LOUHISAAREN KARTANOLINNA

LUOTEISEN SIVURAKENNUKSEN KATTOKORJAUSTYÖ  
4.7.2016 - 5.10.2017

TUTKIMUS- JA TYÖMAADOKUMENTOINTIRAPORTTI

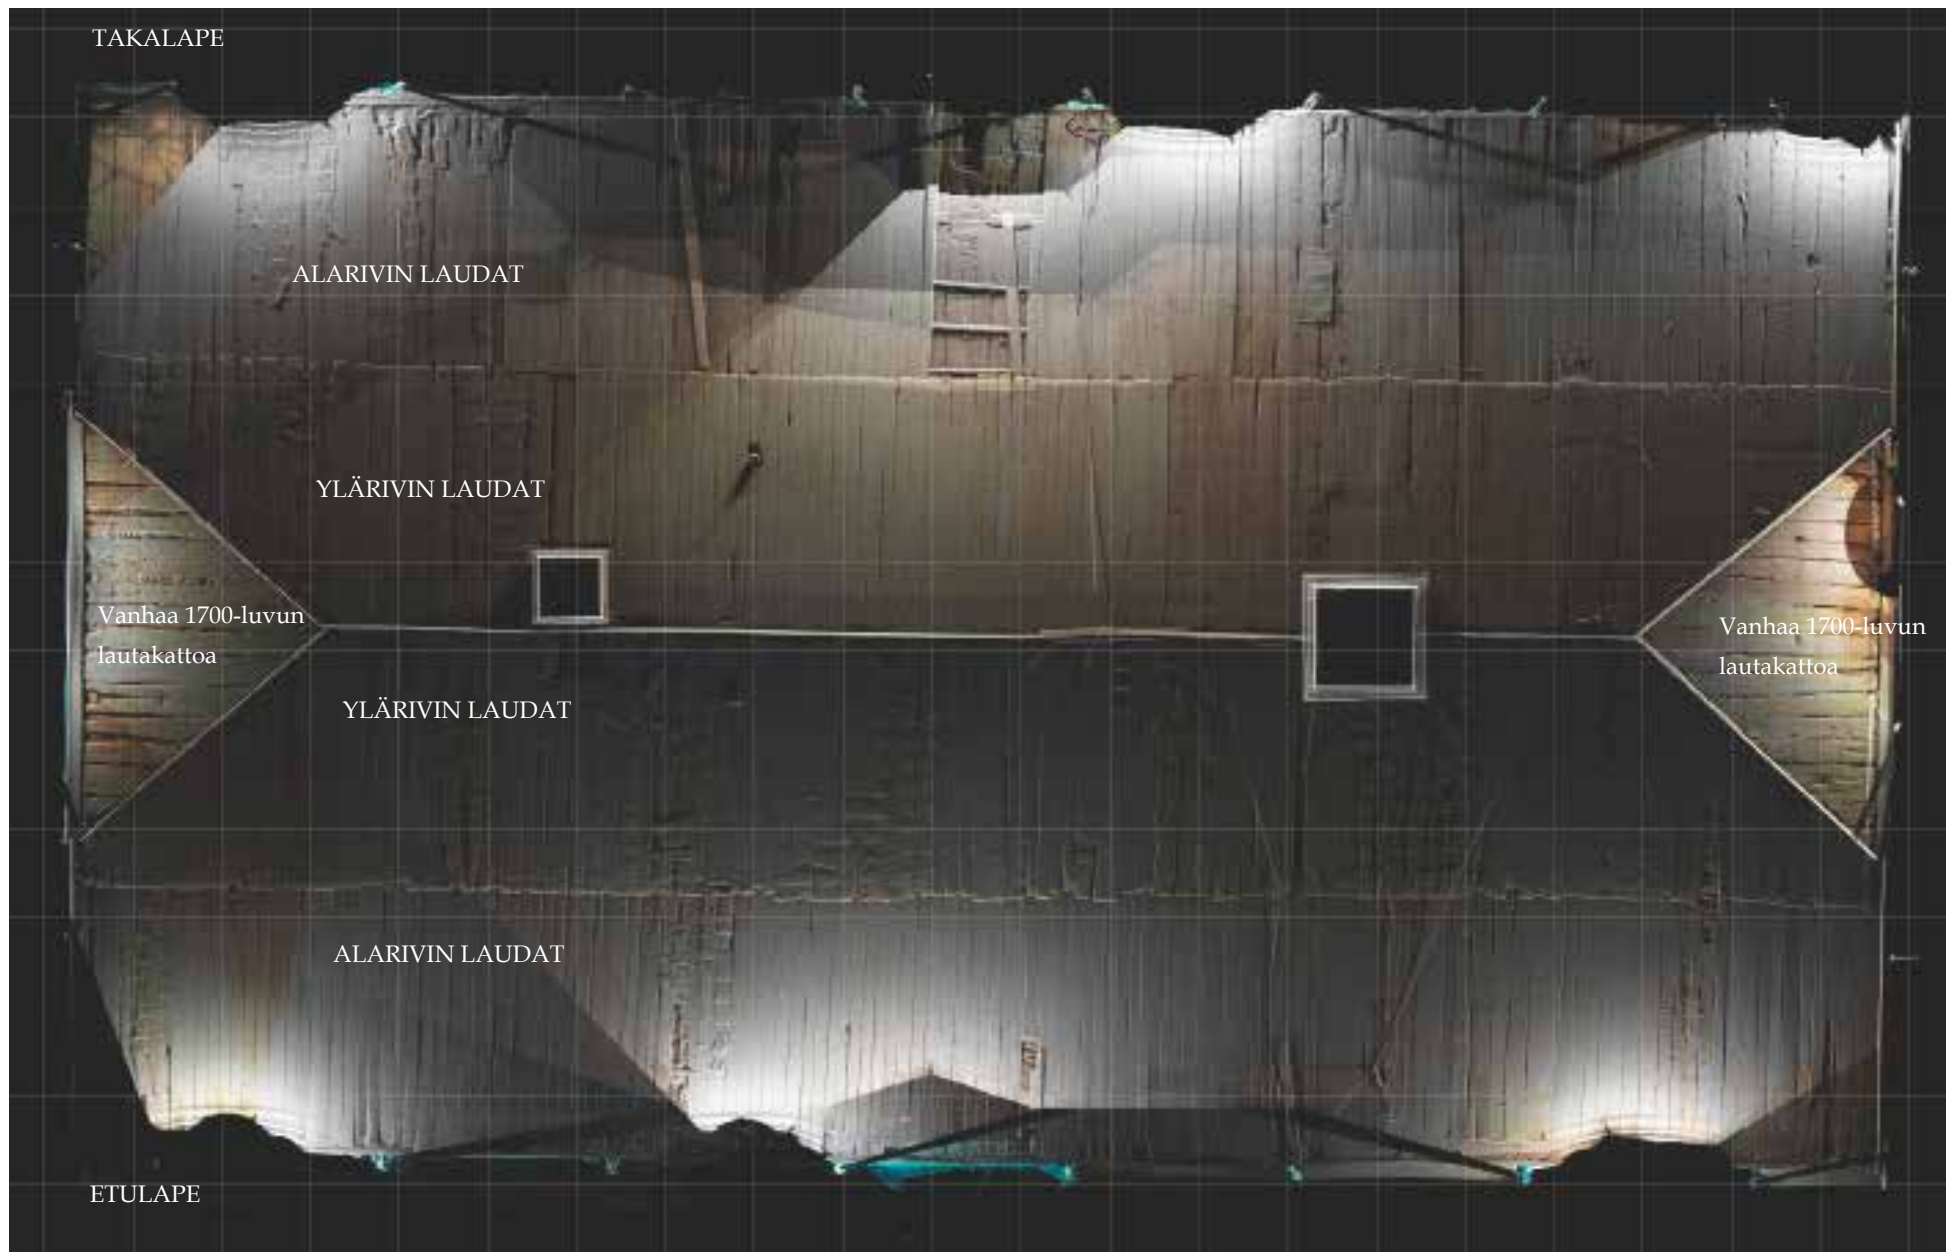
*Tiilikatteen alla oleva lautakate. Tiilet ja ruoteet poistettu. Kuvassa näkyy uudempia 1920-30-lukujen korjauksissa olevaa paikkauslautaa. Keilauskuva Kari Uotila.*

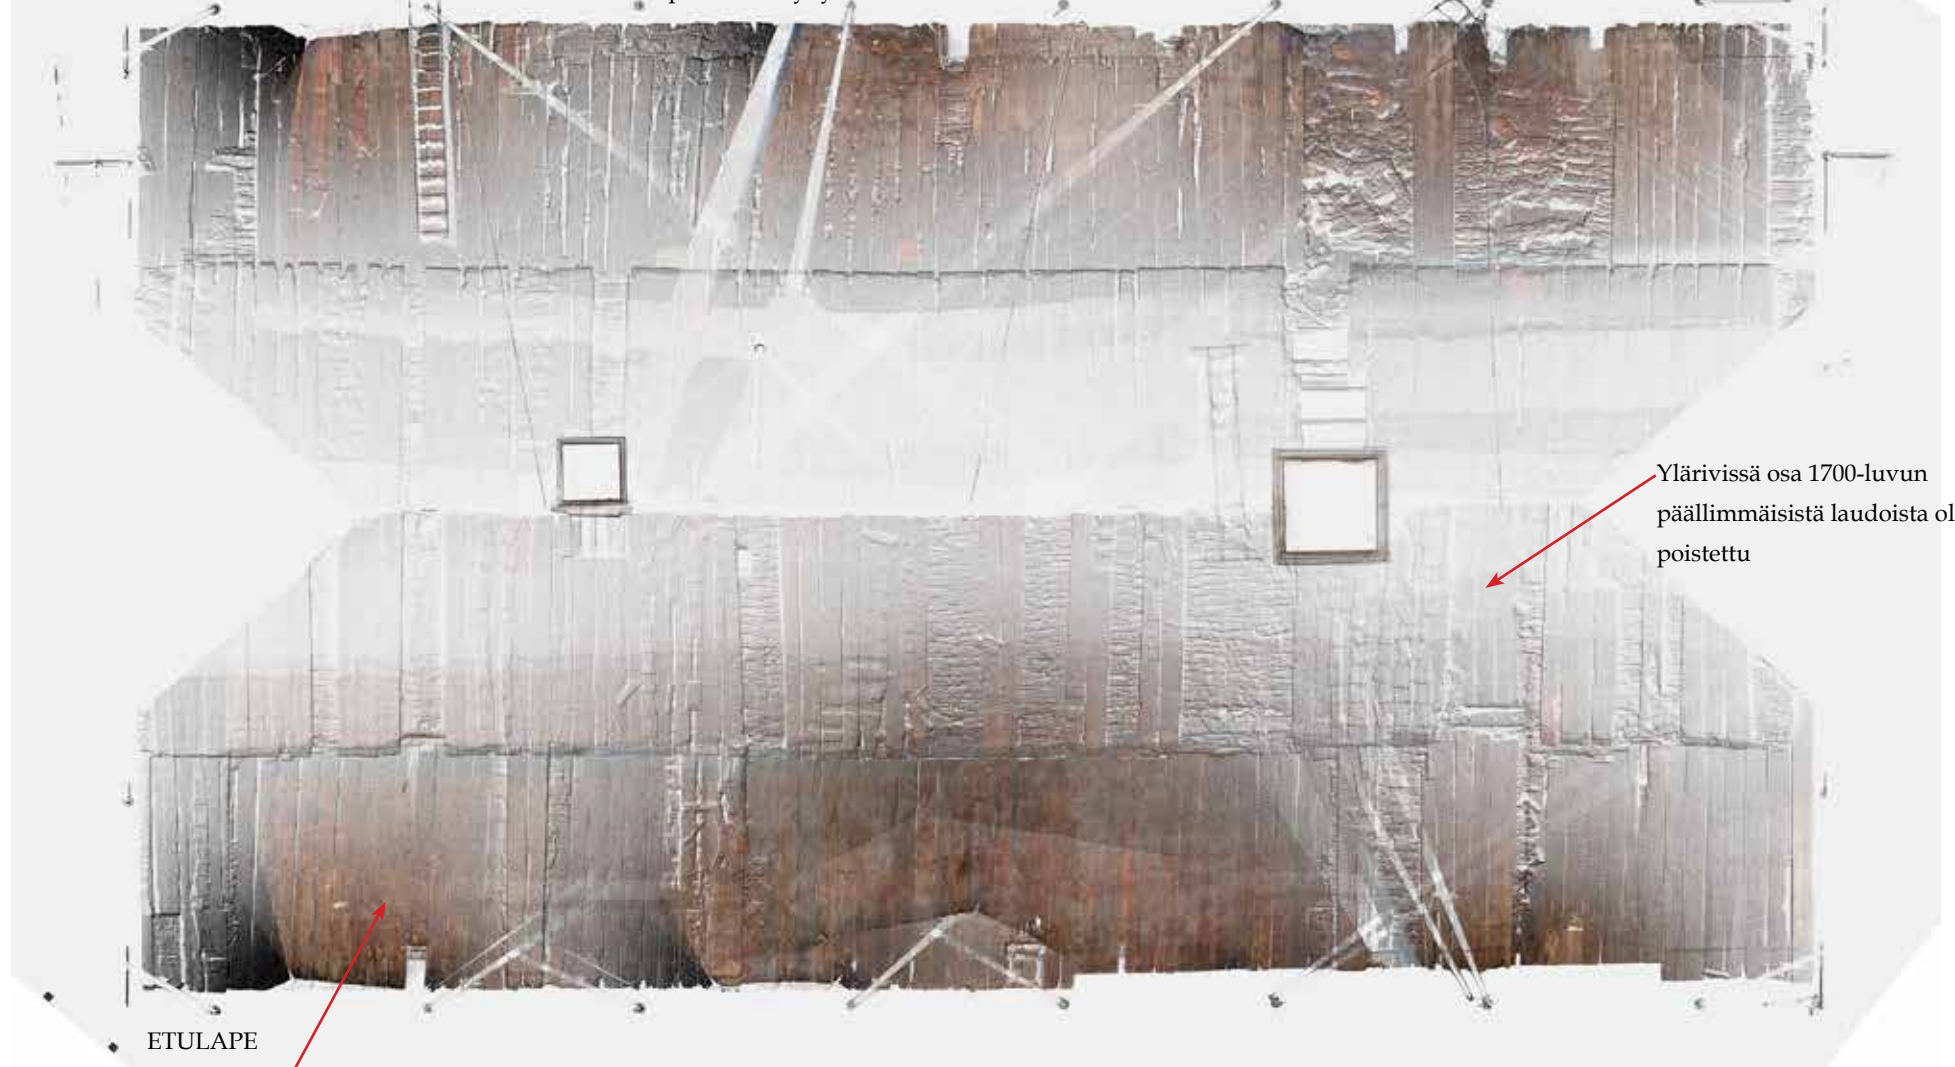
Ylärivissä osa 1700-luvun  
päälimmäisistä laudoista oli  
poistettu

*Lautakate kun siitä on poistettu 1920-luvun kerrostuma.  
Keilauskuvaa Kari Uotila.*

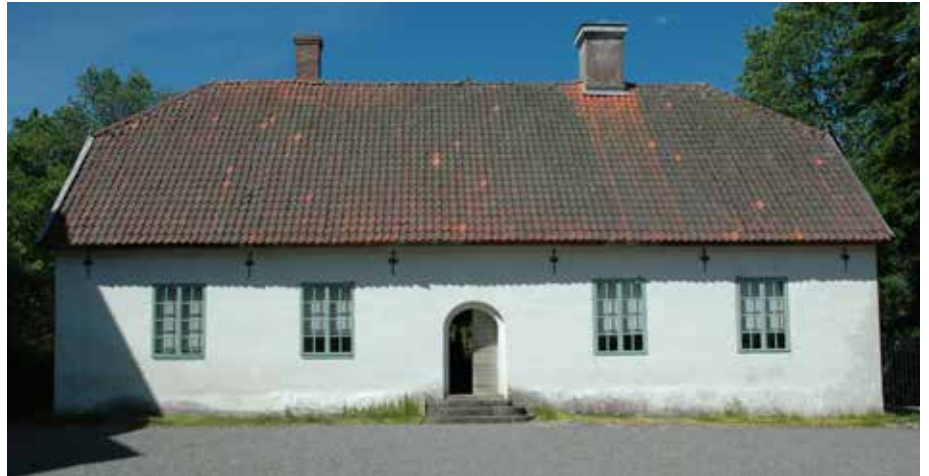
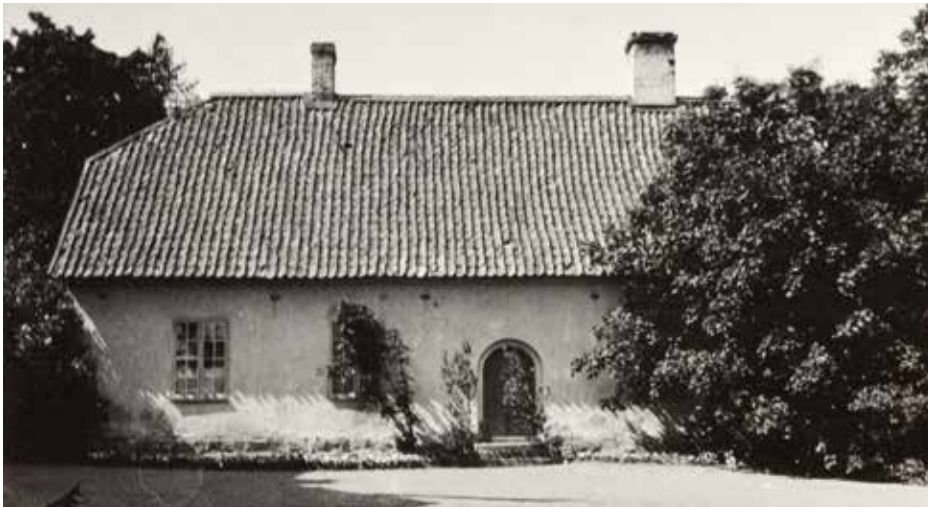
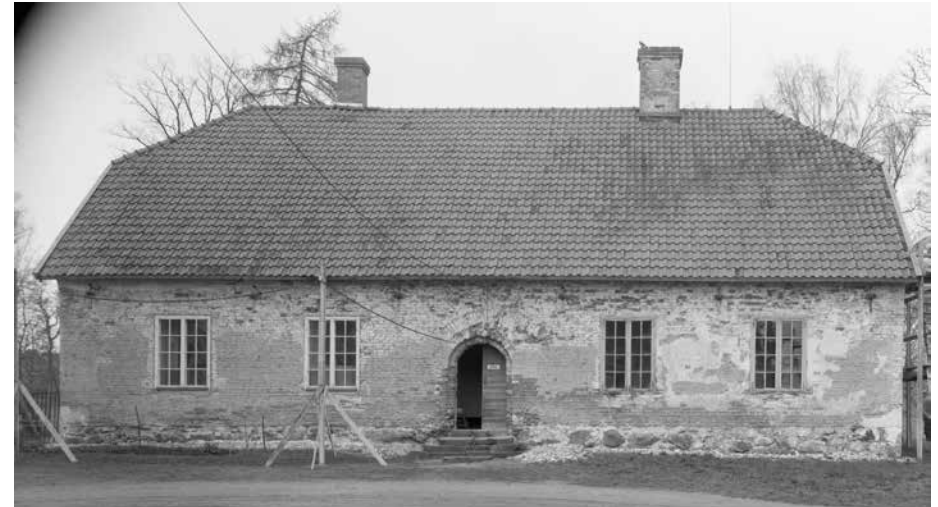
Kuvassa ylhäällä luoteinen sivurakennus kuvattuna kesällä 2016. Rakennuksessa on yksikouruinen valssitili- eli urareunatiili, sama tiilikate kuin kuvassa vuodelta 1964 (kuva alhaalla oikealla).

Kuvassa alhaalla vesemmällä luoteinen sivurakennus 1900-luvun alkupuolella kuvattuna. Katteena on yksikouruiset kankitiilet. Kuva kk 7627-34. Museoviraston arkisto. Kuvassa oikealla rakennus kuvattu korjaustöiden aikana 1964. HK1000-6569. Museoviraston arkisto.

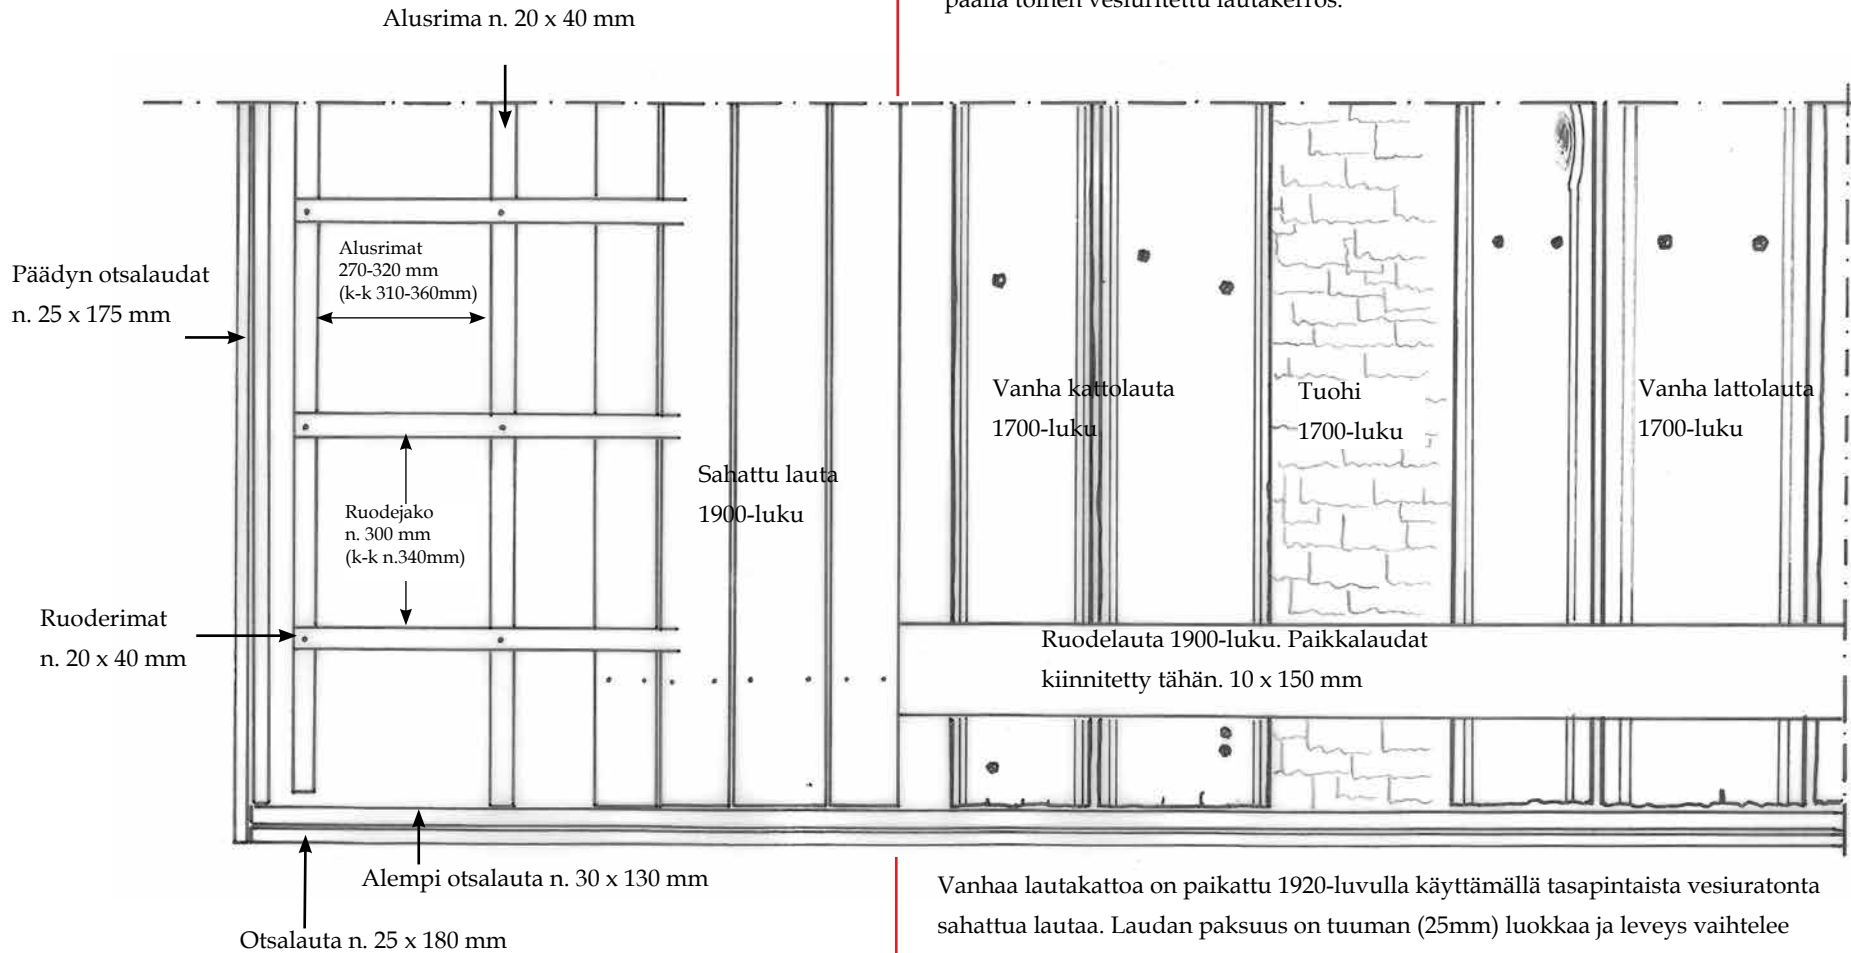
kaksikerroksinen lautakate. Alinna vesiuritettu lauta, 2-3 kerrosta tuohia ja tuohien päällä toinen vesiuritettu lautakerros.

Vanhaa lautakattoa on paikattu 1920-luvulla käyttämällä tasapintaista vesiuratonaa sahattua lautaa. Laudan paksuus on tuuman (25mm) luokkaa ja leveys vaihtelee 100-200 m:n välillä. Samaista lautaa on käytetty myös takalappeella vanhan lautakatteen päällä, tiilikatteen alustan korokkeena.

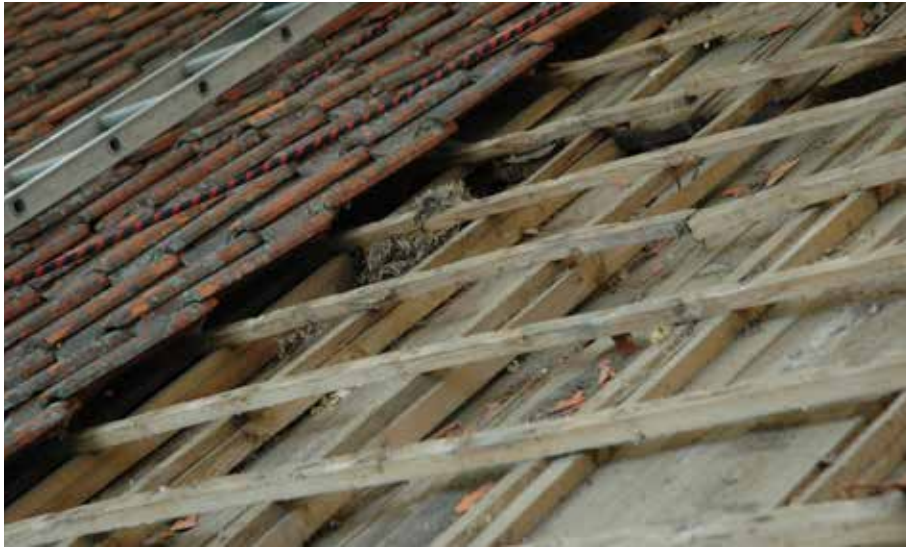
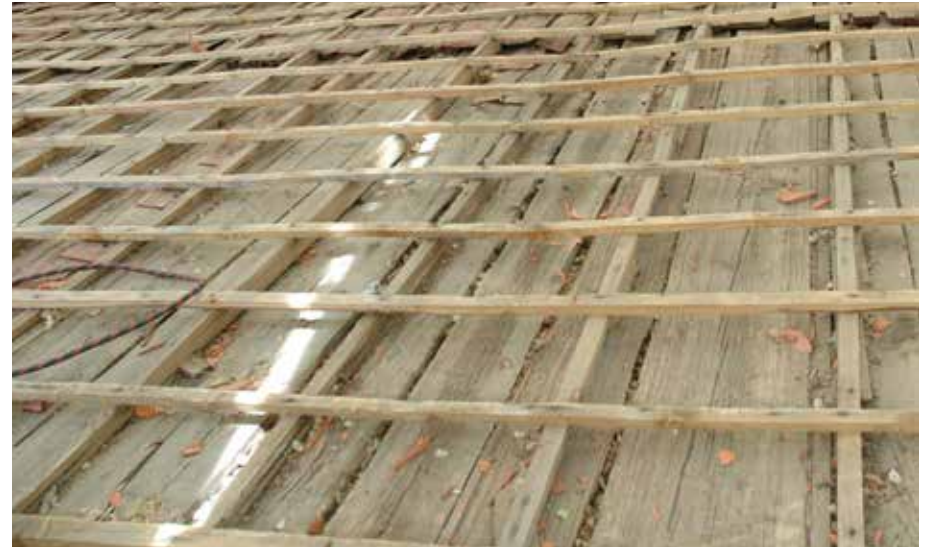
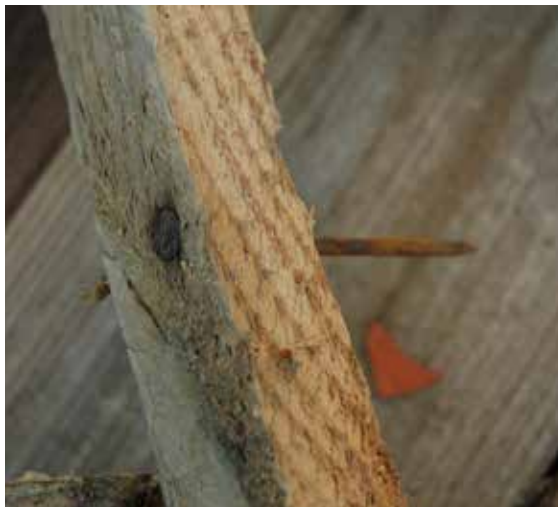
*Alusrimoja oli korotettu useita senttimetrejä kiilapuiden avulla. Edellinen korjaus on 1920-luvulta ja ruoteet niin ikään samalta ajalta.*

*Tiiliruoteet olivat sahattua havupuuta, jotka oli kiinnitetty teollisilla lankanauloilla. Sekä alus- että ruoderimat olivat kooltaan 20 x 40 mm.*

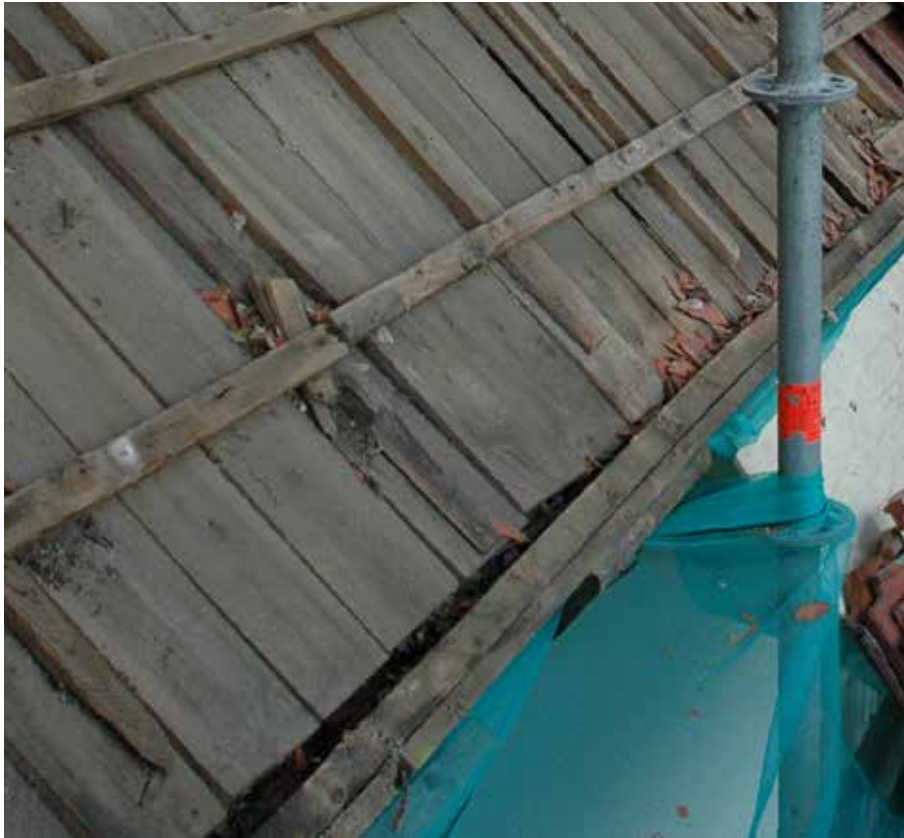
*Alusrimat kapenevat räystästä kohden.*

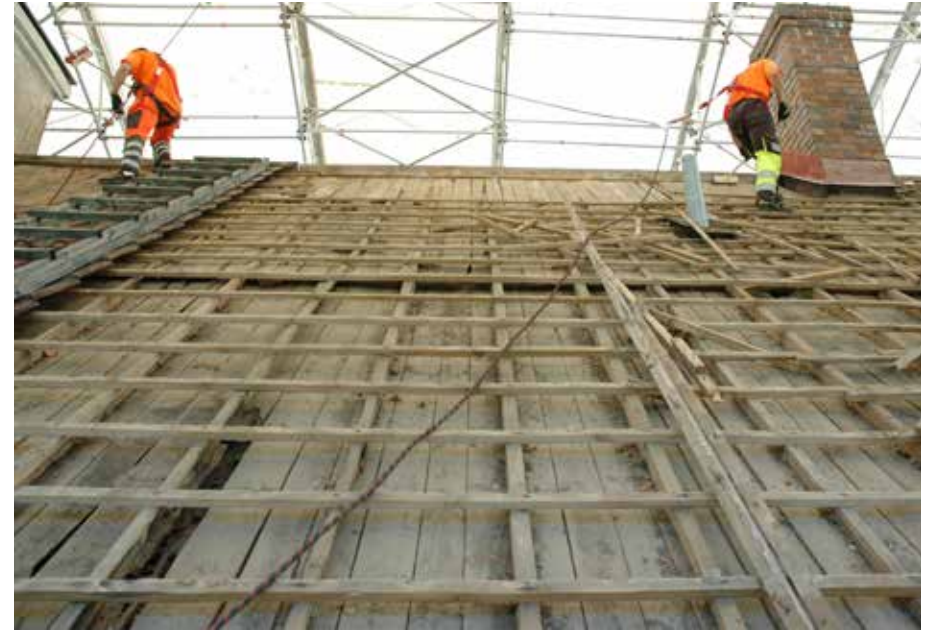
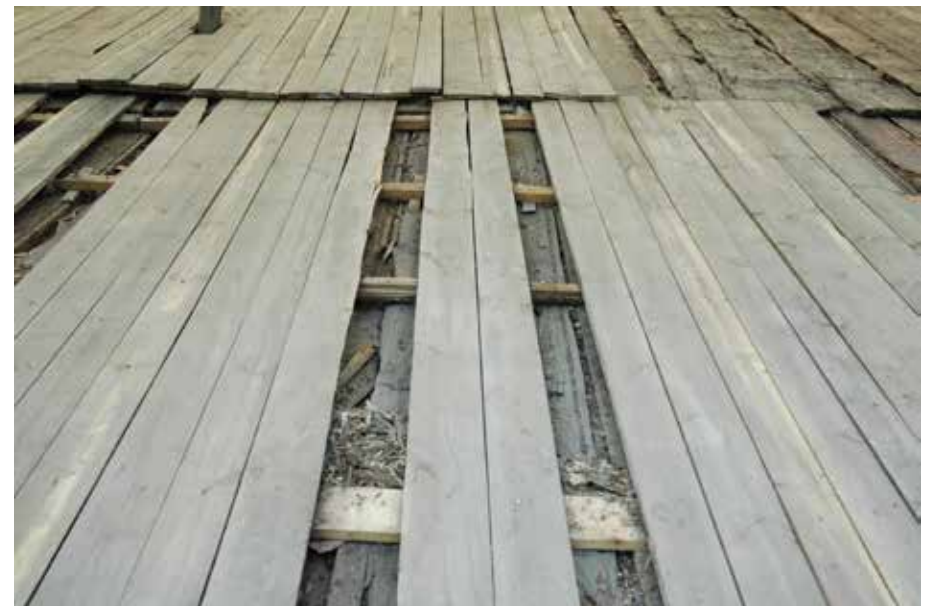
*Alus-, ruoderimat (kuva yllä) ja laudoitus (kuva alla) ovat peräisin 1920-luvun korjauksesta. Tiiliruoteet ja alusrimat olivat pienikokoisia ja suurelta osin rikkoutuneita.*

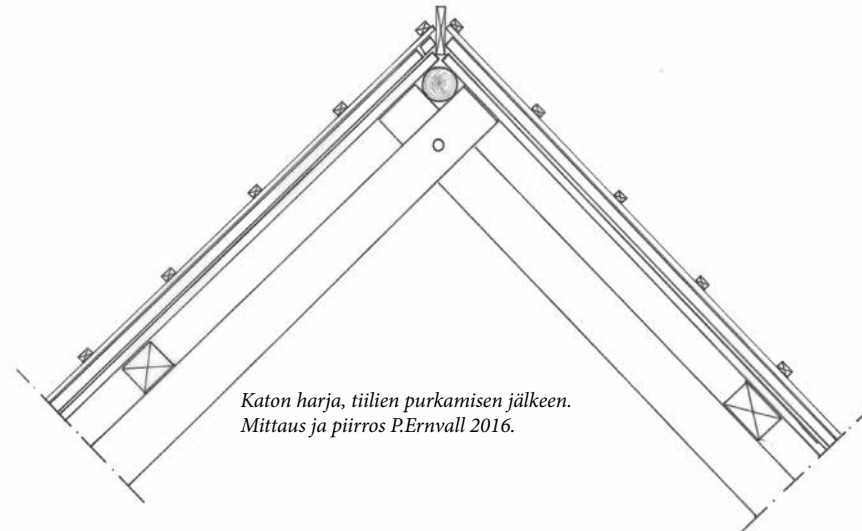
Katon harja, tiilien purkamisen jälkeen.  
Mittaus ja piirros P.Ernvall 2016.

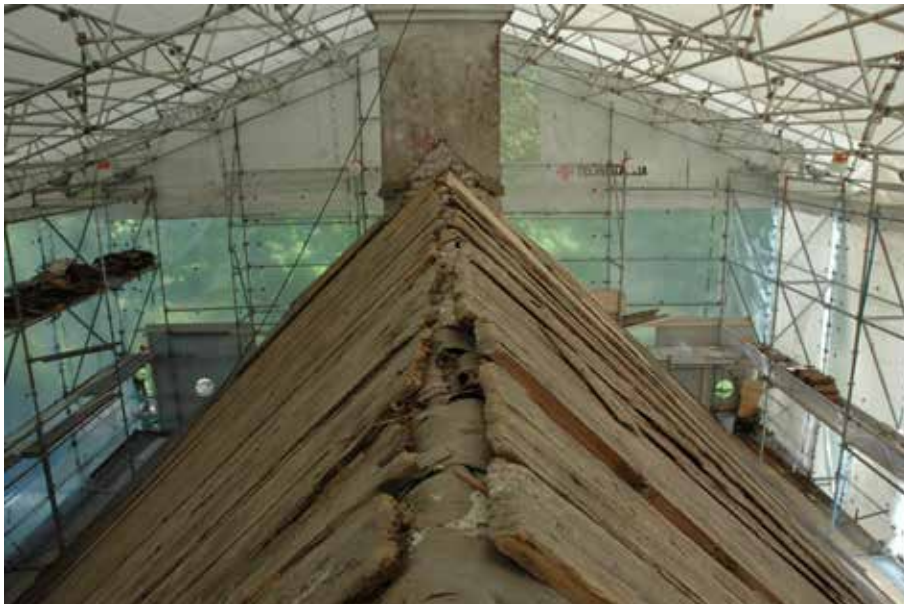
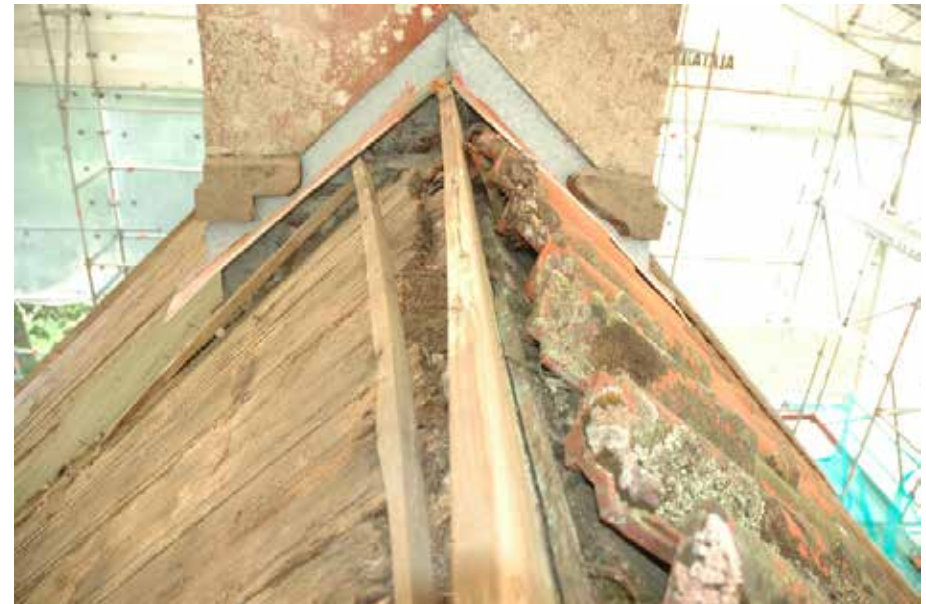
Kuva oikealla. Harjalla oli lauta pystyssä, jonka päällä harjatiilet lepäsivät. Lauta oli kiinnitetty nauloin sieltä täältä sitä tukeviin rimoihin ja ruoteisiin. Muutamasta kohdasta lauta oli kiinnitetty kattolautoihin. Kuva vasemmalla. Kuvassa alla harjalauta on poistettu. Pyöreän harjapuun päällä on vaihteleva määrä tuohikerroksia.

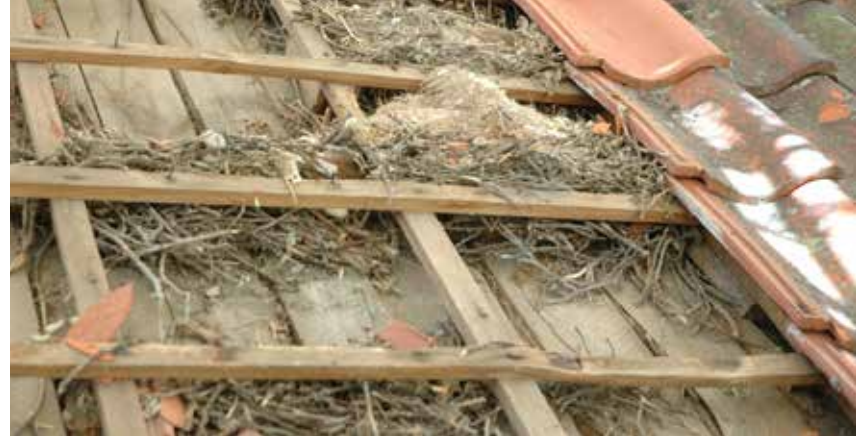
Lähes sadan vuoden iästään huolimatta valssitiilet olivat pääosin hyvässä kunnossa. Yksittäisiä tiiliä oli rapautunut rikki, osasta puuttui paloja ja tiiliä oli halki. Kattotiilien pinnassa oli runsas jäkäläkasvusto, mutta ei sammalkasvustoja. Tiilien ladonta ei ole tässä tiilityypissä tiivis ja tiilikatteen alle pääsee pyryttävä lumi ja myrskytuulen heittävä kosteus. Lisäksi yksittäisten rikkoutuneiden tiilien kautta sadevesi pääsi rakenteisiin. Sivurakennuksissa vanha lautakate toimi aluskatteena ja altistui näin kosteusvaurioille.

Tiilien alta paljastui monenlaisia vaurioita. Tiilien alle päässyt kosteus oli vaurioittanut alapuolisia puurakenteita. Lisäksi tiilien alle kertynyt karike ja muu aines, mm. pääskyjen pesät ja jätökset olivat nopeuttaneet vaurioitumista.

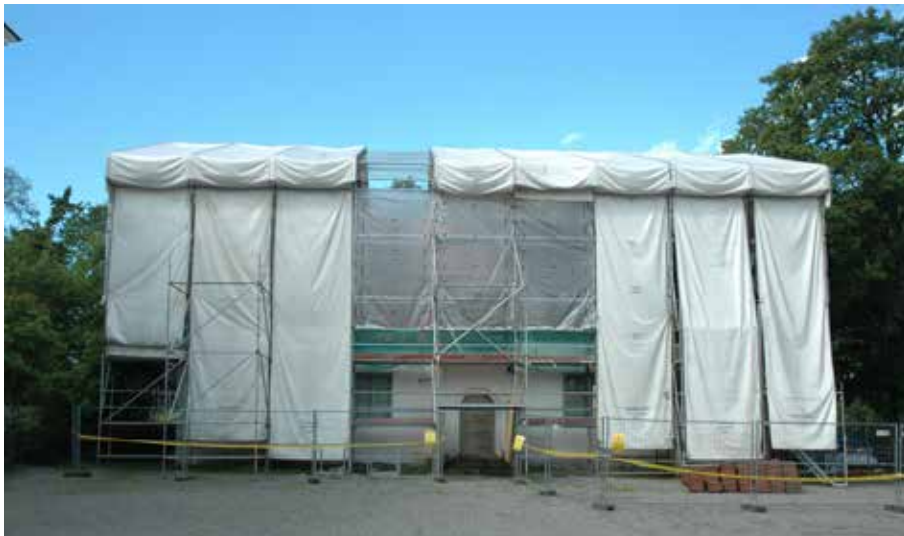
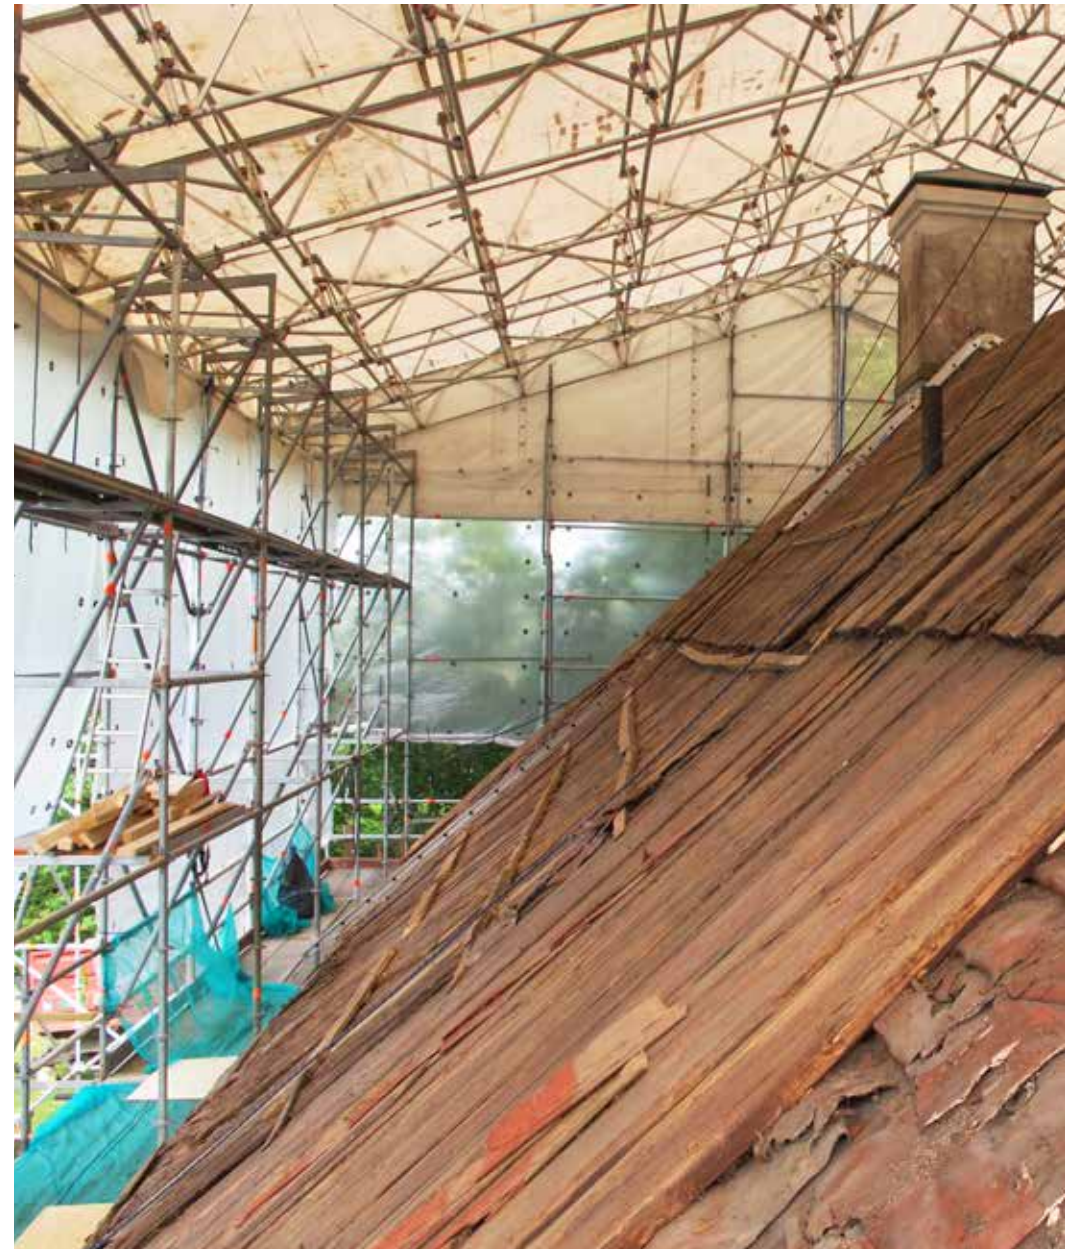
*Rakennus oli säältä suojattuna eli huputettuna koko kunnostustyön ajan. Telineistä ja sääsuojasta vastasi Telinekataja Oy.*

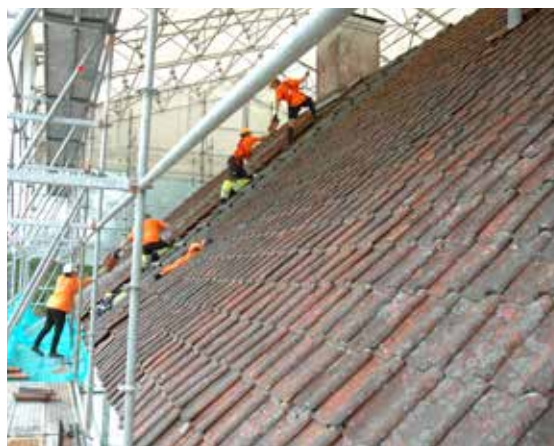
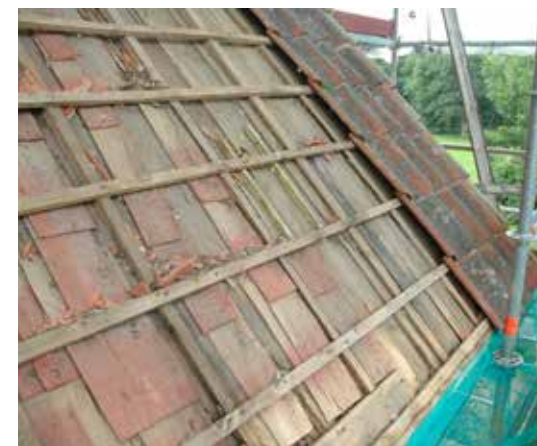
Korjaustöiden ajaksi tiilet purettiin, varastoitin työmaalle ja asennettiin lopuksi takaisin katolle. Tiilet purettiin yksitellen ja lajiteltiin käyttökelvottomiin ja säilytettäviin. Koska tiilikatteen alle asennettiin aluskate, sallittiin palautettavissa tiilissä pieniä pintavaurioita ja vähäistä pintarapautumaa. Haljenneita tiiliä tai tiiliä, joista puuttui pala ei säilytetty.

Suurin osa tiilistä oli riittävän hyväkuntoisia uudelleen käytettäväksi. Puretut tiilet varastoitin työmaalle pinoihin. Pinojen koon rajoittamisesta huolimatta osa tiilistä rikkoutui.

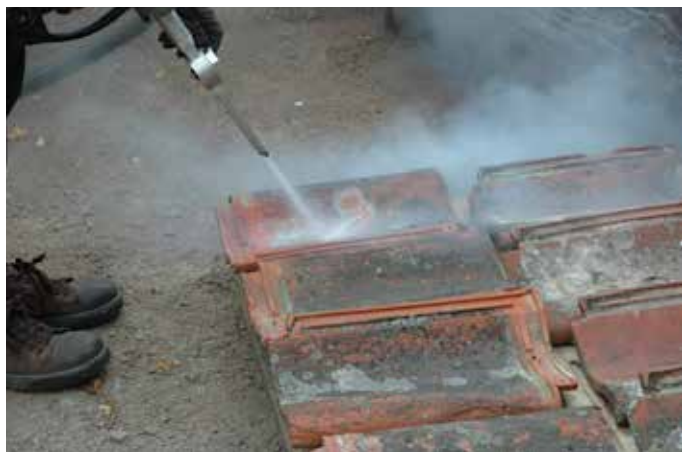
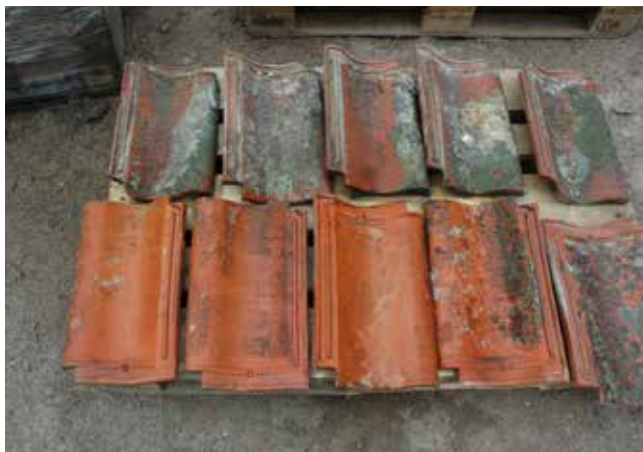
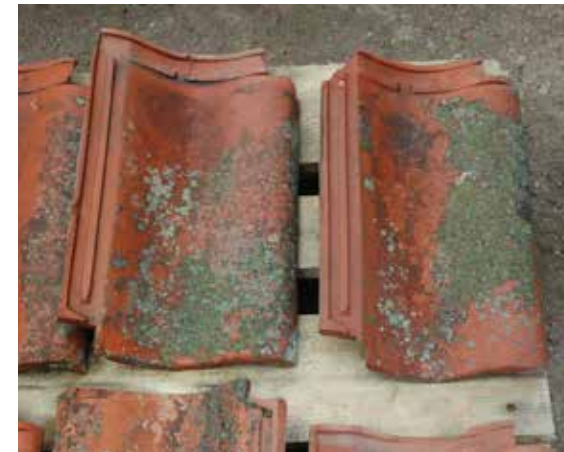
*Louhisaarella tehdyssä kokeilussa tiilen tiilet saatiin täysin puhtaiksi. Puhdistus päätettiin kuitenkin toteuttaa kevyempänä, jolloin kattojen ikääntynyt ulkonäkö säilyi. Puhdistus tehtiin n. 5 bar:n paineella 1-2 kertaa. (kuvassa alarivin tiilet), mutta päätimme kevyempään puhdistukseen, joka toteutettiin siis noin 5 bar:n paineella 1-2 kertaa tiiltä kohden.*

*Kuivajääpuhdistus toteutettiin siten, että irtolika ja pahimmat kasvustot poistettiin. Patinamainen jäkälä sai jäädä ohuena kerroksena tiilen pintaan.*

*Kaikki kattotiilet puhdistettiin kuivajääpuhallus-menetelmällä. Sen toteutti Lounais-Suomen Kuivajääpuhdistus. Kuivajää tehdään puristamalla kovassa paineessa nestemäistä hiilidioksidia kuivajäälumeksi, joka pilkotaan kuivajääpelleteiksi. Puhaltimen paineilma kiihdyttää pelletit 150m/s vauhtiin alhaisessa (-79°) lämpötilassa. Menetelmässä ei käytetä vettä tai hankausaineita.*

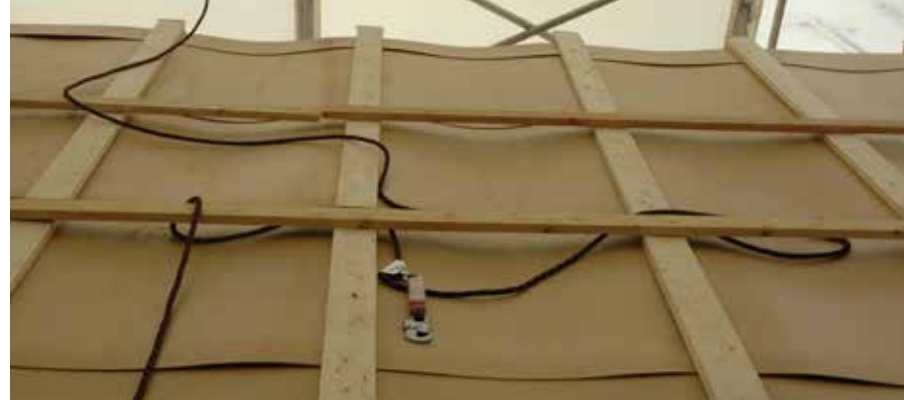
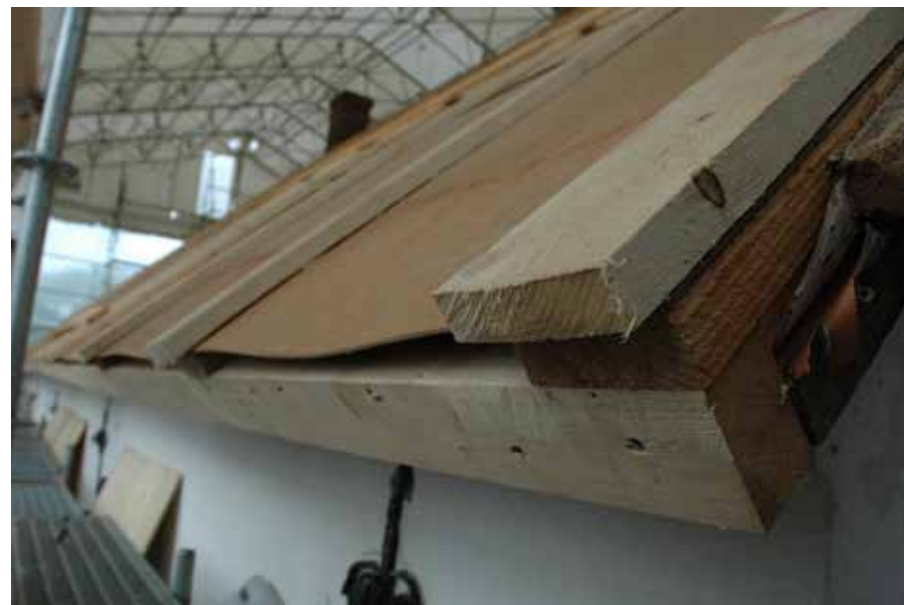
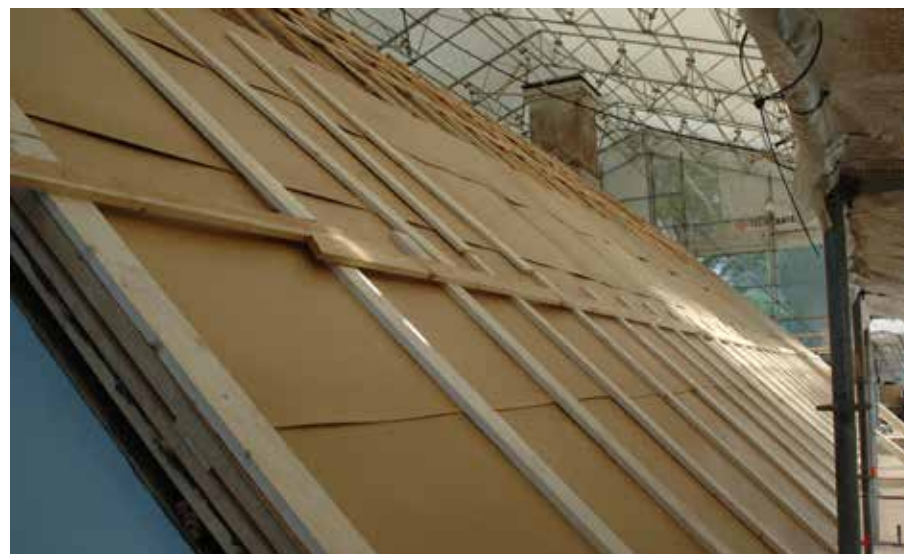
*Kuvassa keskellä aluskatetta räystäällä. Aluskatteen ja lautakatteen väliin jää ilmarako. Otsalaudat on kiinnitetty alempien korokepuiden päihin.*

*Valmista aluskatetta, jonka päälle on asennettu pystysuuntaiset korokerimat. Vaakasuuntaiset laudat ovat työnaikaisia apulautoja liikkumisen helpottamiseksi. Lappeen reunalla näkyy koko katekerros. Kaksi alinta lautaa ovat lautakatteen uusittuja lautoja. Niiden päällä on alin korokepuu, kovalevy ja päällimmäinen korokepuu.*

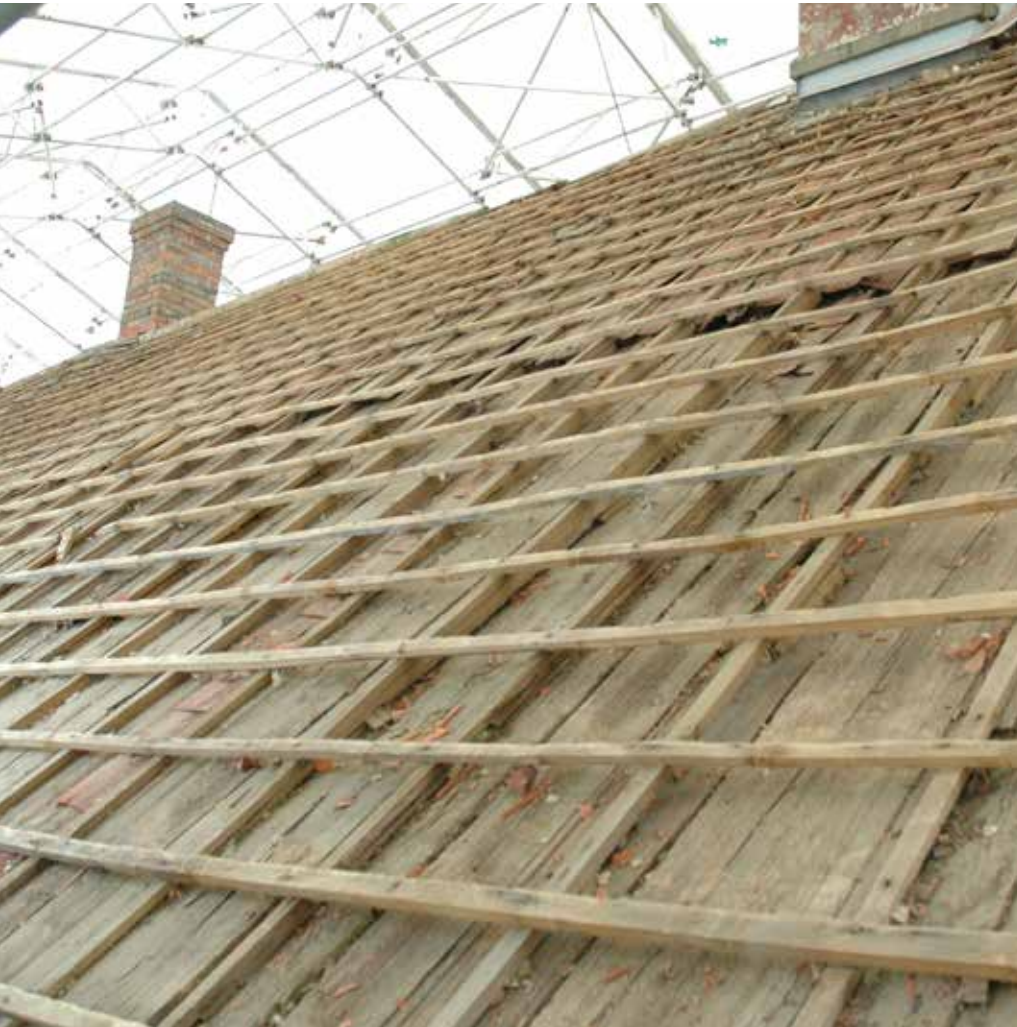
2016 Vanhat ruoteet ja alusrimat (korokerima) olivat kooltaan noin 20 x 40 mm

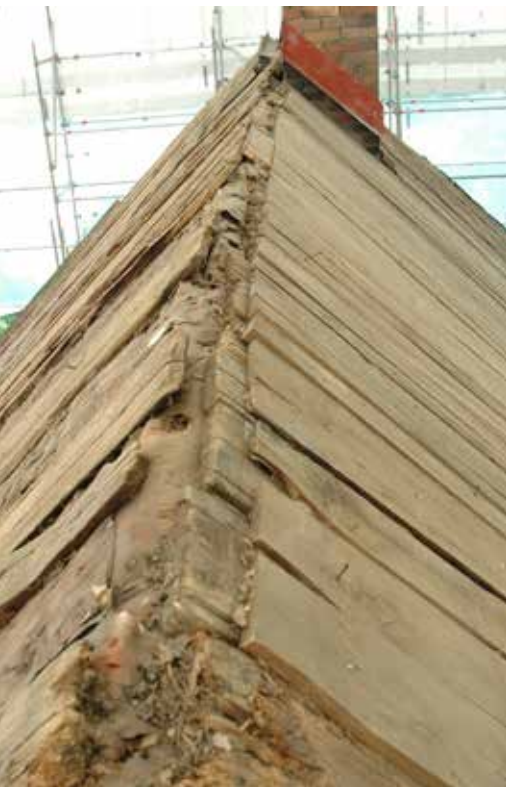
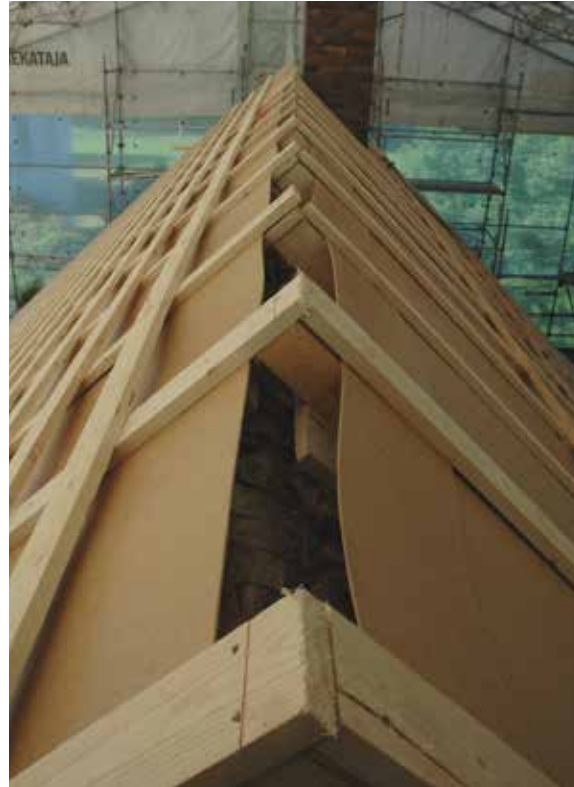
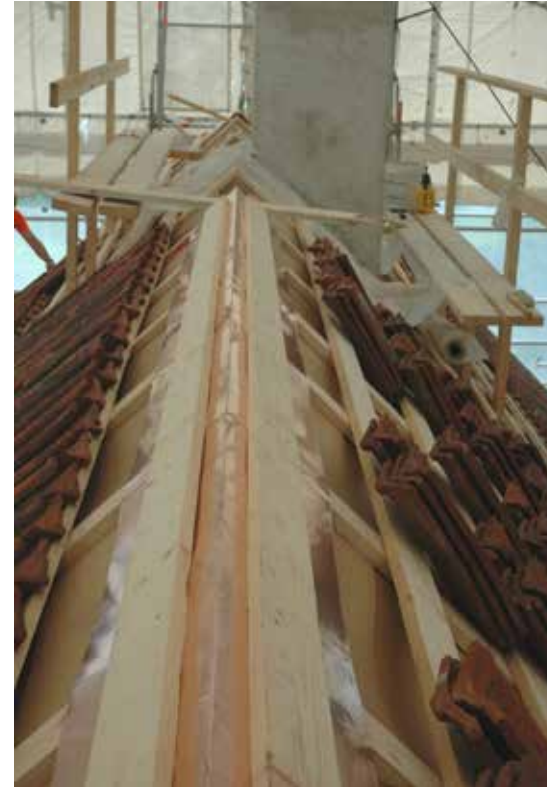
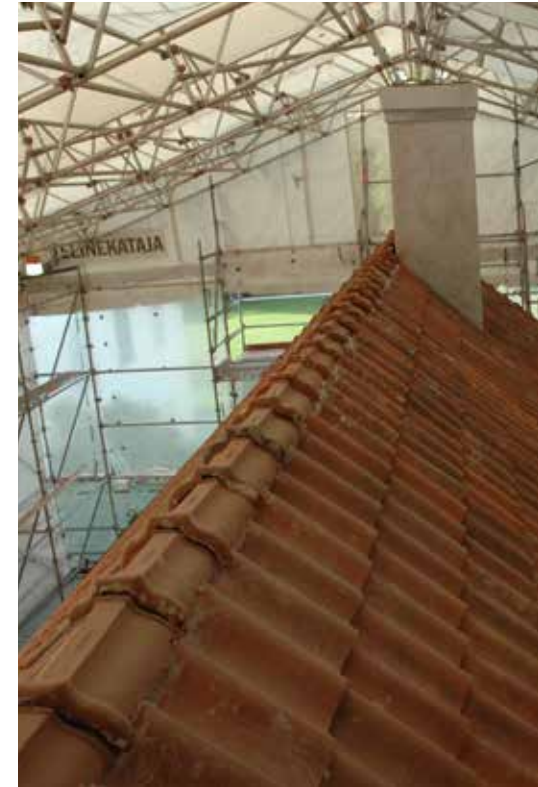
*Kattorakenteissa on tapahtunut muodonmuutoksia rakenteiden vaurioiden takia. Rintamuurien päällä lepäävät jalaspuut ovat työntyneet ulospäin ja kattotuolien selkäpuut painuneet. (Kuvassa äärimmäisenä vasemmalla) Se näkyy erityisesti etulapteen puolella, jossa siirtymä oli useita senttimetrejä. Kattorakenteiden muodonmuutoksia ei korjattu.*

*Kuva äärimmäisenä oikealla on tiilikaton harja valmiina. Harjatiilet on lovettu, jotta ne asettuisivat matalammalle. Rakoja on laastittu kiinni kalkkilaastilla, jossa on lisänä sementtiä.*

*Kuparipelti asennettiin päällimmäisten korokepuiden päälle, jolloin aluskatteen ja kuperipellin väliin jäi 25 mm tuuletusrako. Kuva toinen oikealla.*

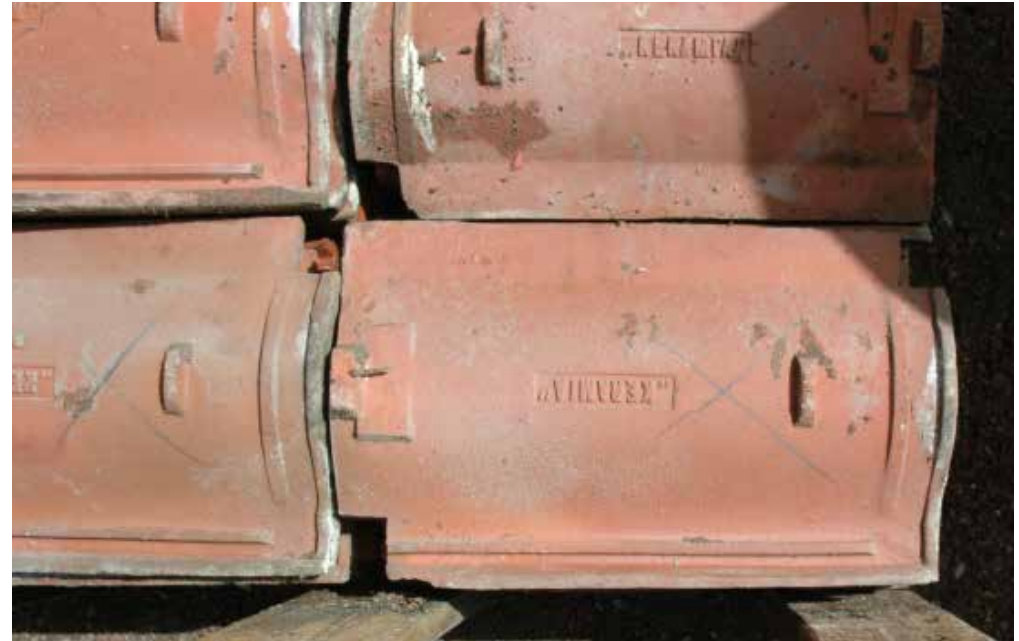
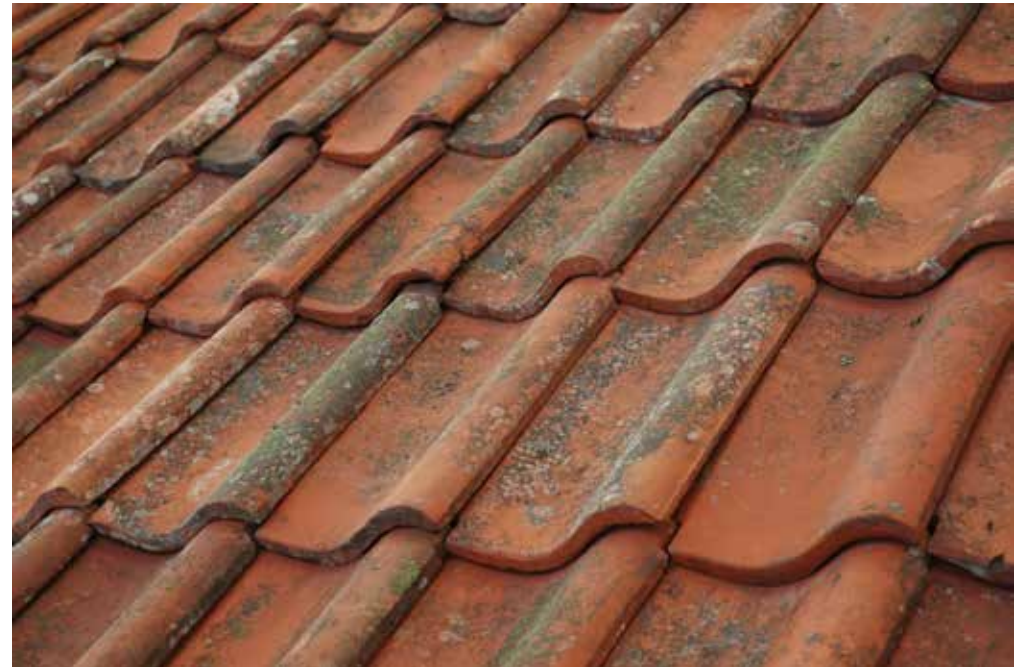
*Louhisaaren vanhoja uudelleen käytettyjä tiiliä ja Ylöjärveltä tuotuja korvaustiiliä asennettuina. Päältä päin tiiliä ei pysty erottamaan toisistaan.*

Louhisaaren sivurakennukseen hankitut korvaustiilet ovat Ylöjärveltä, Lempiäniemen huvilasta. Tiilet oli asennettu rakennukseen 1920-luvun alussa silloisen omistajan Gunnar Backströmin toimesta. Korvaustiilet ovat täysin samanlaisia kuin Louhisaaren luoteisen sivurakennuksen tiilet. Jotta tulevaisuudessa ne voidaan erottaa toisistaan, on korvaustiiliin, (Lempiäniemen huvilan tiiliin) merkitty taustapuolelle lyijykynällä X. Korvaustiiliä käytettiin katolla noin 35 % kokonaismäärästä.
