LOUHISAAREN KARTANOLINNA

LUOTEISEN SIVURAKENNUKSEN KATTOKORJAUSTYÖ  
4.7.2016 - 5.10.2017

TUTKIMUS- JA TYÖMAADOKUMENTOINTIRAPORTTI

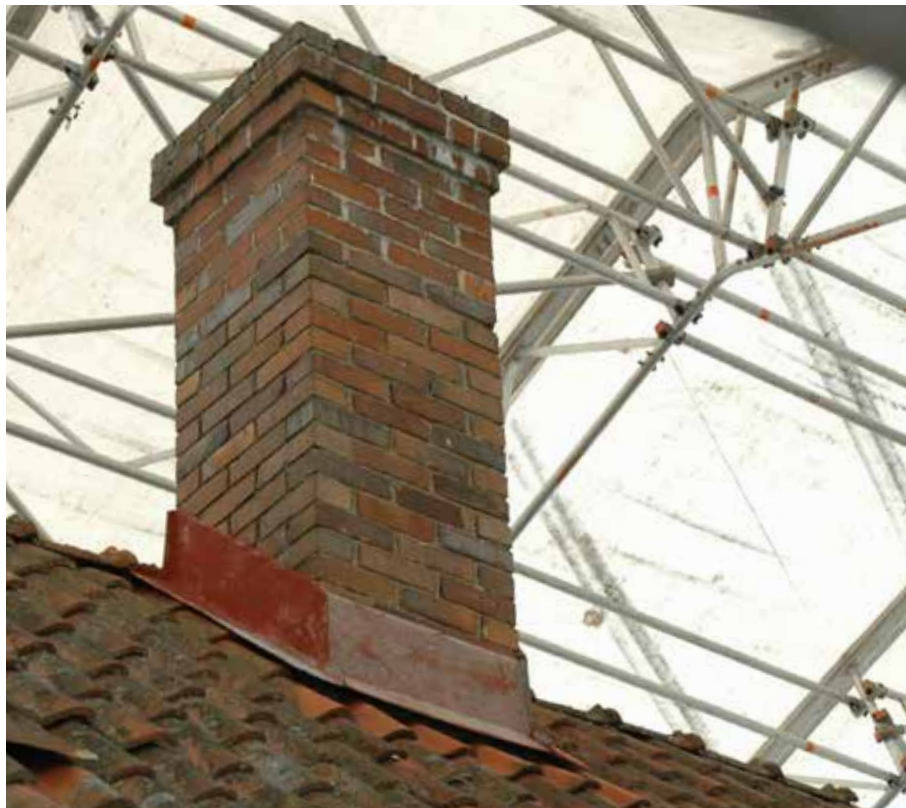
*Kuva vasemmalla: Merenpuoleinen piippu ennen korjaustöiden aloittamista. Kuva oikealla: Sisääntulonpuoleinen piippu ennen korjaustöiden alkamista. Merenpuoleisessa piipussa ei ollut hattua. Leivinuunin piippuhattu oli sinkittyä terästä, korkea ja pyramidimainen. Myös juuripellit poikkesivat toisistaan.*

Merenpuoleinen piippu rapattiin, leivintuvan piippu pestiin ja rappauspaikattiin.

Uudehkot piipunpäiden pellitykset ja juuripellitykset purettiin. Piippuihin tehtiin uudet piipunpäiden pellitykset, sadehatut sekä juuripellitykset.

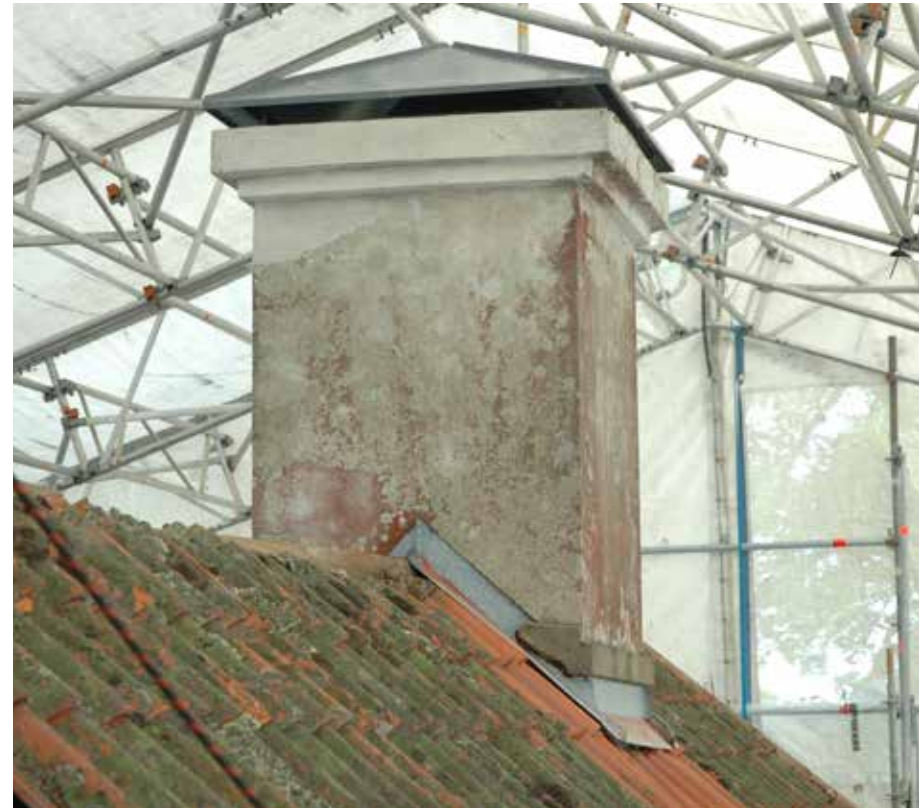
*Merenpuoleinen piippu on yläosastaan muurattu uudelleen aikaisemmissa korjauksissa. Tässä korjaushankkeessa piippu rapattiin vesikaton yläpuoliselta osalta.*

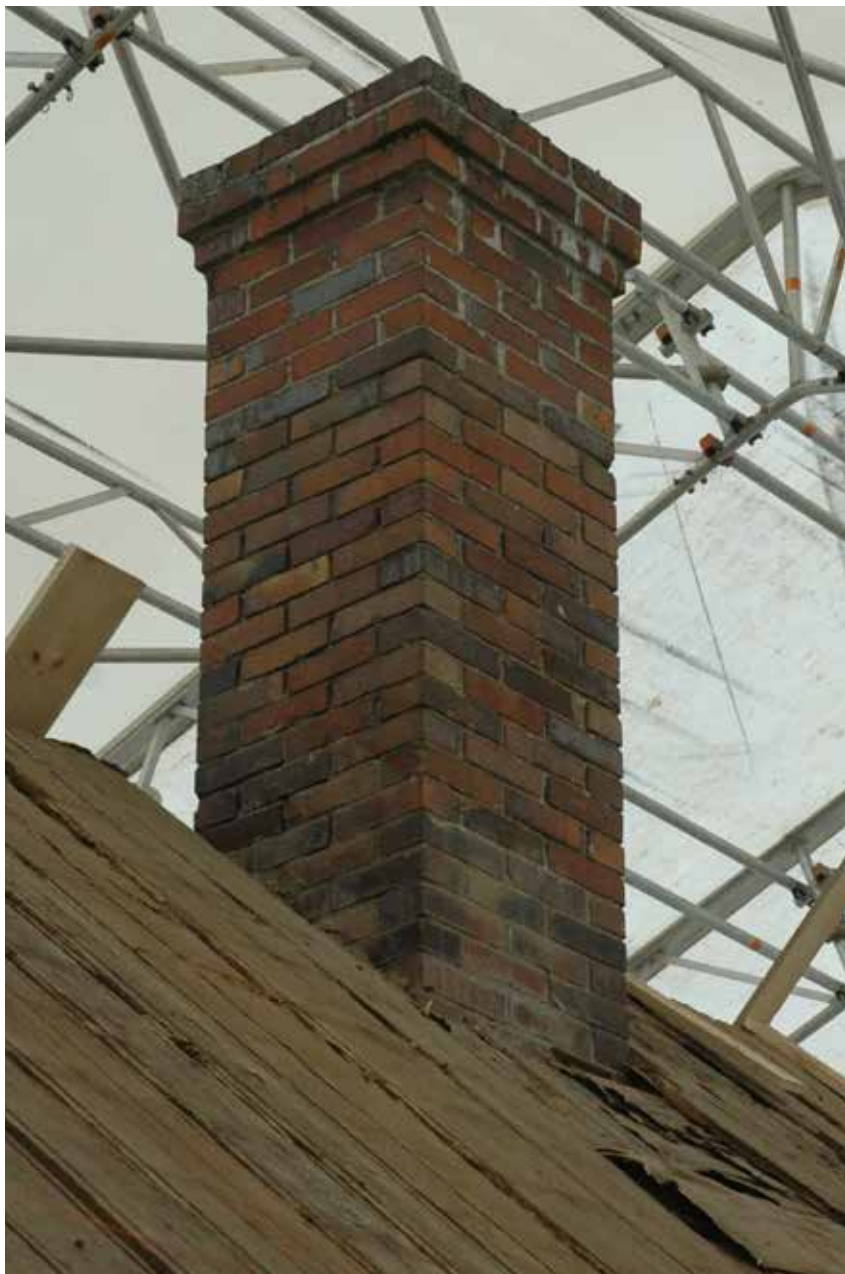
*Merenpuoleinen piippu rapattiin kalkkilaastilla, jossa sementtilisä.*

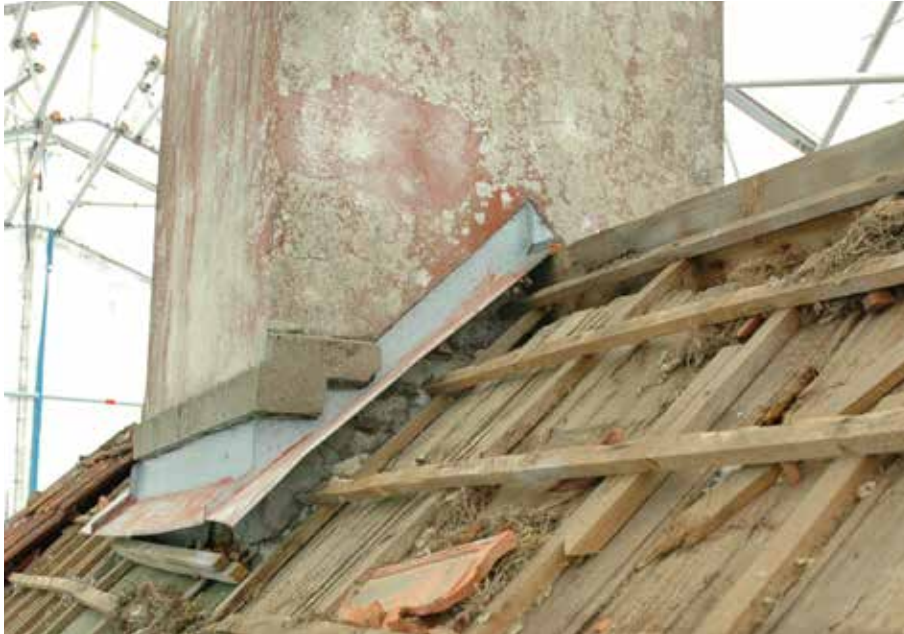
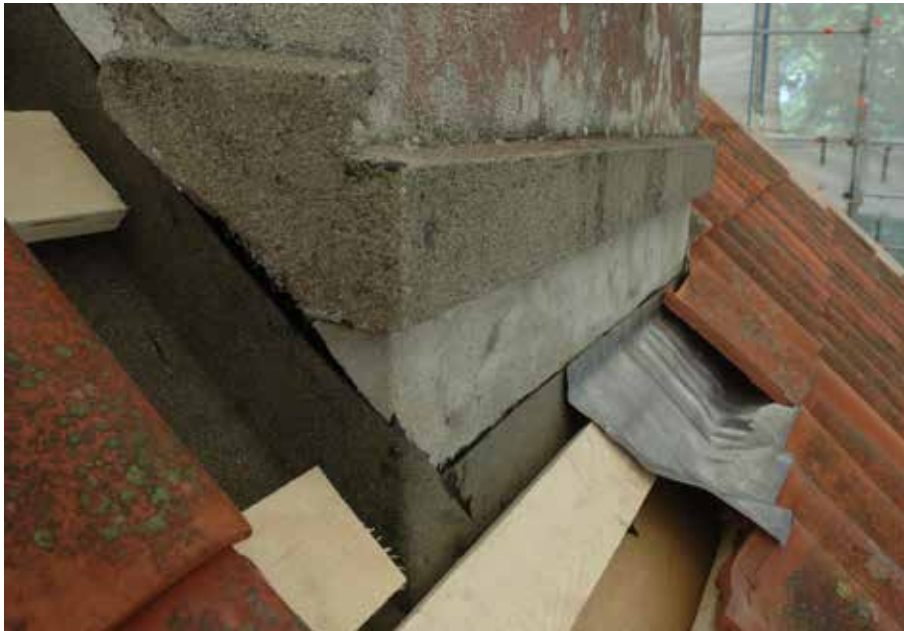
Vasemmalla yllä: Leivinuunin piippu ennen sen kunnostamista. Oikealla yllä: Piipun alin tiivistyskerros piippua vasten tehtiin bitumikermillä, joka liimattiin Icopal bitumiliimalla/kitillä piippuun ja aluskatteeseen.

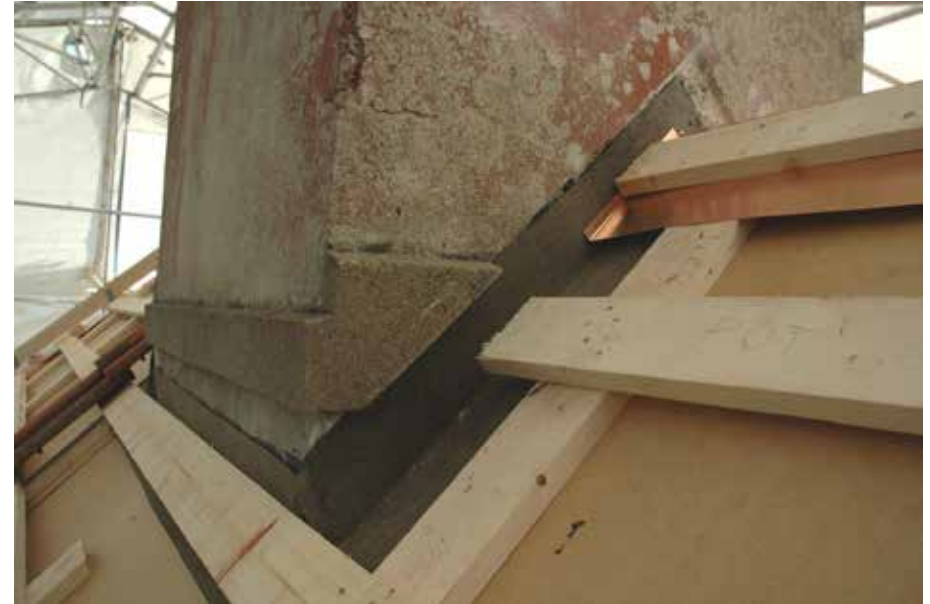
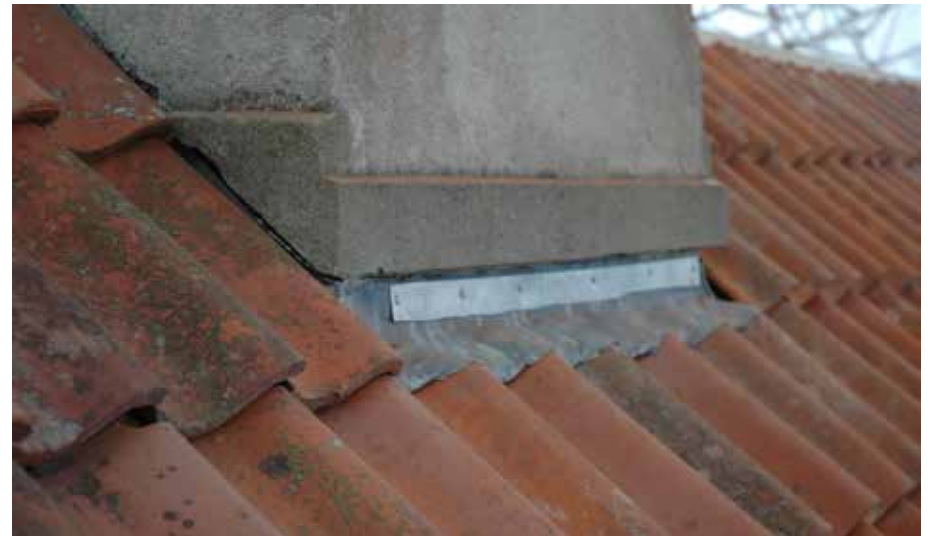
Kuvat alla: Tiilijako ei osunut kapealle suojapellille sopivasti vaan sen koko olisi kasvanut suhteettoman suureksi. Tästä syystä tiivistys tehtiin erillisellä lyijypellillä tiilien alla. Tällä tavoin saatiin säilytettyä vanhan mallin mukainen kapea suojapelti, joka on yhtenäinen muiden rakennusten kanssa. Lyijylevyt piipun sivuilla asennettiin tiilien alle siten, että lyijypellin helma tulee esiin piipun alapuolella olevien tiilien välistä, josta se ohjaa valumavedet alemman tiilen uraan. Piipun alareunassa lyijypelti asennettiin tiilien päälle ja muotoiltiin tiilen aaltojen mukaan. Nurkissa lyijypelit saumattiin. Muodonmuutoksille alttiit lyijypellit kiinnitettiin piippujen kylkiin rst-listoilla.

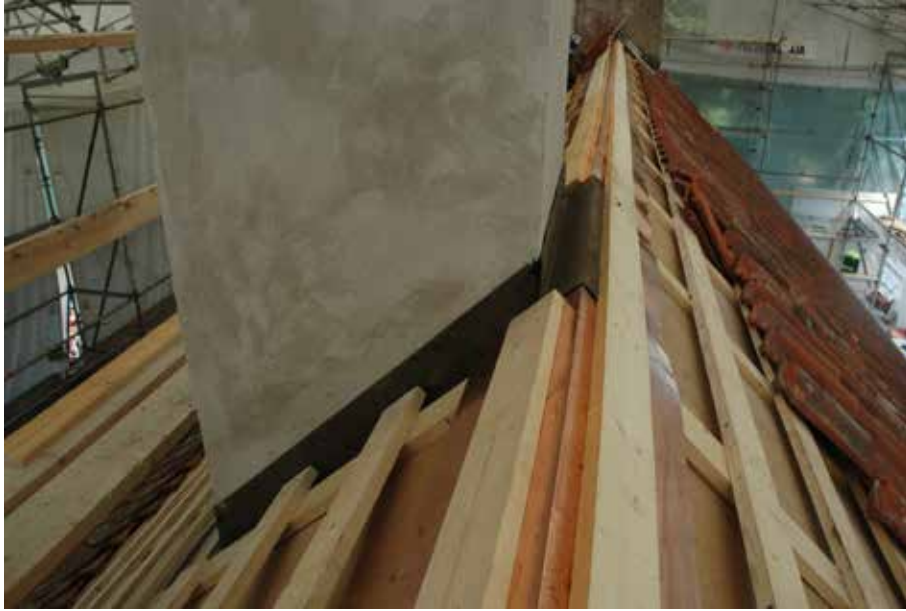
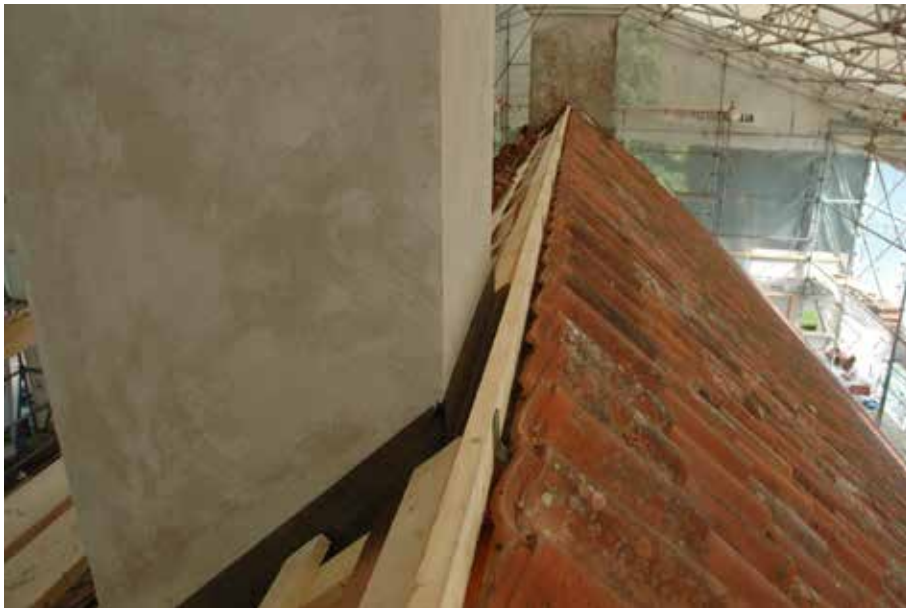
*Merenpuoleinen piippu tiivistettiin kuten leivinuunin piipun juuri. Piipun reuna ulottui harjan tuntumaan. Harjatiilet jouduttiin piipun kohdalla leikkaamaan. Vesitiiviiksi harjan kohta tehtiin tiilen alla olevalla lyijypellillä.*

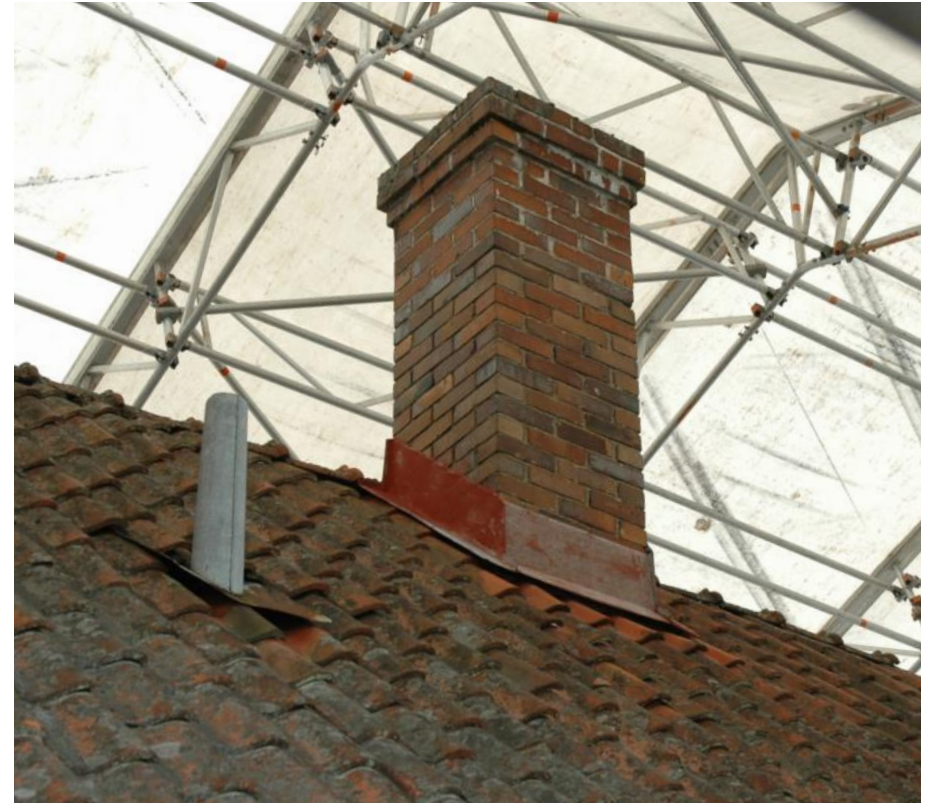
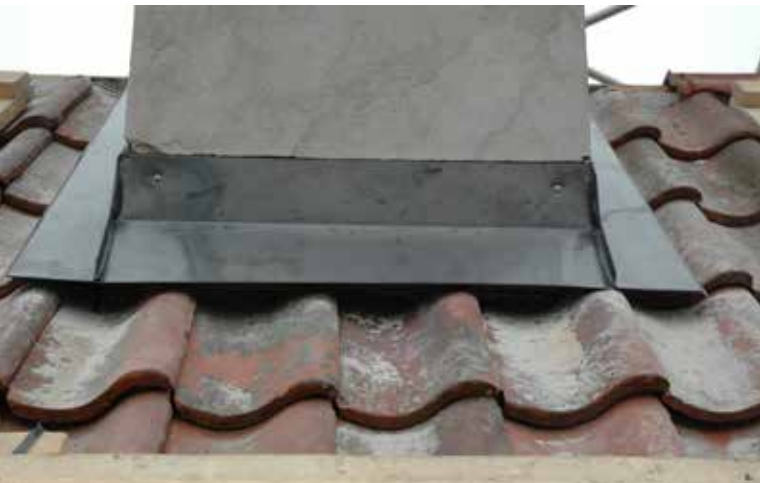
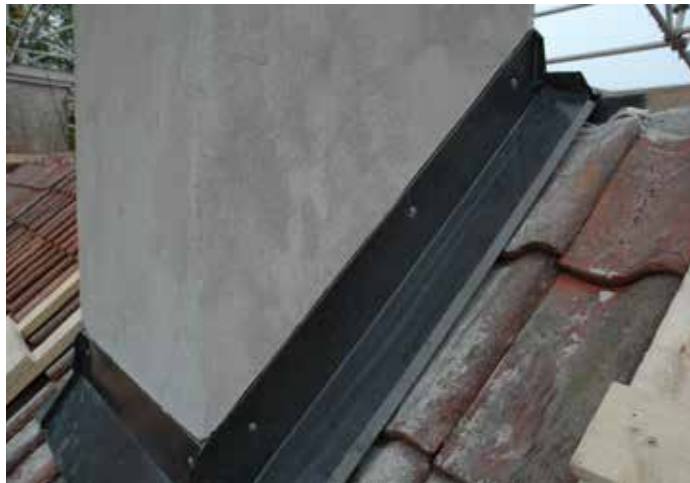
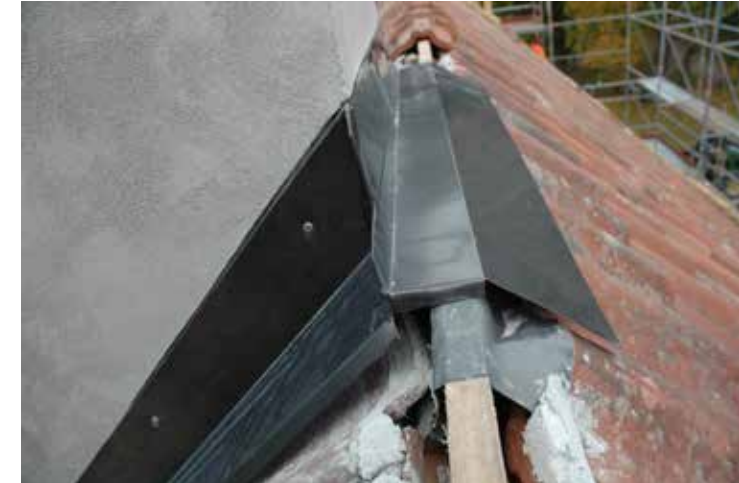
*Molemmat piiput pellitettiin samalla tavalla. Kuvassa yllä merenpuoleinen piippu kesällä 2016. Kuvissa alla merenpuoleinen piippu juuripellitettynä syksyllä 2017.*

Juuripellit tehtiin kaikilla sivuilla samanleveyisinä, n.110mm. Juuripellit toimivat saumojen peitepelteinä, ja vesitiiviit juuriliitokset ovat peltien alla. Juuripellit tehtiin esipatinoidusta, huoltovapaasta kuparista. Pelti / Aurubis Finland Oy, Nordic Brown , paksuus 0,6mm. Näkyviin jäävät kuparipellit ovat ruskeaksi patinoitua Nordic Brown kuparilevyä. Myös piippujen hatut ovat samaa kuparilevyä.

Kattopinta nousi tuulettuvan aluskatteen takia sen verran, että suuremman piipun (pohjoisen puolen) vanha rappausraja piti poistaa juuripellityksen tieltä. Juuripeltiä varten piippuun sahattiin ura, jonne pellin yläreuna käännettiin. Pellit kiinnitettiin tervakittillä ja varmistettiin ruuvikiinnityksellä.

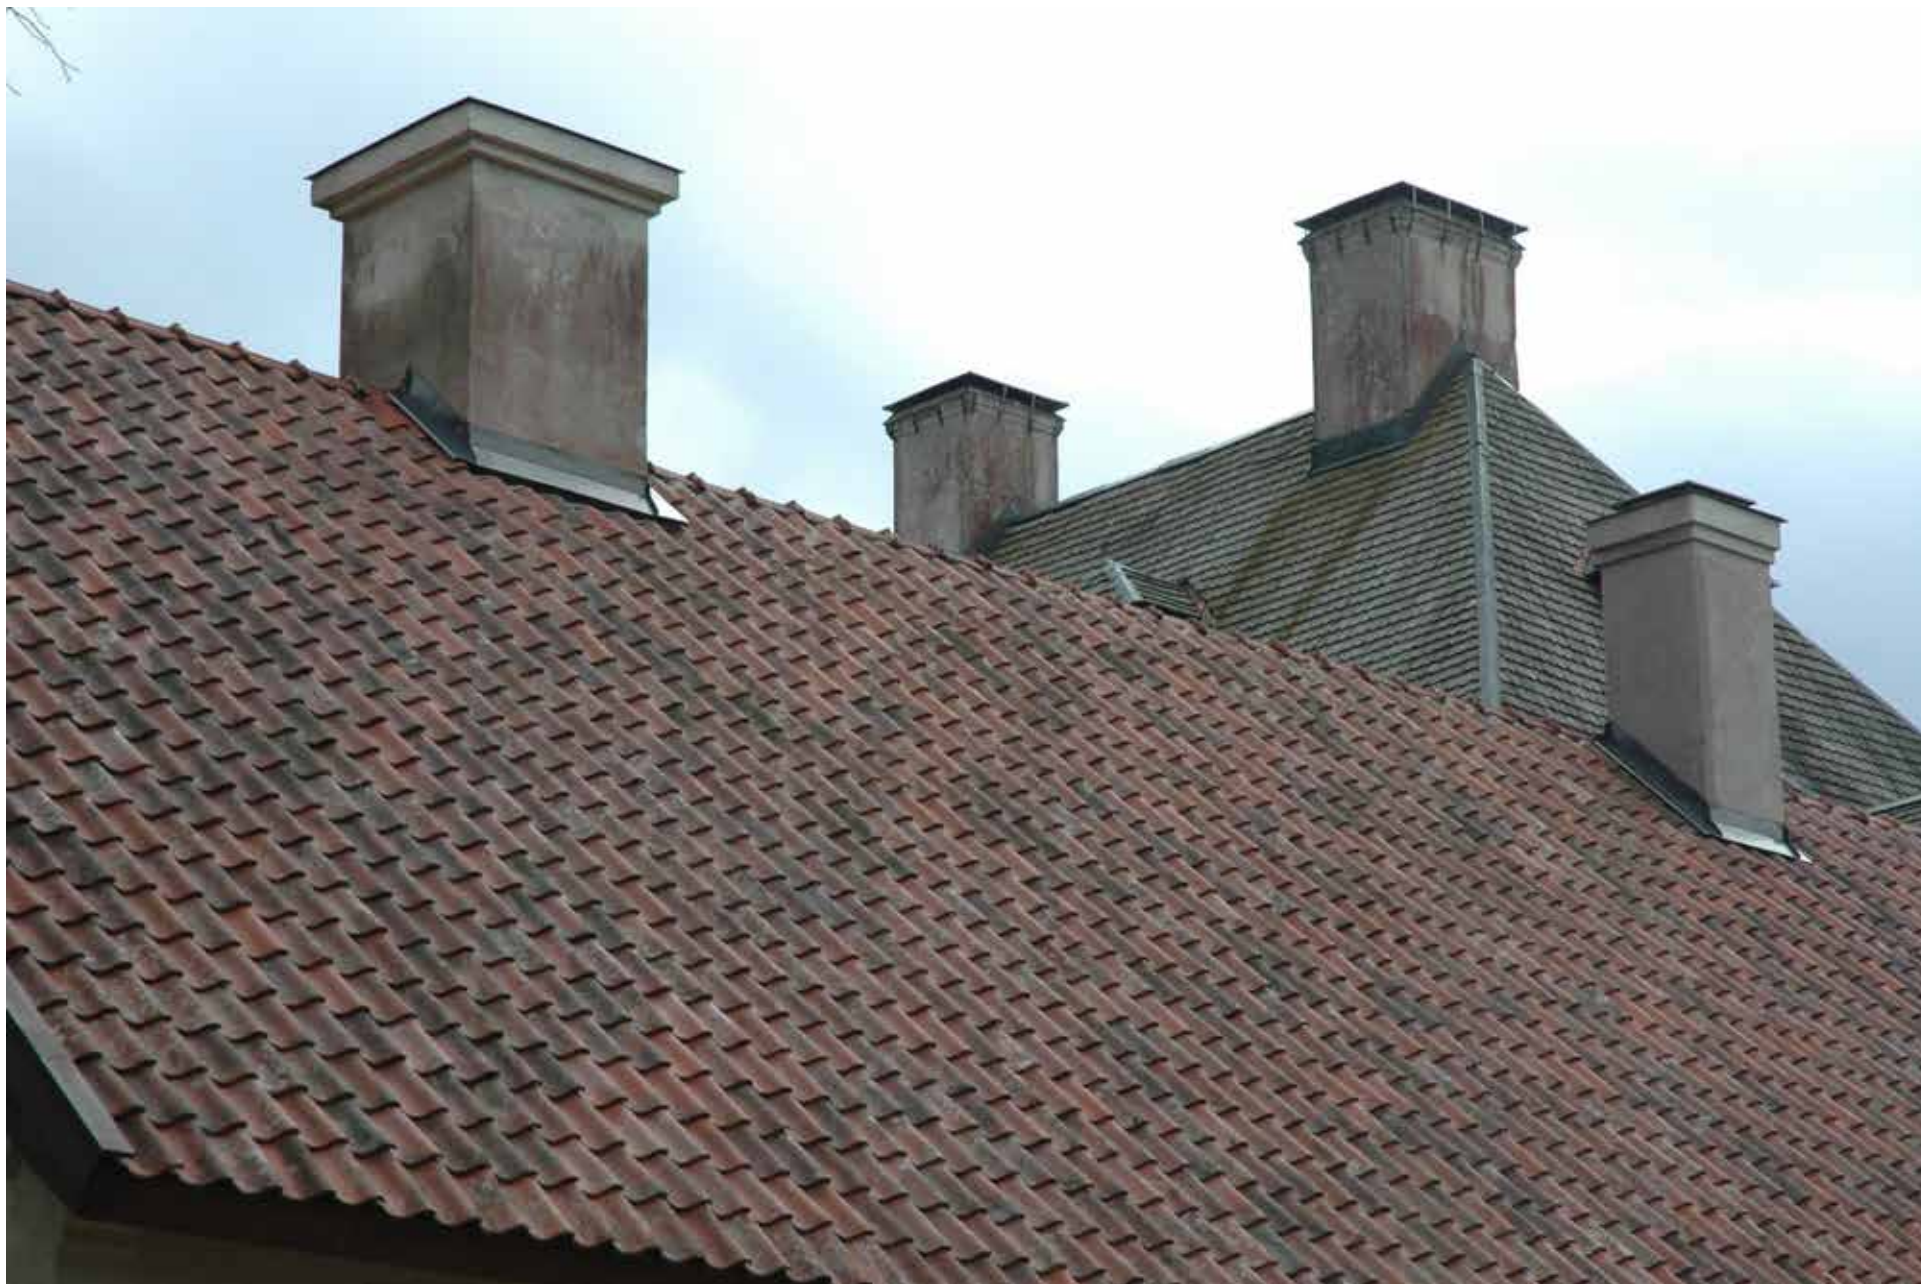
*Lokakuussa 2017. Valmis katto piippuineen. Ilme on yhtenäinen ja kokonaisuus harmoninen.*

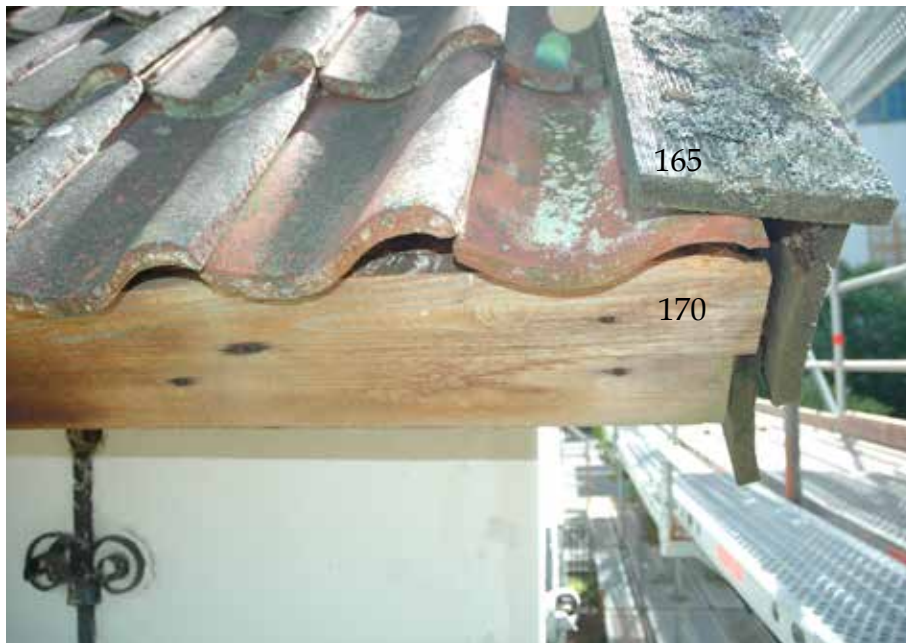
2016

Tiilen ulottuma räystäällä oli aikaisemmin noin 20 mm.

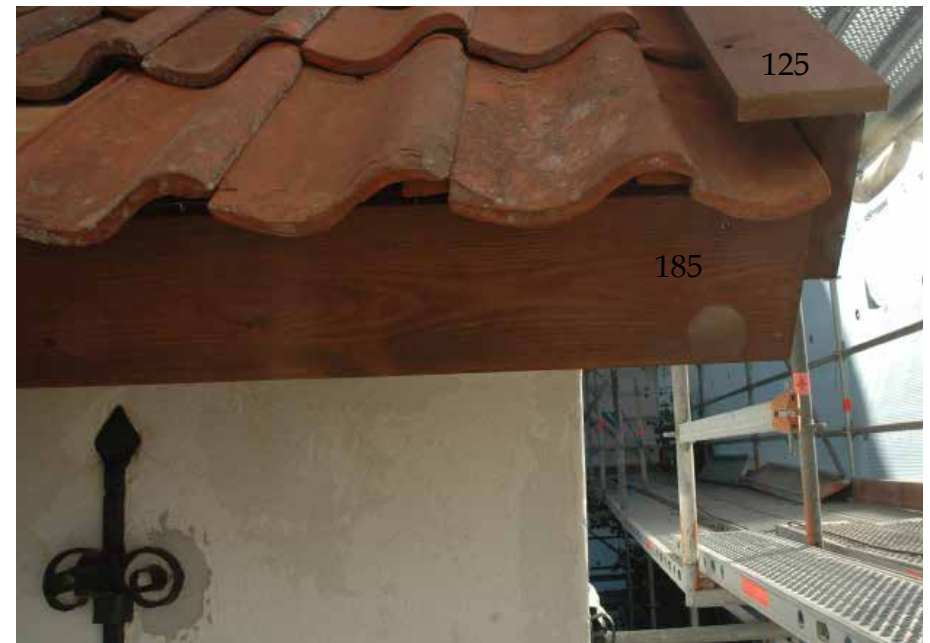
2017

Tiilet ladottiin suuremmalla ulottumalla räystäällä. Koska vesikatteen rakennepaksuus nousi muutamilla sentteillä, ja räystäslautojen leveys sitä mukaa nousi haluttiin leveiden räystäslautojen raskasta tunnelmaa keventää tuomalla tiilet ulommas räystäällä. Pidempi "tippanokka" tuo suuremman varjon ja illuusion kapeammasta räystäslaudasta. Tiilen ulottuma on nyt 35-40mm.

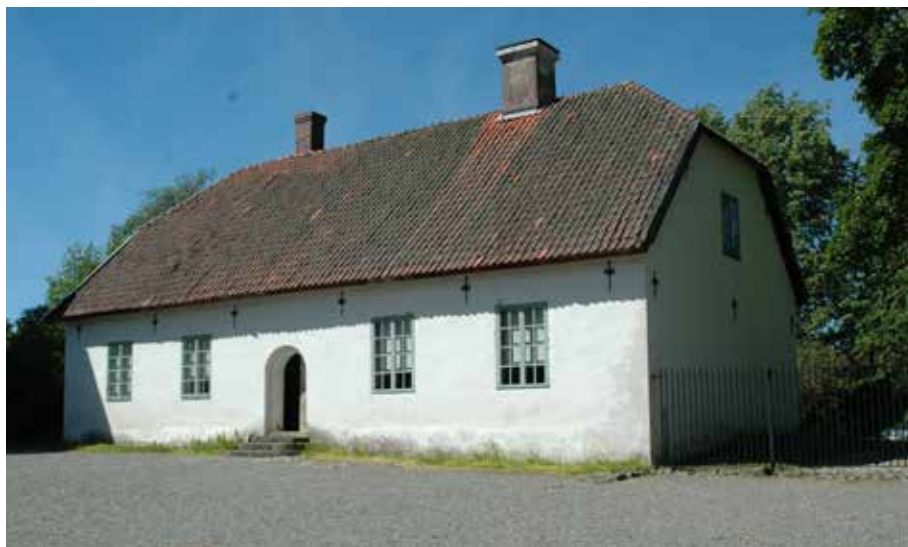
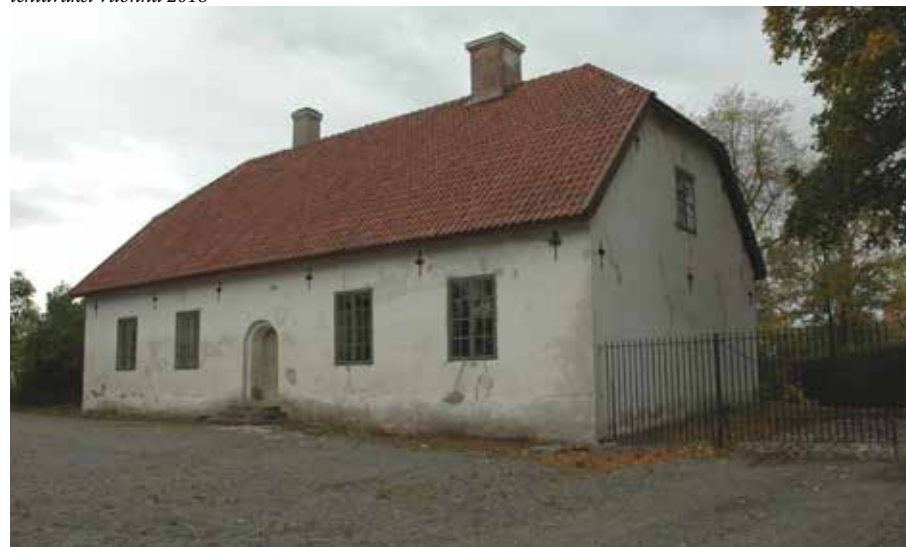
*Rakennus korjaustyön päättyessä vuonna 2017. Julkisivumaalaus ja piippujen maalaus jätettiin tehtäväksi vuonna 2018*

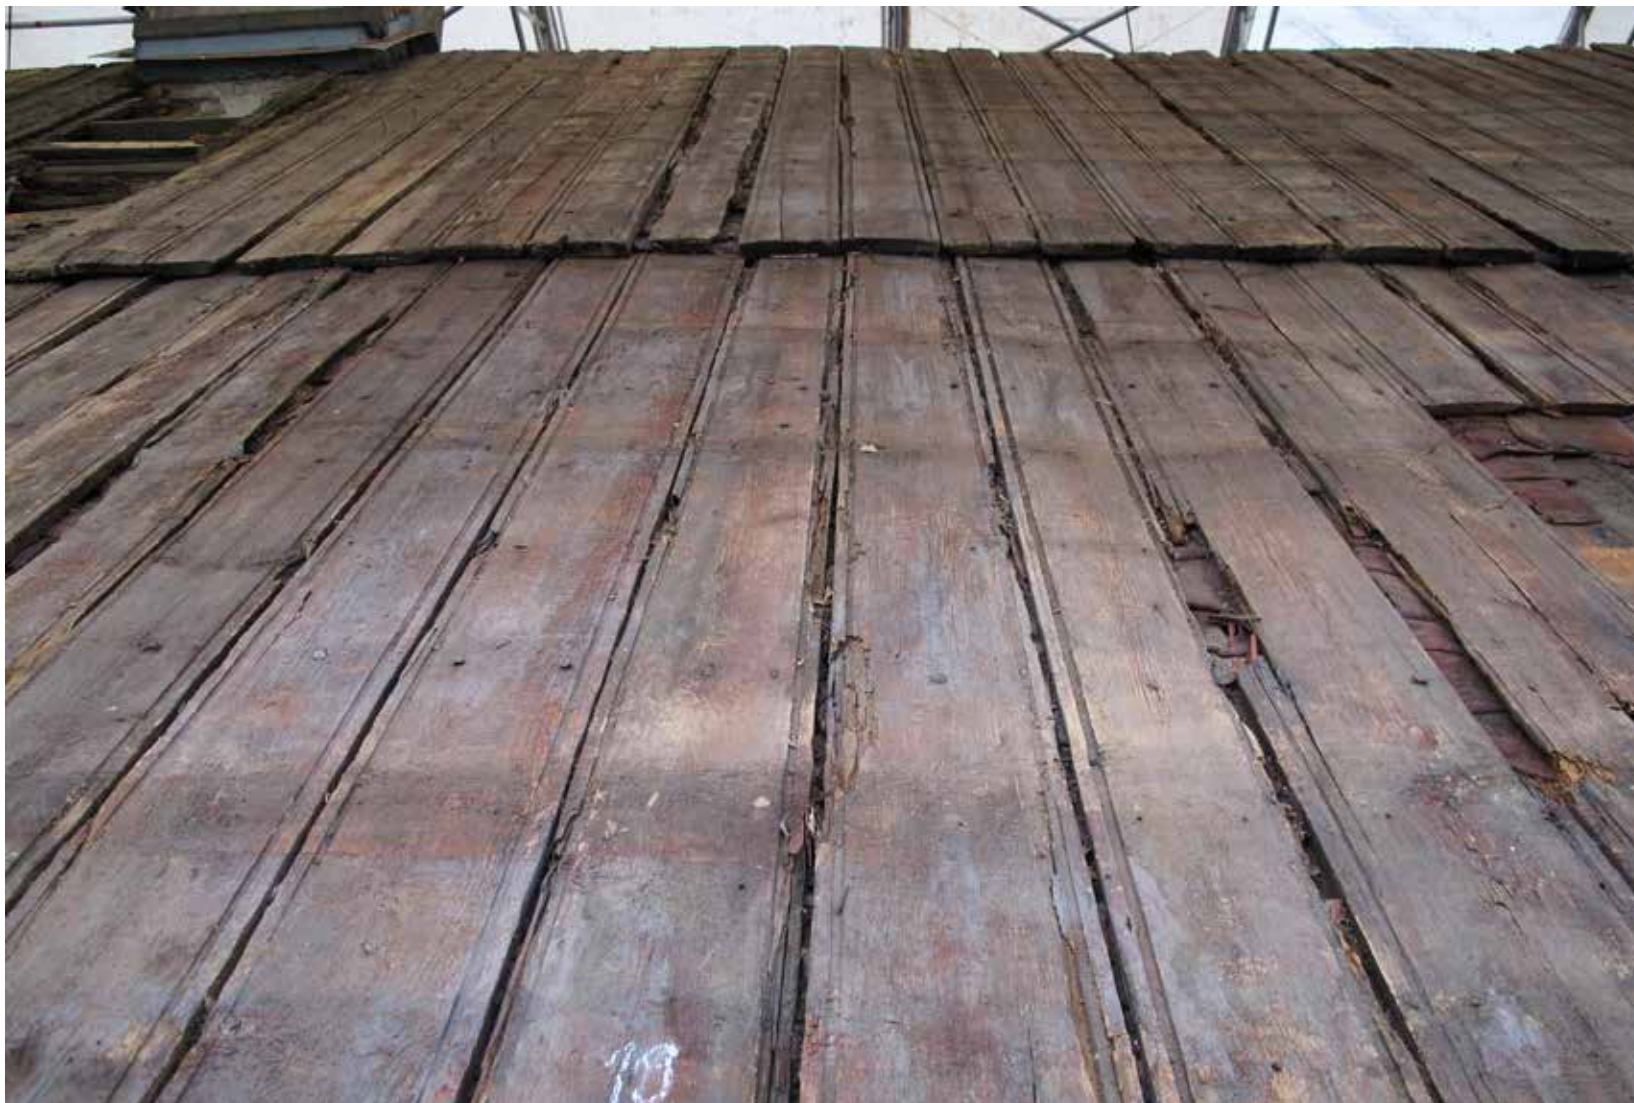
*Louhisaaren kartanon luoteisessa sivurakennuksessa oli myöhemmän tiilikatteen alla säilynyt hyvin vanha, kaksikerroksinen, vesiurallinen lautakatto. Lautakerrosten välissä oli kauttaaltaan säilynyt monikerroksinen tuohikerros. Vesikattolautoja oli siirretty tai kierrätetty, mutta kate oli rakenteeltaan toimivan lautakatteen kaltainen. Kuva Merja Nieminen*

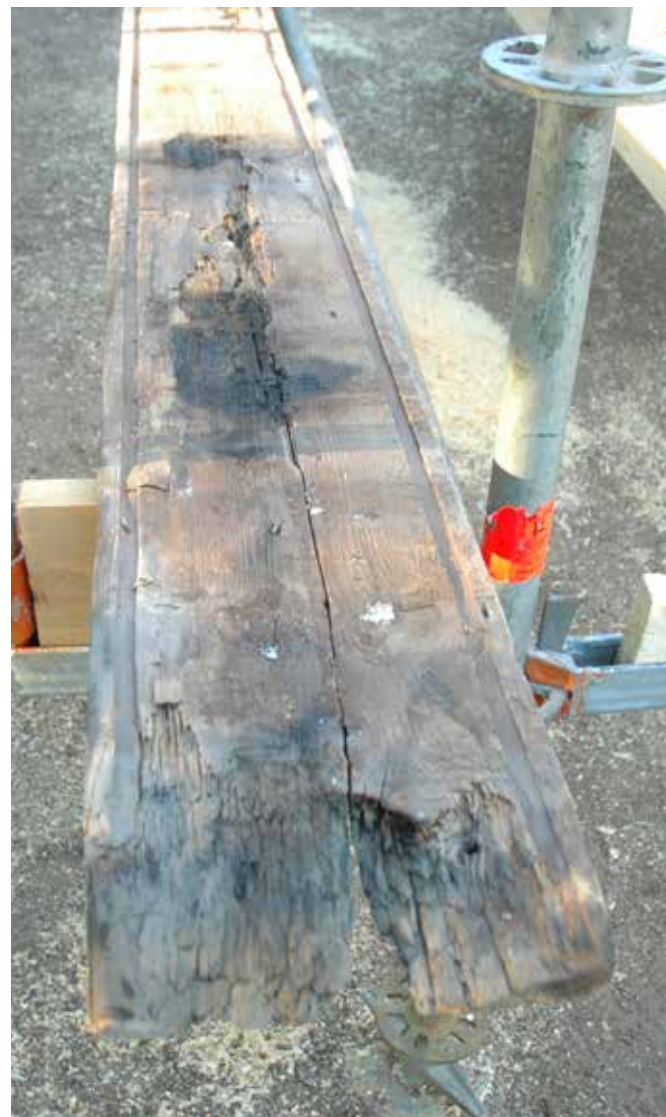
*Luoteiseen sivurakennukseen tehtiin lautakate 1710-luvulla, tältä ajalta ovat myös sen vanhimmat ajoitetut osat. Etulappeella ollut kattolauta on tehty vuonna 1708 kaadetusta puusta. Suurin osa lautakatteesta on kuitenkin tehty myöhemmin 1700-luvulla.*

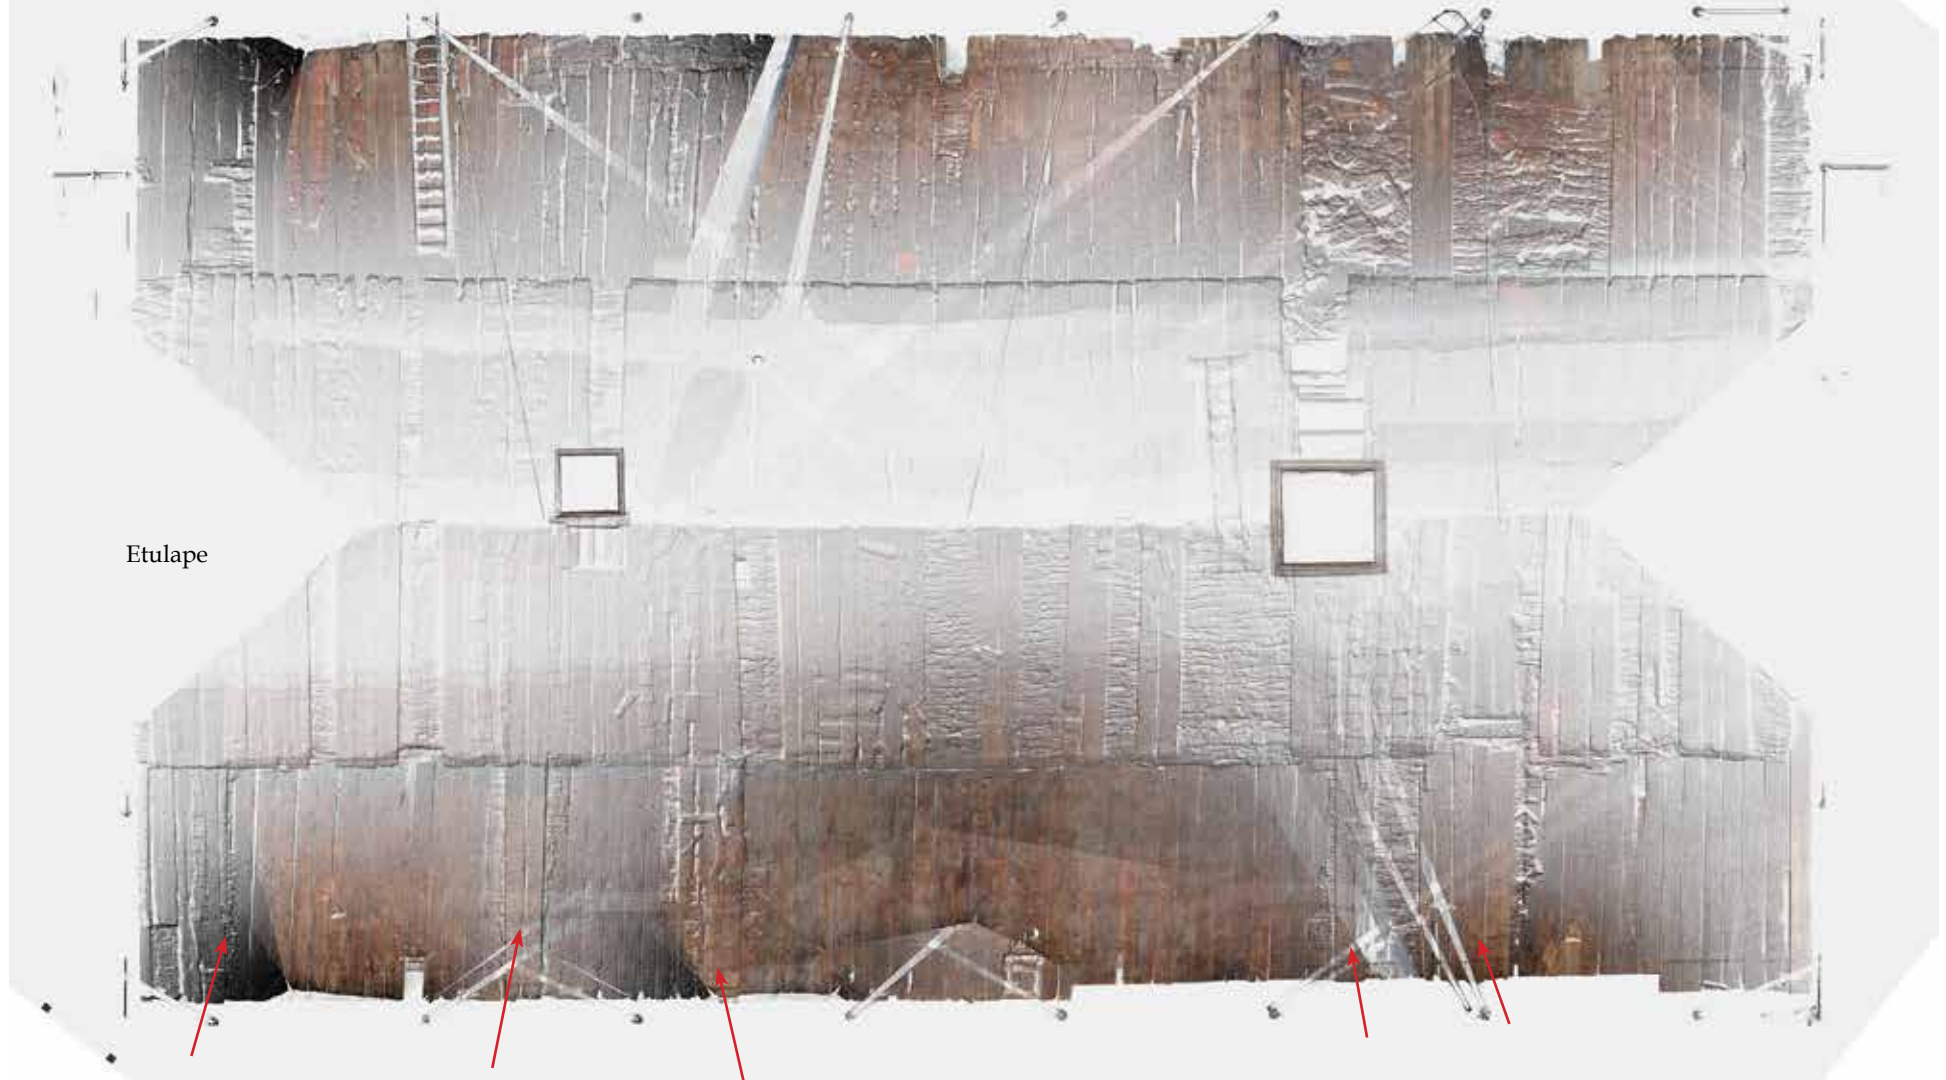
Etulape

Etulapella vanhaa lautaa oli alemmassa rivissä vain alempi lautakerros ja vain muutamassa kohtaa kaksinkertaisena (nuolien osoittamissa paikoissa). Ylärivissä oli säilynyt kaksinkertainen lautakate muuten paitsi keilauskuvassa näkyvillä alueilla.

*Keilauskuva katteesta etulapelta kun siitä on poistettu tiilet, ruoteet ja 1920-luvun korjauskerrostuma.*

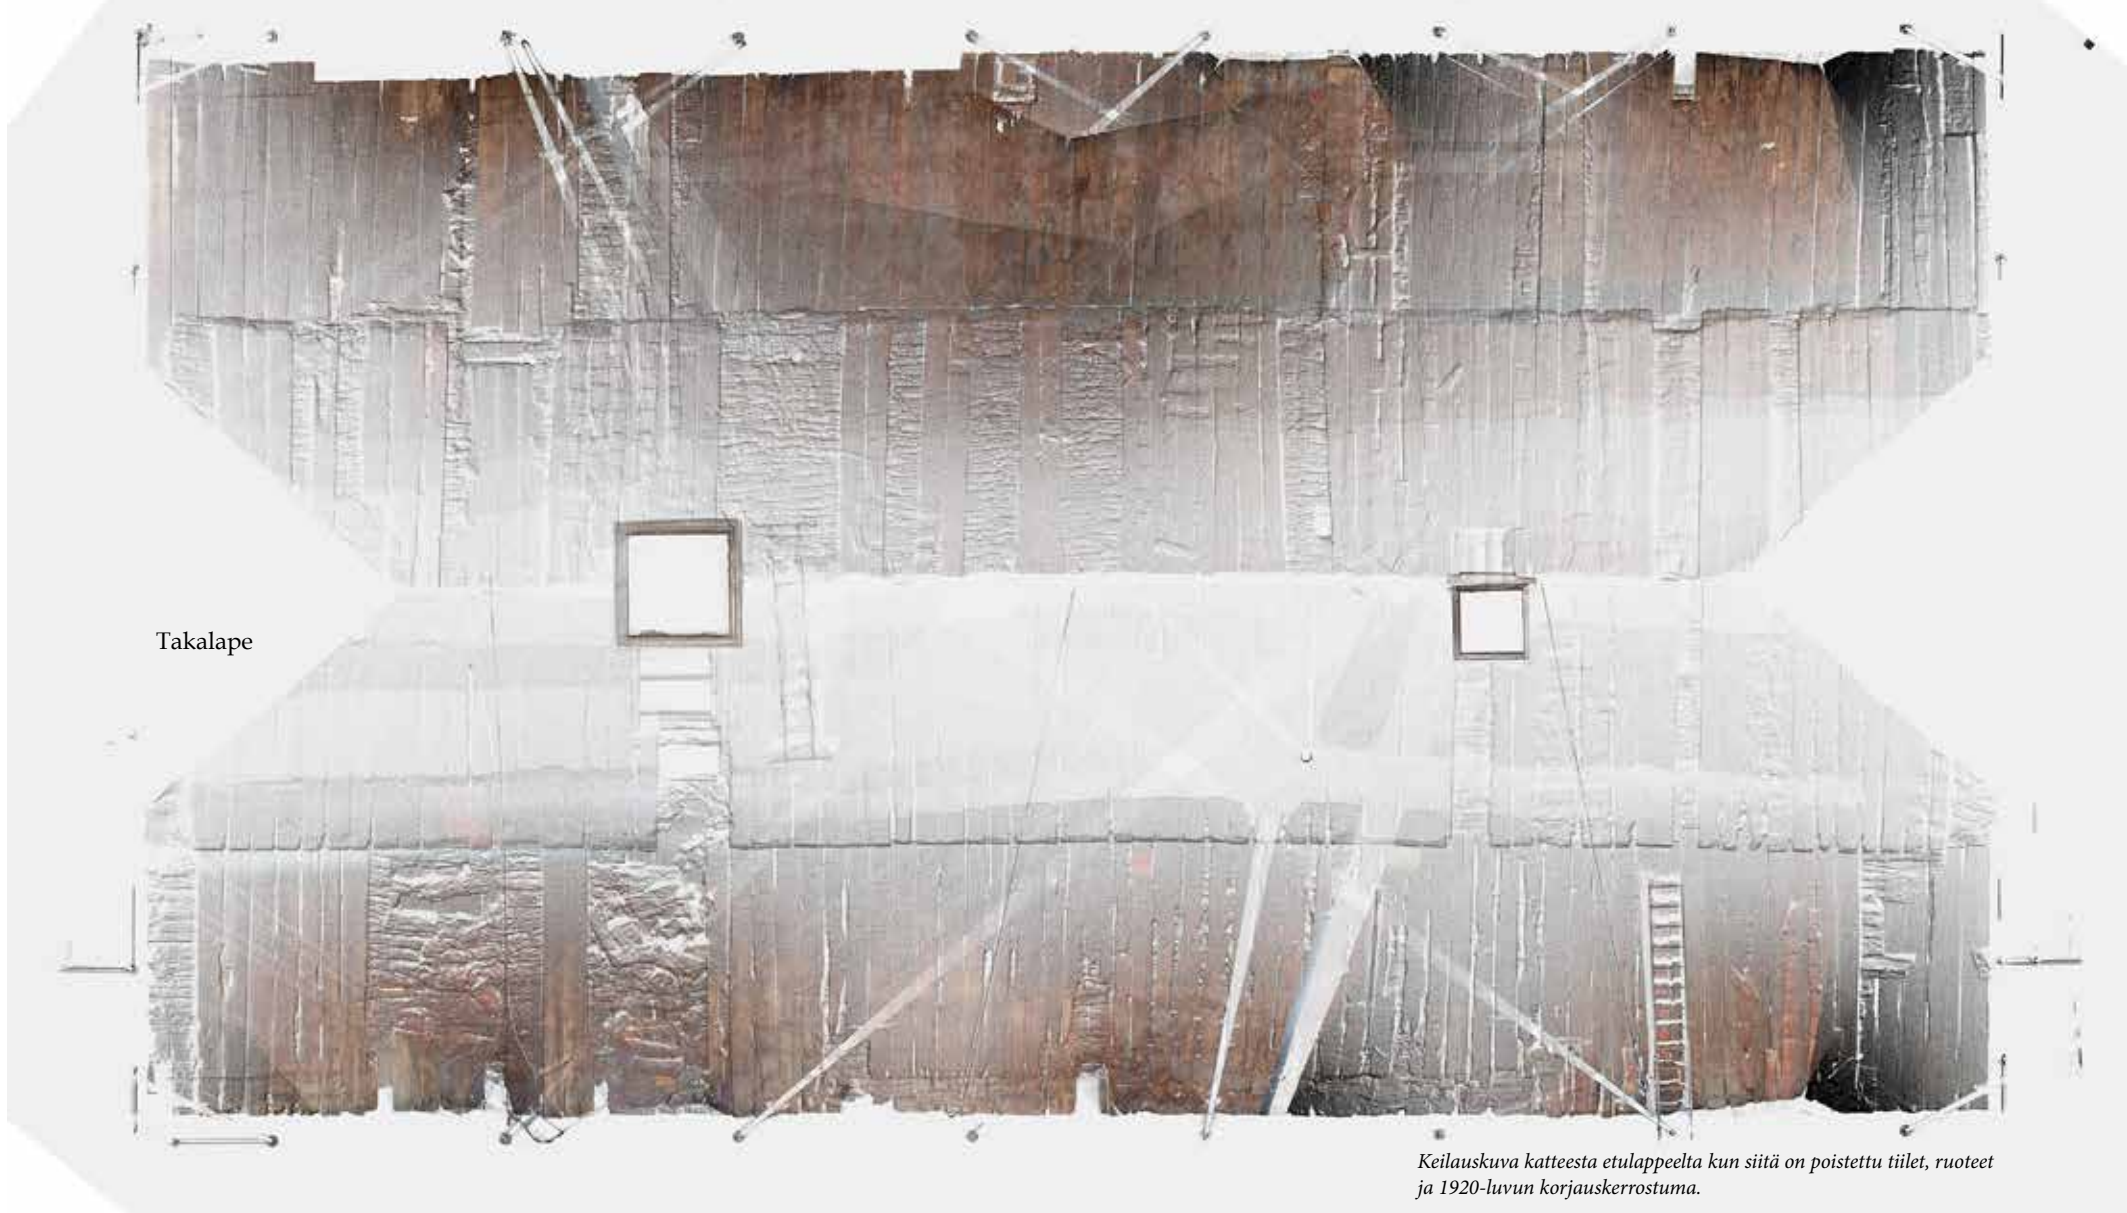
Takalape

*Keilauskuva katteesta etulapelta kun siitä on poistettu tiilet, ruoteet ja 1920-luvun korjauskerrostuma.*

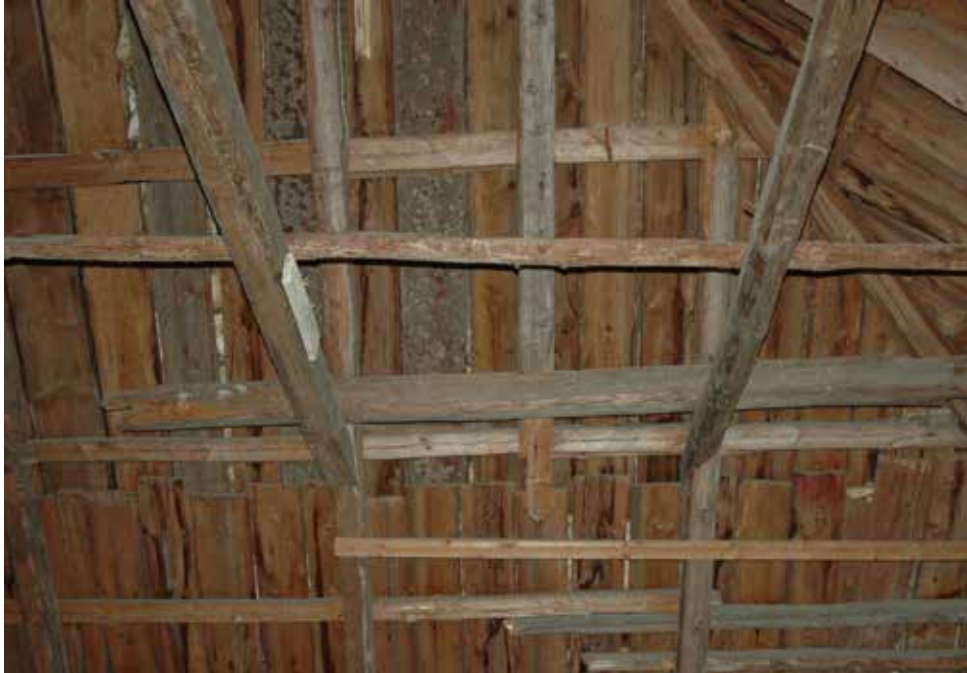
Vanhojen naulausjälkien lisäksi esimerkiksi alemmissa lautakerroksissa on harmaantuneita kattolautoja, joissa on jäänteitä jäkäläkasvustoista. Tämä tarkoittaa kattolaudan aikoinaan olleen alttiina auringonvalolle ja kosteudelle. Ullakolta näkyy, miten kattolautoja on käännetty ja käytetty uudelleen. Takalappeella piippujen välinen alue ylemmän kerroksen osalta on mahdollisesti alkuperäisellä paikallaan. Ullakolta katsottuna alueella ei ole selkeästi kierrätettyä lautta. Päälimmäisessä lautakerroksessa ei ollut vanhoja naulanreikiä ja laudat vaikuttivat yhtenäisiltä ja samanaikaisilta.

*Kuvassa yllä vasemmalla harmaantuneita kattolautoja ullakolta nähtynä. Kuvassa alla vasemmalla on alempi lauta, jossa vanha naulanreikä, jäkäläkasvustoa ja harmaantumista sekä punamultaterva käsittelyä.*

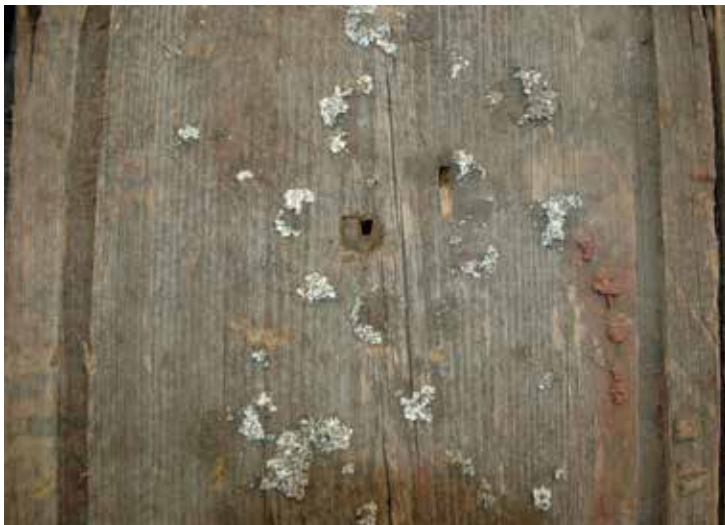
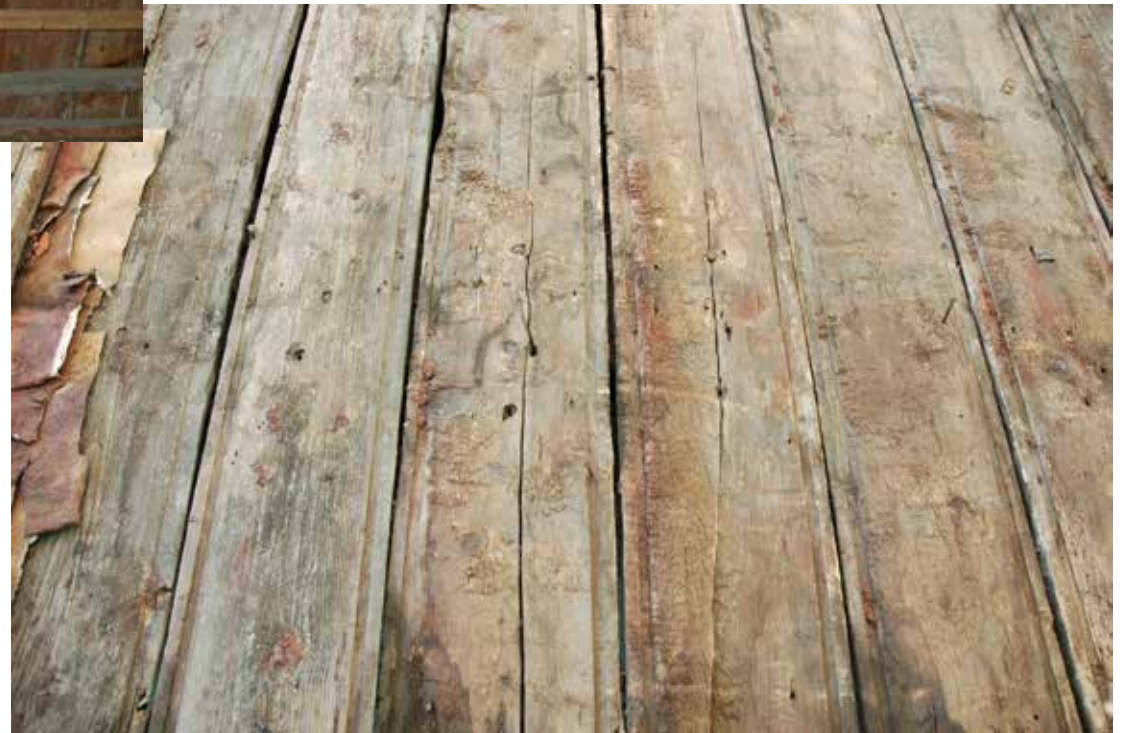
*Kuvassa alla on etulapteen alempaa lautakerrosta päältä katsottuna. Laudoissa on erilaisia siirtojälkiä. Laudat ovat haljenneet naulanreikien kohdalta ja niissä on vanhoja naulanjälkiä.*
