LOUHISAAREN KARTANOLINNA

LUOTEISEN SIVURAKENNUKSEN KATTOKORJAUSTYÖ  
4.7.2016 - 5.10.2017

TUTKIMUS- JA TYÖMAADOKUMENTOINTIRAPORTTI

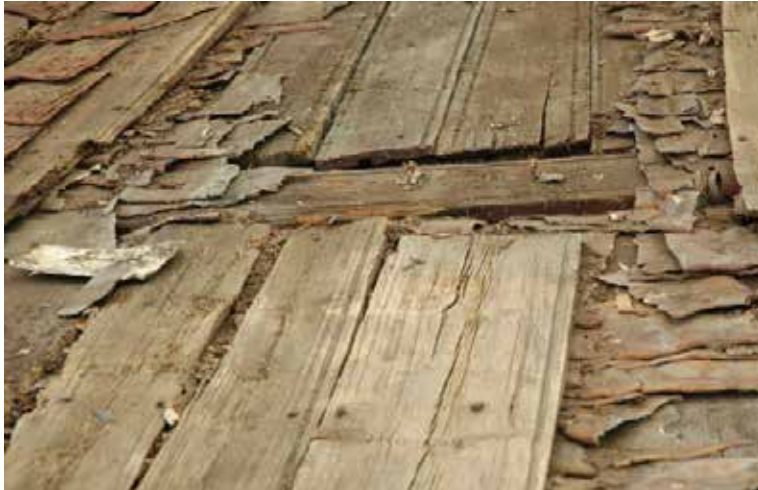
Louhisaaren luoteisen sivurakennuksen lautakatto on korjattu moneen kertaan. Korjauksesta on useita eri merkkejä ja jäänteitä: Etulappeella alemman kerroksen alemmat laudat on sahattu poikki ja niiden yläosa on jätetty paikoilleen. Laudat on jatkettu puskusaumoilla liitetyillä kattolautoilla. (Kuva alla vasemmalla). Toisaalla etulappeella alemman kerroksen ja ylemmän kerroksen lautarivin väliin on asennettu kattolauta vaakasuuntaisesti. (kuva yllä oikealla ja piirros keskellä).

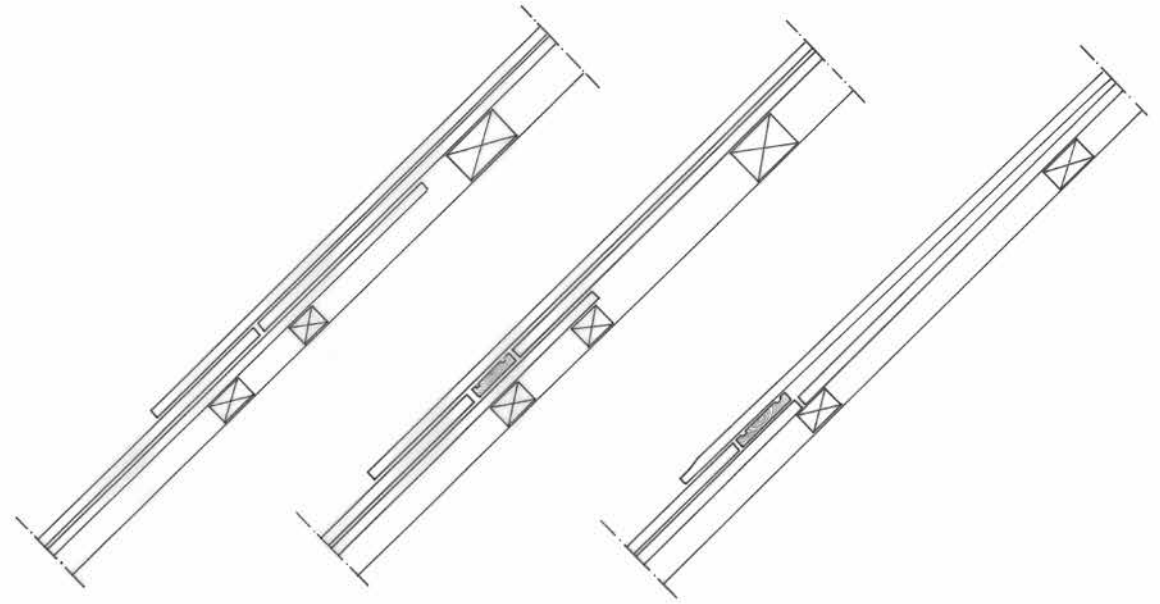
Piirroksessa vasemmalla alkuperäinen lautakатteen limitys. Piirroksissa oikealla on myöhemmin korjattuja ja paikattuja limityskohtia. Mittaus ja piirros P. Ernvall 2016.

Kuva yllä vasemmalla. Etulappeella puretun päällimmäisen lautakerroksen alta paljastunut korjaus. Limitys vastaa piirroksen keskimäistä kuvaa.

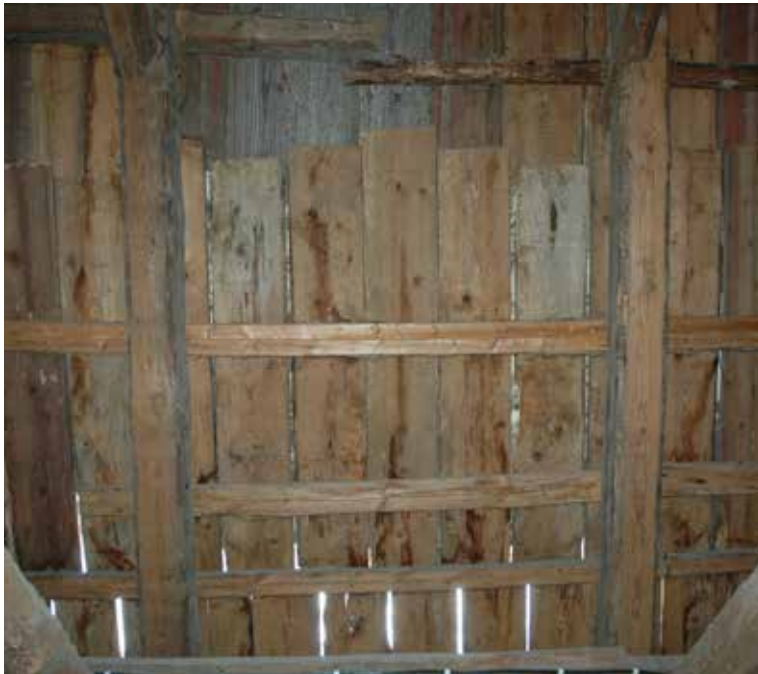
Kuvassa vasemmalla etulapetta on korjattu siten, että alempi lautakerros on sahattu alaosaan pois ja sitä on jatkettu korvaavilla laudoilla. Liitoskohta on tuettu lisätyllä naulauspuulla.

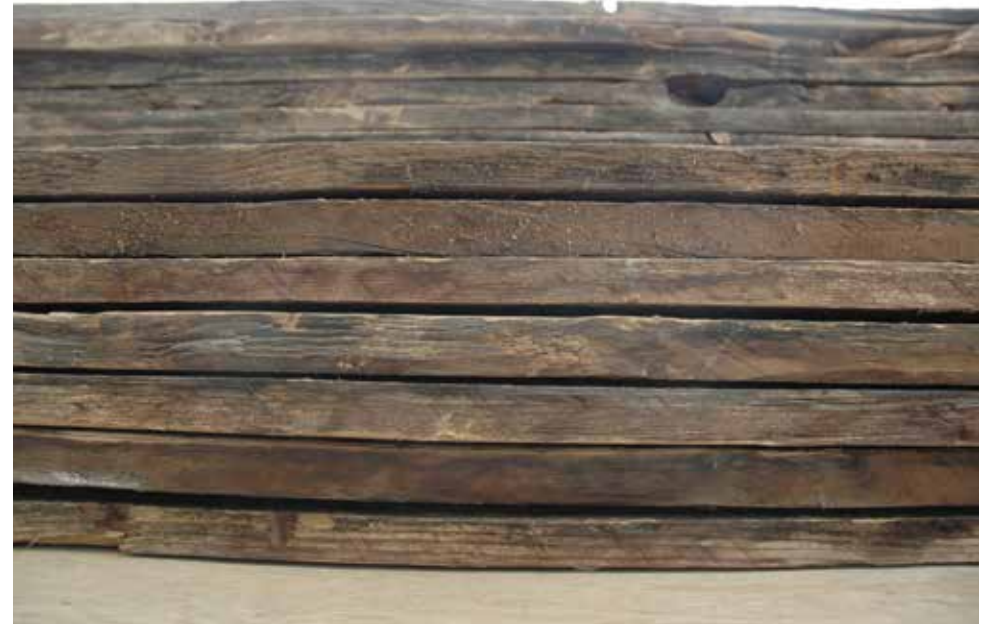
*Kattolaudat ovat sahattuja ja reunat veistettyjä. Vuoden 1796 korjauskertomuksessa mainitaan käytettäneen ”helrena brädor”, joka viittaa tiettyyn laatuluokitukseen: ”fyrågade, fullkantiga, av bra o moget trä, utan stora, eller skadliga eller manga kvist samt utan vridna fibrer och blå yta.” Mielenkiintoiseksi määrittelyn tekee sahaustapa, fyrågade, jossa lauta on särmätty eli tukki sahataan kaikilta neljältä sivulta. Louhisaassa kaikkien lautojen sivut ovat veistettyjä, joka viittaa tuppeen sahauskeeseen.*

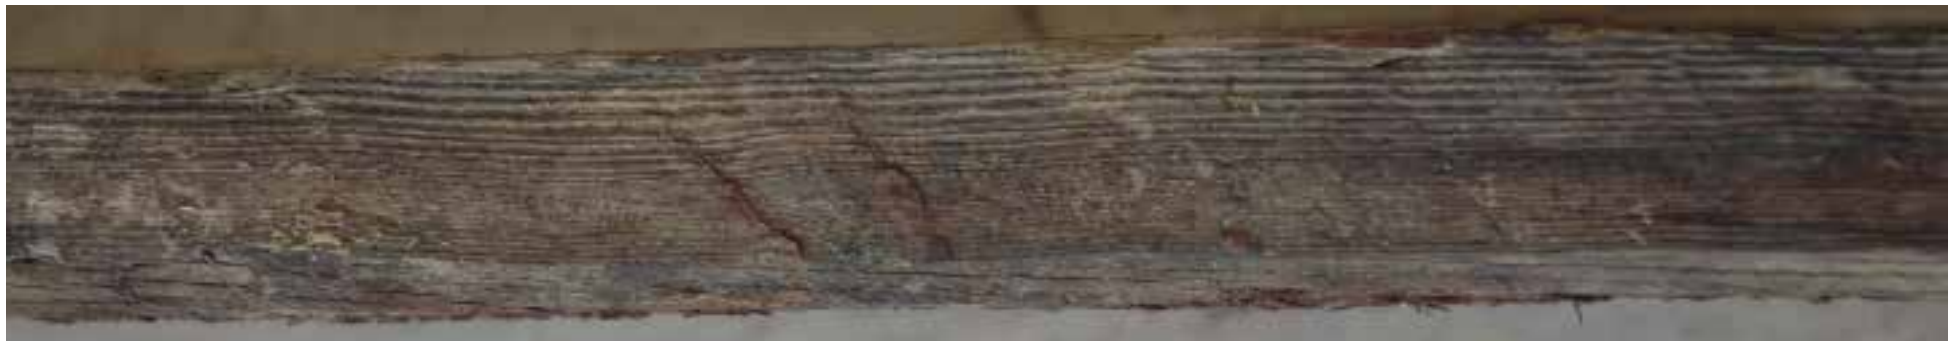
*Osa kattolautoista oli vajaakanttisia. Kaikki tutkitut kattolaudat ovat tuppeensahattuja ja reunat veistettyjä. Kuvassa alla näkyy laudan reunan veistojäljet ja vajaakantisuus.*

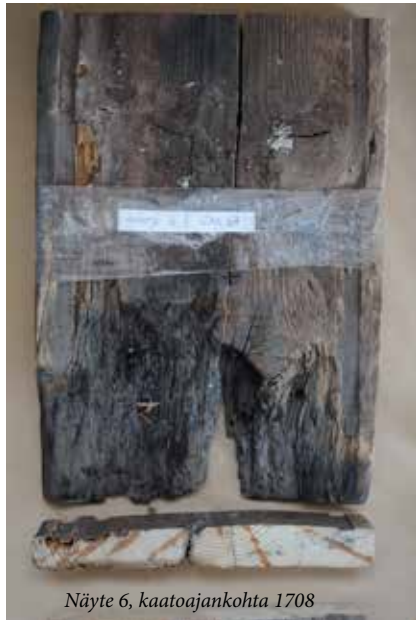
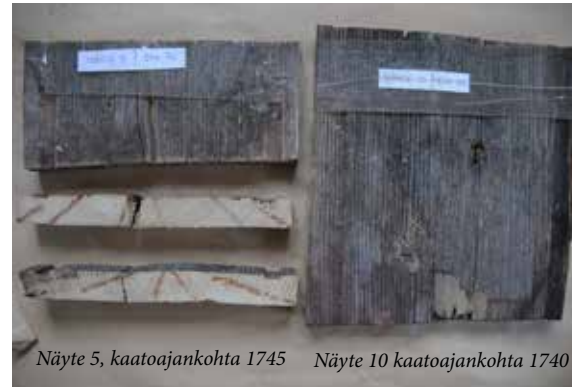
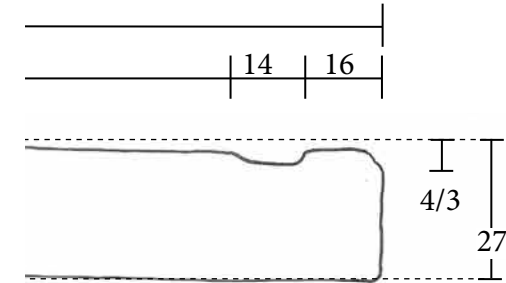
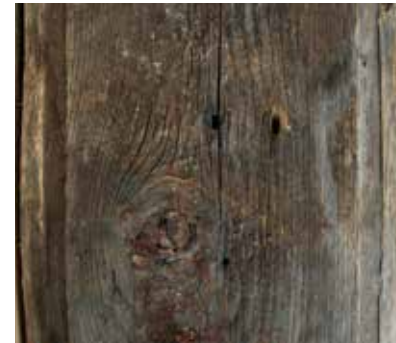
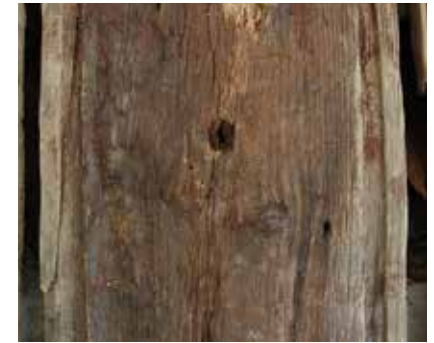
Näytteen 6 kattolauta ajoitettiin kaadetuksi vuonna 1708 kaadetusta puusta. Laudassa on palon jälkiä.

Kuvat yllä: Lähikuvia tyypin 1 laudoista.

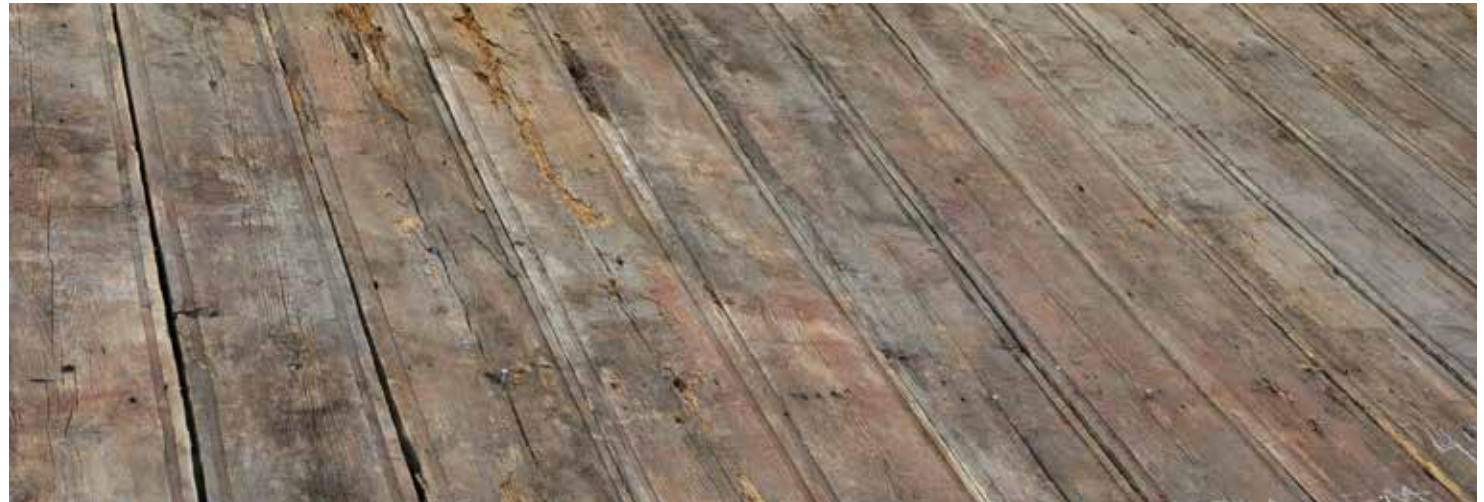
Kuva alla: Etulapteen alarivin alempaa lautakerrosta. Tyypin 1.

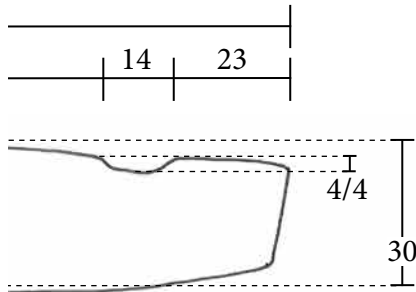
Näyte 9 ajoittuu kaadetuksi 1700-1720-luvuilla. Näytteen tulos on epävarma eikä siten ajoitus ole luotettava.

Laudan pinnassa sahanjälkiä.

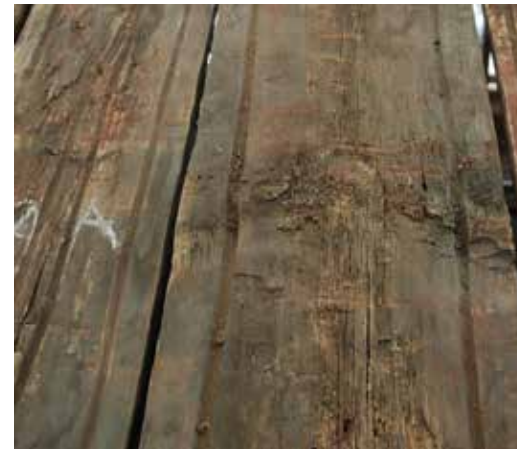
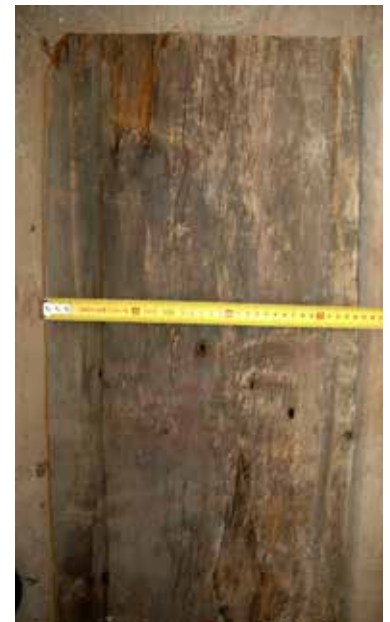
Erilaisia vapaalla kädellä tehtyjä vesiuria. Kuvassa yllä vesiura kiertää oksakohdan. Kuvassa alla vasemmalla laudan keskellä on lisäuria.

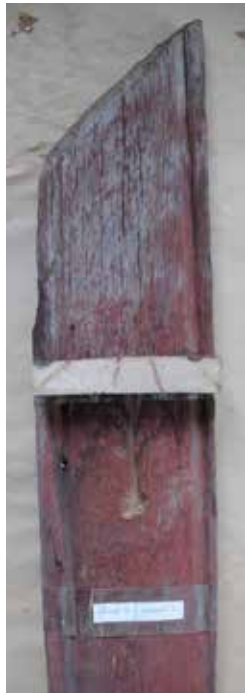
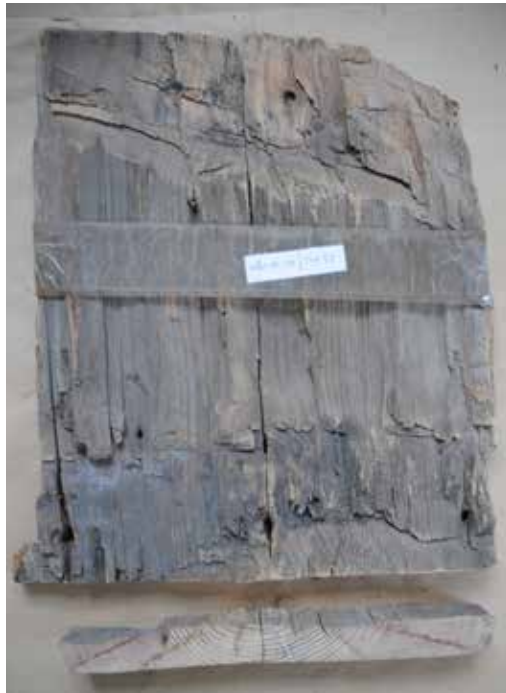
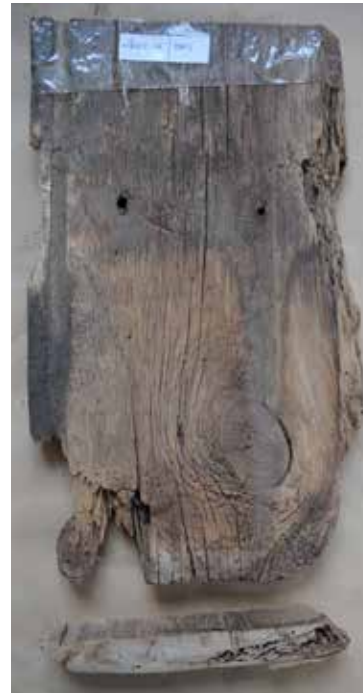
*Kuva keskellä: Takalappeen ylärivissä merenpuoleisessa päässä on muutamia kattolautoja, joiden pinta on veistetty. Veistetyn pinnan vuoksi lautoja ei voitu selvästi tyypitellä. Veistettyjen lautojen leveys vaihteli hyvin kapeasta hyvin leveään.*

*Kuva oikealla: Osa tyypittelemättömistä laudoista oli pinnaltaan hyvin kuluneita ja haristuneita. Kattolaudan koko ja vesiurat poikkesivat muista tyypeistä. Kuvan lauta oli takalappeen alarivissä ja sen kaatoajankohta ajoittui vuosien 1798-1808 väliselle ajalle. Pintakäsittelyä ei ollut jäljellä tai havaittavissa.*

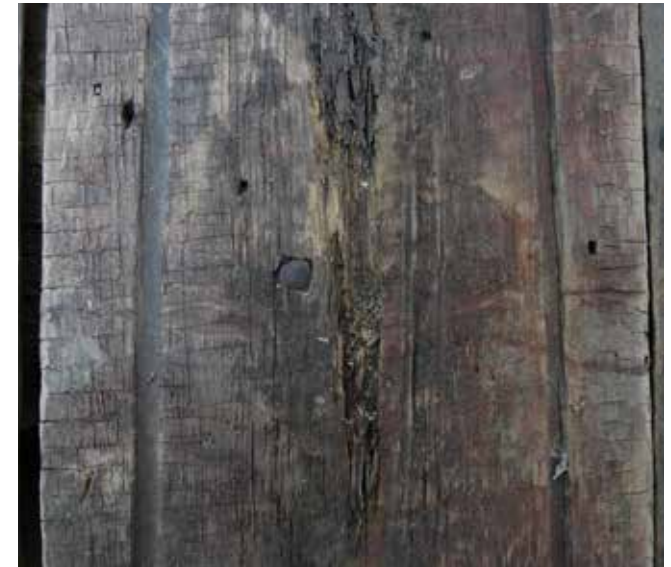
*Sahattu molemmin puolin, Sahausjälki poikkeaa muista laudoista. Vesiurat kauempana reunasta, noin 40mm. Punamultajäänteitä. Yksittäinen poikkeava lauta takalappeen alarivistä.*

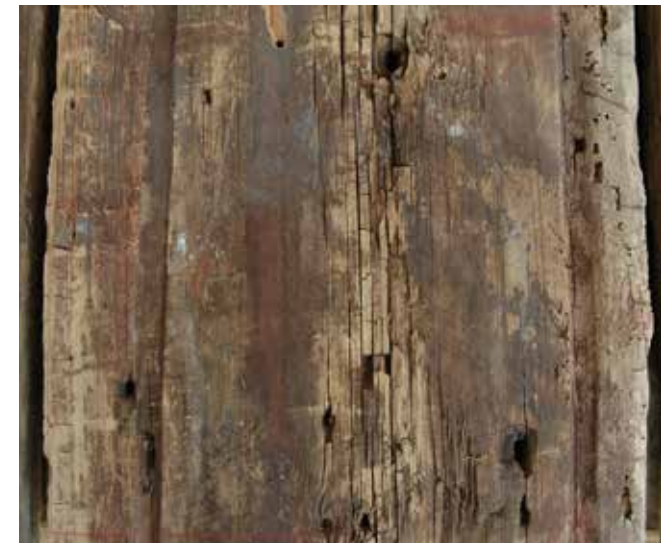
*Kuva alla: Kooltaan sopii tyyppiin 2, mutta vesiurat poikkeavat toisistaan ja etäisyys reunasta vaihtelee. Pinta hyvin kulunut ja haristunut. Työstötapa jää epäselväksi. Tämän kaltaisia kattolautoja oli muutamia takalappeella.*

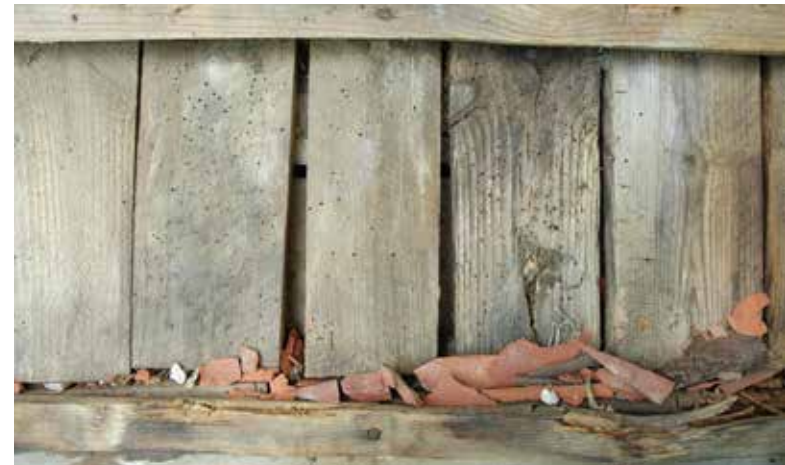
Aktiivisia hyönteisvaurioita löytyi 1920-luvulta peräisin olevista sahalaudoista etulappeella. Muutamissa vanhoissa laudoissa oli itiöemän jäänne ja rihmastoa. Nämä laudat päätettiin poistaa, jotta vaurioituminen ei aktivoituisi jos rakenteeseen pääsisi kosteutta.

*Kattolaudoissa oli sienikasviustoa (kuva vasemmalla alla) ja hyönteisvaurioita (kuva oikealla alla). Kuvassa yllä oikealla näkyy 1920-luvulla tehty lautakerroslisäys vesiurattomilla sahalaudoilla.*

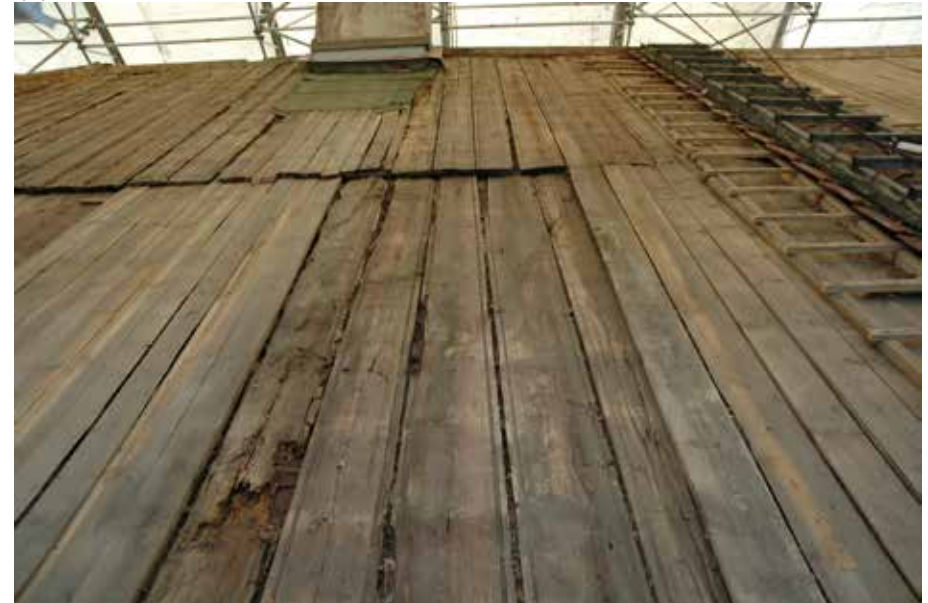
*Lautakатetta takalappeella. Vesiurattomat sahalaudat ovat 1920-luvun korjauksesta, jolloin asennettiin nykyiset valssitiilet. Etualalla 1700-luvun kattolaudoitusta.*

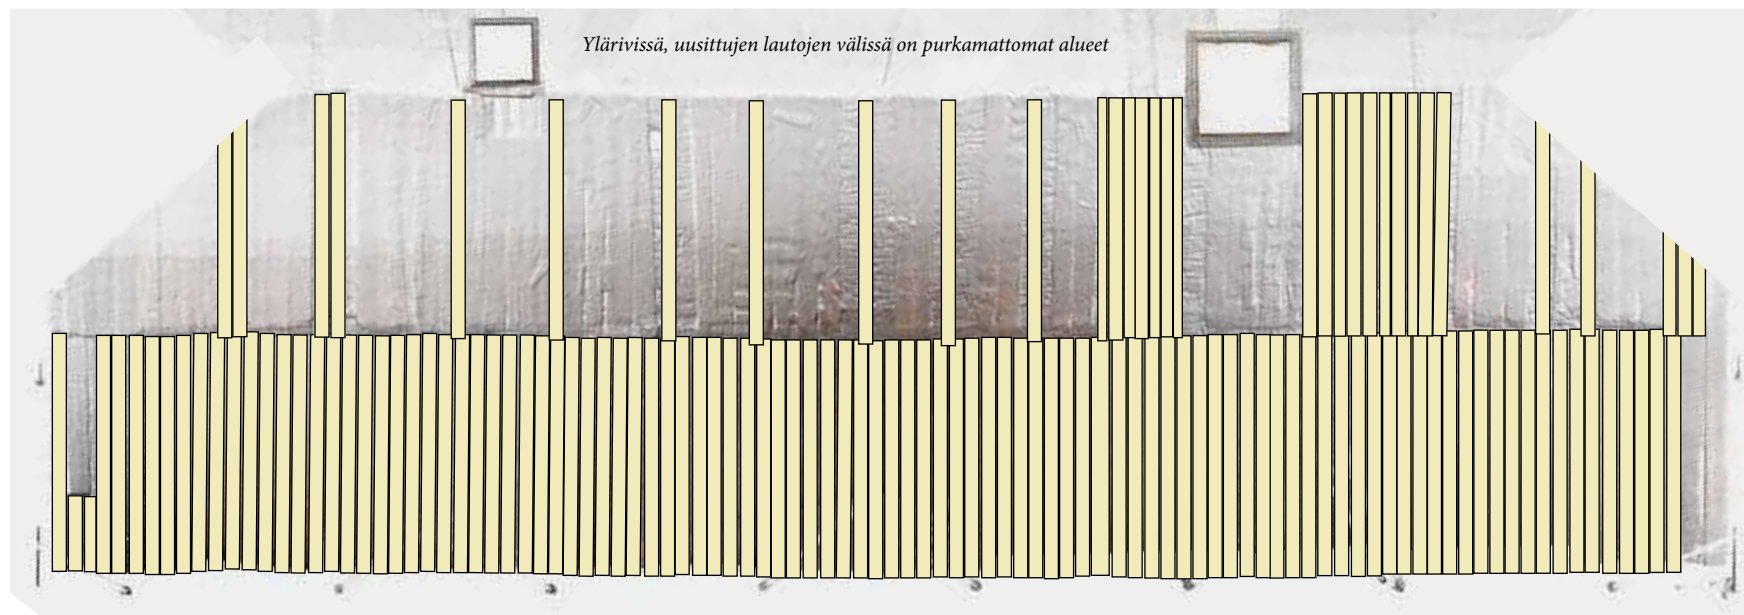
*Etulapteen päällimmäinen kerros. Uudet laudat on piirretty laserkeilauskuvan päälle. Lappeen muilta alueilta kummankaan kerroksen lautoja ei irrotettu tässä korjaustyössä.*

Tiilikatteen uudet ruoteet ja korokerimat oli saatava tukevasti kiinni kattorakenteisiin. Osa vanhoista kattolautoista oli heikkoja muttei lahoja. Uudet korokerimat kiinnitettiin kattotuolien kohdille. Näille kohdille tuli saada myös hyväkuntoiset aluslaudat, jotta ne kestävät kiinnikkeiden kuorman. Alimmaiseen lautakerrokseen palautettiin vanhat laudat koko katon alueelle. Päällimmäisiin kerroksiin käytettiin myös uutta lautta, koska vanhoja lautoja ei ollut riittävästi kattamaan molempia lautakerroksia.

Kattolautoja irrotettiin vain siinä laajuudessa kuin kattorakenteiden korjauksen takia oli välttämätöntä. Laudat numeroitiin ja siirrettiin pihalla sijaitsevaan konttiin. Alarivin alimmat laudat palautettiin pääsääntöisesti omille paikoilleen, tarpeen vaatiessa niitä kuitenkin siirrettiin lappeella toisaalle. Etulapteen alaosassa oli vanhoja kattolautoja vain alimmassa kerroksessa. Yläosan kattolaudat olivat pääosin jäljellä. Yläosan päällimmäisistä muutamia oli korvattu 1920-luvun korjauksessa.

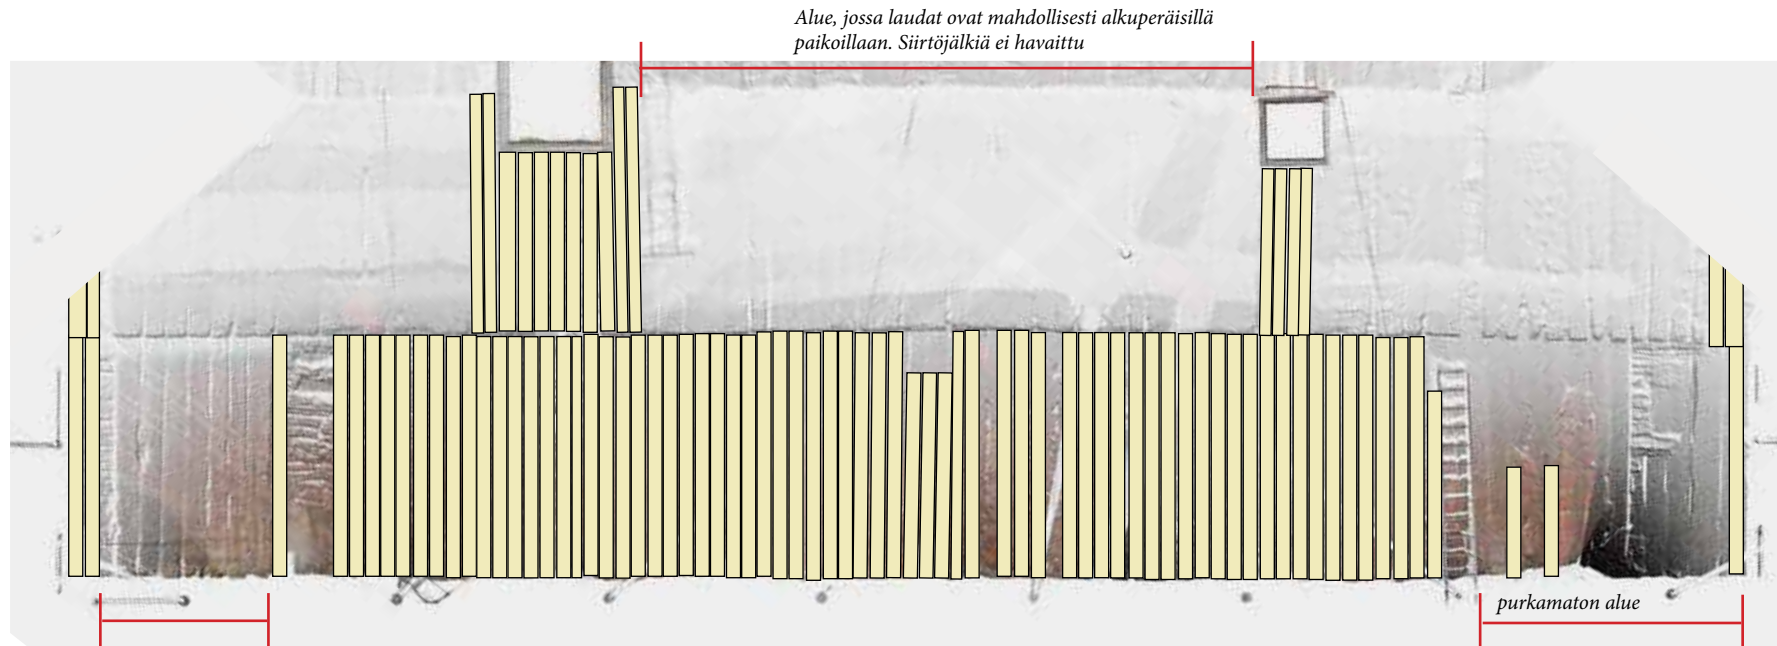
*Alarivin alue, josta molemmat lautakerrokset irrotettiin ja palautettiin paikoilleen ja väliin asennettiin vanhat tuohet*

*Takalappeen päällimmäinen kerros. Uudet laudat on piirretty laserkeilauskuvan päälle. Lappeen muilta alueilta kummankaan kerroksen lautoja ei irrotettu tässä korjaustyössä.*

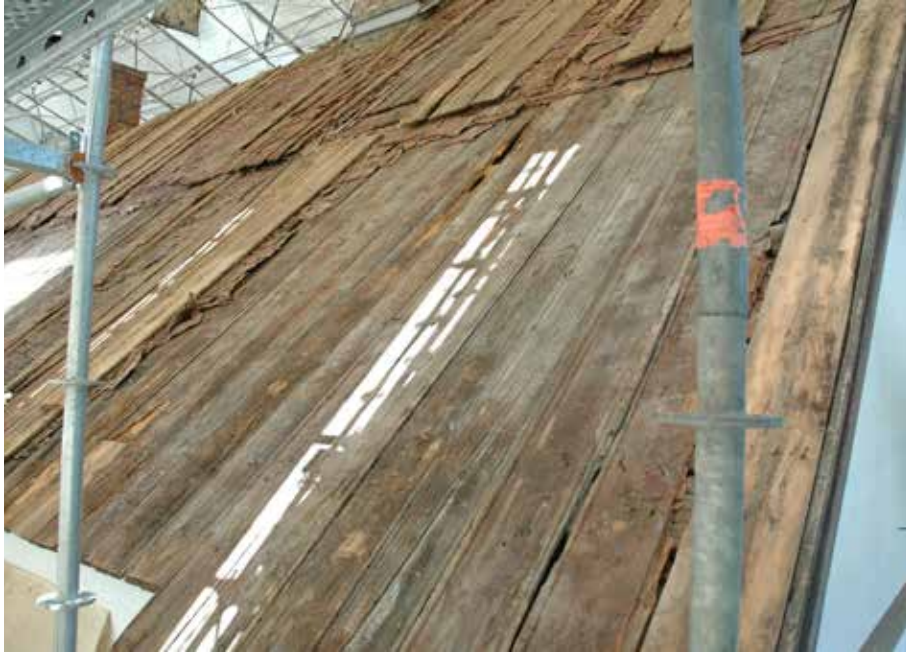
*Vanha lautakate ennen korjaustöiden alkamista. Lappeelta on purettu ruoteet ja 1920-luvun vesiurattomat sahalaudat*

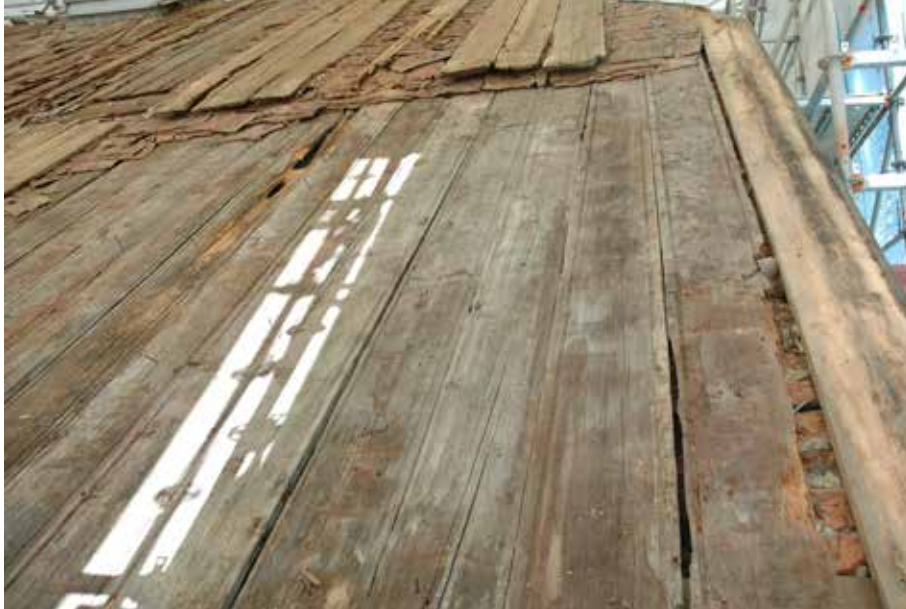
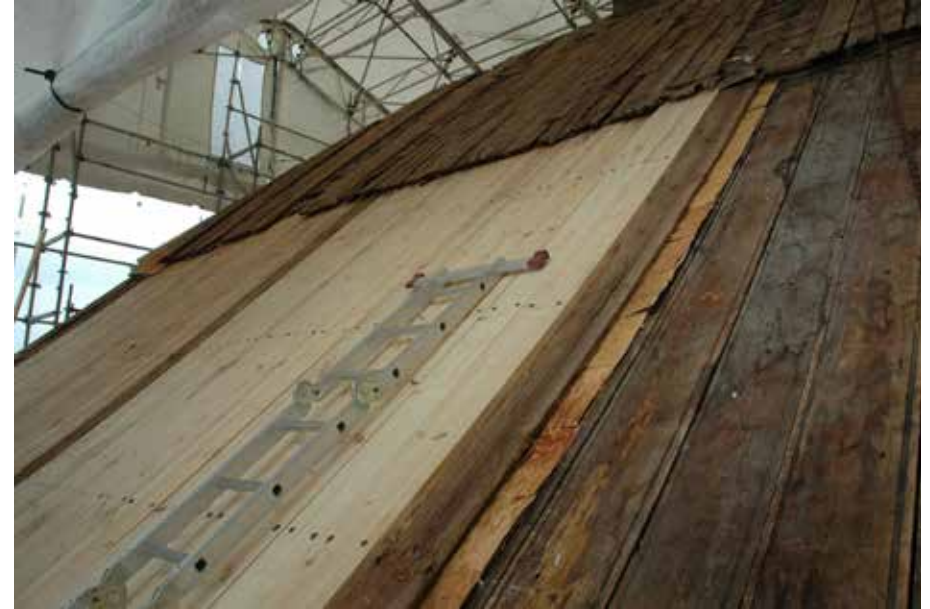
*Vasemmalla lautakattoa etulappeella ennen korjaustöiden alkamista. Oikealla yllä vanhaa lautaa, jonka päällä uudet tuohet ja laudat. Oikealla alarivin lautakate valmiina.*

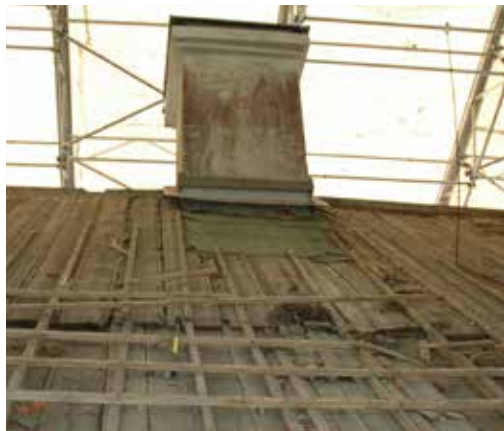
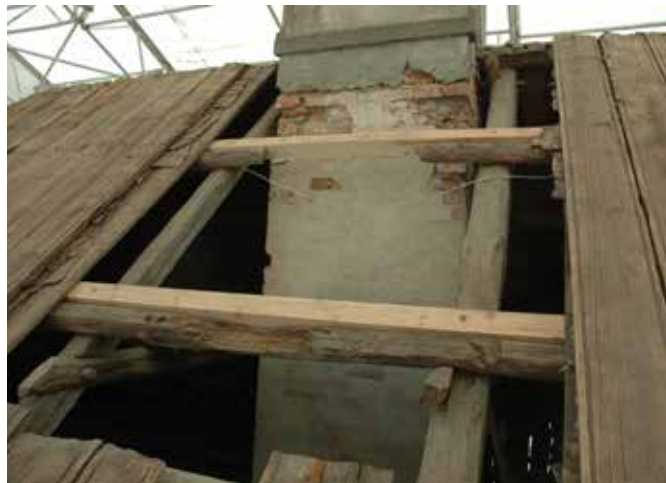
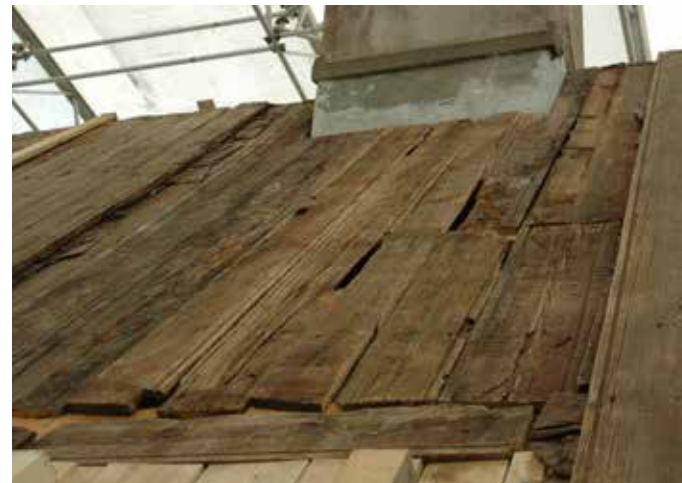
Kuvassa yllä on takalappeen lautakatetta tiilien purkamisen jälkeen. Leivintuvan piipun juuri oli paikattu 1920-luvun laudoilla sekä myöhemmin vihreällä huovalla. Laudat ja naulauspuut olivat pahasti lahonneet. Alimmainen lautakerros poistettiin piipun alapuolelta. Uudet naulauspuut asennettiin vanhojen naulauspuihin yläpuolelle ja kiinnitettiin uusilla takonauloilla kattotuoleihin. (kuva yllä keskellä).

Piipun juuri paikattiin vanhoilla laudoilla.

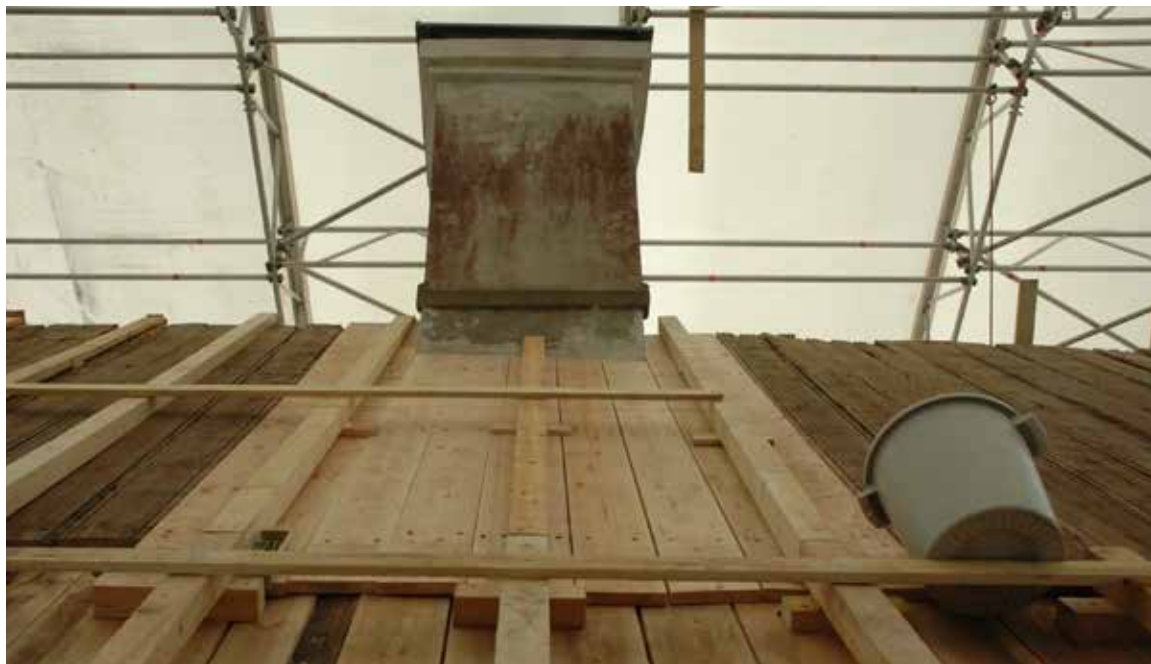
Piipun juuren laudoitus valmiina. Tiilikatteen korokerimat kiilauksineen on jo asennettu

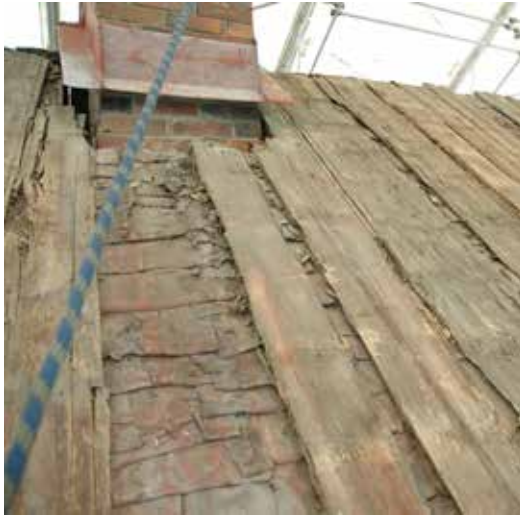
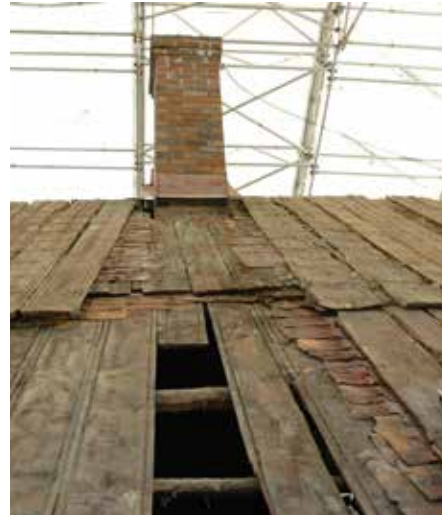
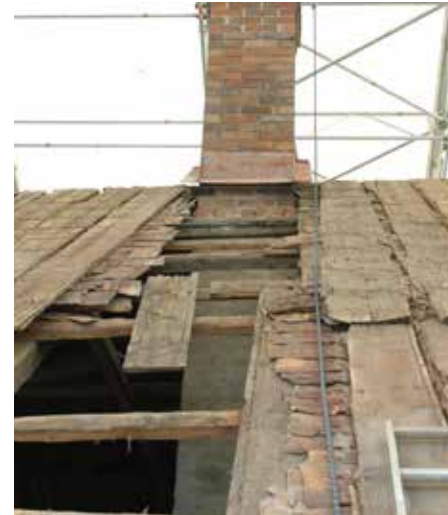
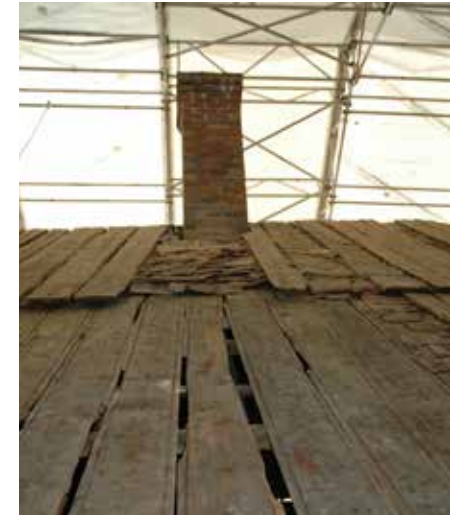
*Kuvissa merenpuoleisen piipun alapuolisten lautojen korjaus*

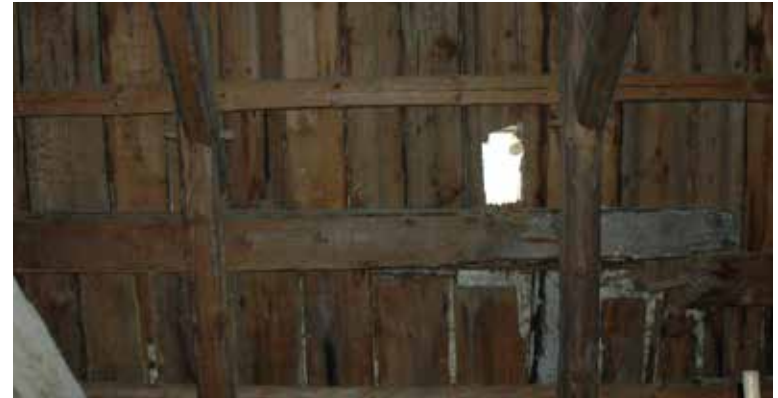
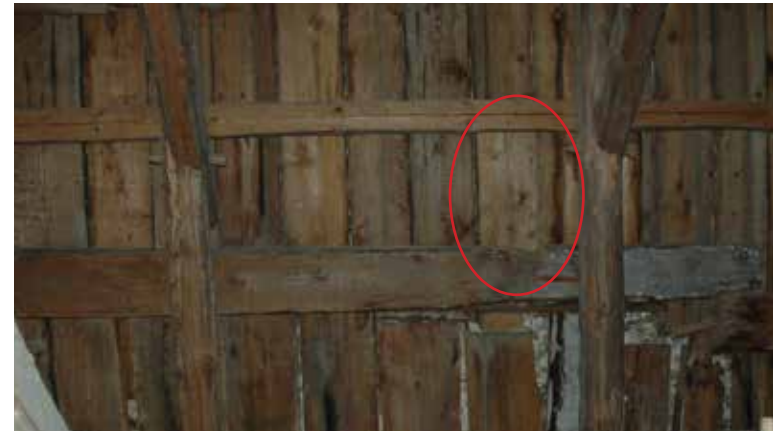
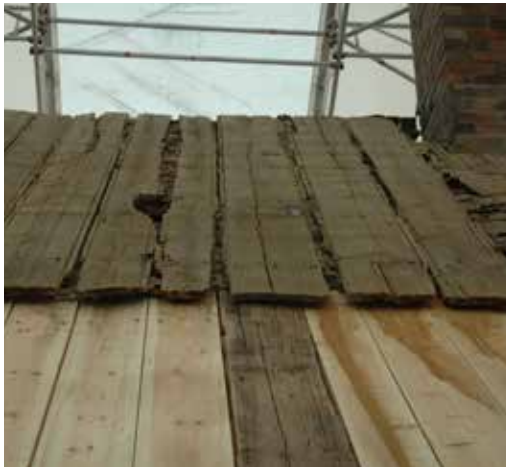
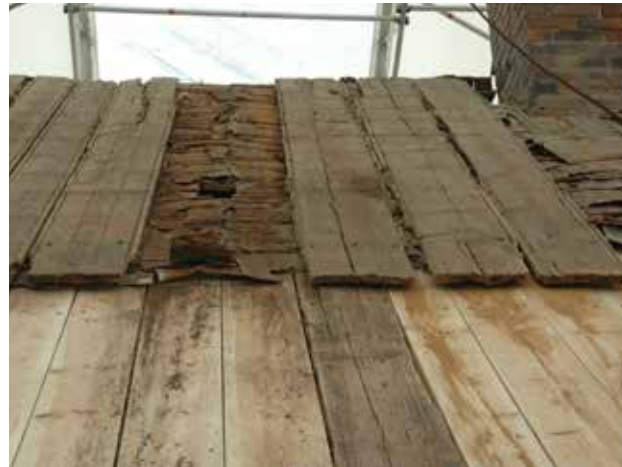
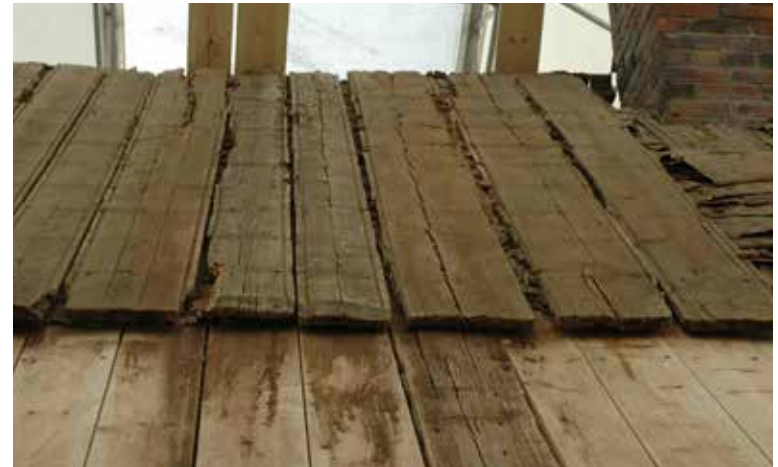
*Kuvissa alla on viemärin tuuletusputken läpiviennistä johtuva reikä katossa. Kuvissa oikealla yllä sama kohta ullakolta katsottuna.*

Takalappeelta purettiin tarpeettomaksi jäänyt viemärin tuuletusputki. Läpiviennin reikä paikattiin vanhoilla kattolautoilla. Läpiviennin kohdalla oli myös lahovaurioita. Kaksi päällimmäistä lautaa purettiin ja korvattiin ylemmästä lautakerroksesta siirretyillä laudoilla. Alemman kerroksen lauta korvattiin kierrätyslaudalla naulauspuiden väliseltä osalta. Tuohet asennettiin paikalleen ja päällimmäiseksi tuotiin laudat etulapteen ylemmästä kerroksesta, johon oli teknisistä syistä asennettava uudet laudat.

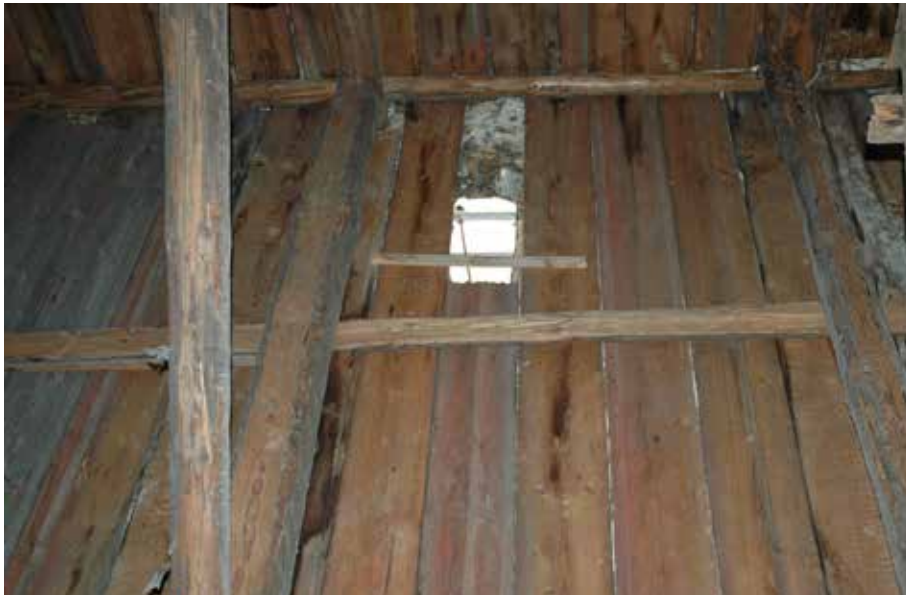
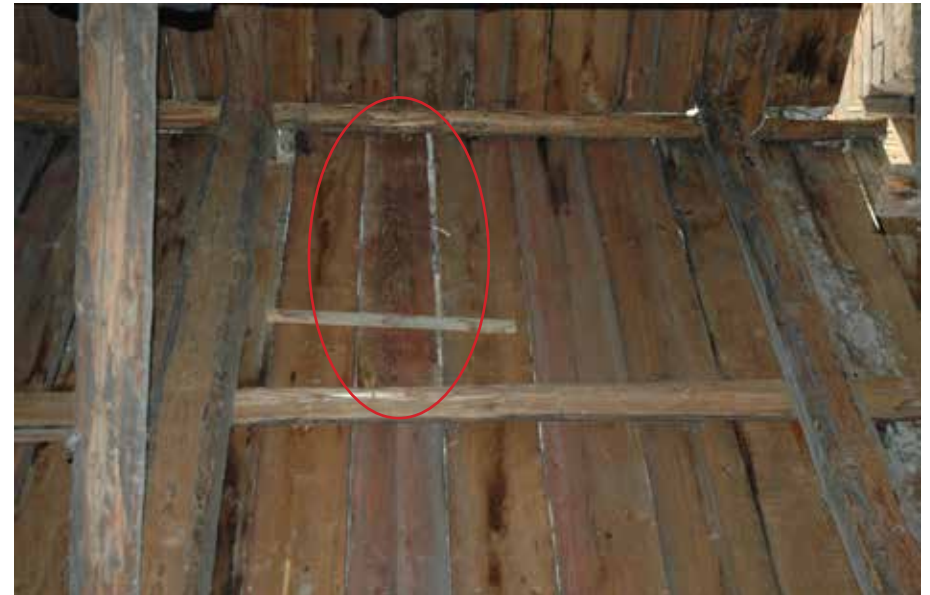
*Lautakatteesta puuttui muutamia yksittäisiä lautoja, jotka korvattiin vanhoilla kattolaudoilla.*

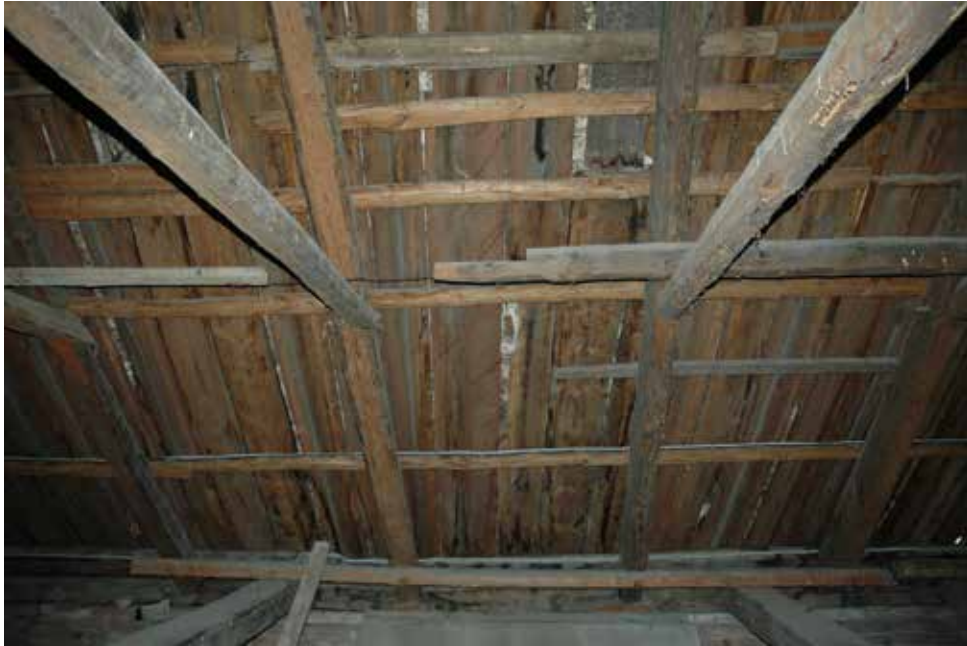
Lautakatetta ullakolla ennen korjaustöiden aloittamista kesällä 2016

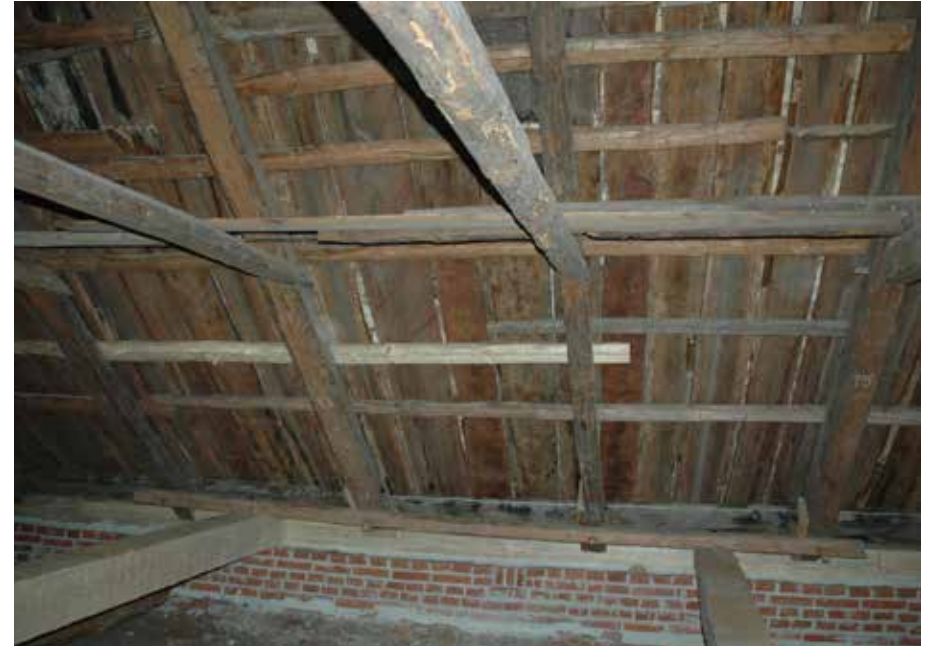
Lautakatetta samalla kohdalla ullakolla korjaustöiden jälkeen syksyllä 2017.

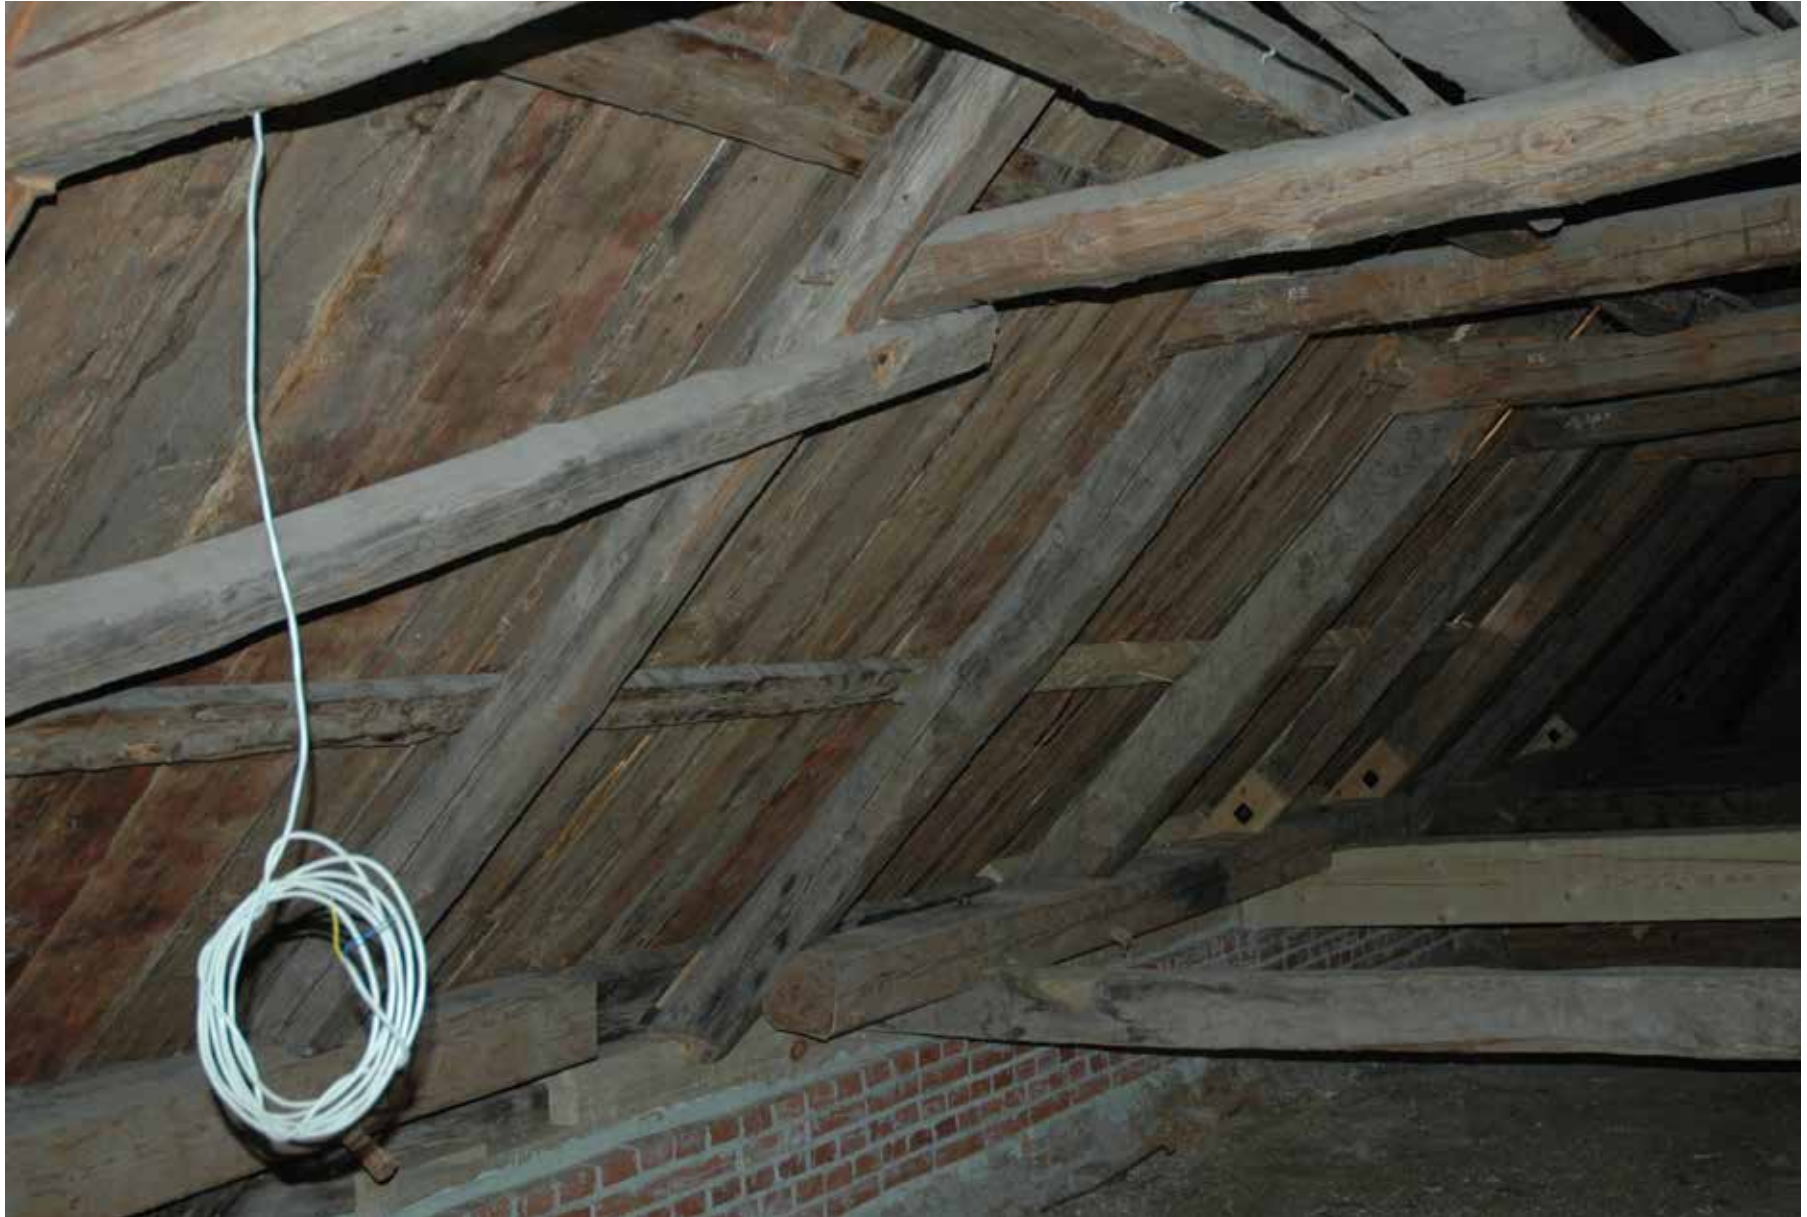
*Palautettu lautakatto korjausten jälkeen ullakolta nähtynä. Etulapteen puoli.*
