LOUHISAAREN KARTANOLINNA

LUOTEISEN SIVURAKENNUKSEN KATTOKORJAUSTYÖ  
4.7.2016 - 5.10.2017

TUTKIMUS- JA TYÖMAADOKUMENTOINTIRAPORTTI

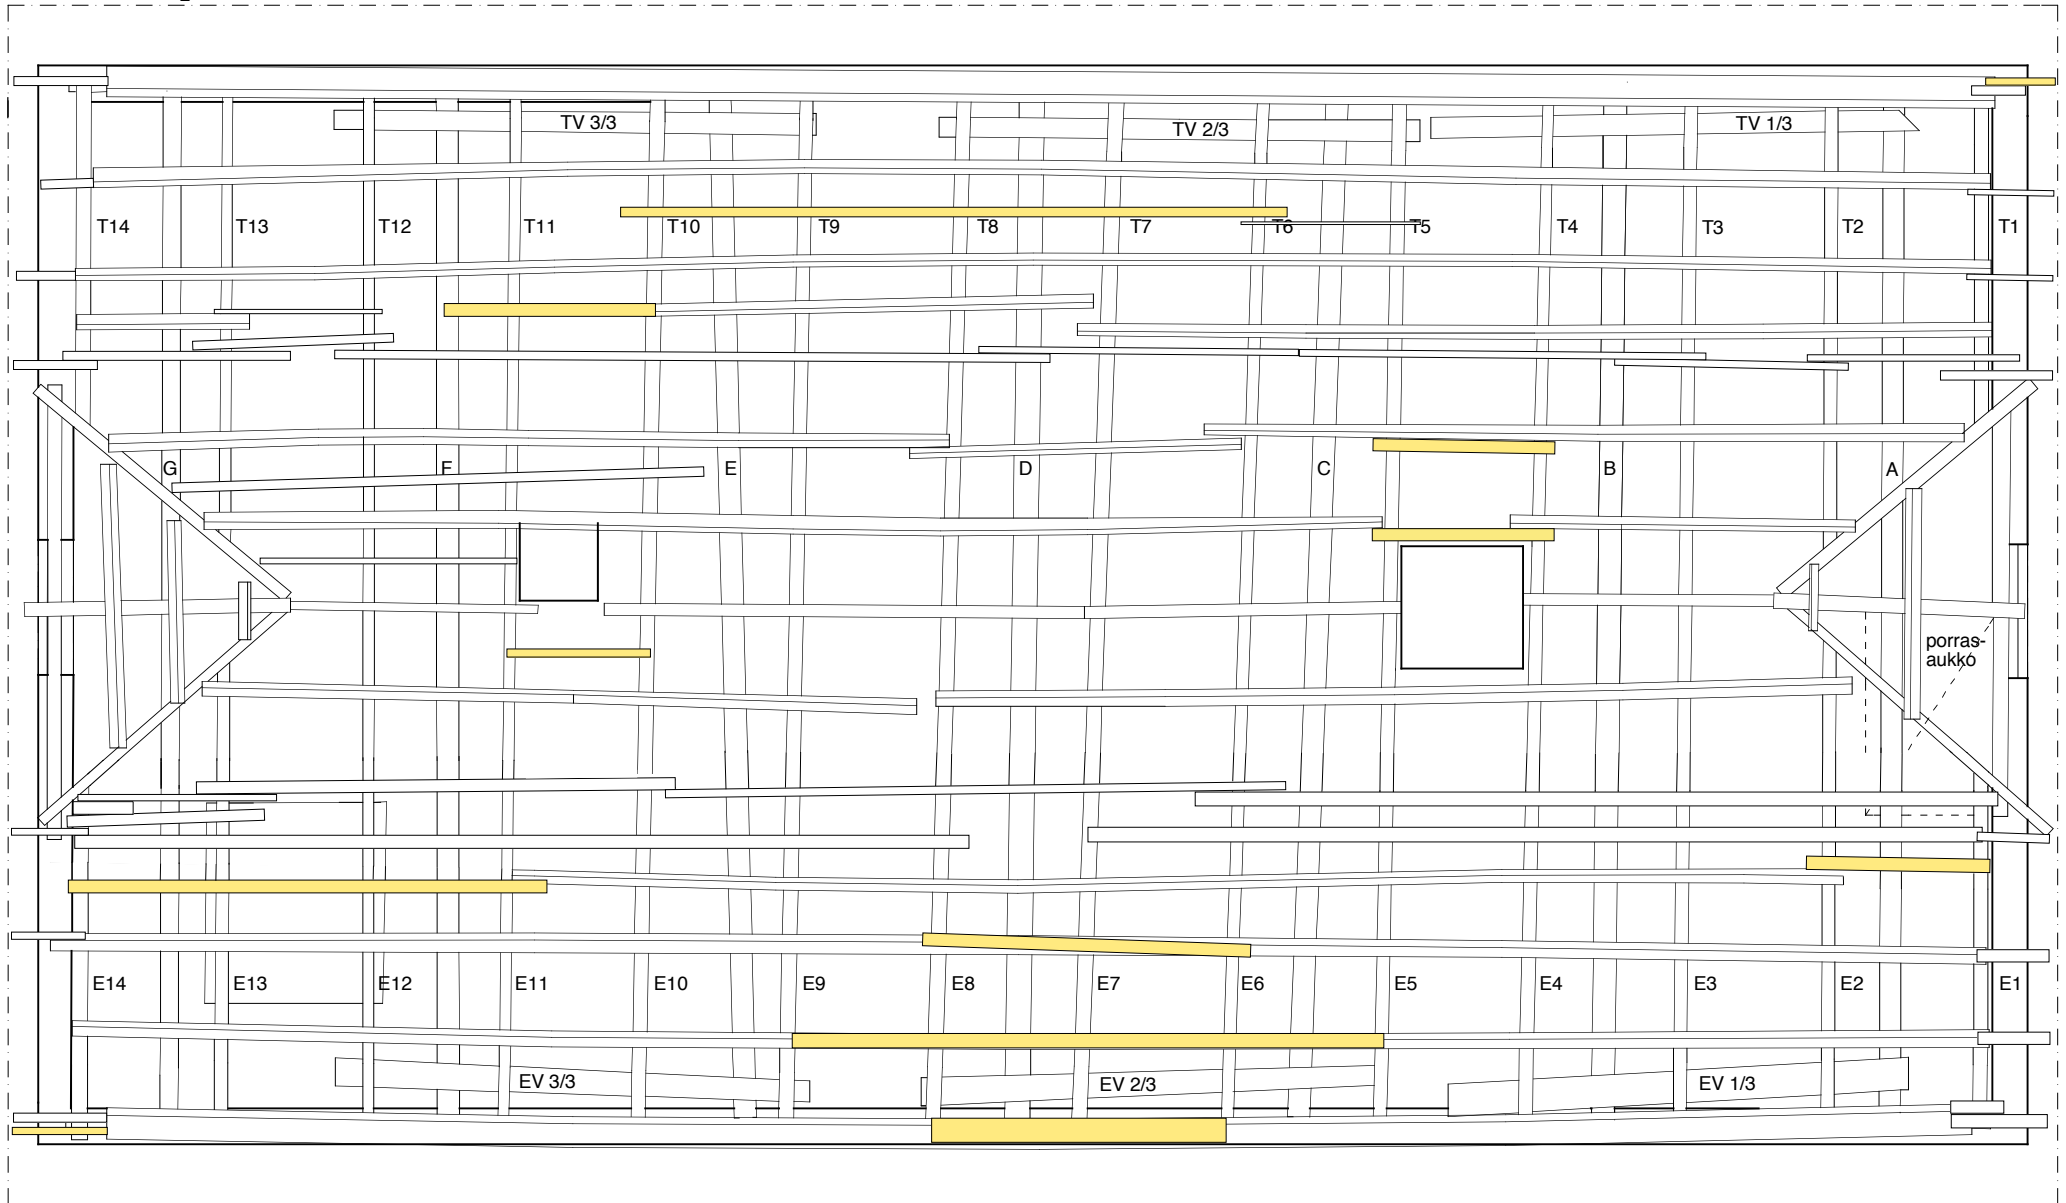
VESIKATTORAKENTEET JA NAULAUSPUUT, POHJAPIIRROS 1/50

Kuvassa on keltaisella merkitty uudet naulauspuut

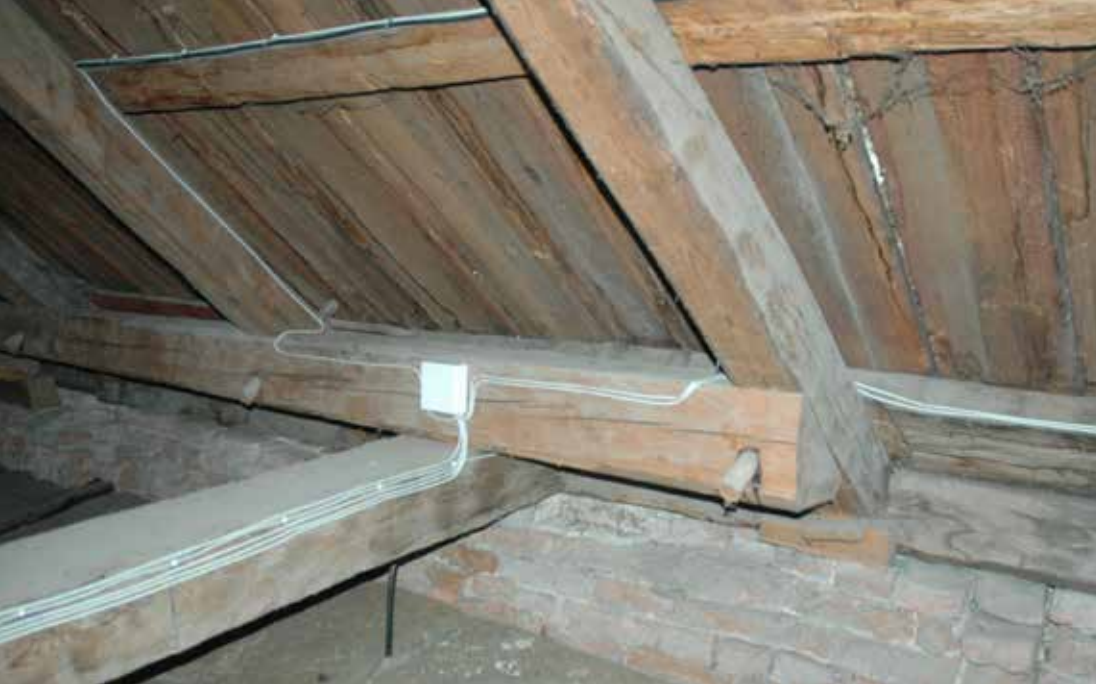
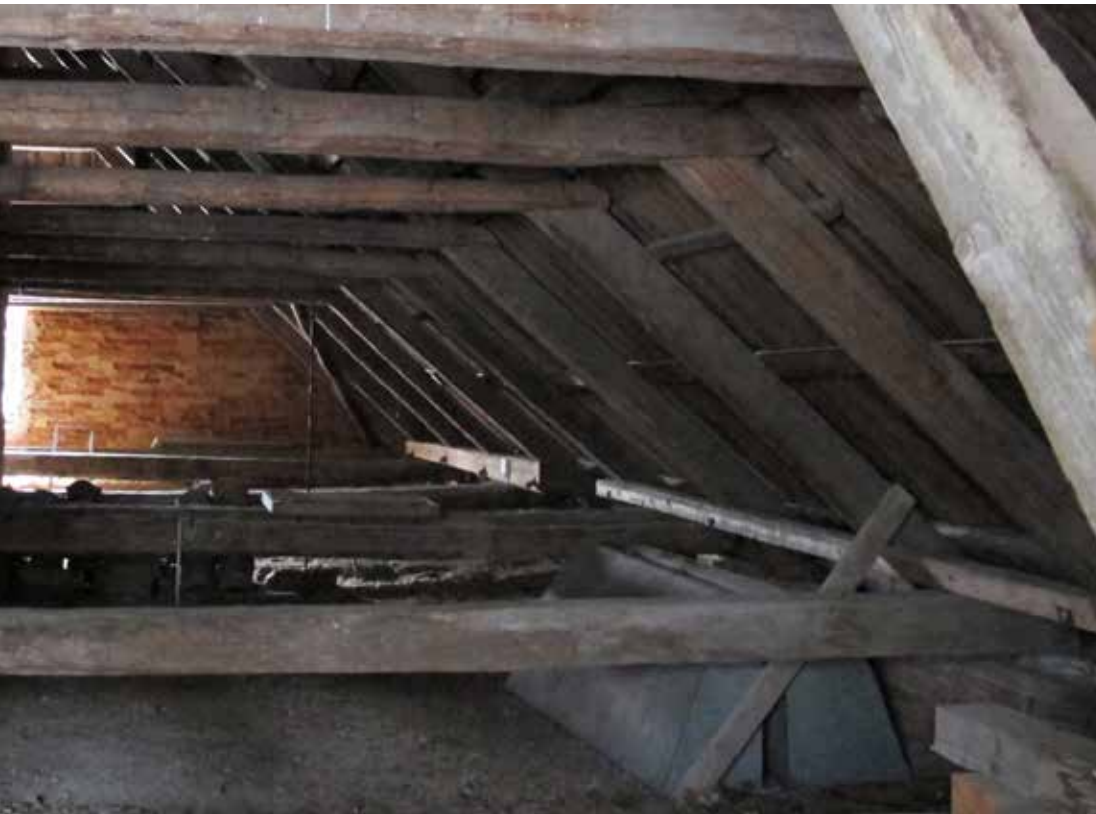
*Kuvassa yllä vekselipalkki takalappeella TV 3/3. Alla takalappeen vekselipalkkeja.*

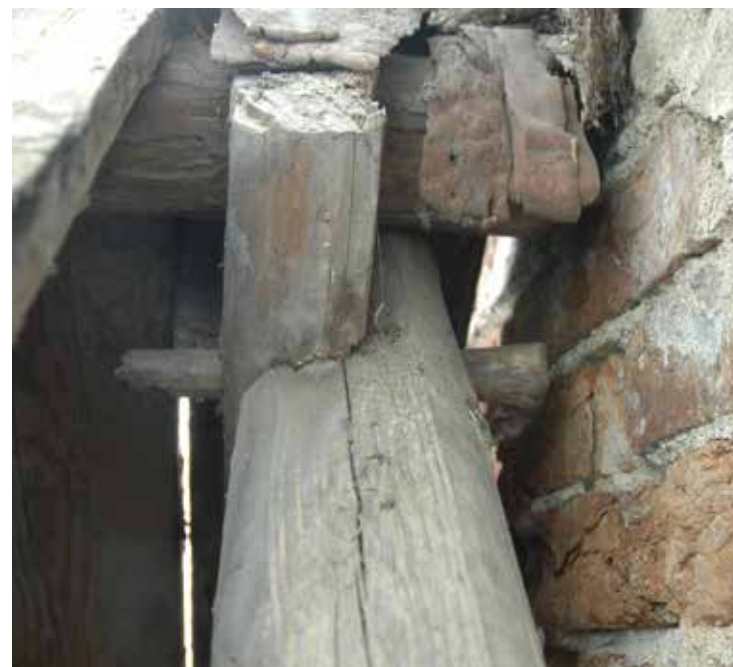
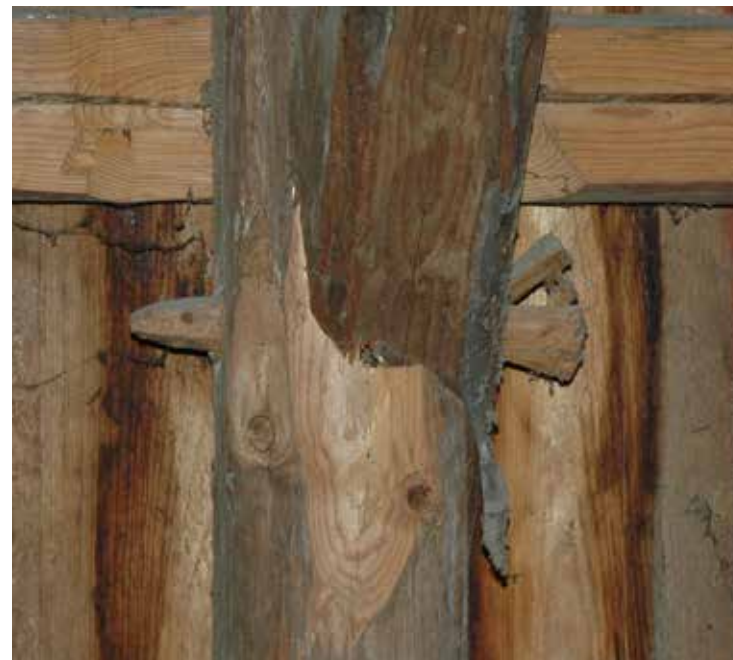
*Ylemmässä kuvassa kattotuolin 4 harjaliitos. Kuvassa alla kanta on säilytetty.*

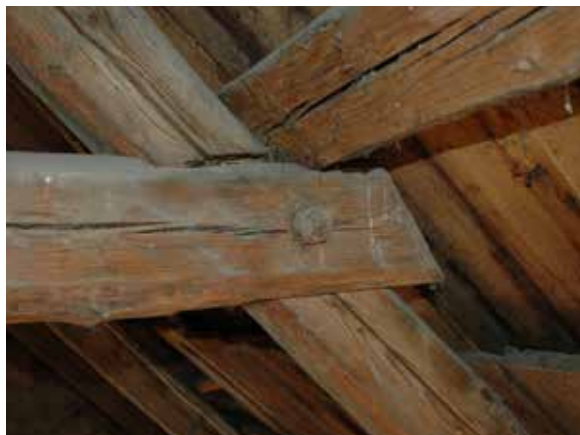
*Takalappeella alemman kitapuun ja selkäpuun T12  
liitoksen puutappi. Kärki on terävä ja muoto pyöreä*

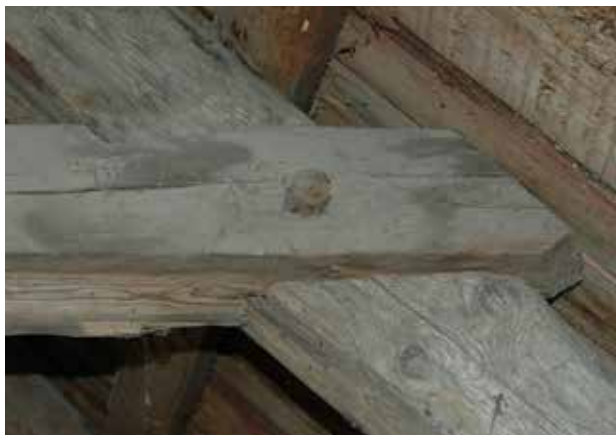
*Takalappeella alemman kitapuun ja selkäpuun T4  
puutappiliitos, jossa puutapin kärki on säilytetty.*

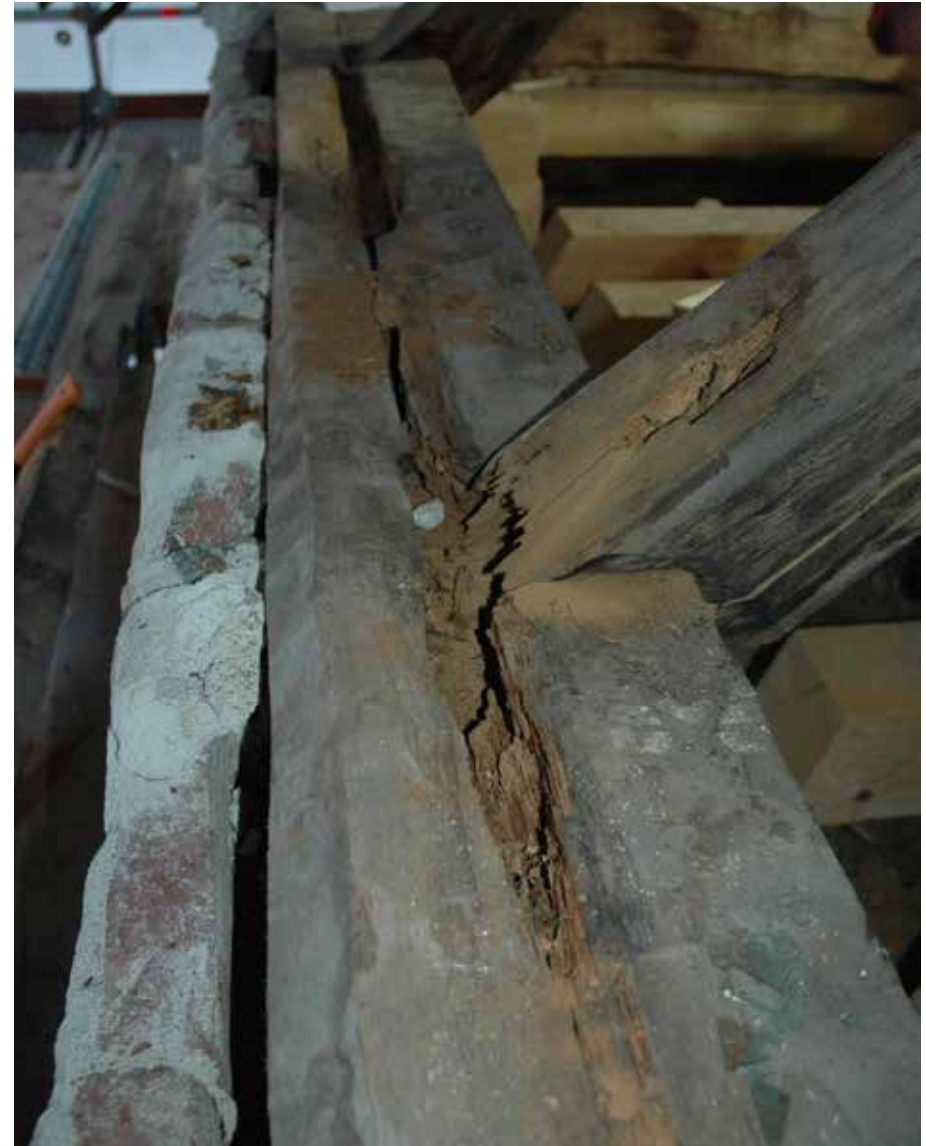
Vesikate oli vuosien aikana vuotanut ja aiheuttanut kattorakenteisiin vaurioita. Vauriot olivat pääosin rakenteiden alaosissa, muuriin liittyvissä jalashirsissä ja selkäpuiden alapäässä. Erityisesti selkäpuun liitoskolo jalashirressä oli kerännyt vettä ja liitos oli monin paikoin vaurioitunut. Kattorakenteet ovat siirtyneet ulospäin lahonneen jalasparrun antaessa periksi. Tämä oli aiheuttanut selkäpuiden taipumisen ja kasvattanut vetohirsien ja kitapuiden vetorasitusta, jolloin liitokset olivat auenneet. Liitosvaurioita oli sidehirsissä ja alimmissa kitapuiden liitoksissa. Seinämuurin yläosa oli kallistunut ulospäin etulapteen keskiosassa. Jalashirsi oli paikoitellen pahasti vaurioitunut. Etulappeella sidehirsi D:n kohdalla jalashirrestä ei käytännössä ollut jäljellä kuin kuori. Jalashirsi oli työntynyt ulospäin, jolloin sidehirren pään pyrstöliitos oli avautunut ja pyrstö rikkoutunut mekaanisesti.

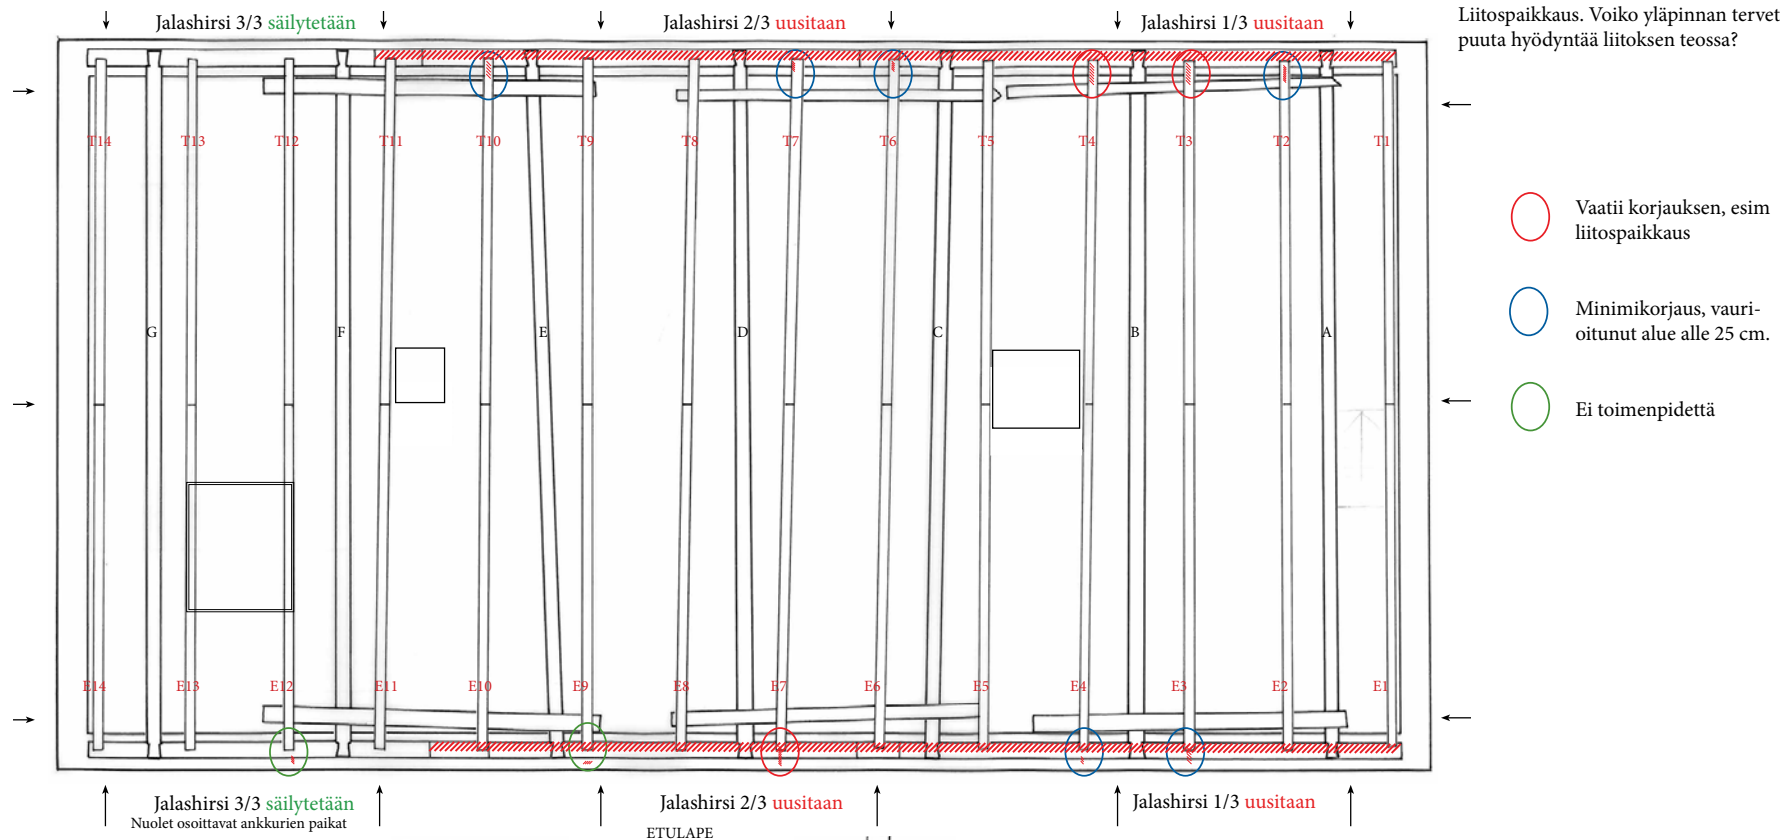
E12

Selkäpuun liitos kantavalla alueella ok. Selkäpuun pohjoissivun alareuna pintavaurioitunut.

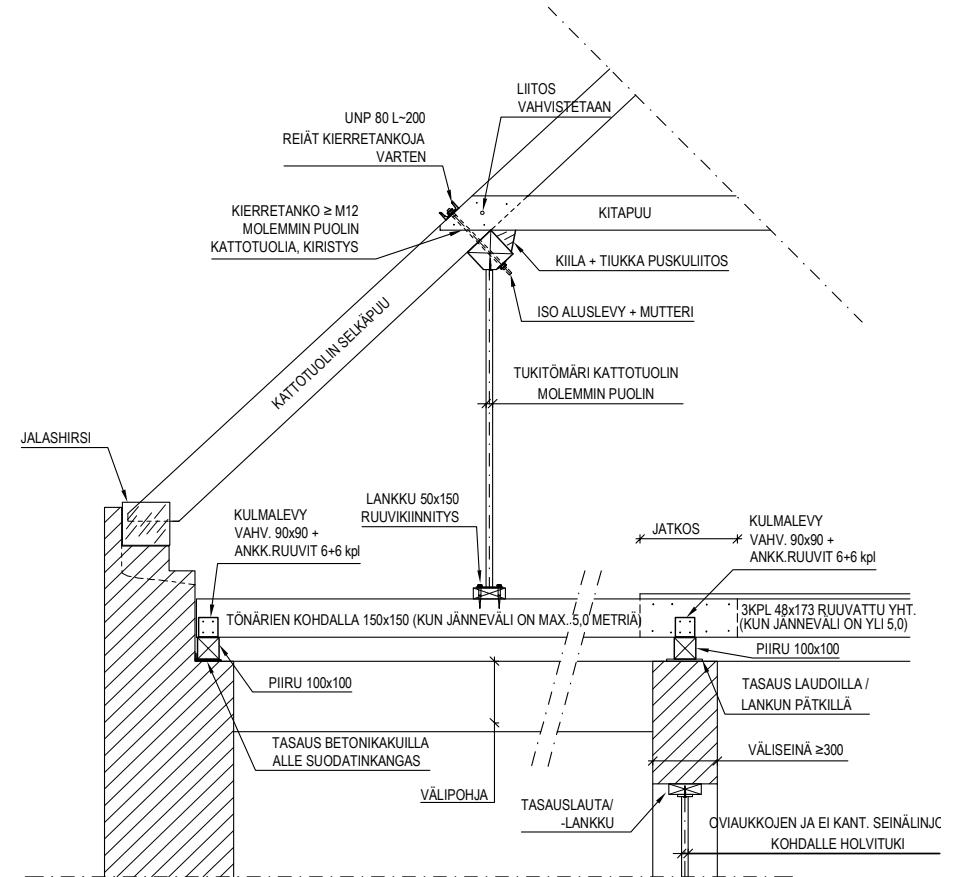
Työaikainen tuenta. Suunnitelma Jari Paavilainen, A-insinöörit 2016.

Kattorakenteet tuettiin väliaikaisesti korjaustyön ajaksi. Tuenta tavaksi valittiin vaihtoehto, jossa ulkoseiniin ei kohdistu vinokuormia (katon tuenta vinotolpilla ulkoseinän päältä), eikä vanhoja yläpohjapalkkeja kuormiteta lisää. Kaikki väliaikaiset tuennat on toteutettiin siten, että ne eivät riko vanhoja rakenteita ja kiinnitykset vanhoihin rakenneseisiin tehtiin esimerkiksi puristimilla. Ruuvikiinnityksiä ja muita rikkovia menetelmiä käytettiin vain väliaikaisissa rakenteissa.

Ullakolle, vanhan yläpohjan päälle, rakennettiin väliaikainen yläpohjapalkisto, josta kukin kattotuoli tuettiin. Palkiston aluspuut (100x100mm) asennettiin pitkittäin, ulkoseinämuurien paksunnosmuurauksen sekä keskiosan sydänmuurin päälle. Muurien päälle tehtiin väliaikaiset betonikorokkeet noin metrin välein tasaamaan palkin kuormat muurille. Sydänmuurin yläpää kaivettiin esiin eristeistä ja sydänmuurissa oleva oviaukko tuettiin alhaaltapäin. Palkisto (150x150mm) asennettiin poikittain aluspuiden päälle ja kiinnitettiin kulmateräksin.

Kattotuolien tueksi asennettiin pitkittäiset palkit alimman kitapuun ja selkäpuun liitosten alapuolelle. Liitoskohdat tuettiin molemmin puolin terästolpilla väliaikaisesta yläpohjapalkistosta. Lisäksi kattotuolien päät sidottiin liinoilla toisiinsa selkäpuiden leviämisen estämiseksi. Palkiston päälle asennettiin lopuksi vanerit työtasoksi.

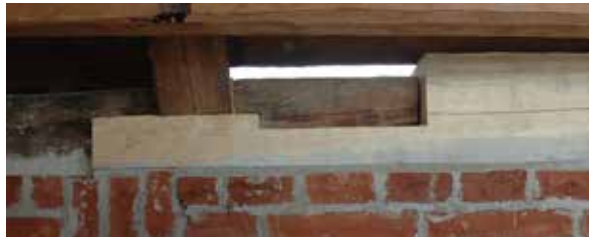
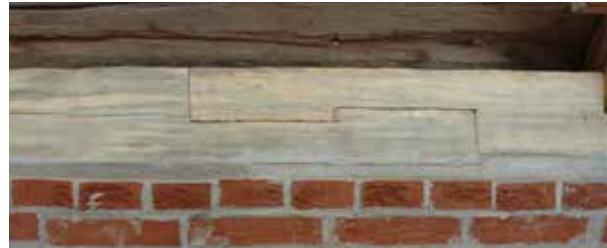
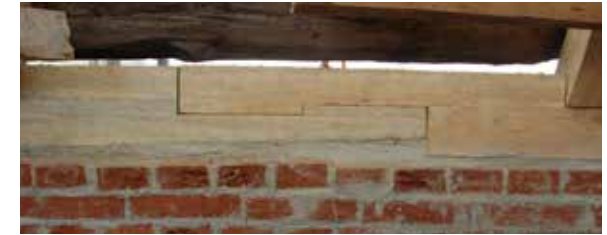
## Jalasparrujen uudet liitospaikat

Rakenneteknisistä syistä jalasparrut jouduttiin tekemään neljästä eri osasta. Liitokset sijoitettiin rakenteellisesti parempaan paikkaan korjausalueiden rajoille. Kahden liitoksen toinen puoli onnistuttiin säilyttämään alkuperäisenä vaikka ne sijoituivat epäedullisesti selkäpuun alle. Ne ovat E 10 ja T11 selkäpuiden alla olevat liitoskohdat.

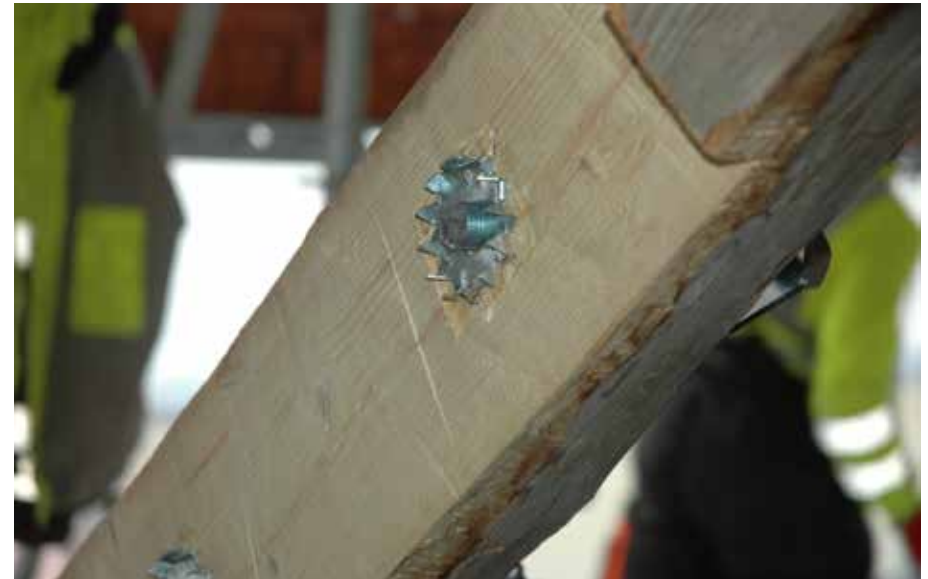
*Kuvassa takalappeen pohjoispää ennen korjausten alkamista.*

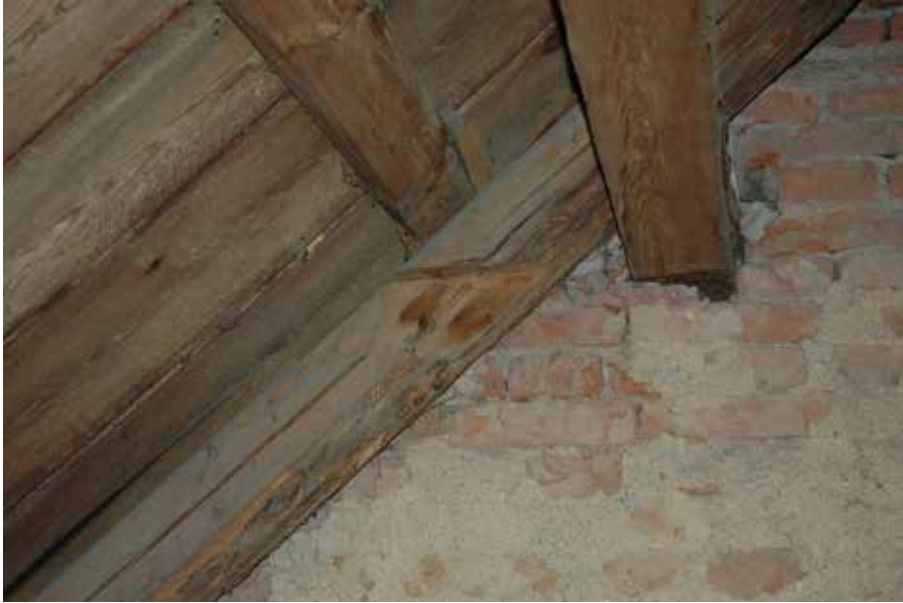
*Koillispäädyn kattotuolista 1 puuttui alempi kitapuu kokonaan. Uusi kitapuu tehtiin kuusesta ja veistettiin vanhoihin liitoksiin sopivaksi*

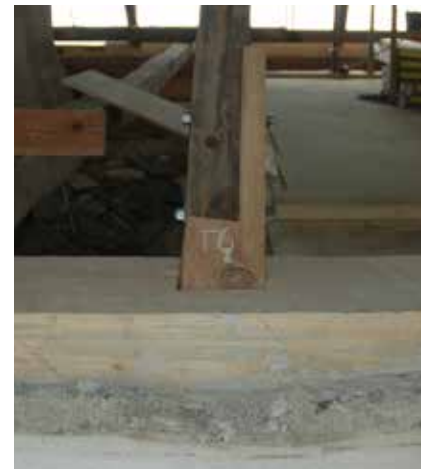
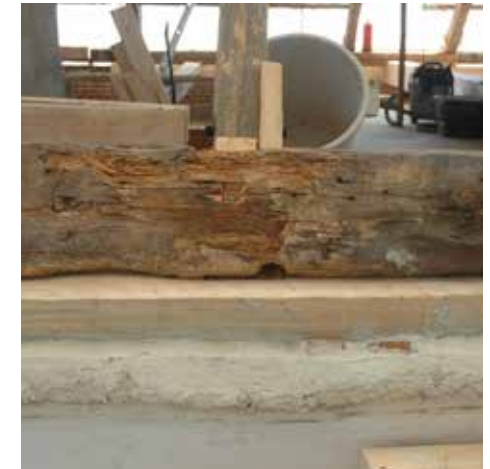
Sidehirsi D vaihdettiin kokonaisuudessaan. Sidehirsi oli lahonnut sisäpuolelta ja oli ontto pitkältä matkalta. Sidehirren pää liitoksineen oli vaurioitunut etulapteen puolelta mekaanisesti. Sen paikkaaminen ei enää onnistunut.

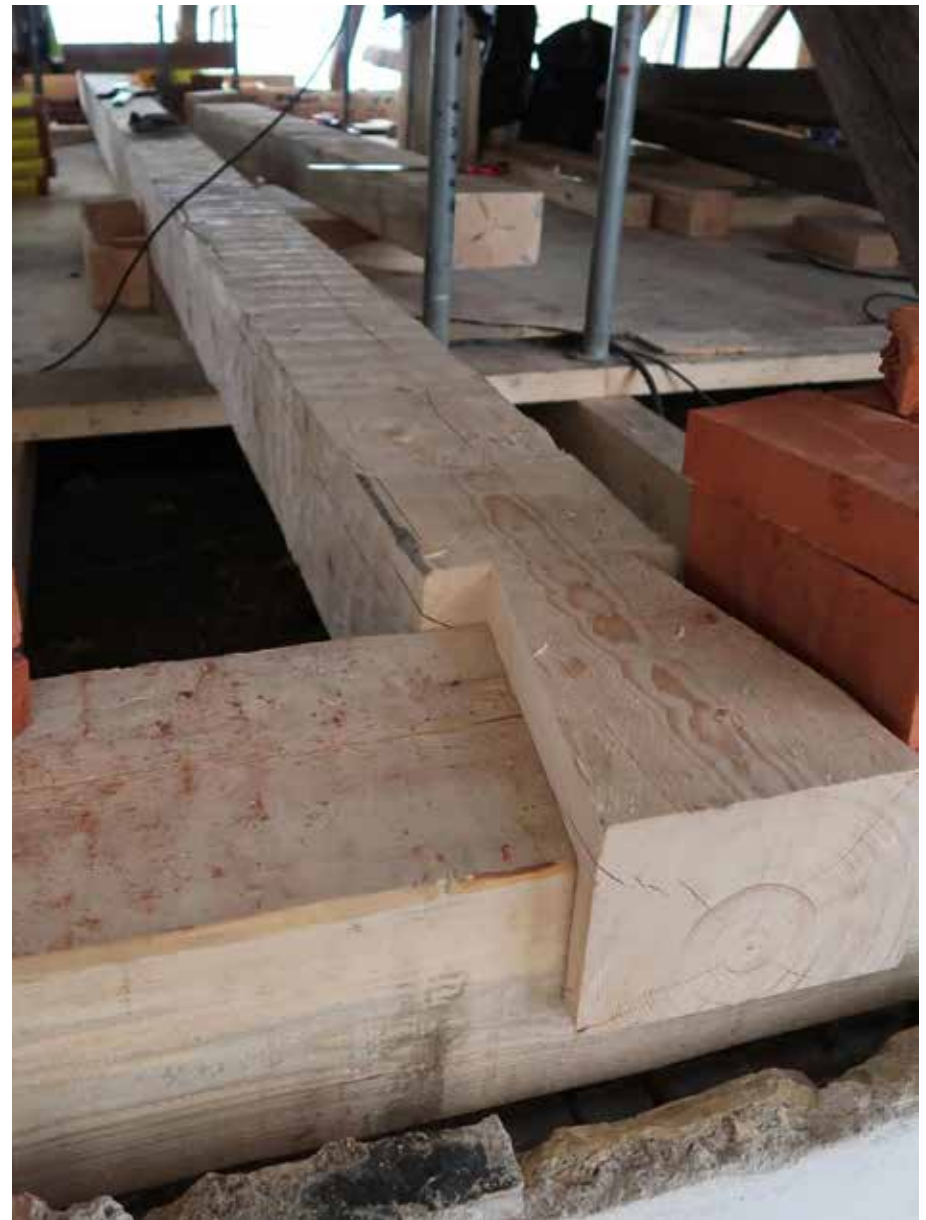
*Sidehirren D pää ennen korjaustöitä*

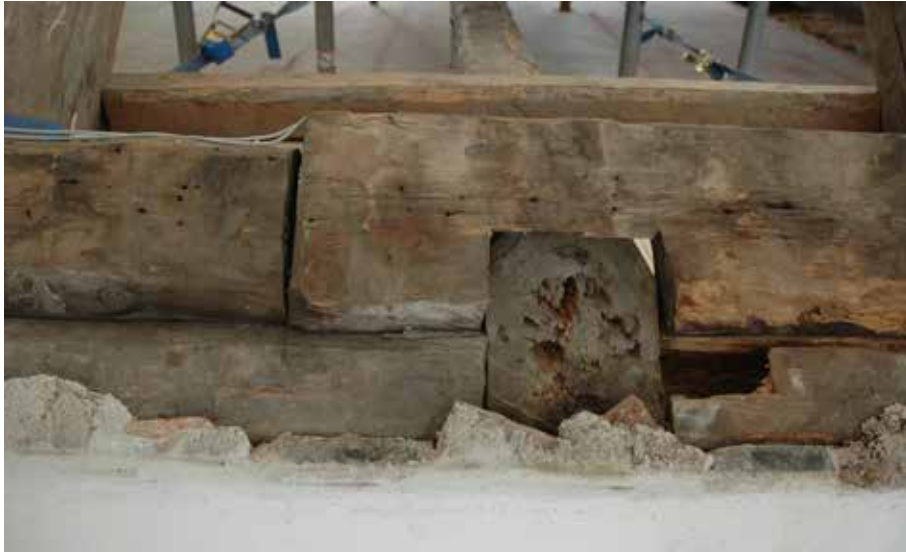
*Vaihdettua jalasparrua etulapteen keski-alueella. Kuvassa näkyy hyvin, miten muuri on työntynyt ulospäin. Muuria ei oikaistu. Muurin ja jalasparrun väli täytettiin muurauksessa käytetyllä kalkkisementttilaastilla.*

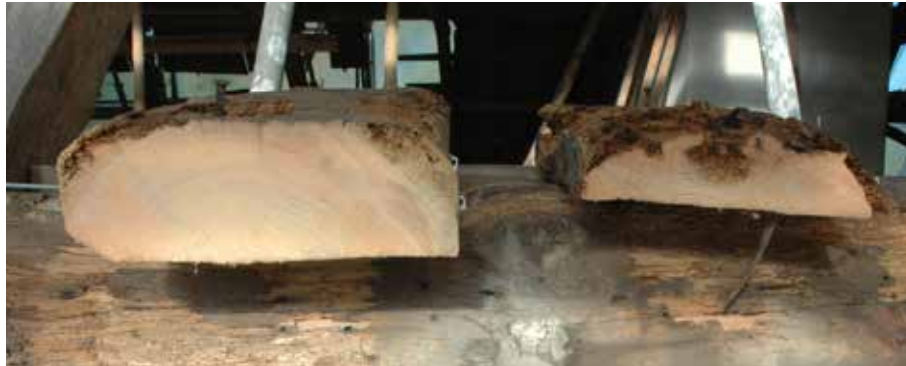
## Alin naulauspuu etulapella

*Etulapella alin naulauspuu näytti pinnaltaan hyvin vaurioituneelta, mutta oli pinnan alta hyvin tiivistä ja eheää. Naulauspuu uusittiin vain etulapteen keskiosassa E6 ja E8 välisellä alueella.*

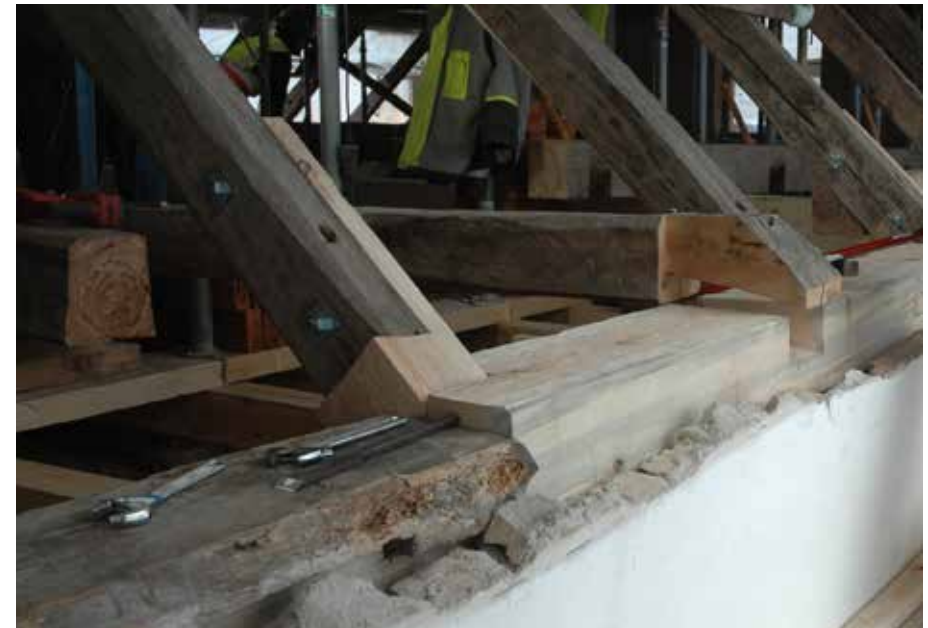
Selkäpuun E10 pään lahokohdan korjaus sekä uusittua jalasparrua. Vetohirren pyrstöliitosta veistettiin rakennesuunnittelijan kehotuksesta jyrkemmäksi

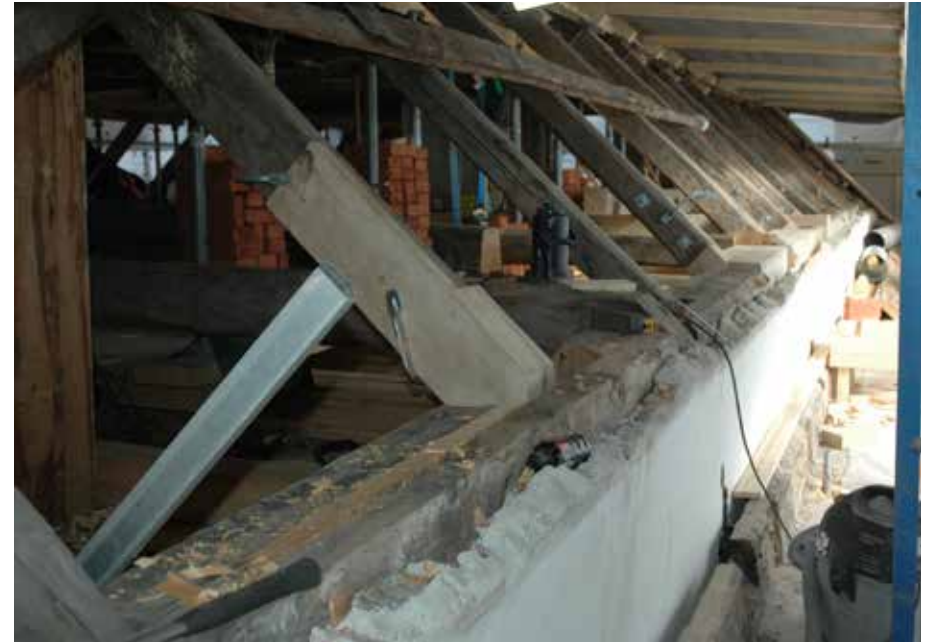
Selkäpuun (E12) lahon pään ja jalasparrun lahon liitoksen korjaus. Jalasparruun liitos tehtiin puupaikkaamalla katkaisematta parrua.

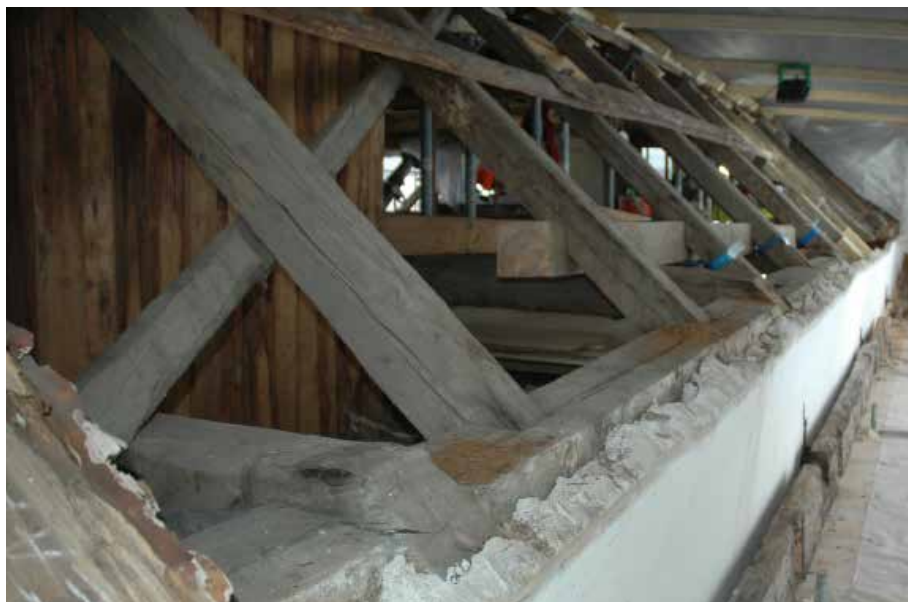
*Etulapetta ennen korjaustöiden alkamista. Naulauspuu on irrotettu.*

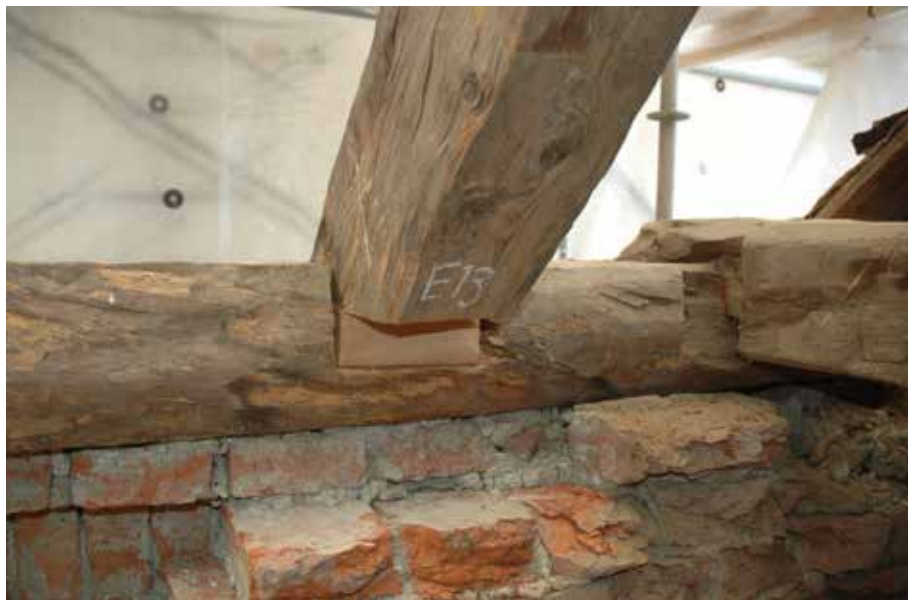
*Selkäpuun E13 pää oli laho niin lyhyeltä matkalta, että se voitiin korjata veistämällä laho osa pois ja korottamalla liitoksen pohjaa vastaavasti puupaikalla.*

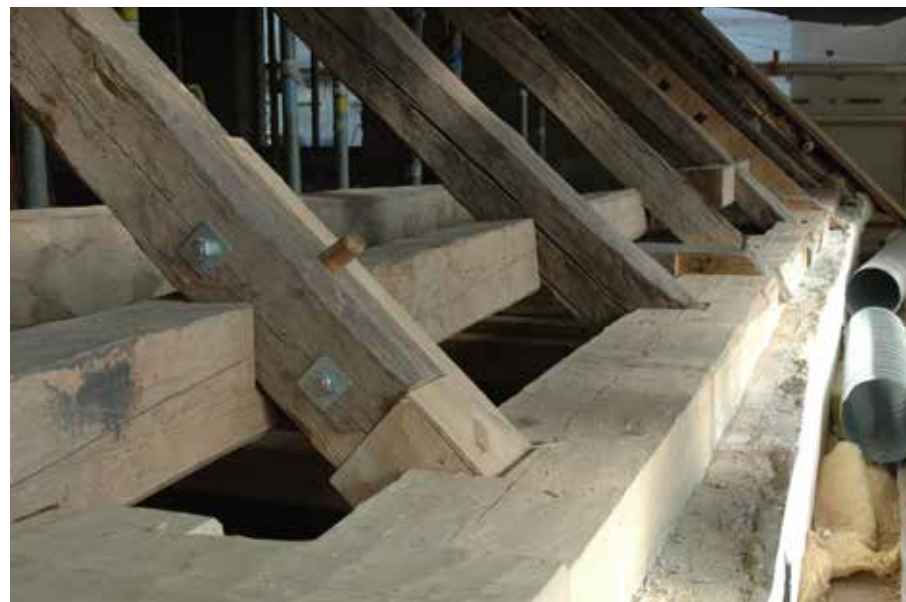
*Etulapteen keskiosa korjattuna, naulauspuu kiinnittämättä.*

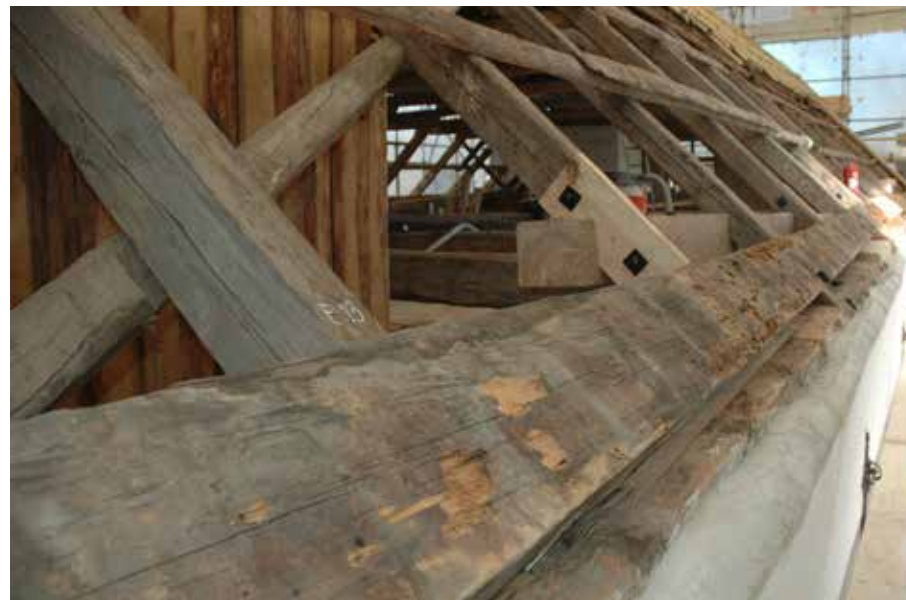
*Etulape korjattu ja naulauspuu kiinnitetty.*

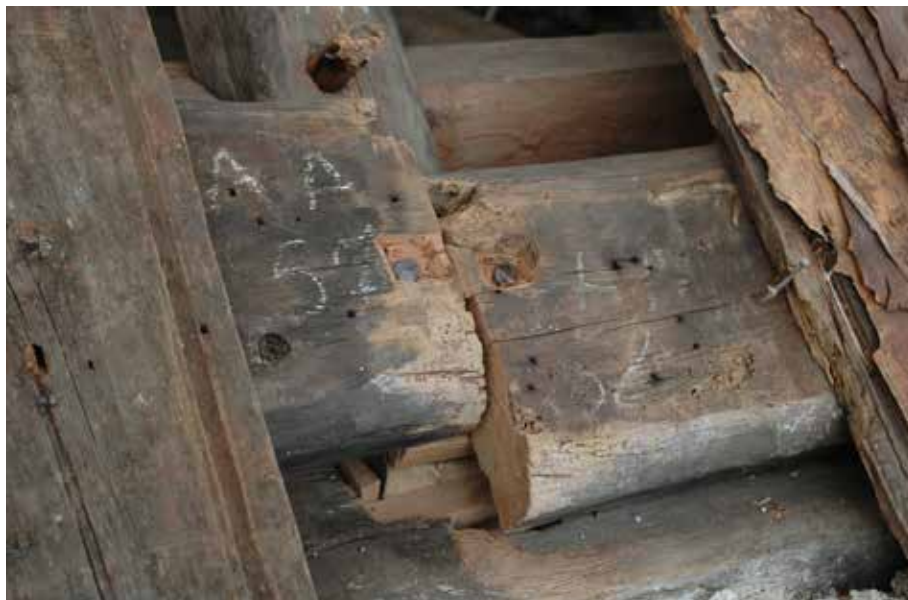
Vanhan ja uuden jalasparrun liitos selkäpuun T11 kohdalla. Rakennesuunnitelmissa uudet jalasparrujen liitokset oli sijoitettu alkuperäisistä poikkeaviin paikkoihin. Tässä alkuperäisen liitoksen paikka saatiin säilyttämään kun hyödynnettiin vanhan puun valmis liitospää.

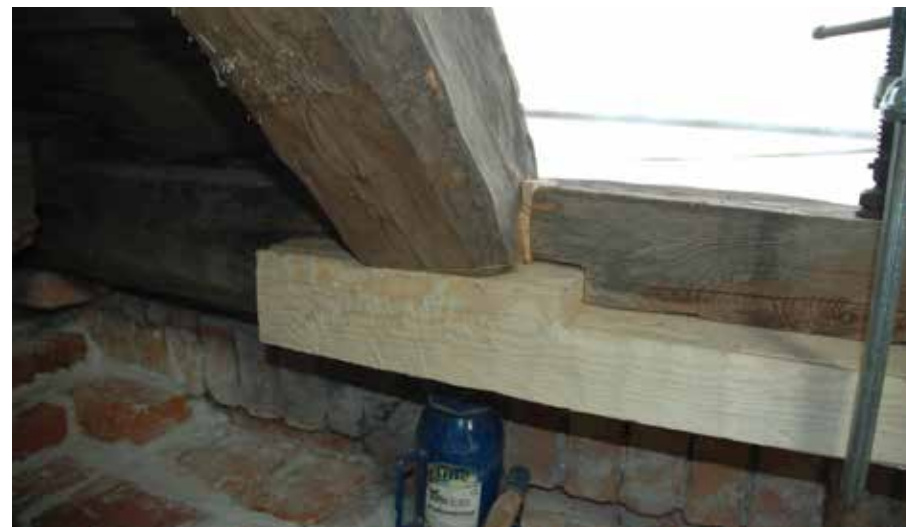
Selkäpuun T10 korjaus. Kun puun päässä oli lahoa muutamaa senttiä enemmän, ei minimikorjaustapoja voitu enää käyttää, vaan päähän oli tehtävä täysimittainen liitos.

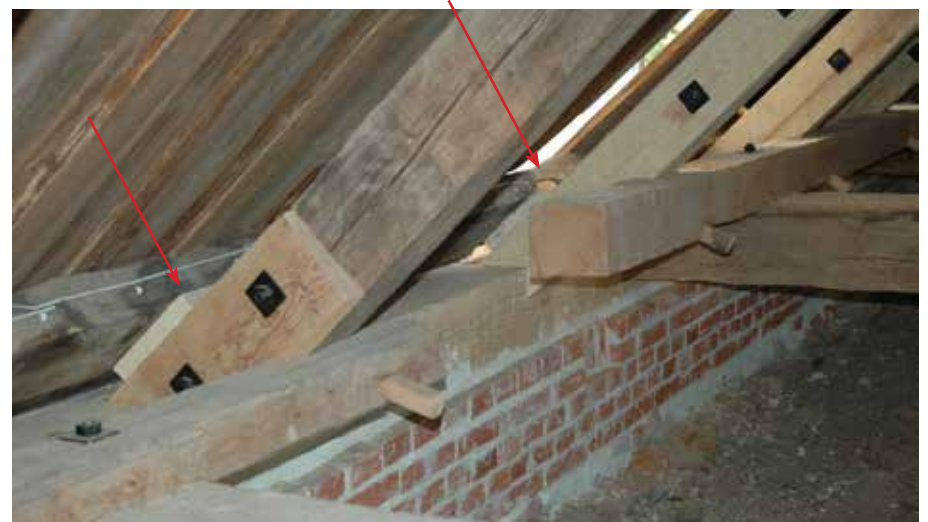
*Alinta naulauspuuta jouduttiin korjaustöiden takia nostamaan paikoin useita senttimetrejä. Tämän takia selkämpuiden ja naulauspuun väliin jouduttiin toisaalla taas laittamaan korokkeita. Korokkeita asennettiin molemmille lappeille, useisiin selkäpuihin.*

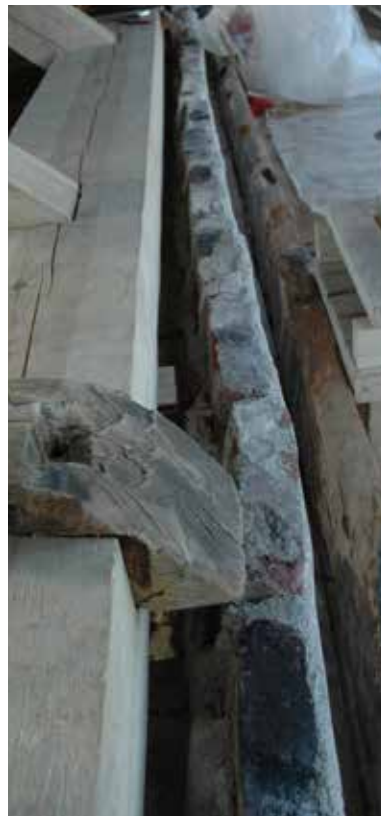
*Kuvassa vasemmalla on vaurioitunutta kattorakennetta ja sen liikkumisen aiheuttamaa muutosta näkyvissä muurissa. Kuvassa oikealla on jalasparru alkuperäisessä paikassaan. Liikkuminen näkyy hyvin jalasparrun ja muurin ulkopinnan välissä olevasta raosta.*

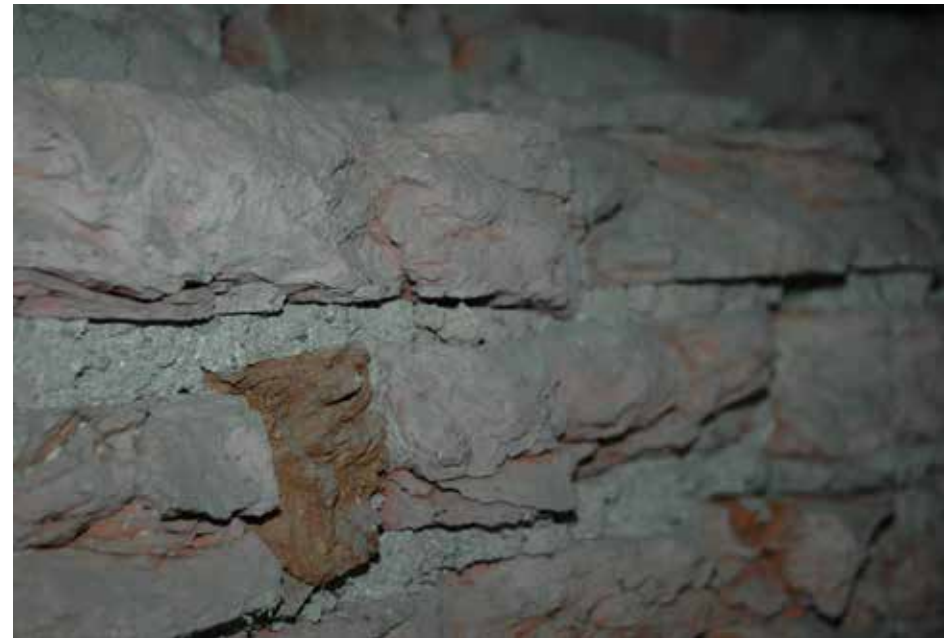
*Rapautunutta tiilen pintaa rakennuksen ullakolla.*

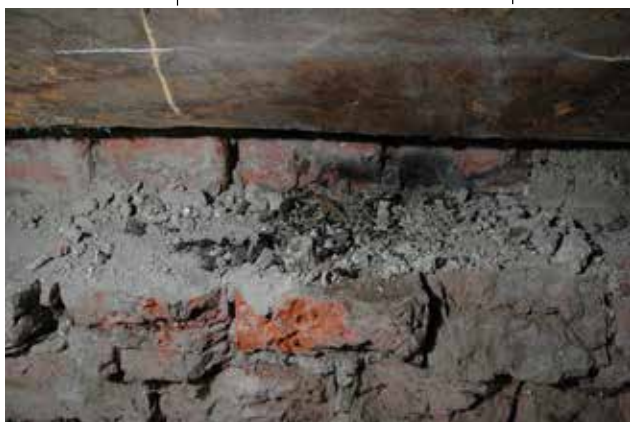
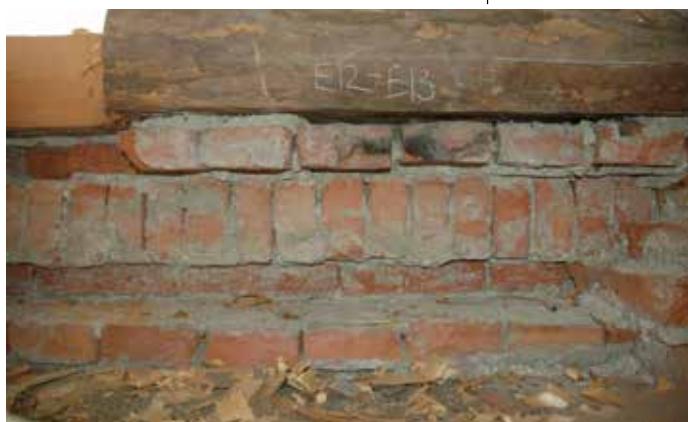
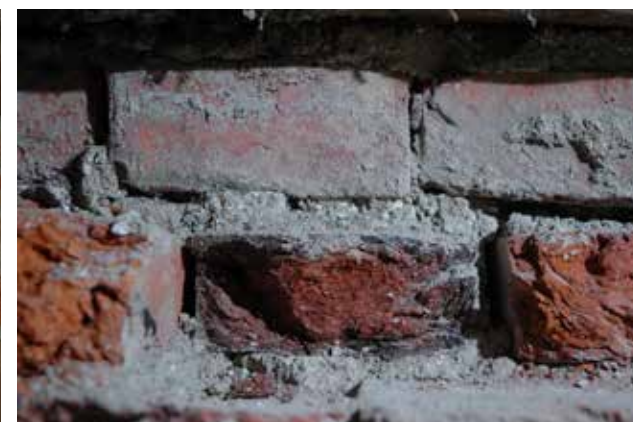
Tiilimuuria purettaessa, muurin sisältä löytyi palanutta puuta ja tärkää. Kuva vasemmalla. Ylimmissä tiilissä on palamisen jälkiä. Kuvassa alinna vasemmalla ja keskellä näkyy ylimmissä tiilissä palamisjälkiä. Kuvassa alla oikealla on palanut tiili, joka on oletettavasti palanut tiilen polton yhteydessä tiiliuunissa.

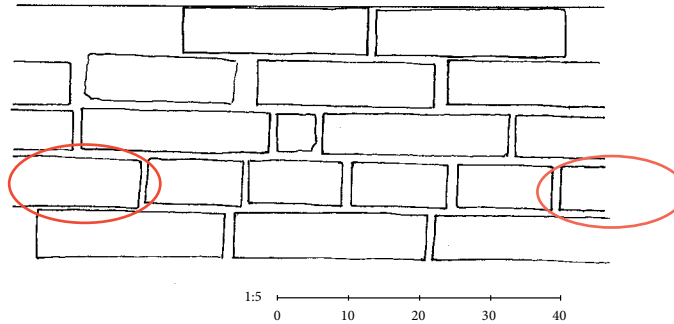
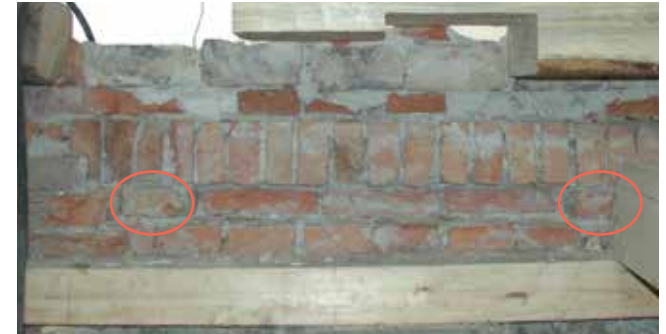
## TB-B

Tässä kohtaa sidetiilien rytmi on sidetiilien välissä kolme juoksutiiltä, ja juoksutiilien välissä neljä sidetiiltä.

Toisessa varvissa, keskellä muuria oli hiiltynyttä puuta. Laasteista ja muurin sisällä olevasta palaneesta aineksesta on otetut näytteet tallennettiin ullakon komeroon. Näytteiden paikat on merkitty kuvaan vihreällä ympyrällä.

Laasti vaikuttaa samankaltaiselta kaikissa varveissa, lukuunottamatta ylintä, selvästi valkoisempaa ja kovempaa sementtilaastia, joka on 1960-luvun restauroinnista.

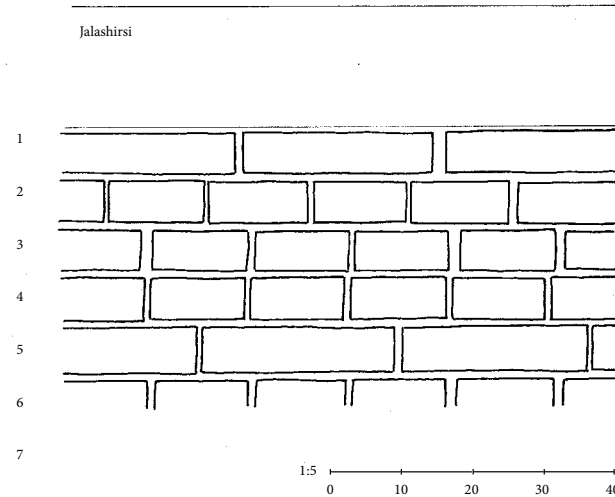
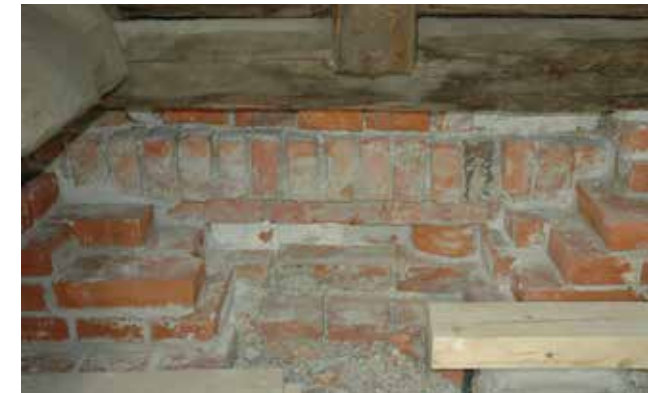
# TC-C

Laasti on samankaltaista kaikissa kerroksissa. Laasti on harmaata, joukossa on valkoisia kalkkipaakkuja ja epätasaisesti tiilimursketta eli chamottia. Ulkopuolen ylimmän tiilikerroksen muurauksessa on laastia pursunut muurin sisälle. Laasti on valkoista ja kovaa, 1960-luvun restauroinnissa käytettyä kalkkisementtilaastia. ks sivu 170.

Sidetiliä ei ole neljännessä varvissa. Kattotuolien T13-T14 välisellä alueella puuttui laastia tiilien välistä ja vaikuttaa siltä, että tällä alueella muuria olisi korjailtu. Korjausajankohdasta ei ole tietoa. Joukossa oli muutamia selvästi palaneita tiiliä.

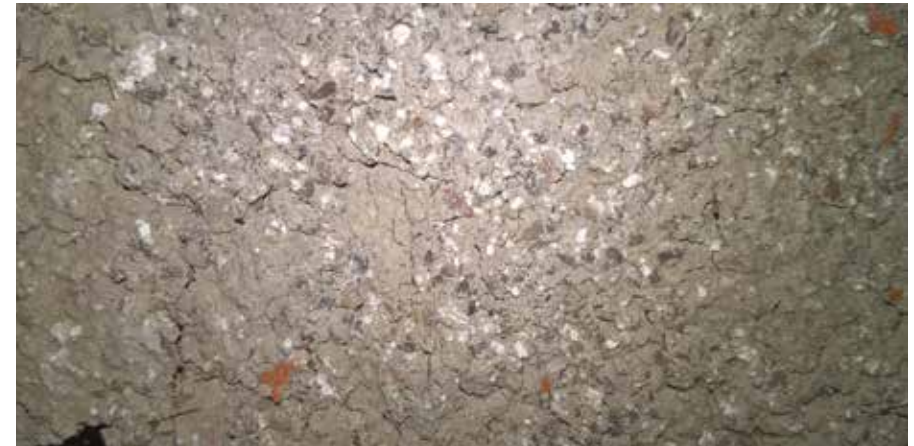
*Laastina on käytetty kalkkilaastia, jossa on mukana siellä täällä murskattua tiiltä, eli chamottia. Laasti on väriltään vaalean harmaata, helposti murskautuvaa, mutta kuitenkin kovaa. Joukossa on kalkkipaakkuja, jotka näkyvät valkoisina pilkkuina.*

*Laasti vaikuttaa samanlaiselta kaikilla puretuilla alueilla. 1960-luvulla on muurattu ulkopuolelta osa ylintä tiilikerrosta, ja siinä erottuu 1960-luvun kalkkisementtilaasti voimakkaan valkoisena.*
