LOUHISAAREN KARTANOLINNA

LUOTEISEN SIVURAKENNUKSEN KATTOKORJAUSTYÖ  
4.7.2016 - 5.10.2017

TUTKIMUS- JA TYÖMAADOKUMENTOINTIRAPORTTI

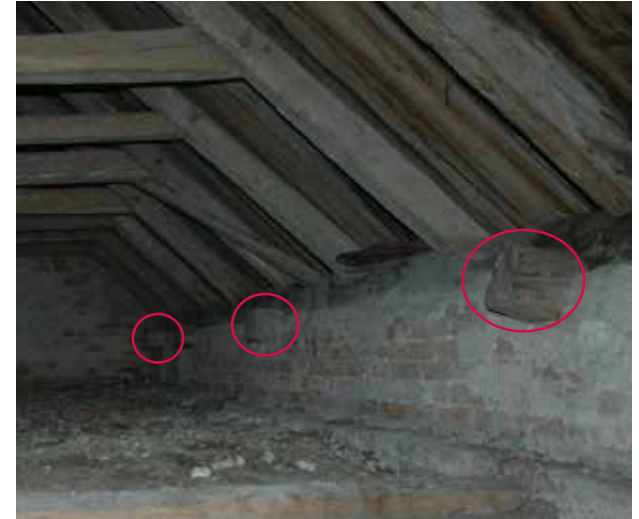
*Kaakkoisessa sivurakennuksessa räystästä kannattavat poikkipuut ovat edelleen tallessa. Niitä on kummallakin pitkillä seinällä seitsemän kappaletta.*

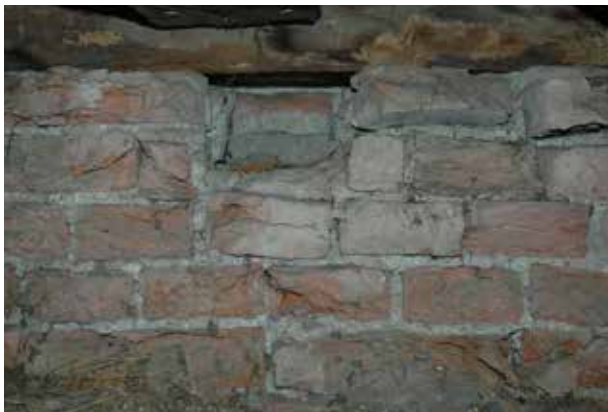
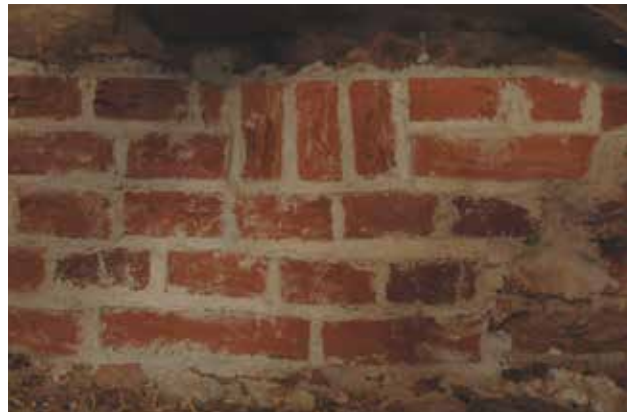
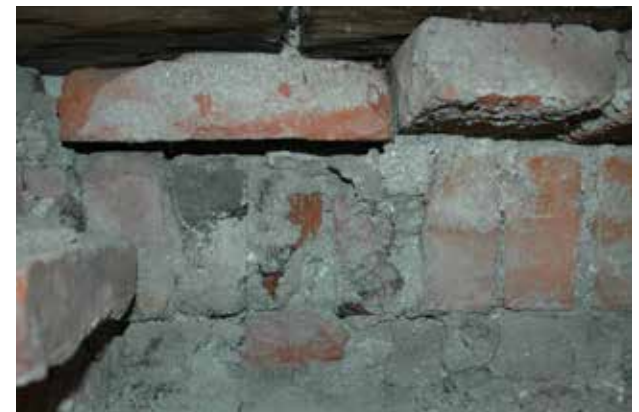
Luoteisessa sivurakennuksessa poikkipuita ei ole enää jäljellä. Ne ovat tuhoutuneet tulipalossa kuten koko alkuperäinen kattorakenne. Poikkipuista on merkkejä tiilimuurissa: palaneita puun jäänteitä ja palon jälkiä tiilissä. Näiden tiilien palamisjälkien ja rakenteessa olevien palaneiden puunjäänteiden perusteella on myös poikkipuiden sijainnit pystytty paikantamaan. Poikkipuita paikannettiin kuusi kappaletta molemmilla sivuilla. Ne sijottuvat heti jalasparrun alapuolelle tiilimuurin kahteen ylimpään tiilikerrokseen. Poikkipuiden paikkojen leveys vaihtelee 13-16 cm ja korkeus on noin 16 cm, eli kaksi tiikerrosta laastit mukaan lukien. Poikkipuiden paikkoja oli vaikea määrittää pelkästään tiilimuurissa olevien aukkojen perusteella, sillä tiilimuurissa oli paikoitellen monenlaisia aukkoja, lisäyksiä ja paikkoja. Osasta oletetun poikkipuun paikan ympäriltä oli tiiliä poistettu tai lisätty. Selviä ja mitattavia poikkipuiden paikkoja löytyi muun muassa etulapteen nurkkien alueilta.

*Kuvassa alarivissä vasemmalla poikkipuun paikka vetohirsi F alla, kattotuolien E13 ja E14 välissä. Alarivissä keskellä kuvassa on korjauksessa osoitettu poikkipuun paikka muuraamalla kolme tiiltä kantilleen.*

*Kuvassa poikkipuun paikka T11 kupeessa. Kantillaan olevien tiilien kohdalla on selvästi palamisen jälkiä ja siten poikkipuun paikka varmentui.*

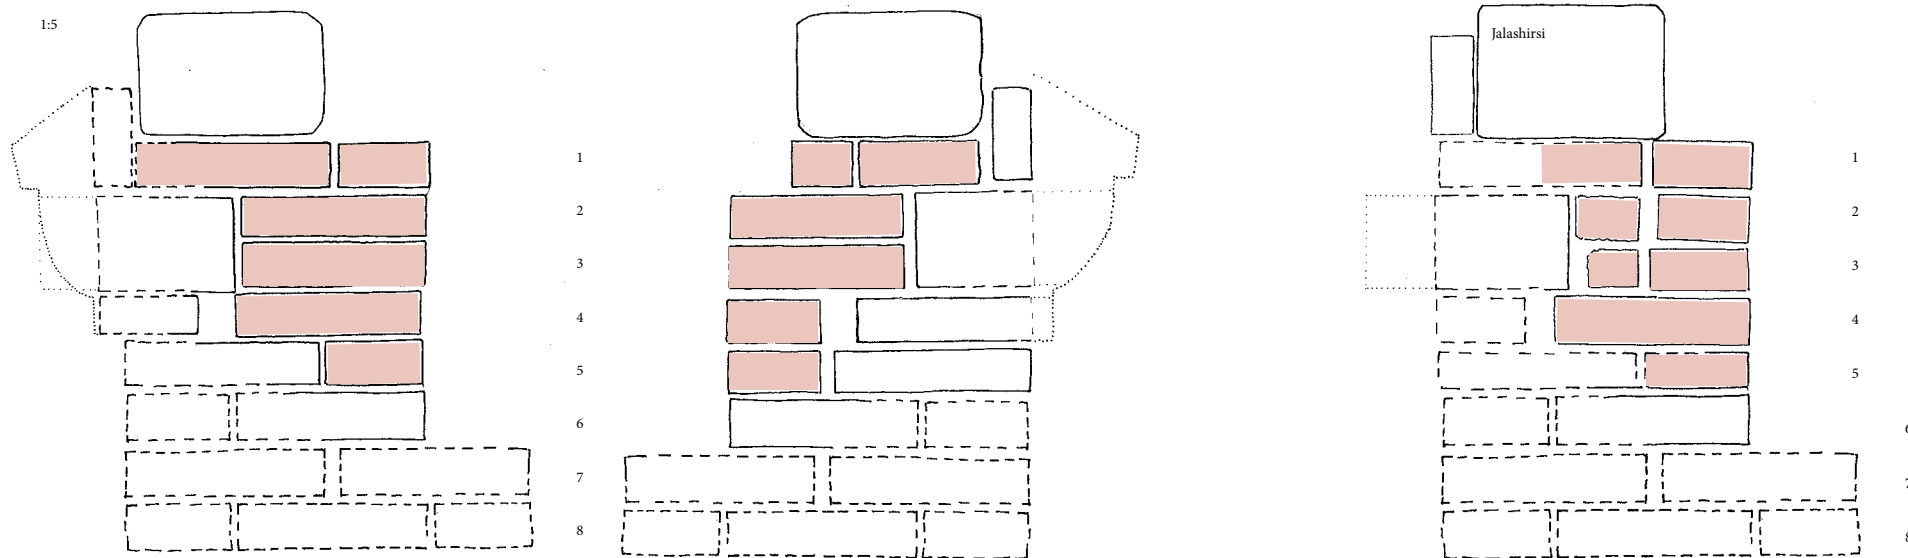
Kuvassa dokumentointikaavioihin merkitty punaisella muurin vaurioituneet ja puretut tiile. Vasemmalla on leikkaus takalappeen muurin yläosasta pohjoisen suuntaan, jossa räystäslistan fragmentti on ulkopinnalla. Keskellä etulappeen muurin yläosa, jossa niin ikään katselusuunta pohjoiseen ja räystäslistan fragmentti on ulkopinnalla. Oikealla on esitetty kaavioon miten ylin sidetiili on katkaistu silloin kun se on ulottunut ulkopintaan asti.

Tiilimuurista purettiin viisi ylintä kerrosta muurin sisäpuolelta. Näin jalasparru voitiin kunnostaa ja osittain vaihtaa sisäpuolelta. Julkisivu rappauksineen säilyi rikkoutumatta. Piirustuksissa on havainnollistettu mitkä tiilet on poistettu ja muurattu korvaavilla uusilla tiilillä.

Vaurioituneet tiilet korvattiin uusilla poltetuilla täystiilillä, Tiileri -tehtaan punaisilla Ruukintiilillä. Tiilen koko 60x130x270. Muuraustyö tehtiin talvikautena tammi- ja maaliskuun välisenä aikana, jonka vuoksi muurauslaastina käytettiin sementtipitoista kalkkilaastia, Weber, käsirappauslaasti KS65/35/600, jossa on 0-4 mm runkoaineena kalkkikivimurska. kalkkisementtikuivalaasti, joka sekoitetaan veteen suhteessa: säkki 25 kg / 4,5-5 litraa vettä.

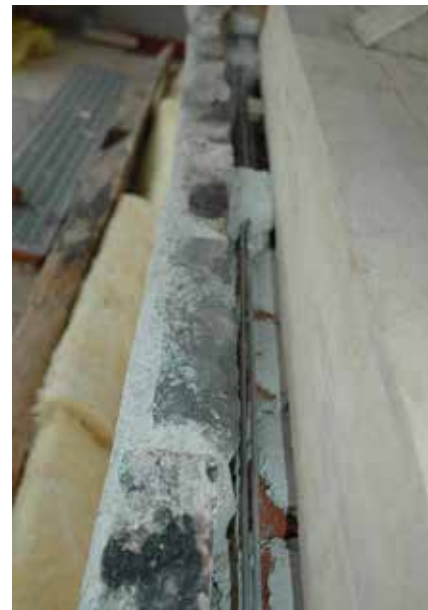
*Muuri on yläosastaan liikkunut ulospäin, ilmeisesti kattorakenteiden liikkumisen voimasta. Takalappeella asennettiin harjaterästä laastin joukkoon tukemaan muuria, mutta se jätettiin muualta muurista pois.*

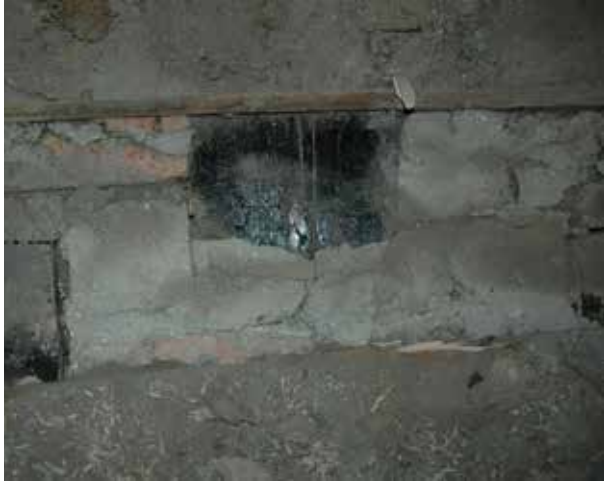
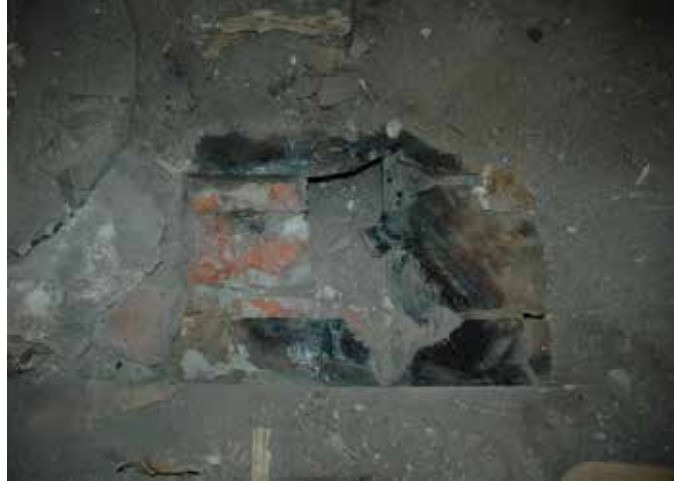
*Eristeiden alta löytyi palanutta välipohjapalkkia*

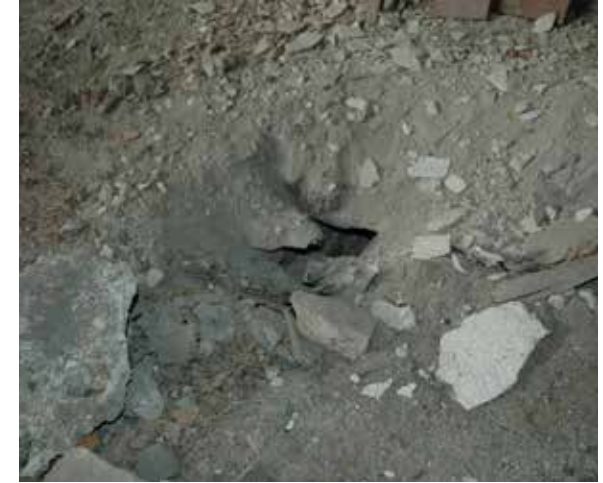
*Kuvassa näkyy palaneita kattopalkkien päällä olevia lankkuja.*

Pohjoisemman, kunniapihan puoleisella lappeella olevan ison piipun itäpuolella on lattiarakenteessa tulipalon aiheuttama vaurio. Rakenne on osin täysin palanut ja lattiarakenteessa on reikä. Palaneen alueen päällä oli osittain palanut paanu. (Kuva oikealla).

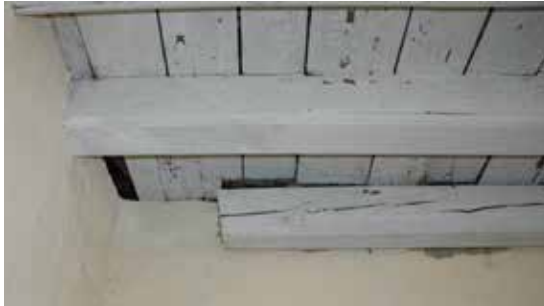
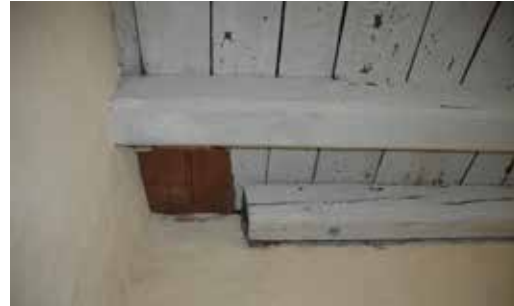
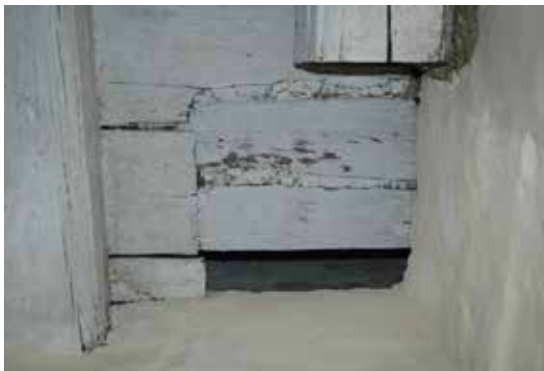
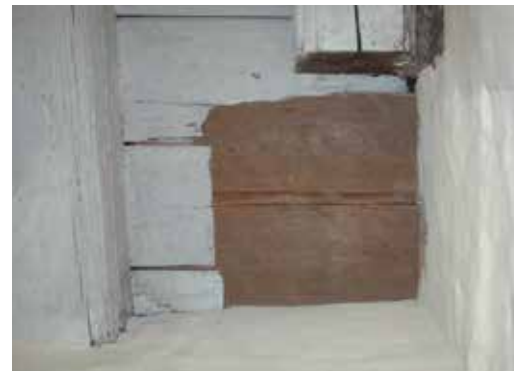
*Kuvissa vasemmalla on paikka ennen korjauksia. Kuvissa oikealla palkki veksellillä tuettuna, paikka koirjattuna ja mineraalivillat vaihdettuna pellavariveeseen.*

Entisessä lipunmyyntitilassa yläpohjapalkin pää oli vailla tukea. Palkki oli kiinni vain toisesta päästä ulkoseinään upotettuna. Huoneen nurkasta on 1900-luvun alkupuolella purettu uuni, johon palkin toinen pää tukeutui. Roikkuva palkki tuettiin viereisiin yläpohjapalkkeihin yläpuolisen vekselpalkin avulla. Palkin ja seinän väli oli täytetty mineraalivillalla. Mineraalivilla poistettiin ja korvattiin pellavariveellä. Pellava pyöriteltiin narumaiseksi ja sullottiin tiukkaan palkin ja seinän väliin. Se pitää eristeet yläpohjassa, sillä palkin ja muurin välissä ei ole lautta.

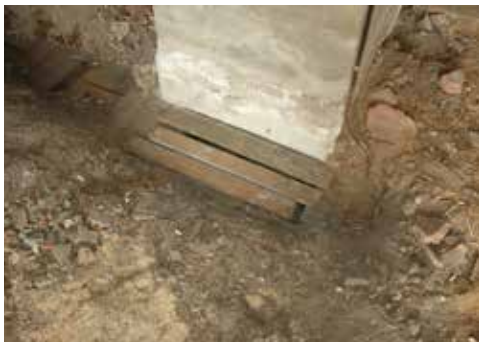
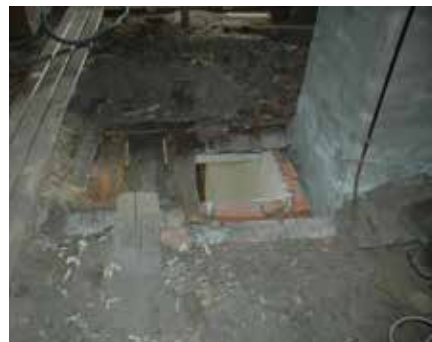
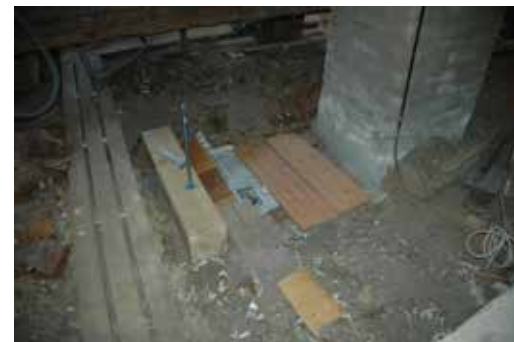
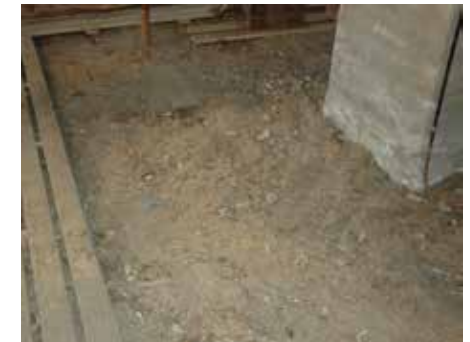
Purettuun hormin aukko oli paikattu irrallisilla laudoilla. Lautojen raot oli tiivistetty mineraalivillalla ja maalattu valkeiksi. Paikka poistettiin mineraalivilloineen, ja aukko täytettiin laudoilla tiiviiksi. Paikan yläpuolelle asetettiin sanomalehti (toukokuu 2017) ja sen päälle tuohi ja eristeet. Työn toteutti Gert Kärsin, Roofking Oy.

*Alhaalla kuvasarja katon paikkauksesta ullakolta kuvattuna. Vasemmalla eriste on poistettu ja laudat lepäävät irrallisina aukon päällä. Kuvassa toinen oikealla näkyy yläpuolinen vekselpalkki ja paikkalaudat ja oikealla paikkaustyö valmiina ullakolta kuvattuna.*

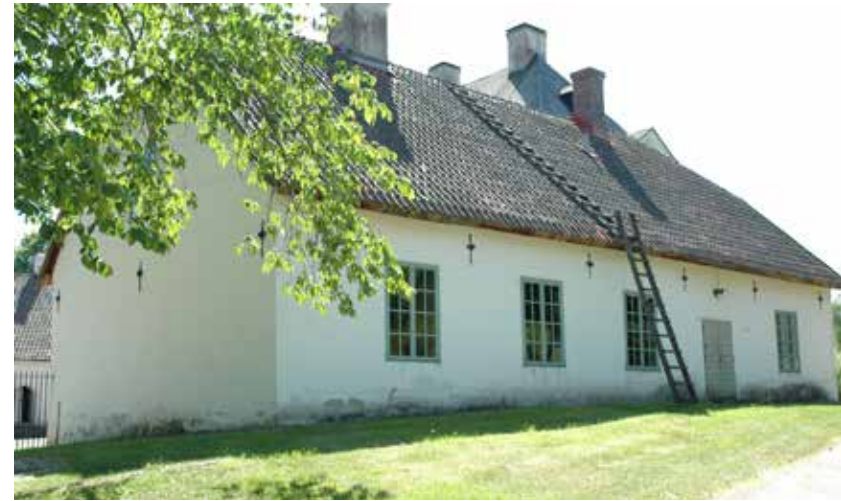
Vanhat ikkunat ovat yksinkertaisia, kaksipuitteisia ikkunoita. Pystyjakokarmissa on koristehöyläyksenä tulppaanimuotoinen karniisiprofiili. Puitteiden höyläysmuotona on neljäsosasauva, jossa ikkunaruutujen nurkissa on neliömäiset nappulat. Helat ovat 1700-luvun lopun- 1800-luvun alun tyyppejä: teräväkärkiset tai pyöreäpäiset kulmarautasaranat sekä sormi- ja tuuletushaarat. Puitteissa ei ole tippanokkia. Alakarmien päälle on asennettu myöhemmin pienet pellit. Vahtimestarin asuntoon 1960-luvulla tehty ikkunat ovat kaksinkertaisia, pystykarmi suoramuotoinen, puitteissa yksinkertainen helmihöyläys. Luoteisen sivurakennuksen ikkunat kunnostettiin viimeksi vuonna 2012. Kunnostustyön teki Restart Oy. Ikkunat maalattiin Louhen pellavaöljymaalilla<sup>1</sup>. Korjaustyön alkaessa 2017 olivat ikkunat olivat puuosiltaan erittäin hyvässä kunnossa. Muutamissa puitteissa oli yksittäisiä ikkunaruutuja, joiden kittaus kaipasi korjausta. Lisäksi muutama lasi oli rikkoutunut. Maalipinta oli pääosin kunnossa, mutta etelän puolella se oli hilseilevää ja huoltomaalauksen tarpeessa. Ikkunoiden sävynä oli vaalea, turkoosiin vivahtava vihreä.

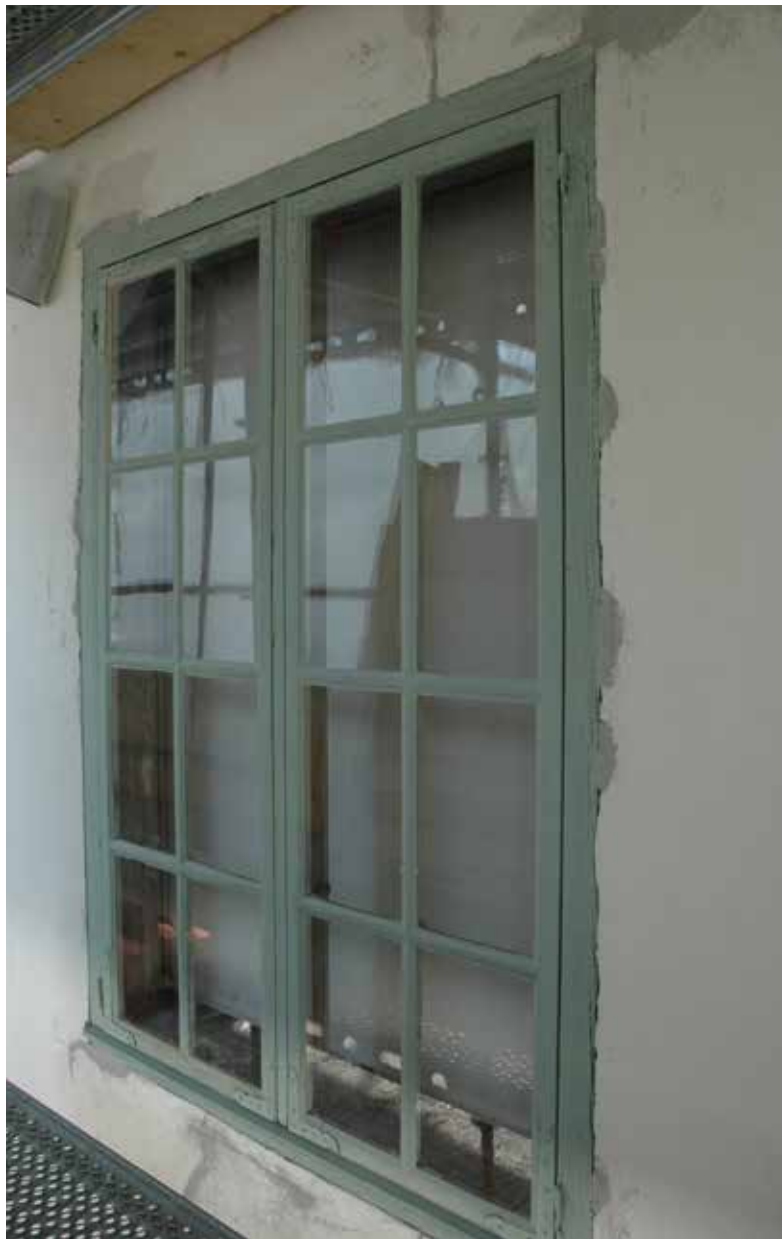
2016

*Ikkuna kesällä 2016, värisävy vuoden 2012 korjauksesta NCS S S3010-G*

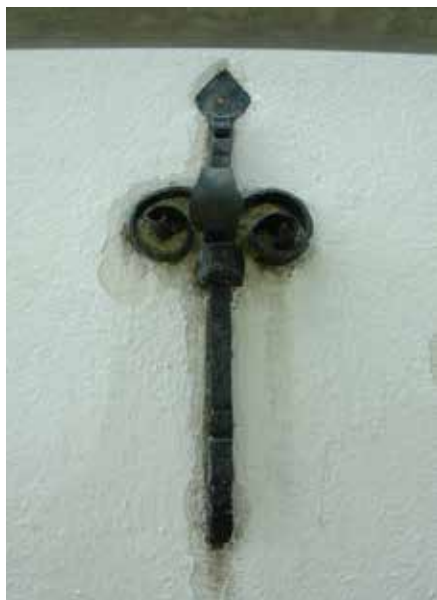
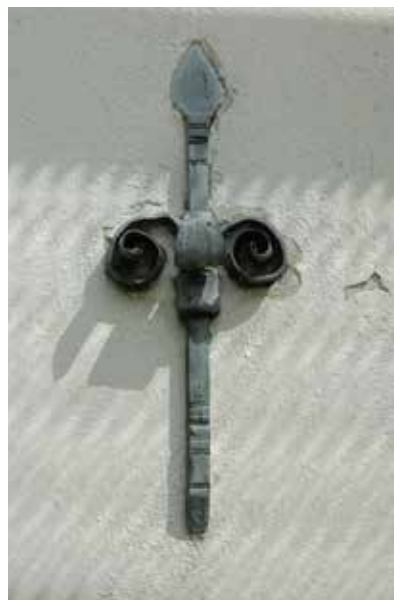
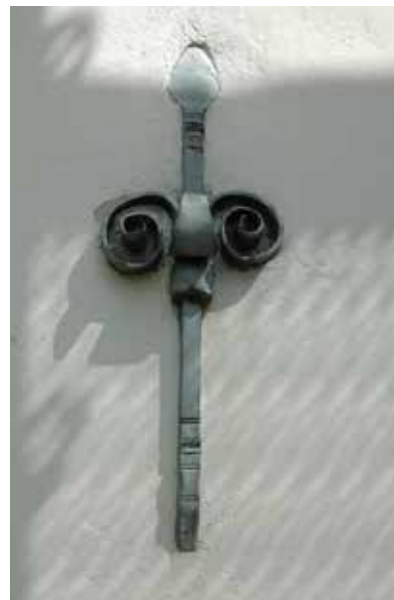
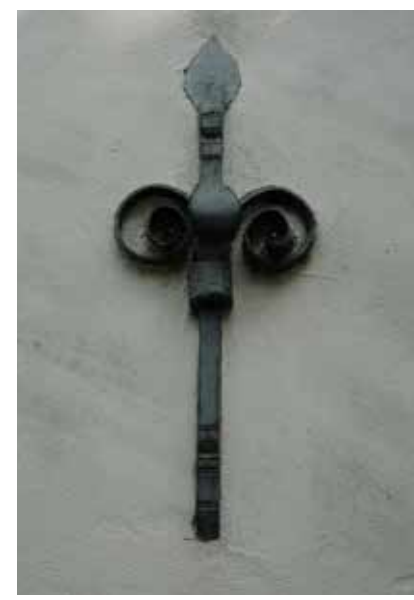
*Ankkuriraudat kuvattuna ennen korjaustöiden alkamista kesällä 2016.*

Ankkuriraudat ovat alkuperäisiä 1660-luvulta. Niiden käsittelystä ei ole merkintöjä ennen 1960-lukua. Restauroinnin yhteydessä ankkuriraudat ruostesuojattiin ja maalattiin mustaksi.<sup>1</sup>

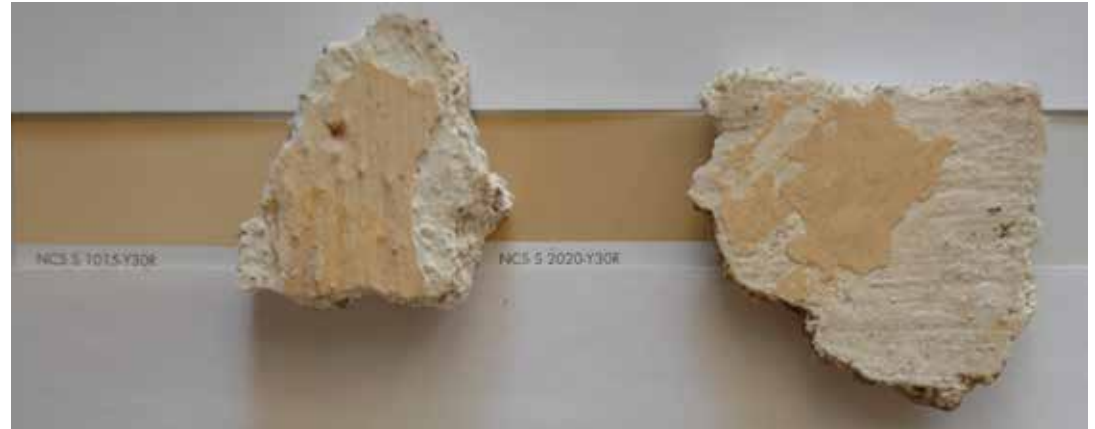
Räystäskorjausten yhteydessä paljastui kuitenkin vanhaa rappauspintaa rakennuksen päädyistä, vinojen alusautojen alta. Tämä kellertäväksi maalattu rappaus on 1960-luvun korjausta vanhempaa pintaa, joka poistettiin näkyvillä olevista julkisivun osista kokonaan. Koillispäädyn pohjoisnurkasta otettiin irti pienet palat. Väri määriteltiin NCS-värikartan mukaan (NCS S 1015-Y30R ja S 2020-Y30R) ja fragmentit tallennettiin ullakon komeroon. Näin näytteistä voi tarvittaessa tehdä lisätutkimuksia. Viereisellä palstalla on Restauroinnin käsiarkistoon tallennettu käsinkirjoitettu ohje, joka on sivurakennusten rappaustryön ohje 1960-luvun restauroinnista.

*Päädyn vinojen alusautojen alta paljastui kellertäväksi maalattu rappaus, joka on 1960-luvun korjausta vanhempaa pintaa*

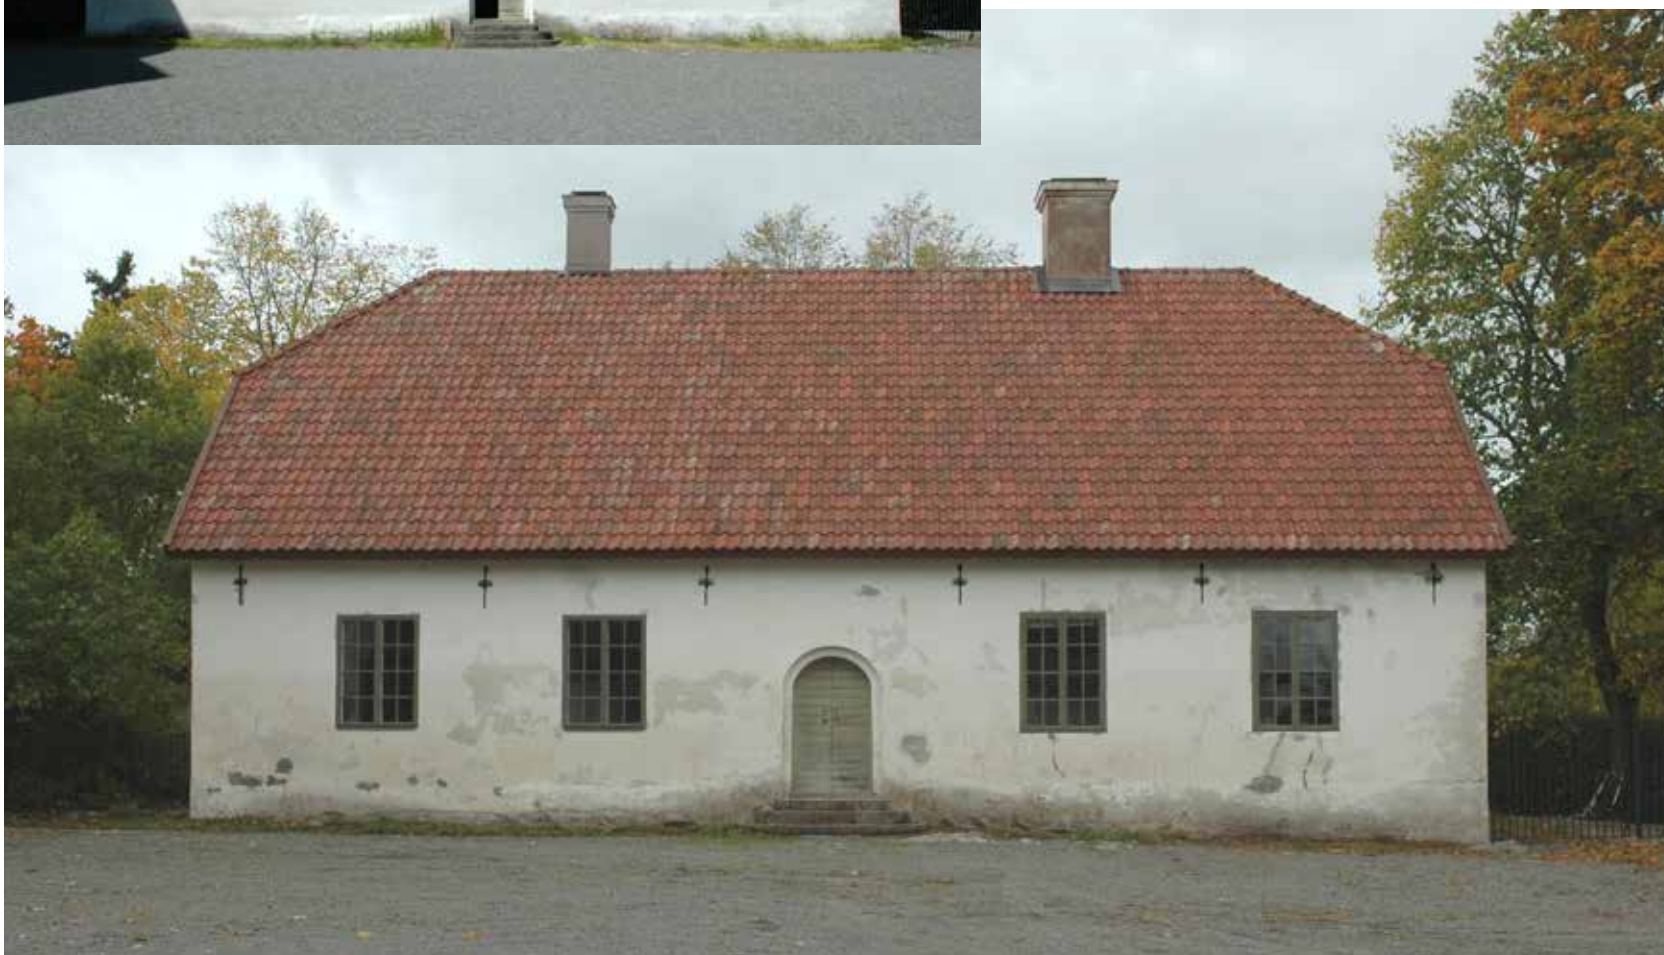
4.10.2017

*Rakennus korjattuna julkisivua lukuunottamatta. Julkisivun rappauspaikkaukset ja kalkkimaalaus toteutetaan kaakkoisen sivurakennuksen julkisivukunnostustyön yhteydessä.*
