Markus Manninen

# PANSIO

Laivaston aliupseerikerho

DOKUMENTOINTI

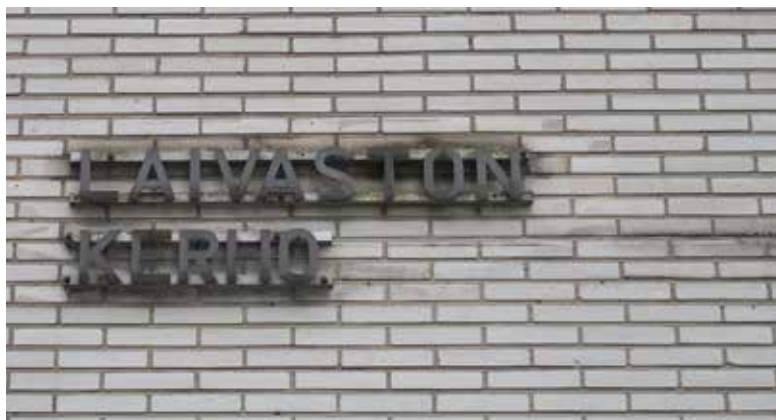
Sisäänkäynnin vieressä olevaa "Laivaston kerho"-kylttiä on lyhennetty aiemmasta versiosta "Laivaston toimisupseerikerho".

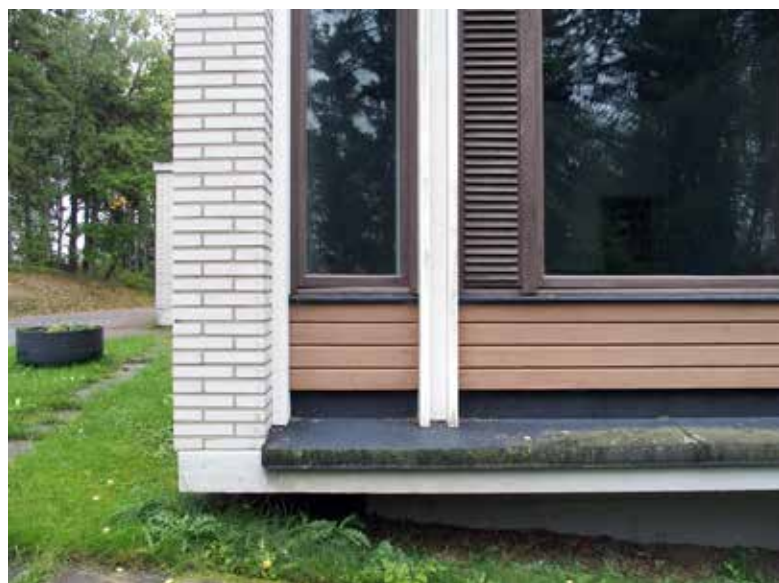
Julkisivun ylä- ja alaosien peltilistat on uusittu.  
Puupanelointi oli alun perin Pinotex-käsitelty.

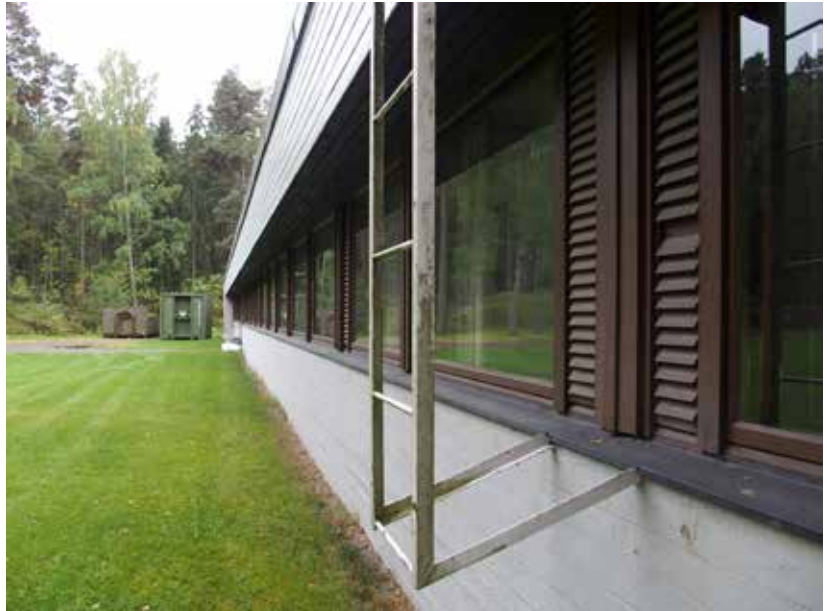
Palotikkaat ovat alkuperäiset.

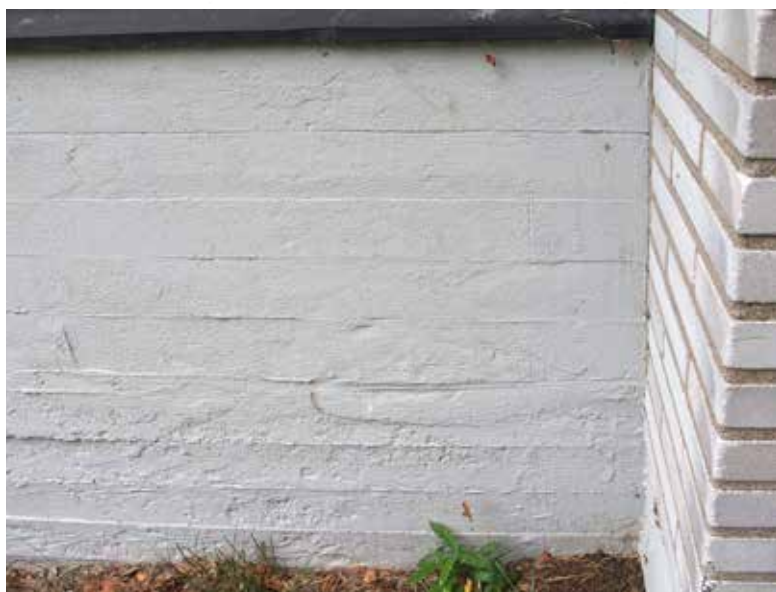
Asuntojen ovi ja koko ikkunanauha on maalattu ja keittiön ovi uusittu.

Betonisessa sokkelissa näkyvät lautamuottien jäljet.
