RAKENNUKSET 18–21

04300 Tuusula

Suppea kuntoarvio

9/2015

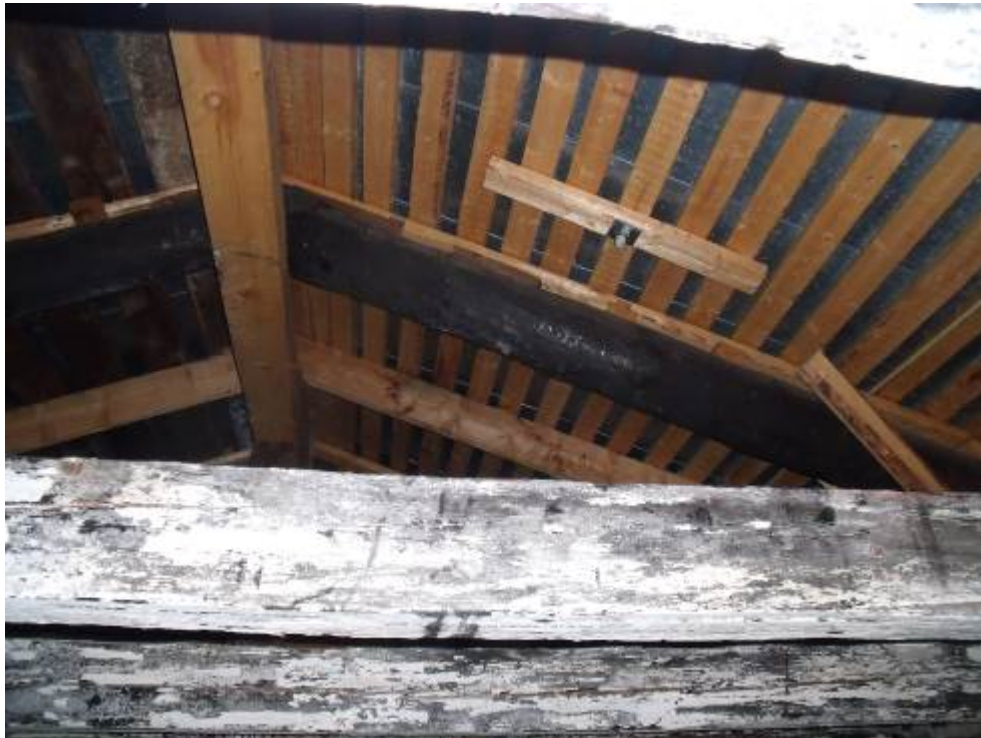
Kuva 23.

Rakennuksen 19 yläpohjassa on ollut tulipalo. Tarkkaa ajankohtaa ei saatu selville. Yläpohjatilassa havaittiin puurakenteissa hiiltymistä sekä yläpohjan rakenteita on kalkittu (kuva 23). Havaintojen mukaan vesikaton kantavia rakenteita ja laudoituksia on korjattu/uusittu tulipalon jäljiltä. Kantavat rakenteet olivat tyydyttävässä kunnossa.
