Hämeenlinna HÄMEEN LINNAN VALLIEN JA VALLIHAUDAN RAKENNUS- JA KORJAUSHISTORIASELVITYS

Arkkitehtitoimisto Schulman Oy 2018

Hämeenlinna, Hämeen linna 104233 (kiinteistönumero)

Tilaaaja: Senaatti-kiinteistöt

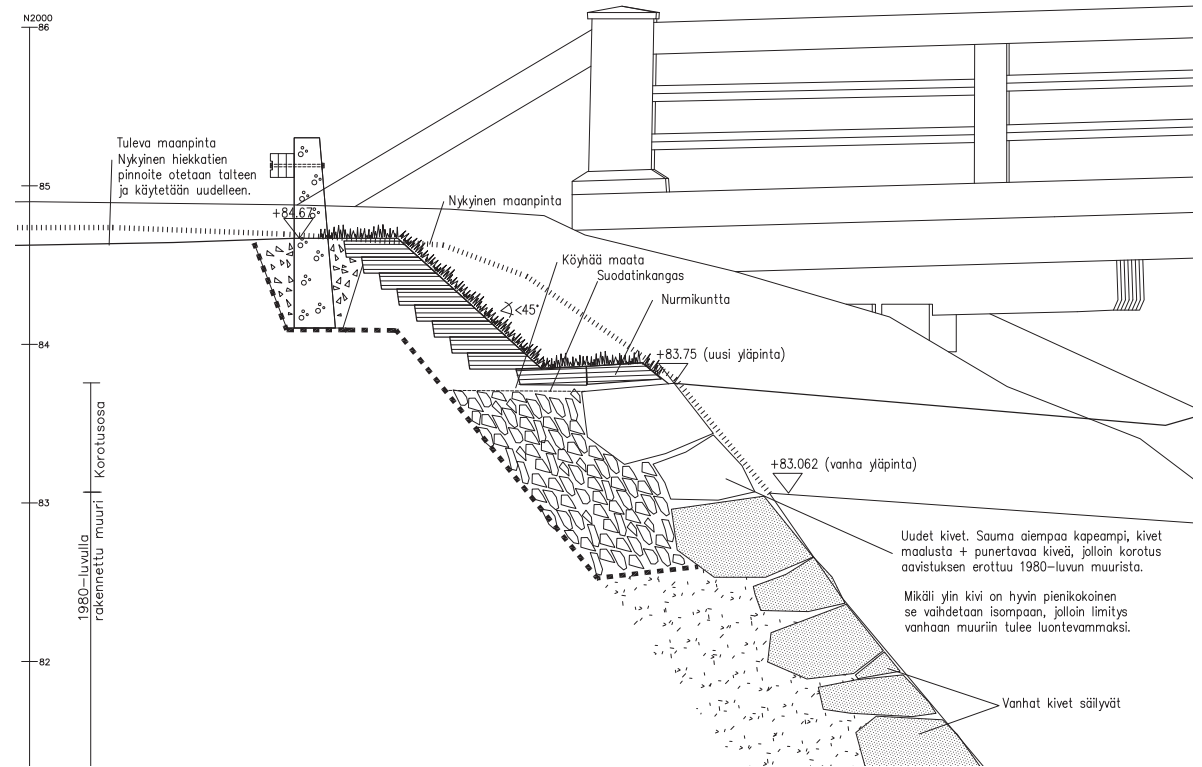
Vallihaudan kivimuurin korotussuunnitelma vuodelta 2015.
Sanna Ihatsu CasaCo Studio Oy.

Jotta maan valuminen vallihautaan estyisi, päädyttiin korottamaan 1980-luvulla ennallistettuja muureja. Muureista osa oli ympäröivää maastoa selvästi matalampia. Osa muureista oli jäänyt alkuperäisiä muureja matalammiksi.⁴⁶ Vuosina 2014–2016 korotettiin 4. ja 5. puolibastionin eskarppimuureja ja konterskarppimuureja sekä pohjoisen polygonin konterskarppimuureja.⁴⁷ Korotusosat tehtiin verkkomuuriladontana. Saumat jätettiin kapeammiksi kuin 1980-luvulla ladotuissa muureissa. Korotettujen osien muurien taustat täytettiin louheella, jonka päälle asennettiin suodatinkangas ja sen päälle nurmikunta. 2010-luvulla korotetut osat on mahdollista erottaa 1980-luvulla ladotuista muureista erilaisen sauman perusteella.⁴⁸ Ladontatapa eroaa myös alkuperäisistä muureista.

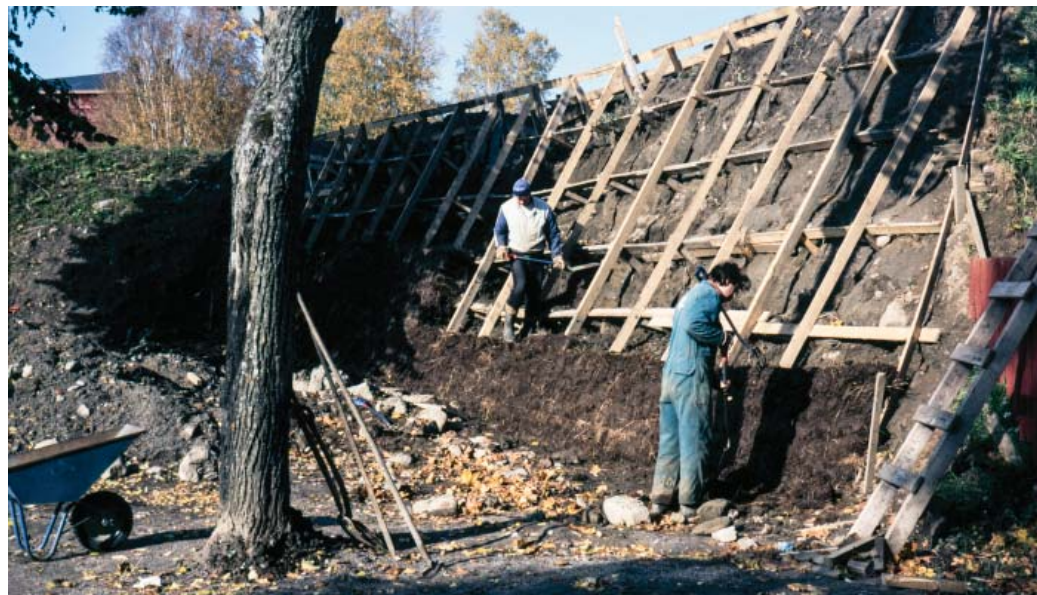
Kiveyksen latominen käynnissä 2. puolibastionin kärjessä. P. O. Welin 1980, Museovirasto RHOHL7531.

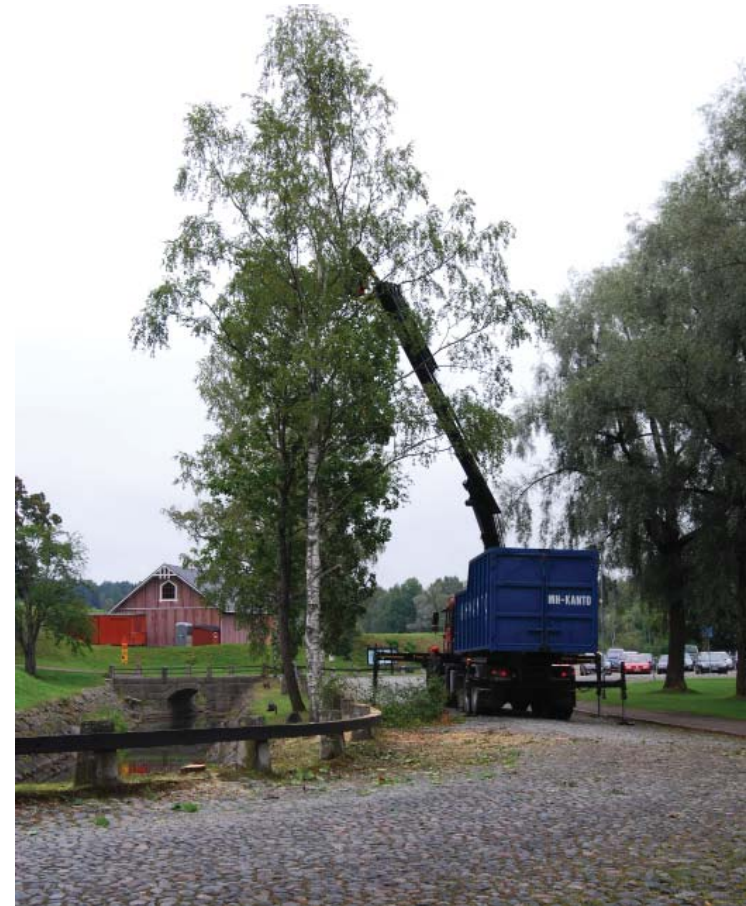
Puita kaadettiin eteläisen polygonin edustalta vuonna 2014. Sanna Ihatsu 25.8.2014, CasaCo Studio Oy.

Alkuvaiheessa on keskitytty parantamaan vallihaudan turvallisuutta ja rajoittamaan maan valumista ja orgaanisen aineksen kertymistä vallihautaan. Turvallisuutta parannettiin asentamalla eteläisen ja pohjoisen polygonin aitaamattomille osuuksille samanlainen aita kuin läntisen polygonin ympärillä on vanhastaan ollut. Vallihaudan ja maavallien turvallisuusselvitys valmistui vuonna 2016.⁴² Vuonna 2013 vallihauta ruopattiin pitkäpuomisella kaivinkoneella ja imuautolla. Muurien reunoille ja vallihaudan pohjalle jäänyt maa poistettiin lapioilla. Aikaisemmin vallihautaa oli puhdistettu 1980-luvulla ja 1990-luvun lopulla.⁴³ Vuosina 2013 ja 2014 kaadettiin läntisen ja eteläisen polygonin vallihaudan reunoilta puita.⁴⁴ Puiden juuret vaurioittivat muureja ja putoavat lehdet kertyivät vallihautaan. Vallien kasvillisuudella on suuri merkitys, sillä ne sitovat maata. Kasvillisuuden inventointi aloitettiin vuonna 2014 ja vallien maisemanhoitosuunnitelma valmistui vuonna 2016.⁴⁵

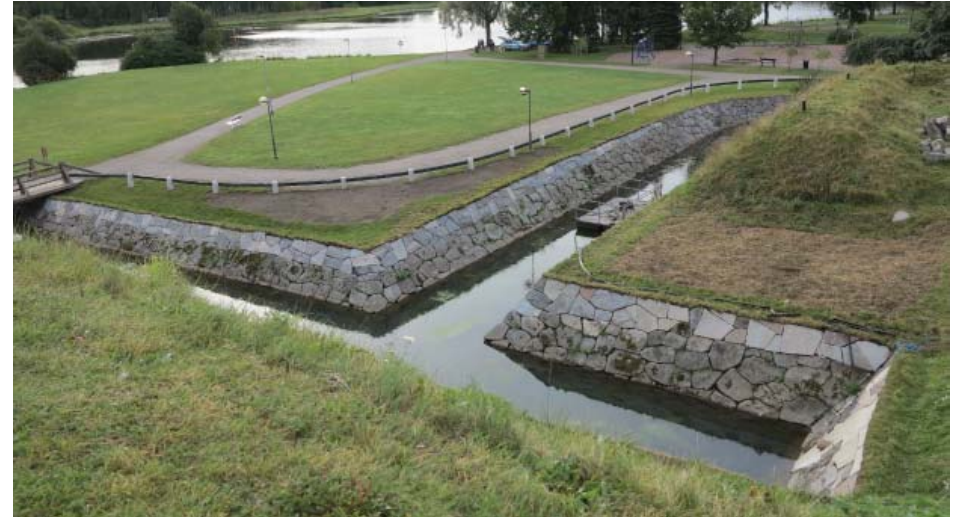
4. ja 5. puolibastionin alue töiden valmistuttua. Päivi Hakanpää 2015, Museovirasto AKDG468042:42.

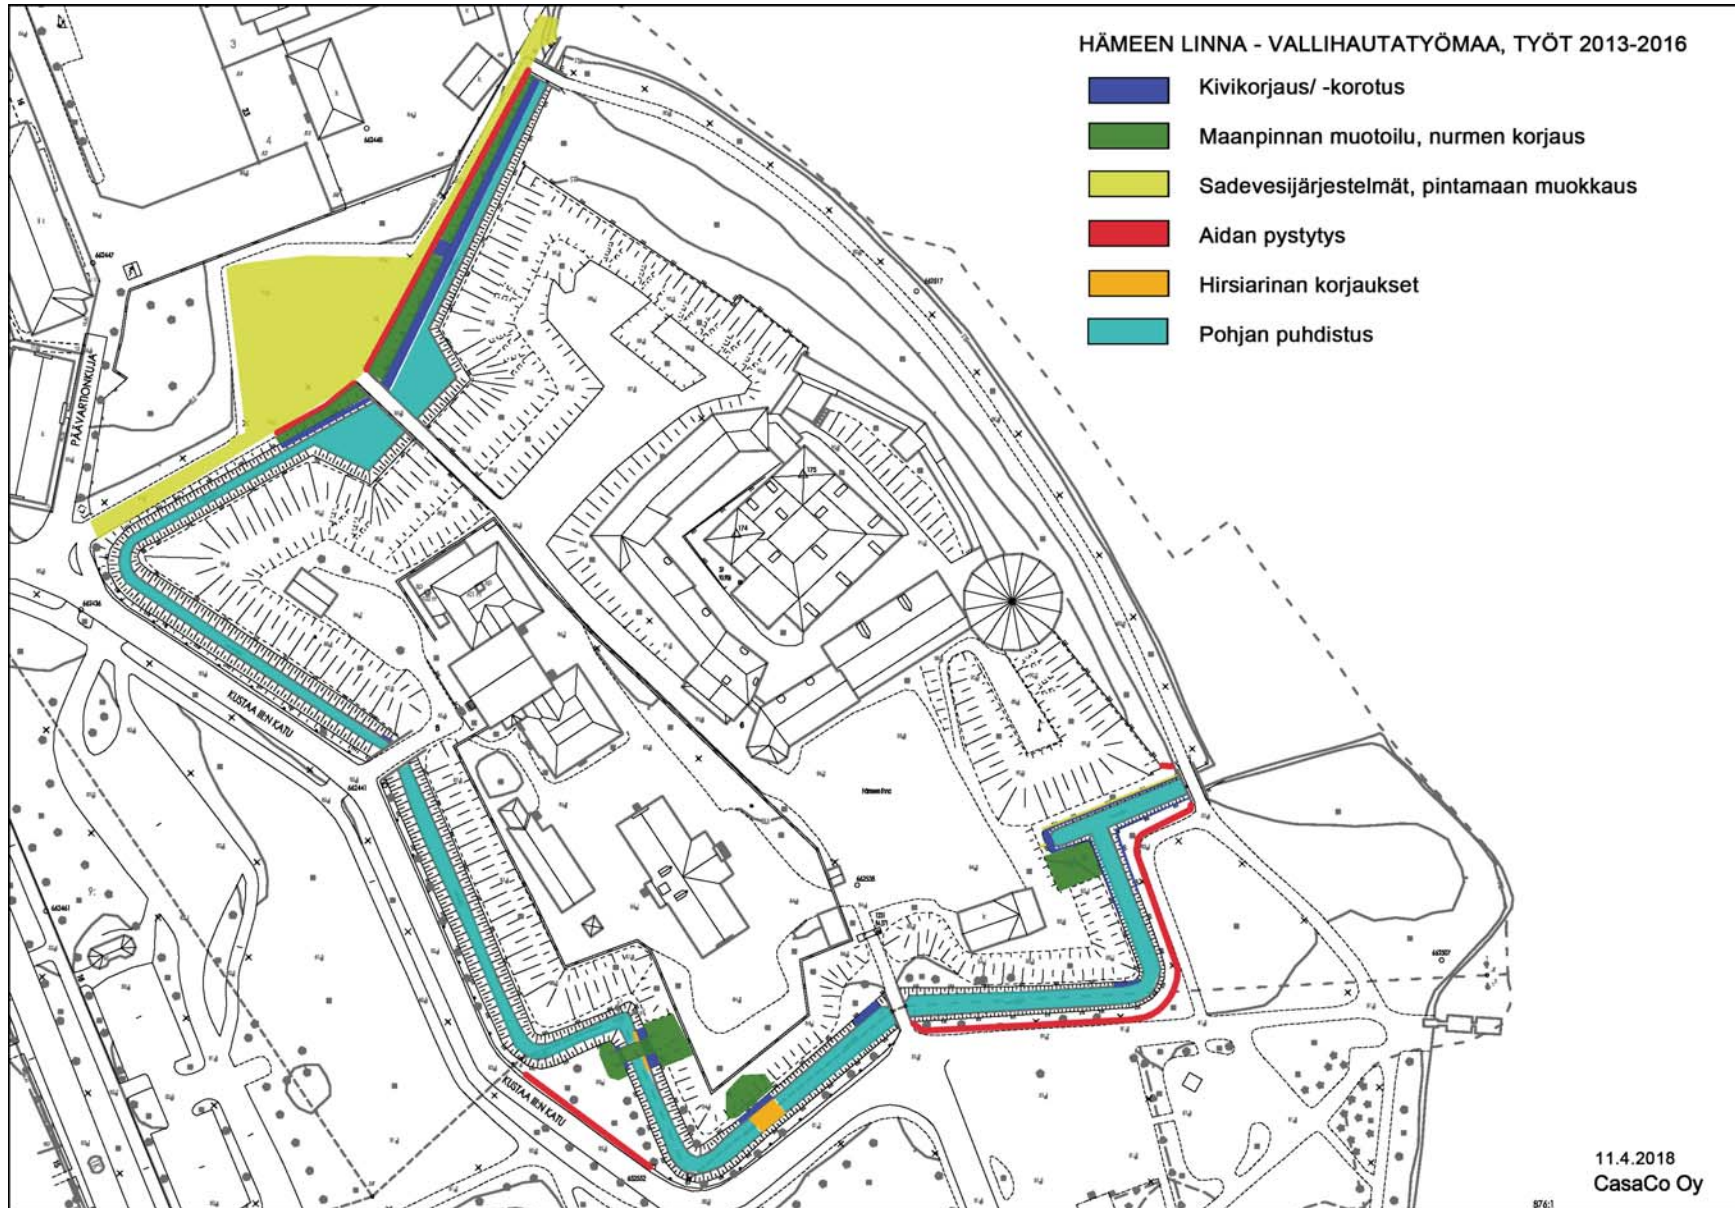
Hämeen linnan linnoituslaitteiden korjaukset vuosina 2013-2016. Sanna Ihatsu CasaCo Studio Oy.

Ennallistetuissa muureissa ilmenneitä vaurioita on myös korjattu 4. ja 5. puolibastionin välisen vallihaudan päädyssä, 4. puolibastionin oikean sivun eskarppimuurissa ja pohjoisen polygonin muurien itäpäässä. Siellä myös kontreskarppimuuria lujitettiin muuraamalla siihen täyte- ja kiilakiviä.⁴⁹ Vuosina 2013 ja 2015 korjattiin alkuperäisiä muureja ja hirsiperustusta läntisen polygonin sillan vieressä ja 3. puolibastionin oikean siiven kohdalla. Kesällä 2016 kunnostettiin 3. puolibastionin vasemman siiven eskarppimuuria ja hirsiperustusta. Samalla suunniteltiin ja kokeiltiin alkuperäisten rakenteiden korjausmenetelmiä ja niiden toimivuutta.⁵⁰

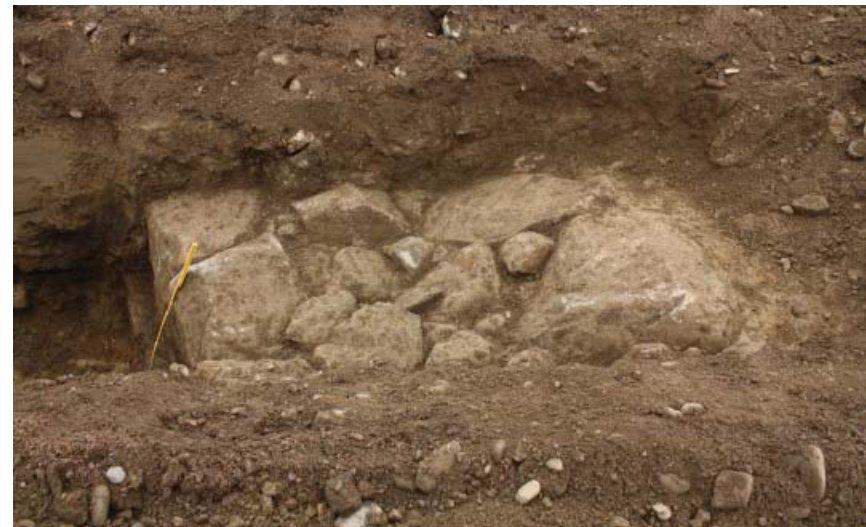
Raveliinin esiin kaivettua oikean siiven eskarppimuuria. Katja Vuoristo 2016, Museovirasto AKDG4721:74.

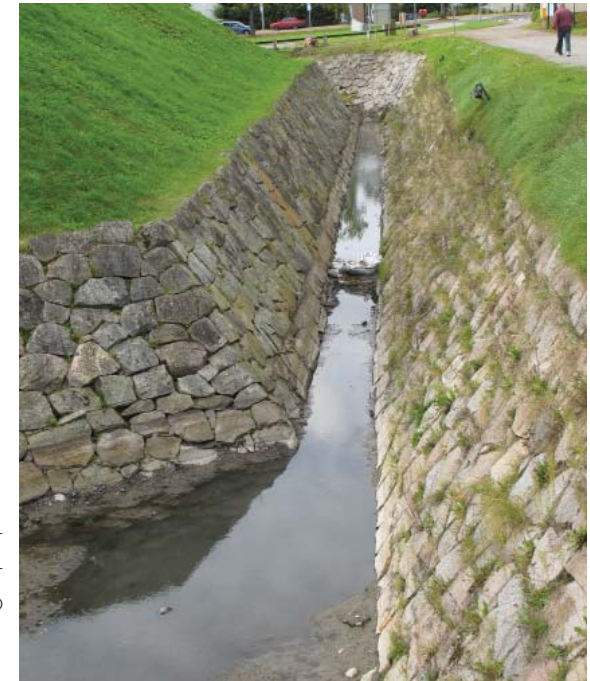
2. puolibastioni, oikean siiven vallihautaa. Päivi Hakanpää 2013, Museovirasto AKDG4688:69

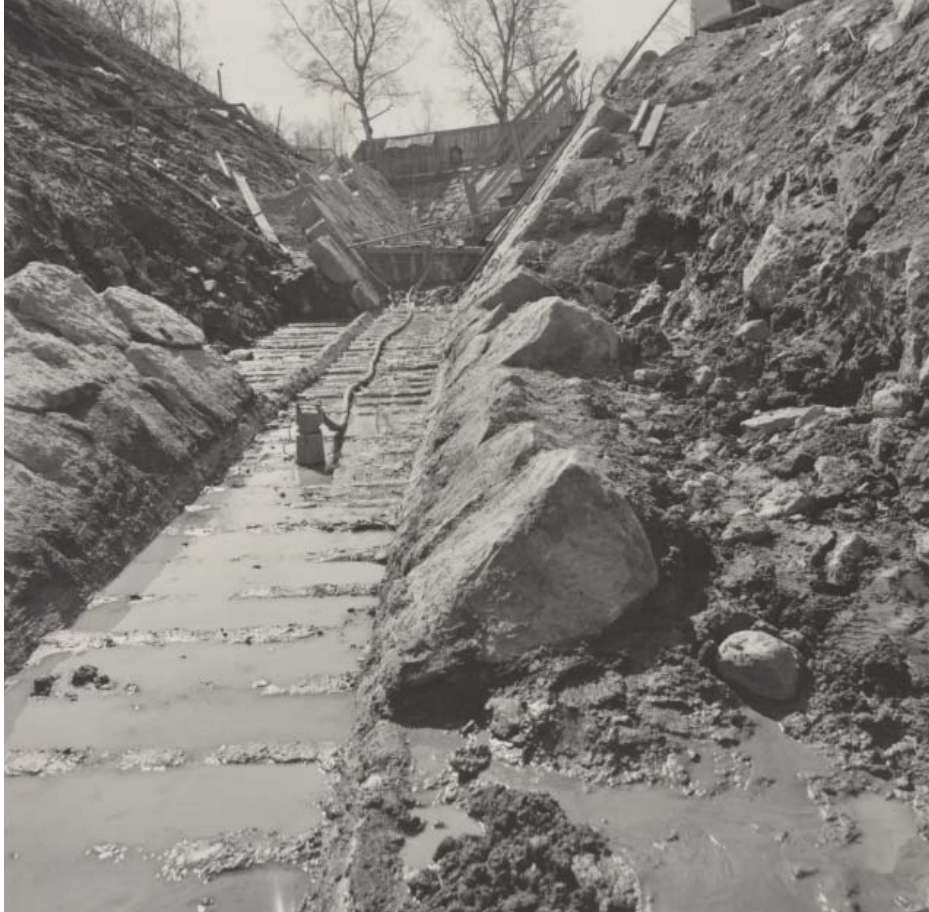
Takana on 2. puolibastionin jo ennallistettua kontreskarppi- ja eskarppimuuria. Etualalla on esiin kaivatut alkuperäiset muurit. Päivi Luppi 1981, Museovirasto RHOHL124569.

Vallihauta peitettiin vuosina 1873-1874.¹²⁶ Tuolloin myös kontreskarppi- ja eskarppimuuria purettiin osittain pois. Vain 2. puolibastionin kärjen kohdalla olivat muurit säilyneet melkein ehjinä. Muualla lounaisosan muureista oli jäljellä enää 1-3 kivikertaa. Muurien kaltevuus on ollut noin 45 astetta. Niiden taakse oli ladottu pieniä lohkottuja kiviä ja luonnonkiviä. Muurit oli perustettu hirsiperustusten varaan. Silta-altaan kohdalla muurit oli perustettu moreenin varaan.¹²⁷

Vallihaudan esiin kaivaminen ja kivimuurien ennallistamistyöt aloitettiin lokakuussa 1979 ja työt valmistuivat alkuvuodesta 1983.¹²⁸ Ennallistuksessa kiilakiviä käytettiin vain vähän. Enimmäkseen niitä oli vain muurien alaosissa. Kuorikivien takana ollut kivikerros korvattiin maabetonilla. Ennallistettujen muurien yläosissa käytettiin uusia kiviä ja alaosissa alkuperäisiä kiviä. Kivet erottuvat lohkomistapansa perusteella. 1980-luvulla kivien työstämiseen käytettiin pienempää poraa. Muurien taakse asennettiin salaojaputket, joiden päät olivat toiseksi alimman kivikerran yläpuolella. Ennallistetun vallihaudan syvyys oli noin 3,5 metriä ja rannan puolelta enää vain noin 2,4 metriä. 2. puolibastionin kontreskarppimuurin ja eskarppimuurin kuorikivet oli ladottu riveihin, joista muodostui 5-7 kivikertaa. 1. puolibastionin ja koillisosan muureissa oli 5-9 kivikertaa ja silta-altaan muureissa 9-10 kivikertaa. Pohjoisen vallipihan salaojituksen purkuputki laskee vallihautaan porttikurtiin itäosan eskarppimuurin kohdalla. Vallihautaa jouduttiin patoamaan ennallistamistöiden yhteydessä. 1. puolibastionin ja koillisosan vallihaudassa on säilynyt kahden työaikaisen puupadon jäännökset. Toinen oli tehty ponttilaudoista, jotka oli asetettu vaakasuoraan vallihaudan pohjalle. Toinen padoista oli rakennettu pystyyn asetetuista laudoista.¹²⁹

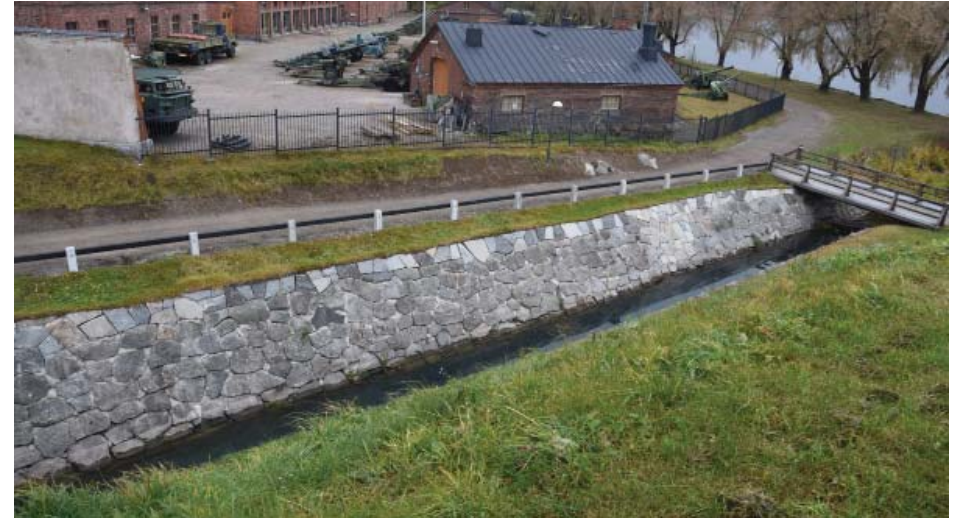
Pohjoisen polygonin itäpään korotettu muuri. Sanna Ihatsu 26.10.2016, CasaCo Studio Oy.

Kontreskarppimuurin korotustyö alkoi vuonna 2015. Pohjoisen polygonin koillisosa valmistui vuonna 2016. Muuria korotettiin keskimäärin noin 70 cm. Korotustöiden yhteydessä liian leveäksi jääneitä saumoja täytettiin kiilakivillä, jotka kiinnitettiin laastilla. Samaan aikaan korjattiin myös muurin pullistumia ja asennettiin takaisin pudonneita kiviä. Luoteisosan töitä jatketaan tulevana vuosina.¹³¹

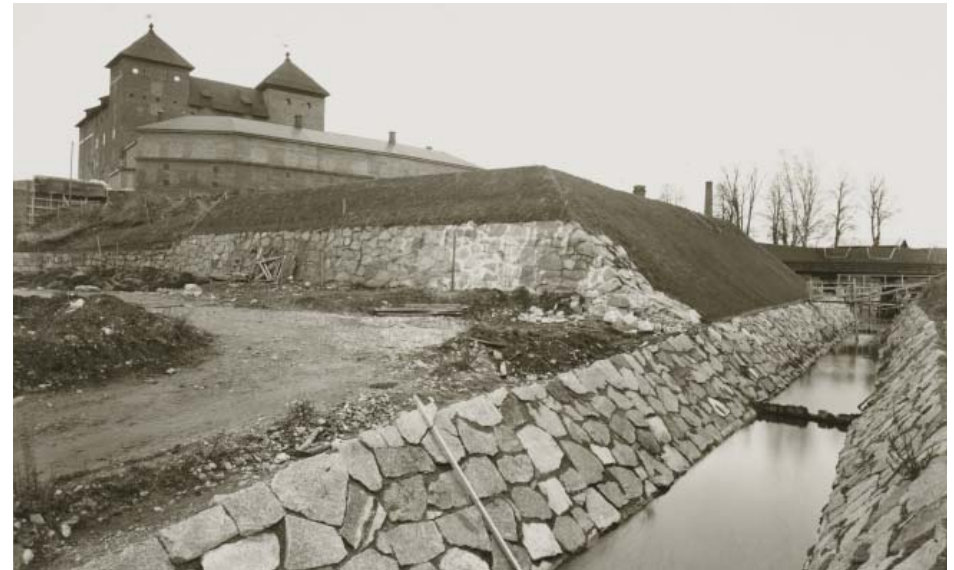
Pohjoisosan ennallistettu vallihauta ja työaikaiset puupadot. P. O. Welin 1983, Museovirasto RHOHL8614.

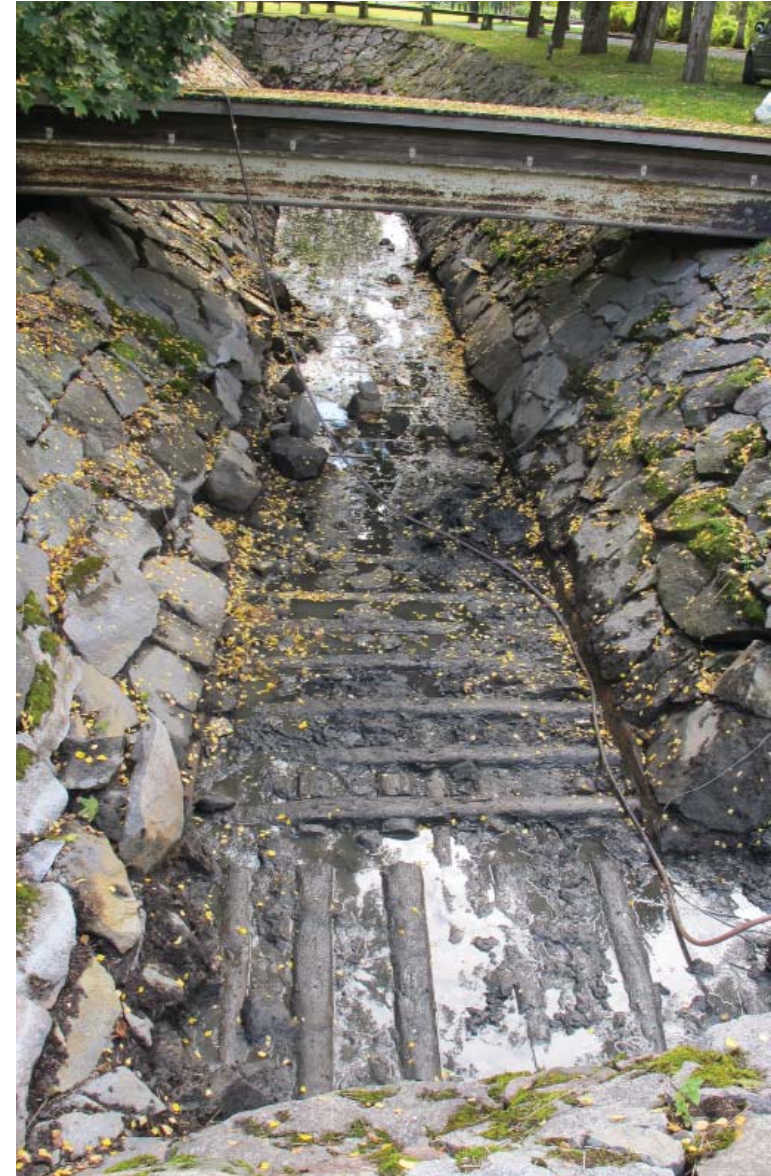
3. puolibastionin ja tenaljin kulmassa säilynyttä hirsiperustusta. Päivi Hakanpää 2013, Museovirasto AKDG4688:37.

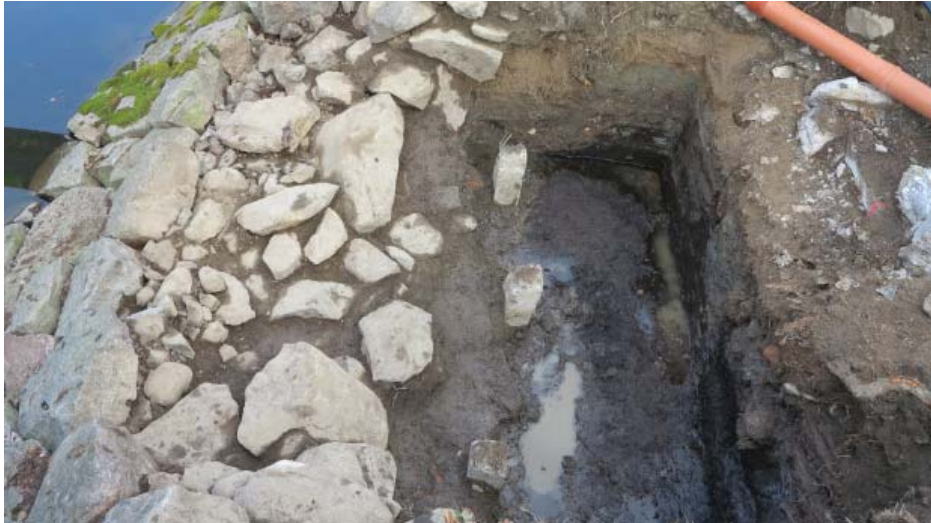
Eskarppimuurin kuorikivien ja kivikerroksen takana oli saveen ladottu kivirakennus. Suo on ulottunut muurin taakse asti. Kivirakenteen takana oleva tumma maa on turvetta. Päivi Hakanpää 2015, Museovirasto AKDG4680:76.

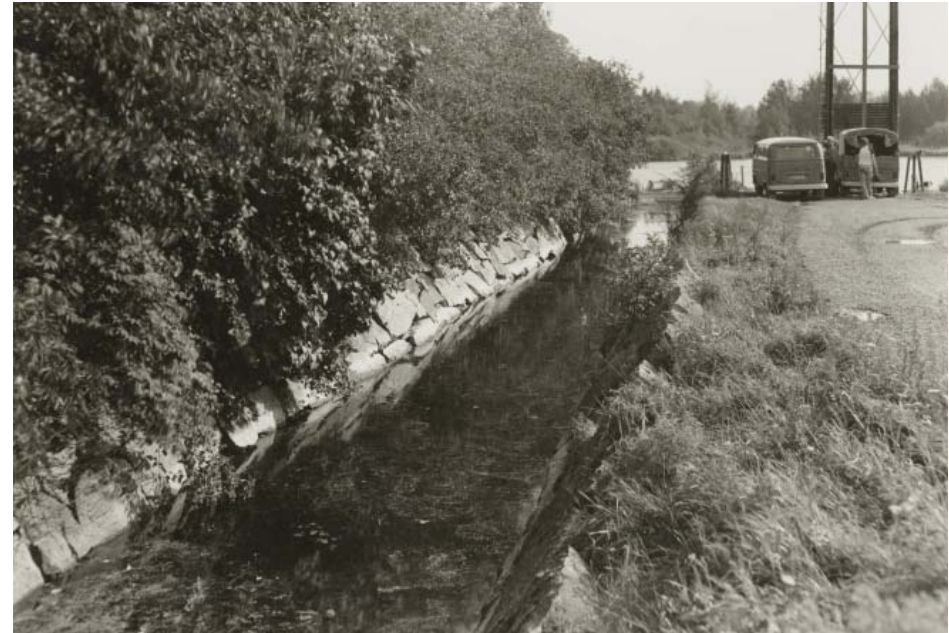
Eteläisen polygonin vallihaudan kulkua oli muutettu 1800-luvun lopulla. Muutettu osuus alkoi 4. puolibastionin kärjen kohdalla. Tämä osa vallihaudasta täytettiin maalla 1980-luvun ennallistamistöiden yhteydessä. P. O. Welin 1979, Museovirasto RHOHL7527.

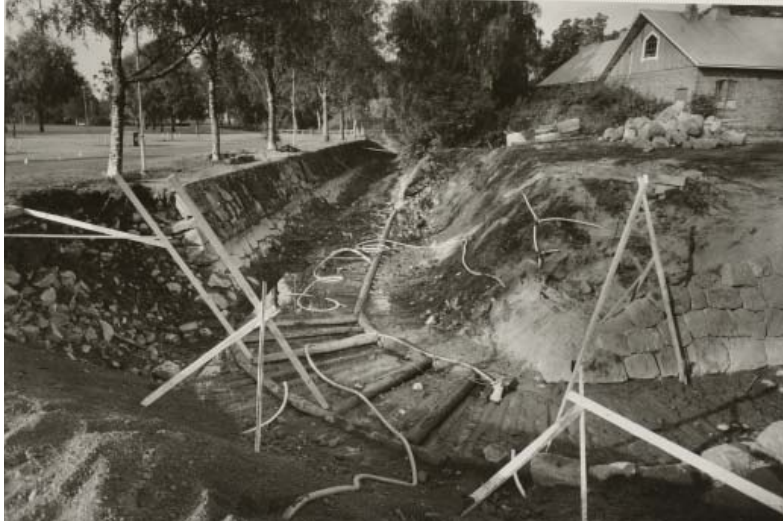
Vuonna 1987 otetussa valokuvassa näkyy 4.puolibastionin kärjen eskarppimuurin alla olevat hirret liitoskohtineen. P. O. Welin 1987, Museovirasto RHOHL8980.

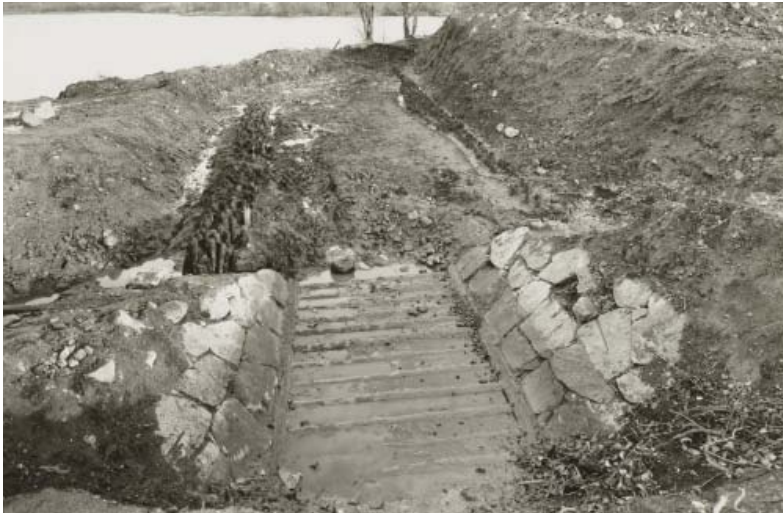
Kuva on itärannan vallihaudan päästä. Kivimuurien takana näkyvät puupaalurivit ovat vallihaudan edustalle rakennetun puupadon rakenteita. P. O. Welin 1982, Museovirasto RHOHL7546.

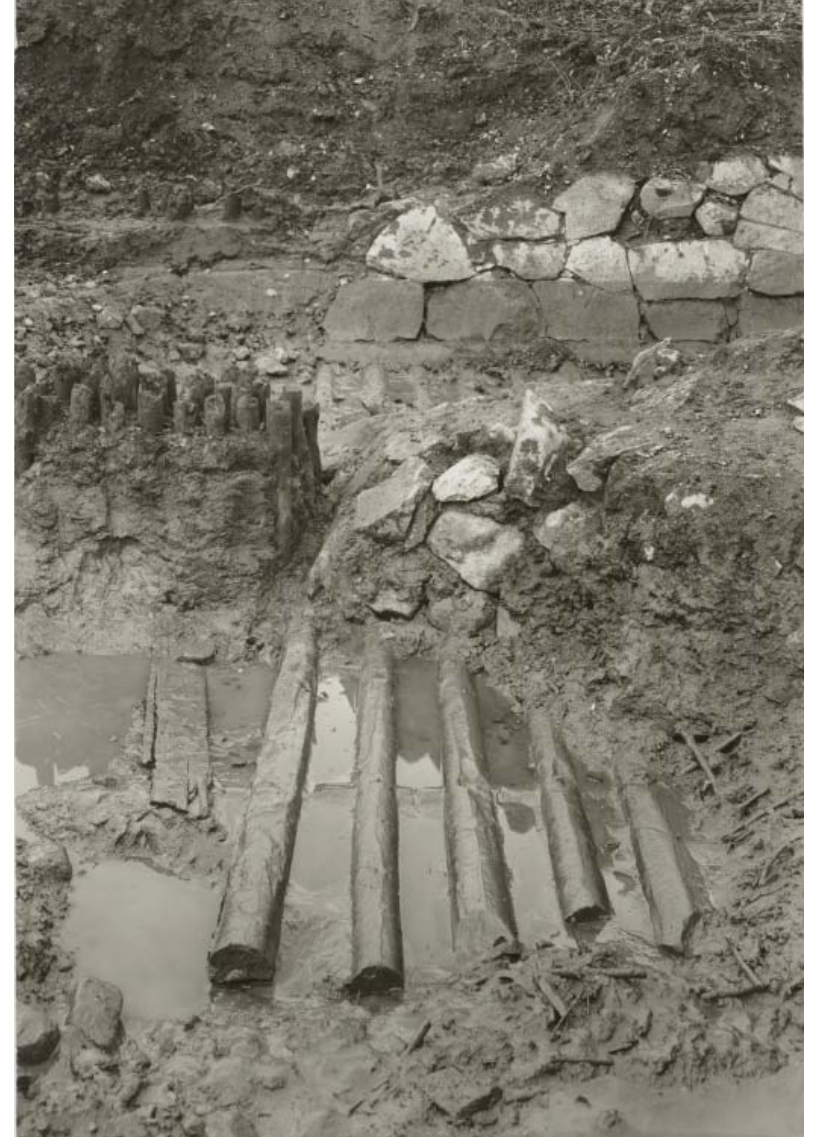
Vallihaudan poikittaishirret ulottuivat kivimuurien alle. Kuvassa näkyvät puupaalurivit ovat padon rakenteita. P. O. Welin 1982, Museovirasto RHOHL7545.

Alkuperäiset hirsiperustukset olivat säilyneet patosiltaan asti. Perustus ulottui kontreskarppi- ja eskarppimuurien alle. Kivimuurien latominen oli aloitettu haljaspuolikkaiden päältä. Ne puolestaan lepäsivät vallihaudan poikki asetettujen hirsien varassa. Haljaspuu ja hirsi oli salvottu, jotta haljaspuu pysyisi paikallaan. Haljaspuolikkaat oli kiinnitetty alla oleviin poikittaishirsiin vielä puuvaarnoilla. Haljaspuolikkaat oli liitetty puolibastionin kärkien kohdalla lapaliitoksella toisiinsa. Poikittaishirsien alla kulki vallihaudan keskellä pitkittäishirsi. Hirsien välit oli täytetty kivillä ja risukimpuilla.¹⁴⁴

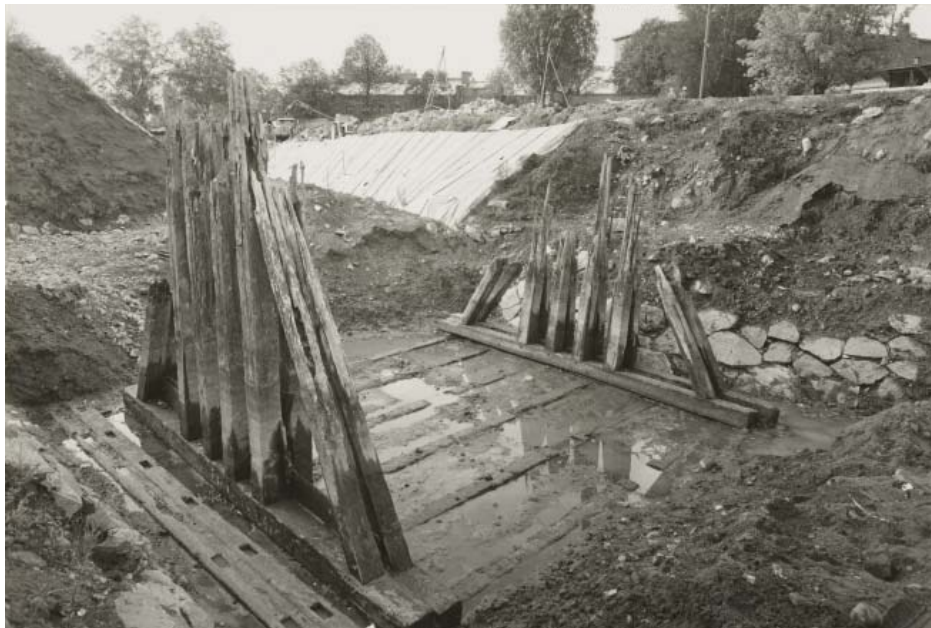
Pohjoisen polygonin vallihaudan täyttämisen yhteydessä 1870-luvun alussa peitettiin myös vallihaudan ylittävän puusillan rakenteet maalla. Ne kaivettiin esiin vuosina 1980 ja 1981. Sillan puuperustukset oli tehty suoraan moreeniin päälle. Vallihaudan poikki asetetut kuusi perustushirsiä jatkuivat kontreskarpimuurien ja eskarpimuurien alle. Perustushirsien päällä oli kaksi vallihaudan suuntaista hirttä, joiden päälle siltapilarit oli puolestaan pystytetty. Hirsissä oli lovet, joihin siltapilarit oli kiinnitetty puutapein. Siltapilarien läpimitta oli noin 30 cm. Linnan puoleiseen maavallin rinteeseen oli pystytetty myös puupilarit. Sillan kansi oli rakennettu näiden puupilarien varaan. Vallihaudasta löytyi vielä yksi vallihaudan suuntainen lovettu hirsi. Paikalla oli ilmeisesti ollut kaksi eriaikaista siltaa.¹⁵²

Esiin kaivetut sillan perustukset ja purkamiselta säästynyt rakenteet. Paikalla on sijainnut kaksi eriaikaista siltaa. P. O. Welin 1981, Museoviraston arkisto RHOHL7538.

Esiin kaivetut 1800-luvun siltojen rakenteet jouduttiin poistamaan uuden sillan rakentamisen yhteydessä, jotta se voitiin rakentaa samanlaisiksi kuin aikaisempikin silta oli ollut. Vanhat sillan hirret varastoitiin dokumentoinnin jälkeen 1. puolibastionin puoleiselle rannalle kaivettuun kuoppaan, joka oli niin syvä, että hirret voitiin upottaa veteen.¹⁵³

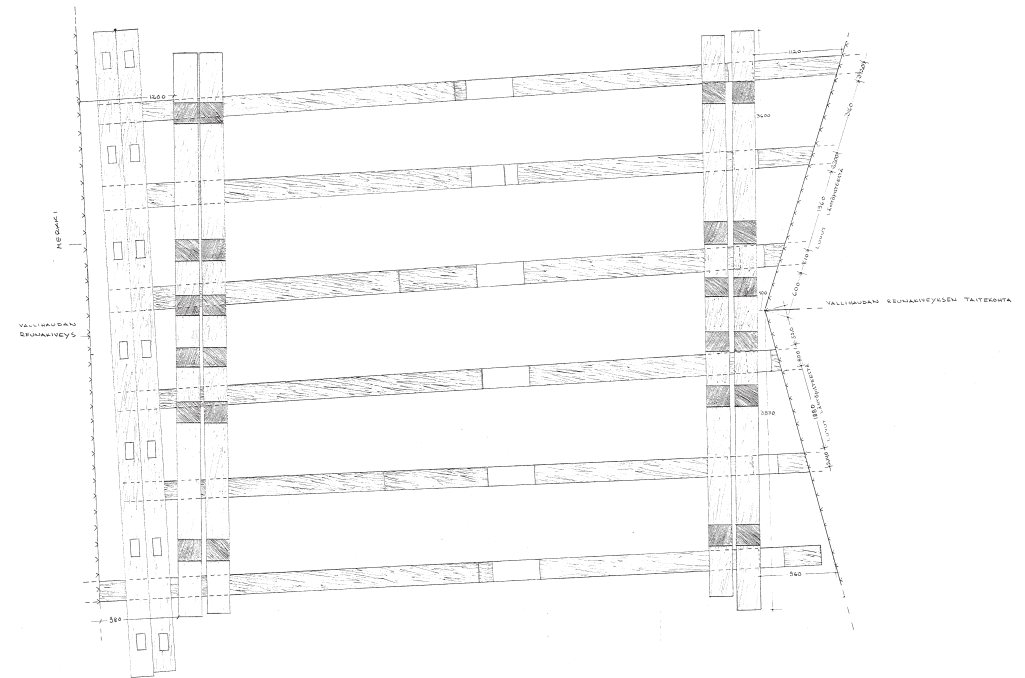
Vallihaudan pohjalla säilyneet sillan rakenteet. Museovirasto KYP109222667.

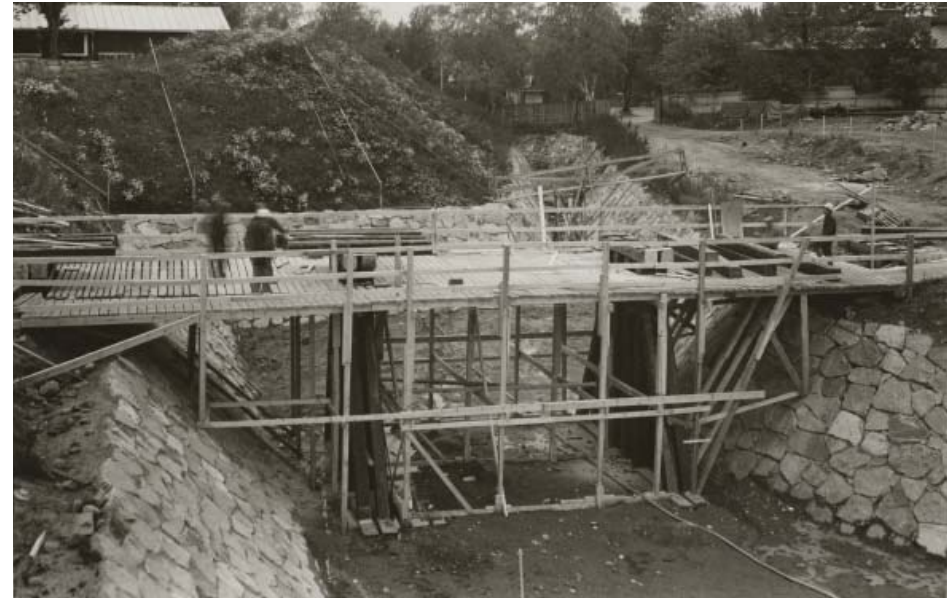
Sillan kansityöt käynnissä. P. O. Welin 1982, Museovirasto RHOHL8539.

Entistämistöiden yhteydessä päädyttiin rakentamaan pohjoispuolen silta 1860-luvun sillan mallin mukaan. Pohjatutkimus Oy:n mukaan silta voitiin perustaa maanvaraisena, jos sen perustukset ulotetaan routimattomaan syvyyteen. Vaihtoehtoisesti perustusten kohdalla routivat maa-ainekset voitiin korvata kerroksittain tiivistettävällä hiekka- ja soratäytöllä.¹⁵⁴ Sillan arkkitehtisuunnitelmat laati N. E. Wickberg ja rakennesuunnittelusta vastasi Magnus Malmberg.¹⁵⁵ Sillan rakentaminen aloitettiin syyskuussa 1982. Sen perustamistöitä oli tehty jo vuotta aiemmin. Uudet pohjapalkit tilattiin painekyllästettyinä ja pinnaltaan veistettyinä Haavikko Oy:stä Rovaniemeltä.¹⁵⁶

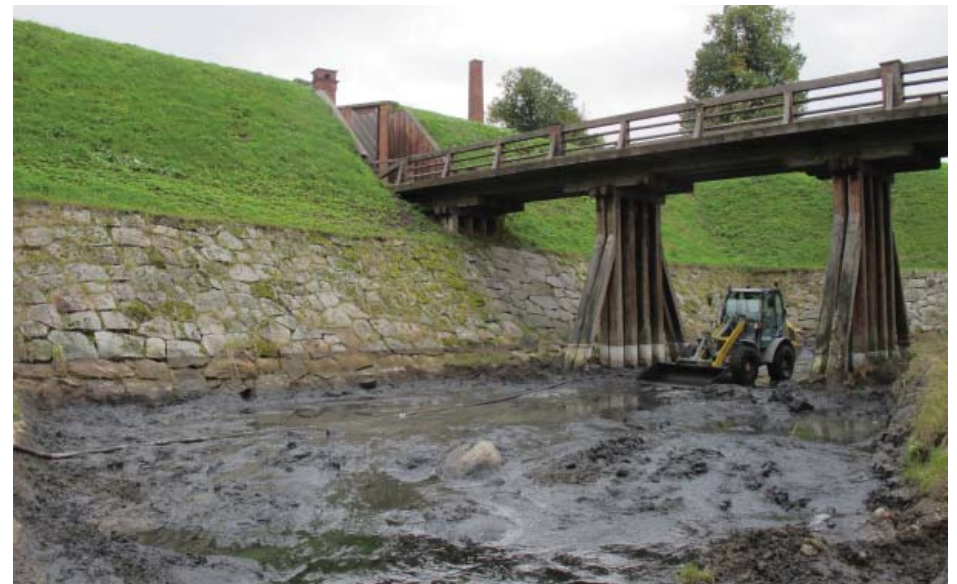
Sillan rakenteita vuonna 2013. Päivi Hakanpää 2013, Museovirasto AKDG4688:76.

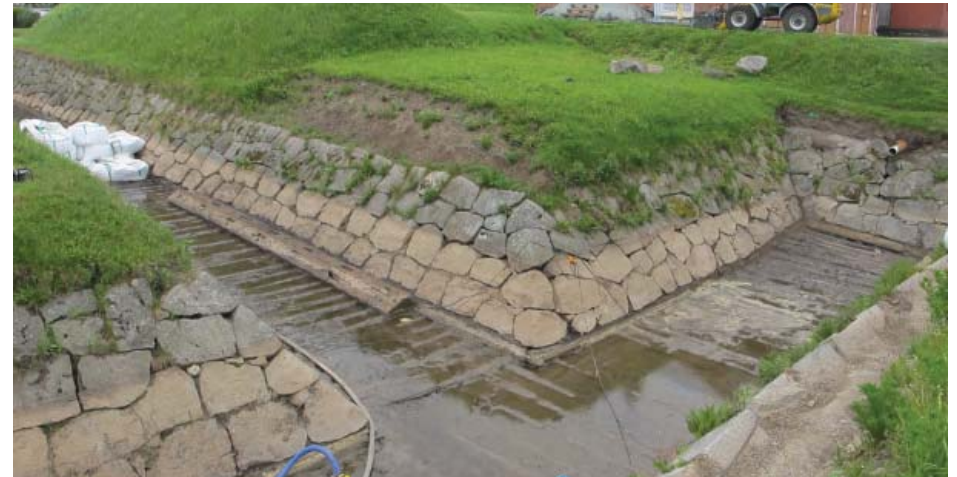
1800-luvun lopussa puretusta sillasta oli säilynyt vallihaudan pohjalla perustushirret. Päivi Hakanpää 2014, Museovirasto AKDG4680:43.

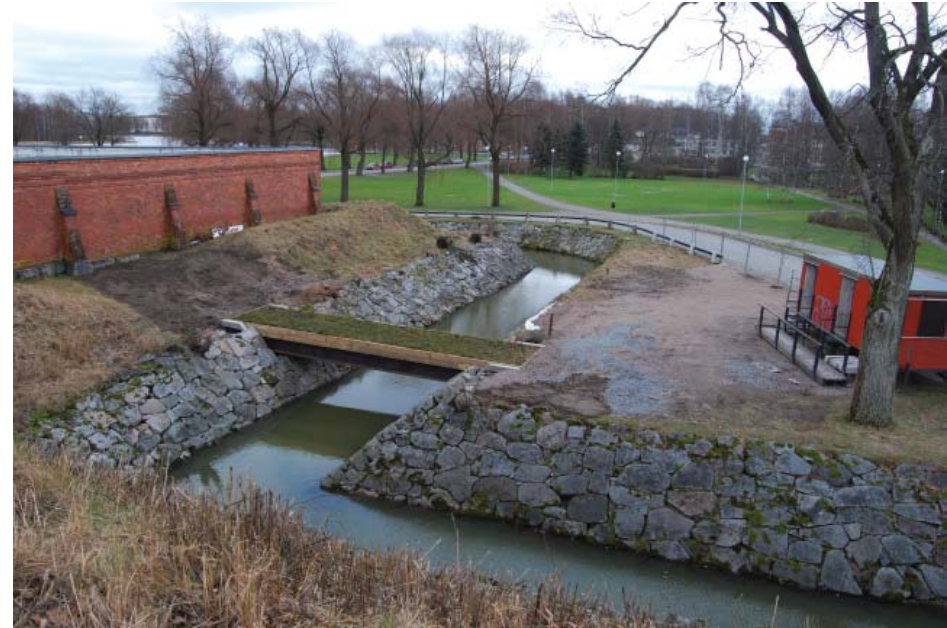
Uusi tekniikkasilta sai viherkannen. Sanna Ihatsu 2016, CasaCo Studio Oy.

Linnoituskaudella ei eteläisen polygonin lounaisosaan rakennettu siltaa, vaikka se ruotsalaisten suunnitelmaan onkin merkitty.¹⁶⁷ Paikalle rakennettiin puusilta vasta ojennuslaitoksen rakentamisen jälkeen, ilmeisesti 1800-luvun puolivälissä. Puusiltaa ei ole merkitty enää 1900-luvun alun asemapiirustuksiin. Silta on purettu todennäköisesti jo 1800-luvun lopulla. Vuonna 1968 tehtiin puretun sillan kohdalle, kummallekin rannalle, kaivannot kunnallistekniikkaa varten. Putkia varten rakennettiin tekniikkasilta, jonka alla putket kulkevat vallihaudan yli. Tekniikkasilta uusittiin kokonaan vuonna 2015. Uudessa sillassa on teräksiset pääkannattajat, joiden välissä putkijohdot ovat istutuskannen alla.¹⁶⁸
