# KANSALLISARKISTON VESTIBYYLI

SEINÄPINTOJEN, PYLVÄIDEN JA KAITEDEN VAURIOKARTOITUS

Anna Huttunen ja Annika Kyötikki

2018

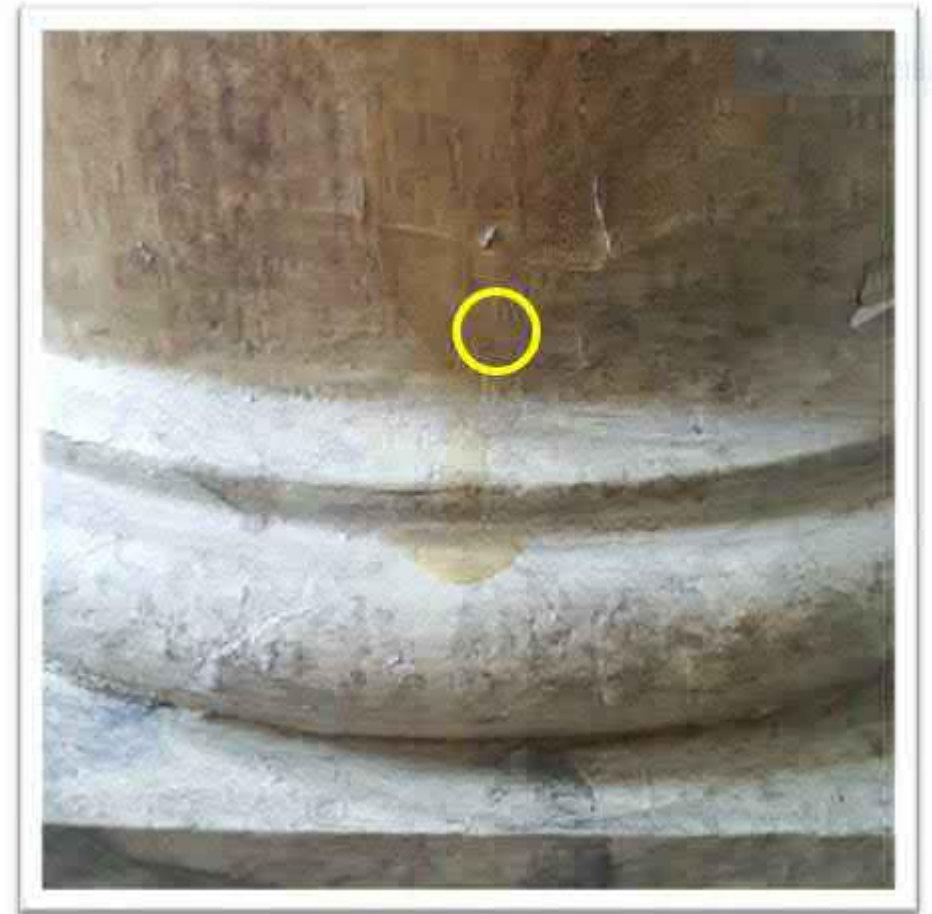
1. Eteishallin näyttelytiloihin johtavaa ovea reunustavien pylväiden (seinä 24) kellertävä lakka

Pylväissä havaitun lakkapinnan liukoisuutta päätettiin testata, sillä marmorointimaalauksen päälle levitetty lakka on mahdollisesti ikääntymisensä vuoksi vaurioittanut maalipintaa. Lakan ei todettu liukenevan kumpaankaan valituista liuottimista.

*Pylvään juurella on nähtävissä myös pintakäsittelyaineen selkeä valumajälki.*

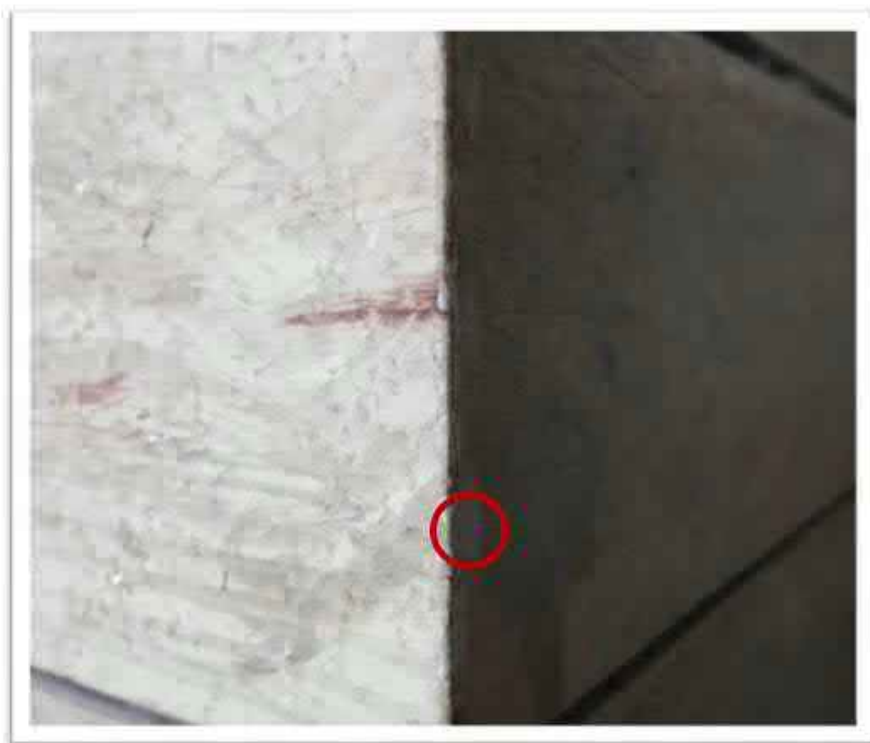
## 2. Eteishallin laattarappauksen päällemaalaus (seinä 24)

Eteishallin laattarappaukset on niin arkistomateriaalin perusteella kuin silmämääräisestikin arvioituna alun perin marmorointimaalattu öljymaalein. Alkuperäisen pinnan päälle on tehty runsaasti päällemaalausta, joka erottuu alkuperäisestä pinnasta tummemman värinsä ja matan pintansa takia. Alkuperäinen pinta ei liuennut kumpaankaan valituista liuottimista, kuten oli oletettukin. Sen sijaan päällemaalaukset liukenivat helposti alkoholiin. Tämän perusteella voidaan olettaa päällemaalausten olevan maalatut lateksisideaineisella maalilla.

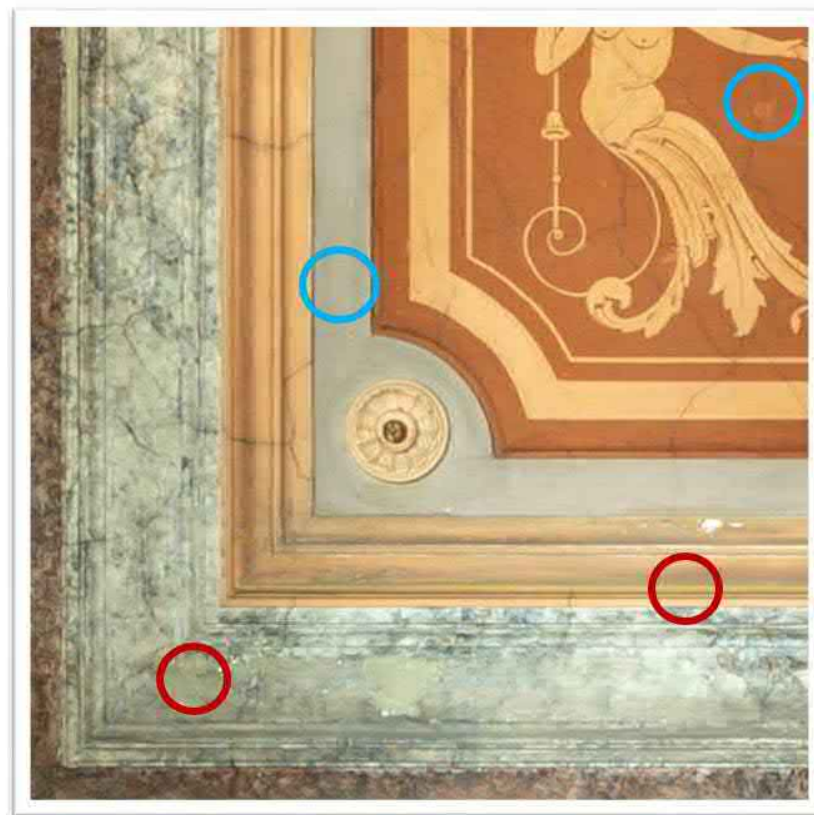
## 3. Kenttämaalauksen eriväriset retusoinnit (kenttämaalaus 75)

Kenttämaalausten alkuperäinen maalauspinna todettiin olevan vesiliukoisuutensa perusteella liimamaalia. Koristemaalatuilla alueilla on havaittavissa useita erilaisia retusointeja, joista tyypillisimmät valittiin liukoisuustesteihin. Valituilta retusointialueilta löydettiin sekä veteen että alkoholiin liukenevia pintakäsittelyjä. Vesiliukoisten retusointien oletetaan olevan alkuperäisen maalin kaltaista liimamaalia ja alkoholiin liukenevien retusointien oletetaan olevan maalattu latekseihin. Erilaisten retusointiin käytettyjen sideaineiden perusteella voidaan arvella, että maalauksia on retusoitu ainakin kahteen eri kertaan.

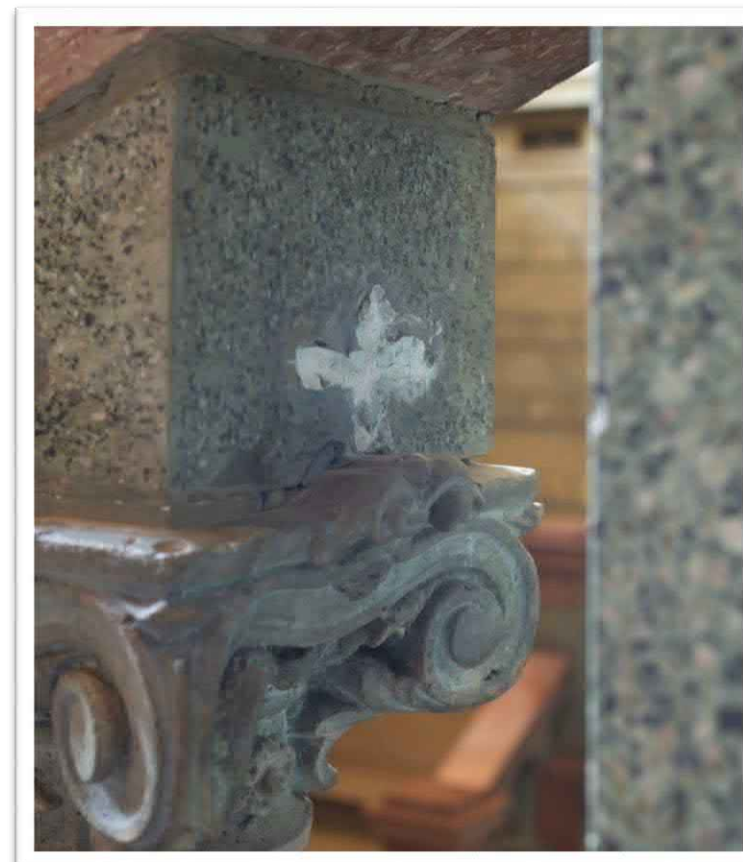
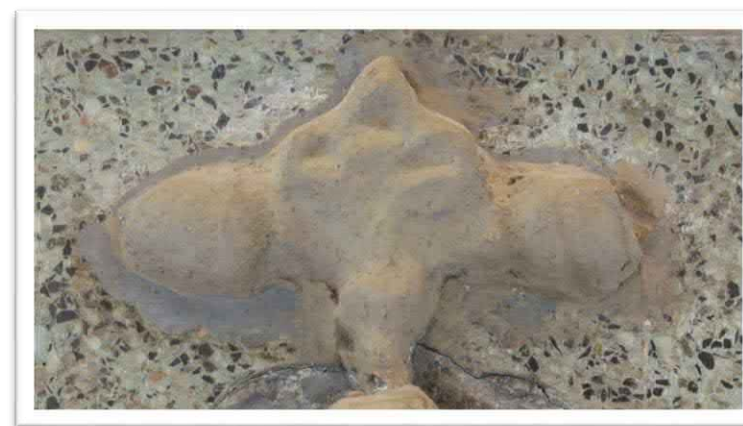
Kaiteiden vihreiden pylväsosien koristeosat ovat useassa pylväässä vaurioituneet. Koristeissa on kulumaa ja niistä on lohkeillut paloja. Pari koristeista on osittain irronnut ja pysyy paikoillaan enää tukinaulansa varassa. Osa koristeista on irronnut kokonaan: parvella suoranaisten rivistö koristeita puuttuu. Vaurioitumista onkin tapahtunut etenkin parven alueella, sillä sinne sijoitetut istuinryhmät puisine tuoleineen ovat todennäköisesti kolhineet kaiteita.

*Ylempi kuva: Koriste puuttuu pylvästä kokonaan.*

*Alempi kuva: Lähes piirteettömäksi muuttunut koristeosa.*

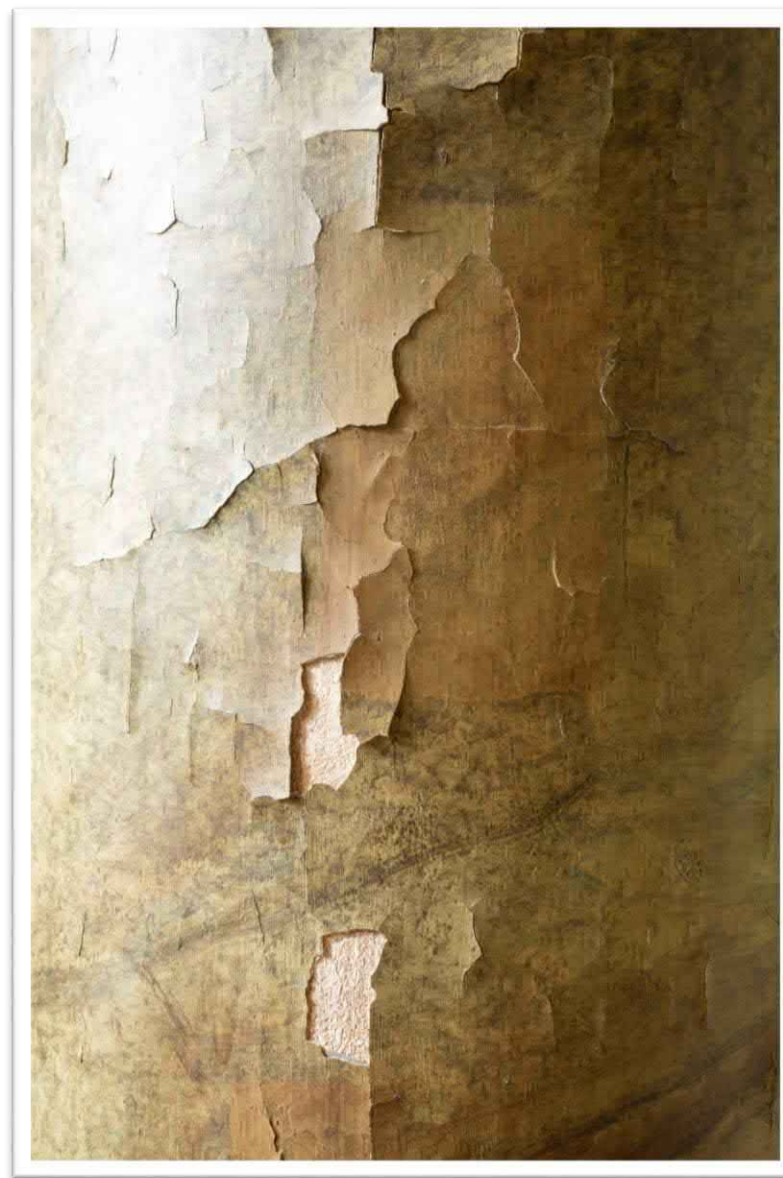
PYLVÄÄT 32 JA 33

Osa laatta-alueista on marmoroitu uudelleen. Uuden marmoroinnin erottaa alkuperäisestä matan pintansa ja kellertävämmän värinsä vuoksi. Osa uudelleenmarmoroidusta pinnasta kuoriutuu alkuperäisen pinnan päältä ohuena liuskoina paljastaen alkuperäisen marmorimaalatun maalipinnan. Pylväissä on jonkin verran kolhujen aiheuttamia pieniä lohkeamia.

*Portaiden alla olevan vasemmanpuoleisen pyöreän vihreän pylvään vaurioita.*

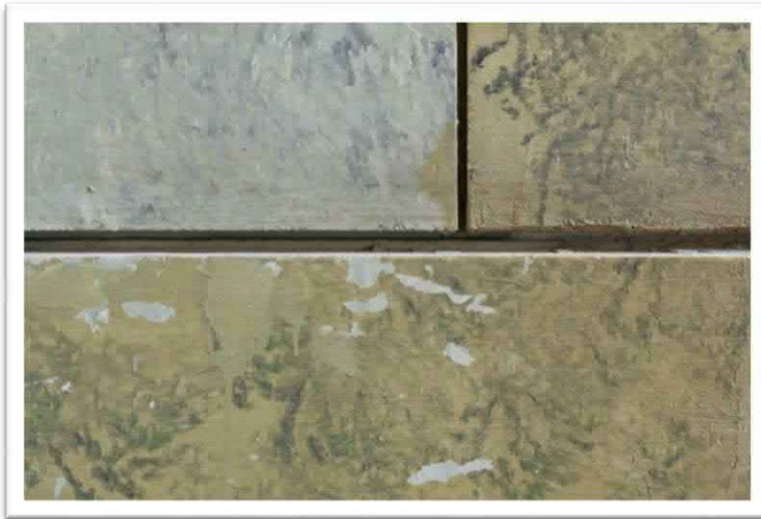
Osa laatta-alueista on marmoroitu uudelleen. Kuten samalla tekniikalla pintakäsitellyissä pylväissä, myös seinäpinnoilla uuden marmoroinnin erottaa matan pintansa ja kellertävämmän värinsä vuoksi. Osa uudelleenmarmoroidusta pinnasta kuoriutuu alkuperäisen pinnan päältä ohuina liuskoina paljastaen alkuperäisen maalipinnan. Lattian tasossa olevissa laatoissa ja listoissa on todennäköisimmin lattioiden siivoamisesta aiheutunutta kulumaa.

*Eteishallin seinää: vasemmassa yläkulmassa näkyvässä alkuperäinen maalipinta. Alarivin laatoissa irronnutta maalipintaa ja retusointia.*

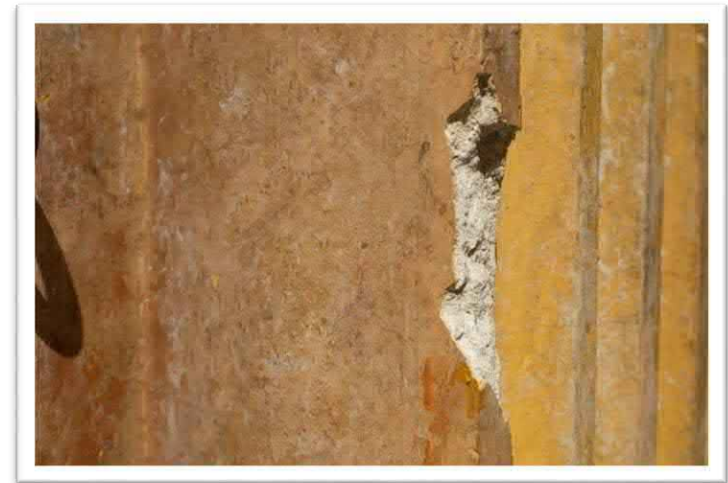
Kaikille pilastereille on tehty mittavia retusointeja. Pilastereissa olleita puutoskohtia on kitattu karhealla kitillä. Pilastereiden oletettavasti alkuperäinen maalipinta on usein krakeloitunut voimakkaasti ja paikoittain irtoillut. Alueet on nähtävästi peitetty uusilla maalikerroksilla. Pilastereiden koristeelliset yläosat ovat hyvässä kunnossa. Osassa pilastereista on tummentuneita halkeamia. Tällaiset pilasterit sijaitsevat sellaisilla alueilla, joiden läheisyydessä on samoin tavoin halkeilleita kenttämaalauksia. Pilastereissa on jonkin verran kolhujen aiheuttamia puutoskohtia. Kolhut ovat usein pilastereiden alaosissa, kuten seuraavassa kuvassa.

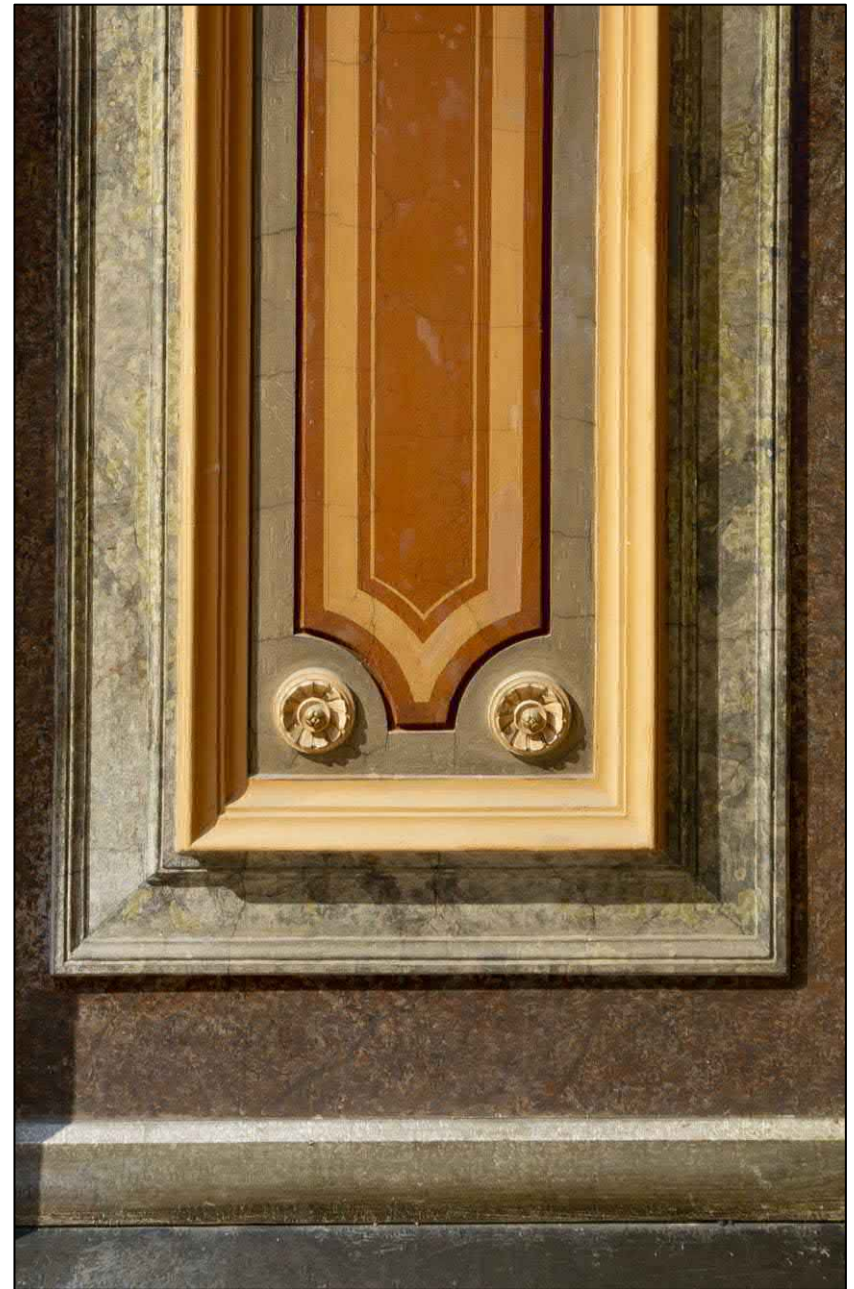
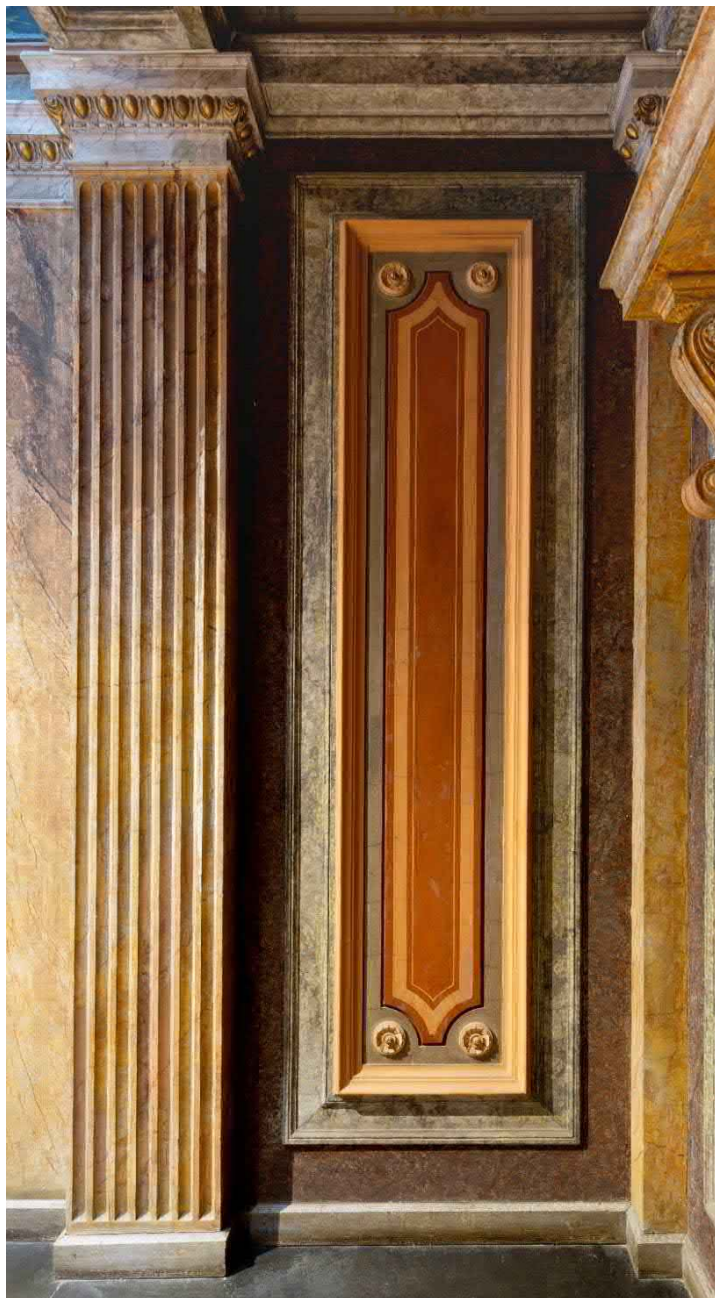
## KENTTÄMAALAUUS 2

Kenttämaalauksen keskustassa olevalle tiilenpunaiselle alueelle on tehty runsaasti retusointimaalauksia. Retusoinnit erottuvat vaaleina tai harmaina täplinä maalauksen pinnalla.

Kenttämaalausta ympäröivällä harmaalla alueella on retusointimaalauksia. Retusoinnit erottuvat vaaleanharmaina täplinä tai siveltimenvetoina alkuperäisen maalipinnan päällä. Harmaalla alueella on roiskejälkiä, joissa on vesivauriolle tyypillisesti vaalea keskus ja tummat reunat.

Kenttämaalauksen alueella on runsaasti halkeilua. Halkeamat sijaitsevat suurimmaksi osaksi maalauksen keskiosassa. Halkeamat ovat värjäytyneet tummiksi ja erottuvat selkeästi koristemaalauksen pinnasta.

Kenttämaalauksen alla olevat jalkalistat ovat kuluneet voimakkaasti. Listat on mahdollisesti pintakäsittely joskus uudelleen.

Koko seinäpinnalla on vähäisiä jälkiä kolhiutumisen ja maalin irtoilun seurauksesta.

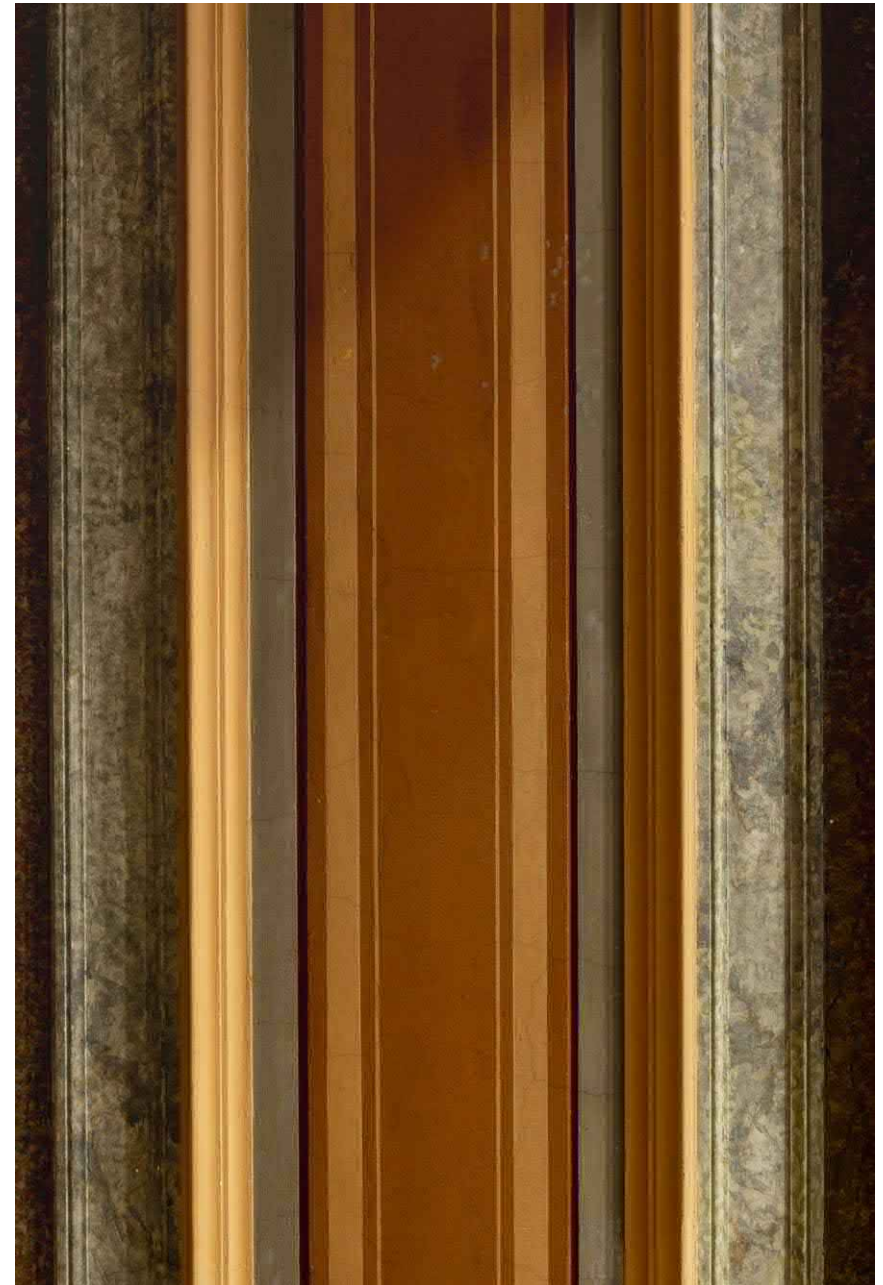
Myös kenttämaalausta ympäröivällä harmaalla alueella on retusointimaalauksia. Retusoinnit erottuvat vaaleanharmaina täplinä tai siveltimenvetoina alkuperäisen maalipinnan päällä. Harmaalla alueella on roiskejälkiä, joissa on vesivauriolle tyypillisesti vaalea keskus ja tummat reunat.

Kenttämaalauksen alueella on runsaasti halkeilua. Halkeamat sijaitsevat suurimmaksi osaksi maalauksen keskiosassa. Halkeamat ovat värjäytyneet tummiksi ja erottuvat selkeästi koristemaalauksen pinnasta.

Kenttämaalauksen alla olevat jalkalistat ovat kuluneet voimakkaasti. Listat on mahdollisesti pintakäsitelty joskus uudelleen.

Koko seinäpinnalla on vähäisiä jälkiä kolhiutumisen ja maalin irtoilun seurauksesta.

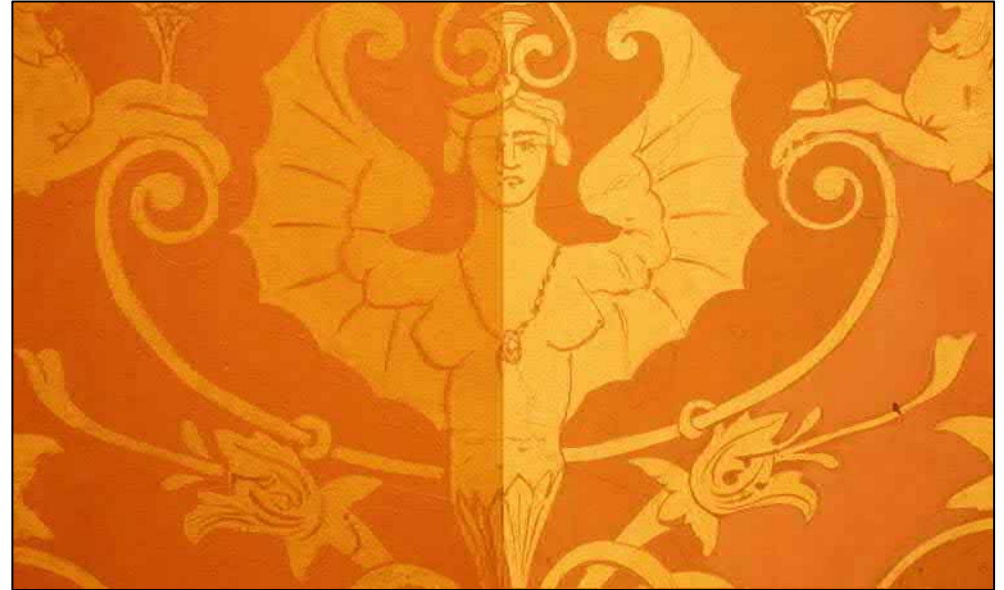
*Kenttämaalaukset 14 yksityiskohta (vas.) ja kenttämaalaukset 11 yksityiskohta (oik.).*

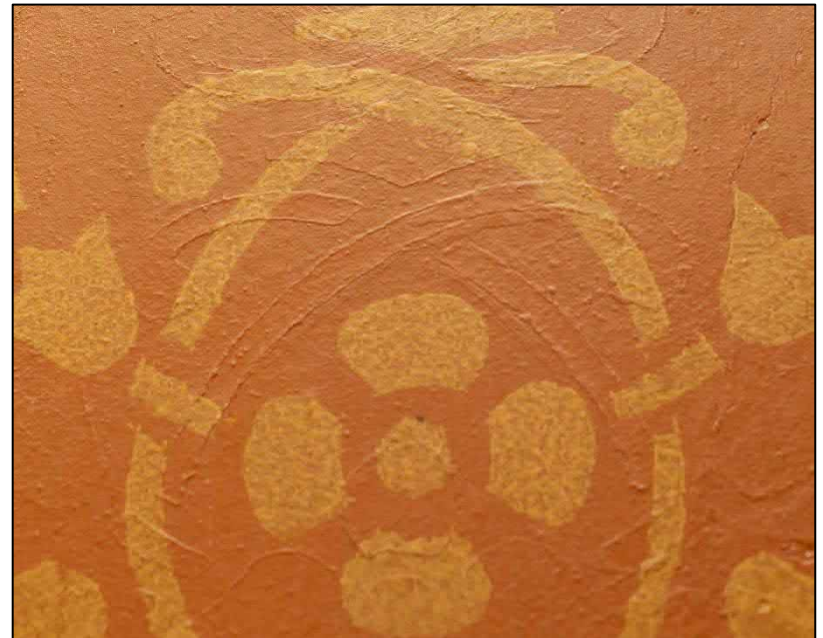
*Maalauksen alta voi nähdä oletetun alkuperäisen maalin kohoumat.*

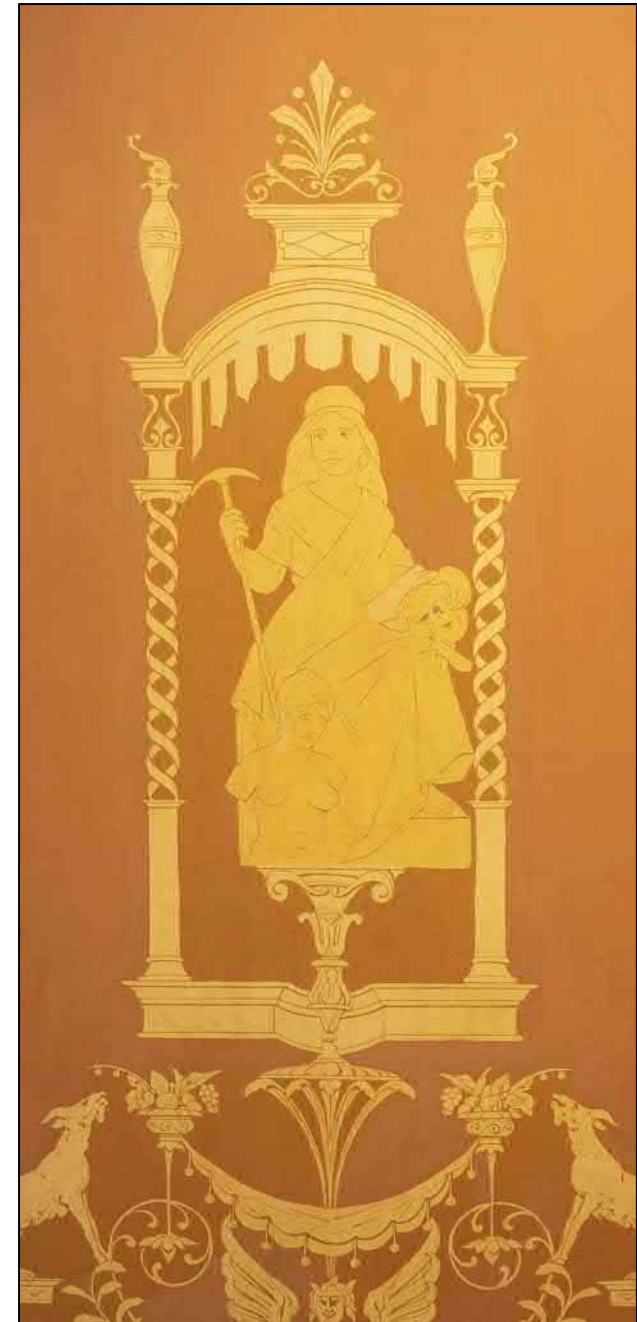
Kuva-alueen tausta on lähes kokonaan uudelleenmaalattu, lukuun ottamatta koristekuviodien väliin jääviä pieniä alueita. Kuva-alueen alalaidassa on valumajälkiä ja vesivaurioita. Koristekuvia on retusoitu vain vähäisesti.

Kenttämaalausta ympäröivällä harmaalla alueella on retusointimaalauksia. Retusoinnit erottuvat vaaleanharmaina täplinä tai siveltimenvetoina alkuperäisen maalipinnan päällä. Alueella on roiskeen aiheuttamia vesivaurioita. Alareunan roseteista on lohjennut irti paloja.

Kenttämaalauksen alla olevat jalkalistat ovat kuluneet voimakkaasti. Listat on mahdollisesti pintakäsitelty joskus uudelleen.

Koko seinäpinnalla on vähäisiä jälkiä kolhiutumisen ja maalin irtoilun seurauksesta.

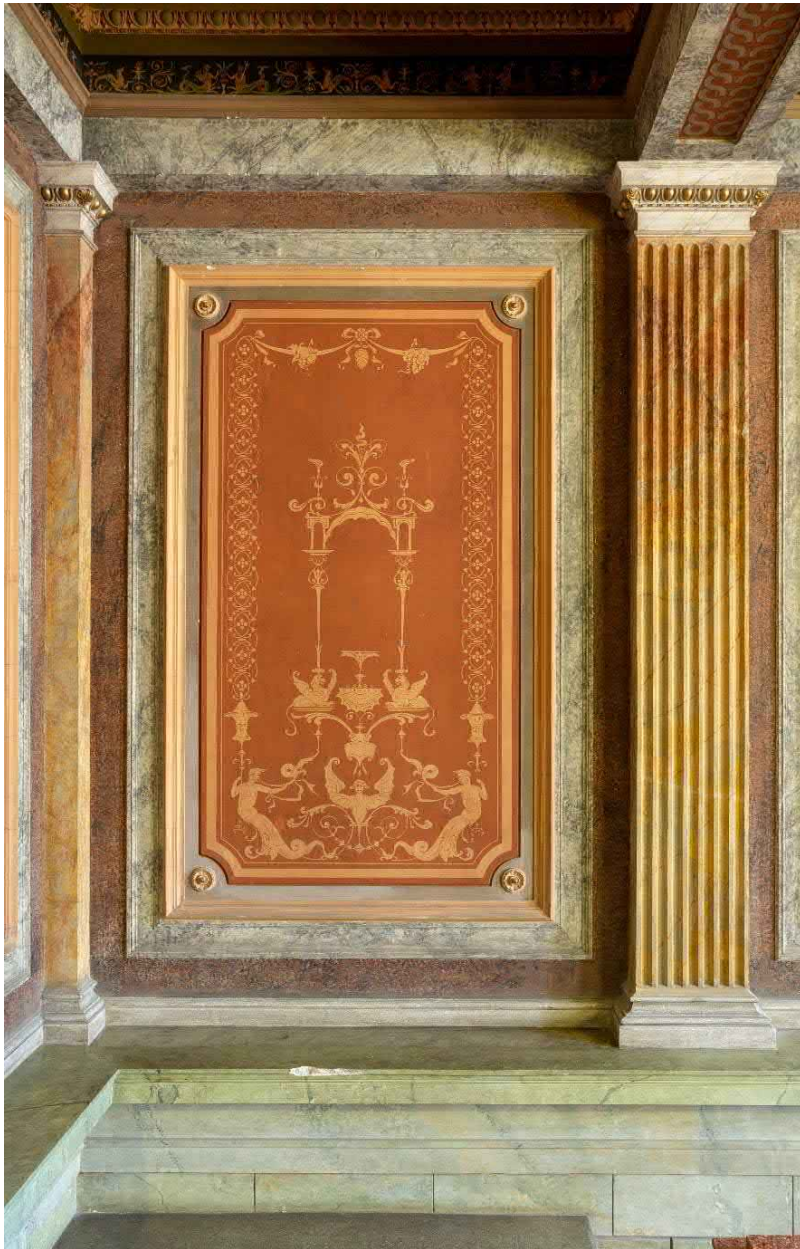
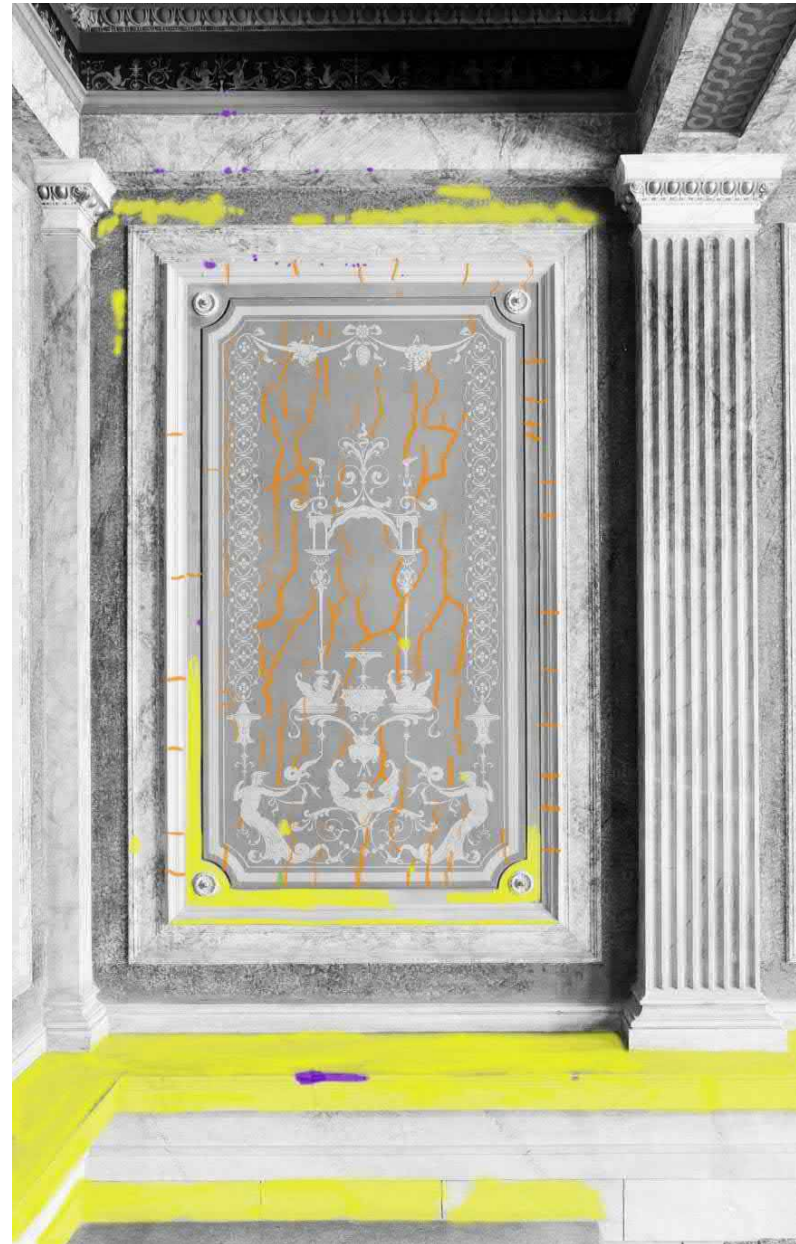
Kenttämaalauksen alapuolella olevassa listassa on pyyhkimisen aiheuttamaa kulumaa ja vähäistä krakeloitumista. Listan alapuolella oleva uloke on uudelleenmaalattu. Sen pinta on krakeloitunut ja halkeamien alueelta maali koholla. Alueilta, joilta maali kokonaan irronnut on näkyvissä vanhaa marmorointimaalauksia. Tasanteen ulkoreunasta on lohjennut n. 30 cm pituinen pala.

Alimpana oleva laattarappaus on pintakäsitelty uudelleen. Lattiarajassa on näkyvissä todennäköisesti lattioiden siivoamisesta johtuvaa kulumaa.

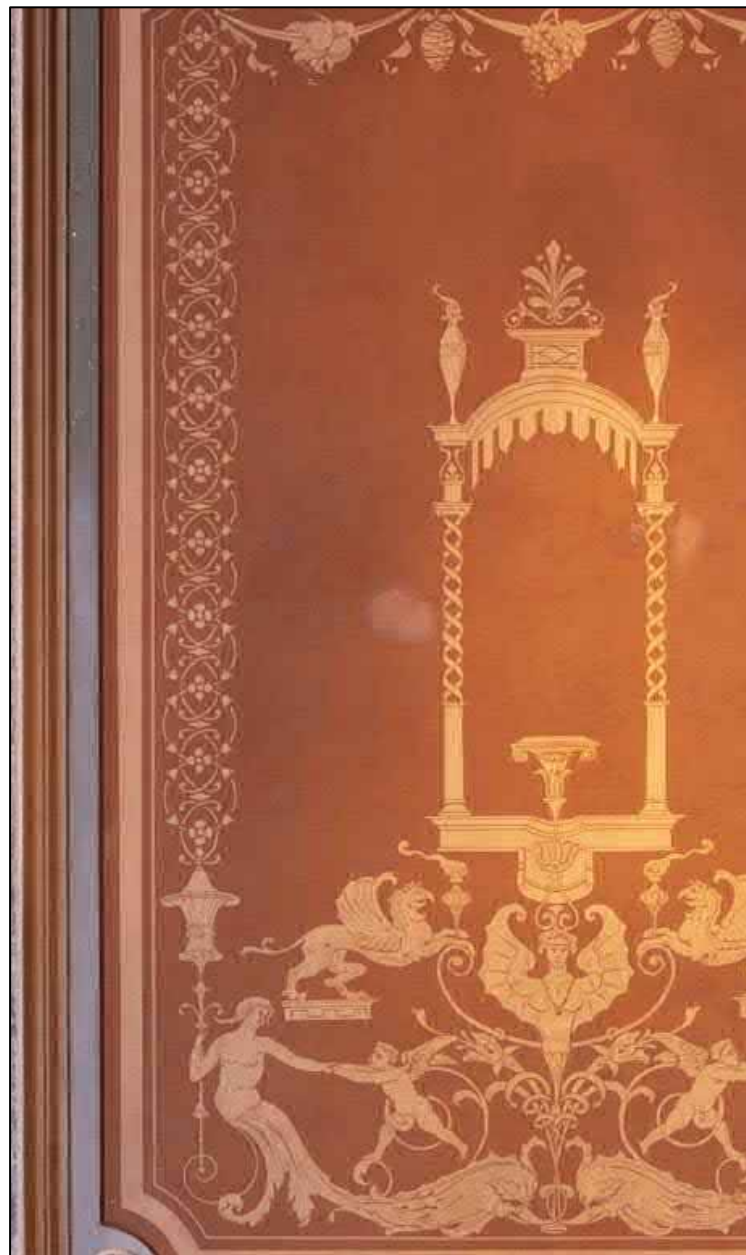
Kenttämaalauksen alapuolella olevassa listassa on pyyhkimisen aiheuttamaa kulumaa ja vähäistä krakeloitumista. Listan alapuolella oleva uloke on uudelleenmaalattu. Sen pinta on krakeloitunut, ja halkeamien alueelta maali on koholla. Alueilta, joilta maali on kokonaan irronnut, on näkyvissä vanhaa marmorointimaalausta.

Koko seinäpinnalla vain vähäisiä maalinpuutosalueita.

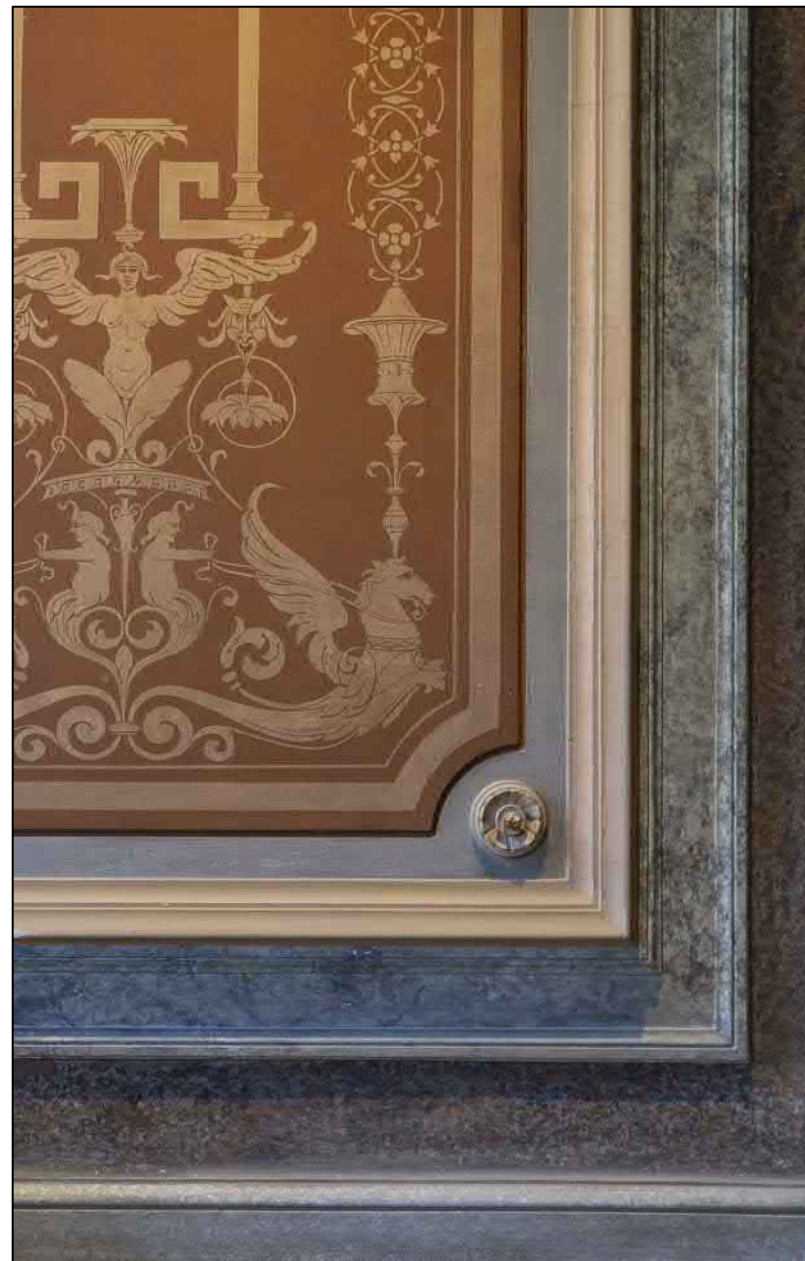
Vaakatasossa seinästä ulospäin tulevilla pinnoilla on runsaasti pölyä.

Koko seinäpinnalla on vain vähäisiä maalinpuutosalueita.

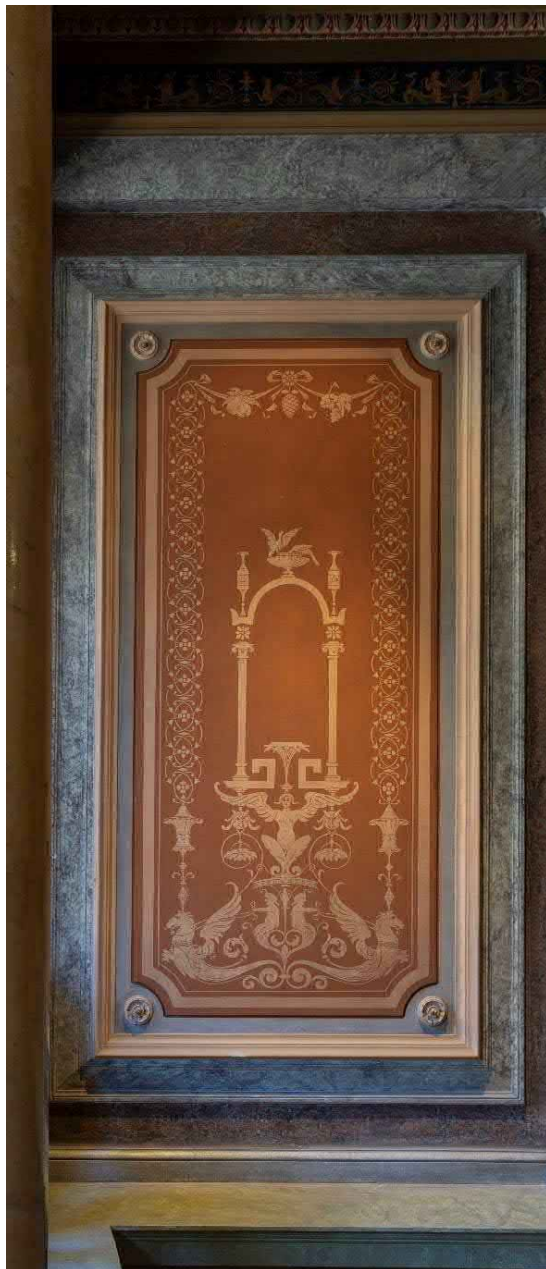
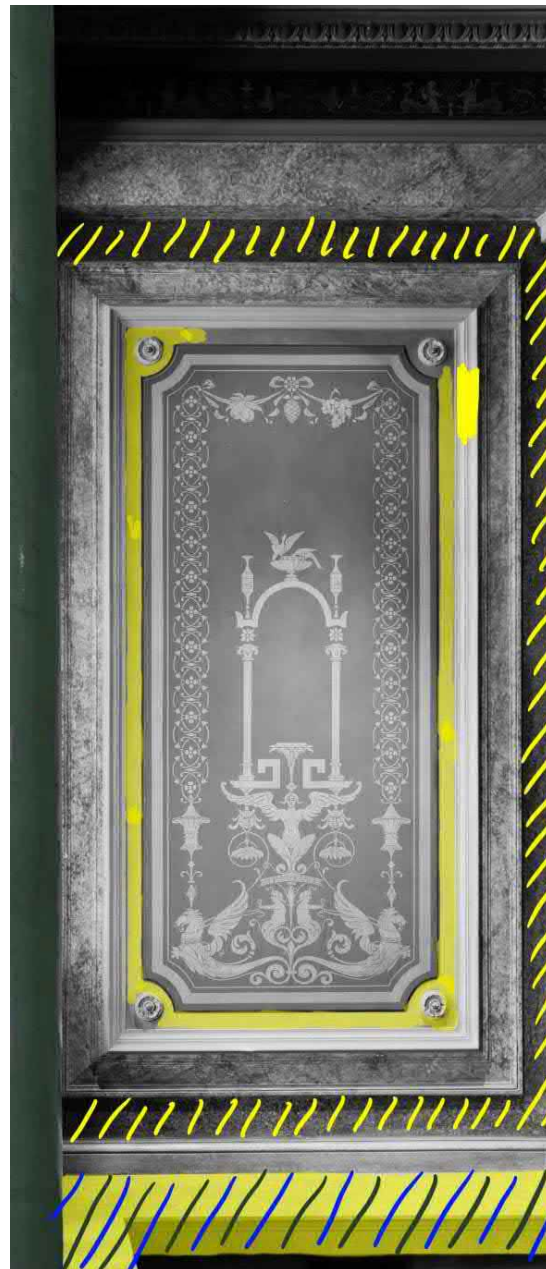
Vaakatasossa seinästä ulospäin tulevilla pinnoilla on runsaasti pölyä.

Koko seinäpinnalla on vain vähäisiä maalinpuutosalueita.
