# ALIKARTANO

## MUSEOVIRASTON AIKA 1964–2013

RAKENNUSHISTORIASELVITYS OSA 2/3

Arkkitehtitoimisto Livady Oy;

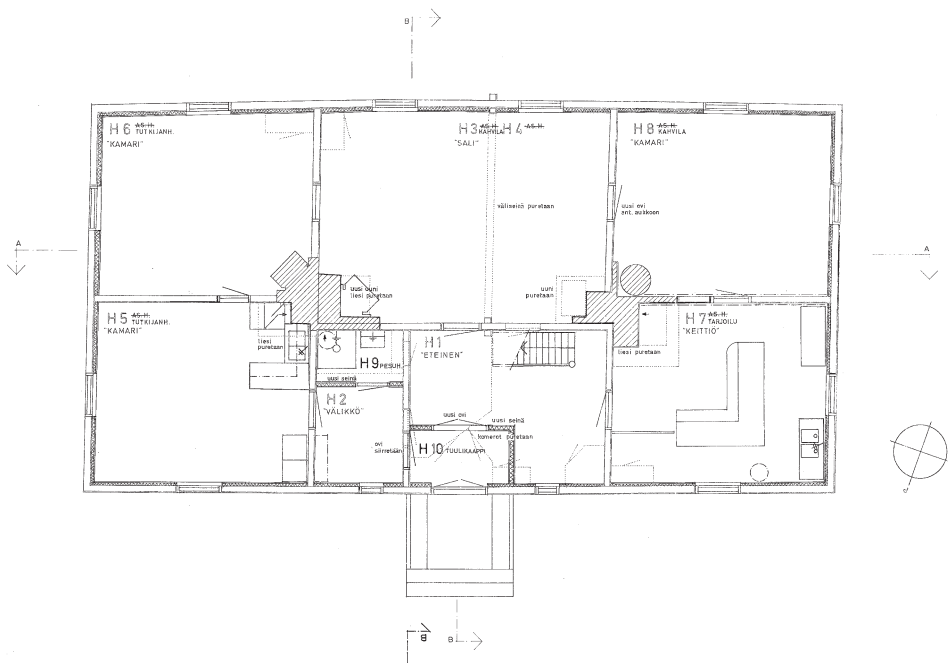
Alipytingin suunnitelma vuodelta 1972. Uunit oli tarkoitus ottaa sähkölämmityskäyttöön ja osa hormoneista ilmanvaihtoon. Tuli-hormeista oli tarkoitus luopua. Panu Kaila, 3.3.1972 - 22.10.1973, MV pääarkisto P11, 505.3.60.

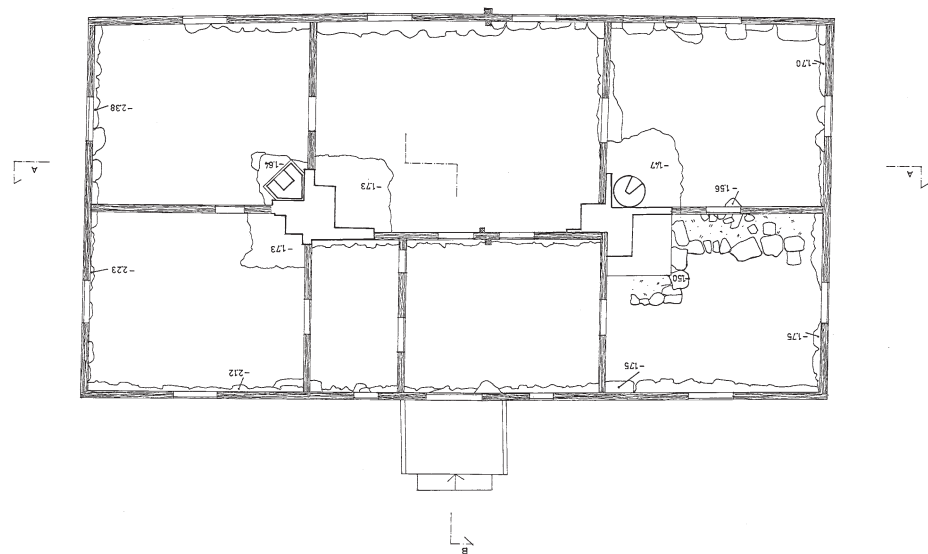
Alipytingin mittauspiirustus lattioiden purkamisen jälkeen. V. Laine / T. Heininen, 1973, MV pääarkisto 505.3.57.

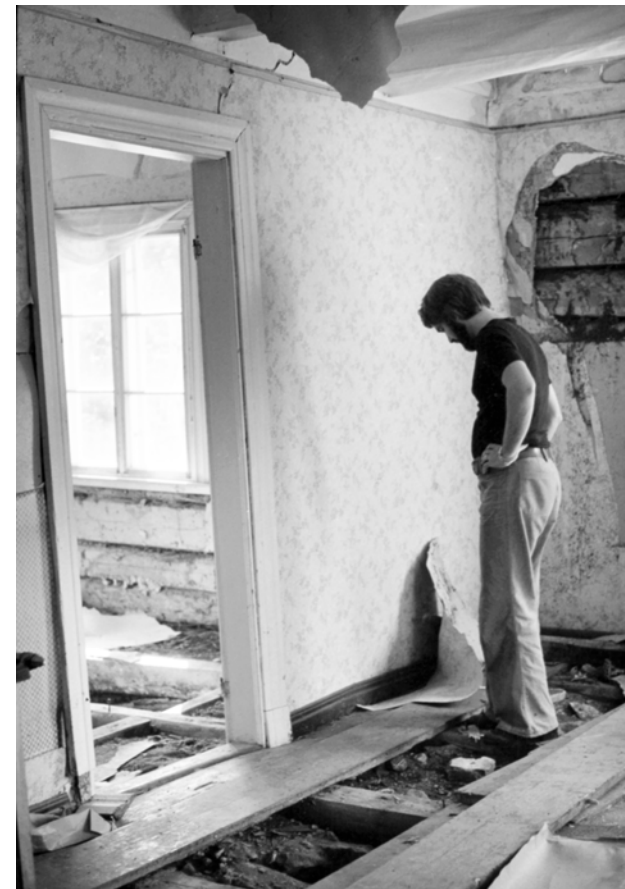
Panu Kaila tutkii purettua lattiaa keittiössä (H7) vuonna 1973. Kuva: MV pääarkisto 4104 / Maire Kemppi.

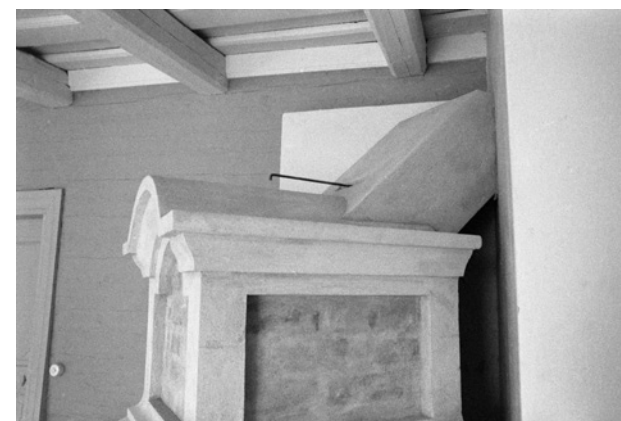
Salin uunin vino hormiliitäntä.  
Kuva: MV pääarkisto 36209 / Maire Heikkinen.

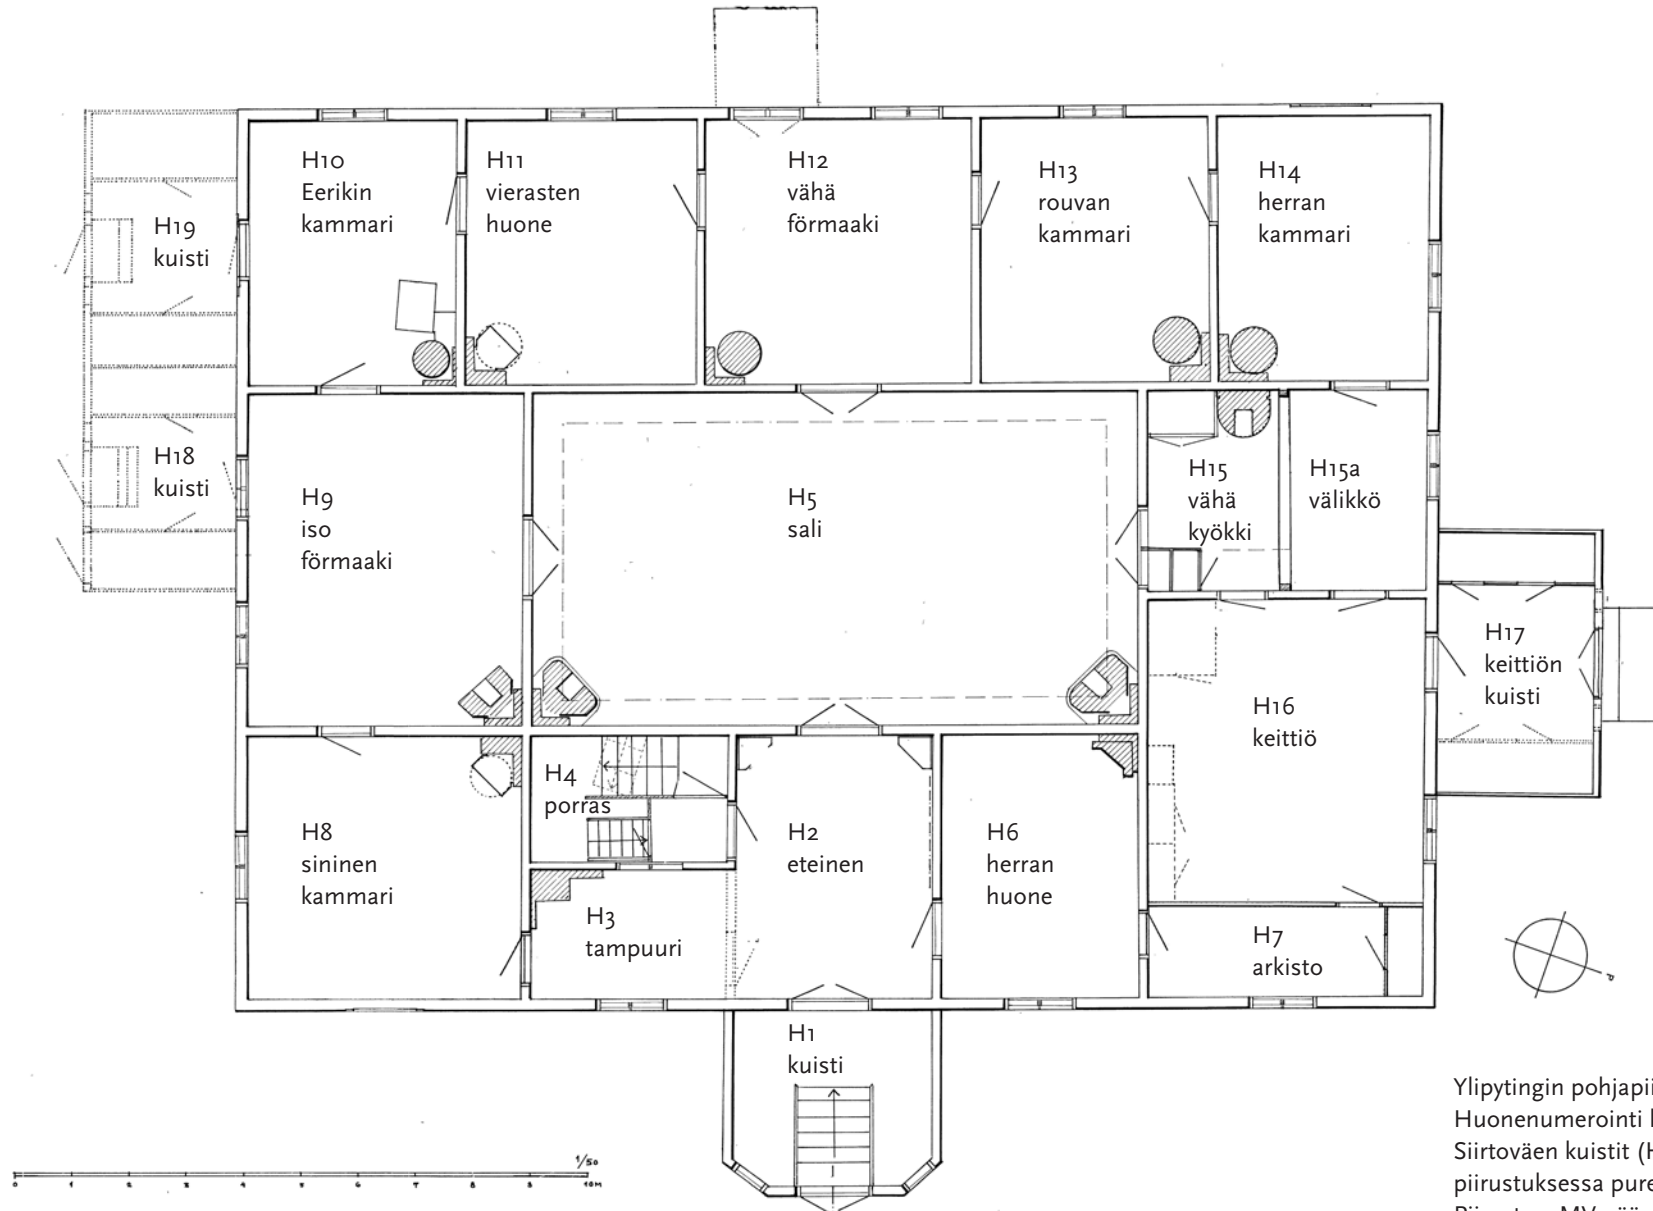
Ylipytinngin pohjapiirustus vuodelta 1972.  
Huonenumerointi lisätty jälkikäteen.  
Siirtoväen kuistit (H18, H19) on merkitty  
piirustuksessa purettaviksi.  
Piirustus: MV pääarkisto KYP505030019 /  
Panu Kaila.

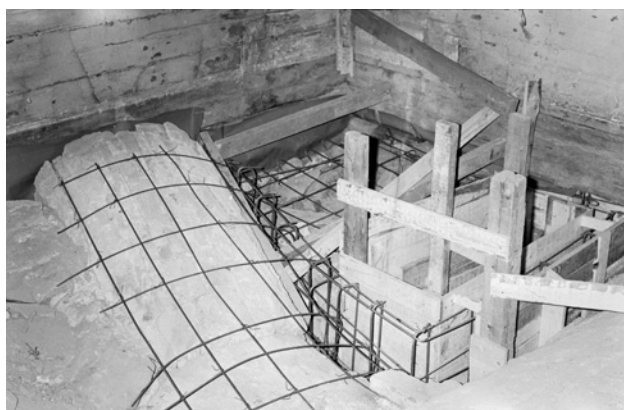
Kellariholvin tukivalun raudoitukset.  
Kuva: MV pääarkisto 46996.

Korjauksen piti alunperin tapahtua poistamalla betonimantteli ja valamalla sisäpuolelle uusi betoni-muuri tukemaan sokkeliä, jonka arveltiin liikkuvan. Lopullisessa ratkaisussa mantteli purettiin kaakkoiskulman näytejaksoa lukuun ottamatta, mutta betonivahvistukset jätettiin pois, koska perustuksissa ei ollut havaittavissa minkäänlaista liikkumista ja toisaalta pelättiin betonirakenteen lisäävän lahovaurioiden vaaraa lattiarakenteissa. Sokkeli ladottiin tarpeen mukaan uudelleen, kiilattiin ja saumattiin kauttaaltaan. Saumauksessa ei tosin käytetty kalkkilaastia, kuten oli suunniteltu, vaan sementtilaastia.

Kaikkien uunien perustuksia vahvistettiin betonivalulla, mitä Puurunen piti jälkikäteen turhana varmisteluna.<sup>3</sup>

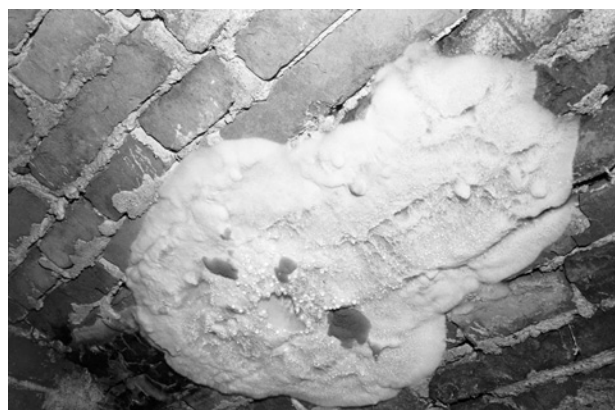
Lattiasientä kellariholvin katossa.  
Kuva: MV pääarkisto 61109.

Rakennuksen alimmat hirret olivat lähes kaikkialla lahonneet. Ulkoseinillä syynä oli vesilistan lahoaminen ja betonimantteli, sisäseinillä alustassa pesinyt kosteus ja sen mukana vauhtiin päässyt lattiasieni, alimmat hirret kun olivat lattian multatäyteen sisässä.

Kengitys tehtiin painekyllästetyillä hirsillä. Tähän oli syynä talossa esiintynyt lattiasieni. Hirret pyrittiin vaihtamaan mahdollisimman pitkinä, mutta etenkin uunien kohdat vaikeuttivat työtä. Talo oli näet rakennettu vanhaa tapaa noudattaen ilman palomureja, jolloin hirsiseinät jatkuivat ehjinä uunien taakse. Rakennusta nostettiin kengitettäessä mahdollisimman vähän, koska pelättiin uunien ja savupiippujen vaurioituvan.

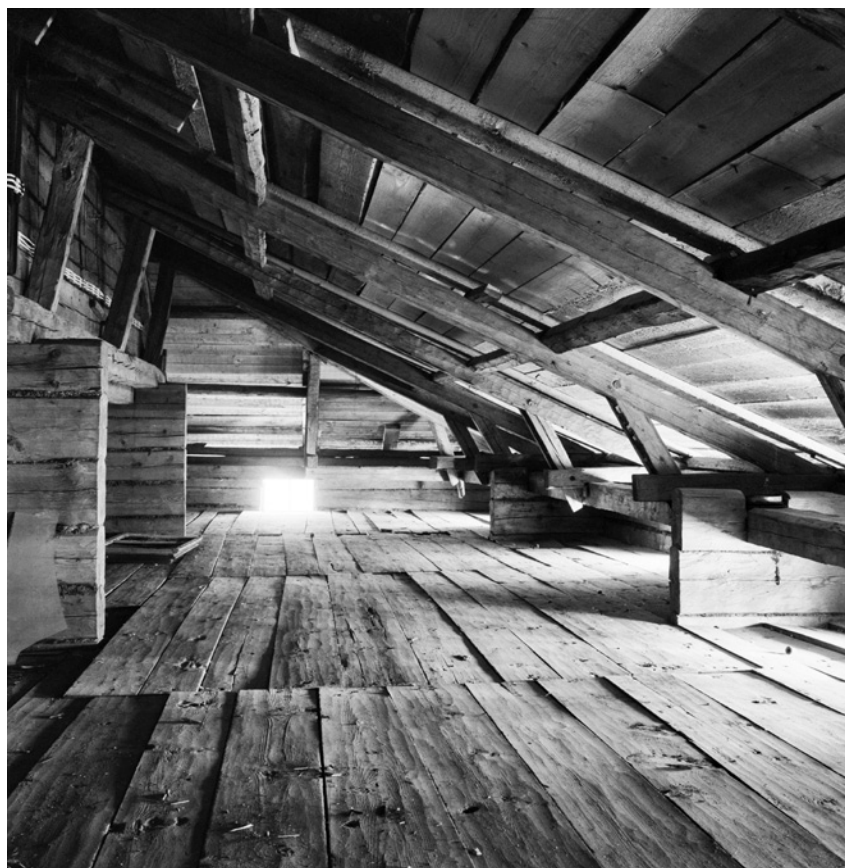
tyy säilyttää ja laittaa takaisin paikoilleen eristystyön jälkeen. Ullakolla olevat esineet säilyivätkin suurin piirtein ehjinä, mutta sen sijaan liian innokkaat työmiehet (maatalousoppilaitoksen oppilaita), särkevät pari talon vanhimmista eli ullakon lyijypuitteisista ikkunoista, jotka ilmeisesti ovat peräisin vanhemmasta rakennuksesta.

Alempi ullakko tyhjiään vuonna 1982.  
Kuva: MV pääarkisto  
56751 / Hannu Puurunen.

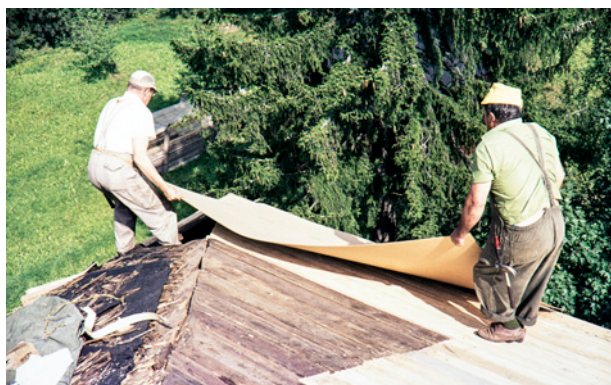
Kattotöitä vuonna 1972. Kuva: MV pääarkisto 340/22251.

Huopakatteen päälle naulattiin vuonna 1982 kaksinkertainen lautakate, jonka tehtävä on ainoastaan ulkonäöllinen. Lautojen leveys oli 9", ja niiden reunoihin oli höylätty pyöreäpohjaiset urat. Laudat

tehtiin painekyllästetystä puusta, koska alla oleva bitumi olisi muuten lahottanut varsinkin alemman lautakerroksen nopeasti. Valmis kate tervattiin kahteen kertaan, jolloin toiseen siveelyyn lisättiin punamultaa.<sup>4</sup>

Restaurointiraportissaan Hannu Puurunen toteaa: "lautakaton päällimmäistä kerrosta ei olisi tarvinnut tehdä kyllästetystä tavarasta, sillä pinta-kerroksessa lahottajasienten elinmahdollisuudet ovat pienet ja kirkkojen paanukattotöissä painekyllästetyllä puulla oli todettu taipumusta halkeiluun, kun kyllästyssuolat kovettavat puuta ja estävät sen luonnollista kosteusliikkumista."

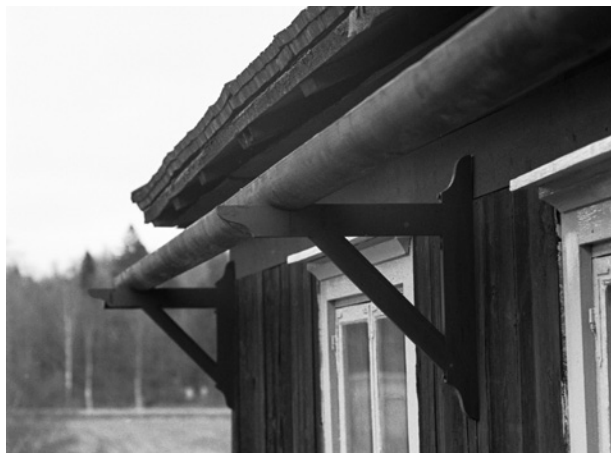
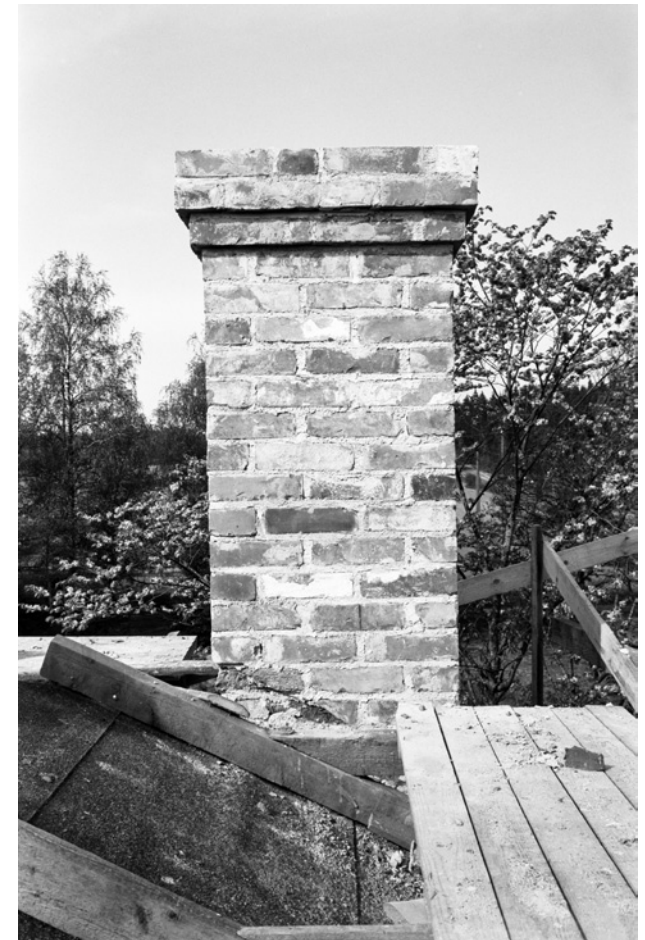
sellaisia ei voi havaita (osa 1/3, s. 25). Vuonna 1911 otetuissa valokuvissa kaulukset kuitenkin näkyvät selvästi (osa 1/3, s. 6 ja 48). Piipunpäitä uudelleen muurattaessa nämä kaulukset jäivät pois, koska työmiehet eivät pitäneet niitä tarpeellisina – kattohuopahan voitiin liimata suoraan piipun kylkeen ja lautakatto liittää myös tiiviisti bitumikitillä piippuun. Restauroiditavoitteiden kannalta Puurunen piti kaulusten poisjäämistä pienenä kauneusvirheenä.

Ylipytingin merkillisyyksiin kuuluu vesikourujärjestelmä, jonka tehtävänä on kerätä ylemmältä katolta valuva sadevesi ja estää sen roiskuminen alemmalta katolta yläkerran seinille. Puiset räystäskourut olivat lahonneet ilmeisesti jo vuosikymmeniä sitten, ja vesi oli päässyt tekemään tuhojaan yläkerran seinälaudoituksessa lahottaen osittain hirsiseinääkin.

Yllä uudelleen muurattu piippu vuonna 1982.  
Kuva: MV pääarkisto 52462 / Hannu Puurunen.

Vasemmalla Ylikartanon rekonstruoituja vesikouruja vuonna 1983.  
Kuvat: MV pääarkisto 61556, 61564 / Hannu Puurunen.

Vesikourujärjestelmä näkyy yksityiskohtaisesti Signe Branderin vuonna 1911 ottamassa valokuvassa (osa 1/3, s. 48). Lisäksi muutamia räystäskourun tukikonsoleita oli säilynyt paikoillaan. Näin selvi- en viitteiden perusteella voitiin koko järjestelmä rekonstruoida. Uudet kourut tehtiin painekyllästetystä puusta, tervattiin ja varustettiin vielä sisäpuolelta galvanoidusta pellistä tehdyllä suojakourulla.<sup>1</sup>

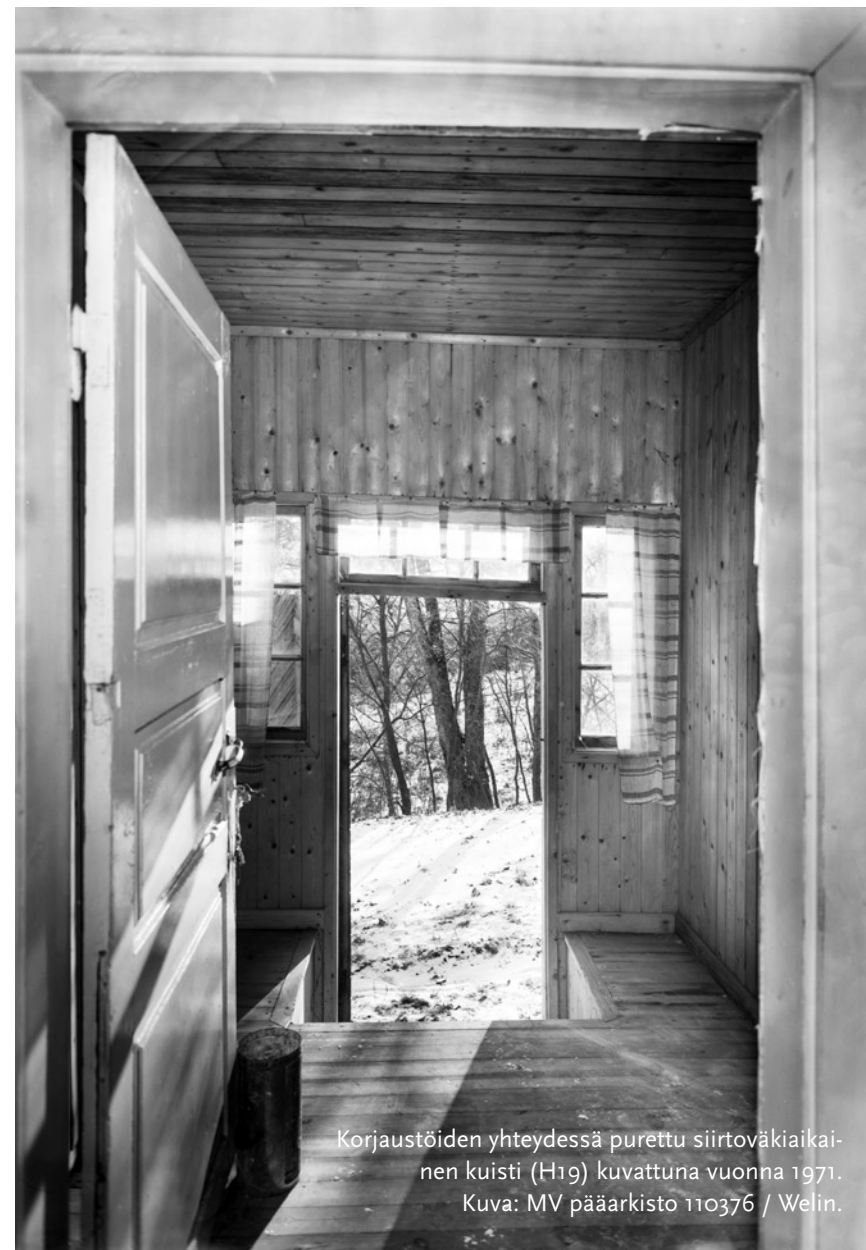
Korjaustöiden yhteydessä purettu siirtoväikäikainen kuisti (H19) kuvattuna vuonna 1971.  
Kuva: MV pääarkisto 110376 / Welin.

Rakennuksessa oli kaksi vanhaa kuistia, pääoven kuisti (H1) ja keittiön kuisti (H17). Niiden lisäksi rakennuksen eteläsivulla oli siirtoväkivaiheesta peräisin oleva kolmiosainen kuisti, jonka kautta kuljettiin Eerikin kammariin, Isoon förmaakiin ja kellariin. Siirtoväen kuisti purettiin restauroinnissa.

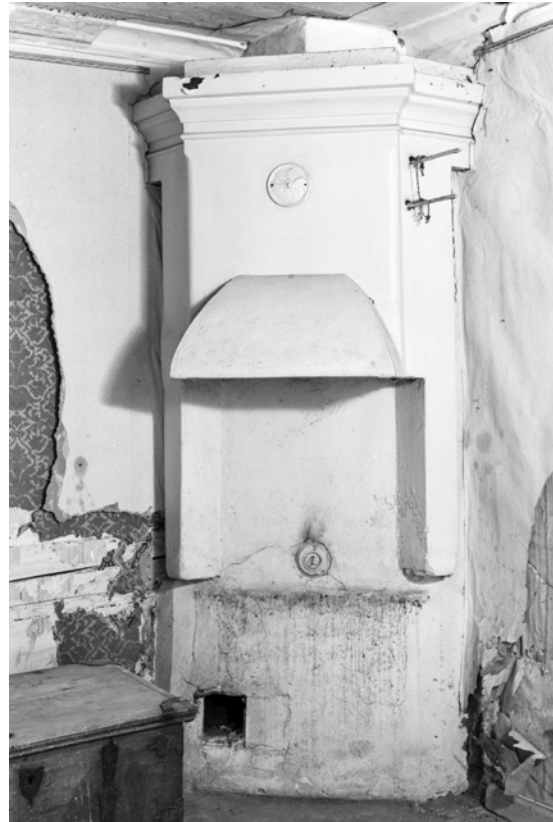
Herran huoneen (H6) uuni.  
Kuva: MV pääarkisto 110388.

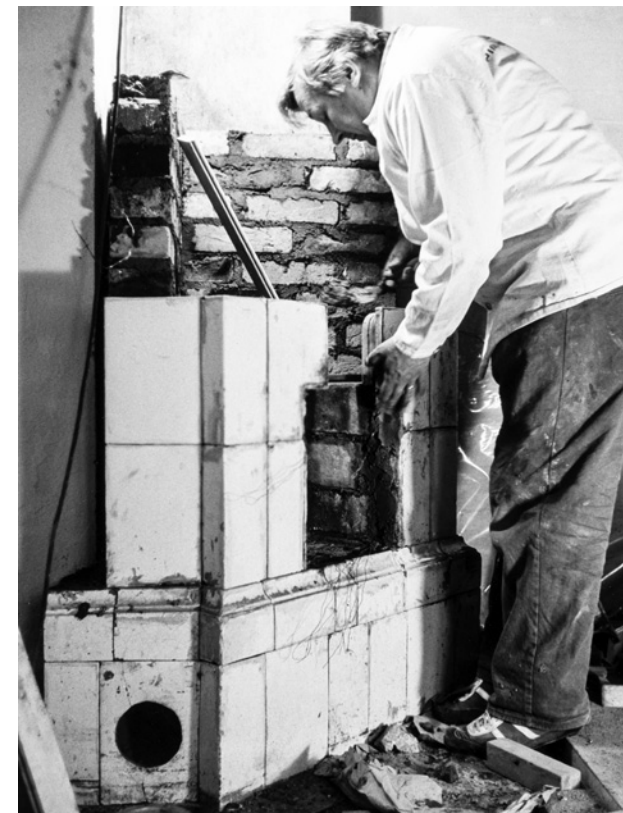
Sinisen huoneen (H8) uunia rakennetaan vuonna 1982. Kuva: MV pääarkisto 16939 / Hannu Puurunen.

Sinisen kamarin (H8) uuni päätettiin vaihtaa, sillä huoneeseen oli tarkoitus sisustaa 1800-luvun alun interiööri. Sopivaa uunia etsittiin Museoviraston varastoista ja myös purettaviksi tulevista taloista. Lopulta kelpuutettiin Lappeenrannasta puretut kaksi kaakeliuunia (MV signum 76084), joista yhdistämällä saatiin koottua huoneeseen sopiva, 1800-luvun alkupuolta edustava kaakeliuuni. Uunin luukku hankittiin erikseen helsinkiläisestä antiikki-liikkeestä.

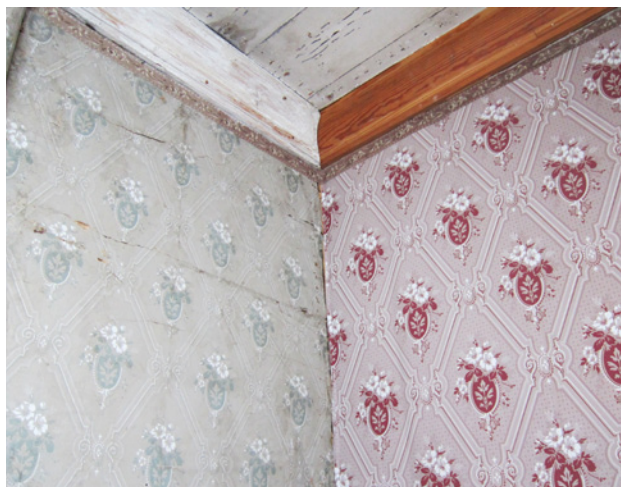
**Arkiston (H7)** yhdelle seinälle on jätetty näkyviin kaikki tapetti-, sanomalehti- ja pahvikerrokset restaurointityön lähtökohdan ja vaiheiden havainnollistamiseksi. Huoneen muilla seinillä päätettiin ottaa esille viime vuosisadan lopun medaljonki-aiheinen tapetti, jota oli säilynyt suuria alueita ehjänä, joskin se oli vaihtanut väriä voimakkaasti. Vanhaa tapettipintaa jäi näkyviin ikkunaseinälle ja keittiöön johtavan oven ympärille. Pintoja täydennettiin muilta seiniltä siirretyillä palasilla. Keittiön puoleisella seinällä vanha tapetti on peitetty uudella, vanhan mallin mukaan valmistetulla tapetilla. Tarkoituksena oli tuoda huoneeseen uutta mutta vanhankaltaista tapettipintaa alkuperäisen väriseinä. Uusi tapetti kiinnitettiin alla olevan tapetin suojelemiseksi vain reunoistaan. Kiinnitys tapahtui

Vanhaa ja uutta tapettia arkistossa (H7).  
Kuva 2011: MV K-asema.

1700-luvulla käytettyä menetelmää soveltaen pahviliuskoilla, joiden ympäri tapetin reuna taitettiin ja nidottiin kiinni seinään.

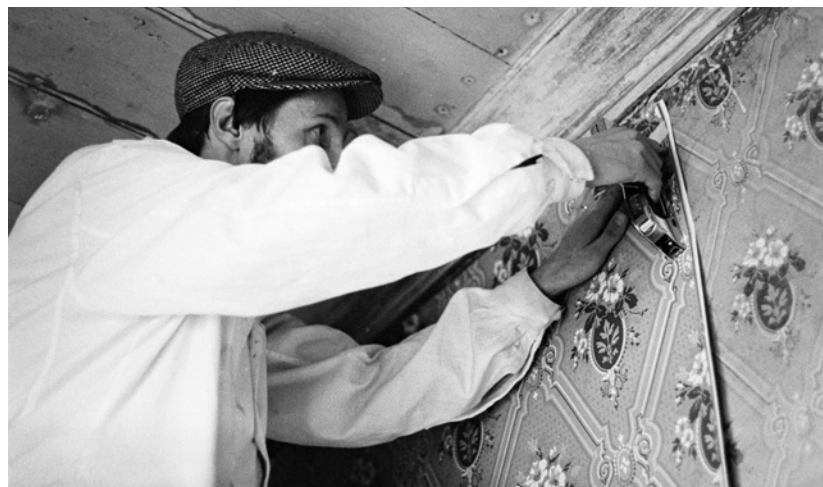
Pentti Pietarila kiinnittää uutta tapettia nitojalla Arkiston (H7) seinään.  
Kuva 1982: MV pääarkisto 58650 / Hannu Puurunen.

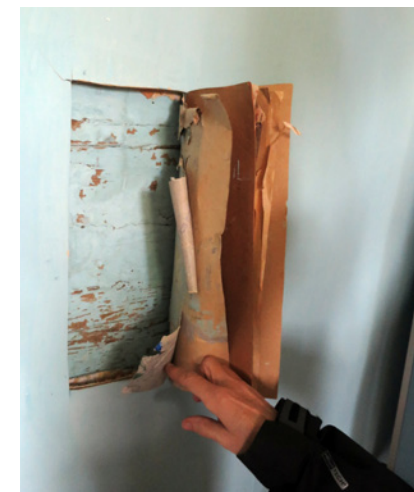
Maali ja tapettikerroksia on jätetty esiin Eerikin kammarissa (H10).  
Kuva 2015: MV / Hannu Puurunen, Marja Ivars.

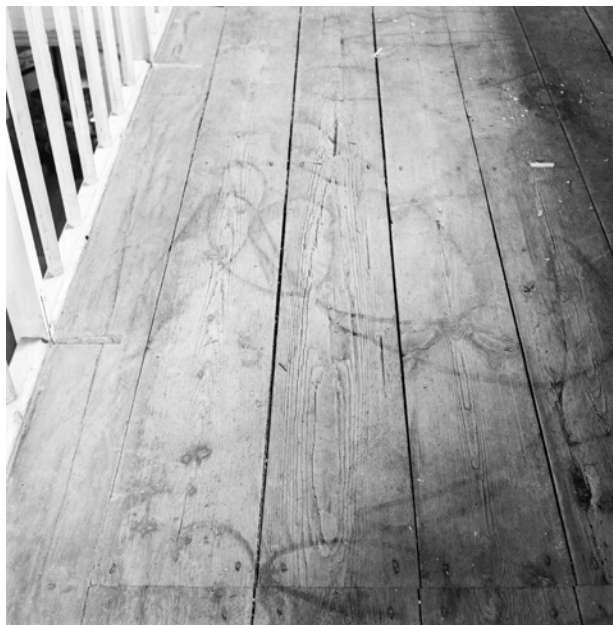
Luontevasti kuluneet ja patinoituneet lattiapinnat päätettiin lopulta kuitenkin säilyttää, koska juuri

tällaisten seikkojen katsottiin antavan rakennukselle historiallista syvyyttä. Lian ja pölyn poistamiseen lattioista kokeiltiin harjausta märällä hiekalla ja pesua mäntysuopavedellä. Minkään synteettisen aineen käyttö puupinnoilla ei tullut kysymykseen.

Parven lattia ainoastaan puhdistettiin.

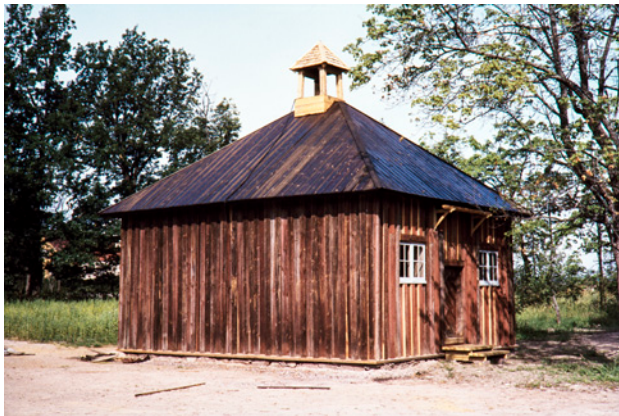
Kunnostettu Puoti ennen maalaamista.  
Kuva: MV pääarkisto 312/22223.

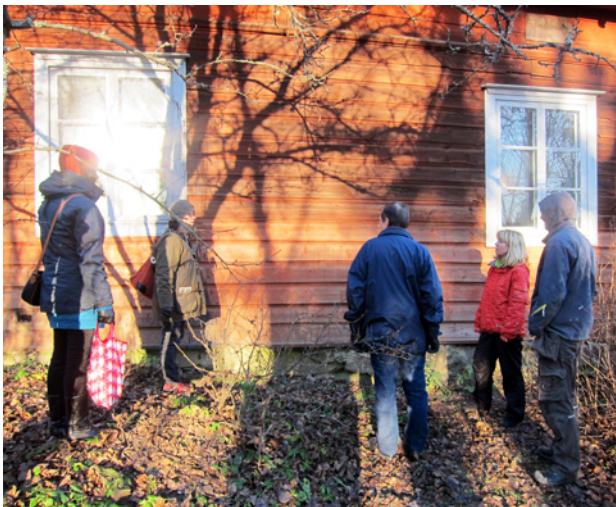
Alitpyingin seinän katselmus vuonna 2011.  
Kuva: MV K-asema.

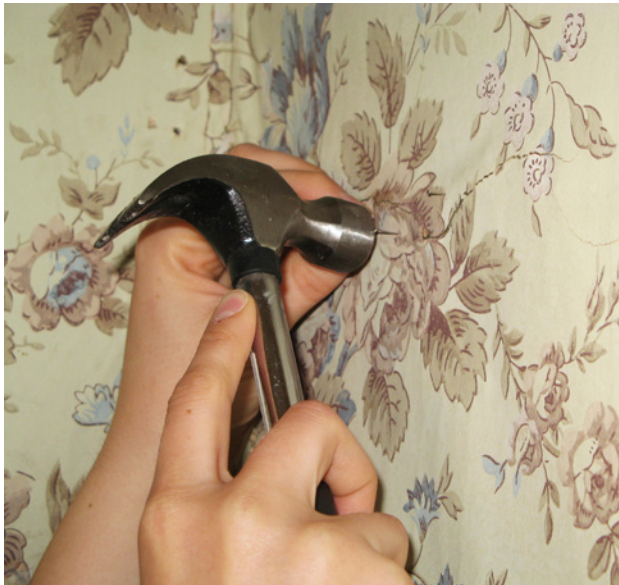
Yläkuva: Ison förmaakin (H9) tapetin revenneitä kohtia korjattiin japaninpaperilla.

Alakuva: Pienemmillä vaurioalueilla repeämän reunat kiinnitettiin kuivumisen ajaksi haluttuun asentoon neuloilla.

Vuonna 2004 ison förmaakin kopiotapetti oli pahasti repeytynyt. Kyseessä olevaa tapettia oli tuolloin säilyssä jonkin verran paikkausta varten.<sup>5</sup> Vaurion syynä oli se, että tapettikerrokset on liimattu suoraan hirrelle, jolloin tapettipaperi ei ollut pystynyt mukautumaan talon liikkeisiin.

Tapettipinta oli halkeillut kauttaaltaan vaaka-suuntaisesti. Paikoitellen seinissä oli myös lyhyempiä, pystysuuntaisia halkeamia. Paikoitellen tapettikerrokset olivat irronneet seinäpinnasta, kun taas toisaalla vanhat liisteröinnit olivat vielä erittäin vahvat. Edellisen konservoinnin yhteydessä vanhojen halkeamien irrallisia reunoja oli ilmeisesti kiinnitetty takaisin alustaan liimaamalla. Paperin reunoja ei liimauksen yhteydessä ollut kuitenkaan saatu asetettua kohdakkain, vaan tapetit oli liimattu niille kohdin, kuin se on halkeamisen jälkeen asettunut. Tämä oli aiheuttanut tapettiin pussitusta sekä mahdollisesti myös uusia jännitteitä, jotka ovat johtaneet repeämiin. Paikoin savirappaus oli myös irronnut tapettien alta, mikä oli aiheuttanut jonkin verran epätasaisuuksia ja halkeamia.

Joillakin alueilla toisiinsa liimautuneet tapettikerrokset olivat muodostaneet repeämien ympärille kovia kohoumia. Tällaisten kohoumien kohdilla jouduttiin tapettikerroksia ennen paikkausta rentouttamaan kostuttamalla, jotta tapettien repeytyneet reunat saatiin asetettua edes lähes kohdakkain. Rentouttamista kokeiltiin ensin sumuttamalla kostutusta tapettipinnalle ja asettamalla kostutetun pinnan päälle paino kuivumisen ajaksi. Tapetti osoittautui kuitenkin niin herkästi kosteusvaurioituvaksi, ettei tätä menetelmää voitu käyttää. Sopivammaksi menetelmäksi osoittautui tapettikerrosten kostutus ultraäänikostuttimella, jonka synnyttämä vesihöyry ei aiheuttanut tapetin pintaan kosteusvaurioita. Kuivumisen ajaksi kostutettu pinta tuettiin painon alle, jotta pinta kuivuisi tasaiseksi. Pienemmillä vaurio-alueilla repeämän reunat kiinnitettiin kuivumisen ajaksi haluttuun asentoon neuloilla.<sup>1</sup>

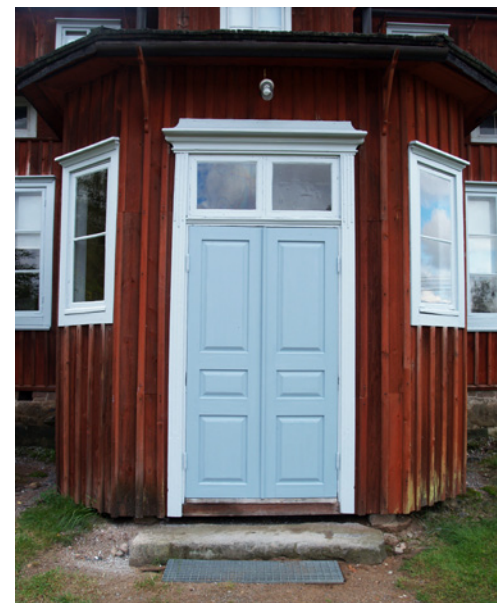
Museoviraston valokuvista käy ilmi, että pääovi oli ennen vuoden 2006 maalaus-kunnostusta yhtä vaalea kuin ikkunat ja sai ikkunoita sinertävämmän sävyn vasta tässä vaiheessa. Kuva: MV K-asema.

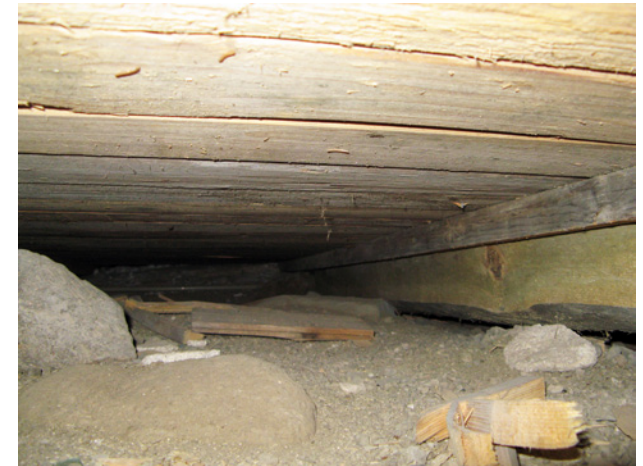
Matala länsipääty.  
Kuva 2011: MV K-asema / Päivi Eronen.

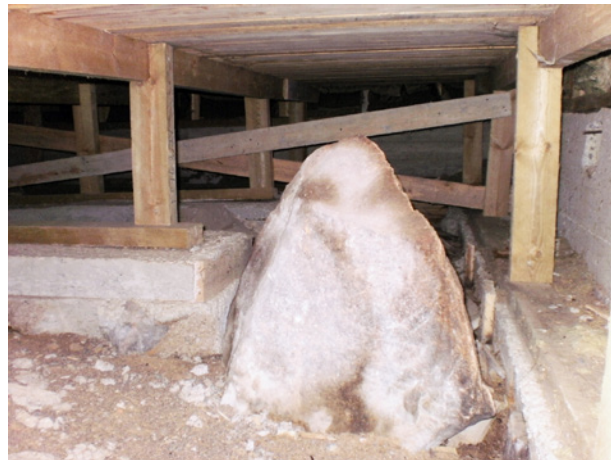
Luonnonkivi alapohjassa.  
Kuva 2011: MV K-asema / Kari Gröndahl.

Vanhoja kiviperustuksia korjattiin kiilaamalla kiviä takaisin paikalleen. Ulkoseinien vaurioituneista hirsirakenteista poistettiin lahonneet puuosat, jotka korvattiin uusilla, vanhan mallin ja mittojen mukaisesti. Salin seinään uusittujen hirsien taakse tuli eristeeksi selluvillaa.

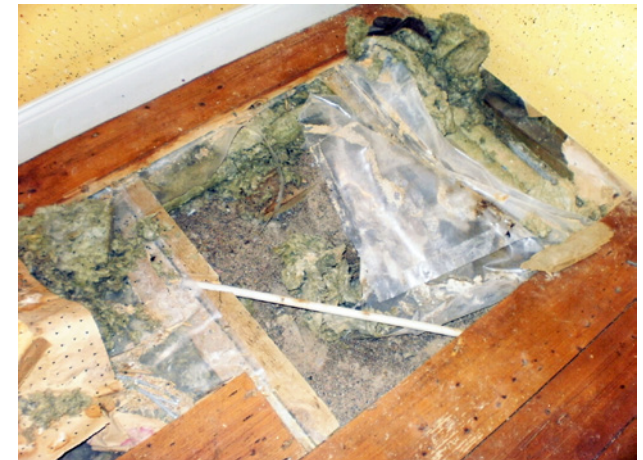
Avattua lattiaa vuonna 2011  
Kuva: MV K-asema / Kari Gröndahl.

Rakennuksen lattialaudat irrotettiin ehjinä, kostuneet lattian lämpöeristeet poistettiin ja lattian runkorakenteita korjattiin tarvittavissa määrin. Tuulettuvan alapohjan kohdalle lattiaan asennettiin tuulensuojapaperit ja selluvillaeristeet. Maavaraiset lattiat eteisessä, keittiössä, sen viereisessä kamarissa ja mahdollisesti osin myös salissa täytettiin papusoralla. Lattiavasojen päälle asennettiin ilmansulkupapery, ja vanhat lattialaudat kiinnitettiin takaisin paikoilleen.

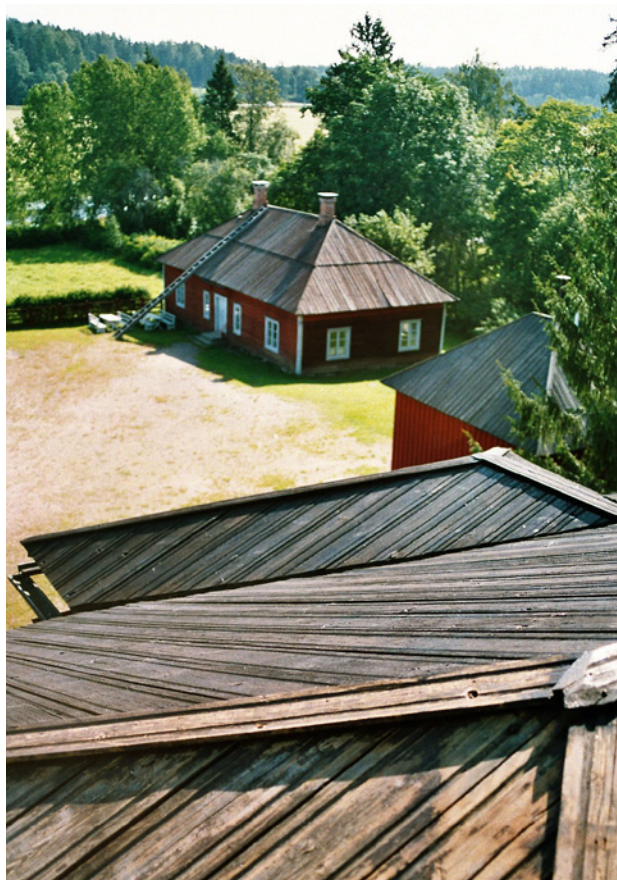
Alipytingin, huoltorakennus ja Ylipytingin kattoa vuonna 2007. Kuva: MV K-asema.
