# ALIKARTANO

INVENTOINTI JA RESTAUROINTI 2014–2018

RAKENNUSHISTORIASELVITYS OSA 3/3

Senaatti-kiinteistöt

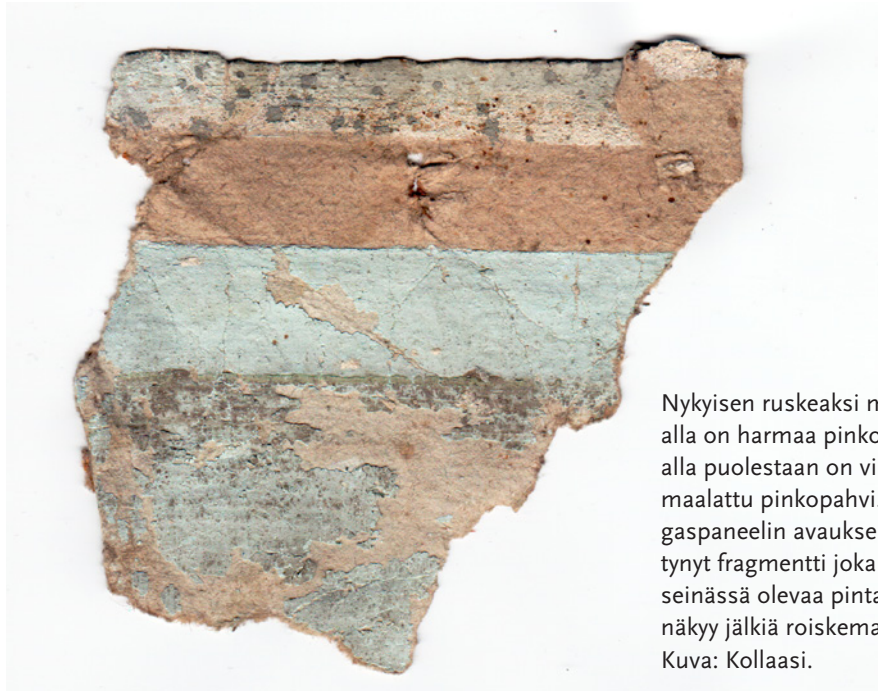
Nykyisen ruskeaksi maalatun pahvin alla on harmaa pinkopahvikerros, jonka alla puolestaan on vihreän sävyinen maalattu pinkopahvi. Kuvassa on kangaspaneelin avauksen yhteydessä löytynyt fragmentti joka vastasi sävyltään seinässä olevaa pintaa. Yläreunassa näkyy jälkiä roiskemaalauksesta. Kuva: Kollaasi.

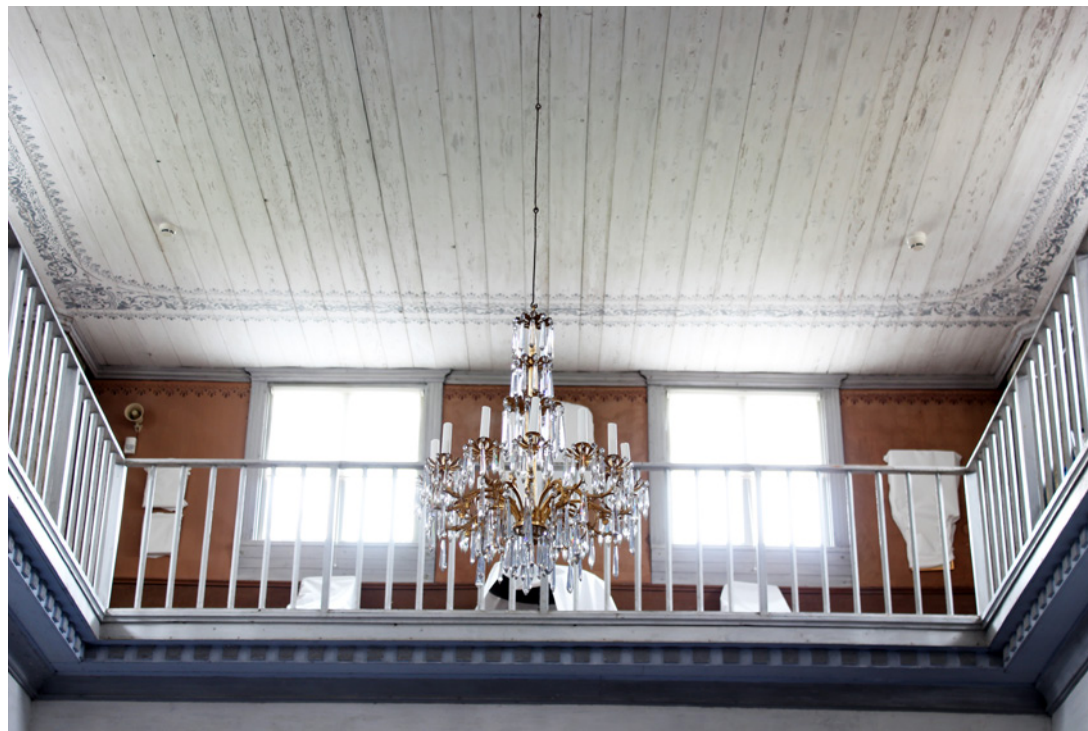
Liimamaalipinta hilseili koko kattopinnalla.  
Kuva: Kollaasi.

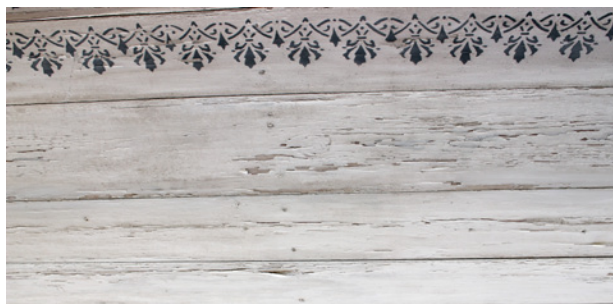
Maali hilseili paikoin suurina lastuina.  
Kuva: Kollaasi.

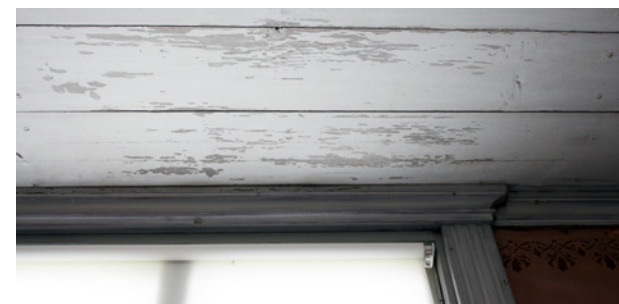
Paikoitellen esiin tuli alempi harmaa maalikerros.  
Kuva: Kollaasi.

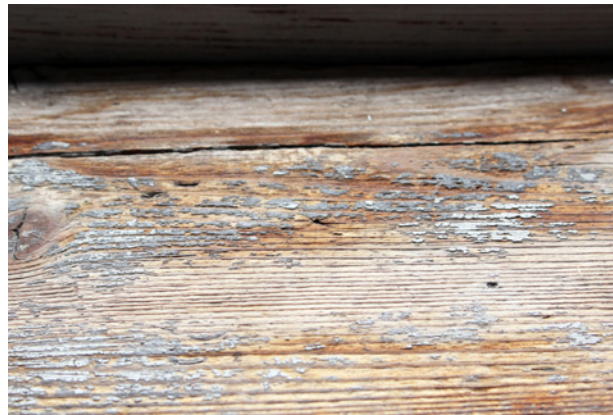
Oikealla: Portaikon (H4) maalipintoja kuvaillaan ”henkäyksen ohuksi ja hauraksi”.

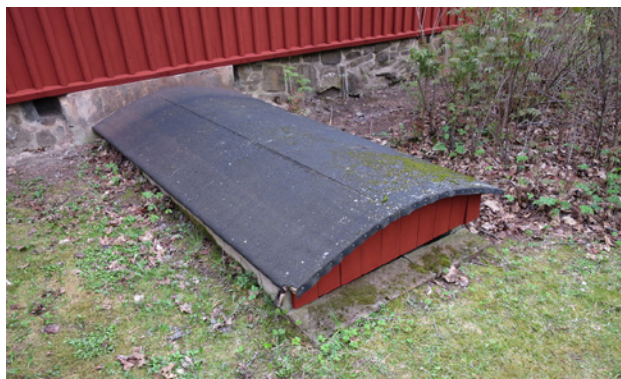
Kellariportaan katoksen ruodelaudoitus oli pehmenyt ja kattohuopa haurastunut niin, ettei katosta voinut enää nostaa ilman, että se rikkoutui. Katos uusittiin vuoden 1921 mittauspiirustusten ja vanhojen valokuvien mukaiseksi. (ks. RHS osa I s. 45 ja s. 57). Työn toteutti Culturelli oy.

Vuonna 1982 rakennettu kellariportaan katos vuonna 2015.

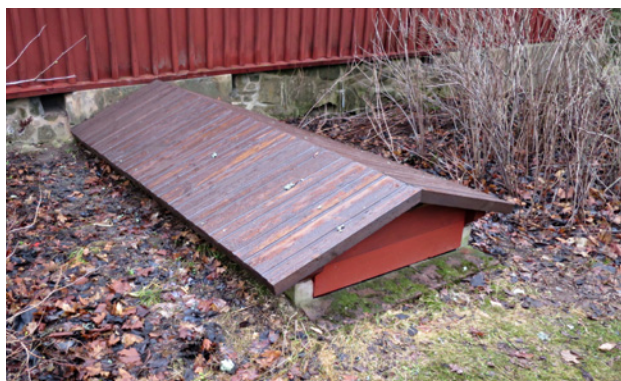
Uusittu kellariportaan katos marraskuussa 2018.

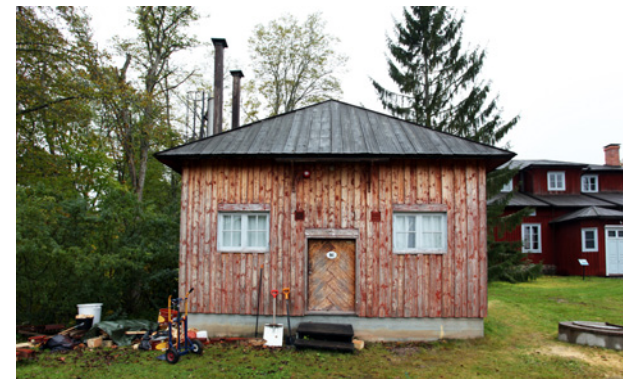
Huoltorakennus odottaa uudelleenmaalausta.

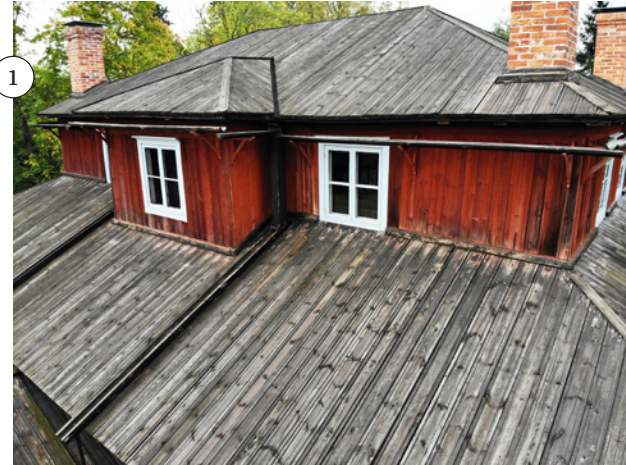
1. 1972 katto kunnostettu, huopapinta.  
1982 päälle kaksinkertainen lautakate painekyllästetystä puusta, pintakäsittelynä punamultatervaus.  
1987 pintakäsittely Pinotex Extralla.  
1993 pintakäsittely Pinotex Extralla.  
2007 pintakäsittely Pinotex Classic -sekoituksella.

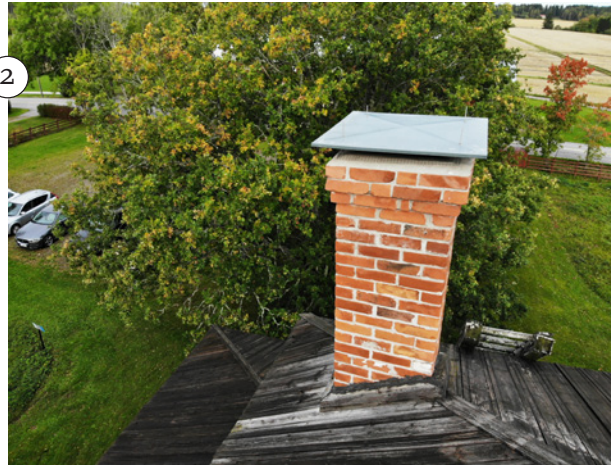
2. 1981 piippujen muuraus.  
2006 piippujen korjaus, suojahattujen asennus.  
2016 piipunjuurien tiivistys.

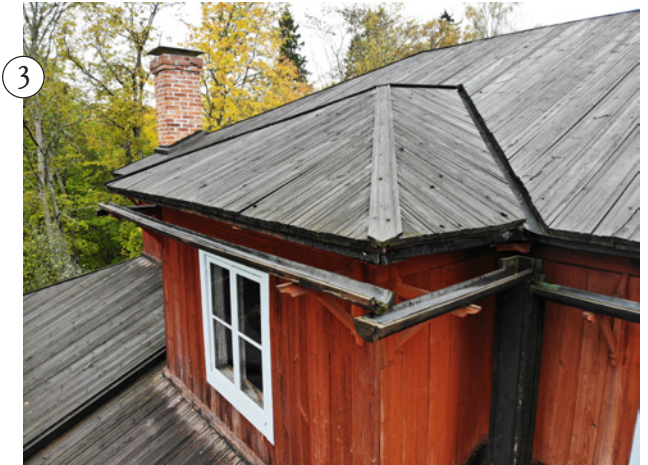
3. 1978–1982 l. vesikourujen rekonstruktio.

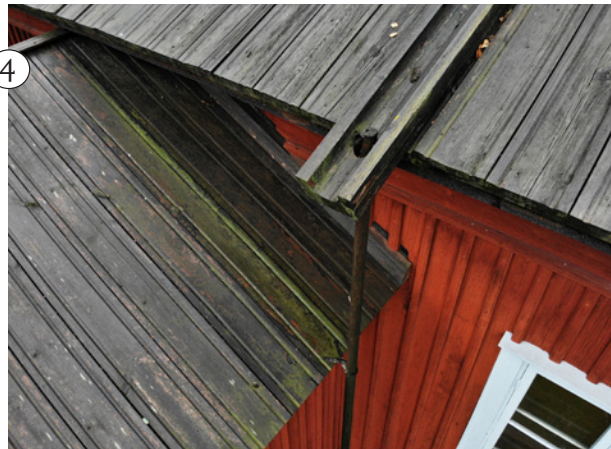
4. 2016 vedenohjain korjattu.

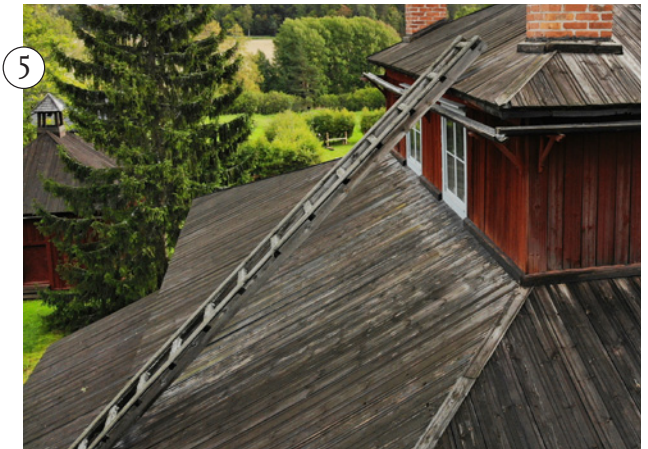
5. 1978–1982 tikapuut tehty.  
2001 tikapuut uusittu .

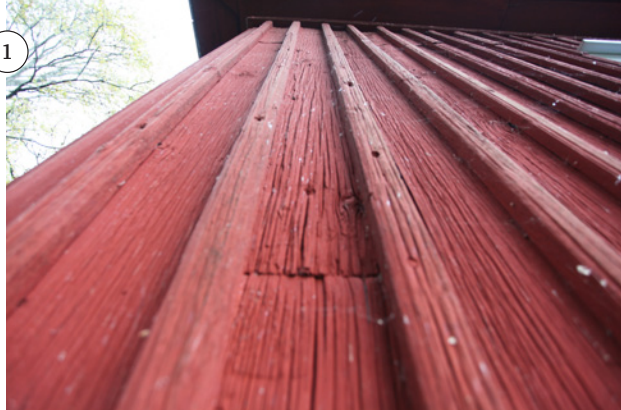
1. 1978–1982 ensimmäisen kerroksen ulkokuuoraukseen kunnostettu pääosin vanhoilla laudoilla.  
2015 ensimmäisen kerroksen seinät maalattu punamullalla.

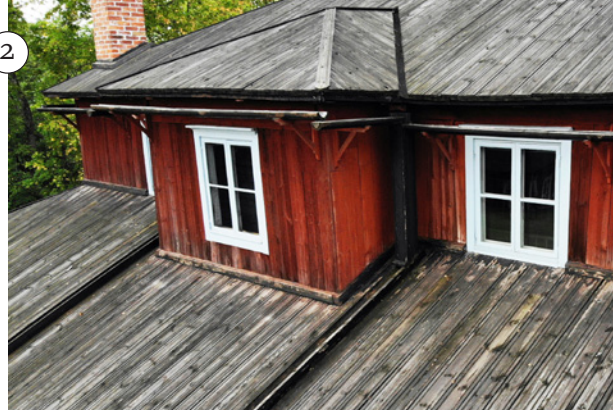
2. 1978–1982 toisen kerroksen ulkokuuoraukseen kunnostettu pääosin vanhoilla laudoilla, ylälaitaan lisättiin uusi vaakalauta. Vesikourujen rekonstruktio.  
2007 toisen kerroksen seinät maalattu punamullalla.

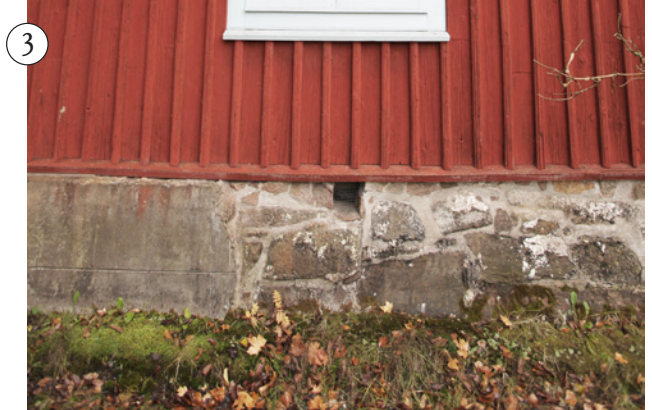
3. 1978–1982 sokkeli korjattu. Betonimantteli poistettiin kaakkoiskulmaa ja kellariportaankin kohtaan ottamatta.

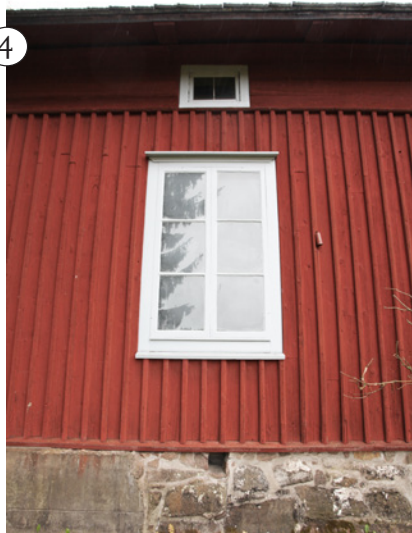
4. Eteläisimmässä valeikkunassa ei ole kulmarautoja. Muissa ikkunoissa kulmaraudat ovat tyyppiä A (s. 37).

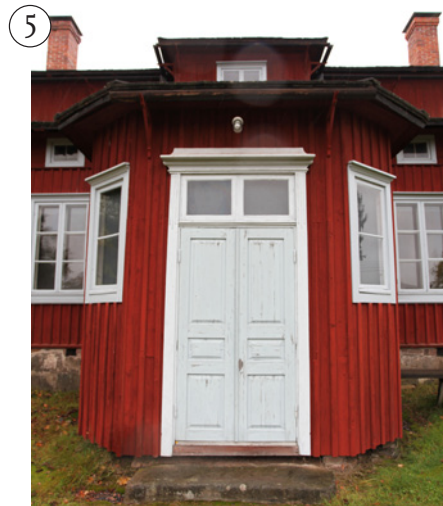
5. 1978–1982 kuisti kunnostettu. Ovet uusittu.  
2006 ovet huoltomaalattu.  
Oven päällä kirkaskupuinen valaisin.

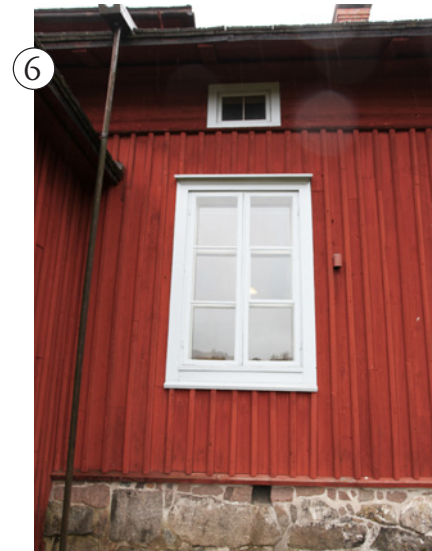
6. 2016 kaikki ikkunat kunnostettu.

7. 1979 lähes kaikki alimmat hirret vaihdettu.

Sadevesi roiskuu mutterikuistin viereisistä vedenohjaimista ja kastelee sisänurkat.  
Myös korvausilmaventtiilien alapuoleiset seinän osat kastuvat sateella. Näissä kohdissa julkisivuverhouslautojen alapäätä on uusittu.

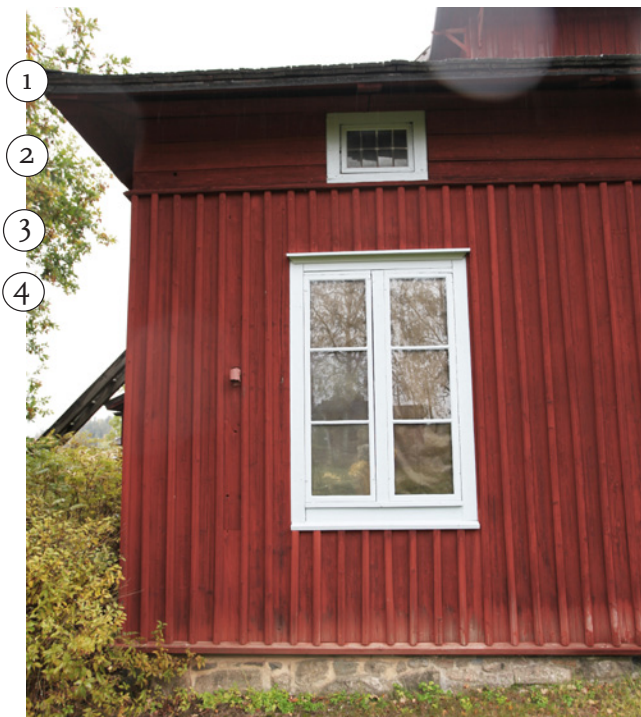
1. Pohjoisimmassa valeikkunassa puitteet ja lasit on kiinnitetty nauloilla. Muissa länsisivun ikkunoissa kulmaraudat vasemmalta lukien ovat tyyppiä C, A, B, C ja A. 2016 kaikki ikkunat kunnostettu.
2. 1978–1982 ensimmäisen kerroksen ulkovuoraus kunnostettu pääasiassa uusilla laudoilla. 2015 ensimmäisen kerroksen seinät maalattu punamullalla.
3. 1978–1982 sokkeli korjattu ja betonimantteli poistettu.
4. Vintin kahdeksanruutuiset lyijypuitteiset ikkunat on mahdollisesti siirretty Alipytingistä Ylipytinkiin taloa rakennettaessa.

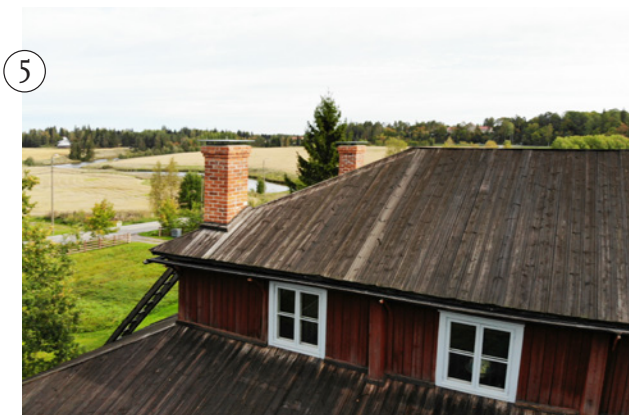
5. 1978–1982 toisen kerroksen ulkovuoraus kunnostettu pääosin vanhoilla laudoilla, länsisivulla on ylälaidassa ainoastaan yksi vaakalauta, kun itäisivulla niitä on kaksi. Vesikourujen rekonstruktio. 2007 toisen kerroksen seinät maalattu punamullalla.

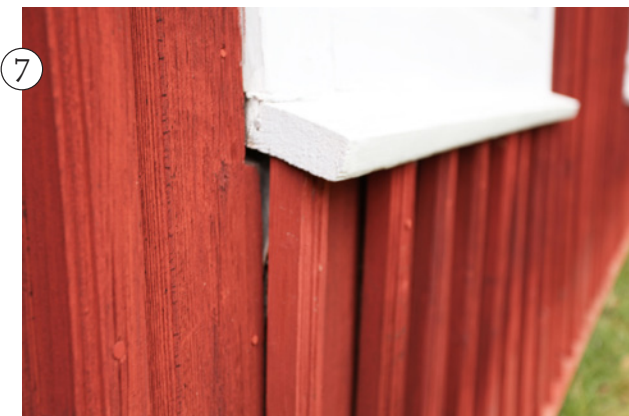
7. 1978–1982 l. sisäänkäynti muutettu ikkunaksi. Huomio: Seinä pullistuu ulospäin ikkunan alta.

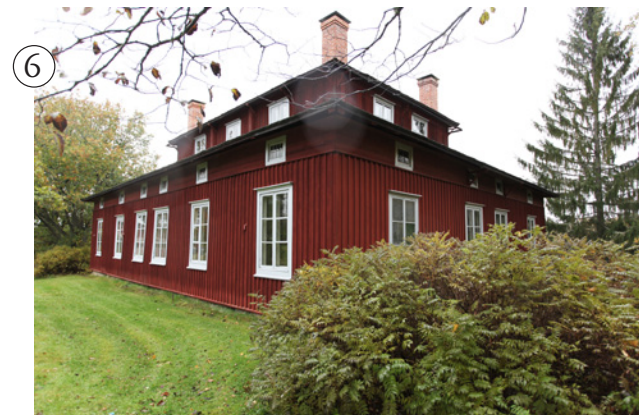
6. Länsisivun verhous on tehty pääasiassa kokonaisista pitkistä laudoista. Etelälaidan laudoissa on katkoksia.

8. 1979 lähes kaikki alimmat hirret vaihdettu.

Korvausilmaventtiilien alapuoleiset seinän osat kastuvat sateella. Näissä kohdissa julkisivuverhouslautojen alapäitä on uusittu.

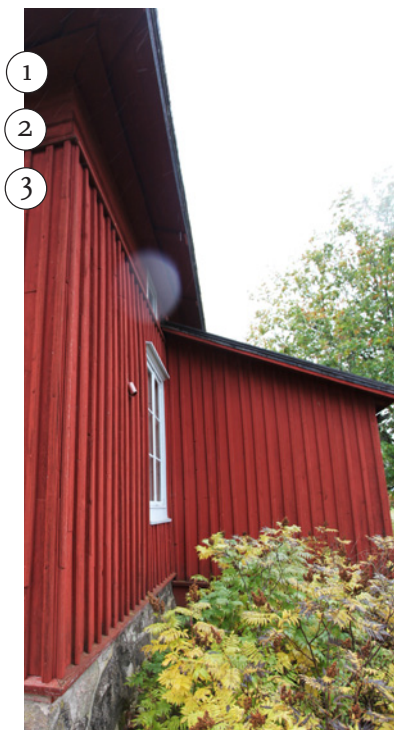
1. 1978–1982 ensimmäisen kerroksen ulkovaalaus kunnostettu pääosin vanhoilla laudoilla. 2015 ensimmäisen kerroksen seinät maalattu punamullalla.
2. 2016 kaikki ikkunat kunnostettu.
3. 1978–1982 l. sokkeli korjattu ja betonimantteli poistettu.

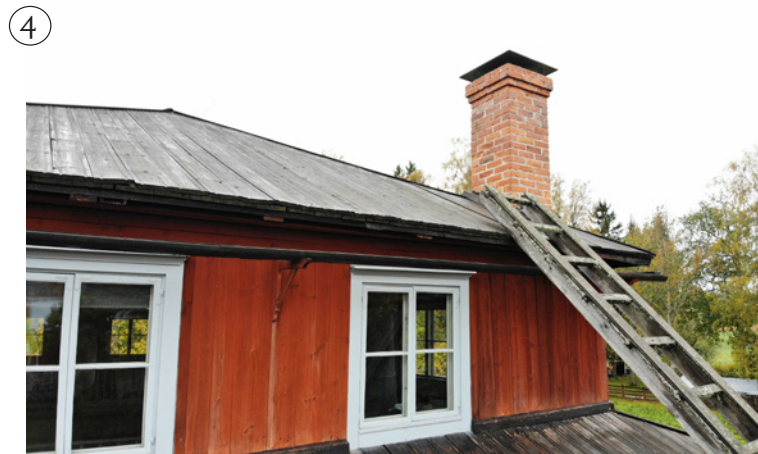
4. 1978–1982 toisen kerroksen ulkovaalaus kunnostettu pääosin vanhoilla laudoilla, pohjoissivulla on ylälaidassa ainoastaan yksi vaakalauta, kun itäisivulla niitä on kaksi. Vesikourujen rekonstruktio. 2007 toisen kerroksen seinät maalattu punamullalla.

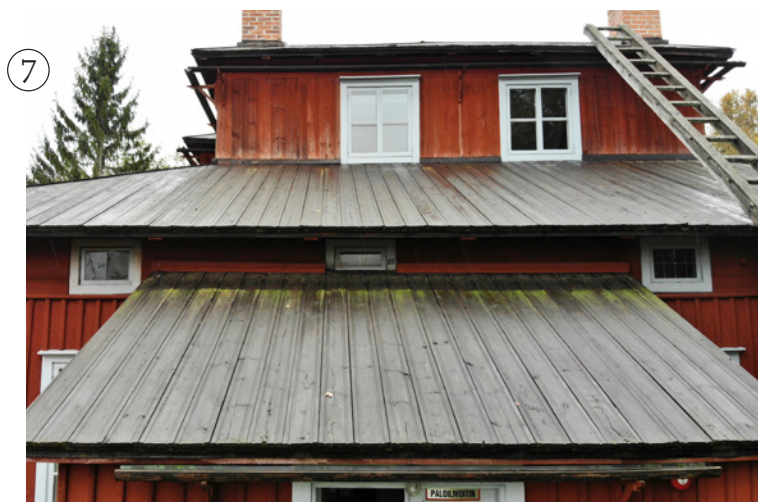
7. Vintin oikeanpuoleinen kahdeksanruutuinen ja lyijypuitteinen ikkuna on mahdollisesti siirretty Ylipytinkiin Alipytingistä. Muut vintin ikkunat ovat peräisin myöhemmältä ajalta.

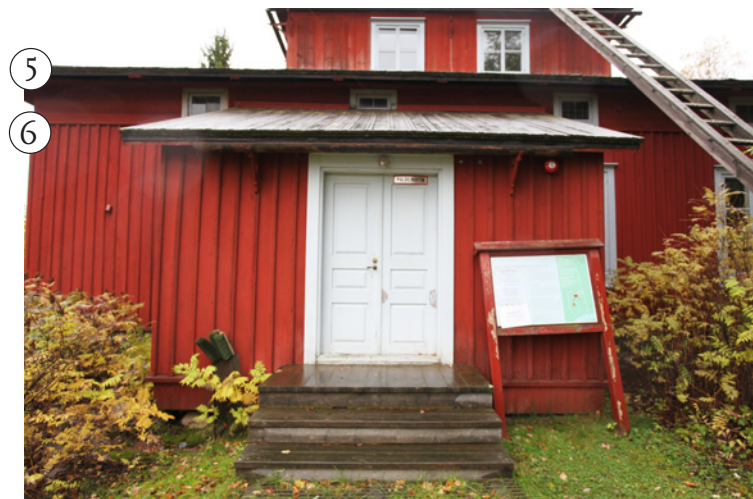
5. Keittiön kuisti rakennettu vuoden 1833 jälkeen. 1978–1982 keittiön kuisti kunnostettu, oven vieriltä poistettu ikkunat.
6. 1978–1982 Ovet uusittu. 2006 ovet huoltomaalattu. Oven päällä kirkaskupuinen valaisin. Oikealla hälytyskello.

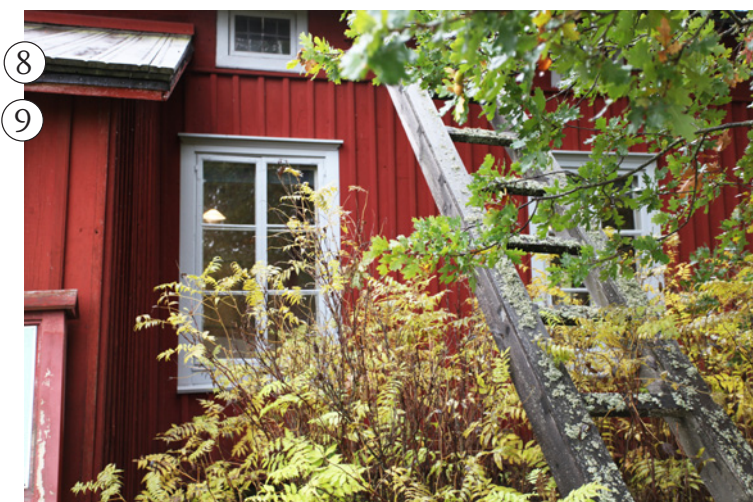
8. Vanha keittiön sisäänkäynti muutettu ikkunaksi vuoden 1830 jälkeen.
9. 1978–1982 tikapuut tehty. 2001 tikapuut uusittu

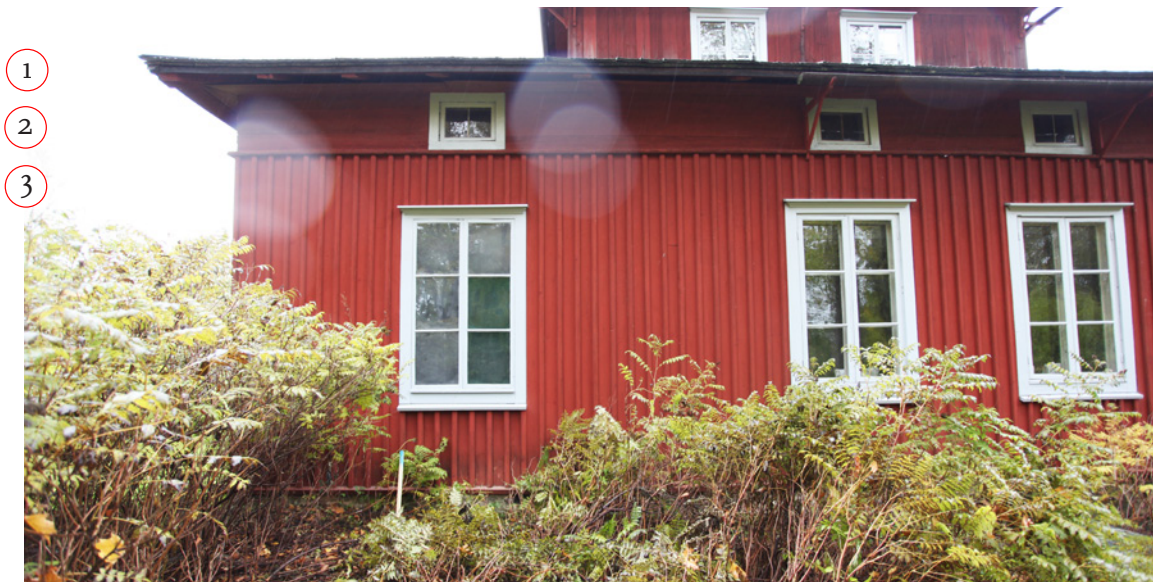
1. 1978–1982 siirtoväen kuisti purettu.
2. 1978–1982 ensimmäisen kerroksen ulkokuuraus kunnostettu pääasiassa uusilla laudoilla.  
2015 ensimmäisen kerroksen seinät maalattu punamullalla.
3. Lännenpuoleisimmassa valeikkunassa puitteet ja lasit on kiinnitetty nauloilla. Muissa länsisivun ikkunoissa kulmaraudat ovat tyyppiä A (s. 37).  
2016 kaikki ikkunat kunnostettu.

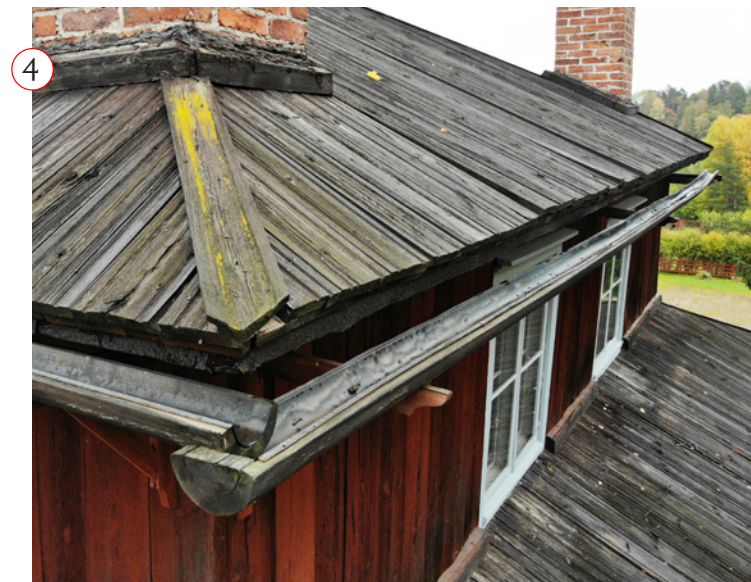
4. 1978–1982 toisen kerroksen ulkokuuraus kunnostettu pääosin vanhoilla laudoilla, pohjoissivulla on yläaidassa ainoastaan yksi vaakalauta, kun itäisivulla niitä on kaksi. Vesikourujen rekonstruktio.  
2007 toisen kerroksen seinät maalattu punamullalla.

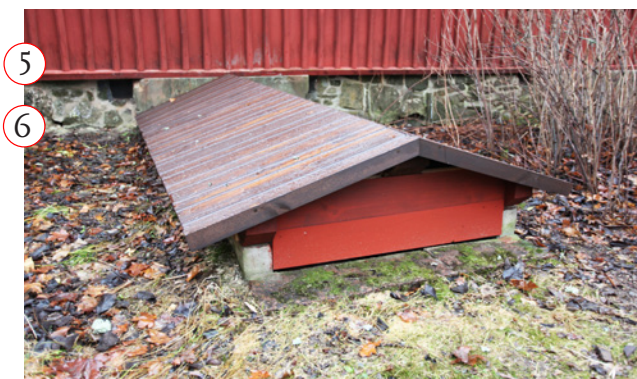
5. 2018 kellarin portaan katos uusittu.
6. Katoksen kohdalla vedenohjain.

7. 1978–1982 sokkeli korjattu. Betonimantteli poistettu kaakkoiskulmaa ja kellarin portaan kohtaa lukuun ottamatta.

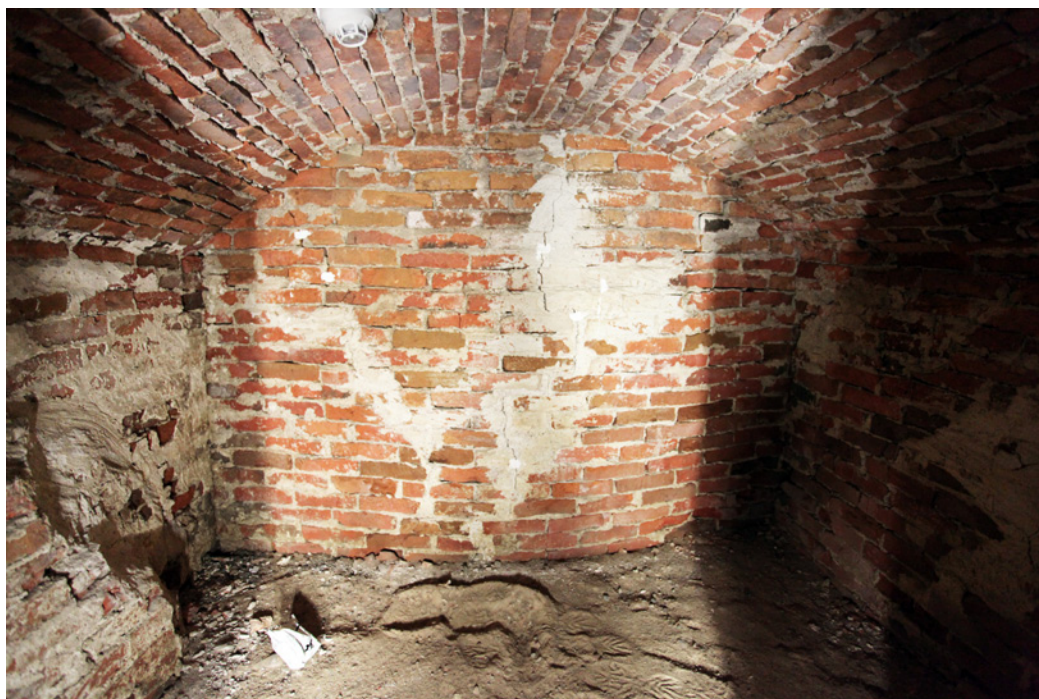
Seinien liikkumista seurataan kipsisiltojen avulla.

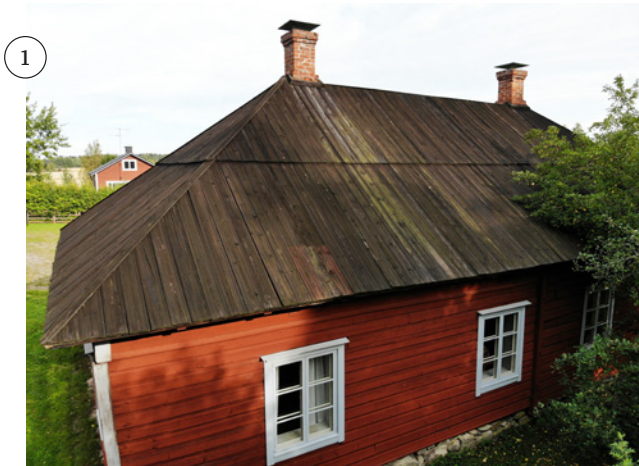
1. 1973–1975 vesikatto korjattu, huopakate.  
1982 huopakaton päälle kaksinkertainen lautakate painekyllästetystä puusta.  
2007 pintakäsittely Pinotex Classic -sekoituksella.

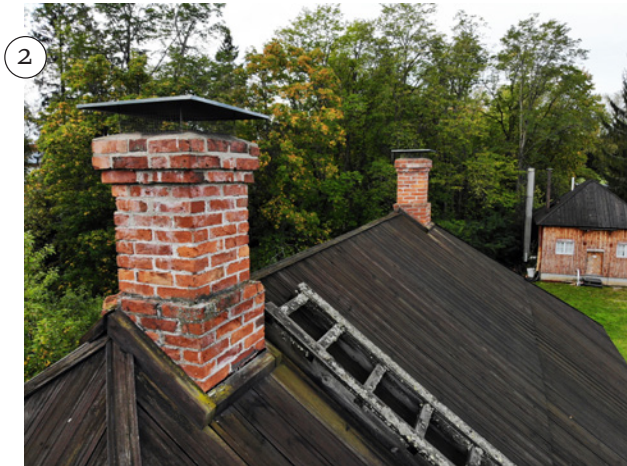
2. 1978–1982 piippujen uusiminen vanhan mallin mukaan.  
2006 suojahattujen asennus.

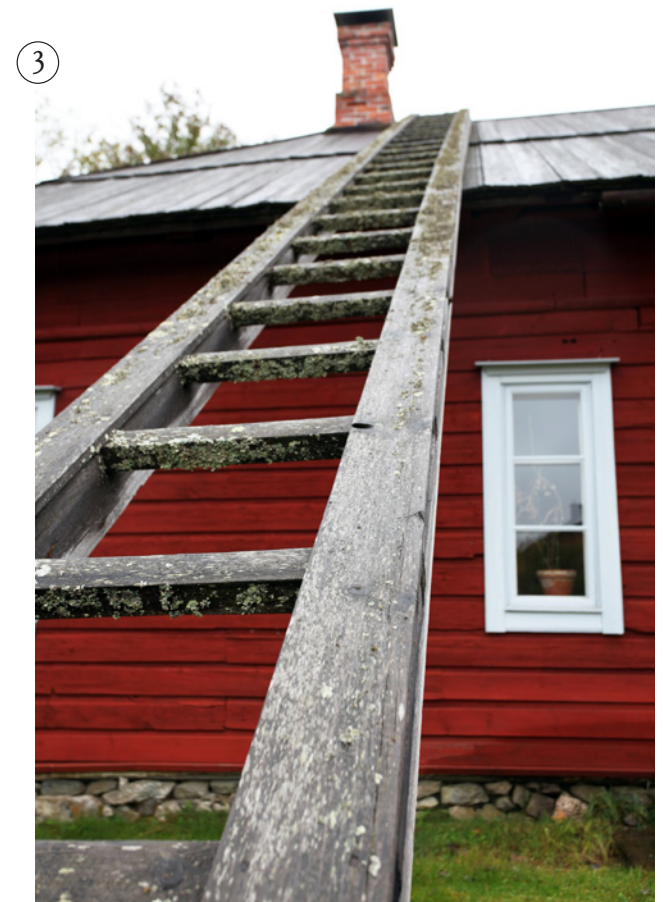
3. 2001 tikapuut uusittu.

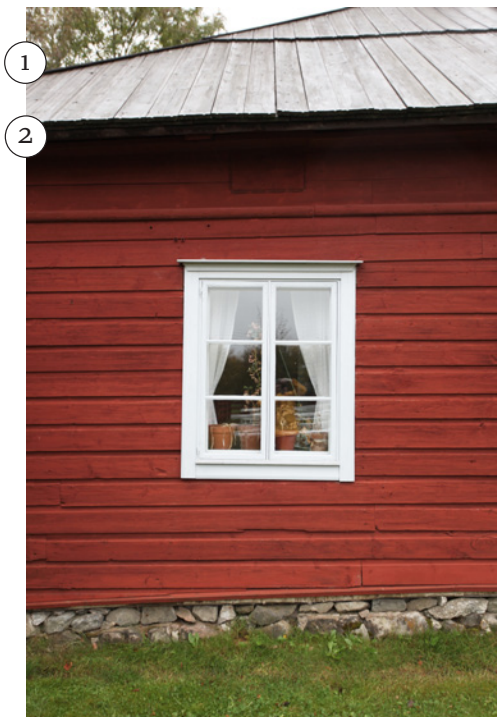
1. 2015 seinät maalattu punamullalla.  
2. 1973–1975 ikkunat uusittu vanhan mallin mukaan ikkunaa 7. lukuun ottamatta. Alipytingistä poistetut ikkunat varastoitiin Ylipytingin ullakolle.  
2017 kaikki ikkunat kunnostettu.

Sokkelista näyttää puuttuvan tuuletus.

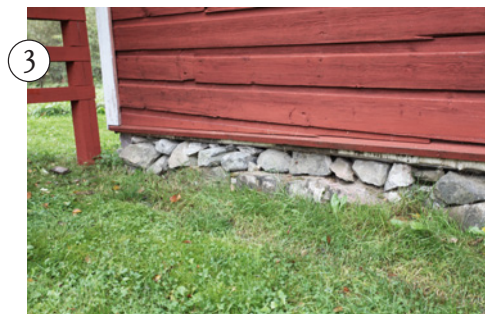
3. 1973–1975 sokkeli kunnostettu.  
2012 sokkelia kunnostettu uudestaan.

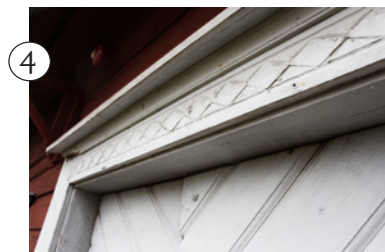
4. Oven yläkarmissa on koristeku-  
vioita. Oven päällä on vedenohjain.

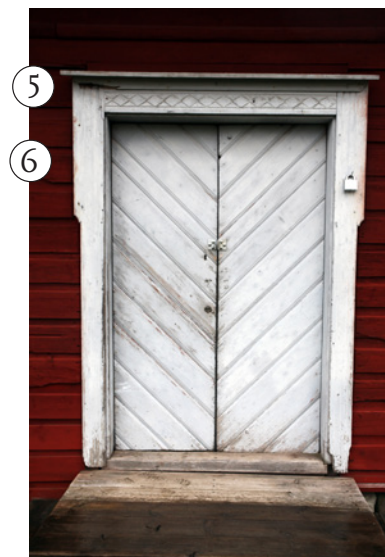
5. 1978–1982 vanha ovi kunnos-  
tettu.  
6. 1978–1982 porras uusittu, kaide  
poistettu.

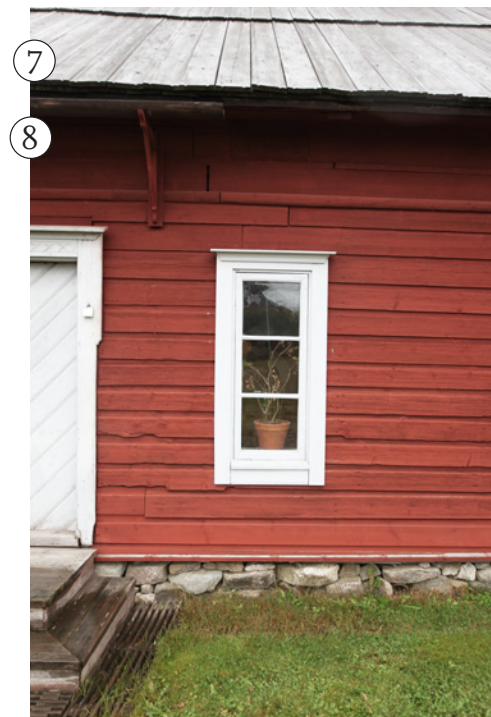
7. Ulko-oven oikealla puolella oleva ikkuna on  
ainoa vanha (kaikki muut ikkunat on uusittu  
1973–1975).  
2012 ikkuna kunnostettu.  
8. 2012 alimpia hirsikertoja uusittu. Samalla  
uusittiin alimmat ulkoverhouslaudat.

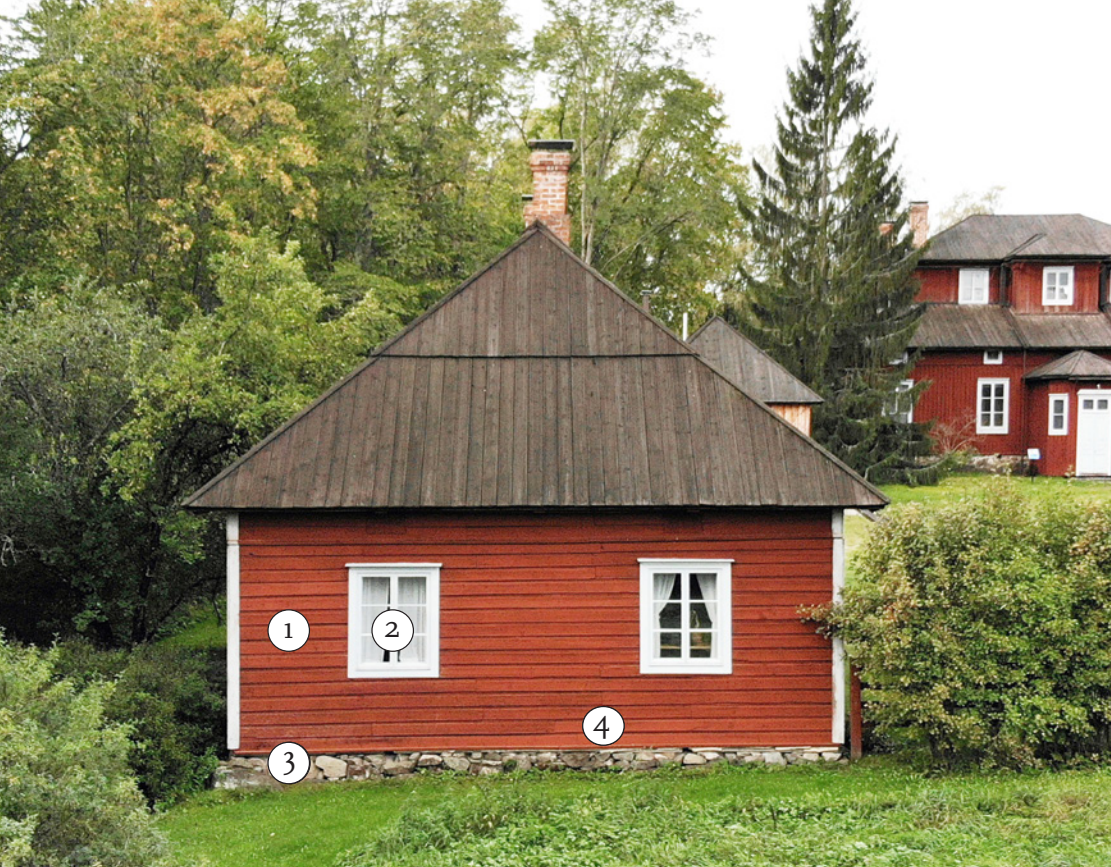
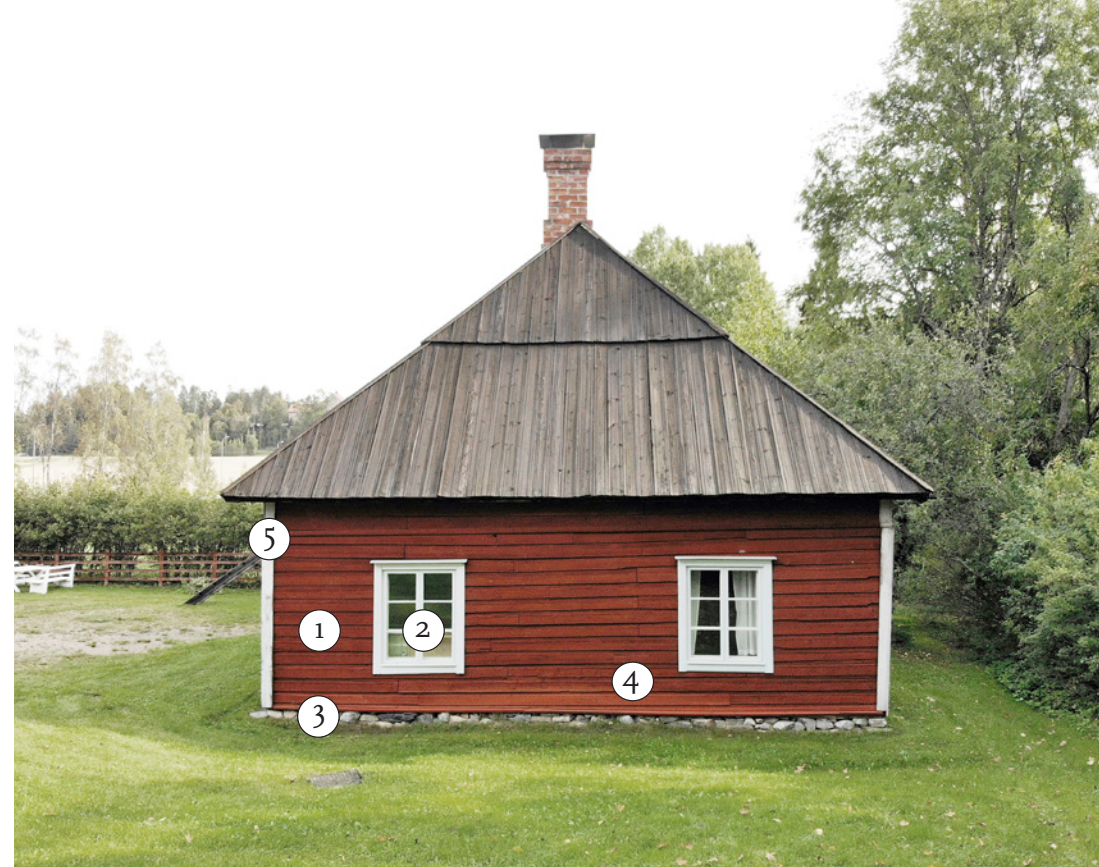
1. 2015 seinät maalattu punamullalla.
2. 1912–1939 länsisivun ikkunat avattu.  
1973–1975 ikkunat uusittu.  
2017 kaikki ikkunat kunnostettu.
3. 1973–1975 sokkeli kunnostettu.  
2012 sokkelia kunnostettu uudestaan.
4. 2012 alimpia hirsikertoja uusittu. Samalla  
uusittiin alimmat ulkoverhouslaudat.
5. Valkoiset nurkkalaudat. Julkisivun yläosaa  
kiertää vaakaranma.

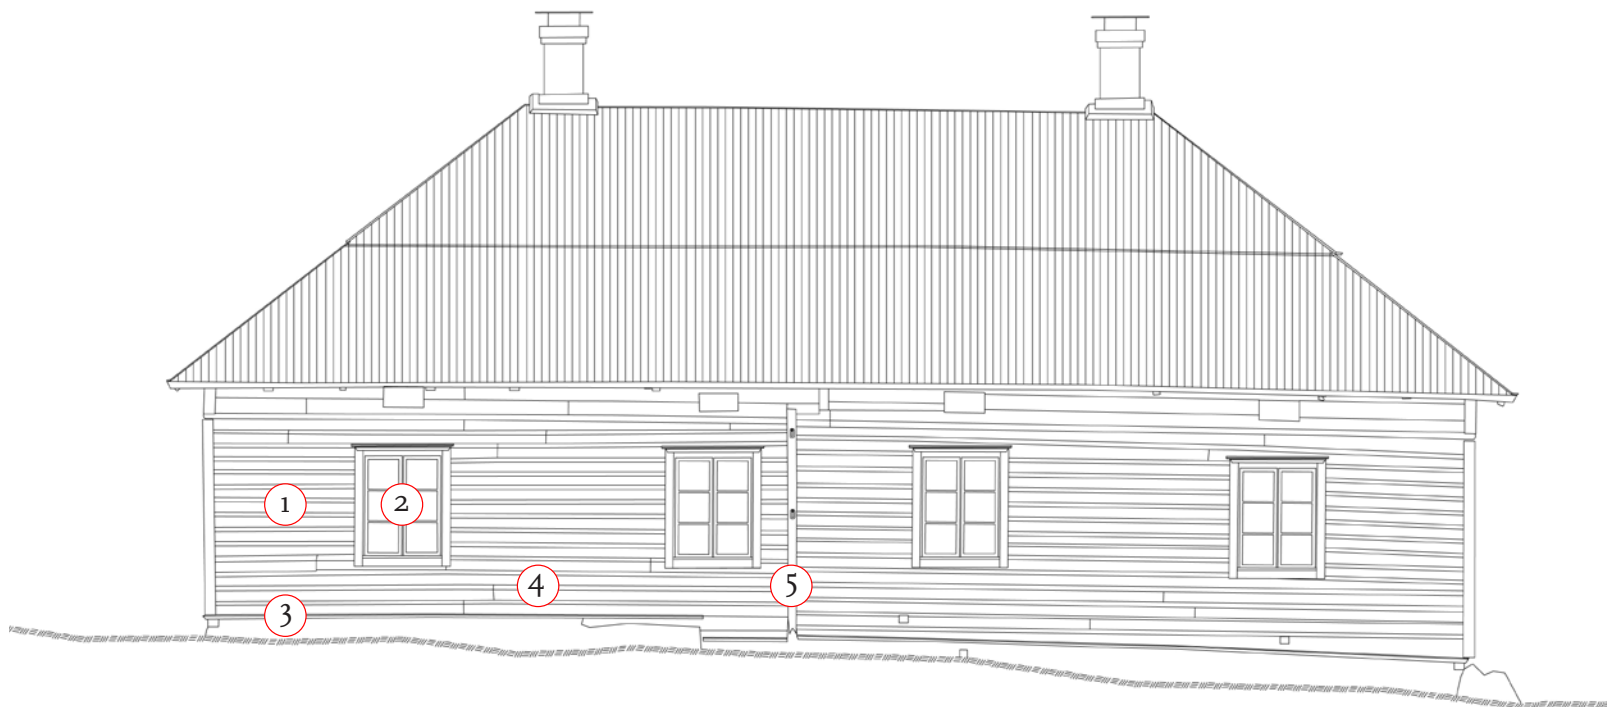
JULKISIVU ETELÄÄN

1. 2015 seinät maalattu punamullalla.
2. 2017 kaikki ikkunat kunnostettu.
3. 1973–1975 sokkeli kunnostettu.  
2012 sokkelia kunnostettu uudestaan.
4. 2012 alimpia hirsikertoja uusittu. Samalla  
uusittiin alimmat ulkoverhouslaudat.
5. 2012 uusi följari eteläsivun keskipaikkeille.

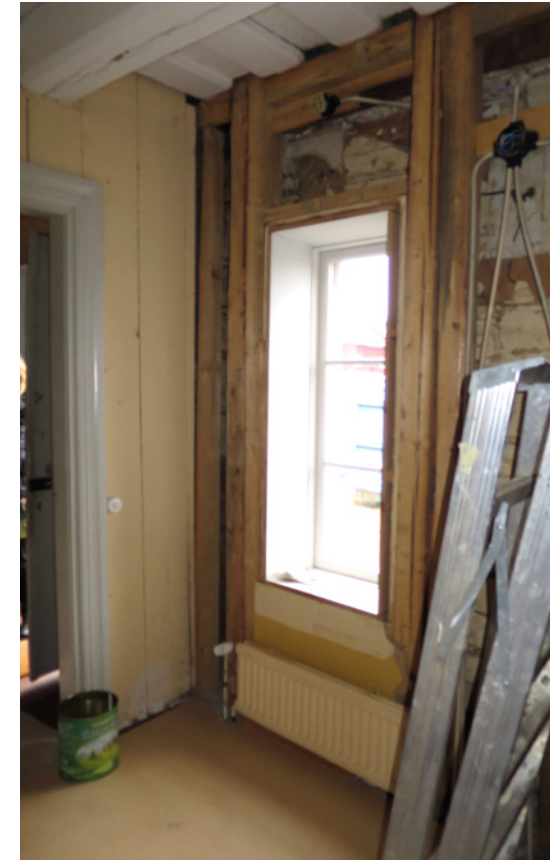
Kuvassa näkyvä välikön (H2) ja eteisen (H1) välinen lautaseinä oli eristetty mineraalivillalla.

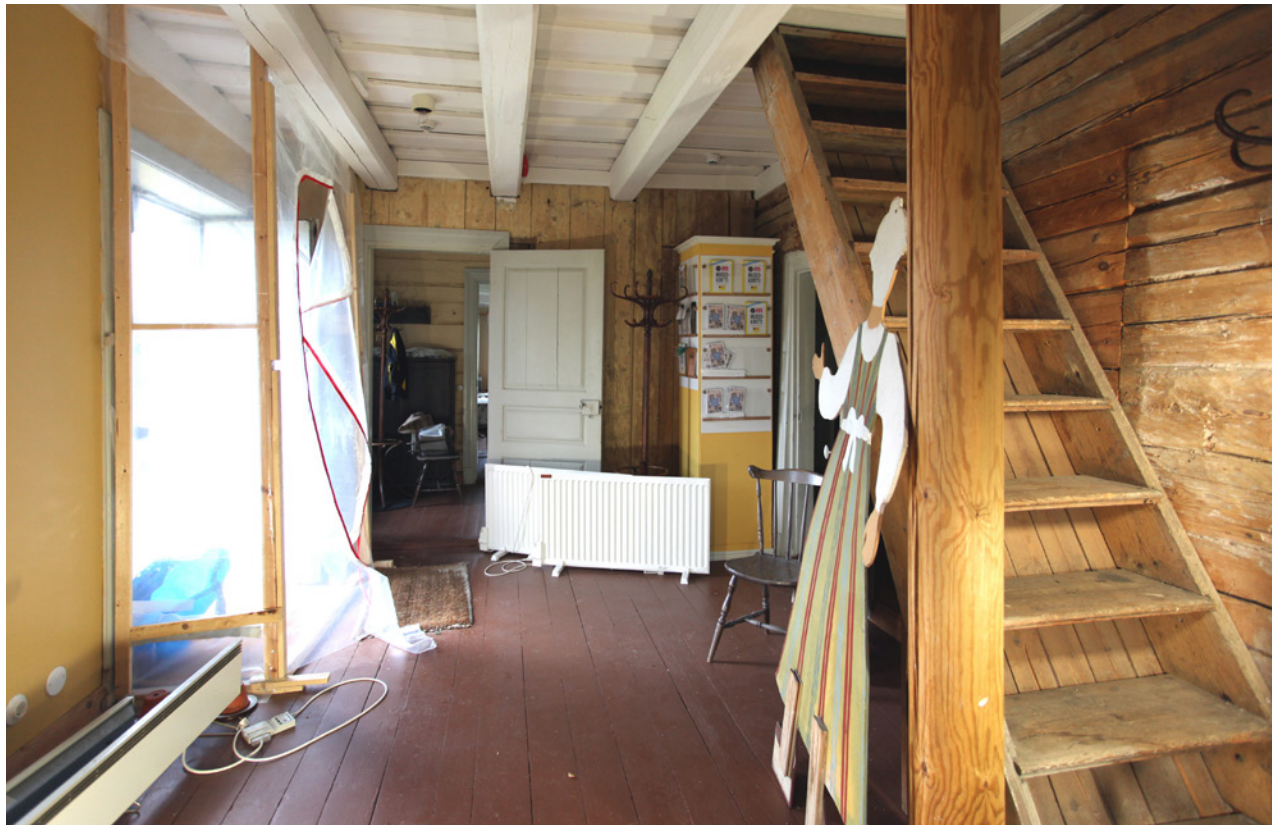
Eteinen (H1) lokakuussa 2018 ennen purkutöitä. Eteinen ja välikko (H2) ovat aiemmin muodostaneet kylmän porstuan. Nyt niitä erottaa lautaseinä, jonka läpi laipiopalkit jatkuvat yhtenäisinä. Laipion lomalaudoitus oli eristämätön vielä vuoden 1969 mittauspiirustuksissa. Kuvassa oikealla näkyvät ullakon portaat. Kuvaajaan taakse jää lastulevyseinäinen sähkökaappi, jonka rispaantunut taustalevy saattaa sisältää asbestia.

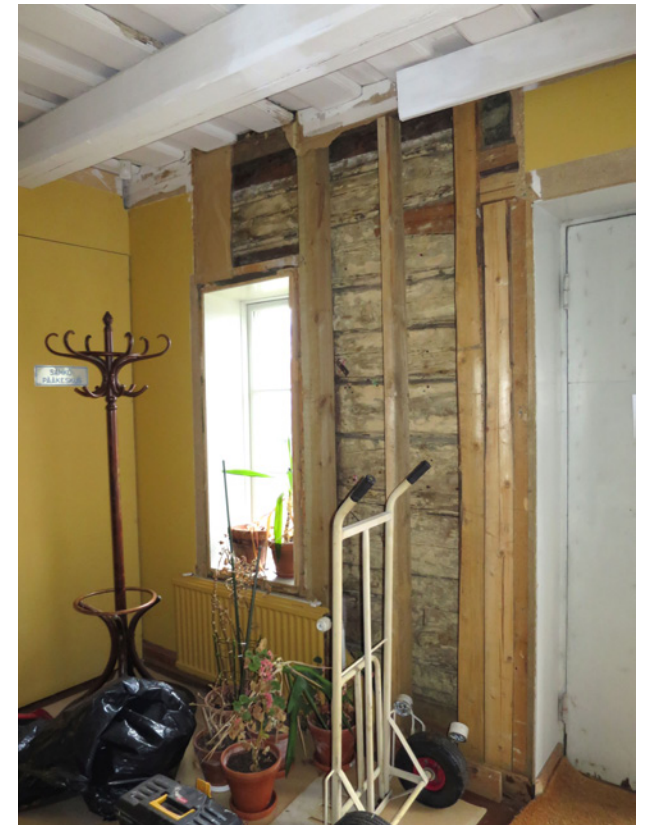
Eteisen (H1) luoteisnurkassa oli lastulevyseinäinen sähkökaappi. Purkutyöt paljastivat ulkoseinähirssissä vanhan maalipinnan. Patterin takana ei ollut villaa.

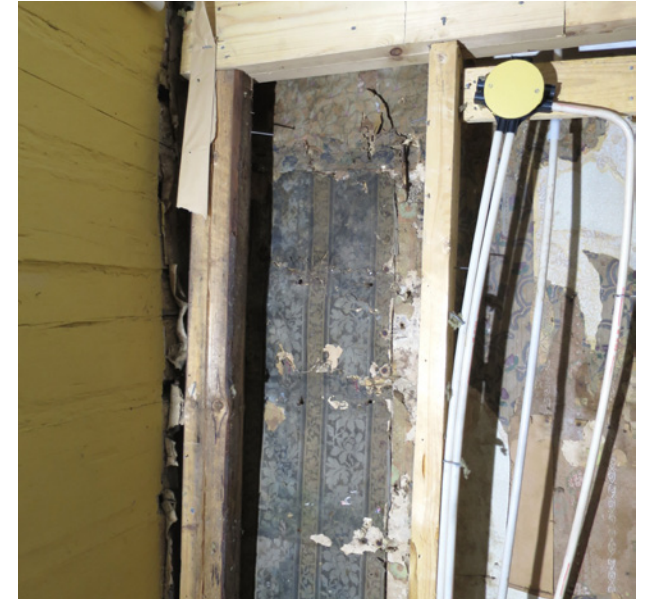
Purkutöyt paljastivat salin ulkoseinissä tapettifragmentteja.

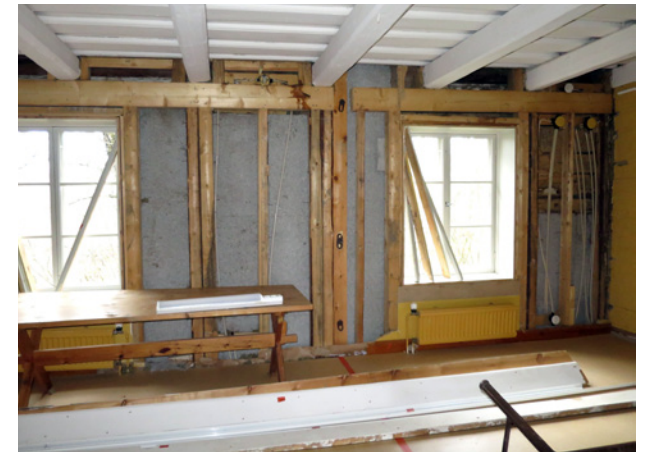
Ulkoseinän eristeet oli osaksi vaihdettu selluvillaksi vuosina 2011–2013.

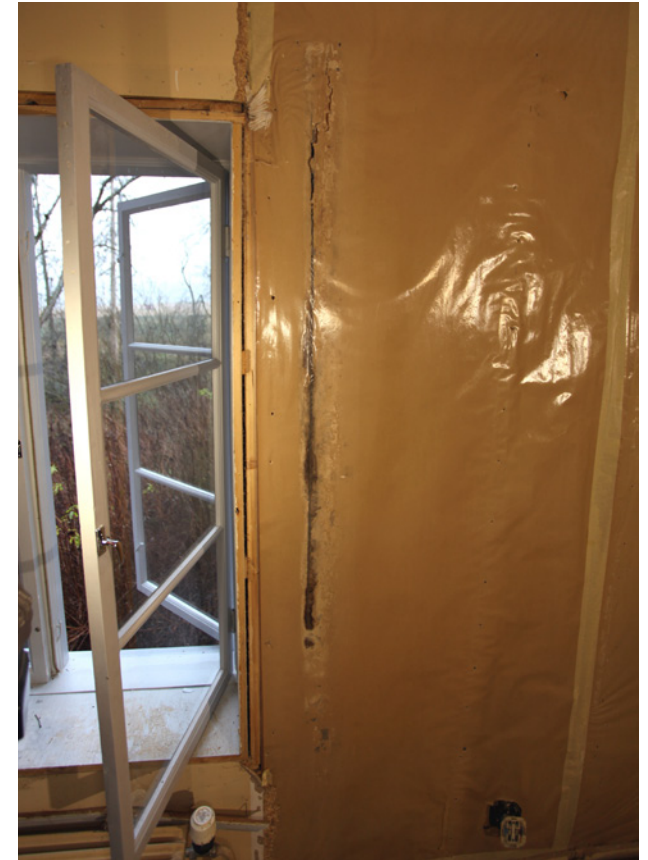
Purettujen lastulevyjen alla oli muovitettu paperi, joka oli homehtunut ja syöpynyt pois tolppien kohdalta. Itse tolpat eivät olleet homeessa.

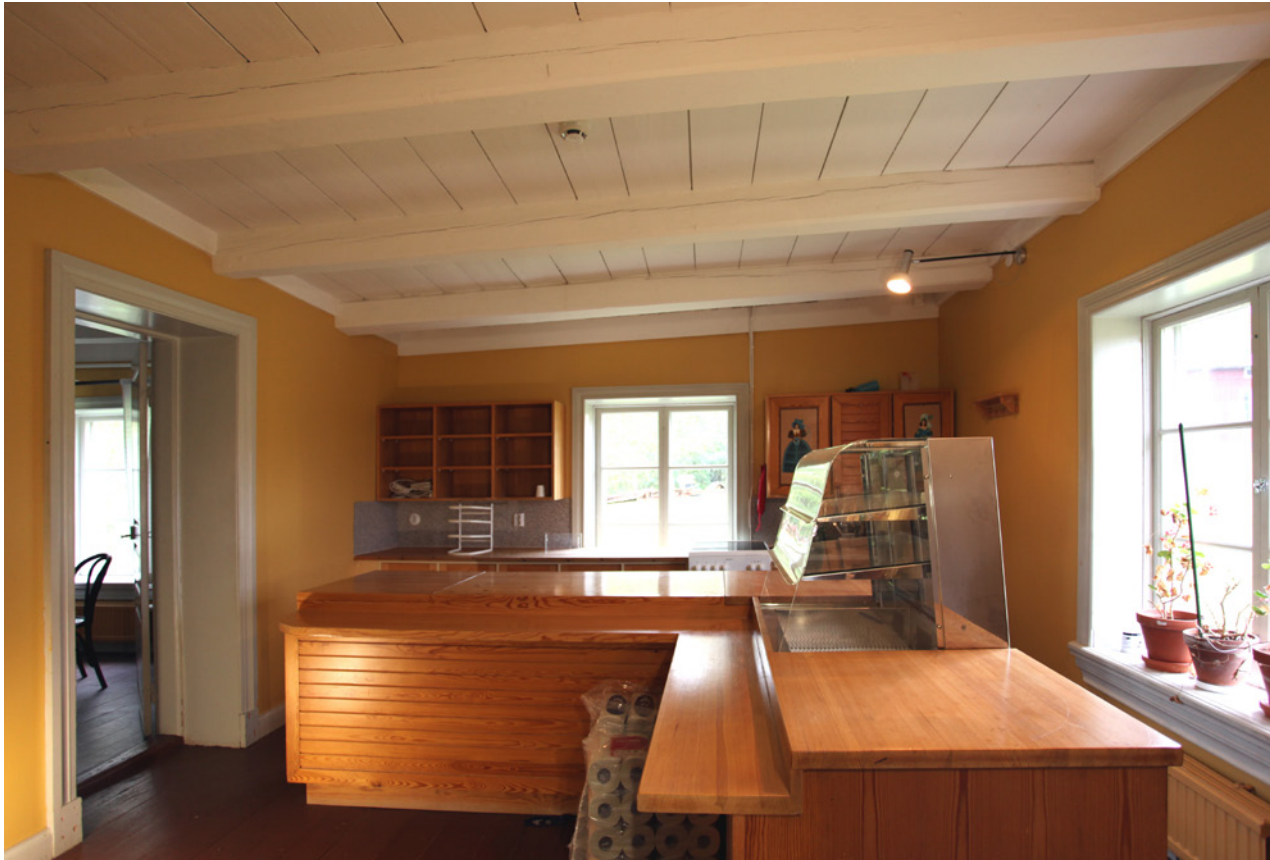
Keittiö (H7) ennen purkutöitä. Maire Kempin (myöh. Heikkinen) piirtämät keittiökalusteet olivat lastulevyrunkoiset, ja kaappien lakkapinnat olivat paikoin erittäin huonossa kunnossa.
