# ALIKARTANO

INVENTOINTI JA RESTAUROINTI 2014–2018

RAKENNUSHISTORIASELVITYS OSA 3/3

Senaatti-kiinteistöt

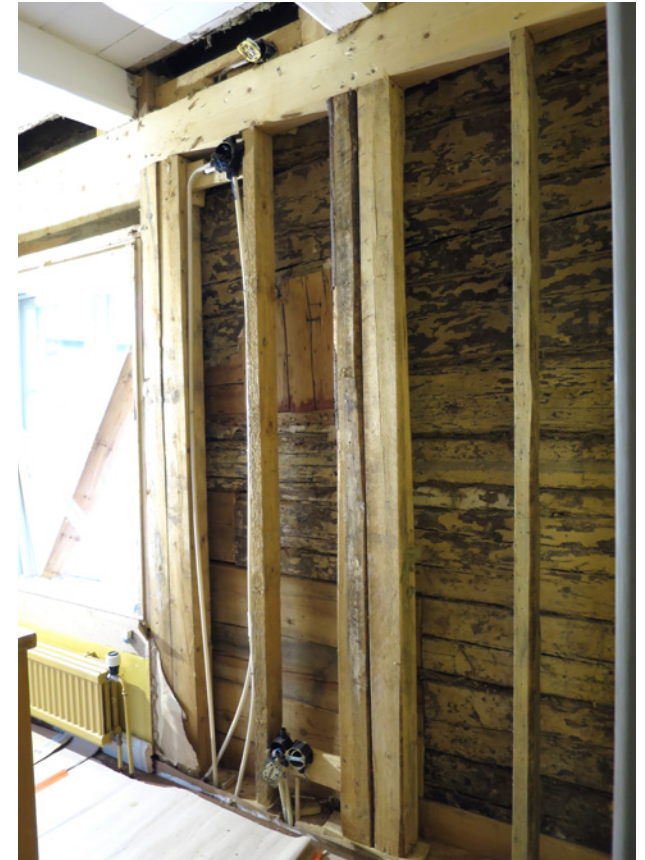
Keittiön hirsissä on jäljellä runsaasti vanhaa maalipintaa. Ikkunan vieressä on päreillä tehty paikkaus.

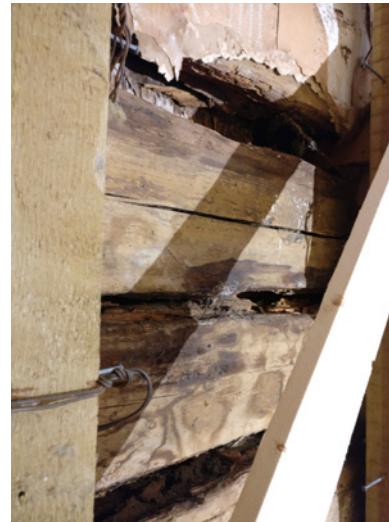
Viitisen senttimetriä leveästä hirsien välisestä raosta näkyvät ulkovuorauksen alla olevat tuohet, joiden välistä paistaa päivä. Kuva: Culturelli.

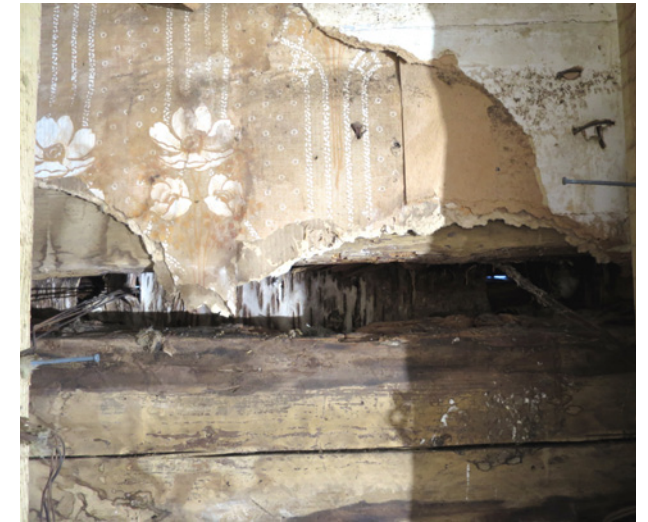
Avohyllyjen takaa eristeiden alta paljastui jäämiä vanhoista tapeteista sekä erittäin huonokuntoista hirsiseinää.

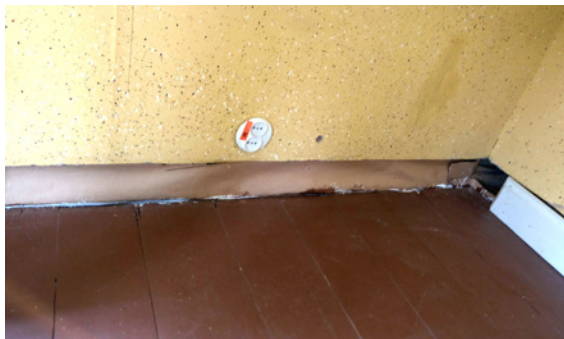
Lattioiden avaamisen yhteydessä vuonna 2012 levyt sahattu poikki lattialistojen takaa. Listan takana oli vain paperi jos sitäkään. Kuva: Culturelli.

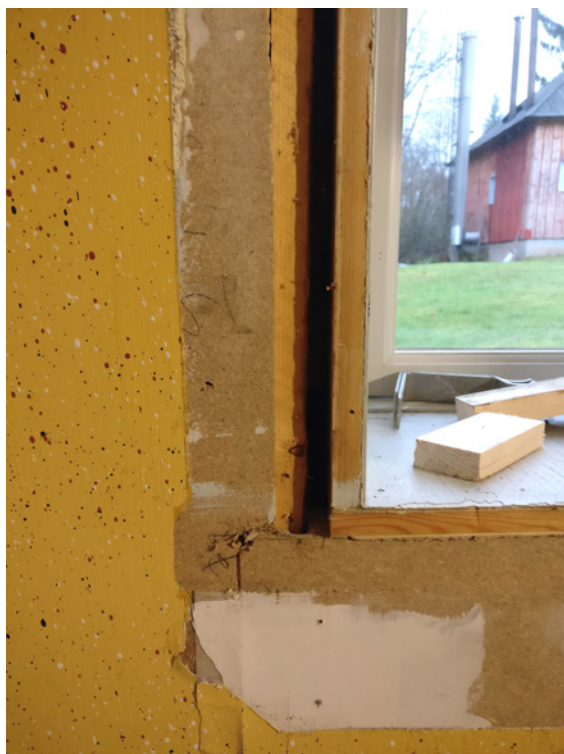
Ikkunasmyygit ja -penkit oli tehty kimpilevystä. Ikkunapenkit olivat huonokuntoiset kaikkialla talossa. Kuva: Culturelli.

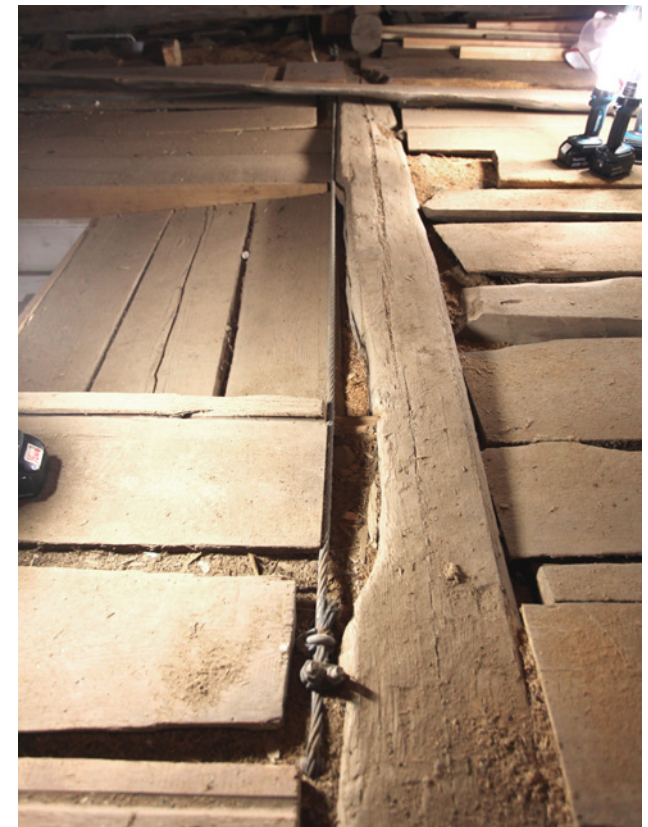
Runko on sidottu ullakon permannon tasolta yhteen vaijeilla, jotka estävät rakenteen leviämistä.

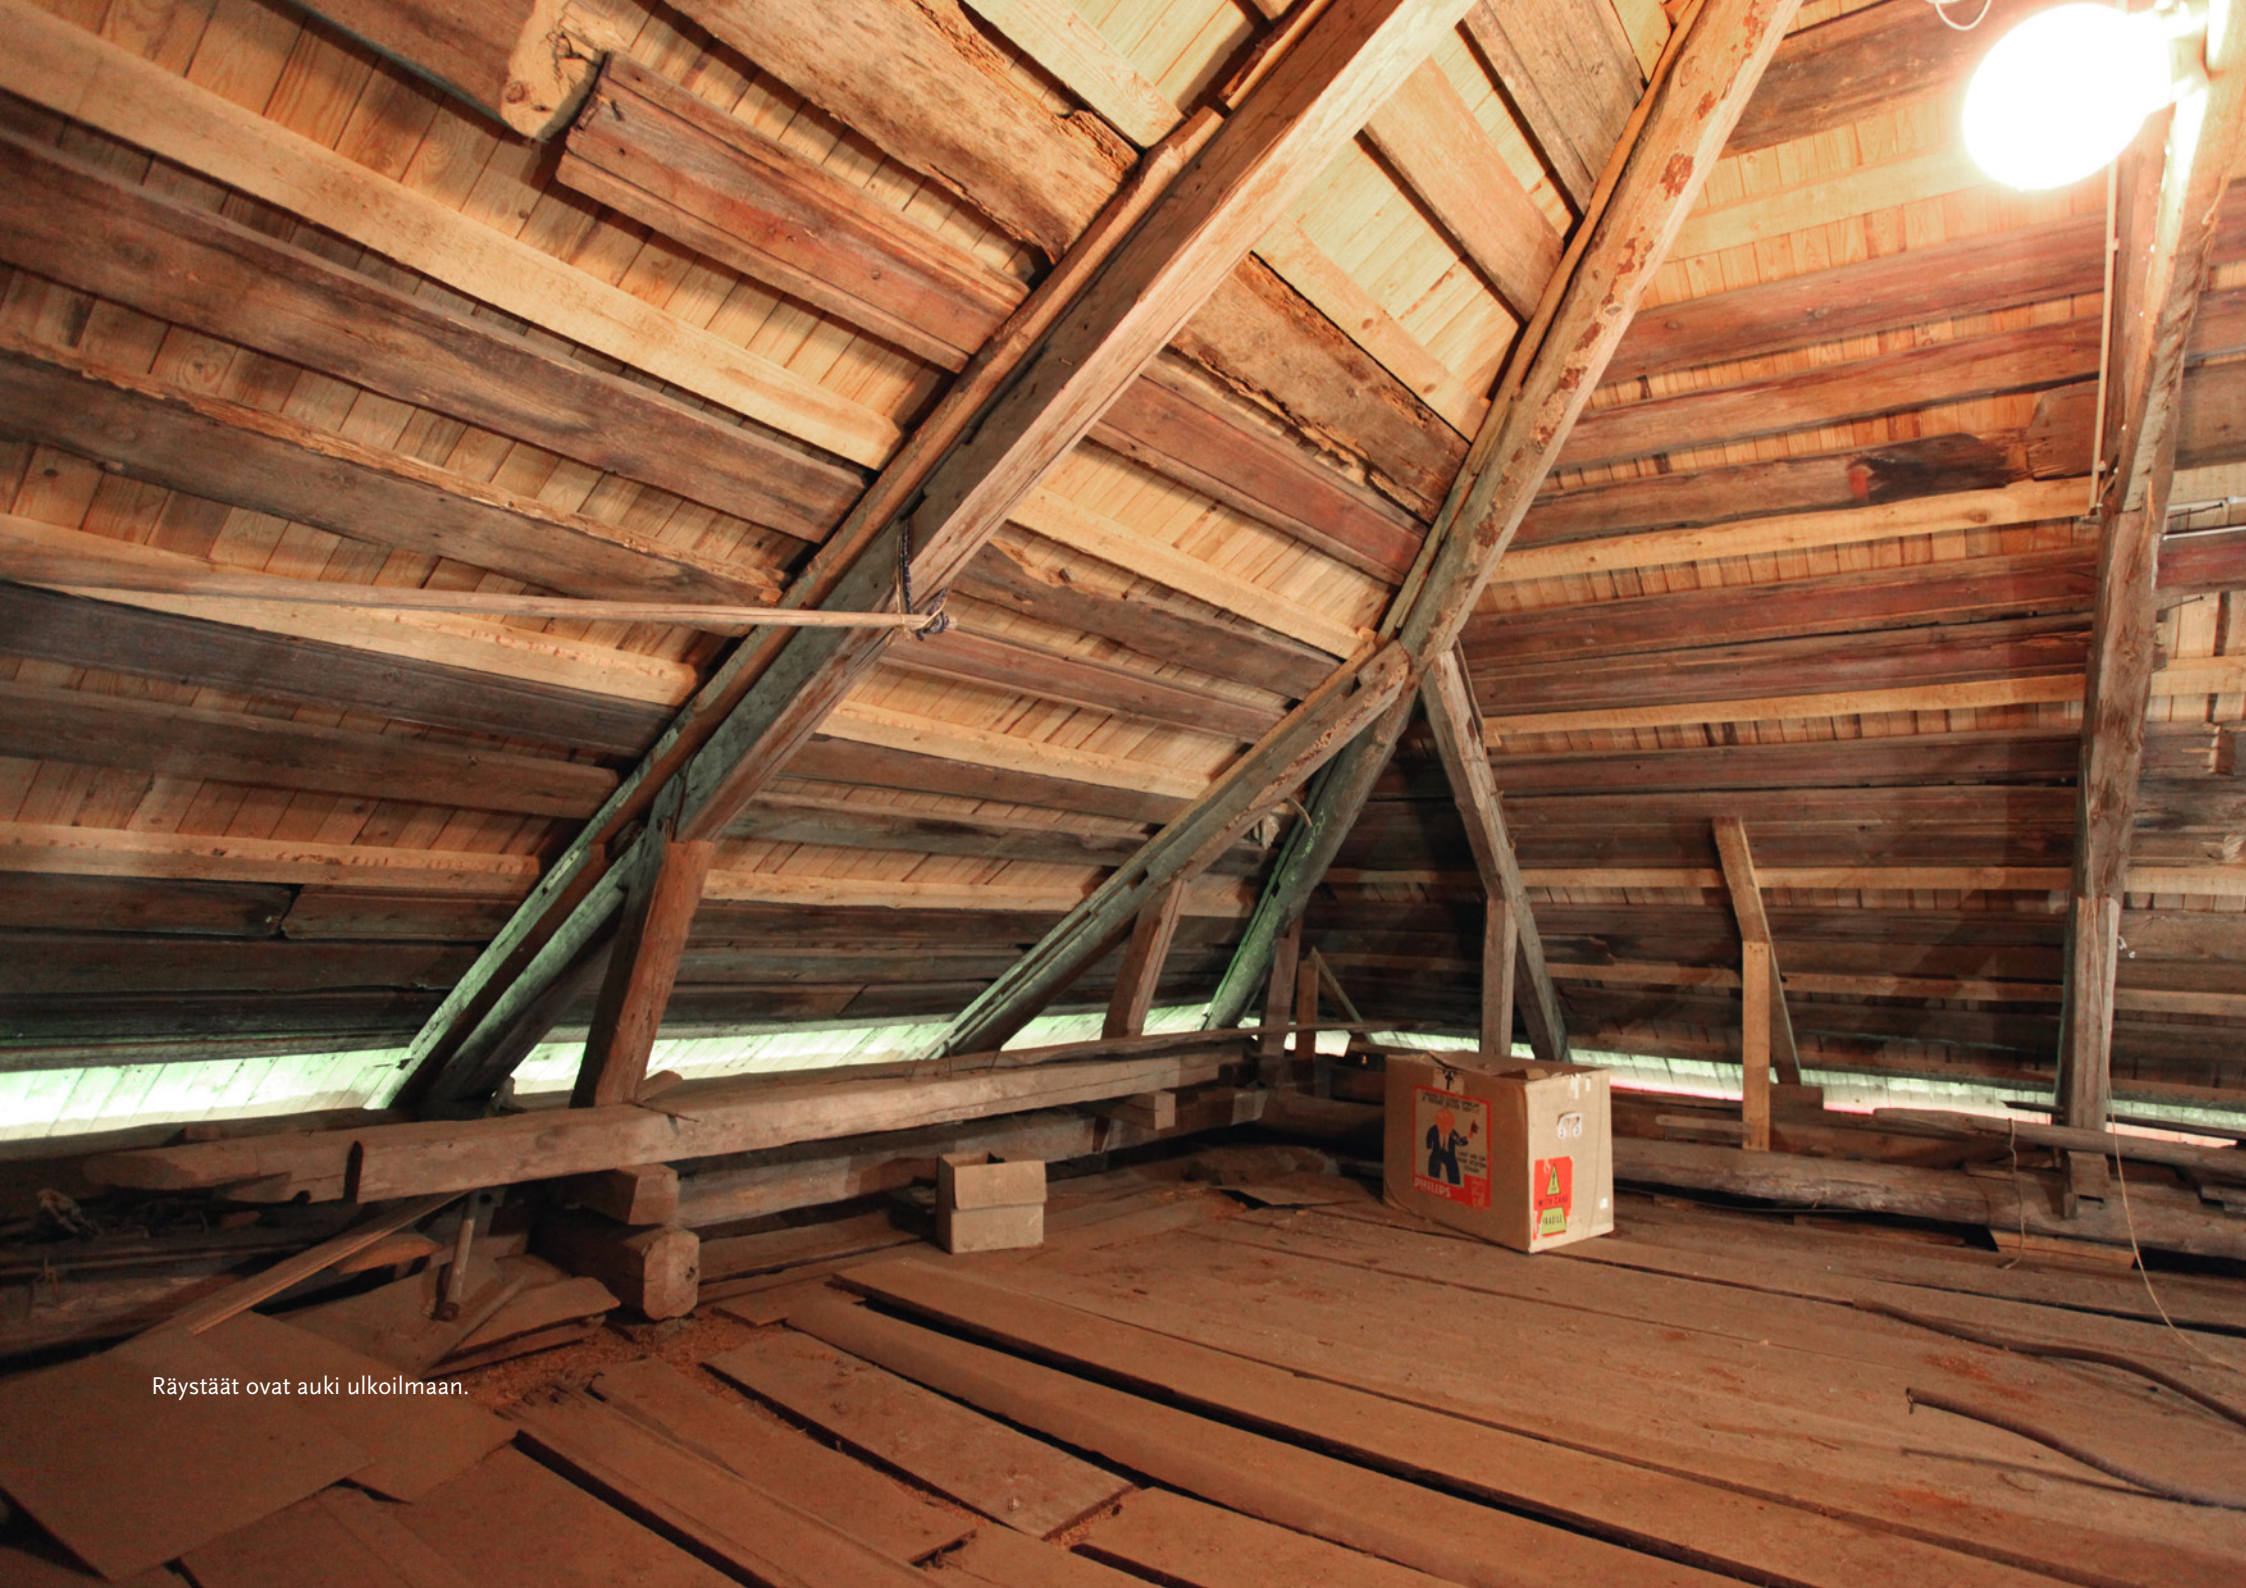
Räystäät ovat auki ulkoilmaan.

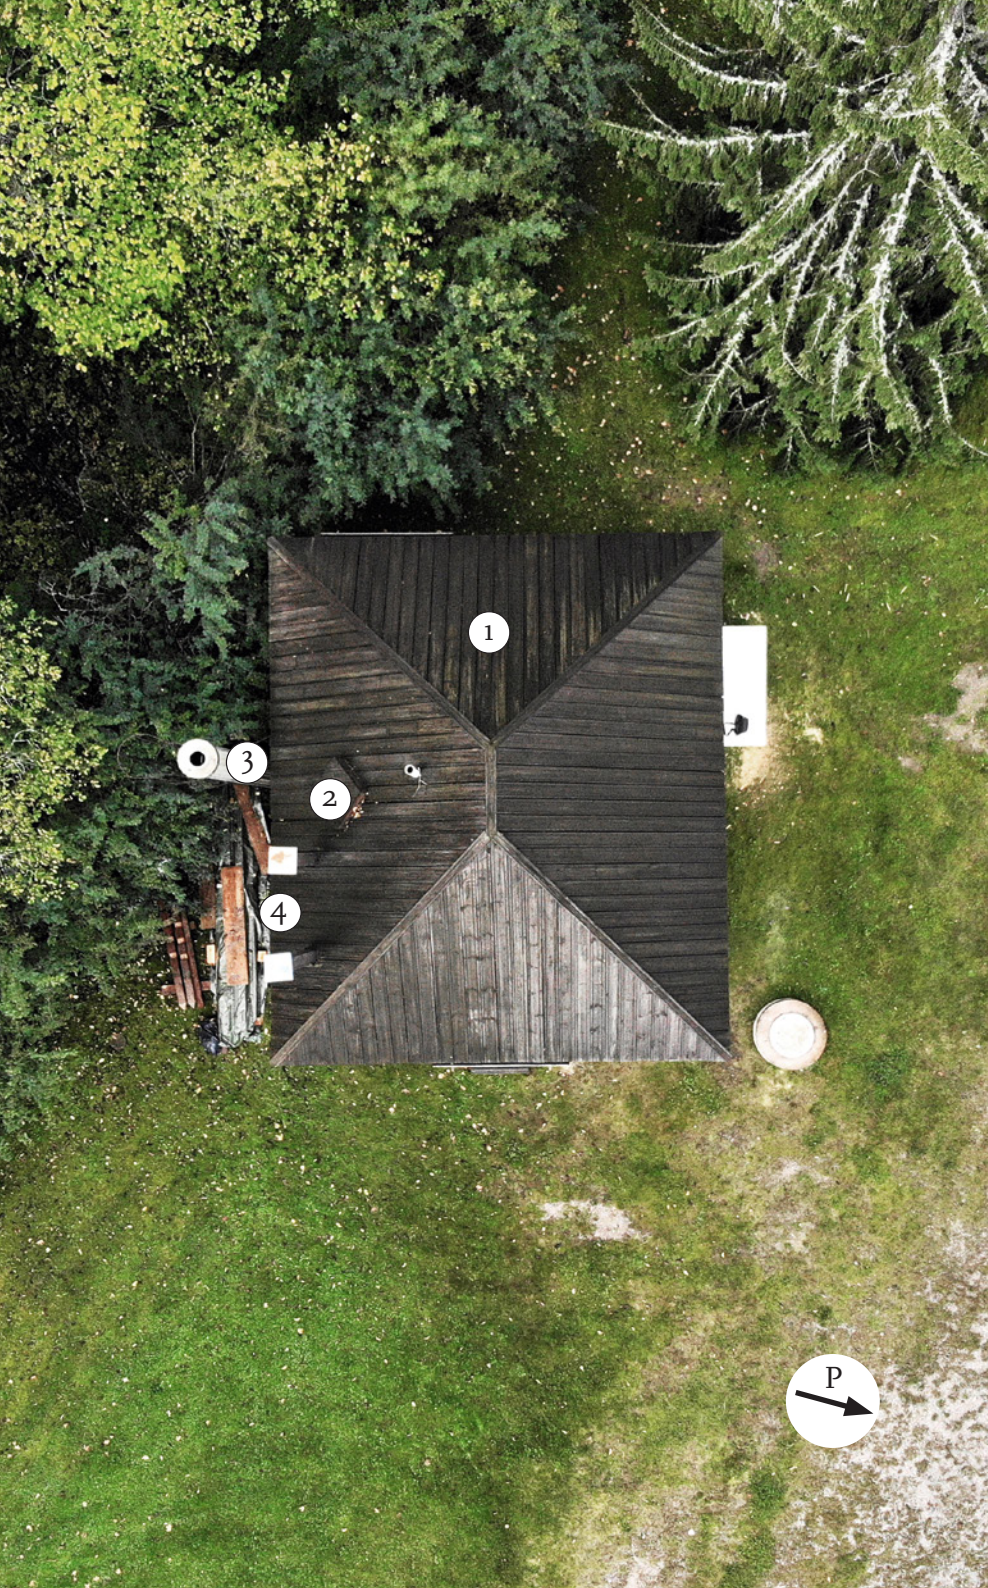
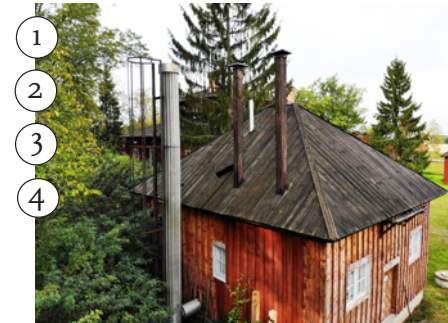
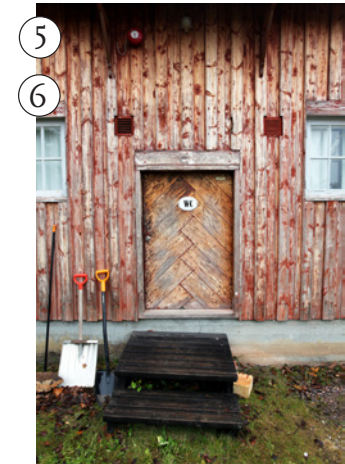
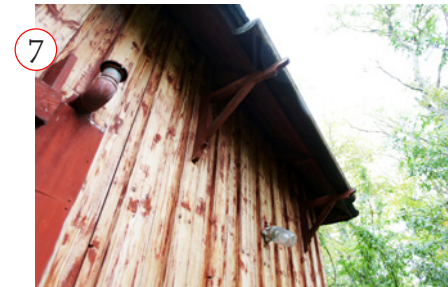
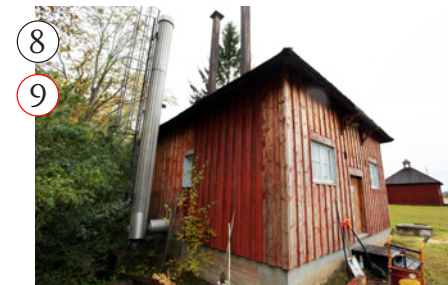
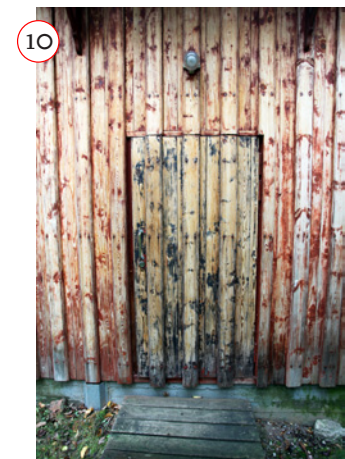
SÄILYNEISYYS JA MUUTOKSET VESIKATOSSA

1978–1979 huoltorakennus pystytettiin täydentämään pihaa 1970-luvun rakennratkaisuja käyttäen.

1. Alun perin huopakatto.  
1982 kaksinkertainen lautakate painekyllästetystä puusta, kattotuopa jätettiin alle.
2. Luukku katolla.
3. Lämpökeskuksen teräspiippu.
4. Käymälöiden poistoilmapiipuissa on puupinta.
5. 2015 maali poistettu julkisivuista.
6. Itäisivun matala ovi on tehty muistutamaan puodin ovea.
7. Ovien päällä vedenohjaimet ja kirjaskupuiset valaisimet.
8. 2000 kompostikäymälät vaihdettiin vesitoimisiin. Piirustuksessa näkyvät umpisäiliöt poistettiin.
9. Värimalli eteläseinässä.
10. Kattilahuoneen ovi on paneloitu vuorauslaudalla.
