OLAVINLINNA

## Olavinlinnan muurinkorjaukset ja laastit

Havaintoja ulkomuurien korjauksista sekä korjausmenetelmistä 1970-luvulta vuoteen 2013

Arkkitetoimisto Hanna Lyytinen Oy | Savonlinna | 2019

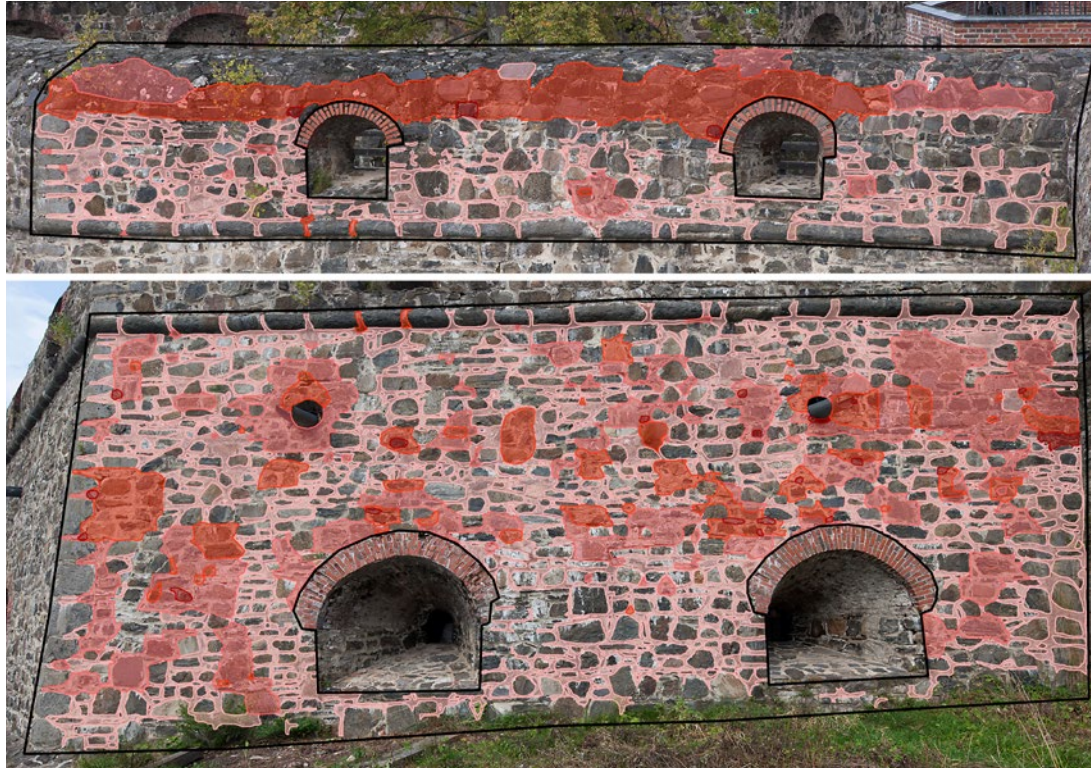
PIIKKAUSSYVYYSMERKINNÄT

Korjausten tavoitteena oli säilyttää kivimuurin alkupe-  
 räiset kivet ja tiilet. Ajan tuoma patina sai muuripinnoissa  
 näkyä. Vaurioituneet saumalaastit poistettiin ja muuri  
 saumattiin uudelleen. Pahiten vaurioituneita muurin  
 osia jouduttiin purkamaan ja vaurioitunut ydinmuuri  
 korvaamaan kivillä ja laastilla. Rikkoutuneet kuorikivet
