## Olavinlinnan muurinkorjaukset ja laastit

Havaintoja ulkomuurien korjauksista sekä korjausmenetelmistä 1970-luvulta vuoteen 2013

Arkkitehtitoimisto Hanna Lyytinen Oy | Savonlinna | 2019

kohde Savonlinna, Olavinlinna, Rakennusnumero 319976

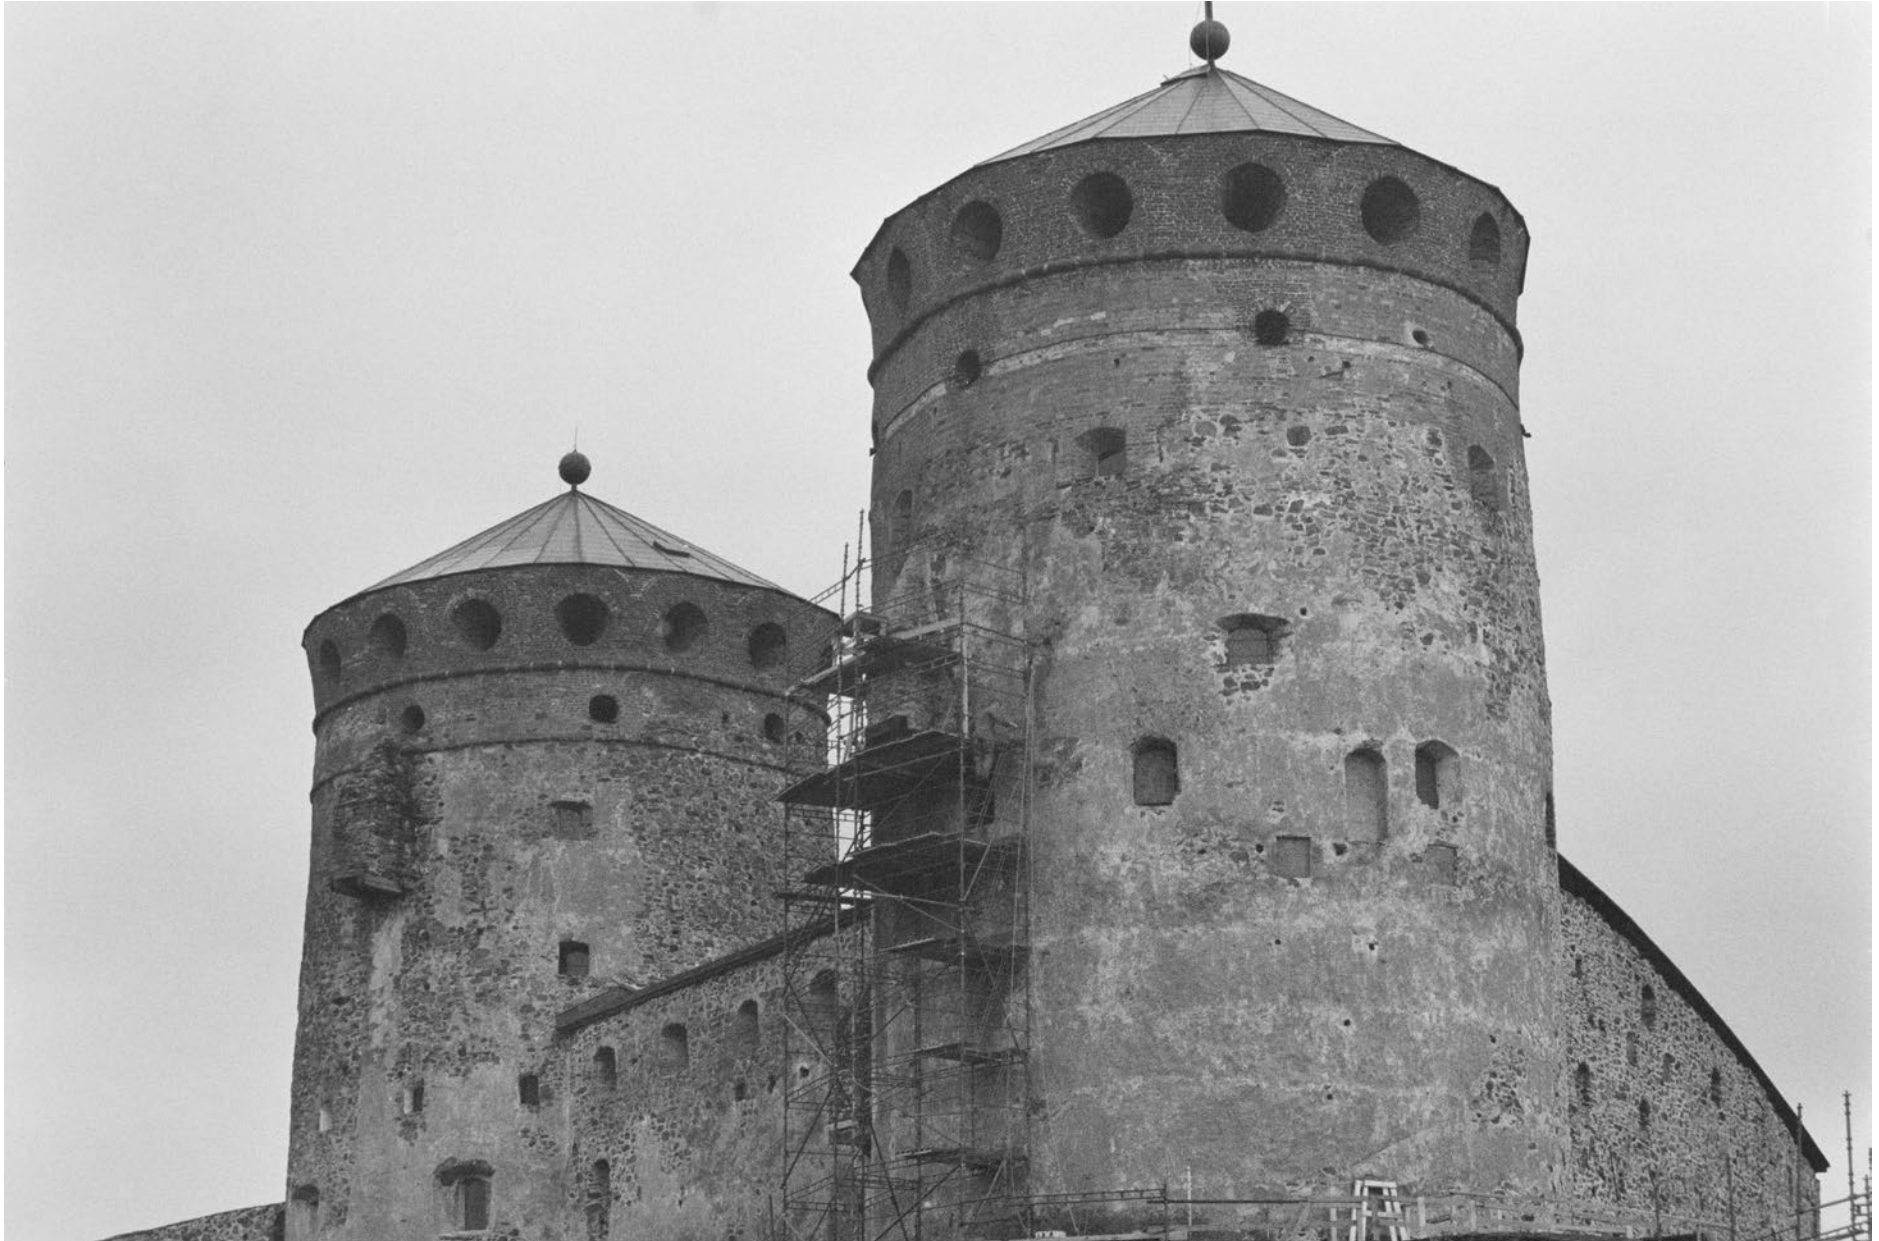
Kirkkotornin privetin muurin korjauksia varten pystytetyt rakennustelineet. Matti Laamanen 1989, Museovirasto RH00L104474.

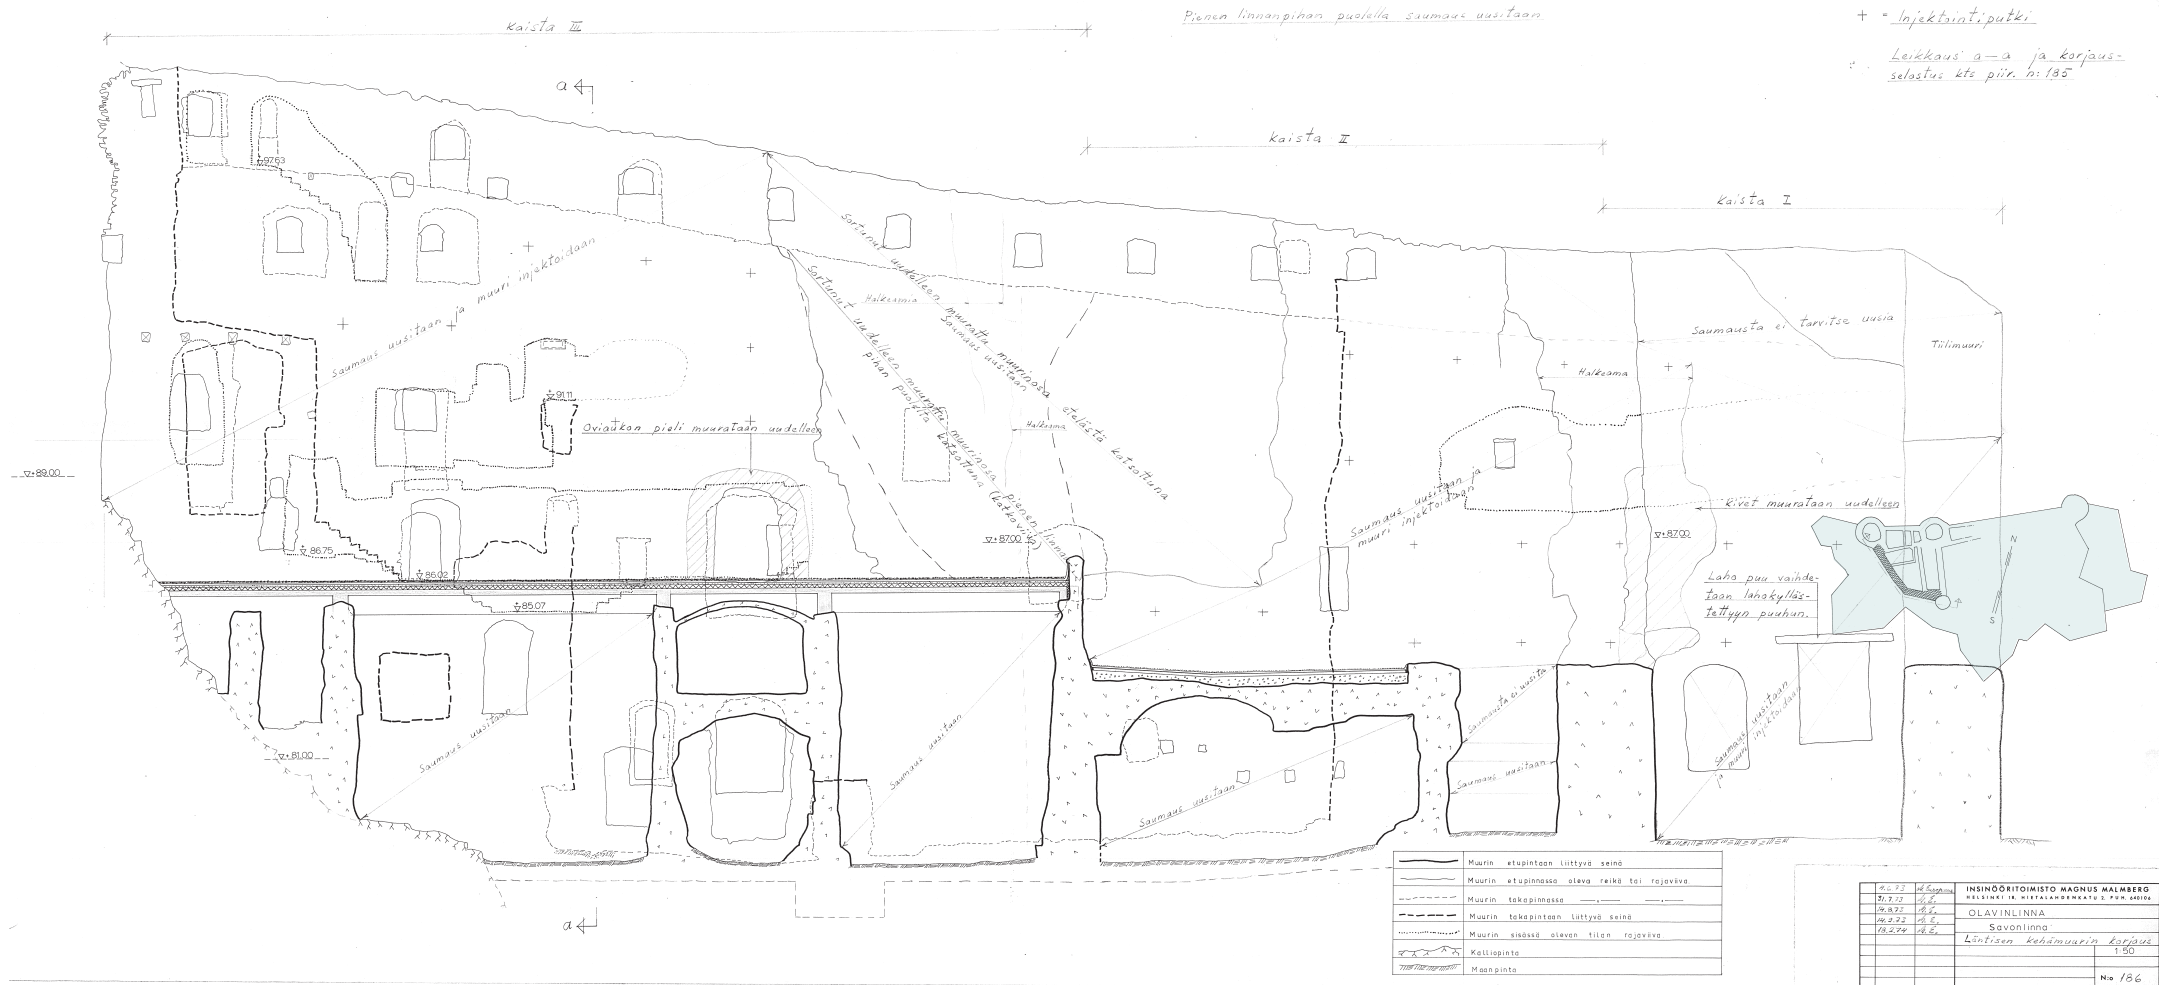
Päälinnan läntisen kehämuurin korjausohjeet. Paikannuskaavio väritetty siniharmaalla.  
Insinööritoimisto Magnus Malmberg 1974, KYP2000000434.

Vuonna 1976 saatiin päätökseen vuonna 1975 suunnitellut Suvorovin linnan muurien korjaustyöt. Kaksi tiilikasemattia oli muurattu uudelleen.<sup>11</sup> Päälinnan läntisen kehämuurin onkaloita oli tarkoitus täyttää laastilla ja saada näin syntymään laastisiltoja muurin sisälle. Muurissa olevia kammioita, käytäviä ja umpeenmuurauksia ei ollut tarkoitus kuitenkaan täyttää. Työmaalle oli annettu ohjeeksi, että täytettävät kohdat oli ensin puhdistettava huolellisesti. Tavoitteena oli poistaa saumat vain niistä kohdista, joissa laasti oli rapautunut. Ennen uuden sauman tekemistä piti kivet ja vanha sauma

kostuttaa huolellisesti. Uuteen saumaukseen tuli jättää riittävästi tuuletusrakojia ja saumaus tehdä muuraussementillä, johon sekoitettiin kalkkirouhetta. Laastisauma piti viimeistellä puutasoittimella, jotta sauman pinta jäisi karkeaksi. Kehämuurin kuvakivien halkeamat päätettiin korjata muuraussementin ja luonnonfillerin sekoituksella, jonka seossuhde on 1:1. Läntisen kehämuurin työt saatiin päätökseen kesäkuussa 1977.<sup>12</sup>

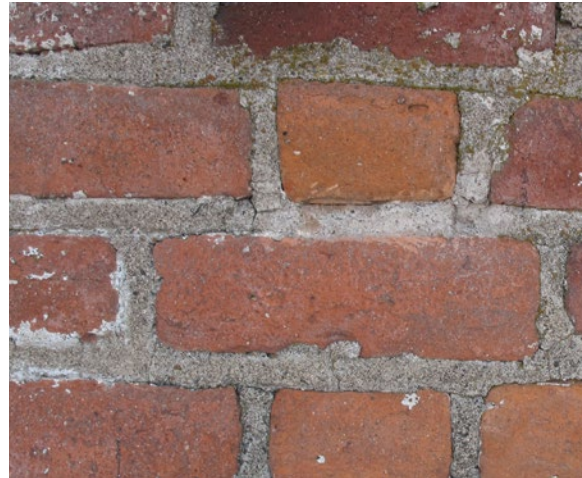
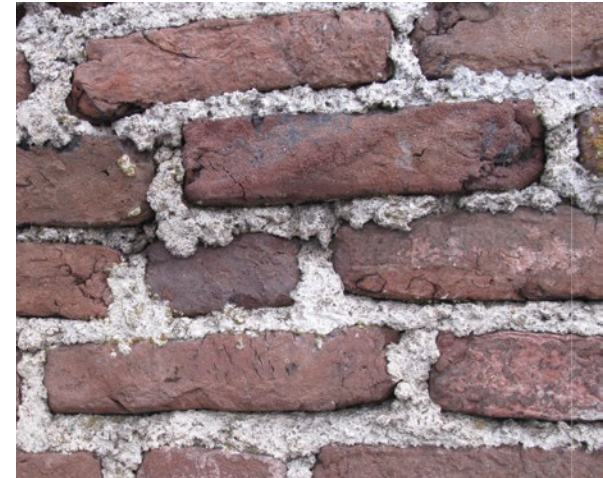
Vasemmalla on 1500-luvulla ja oikealla 1700-luvun lopulla muurattua Olavinlinnan Kellotornin tiiliseinää. Tuija Väli-Torala 2014, Kivityö Kaseva Oy.
