# Mikkelin vankila, kerrostalo

Maaherrankatu 2  
50100 Mikkelä

## Kuntotutkimukset 12.5.2011

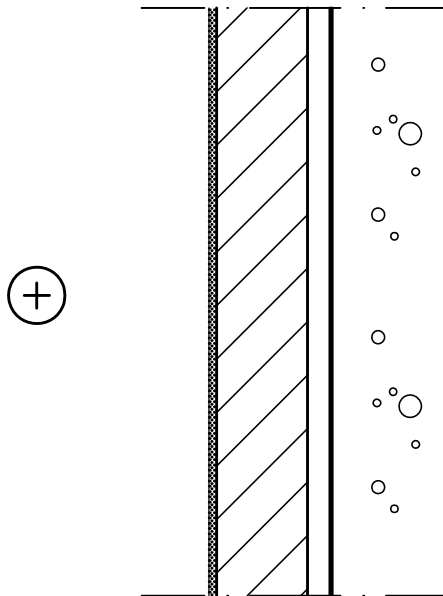
MAANVASTAINEN SEINÄ  
Kellarikerros, myymälän varasto

Seinärakenteen sisällä oleva musta kosteuseristyskerros oli hyväkuntoinen. Kosteuseristyksestä otettiin materiaalinäyte PAH-tutkimuksiin (ks. tutkimustulokset luku 8) ja PAH-pitoisuus ylitti ongelmajätteen rajan. Tutkimuksen perusteella välttämättömiä toimenpidetarpeita maanvastaisen seinien suhteen ei ole.

10	mm	Maali
120	mm	Tasoite
30	mm	Punatiilimuuraus
2	mm	Ilmaväli
~345	mm	Kosteuseristys (musta)
		Betoni

- Kellarin maanvastaisissa seinärakenteissa olevaa kosteuseristyskerrosta ei ole välttämätöntä poistaa rakenteesta, kun PAH-yhdisteet suljetaan rakenteeseen tiivistämällä seinäliittymät ja rakenteen raot asianmukaisesti. Maanvastaisissa seinärakenteissa oleva kosteuseristyskerros on huomioitava tulevilla remonteilla ongelmajätteenä.

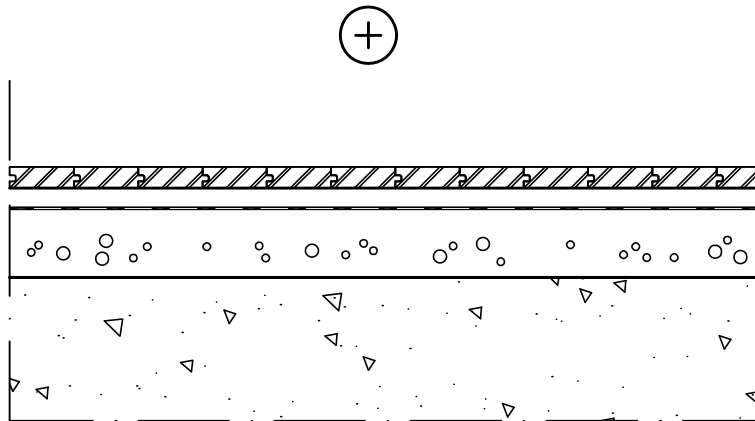
ALAPOHJA  
Kellarikerros, myymälän varasto

Muutamissa kellarin tiloissa on puulattiarakenne, jonka alla olevan betonilaatan pinnassa on runsaasti PAH-yhdisteitä sisältävä, kosteuseristyksenä toimiva pikikerros. Materiaalin suuri PAH-pitoisuus voi aiheuttaa sisäilman haittatekijän, materiaali on myös ongelmajätettä. Kellarin

Kosteuseristyskerros (piki)

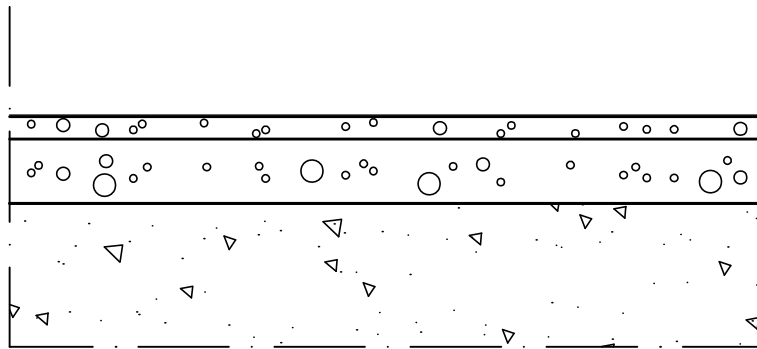
ALAPOHJA  
Kellarikerros, entinen kerhuhuone

Kellarin lattiarakenteessa ei ole lämmöneristettä ja maanvaraisen betonilaatan alla on hiekka-/sorakerros. Kellarikerroksessa varmistettiin alapohjabetonin suhteellinen kosteus ns. kerhotilassa yhdestä kohdasta, jossa pintakosteuden osoittimella havaittiin kohonneita lukemia. Betoni todettiin kosteaksi 40 mm:n syvyydessä betonilattian pinnasta (92,5...94,6 RH%). Mahdollisia kosteuden syitä ovat maaperästä alapuolelta tai maaperästä sivusuunnassa rakenteita pitkin siirtynyt kosteus.

Maali  
Pintabetonivalu  
Betoni  
Hiekka/Sora

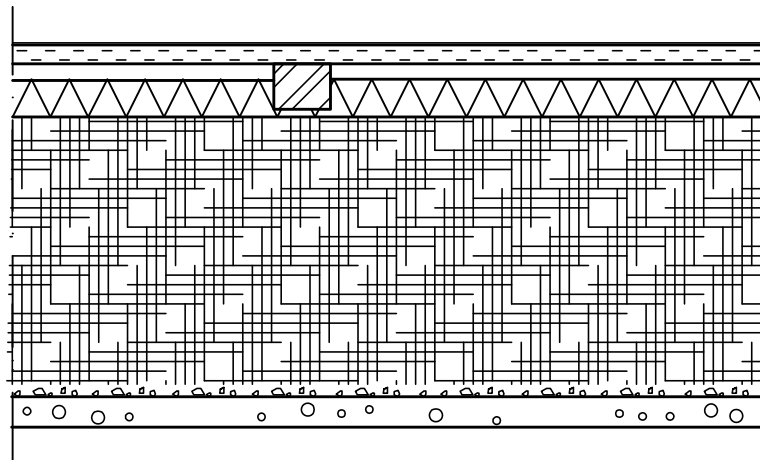
Rakenneavaukset VP1 ja VP2 sijoittuvat kellarissa olevan saunatilan päälle. Vain tällä alueella rakenneavauksissa todettiin täytteenä olevan mustaa puuhiiltä. Puuhiilestä otettiin näyte PAH-yhdisteiden tutkimuksiin (ks. tutkimustulokset luvussa 8). Välipohjaontelon korkeus on noin 430 mm. Välipohjapalkkeja ei tutkittu.

2	mm	Muovimatto
		Liima
1	mm	Ohut tasoite
25	mm	Lastulevy
		Koolaus ja betonipalkiston ontelo, jossa:
~20–40	mm	Ilmatila
50	mm	Kivivillaa
~370	mm	Puuhiiltä (seassa hiukan puulastuja ja puunkappaleita, pohjalla betonimuruja)
		Alalaatta betonia
		(vahvuus rak.piiirroksen mukaan 40 mm)

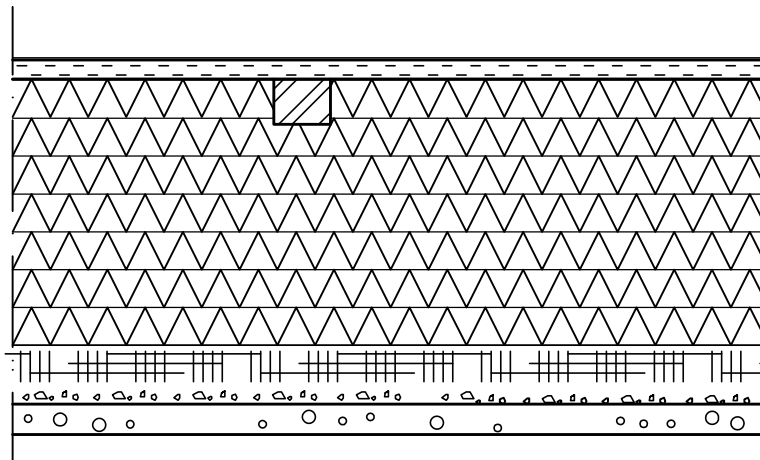
2	mm	Muovimatto
		Liima
1	mm	Ohut tasoite
25	mm	Lastulevy
		Koolaus (60x75 mm) ja
		betonipalkiston ontelo, jossa:
~360	mm	Kivivillaa
~40	mm	Puuhiiltä (seassa hiukan puulastuja ja
		puunkappaleita)
~30	mm	Pieniä kiviä tai betonimuruja
		Alalaatta betonia
		(vahvuus rak.piiirroksen mukaan 40 mm)

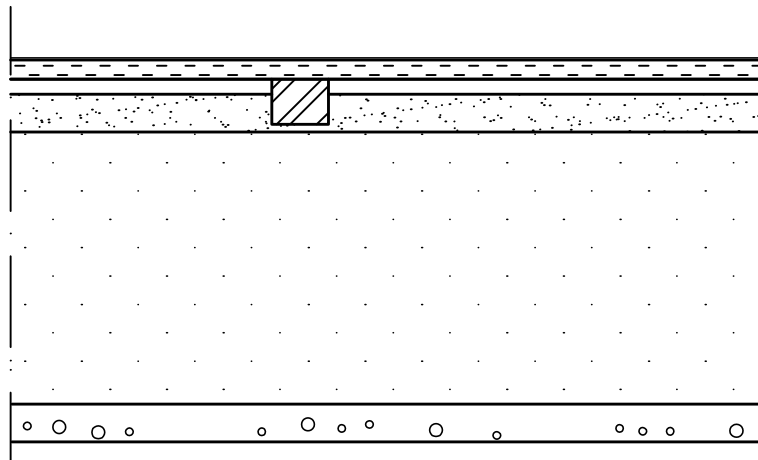
VÄLIPOHJA  
1. kerros, huoneisto B1, huone länsisivu  
tutkittu etäisyydellä 600 mm länsisivun ulkoseinästä

2	mm	Muovimatto
		Liima
1	mm	Ohut tasoite
25	mm	Lastulevy
		Koolaus ja
		betonipalkiston ontelo, jossa:
~20...30	mm	Ilmatila
~50	mm	Hiekka
~350	mm	Kutterinlastua
		Alalaatta betonia
		(vahvuus rak.piiirroksen mukaan 40 mm)

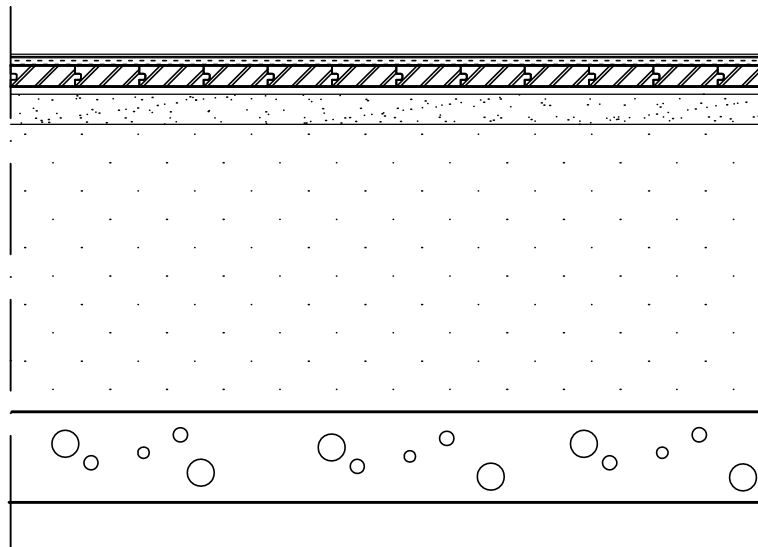
1. kerros, huoneisto B3, kulmahuone länsi/pohjoinen  
tutkittu etäisyydellä 550 mm pohjoispäädystä

3	mm	Muovimatto
		Liima
1..2	mm	Ohut tasoite
8..10	mm	Lastulevy
28	mm	Ponttilauta
		Koolaus ja
		betonipalkiston ontelo, jossa:
~10..15	mm	Ilmatila
~40	mm	Hiekka, hieno
~380	mm	Kutterinlastua
		Alaatta betonia
		(vahvuus rak.piiirroksen mukaan 110 mm)

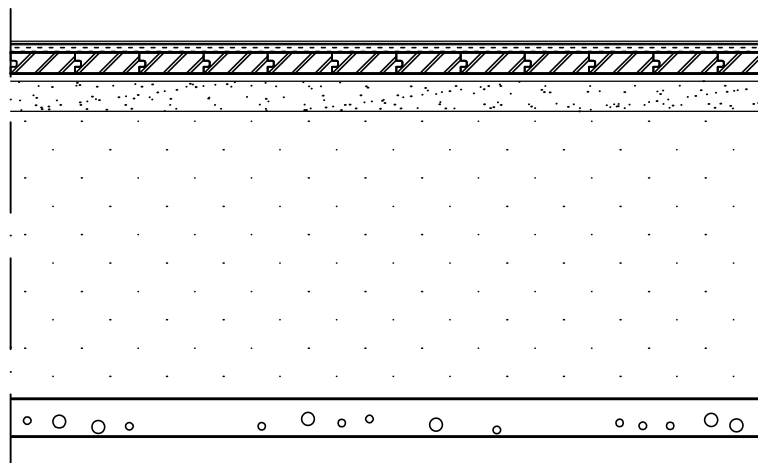
1. kerros, huoneisto B3, kulmahuone länsi/pohjoinen  
tutkittu etäisyydellä 600 mm länsisivun ulkoseinästä

3	mm	Muovimatto
		Liima
1..2	mm	Ohut tasoite
8..10	mm	Lastulevy
		Liima
28	mm	Ponttilauta
		Koolaus ja
		betonipalkiston ontelo, jossa:
~10..15	mm	Ilmatila
~40	mm	Hiekka, hieno
~380	mm	Kutterinlastua
		Alalaatta betonia
		(vahvuus rak.piiirroksen mukaan 40 mm)

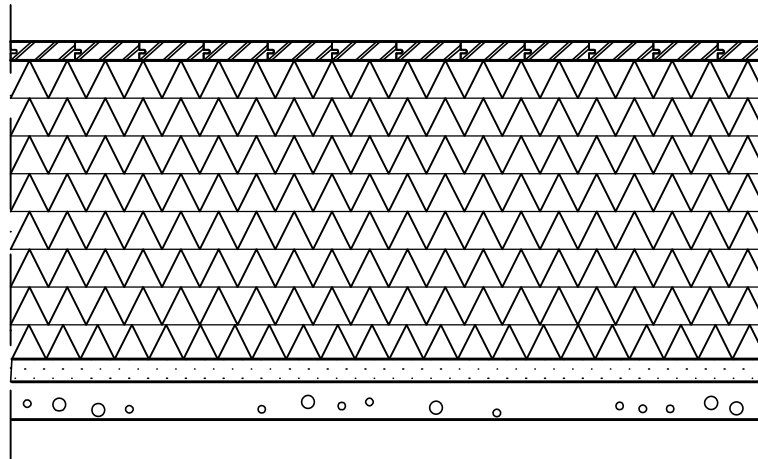
VÄLIPOHJA  
 2. kerros, huoneisto B5, olohuone länsisivu  
 tutkittu etäisyydellä 120 mm länsisivun ulkoseinästä

25	mm	Lattiaponttilauta Koolaus ja betonipalkiston ontelo, jossa:
395	mm	Kivivilla (ulkoseinän vierellä pystyssä 2x50 mm lasivillalevy)
30	mm	Sahanpuru/kutterinlastu Alalaatta betonia (vahvuus rak.piiirroksen mukaan 40 mm)

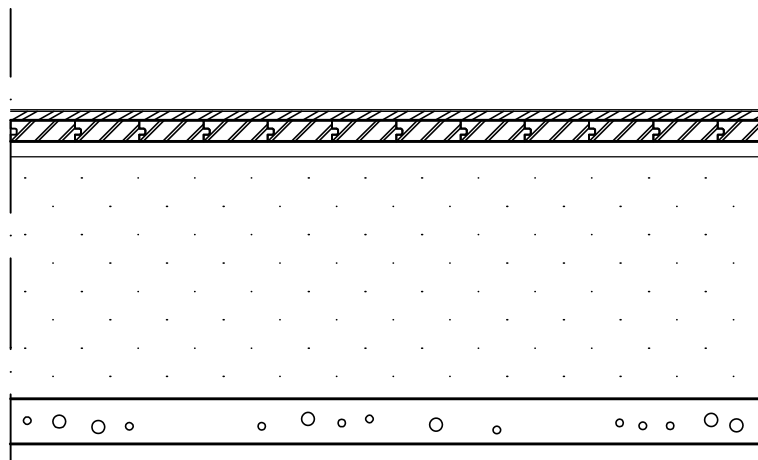
VÄLIPOHJA  
2. kerros, huoneisto A4, huone itäsivu  
tutkittu etäisyydellä 350 mm itäsivun ulkoseinästä

2	mm	Muovimatto
		Liima
12	mm	Vaneri
28	mm	Ponttilautalattia
		Koolaus (50x100) ja
		betonipalkiston ontelo, jossa:
20	mm	Ilmatila
~320	mm	Kutterinlastua ja betonimurut/-jauho
		Alalaatta betonia
		(vahvuus rak.piiirroksen mukaan 50 mm)

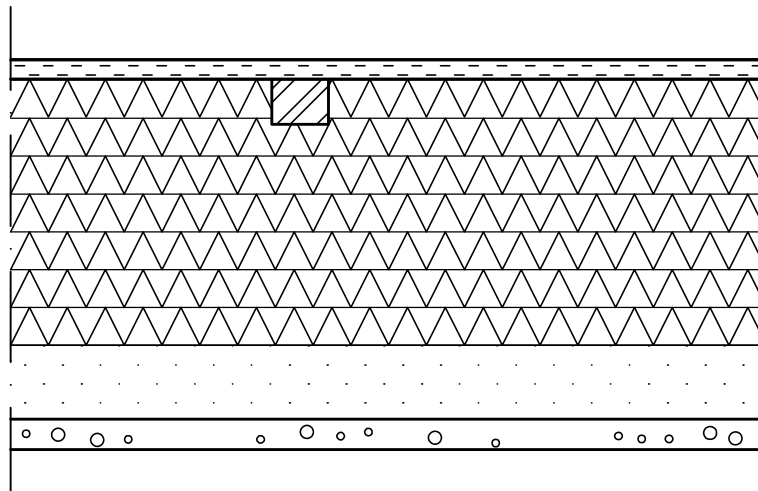
2	mm	Muovimatto
		Liima
25	mm	Lastulevy
		Koolaus ja
		betonipalkiston ontelo, jossa:
~360	mm	Kivivillaa
		Kutterinlastua
		Alaatta betonia
		(vahvuus rak.piiirroksen mukaan 40 mm)

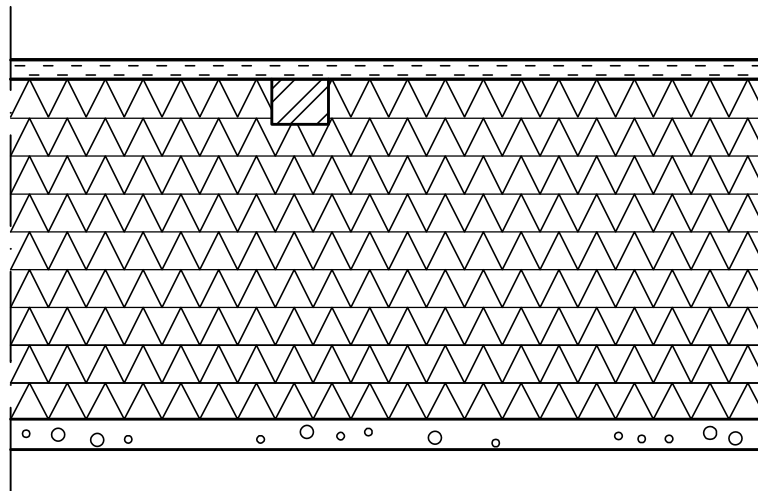
VÄLIPOHJA  
3. kerros, huoneisto B9, kulmahuone itä/pohjoinen  
tutkittu etäisyydellä 150 pohjoispäädystä

2	mm	Muovimatto
		Liima
25	mm	Lastulevy
		Koolaus ja
		betonipalkiston ontelo, jossa:
~450	mm	Kivivillaa
		Kutterinlastua
		Alaatta betonia
		(vahvuus rak.piiroksen mukaan 40 mm)

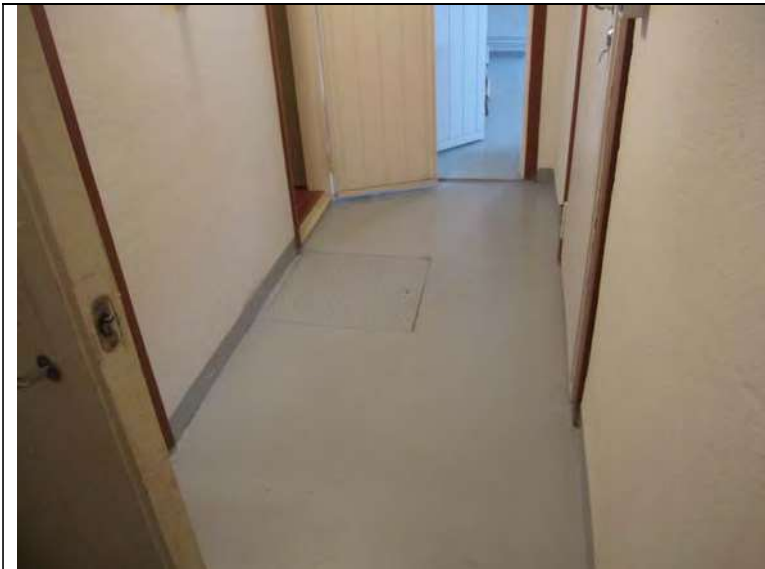
Kellarikäytävän lattiapinta on maalattu, mutta paikoin on havaittavissa, että maalin alla on mosaiikkibetonilattia.

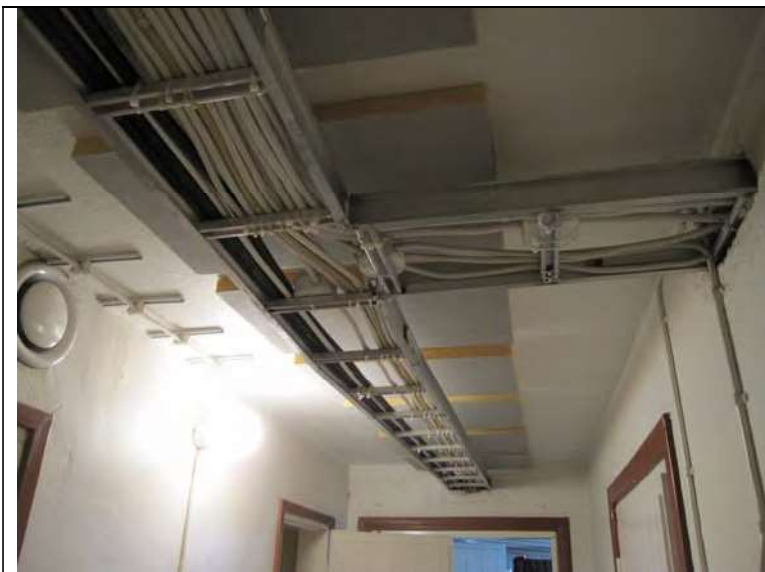
Kellarikäytävän seinä- ja kattopinnat ovat maalatut. Käytävän valkoisesta seinämaalista otettiin näyte PCB/lyijy-tutkimuksiin.

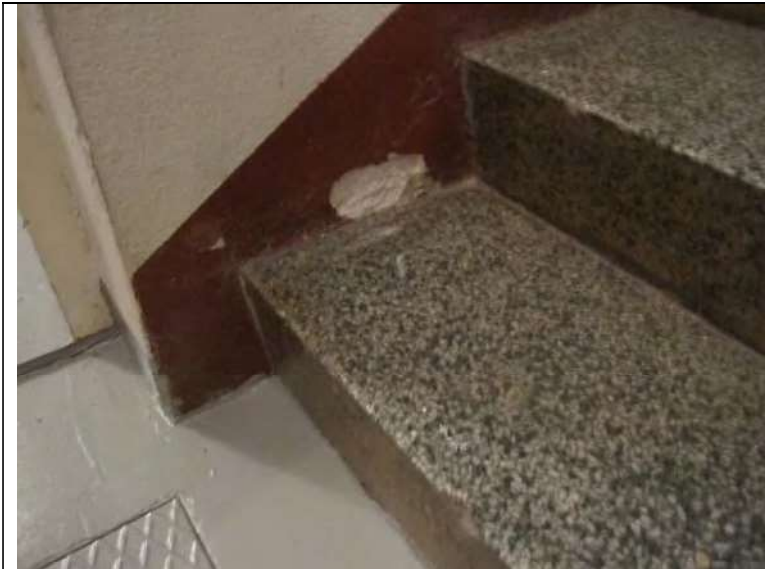
Yksi maalinäyte (PCB/lyijy) otettiin kellarin portaan sivuseinän punaisesta maalista.

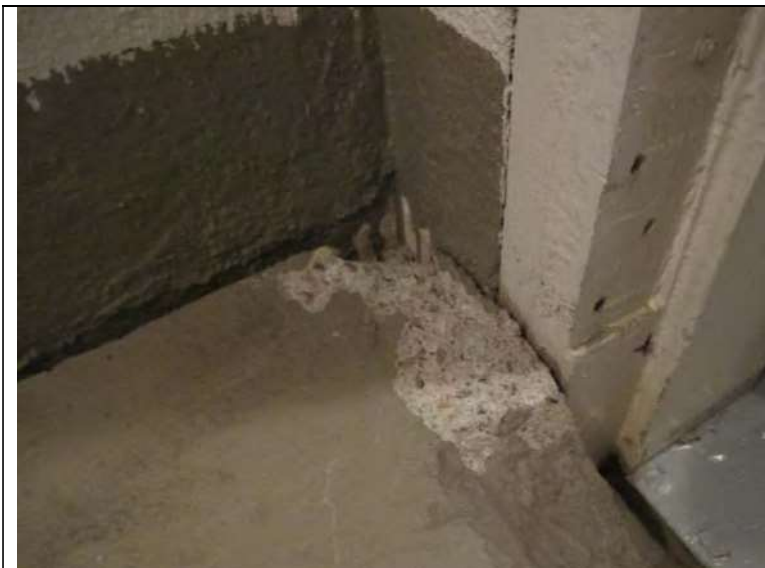
Myös Ulkooiluvälinevaraston lattiamaalista otettiin näyte (PCB/lyijy-tutkimuksiin).

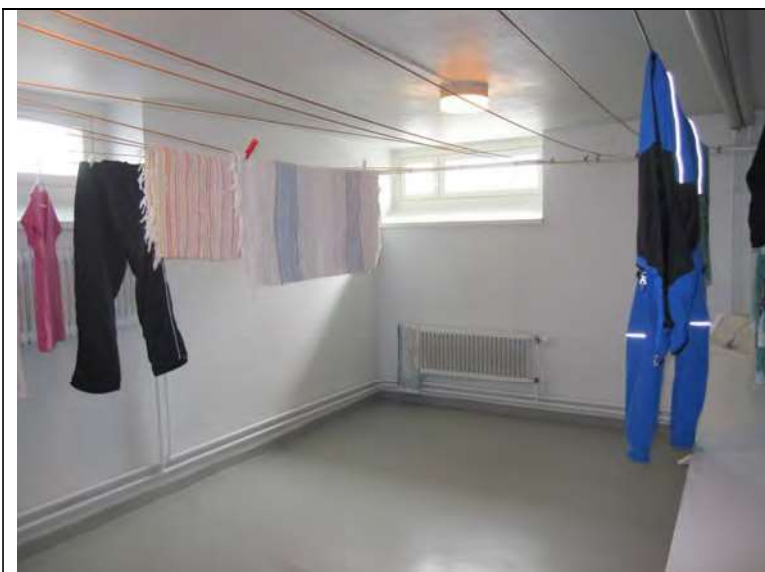
Pyykinhuivaustila.

Tiiliulkoseinät ovat sisäpinnaltaan rapattuja, tasoitettuja ja maalattuja.

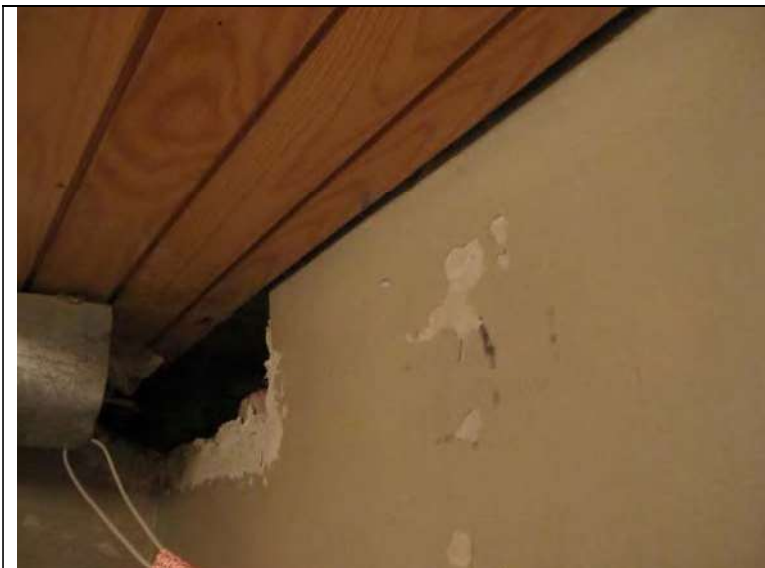
Pukuhuoneen seinästä otettiin maalinäyte (PCB-/lyijy-tutkimukseen).

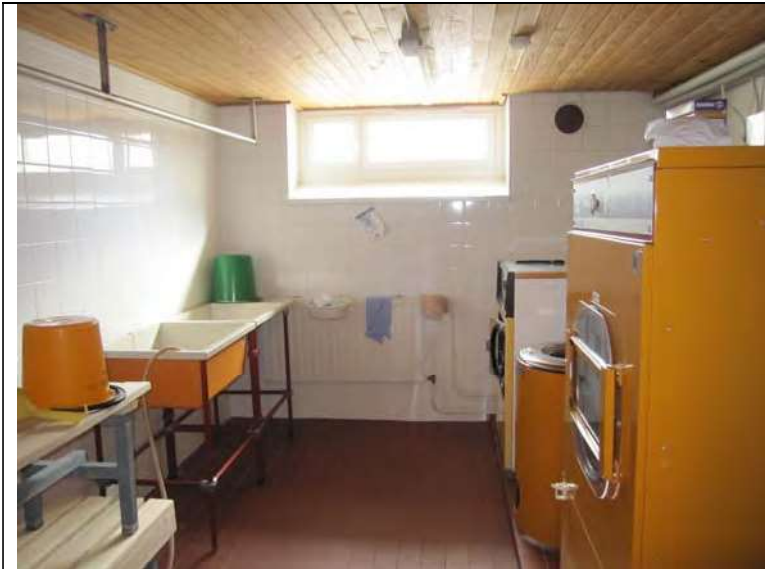
Pesutuvan pinnat on laatoitettu  
keraamisin laatoin.

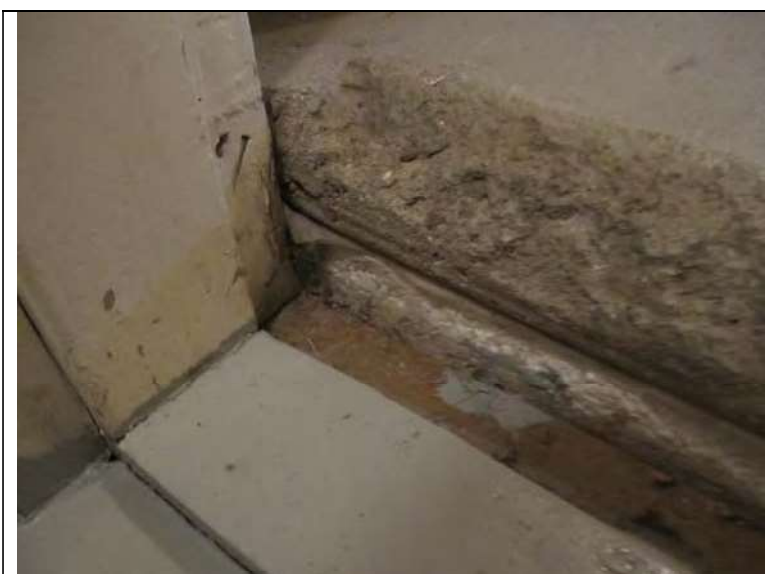
Ulkoiluvälinevaraston lattiaan on  
joskus tehty lämmöneristys ja  
pintalattian valu. Lattiataso on  
korkeampi kuin käytävässä.

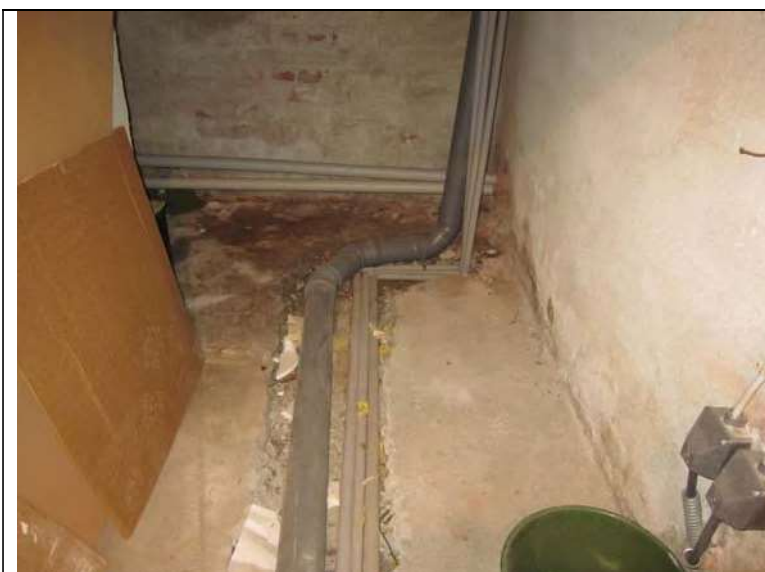
B-portaan alla olevan komeron lattiaan on kaivettu ura putkiasennuksille.

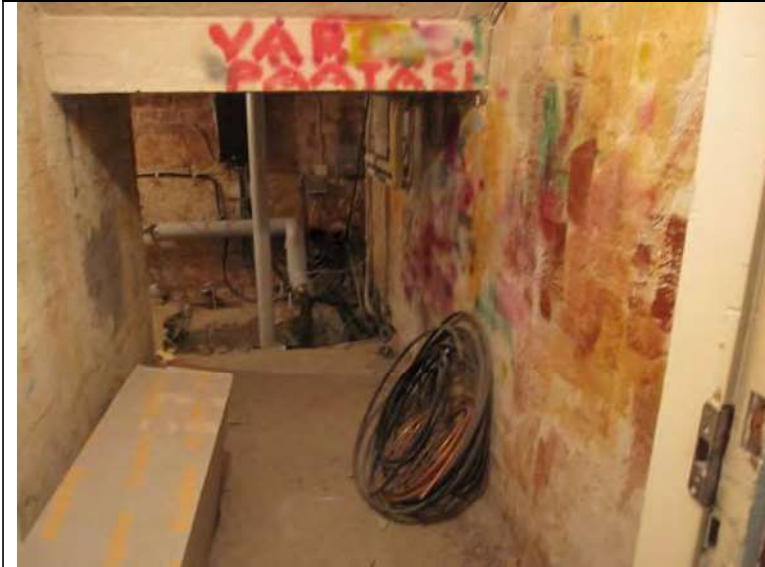
A-portaan alla oleva komero, jossa muuratut seinät ja lattia betonia.

- A-portaan alla olevan komeron maanvastaisen seinän rakenneaurioiden korjaus
- Kosteuseristeen PAH-yhdisteiden kapselointi rakenteeseen sulkemalla seinän liittymät ja rakenteen raot asianmukaisesti
- Maanvastaisen seinien sisällä oleva kosteuseriste on ongelmajätettä, mikä on huomiotava seiniin tulevaisuudessa kohdistuvissa toimenpiteissä.
- Perusmuurin ulkopuolen patolevytys

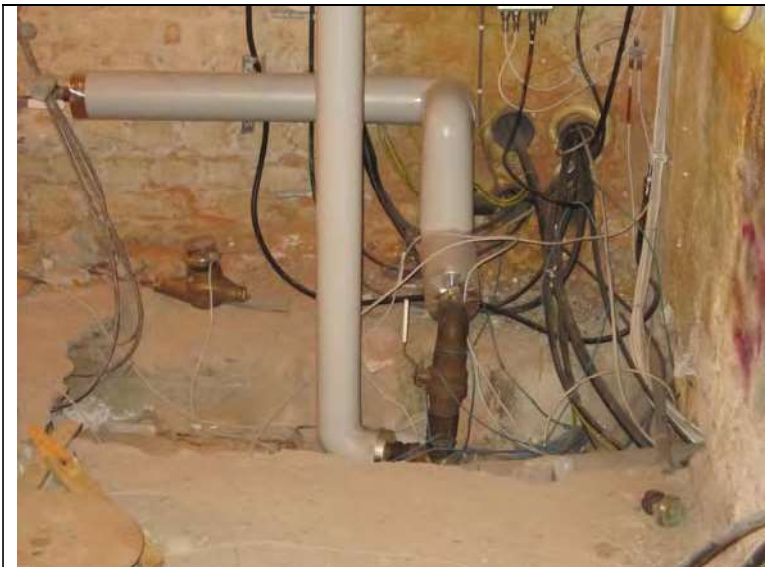
Myös A-portaan alla olevassa komerossa on talotekniikan asennuksia.

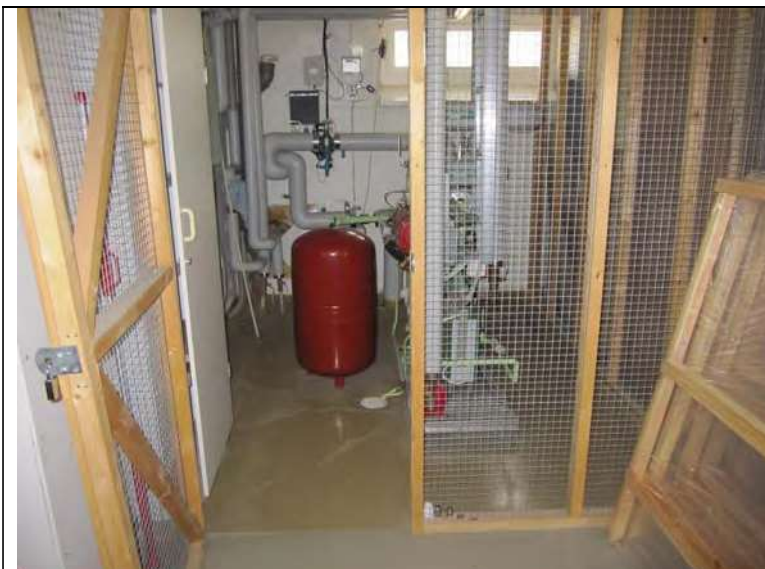
Kellarin talotekniikkaa entisen kerhotilan nurkkauksessa

Betonilattiassa on erilaisia maalikerroksia.

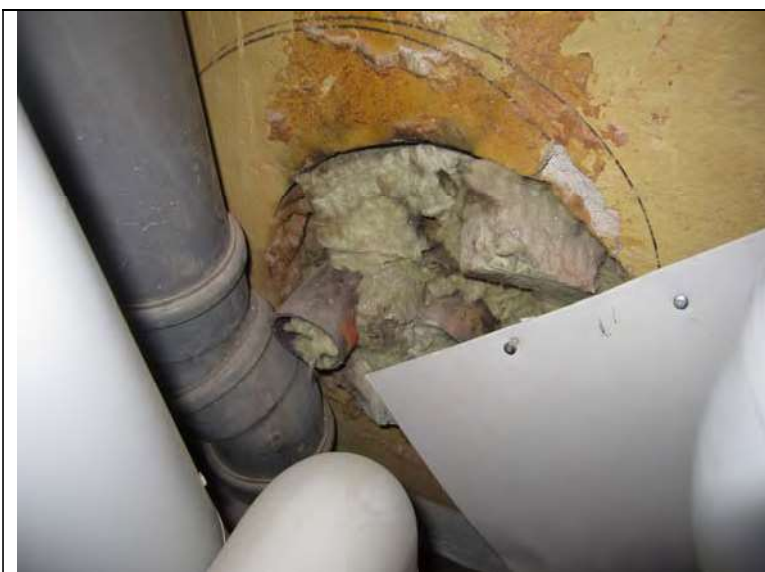
Maanvastaisen ulkoseinän läpivienti talotekniikanurkkauksessa

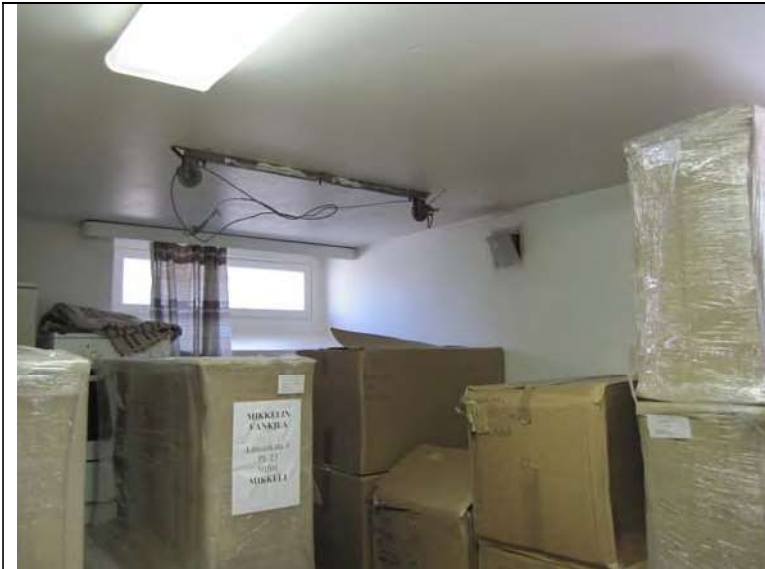
Kellarin entinen kerhotila toimii nykyisin varastona.

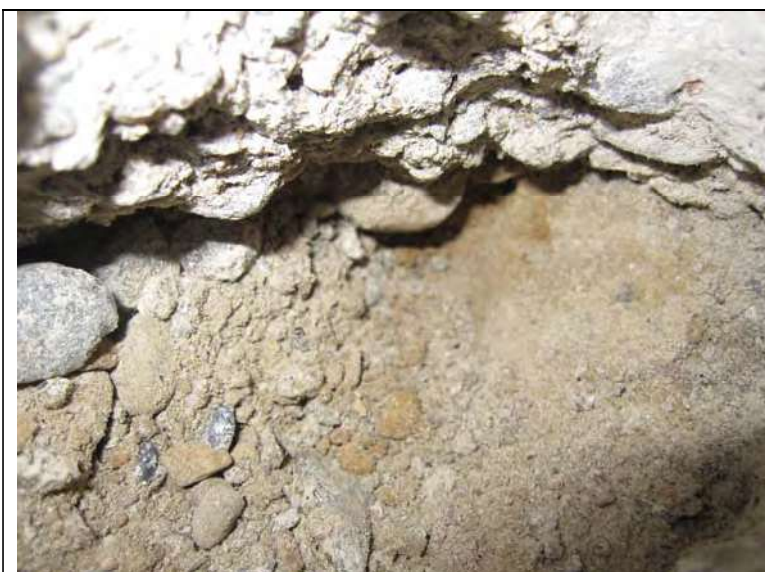
Lattiabetonin alla on hiekkaa/soraa.

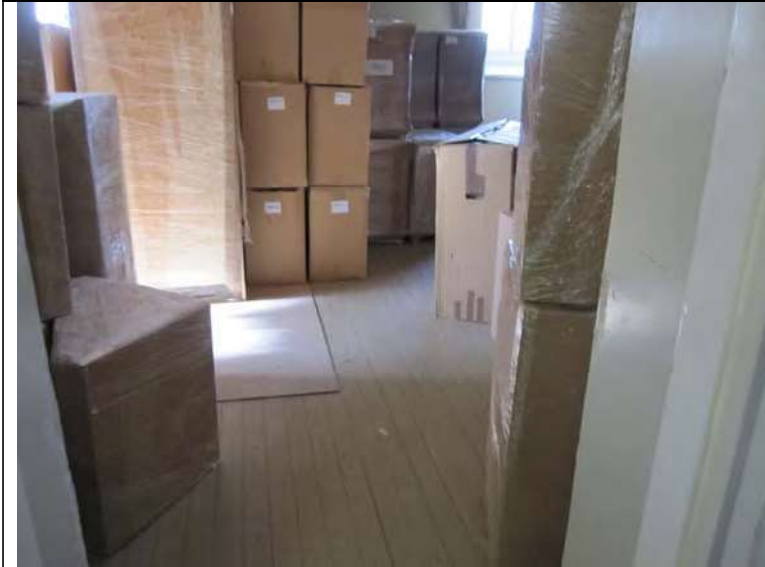
Myymälän varasto, jossa on maalattu lautalattia.

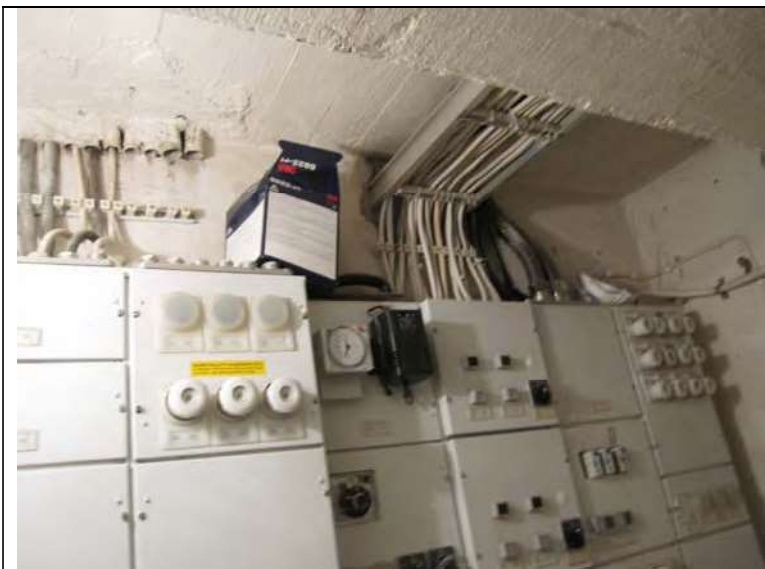
Kellari käytävän varrella on sähkökeskuskomero.

Läpivientiputkia kellarin sähkökeskuksen katossa

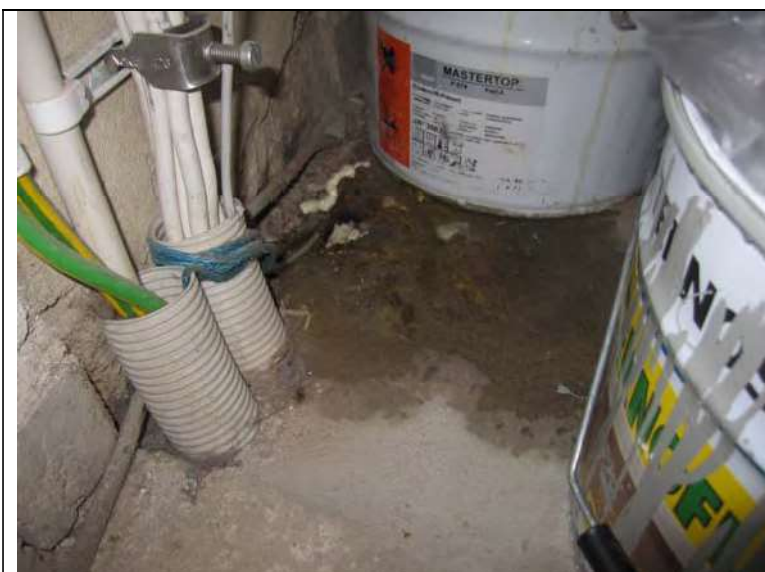
Sähköpääkeskuksen lattiassa putkiläpivientejä. Läpivientien vieressä lattiassa rasvatahra.

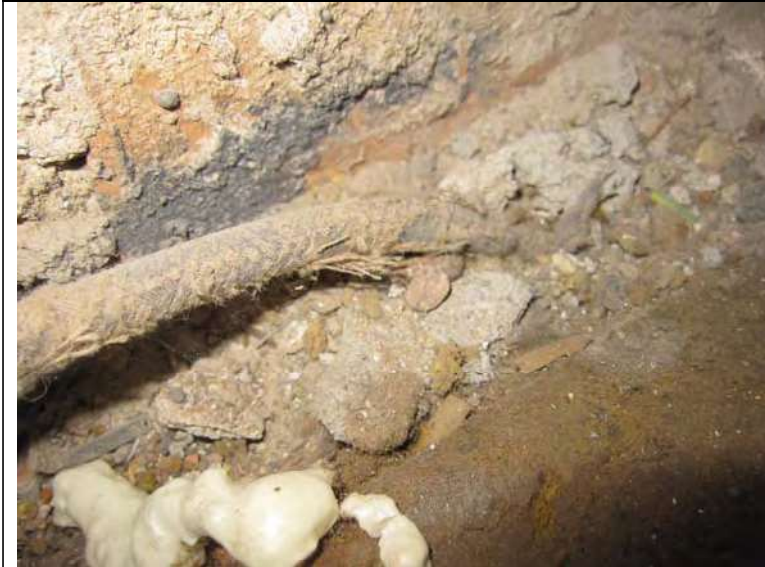
Vanha, rispaantunut kudospäällysteinen johto jatkuu lattiabetonin sisään sähköpääkeskustilassa.

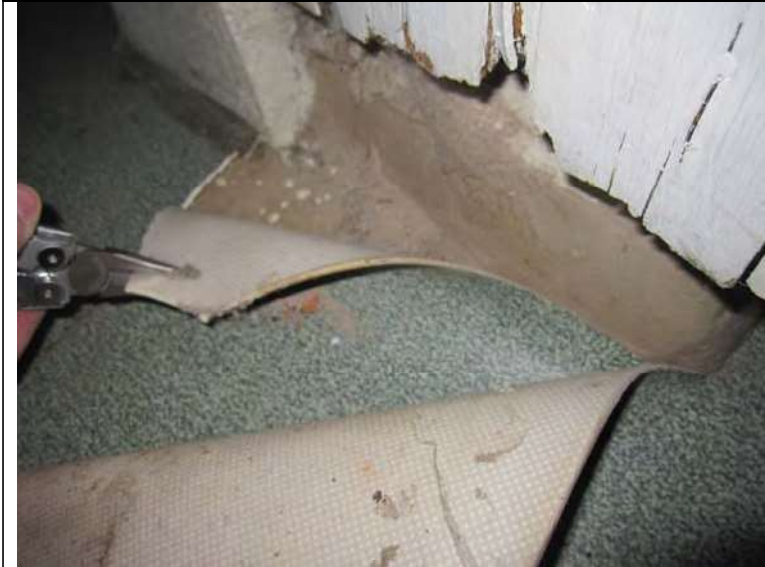
Sos.tilassa on useita muovimattokerroksia ja alla maalattu betonilattia.

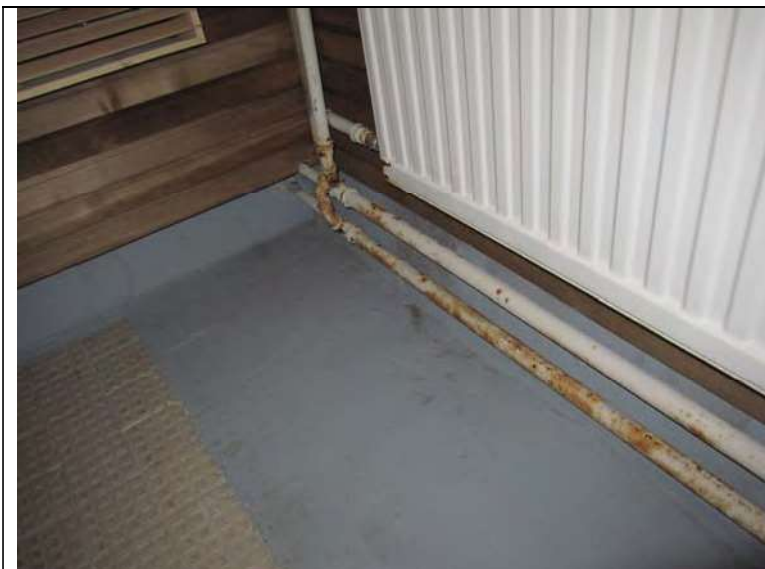
Saunan lattiassa on vastaavasti kuin pesuhuoneessa ulkoseinän vierellä laatoittamaton maalipintainen osuus.

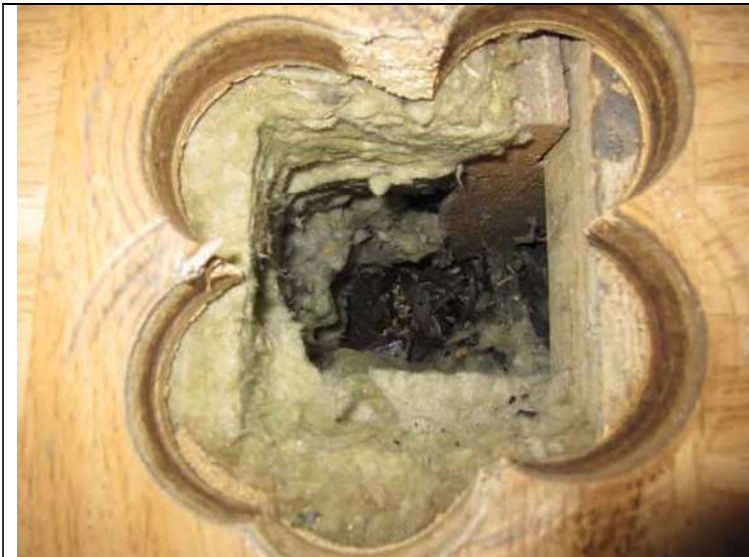
Lähellä ulkoseinää (n. 600 mm:n levyinen osuus) välipohjan alkuperäiset täytteet on korvattu kivivillalla.

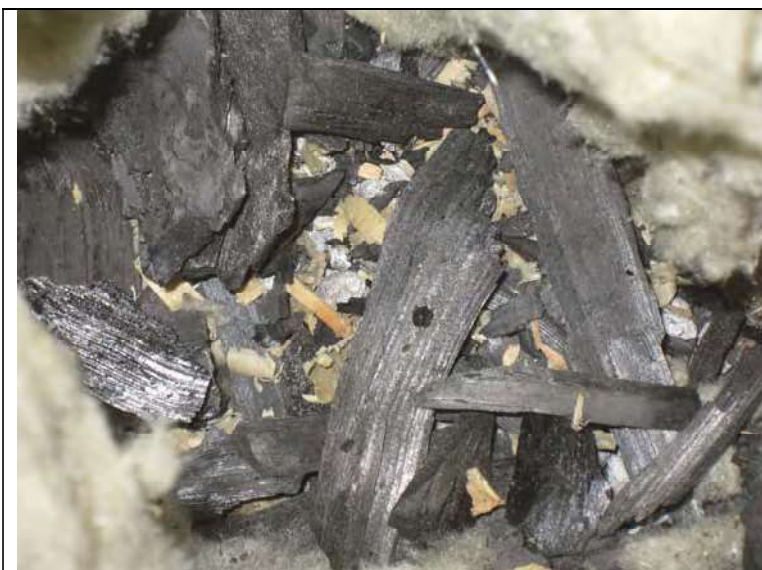
Saunan yläpuolisessa välipohjassa on alkuperäisenä täytteenä puuhiiltä, jonka seassa on vähän lastuja. Puuhiilikerroksen alla on ohut kerros betonin muruja tai pieniä kiviä.

600 mm:n reuna-alueella kivivillan alle on jätetty hieman näitä alkuperäisiä täytteitä.

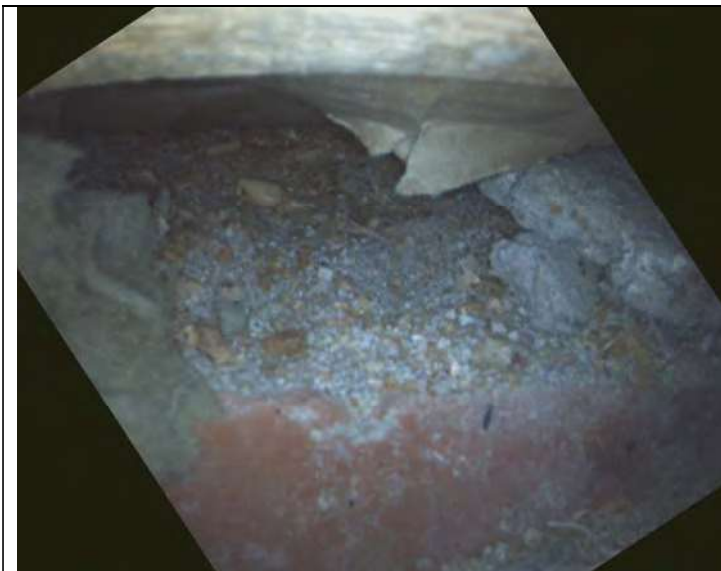
Endoskoopin kuva välipohjasta  
ulkoseinän suuntaan - lattian  
koolauslaudan takana on seinässä  
kolo/ura, jossa on asbestipahviin  
käärittyjä putkia.

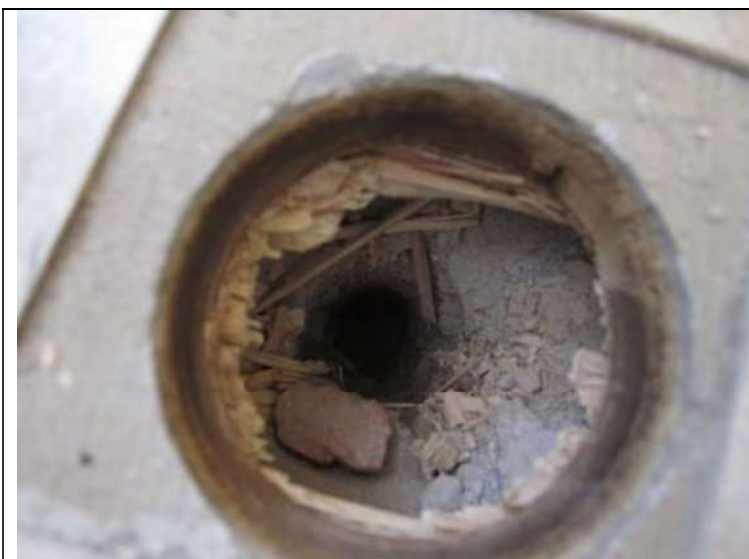
Välipohjan rakenneavaus 1. krs:ssa  
rakennuksen pohjoispäädyn vierellä.

Muovimaton, liiman ja ohuen  
tasoitteen alla on lastulevy,  
lattiaponttilaudoitus ja ontelo, jossa  
on pieni ilmarako, kerros hienoa  
hiekkaa ja välipohjan pääasiallisena  
täytteenä kutterinlastua.

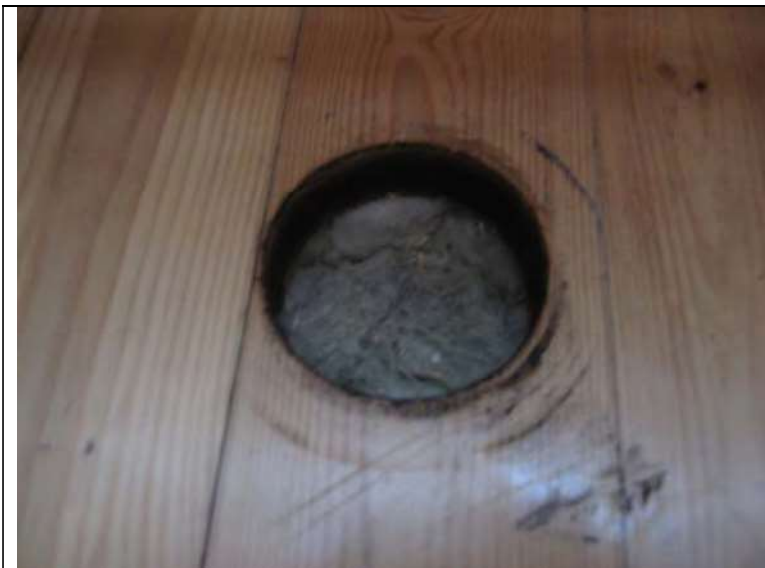
Välipohjan avaus 2. krs:n länsipuolen ulkoseinän vierellä 120 mm:n etäisyydellä ulkoseinästä.

Välipohjan täytteenä on kivivillaa.

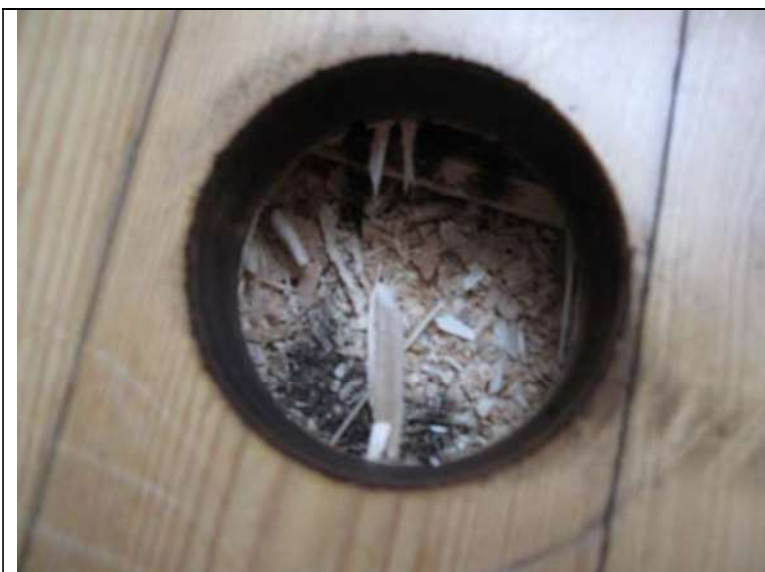
Toinen välipohjan avaus 2. krs:ssa tehtiin 600 mm:n etäisyydelle ulkoseinästä.

Välipohjan pääasiallisena täytteenä on sahanpurua tai kutterinlastua. Vain ulkoseinän vierustalla on korvattu purut kivivillalla.

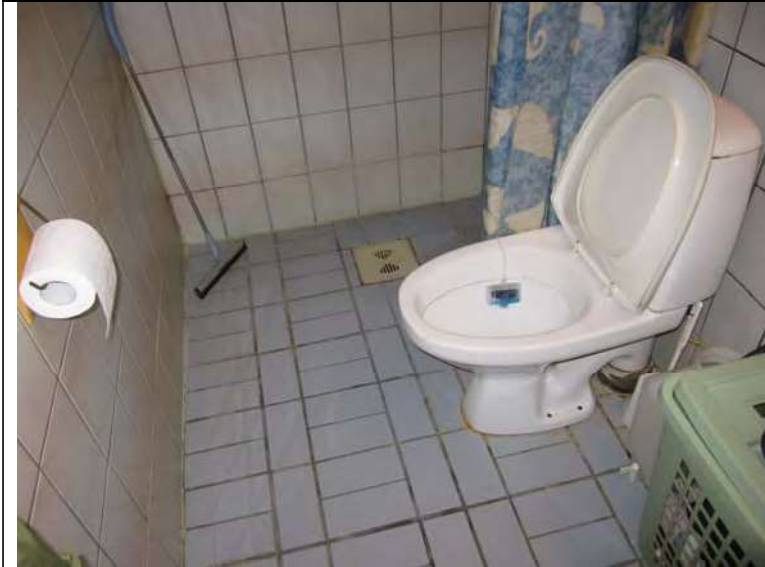
Kuvassa 3. kerroksen huoneiston wc-/suihkutila. Laattasaumoissa esiintyy tummentumia. Suihkun alla lattian pintakosteus oli koholla.

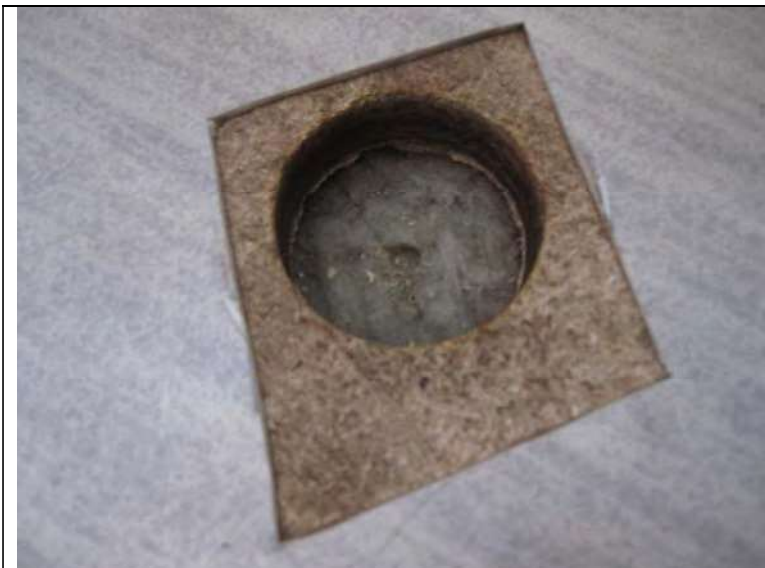
Välipohjan rakenneavaus 3. kerroksessa tehtiin rakennuksen nurkka-alueelle.

Välipohjan täytteenä oli kivivilla tilan ulkoseinien vierustoilla. Muutoin välipohjan pääasiallisena täytteenä on sahanpuru ja lastu.

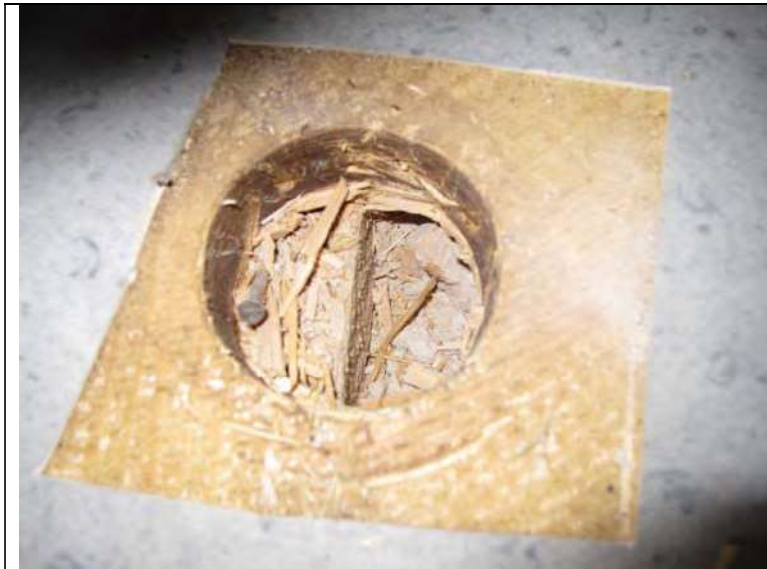
Muovimaton ja lastulevyn alla  
puulattiarakenne ja välipohjan  
täyteenä lastuja, tikkuja,  
sahanpurua ja betonimurua.

Käyttäjien mukaan A-portaan  
välipohjien täytteet ovat  
alkuperäiset.

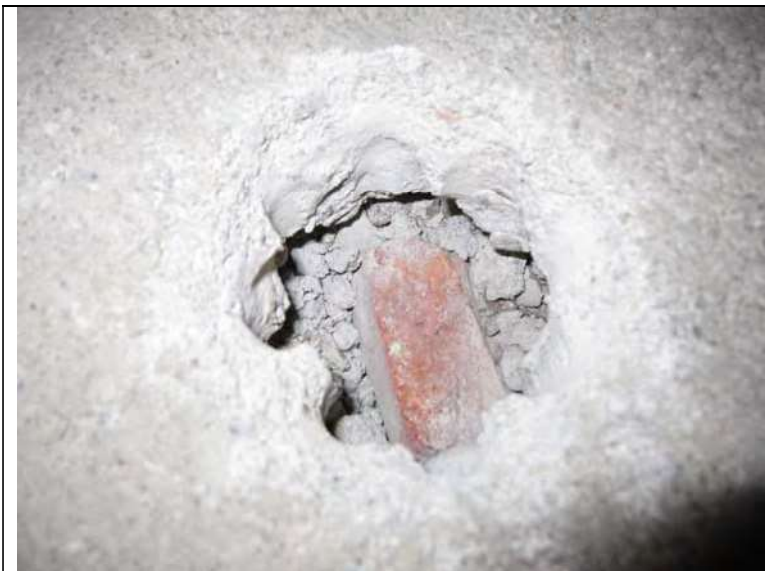
Yläpohjan betonipermantoon tehtiin rakenneavaus. Betonikuoren alta paljastui betonin ja tiilenmuruja.

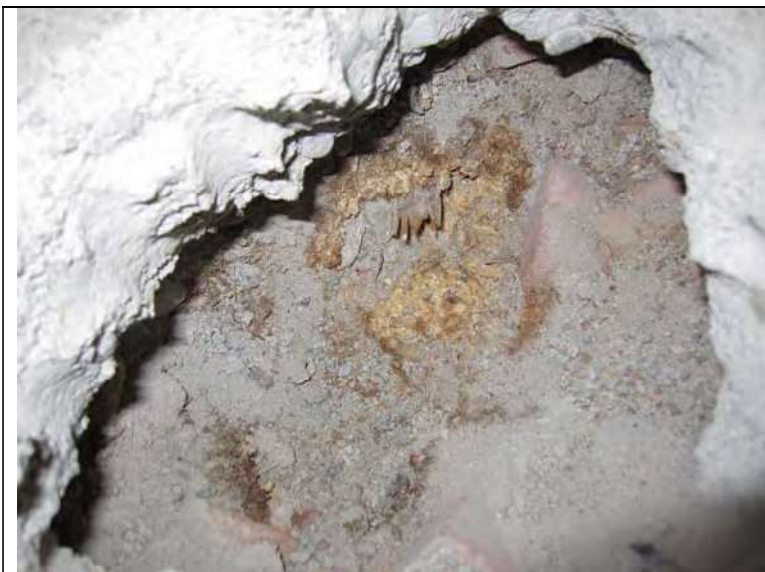
Syvemmillä yläpohjan rakenneavauksessa tulivat vastaan kaarnan puru ja sahanpuru – materiaali oli kuivaa ja aistinvaraisesti hyväkuntoista. Yläpohjan alapintana on betonilaatta.

Avauksen kohdella tavattiin alalaatan yläpinnalla eristysluoppa. Ei kuitenkaan ole varmuutta, onko luoppa koko yläpohjan alalla.
