Projektityö

Paanu- ja lautakatteet Suomessa

Historia, valmistus ja suojakäsittelyt

MARRASKUU 2020 | 55 SIVUA, 18 LIITESIVUA

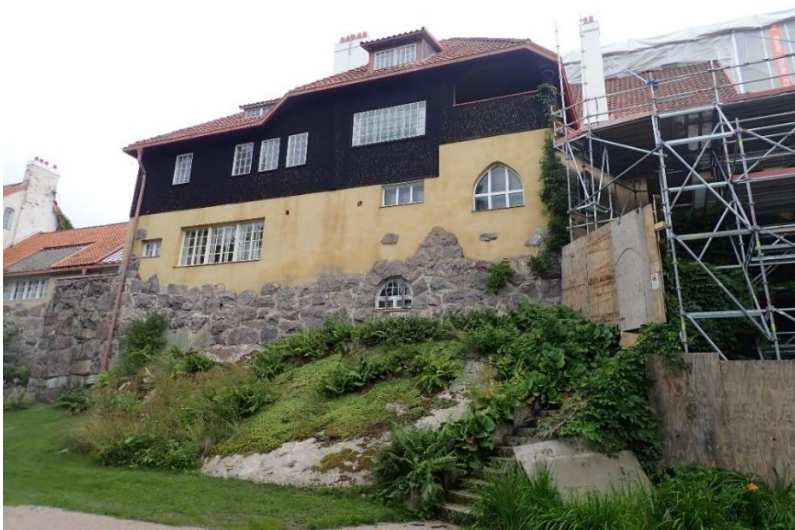
Hyvänä esimerkkinä toimii päärakennuksen länsiseinä (Kuvat 33 ja 34), joka on tervattu 2014 kahteen kertaan ja 2017 yhteen kertaan. (Arkkitehdit Mustonen Oy, 2019) Seinässä on havaittavissa hieman paanujen välisiä värieroja, mutta yleisesti tervapinta vaikutti käynnin aikana hyvännäköiseltä.

Kuva 34. Päärakennuksen länsiseinää 6.8.2020. (Insinööritoimisto Lauri Mehto Oy, 6.8.2020)

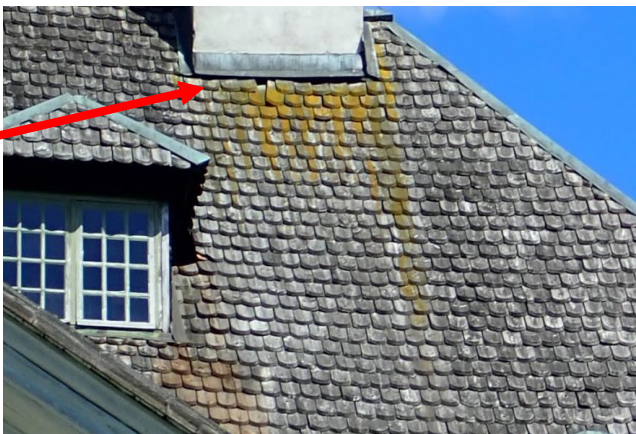
- Katon vedenpoisto tapahtuu vapaasti katon reunojen ylitse.
- Katteessa selvää väri vaihtelua. Paanut ovat yleisesti harmaantuneet koko katteen osalta.
- Kartanon katteesta erottuu kiiltäviä/tummempia tervakaistaleita kattolyhtyjen ja savupiippujen pellitysten kohdilla. Ilmiö johtuu luultavimmin tervan kasaantumisesta pellityksiin, jonka jälkeen se on alkanut valumaan alas (Kuvat 21 ja 22).
- Katteessa oli havaittavissa myös muutamia, mahdollisesti sammaloituneita kohtia. Yksi savupiipun vieressä (Kuva 24).
- Tervauspinta on yleisesti kulunut koko katteen matkalta.

Kuva 24. Oikean puoleisen savupiipun pellityksen alapuolella yksi paanu näyttää irrooneen ja paanuissa sammal-/leväkasvustoa. Kattolyhdyn kohdalla paanuissa ruskeaa väriä.

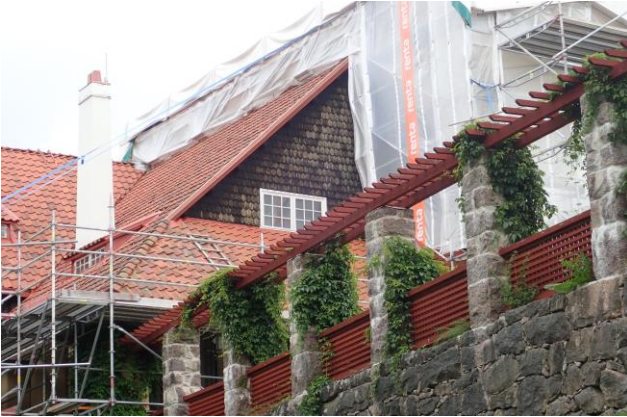
Kuva 35. Päärakennuksen eteläjulkisivun paanuja. Tervattu viimeksi 2018 kahteen kertaan.⁴ Eteläpuoli yleisesti kovemalla rasituksella.

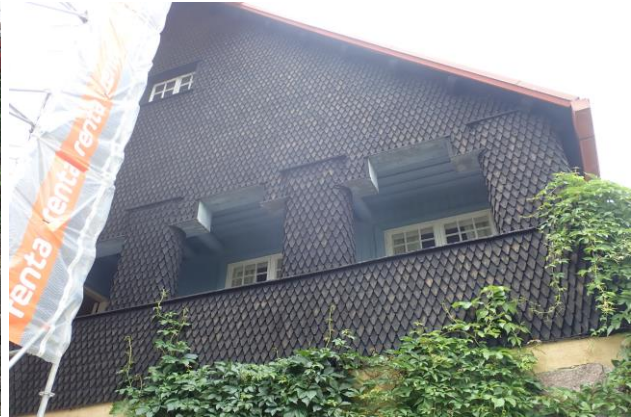
Kuva 36. Päärakennuksen itä-/kaakkoisjulkisivun paanuja. Tervattu viimeksi 2018 kahteen kertaan.⁴

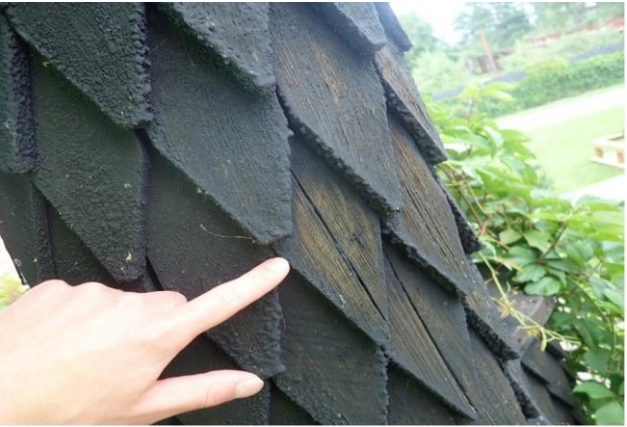
Kuva 37. Päärakennuksen parvekkeen pilarin paanuja. Haljenneissa paanuissa värieroa. Tervattu viimeksi 2018 kahteen kertaan.⁴

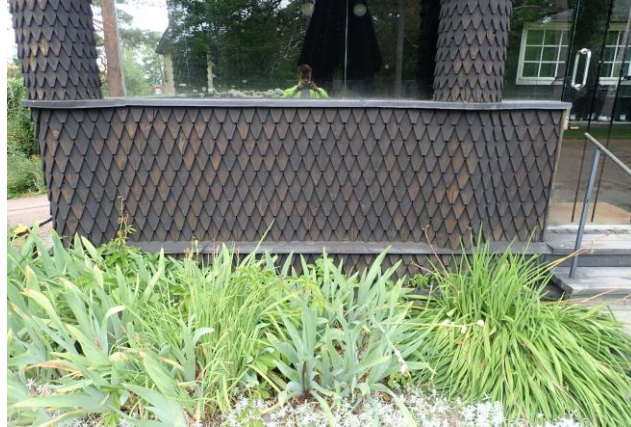
Kuva 38. Pikkuhuvilan itäjulkisivun paanuja sisäänkäynnillä. Värierot johtunevat osittain uusituista paanuksista. Tervattu viimeksi 2018-2019 kahteen kertaan.⁴

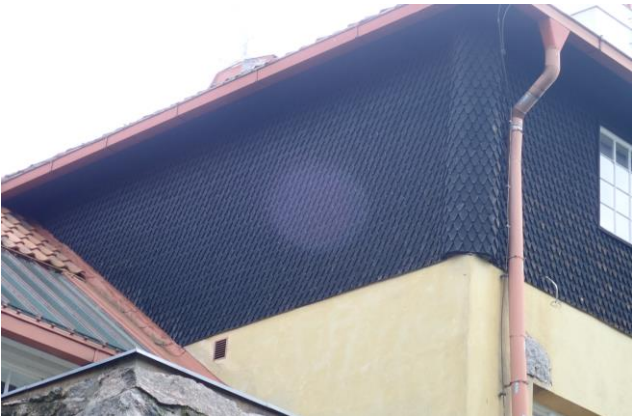
Kuva 39. Päärakennuksen itä- ja pohjoisjulkisivun tervaus näyttää pysyneen hyvin. Tervattu viimeksi 2014 kahteen kertaan.⁴

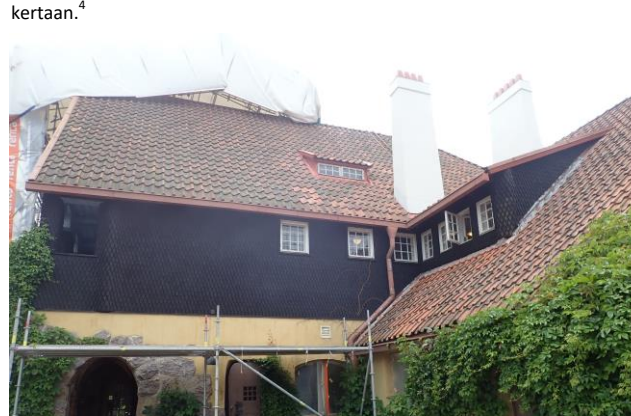
Kuva 40. Pohjois puolen tervaus näyttää pysyneen hyvin. Tervattu viimeksi 2018-2019 kahteen kertaan.⁴

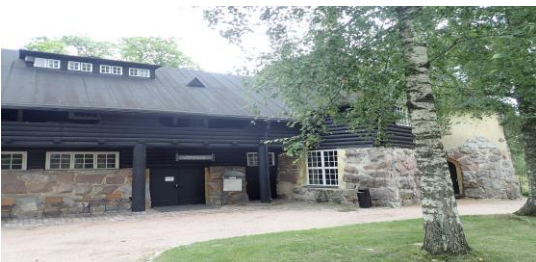
Kuva 41. Pikkuhuvilan hirsiseinien tervaus hyvä. Kuvan hirsiseinä tervattu viimeksi 2016 kahteen kertaan.⁴

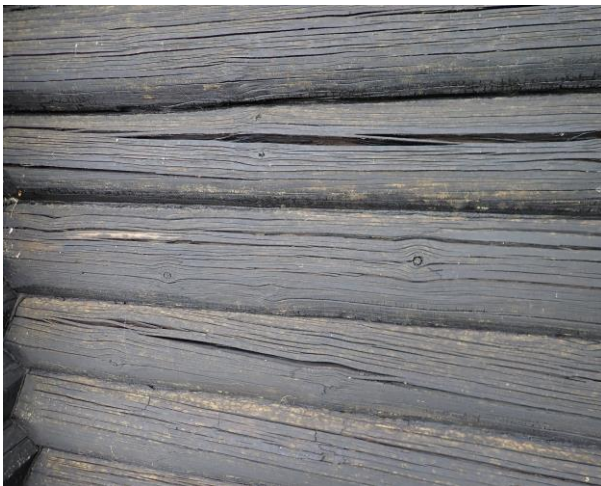
Kuva 46. Etelän puoleisen hirsien säilytymistä.

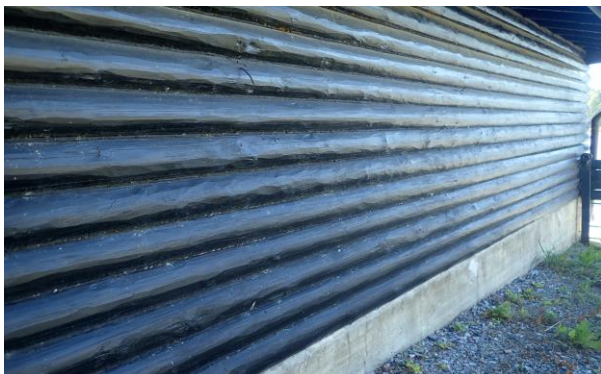
Kuva 48. Pohjoisjulkisivun Pinotexilla käsitellyjä hirsisiä. Pinta selvästi kiiltävämpi verrattuna etelän puoleiseen hirsiseinään. Käsittely pysynyt hyvin hirsien pinnassa. Kuva otettu 21.8.2020

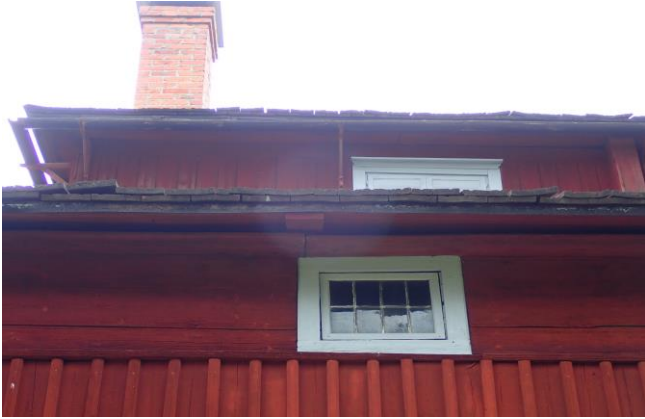
- Ylipytinkin kaksikerroksisessa uralautakatteessa yleinen harmahtava sävy. Katon veden poisto tapahtuu vapaasti katon reunojen ylitse. Ylemmällä katolla painekyllästetyt puiset vesikourut, joiden sisällä galvanoitu pelti. Kourujen tarkoitus estää veden roiskuminen alemmalle katolle. Kourut käsitelty tervalla.
- Katteessa on havaittavissa myös selkeästi vaaleampia kohtia. (ks. Kuva 53) Katteen laudat ovat paikoitellen väänntyneet ja nousseet irti alustastaan räystäään kohdalla. (ks. Kuvat 54 ja 55.). Katteessa oli paikoittain myös sammal-/leväkasvustoa. (ks. Kuvat 55 ja 56.)

Kuva 54. Länsi-/lounaislappeen osittain nousseita ja vääntyneitä lautoja.

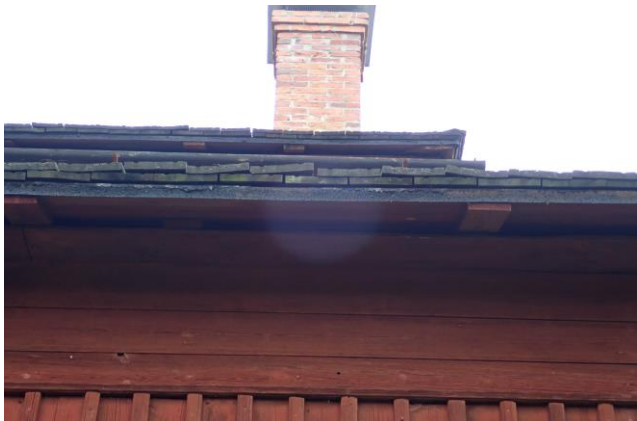
Kuva 55. Koillislapteen laudat nousseet ja vääntyneet räystään linjalta. Lautojen päissä sammal-/leväkasvustoa.

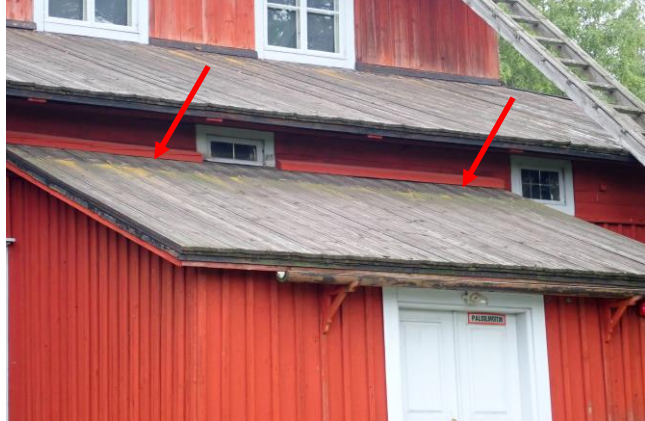
Kuva 56. Pohjoislapteen puoleisessa lautakatteessa sammal-/leväkasvustoa.

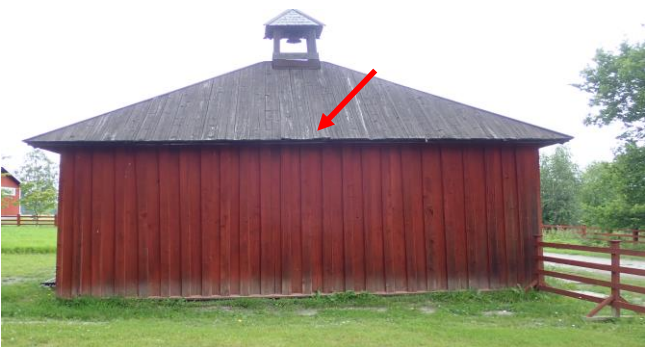
Kuva 57. Alikartanon puodin julkisivu kaakkoon. Puodin katossa muutamia lautoja nousnut/vääntynyt räystään kohdalla.

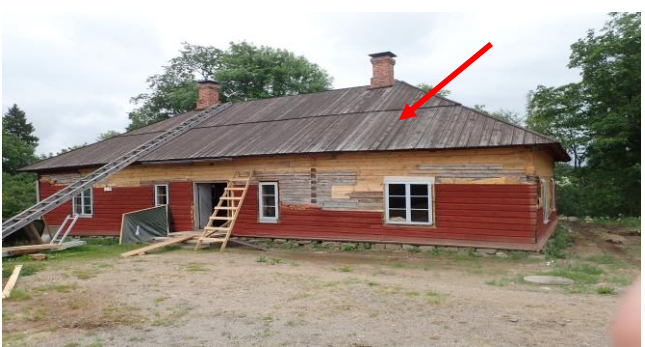
Kuva 58. Alipyntiki kunnostustöiden alla. Katteesta erottuu vaaleampia kaistaleita.
