# VILLNÄS STRANDPAVILJONG

BYGGNADSHISTORISK UNDERSÖKNING, INVENTERING OCH RESTAURERING

byggnadshistorisk undersökning, inventering och restaurering

Diplomarbete

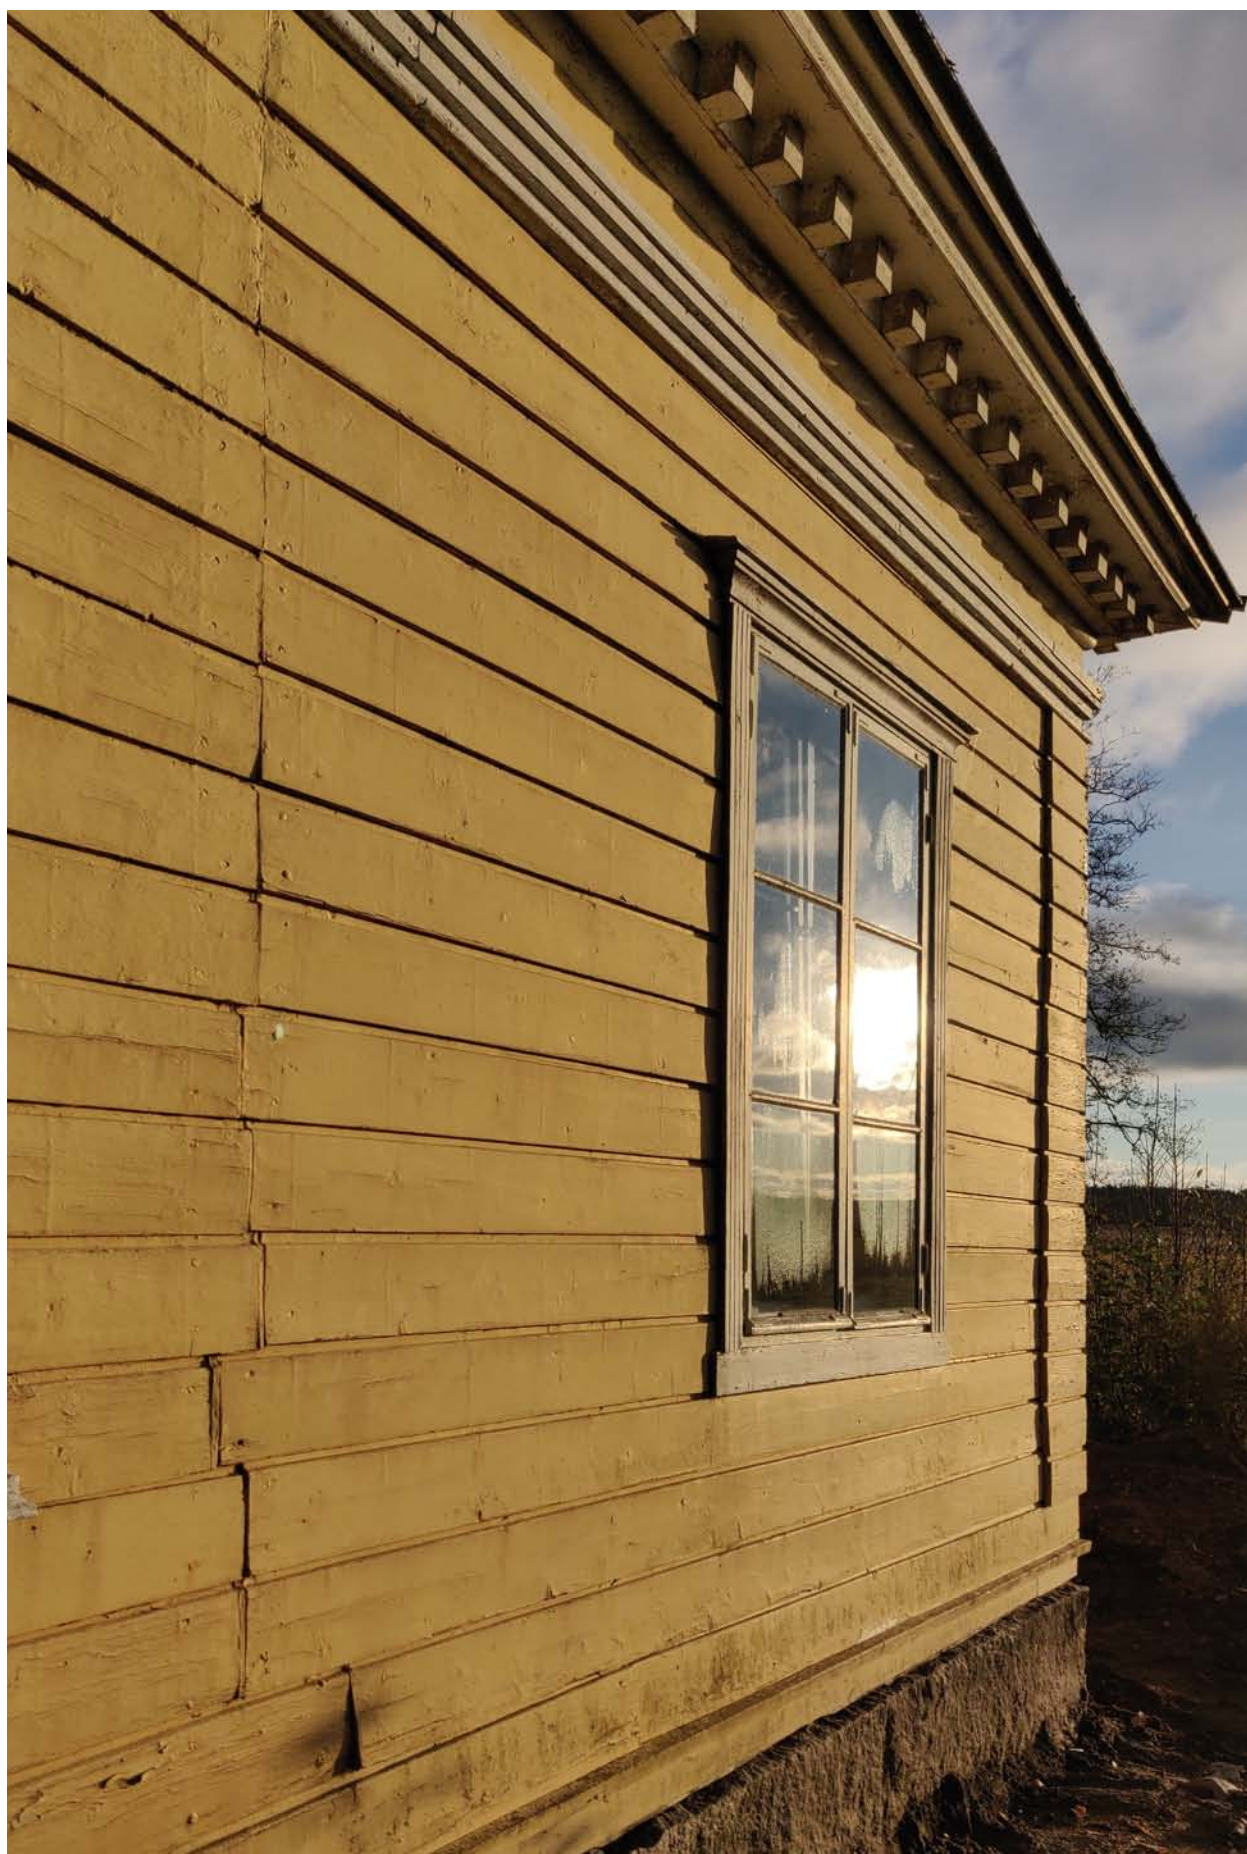
Strandpaviljongens nordvästra fasad år 2020. I fasadens brädfodring kan man se skarven mellan havs- och slottsändan.

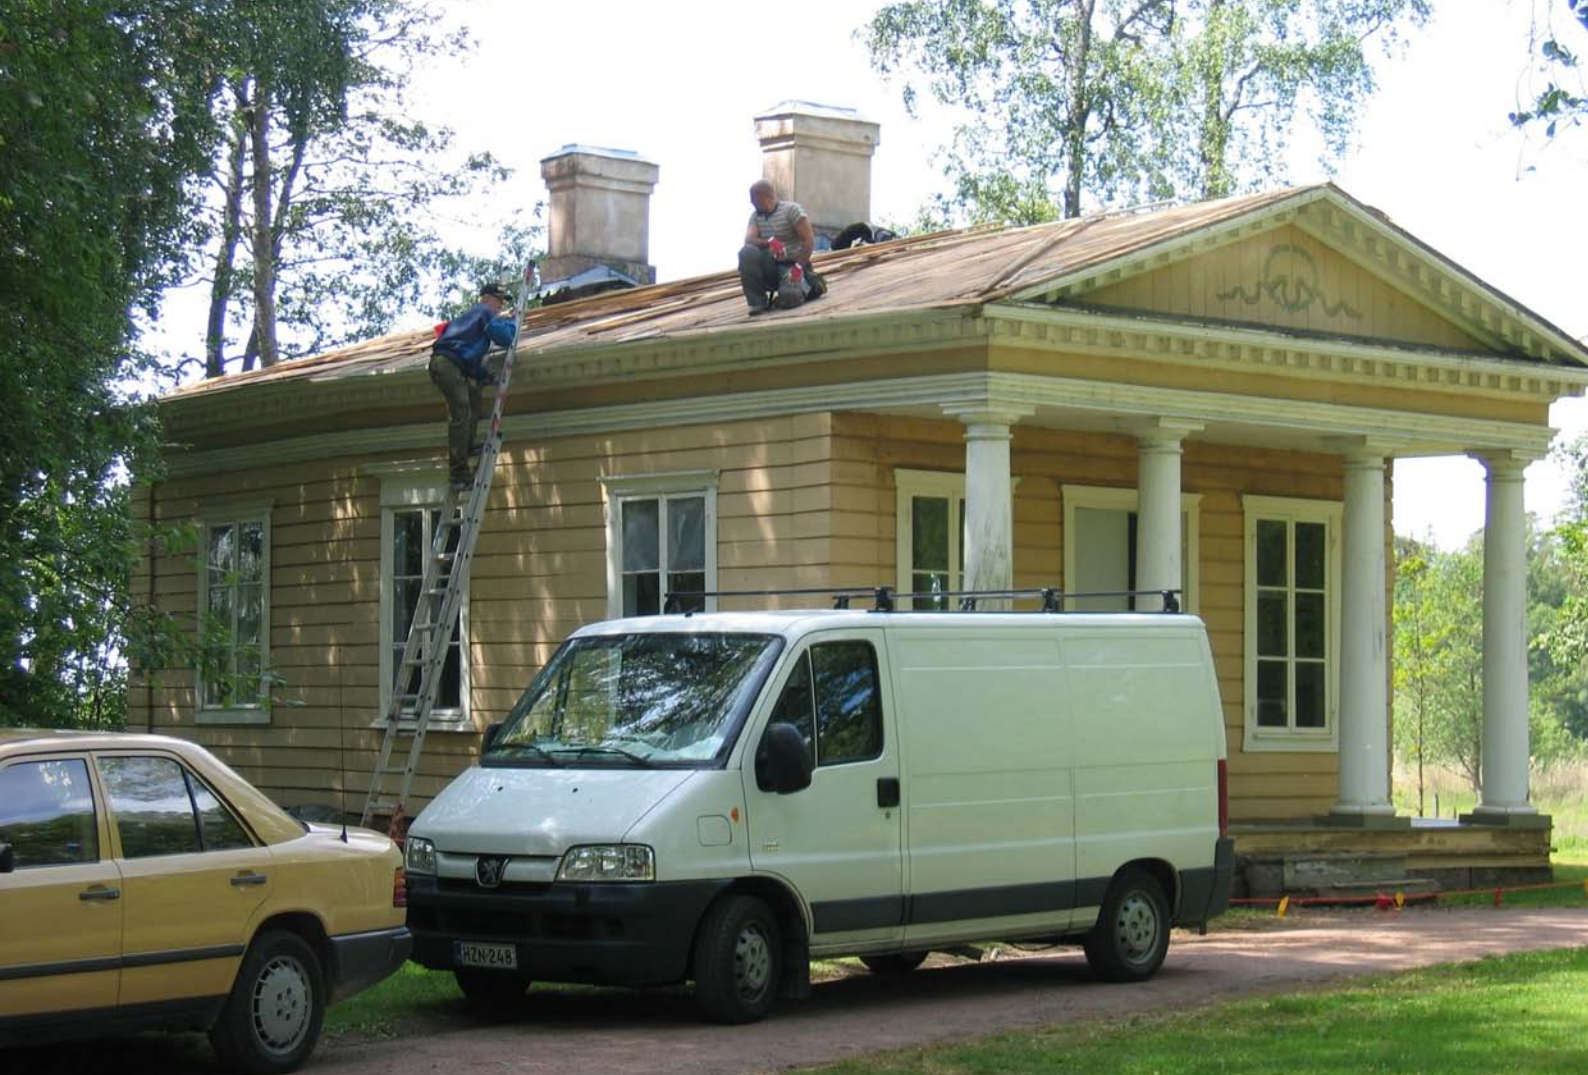
År 2004 lades taket om och byggnaden målades utvändigt. MV.

Långsidornas vattenlister förnyades, liksom även brädfodringen ställvis. Rötskadorna på pelarna skars bort, ersättningsbitar lades in och sprickorna fylldes igen med kitt. Fönsterglasen kittades och slutligen målades byggnadens alla yttre målade ytor om.<sup>80</sup> Än en gång höll man fast vid den gula färgen, trots att man under planeringsskedet övervägde att återställa den gröna färgen och rutmönstret. Fönsterbågarna och -karmarna målades nu i en mörkare ton än foderbrädorna, listerna och pelarna.

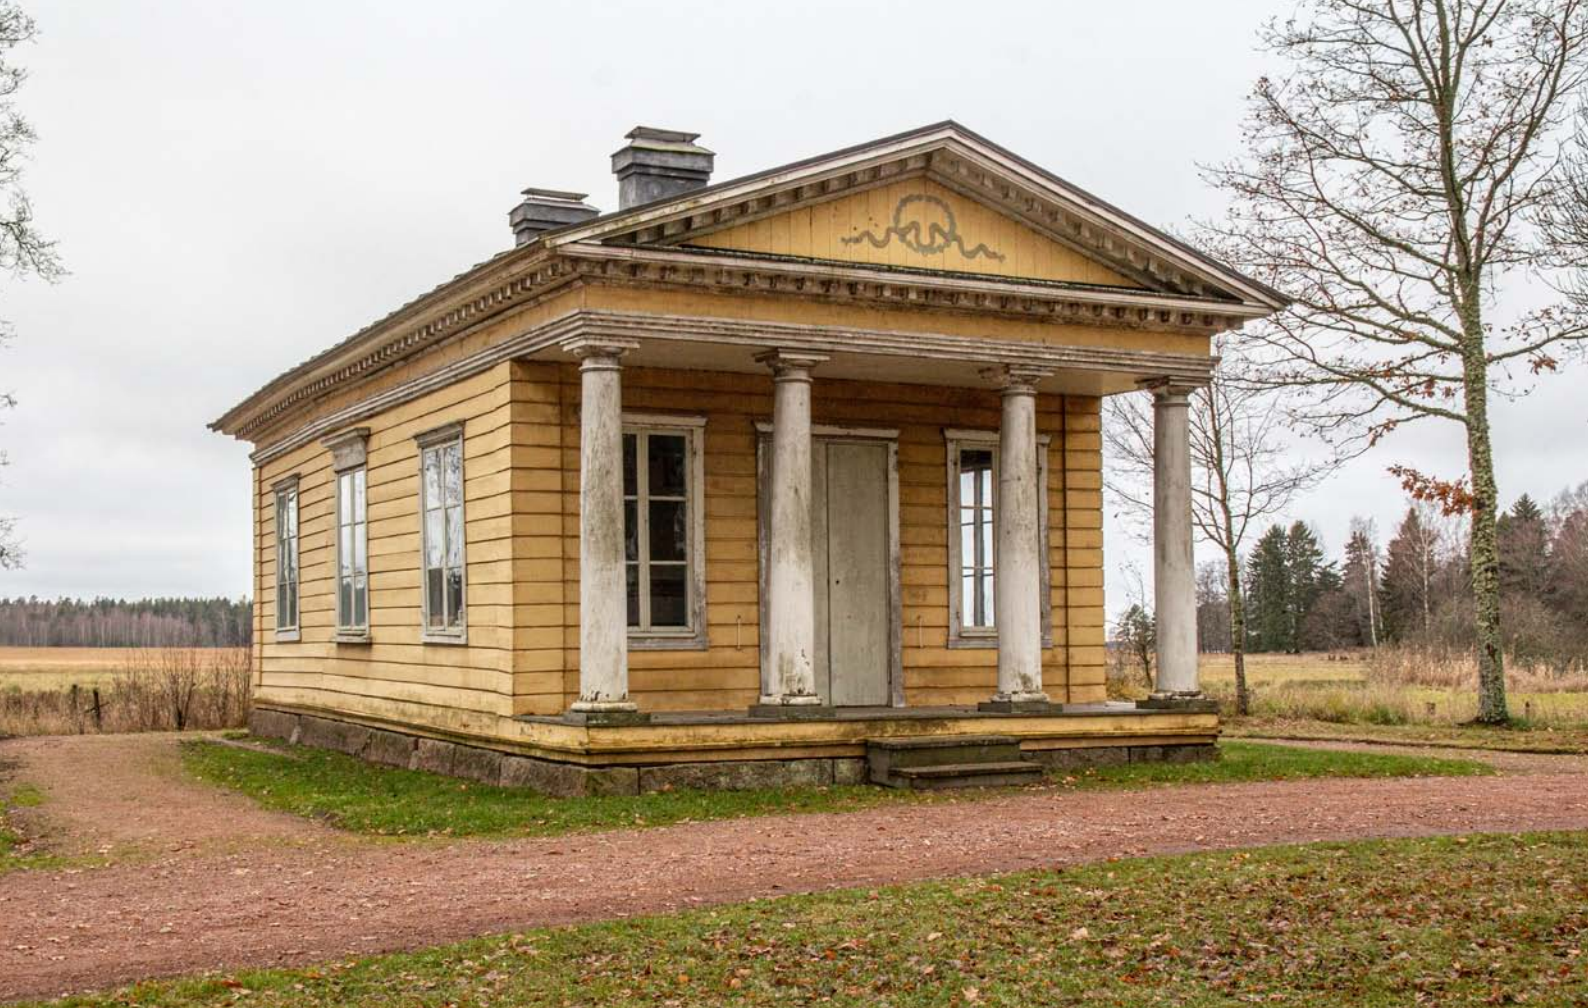
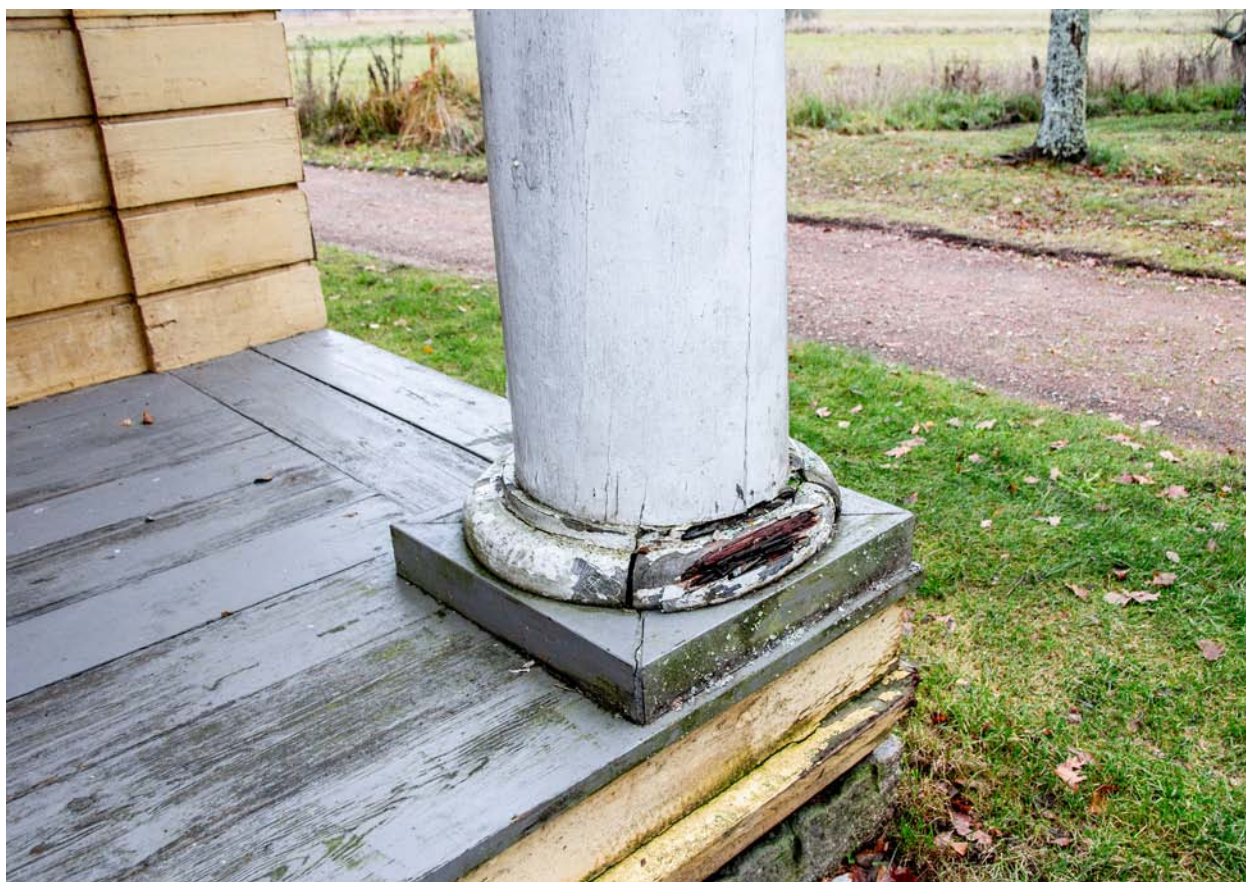
År 2019 kunde man utifrån sett se att Strandpaviljongens havsända hade sjunkit i förhållande till slottssidan. I skadeinventeringsrapporten gjord av Restart Oy konstateras det att skarven mellan havssidans och slottssidans timmerstommar hade öppnat sig som en kil nerifrån uppåt. Skarvarna mellan slottssidan och verandan hade även öppnat sig något. Det misstänktes att detta hade orsakats av sättning i grunden på bägge kortsidor.<sup>81</sup> Vid närmare undersökning av stenfoten visade det sig att dess ovansida var relativt rak. I själva verket låg stenfoten på havssidan 40 mm högre upp än på slottssidan.<sup>82</sup> Att byggnaden lutade påvisar snarare ett problem i timmerstommen än i grunden.

Det konstaterades finnas rötskador i pelarna, verandans golv, ställvis i fasadens brädfodring och i stockarna under vindsluckan. Vid skorstenarnas genomföring i taket såg man också tecken på att vattenläckage hade uppstått. Ställvis lade man även märke till fuktskador i rummens tak- och väggytor.<sup>85</sup> Närmare undersökningar visade att det fanns rötskador i golvkonstruktionen och att syllstockarna var i dåligt skick och i behov av att förnyas. Det visade sig att stenfotens ovansida har en svag lutning inåt, speciellt vid den nordvästra långsidan, vilket leder till att vatten samlas invid timmerstommen och orsakar rötskador.

o. Strandpaviljongen i november 2019. Livady.

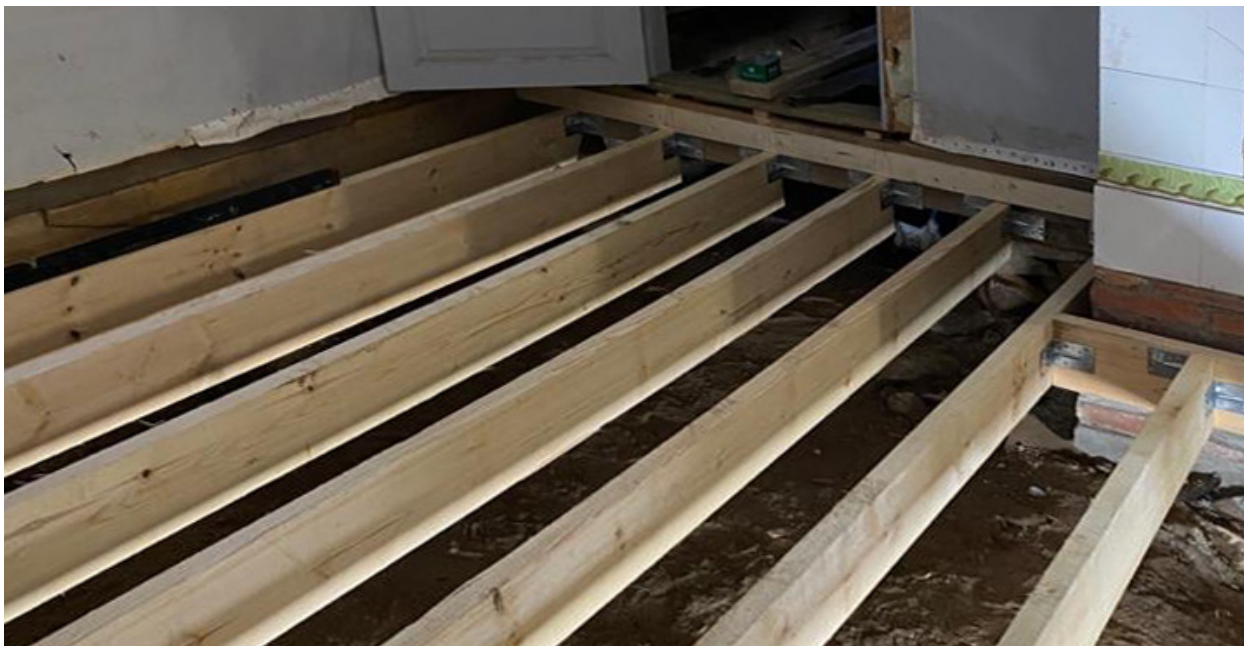
Salongens golvkonstruktion före (t.v.) och efter (o.) ombyggnad. *Restart.*

Till skillnad från den tidigare golvkonstruktionen gjordes det nya golvet inte friliggande, i stället fästes golvåsar i de nya syllstockarna. I köket återanvändes byggnadens äldre golvåsar. På åsarna byggdes en blindbotten, varpå gnagarnät, bitumenpapp och golvreglar lades. Nätet lyftes upp 50 mm vid rummets väggar. Golvplankorna återanvändes i största möjliga mån. Endast ett fåtal plankor ersattes med nytt virke. Som fyllning i golvet användes sågspån och kutter-spån.<sup>91</sup>

Valet att i samband med golvets reparation ändra på konstruktionssättet berodde på att detta minskade risken för framtida skador. Av materialet att döma var det gamla golvet inte byggnadens ursprungliga golv, och därför ansågs dess värde inte heller väga tyngre än nyttan med att ändra på den existerande konstruktionen.

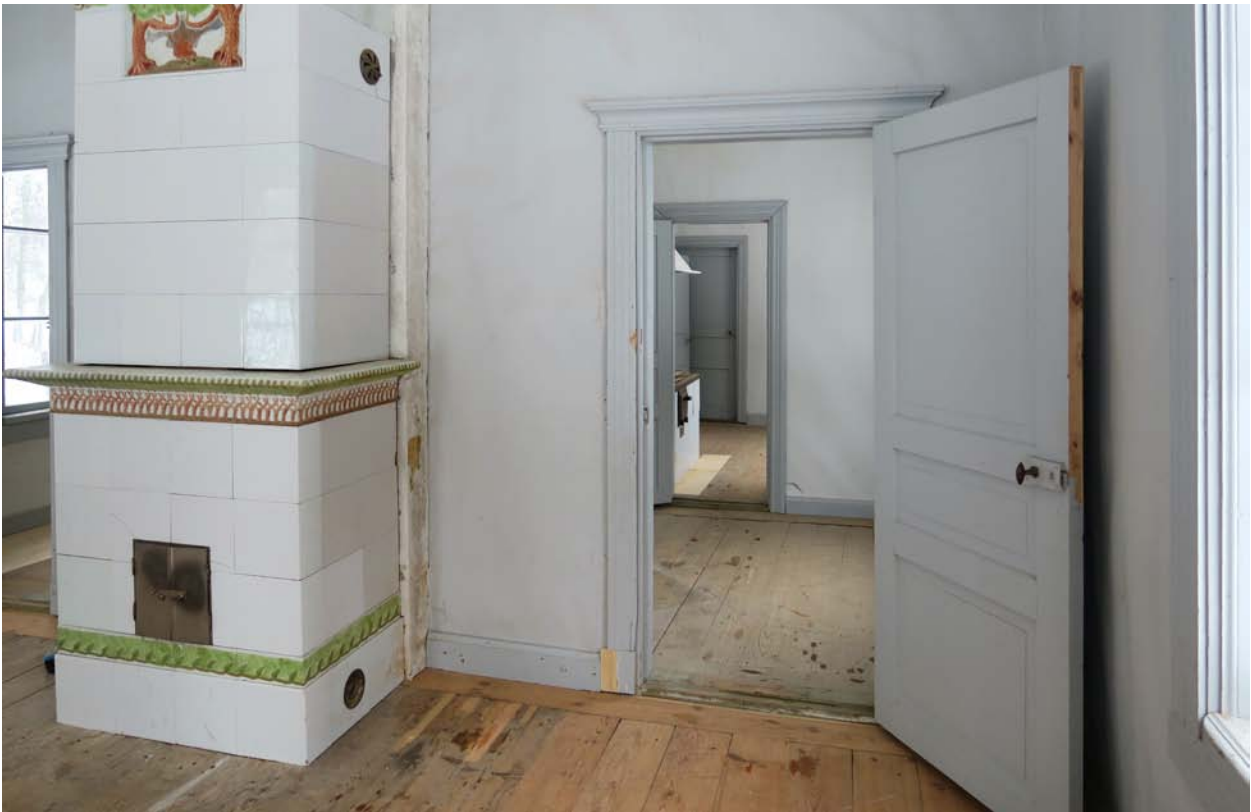
o. Salongen efter golvets reparation. *Restart.*

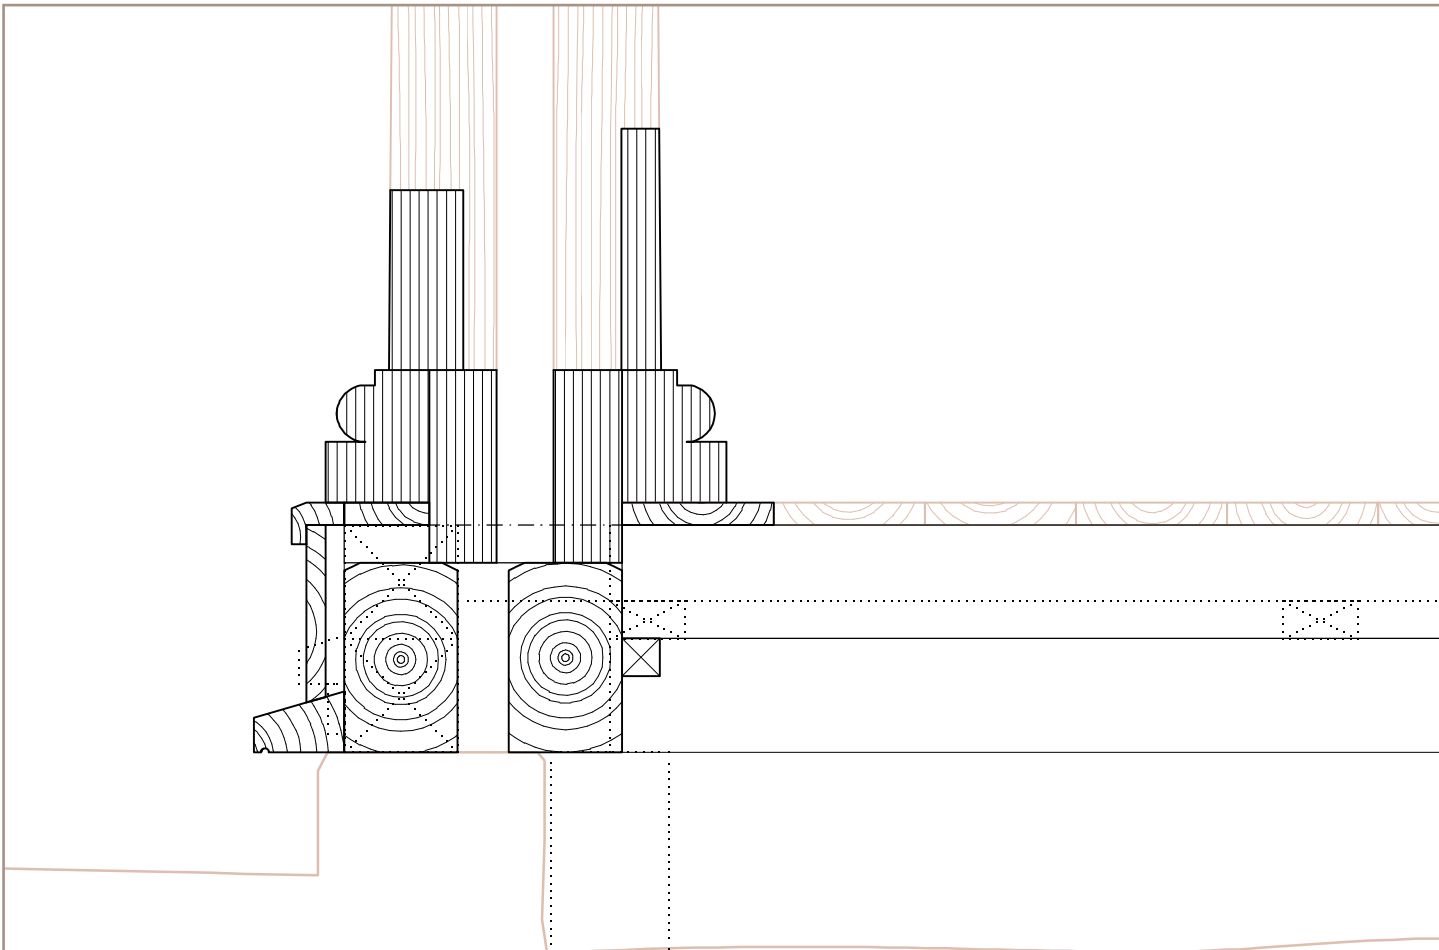
n. Plan över golvets, stommens och verandans reparation, 1:10.

Verandans stomme bestod av tryckimpregnerat virke. Eftersom verandans golvplankor legat tätt mot bärlinorna hade virket inte kommit åt att torka ordentligt och rötskador hade bildats i såväl bjälkarna som i plankorna. Även i pelarnas nedre delar och baser hade det bildats rötskador. Pelarna bars upp av bärlinorna och av diverse blandat trä- och stenmaterial.

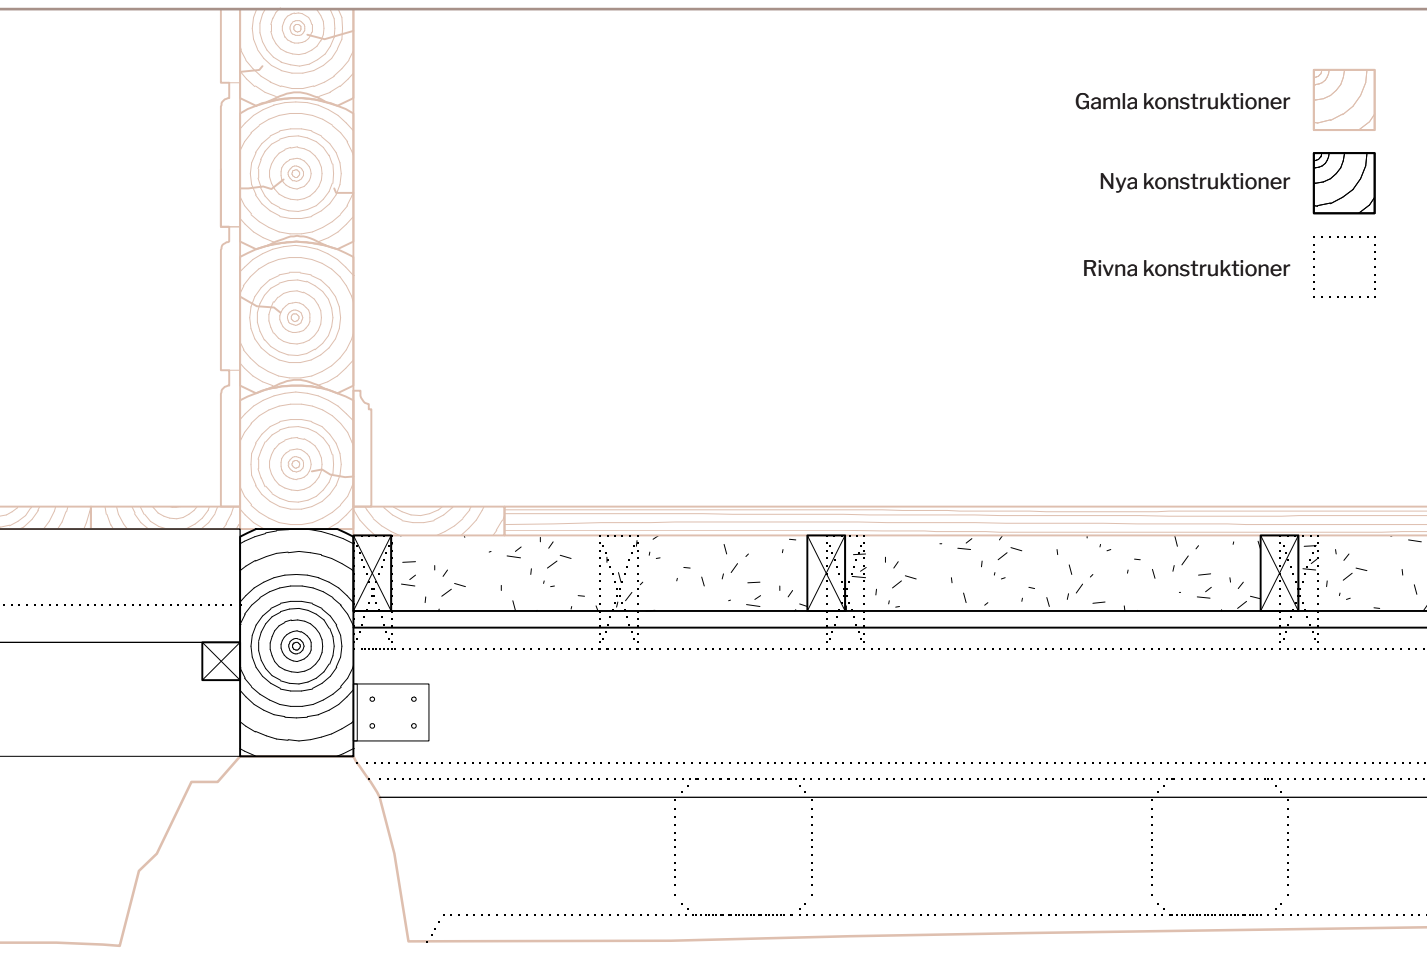
Läget i april 2021 när pelarnas, verandans och stommens rötskador hade åtgärdats.

I mars 2021 hade ersättningsbitarnas fogar, de nya golvplankornas fogar och vattenlisternas fogar öppnat sig betydligt. Detta beror troligtvis på att virket varit för torrt vid monteringen. Samtliga delar lossades för bearbetning. Geringarna bearbetades och virket hyvlades för att fogarna åter skulle fås täta.<sup>93</sup> I samband med reparationerna täcktes skruvhålen i pelarnas ersättningsbitar med träpluggar.

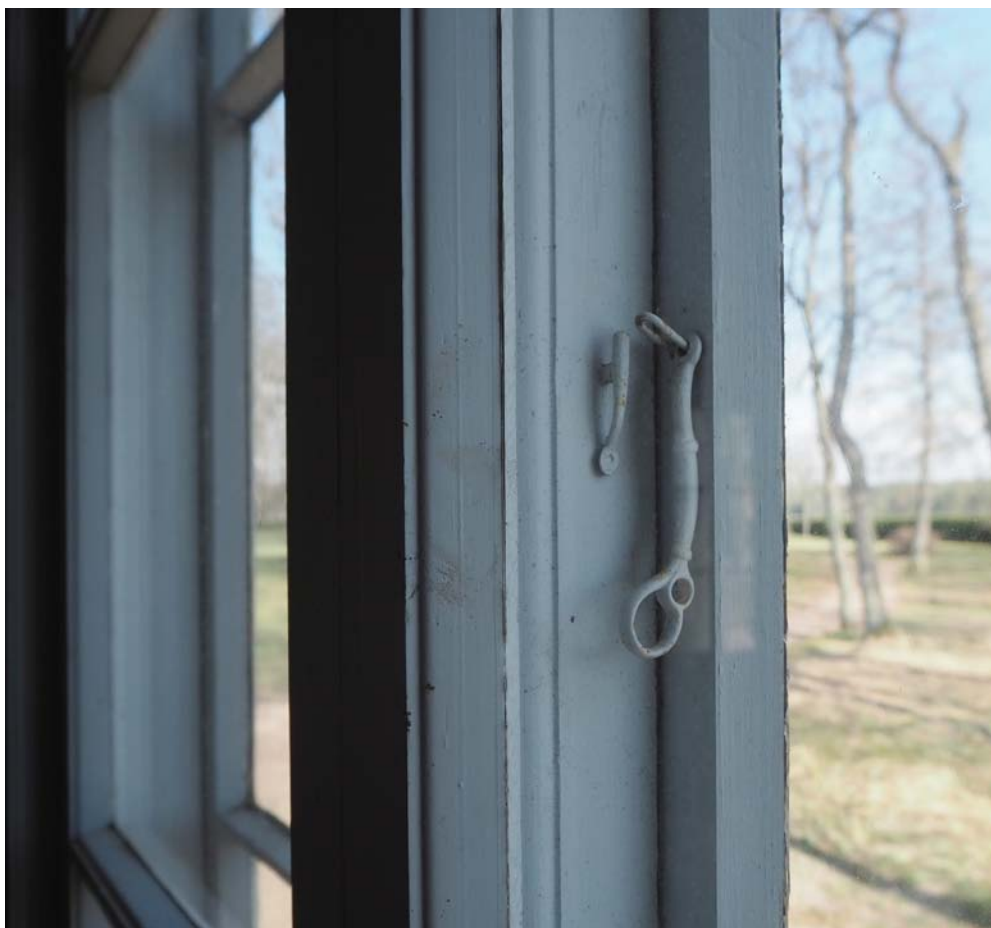
Fönster F3. Karmarna är av äldre ursprung än fönsterbågarna och beslagen.

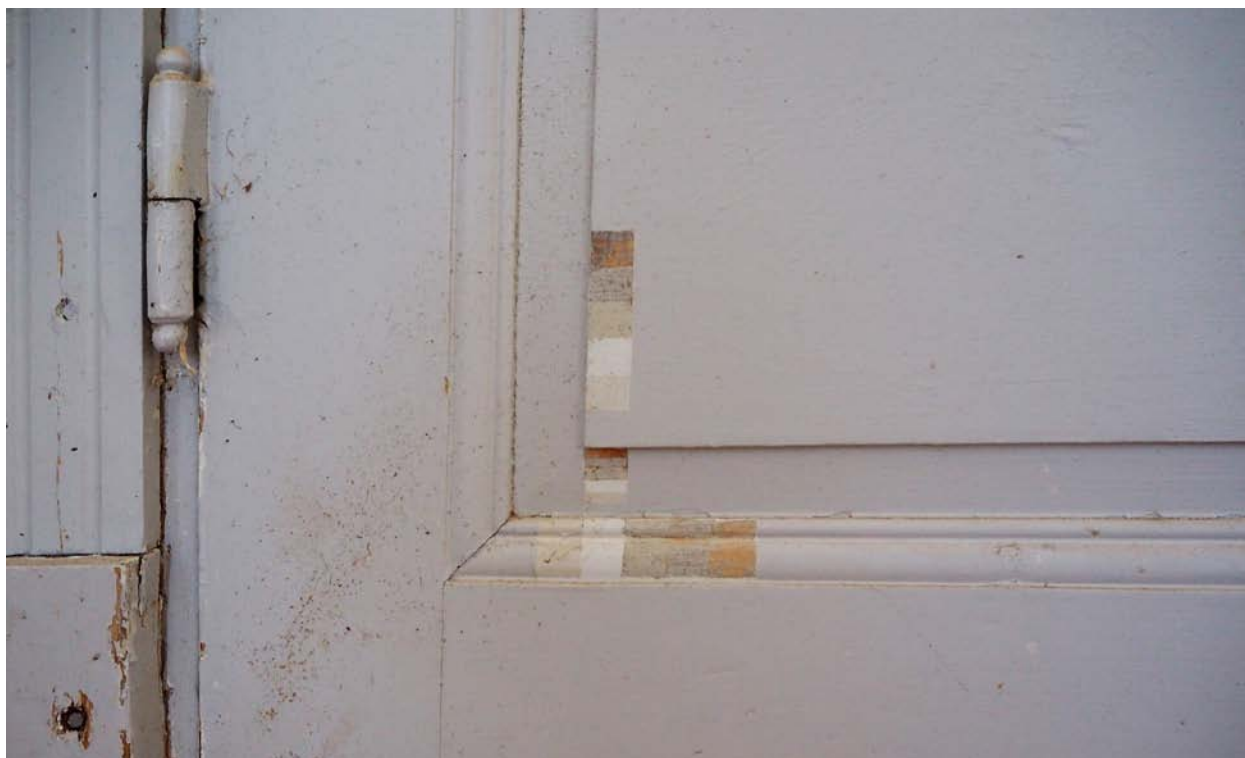
Dörr D2:s färglager har tagits fram.  
Dörren har gångjärn med kulformade knoppar.

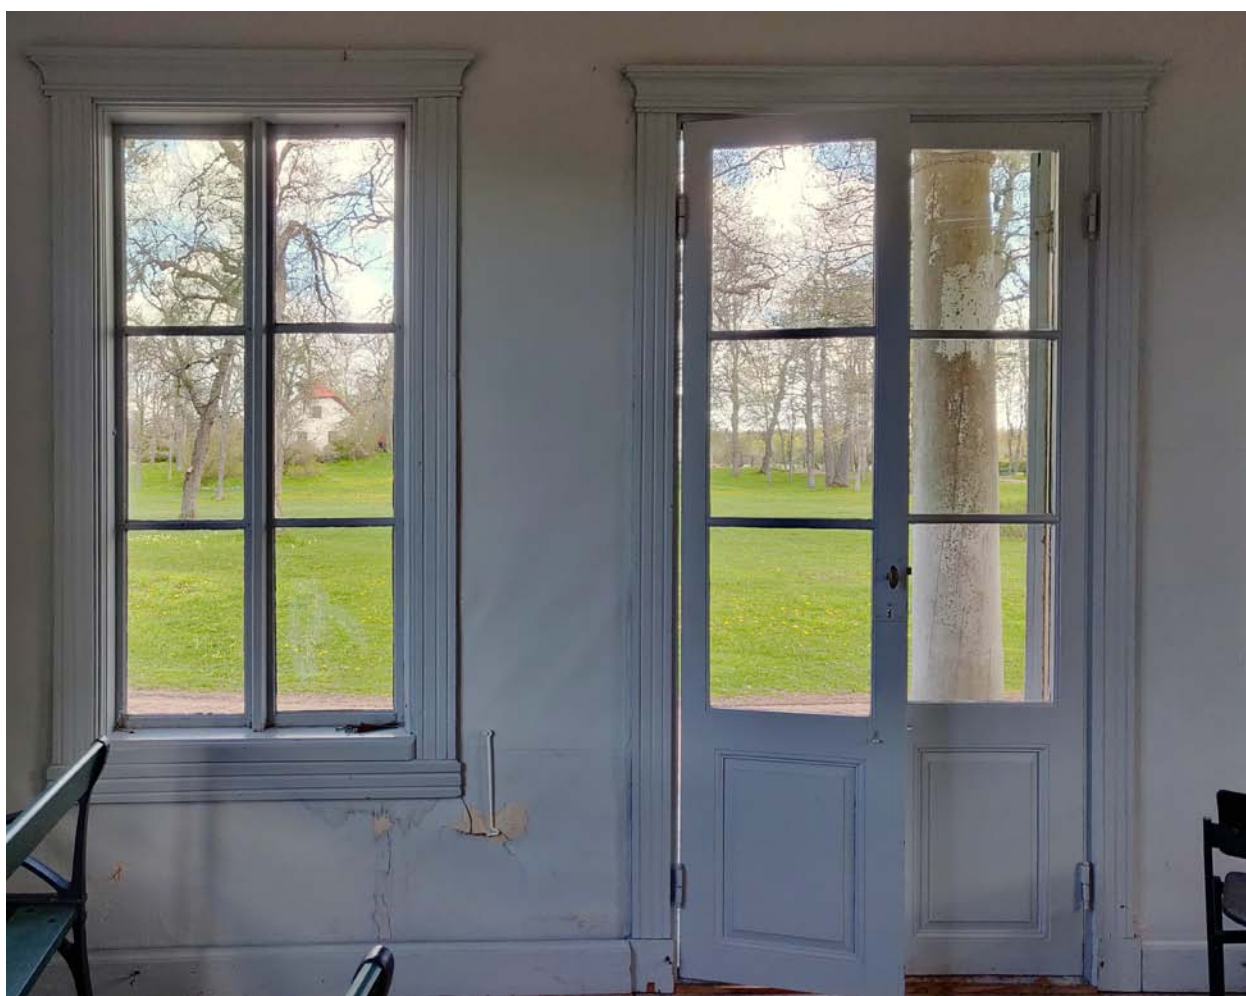
Nordöstra kortsidans ingång och fönster i maj 2020. Väggarnas spännpapp är ställvis i dåligt skick.

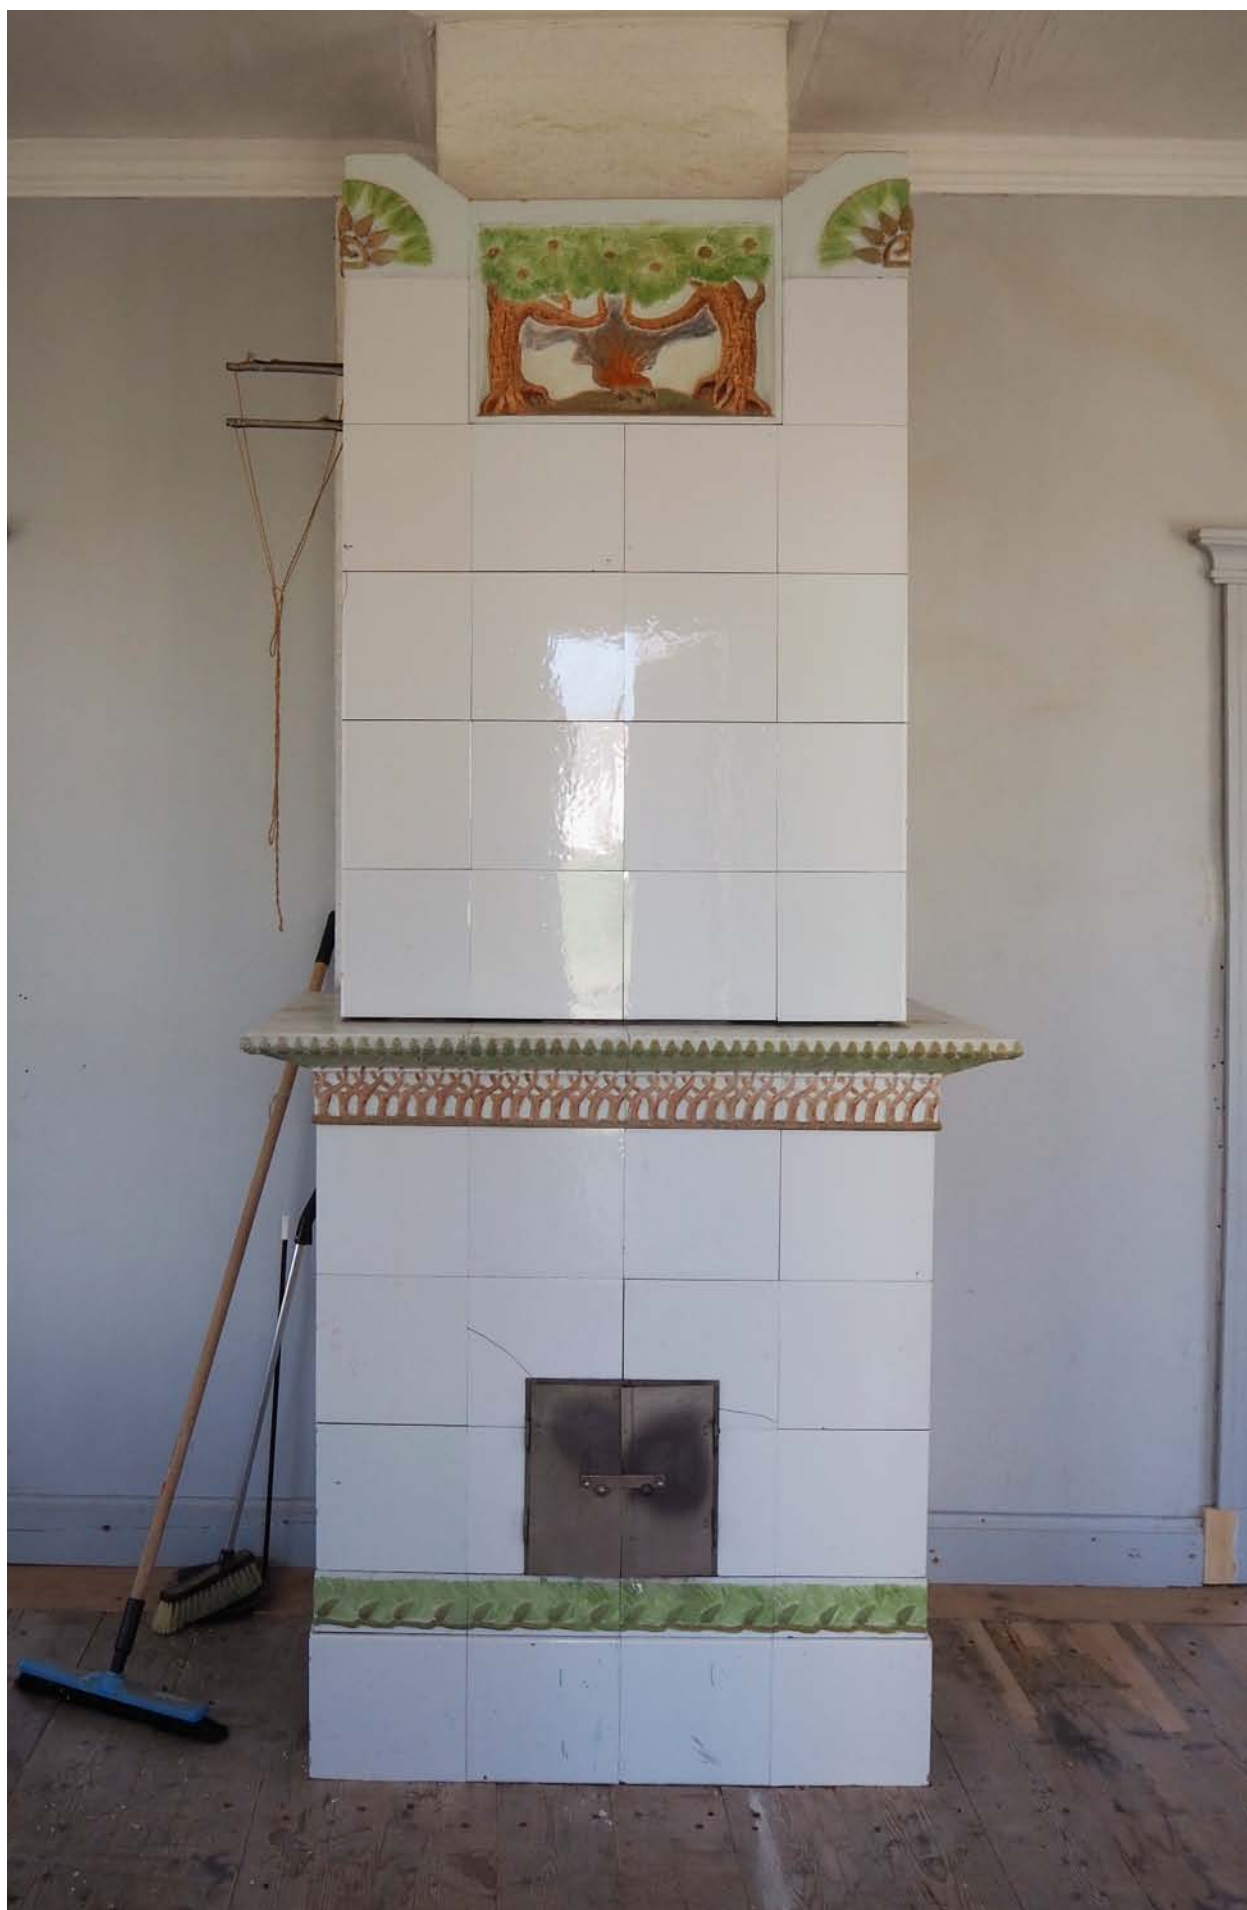
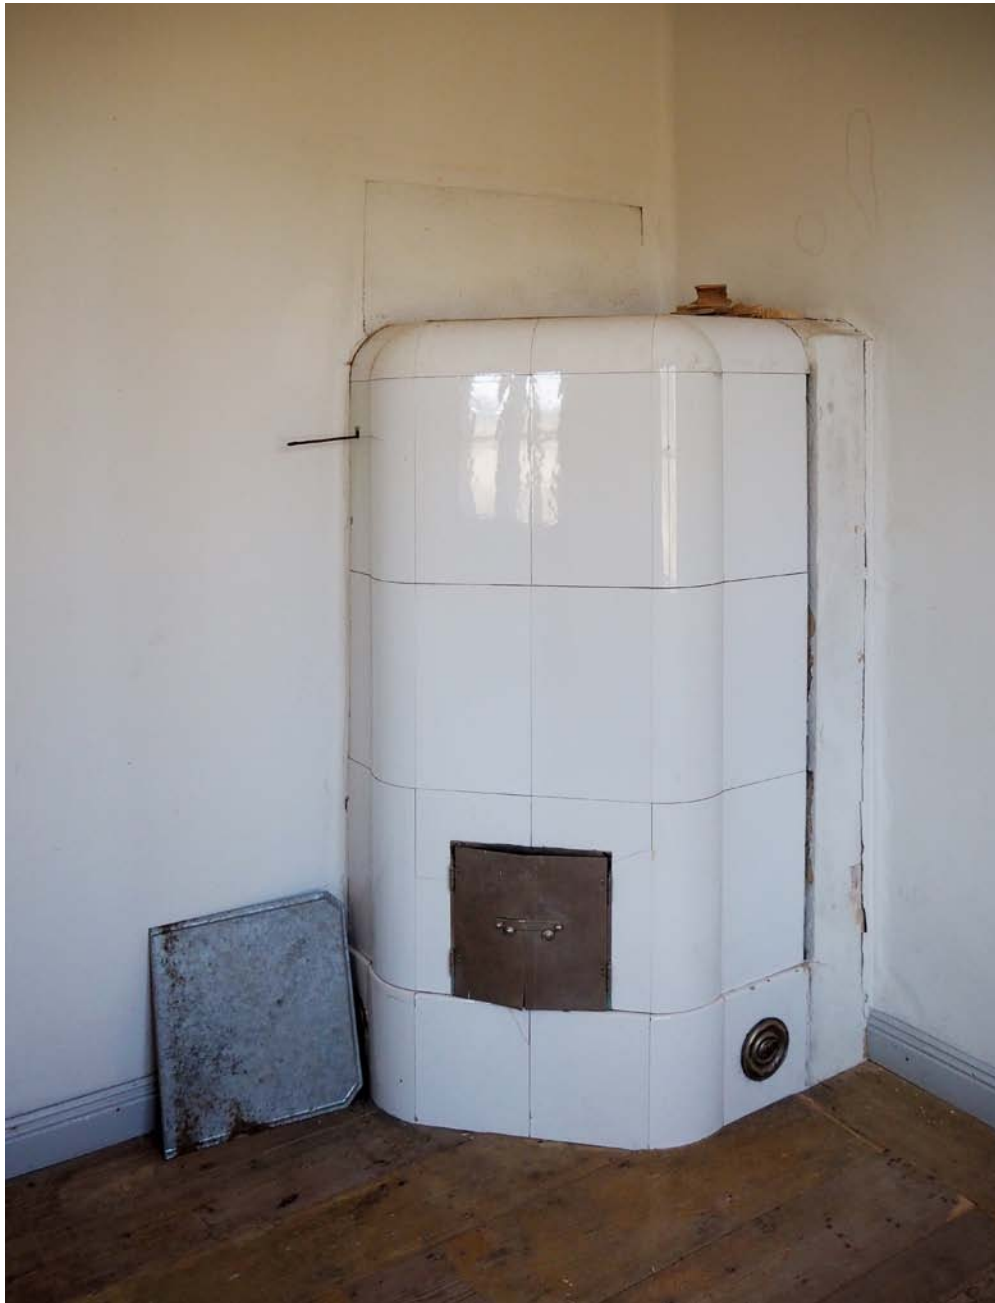
o. Kakelugnen i kammare R2 är en låg hörnugn.

t.v. Salongens kakelugn pryds av kottar och träd. Ugnen är tillverkad av Åbo Kakelfabrik.

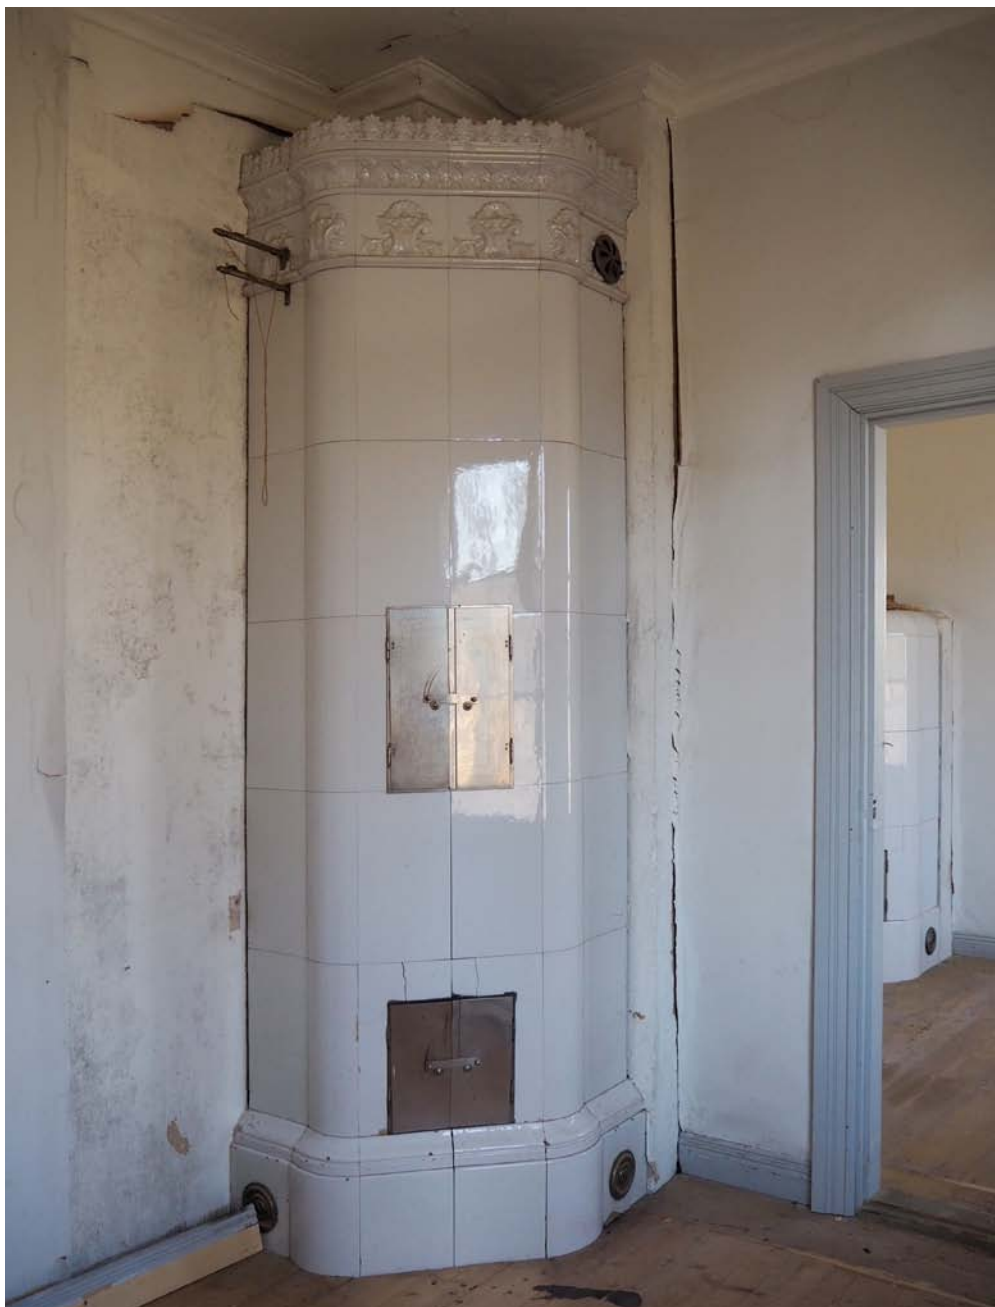
Åbo Kakelfabriks kakelugn nr. 58 har i kammaren R3 en så kallad punschlucka som saknas på ugnen i kammaren R5.

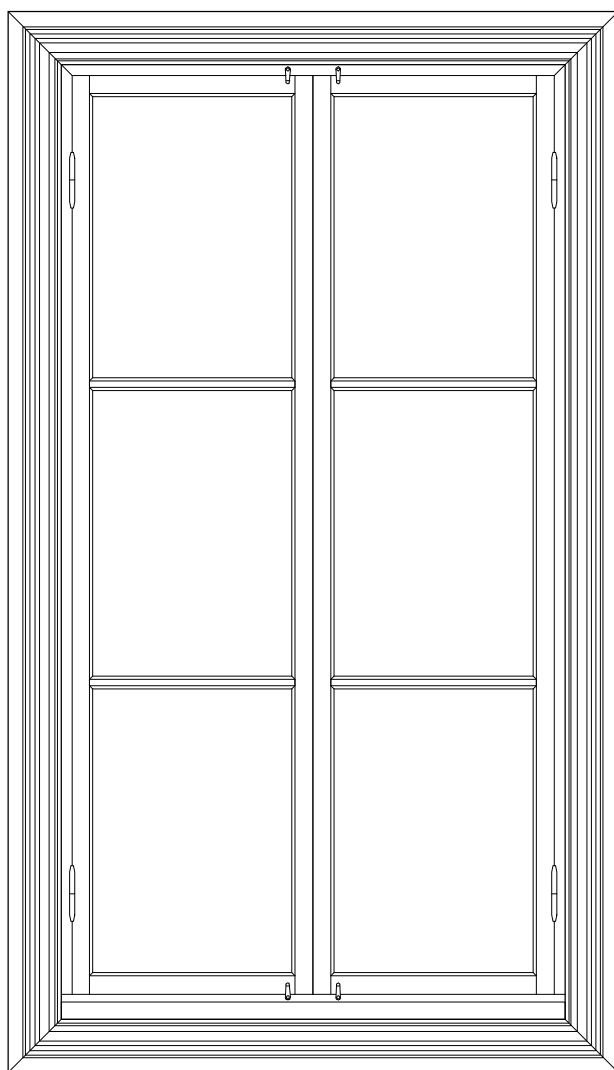
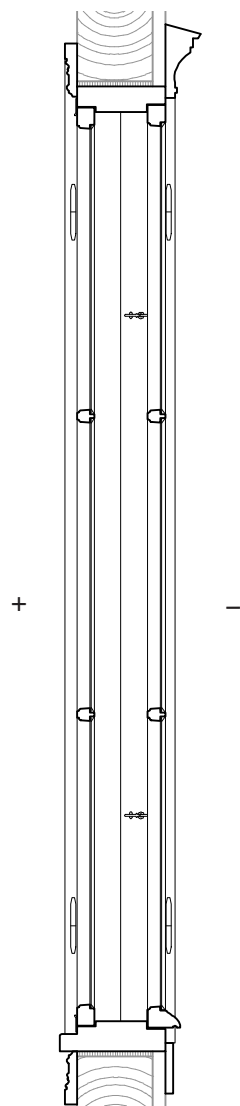
Havsändans nya fönster. Inre sidan och genomskärning, 1:15.

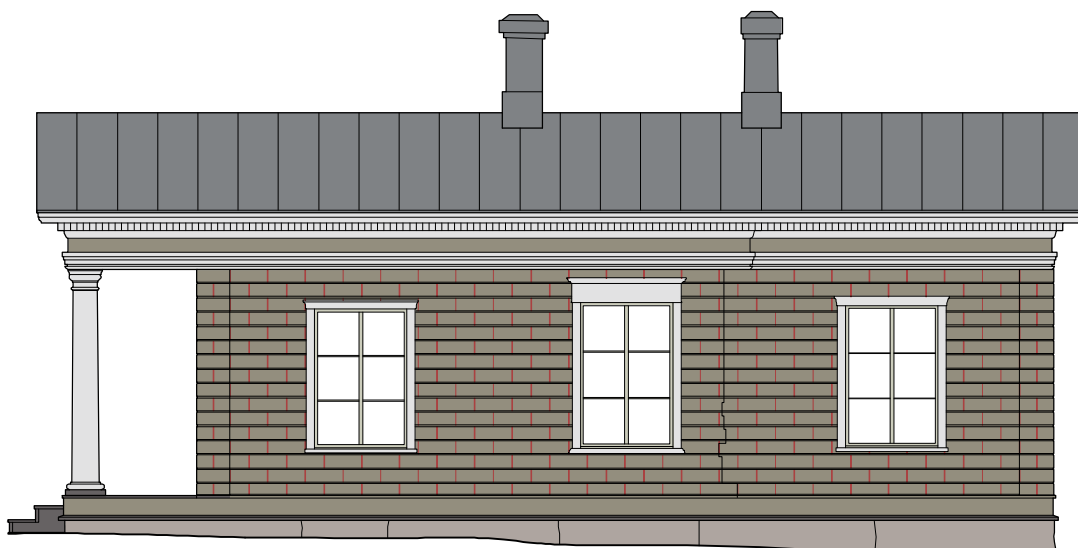
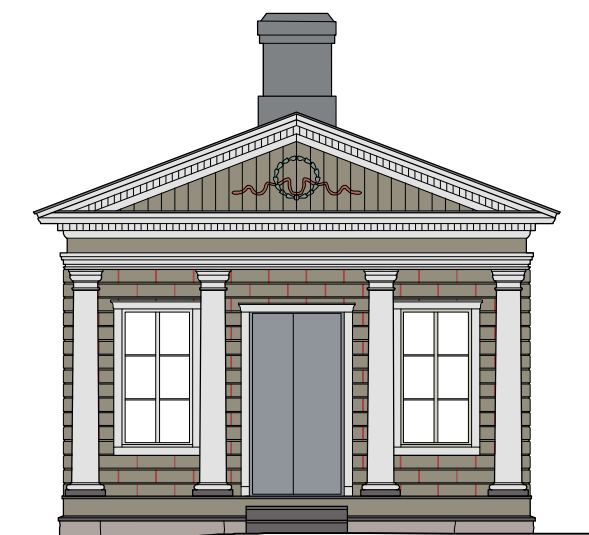
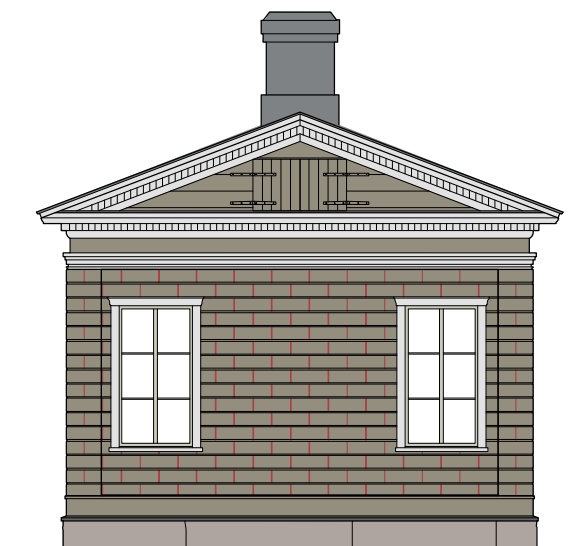
Nytt färgförslag till Strandpaviljongen.

29. Fasaden målas med grågrön linoljefärg och det rödbruna rutmönstret återskapas.
30. Foderbrädorna, pelarna, listerna och verandans tak målas ljusgråa.

31. Verandans golv, den nedre vattenlisten och pelarnas baser målas med gråbrun tjärfärg.
32. Pardörrens yttre sida målas med gråblå linoljefärg.
33. Gavelns dekorationsmålning undersöks och konserveras.
