# VILLNÄS STRANDPAVILJONG

BYGGNADSHISTORISK UNDERSÖKNING, INVENTERING OCH RESTAURERING

byggnadshistorisk undersökning, inventering och restaurering

Diplomarbete

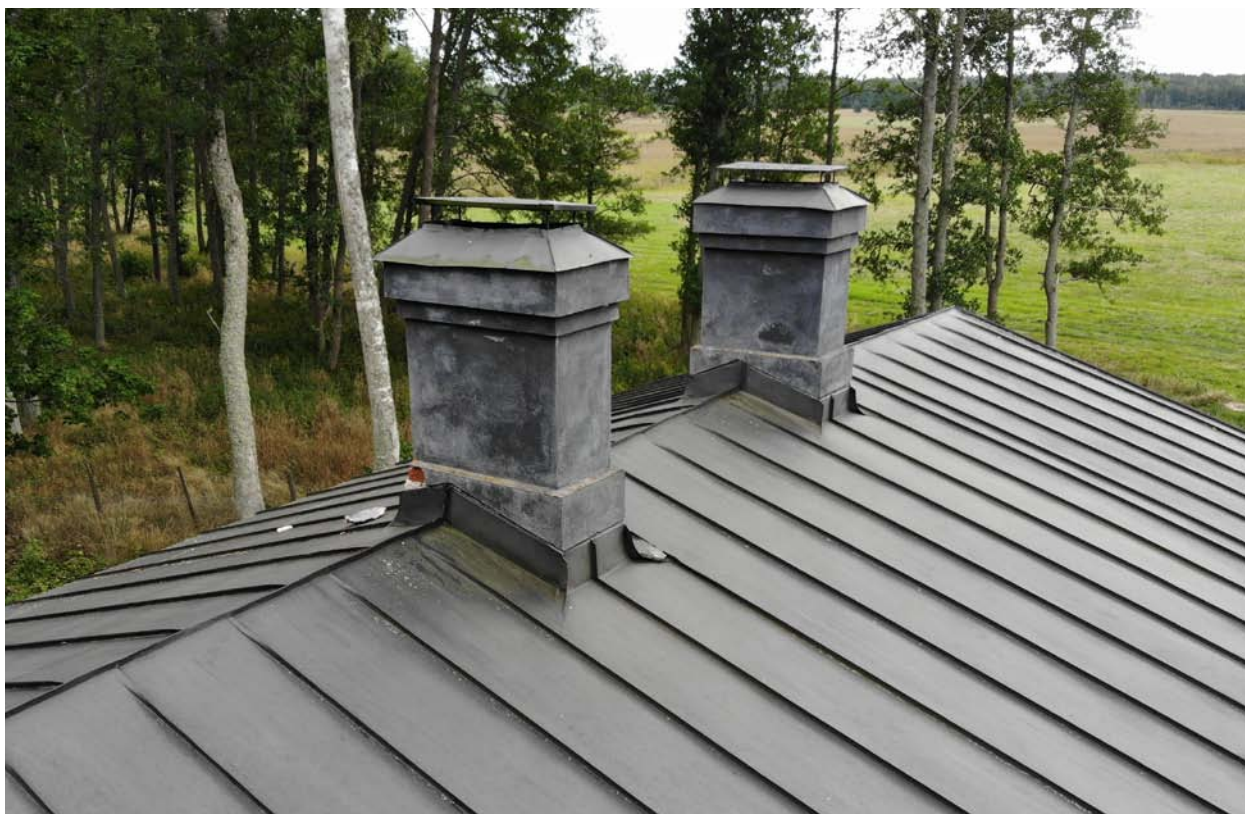
Putsen har delvis lossnat från skorstenarna. Livady.

Bland de framtida åtgärderna torde takets reparation vara det mest brådskande. Skorstenarnas genomföringar i taket är inte täta. I dagens läge kommer regnvatten åt att rinna in i konstruktionerna. Takfoten under vindsluckan bör även ses över eftersom regnvatten i dagens läge läcker in vid vindsluckans nedre kant. I första hand behöver taket tätas vid skorstenarna och de delar av underlagstaket som har tagit skada av fukten ersättas. Från plåten behöver också mossan och laven som växer på båda takfallen avlägsnas. Skorstenarnas skick torde vara bra, men putsen har ställvis lossnat och behöver kompletteras.
