SAIRILAN KOULUKODIN PÄÄRAKENNUS

Lisäliite rakennushistoriaselvitykseen

Arkkitehtitoimisto Arto Mattila Oy

2020

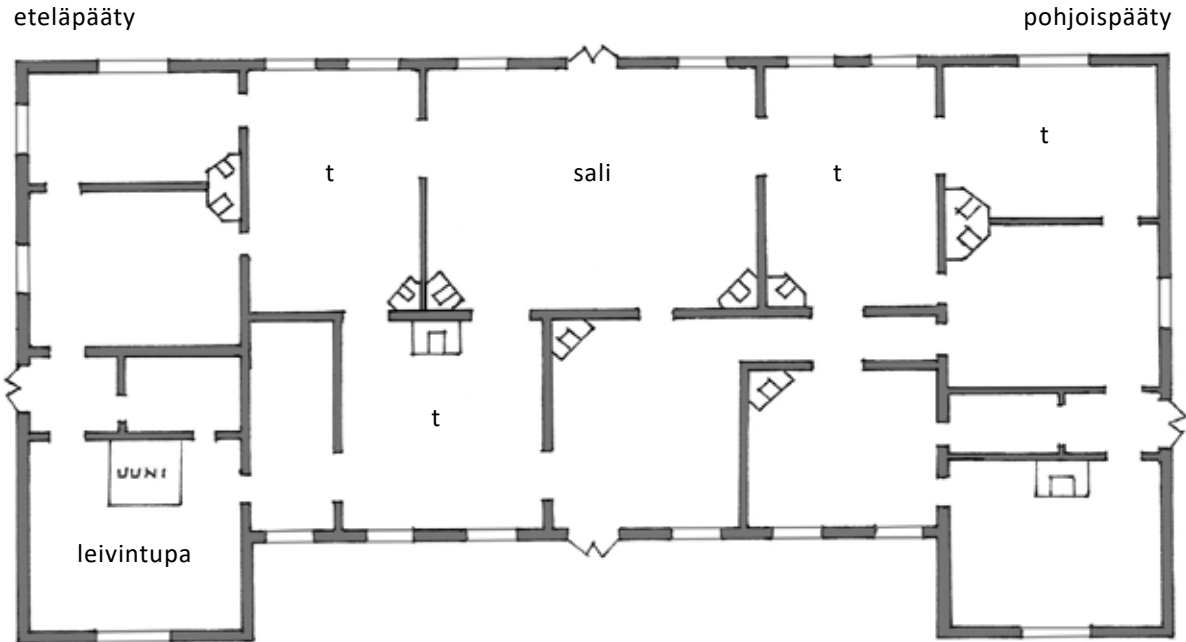
Rakennuksen alkuperäinen huonejärjestys ja aukotukset paikan päällä tehdyn inventoinnin perusteella. Piirustukseen on merkitty joidenkin huonetilojen mahdollisia alkuperäisiä käyttötarkoituksia. Lisäksi kirjaimella t on merkitty muut ns. tärkeät huonetilat.

Yksi tämän inventoinnin merkittävimmistä havainnoista on eteläpäädyssä oleva tupa ja sen suuri uuni, jonka perustukset ja jäljet hirsiseinässä ovat edelleen jäljellä. Tilan käyttötarkoitusta tukee myös havainto hirsipintojen tummuudesta, minkä on aiheuttanut leivinuunista ja liedestä tuprahdellut savu.

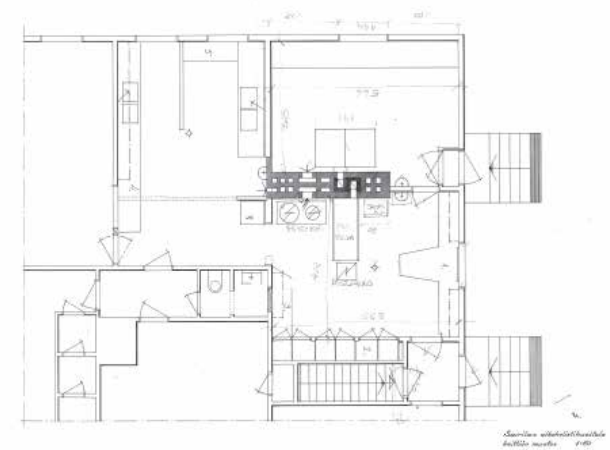
Uuden keittiön kalustuspiirustus pohjoispäädyistä todennäköisesti 1950-luvun alusta. Piirustuksessa näkyy myös keskuslämmityskattilan piippu.

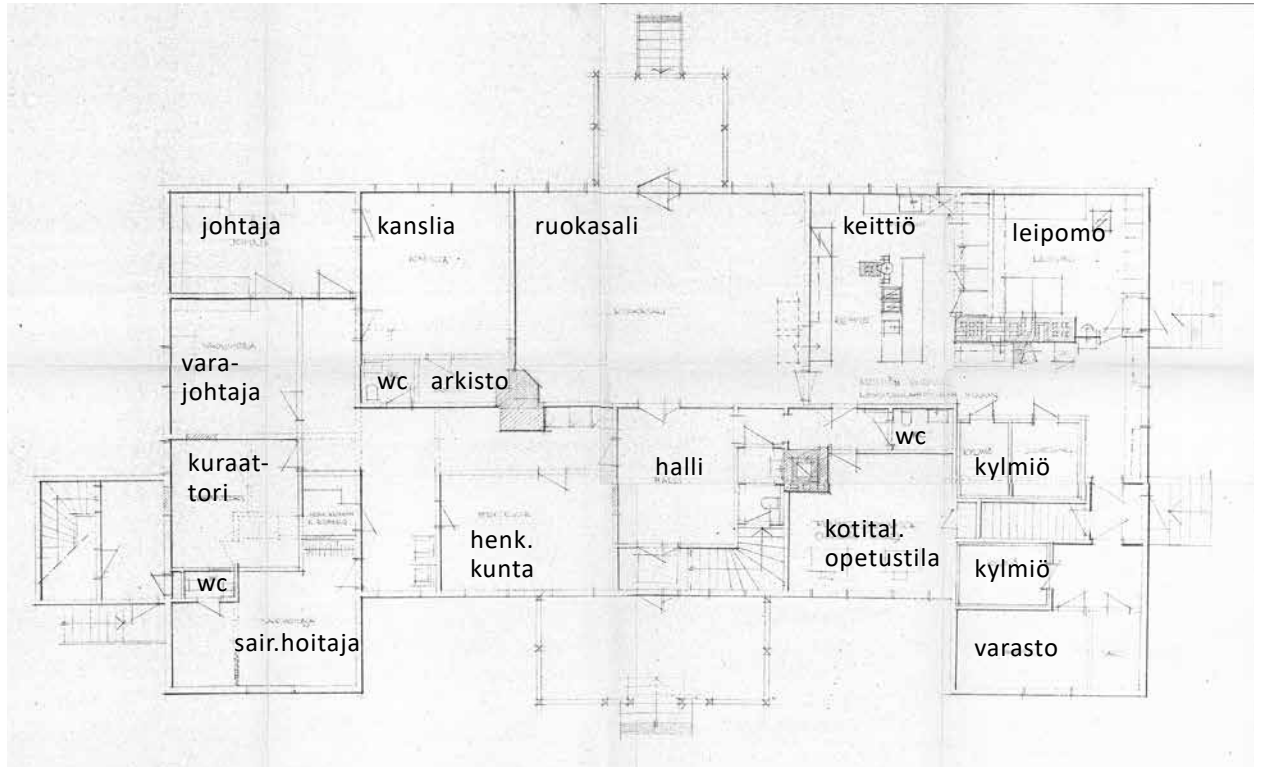
Pohjapiirustus, joka on päivätty 5.9.1973. Ainakin varajohtajan huonetta ja kuraattorin huonetta ei toteutettu näiden suunnitelmien mukaan. Osa tällöin purettaviksi merkityistä hirsiseinistä on edelleen jäljellä rakennuksessa. SKA.

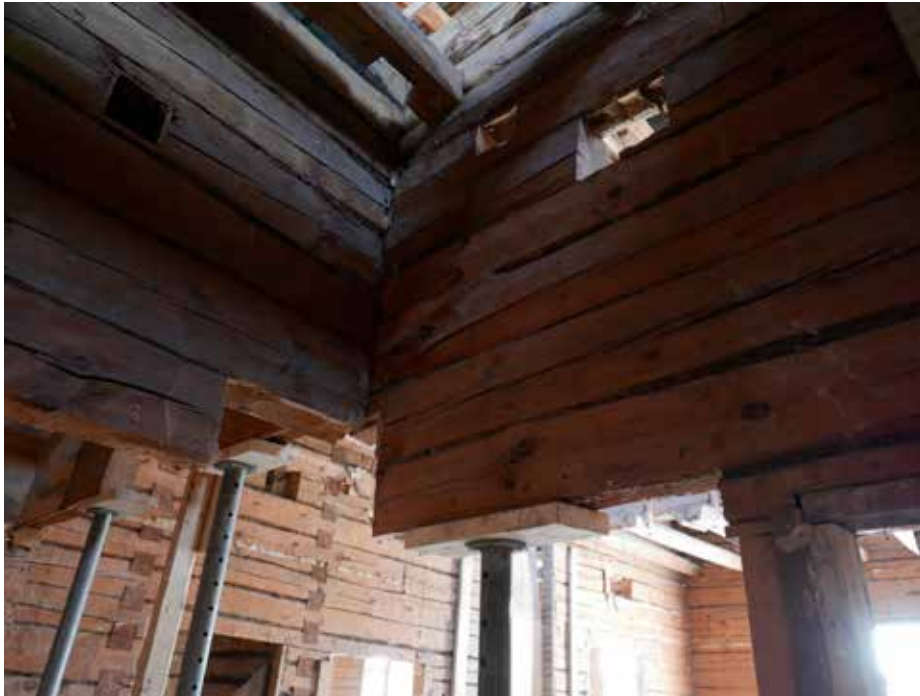
131 tuulikaappi

Tuulikaapin ja keittiön välisen hirsiseinän liitoskohta.

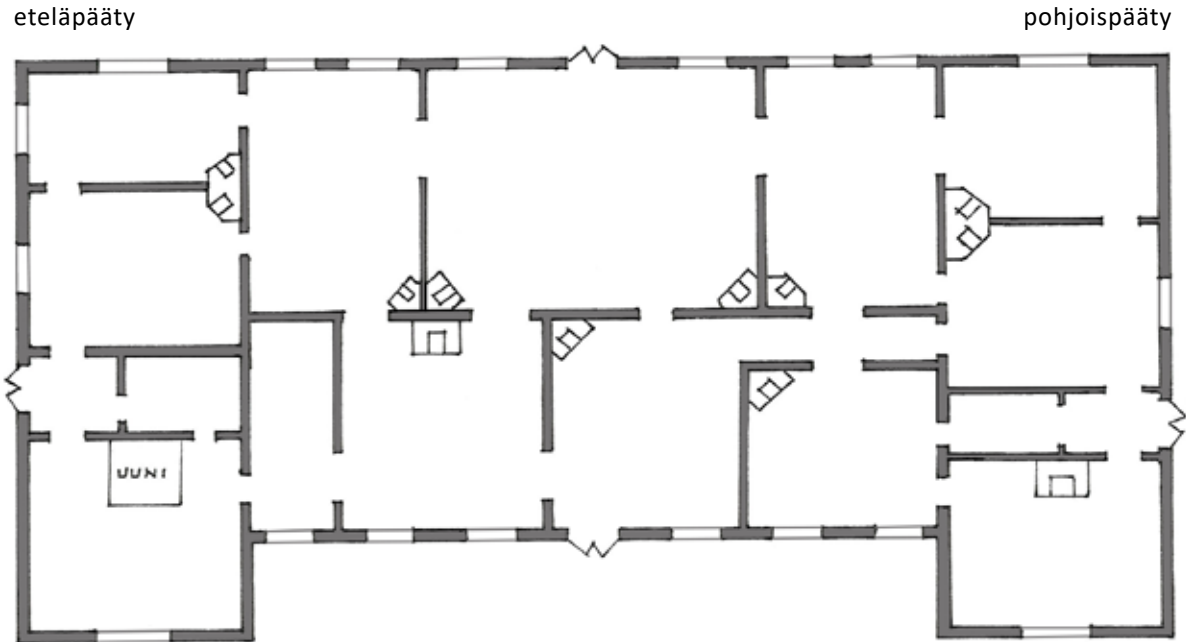
Rakennuksen alkuperäinen huonejärjestys ja aukotukset paikan päällä tehdyn inventoinnin perusteella.

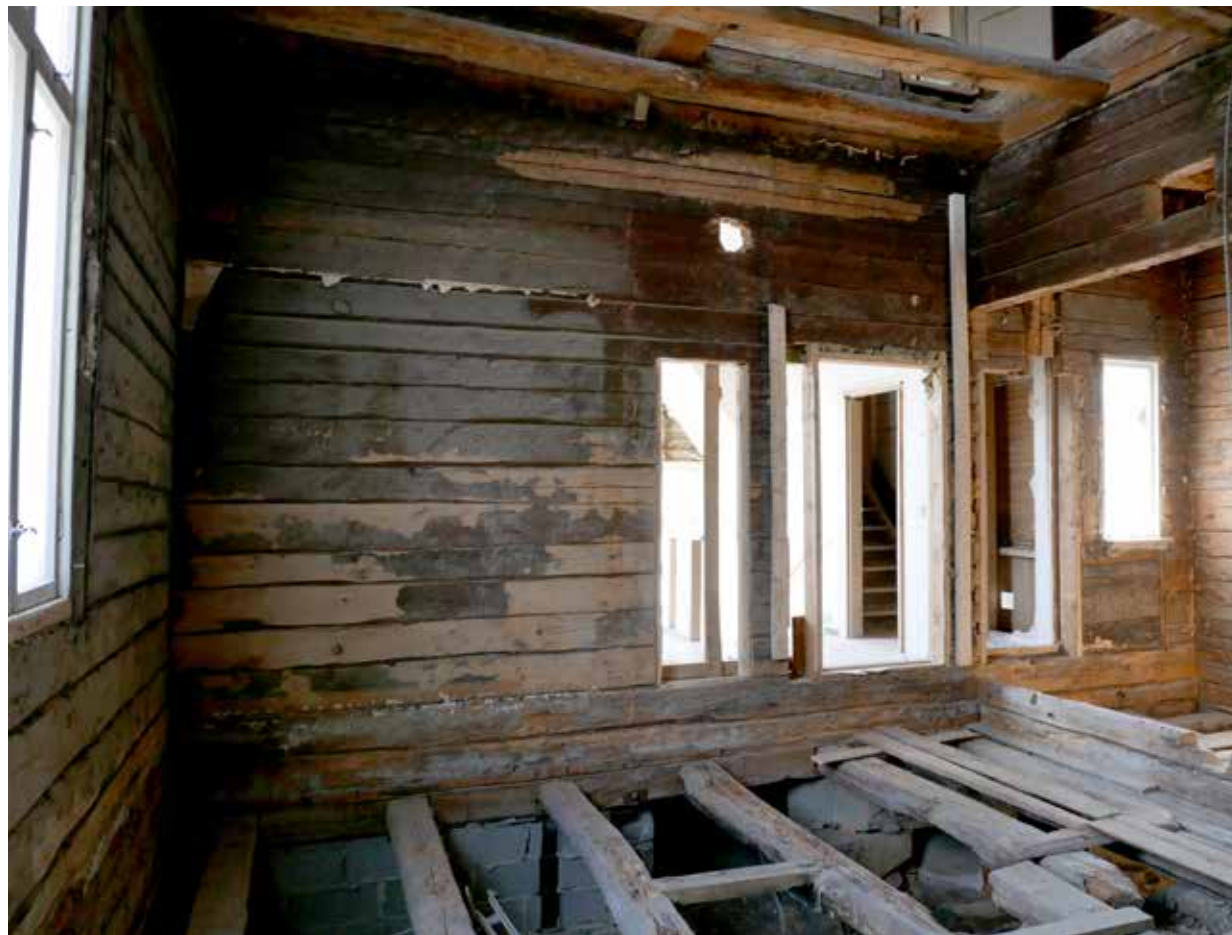
Eteläpäädyssä on ollut suuri leivintupa uuneineen. Myös eteläpäädyn sisäänkäynti on ollut erilainen verrattuna 1940-luvun jälkeiseen tilanteeseen.
