# HVITTRÄSKIN RUOKASALIN KATON SECCOMAALAUKSET

Materiaalitutkimus ja konservointisuunnitelma

Opinnäytetyö

| Toimeksiantaja | Selja Flink, Senaatti-kiinteistöt |

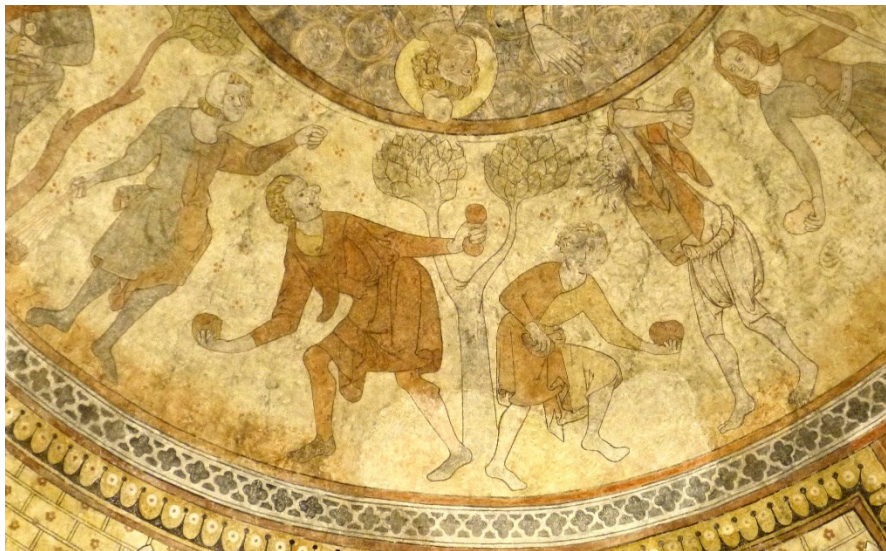
Seccotekniikalla maalattu maalipinta on hauraampi kuin freskotekniikalla maalattu pinta. Kuivalle rappauspinnalle maalattu maali ei kykene enää imeytymään ja yhdistymään rappauksen kalkkiin, joten pigmenttien sitoutuminen pintaan on heikompaa: se on vain maalin sideaineen muodostaman sidoksen voimalla kiinni rappauspinnassa. Maalipinnan heikomman kiinnittymisen ja hilseilyn vuoksi seccomaalaukset kuluvat nopeammin kuin freskotekniikalla toteutetut maalaukset (kuva 11). (Krug 2007, 190).

Kuva 11. Ranskassa Saint-Étiennen katetraalissa sijaitseva seccotekniikalla toteutettu katto-maalauk, jossa näkyy maalipinnan kulumista ja värien tummumista (Sauber 2017).

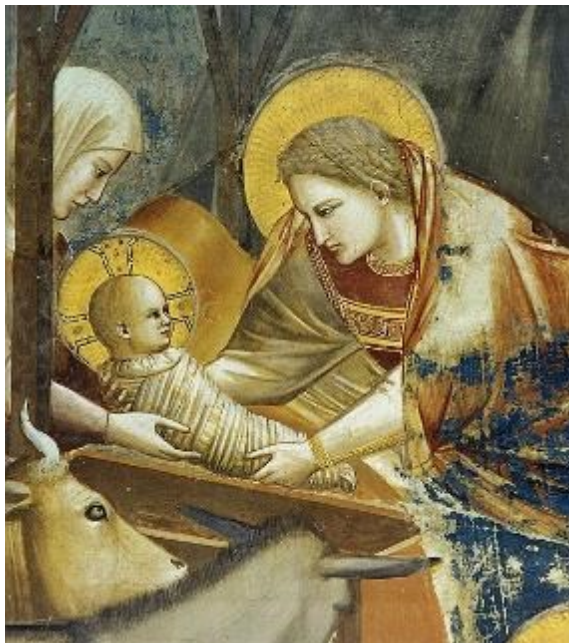
Kuva 12. Giotton Jeesuksen syntymä -maalauksessa Marian seccotekniikalla maalatun sinisen viitan maali on hilseillyt ja alta paljastunut freskotekniikalla maalattu punaruskea pohjamaali (Wikimedia Commons s.a.).

ultramariinin sininen on kulunut osittain pois paljastaen alta punaruskean pohjamaalin sävyn (kuva 12, s. 29). (Krug 2007, 188, 189.)

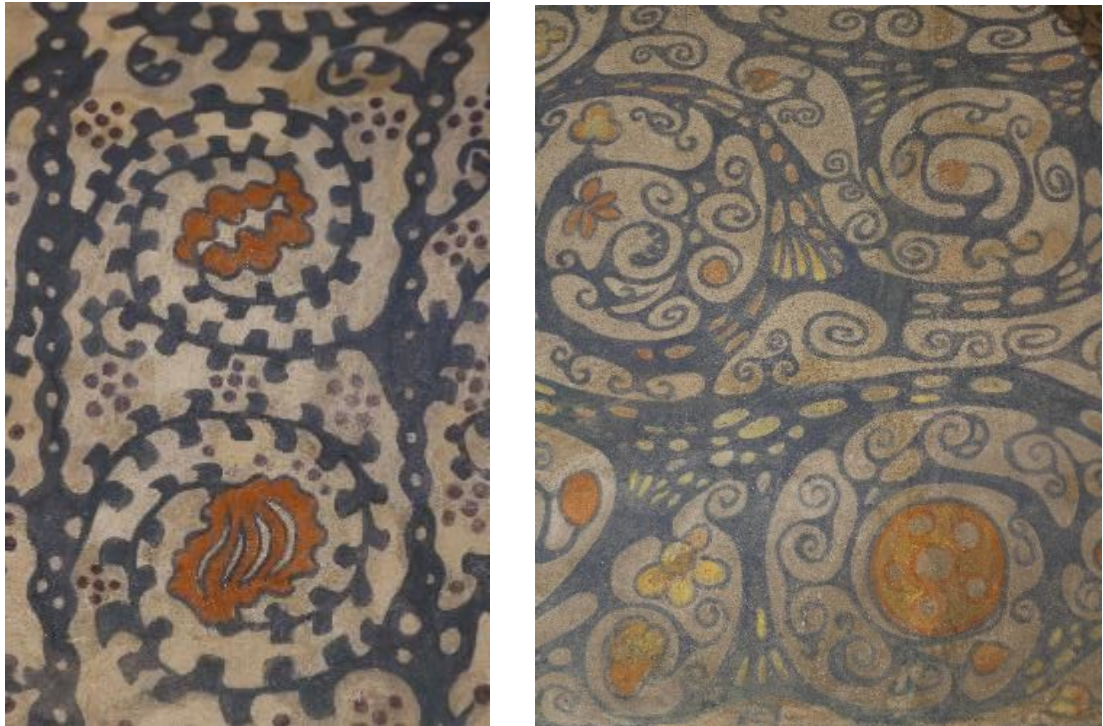
Kuva 17. Ruokailusyvennyksen katon ja takan kuvun koristekuvioita (Määttä 2022)

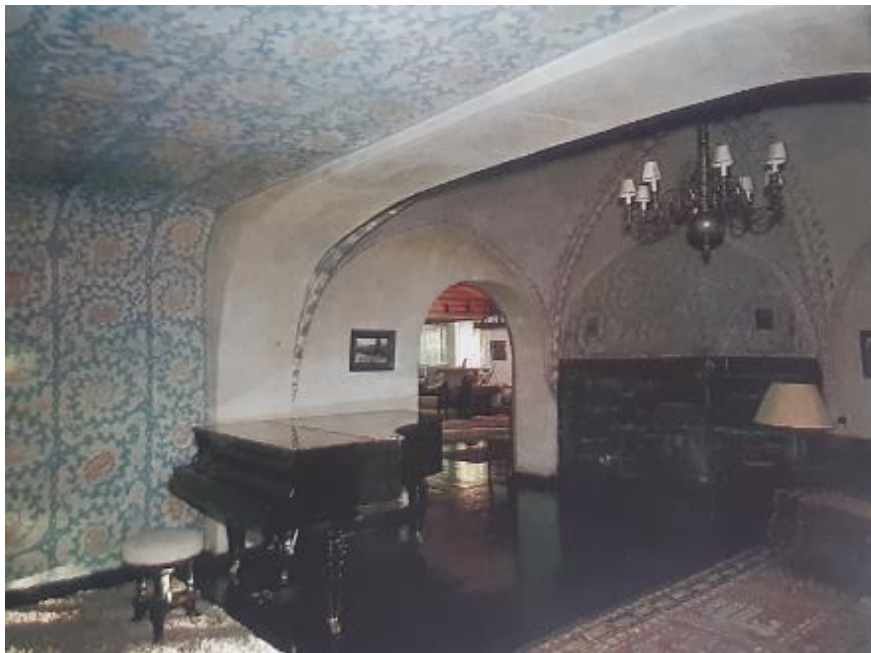
Kuva 18. Kuva Anelma Vuorion kirjasta (1971, 130), jossa näkyy, että kuvan vasemmassa reunassa oleva ruokailusyvennyksen seccomaalaus on jatkettu lattiaan asti. (Pietinen s.a.)

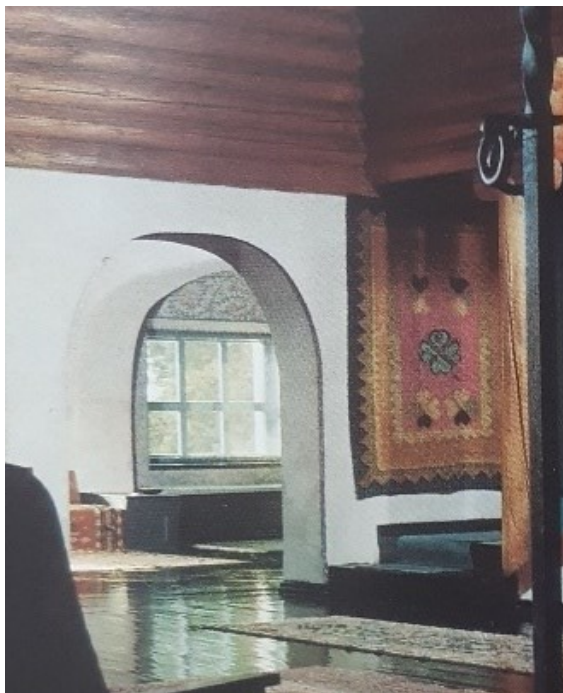
Kuva 19. Kuva Anelma Vuorion kirjoittamasta kirjasta (1971, 129), jossa näkyy lasimaalauksen tilalla oleva suurennettu ikkuna-aukko. (Granath s.a.)

”Kilpakosijat”-lasimaalaus on poistettu ja tilalle tehtyä ikkuna-aukkoa suurennettu lattiaa kohti (kuva 19, s. 38).

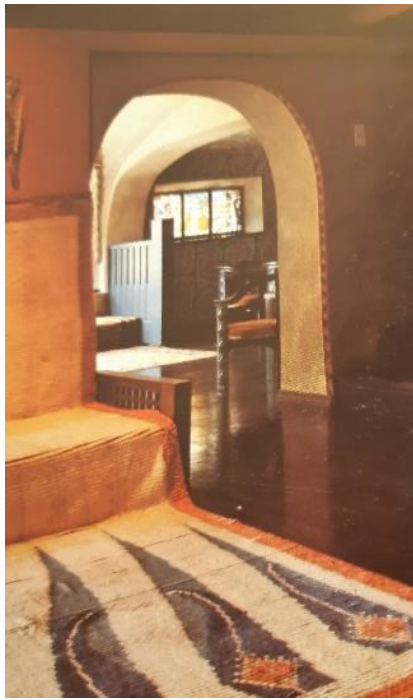
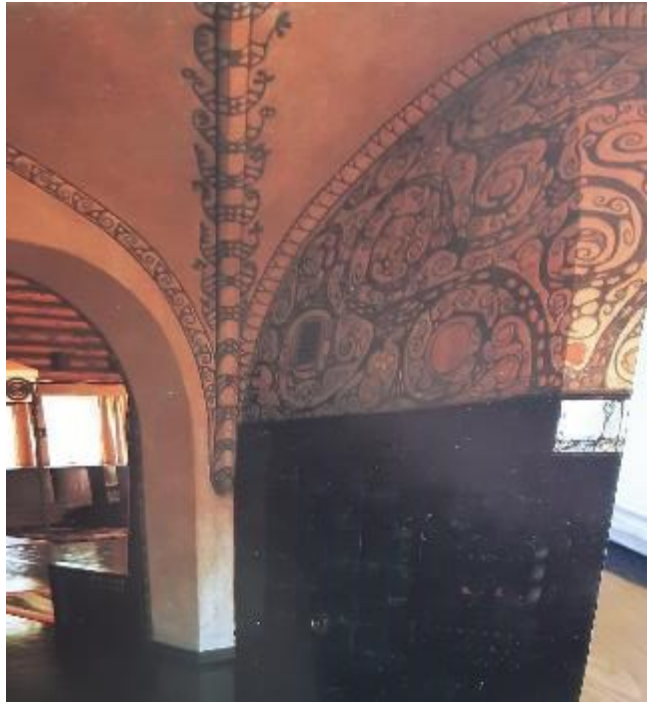
Kuva 21. Kuvat Hvitträsk 71` kirjasta osoittavat muutostyöt, jotka Gerda ja Salomo Wuorion säätiö toteutti ruokasaliin: ruokailusyvennyksen ikkuna palautettiin alkuperäiseen asuunsa ja seccomaalauksille tehtiin laajamittainen restaurointimaalaus (Rista ja Pakkala 1971).

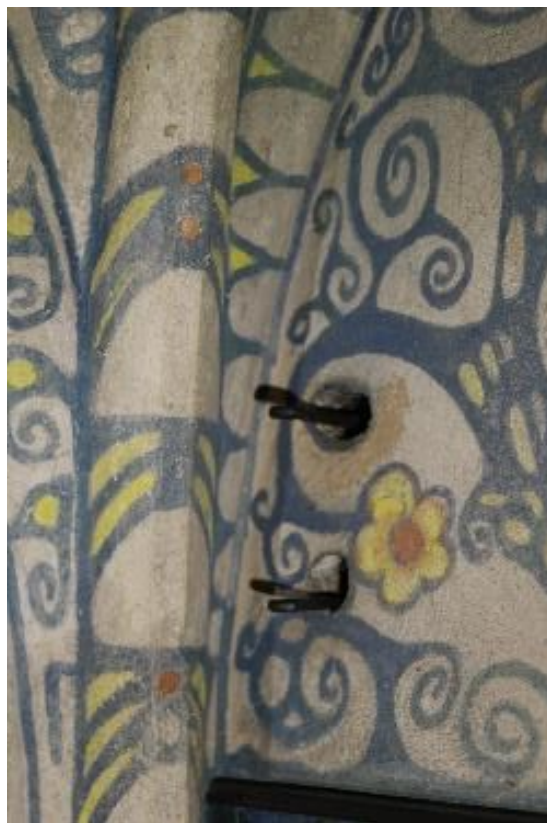
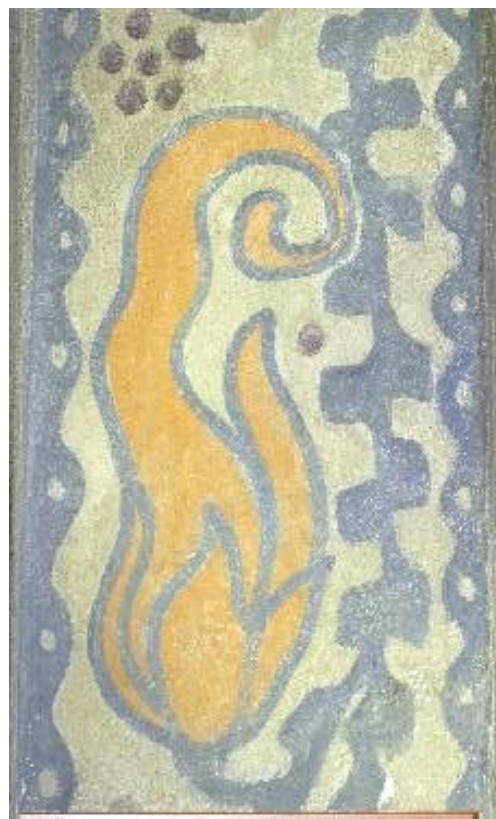
Seccomaalauksen nykytila ilmentää 70-luvulla tehdyn laajamittaisen restaurointimaalauksen antamaa kuvaa alkuperäisestä maalauksesta. Alkuperäinen maalaus osoittautui tässä tutkimuksessa kuitenkin muotokieleltään ja väreiltään erilaiseksi kuin sen päälle tehty restaurointimaalaus. Alkuperäinen secco-maalaus on esitelty tarkemmin kappaleessa 9.3 Valokuvien ja arkistokuvien vertailu (s. 76).

Kuvat 33 ja 34. 70-luvulla tehdyn restaurointimaalauksen koristekuvioita (Määttä 2022)

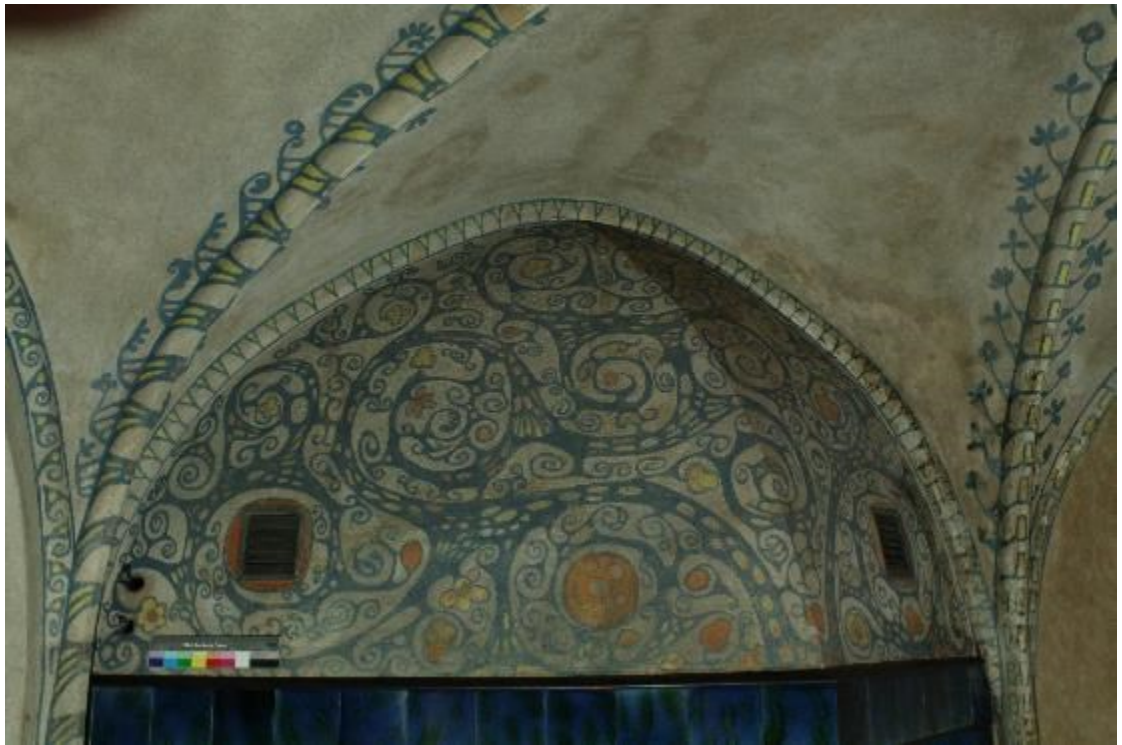
Kuva 35. Takan kuvun ja ruoteiden koristekuvioita 70-luvun restaurointimaalauksen jälkeen (Määttä 2022)

vapaasti vaeltavissa varsimuodoissa kasvaa punakeltaisia kukkia. Näissä koristeaiheissa on taiteilijan taiteellinen ilmaisu saanut osansa, ja kuvioiden aistillisuus ja sulavalinjaisuus yhdistyvät muodon vapaaseen kulkuun (kuva 35, s.68). Ruoteiden kuviot ovat taas selkeämpiä, yksinkertaisempia ja geometrisempia, joskaan eivät täysin symmetrisiä. Jokaisessa ruoteessa on omanlaisensa kuviointi ja ne muistuttavat keskiaikaisten kirkkojen ruodekuviointeja (kuva 36, s. 68). Myös ruodeholvauksen huippukohdan ympärillä oleva koristekuvio on ruoteiden lailla tyyliältään geometrisempi ja selkeämpi. Ruokailusyvennyksen tasakatto-osuudella koristekuviot taas peittävät kauttaaltaan kattoa laskeutuen seiniä pitkin alas luoden kattoon pyörteisen köynnösmäisen vaikutelman (kuva 37, s. 68). Koko ruokailusyvennyksen katon osuudella on käytetty tasavälein esiintyvää, samaa pyörteistä kiehkurakuviota keskellä esiintyvine orgaanisen muotoisine kukkineen; osa kukista on saanut myös oliomaisen muodon.

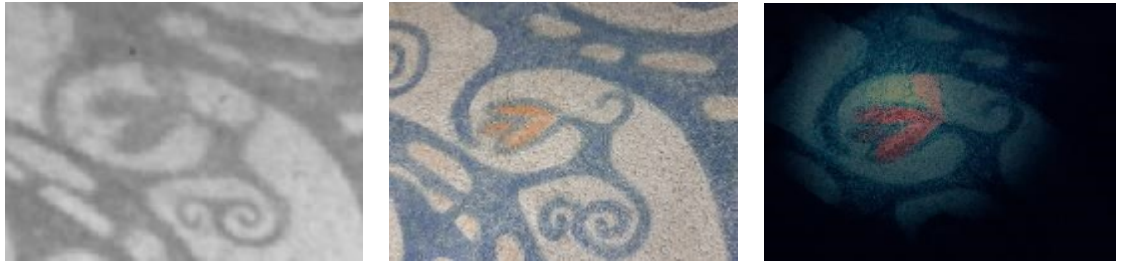
Kuva 40. Vasemmalla 1900-luvun alun valokuva, josta näkyy takan kuvussa olevan kukan alkuperäinen muoto. Keskimmäisessä kuvassa vuoden 2022 valokuva, jossa näkyy myöhemmin tehtyjen retusointien vaikutukset kuvioiden muotokieleen. Oikealla UV-valokuva samaisesta kukasta vuonna 2022, jossa näkyy retusointimaalikerrosten alla alkuperäisen kukan muoto kirkkaan oranssina fluoresenssina. (Saarinen s.a.; Määttä 2022; Määttä 2022)

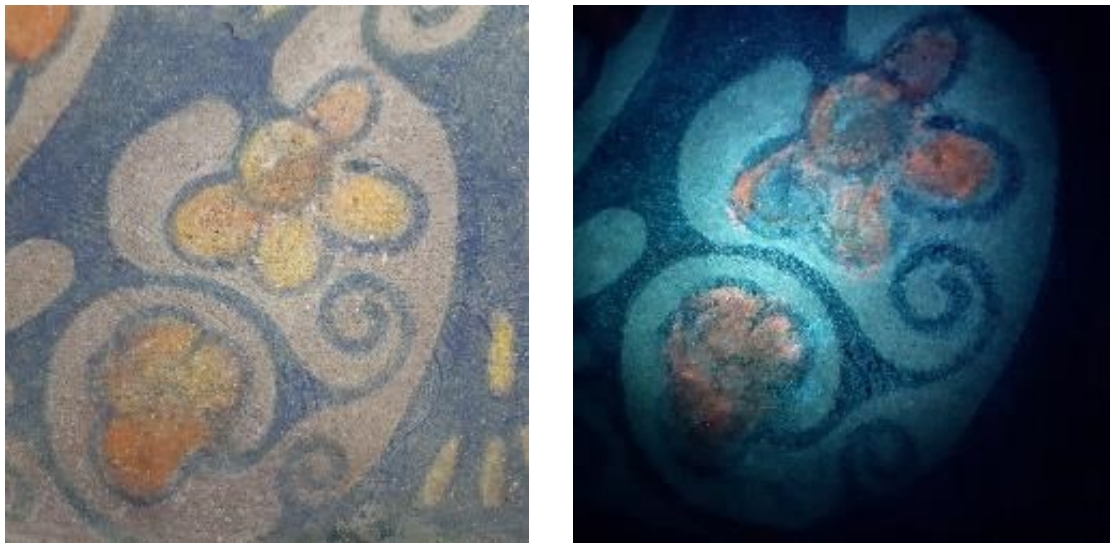
Kuva 41. Takan kuvun kukkakoristeita UV-valossa (Määttä 2022)

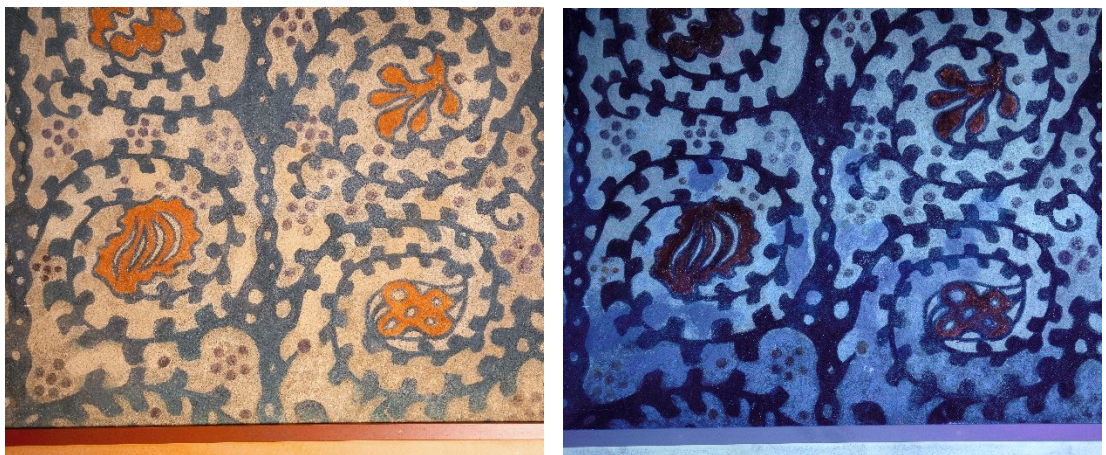
Kuva 42. UV-valokuvassa (oikeanpuoleinen kuva) näkyy punaisten koristekuvioiden alueella vaaleampia, hieman oranssimpaa fluoresenssia fluoresoivia alueita (de la Chapelle 2021).

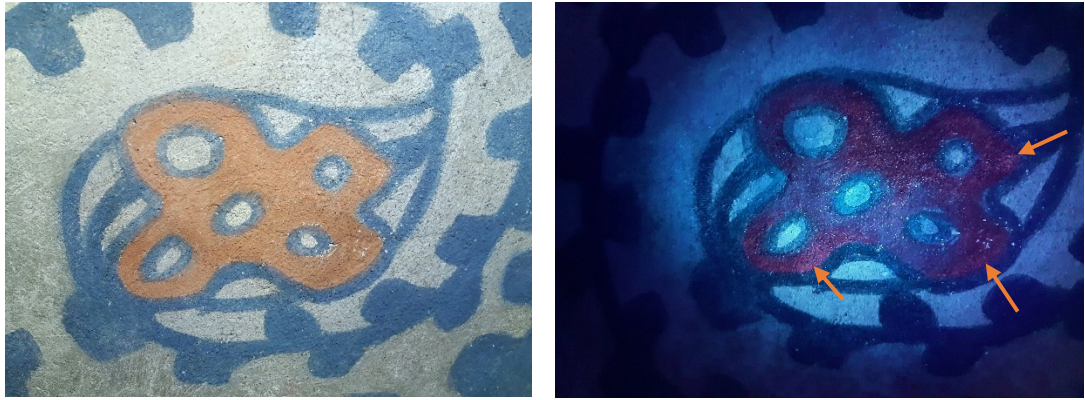
Kuva 43. Mahdollisesti alkuperäisen maalin pigmentit fluoresoivat UV-valokuvassa (oikeanpuoleinen kuva) retusointimaalin tummemman fluoresenssin alta oranssinpunaista fluoresenssia (oranssit nuolet). Väri on vaimea, sillä päällä olevan maalin violetti fluoresenssi peittää kirkkautta alleen. (de la Chapelle 2021.)

Myös punaisten maalien kohdalla on paikoin havaittavissa fluoresenssin sävyeroja. Esimerkiksi ruokailusyvennyksen oikealle puolelle laskeutuvalla seinältä löytyy muutamia punaiseksi maalattuja kukkakuvioita, joissa erottuu vaimeasti kirkkaampaa oranssinpunaista fluoresenssia päälle maalatun 70-luvun maalin tummanpunaisen fluoresenssin alta (kuva 42, s. 74 ja kuva 43). Kirkkaampi punainen fluoresenssi johtuu todennäköisesti alkuperäisen maalin pigmenttien heijastamasta fluoresenssista.

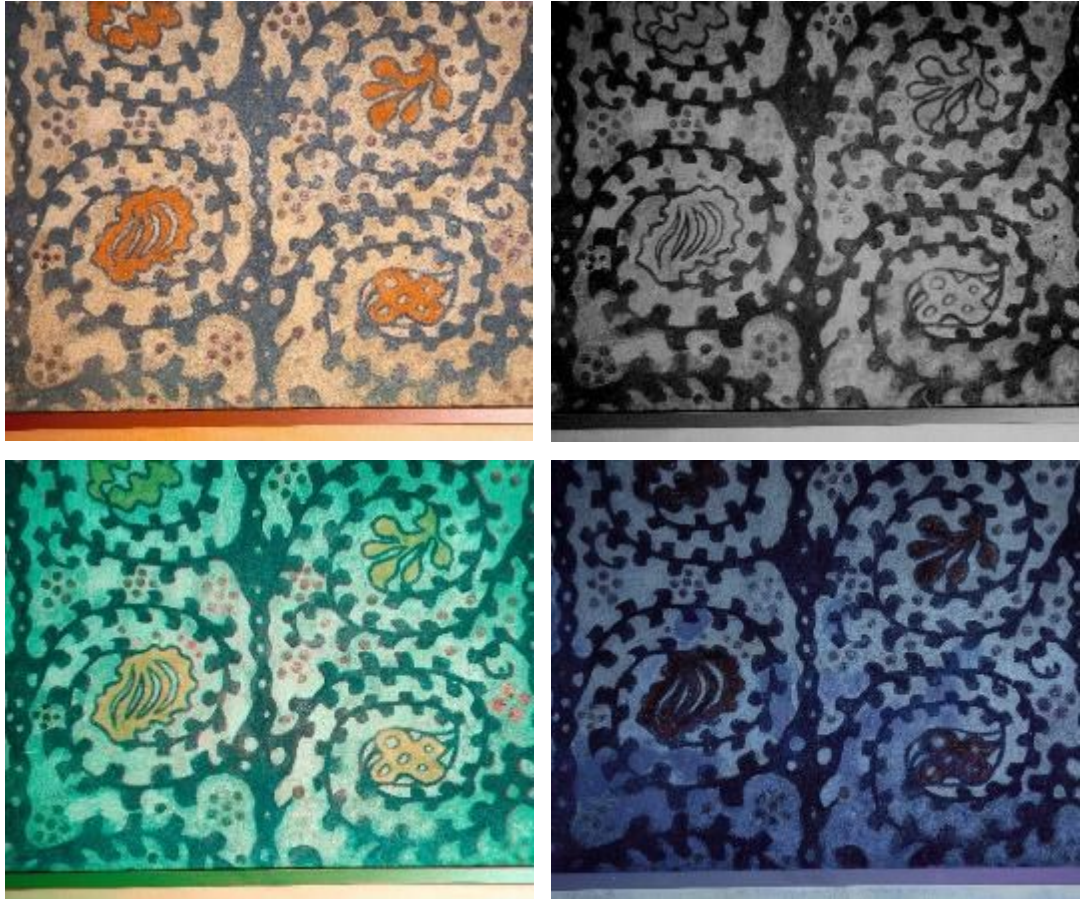
Kuva 44. Kuvat järjestyksessä oikealta vasemmalle ja ylhäältä alas: normaalivalokuva, infrapunakuva, väärä-väri-infrapunakuva ja UV-valokuva. Infrapunakuvan ja vääräväri-infrapunakuvan väri- ja sävyerot mukailevat pääosin silmin havaittavan näkymän värisävyeroja. Ultraviolettivalokuvasta taas paljastuu muun muassa retusointeja kuvan alareunassa pohjamaalin alueella. (de la Chapelle 2021)

Infrapunakuvista ja vääräväri-infrapunakuvista ei tässä tutkimuksessa löydetty mitään tulkinnallisesti uutta tapaa tutkia seccomaalauksia. Vääräväri-infrapunakuvien väri- ja sävyerot mukailevat suuriltaosin alkuperäisen valokuvan eri värisävyjen eroja (kuva 44). Seccomaalauksesta otettujen infrapunakuvien ja väärävärikuvien sävyeroista ei löydetty mitään uutta tietoa tähän tutkimukseen.

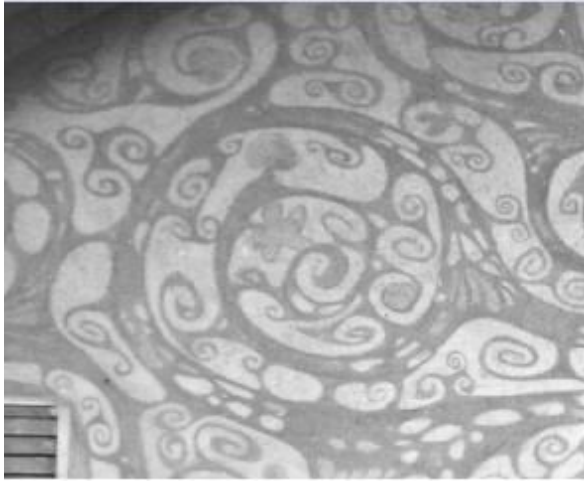
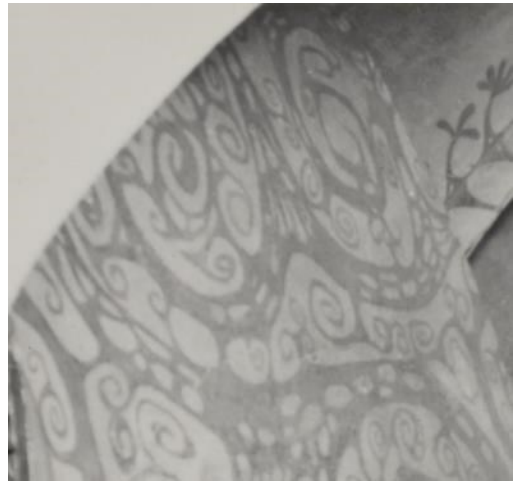
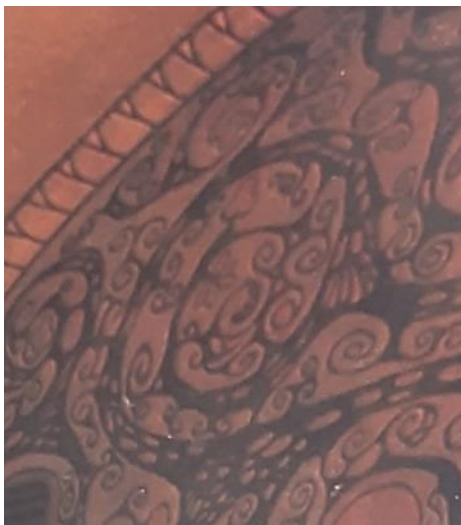
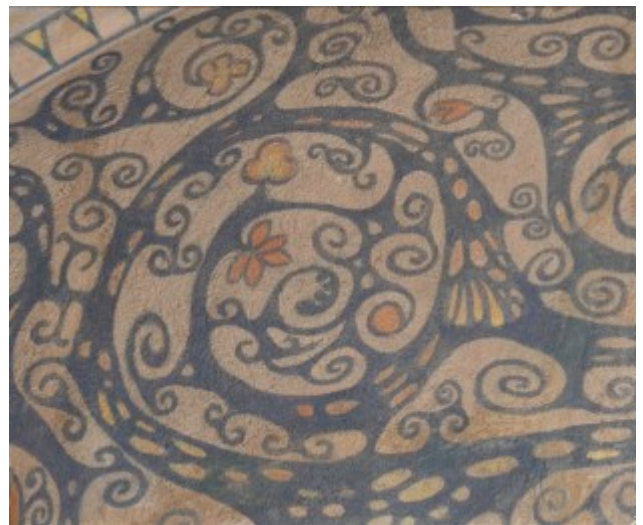
Takan kuvusta otettu kuvasarjassa 45 (s. 78) kertoo, kuinka takan kuvussa olevien koristekuvioden muotokieli on muuttunut huomattavasti vuosien 1968 ja 1971 välillä. Alkuperäinen muotokieli on Loja Saarisen 1900-luvun alussa ottamassa valokuvassa lennokkaampi, sirompi ja aistikkaampi kuin mitä se on tänä päivänä. Alkuperäisen koristekuvion muodot antavat myös pintamaiseman vaikutelman. Muutoksen voi ajoittaa valokuvien perusteella vuosien 1968 ja 1971 väliin, jolloin ruokasalissa tehtiin laajamittaisemmat restaurointityöt Gerda ja Salomo Wuorio -säätöön toimesta. Kuvia vertailemalla voidaan havaita monien muotojen muuttuneen voimakkaasti uudelleen maalauksen jälkeen ja osa muodoista on hävinnyt kokonaan.

Kuvasarja 45. Takan kuvun päällä olevan maalauksen muotokieli on muuttunut alkuperäisestä huomattavasti erilaiseksi vuosien 1968 ja 1971 välissä.

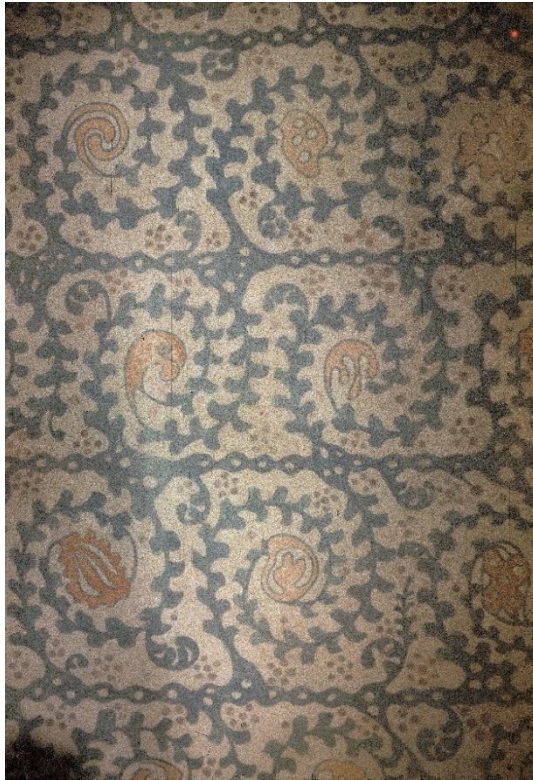
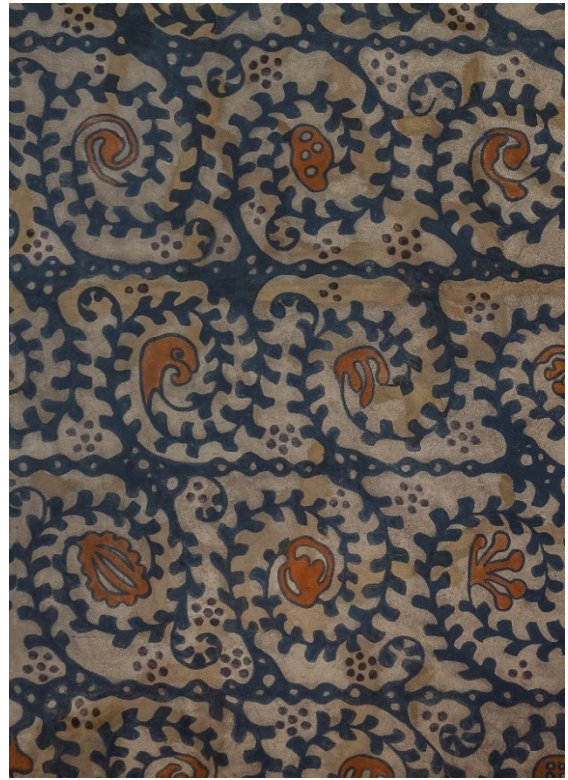
Myös ruokailusyvennyksen tasakatto-osuudelta löytyy valokuvia, joista on havaittavissa, että osa koristekuvioiden muodoista on muuttanut kokonaan muotoaan vuoden 1969 jälkeen (kuva 46, s. 79). Ensimmäinen kuva on Kaj Frankin ottaman diakuva Taideteollisen oppilaitoksen opetusmateriaaleihin. Frank toimi taideteollisessa oppilaitoksessa opettajana vuodesta 1945 vuoteen 1969 asti, joten todennäköisesti hän on kerännyt kuvamateriaalinsa näiden vuosikymmenten aikana. Näiden kuvien perusteella on vaikea arvioida, onko koristemaalauksen värityksessä eroa alkuperäisen ja nykyisen välillä, sillä valokuvat on otettu eri tekniikalla. Väritys näyttää kuitenkin pysyneen melko samankaltaisena ilman radikaalimpia muutoksia.

Kuvat 46 ja 47. Ruokailusyvennyksen tasakaton koristekuviota, josta voi nähdä, että muotokieli on muuttunut erityisesti oikeassa reunassa kuvaa olevissa punaisissa koristekuvioissa radikaalisti (Frank s.a.; de la Chapelle 2021).

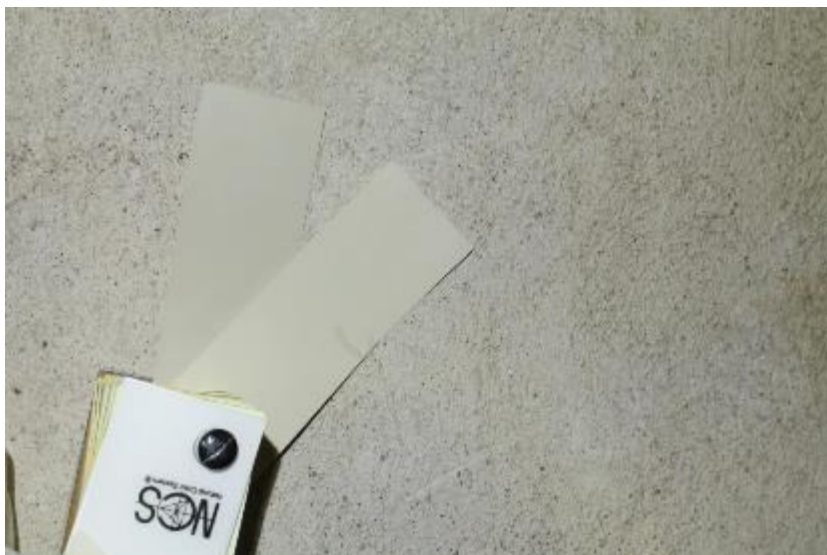
Beigenharmaan alkuperäisen maalin värisävy oli NCS-sävykoodien S 2010-Y20R (tummempi värisävy) ja S 1510-Y20R (vaaleampi värisävy) välistä (kuva 48, s. 81). Näistä tummempi värisävy oli lähempänä todellisuutta, mutta hieman vaaleampana sävynä. Myöhemmistä beigenharmaista restaurointimaalauksista (70-luku ja 90-luku) ei saatu määritettyä NCS-värikoodia, koska restaurointimaalauksen värisävyt vaihtelivat huomattavasti restaurointimaalauksen sijainnista riippuen. Lisäksi maaleissa oli havaittavissa huomattavaa, muun muassa kosteuden vaikutuksesta syntynyttä värielämistä. 70-luvun maali on kuitenkin silmämääräisesti arvioiden hieman tummempi ja punertavampi kuin alkuperäinen beigenharmaa värisävy, ja 90-luvun maalissa on taas vähemmän punerrusta, mutta hieman enemmän tummuutta kuin alkuperäisessä maalissa.

Kuva 48. Beigenharmaan alkuperäisen maalin värisävy oli NCS-sävykoodien S 2010-Y20R (tummempi värisävy) ja S 1510-Y20R (vaaleampi värisävy) välistä (Määttä 2022).

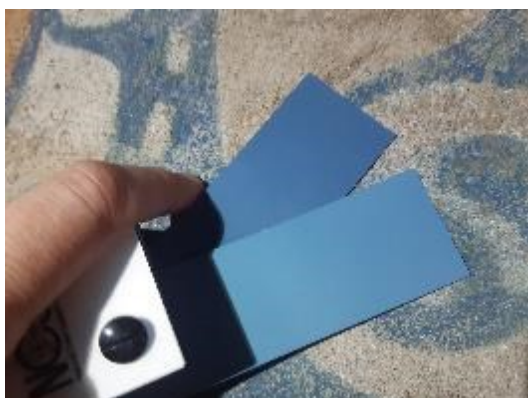
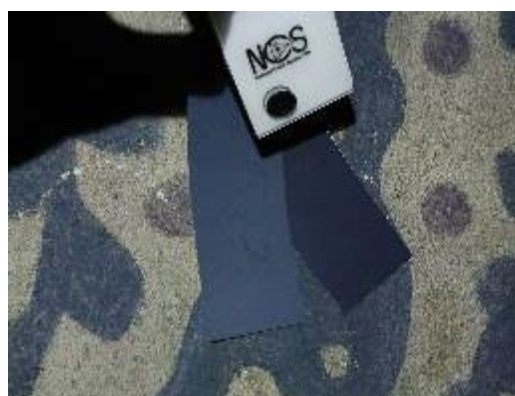
Kuva 49. Alkuperäisen sinisen maalin ja 70-luvun sinisen retusointimaalin NCS-värijärjestelmän avulla löydetty siniset värisävyt. Alkuperäinen maali on vaaleampi ja se ei taita punaiseen. (Määttä 2022.)

koodien S 6010-R90B (vaaleampi värisävy) ja S 7010-R90B (tummempi värisävy) väliltä ollen lähempänä vaaleampaa värisävyä (kuva 49, s. 81). Holvattun katon puolella sekä takkakuvussa sininen värisävy oli keskimäärin hieman vaaleampi ja sinertävämpi sijoittuen NCS-koodien R 6010-R90B ja R 6020-R90B väliin. Ultramariininsinisten mahdollisesti 90-luvulla tehtyjen retusointimaalausten sininen värisävy sijoittui koodien S 5040-R80B ja S 6020-R80B väliin.

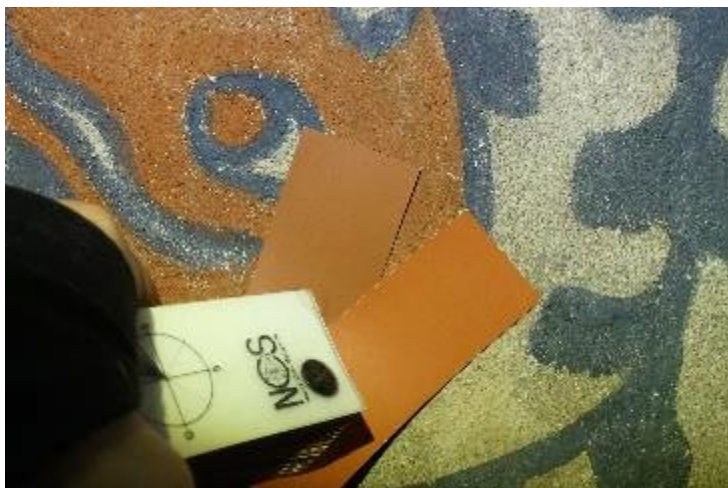
Kuva 50. 70-luvun punaisen maalin NCS-värisävyt S 3050-Y50R (vaaleampi värisävy) ja S 4040-Y50R (tummempi värisävy) (Määttä 2022)

Alkuperäistä punaista maalia ei tässä tutkimuksessa onnistuttu löytämään kuin hyvin haalistunut maalialue takan kuvun oikealla reunalla, koska se oli muualta kauttaaltaan maalattu päälle. Tästä maalista ei saatu otettua NCS-koodia. 70-luvulla maalatuista punaisista värisävyistä löytyi pääasiassa NCS-koodien S 3050-Y50R (vaaleampi värisävy) ja S 4040-Y50R (tummempi värisävy) väliin sijoittuvia sävyjä (kuva 50). Ruoteiden koristekuvioista löytyi myös oranssimpaan punaiseen taittavia pieniä retusointialueita, joiden NCS-koodi oli S 3040-Y40R ja S 3050-Y40R väliltä.

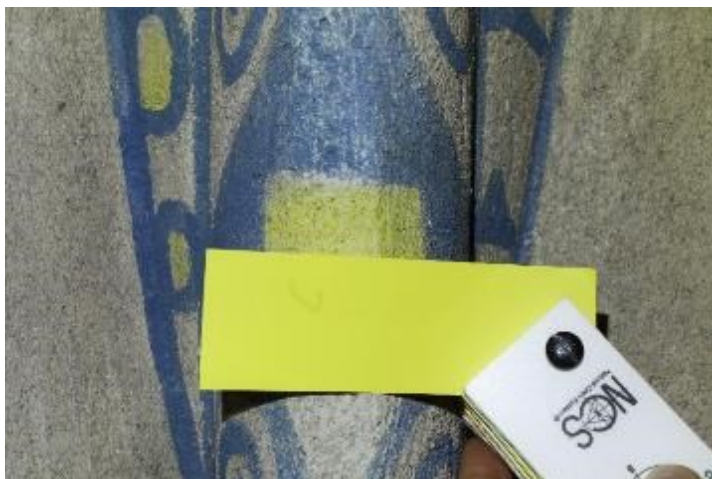
Kuva 51. Kaikki keltaiset värisävyt olivat lähellä NSC-koodia S 0560-G90Y (Määttä 2022).

Kaikki keltaisella maalatut alueet olivat hyvin puhtaan keltaisia ja tasalaatuisen värisiä. Niin keltaisille alkuperäisille maaleille kuin retusointialueillekin saatiin NSC-koodiksi S 0560-G90Y (kuva 51, s. 82), joka oli silmämääräisesti katsottuna lähellä todellista väriä.

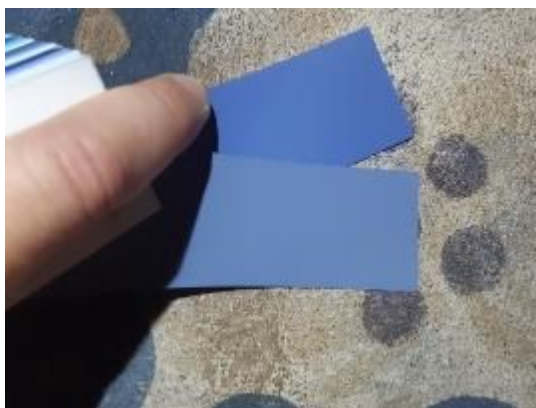
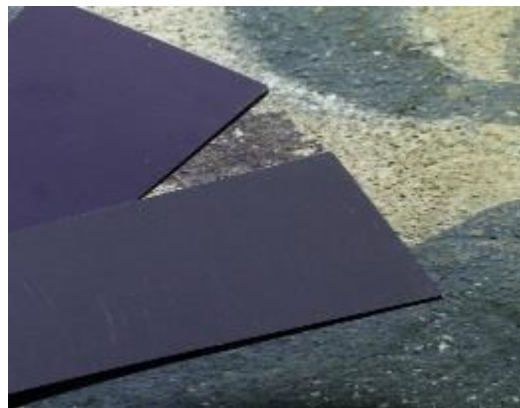
Kuva 52. Alkuperäinen violetti maali on huomattavasti sinertävämpi ja vaaleampi kuin myöhemmin 70-luvulla päälle maalatun violetin maalin värisävy (Määttä 2022).

Violetti alkuperäinen maali sijoittui NSC-koodistossa koodien S 4020-R80B (vaaleampi sävy) ja S 4030-R80B (tummempi sävy) välille (kuva 52). Myöhemmät retusointialueet oli taas maalattu tummemmalla violetilla värisävyllä, joka oli koodien S 7005-R50B ja S 7010-R50B väliltä (kuva 52).

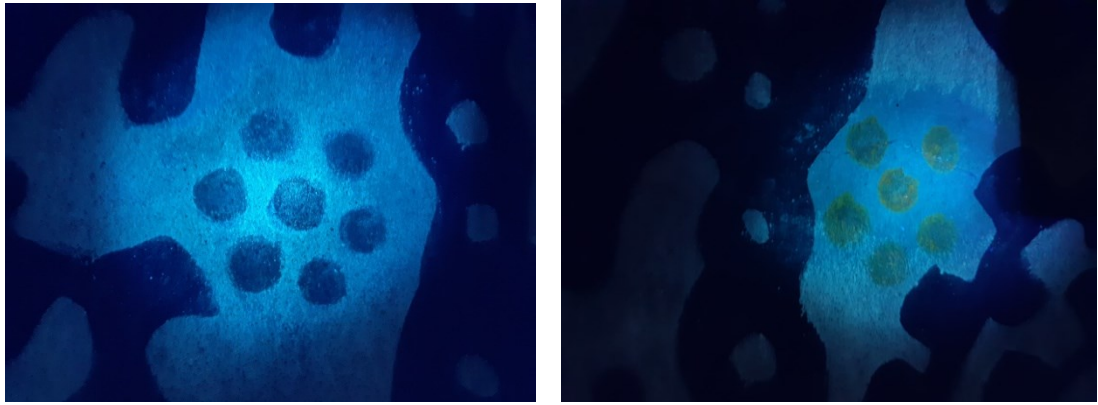
Violeteista koristekuviosta erottui UV-valon avulla kaksi toisistaan selkeästi poikkeavaa fluoresenssia: hyvin tumma, syvän sinivioletti heijastava fluoresenssi sekä voimakkaampi rusehtavanoranssi fluoresenssi. Näistä fluoresensseista tumma violetti fluoresenssi on alkuperäisen maalin fluoresenssi ja rusehtavanoranssi fluoresenssi taas retusointimaalin fluoresenssi. Jälkimmäistä löytyi paljon ruokailusyvennyksen tasakattoalueelta 70-luvulla tehtyjen rappauspaikkojen päältä.

Kuva 56. Alkuperäinen violetti maali fluoresoi tummaa violettiä ja 70-luvun violetti maali rusehtavan oranssia fluoresenssia (Määttä 2022).

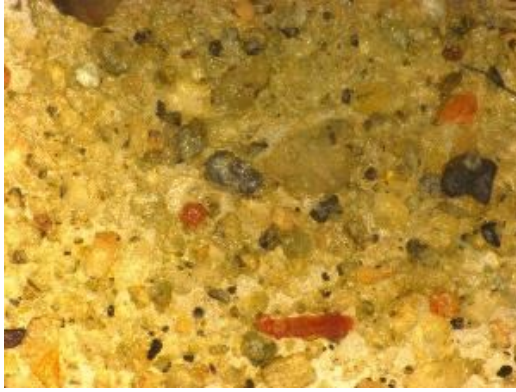
Kuva 57. Alkuperäisen beigenharmaan maalin näyte antoi negatiivisen tuloksen osoitusreaktiokokeessa; mikroskoopilla katsottuna näytteestä ei löytynyt violettiä väriä (Määttä 2022).

Molemmat näytteet antoivat negatiivisen koetuloksen. Silmämääräisesti tutkittaessa kummassakaan näytteessä ei erottunut violettiä vivahdetta. Näytteet tutkittiin vielä mikroskoopin alla noin tunti kokeen tekemisen jälkeen, mutta tämänkään tarkastelun avulla ei löytynyt merkkejä proteiineista (kuva 57, s. 108).

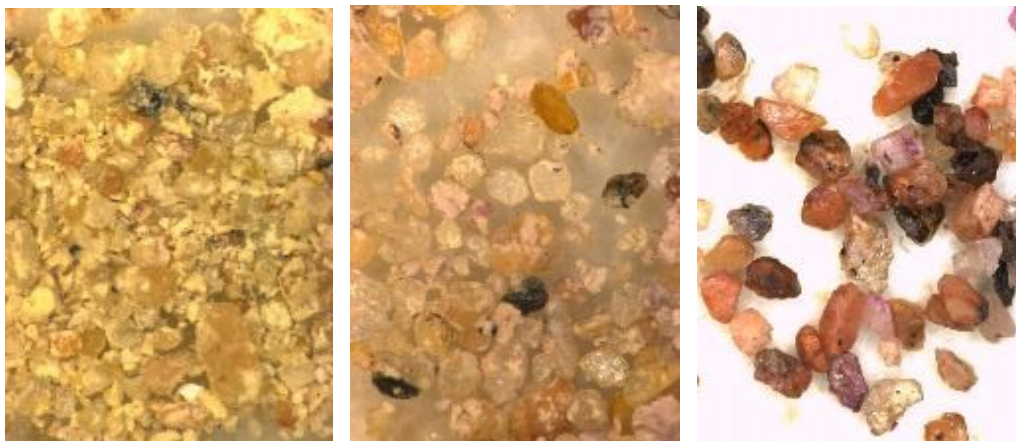
Tämä osoitusreaktiokoe toteutettiin alkuperäiselle beigenharmaalle maalille (HARM1). Näytteestä tutkittiin, löytyisikö siitä kaseiinimaaliin viittaavaa proteiinia. Vertailunäytteenä käytettiin jänisliimaa ja nollanäytteenä hiekkaa. Beigenharmaa maalinäyte tuotti positiivisen koetuloksen. Sekä silmämääräisesti että mikroskoopilla tarkasteltuna näytteessä erottui selkeästi vaaleanpunainen väri näytteen hiekanjyvissä. Myös nollanäytteenä ollut puhdas hiekka tuotti positiivisen koetuloksen vaaleanpunaiseksi värjäytyvine hiekanjyvineen (kuva 58, s. 110). Vertailunäytteenä käytetty jänisliima taas oli syvän violetin värinen. Koetulos oli siis väärä positiivinen eli koetulosta ei voitu osoittaa varmaksi.

Kuva 58. Fuchsin-koe; vasemmalla alkuperäinen beigenharmaa näyte ennen koetta, keskellä näyte kokeen jälkeen (positiivinen koetulos) ja oikealla nollanäytteenä ollut hiekka kokeen jälkeen (väärä positiivinen) (Määttä 2022)

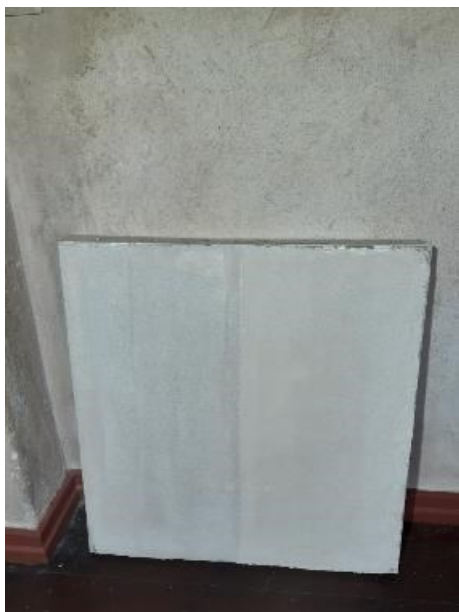
Tässä mallirappauspohjassa kalkin ja hiekan osuudet vastasivat melko hyvin alkuperäisen seccomaalauksen rappauspohjan sekoitussuhteita; rappauspinnan karkeus oli silminnähden arvioiden lähellä alkuperäisen rappauspinnan karkeutta. Myös maalin peittävyys oli lähellä alkuperäisen maalauksen peittävyyttä ja siinä oli alkuperäisen maalin tavoin aavistus läpikuultavuutta. Molempien maalien värisävyjä verrattiin paikan päällä alkuperäiseen seinäpintaan. Pigmenttisekoituksista tummaa keltaokraa ja rautaoksidimustaa sisältävä maali oli hyvin lähellä alkuperäisen maalin värisävyä, joskin alkuperäisessä maalissa oli aavistus punertavuutta enemmän. Vihreä umbra pigmenttinä oli liian harmahtava ja tunkkainen alkuperäiseen maaliin verrattuna (kuva 59).

Kuva 59. Vasemmalla mallirappauspohjassa sävyttävänä pigmenttinä vaalea vihreä ja oikealla tumma keltaokra Hvitträskin ruokasalin seinää vasten (Määttä 2022)

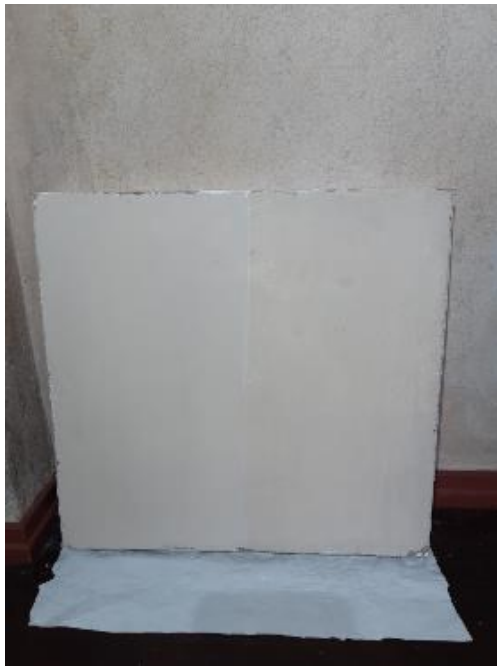
maalikerroksesta tuli alkuperäistä maalia paksumpi. Molempien beigenharmaiden pohjamaalien värisävyjä verrattiin paikan päällä alkuperäiseen seinäpintaan. Pohjamaalin pigmenttisekoituksista luonnon siennaa ja rautaoksidimustaa sisältävä maali oli aika lähellä alkuperäisen maalin värisävyä, joskin alkuperäisessä maalissa oli punertavuutta vähemmän. Vihreä umbra pigmenttinä oli tässäkin mallissa liian harmahtava ja tunkkainen alkuperäiseen värisävyyteen verrattuna (kuva 60).

Kuva 60. Vasemmalla mallirappauspohjassa sävyttävänä pigmenttinä vaalea vihreä umbra ja oikealla luonnon sienna Hvitträskin ruokasalin alkuperäistä beigenharmaata seinää vasten (Määttä 2022)

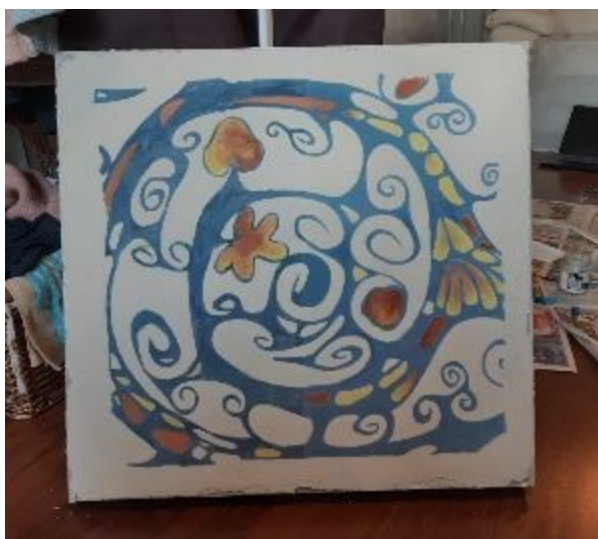
Koristekuvioden pigmenttikokeilussa pyrittiin kartoittamaan alkuperäisessä seccomaalauksessa käytettyjä pigmenttejä. Koristekuviot maalattiin alkupe-  
räisten muotojen mukaan (kuva 61). Haasteen maalien sävytykseen toi se, että molemmissa maaleissa pigmenttisekoitusten värisävy muuttui oleellisesti sekä sideaineen lisäämisen että rappauspohjan päälle maalaamisen myötä. Sinisten pigmenttien kohdalla todettiin, että oikeanlaisen sinisen värisävyn aikaansaamiseksi tarvitaan sekä koboltinsinistä että ultramariininsinistä pigmenttiä. Preussinsinisen käyttö pigmenttisekoituksessa vei värisävyä liiaksi vihertävään suuntaan, joten se voitiin poissulkea vaihtoehdoista. Molemmissa sinisissä maaleissa käytettiin myös hieman punaista terraä lisäämään maalin punertavaa sävyä, koska alkuperäisessä seccomaalauksessa NCS-koodien perusteella on paikoitellen hieman punertavuutta mukana. Punaisen terraan käyttö sinisessä pigmenttisekoituksessa todettiin kuitenkin olevan tarpeetonta, sillä maali punertui hieman myös kuivuttuaan. Alkuperäiset keltaiset värisävyt todettiin jo aiemmin XRF-tulosten ja UV-fluoresenssin perusteella saadun kadmiumkeltaisesta pigmentistä. Punaisille värisävyille taas ei löytynyt vastinetta alkuperäisestä maalauksesta.

Kuva 61. Alkuperäisen koristekuvion muotojen pohjalta tehty maalauskoekilu; värisävyt ovat suuntaa-antavia. Vasemmalla puolella arabikumi ja oikealla puolella luuliima koristekuvioden sideaineena (Määttä 2022)

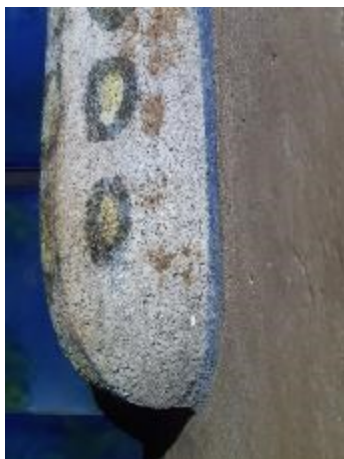
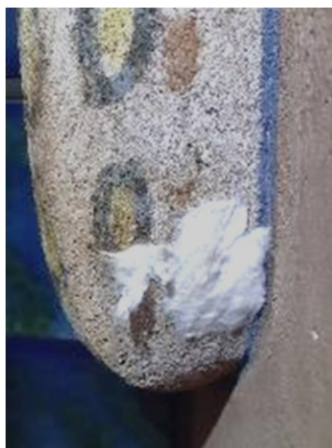
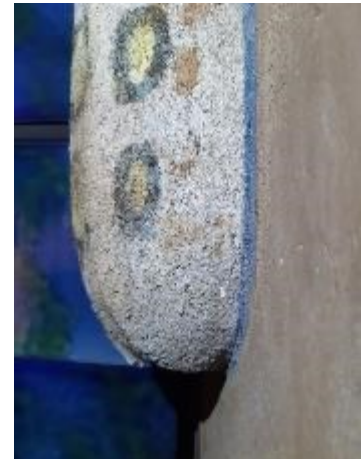
Vesi-puuvillavanuhaude valmistettiin kostuttamalla puuvillavanu ionivaihdetulla vedellä ja sen annettiin vaikuttaa vaurioalueen pinnalla, kunnes puuvillavanu oli pinnasta kuiva. Puuvillavanu imi itseensä vähän vesivauriolikaa maalauksen pinnasta, mutta vanun imukyky ei ollut kovin tehokas: menetelmä luotti likaa vain maalauksen pintakerroksesta ja se häivytti vauriojälkiä vain osittain (kuva 67). Puuvillavanu ei saanut olla liian kostea, sillä muutoin se siirsi likaa myös ympäristöön.

Kuva 67. Vesi-puuvillavanuhauteella lähti päällä olevaa vesivauriolikaa pois beigenharmaalta alueelta maalin pinnalta sekä vesiliukoisien koristekuvien päältä (Määttä 2022)

Vesi-puuvillavanuhaudetta kokeiltiin myös 70-luvulla maalatun, vesiliukoisen maalin päällä olevalle vesivauriolialle. Vanun heikohko imukyky ei juurikaan liuottanut maalipintaa, mutta poisti melko hyvin maalipinnan päällä olevan lian (kuva 67, s. 123). Puuvillavanuhaude sopii siis hyvin vesiliukoisten maalipintojen puhdistukseen, jos lika on kerrostunut vain maalikerroksen päälle eikä ulotu rappauspintaan asti.

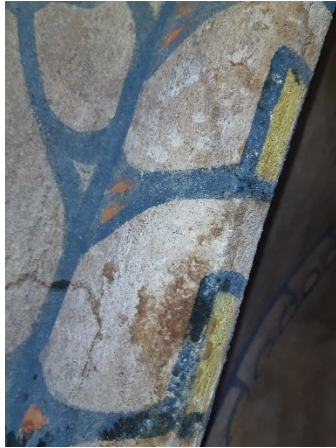
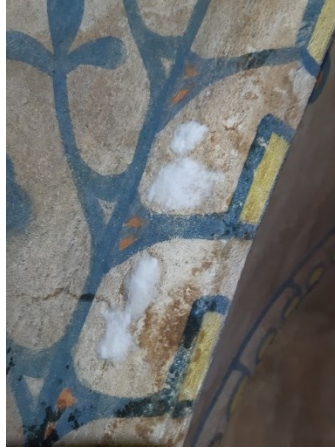
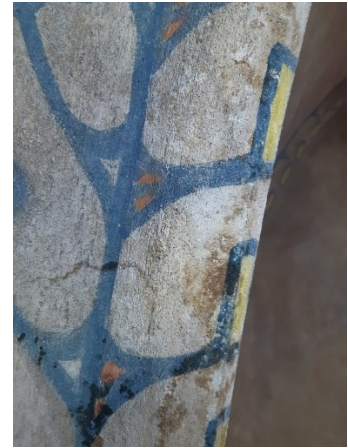
Kuva 68. Mieto etikkahappoliuos liotti ohutta kalkkihärmäkerrosta pois beigenharmaalta maalipinnalta (Määttä 2022).

Kalkkihärmää sisältäviin beigenharmaisiin maalipintoihin kokeiltiin 10 % etikkahappoliuokseen kostutettuja puuvillavanuhauteita. Ne irrottivat melko hyvin kalkkihärmää ja paljastivat altaan alkuperäistä beigenharmaata maalipintaa. Kalkkihärmää jäi vielä niihin kohtiin, joissa sen kerrostuma oli ollut alun perinkin paksumpi (kuva 68). Etikkahappohaude imi itseensä hyvin myös maalipinnan päällä olevaa vesivauriolikaa.

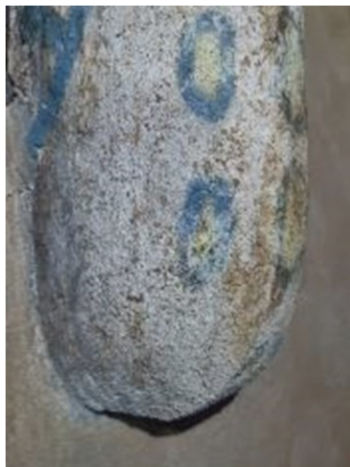
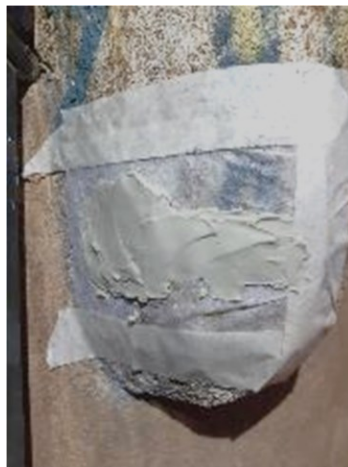
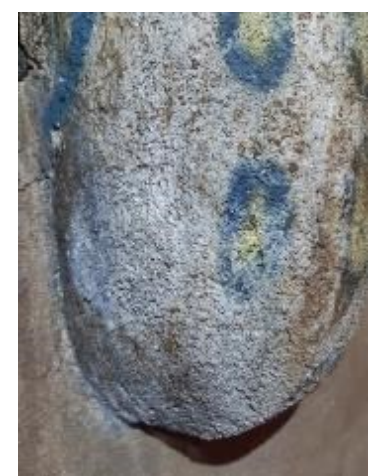
Kuva 71. Savihaude puhdisti hyvin pinnalla olevaa vesivauriolikaa, mutta liian pehmeä savi-massa jätti myös kalkkihärmäkerroksen päälle ohuen valkoisen savikerroksen. Vesiliukoisia koristekuviomaaleja savi imi itseensä. (Määttä 2022).

Savijauhe liotettiin ionivaihdettuun veteen ja savimassa asetettiin vaurioalueelle ohuen selluloosapaperin päälle vaikuttamaan, jottei savi likaisi maalauksen pintaa. Saven annettiin kuivua kokonaan ennen poistamista. Myös savihauhe imi itseensä vesivauriolikaa maalauksen pinnasta, mutta ei syvemmältä rappauksesta (kuva 71, s. 125). Lian lisäksi myös vesiliukoiset maalit imeytyivät savihauteeseen.

Välissä olevasta selluloosapaperista huolimatta savimassasta siirtyi ohut valkoinen savikerros maalauksen päälle (kuva 71, s. 125), mikä ei ollut toivottu lopputulos saven käytössä. Toisella koealueella savimassasta tehtiin kuivempi, jolloin sitä ei siirtynyt enää rappauspintaan, mutta saven imuteho vaikutti tällöin heikommalta. Rappauspintaan siirtynyt savi ja sen alla ollut kalkkihärmä lähtivät hyvin irti 10 % etikkahappoliuokseen kastellulla puuvillavanuhauteella (kuva 72). Saveen voisi lisätä selluloosakuitua massan imukyvyn parantamiseksi ja väliin laitettavana paperina voi kokeilla myös tiiviimpi-kuituista japaninpaperia.

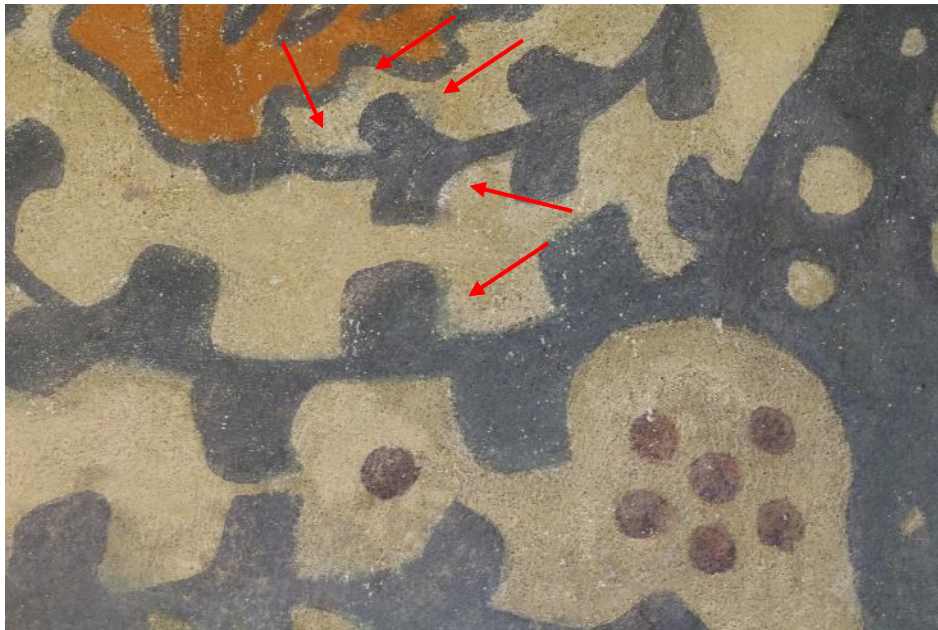
Kuva 82. Alkuperäisen sinisen maalin kuluneita fragmentteja ruokailusyvennyksen koristekuvioiden reunalla (Määttä 2022)

Alkuperäisen sinisen maalin sävyä oli vaikeampi arvioida NCS-värijärjestelmän avulla, sillä sitä oli näkyvissä vain pieniä, maalipinnaltaan kuluneita alueita (kuva 82). Värisävy oli silmämääräisesti tarkastellen vaaleahko koboltinsiniseen vivahtavan värinen. XRF-tulosten perusteella alkuperäinen maali sisältää sekä ultramariinin sinistä että koboltin sinistä pigmenttiä ja myös preussin-sinisen käyttö tässä maalissa on mahdollinen. Mallirappauspohjien värisävytyskokeiden perusteella preussin-sininen voitiin sulkea pois, koska se taittoi pigmenttisekoitusta liiaksi vihertävään suuntaan. Maalista otetut näytteet

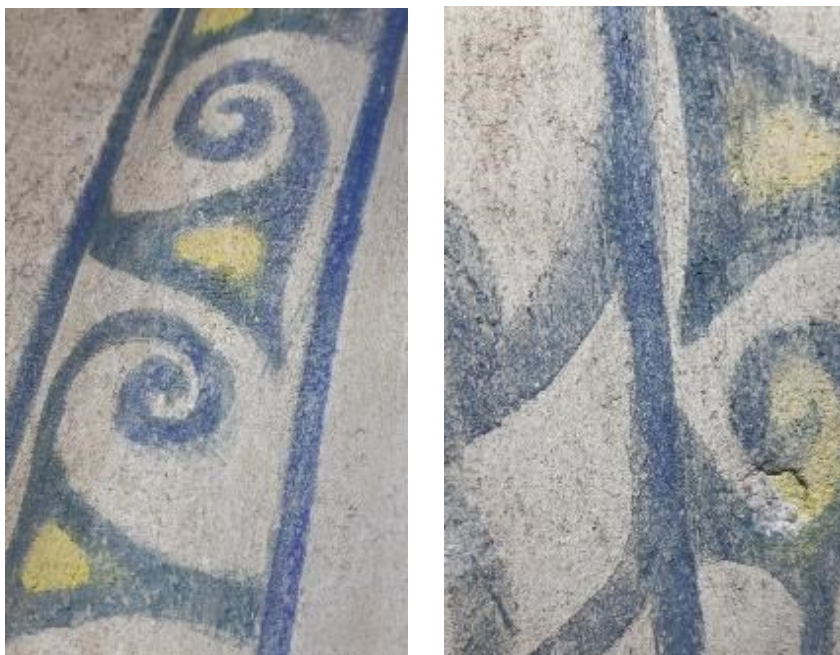
Kuva 83. Ultramariinin sinisiä retusointeja 70-luvun maalin päällä (Määttä 2022)

Ultramariinin sinistä maalia esiintyy melko pieninä alueina lähinnä ruodekoristeluissa. Silmämääräisesti tarkastellen ei voida varmaksi sanoa, olisivatko ultramariinit retusointimaalaukset tehty ennen vai jälkeen 70-luvun maalausten, mutta pääasiassa ne näyttävät olevan 70-luvun maalin päälle maalattuja (kuva 83, S. 150). Tällöin ne voisivat mahdollisesti olla peräisin 90-luvun lopun konservoinnin ajoilta. Maalin sävy on hyvin vahvasti ultramariinin sininen. XRF-tulosten sekä mallirappauspohjien sävytyskokeiden perusteella maali sisältää ultramariinin sinistä pigmenttiä, jota on mahdollisesti taitettu rautaoksidimustalla tai hiilimustalla sekä titaanivalkoisella.
