# HVITTRÄSKIN RUOKASALIN KATON SECCOMAALAUKSET

Materiaalitutkimus ja konservointisuunnitelma

Opinnäytetyö

| Toimeksiantaja | Selja Flink, Senaatti-kiinteistöt |

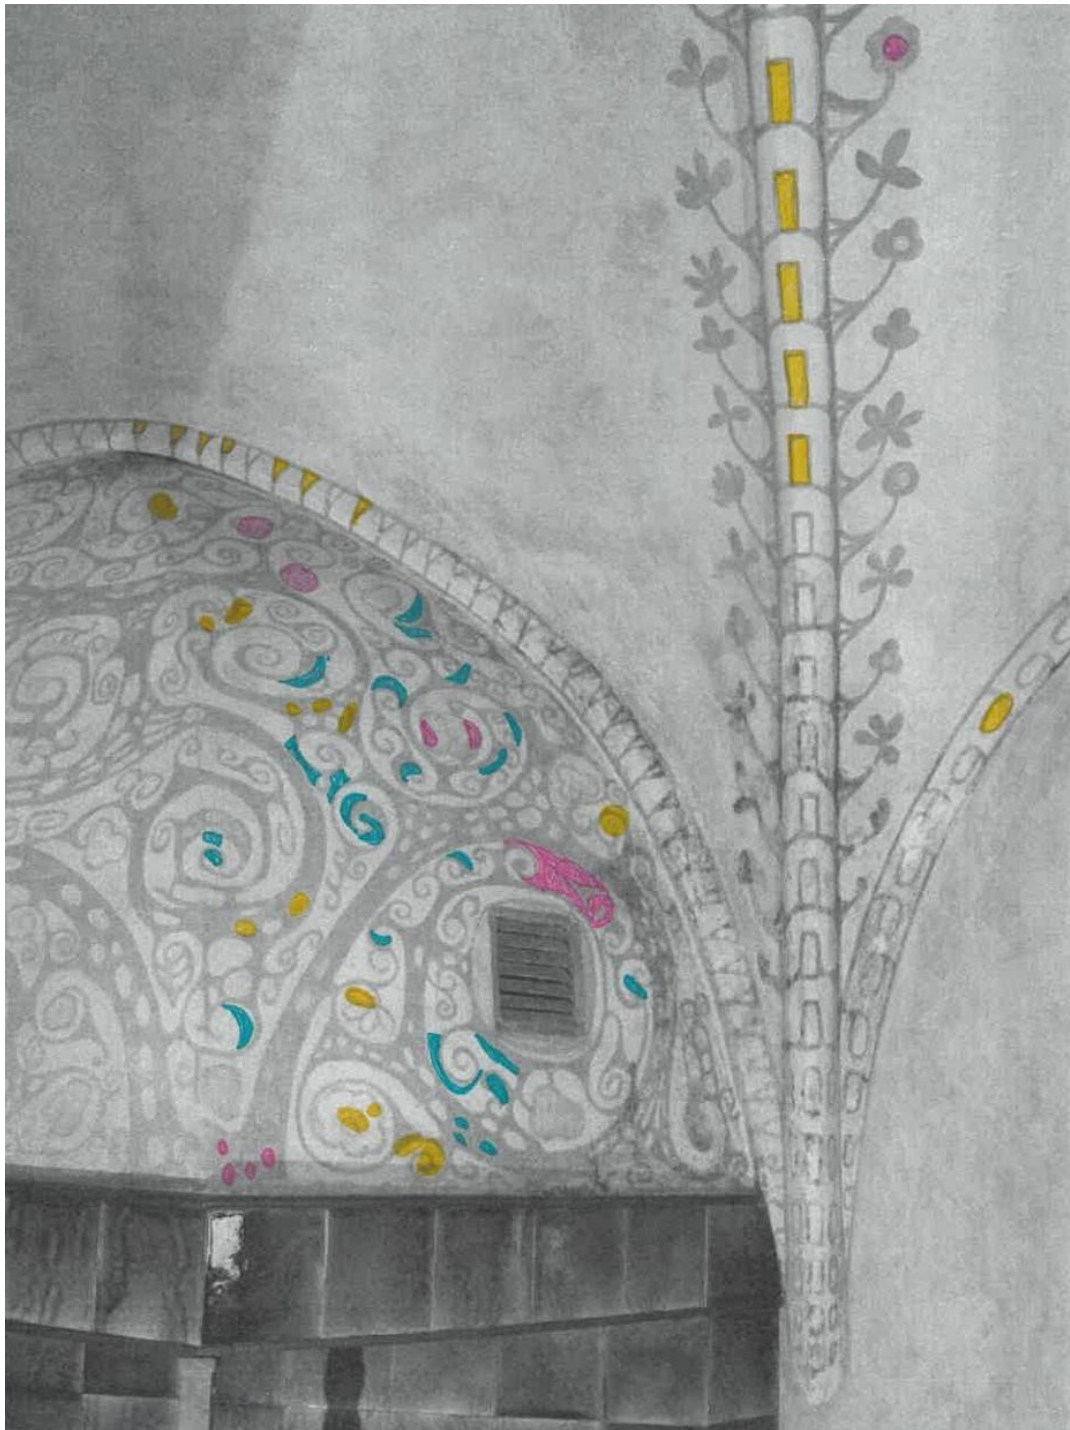
Alkuperäisen maalin koristekuviofragmentit vauriokartoitusalueella

Vauriokartoituspiirros

| | KOPO - ALUE | | HALKEAMA |
