## **Ennen vuotta 1930 valmistettujen betonien ominaisuudet ja korjausmenetelmät**

**25.11.2019**

Diplomityö, joka on jätetty opinnäytteenä tarkastettavaksi diplomi-insinöörin tutkintoa varten.

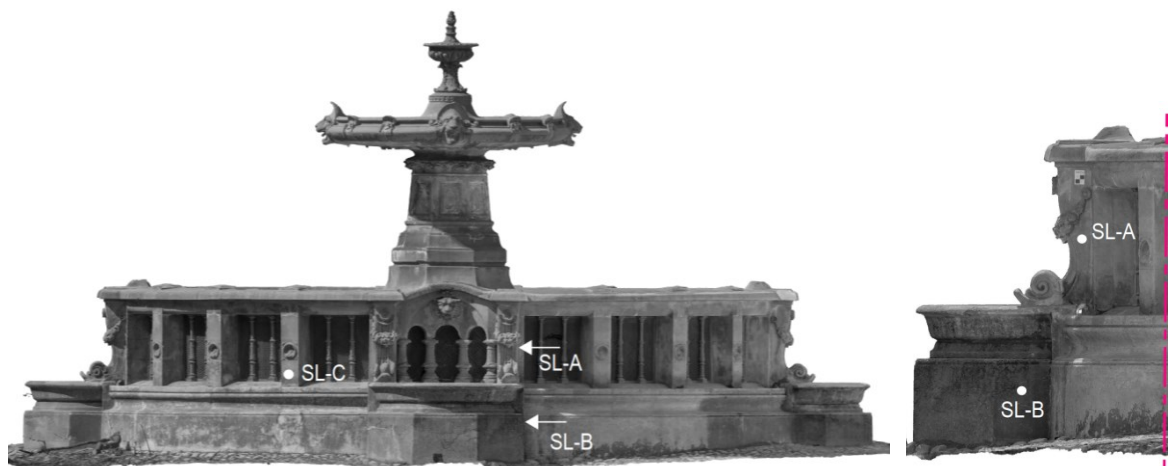
**Kuva 40.** Säätytalon suihkulähteen näytteenottopaikat. Itäjulkisivuprojektio ja itäpuolisen koristeryhmän oikeanpuolen projektio.

- itäpuolisen koristeryhmän oikeanpuolisen veistos (SL-A),
- itäpuolisen koristeryhmän sivuvesialtaan sokkeli (SL-B),
- betonipilarin V11 etupuoli (SL-C).

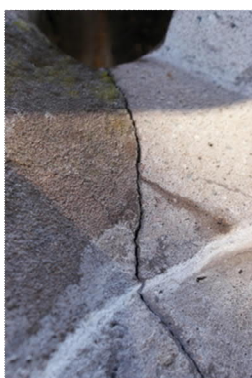
KUVA 5. Veistoksen ER-C1 pää edestä.

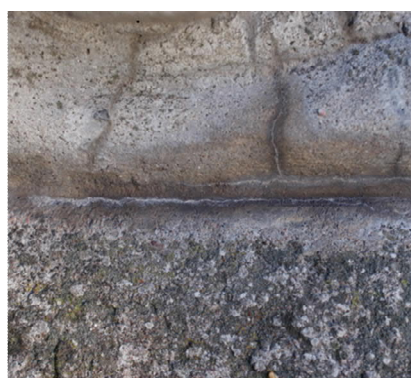
KUVA 6. Veistoksen ER-C2 liitoskohta.

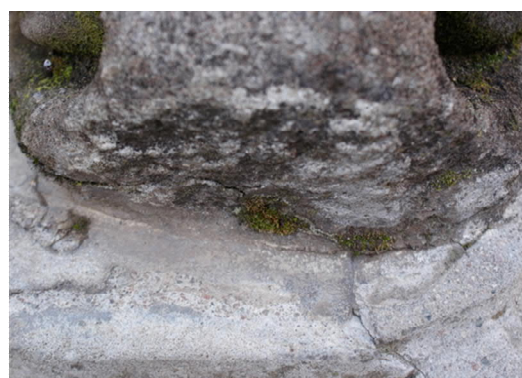
KUVA 7. Veistoksen ER-C2 ja altaan ER-A liitoskohta.

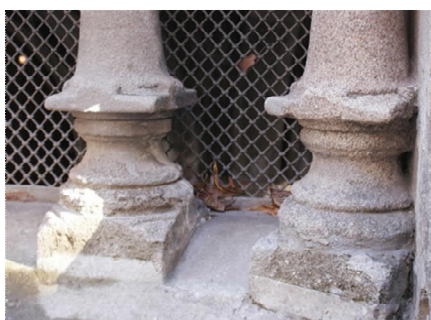
KUVA 3. Balustereiden ER-B1 ja ER-B2 äläpää.

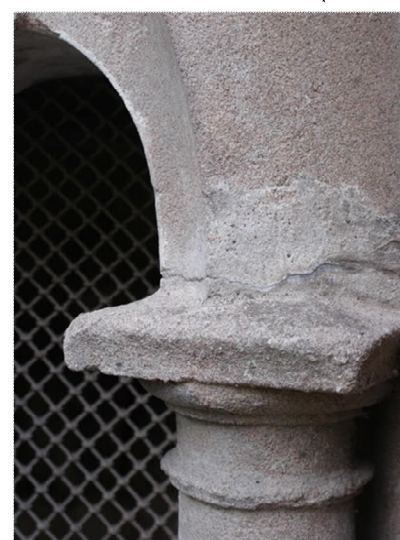
KUVA 7. Balusterin IR-DA yläpää.
