# **TIETEIDEN TALON MUUTOS, KORJAUS JA RESTAUROINTI** **TYÖMAADOKUMENTOINTI**

Työyhteenliittymä Arkkitehtuuri- ja muotoilutoimisto Talli Oy ja Vilhelm Helander, Juha Leiviskä, arkkitehdit SAFA

Helsinki 27.12.2022

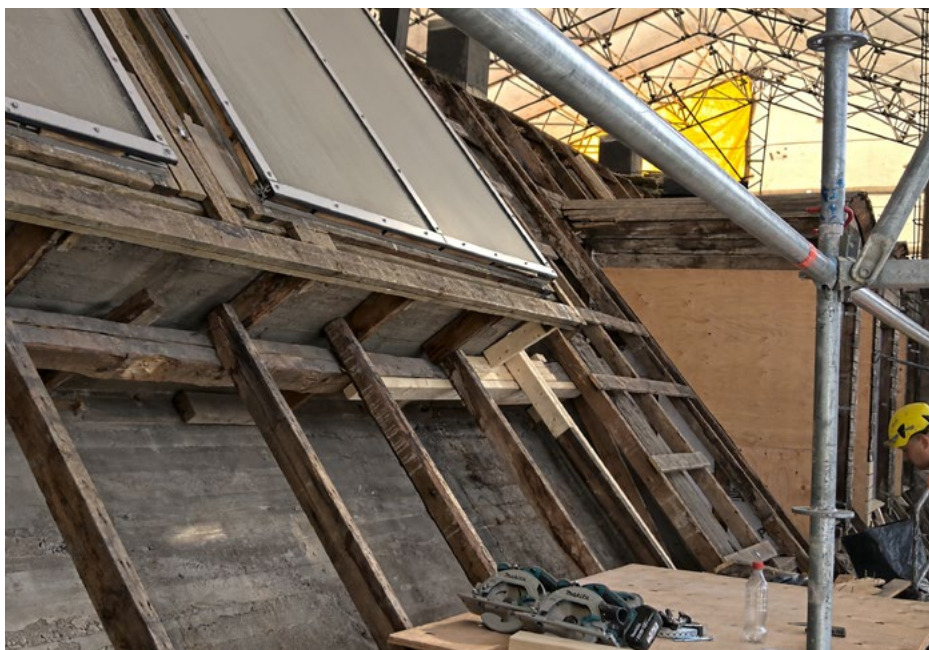
Katon rakenteiden korjaus; 27.7.2021.

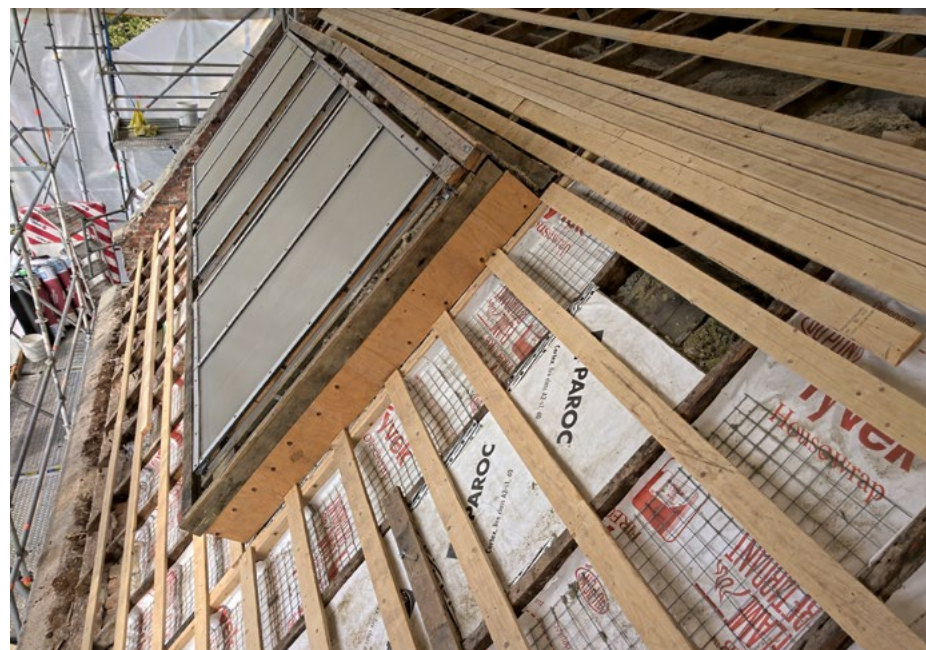
Katon korjaus ja eristys; 12.8.2021.

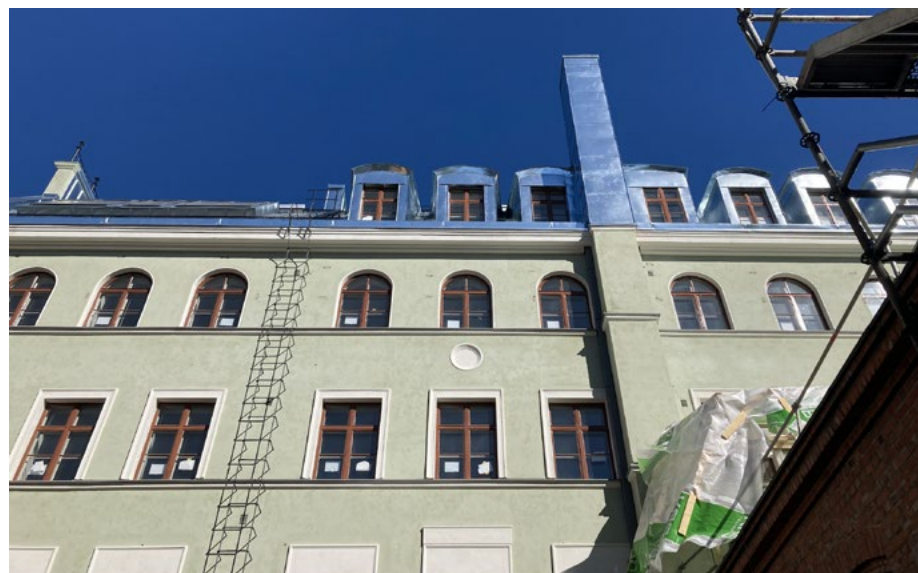
Korjattu julkisivu ja vesikatto; 21.4.2022.

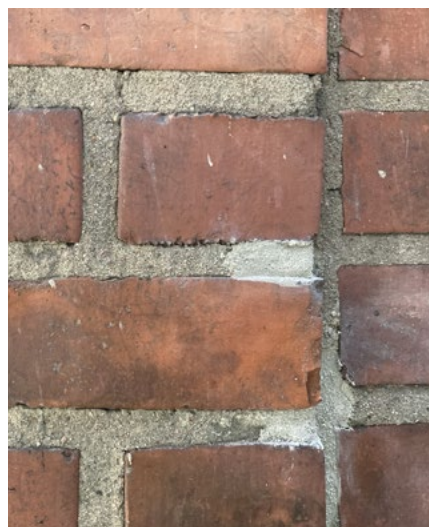
*Tiilijulkisivun korjaus, ei vielä patinoitu;  
9.12.2021.*

Siipirakennuksen päätyosassa julkisivuihin avattiin yksi uusi ulko-oviaukko ja kolme uutta ikkuna-aukkoa. Siipirakennuksen puhtaaksimuuratut julkisivut puhdistettiin ja tiilisaumat uusittiin vaurioiltuneilta osiltaan. Uusien aukkojen pielet rapattiin ja aukot saivat n. 15 cm leveät rappauskehykset. Uusitut saumat ja uusien aukkojen rapatut pielet kehyksineen ”patinoitiin” pigmentoidulla kalkkivedellä. Siipirakennuksen päätyosan eteläpäädyssä osin rapattu, osin slammattu julkisivu paikkarapattiin, -slammattiin ja kalkkimaalattiin uusien aukkojen ympäriltä ja muilta vauriokohdilta.

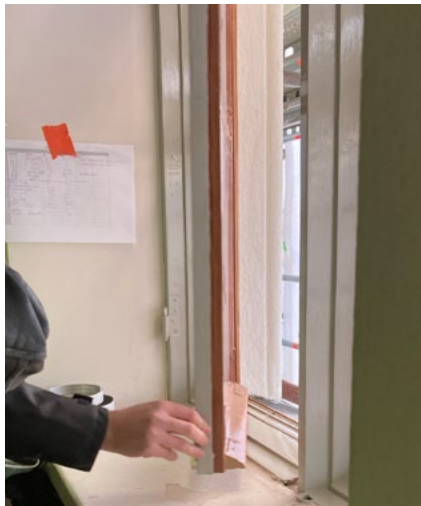
Kunnostetun ikkunan katselmointi  
11.11.2021.

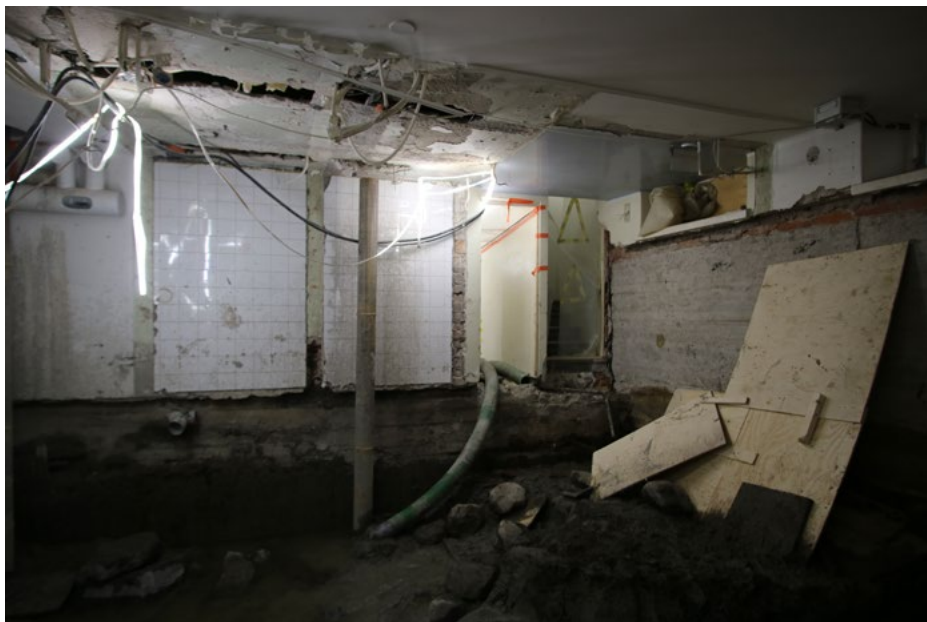
Alapohjan purku sekä maa-aineksen poisto apukeittiössä 07; 7.10.2021.

Päärakennuksen kellarin ongelma on sen sijainti pohjavesipinnan alapuolella. Tästä johtuneet kosteusongelmat edellyttivät alapohjan ja seinien rakenteiden osittaista uudistamista.

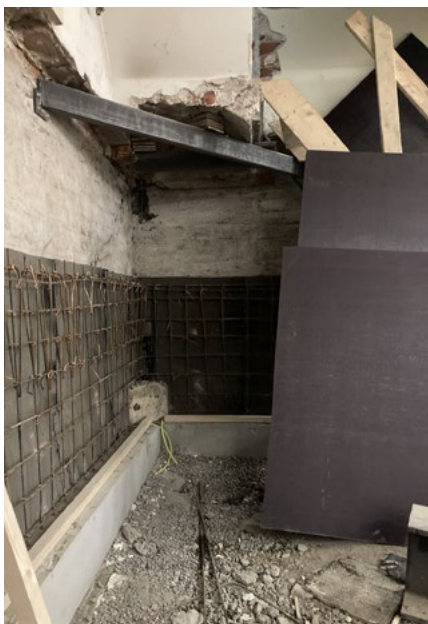
Vedenpaine-eristyksen nosto ja verhomuurauksen betonisokkelin rauditus apukeittiössä 07; 30.12.2021.

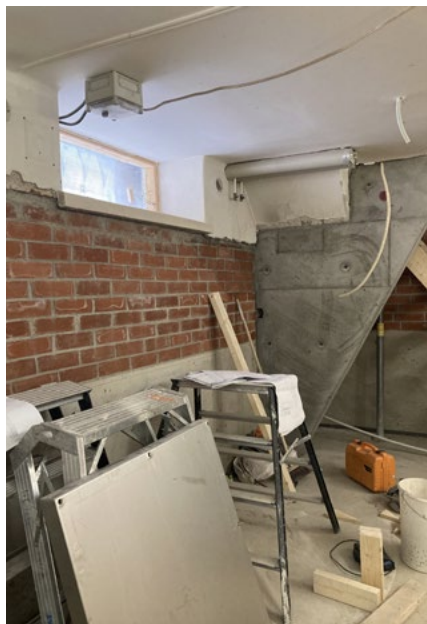
Uusittu verhomuuraus ja uusi vinopalkki apukeittiössä 07; 10.3.2022.

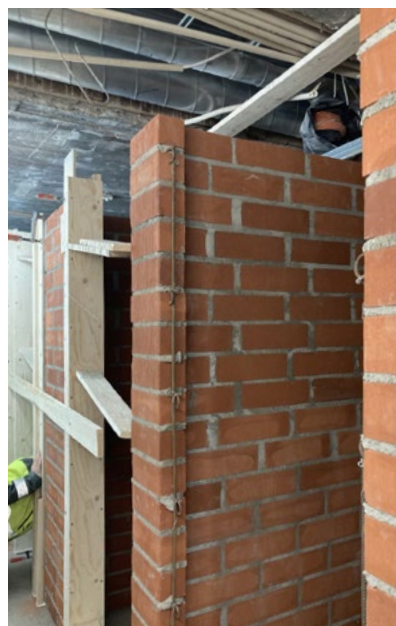
Eriöiden väliseinien muuraus WC:ssä 017; 31.3.2022.

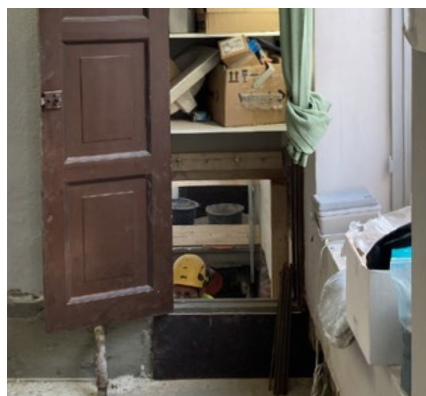
Komeron 113 pohjan korottaminen;  
15.3.2022.

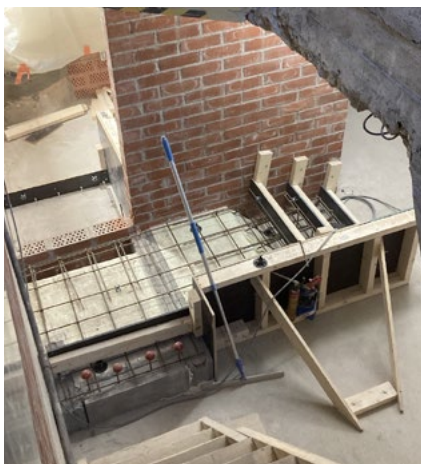
Betoniportaan valumuotti apukeittiössä  
07; 15.3.2022.

Pienempiä portaita rakennettiin alapohjan muutosten seurauksena myös sähköpääkeskukseen 019 ja apukeittiöön 07. Näiden vaatimattomampien uusien portaiden tasanteet ja askelmat ovat hiottua betonia, ja niiden etureunoissa on L-teräkset kolhiintumissuojina. Betonipinnat polynsidontakäsiteltiin.

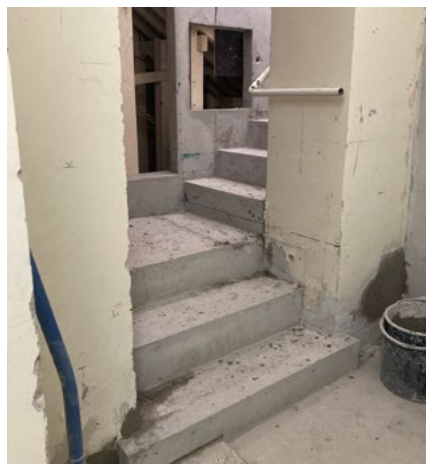
Uudet betoniporrait ennen sementtimosaikkiaskeleiden asentamista; 28.4.2022.

Porrashuoneessa 020 alkuperäinen porras purettiin ja rakennettiin uudelleen teräsbetonirakenteisena. Askelmien mitoitus säilyi entisellään. Alkuperäisten sementtimosaikkiaskeleiden uudelleenkäyttöä suunniteltiin, mutta porras päädyttiin kuitenkin uusimaan yhtenäisenä syöksynä, sillä se oli rakenteellisesti yksinkertaisempaa ja työvaiheiden aikatauluttamisen kannalta helpompaa.

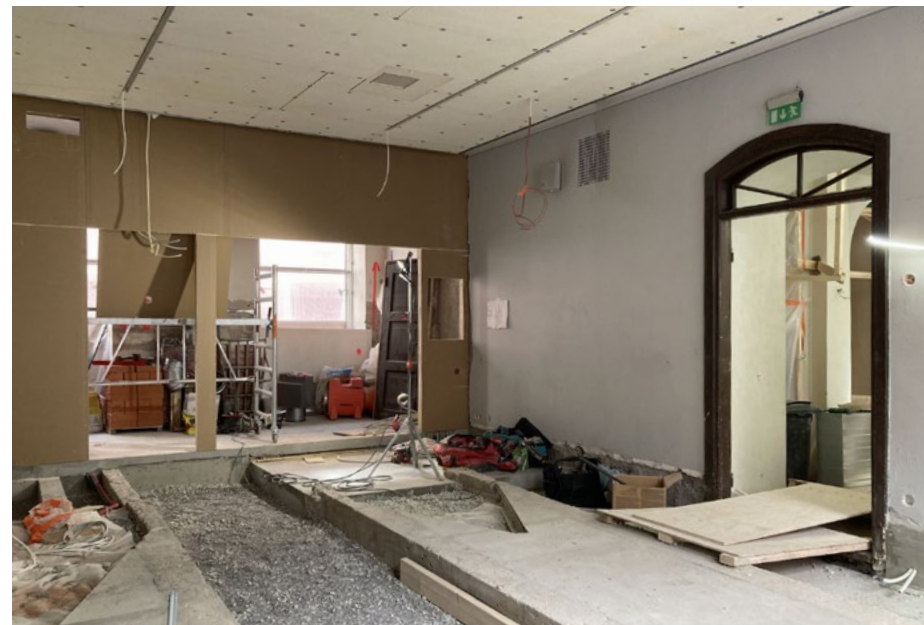
Väli­pohjan korjaus ja sisä­katon akustinen pinnoite kahvilassa I 16 sekä tarjoilutilan I 20 vastainen väliseinä; 24.3.2022.

Kahvilan laualattia oli suunniteltu säilytettävän. Kellarin paalutusten aiheuttamat reiät, nostimen aukon edellyttämät uudet palkit ja alapuolelta kellarista havaitut välipohjan alalaatan reiät ja muut vauriot johtivat kuitenkin välipohjan avaamiseen. Välipohjan paloeristystä parannettiin korjaamalla alalaatta, täytteet ja laualattia uusittiin. Samalla kahvilan sähköasennukset voitiin toteuttaa välipohjassa. Kahvilan sisäkattoon asennettiin akustinen pinnoite. Seinäpinnoille palautettiin maalaustöiden yhteydessä jalustavyöhyke ja sienitöppäys. Kahvilan tarjoilutiski uusittiin (ks. 3.1, Uudet kiintokalusteet).

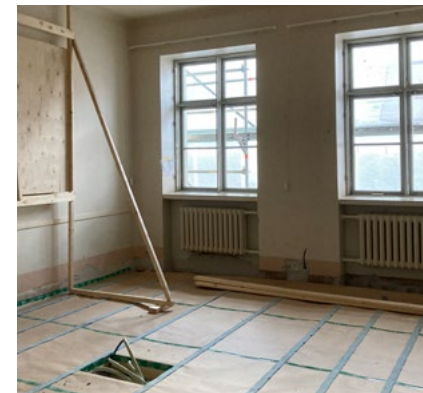
Välipohjan tiivistyspaperi toimistossa 313; 16.12.2021.

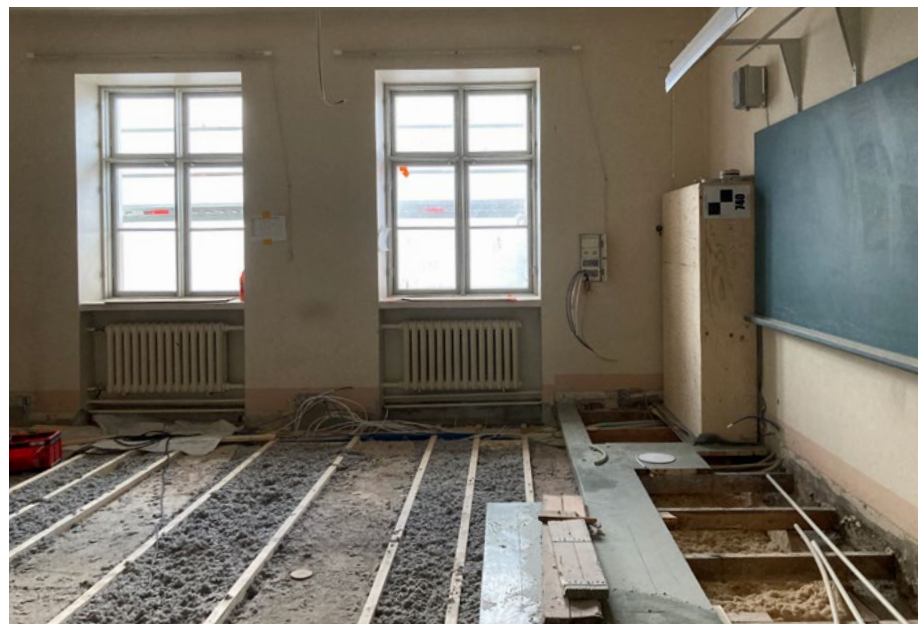
Välipohjan puhallettu puukuitueriste toimistossa 312; 16.12.2021.

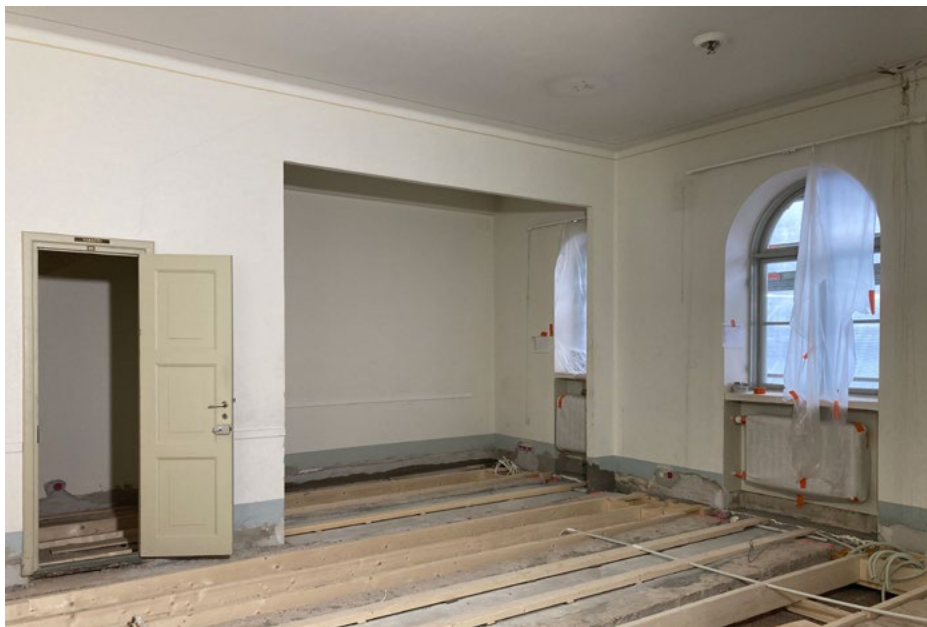
Lattian uudet koolaukset kahvihuoneessa 401; 23.11.2021.

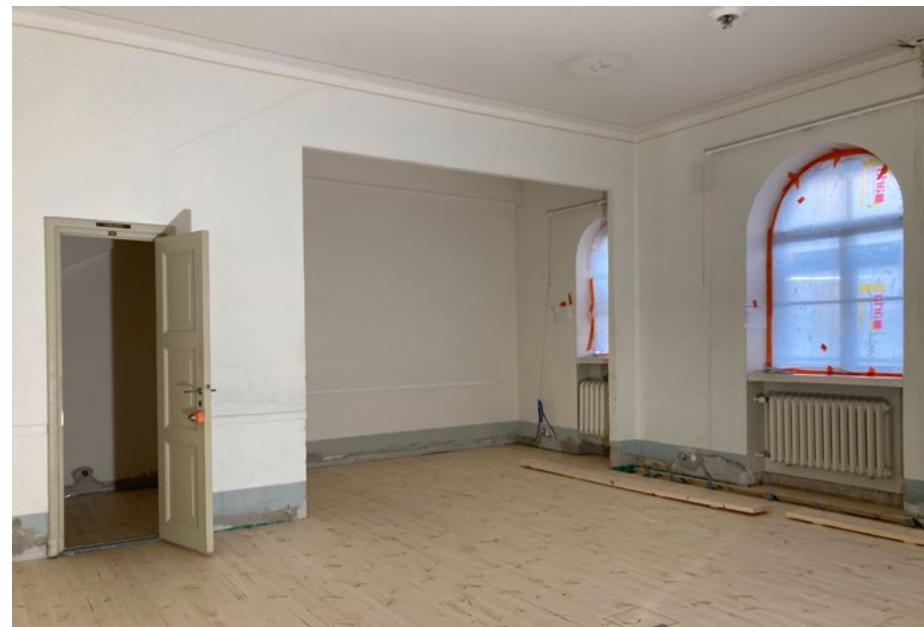
Uusi lattialaudoitus kahvihuoneessa 401; 16.12.2021.

Alkuperäisten lattialautojen uudelleenkäyttöä suunniteltiin, mutta niiden purkaminen vaurioittumattomina oli liian aikaavieppää. Lattialaudoitukset tehtiin uudesta 33 mm pontatusta mäntylaudasta. Osa alkuperäisistä jalkalistoista puhdistettiin maalikerroksista ja käytettiin uudelleen. Maalinpoisto oli varsin aikaavieppää, minkä vuoksi suurimmaksi osaksi käytettiin kuitenkin uutta, alkuperäisen profiilin mukaan höylättyä jalkalistaa.

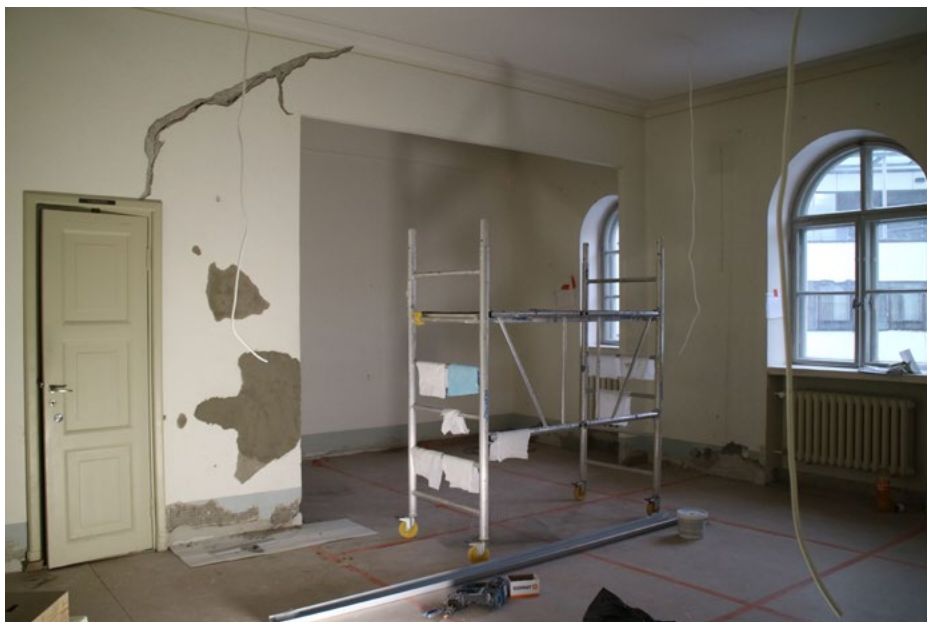
Väliseinien rappauskorjaukset ja sisäkaton akustinen pinnoite kahvihuoneessa 401; 17.2.2022.

Kaikkien toimistotilojen 309, 312, 313, 401, 404 ja 405 sisäkattoihin asennettiin akustinen pinnoite (40 mm Lumir Wool ja värjätty Lumir-pinnoite) metallisen kannatusrakenteen varaan. Seinänvierustoille jätettiin n. 24 cm leveä vyöhyke ilman pinnoitetta, jotta seinän ja sisäkaton koristeiviivat jäivät näkyviin. Sisäkatot alkuperäisine kattorosetteineen pyrittiin säilyttämään mahdollisimman vähin vaurioin pinnoitteiden alla. Sisäkattopinnat konservoitiin vain seinänvierillä näkyviin jääneiltä osin. Mikäli akustiset pinnoitteet tulevaisuudessa halutaan poistaa, joudutaan sisäkattopintoja näin ollen korjaamaan ja konservoimaan huomattavilta osilta.

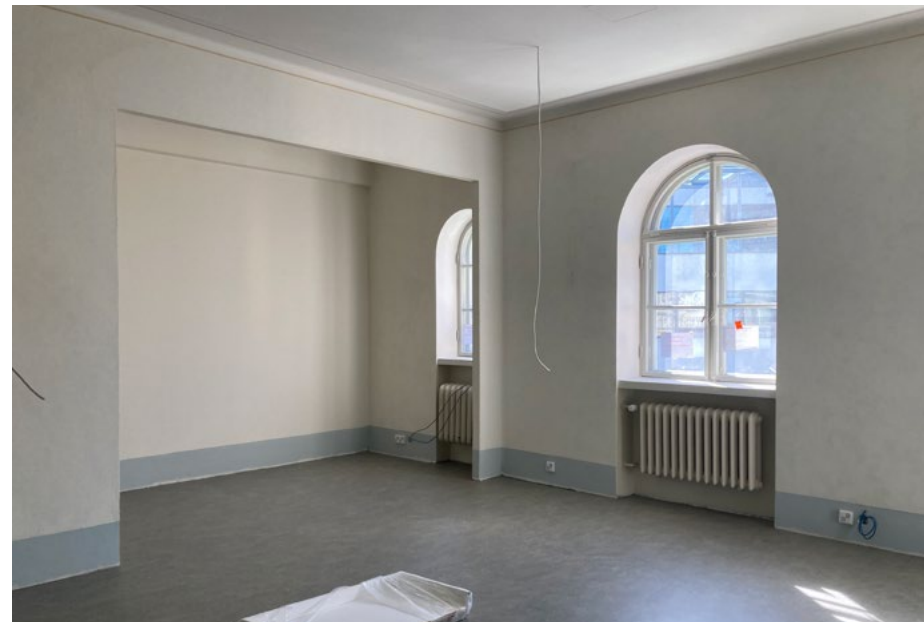
Linoleum-maton asennus, sähköasennukset ja pintojen maalaus kahvihuoneessa 401; 22.4.2022.

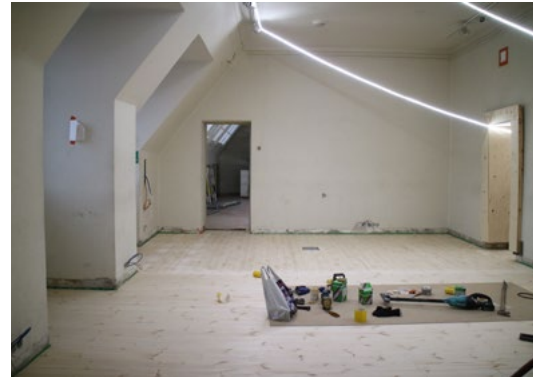
Kokoushuoneen 504 uusittu laualattia; 17.2.2022.

Toisen ja viidennen kerroksen kokoushuoneissa 206, 207, 208, 504 ja luentosalissa 505 välipohjien täytteet ja pääosin alkuperäiset lauallattiat uusittiin kuten toimistotiloissa (ks. 2.8 Päärakennuksen toimistotilat, Laualattioiden korjaus). Viidennessä kerroksessa suunniteltiin laualattioiden osittaista säästämistä (välipohjien täytteiden uusimista vain ulkoseinustoilla), mutta päädyttiin samaan menettelyyn kuin kaikissa muissakin toimisto- ja kokoustiloissa Senaatti-kiinteistöjen käytännön mukaisesti (sisäilma). Kokoushuoneen 504 uusituissa lauallatiassa toistettiin alkuperäisestä huonejaosta muistuttava laudoituksen suunnan vaihdos. Kokoushuoneissa lauallattiat maalattiin, luentosalissa kuultokäsiteltiin sävytetyllä lakalla.

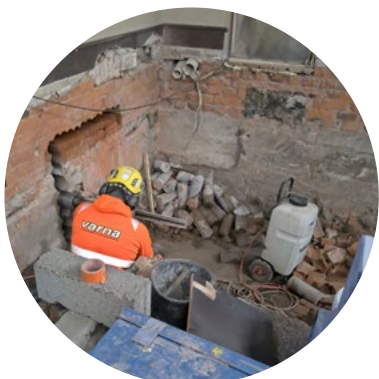
IV-kanavan reitin purku ulkoseinään lattian alle; 5.1.2022.

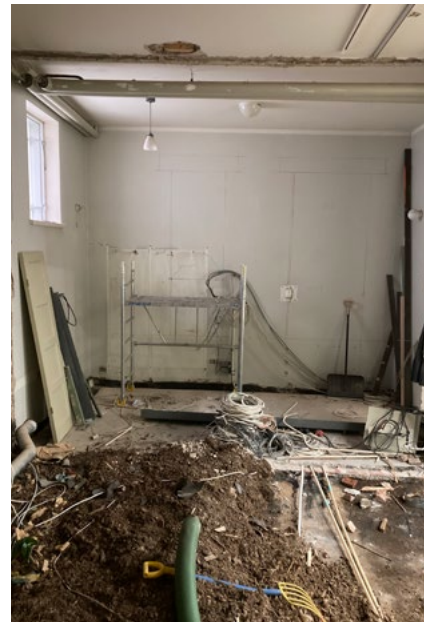
Alapohjan purku tilassa 102; 16.9.2021.

Alkuperäinen maanvarainen alapohja eteisessä 101, toimistossa 102 ja WC:ssa 106 purettiin kuten juhlasalissa. Alapohjan uuden teräsbetonilaatan alle tehtiin täyttö sorasta ja vaahtolasimurskeesta siten, että alkuperäinen lattiakorkeuksien vaihtelu saatiin koko siipirakennuksen päätyosassa tasattua samaan, porrashuoneen 106 tasanteen +6,15 tasoon; täyttökerrokseen asennettiin radonputkisto. Eteisessä 101 lattipintana on sementtimosaikki, WC-tilassa 106 lattia vesieristettiin ja laatoitettiin. Toimistossa 102 teräsbetonilaatan päälle tehtiin puukoolaus uutta lautalattiaa varten kuten juhlasalissa. Lautalattian päälle asennettiin linoleum-matto askelääntä vaimentavine alusmattoineen kuten päärakennuksen toimistotiloissa.

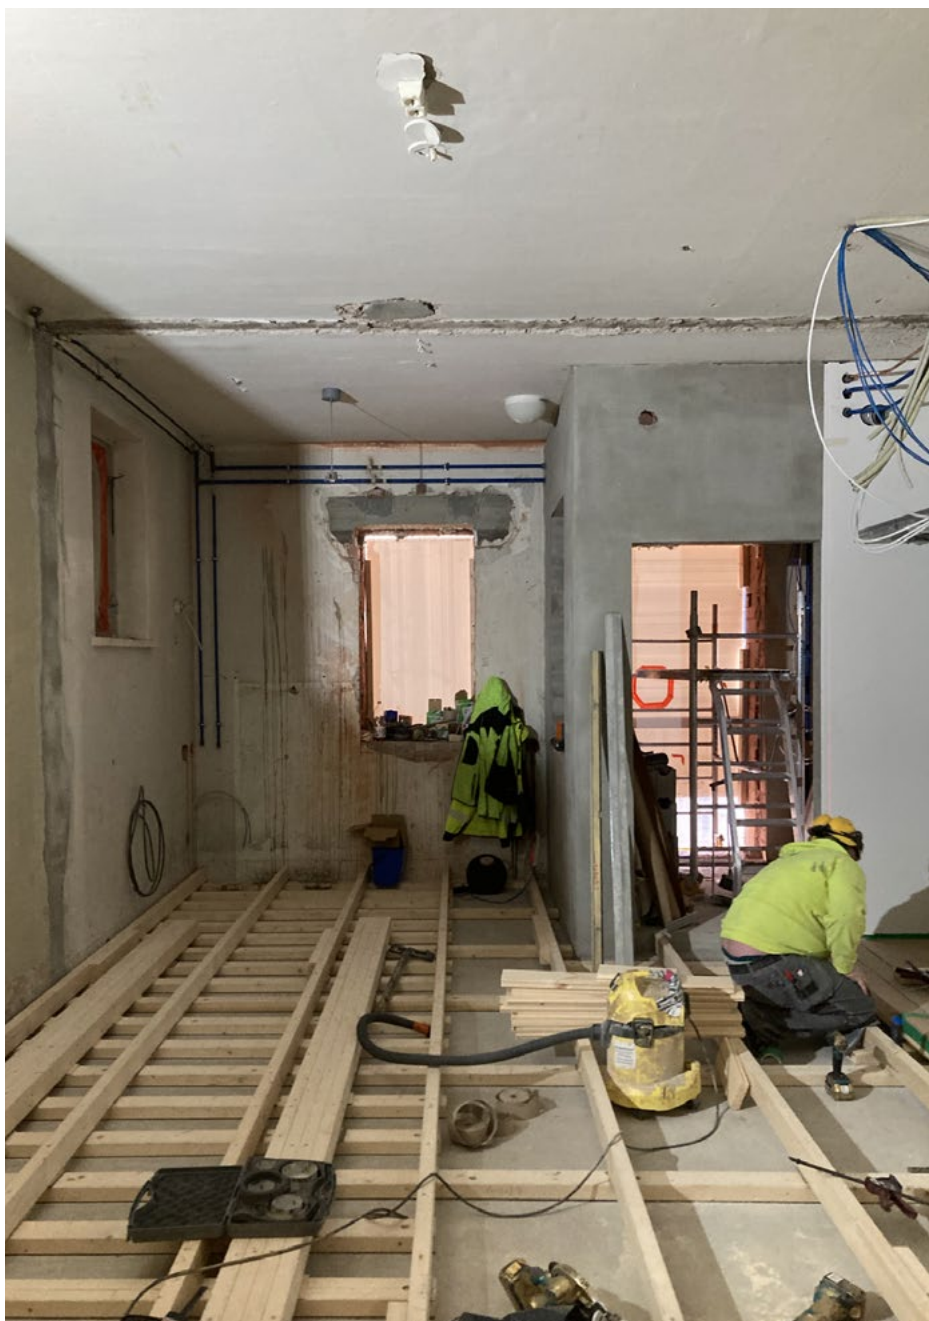
Alapohjan koolaukset toimistossa I02; 31.3.2022.

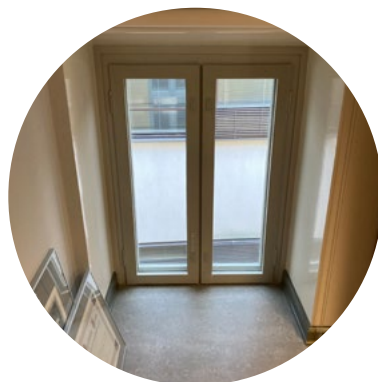
Muutettu ikkuna puretun kierreportaan kohdalla; 6.9.2022.

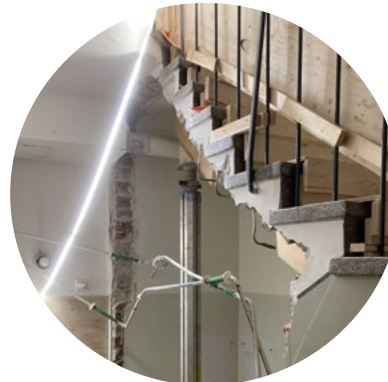
WC:n 106 väliseinän purku; 31.9.2021.

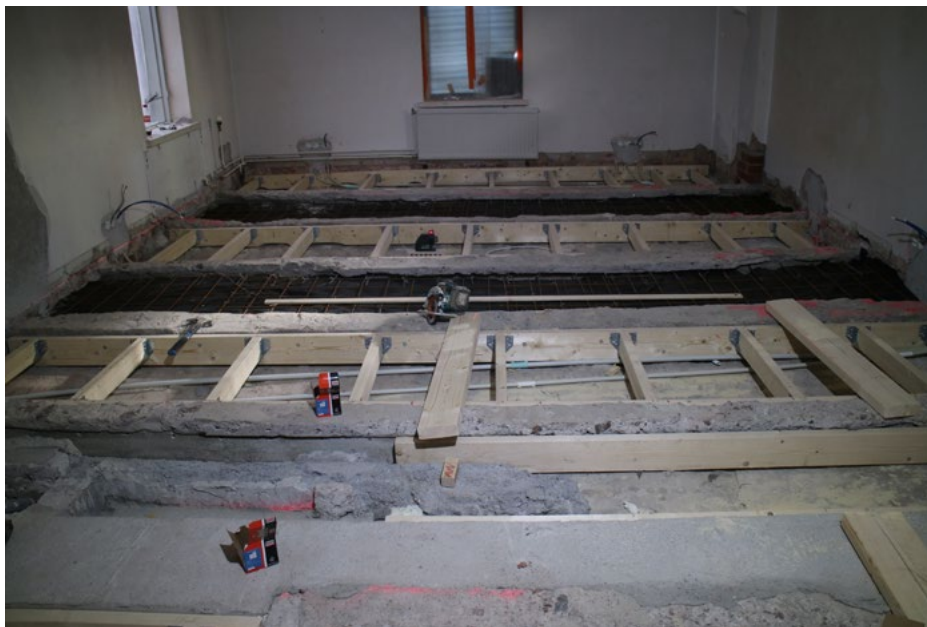
Välipohjan korjaus toimistossa 201; 16.9.2021.

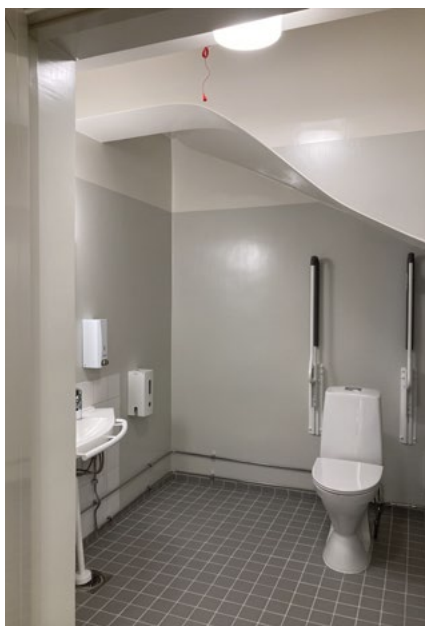
Uusi esteetön WC 106; 14.6.2022.

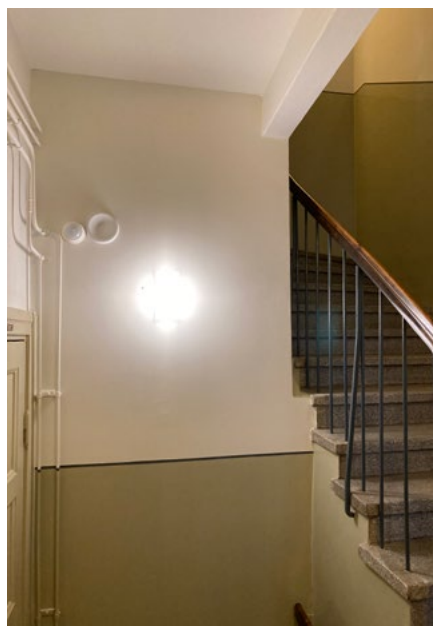
Uusi palkki ja uusi väliseinä; 6.9.2022.

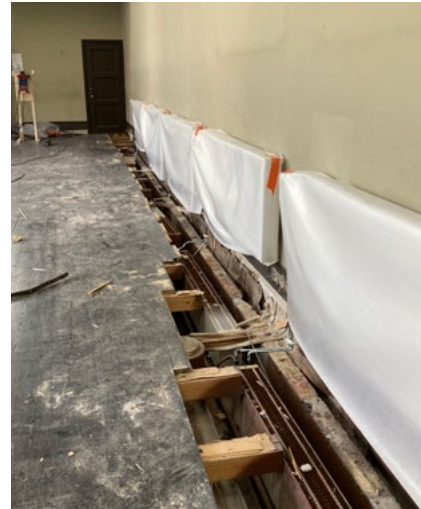
Juhlasalin lattiakanaali ja seinällä tilapäiset radiaattorit ennen korjausta; 2.9.2021.

Vanha lämmitysjärjestelmä alkuperäisine valurautaisine radioaattoreineen säilyi pääosin ennallaan. Juhlasalin 104 tilapäiset lisäradiaattorit korvattiin uusin, ilmeeltään viimeistellymmmin radiaattorein. Tilamuutosalueilla lämmitysjärjestelmään tehtiin vähäisiä muutoksia.

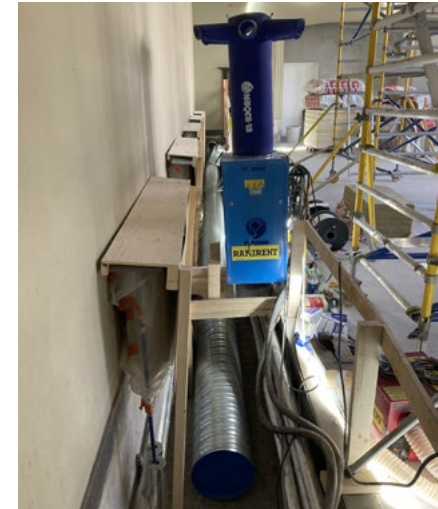
Juhlasalin lattiakanaali ja uusi tuloilmakanaava, seinällä uudet radiaattorit; 31.3.2022.

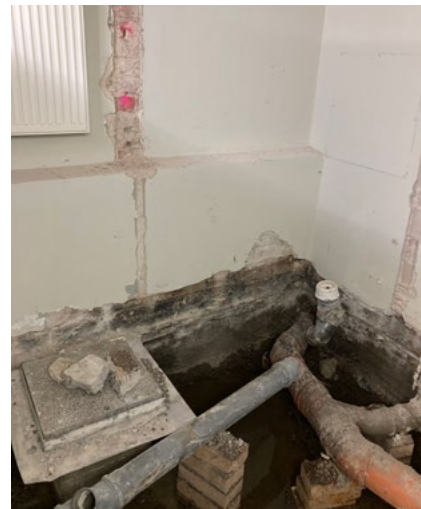
Viemäriputket ennen purkua sosiaali-tilassa 05; 16.9.2021.

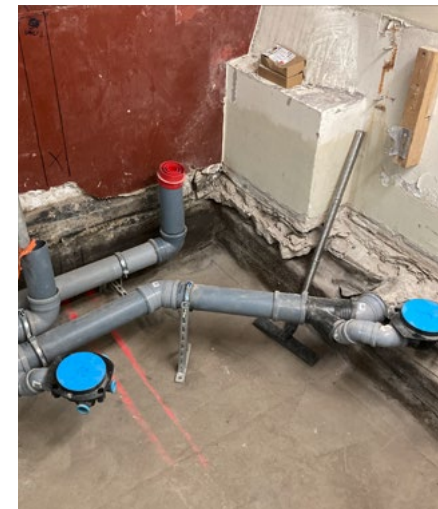
Uudet viemäriputket WC-tilassa 017; 9.2.2022.

Sadevesi- ja jätevesiviemärit eriytettiin omiksi HSY-liittymikseen. Uuden WC:n 118 viemärit liitettiin omalla liitoksella HSY:n viemäriverkostoon. Kellarin alapohjan kokonaan uusitulla ja korjatuilla osilla viemärit uusittiin. Uusiin ja muutettuihin taukokeittäisiin, kahvilan tiloihin sekä WC- ja sosiaali-tiloihin asennettiin uudet vesi- ja viemärijohdot. Muuten vesi- ja viemärijärjestelmä säilyi pääosin ennallaan.

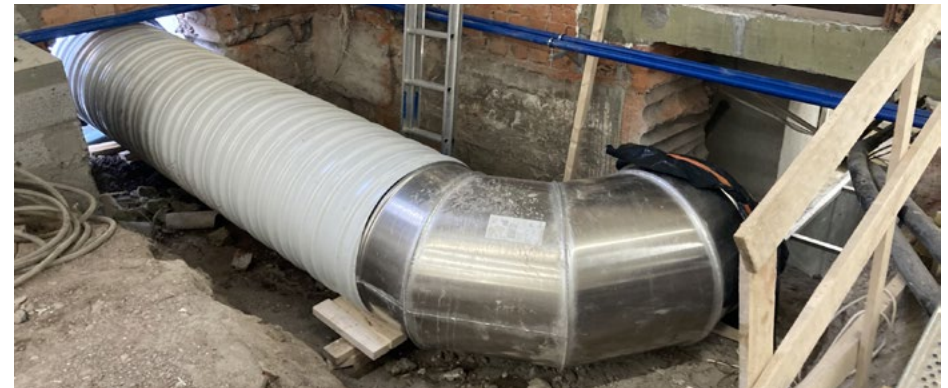
Uusi raitisilmakanava juhlasalin 104 alapohjan alla; 9.2.2022.

Merkittävin ja teknisesti haasteellisin muutos ilmanvaihtojärjestelmässä oli päärakennuksen raittiin ilman sisäänoton siirtäminen viereisen ministeriö rakennuksen porttikäytävästä pihalle. Pihalle pää- ja siipirakennusten nurkkaan pystytettiin uusi teräksinen raitisilmarakennelma, josta raitisilma johdetaan Rumtec-kanavassa juhlasalin 104 alapohjan alitse päärakennuksen kellariin varastoon 02 ja sieltä uudessa lattiakanaalissa (ks. 2.5 Kellari, Alapohja, verhomuuraukset ja uudet kulkuaukot) varaston 013 kautta ilmanvaihtokonehuoneeseen 021.

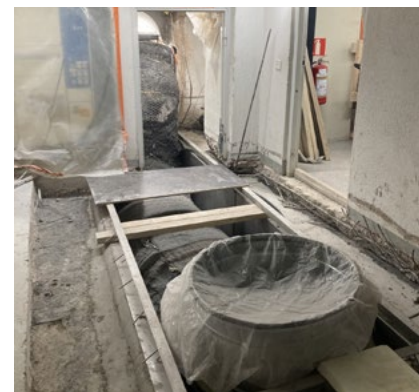
Uusi raitisilmakanava päärakennuksen kellarissa varastossa 013; 10.3.2022.

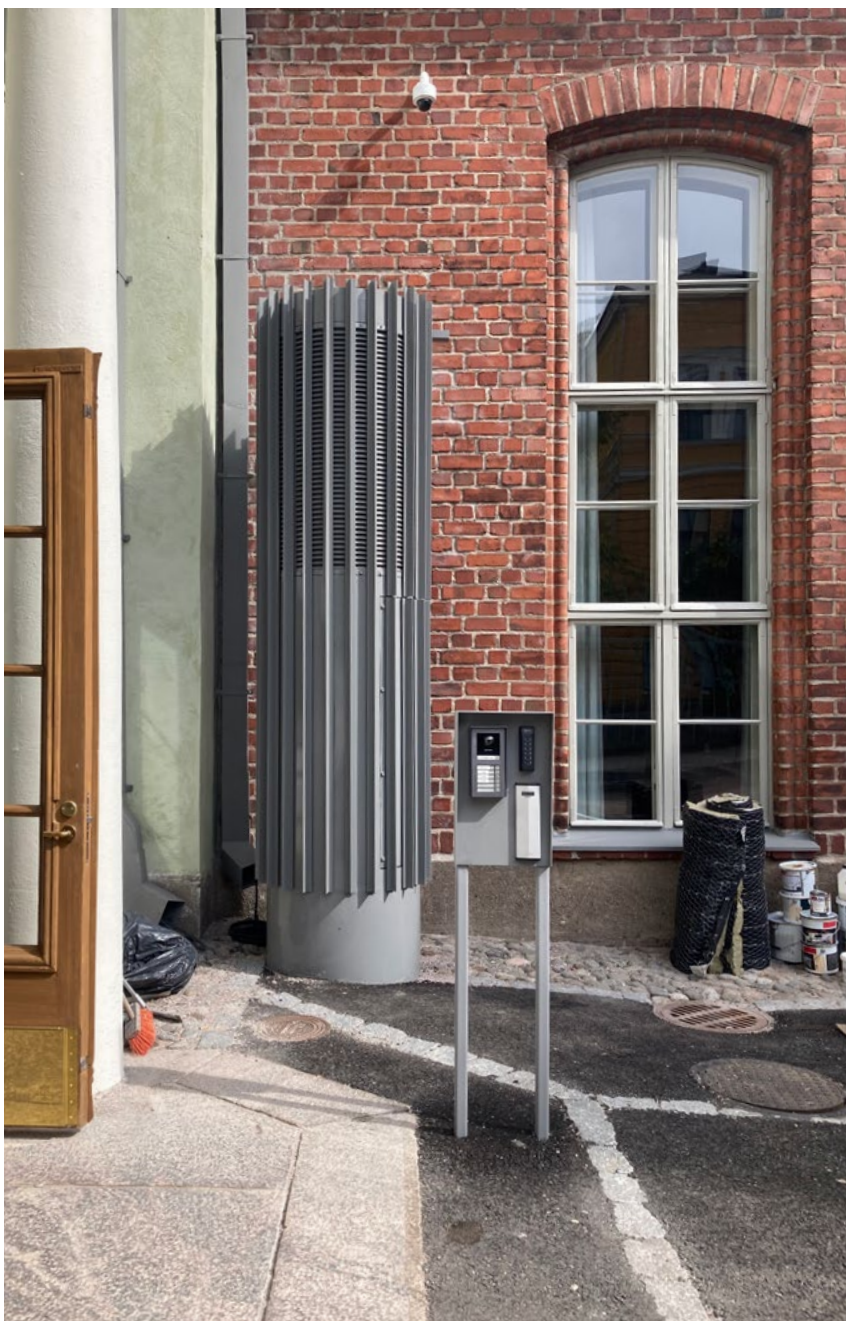
Uusi raitisilman sisäänottorakennelma pää- ja siipirakennusten nurkassa; 23.8.2022.

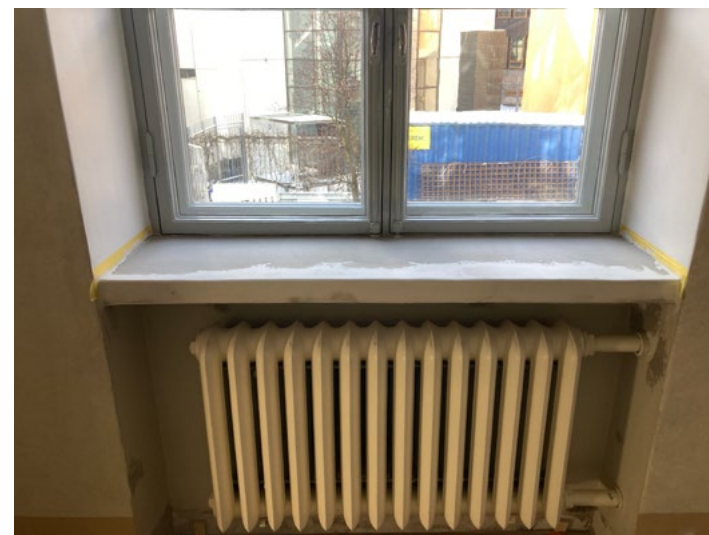
Ikkunapenkin kunnostus luokkatilassa; 10.3.2022.

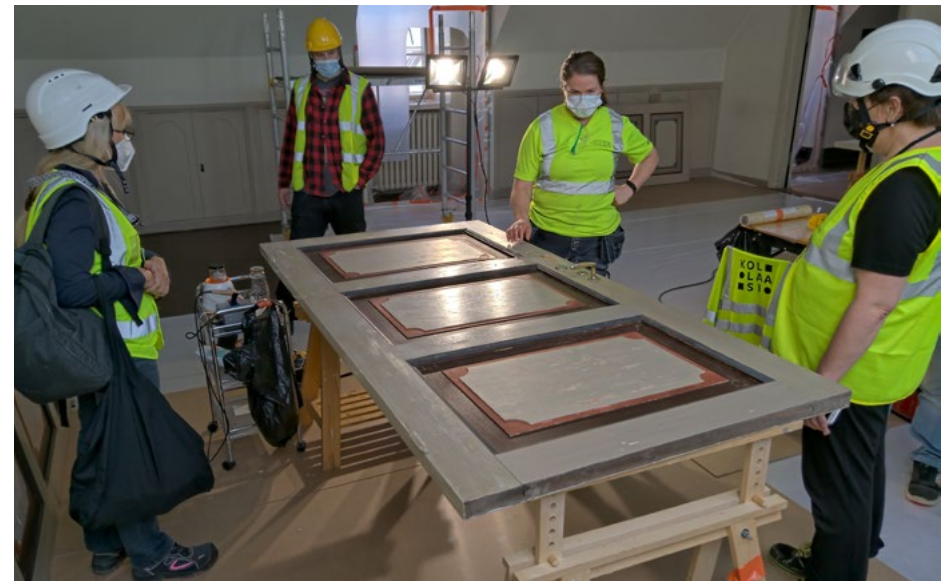
Ovien konservointi, rakennussuojeluviranomaiskatselmus; 7.6.2021.

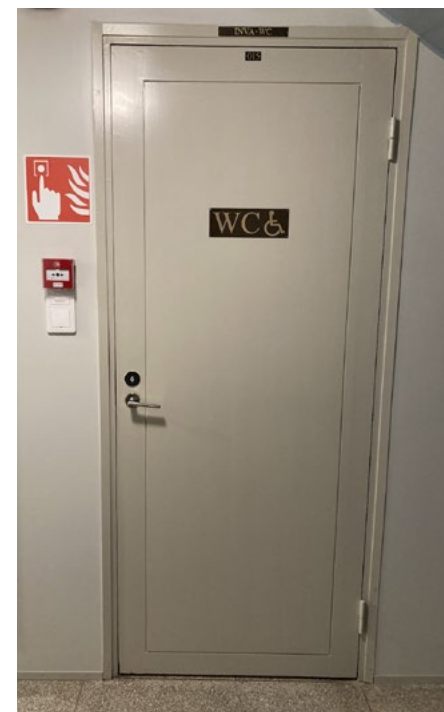
Kunnostettu 1990-luvun väliovi päärakennuksen kellarin käytävällä 014; 5.10.2022.

Päärakennuksen kellarikerroksen länsipäässä alapohjan uusimis- ja tilamuutosalueella osa 1990-luvun väliovista sekä WC-tiloissa 1990-luvun eriöovista otettiin talteen ja käytettiin uudelleen muiden 1990-luvun ovien tavoin huoltomaalattuina.

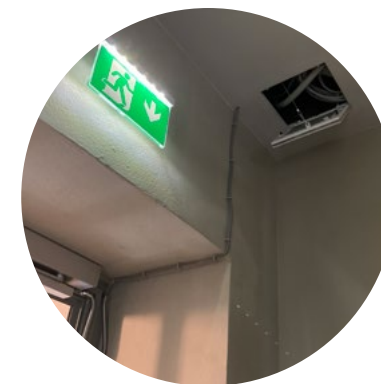
Sähköjohdon poistumistieportaikon  
ovesta ovirasiaan; 14.6.2022.
