# HVITTRÄSK

## PÄÄRAKENNUKSEN ETELÄSIIVEN KYLPYHUONE

Kunnostus ja entistäminen v. 2020-21

RESTAUROINTIRAPORTTI

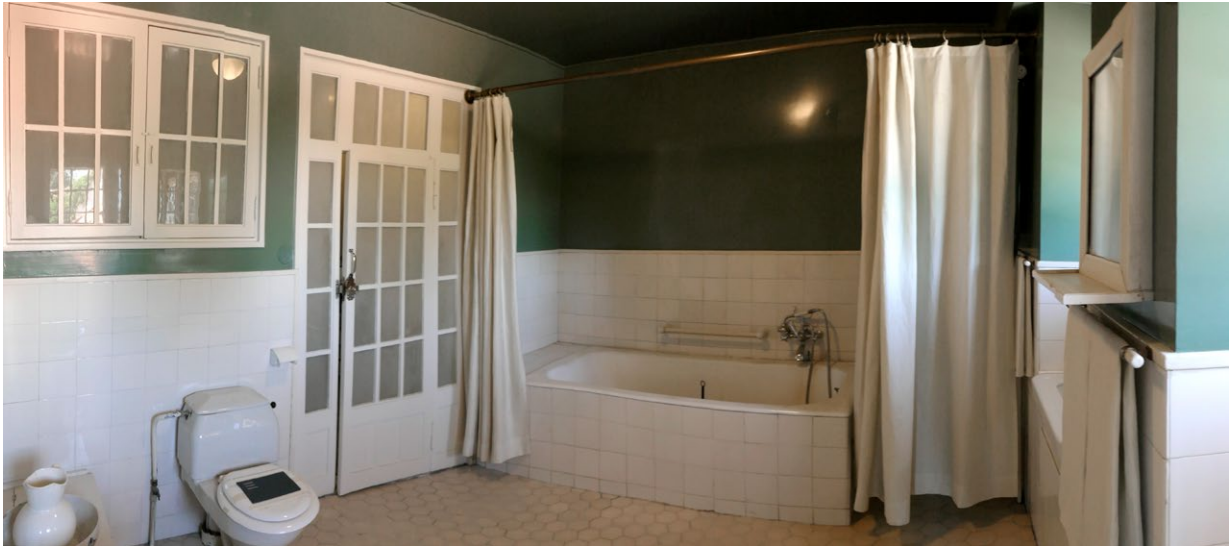
↑ Kylpyhuoneen ulkoasussa oli tapahtunut 1970-luvun alun jälkeen vain pieniä muutoksia. amoy 2018

↘ Purkujen yhteydessä paljastunut lyijykynäpiirros sisäikkunan ja oven välisessä lautapinnassa on todennäköisesti 1900-luvun alkukymmeneltä. amoy 26.10.2020

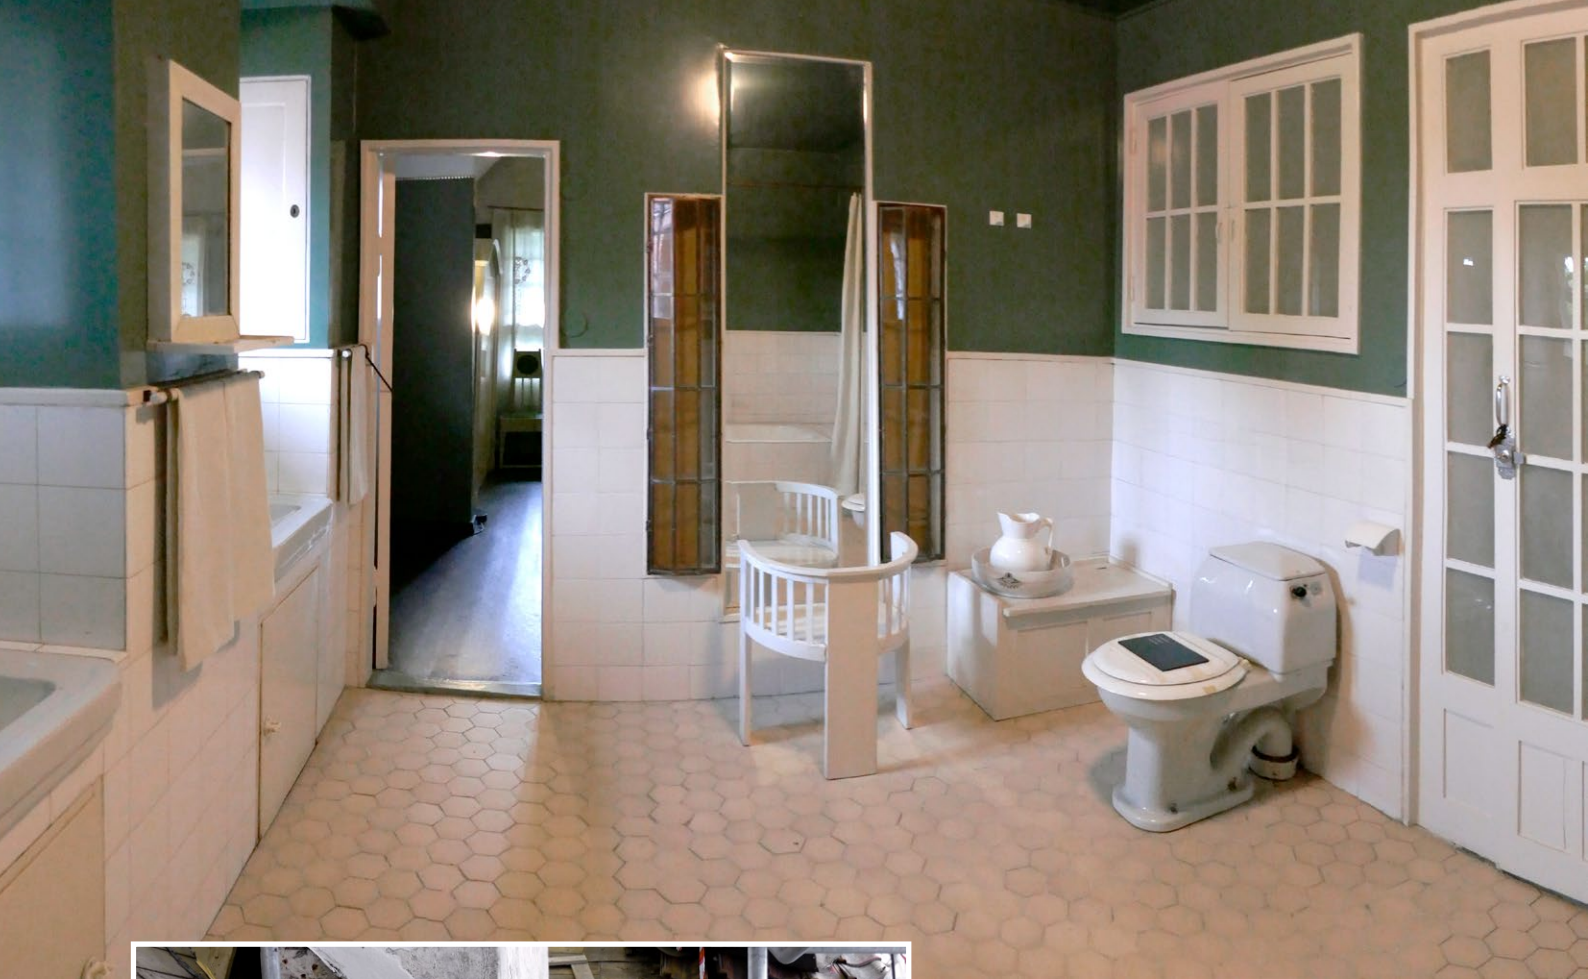
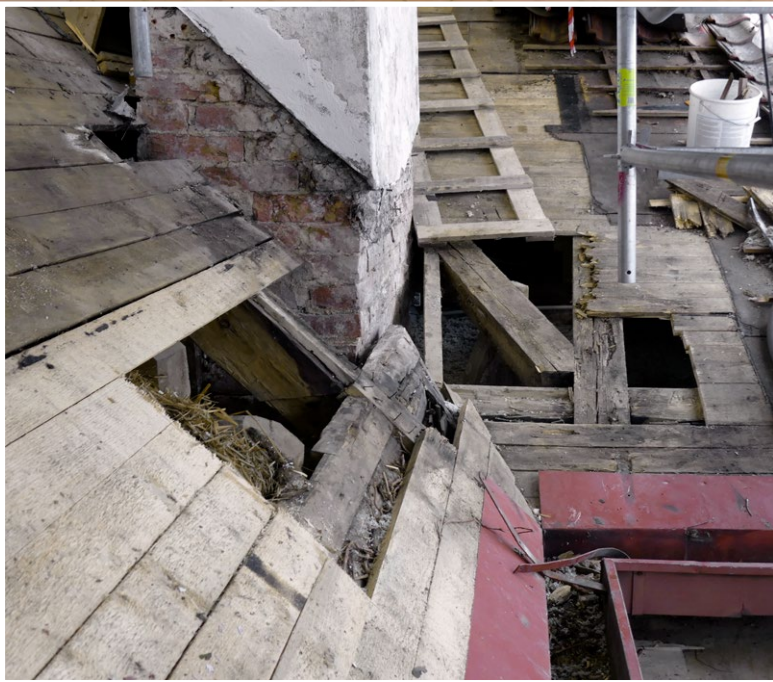
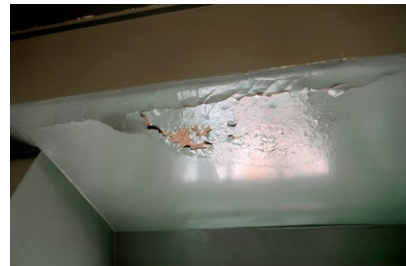
### Kylpyhuoneen Kosteusvauriot

↑ Kylpyhuoneen kyljessä olevan hormin ympärystä vuosi-  
en 2018-19 vesikattokorjauksen yhteydessä. Kylpyhuoneen  
ikkunasyvennykset sijaitsivat hormin linjassa tällä puolella.  
amoy 26.11.2018

↗ Ikkunan yläpuolisessa lastulevypinnassa näkyvä kos-  
teusvaurio oli melko pieni. Vesikattokorjauksen yhteydessä  
tehtyjen avausten perusteella oletettavaa kuitenkin oli, että  
levytyksen alla vauriot olisivat huomattavasti laajemmat.  
Kuva ennen vesikattokorjausta. amoy 19.6.2018

→ Hormi ja ympäröivät rakenteet purkutöiden jälkeen.  
amoy 10.11.2020

Kylpyhuoneen kulmassa sijaitsevan hormin kohdalla on yksi Eteläsiiven vesikaton pahimmista ongelmakohdista. Pitkään jatkuneet vesivuodot hormi- ja jiiriliittymissä olivat aiheuttaneet kylpyhuoneen pinnoille kosteusvaurioita.

Kylpyhuoneen yläpuolinen vesikatto korjattiin vuosina 2018–19. Tällöin todettiin vaurioiden kylpyhuoneen lastulevypintojen takana olevan huomattavasti laajemmat kuin sisäpuolelta pystyi arvioimaan. Kylpyhuoneen kyljessä olevan hormin ympärillä oli laajoja lahovaurioita. Jälkeen perusteella kyseistä kohtaa oli korjattu useampaan otteeseen aikaisemminkin.

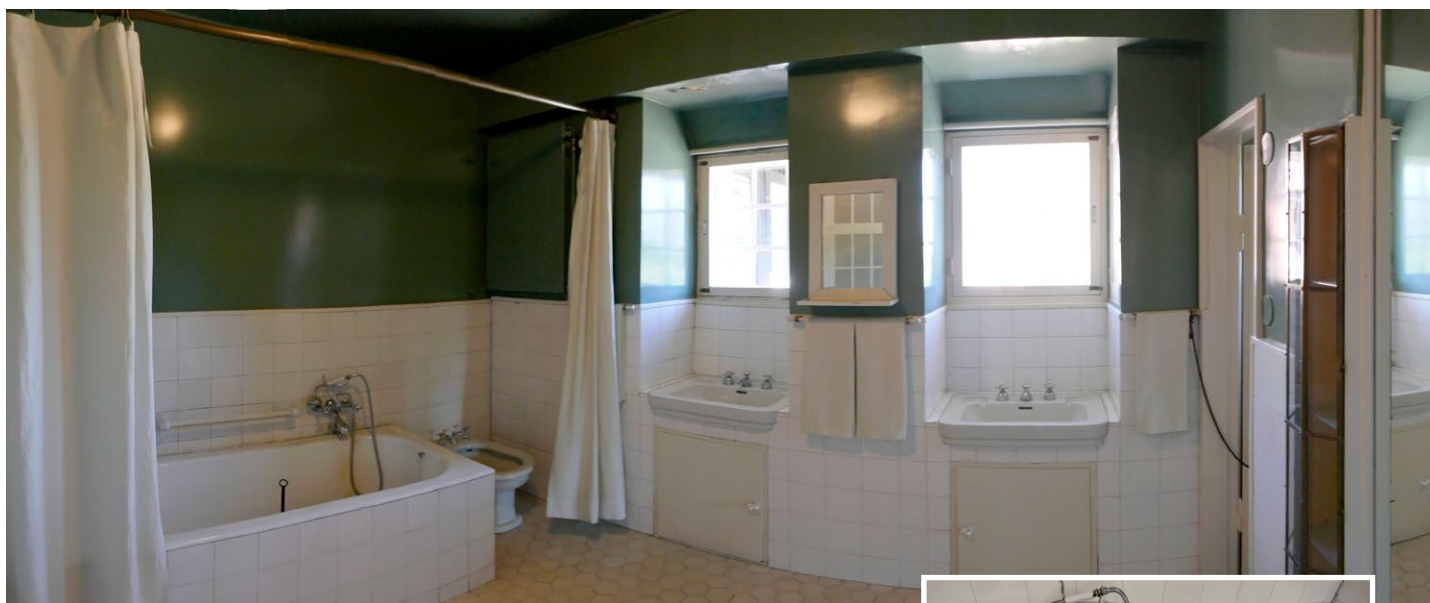
← ↑ → Kylpyhuone ennen kunnostusta. amoy 2018-20

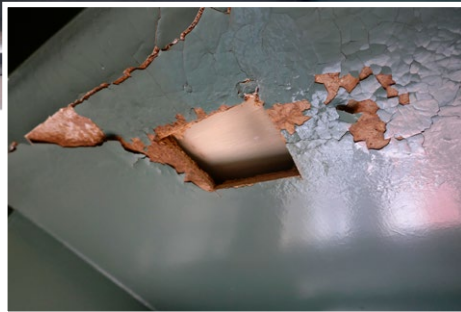
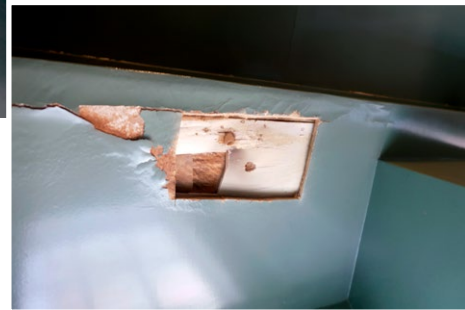
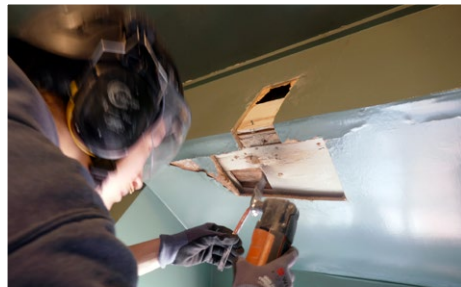
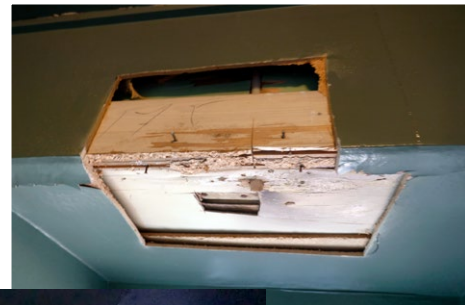
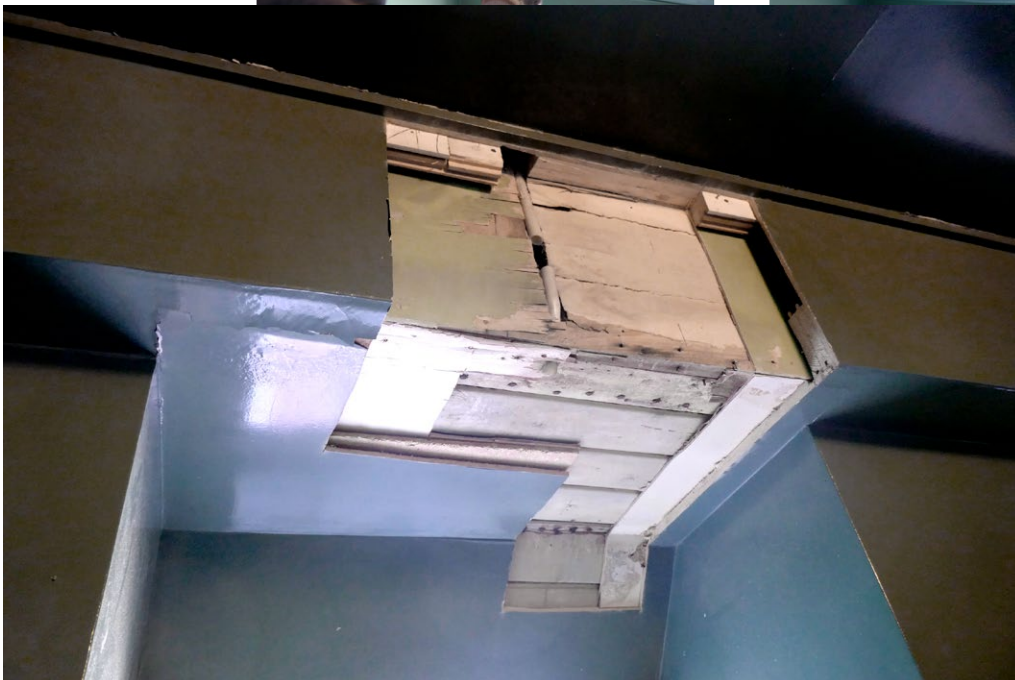
## ENSIMMÄINEN RAKENNEAVALUS

Ensimmäinen rakenneavaus tehtiin vasemmanpuoleisen ikkunan yläpuoliseen vesivaurioituneeseen lastulevypintaan. Aluksi tehtiin vain pieni aukko, jota laajennettiin vähitellen, sitä mukaa kun vanhoja pintoja alkoi paljastua.  
amoy 27.3. ja 8.4.2020

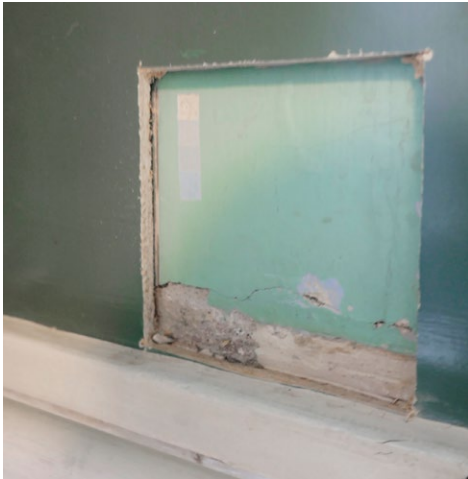
↑ Hormin kohdalla lastulevyn alla oli rapattu seinäpinta. Väritutkimuksessa rappauspinnasta löytyi vaalean vihreän värin alta ainakin neljä värikerrosta. amoy 1.6.2020

↗ Kattolistan alta paljastui alakattopaneloinnin vanhin värisävy. Alapuolella ikkunaseinän otsapinnan ohut, maalattu paperi. amoy 21.4.2020

Alakatto oli materiaaliensa osalta vanhemmista kerrostumista selkein. Lastulevyn ja koolauksen alla oli vanha panelointi, joka oli ollut näkyvis-  
sä myös vanerivaiheessa. Viimeisin maalipinta kattopaneloinnissa oli kiiltävä valkoinen alkydi-maali. Kattolistan alta näkyi, että alkuvaiheessa värisävy oli ollut vihertävän harmaa.

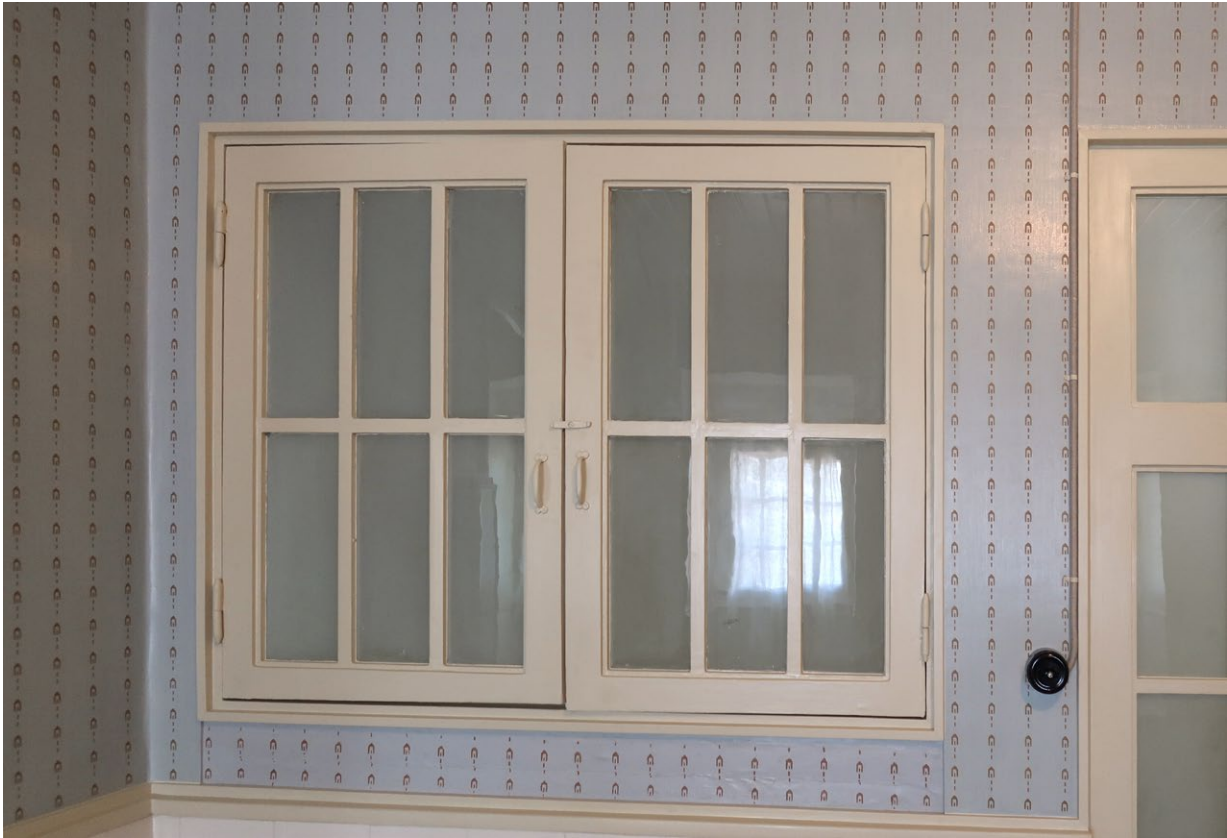
↑ Sabluunamaalattu tapettipinta. Ikkunan alapuolella alkuperäistä tapettia. amoy 29.6.2022

↓ Ikkunasyvennyksen kiiltomaalattu tapetti. amoy 9.6.2022

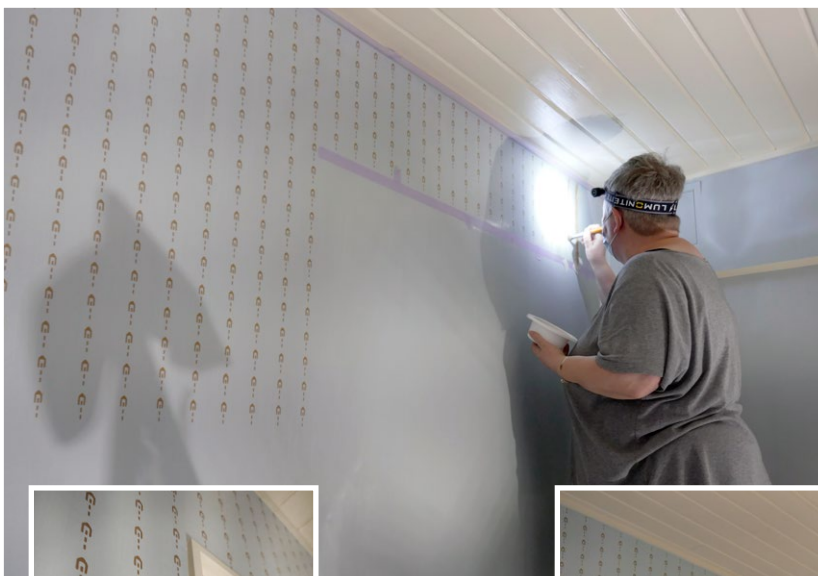
↓ Sulkukerroksesta huolimatta sinisen öljymaalin tasaisen kiillon kanssa oli ongelmia. amoy 31.3.2021

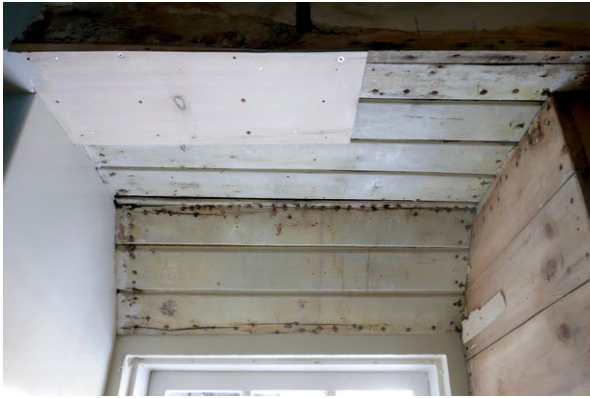
← Lähtötilanne purkujen jälkeen amoy 5.2.2021

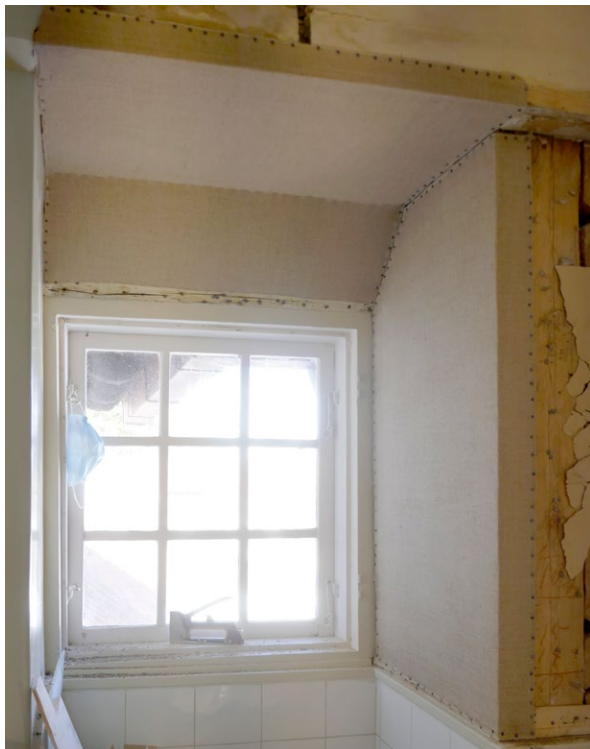
↑ Vasemman ikkunan yläpuolinen aluspanelointi haluttiin rakennushistoriallisista syistä säilyttää huonokuntoisuudestaan huolimatta. Tämä aiheutti myöhemmissä työvaiheissa ongelmia. amoy 5.2.2021

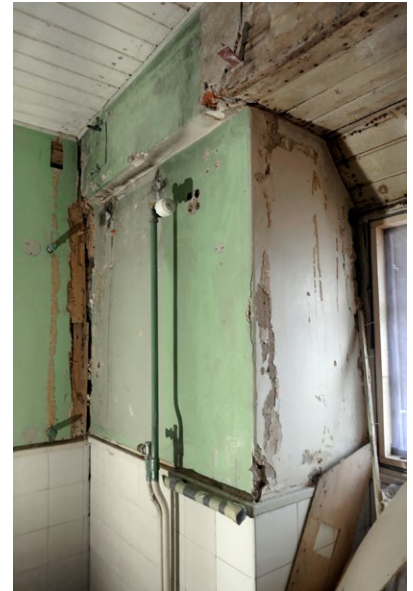
↑ Hormin kylki lämpöpatterin poistamisen jälkeen. amoy 10.11.2020

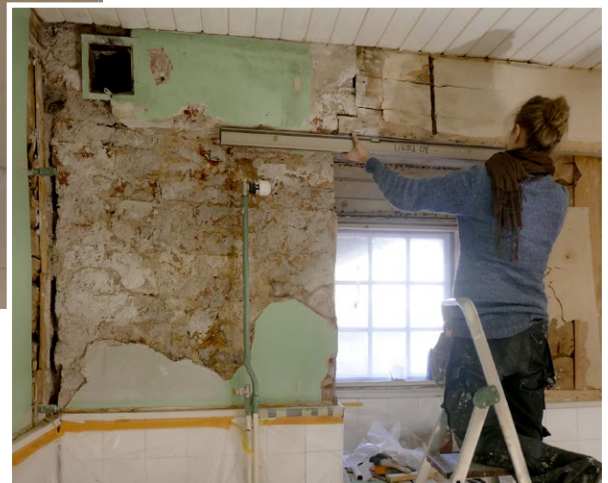
Hormiseinän rappaukset olivat yläpuolisista vesikaton vuodoista johtuen huonokuntoiset ja ne jouduttiin pääosin uusimaan. Hormin rappauspinnat olivat hyvin kalkkipitoiset. Korjauksia oli tehty kovemmalla sementtipitoisemmalla laastilla. Nämä paikkaukset poistettiin.

↑ Hormin rappaukset jouduttiin suurimmaksi osaksi uusimaan. amoy 18.11.2020

Rappauskorjaukset tehtiin kolmikerrosrappauksena puhtaalla kalkkirappauksella K 100/700, runkoaine 1-4 mm. Maalipinnat ja koristekuvio palautettiin tapettipintojen tapaan.

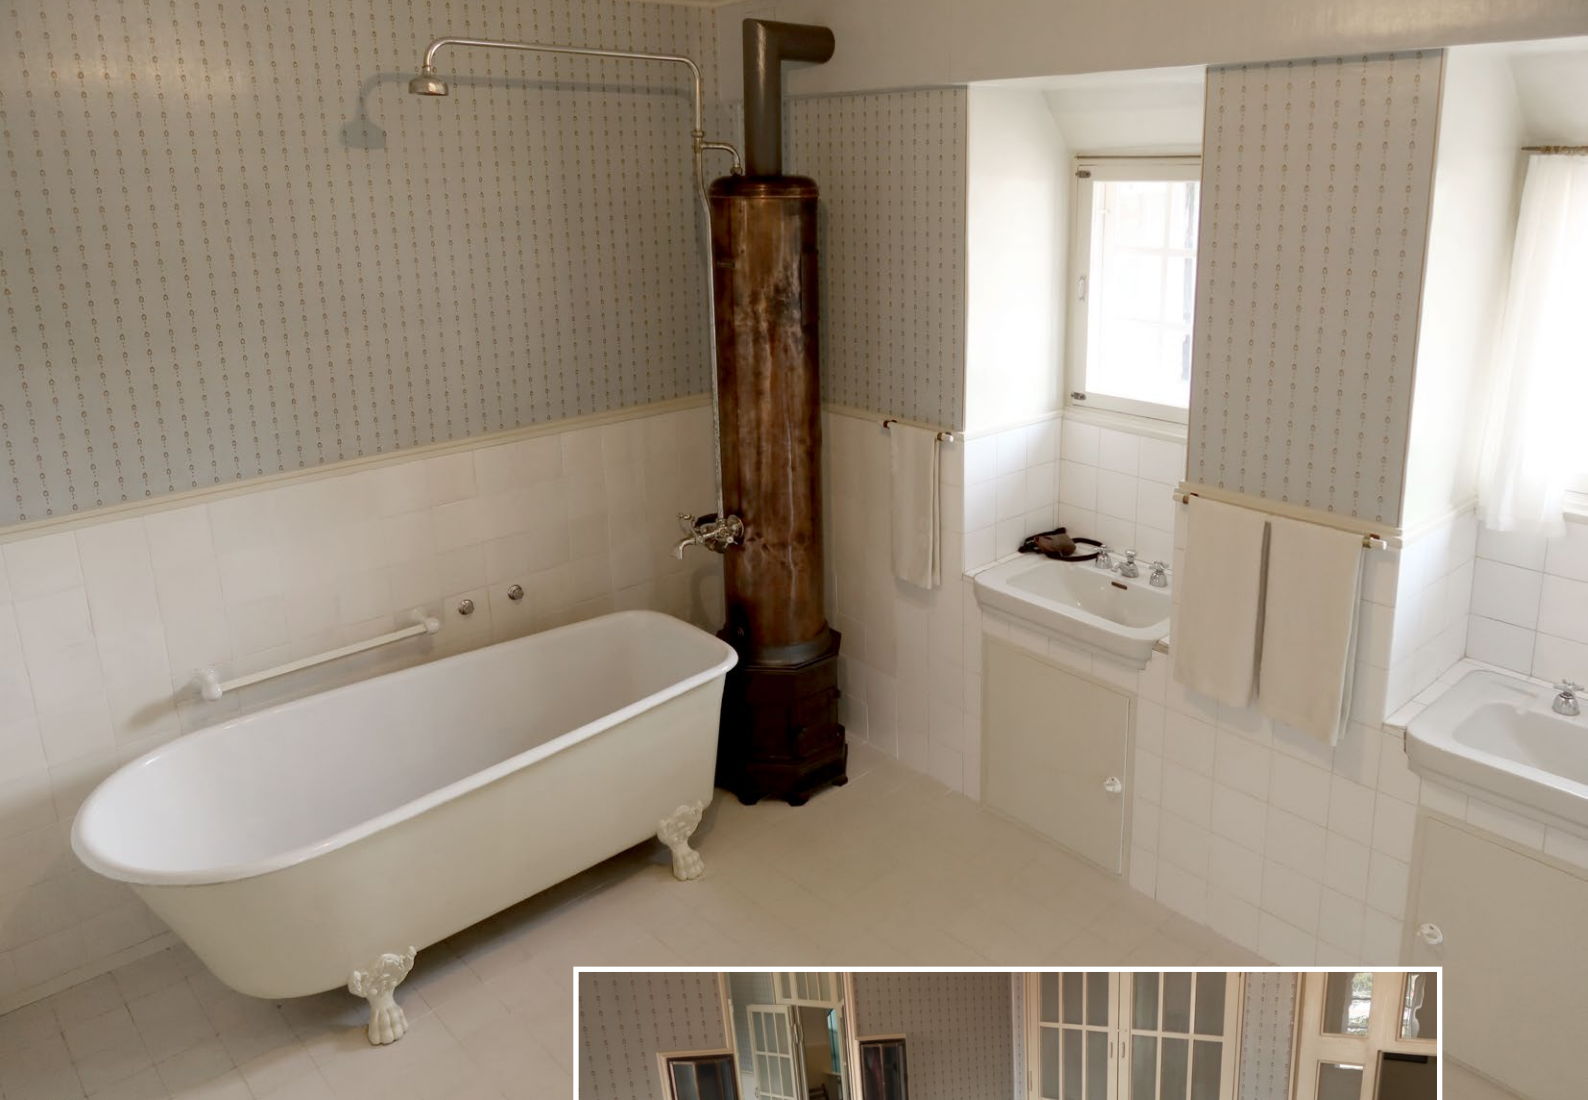
↑ →  
Kylpyhuoneen seinälaatoitus  
restaurointitöiden jälkeen. amoy  
19.8.2022

Ikkunasyvennyksen kohdalla uusittu  
laatoitus erottuu vanhaa laatoitusta  
vaaleampana.

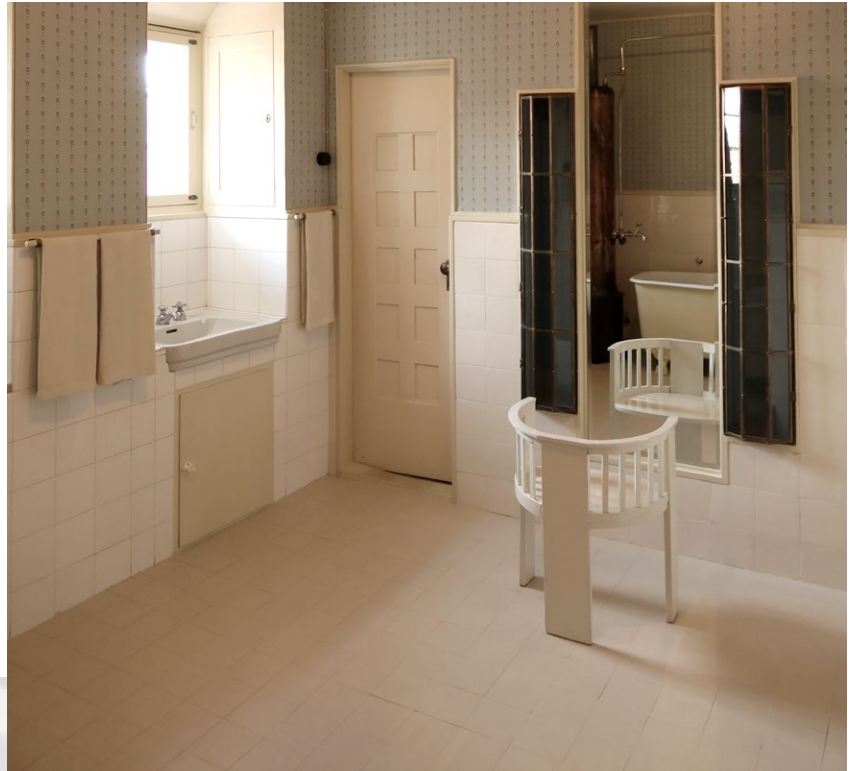
↑ Ammeen taustaseinän seinälaatoitusta ennen korjausta. Ammeen takana oleva hirsiseinän ja hormiseinän välinen sisäkulma oli revennyt auki. amoy 14.8.2020

Hormimuurin ja ammeen taustaseinän välinen auki revennyt rako oli hyvin syvä. Rako täyttörappattiin hormimuurin rappauksen yhteydessä ennen kittausta.

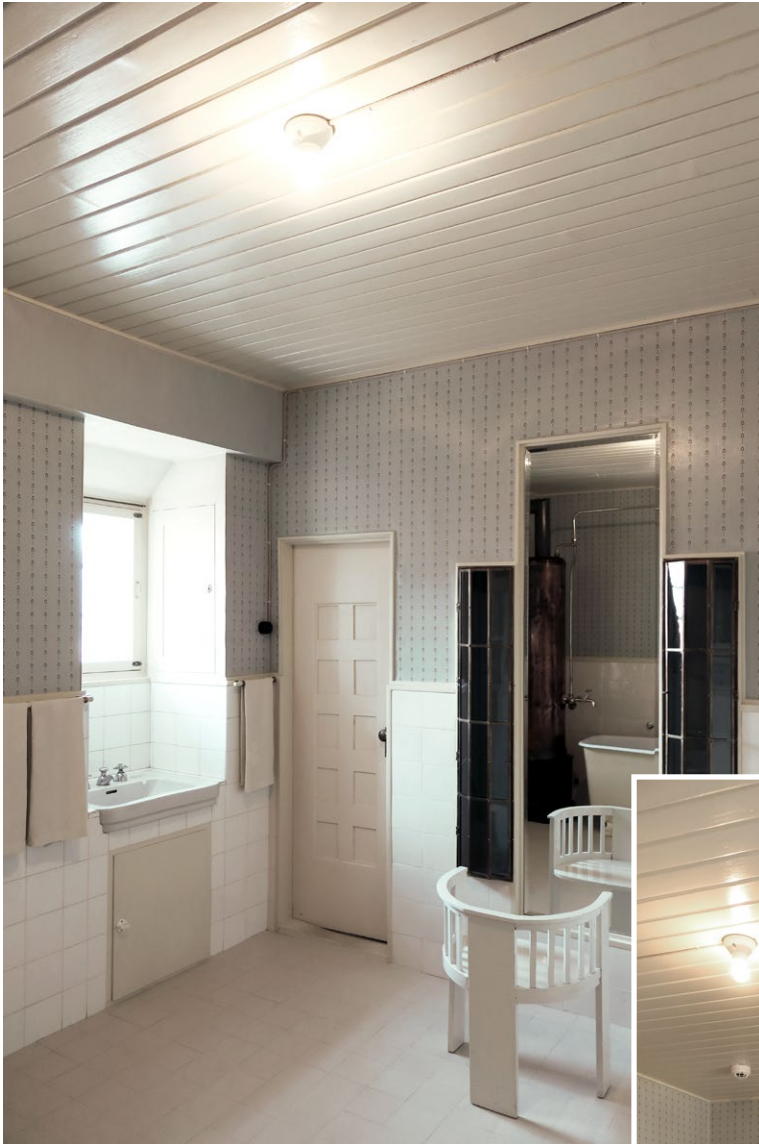
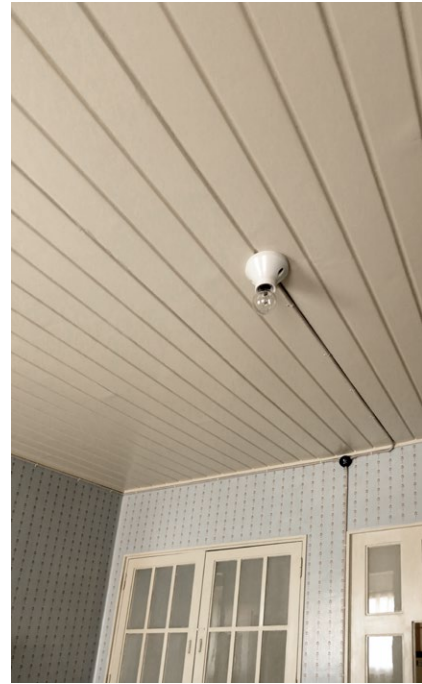
Kylpyhuoneen alakattoa restauroinnin jälkeen. amoy 19.8.2022

Lastulevytykset alusrimoituksineen purettiin ja kattopaneloinnit kunnostettiin. Peiliseinän ja yläaulan vastaisen seinän kulmauksessa vaihdettiin patkka lahovaurioitunutta kattopaneelia. Alkydimaalipinnat hiottiin ja repeämät sekä lastulevyvaiheen kiinnitys jäljet kitattiin pellavaöljykitillä.

Alakattopaneelit maalattiin pellavaöljymaalilla.

Alakaton kunnostus tehtiin ennen muita pintakunnostuksia. Valaisimen kannan alla oli säilynyt alkuvaiheen öljymaalipinta ja se jätettiin nytkin maalamatta.

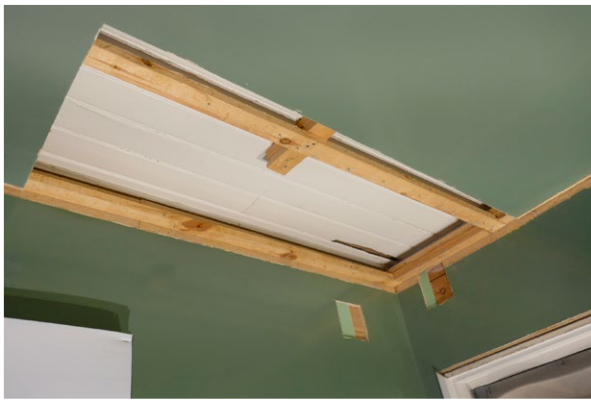
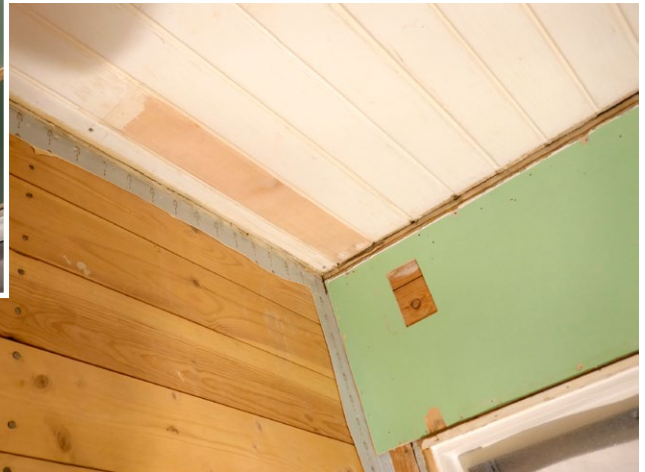
↘ Uusittu kattopaneeli sisäikkunan yläpuolisessa nurkkauksessa. Vaurio näkyy alla olevassa valokuvassa. amoy 19.11.2020

↓ Lastulevyalakaton ja paneloinnin välissä oli asennustila. amoy 12.10.2020

↘ Kattolistojen asennus tehtiin pinkopahvin päälle liisteröidyn puuvillakankaan asennuksen jälkeen. amoy 2.3.2021

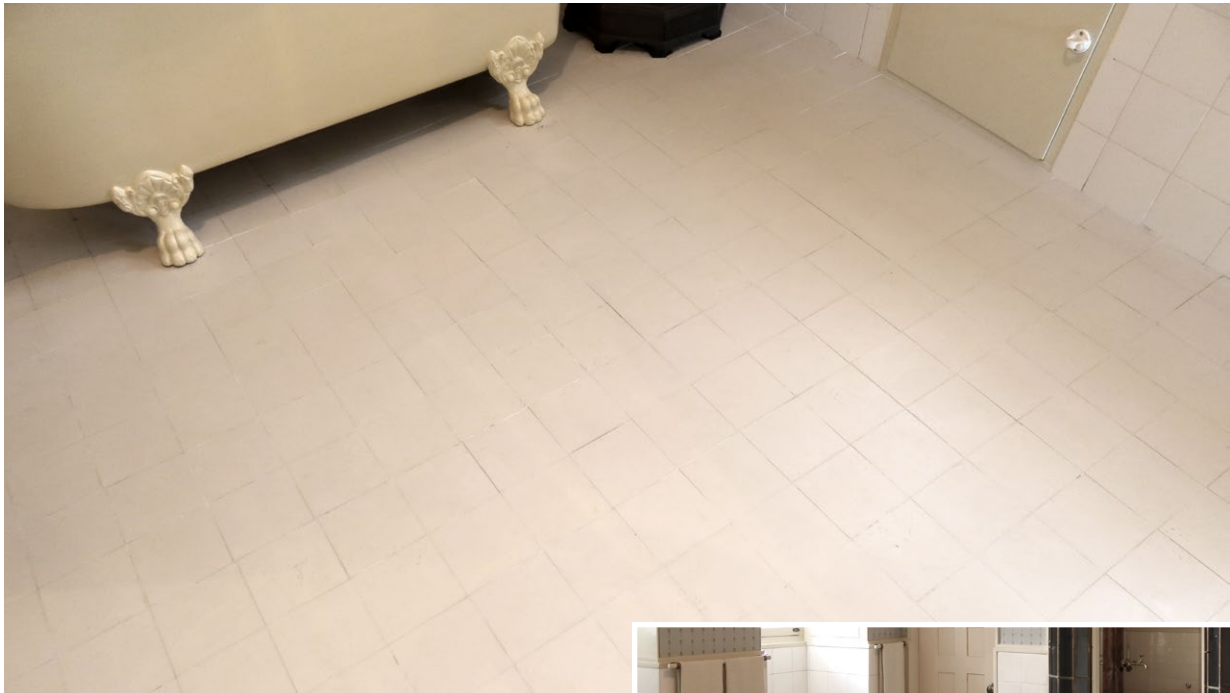
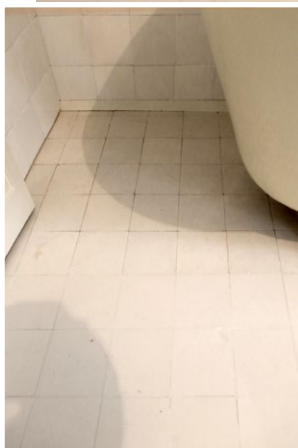
Uusi lattialaatoitus vuoden käytön jälkeen. Säilynyt vanha laatoitus on kylpyammeen kohdalla, yläaulan puolella. amoy 29.6.2022

➤ Kuusikulmalaatan purku. Ukri Oy (vko 45)

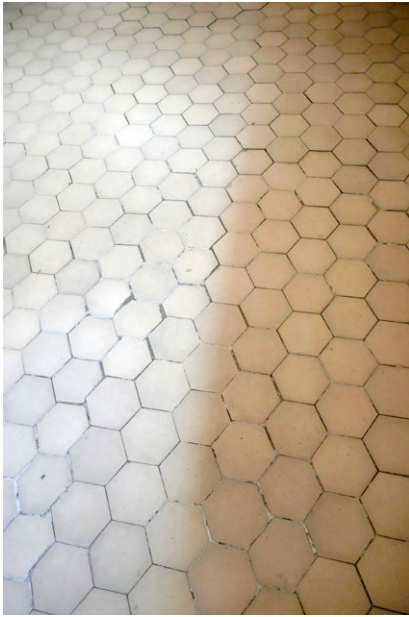
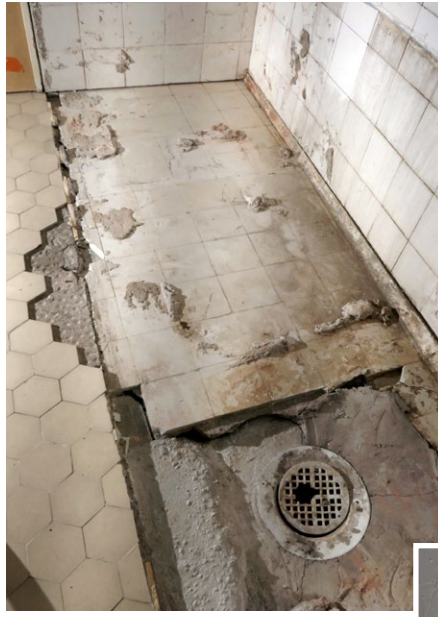
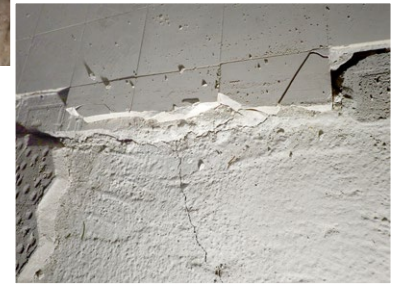
↑ Kylpyhuoneen aiempi kuusikulmalaatoitus. amoy 2.9.2020

↗ Ammeen alta löytynyt vanha lattialaatoitus. Vanha emalinen lattiakaivo asennettiin takaisin uuteen lattiapintaan. amoy 29.10.2020

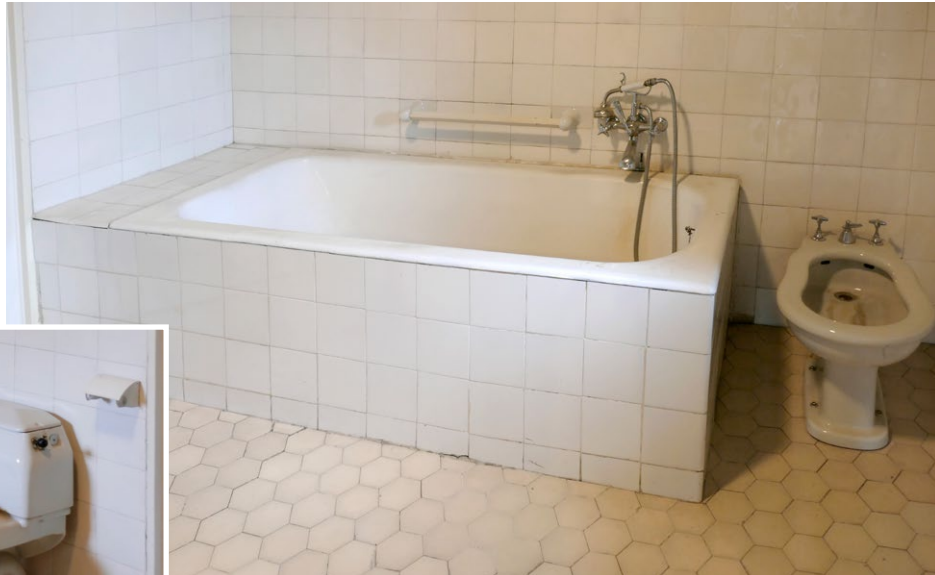
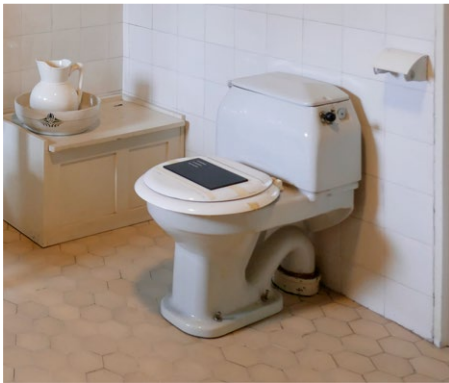
- ↑ Poistettu amme, hana ja bidee. amoy 19.6.2018
- ↖ Ammeen verhomuurauksen rakenne. Kuva Ukri Oy 27.10.2020
- ← Poistettu wc-istuin. amoy 19.6.2018

Korjausta edeltävä kylpyhuoneen amme oli ilmeisesti Vuorioiden ajalta 1950-luvulta. Ammetta ympäröivän verhomuurauksen paino oli aiheuttanut painumista ja repeämiä kylpyhuoneen lattia- ja seinärakenteissa. Amme varastoitiin latoon tassuammeen sijalle.

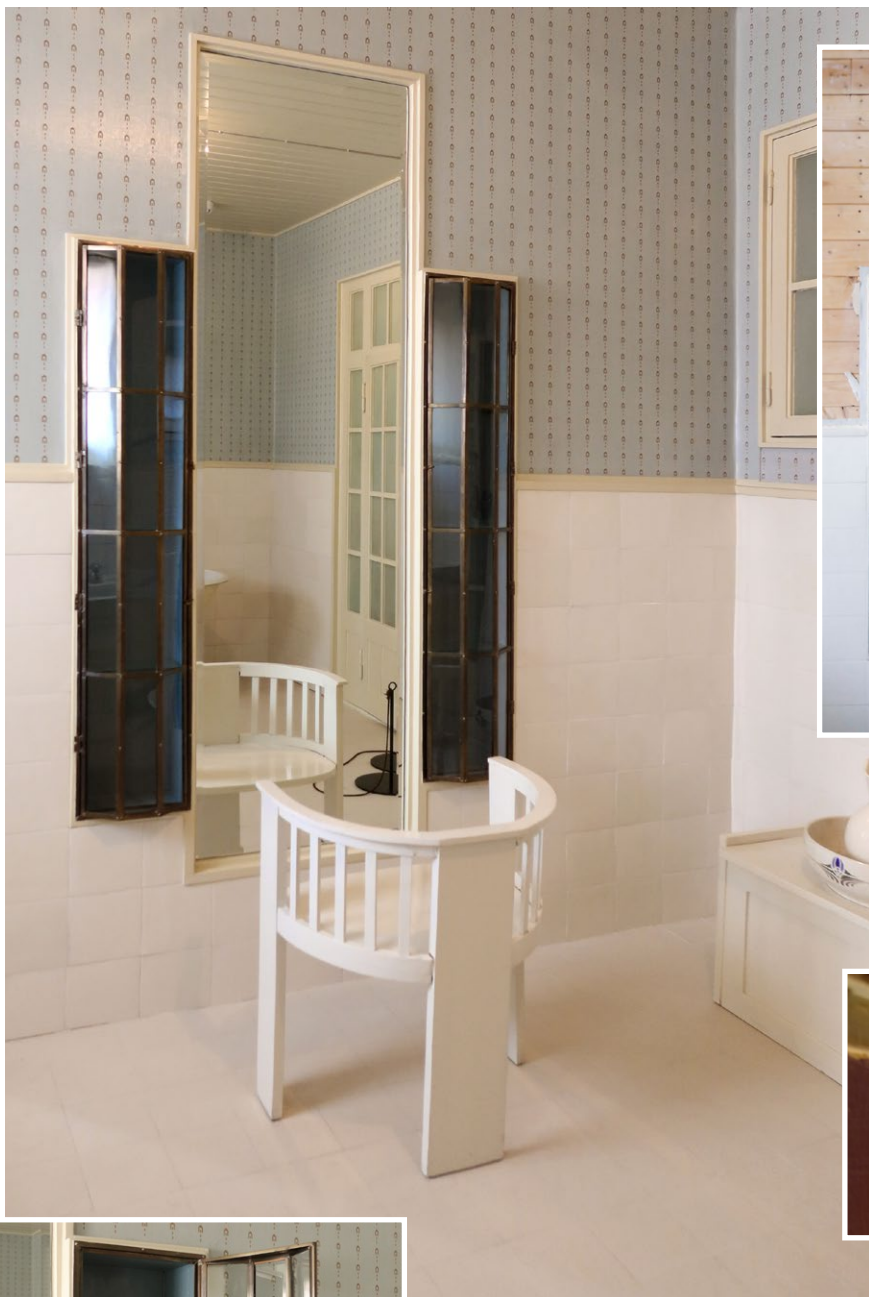
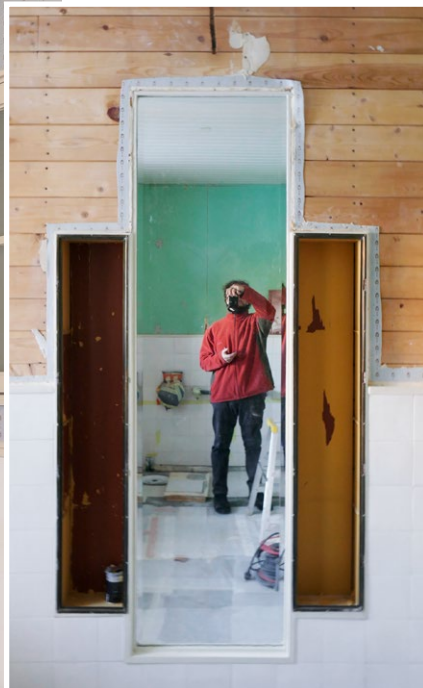
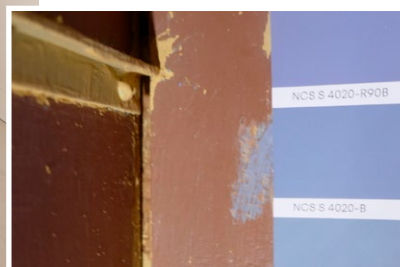
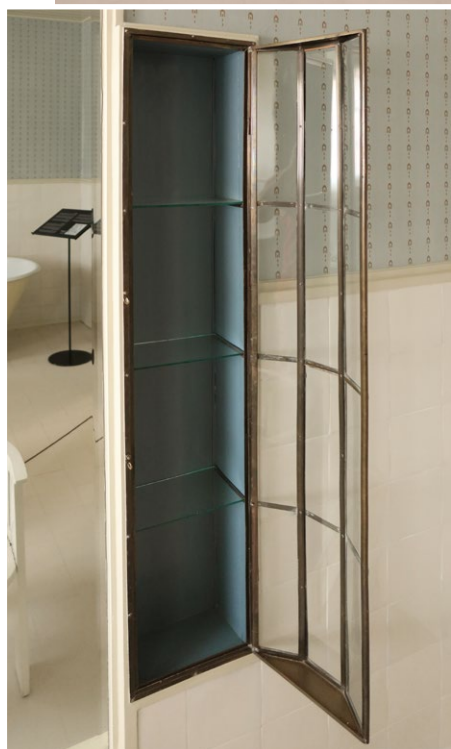
← ↑ Peilikaappi entistämisen jälkeen. amoy 19.8.2022

↗ Oikeanpuoleisessa hyllysyvennyksessä peilikaapin viimeinen, keltainen värisävy. Vasemmalla keltaisen alta paljastunut ruskean punainen värisävy. amoy 5.2.2021

muutta. Sisäpinnat maalattiin sinisiksi sävyllä, joka oli alin varsinainen maalikerros keltaisen ja punaisen maalikerroksen alla. Lasihyllyjä kannattavat messinkilistat puhdistettiin maalista, jolloin ne yhdistyivät ovien messinki-lasi-rakenteeseen.

Hyllykaappien lasiovien saranoinnissa oli ollut ongelmia ja niissä oli näkyvissä aiempia kunnostusjälkiä. Ovet roikkuivat eivätkä sulkeutuneet enää kunnolla. Saranoiden kiinnitystä vahvistettiin ja puuttuva suljinhela valmistettiin messingistä vanhan mallin mukaan.

Peilikaappia ympäröivä puulistoitus on tärkeä osa kaapin ulkonäköä. Listoitus palautettiin mahdollisimman lähelle alkuperäistä maali- ja kiinnitysjälkien perusteella.

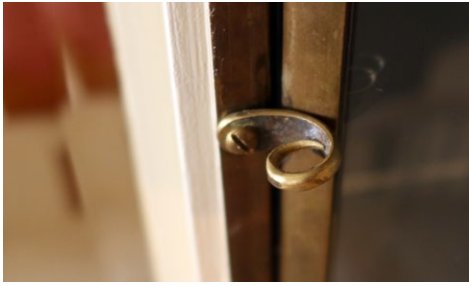
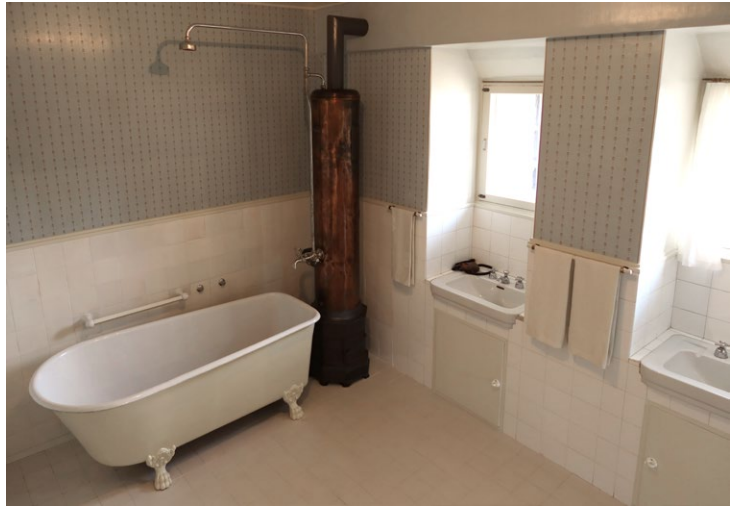
↑ Vanhan mallin mukaan tehty peilikaapin uusi messinkinen suljinhela. amoy 9.8.2022

→ ↘ Uusi lämpöpatteri jää ammeen taakse piiloon. amoy 9.6.2022 ja 19.8.2022

↘↘ Aiempi 1990-luvun levyradiaattori hormiseinällä. Viesseinällä erottuu pyöreä jälki edellisen vaiheen putkipatterin kiinnityksestä. amoy 15.10.2020

Hormiseinän levyradiaattori poistettiin ja korvattiin ammeen taakse asennetulla uudella lämpöpatterilla (Purmo Delta, 5-rivinen jaeradiaattori). Patterin väri sopeutettiin kylpyhuoneen muuhun värimaailmaan.

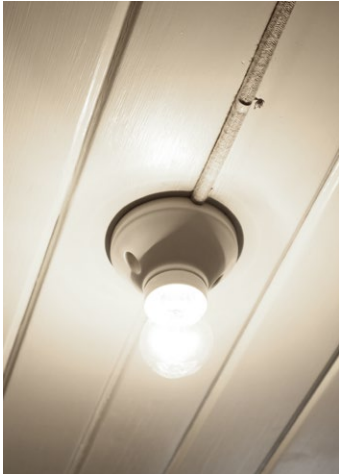
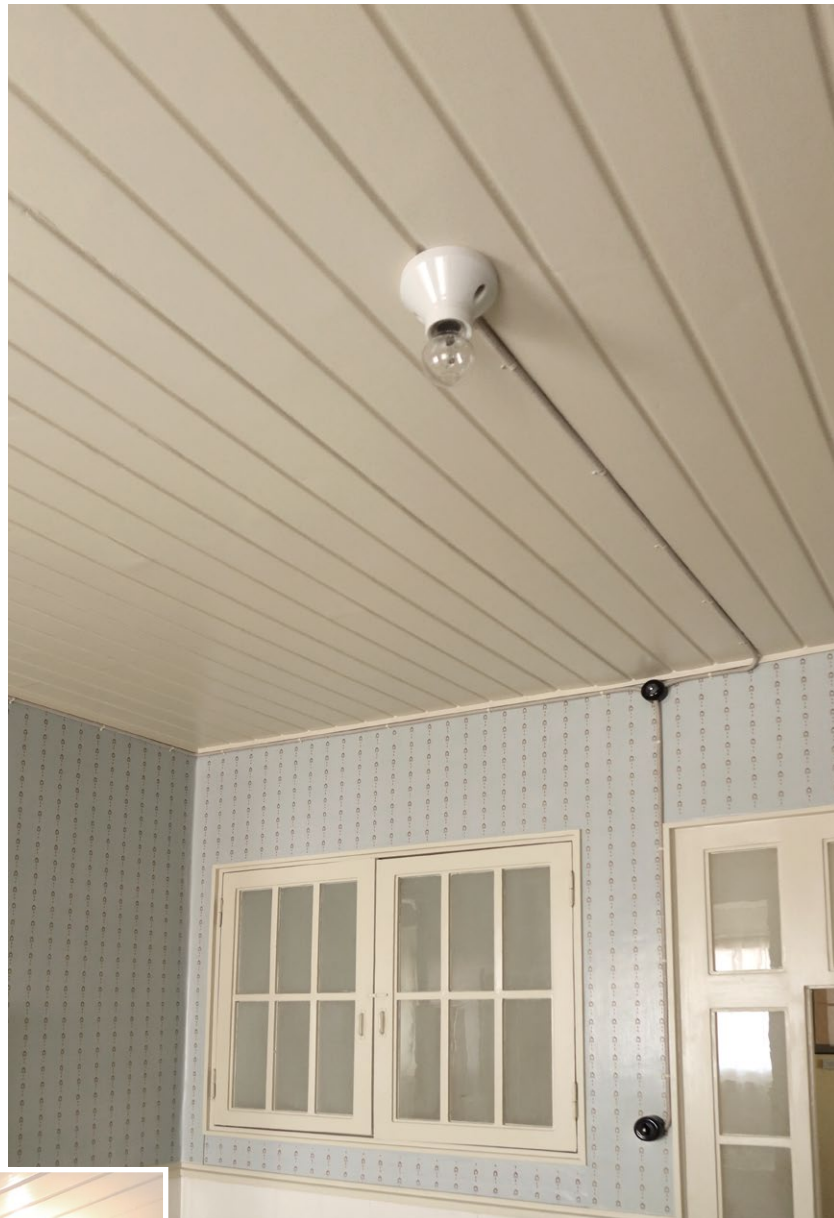
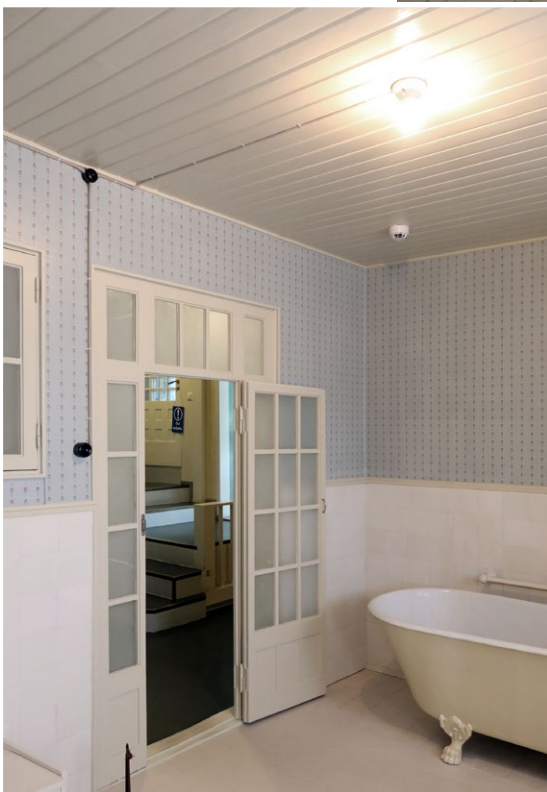
↑↓→  
Uusi valaisin ja uudet  
sähköasennukset.  
amoy 19.8.2022

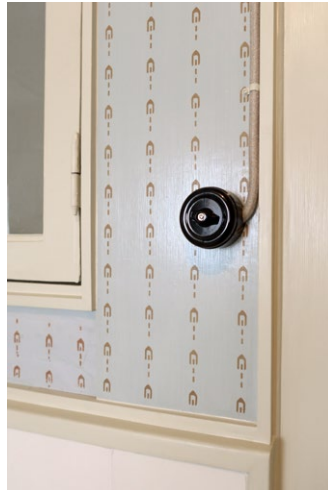
↓ Uusi jakorasia.  
amoy 19.8.2022

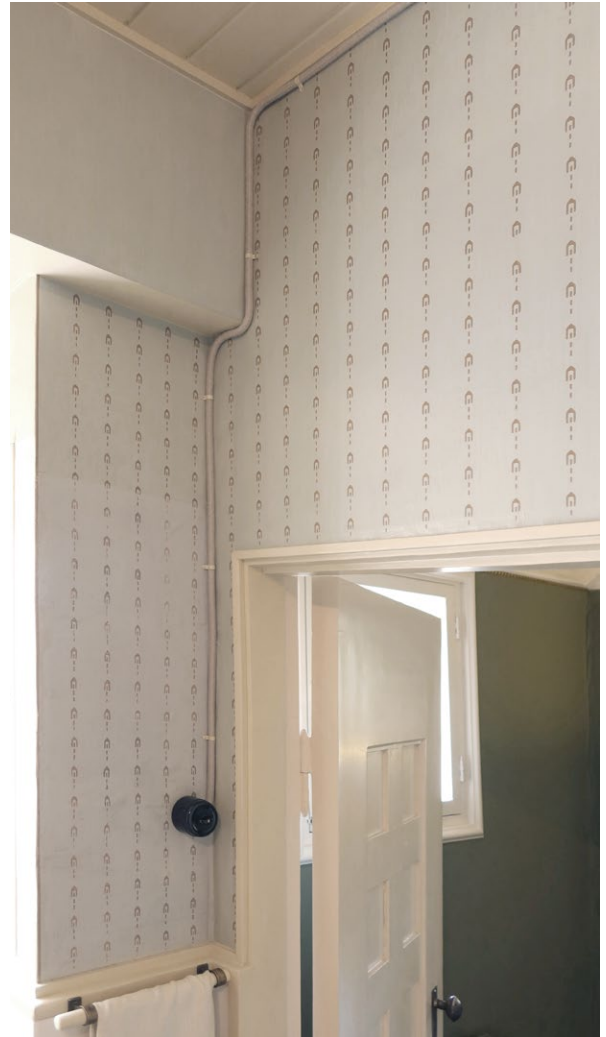
↑ Makuuhuoneen oven viereinen uusi valokatkaisin ja  
sähköjohdotus vanhalla paikalla alkuperäisellä ja uudella  
tapettipinnalla. amoy 19.8.2022

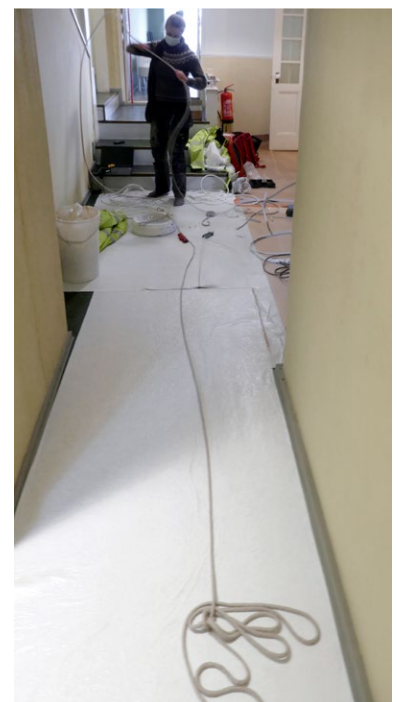
↘ Uuden sähköjohdon sukitus. amoy 10.5.2021

Koska oikeanlaista sähköjohtoa ei löytynyt kan-  
gaspäällysteisenä siirrettiin luonnonvalkoinen  
sähköjohdon kangaspäällyste alumiinivahvistei-  
sen pinta-asennusjohdon päälle. Nykyvaatimus-  
ten takia uusi sähköjohto on alkuperäistä johtoa  
hieman paksumpi.

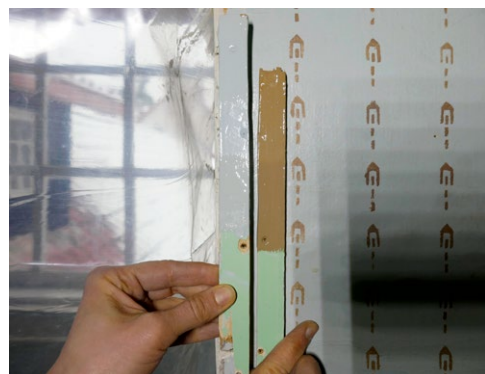
Siniharmaan pohjan ja koristekuvion värimalleja, taustana vanha tapettipinta. amoy 27.10.2021

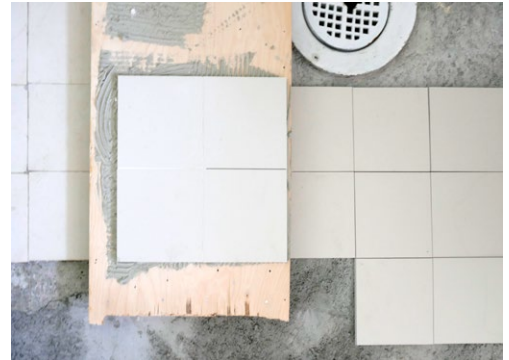
Vanha lattialaatoitus ja uuden laatoituksen ladonta- ja saumamalli. amoy 5.2.2021

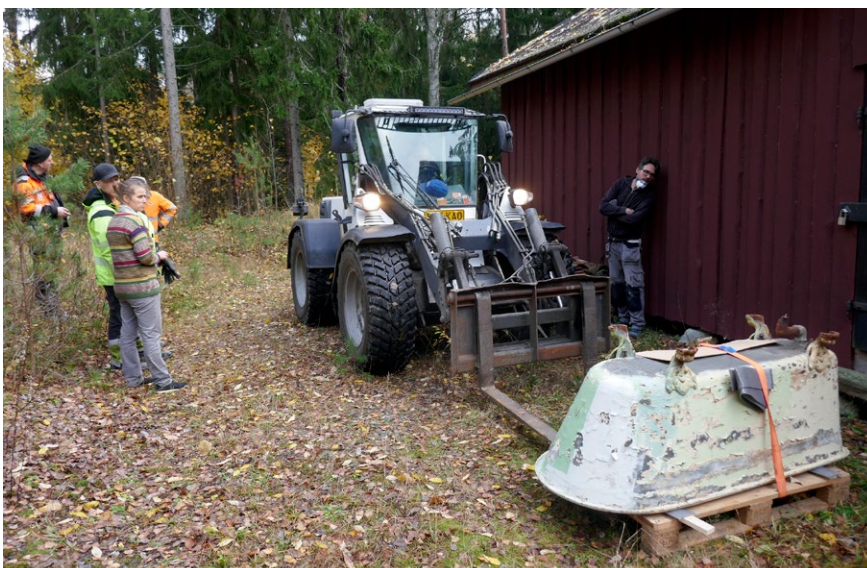
↓ Tassuammeen kuljetus ladolta kunnostettavaksi. amoy 29.10.2020
