ESIKUNTARAKENNUS

SÄKYLÄ JA KAJAANI

RAKENNUSHISTORIASELVITYS

ARKKITEHTITOIMISTO ARTO MATTILA OY

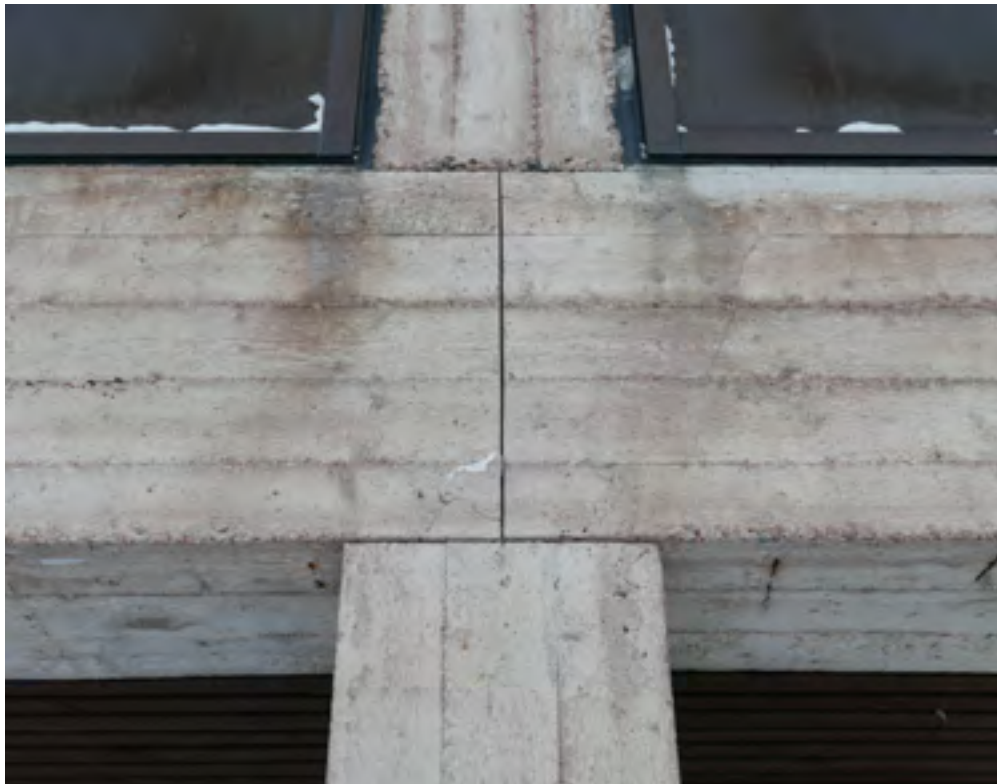
Julkisivun betonipinnan yksityiskohtia. Valussa betoniin on jätetty työsaumojia, jotka imitoivat elementtirakentamista.

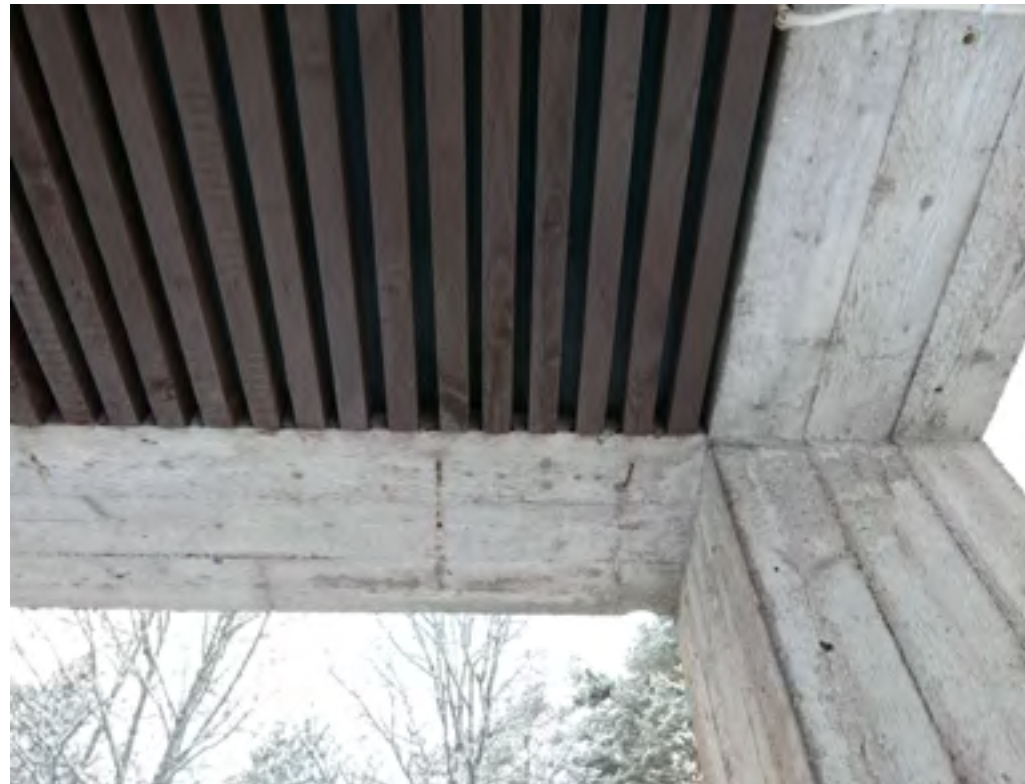
Lautamuottikuvipiintaa ja sisäänvedon laskettua rimakattoa. Raudoitusraudat ovat paikoittain näkyvillä.

Lautamuottikuvioitu julkisivu on paikoitellen värjäätynyt punaisella leväkasvustolla ja erityisesti betonivalun palkkimaisten osien alapinnoissa raudoitukset ovat niin pinnassa, että ne ovat tulleet näkyviin ja ruostuneet. Valumuotteihin on myös rakennusvaiheessa jäänyt puupalikoita, joita näkyy siellä täällä julkisivupinnassa. Näkyviin tulleet raudoitukset ja betonipinnan muita vaurioita on pääjulkisivulla ja sivuilla korjattu melko onnistuneesti, eivätkä paikat erotu häiritsevästi.

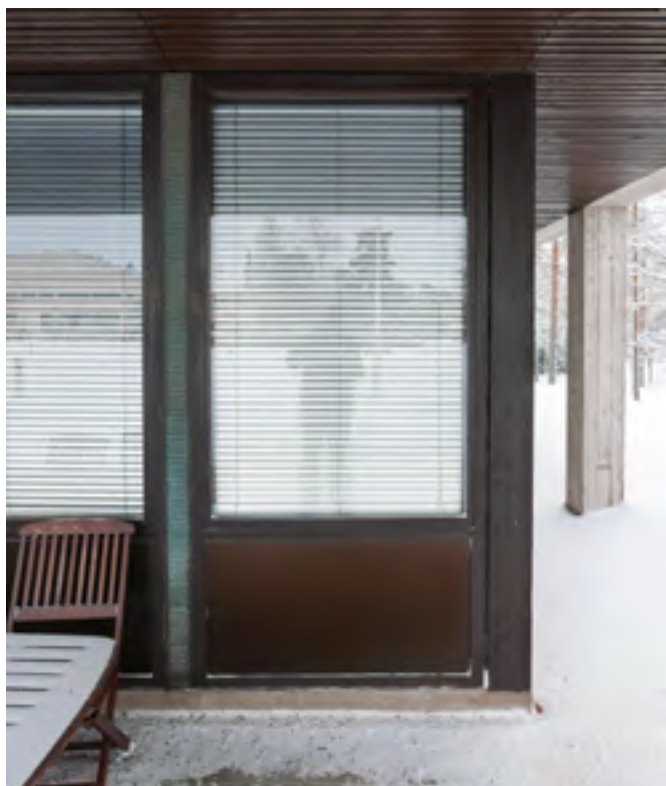
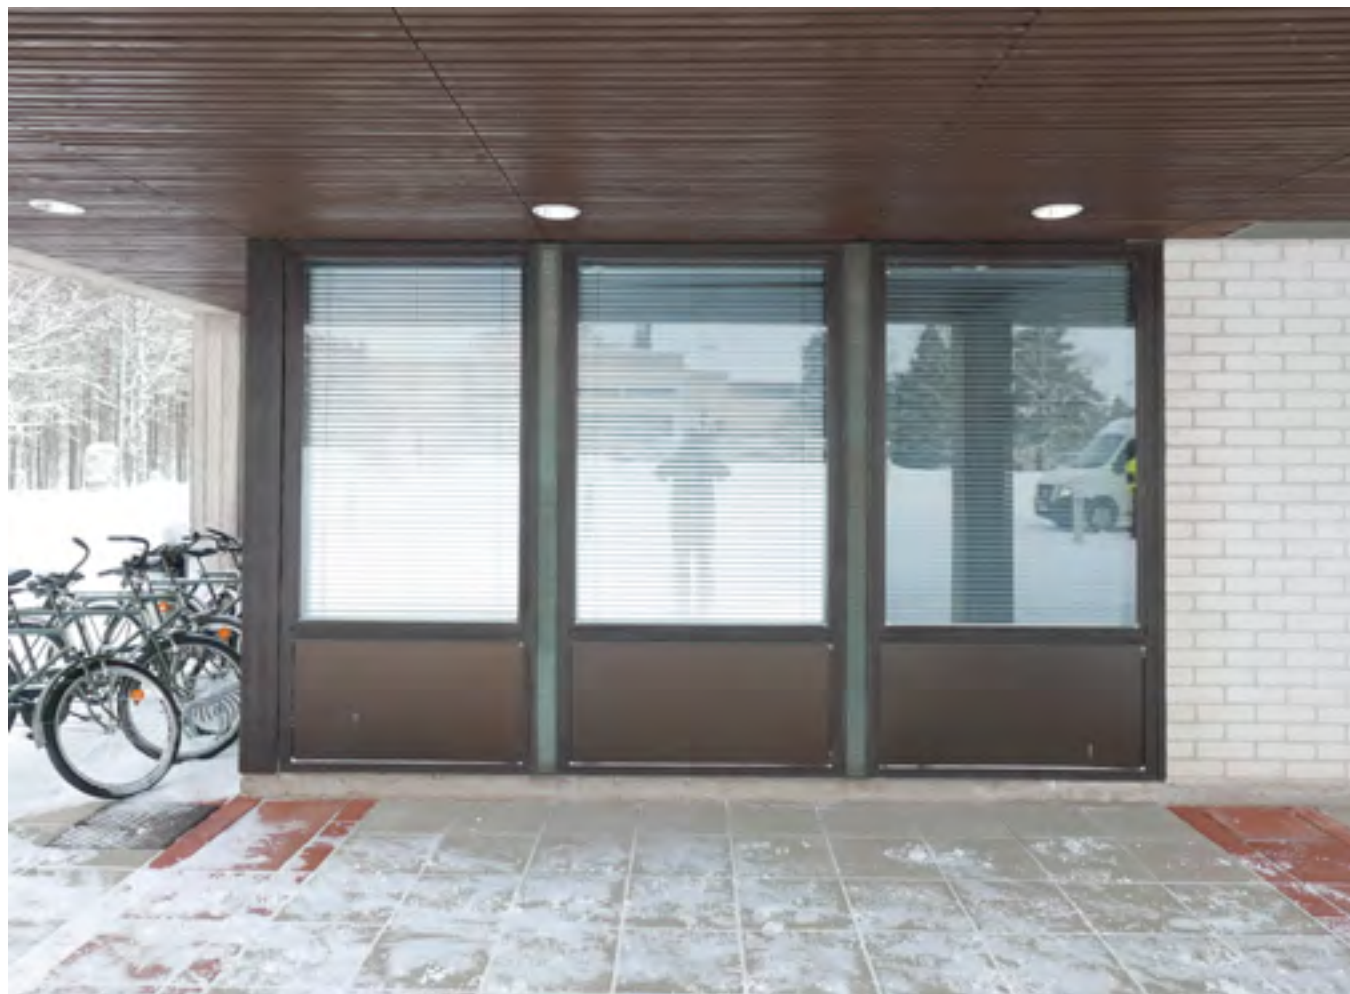
Ensimmäisen kerroksen alkuperäisiä ikkunoita. Kaikkien alkuperäisten ikkunoiden alaosien rautalankalasiset on vaihdettu kuvissa näkyviin alumiinilevyihin.

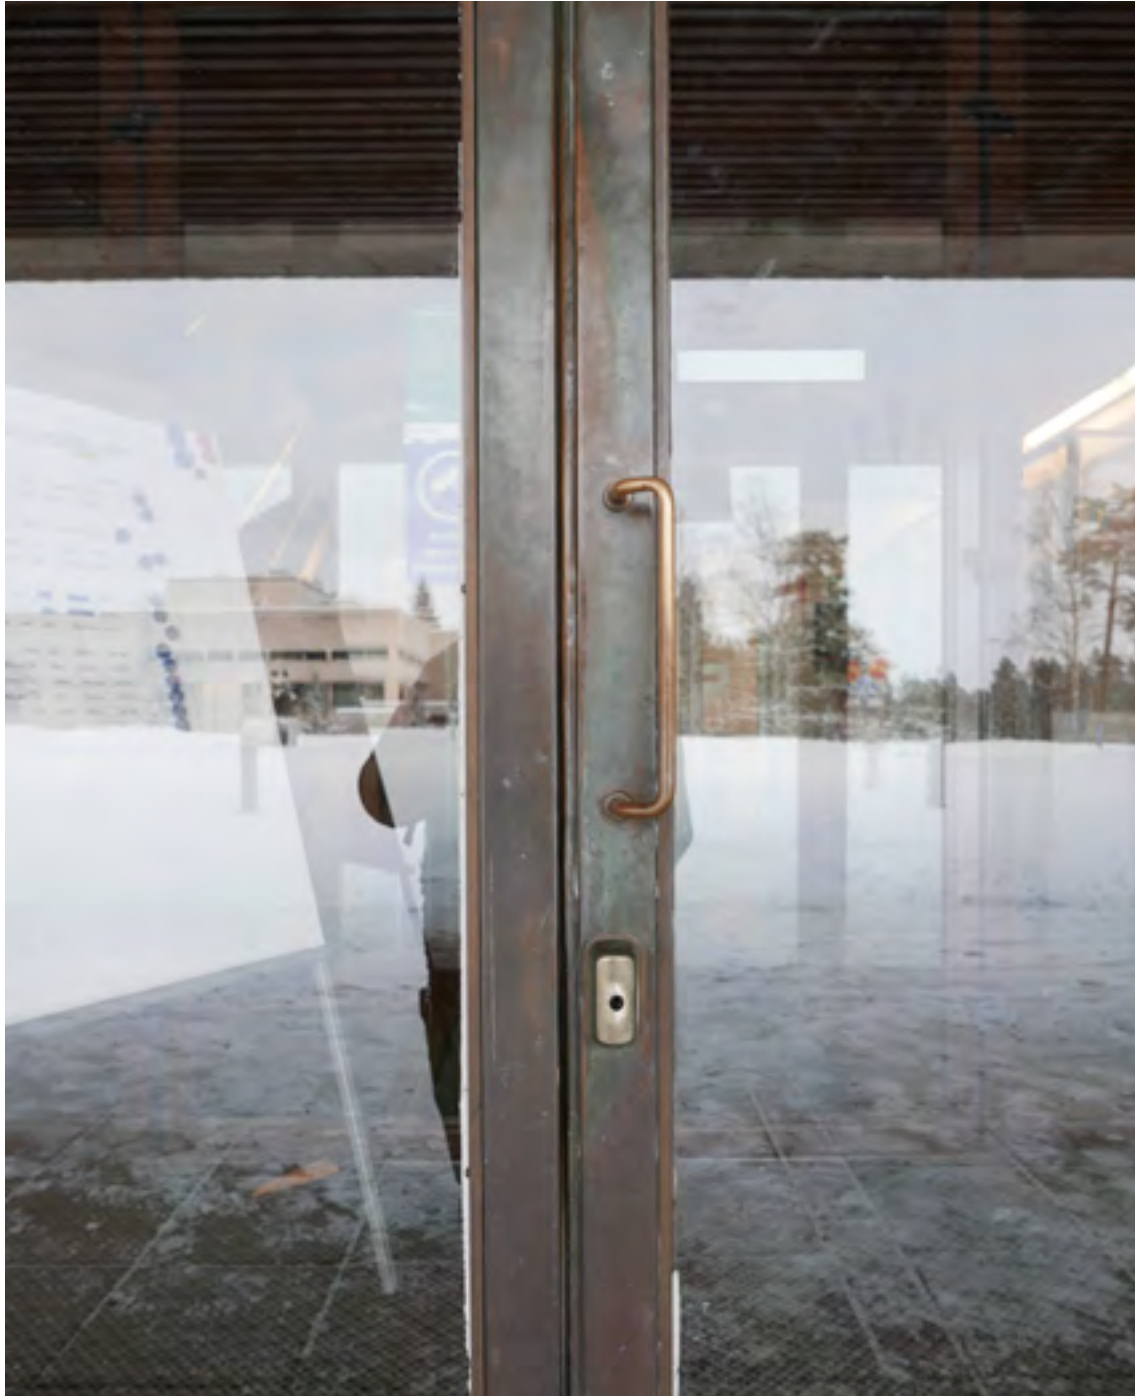
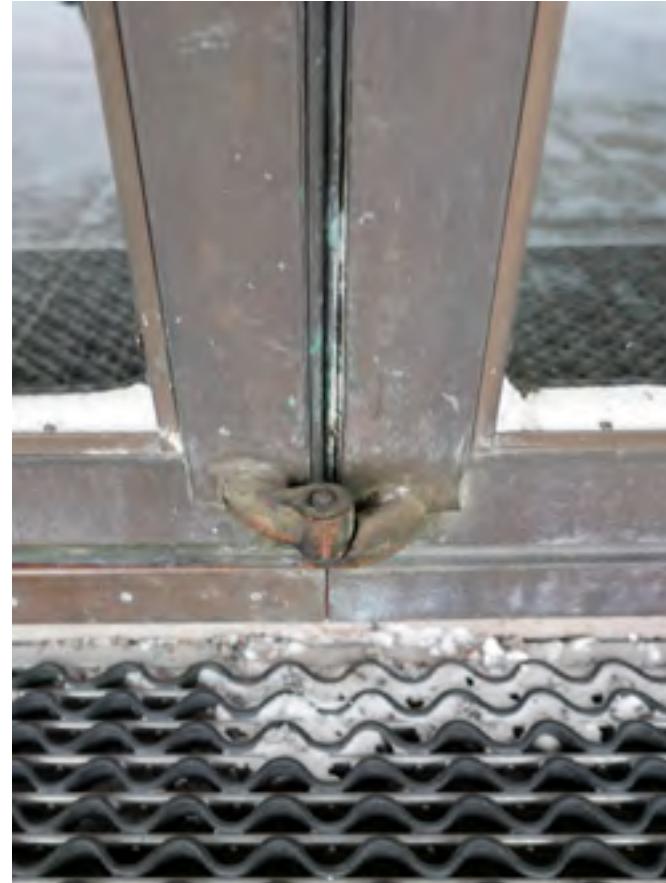
Pohjois- eli pääjulkisivun hieno korkea messinkipintainen ulko-ovi on säilynyt vetimiseen lähes alkuperäisenä. Aktiivioven kynnystä on jouduttu muokkaamaan tai korjaamaan ja työ on tehty melko huolimattoman näköisesti niiteillä. Sivulle on lisätty ilmalämpöpumppujen tai lauhduttimien ulkoyksiköt, jotka on suojattu tummanruskealla metalliritiläkotelolla. Kotelon on keskitetty tiiliseinään ja siihen on valittu rakennukseen sopiva ruskean sävy. Melko onnistuneesti paikalleen sovitettu suurikokoinen kotelo häiritsee hieman lähes symmetristä julkisivua.

Pääoven yksityiskohtia.

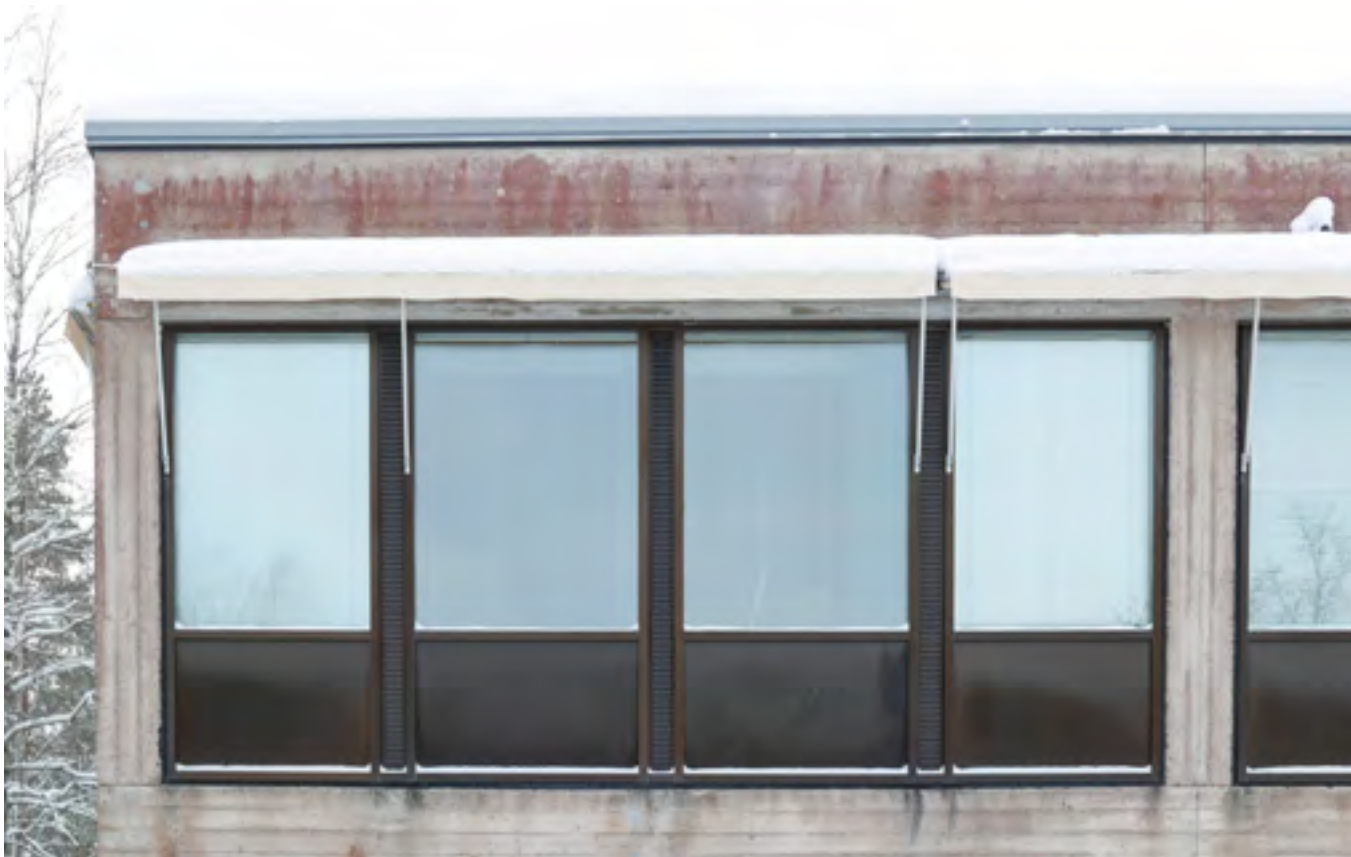
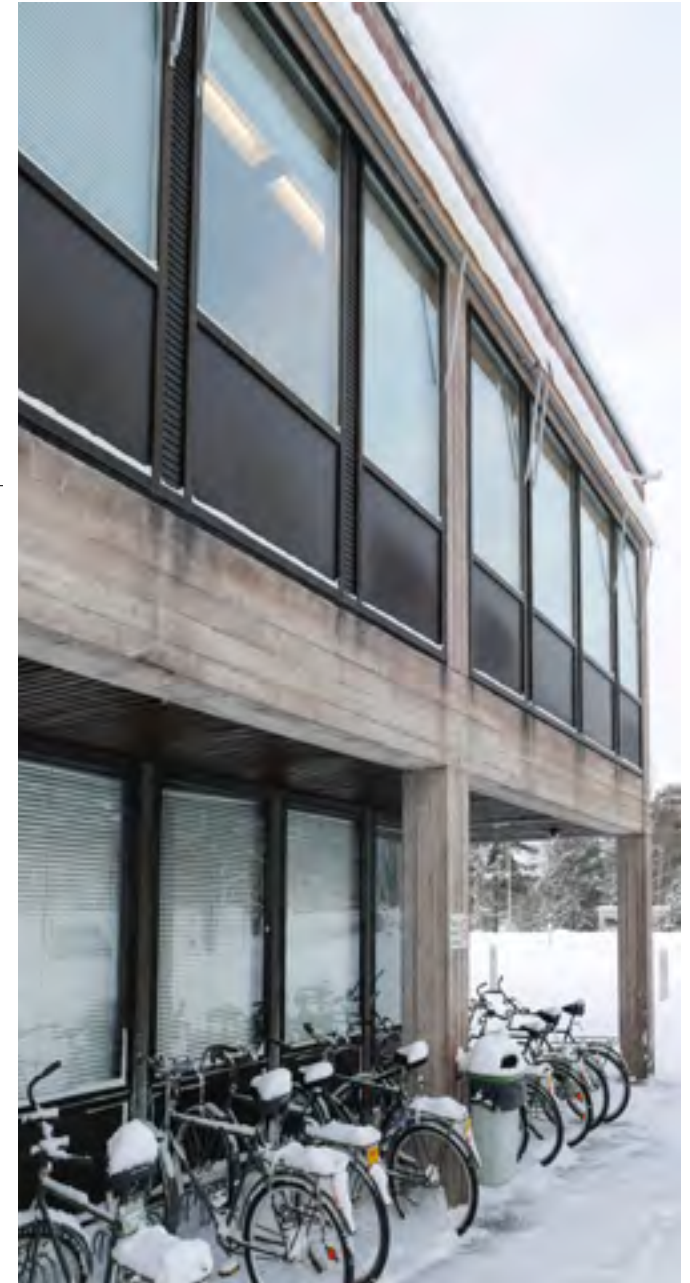
Itäsivulla leväkasvustolla on ollut suurin vaikutus ja betonipinta on julkisivulla punertavin.

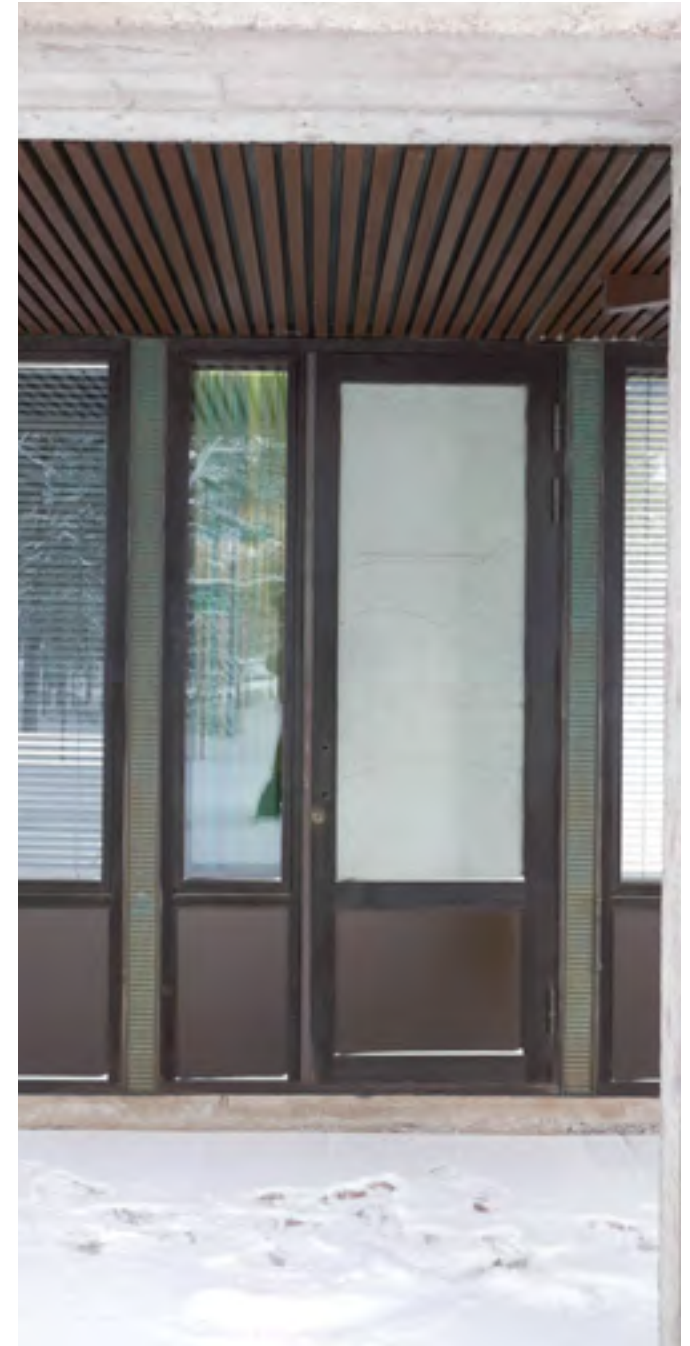
Länsisivu on ikkunamuutoksia ja uutta räystäspeltiä lukuun ottamatta säilynyt alkuperäisenä. Sivuovi on edelleen paikallaan ja myös sen kiilamainen puinen ovis-  
toppari lasketussa katossa on säästynyt. Oven kahva on kuitenkin poistettu, sillä ovi ei ole enää käytössä.

Alkuperäinen sivuovi ja sivupieli länsisivulla.

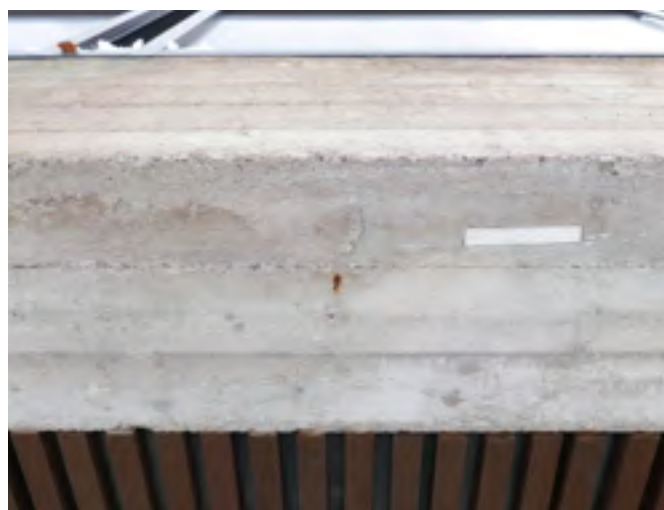
Betonivalun alapintaa länsisivulla.

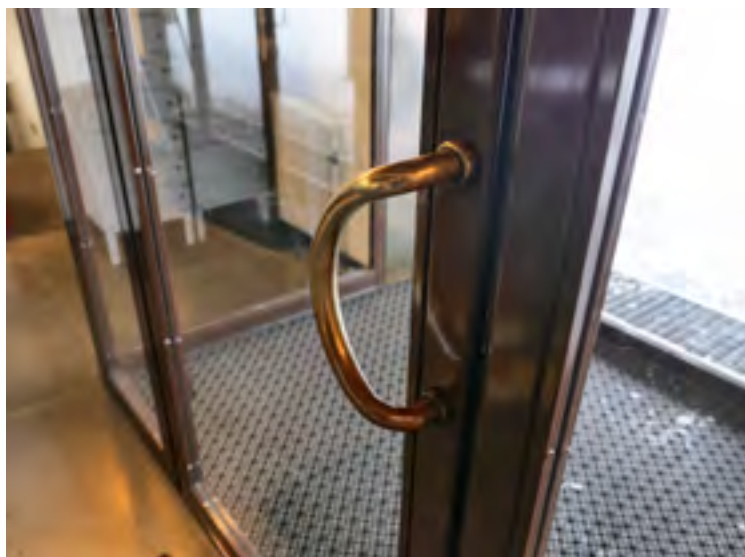
Tuulikaapin ovi. Luultavasti 1980-luvulla rakennetun tuulikaapin vedin on uudempi, mutta messinkisenä tiloihin sopiva.

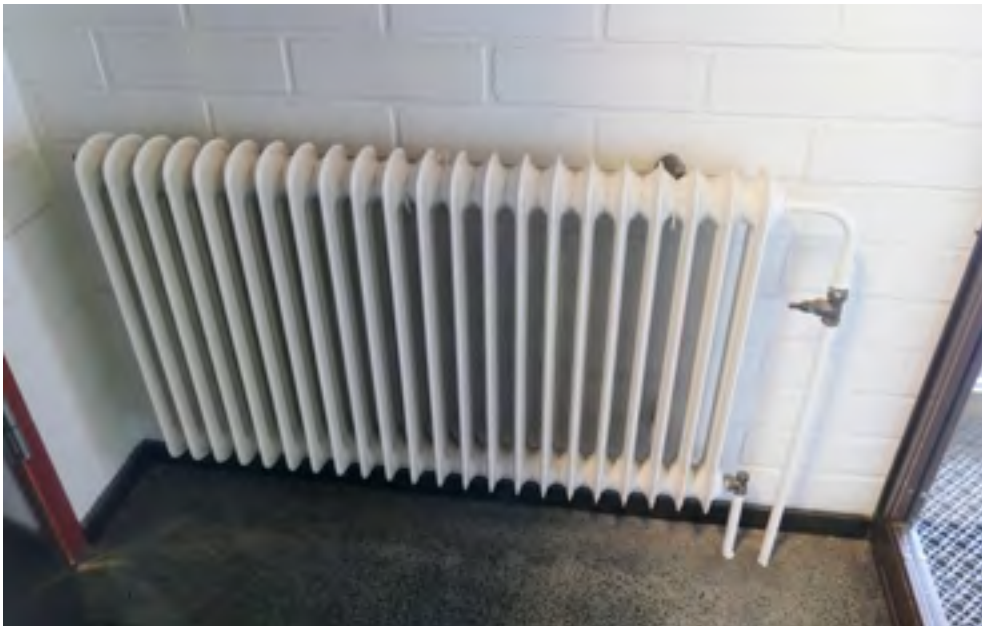
Aulan alkuperäinen lämpöpatteri.

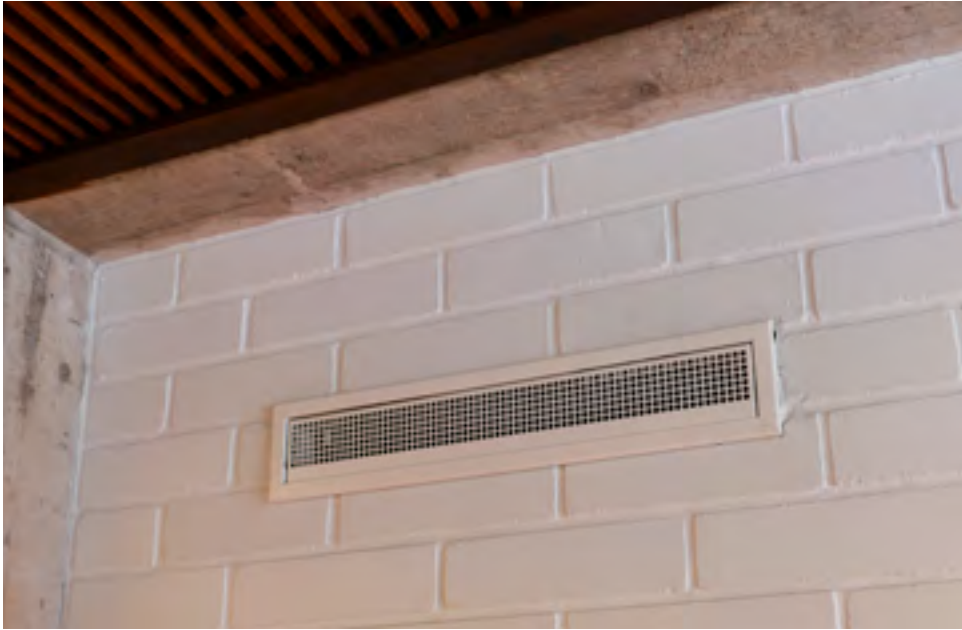
Neuvotteluhuoneen ja ilmanvaihtokonehuoneen väliseen seinään on lisätty ilmaventtiili.

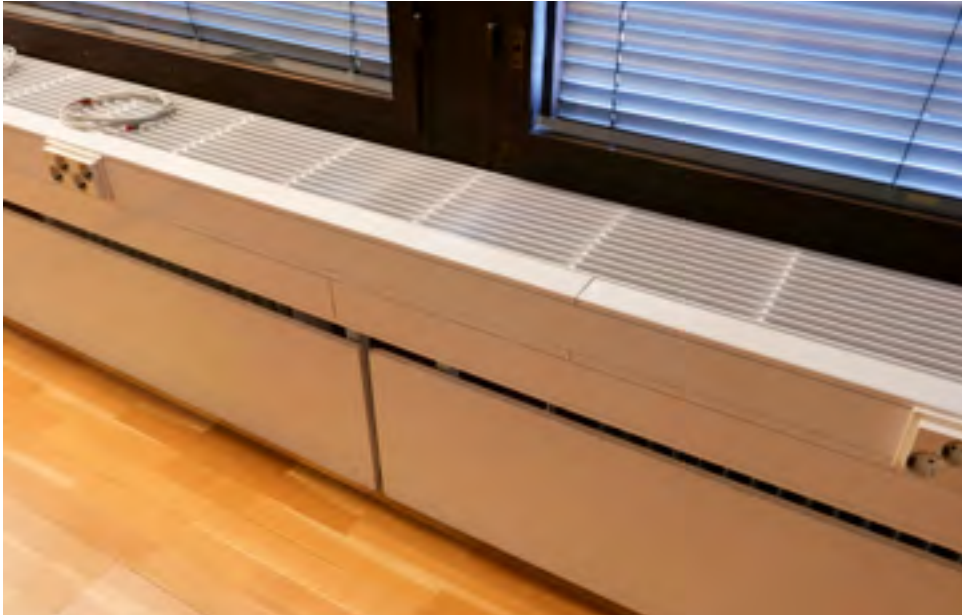
Neuvotteluhuoneen ikkunapenkki. 1990-luvulla muutetut ikkunapenkit on toteutettu alkuperäistä mallia kunnioittaen.

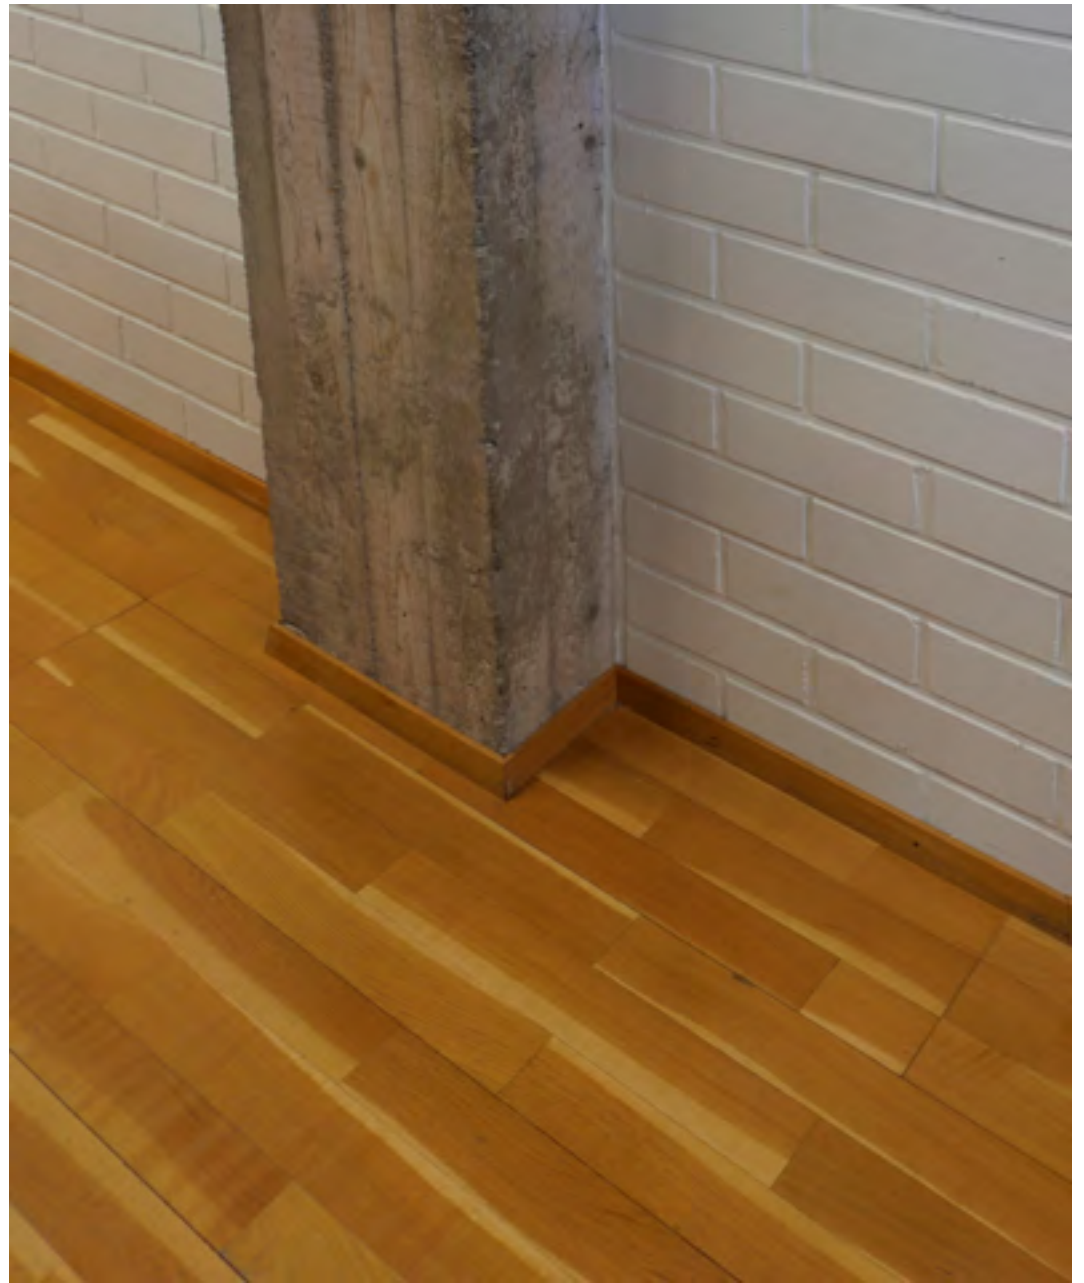
Neuvotteluhuoneen parkettilattia on vaihdettu samaan aikaan, kun tilassa ollut väliseinä purettiin.

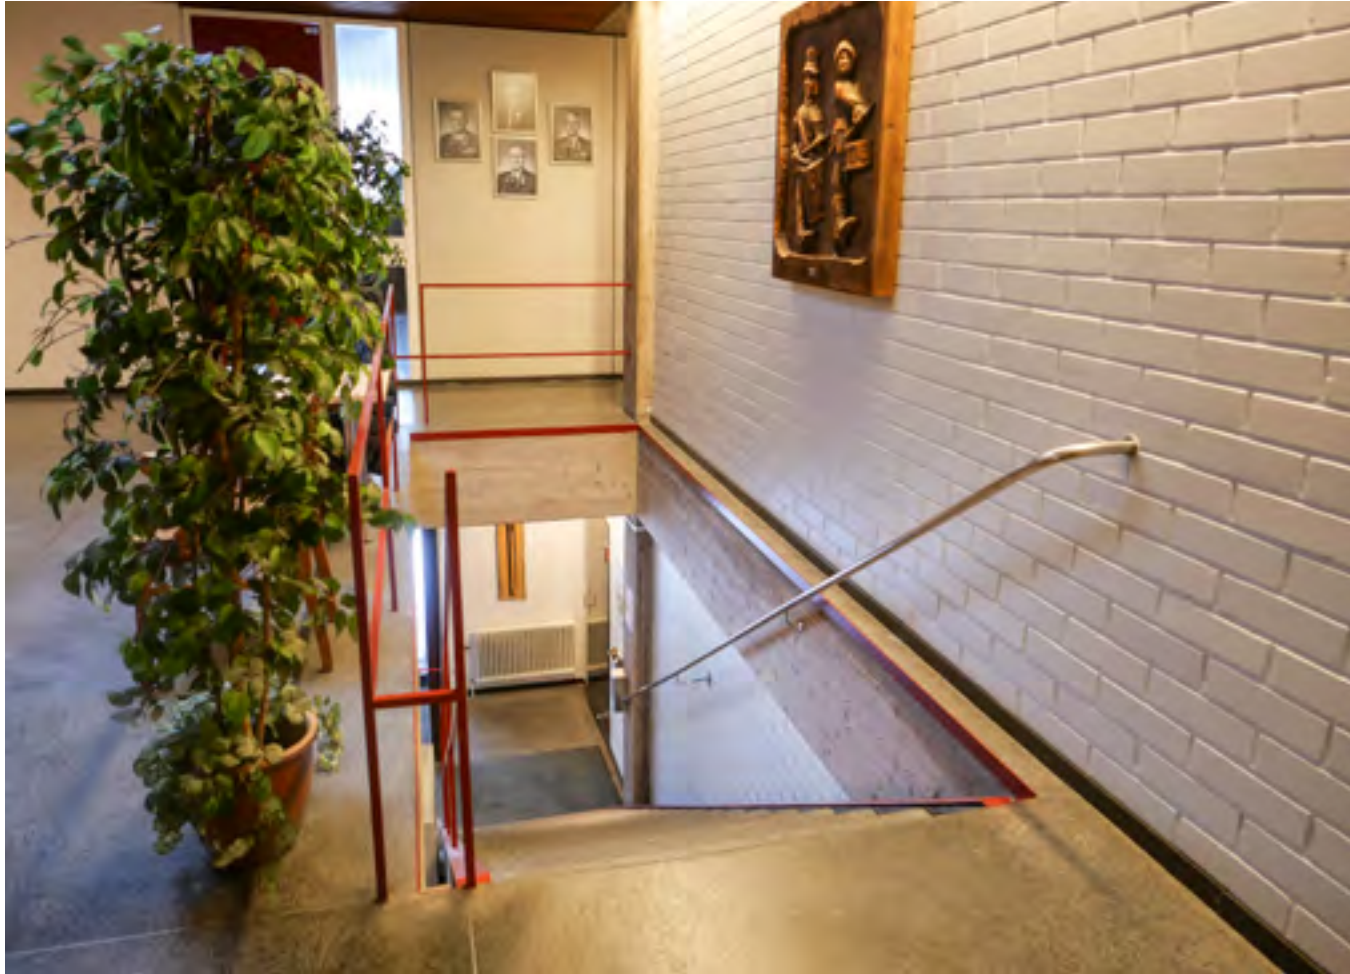
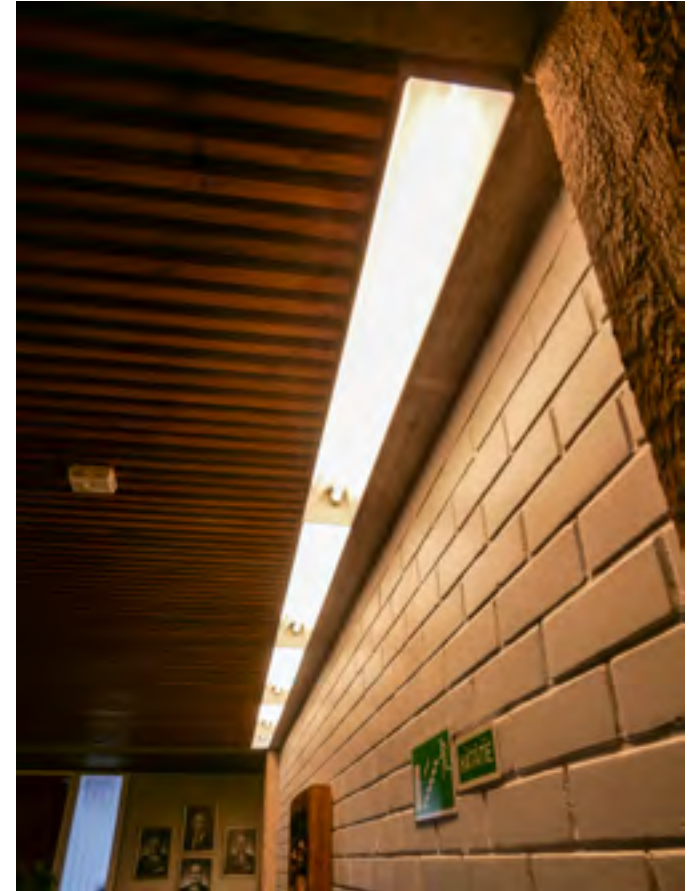
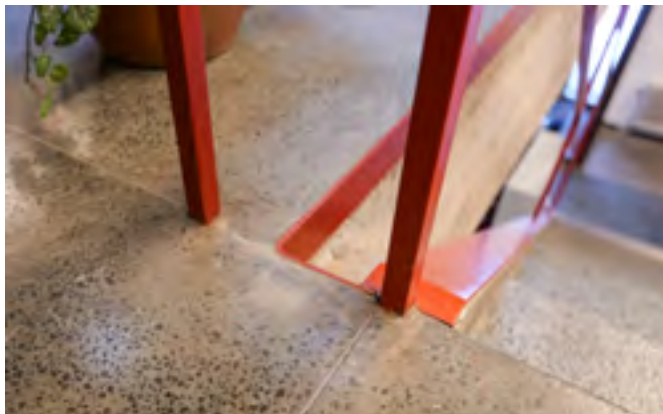
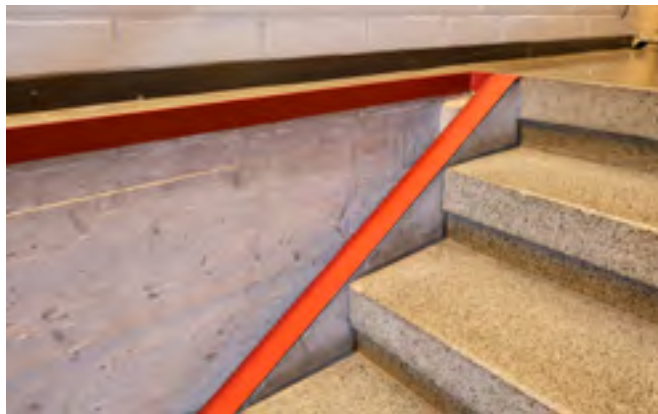
Toiseen kerrokseen nousevassa avoportaassa on linjakas oranssinpunainen kaide, joka jatkuu yläaulassa suojakaitena. Portaan toiselle sivulle on lisätty teräksinen putkikäsijohde, joka erottuu muuten tarkasti ylläpidetystä ja korjatuista sisätiloista. Yläaulassa ja käytävillä lähes alkuperäinen arkkitehtuuri näyttäytyy jälleen: tumma rima-katto, mosaiikkibetoni, lautamuottikuviotu betoni, reunoja kiertävät loisteputkivalaisimet ja oranssinpunaiset yksityiskohdat toimivat eheänä kokonaisuutena. Sama kokonaisuus jatkuu taukotilaan, joka on sekin säilynyt alkuperäisenä.

Porras ja sen yksityiskohtia.

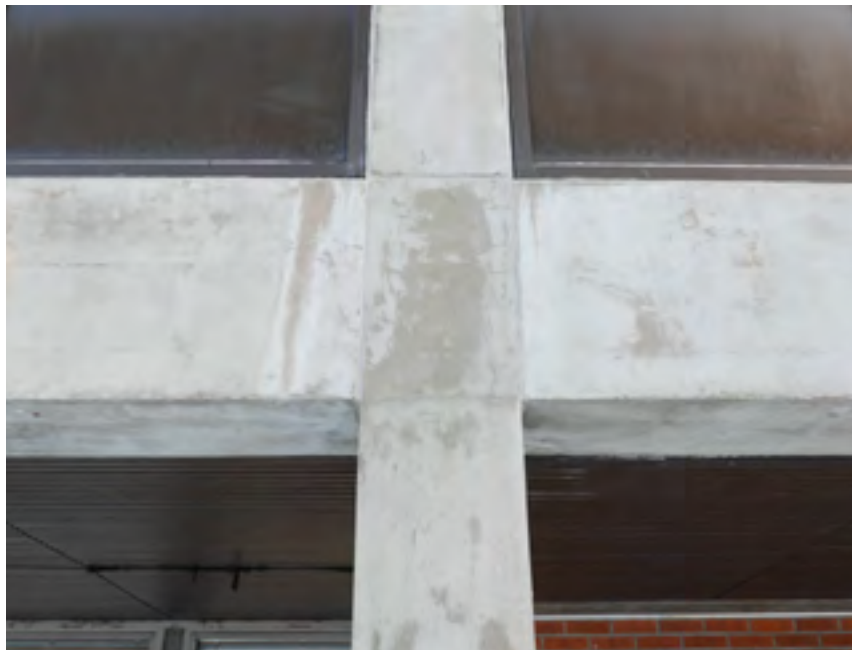
Lautamuottikuvioitujen julkisivujen betonipinnat on slammattu laastilla harmaaksi, minkä vuoksi rakennuksen julkisivut ovat menettäneet erittäin merkittävän osan arkkitehtonisesta olemuksestaan. Lautamuottikuvio ja niitä rajaavat urat on suunniteltu osaksi rakennuksen ilmettä, kuten muissakin Osmo Lapon kohteissa.

Kajaanin esikuntarakennuksen julkisivun kulma. Slammauksella on kokonaan peitetty julkisivun alkuperäinen lautamuottikuvioitu pintastruktuuri.

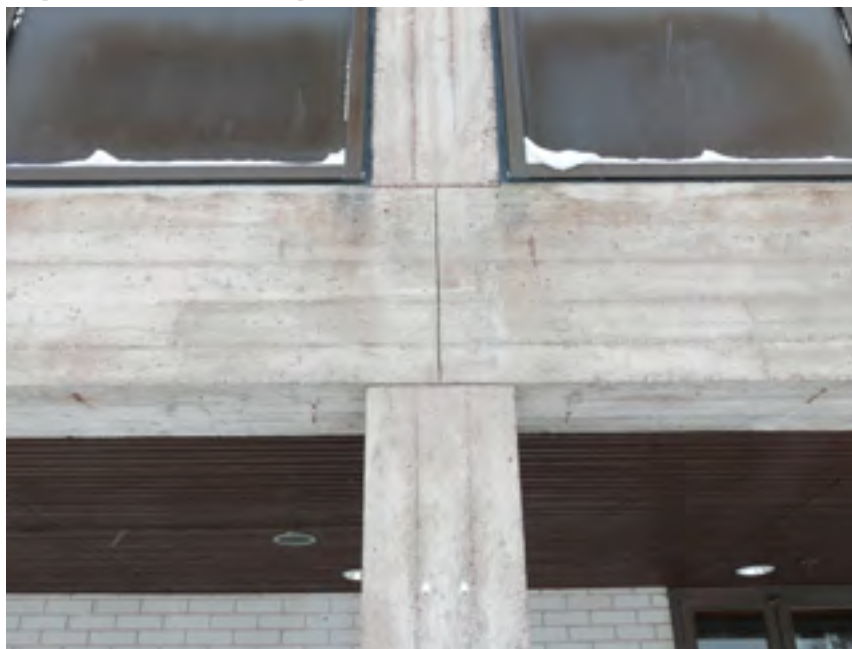
Vertailukuvana Säkylän esikuntarakennuksen julkisivun kulma. Säkylässä rakennuksen identiteettiin kuuluva betonipinnan lautamuottikuvio on säilynyt pieniä paikkakorjauksia lukuun ottamatta.

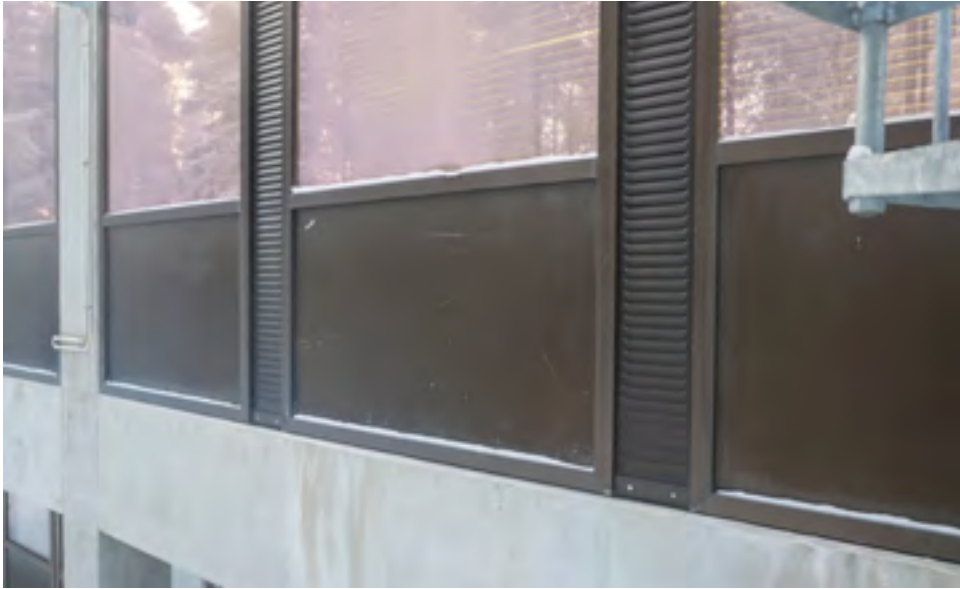
Toisen kerroksen ikkunat on uusittu 1980-luvulla ja niiden muutoksen on suunnitellut myös Osmo Lappo toimisto. Ikkunoiden säleikköosat on kuitenkin toteutettu alkuperäistä leveämpinä ja alaosien rautalankalasien sijaan on käytetty alumiinisia umpilevyjä. Erilaisen mitoituksen, vakioalumiiniprofiilien ja umpilevyjen vuoksi ikkunat erottuvat selkeästi rakennusta uudempina osina. Osaan toisen kerroksen ikkunoista on lisätty näkösuojia- tai peilikalvot. Punertavia peilikalvoja ei ole kaikissa ikkunoissa, joten ne aiheuttavat visuaalisen epäsymmetrian luoteis- ja koillissivuilla.

Uudempien ikkunoiden lähikuva. Alumiiniprofileilla, -listoilla ja -peltiosilla toteutetut toisen kerroksen ikkunaseinät on toteutettu samoilla suunnitteluperiaatteilla kuin alkuperäisten, mutta toteutus on merkittävästi yksinkertaistetumpi.

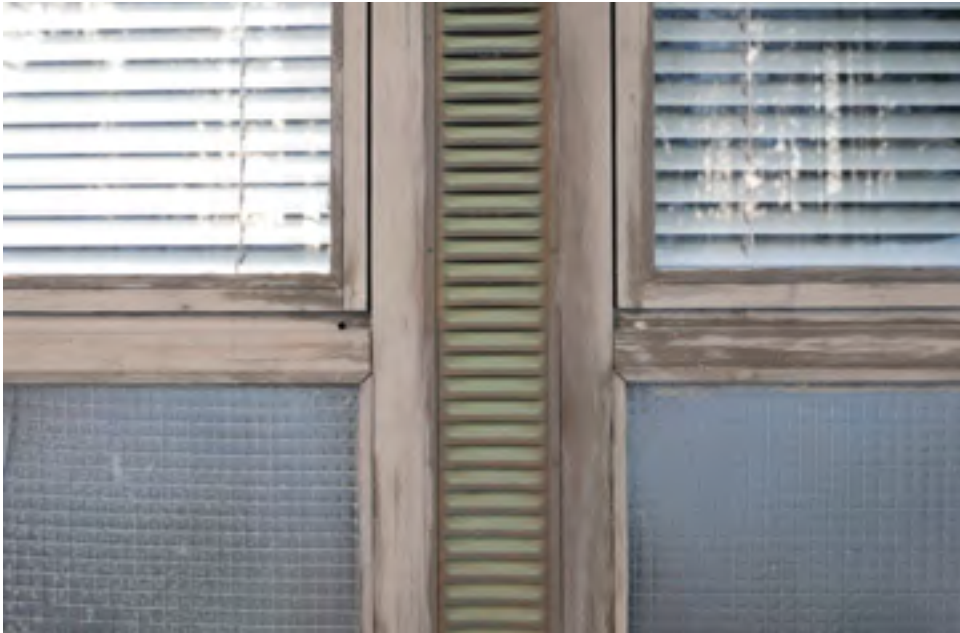
Ensimmäisen kerroksen ikkunat näyttävät siltä, että ne on huoltomaalattu alkuperäistä vaaleammalla sävyllä, minkä vuoksi ne erottuvat sekä uudemmista ikkunoista, että vanhojen ikkunoiden välisistä alkuperäisistä säleikköistä. Ensimmäisen kerroksen alkuperäisissä ikkunoissa säilyneet alaosat rautalankalaseineen ovat matalammat ja messinkisäleiköt kapeammat kuin toisen kerroksen uusien ikkunoiden. Lasipintainen alaosa käyttäytyy valossa eri tavalla kuin alumiininen, joten erityisesti kulmassa julkisivua katsoessa rautalankalasiset alaosat näyttävät ikkunalasien kanssa samalta.

Alkuperäisten ikkunoiden lähikuva. Ensimmäisen kerroksen ikkunat on ilmeisesti huoltomaalattu aikaisempaa vaaleammalla ruskealla ja tummempi sävy on tullut esiin paikoittain. Osa messinkisäleiköistä on patinoitunut vihertäväksi.

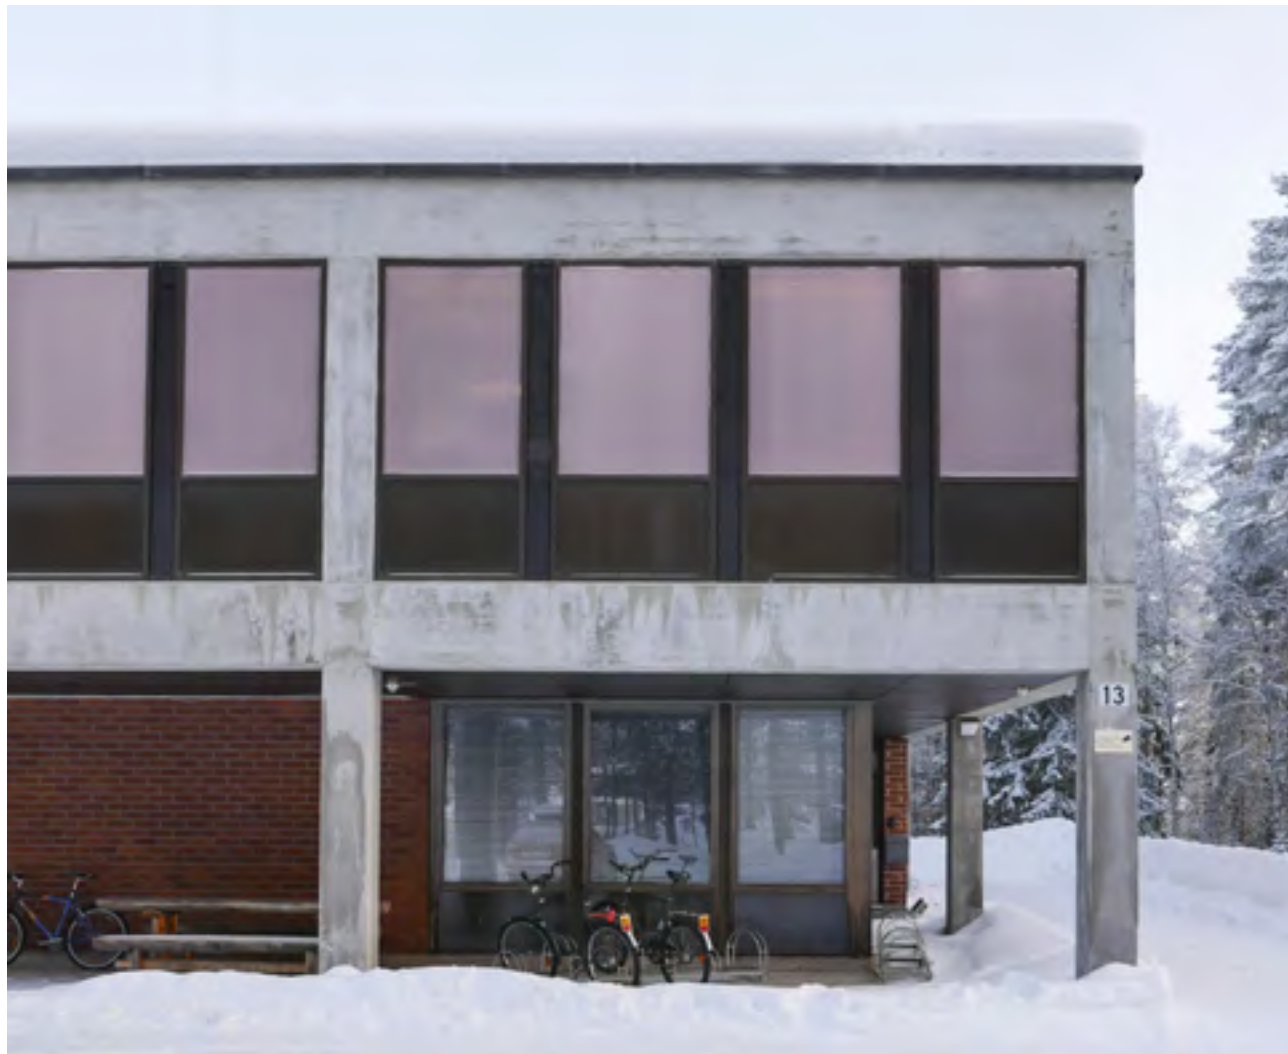
Osaan toisen kerroksen ikkunoista on lisätty näkösuoja- tai peilikalvot.

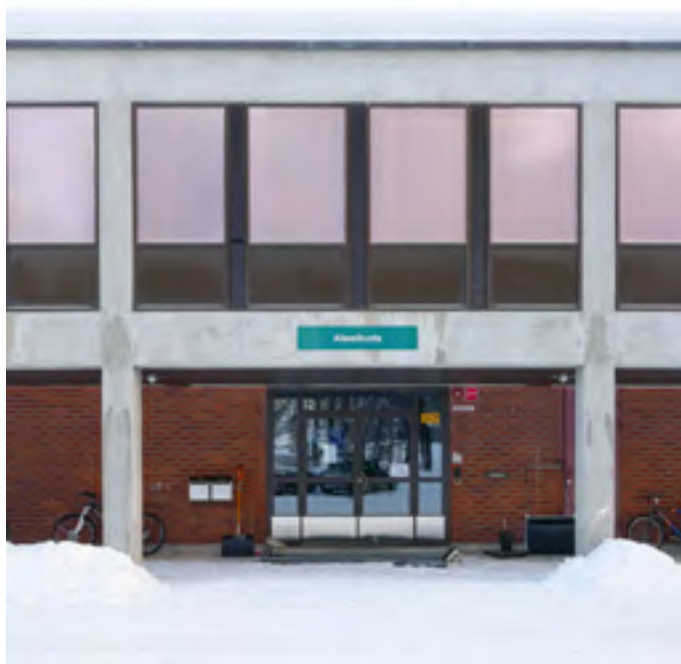
Rakennuksen pääsisäänkäynti. Rakennuksen uusi nimikyltti on kiinnitetty slammattuun pintaan, kun se alun perin on ollut punatiilipinnassa nykyisten postilaatikoiden yläpuolella.

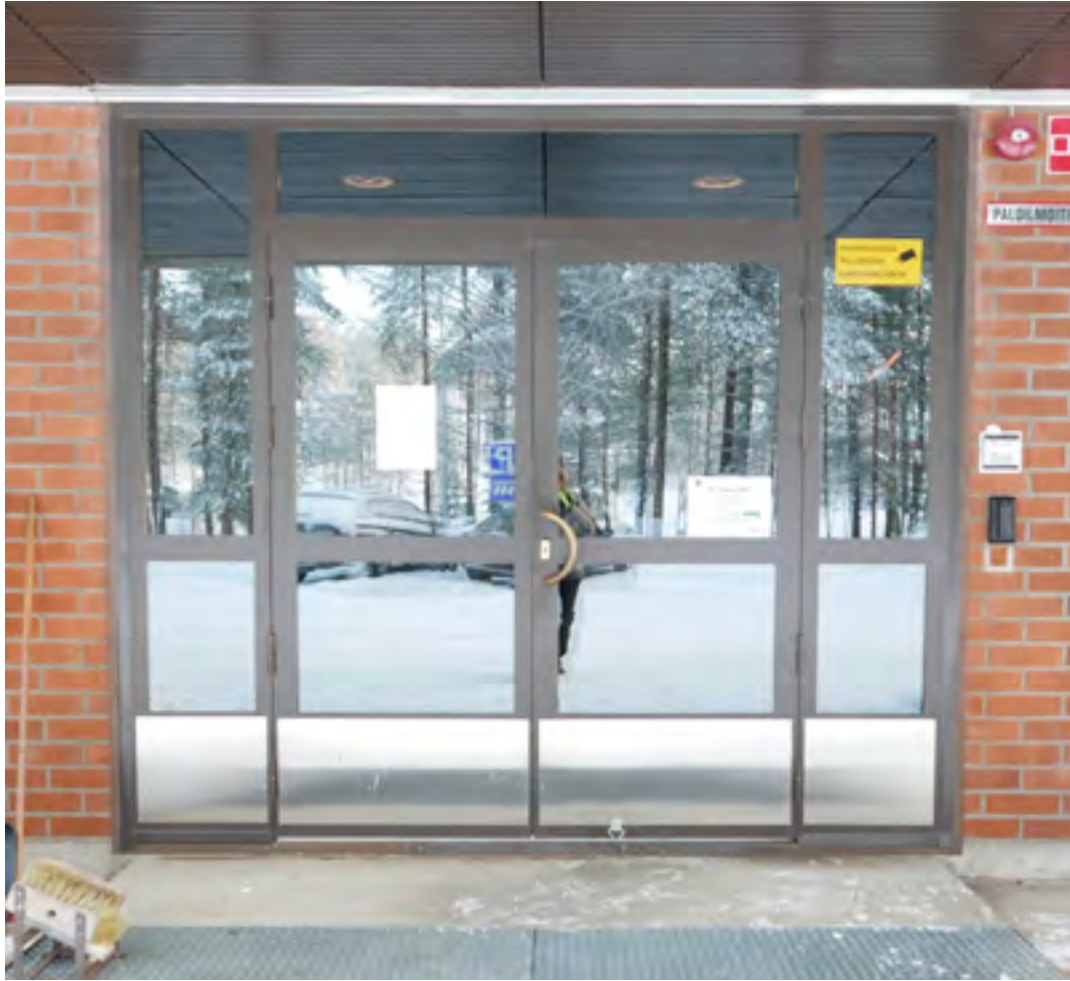
Uusittu pääovi. Alkuperäinen ovi ja sivupielet ovat olleet koko seinän korkuiset. Uusitun pääoven potkupellit ovat terästä, vaikka rakennuksen ulkopuolen muissa metalliosissa on käytetty messinkiä tai tummanruskeaksi maalattua puuta ja alumiinia.

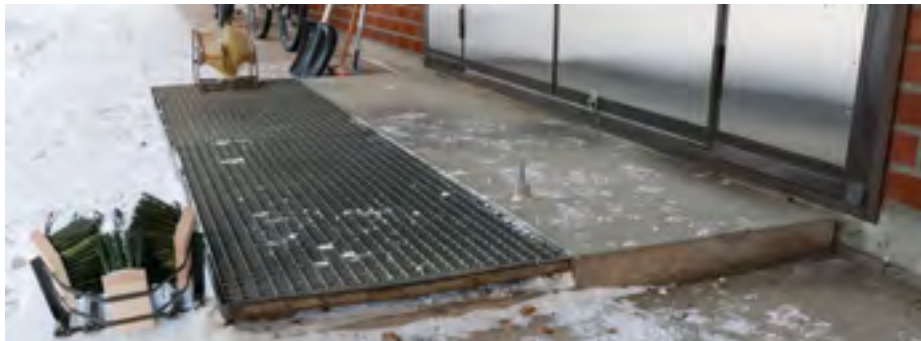
L-teräksestä ja terästangoista rakennettu alkuperäinen jalkasäleikkö on nostettu irti laatoituksesta.

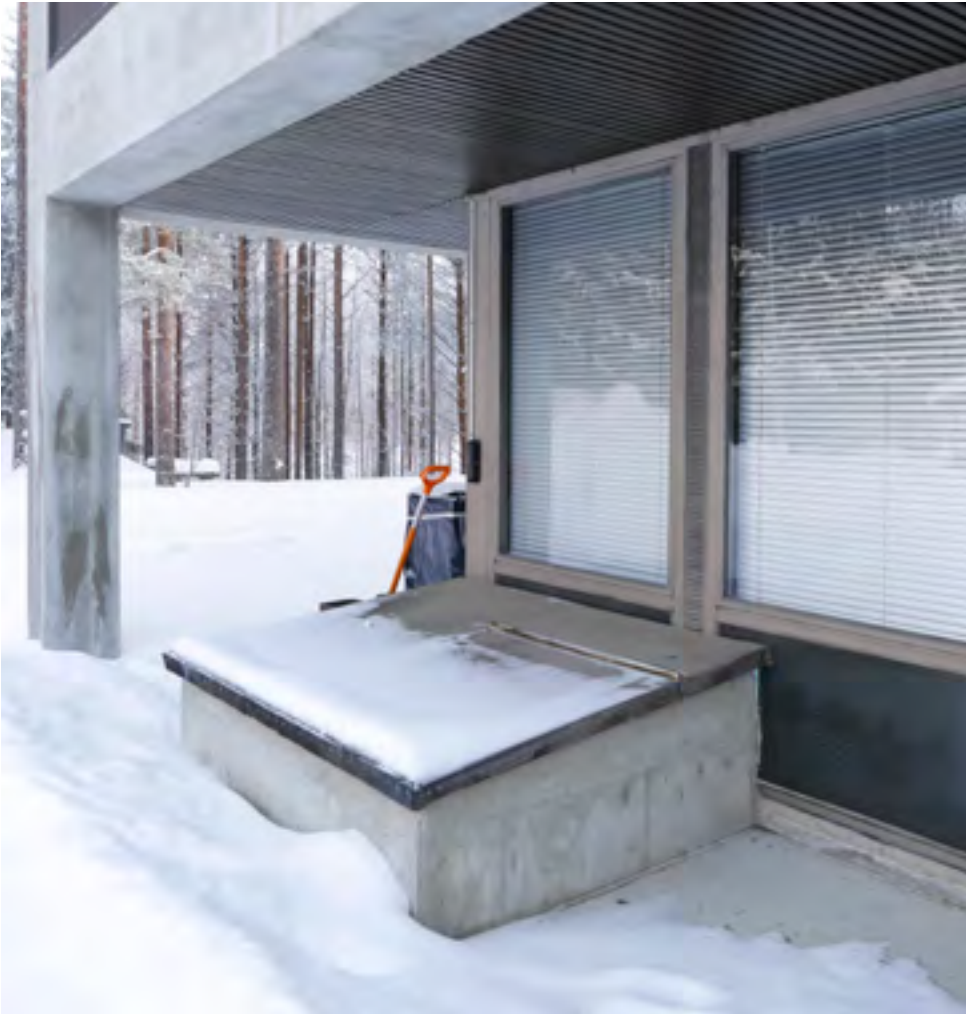
Luoteissivulla pohjoiskulmassa sisäänvedon alla on kellarin varapoistumisreitit luukku. Luukun seinät on pinnoitettu ohuella vanerimuottikuvioisella betonikerroksella ja luukku pinnoitettu kattohuovalla. Rakennukseen lisätty luukku on rakennettu ikkunoiden eteen ja reunoista pilkottavat muovieristeet, mutta se on saatu materiaalilivallinnoilla naamioitua julkisivuun kohtalaisen hyvin.

Kellarin varastoistumisluukku. Luukku on saatu istutettua julkisivuun kohtalaisen hyvin, vaikka sininen muovieriste on jäänytkin näkyviin.
