ESIKUNTARAKENNUS

SÄKYLÄ JA KAJAANI

RAKENNUSHISTORIASELVITYS

ARKKITEHTITOIMISTO ARTO MATTILA OY

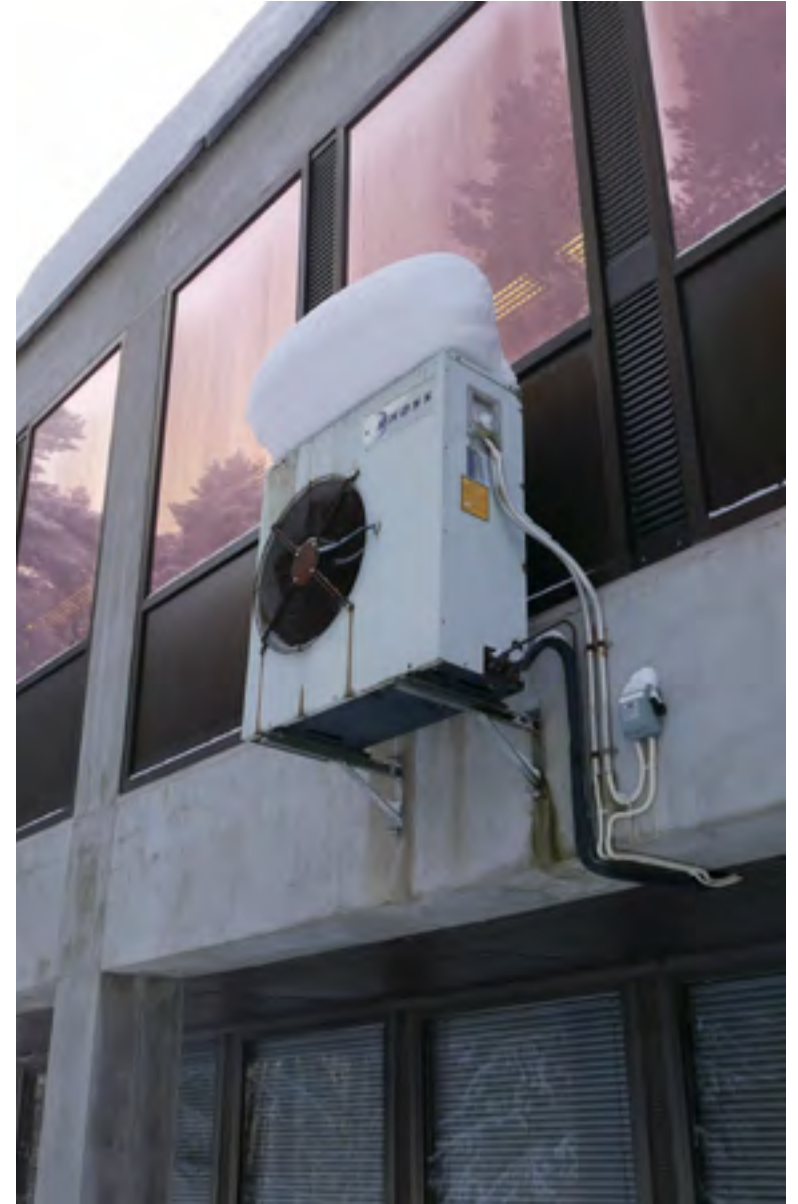
Koillisjulkisivulle on lisätty lauhdutinyksikkö. Osassa koillissivun ikkunoista on punertavat kalvot, osassa ei.

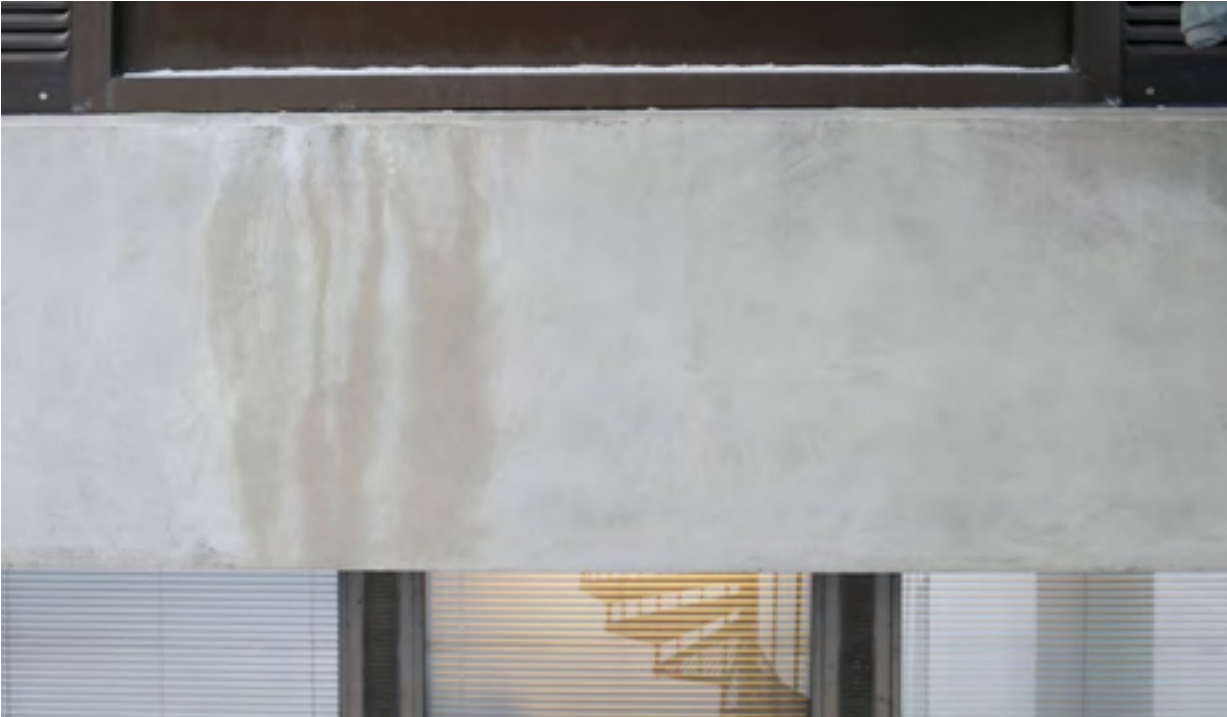
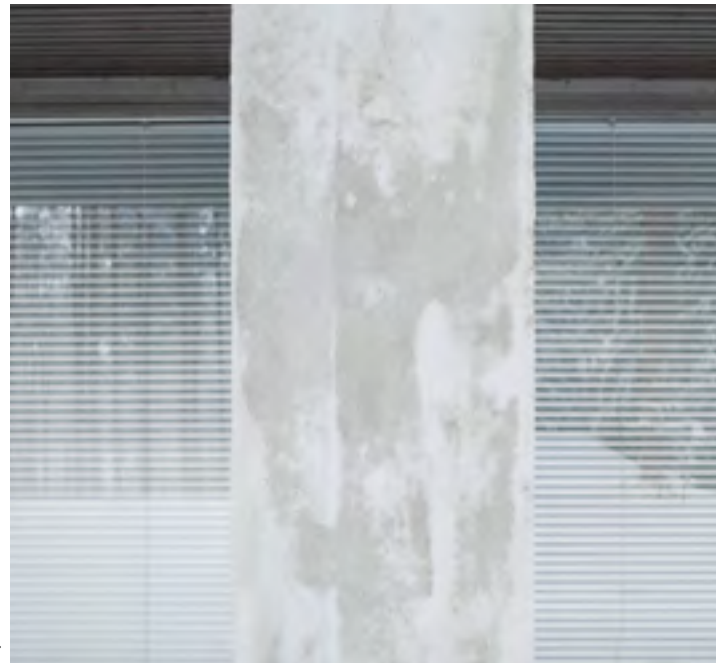
Koillisjulkisivun slammattuja betonirakenteita.

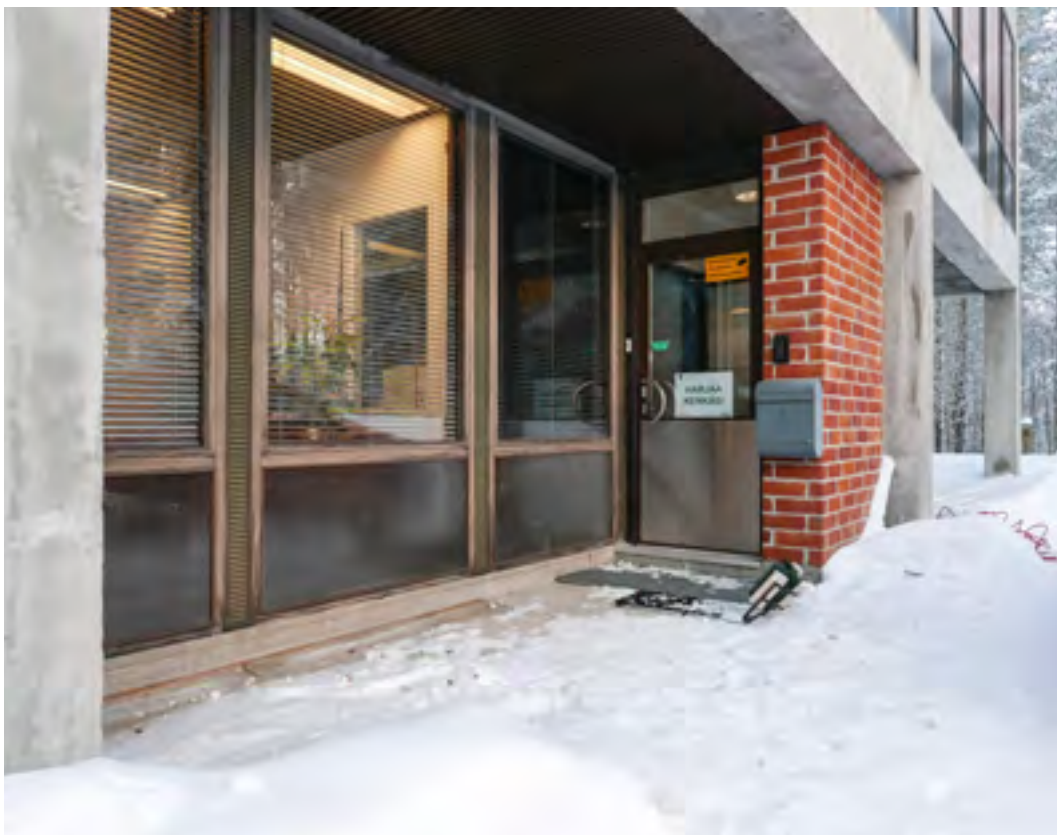
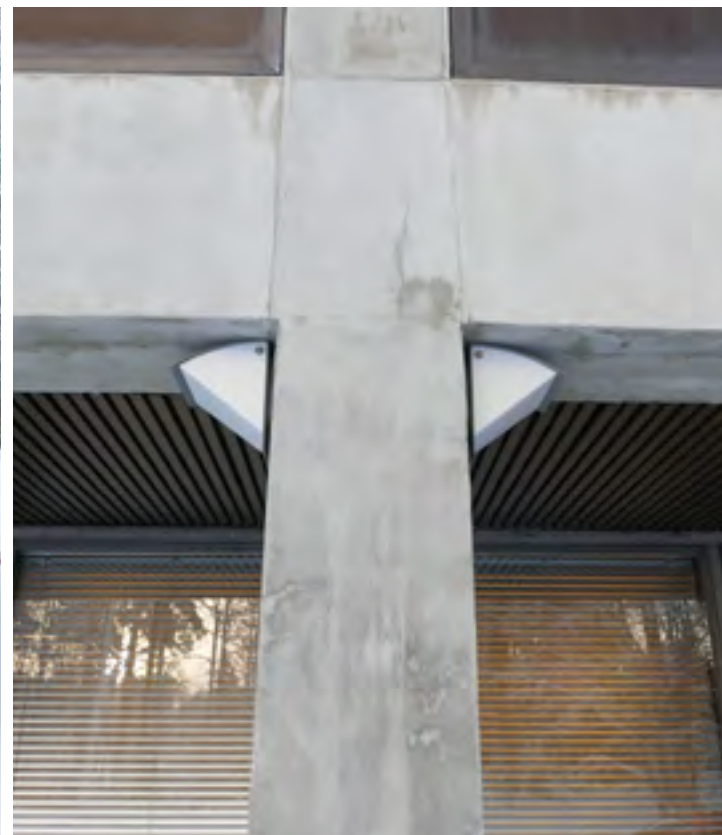
Kaakkoisjulkisivulle on lisätty tuulikaappi sisäänkäynteineen ja yhteen pilariin on lisätty valaisimet.

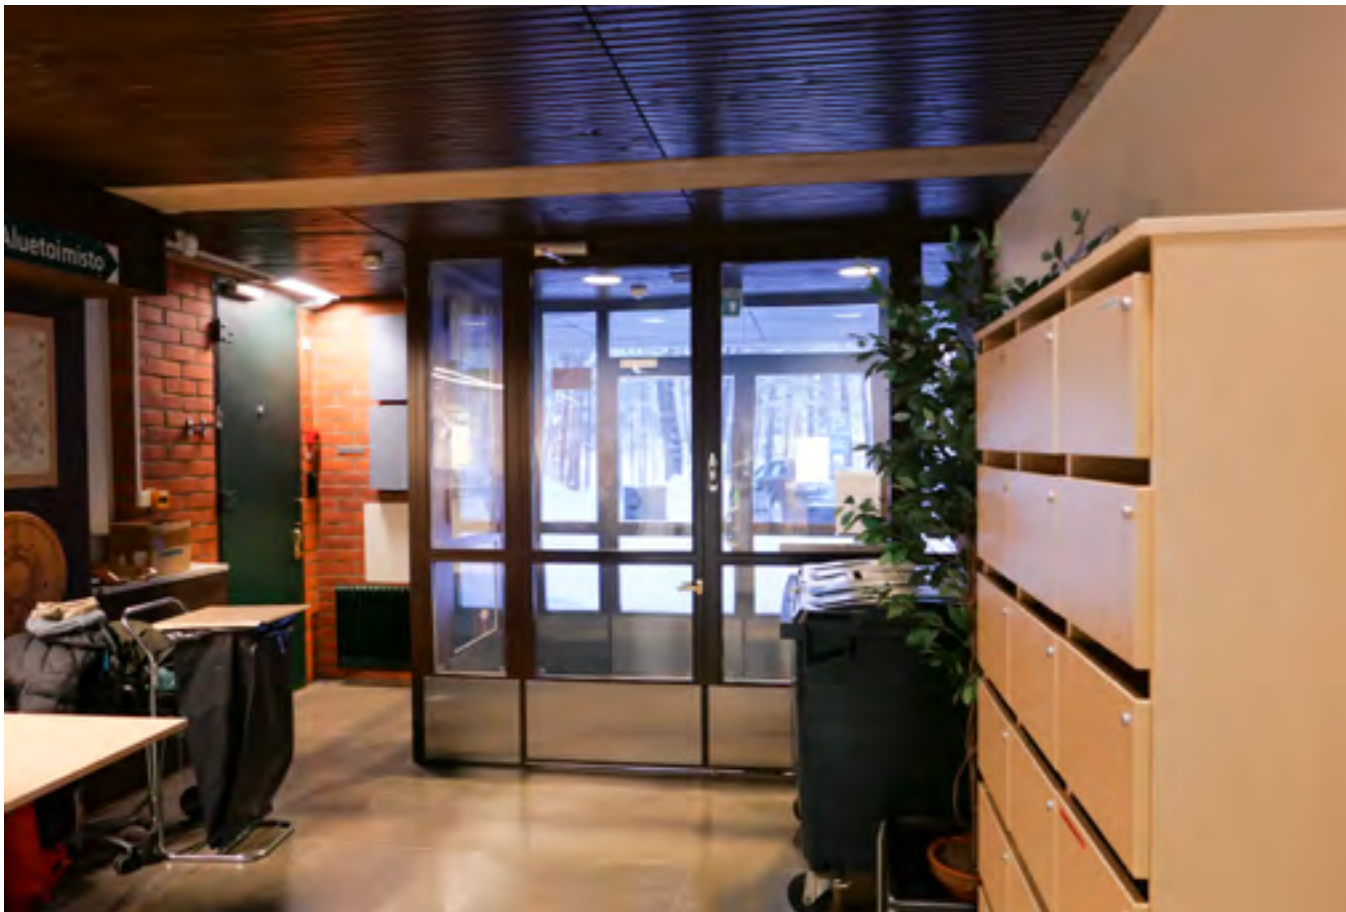
Ala-aula varaston ovelta kuvattuna. Luultavasti 1990-luvulla laajennettu tuulikaappi työntyy pitkälle ja pienentää aulaa. Kellariportaasta vihreän teräsoven vieressä on alkuperäinen lämpöpatteri sekä yläpuolella alkuperäiset valaisimet, joista vain yksi on toiminnassa.

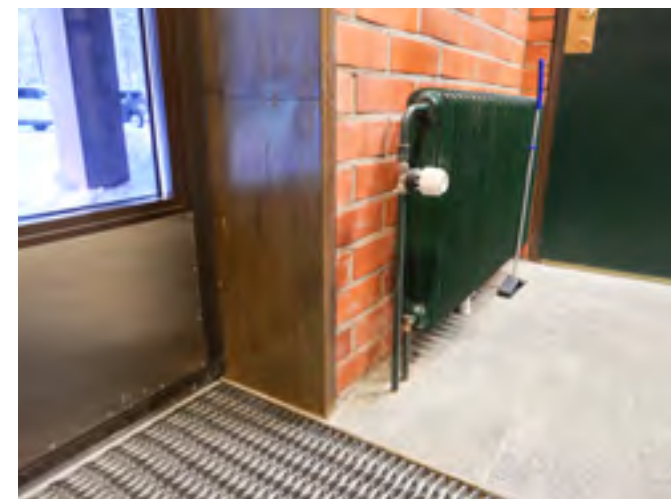
Tuulikaapissa on säilynyt ulko-oven alkuperäinen messinkipellitetty pieli ja alkuperäinen messinkilistalla toteutettu eteisistatyyennys. Rakennuksen alkuperäisiin lämpöpattereihin on vaihdettu uudet venttiilit.

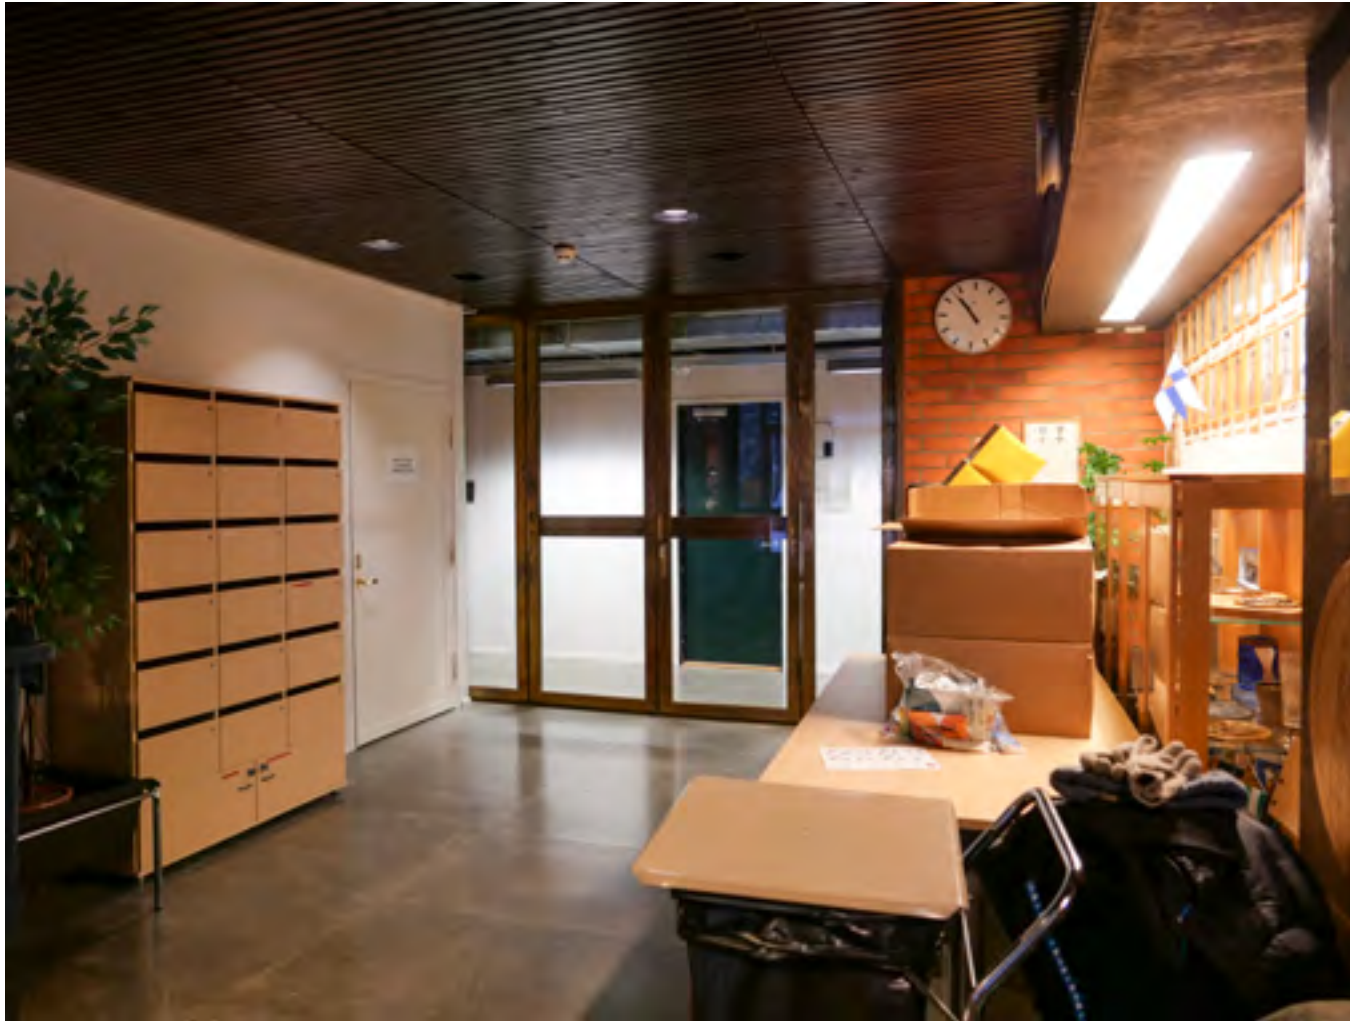
Ala-aula päivästäjän luukulta kuvattuna. Valkoisella seinällä ja ovella on peitetty ennen avonainen porras sekä osa lasiovesta. Taloteknisten asennusten vuoksi tehtyyn vanerikoteloon on asennettu uusi valaisin. Vähäisen valon, pienentyneen tilan, kotelon ja kalusteiden vuoksi aula on erittäin hämärä ja ahdas.

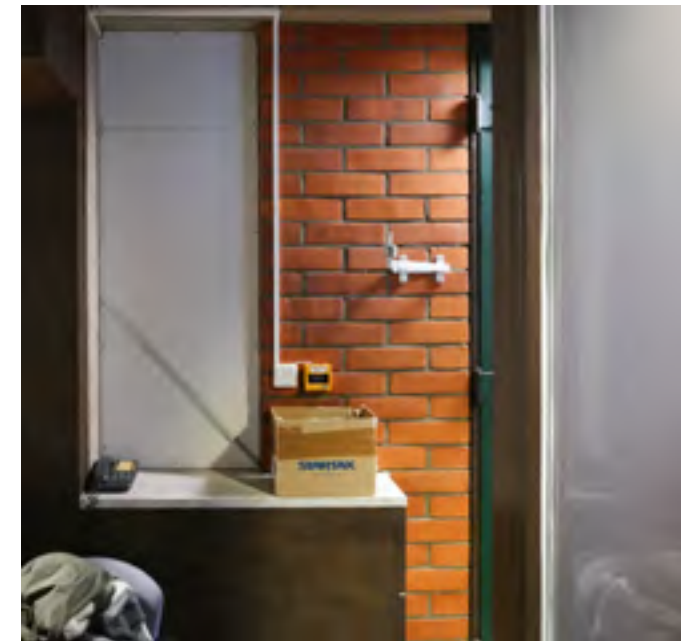
Levyllä peitetty päivästäjän luukku. Jatkettu taso jäljittelee kivitasa. Kellarin ovelle on lisätty valkoinen, seinäkiinnitteinen ovenpysäytin, jotta se ei osu vanerikoteloon.

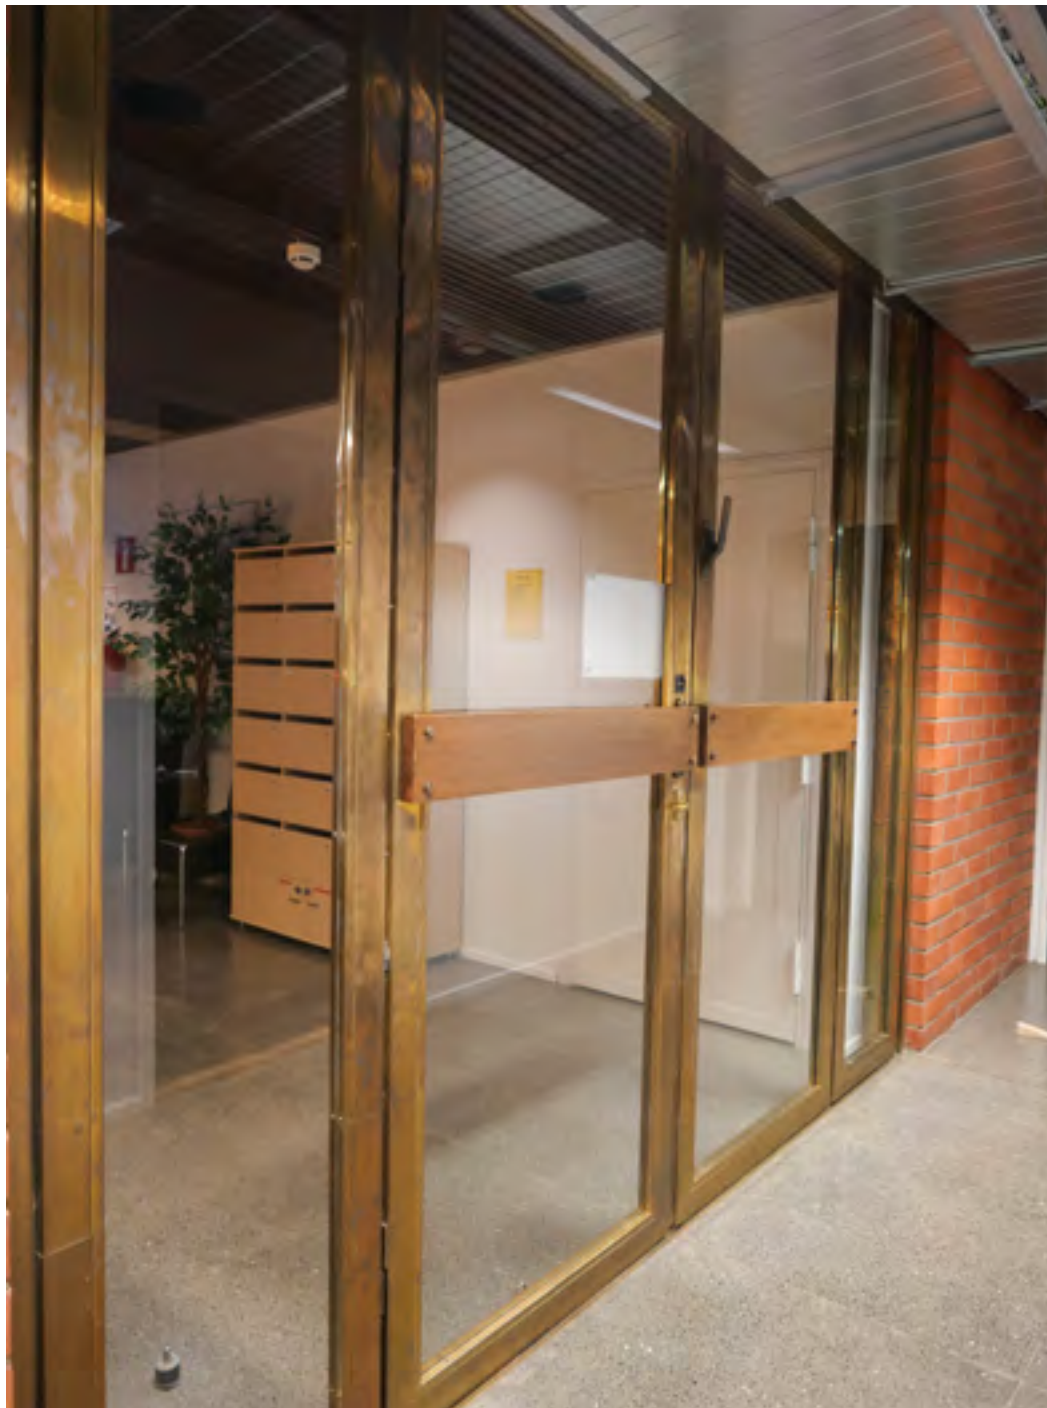
Aulan ja käytävän erottava, arvokkaan näköinen messinkipinnoitettu lasipariovi.

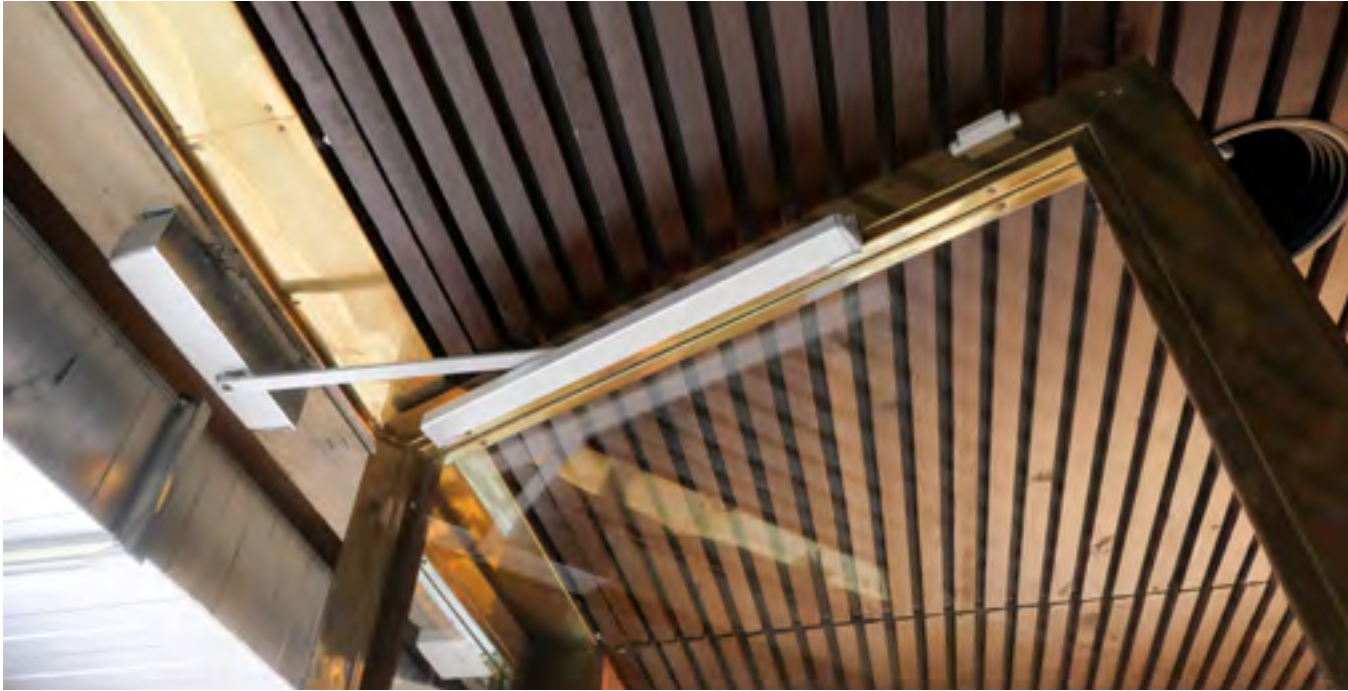
Parioven yläreuna ja rimakattoa. Oven sivupielet on viimeistelty messinkipellillä. Matalalle asennettu ilmanvaihtokanava näkyy oven läpi aulaan.

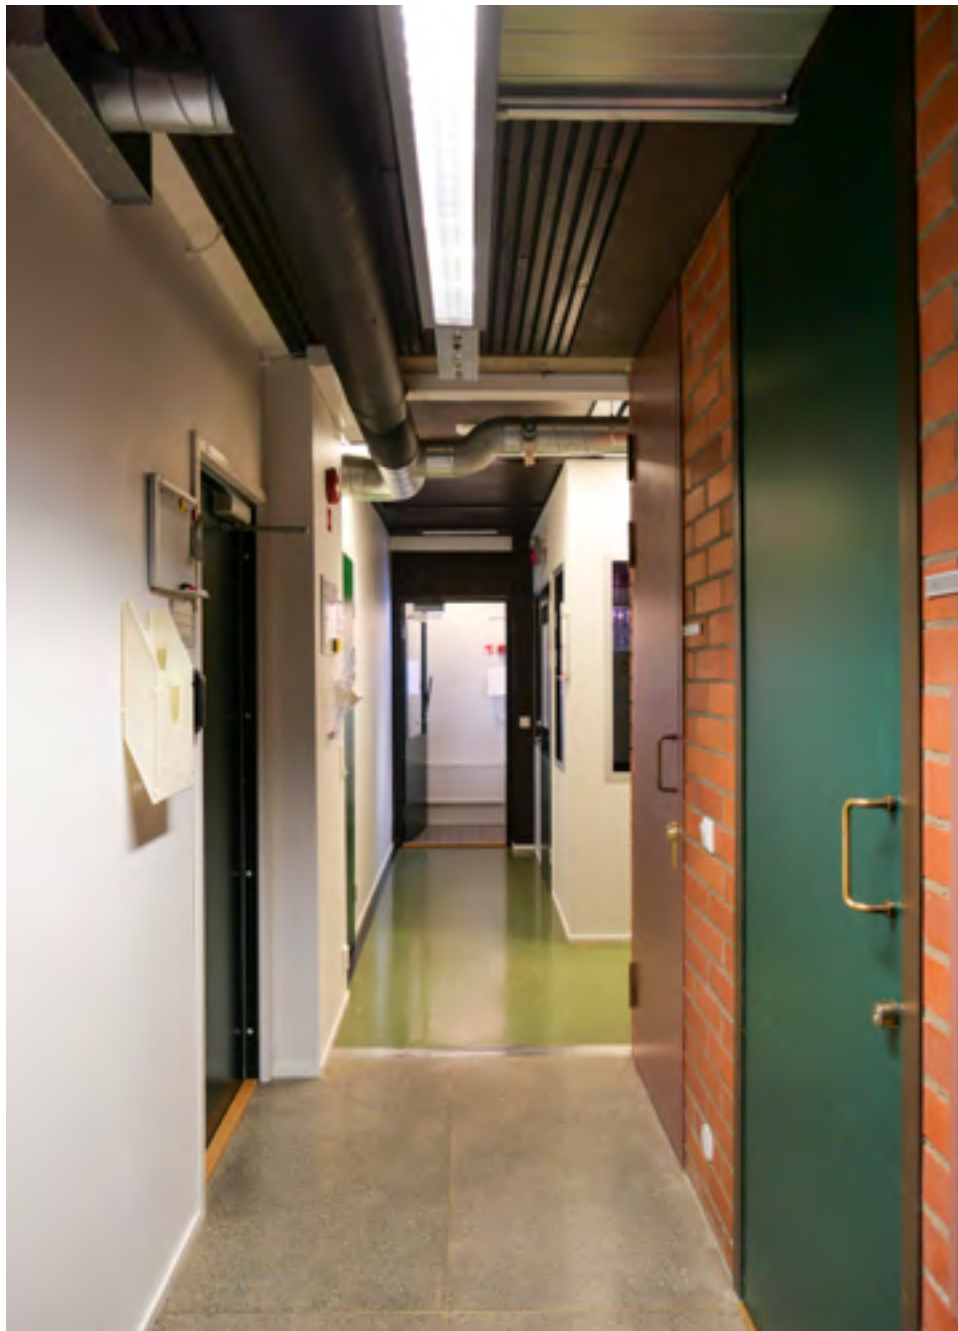
Ensimmäisen kerroksen käytävä kuvattuna vaatenaulakotilan kohdalta. Rakennuksen uudet IV-kanavat on johdettu käytävällä rimakaton alapuolella. Kanavat ovat peittäneet alkuperäiset loisteputkivalaisimet, joten kanavien alapuolelle on lisätty uudet valaisimet.

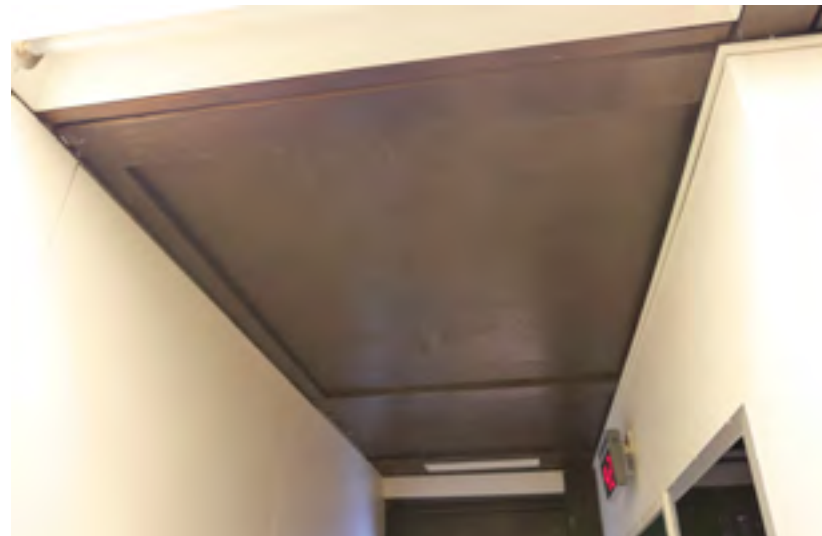
Käytävällä 33a rimakattoa on korvattu vanerilla.

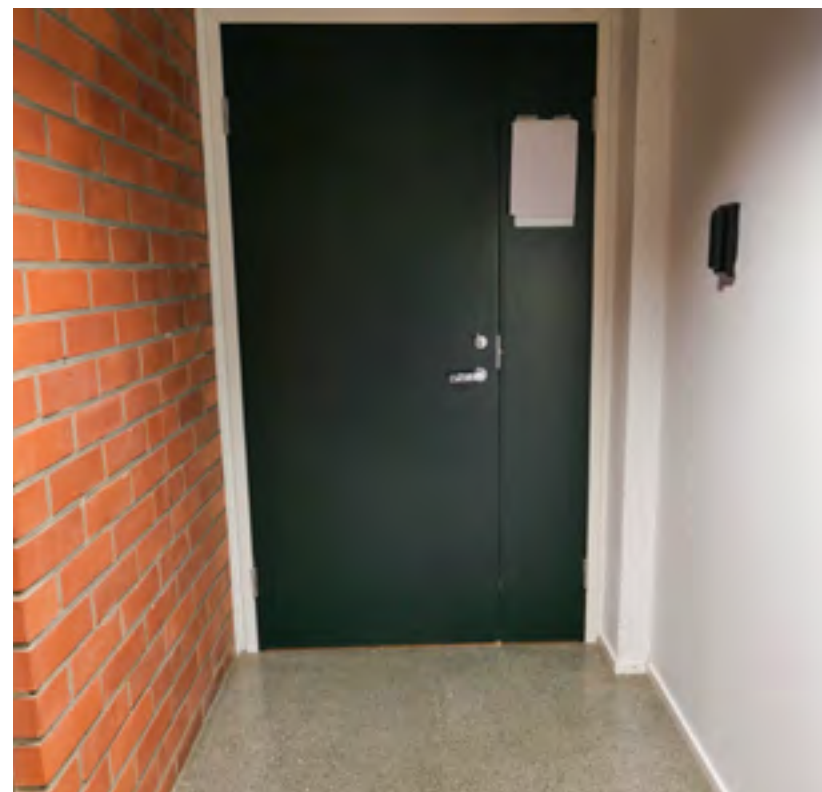
Käytävällä 33a kaikki väliovet on vaihdettu ja kevyet väliseinät pinnoitettu lasikuitutapetilla.

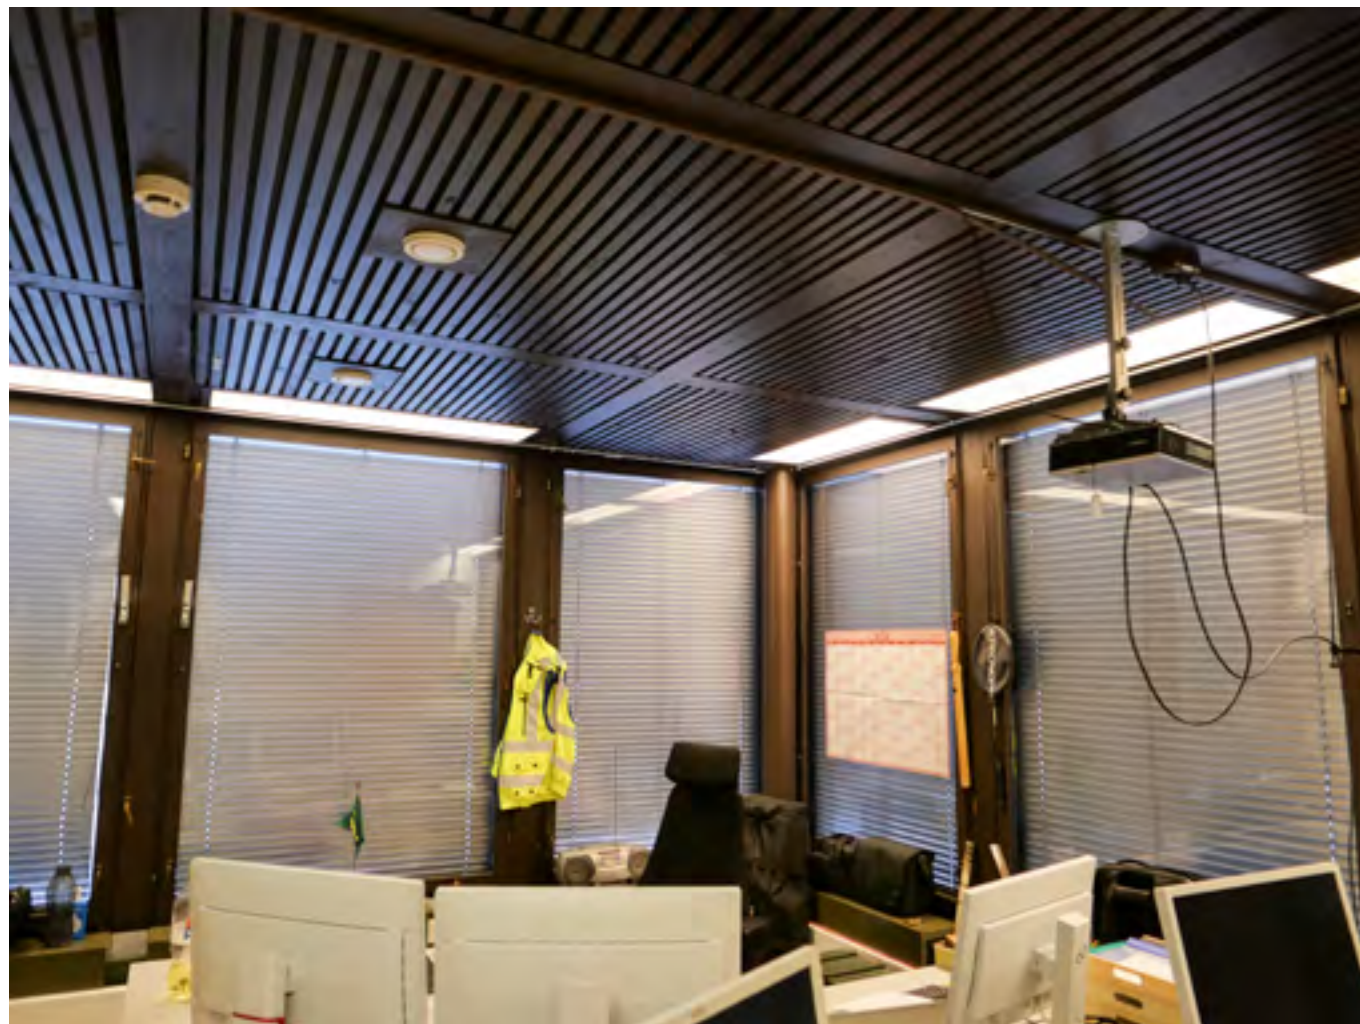
Alkuperäiseen laskettuun rimakattoon on lisätty tai vaihdettu vaneripaloilla sovitettua valkoista ilmaventtiiliä. Huoneen lattia on pinnoitettu uudella muovimatolla.

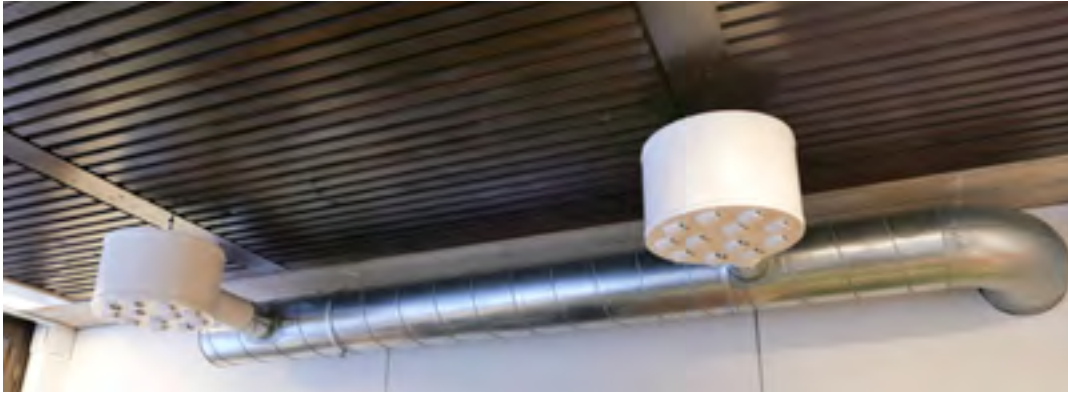
Toimistohuoneen 6a ilmanvaihtopäätelaitteet.

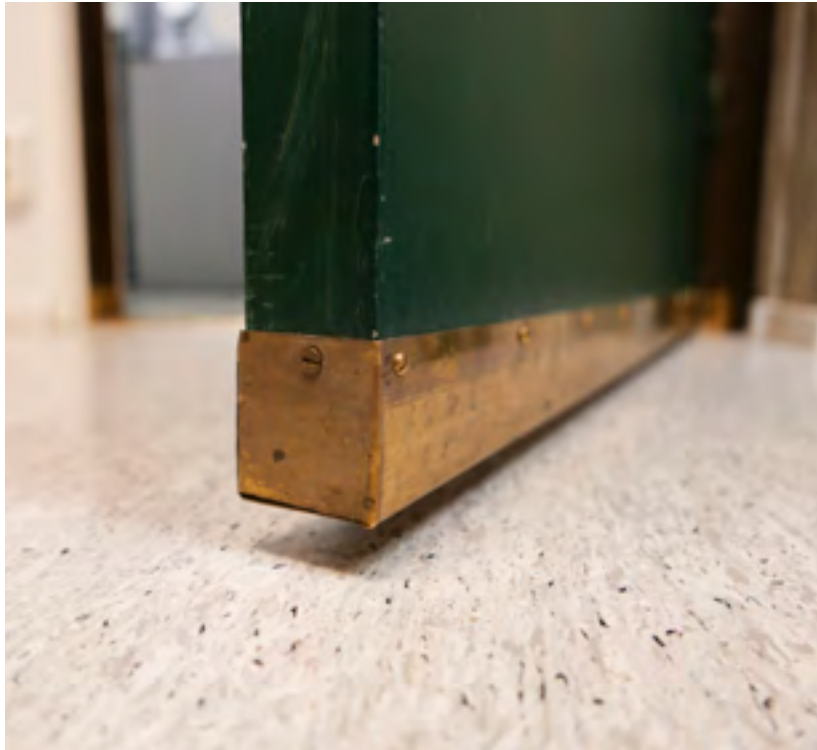
Toimistohuoneen 1 oven alareuna. 1980-luvun muutoksissa ovia jatkettiin kuvan tavalla messinkipinnoituilla puulistoilla. Ratkaisu noudattaa sisätilojen alkuperäistä ilmettä.

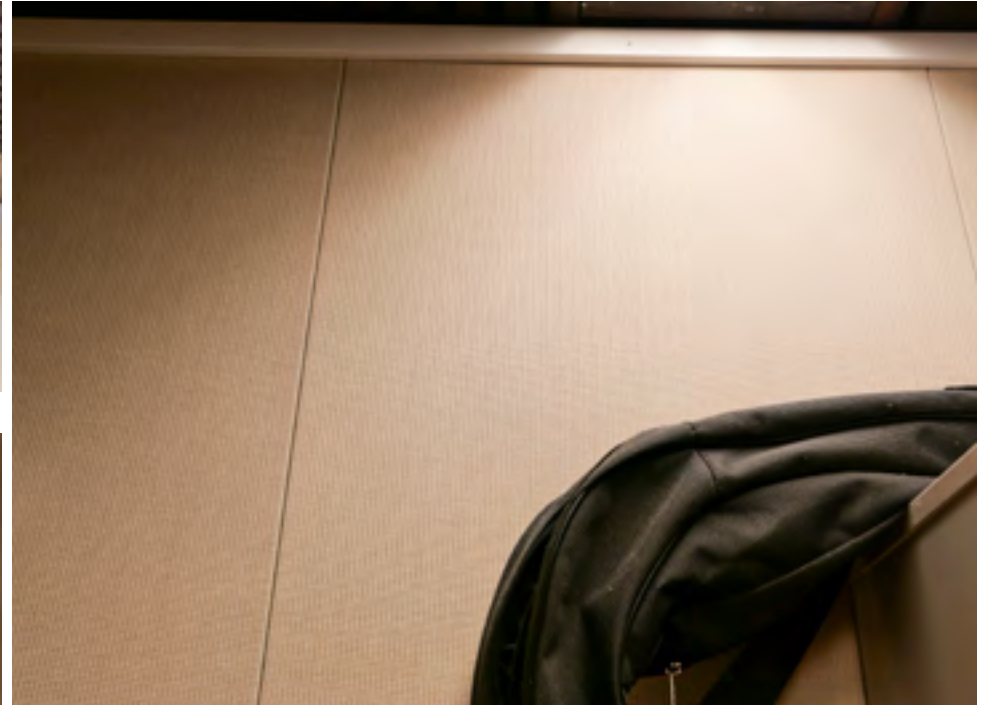
Kuva toimistohuone 5:stä. Osassa uudemmissa väliseinistä on käytetty lasikuitutapettia, osassa ilmoitustaulupohjaa.

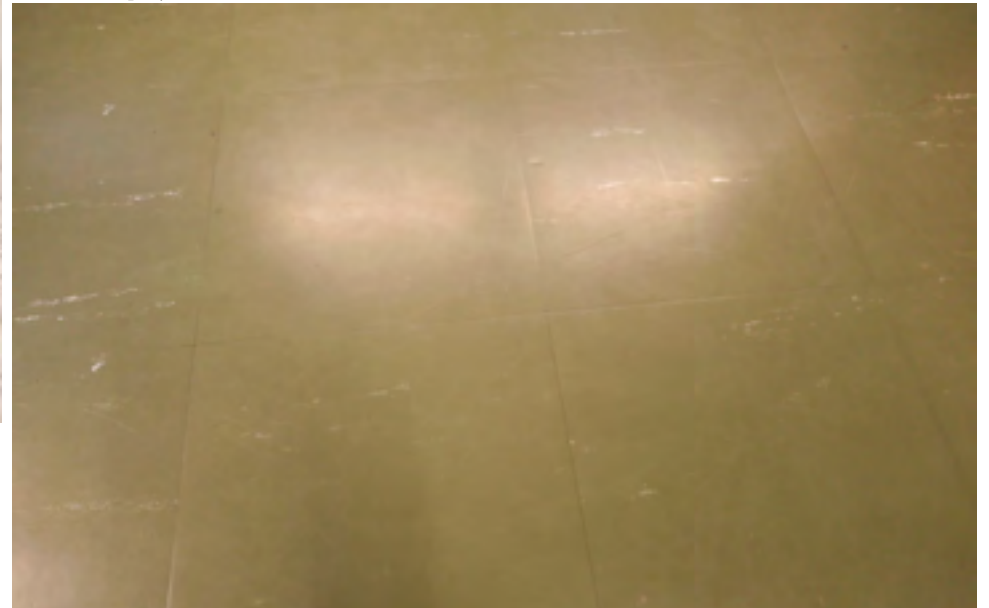
Toimistohuoneiden 6 ja 9–10 lattiapintaa. Suurimmassa osassa tiloja on säilynyt alkuperäinen muovilaattalattia.

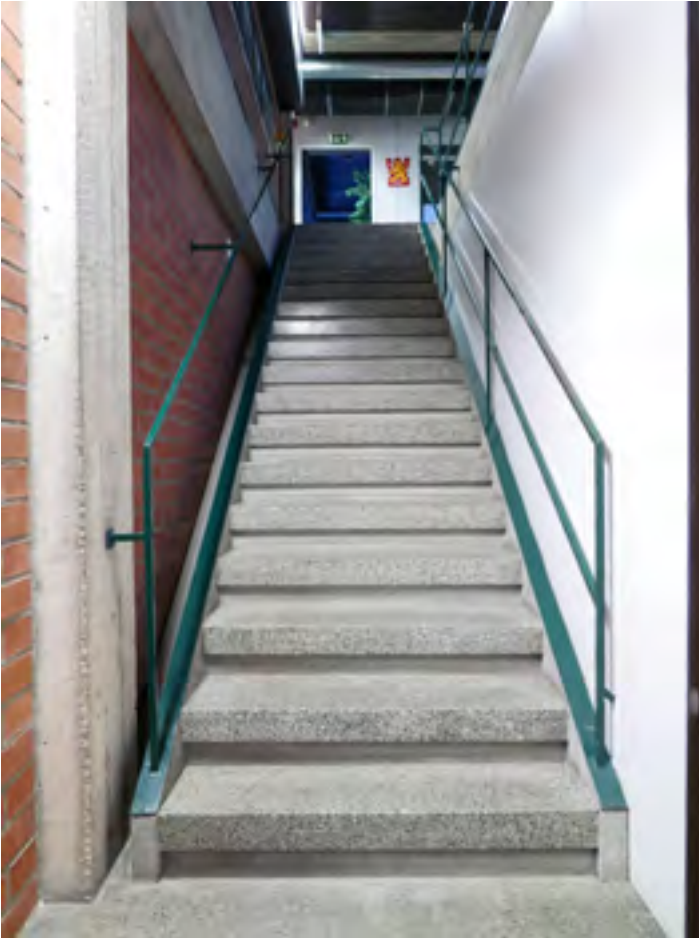
Yläaulaan nousevat portaat on koteloitu avoimelta sivultaan valkoisella seinällä.

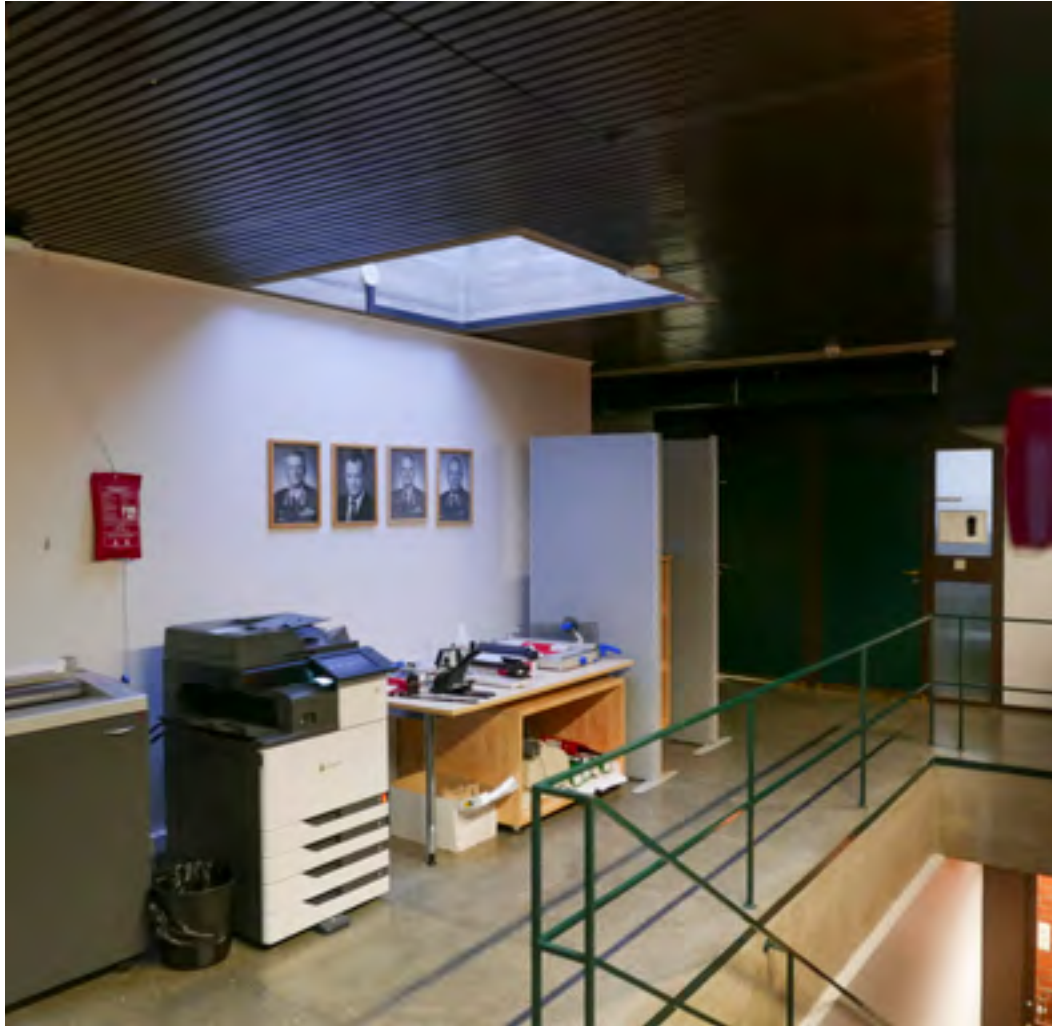
Toisen kerroksen aulatilasan on rakennettu ilmastointikonehuone ja varasto. Lisähuoneet on rajattu aulasta valkoiseksi maalatulla seinällä (yläkuvassa). Alun perin aulan seinät olivat kaikkialta punatiilisiä.

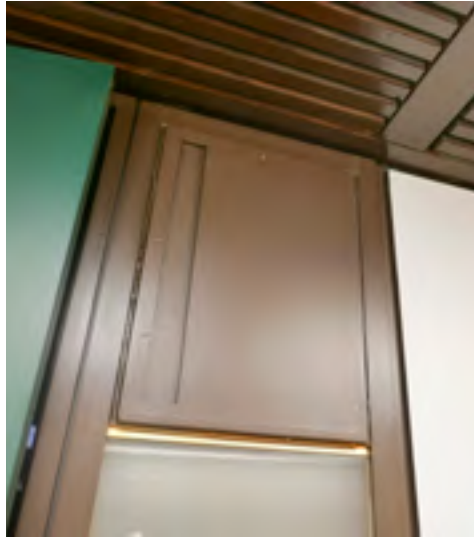
Toimistohuoneiden ovien lasisivupieliin lisätty ääniloukku.

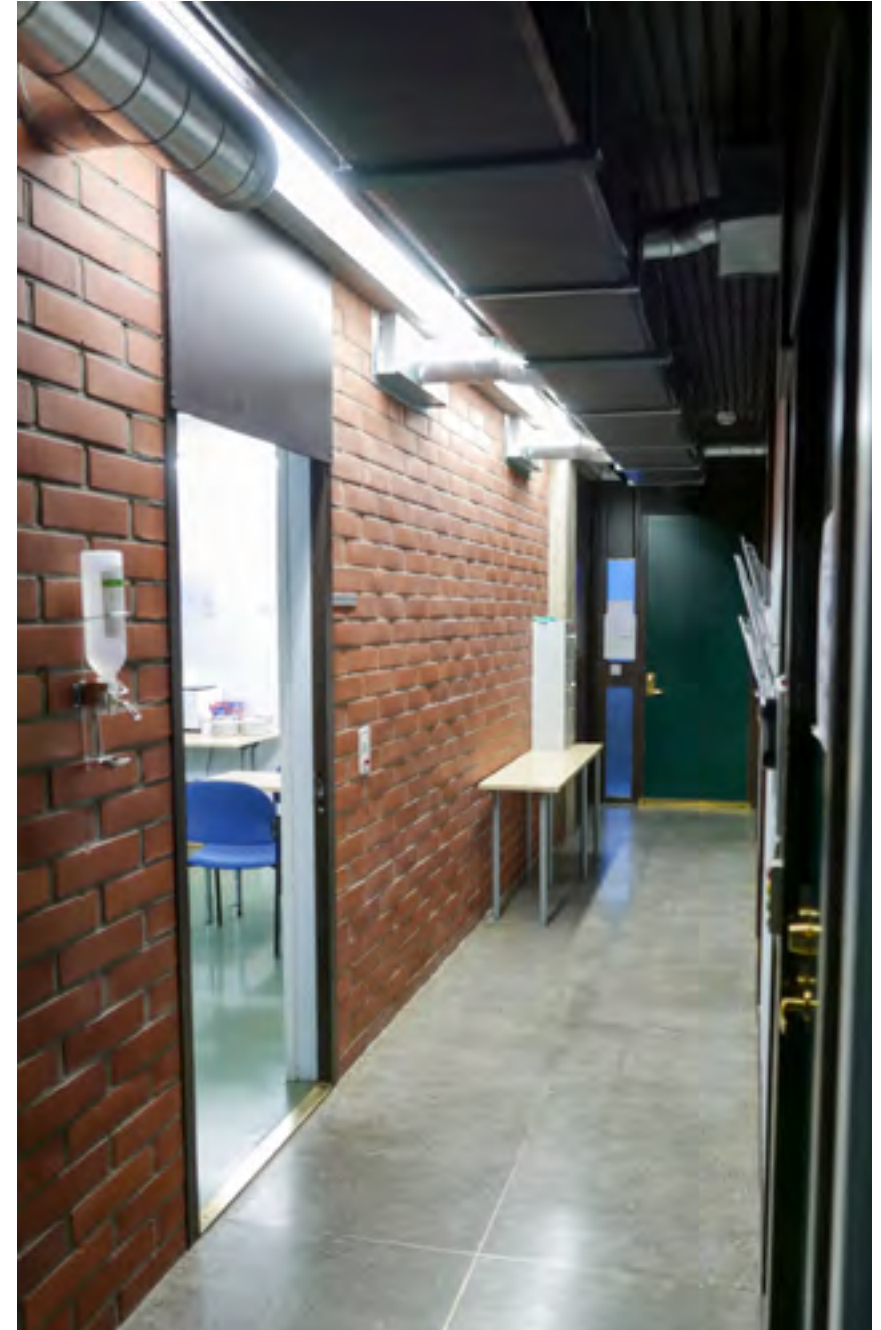
Alkuperäinen lasisivupieli ja toimistohuoneen ovi. Sivupieltä on muokattu ääniloukulla ja ovea jatkettu alareunasta 1980-luvulla. Oviaukon yläreunaan on lisätty vanerilevy.

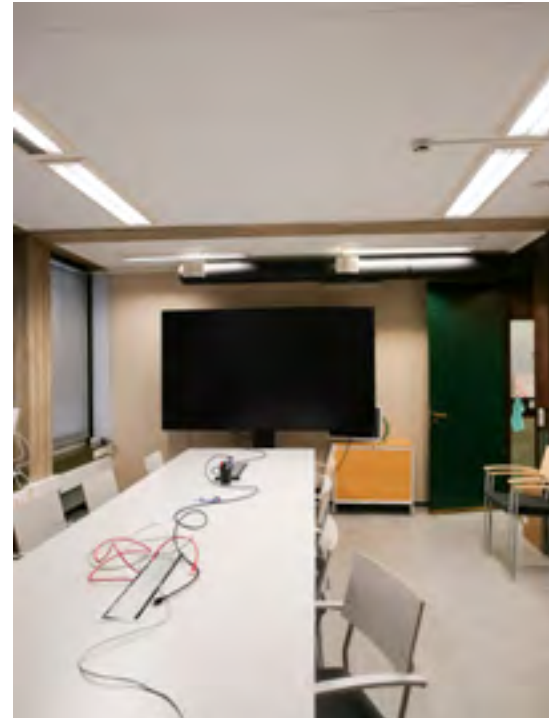
Osassa toisen kerroksen huoneita alkuperäiset katot on korvattu valkoisella levykatolla.
