# HVITTRÄSK

PÄÄRAKENNUKSEN VESIKATTOKORJAUS V. 2018-24

RESTAUROINTIRAPORTTI

olli helasvuo  
arkkitehdit mustonen oy

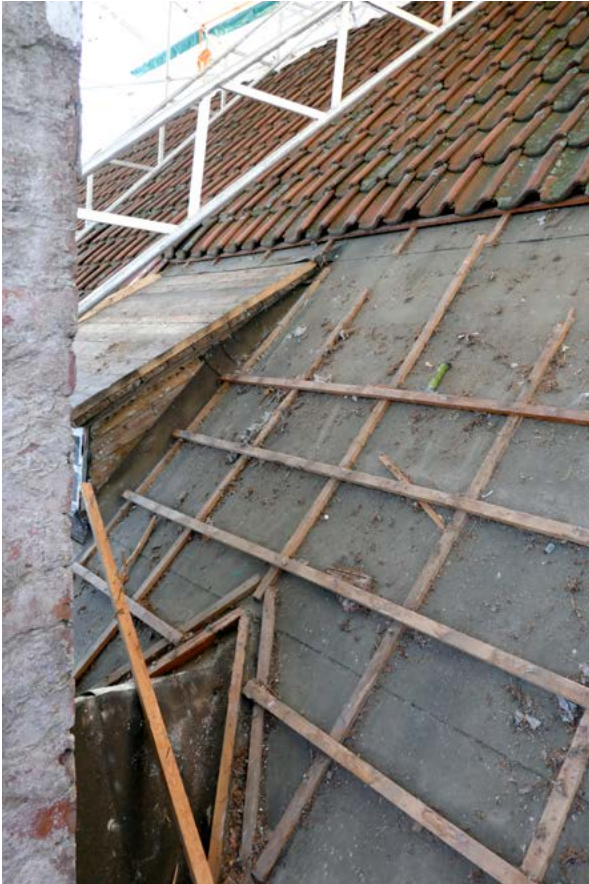
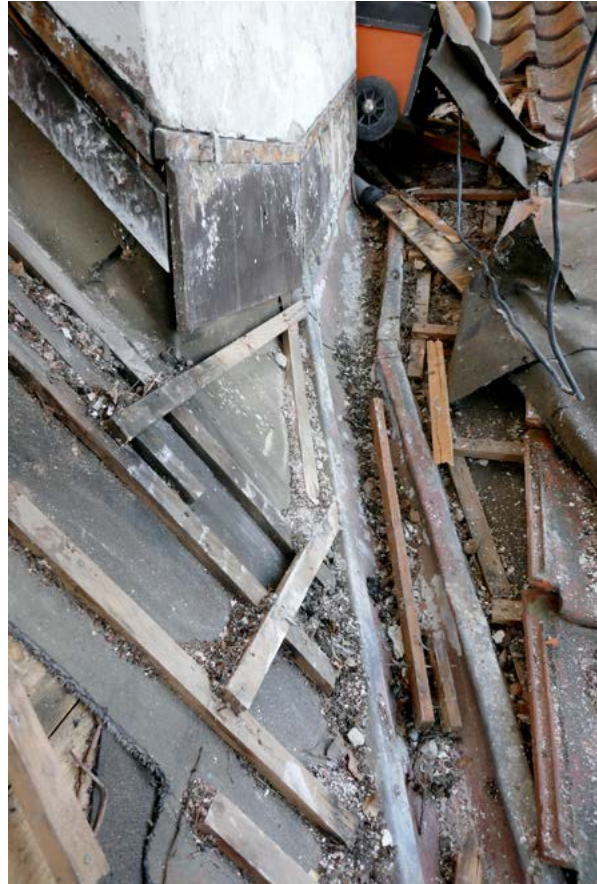
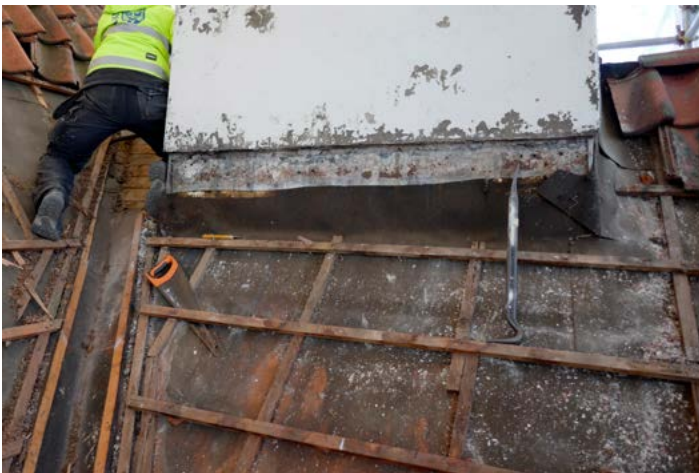
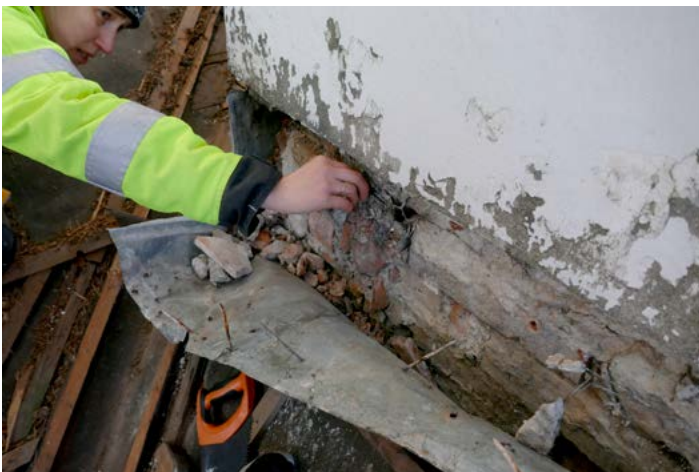
↖ Piipun 308A yläpuolinen lape ja piipun takainen poikkiharja, taustalla kattoikkuna i.308.

↙ Tiilivaurio piipun 307A juuripellityksen takana jiirinpuoleisessa alakulmassa. Juuripellitys oli kiinnitetty nauloilla tiilimuuriin.

↓ Alushuopaa ei ulottunut harjapuun ylitse, joten harjatiilien alle jäi vedelle reitti huovan alle. Lapetiilet jäivät vähän vajaiksi, joten vesi ja roskat pääsivät myös tiilien alle.

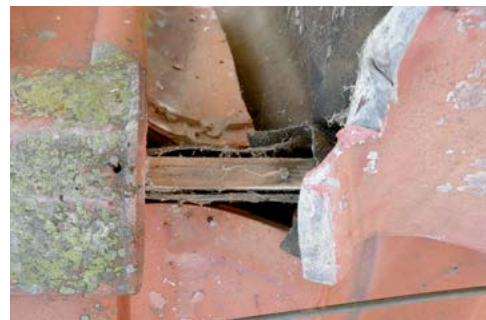
↑ ↗ Piipun 308A itäpuolinen ja pohjoispuolinen lahovaurio ennen aluslaudoituksen purkamista. Ukri Oy 23.11.2018

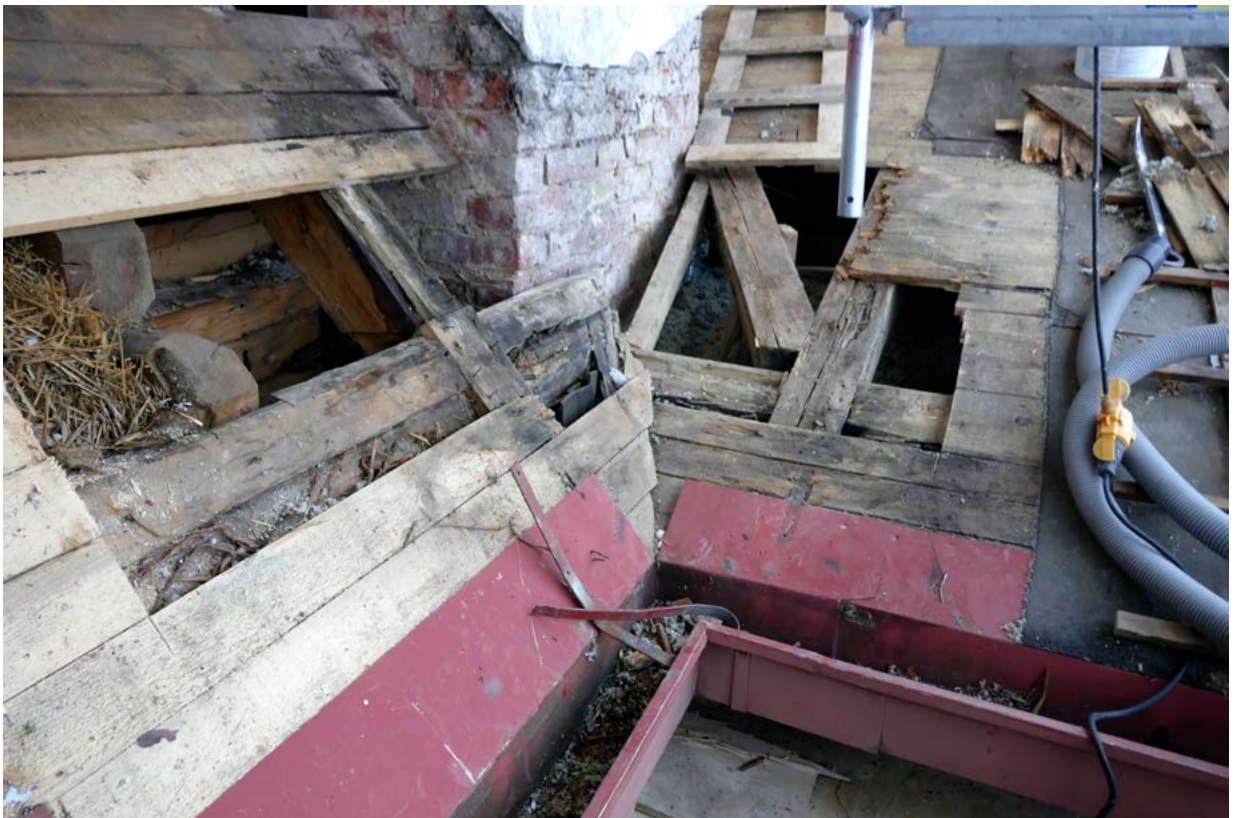
↓ Lahovauriokohtien avaus piipun 308A molemmin puolin. Vasemmalla piipun itäpuoli, oikealla pohjoispuoli. Ainakin itäpuolella oli uusittu aluslaudoitusta jo aiemminkin. amoy 26.11.2018

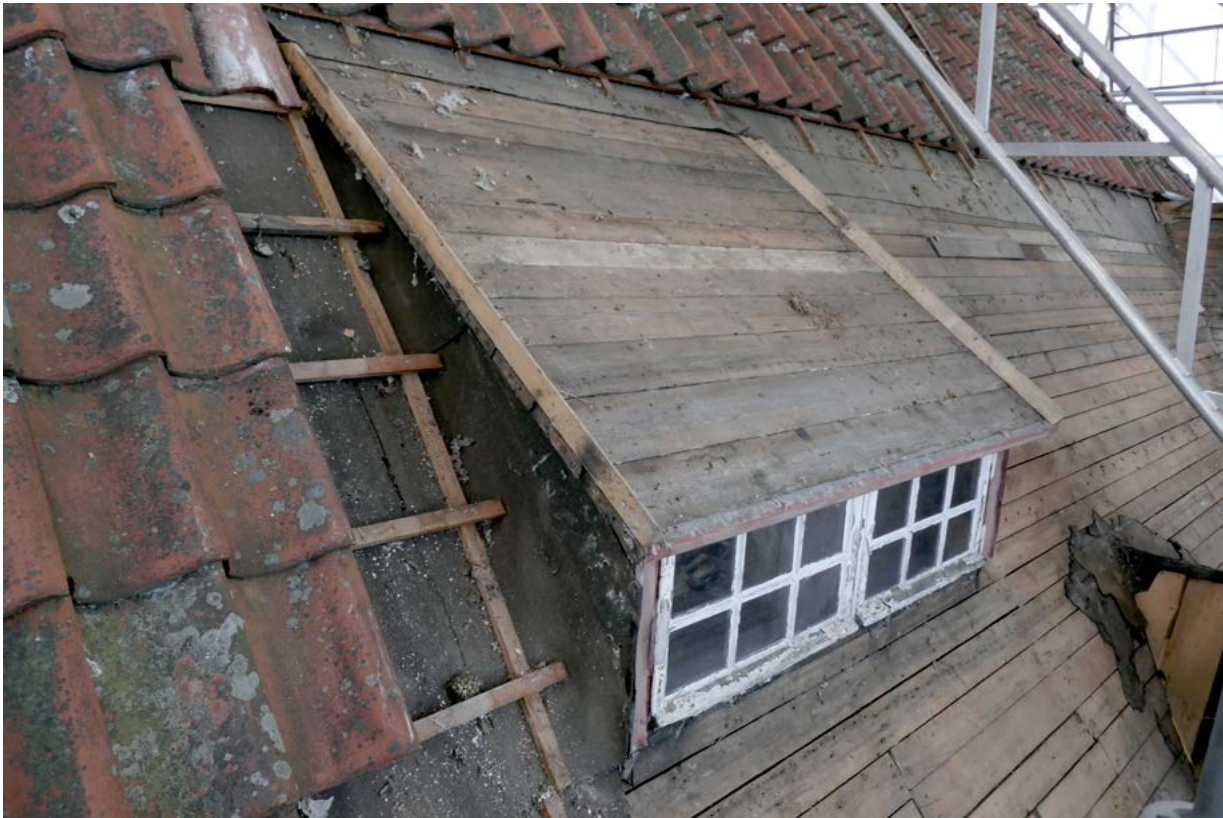
↑ Kattoikkuna i.308. Tiilet ja ruoteet poistettiin tästä vielä noin metrin matkalta, jotta kattoikkunan molempien puolien liittymät saatiin tehtyä kuntoon. amoy 26.11.2018

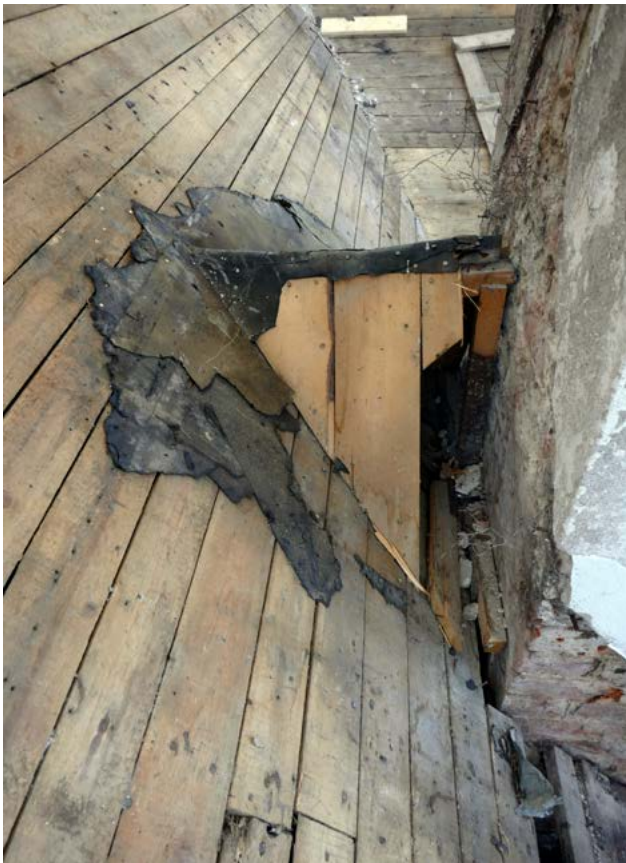
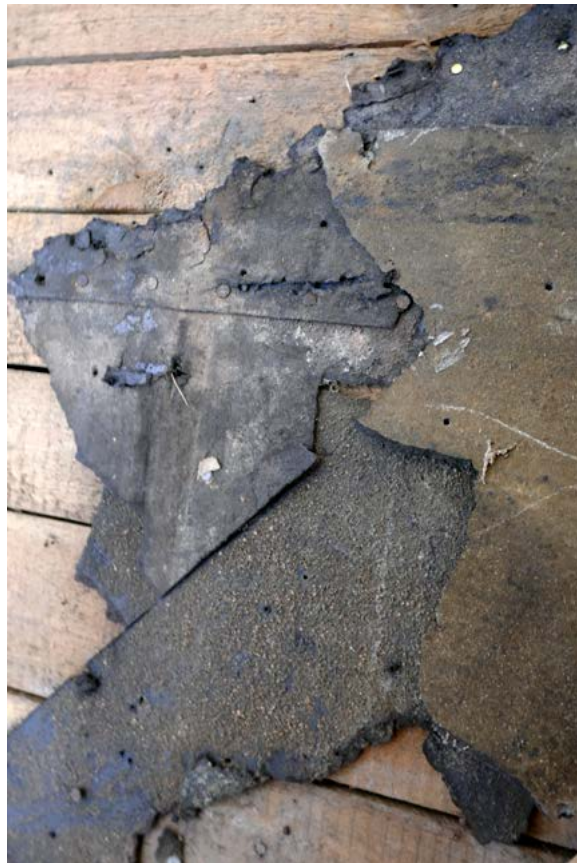
↙ ↓ Huopakerrokset piipun 308A yläpuolella. Viimeisin huopakerros on poistettu, mutta sen alla on kolmea erilaista huopaa, joista alin ulottui poikkiharjan alle. Poikkiharja on siis todennäköisesti uusittu myöhemmin. amoy 26.11.2018

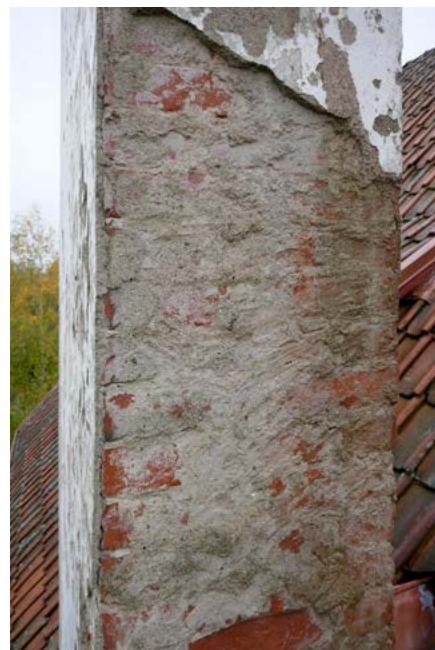
↓ Piipun 308A länsisivulta rappaus oli pudonnut pois laajalti. amoy 9.10.2018

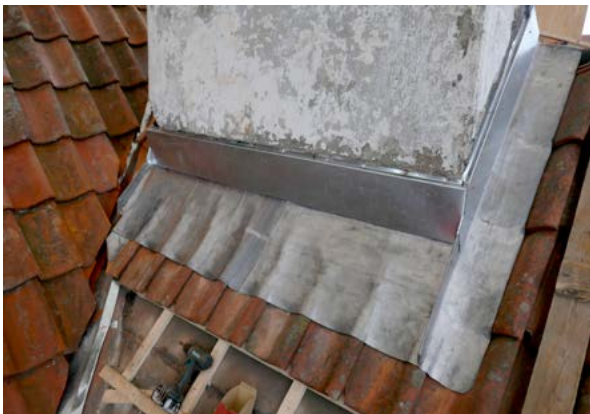
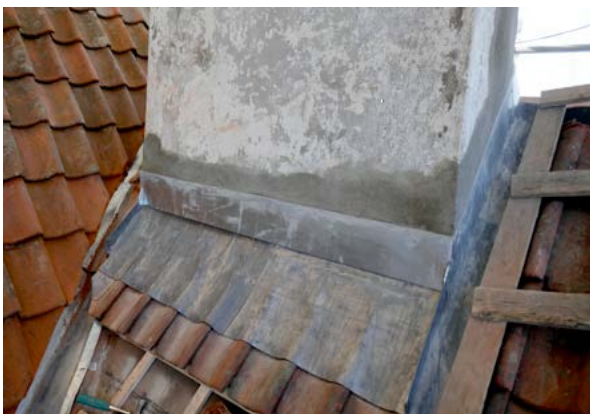
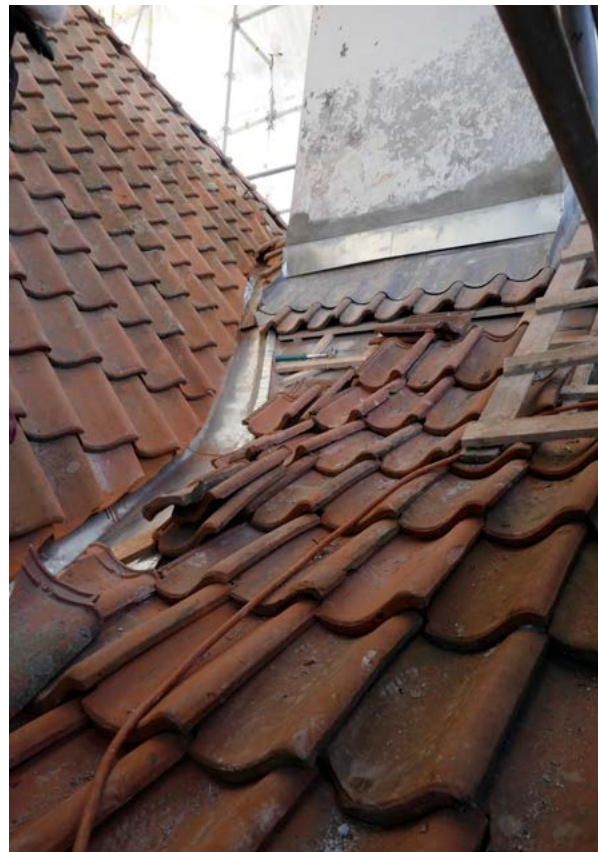
↖ Piipun alakulman tiilivaurio on korjattu. amoy 11.12.2018

↙ Lyijypellitys ja sen päälle tammirimojen varaan asennettu verhopellitys. amoy 4.2.2019

↙↙ ↓ Verhopellin yläosan päälle ulottuva rappaus. amoy 12.2.2019

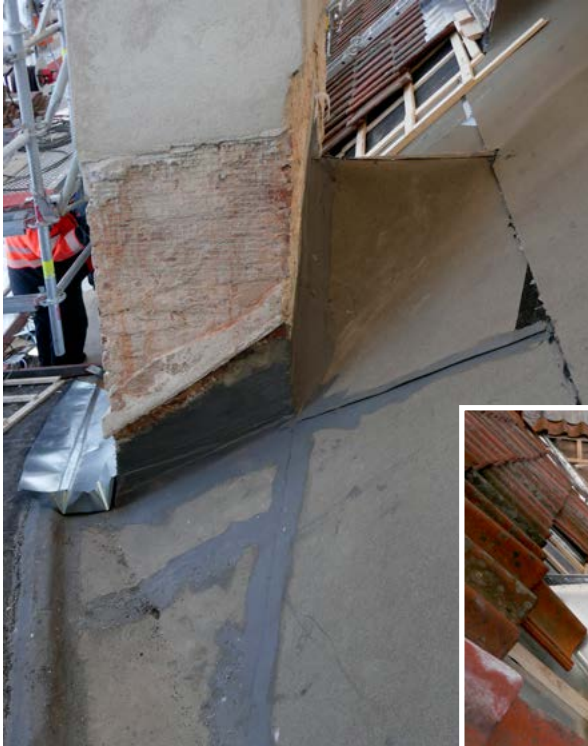
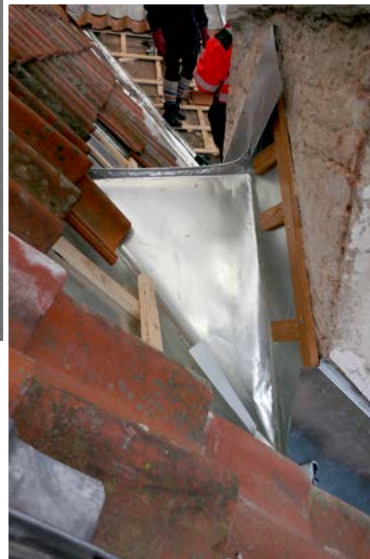
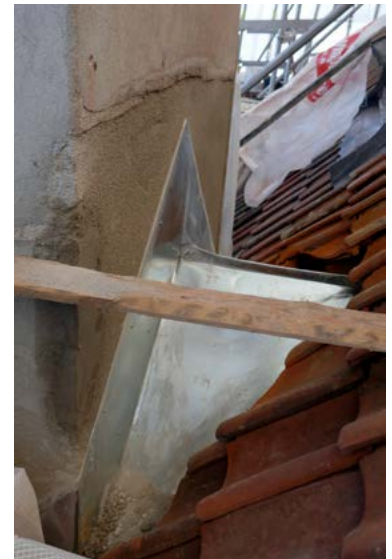
↑ Piipun juuren ja poikkiharjan alus-  
huopa. amoy 16.1.2018

→ Verhopellituksen asennus poikkihar-  
jan juuripellituksen päälle. amoy 4.2.2019

→→ Verhopellituksen päälle ulottuva  
rappaus. amoy 12.2.2019

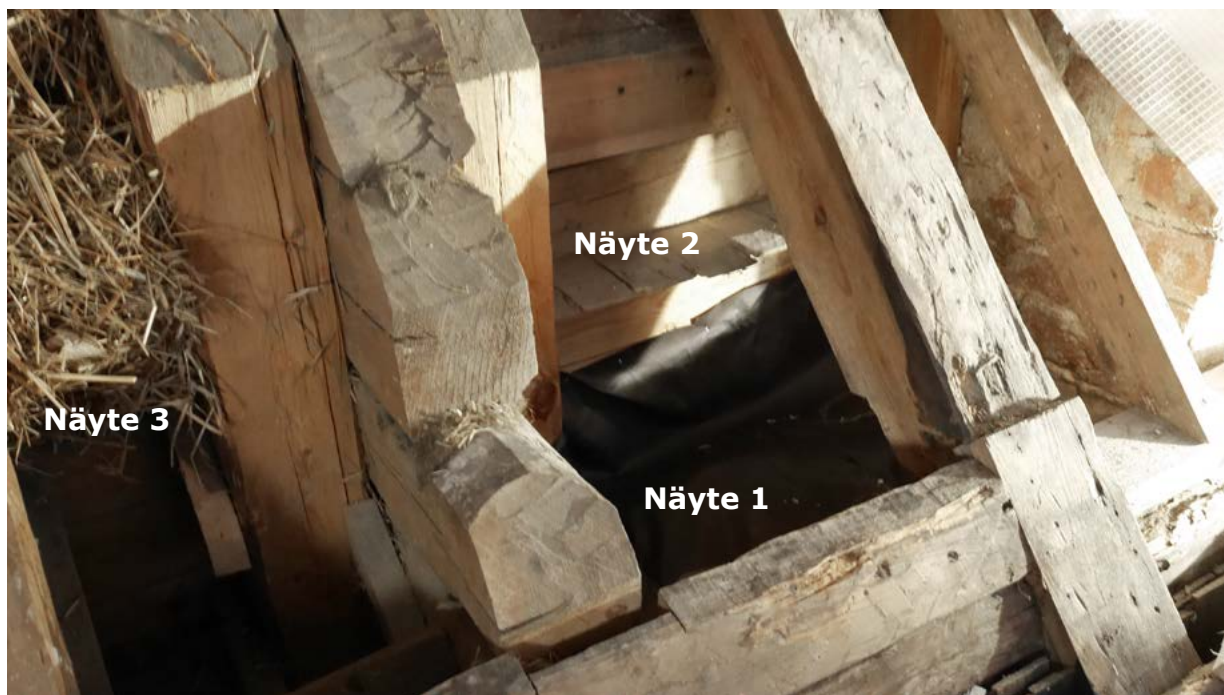
#### PANEELINÄYTEPALAT amoy 2018

↑ Panelinäytepalojen ottokohdat.

↙ Näyte 2. Piipun viereisen koteloon rakenteiden välistä työntyvä kattopaneeli.

↘ Näyte 3. Vasemman puoleiseen koteloon rakenteiden välistä työntyvä kattopaneeli.

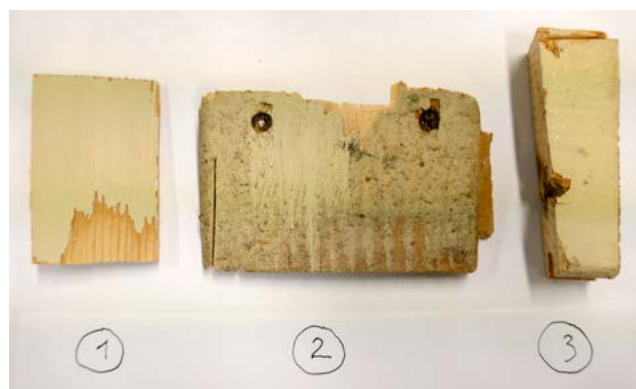
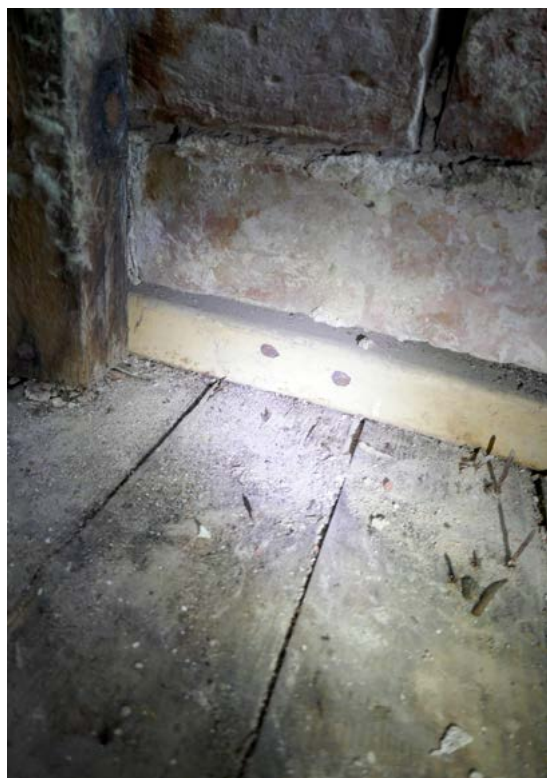
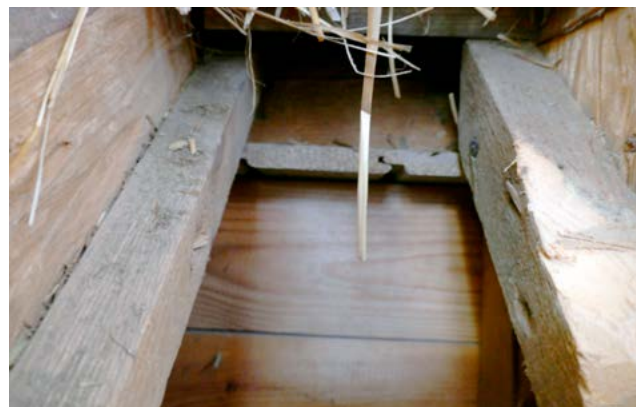
#### PANEELINÄYTEPALAT 11.12.2018

Kylpyhuoneen sisäpuolen vanhoista paneeleista otettiin kolme näytepalaa.

**Näyte 2** Piipun ja hirsiseinän väli. Vaakapalkin ja kotelon pystyseinän välistä pilkistävä kattopaneeli.

**Näyte 3** Hirsiseinän vasen puoli. Vaakapalkin ja kotelon pystyseinän välistä pilkistävä kattopaneeli. Näyttäisi, että kaikissa näytepaloissa maalatun pinnan värisävy on sama harmaan vihertävä.

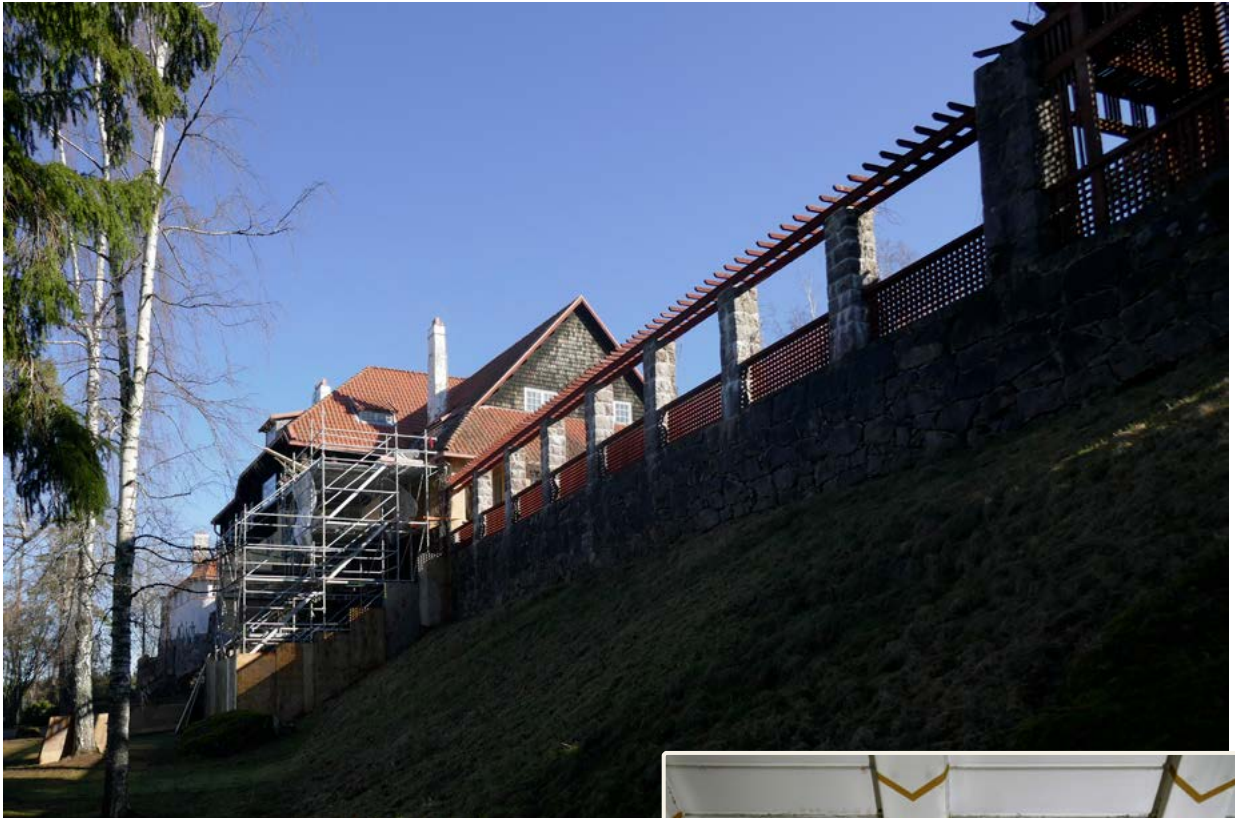
↑ Länsilappe / 1:n rakennustelineet. amoy 19.3.2020.

→ Vaurioita Lasten leikkihuoneen alakatossa. amoy 19.8.2019  
Vesikattokorjauksen jälkeen alakatto konservoitiin v. 2020.

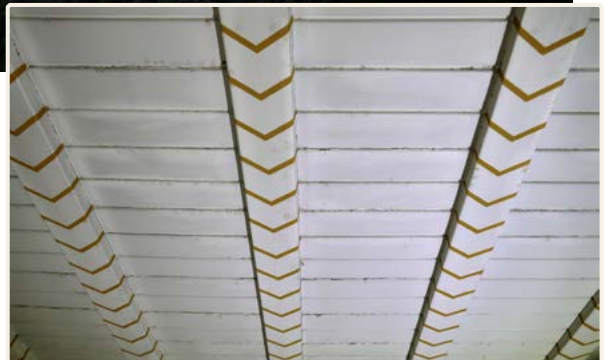
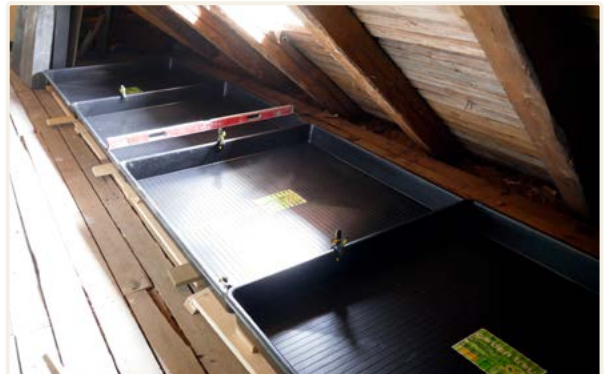
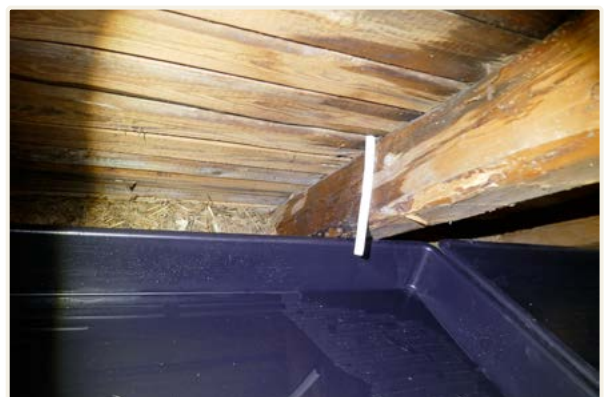
↗ Suoja-altaat ullakkotilassa 307. amoy 19.8.2019

→ Kattoikkunan alla oleva suoja-allas. amoy 23.8.2019

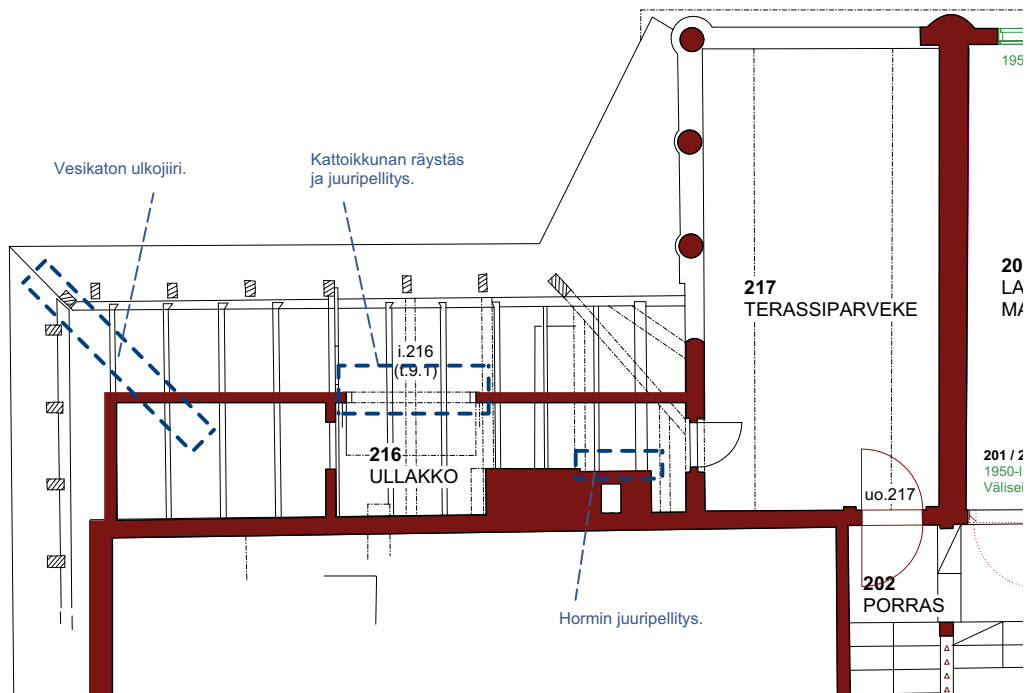
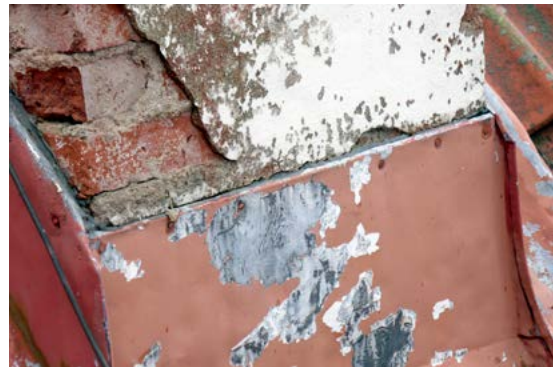
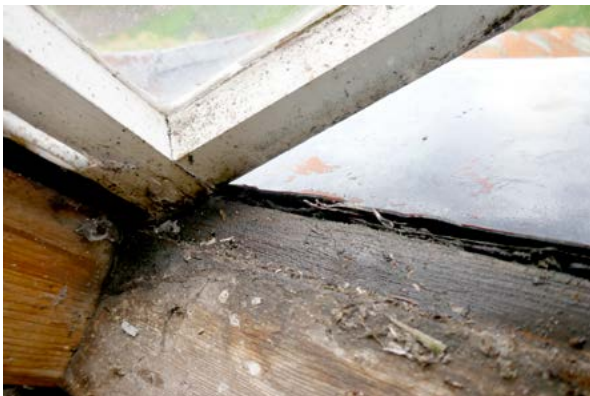
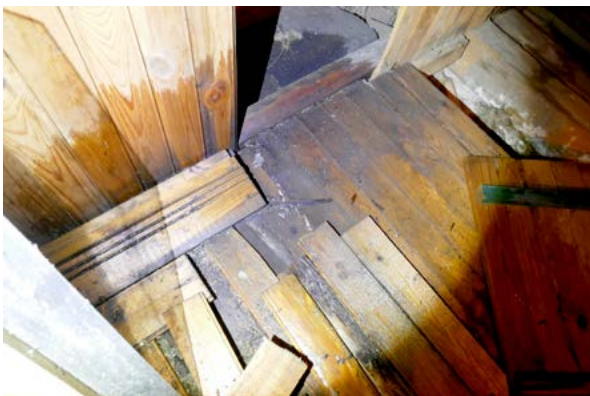
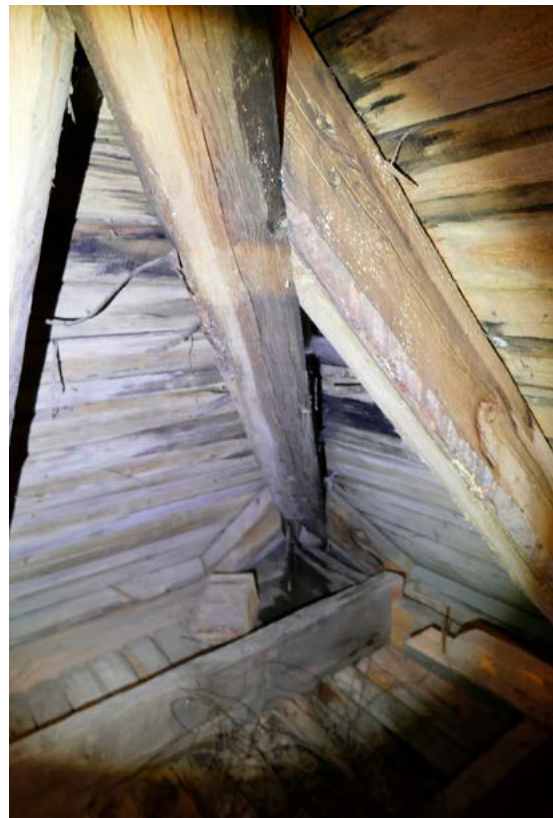
#### ULLAKON 216 VESIVUODOT amoy 23.8.2019

→ Hormin juuripellityksen liitos ei ollut tiivis.

↓ Ullakon 216 kattoikkunan ikkunalauta oli kastunut eturäystäältä valuvasta vedestä. Lisäksi juuripellityksen kiinnitys ikkunan alakarmiin on huono.

↓↓ Kattoikkunan i.216 alle oli valunut runsaasti vettä ennen huoltomiehen asentamia suojamuoveja.

Uusia vuotokohtia löydettiin edellä mainittujen elokuun lopun rankkasateiden jälkeen myös ullakkotilasta 216, joka on terrassiparvekkeen 217 viereinen pieni ullakkotila.

Myös ullakon 216 etelälaidan ulkojiirissä oli vuotokohta, josta vesi valui jiirin suuntaista kattopalkkia pitkin alaräystäälle. Alapuolisen länsiparvekkeen 121 ulkokulmassa oli tällä kohdalla alakatossa maalivaurioita.

Kattoikkunoiden räystään etureunaan ja ala-reunan lyijypeltiiliittymään lisättiin väliaikaiset listat. Muihinkin vuotokohtiin tehtiin mahdollisuuksien mukaan väliaikaisia korjauksia ja tiivistyksiä lisävaurioiden estämiseksi. Vesikattokorjaus ullakon 216 kohdalla päätettiin aloittaa seuraavana keväänä.

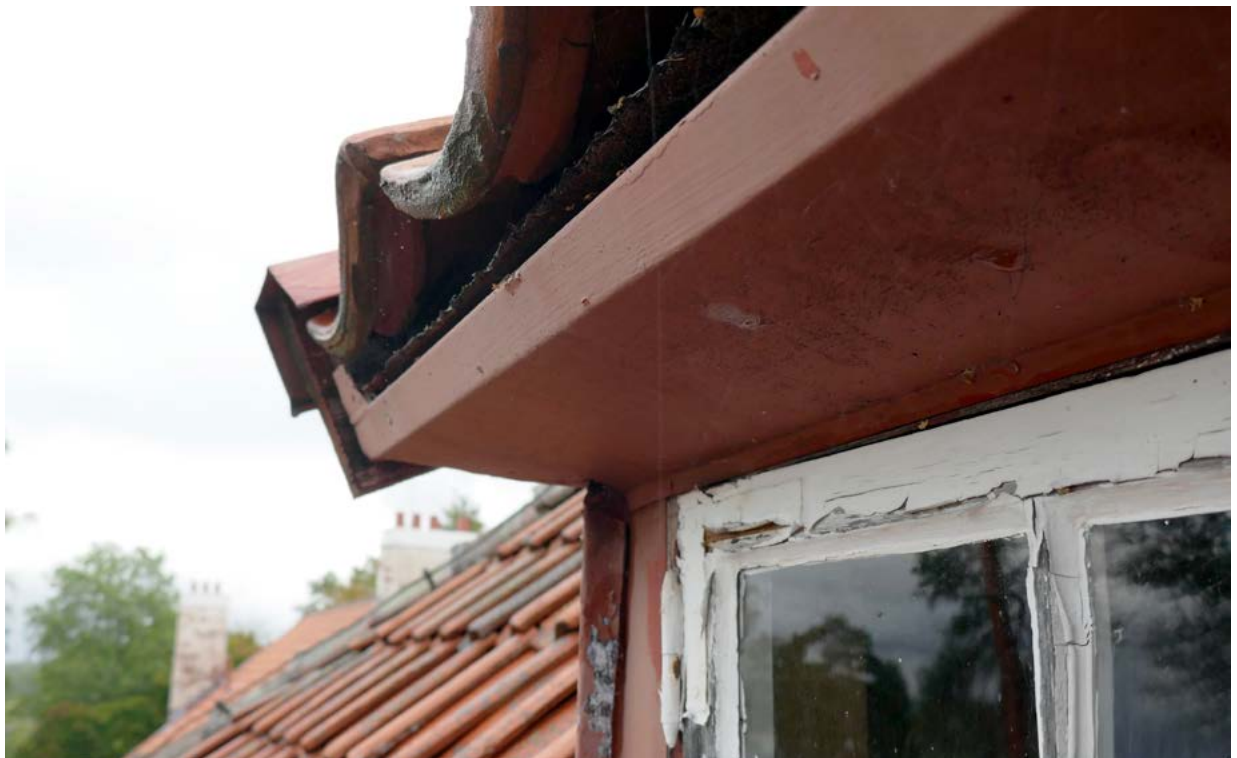
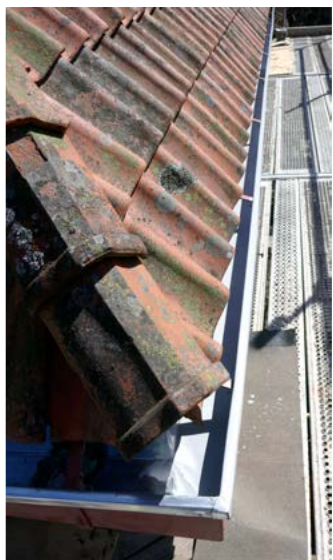
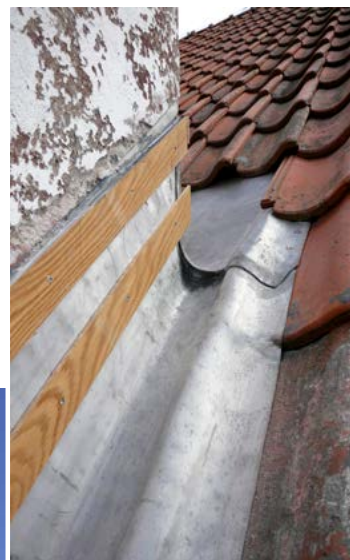
↑ Epämääräiset tavarakasat häyttäsivät liikkumista ja rakenteiden kunnon tarkastamista kaikissa ullakkotiloissa, ullakko 307. amoy 18.7.2019

☞ Vesi valui etenkin kovalla tuulella räystäspellitystä pitkin ikkunarakenteeseen. i.307 ennen korjausta. amoy 18.7.2019

- ← Uusittu sisäkouru ennen maalausta.  
amoy 7.5.2020
- Piipun lyijypellitys ennen verhopeltiä.  
amoy 27.4.2020
- ↓ Vesikattotyömaa. amoy 7.5.2020

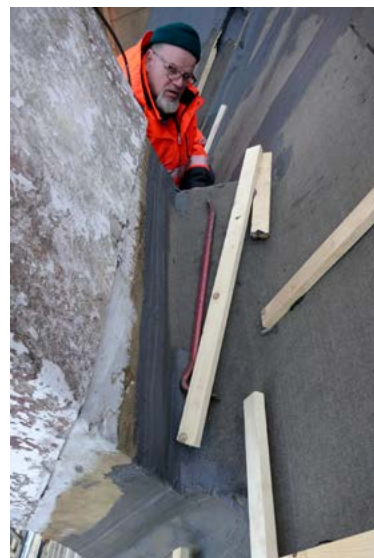
→ Piirustus piipun takaisesta pellitysratkaisusta. amoy 2.4.2020

↓ Terassiparvekkeen seinänvieren lyijypellitys. amoy 7.5.2020

↑ Piipun takaisen lappeen alusri-  
moituksen ja sen päälle tulevan pelli-  
tysratkaisun pohdintaa.  
amoy 8.4.2020.

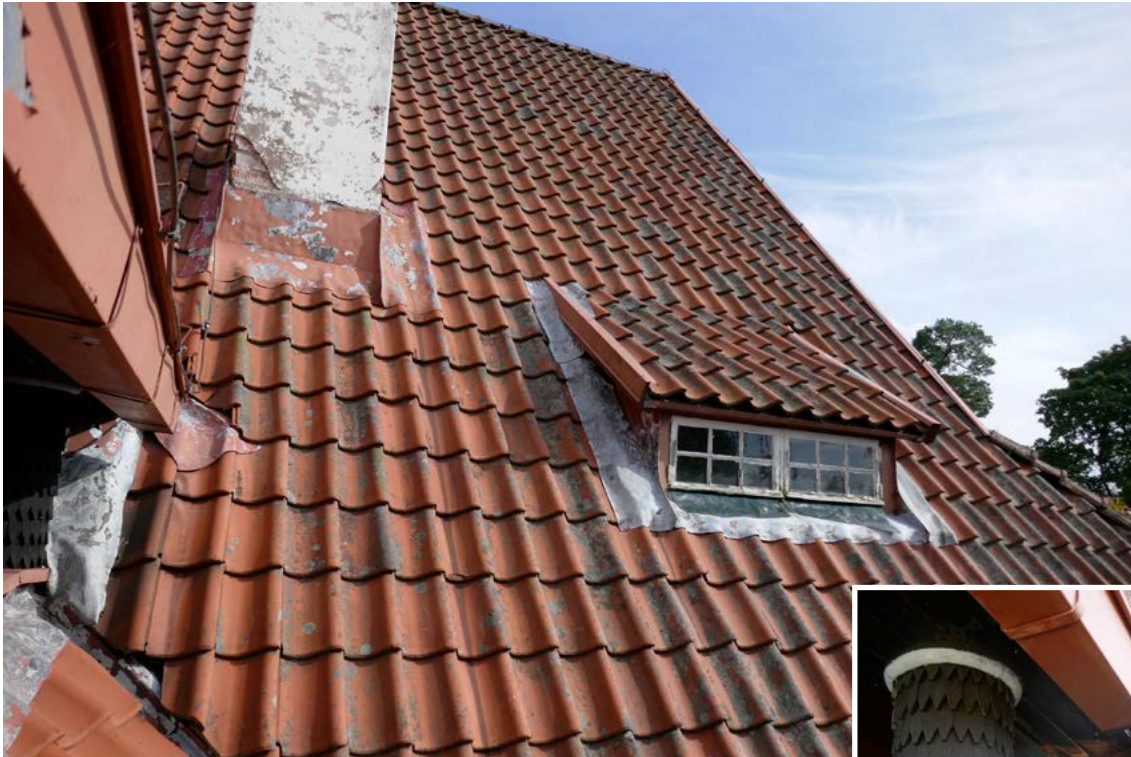
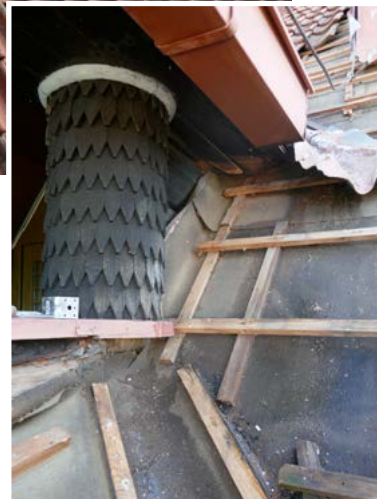
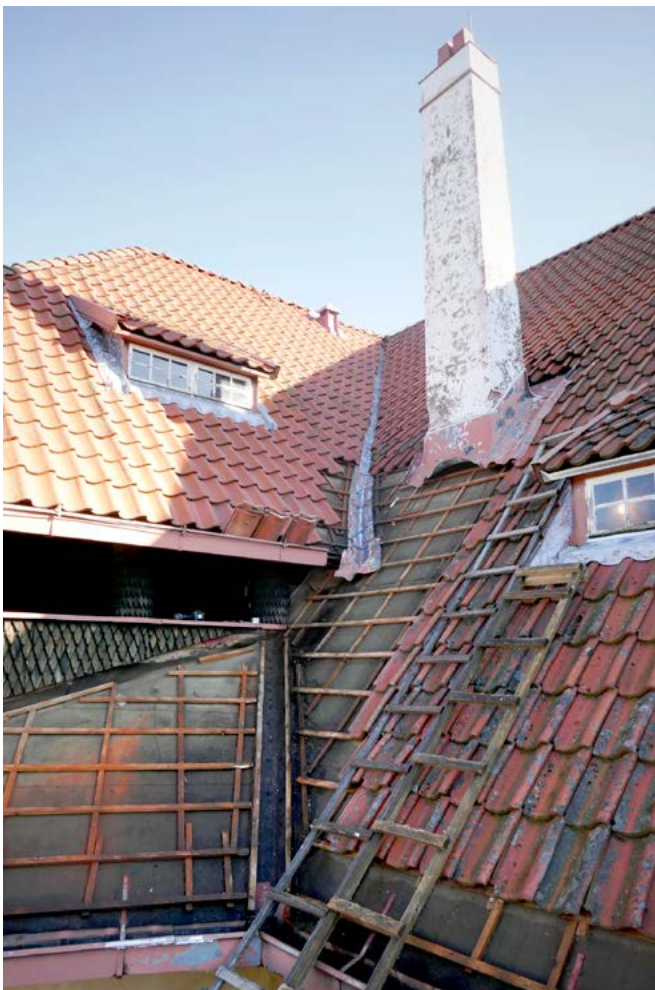
↑ Eteläsiiven länsilape terassiparvekkeelta katsottuna ennen korjausta. amoy 3.9.2019

↓ → Purkuvaihe. amoy 19.3.2020

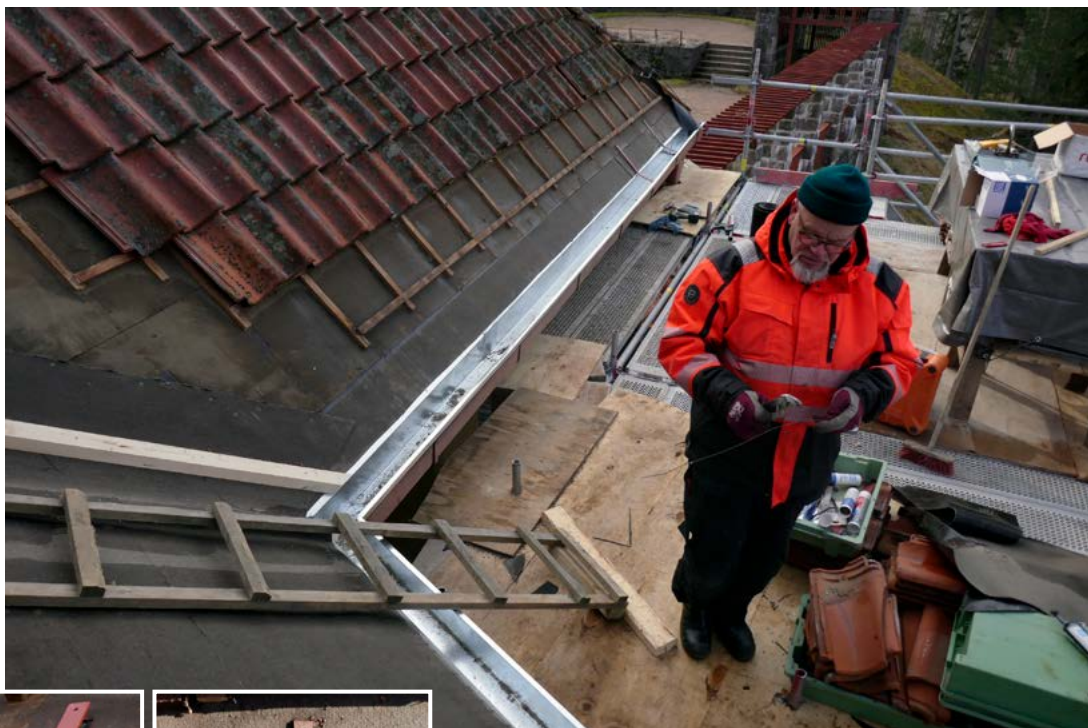
↑ Uusittu sisäkouru. amoy 27.3.2020

Sisäkourut ja yläpuoliset tukiraudat uusittiin, ulkokouru ja sen kannatinkoukku säilytettiin. Tukiraudat tehtiin aiempaa tukevampina. Tukirauta kiinnitettiin ruuveilla ja raudan alle tuli asennuksen yhteydessä tiivistysmassa.

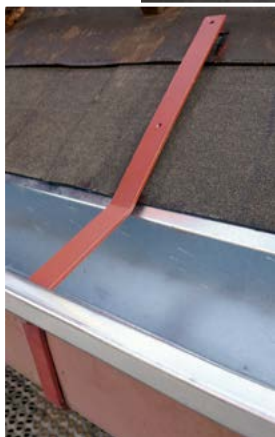
↑ Uusi yläpuolinen tukirauta, kourun kannatinkoukku on vanha. amoy 27.3.2020

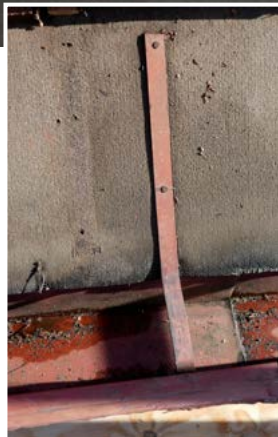
↑ Vanhat tukiraudat olivat ohuempia ja kapeampia ja ne oli kiinnitetty nauloin. amoy 8.4.2020

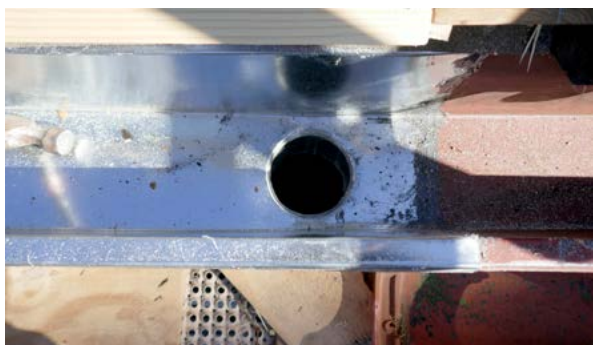
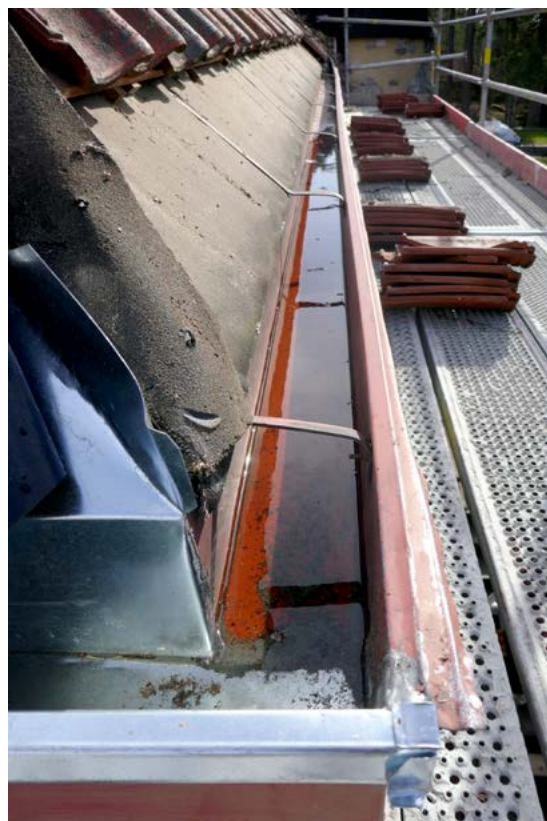
→ Kun sisäkouru oli uusittu Eteläterassin kulmalle saakka, todettiin, että eteläisivun kourussa seiso i vesi. Eteläjulkisivun sisäkouru uusittiin myös, jotta kaadot saatiin kuntoon. amoy 8.4.2020

↓ Eteläjulkisivun sisäkouru uusittiin keskivaiheen syöksytorvelle saakka. Loput kourusta uusittiin Itä- ja etelälappeen vesikattokunnostuksen yhteydessä. amoy 21.4.2020

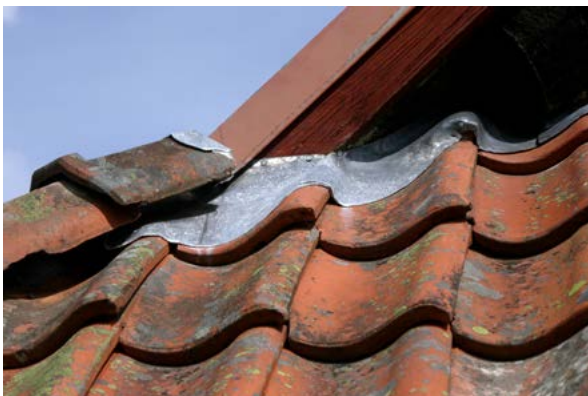
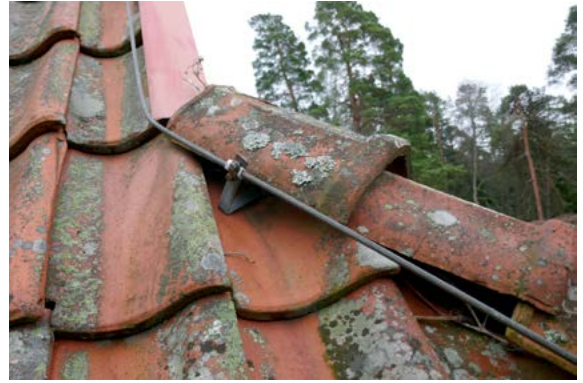
↑ Päätyharjan pellitys ja ulkojiirin harjatiili oli asennettu siten, että vesi pääsi harjatiilen alle. amoy 20.11.2019

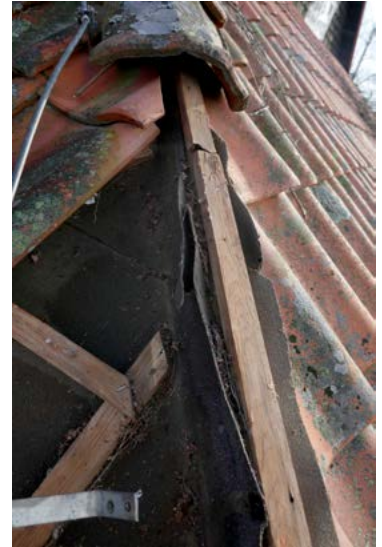
→ Harjatiilien alla, johon vesi ylhäältä johtui, alushuovat olivat irti harjapuusta. Purkuvaihe. amoy 27.3.2020

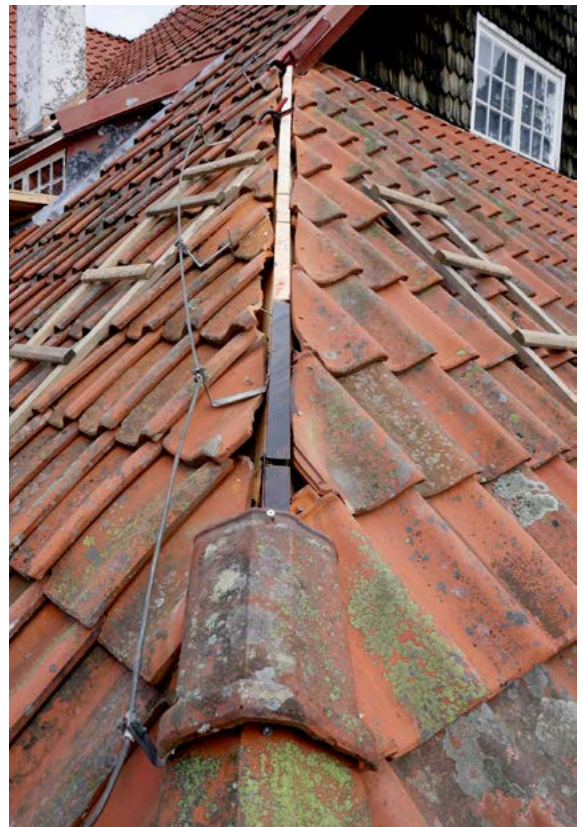
↓ Harjatiilien kokeilu paikaleen. Harjariman päälle asennettiin vielä n. 40 mm korotus, jotta harjatiilille saatiin kunnollinen tuki. amoy 27.4.2020

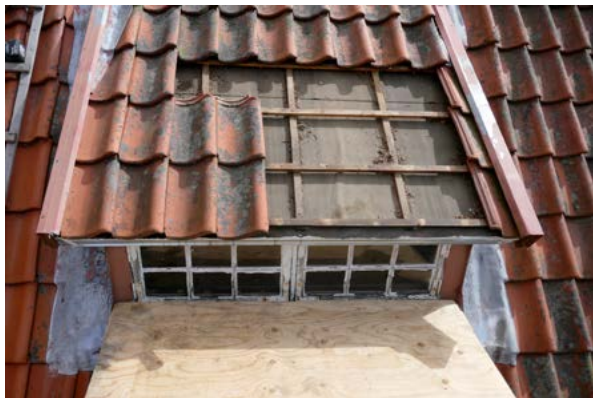
Kattoikkunoiden sivuräystäiden ja yläliittymän lyijypellitykset uusitiin pohjoislappeella toteutetun detaljoinnin mukaisesti. Kattoikkunoissa oli ongelmia eturäystään sekä alakarmin ja lyijypellin liittymissä, joista vesi pääsi valumaan rakenteeseen. Liittymät korjattiin pellistä taivutetuilla uusilla vesilistoilla. Kattoikkunoiden sivujen ja alapuolen lyijypellityksissä ei havaittu ongelmia eikä niiden uusimista pelkästään ulkonäöksellisistä syistä nähty tarpeelliseksi.

↑ Kattoikkuna i.216 purkuvaihe. Kattoikkunoiden lapetiilet ja ruoteet purettiin ja uusi alushuopa limitettiin yläreunastaan vanhan huovan alle. amoy 27.4.2020

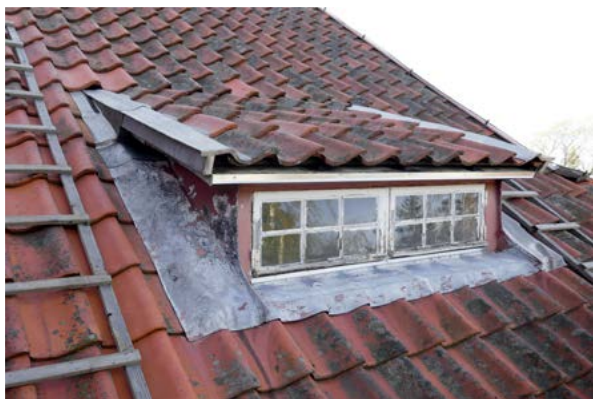
↓ Kattoikkuna i.216 kunnostettuna ennen maalausta. Alaosan ja sivujen vanhat lyijypellitykset säilytettiin, sivuräystäiden lyijypellitykset ovat uudet. Eturäystään ja alakarmin uudet vesilistat erottuvat kiiltävinä. amoy 27.4.2020

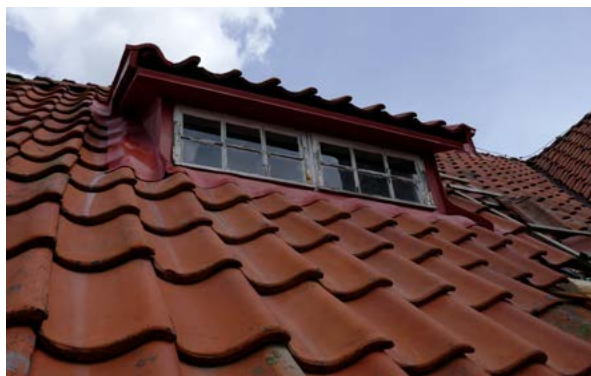
↑ Kattoikkuna i.306 kunnostuksen jälkeen. amoy 14.5.2020  
Kattoikkunoiden karmeja ja puitteita ei kunnostettu tämän korjauksen yhteydessä.

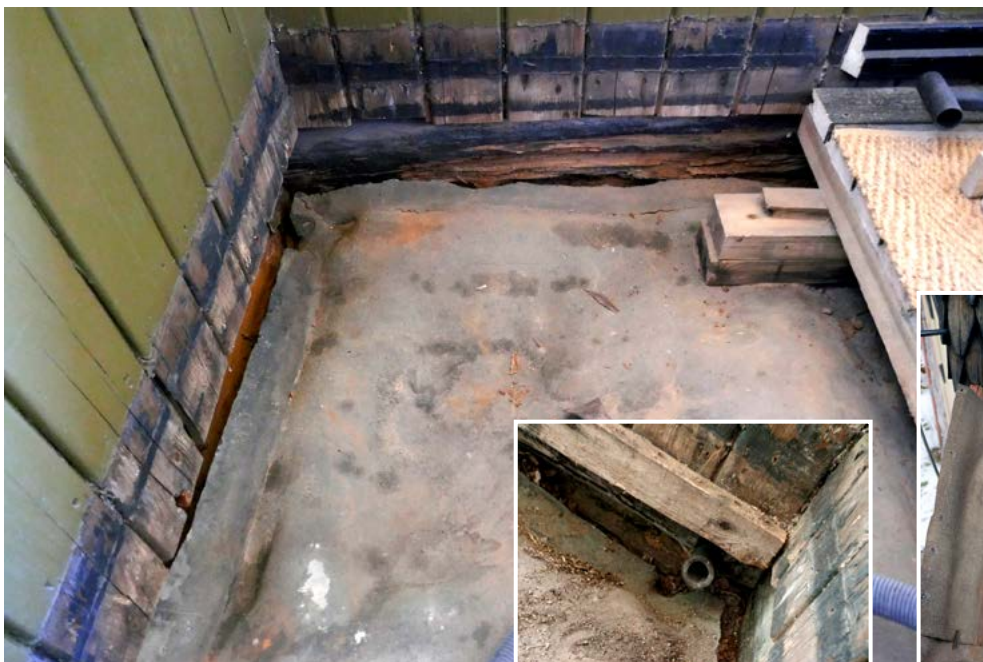
↑ Terassiparvekkeen terassilaudoitukseen tehty avaus. Terassilaudoituksen alapuolinen asfalttivalulaatta oli irronnut seiniltä. amoy 21.4.2020

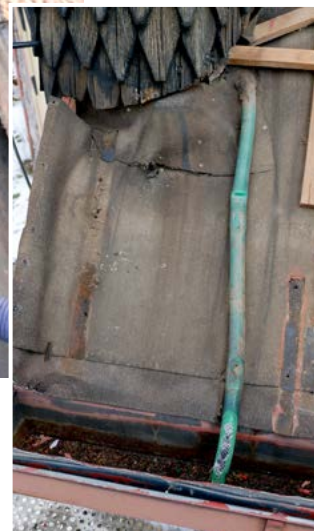
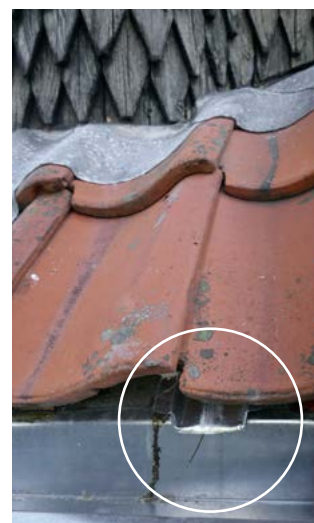
→ Puukko painui kahvaa myöten lahonneeseen hirsiseiniin. Keskellä ylhäällä näkyy metallisen poistoputken pää. Poistoputki ei kuitenkaan ulottunut koko hirsiseinän läpi, vaan vaihdos vesiletkuun tapahtui jossakin kohtaa seinän sisällä. amoy 8.4.2020

Vesikattokorjauksen yhteydessä paljastui terassiparvekkeen vedenpoiston poistoputki, joka oli kokoon painunut muovinen puutarhaletku. Terrassin lattiana oli rakolaudoitus, josta vesi pääsi laudoituksen alle. Mitään tarkastusluukkuja ei ollut, joten poistoputken liittymää terrassin puolelta ei pystynyt näkemään. Terrassin alapuolella sijaitsee ruokasali ja sen arvokkaat koristemaalatut ruodeholvit.

→ Tiiliruoteiden väliin tehty uusi peltinen poistokouru johtaa vesikouruun. Poistokourun pää (ympyröity) pilkistää räystäästiilen alta. amoy 7.5.2020

2 Terassikunnostuksessa länsiseinälle tehtiin uusi poistoputki, joten vanha poistoputki toimii nykyisin vain varareittinä siltä varalta, että varsinainen poistoputki tukkeutuu.

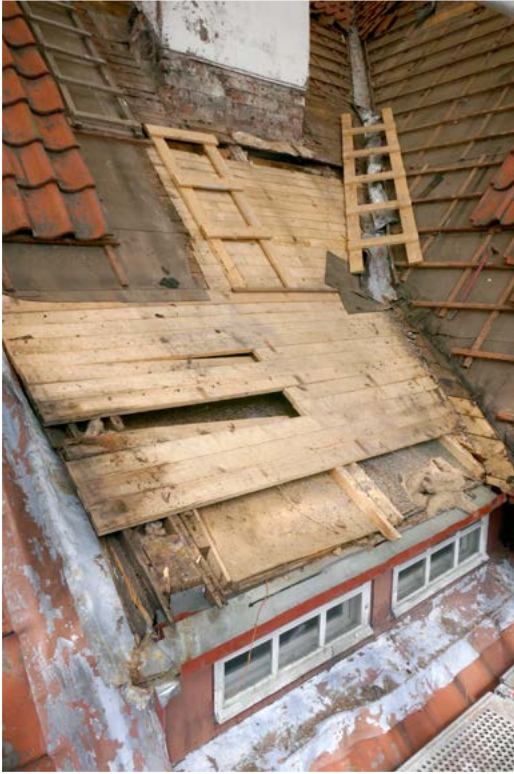
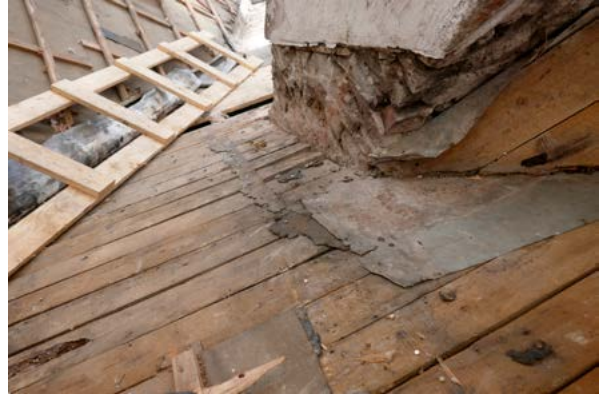
← ↑ Purkuvaihe. amoy 4.6.2020

↓ Sisäjiiri rakenteilla. amoy 6.7.2020
