# HVITTRÄSK

PÄÄRAKENNUKSEN VESIKATTOKORJAUS V. 2018-24

RESTAUROINTIRAPORTTI

olli helasvuo  
arkkitehdit mustonen oy

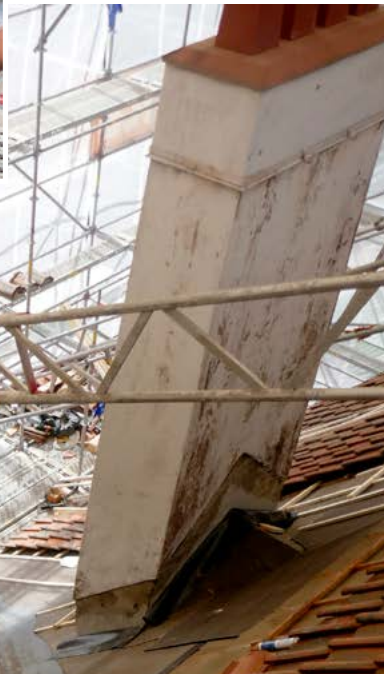
↑ Piipun liittymäpellitys.  
amoy 18.8.2020

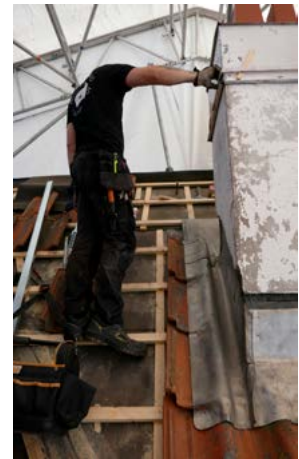
↓ Piipun alaosan rappaus-  
korjaus. amoy 29.9.2020

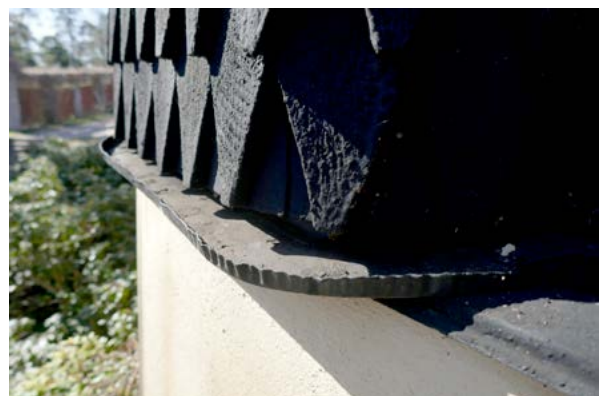
Länsilapteen korjaustöiden yhteydessä keväällä 2020 poistettiin itäjulkisivun paanuseinän alapuolisen vesilistan päälle popniiteillä kiinnitetyt peltistoitukset ja niihin liittyvät, paanuseinän muotoa seuraavat levennykset. Nämä aiheuttivat veden patoutumisen taakseen ja rappauspintojen värjäytymiä ylivuotokohtiin. amoy 21.4.2020

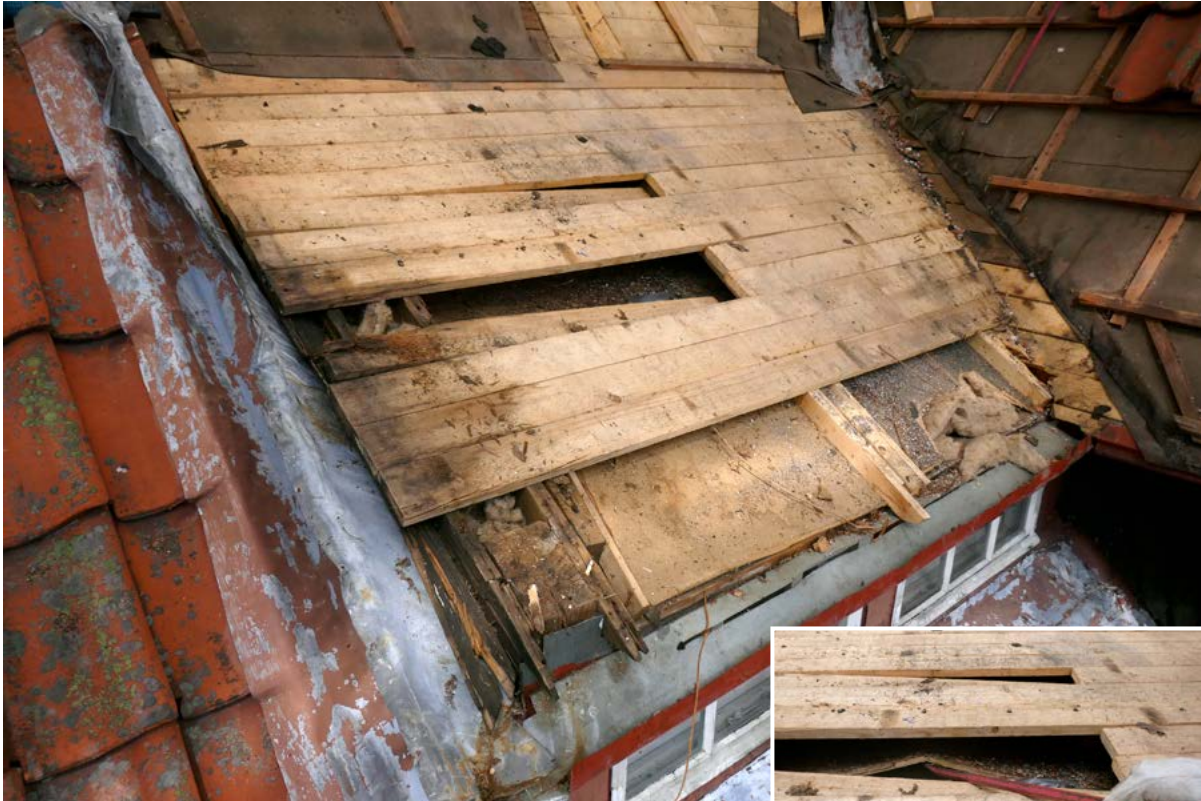
↑ Kattoikkuna i.215 kattolapteen tiiliruoteiden ja aluskatteen poistamisen jälkeen. amoy 4.6.2020

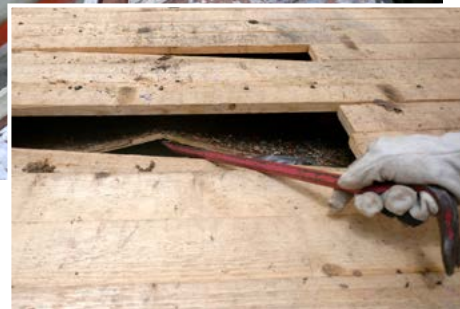
↑ Aluslaudoituksen ponttaamattomia lautoja oli jatkettu ilman, että niiden alla oli rakenteellista tukea. Laudan päähän oli kuitenkin lyöty naula. amoy 4.6.2020

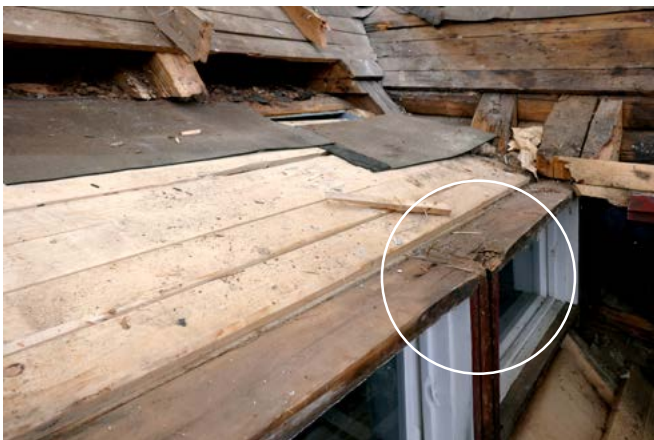
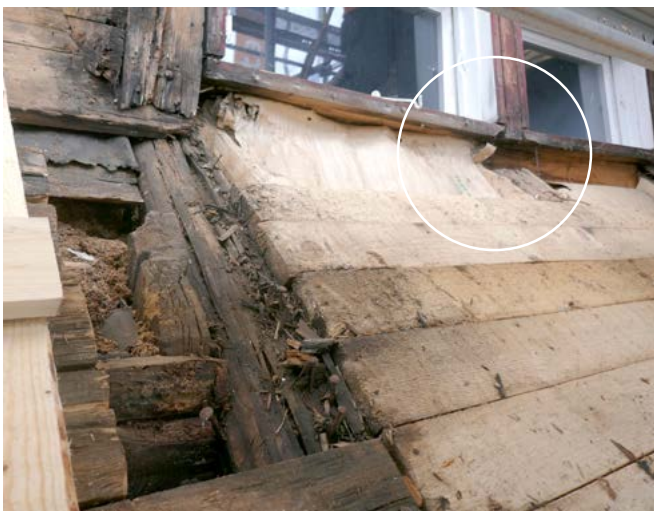
### Kattoikkuna i.215

Purkutöiden yhteydessä kattoikkuna i.215 osoittautui erittäin huonokuntoiseksi. Lahoa kattoikkunassa ja ympäröivissä rakenteissa oli paljon ja edelliset korjaukset oli tehty epämääräisesti. Ikkunakarmien välissä olevan pystysoiron alapuolinen tuki oli jossakin korjausvaiheessa poistettu, minkä johdosta kattoikkuna oli keskeltä nyökkähtänyt. Kattoikkunan rakenteen painuminen oli tapahtunut ennen viimeistä korjausta. Korjaustoimenpiteet oli sopeutettu nyökkähtäneeseen tilanteeseen, mikä oli johtanut ongelmiin esim. räystäslinjojen ja ikkunoiden aukeamisen kanssa.

← ↖ Kattoikkunan keskiosan painunut rakenne ympyröity kuvissa. Alemmassa kuvassa näkyvät kattoikkunan vasemman reunan lahovauriot näyttäisivät olevan vuoden 2006 korjausta edeltävältä ajalta. amoy 9.6.2020

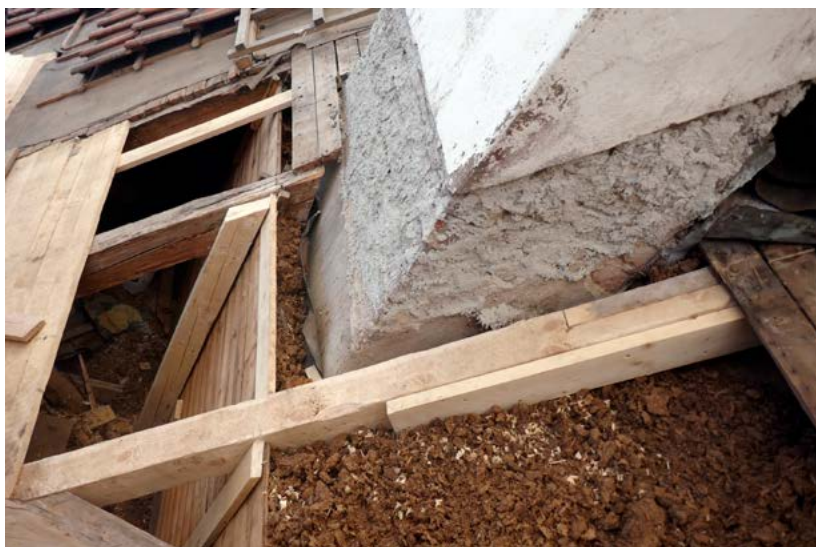
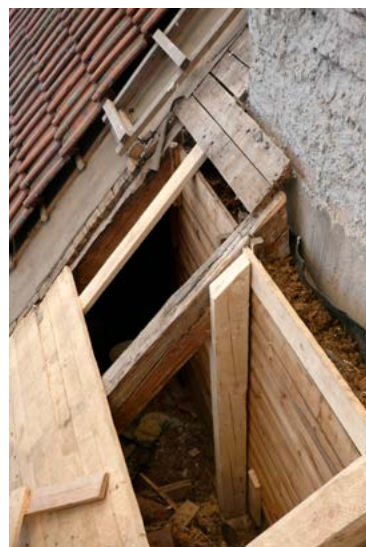
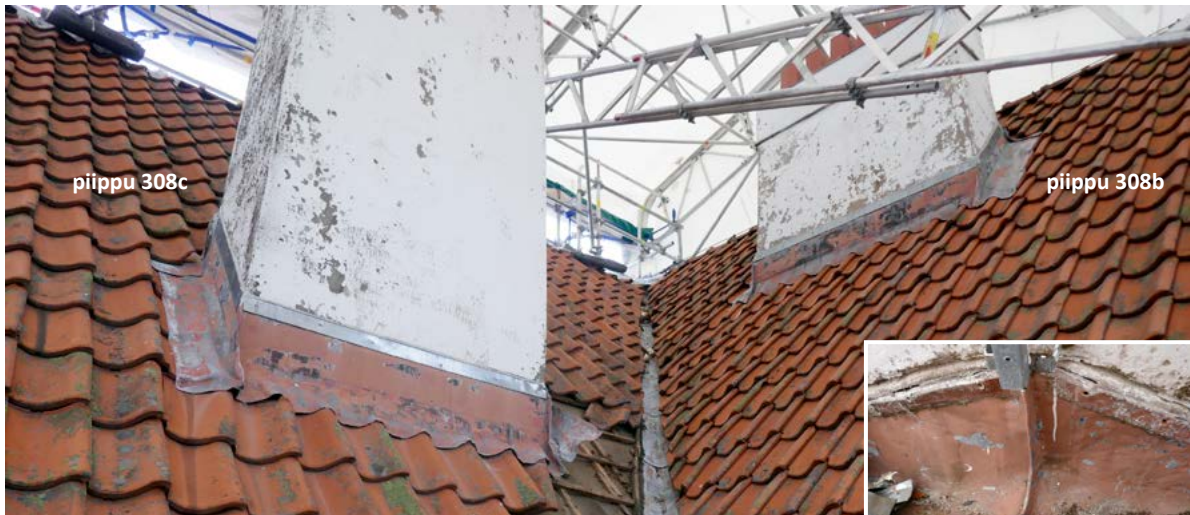
### Savupiiput 308b ja 308c (1/2)

↑ Piiput ennen korjausta. amoy 1.6.2020 → ↘ Purkuvaihe. amoy 4.6.2020

Savupiippujen lyijykauluksen tiivistys oli edellisessä korjausvaiheessa (v. 2006) tehty väliaikaisen oloisesti lyijypellin yläreunaan lisätyllä käsittelemättömällä peltilistalla ja massauksella.

Tätä vaihetta edeltäneessä rakenteessa lyijypellityksen yläreuna oli kiinnitetty puurimaan ja taivutettu hieman riman päälle. Rappaus oli tehty riman ja lyijypellin yläreunaa vasten. Koska yläreuna ei ollut enää tiivis puurima oli lahonnut.

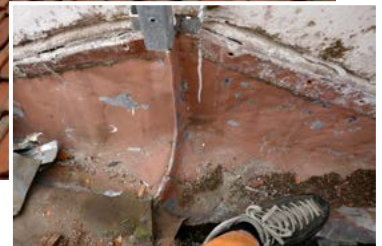
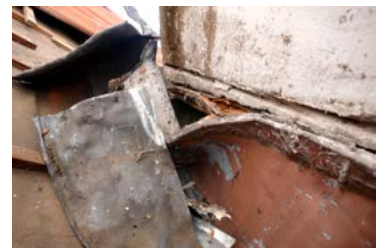
### VANHAT POIKKIHARJAT

↓ ↘ Piipun 308b yläpuolisen poikkiharjan pelitykset olivat vanhimmat mitä tämän korjauskierroksen yhteydessä tuli vastaan. Poikkiharjan lisäksi pellitys kiersi koko piipun ympäri. Poikkiharjan ja sivujen pellitykset säilytettiin uusien pellitysten alla esimerkkinä varhaisemmasta detaljoinnista. amoy 9.6.2020

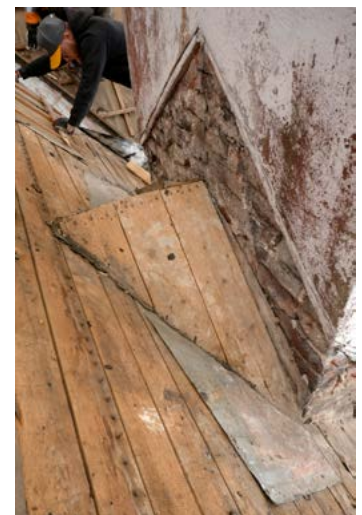
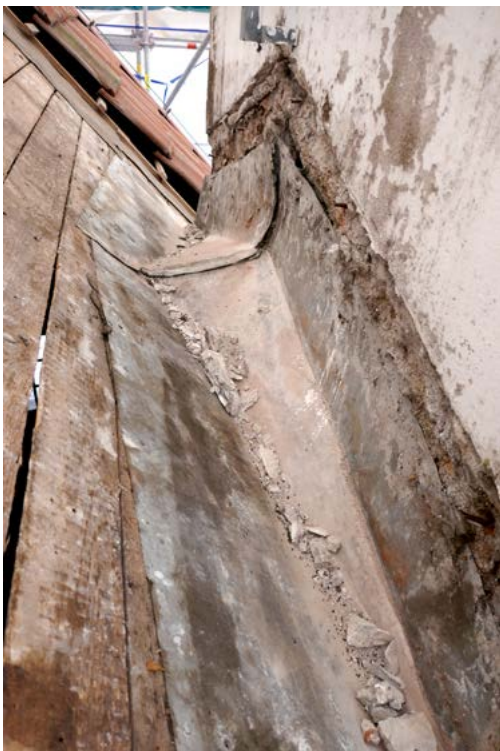
→ Piipun 308c puisen poikkiharjan alta näkyvät pellitykset viittaavat siihen, että alla saattaa olla jäljellä piipun 308B kaltainen matalampi poikkiharja. Rakenteet säilytettiin uuden rakenteen alla sellaisenaan. amoy 4.6.2020

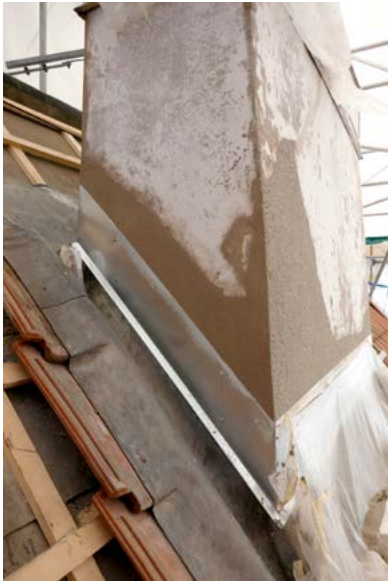
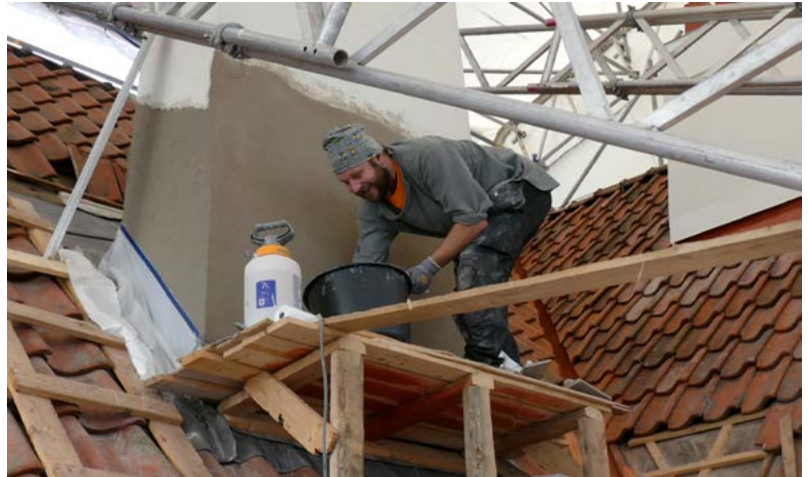
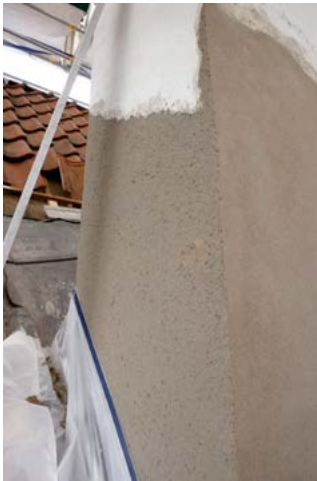
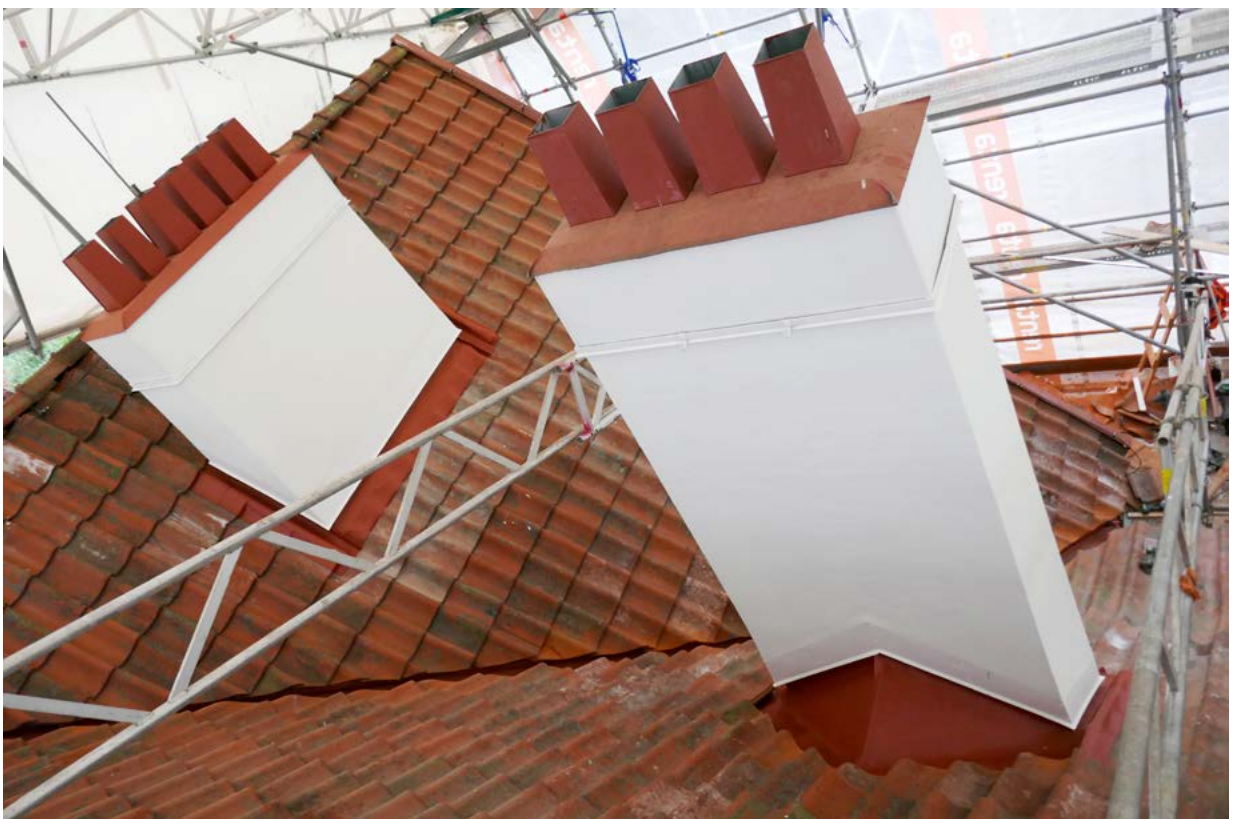
#### SAVUPIIPPUJEN RAPPAUKSET

Savupiippujen rappauksissa oli runsaasti halkeamia ja kopoja. Piippujen aiemmat rappaukset ovat erittäin kovat ja sementtipitoiset. Uudet rappaukset tehtiin hienon ympäröivää rappauslaastilla eli kalkkipitoisemmalla rappauslaastilla.

↖ Piipun 308b halkeamista osa pystyttiin avaamaan ja paikkaamaan, mutta osa jouduttiin uusimaan. amoy 2.9.2020

← Piipun 308c alaosan entinen rappaus irtosi suurina laattoina. Niinpä rappauksen alaosa jouduttiin uusimaan itä- ja pohjoissivulta kokonaan. Rappauksen tukena käytettiin rappausverkkoa. Vasen kylki kuvassa ennen hienorappausa, etureuna hienorappauksen jälkeen. amoy 30.9.2020

↑ Rappaukset tehtiin vasta piipun alaosan pellitysten valmistuttua. Näin rappauksen ja pellityksen pystylinjoista saatiin suorat ja rappaus tuli pellin taitteen päälle. Työjärjestys aiheutti lisähaasteita alaosan pellitystyölle, jossa piti tarkkaan ennakoida rappauksen lopullinen linja etenkin, kun piippujen olemassa olevat pinnat eivät suinkaan olleet suoria. amoy 30.9.2020

↓ Savupiiput 308b ja 308c kunnostuksen jälkeen. amoy 9.10.2020

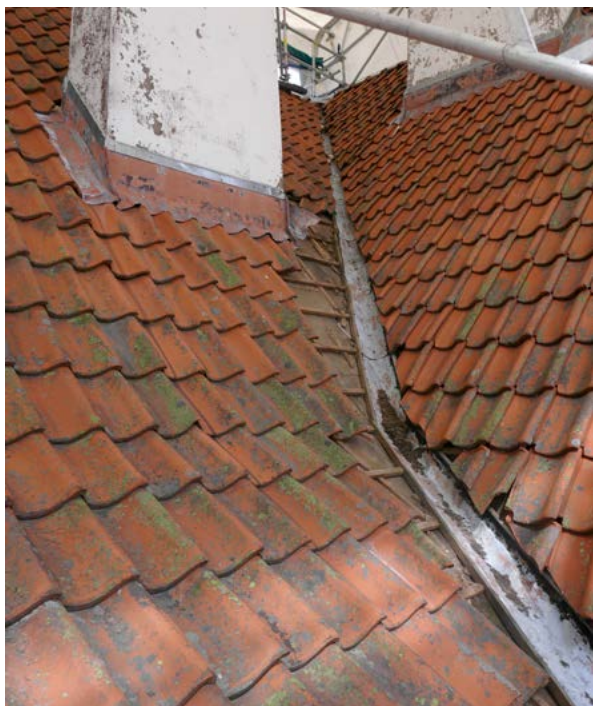
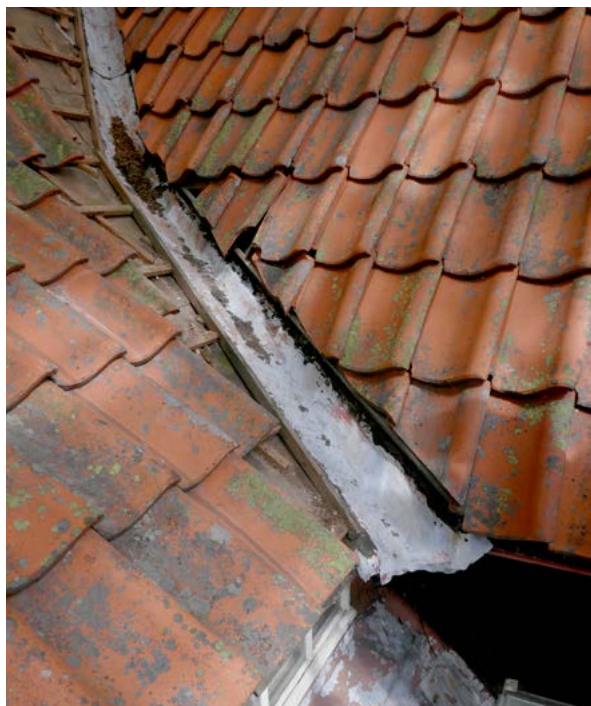
### Sisäjiiri

Itälapteen sisäjiiri poikkesi muista viime vuosina korjatuista sisäjiireistä ja oli tehty näitä huonommin. Jiiriä reunustavat puurimat olivat suojaamattomat ja naulattu suoraan huovan ja lyijypellin päälle ilman ylösnostoja. Huovan ja lyijypellin liitos oli tehty liimaamalla bitumilla. Sisäjiirin uudet rakenteet tehtiin kuten länsilappeella aiemmin keväällä.

↖ ↑ Purkuvaihe amoy 1.6.2020

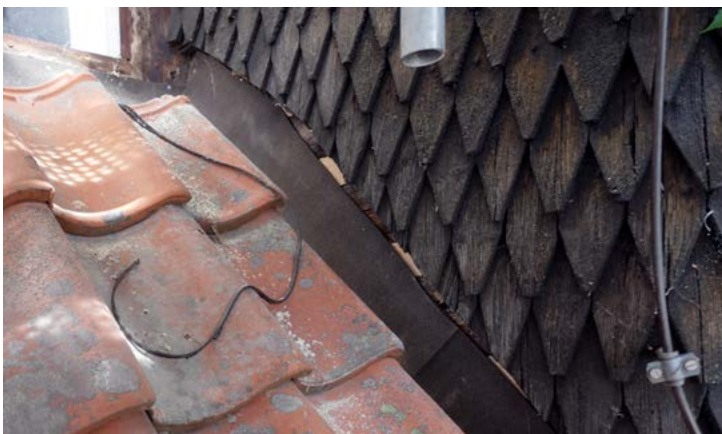
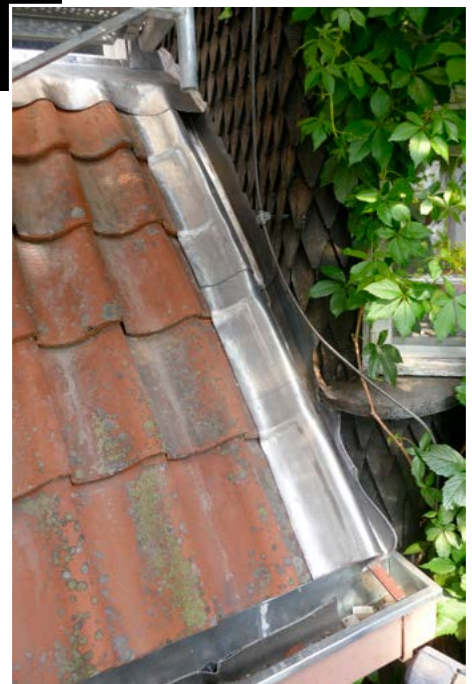
↑ ↑↑ Itälapteen sisäjiirin alareunassa ei ole vesikourua, vaan vesi valuu vapaasti alemmalle, kattoikkunan alapuoliselle kattolappeelle. Jiiriä pitkin valuvat vesimäärät ovat melko suuret. Jiirin alareunan lyijypelti muotoiltiin ulokkeeksi siten, että minimoidaan kattoikkunalle ja viereiselle paanuseinälle roiskuva vesi. amoy 14.8, ja 21.10.2020

← Kattotiilet ladottiin siten, että kattotiili ylittää kourun reunan n. 10-15 mm:n verran. Näin tiilet peittävät kourun reunat ja jiirikourun avoimeksi leveydeksi jäi n. 130 mm. amoy 21.10.2020

↓ → Kattoikkunan alapuolisen lappeen seinäliittymässä seinän viereen muotoiltiin lyijypellistä kapea syvennys, jotta lyijypellille saatiin hieman korkeampi nosto. Näin suojataan paanuseinää jiiristä valuvan veden roiskeilta sekä kulmaukseen kasaantuvalla lumella. Paanupinnan linjaus säilytettiin ennallaan. amoy 6.7. ja 9.7.2020

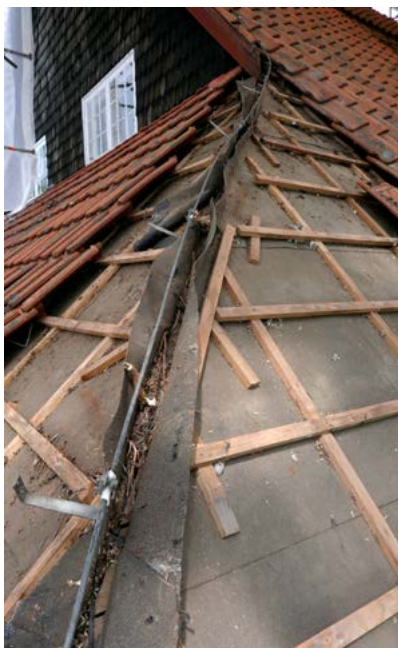
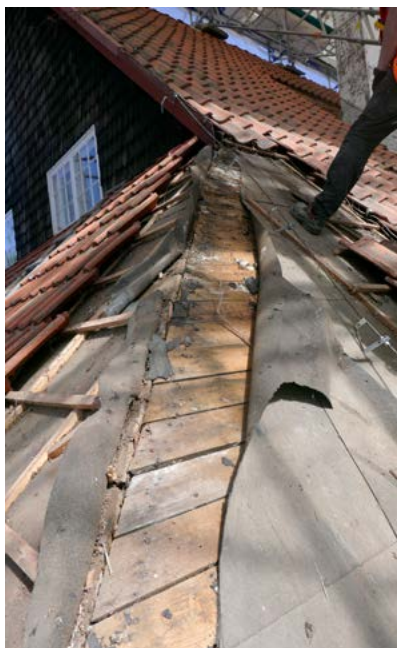
↑ ↗ Purkuvaihe. amoy 18.6. ja 25.6.2020

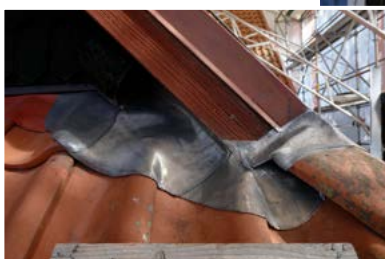
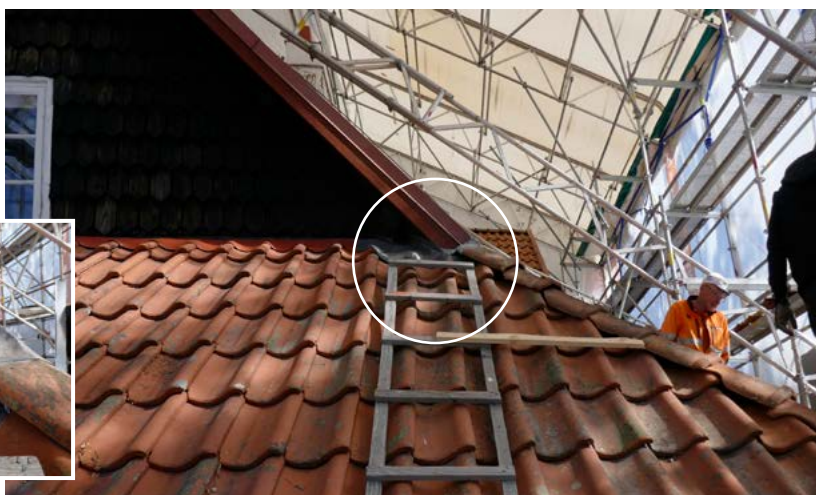
### Ulkojiiri

Itälapteen ulkojiirin rakenne oli vastaava kuin länsilap-  
peella keväällä. Huopa oli  
nostettu jiirin molemmiin puo-  
lin harjalle kiinnitettyä ohutta  
lautaa vasten. Huopien kiin-  
nitys lautaan oli ollut huono,  
joten lievekkeet olivat pääs-  
täneet veden sisään. Lisäksi  
eteläpäädyn räystäspeltti oli  
johtanut sitä pitkin valuvan  
veden ulkojiirin harjatiilien  
alle. Ulkojiirin aluslaudoituk-  
sessa oli lahovaurioita, mutta  
harjaa tukevaa palkki oli on-  
neksi pintaa lukuun ottamat-  
ta kunnossa.

↘ → Veden valuminen eteläpäädyn  
pellitystä pitkin harjatiilien alle estettiin  
lyijypellityksellä. amoy 18.8.2020

Ulkojiirin yläosan laho-  
vaurioituneet aluslaudat uu-  
sittiin. Harjaa kannattelevan  
puupalkin yläpintaan tehtiin  
puupaikkaus.

Ulkojiirin rakenne tehtiin  
kuten länsilap-  
peella. Alus-  
huopa vedettiin yhtenäisenä  
harjan yli ja harjarima asen-  
nettiin huovan päälle tiilirimo-  
jen tapaan. Harjarima tehtiin  
poikkimitoiltaan tukevana,  
jotta aluskatteen lävistävien  
kiinnitysruuvien määrä olisi  
vähäinen ja harjatiilille saatiin  
kunnollinen tuki.

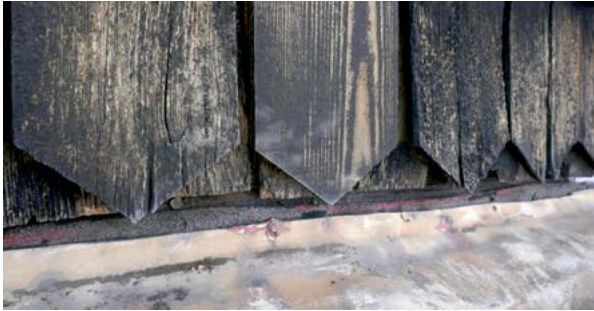
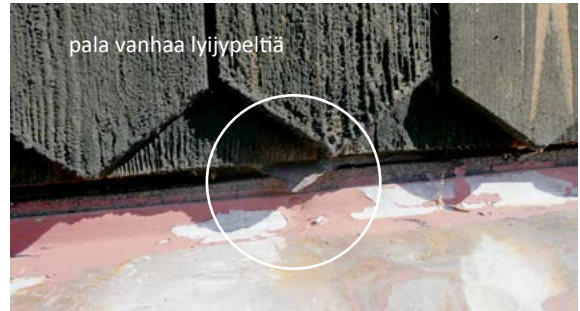
### Etelälappeen seinäliittymä

Etelälappeella tiilikaton ja paanuseinän liittymässä lyijypelti nousi vain 10-15 mm seinälle, eikä alla oleva alushuopakaan paljoa korkeammalle. Alushuopa ei myöskään ollut kunnolla kiinni seinässä, joten vedellä oli pääsy rakenteeseen.

↓ → Paanuseinän kohdalla uusi peltilista maalattiin ennen asentamista ruskeanmustalla peltikattomaalilla samaan sävyyn, jota on käytetty tervauksen yhteydessä peltipinnoilla. Tervauksen yhteydessä peltilista voidaan tervata yli. Ikkunoiden kohdalla pelti maalattiin valkoiseksi piippujen alaosaan käytetyllä peltikattomaalilla.

Olemassa olevat lyijypellit maalattiin kattotiilen sävyyn muiden lyijypellitysten tapaan. amoy 24.6. ja 14.8.2020

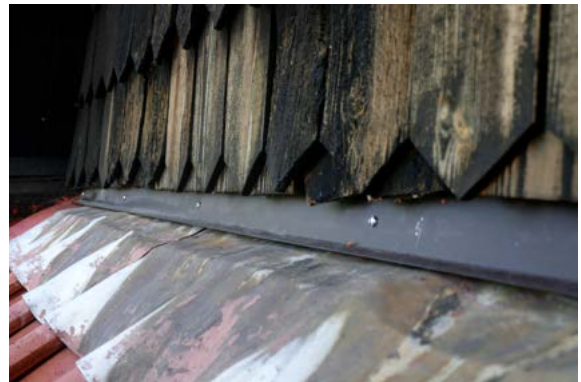
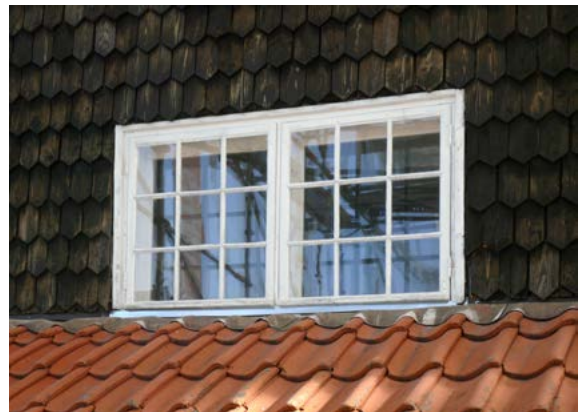
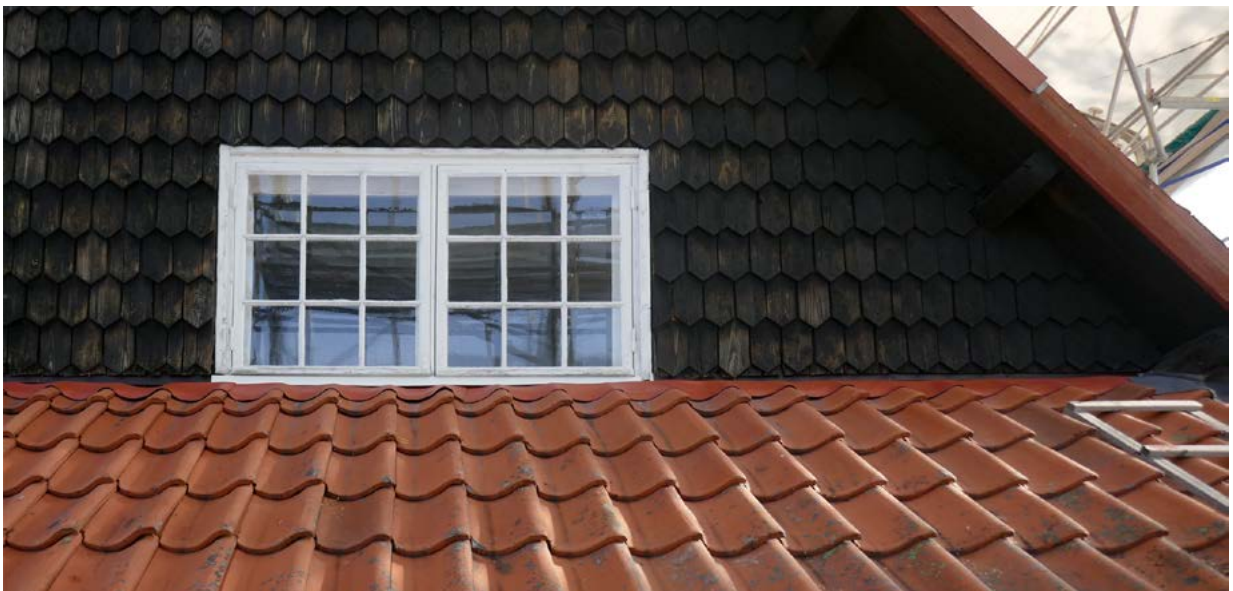
pala vanhaa lyijypeltiä

↖ ↑ Rakenne ennen korjausta. amoy 21.4.2020

↓ Lyijypellitys on vanha, paanuverhouksen alapuolinen peltilista on uusi. amoy 24.6.2020

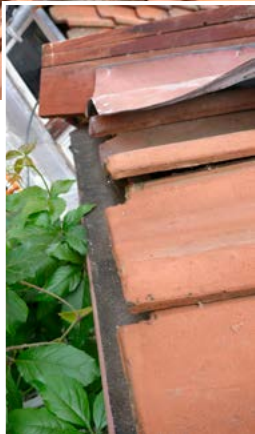
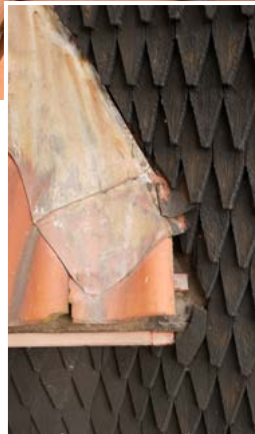
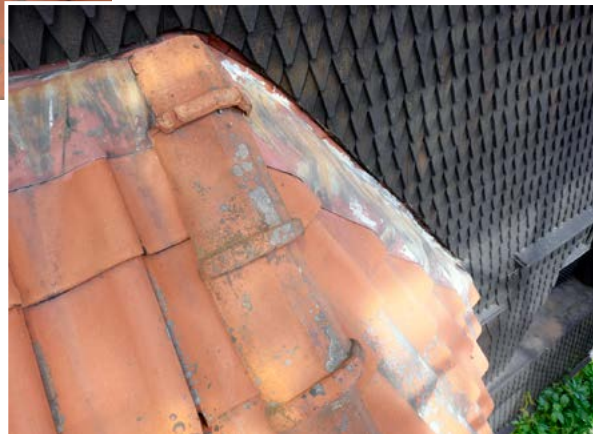
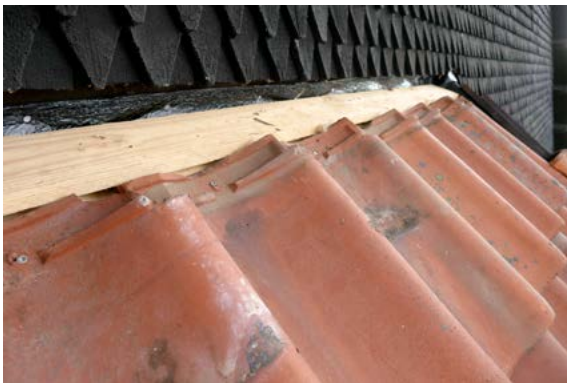
ERKKERIN LYIJYPELLITYKSEN ONGELMIA  
kuvat amoy 6. - 30.7.2020

Kukkahuoneen erkkerin vesikatto päätettiin työn kuluessa ottaa myös työalueeseen, koska sen liittymissä todettiin huomattavia ongelmia. Liittymä paanuseinään oli sekä lyijypellin että alushuovan osalta hyvin matala ja osin irti taustasta. Paikoin lyijypellityksessä oli myös reikiä. Ulkojiirien ylimmät harjatiilet olivat lyijypellityksen päällä, joten vesi valui seinältä niiden alle. Harjatiilien alla aluskatteen kiinnitys harjappuuhun oli irti. Lapetiilet jäivät räystäällä vajaiksi, eivätkä ulottuneet räystäään yli.

↑ ↓ Tiilirivistöjä laskettiin alemmaksi, jotta tiilet ulottuivat räystäään yli. Ylimmän tiilirivin yläpuolelle seinää vasten lisättiin puulista lyijylevyjen tueksi. Näin tiiliräystäiden helma saatiin samaan korkoon viereisten kattojen kanssa. Myös räystäään peltinen vesilistan alareuna jatkaa kattoikkunalta i.215 alkavaa linjausta. amoy 2.9.2020

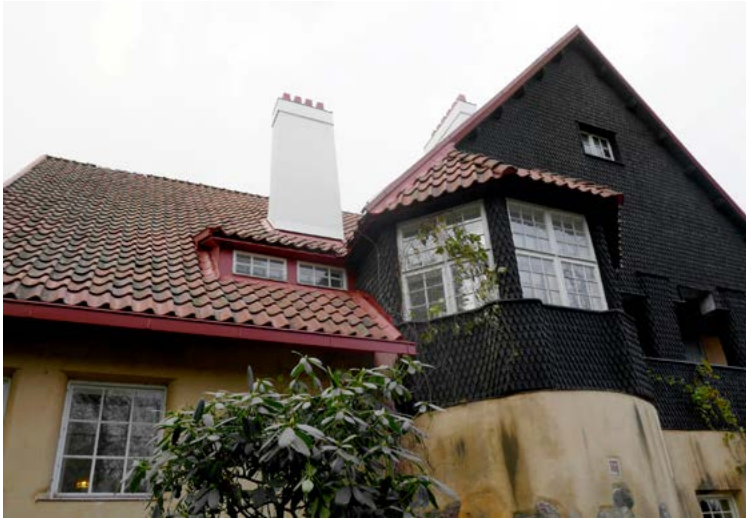
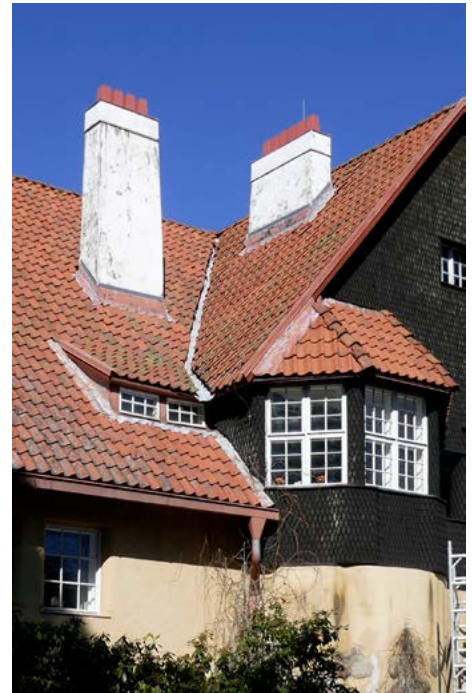
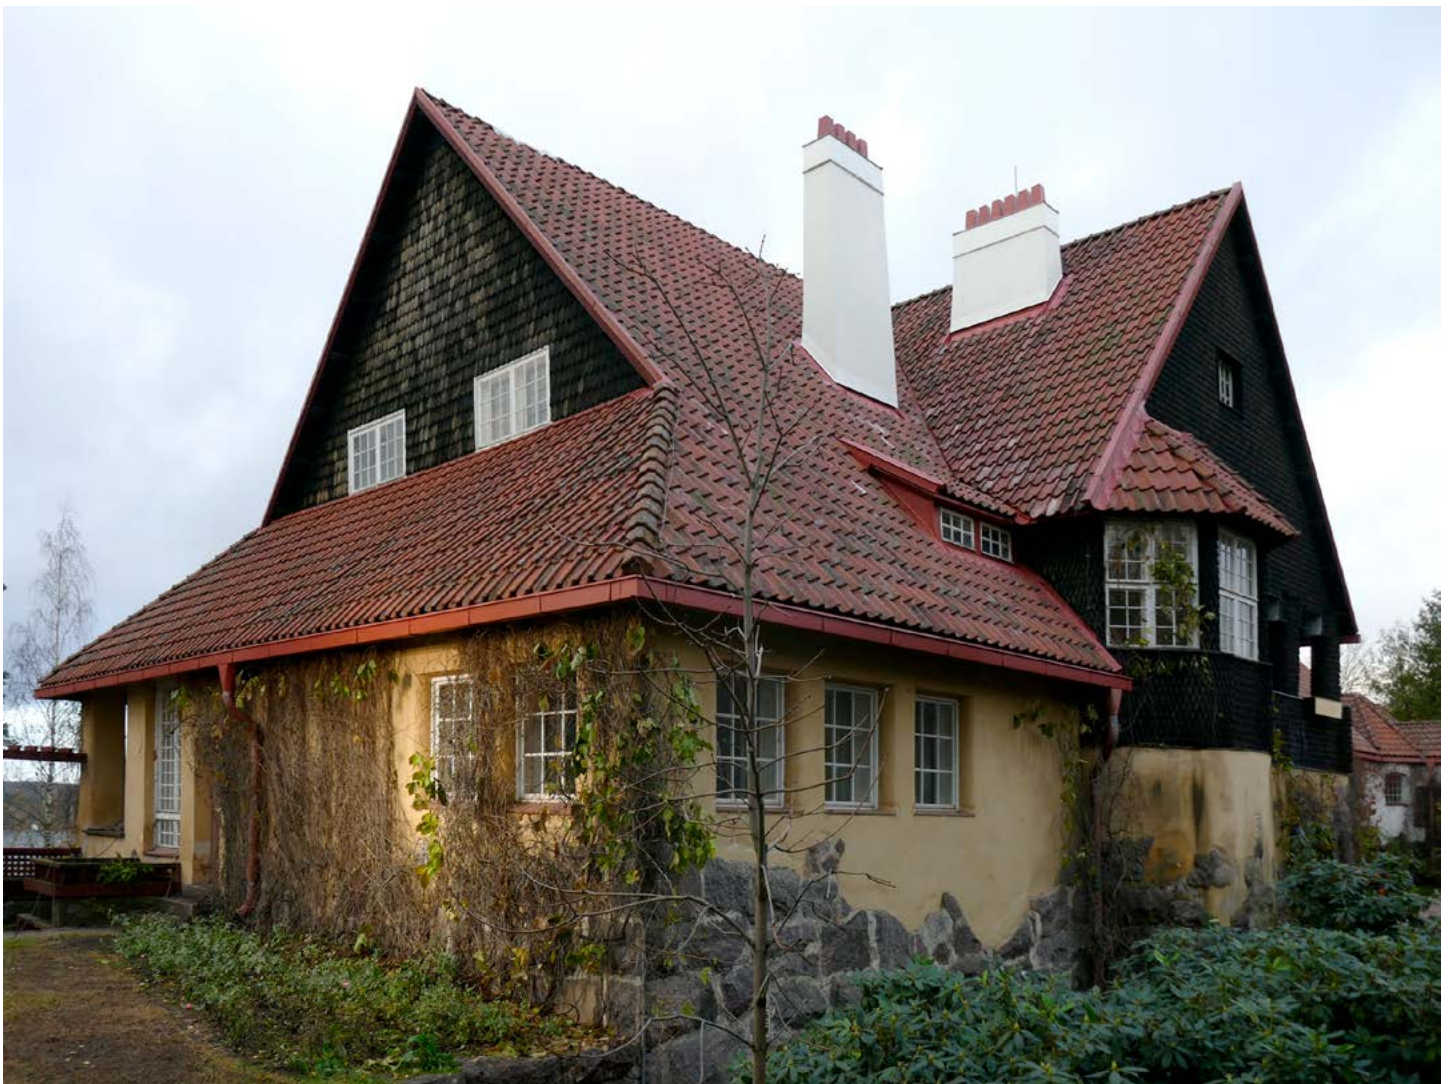
#### ENNEN JA JÄLKEEN VALOKUVAT

→ Itälapteen vesikatto ennen vesikattokorjausta. amoy 21.4.2020

Itälapteen vesikatto vesikattokorjauksen jälkeen. amoy 29.10.2020

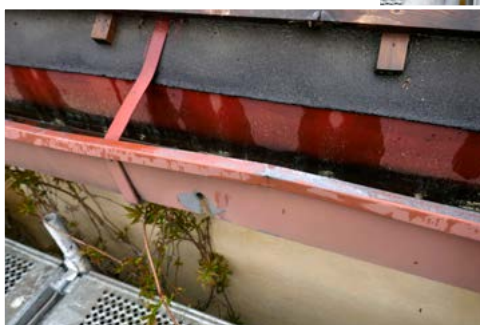
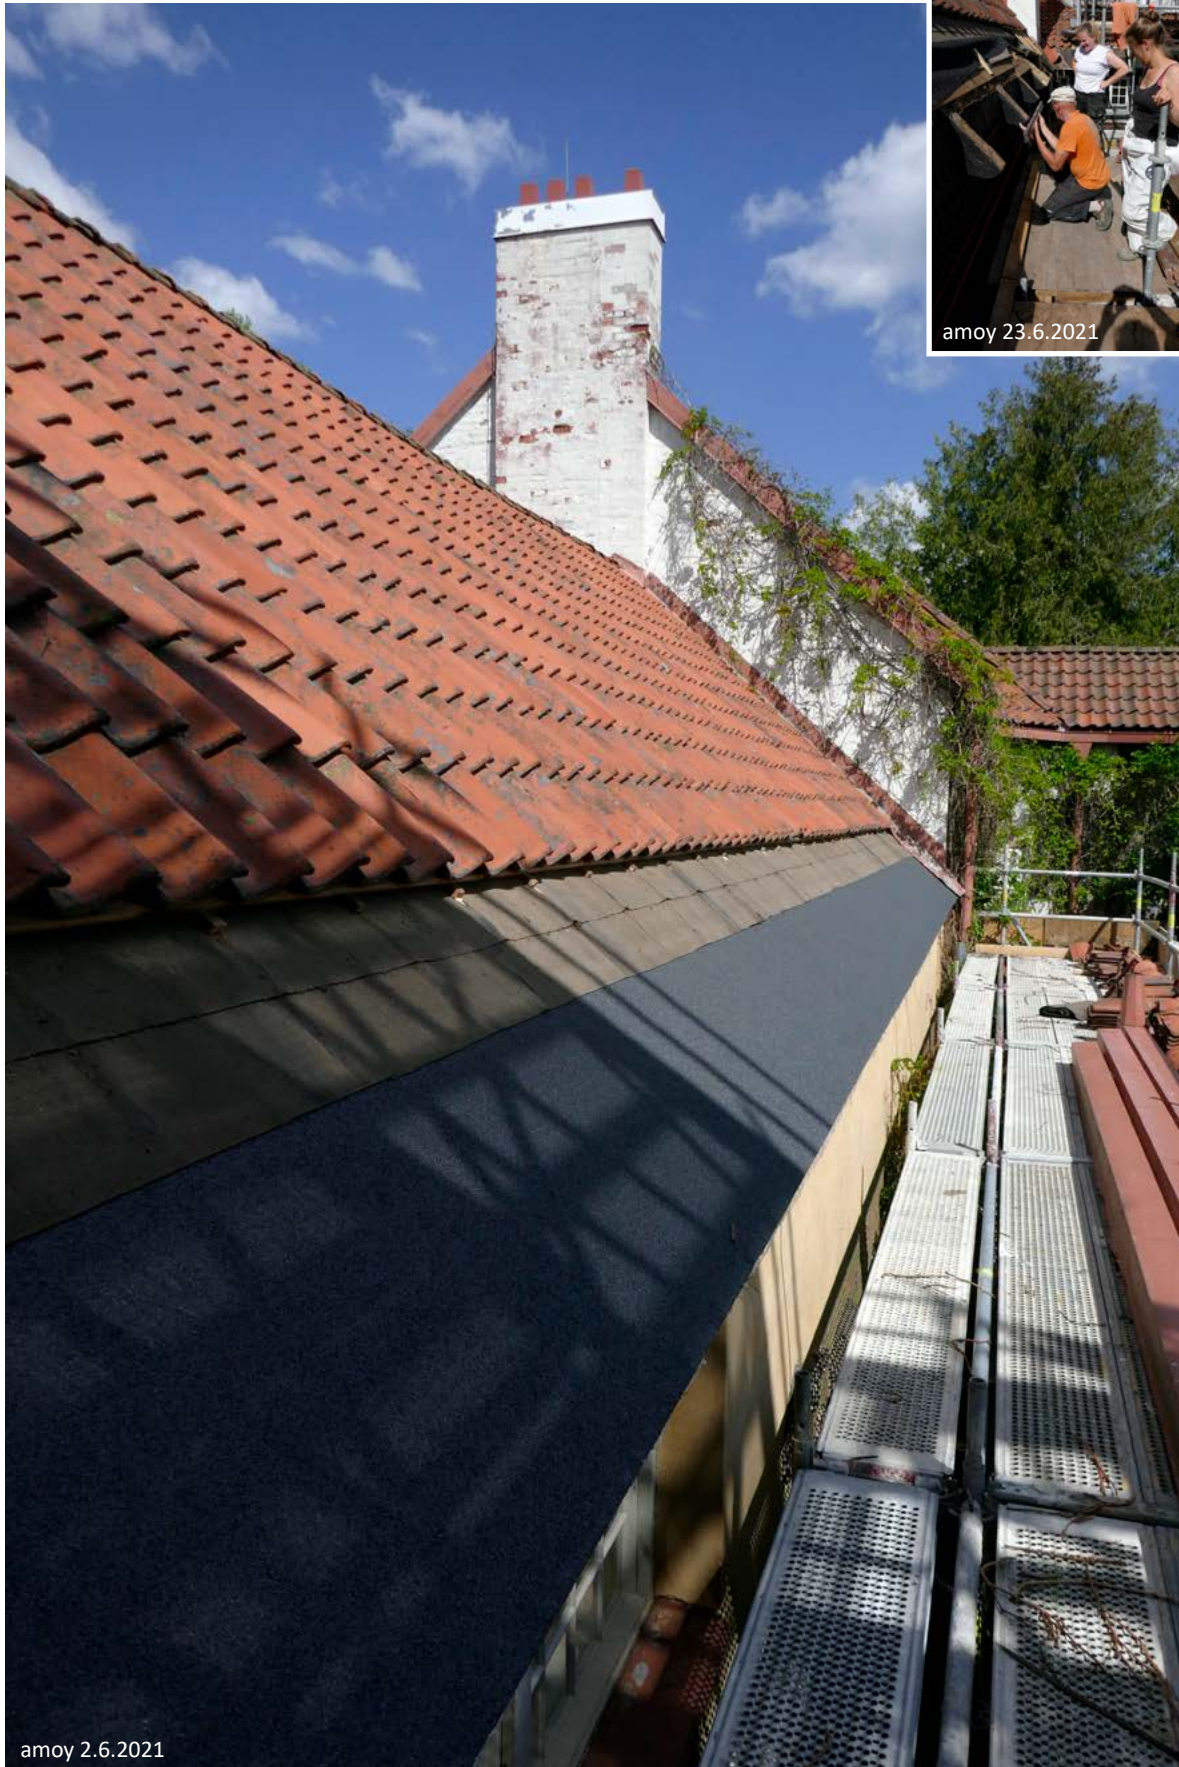
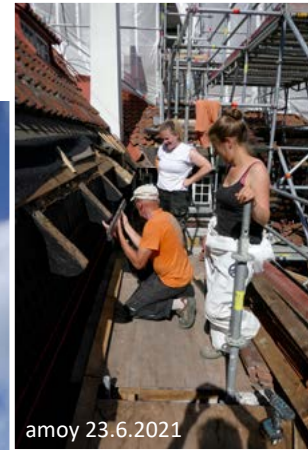
↑ ↑↑ Vesivuotoja Ateljeen itälappeen kourussa. Ylempää kuvassa vuodon alle talven ajaksi tehty väliaikainen veden ohjaus rappausvaurioiden vähentämiseksi. amoy 1.12.2020

Ateljeen itälappeen kourut olivat kolhuilla ja vääntyneet. Kouruissa oli myös iskeymiä, joista osa oli jopa puhkonut ulkokourun. amoy 1.12.2020

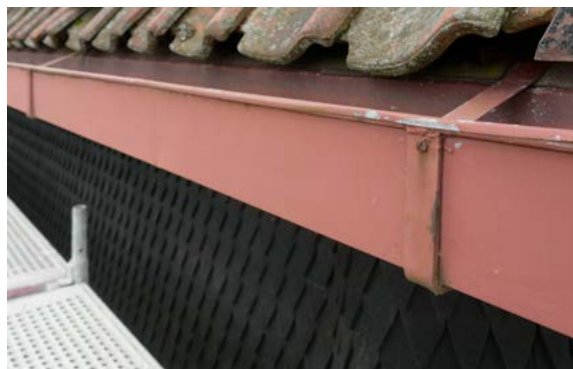
#### ETELÄSIIVEN POHJOISLAPPEEN VANHA KOURU

← ↙↘ Pohjoislappeen vanhan kourun etureuna on pyöreä ja vaihtuu ulkokulmassa pyöreästä 1990-luvun kantikkaaseen malliin. Pyöreän tukitangon jatkos (ympäröity) on mielenkiintoinen. Ulkokouru säilytettiin, mutta sisäkouru oli niin ruostunut, että se jouduttiin uusimaan. Pätäkä sisäkourua talletettiin ullakolle. amoy 27.5.2021

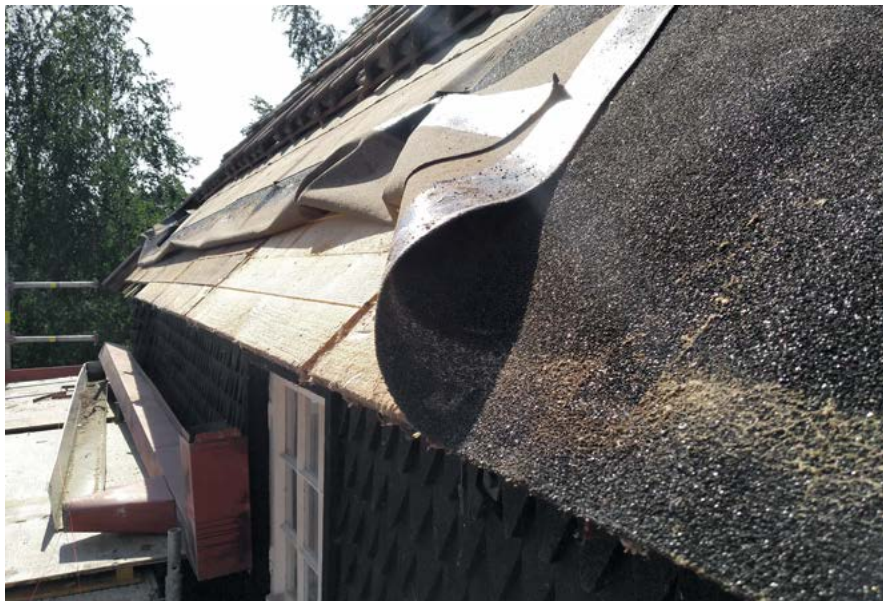
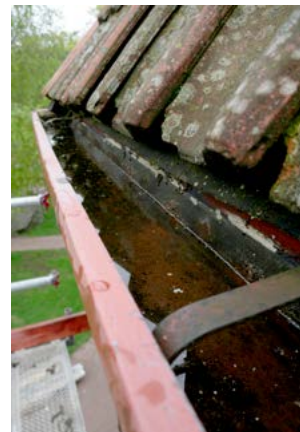
↑ Kourun itäpäässä seiso i ves i. amoy 17.5.2021

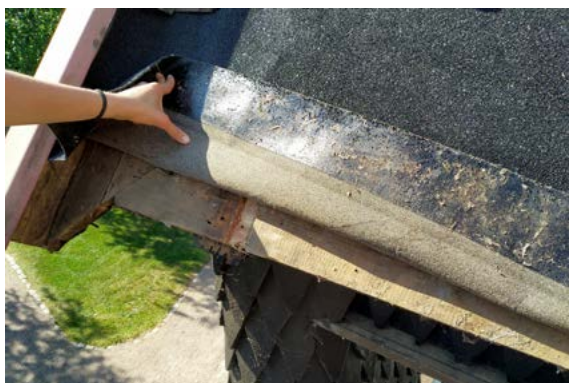
↑ Räystästä pitkin otetussa kuvassa näkyy räystäslinjan kuperaus. amoy 23.6.2021

Eteläsiiven pohjoislaapeen sisäkourun uusiminen osoittautui oletettua hankalammaksi. Räystäslinja oli kupera ja vietti voimakkaasti väärään suuntaan. Tämän johdosta kourussa pääsisäänkäynnin yläpuolella seiso i ves i, joka aina kovalla sateella tulvi yli.

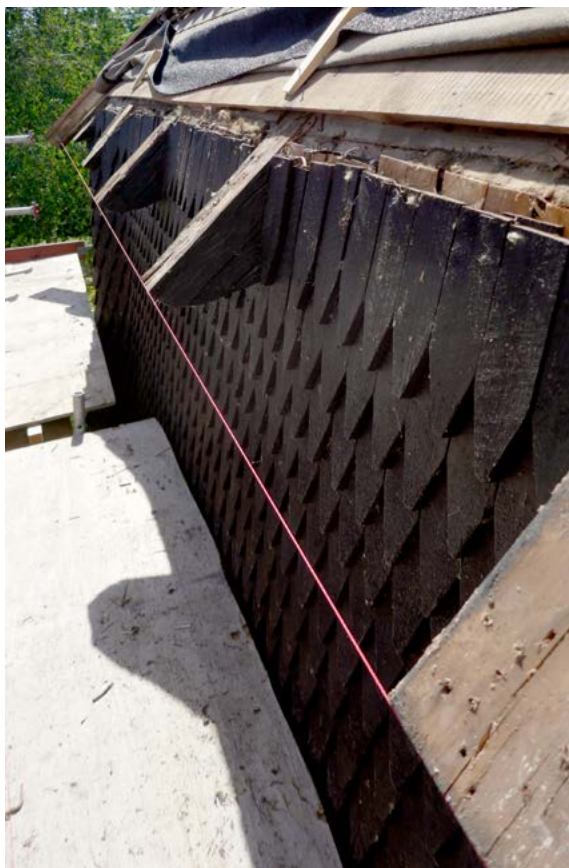
← Alin aluslauta purettu. Laitimmaisten vasanpäiden lyhyiden vuoksi alimmalla aluslaudalla ei ollut tukea lähes ollenkaan. amoy 23.6.2021

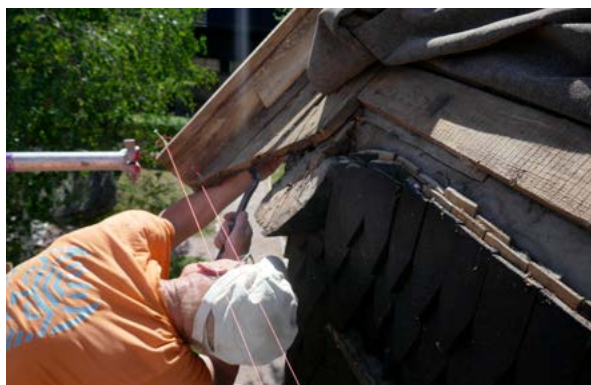
← Linjalanka osoittaa viimeisten vasanpäiden olevan sisempänä. amoy 29.6.2021

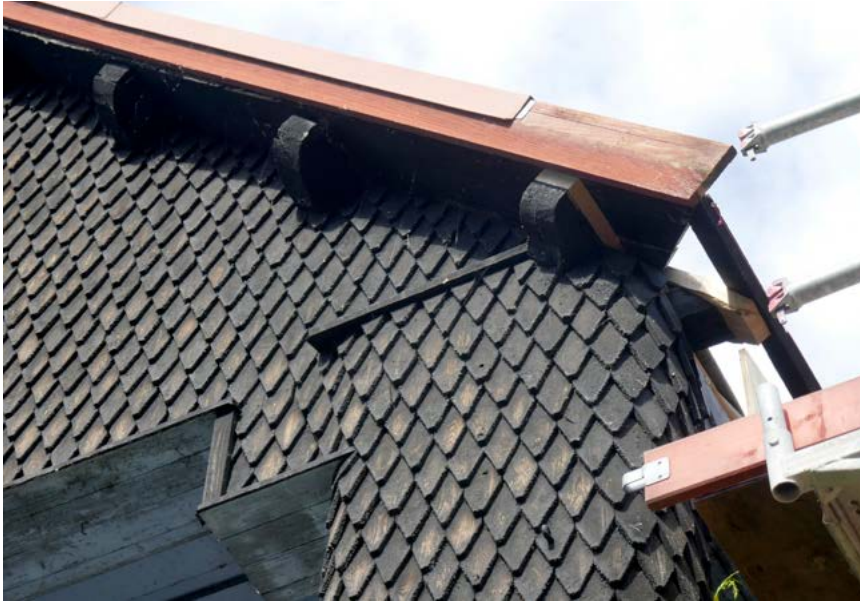
↓ Alempi lanka osoittaa räystään entisen linjan ja ylempi linjan johon räystäs piti kulmassa nostaa. amoy 29.6.2021

← Kulman molemmin puolin vasojen päälle tehtiin korokpalikat, joilla räystä oikaistiin. Kuvassa oikealla tukipalikka, jolla on haettu räystäään oikeaa korkoa. amoy 2.7.2021

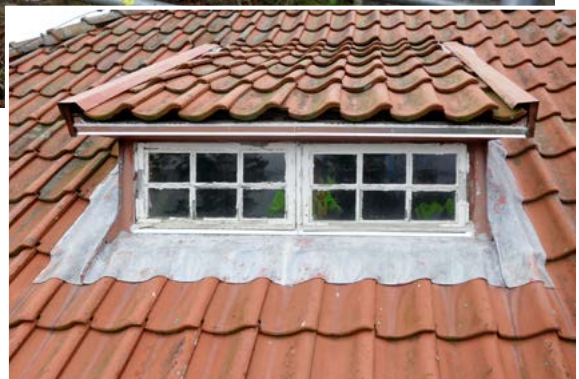
Lasten leikkihuoneen yläpuolella sijaitsevan avoullakon (307) kattoikkunassa i.307 havaittiin vakava vesivuoto syksyllä 2019. Kattoikkunaan tehtiin sisäpuolelta käsin tilapäiskorjaus, jolla vesivuoto saatiin tilapäisesti hallintaan varsinaista kunnostusta odotellessa. Ullakon kattoikkunan (i.307) vesivuoto ja sen hätäkorjaus on käsitelty tarkemmin Eteläsiiven länsilape / 1:n yhteydessä.

↑ Ullakon 307 kattoikkunan räystään etureunaan asennettiin syksyn 2019 tilapäiskorjauksessa peltinen tippa-nokka estämään veden valumista räystään alapintaa pitkin sisään päin. amoy 20.11.2019

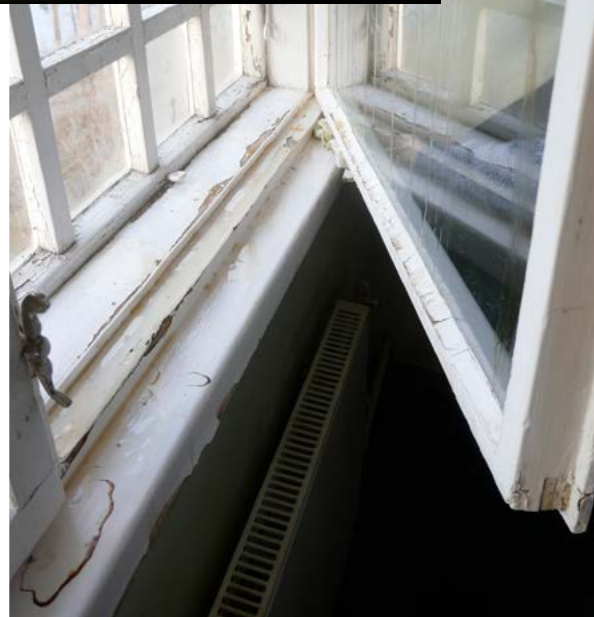
#### Katselmus 29.10.2020

Seuraavassa katselmuksessa 29.10.2020 puitteiden välissä todettiin olevan vettä. Kun oikeanpuoleinen puite avattiin, valui sen ja karmin välistä vettä runsaasti. Vasemmanpuoleinen puite oli niin turvonnut, että sitä ei pystytty avaamaan. Kaikki ympäröivät sisäpinnat tuntuivat käteen kosteilta, samoin räystäään kannatinpuu ikkunan ulkopuolella.

Vesivuodon varsinainen aiheuttaja ei kuitenkaan selvinnyt. Piirtäjienhuoneen kattoikkunan ulkopuitteet ovat poikkeuksellisesti huulleet ulkopuolelta, mikä on selkeä rakennusvirhe. Tämä

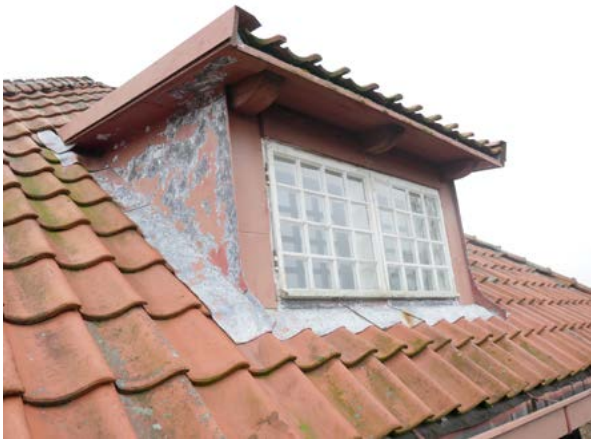
↑ Kattoikkuna ennen kunnostusta. amoy 20.11.2019

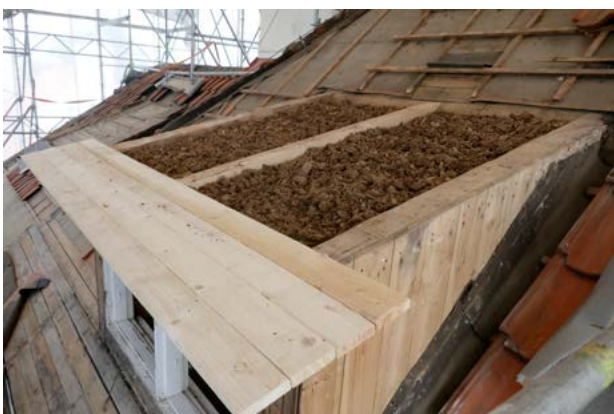
#### Piirtäjien huoneen kattoikkuna (i.305)

Piirtäjien huoneen kattoikkuna eroaa detailjoinniltaan muista Eteläsiiven kattoikkunoista, joten sen kunnostuksessa ei voitu suoraan käyttää samoja detaljeja kuin aiemmissa kattoikkunoissa.

Kattoikkunan aluslaudoitus oli pahoin lahonnut. Vesi näytti valununeen keskimmäisen kattovasan yläpintaa pitkin ja levinneen siitä turve-eristeeseen ja alla olevalle paneloinnille. Purkujen laajentamisesta huolimatta ei täysin selvinnyt mistä vesi oli päässyt aluskatteen alle. Varmuuden vuoksi koko kattoikkunan yläpuolinen lape avattiin ja liittymät uusittiin koko alalta harjalle saakka.

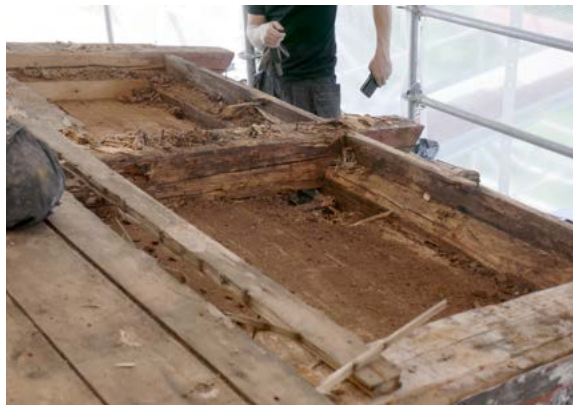
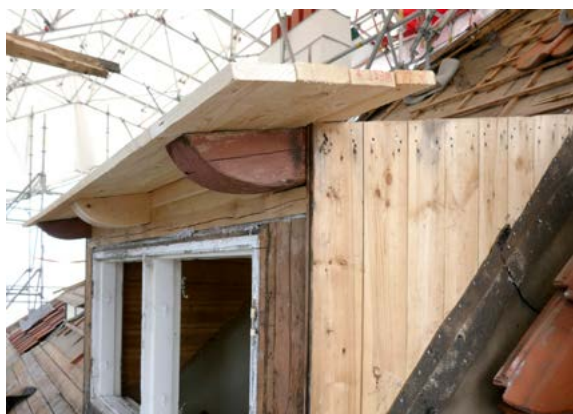
#### UUSITUT RAKENTEET

Kantavista rakenteista keskimmäinen kattovasa ja vasa ja ikkunan yläpuolella kantava vaakapalkki olivat lahonneet. Sivuilla olevat kattovasat pystytiin säilyttämään. Aluslaudoituksessa ja eristettä kantavassa paneloinnissa oli laho- vaurioita ja ne uusittiin. Uusittu kattovasa ja muut uusitut rakenteet tehtiin vanhan mallin mukaan.

Katon eristeenä ollut turve oli kestänyt kosteutta pääosin vahingoittumattomana. Turve otettiin kunnossa olevalta osin talteen ja käytettiin uudestaan.
