# HVITTRÄSK

PÄÄRAKENNUKSEN VESIKATTOKORJAUS V. 2018-24

RESTAUROINTIRAPORTTI

olli helasvuo  
arkkitehdit mustonen oy

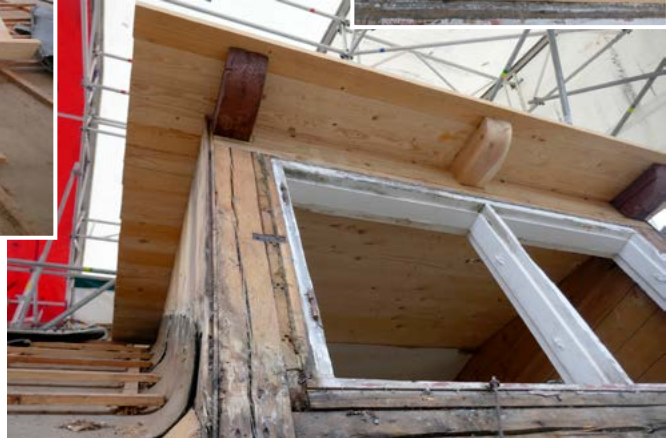
#### TUULETUSRAKO

Turve-eristeen ja aluslaudoituksen väliin jätettiin n. 50 mm:n tuuletusväli ja etureunaan tehtiin pienet nelikulmaiset reiät (2 kpl / vasa-väli) tuuletuksen varmistamiseksi. Eristevälin yläreunasta johdettiin muoviset viemäriputket eristekerroksen läpi yläpuoliselle avoullakolle.

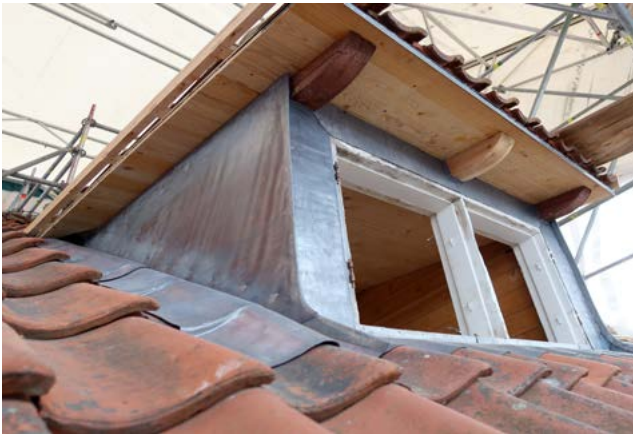
#### LYIJYPELLITYS

Kattoikkuna verhoiltiin lyijypellillä, lukuun otamatta eturäystään alapintaa ja vasanpäitä, jotka jätettiin entiseen tapaan puupinnalle. Pellityksessä sovellettiin muissa kattoikkunoissa käytettyjä detaljeja. Räystäään etureunaan ja ikkunan yläpuolelle lisättiin peltiset tippalistat, jotta vesi ei tuulella enää valuisi ikkunaväliin. Puuosat ja lyijypellit maalattiin samaan sävyyn tiilenpunaiseksi.

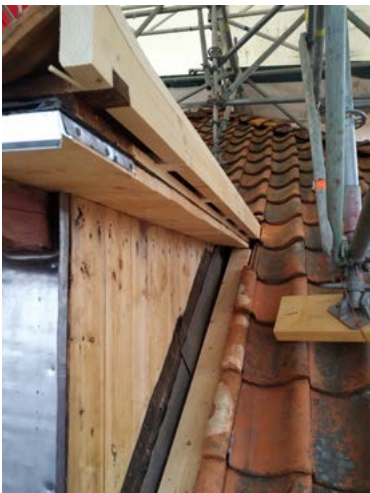
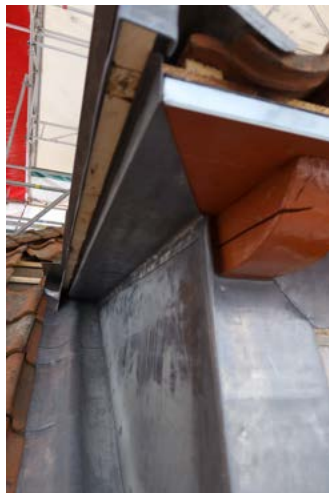
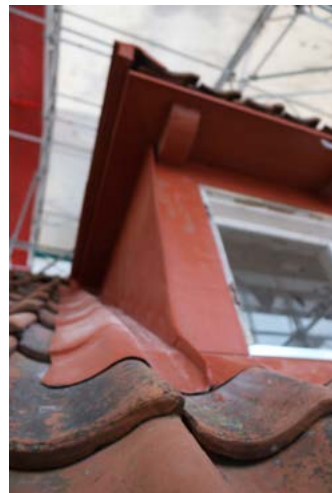
Kuvat alla: Kattoikkunan kyljet eri vaiheissa.  
amoy 15.10.2021, 23.11.2021 ja 12.1.2022

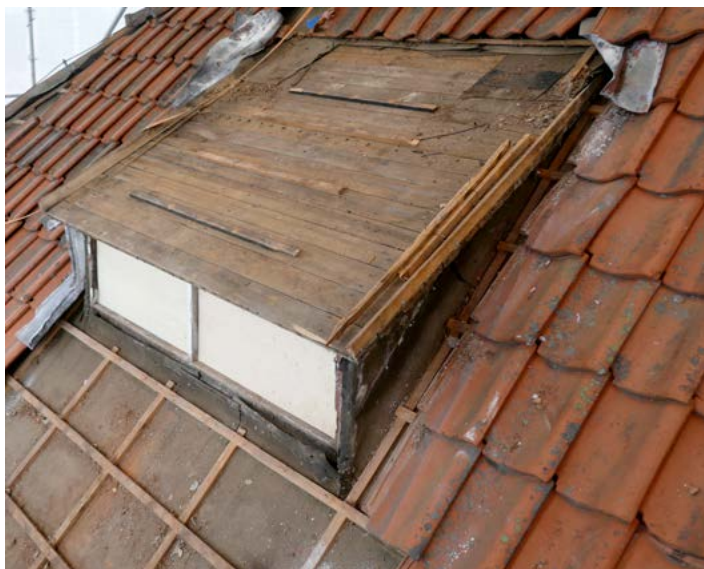
↑ ↓ Kattoikkuna i.307. amoy 27.5.2021

Lasten leikkihuoneen yläpuolisen ullakon (307) kattoikkunan kattolapteen aluslaudoitus oli kunnossa. Vesivauriot ovat siis pääosin johtuneet räystäsrakenteen detaljoinnista. Aluskate kattoikkunan yläpuolella uusittiin harjalle saakka, jotta varmistuttiin, että ongelmat saatiin poistettua. Myös sivujen aluskatteen liittymät uusittiin.

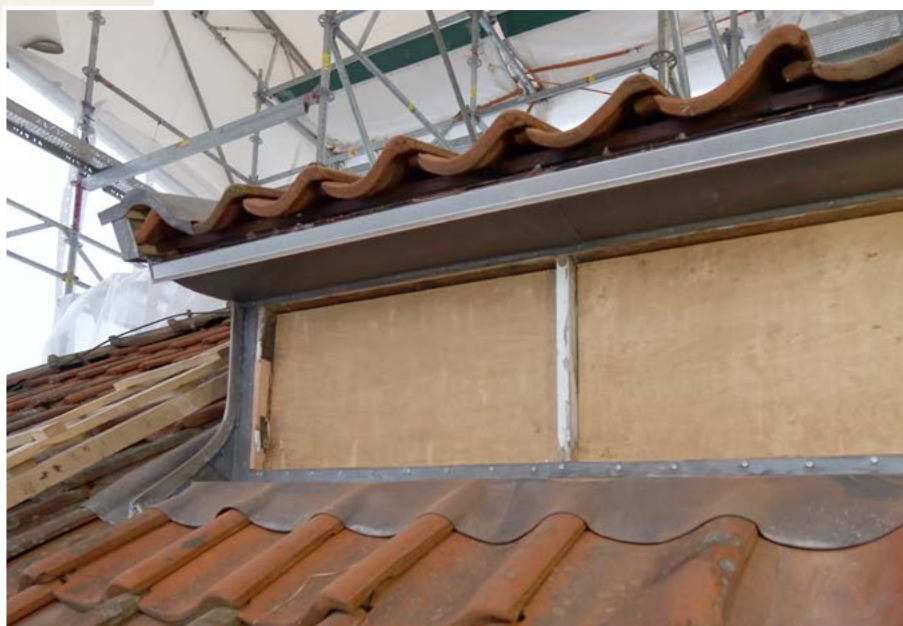
IKKUNAKUNNOSTUS I.305 (Piirtäjien huone 305)

↖ ← Kaikista kattoikkunan rakenteiden vaurioista ja ongelmista huolimatta ei ikkunan karmissa ja puitteissa tarvinnut tehdä puupaikkauksia. amoy 11.11. ja 13.8.2021

Ikkunakunnostus tehtiin samoilla periaatteilla ja työtavoilla, joita on käytetty muissakin viime vuosina toteutetuissa ikkunakunnostuksissa. Suuresta kosteusrasituksesta huolimatta karmit ja puitteet olivat onneksi säilyneet kunnostuskelpoisina. Karmit kunnostettiin paikallaan ja puitteet Piharakennuksen väliaikaisessa verstaatilassa.

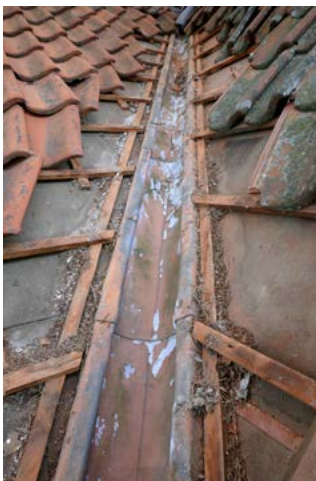
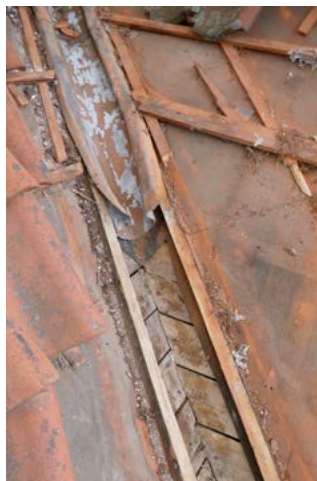
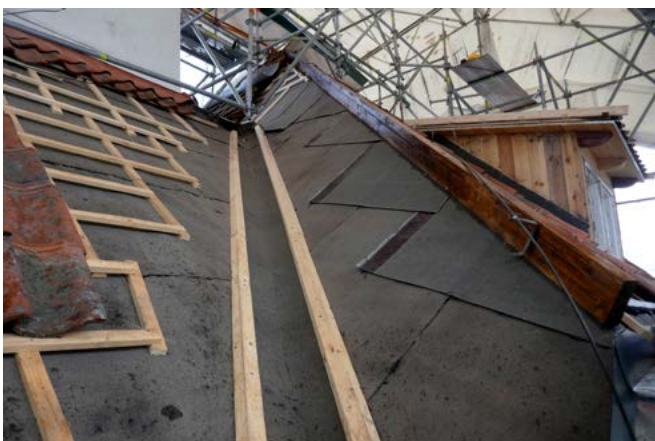
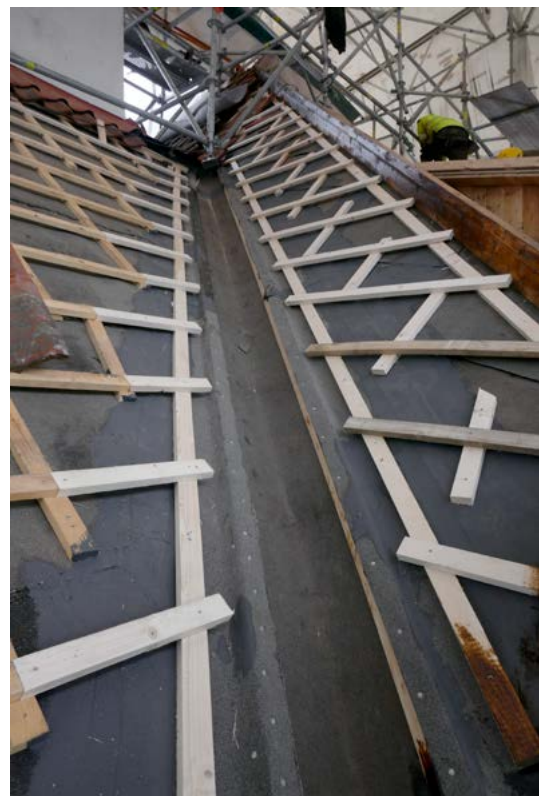
Kourun uudet alusrakenteet. amoy 28.9. ja 5.10.2021

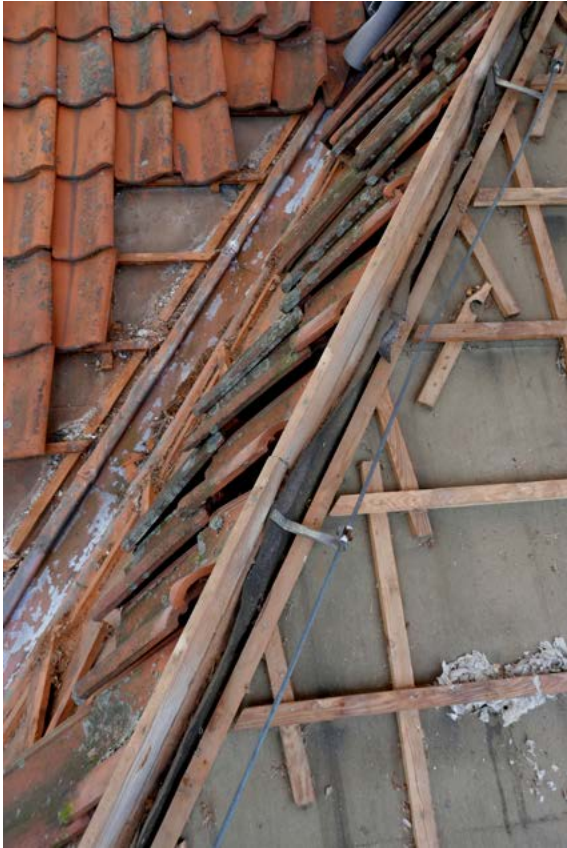
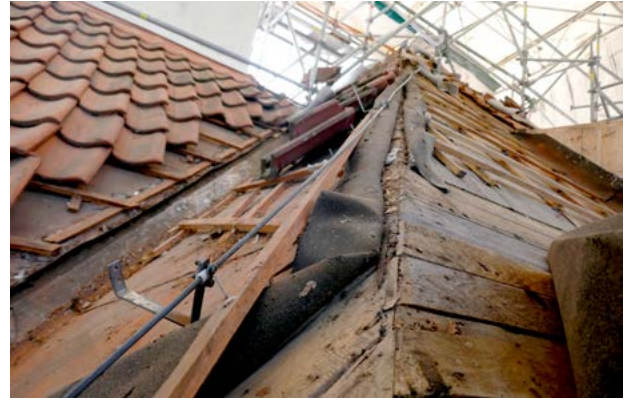
← ↑ Purkuvaihe. amoy 21.5. ja 29.6.2021

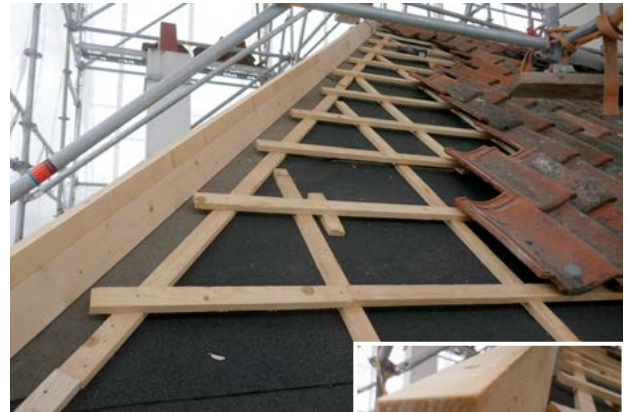
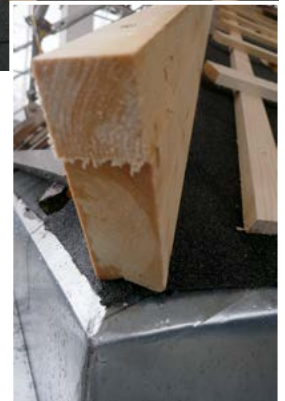
### Ulkojiirit

Työmaa-alueeseen kuului neljä ulojiiriä. Ulkojiirien ylös nostetut alushuovat repsottivat harjapuuta vasten kuten muuallakin. Kaikki ulkojiirit uusitiin ulottamalla alushuovat yhtenäisinä jiirin yli ja naulaamalla harjatiilen tukirima huovan päälle. Vuoden 2020 kunnostuksiin verrattuna detaljointia tarkennettiin muotoilemalla harjapuu alapuoleltaan koveraksi.

↑ → Harjapuu asennettiin yhtenäisen aluskatteen päälle. Harjapuu muodostuu kahdesta päällekkäisestä osasta, jotta kiinnitysruuvi alusrakenteeseen ei ole niin pitkä. Harjapuun alapinta on koverrettu, jotta se istuu peremmin harjalle. amoy 26.8.2021

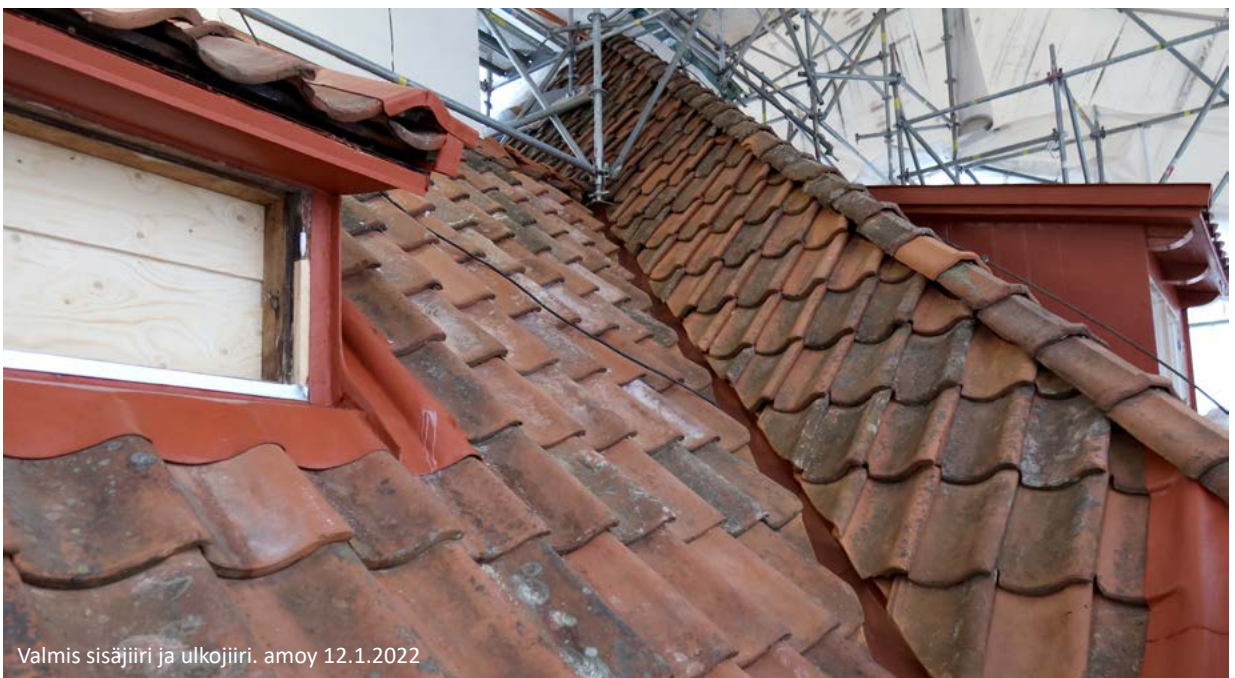
Valmis sisäjiiri ja ulkojiiri. amoy 12.1.2022

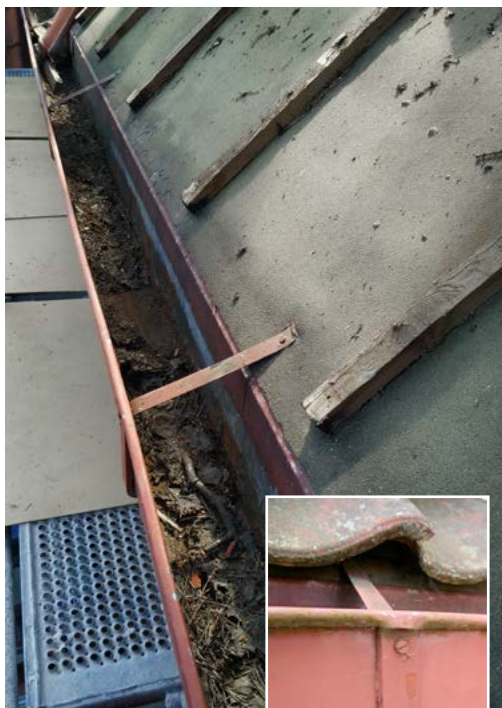
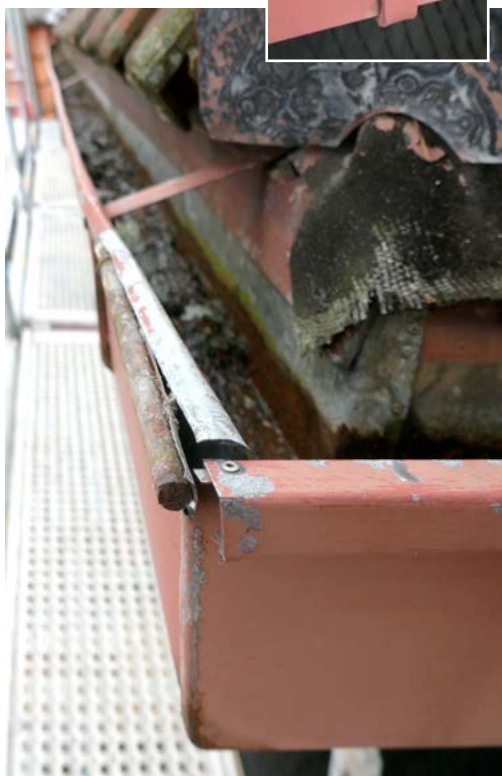
#### ↑ POHJOISREUNAN VANHA KOURU

Syy länsilappeen pohjoisreunan kourun säilymiseen ei ole selvillä. Ehkä telineiltä ei edellisen korjauksen yhteydessä ulotuttu kunnolla tekemään tätä aluetta ja on vaihdettu vain yläpuoliset kourukannakkeet. Etureunan taite vaihtui pohjois- ja länsisivun kulmauksessa pyöreästä neliskanttiseksi.

Löydettyä kourua käytettiin esikuvana kourun etureunan ja kourukannakkeiden detaljoinnissa Ateljeen itälappeella, jossa kourut ja kannakkeet uusittiin kokonaisuudessaan.<sup>1</sup> Muillakin lappeilla kourun etureuna tehtiin tästä eteenpäin pyöreänä.

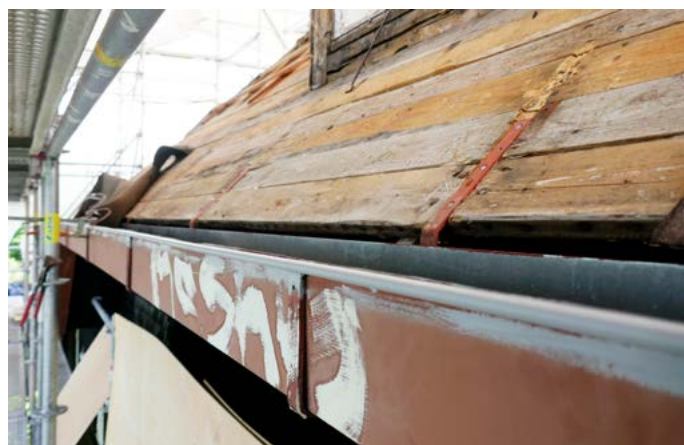
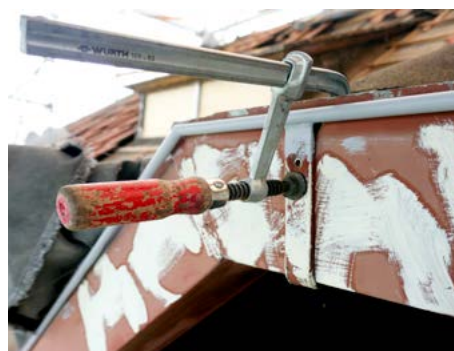
#### ↑ ETUREUNAN UUSI TUKITANKO JA PYÖREÄ ETUTAITE

Sisäkourut uusittiin ja ulkokourut säilytettiin. Kourun etureunan taite palautettiin takaisin pyöreäksi. Pyörityksen sisällä on vahvikkeena 12 mm:n pyörötanko, joka TIG-hitsattiin paikan päällä vanhojen kourukannakkeiden yläreunaan. Ulkokouru kannakkeineen ja tukitankoineen maalattiin ennen sisäkourun asennusta.

Töhryt kouruissa liittyvät vapun 2021 ilkeävaltatapaukseen, jossa keskeneräisiä telineitä pitkin oli kiivetty julkisivulle ja sotkettu maalilla vesikattoa, kouruja, julkisivujen paanupintoja sekä läntisen terassiparvekkeen seinäpintoja.

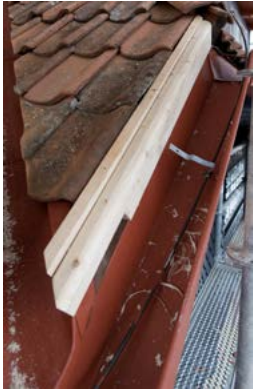
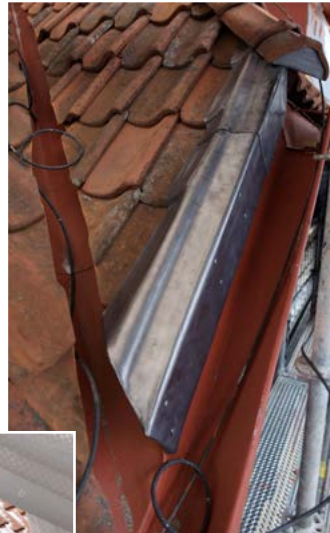
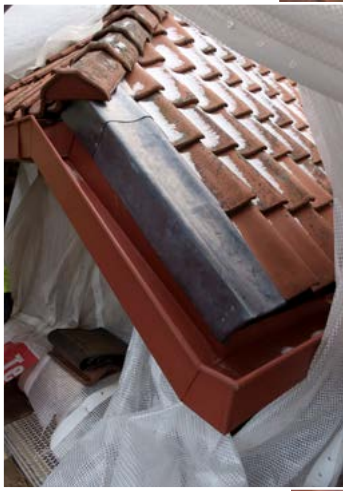
↑ Oikeanpuoleisen pikkupäädyn lyijypellitys. amoy 1.12.2021

→ Kourut ja vasemmanpuoleisen pikkupäädyn lyijypellitys korjauksen jälkeen. Vinot vesikouruosuudet antoivat lisähaastetta kouruasennuksille. amoy 14.8.2023

↖ ↗ ← Vasemmanpuoleisen pikkupäädyn lyijypellitys. Pellityksen puulistoituksen alakulmassa on aukko tiilikatteen alapuoliselle vedenpoistolle. amoy 1.12. ja 23.11.2021

Kattomuodoista johtuen syntyy Piirtäjienhuoneen yläpuolisen poikkilapteen molemmille reunoille pienet päätyräystäät. Näiden pikkupäätyjen lyijypellitykset toimivat koekenttänä seuraavina vuosien päätyräystäiden lyijypellityksille. Pohjoissiiven ja Eteläsiiven päätyjen pellityksissä (v. 2022 ja 2024) räystäään detailjointia kehitettiin huomattavasti pyöreämmäksi.

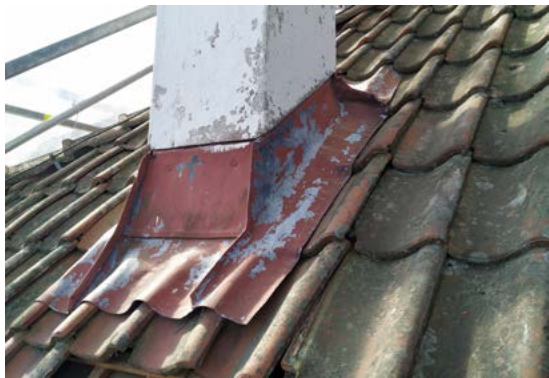
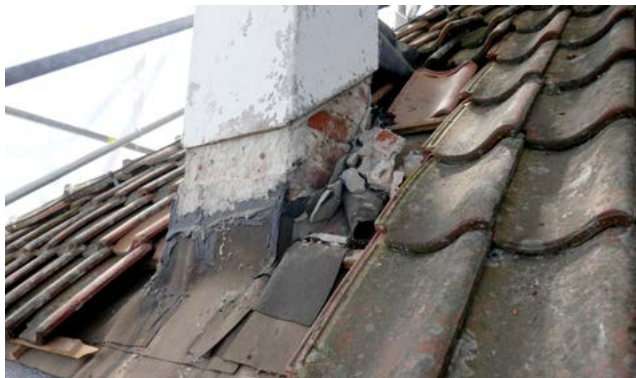
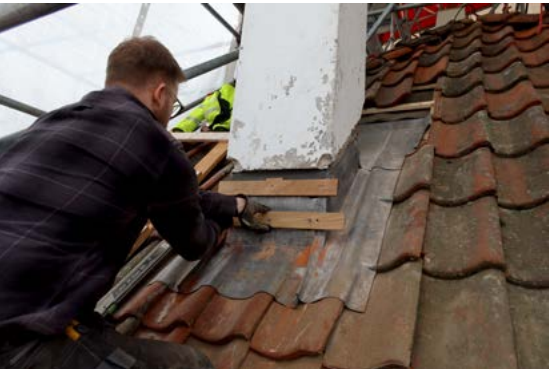
#### SAVUPIIPUN 307B KORJAUS

↖ Piippu ennen korjausta. amoy 23.6.2021

↙ Taustan pieni poikkiharja. amoy 11.11.2021

↙↙ Piipunjuuren verhopellitys. amoy 16.11.2021

Savupiipun 307B kunnostus tehtiin muiden savupiippujen tapaan. Piipun lappeen vastainen sivu on melko lyhyt, joten piipun taakse tehtiin vain pieni sivuohjaus ja lyijypellin alle pieni poikkiharja.

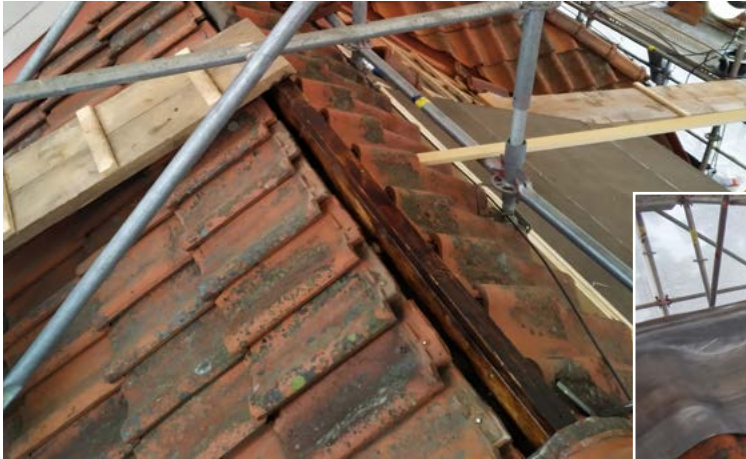
← Harjan alusrakenne tehtiin ulkojiirien tapaan. Aluskate tehtiin yhtenäisenä harjan ylitse. Harjatiiliä kannatteleva harjapuu asennettiin aluskatteen päälle ja tervattiin. amoy 22.10.2021

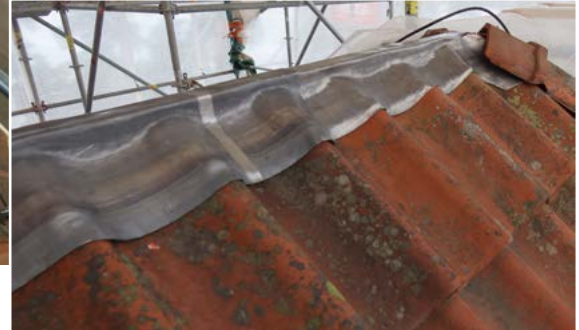
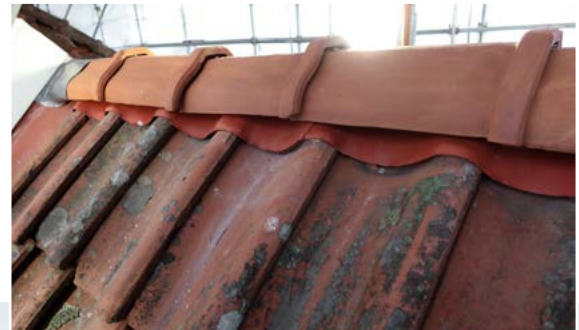
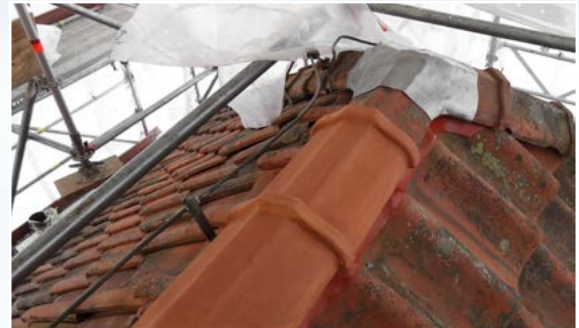
#### KATONHARJAN LYIJYPELLITYS

↗ Lyijypelti muotoiltiin tarkasti lapetiilien ja harjapuun muodon mukaisesti. amoy 22.12.2021

↘ Harjan ja ulkojiirien liittymä suojattiin myös lyijypellillä. amoy 12.1.2022

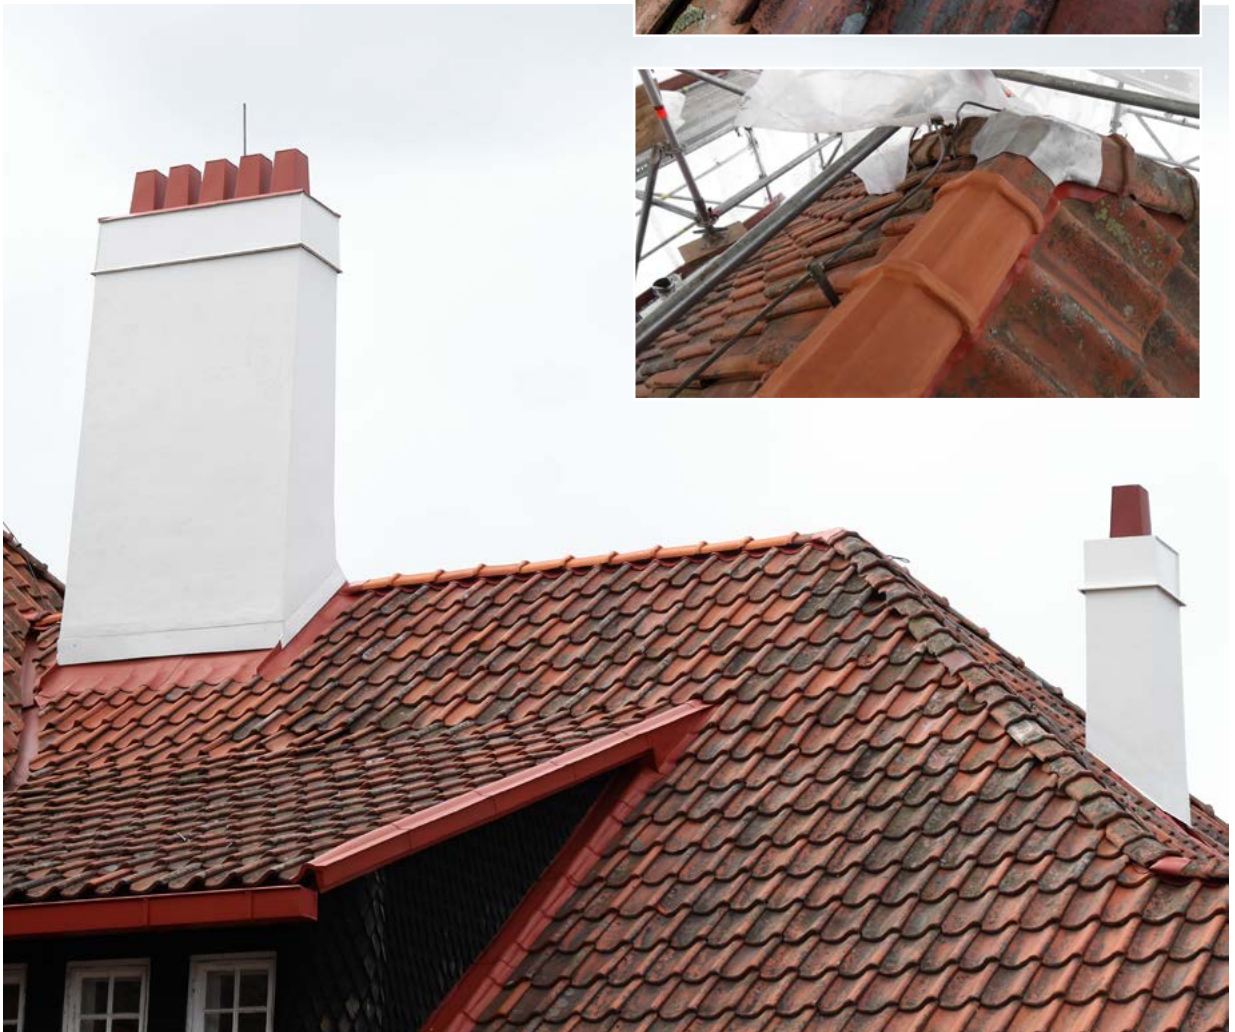
↓ Uusilla harjatiilillä tehty, lyijypellitetty harja. Oikeassa reunassa savupiippu 307b. amoy 27.4.2022

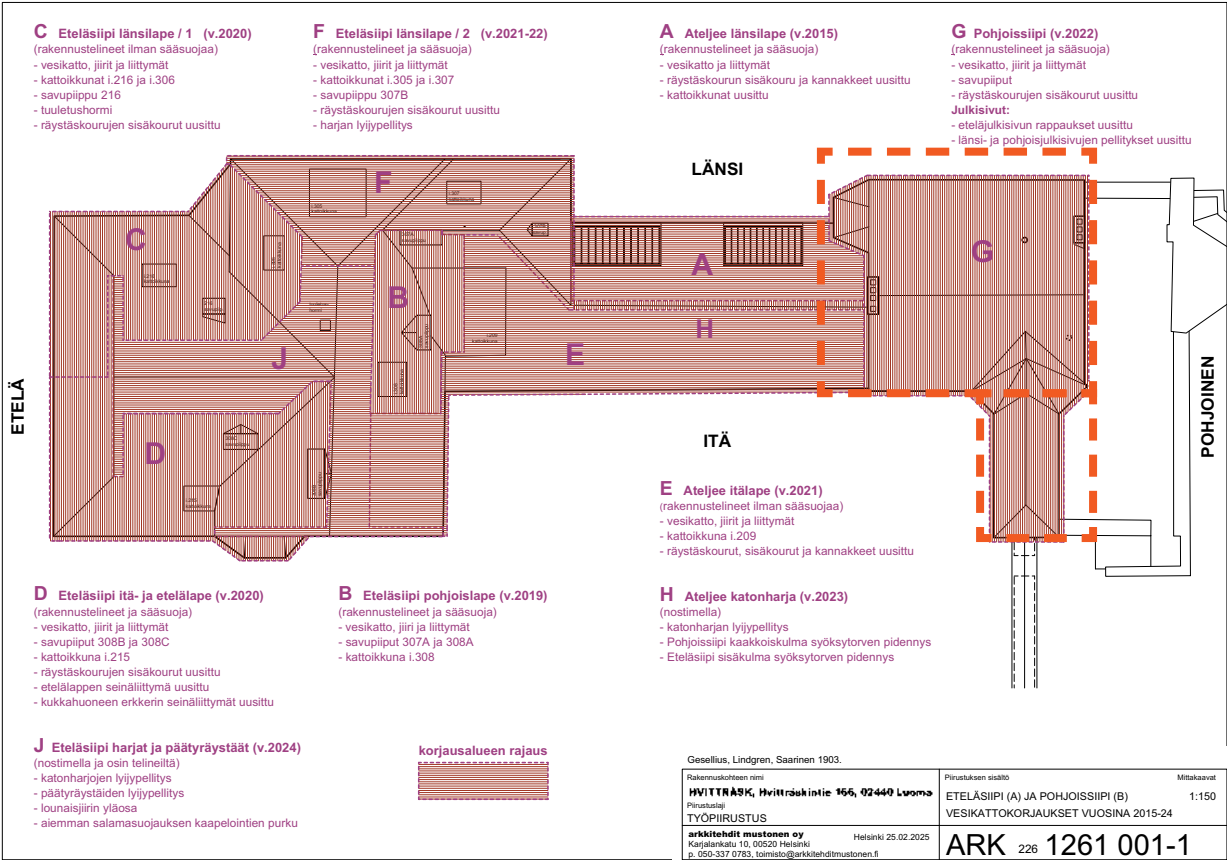
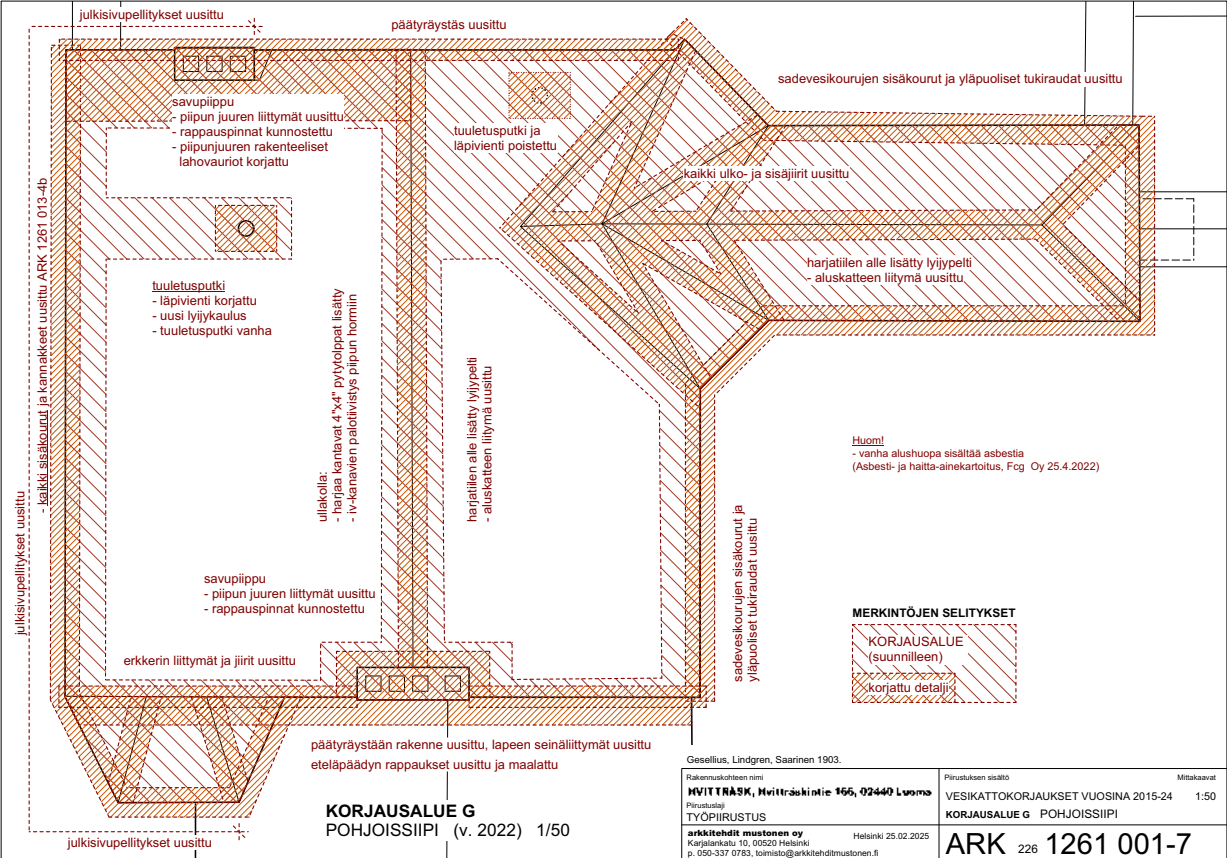
→ Pohjoissiiven korjaus tehtiin koko rakennuksen yli ulottuvan sääsuojan sisällä. Etualalla käynnissä eteläjulkisivun ja sen piipun pinnoitteiden poisto. amoy 16.5.2022

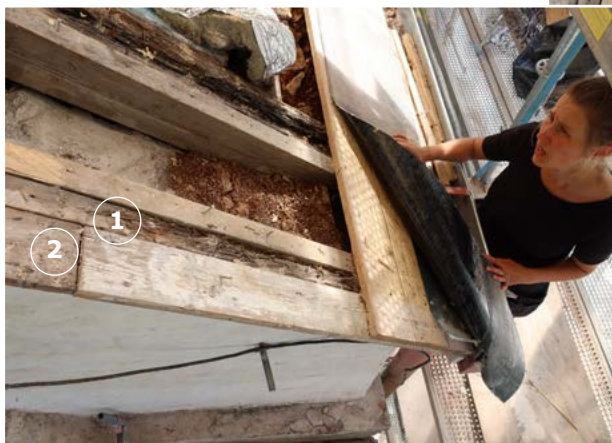
↓ Räystäskourun sisäkouru oli jo ennätetty uusia lahovaurion löytyessä. Tämä aiheutti lisähaasteita uuden kattovasan asennukselle, jotta jo asennetun uuden sisäkourun kattolapellel nouseva lieveke saatiin pidettyä paikallaan.

Päätyräystäältä purettiin myös tiilimuurin päällä kulkevat lahonneet vasat (1), jotka toimivat julkisivurappauksen alustana. Myös sen vierellä lappeellaan oleva räystäslauta (2) jouduttiin uusimaan. Lauta jäi räystäällä alapinnaltaan näkyviin. amoy 6.7.2022

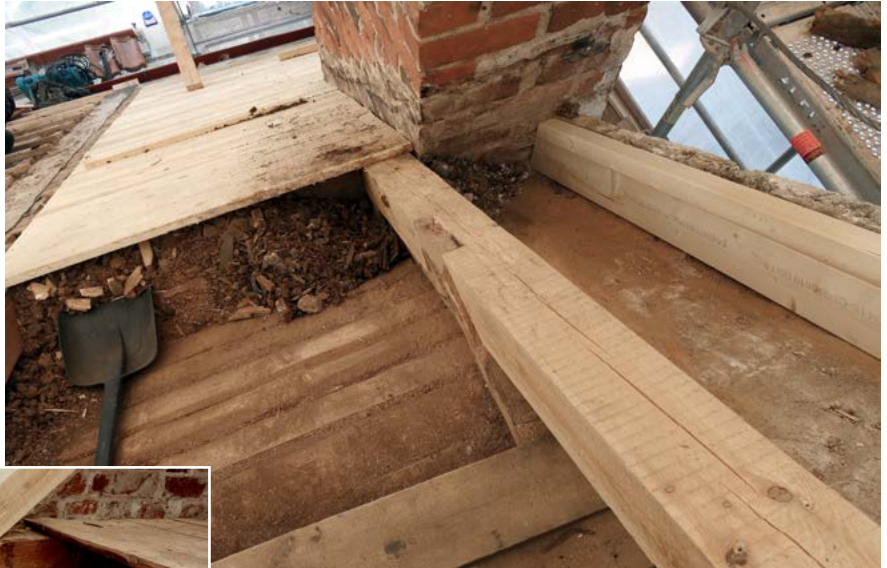
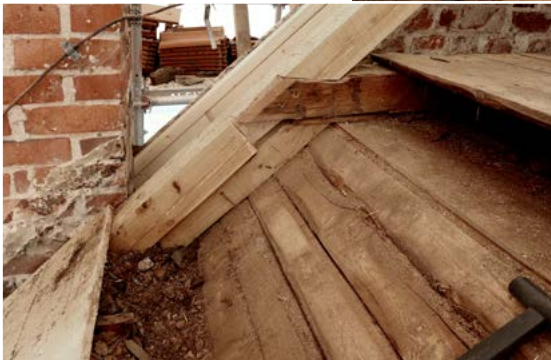
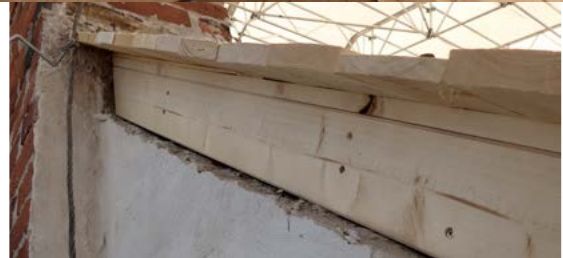
#### PIIPUNJUUREN LAHOVAURION KORJAUS

Pohjoispään hormin kyljestä löytynyt lahovaurio osoittautui vesikattoa avattaessa pahemmaksi, kuin aluslaudoituksen ja alapuolisen tarkastuksen perusteella oli näyttänyt. Hormin kyljessä kulkeva kattovasa oli lähes koko pituudeltaan lahonnut alapintaa lukuun ottamatta.

Vauriokohtaa oli korjattu aiemminkin, aluslaudoitus oli uusittu ja vasan kylkeen oli naulattu tukilankku. Ilmeisesti osa kattovasan lahovauriosta oli syntynyt jo ennen viimeistä korjausta, mutta lahovaurio oli jatkunut selvästi myös korjauksen jälkeen.

→ ↓ Uusittu kattovasa ja tiilimuurin päällä kulkeva vasa. Laipiota kantava "kitapuu" lovettiin uuden kattovasan kylkeen. amoy 9.8.2022

↘ ↘ Uusittu, tiilimuurin päällä kulkeva vasa ja sen päälle tehty uusi aluslaudoitus alapuolelta. Aluslaudoituksen alapintaan kiinnitettiin vielä alapinnaltaan näkyviin jäävä pitkittäinen räystäslauta. amoy 9.8.2022

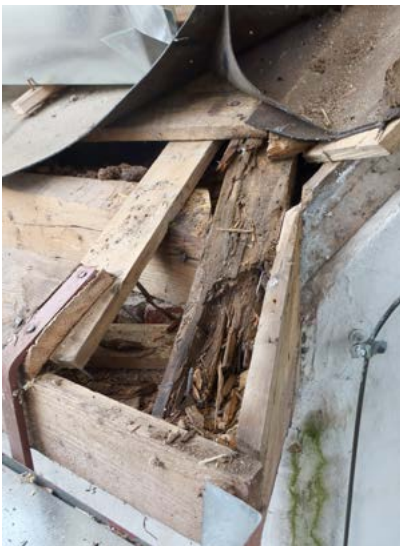
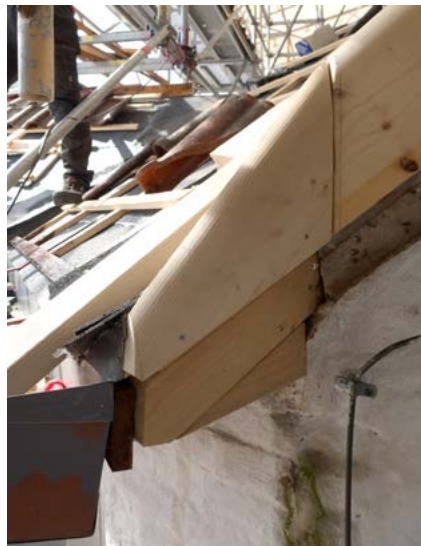
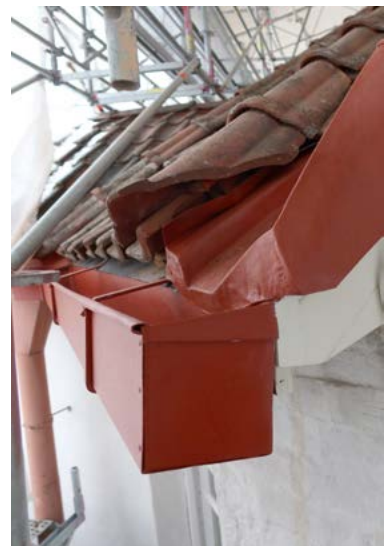
#### KOILLISKULMAN LAHOVAURION KORJAUS

Pohjoisjulkisivun koilliskulmasta paljastui räystäskotelon avaamisen yhteydessä lahonnut kattovasa. Lisäävauksessa todettiin lahovaurion kuitenkin rajoittuvan vasan päätä lukuun ottamatta vain yläpintaan.

↓ Koilliskulman räystäskotelon sisältä löytynyt lahonnut kattovasa. amoy 27.04.2022

↘ ↘ ↘ Räystäskotelon uusi detalointi ja sen alusrakenteet. amoy 9.6.2022 ja 30.11.2022

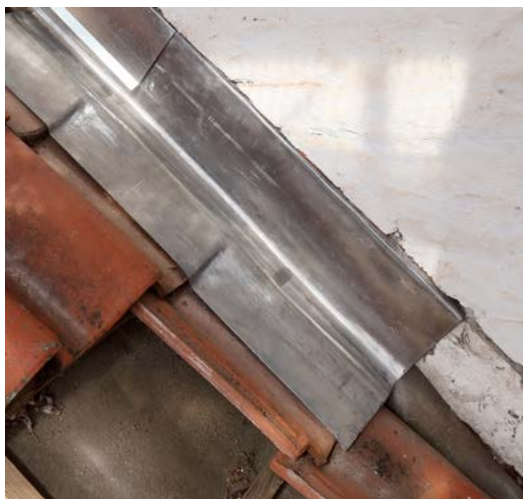
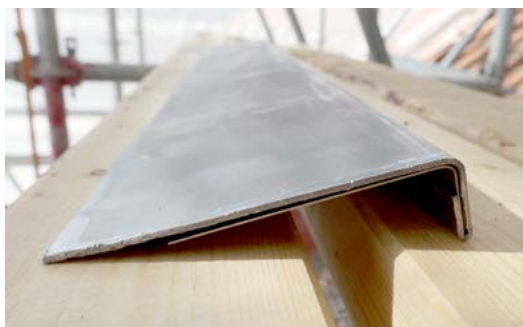
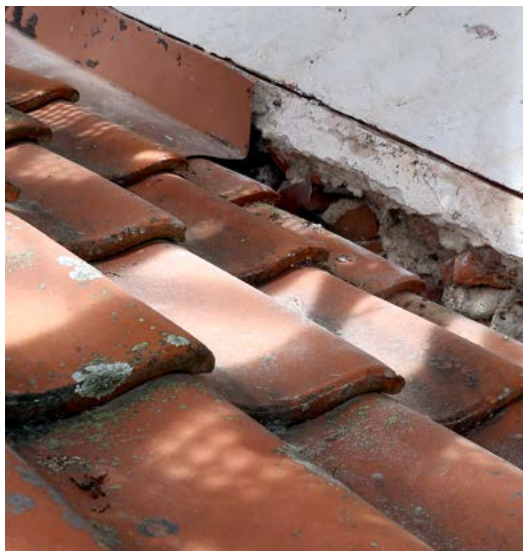
ETELÄJULKISIVUN SEINÄLIITTYMÄ

↑ Lyijypellin ylösnoston ensimmäisessä työmallissa ei ollut vielä rst-kulmavahviketta. amoy 22.04.2022

↓↓ Tiilimuuraus ja rappaus eivät jatkuneet ylösnoston takana alas asti. Muurauksessa olevat kolot muurattiin ja rapattiin tasaiseksi, jotta lyijypellin ja aluskatteen ylösnoston tueksi saatiin kunnollinen alusta. amoy 22.04.2022

↓ Rst-kanttauksella vahvistetun lyijypellin malli, joka hyväksyttiin tulevan korjauksen työtavaksi. Mallissa käytettiin 0,8 mm:n rst-levyä, mutta todettiin, että 0,6 mm:n levypaksuudellakin kanttauksesta tulee riittävän tukeva. Tämä helpotti detaljin toteutusta. amoy 26.04.2022

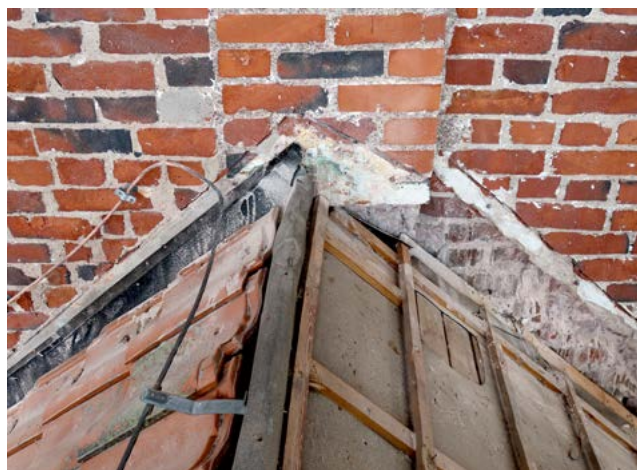
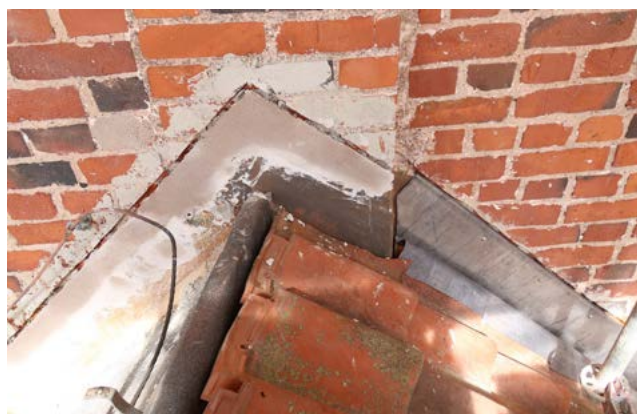
Harjalla ja länsilappeella aiempi ura oli vinossa suhteessa lappeeseen ja lisäksi hyvin alhaalla. amoy 9.6.2022

↓↓ Harjan ja länsilapteen alusta täytettiin ja rapattiin. Uusi linjaus tehtiin samaan korkoon kuin itälappeella ja lappeen suhteen suorana. amoy 9.8.2022

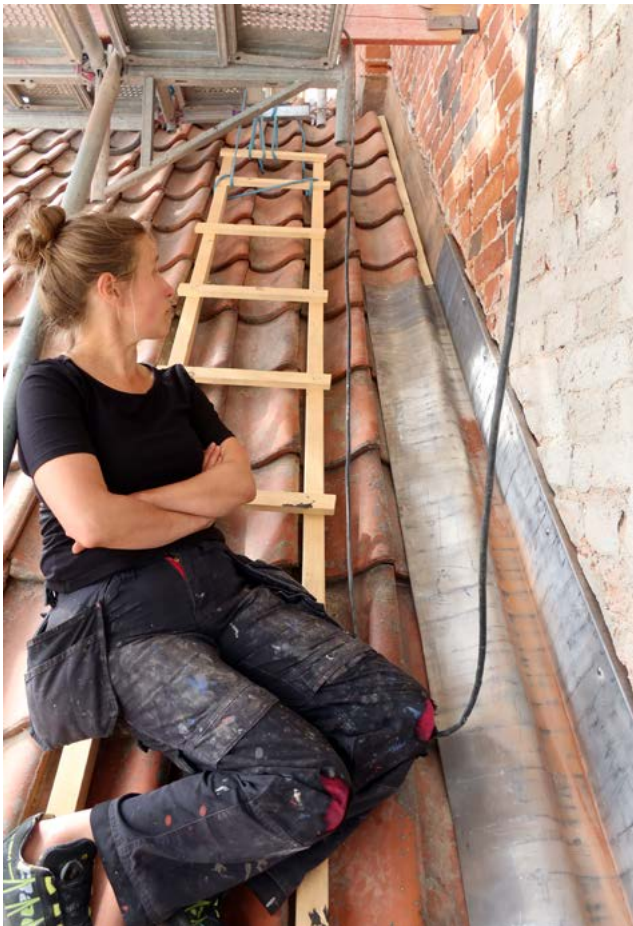
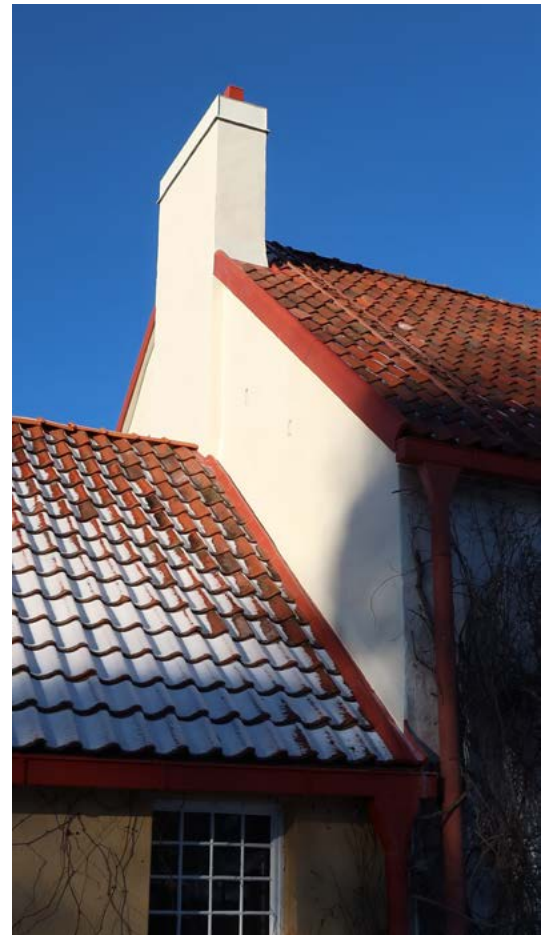
↓ Lyijypellityksen asennusvaihe. Seinän viereen muodostui pieni kouru, jonka tukena seinän vierellä on puuri-ma. Seinän yläosassa pellittämättömällä osuudella näkyy alushuovan ylösnosto. Kattotiilien päälle tuleva lyijypellin vaakalieveke on vielä kaventamatta. amoy 6.7.2022

↓ Valmis lyijypellitys maalattiin seinän suoralta osuudelta rappauksen väriin valkoiseksi ja taitteesta eteenpäin kattotiilen väriin. amoy 6.2.2023

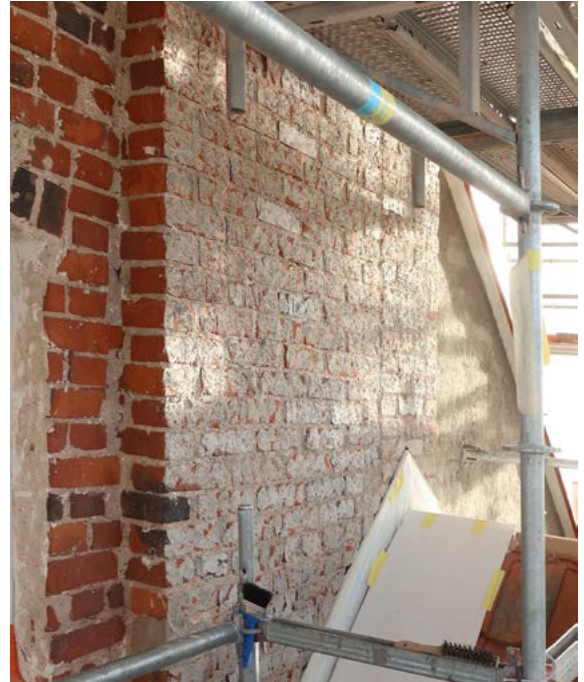
← Eteläpääty ja savupiippu märkälasi puhalluksen jälkeen. amoy 17.05.2022

Kaikki Pohjoissiiven eteläjulkisivun ja piippujen kylkien sementtipinnoitteet poistettiin. Sementtipinnoitteen poisto toteutettiin Torbo-märkälasi puhalluksena, jossa käytettävien lasikuulien koko oli 0-0,4 mm. Puhallus tehtiin erittäin varovaisesti, jotta tiilien pinta ei vahingoittuisi. Tiilisaumoissa sallittiin vähäistä kulumista, koska vaurioitunut saumalaasti oli hyvä poistaa.

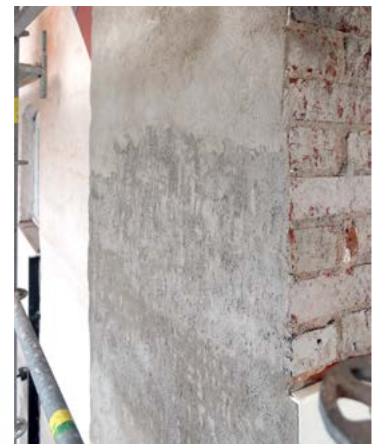
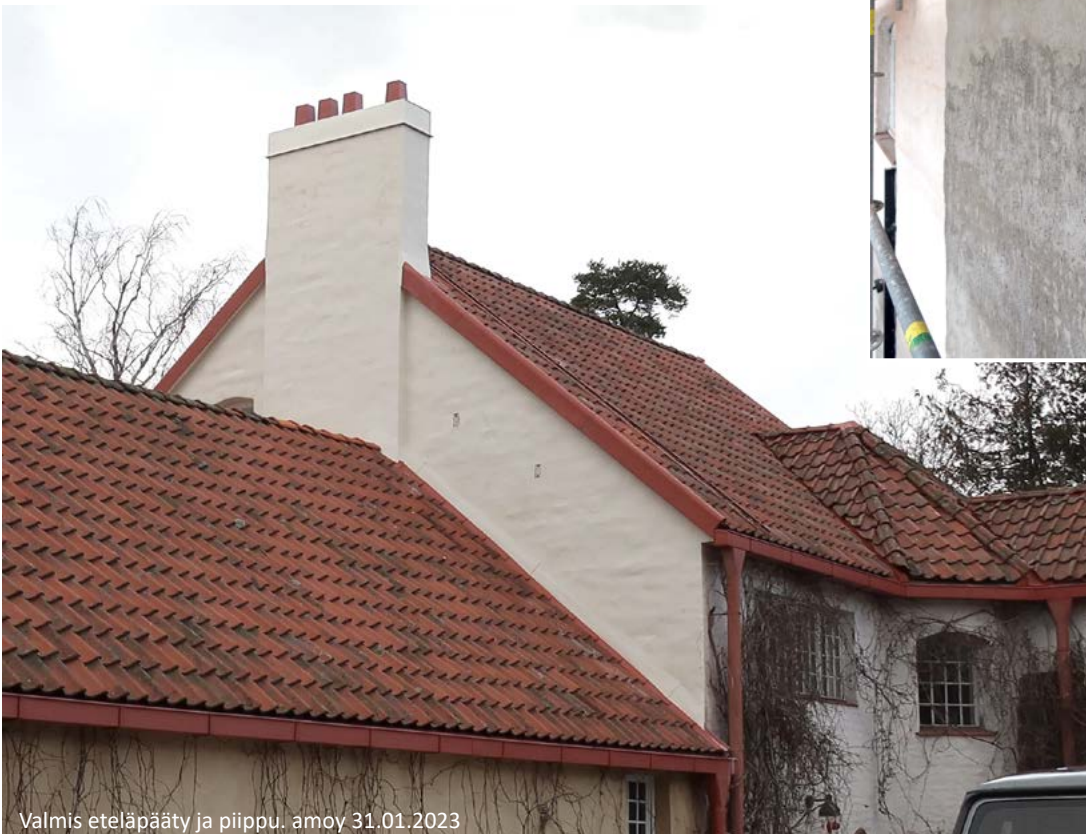
↑ Tartuntarappaus eli kynnet eteläpäädyn piipun etupinnassa. amoy 12.10.2022

↘ Pohjoissiiven piipun eri rappauserrokset. Oikealla sivulla tartuntarappaus, etupinnassa alhaalla täyttörappaus ja etupinnassa ylhäällä hierretty pintarappaus. amoy 11.10.2022

Pohjoissiiven uusi julkisivurappaus tehtiin slammauksen omaisena ohuena kolmikerrosrappauksena. Tartuntarappaus KS 50/50/600 (3 mm) laastilla, täyttö- ja pintarappaus KS 65/35/600 (1,2 mm ja 3,0 mm). Tartuntojen jälkeen tehtiin vaurioituneiden kohtien paikkaus purkutiilillä. Täyttö- ja pintarappaukset tehtiin hyvin ohuina ja pintarappaus hierrettiin pienellä lastalla niin, että tiilimuurauksen muodot saatiin hivenen esille. Rappauksesta tehtiin koemallit, joiden avulla haettiin haluttu pintastrukturi.

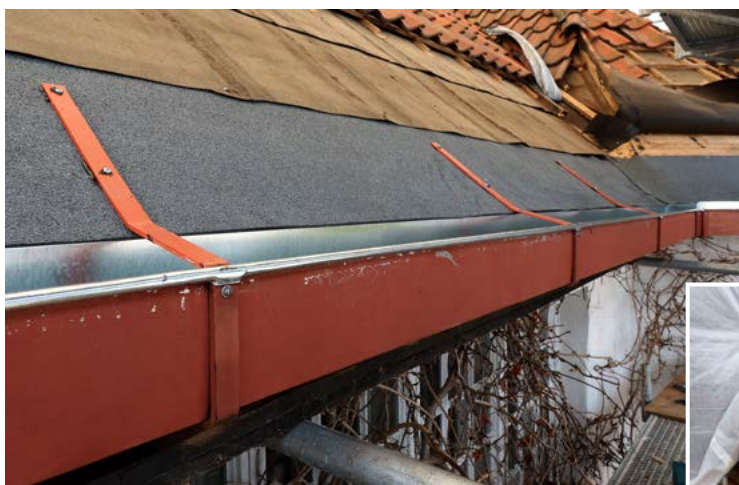
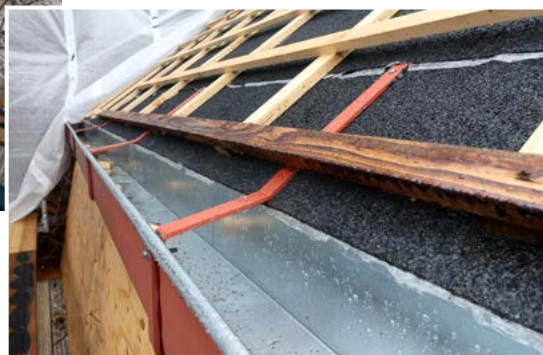
← Uusi sisäkouru ennen kourun etureunan taivuttamista vanhan pyörötangon ympärille. Sisäkourun takalieve nousee noin 300 mm kattolapelle aluskatteen alle. amoy 26.4.2022

← ↓ Sisäkouru ja yläpuoliset tukiraudat ovat uudet. Ulkokouru ja sen tukikoukut ovat vanhat. Sisäkourun etureuna on taivutettu vanhan pyörötangon ympärille. amoy 27.4.2022 ja 11.5.2022

Vesikourujen sisäkourut ja yläpuoliset tukiraudat uusittiin, ulkokourut ja kannatinkoukut säilytettiin. Pohjoissiiven kannatinkoukut olivat alkuperäistä, tukevampaa mallia ja niiden etureunan oli vahvikkeeksi hitsattu oikeaoppisesti pyörötanko. Sisäkourun etureunan taitos tehtiin pyöreänä entiseen tapaan.

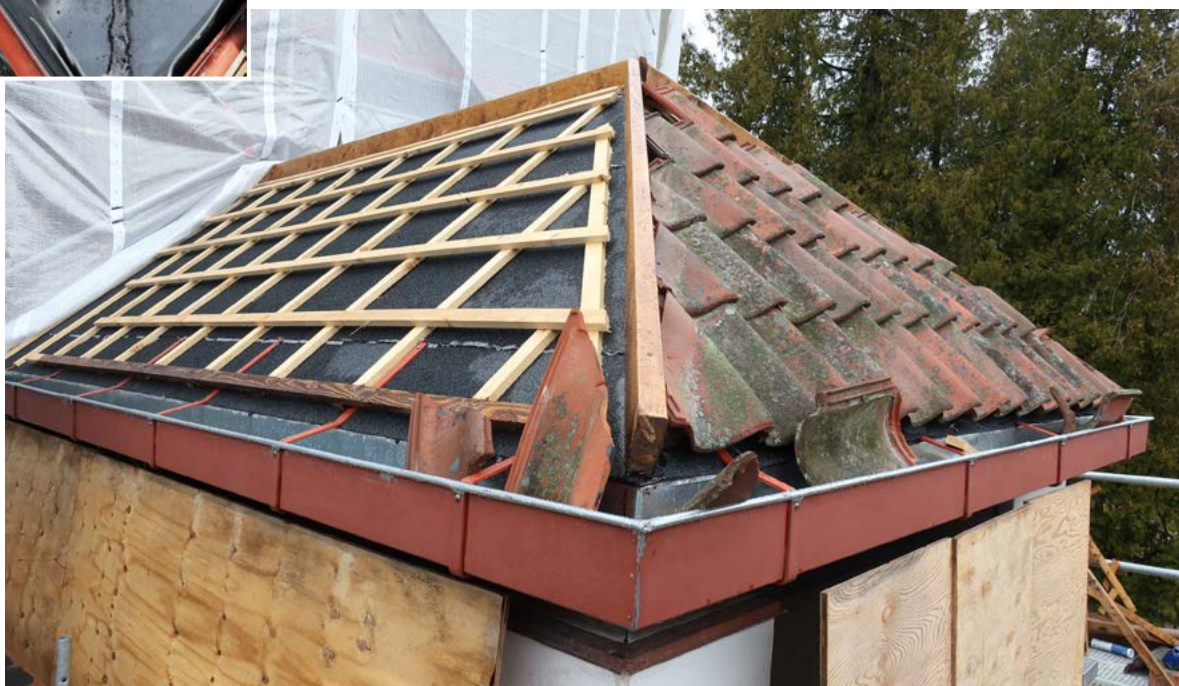
← Sisäkourun ulkokulman liitos vahvistettiin juottamalla. amoy 26.4.2022

↓ Vesikouru ennen uuden sisäkourun maalaamista. amoy 11.5.2022

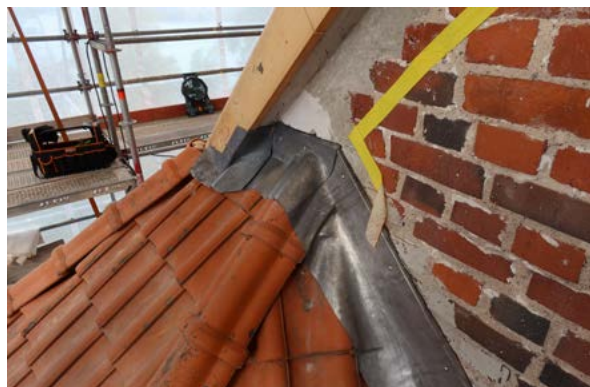
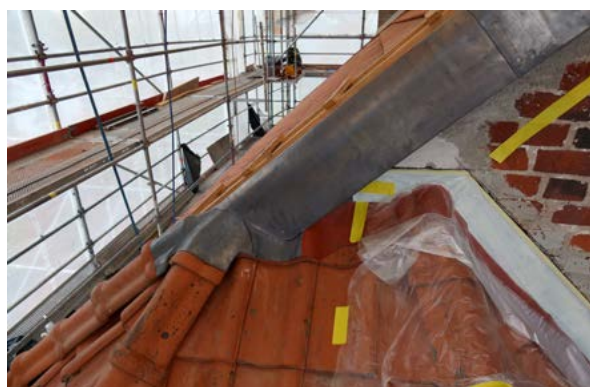
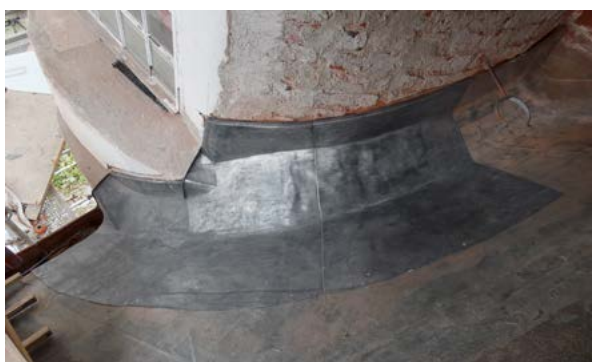
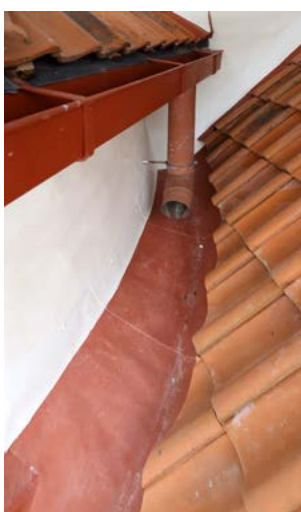
→ Erkkerin yläpuolisen seinäliittymän lyijypellitys ennen palojen hitsaamista yhteen. amoy 4.10.2022

→ Erkkerin ulkojiirin ja päätyräystäsen liittymän lyijypellitys. Seinäliittymän lyijypellitys on maalattu. amoy 11.10.2022

↑ ←  
Erkkerin taakse jää lumen- ja vedenpoiston kannalta hankala syvennys, johon lisäksi laskee erkkerin vesikourun syöksytorvi.
