# HVITTRÄSK

PÄÄRAKENNUKSEN VESIKATTOKORJAUS V. 2018-24

RESTAUROINTIRAPORTTI

olli helasvuo  
arkkitehdit mustonen oy

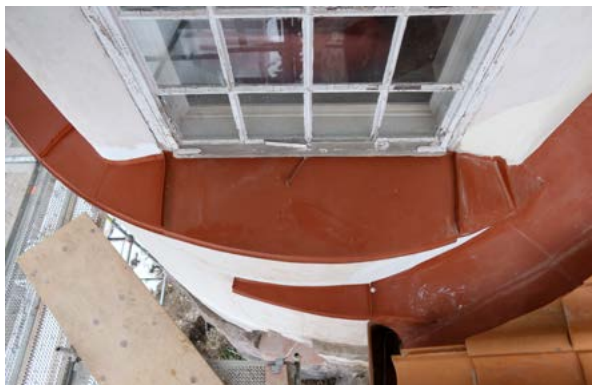
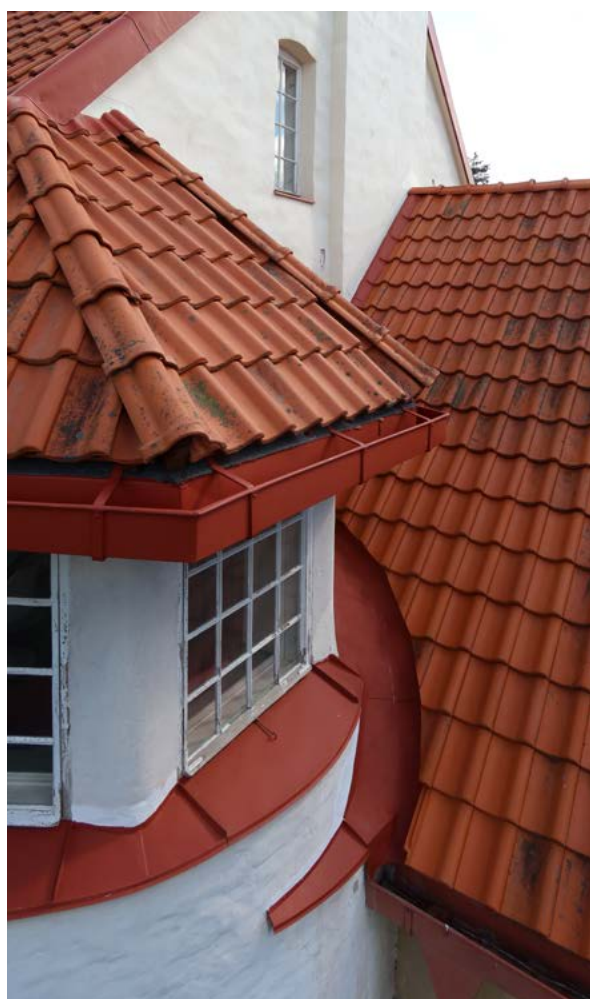
Pellityksen ja aluskatteen pohjana oleva kaartuva aluslaudoitus on vuodelta 2015 Ateljeen kattoikkunakunnostuksesta. Seinäpinta puhdistettiin märkälasispuhluksella ja seinäliittymät ja lyijypellitykset tehtiin uudestaan ennen seinäpintojen slammausta. amoy 20.9. ja 30.11.2022

Kaikki erkkerin pellitykset uusittiin. amoy 30.11.2022

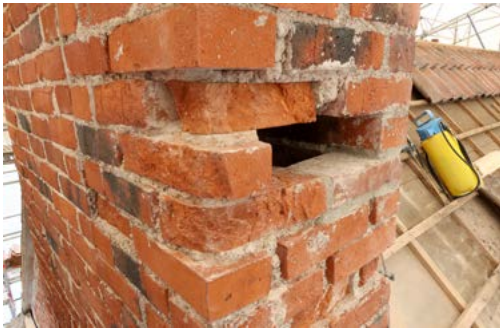
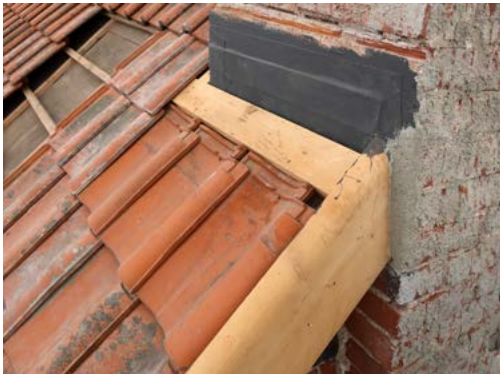
### ETELÄPÄÄDYN SAVUPIIPPU

↑↑ Etenkin eteläpäädyn piipussa oli paikoin pahoja tiilivaurioita. Vauriot korjattiin purkutiiliä käyttäen ja vanhaa tiiltä mahdollisimman paljon säästäen. amoy 20.6.2022

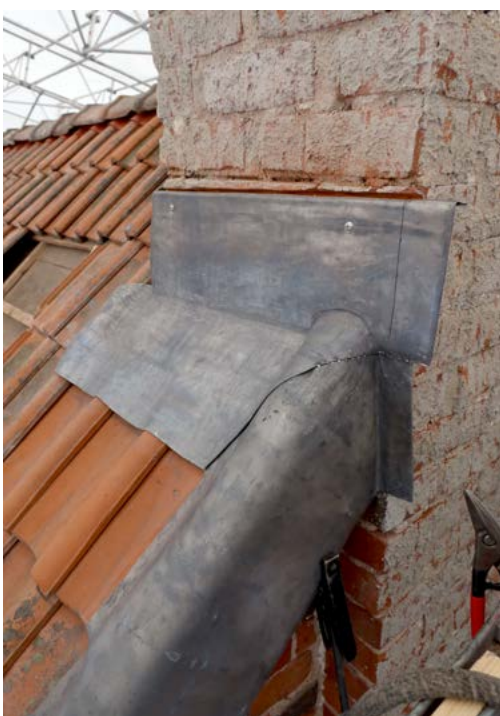
→ Eteläpäädyn savupiipun länsisivu korjauksen jälkeen. amoy 14.8.2023

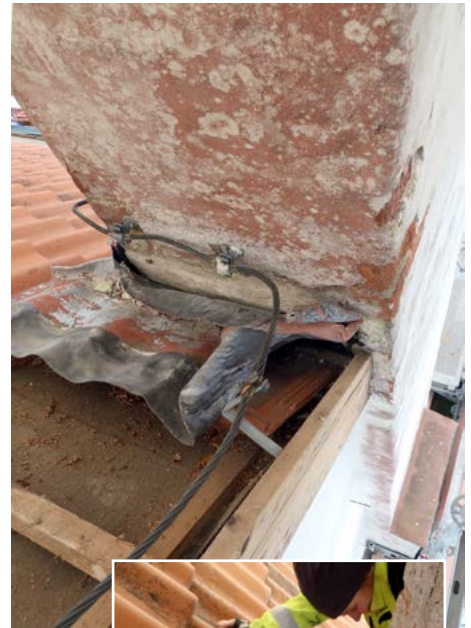
#### POHJOISPÄÄDYN SAVUPIIPUN JUURIPELLITYS

→ Pohjoispäädyn savupiipun yläpuolella ei ollut minkäänlaista kallistusta eikä lyijypeltiä oltu urattu piipun kylkeen. Tämä oli ainakin osasyynä piipun juuren laajoihin lahovaurioihin. amoy 4.4.2022

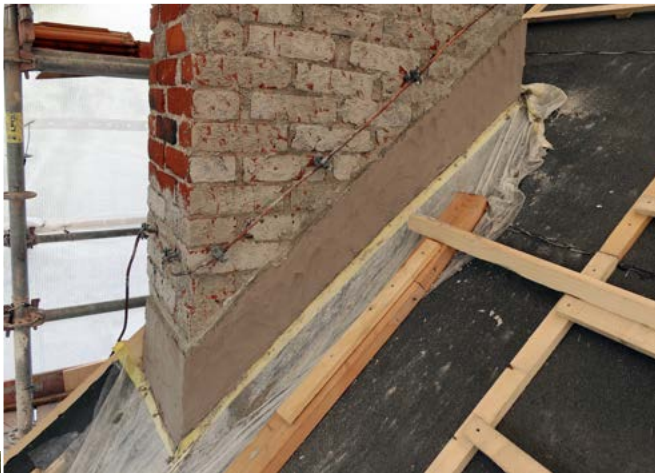
↓ Piipun ylösnostojen taustalle tullut rappaus tehtiin ensin, pellityksen yläpuolinen rappaus pellityksen jälkeen. amoy 19.8.2022

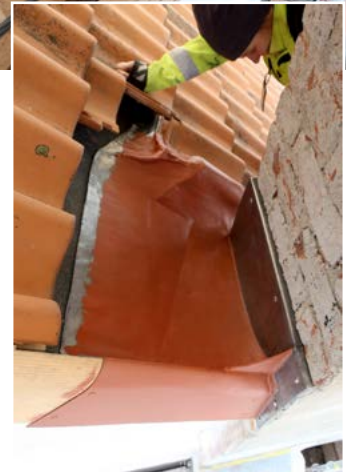
→ Piipun yläpuolisen kallistuksen lyijypellitys työn alla. amoy 4.10.2022

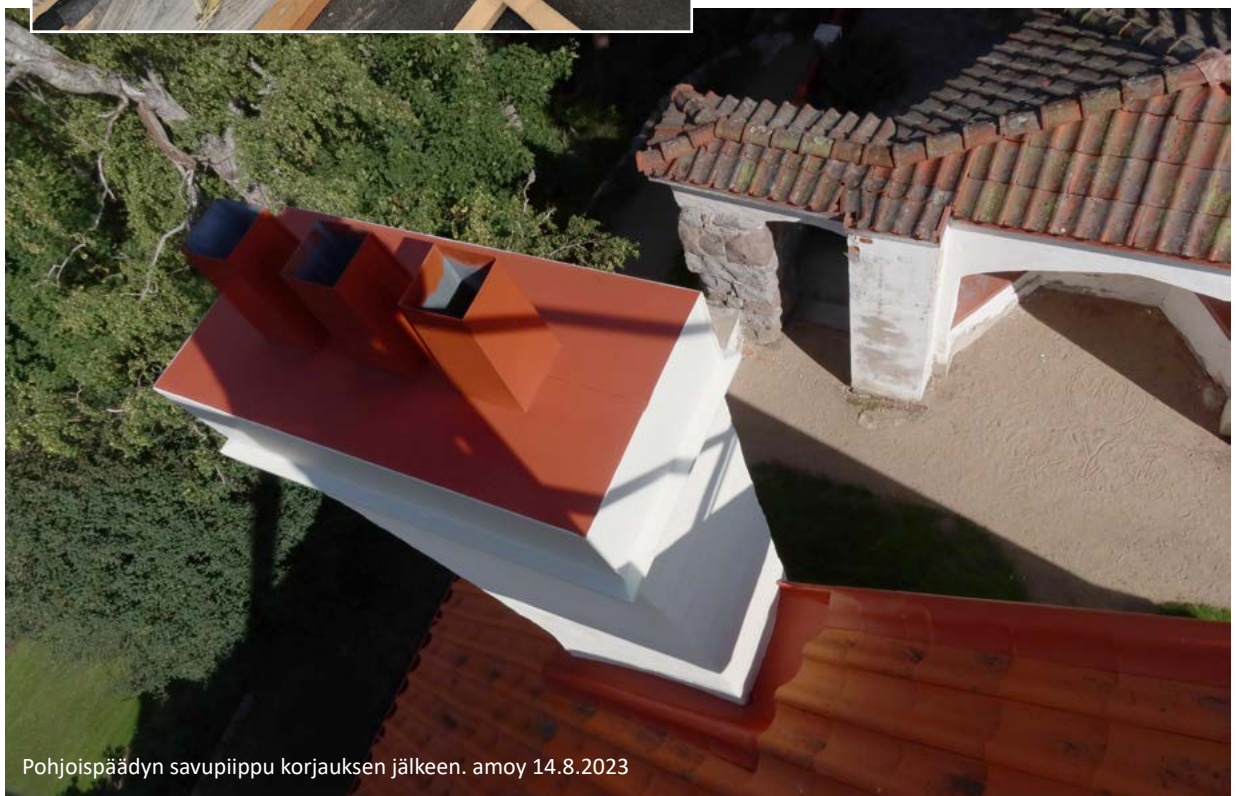
Pohjoispäädyn savupiippu korjauksen jälkeen. amoy 14.8.2023

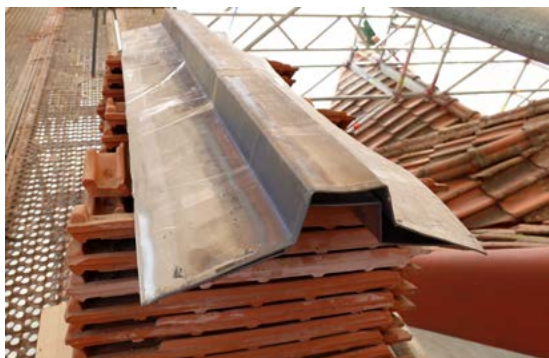
↑ Harjapuun muoto kantattiin lyijyvuotiin valmiiksi. amoy 19.8.2022

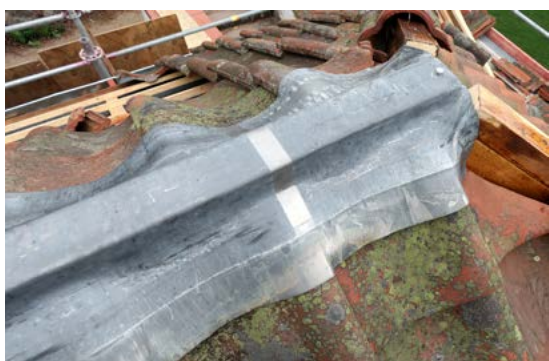
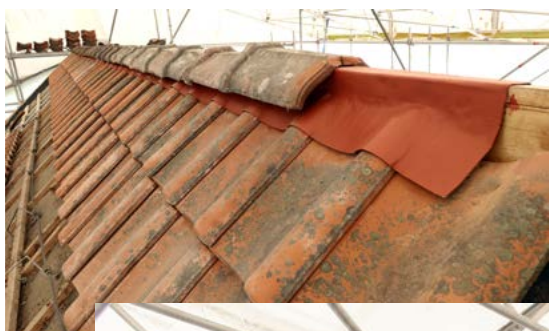
↓ Asennuksen yhteydessä lyijyvuodan liepeet taivutettiin tiiviisti lapetiilien muotoon. amoy 17.5.2022

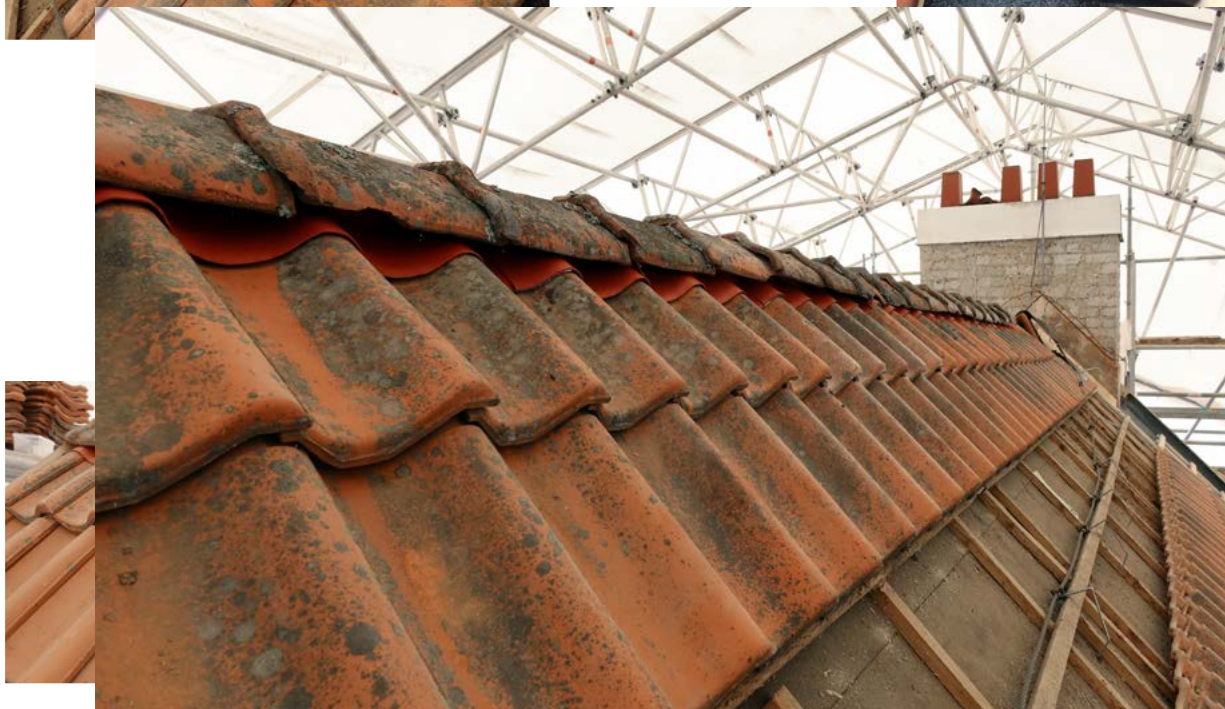
↓ Valmista harjaa. amoy 19.8.2022

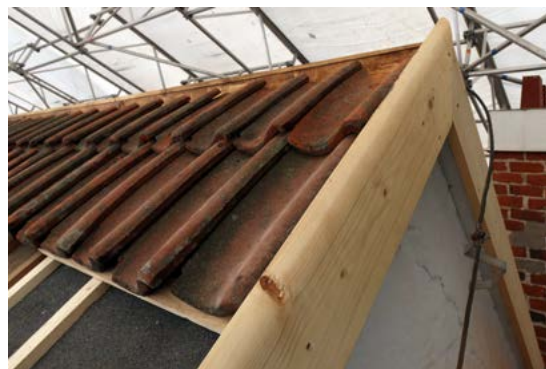
↑ Räystääslauta ennen lyijypellitystä. amoy 9.6.2022

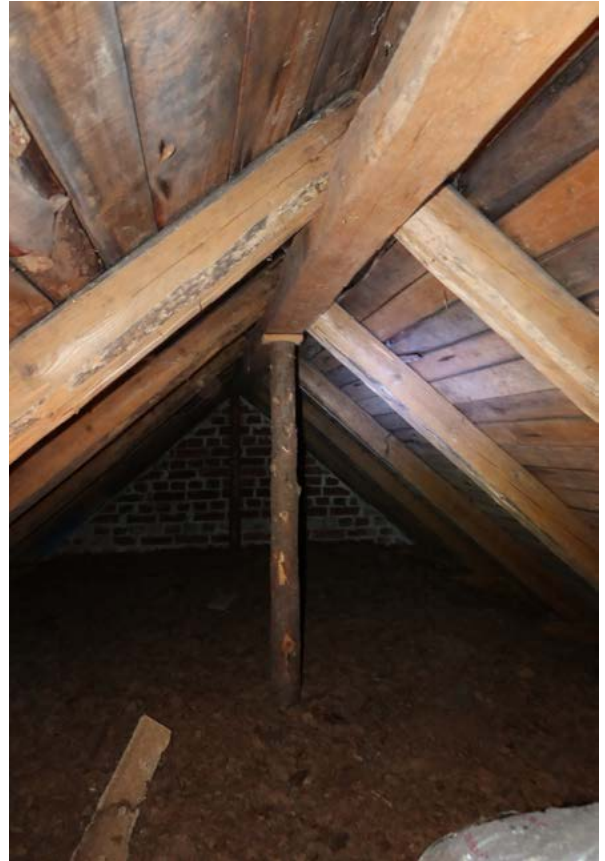
→ Pyöreät pystytolpat kuuluvat ilmeisesti alkuperäiseen rakenteeseen. amoy 2.6.2021

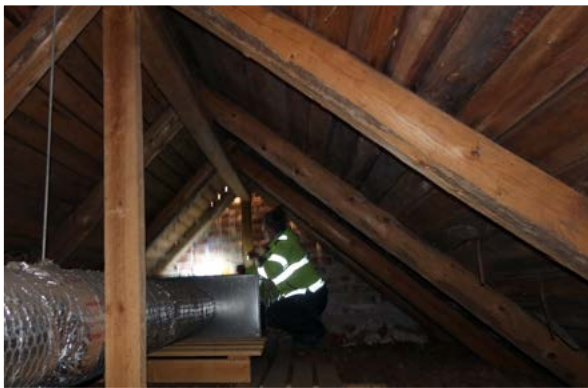
↓ Uudemmat 4"x4" pystytolpat. amoy 2.6.2021

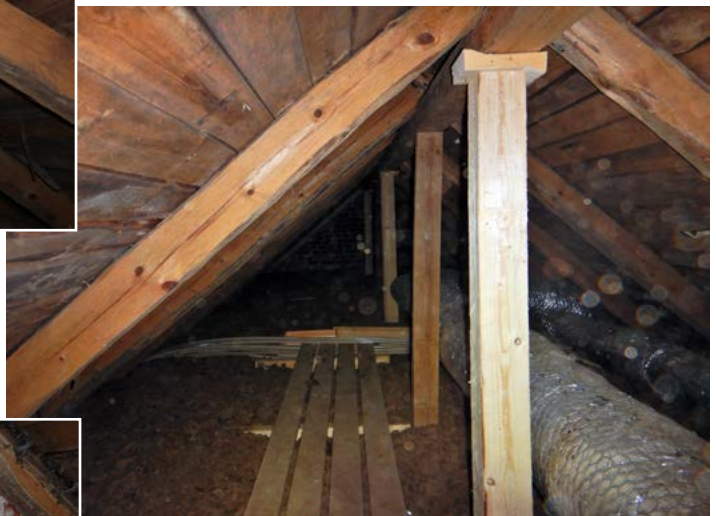
→ Vuonna 2022 lisätyt uudet 4"x4" pystytolpat. Molemmien puolin lyödyt kiilat lukittiin ruuvikiinnityksellä. Alapäästä puupilarit kiinnitettiin vinoruuvauksella laipion kantaviin rakenteisiin. kuva Fcg 12.1.2023

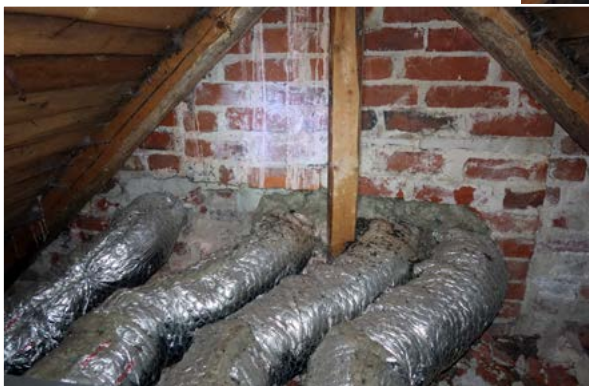
### HORMIN IV-ASENNUSTEN TIIISTYS

↑ Ilmanvaihtoputkien läpivienti tiilihormiin oli epämääräisesti tehty ja huonosti tiivistetty. amoy 2.6.2021

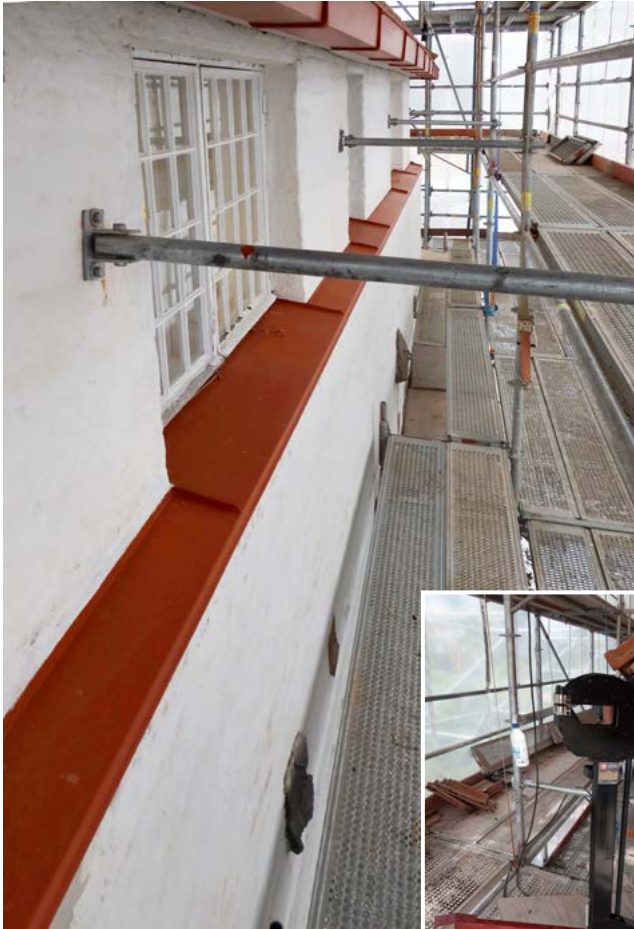
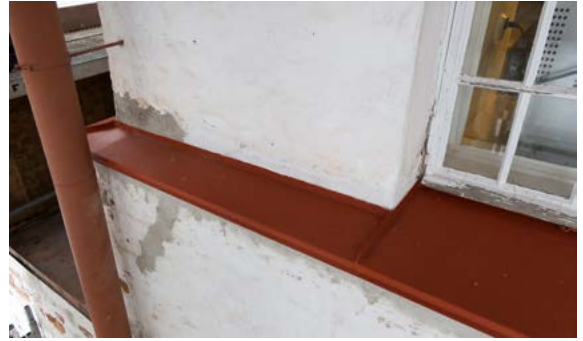
↖ ↑ Uutta valmista pellitystä. Lisähaasteen pellitykselle aiheuttivat lounaiskulman erkkerin kaarevat muodot. amoy 30.11.2022

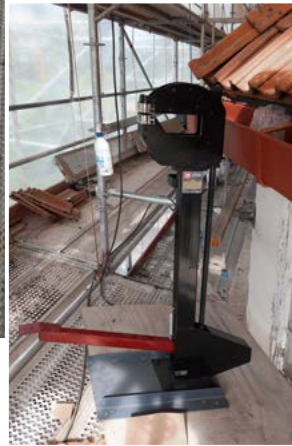
← Kanttauskone, jolla kaarevien pellitysten ylösnostot saatiin kantattua. amoy 1.9.2022

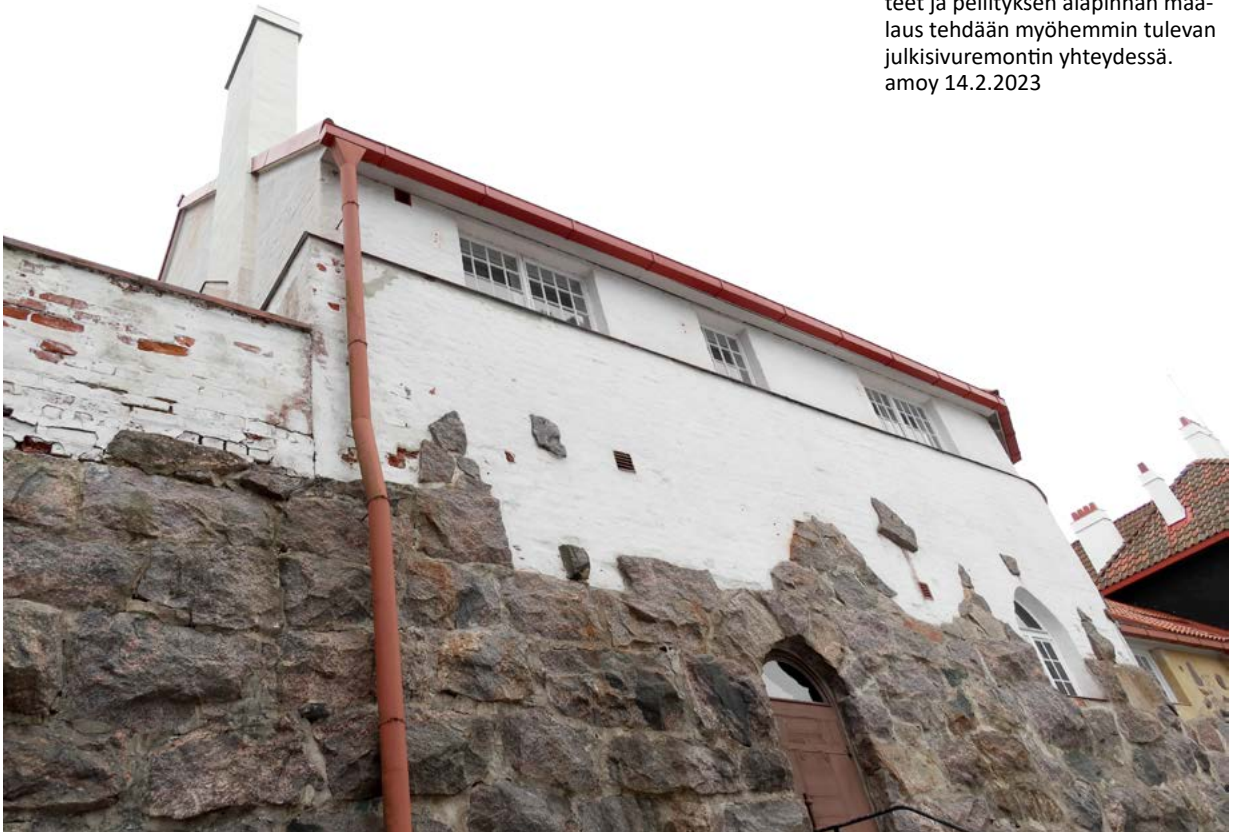
Länsijulkisivu telinepurun jälkeen. Julkisivun muut korjaustoimenpiteet ja pellityksen alapinnan maalaus tehdään myöhemmin tulevan julkisivuremontin yhteydessä. amoy 14.2.2023

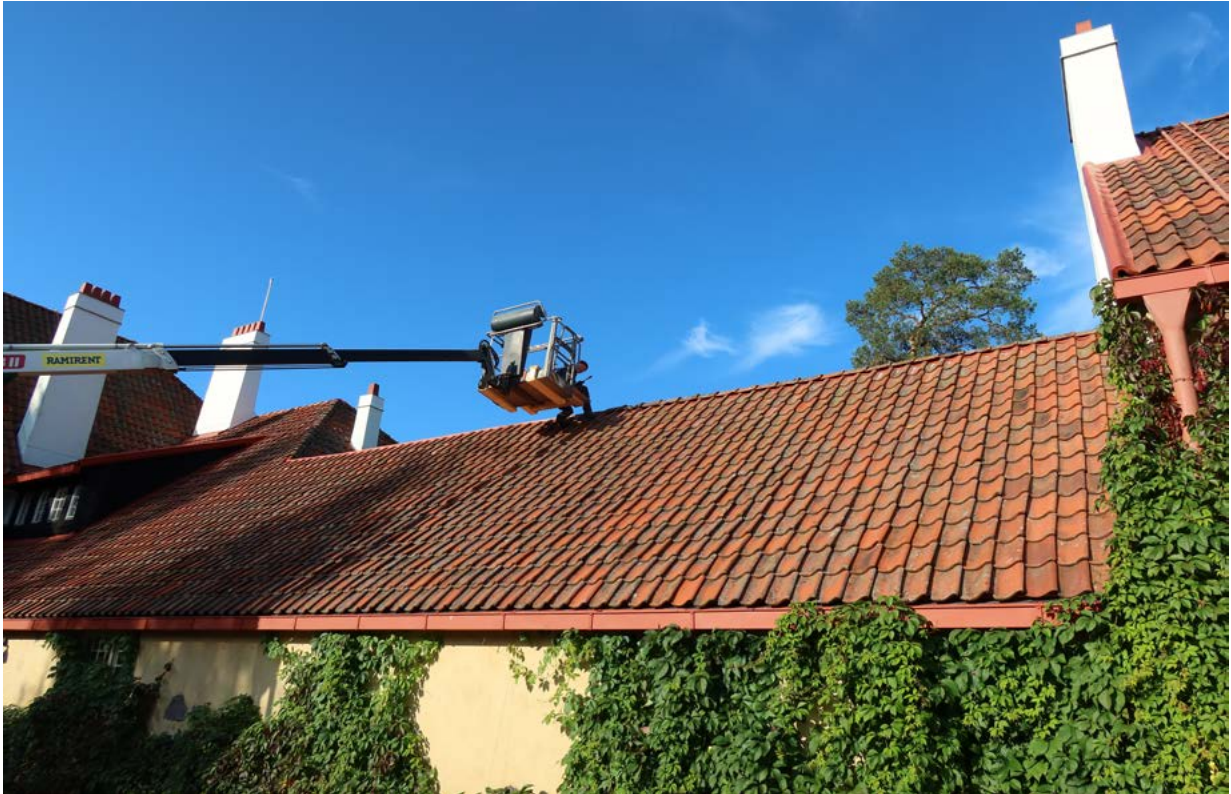
↑ Ateljeen harjan korjaus tehtiin kokonaan nostimelta. amoy 22.09.2023

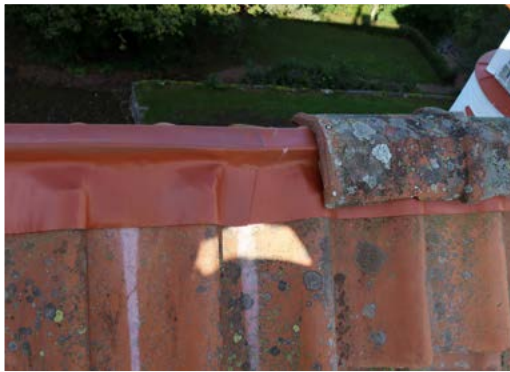
↑ Harjatiilien asennus lyijypellityksen päälle. amoy 22.09.2023

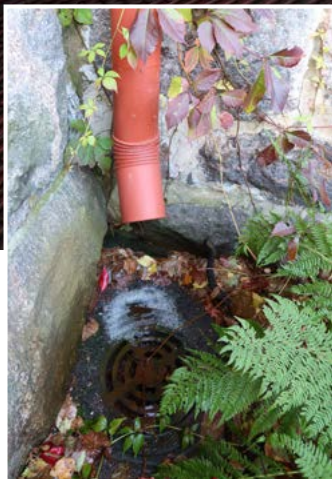
#### SYÖKSYTORVIEN ALAOSAT

← Eteläsiiven ja Ateljeen sisänurkan syöksytorvi ennen korjausta. amoy 4.10.2023

Pohjoissiiven itälapteen eteläkulman syöksytorven lisättiin puuttuva alaosa. Eteläsiiven ja Ateljeen itälapteen sisäkulmassa oleva syöksytorvi ei osunut kunnolla alla olevaan sadevesikaivoon. Kourua ja sen suppiloa pidennettiin hieman, jotta roiskuva vesi ei vahingoittaisi julkisivua.

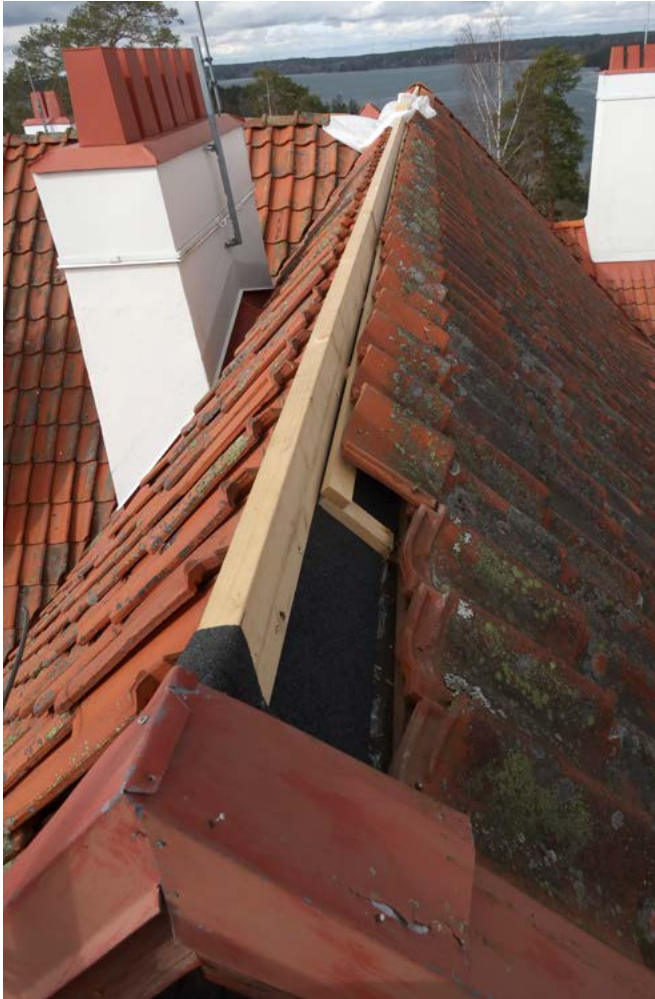
← Keskipihan puoleisen harjan uusi harjapuu. Päättyräyställä kuvan etureunassa näkyy vielä vanha räystäspellitys. amoy 16.4.2024

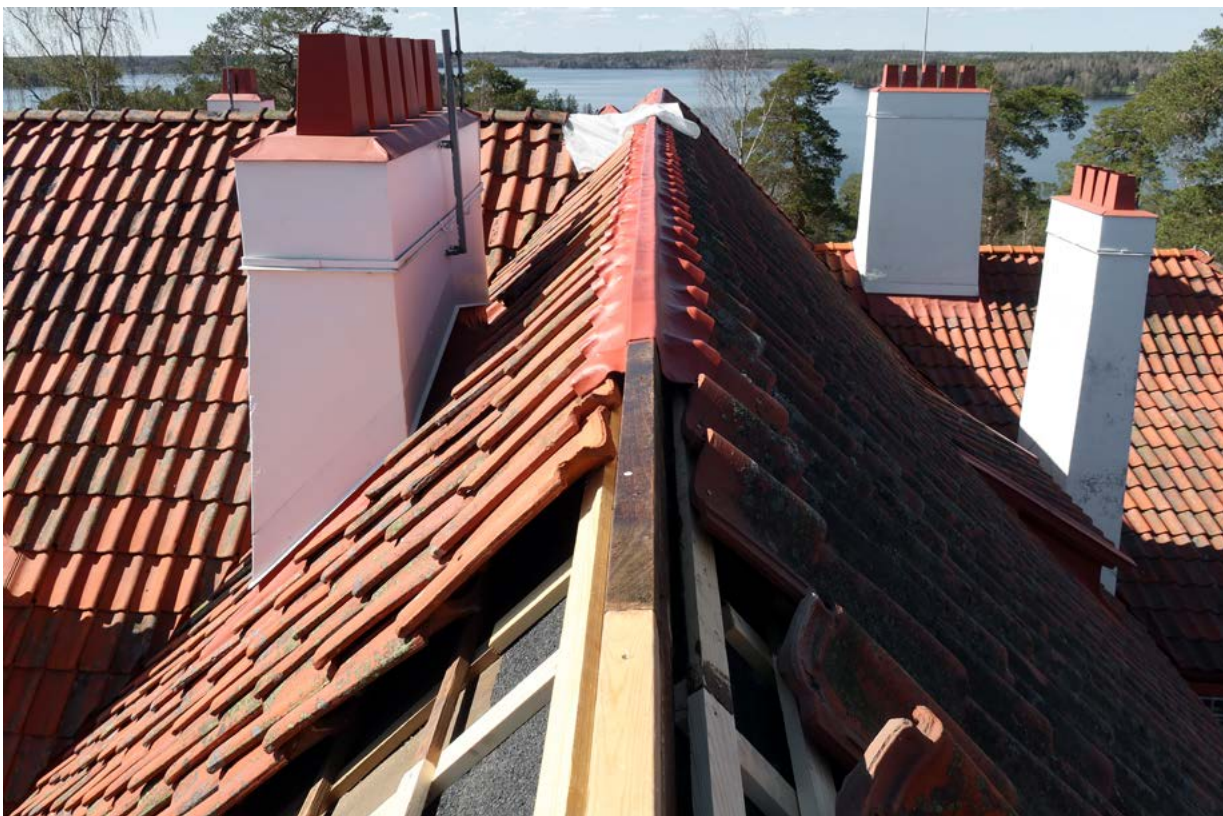
↓ Harjan lyijypellitys osittain valmiina. amoy 3.5.2024

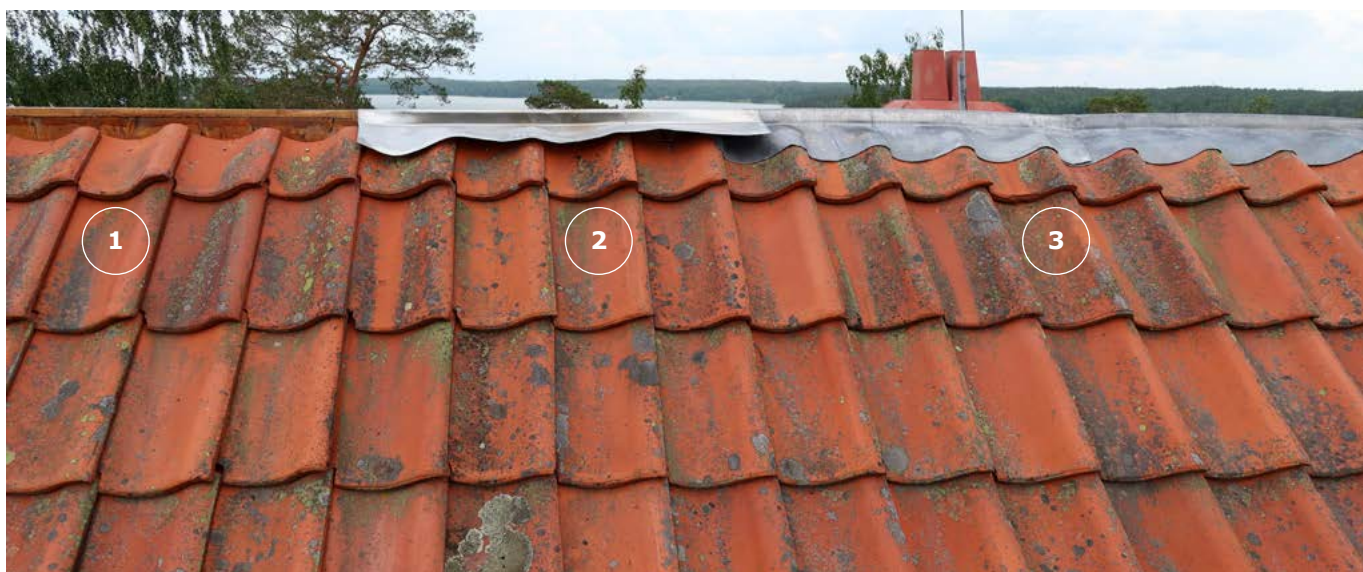
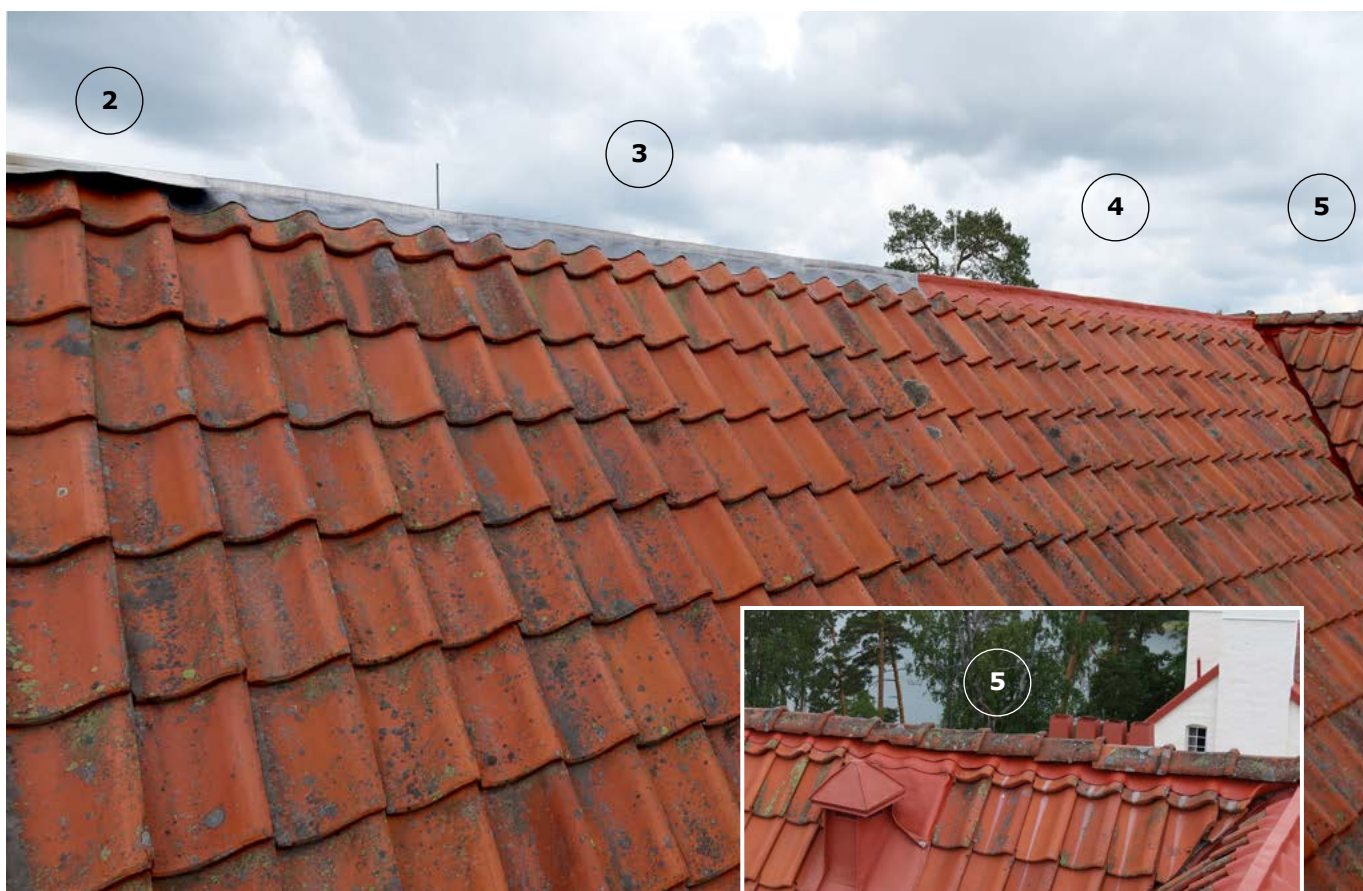
#### ETELÄTERASSIN PUOLEINEN HARJA

Kuvissa näkyvät hyvin harjan lyijypellityksen eri vaiheet.

1. Uusittu harjapuu tervauksen jälkeen.
2. Lyijypeltilevy ennen taivutusta.
3. Lyijypeltilevy taivutettuna lapetiliin muotoon.
4. Valmis lyijypellitys maalauksen jälkeen.
5. Valmista harjaa harjatiilien asennuksen jälkeen.

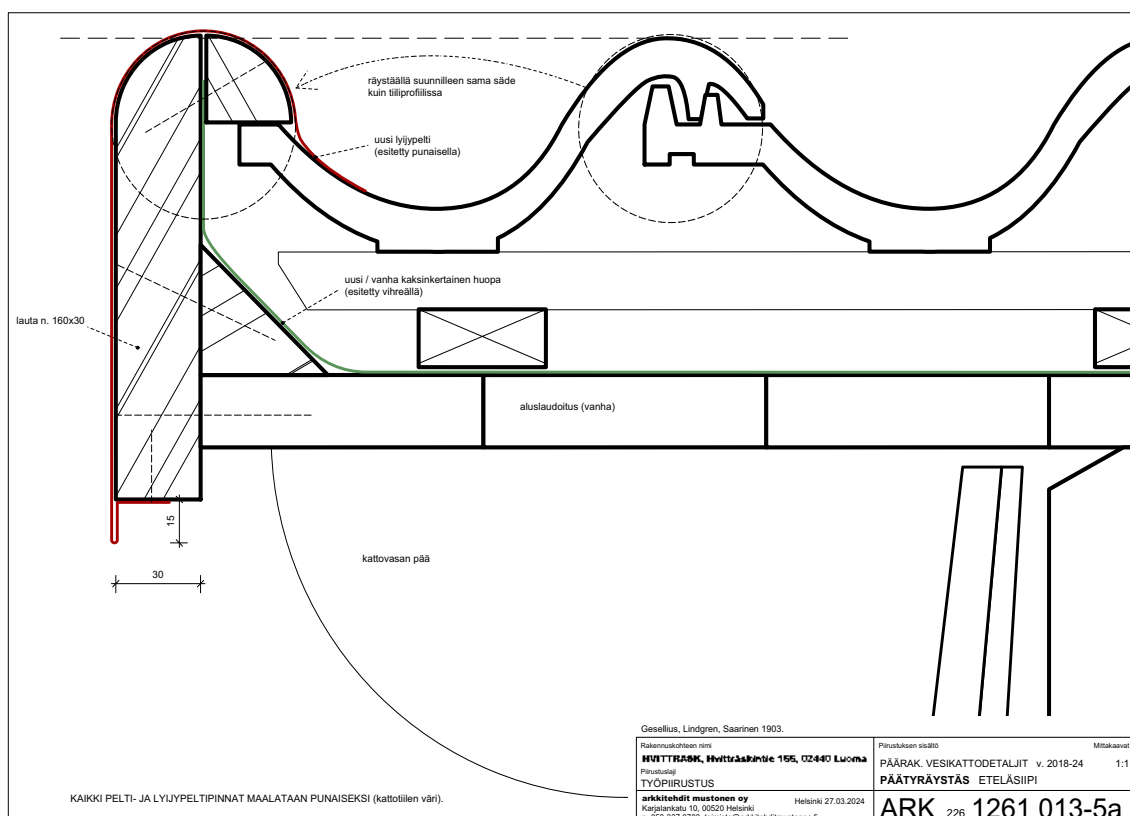
→ Keskipihan puoleisen päädyn pohjoislape oli hieman notkollaan. Pohjoislapteen räystääskorjauksen yhteydessä (v. 2021) räystäs oikaistiin, mutta päätyräystään korjaus jouduttiin jättämään myöhemmäksi. Nyt päätyräystään linja oikaistiin kolmen kattovasan päälle lisätyllä puukiilalla. amoy 22.5.2024

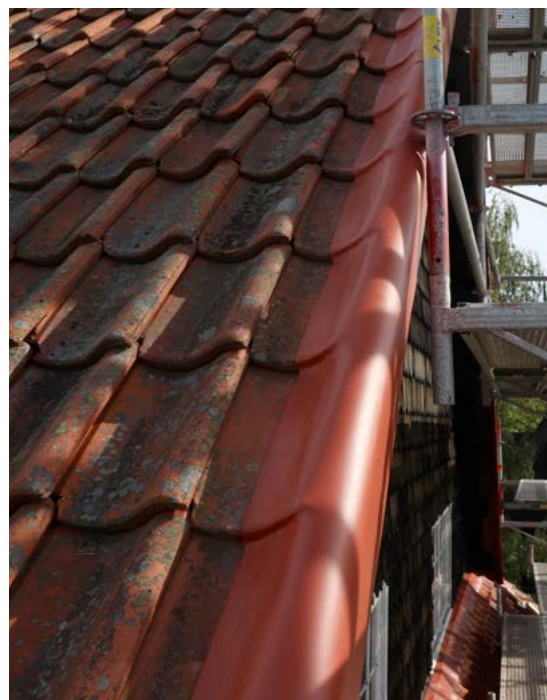
↑ Keskipihan puoleinen päätyräystä. Kahdesta osasta muodostuva päätypuu ylhäältä alas katsottuna (ennen välikiilan asentamista). amoy 16.4.2024

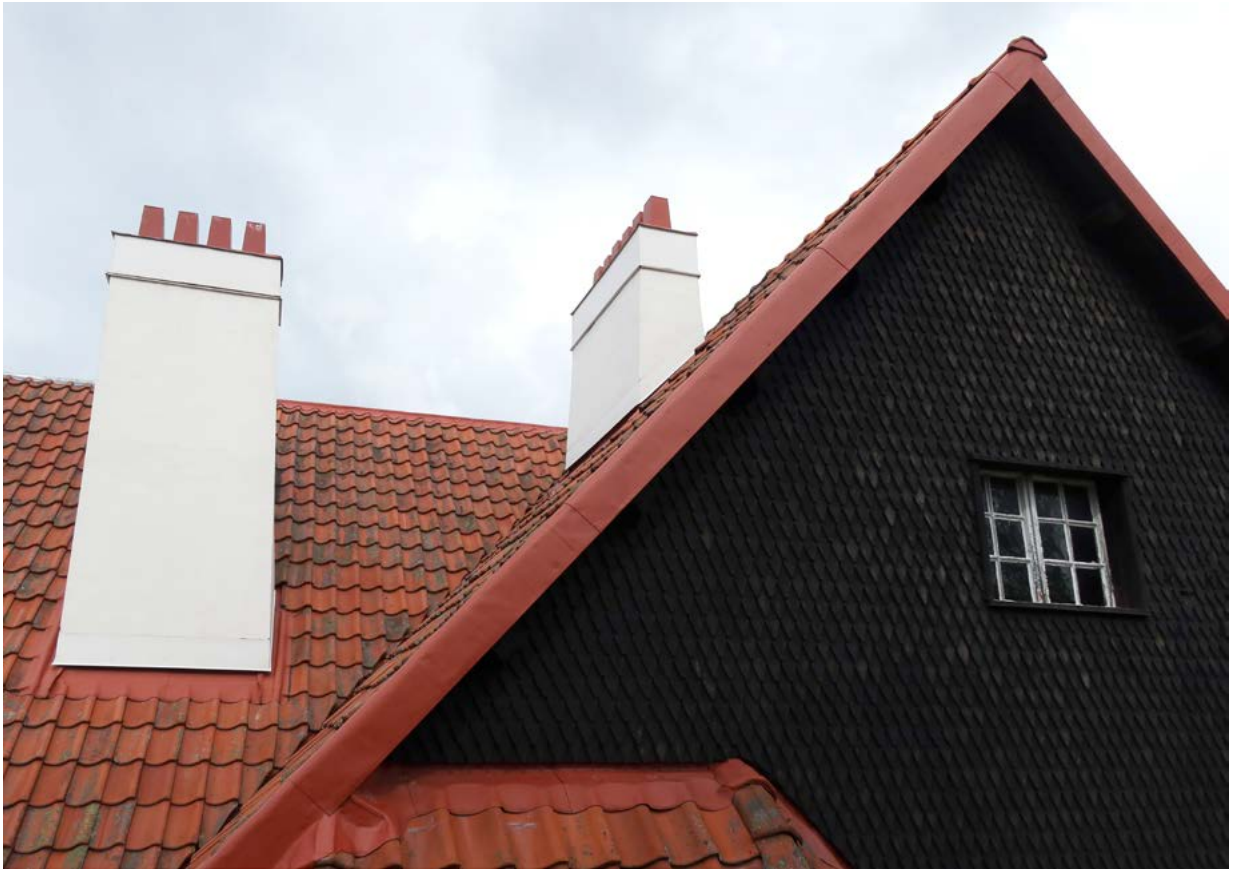
KESKIPIHAN PUOLEINEN PÄÄTY VALMIINA amoy 7.6.2024

↑ Keskipihan puoleinen päätyrästäs valmiina. Taempana näkyvällä Eteläterassin puoleisella harjalla työt ovat käynnissä.

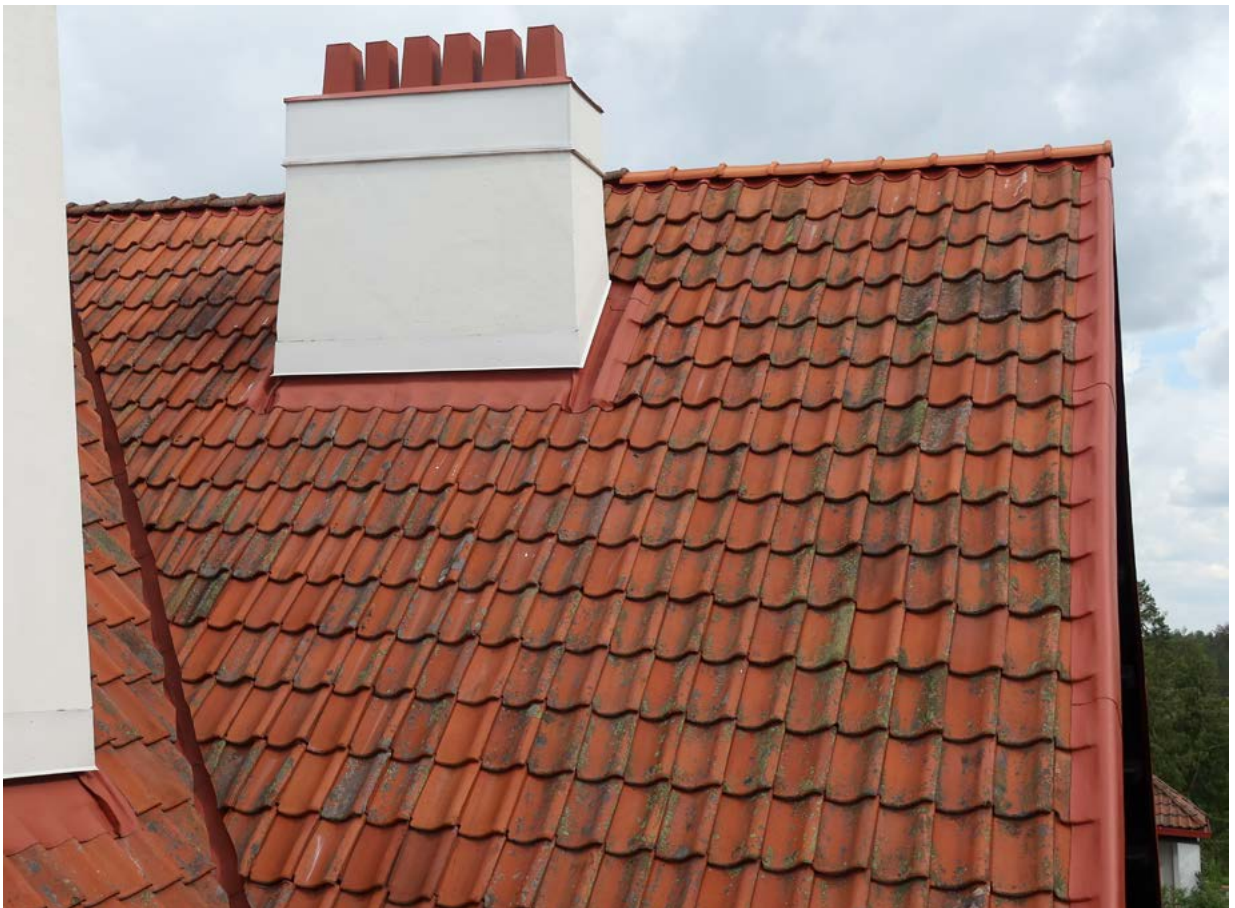
↓ Keskipihan puoleinen päätyrästäs ja harja valmiina. Harjan etuosassa on käytetty keraamikon tekemiä uusia tiiliä.

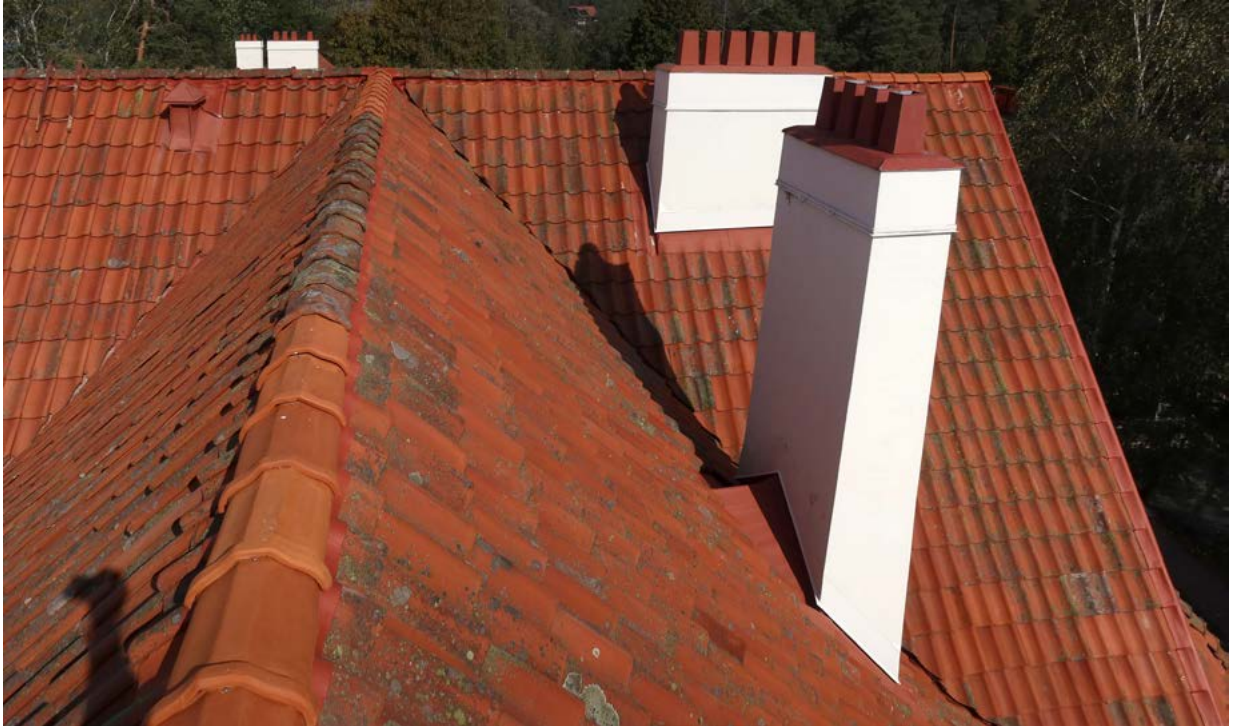
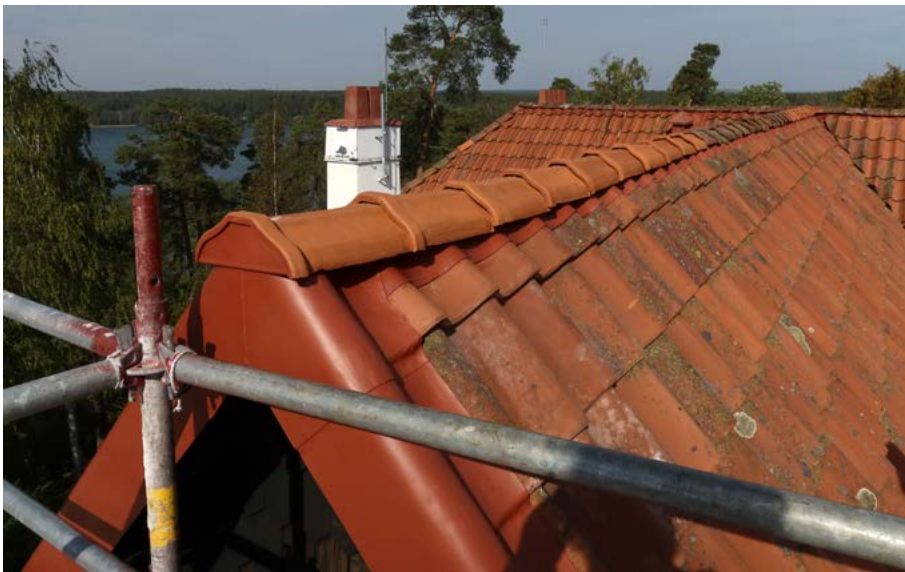
← ↖  
Harjan etureunassa ja loppupäässä on käytetty keraamikon tekemiä uusia harjatiiliä. Reunimaisesta harjatiilestä on tehty päätytiili sulkemalla se lyijylevyllä.

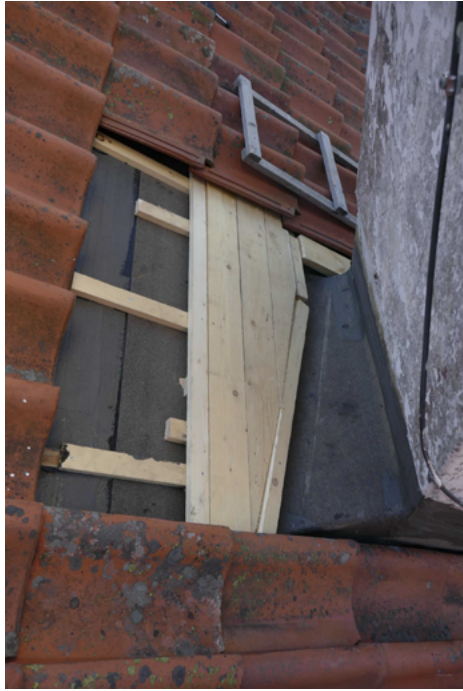
Kallistuksen pohja tehdään piirustuksen 1261 013-2c tapaan.  
Kuvassa Eteläsiiven länsilapteen piipunjuuri.
