# HVITTRÄSK

## Päärakennuksen Eteläsiipi TUVAN TAKKANURKKAUKSEN IKKUNAT

**Palauttava kunnostus v. 2025**  
**RESTAUROINTIRAPORTTI**

**olli helasvuo**  
arkkitehdit mustonen oy

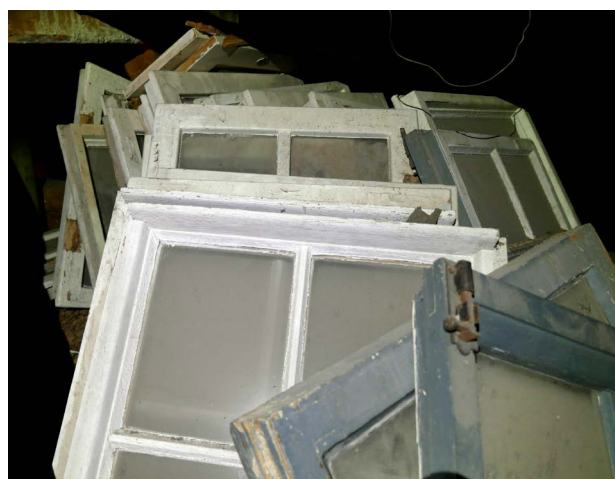
↑ Eteläsiiven ullakolle kasattuja alkuperäisikkunoita kuvattu-  
na ikkunakartoituksen yhteydessä. amoy 2017

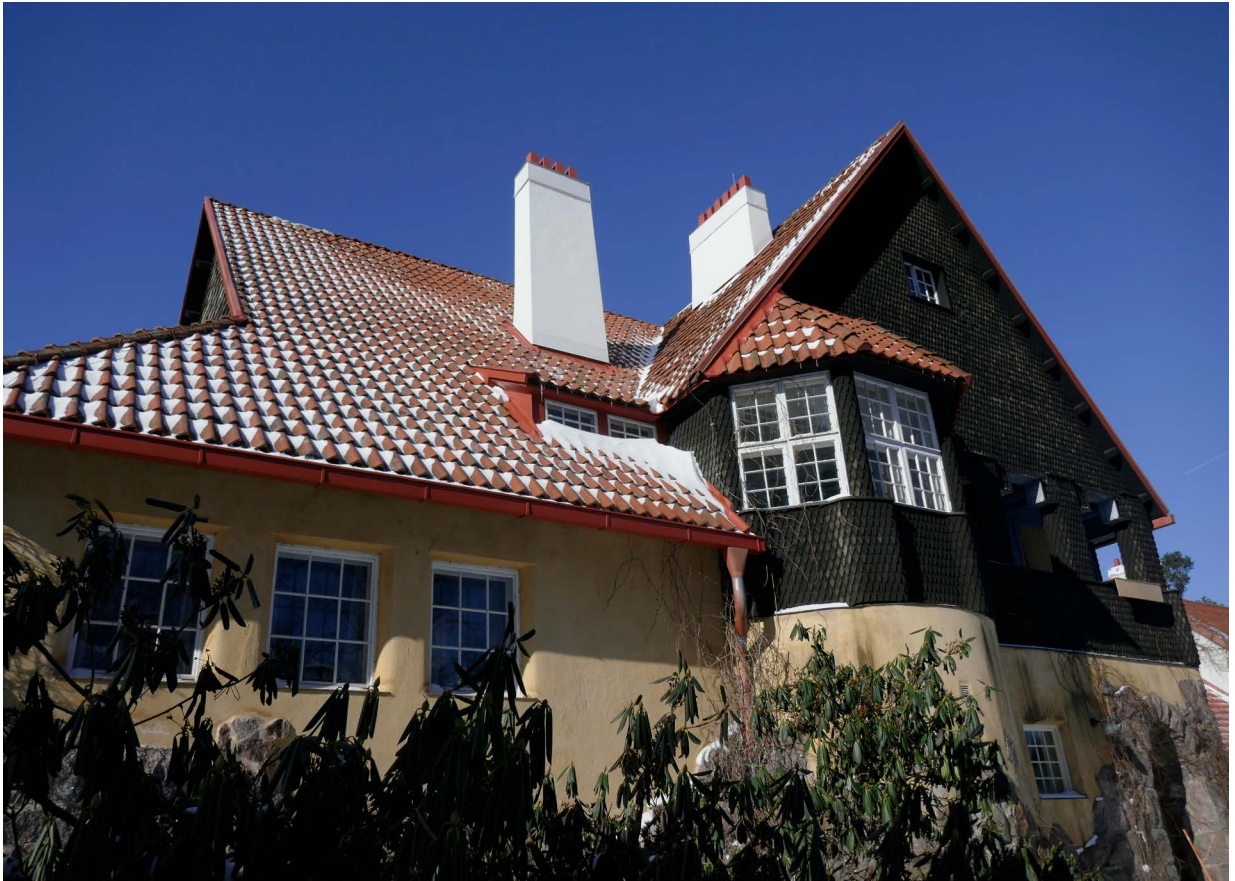
↑ Takkanurkkauksen itäjulkisivun ikkunat ennen ikkunakorjausta. amoy 2021

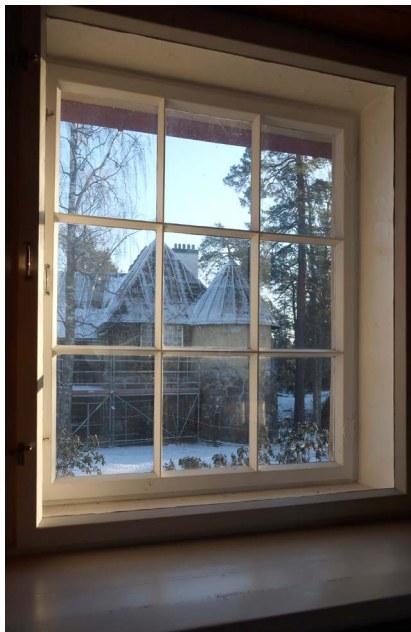
← 1950-luvun ulkopuite.  
amoy 2023

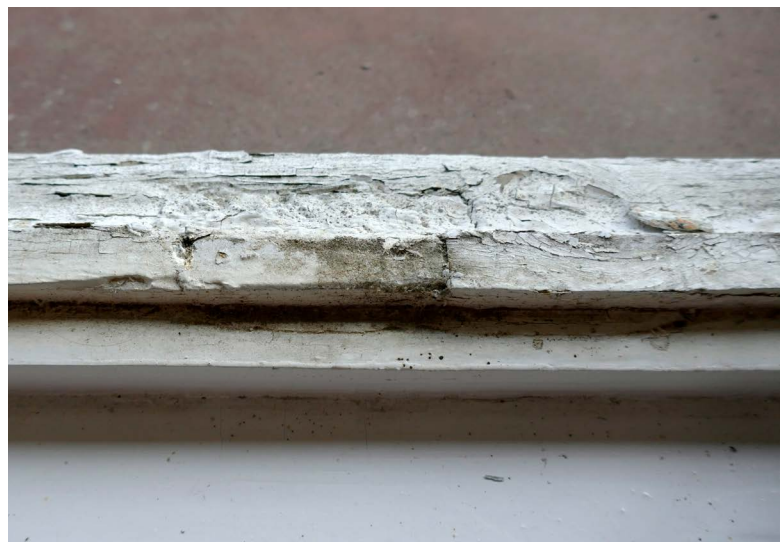
→ Kuvassa ulomman ikkunan alakar-  
min paikkaus kohdasta, josta ristikarmi  
1950-luvulla on sahattu poikki.  
Vastaavat jäljet löytyivät myös sivukar-  
meista, vaikkakin hieman huonommin  
erottuvina.

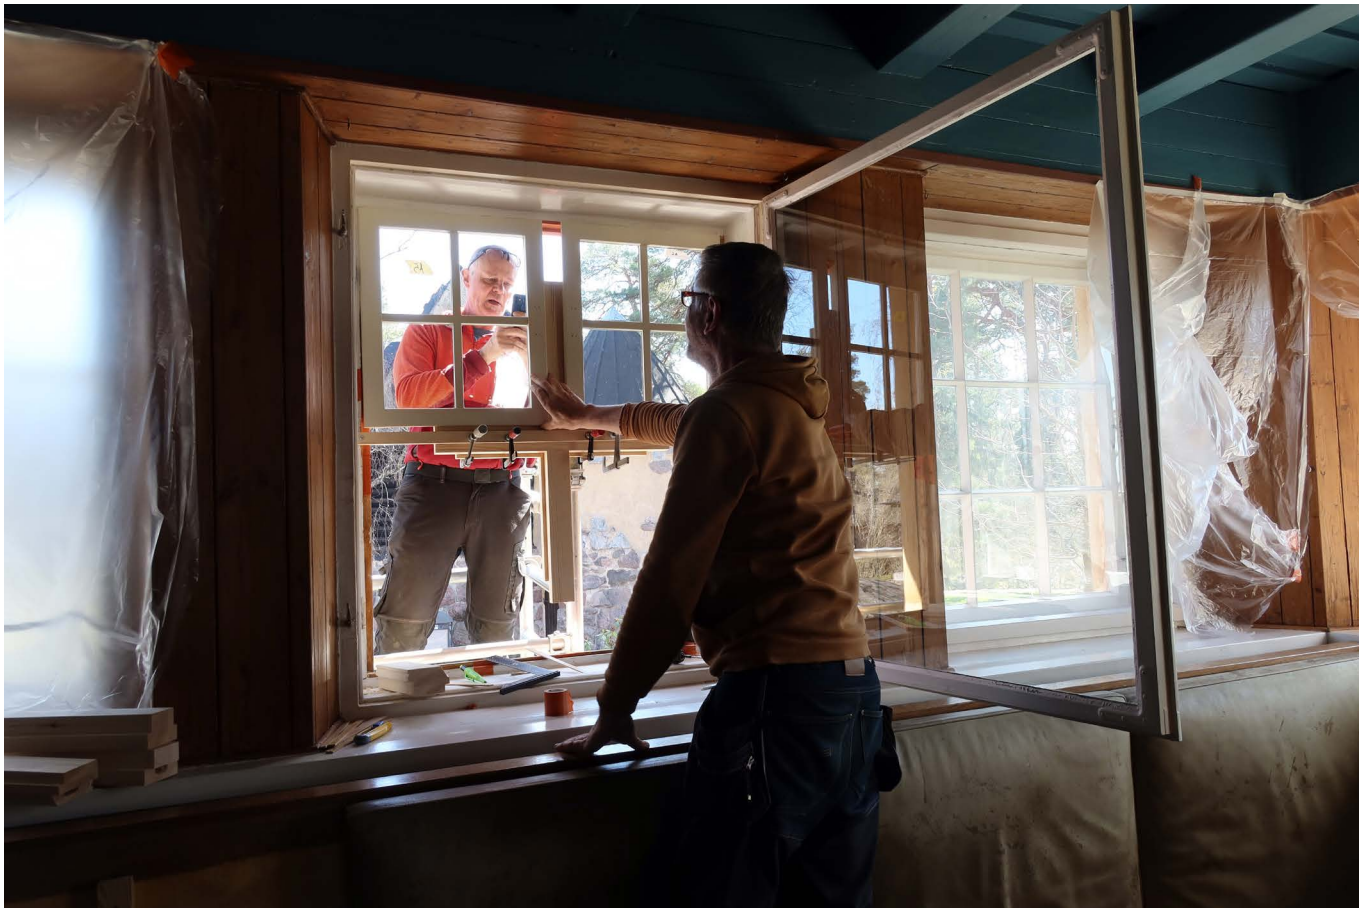
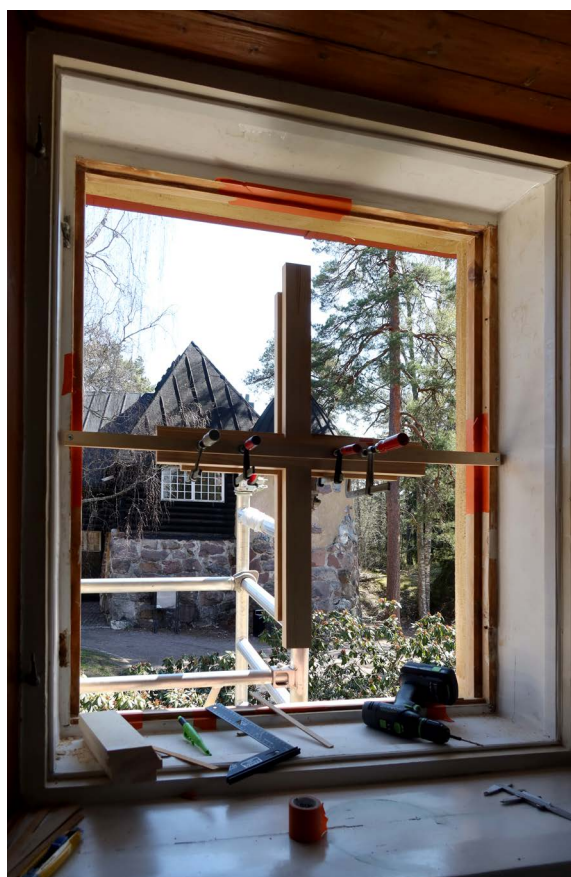
↑ ↓ Uusien ristivälikarmien lopullinen mitoitus kunnostettujen alkuperäispuiteiden mukaan. amoy 28.4.2025

Sivukarmien sisään asennettiin uudet ristivälikarmit, jotka tehtiin ullakolta löytyneen välikarmin mallin mukaan.

Alkuun vanha välikarmi oli tarkoitus palauttaa paikalleen. Kun välikarmi oli 1950-luvulla sahattu irti, oli se kuitenkin lyhentynyt päistään niin paljon, että todettiin paremmaksi tehdä kaikki ristivälikarmit uusina vanhan mallin mukaan ja säilöä alkuperäinen talteen ullakolle. Uusissa välikarmeissa pystyttiin myös paremmin huomioimaan alkuperäispuitteiden yksilölliset kokoterot.

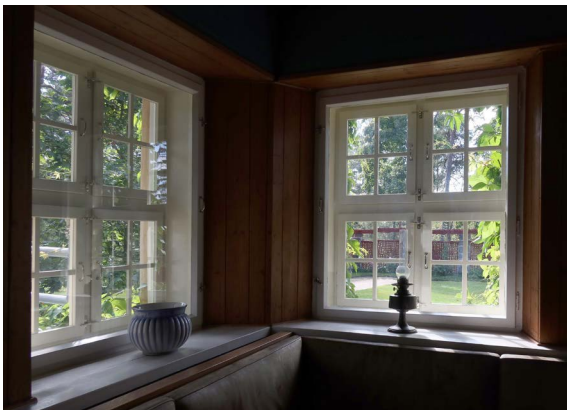
↑ Vanhat kunnostetut puitteet sovitettuna  
uusiin välikarmeihin. Stenberg 2025

Vanhat ullakolta löytyneet alkuperäiset ikkunanpuitteet kunnostettiin. Kolme puuttuvaa ikkunanpuitetta tehtiin uusina vanhan mallin mukaan.

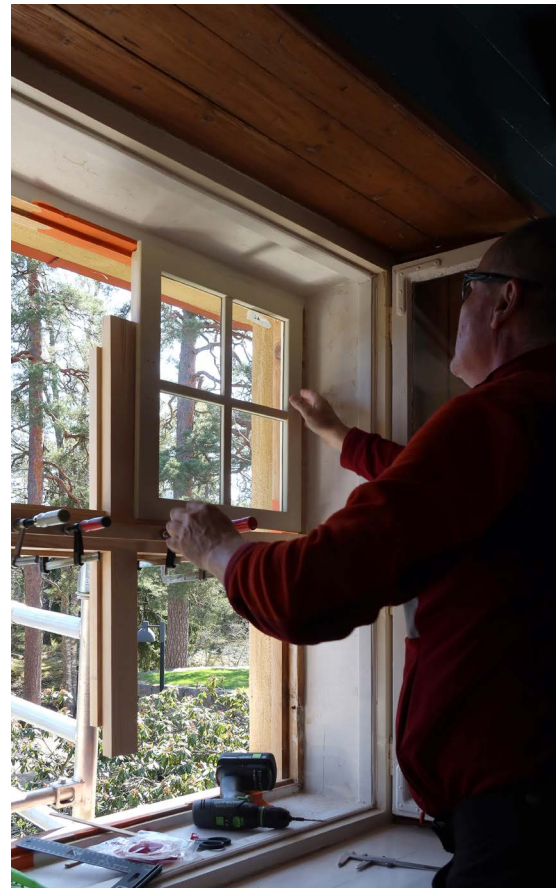
↓ Kunnostetun puitteen ja välikarmin  
sovitusta paikalleen. amoy 28.4.2025

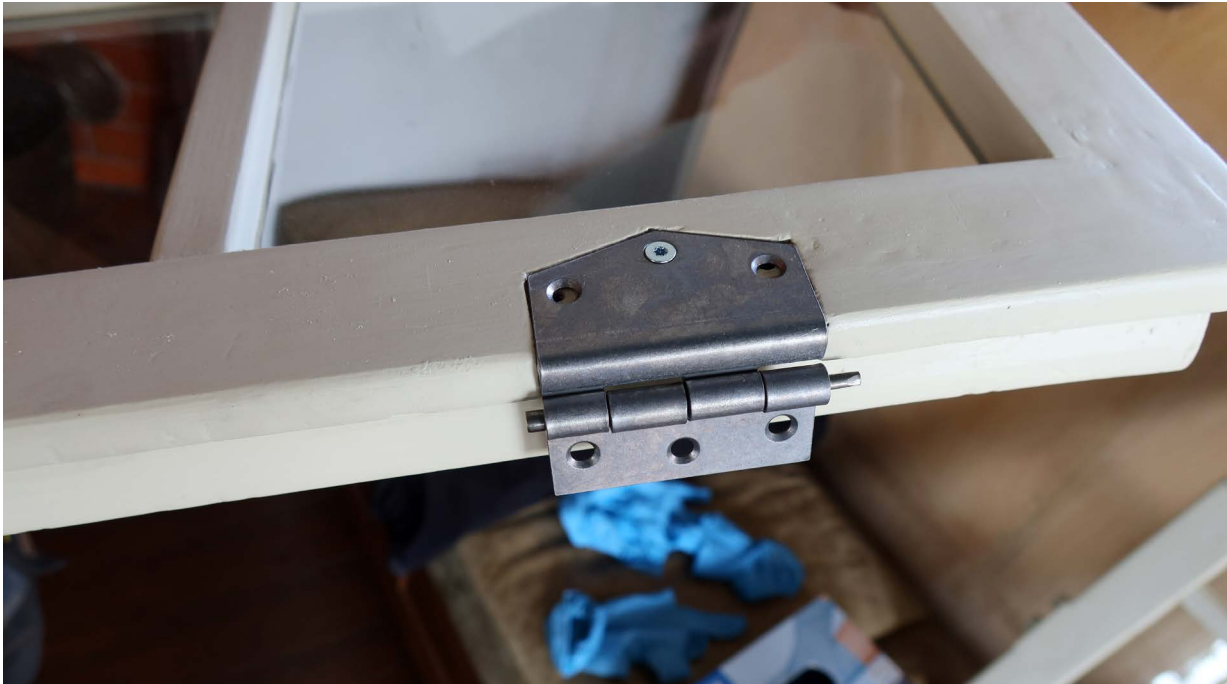
↑ Eteläsiiven liistekarmi-ikkunoiden saranalehdet ovat erikoisen malliset. Uusi vanhan mallin mukaan teetetty sarana. amoy 28.4.2025

Tuvan takkanurkkauksen ulkopuitteiden alkuperäiset saranat olivat osittain säilyneet siirrettyinä uusiin puitteisiin. Loput teetettiin vanhojen mallin mukaan. Uudet saranat valmisti Tampereen erikoissaranat.

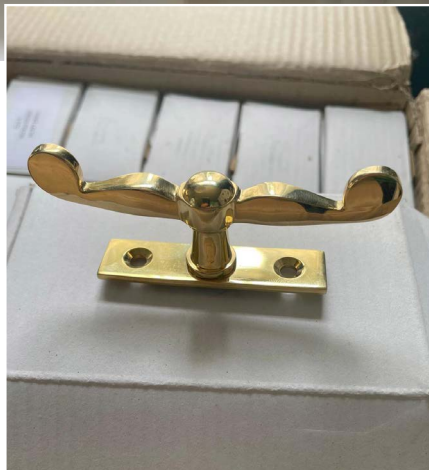
← Vanhan mallin mukaan teetetty messinkinen kääntösuljin ennen niklausta. Stenberg 2025

Vanhat käntösulkijat säilytettiin ja niitä täydentämään teetettiin uusia vastaavia käntösulkijoita. Vanhan mallin mukaiset uudet sulkijat teetettiin Helakauppa Hokolan kautta Intiassa ja niklautettiin Padasjoki Chrome Paintingilla.

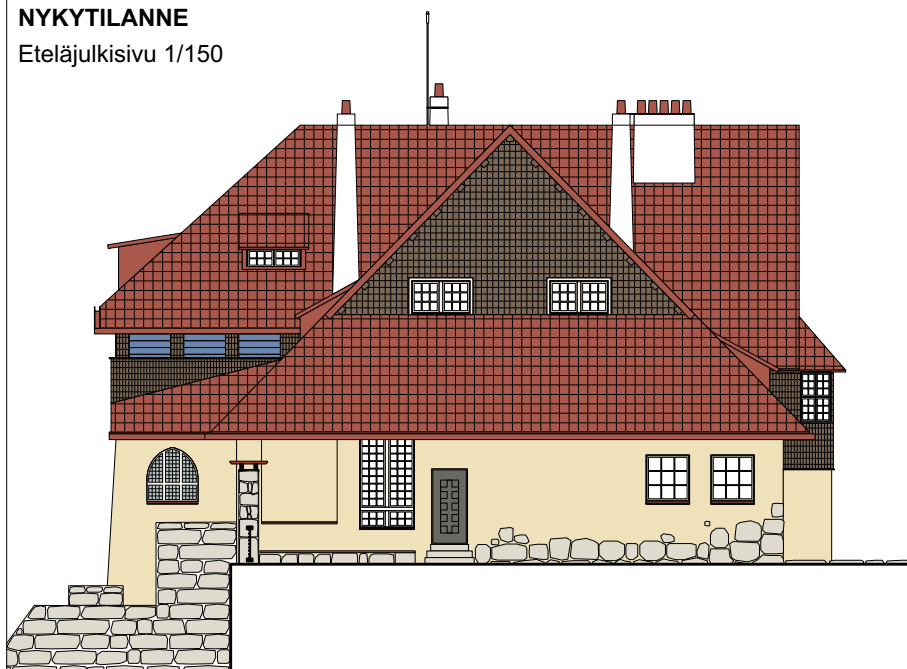
Eteläjulkisivu 1/150

Tuvan takkanurkkauksen ikkunoiden nykyiset puitteet ovat 1950-luvulta. Sivukarmit ovat alkuperäiset. Alkuperäiset ulkopuitteet ja välikarmit löytyvät rakennuksen ullakolta.

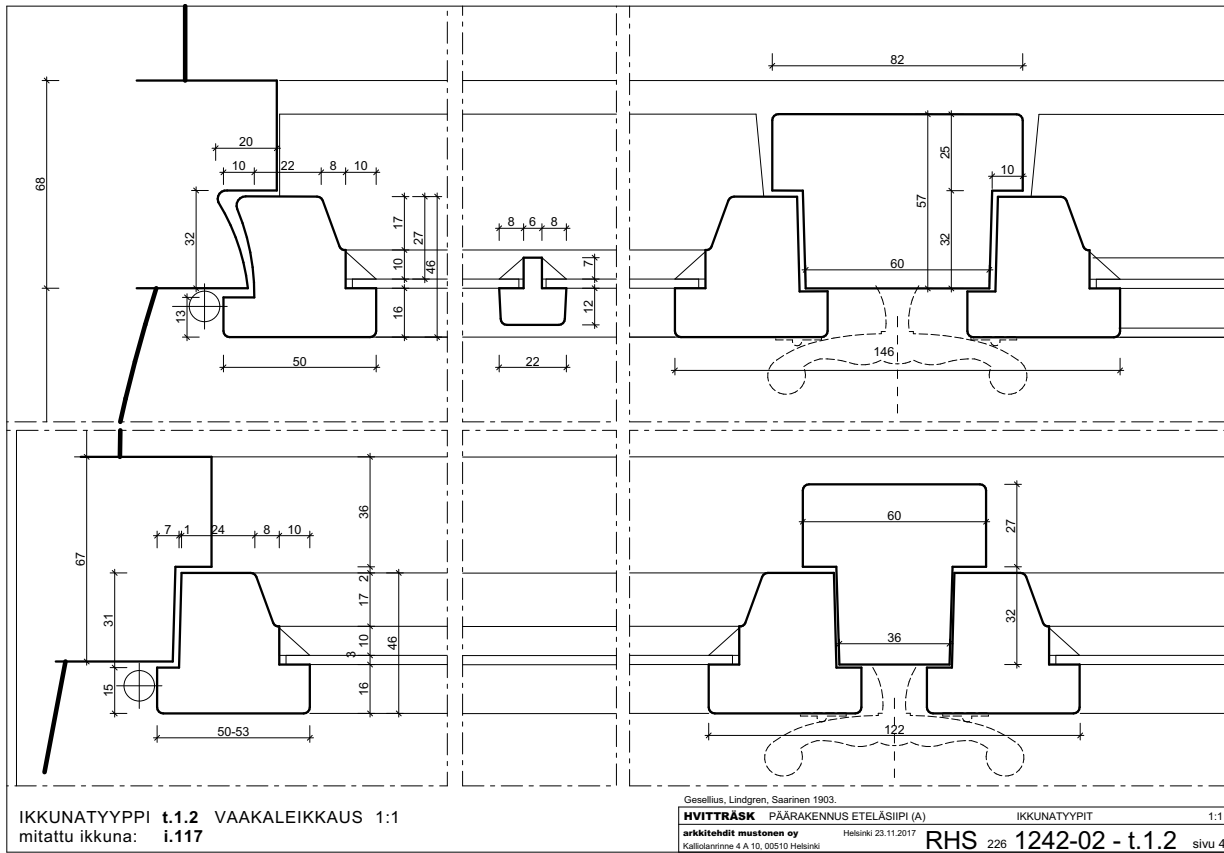
#### VAAKALEIKKAUS 1/1

Tuvan takkanurkkauksen ikkunoiden vuonna 2025 korjatut ja palautetut karmit ja ulkopuutteet edustavat ikkunatyyppiä t.1.2.

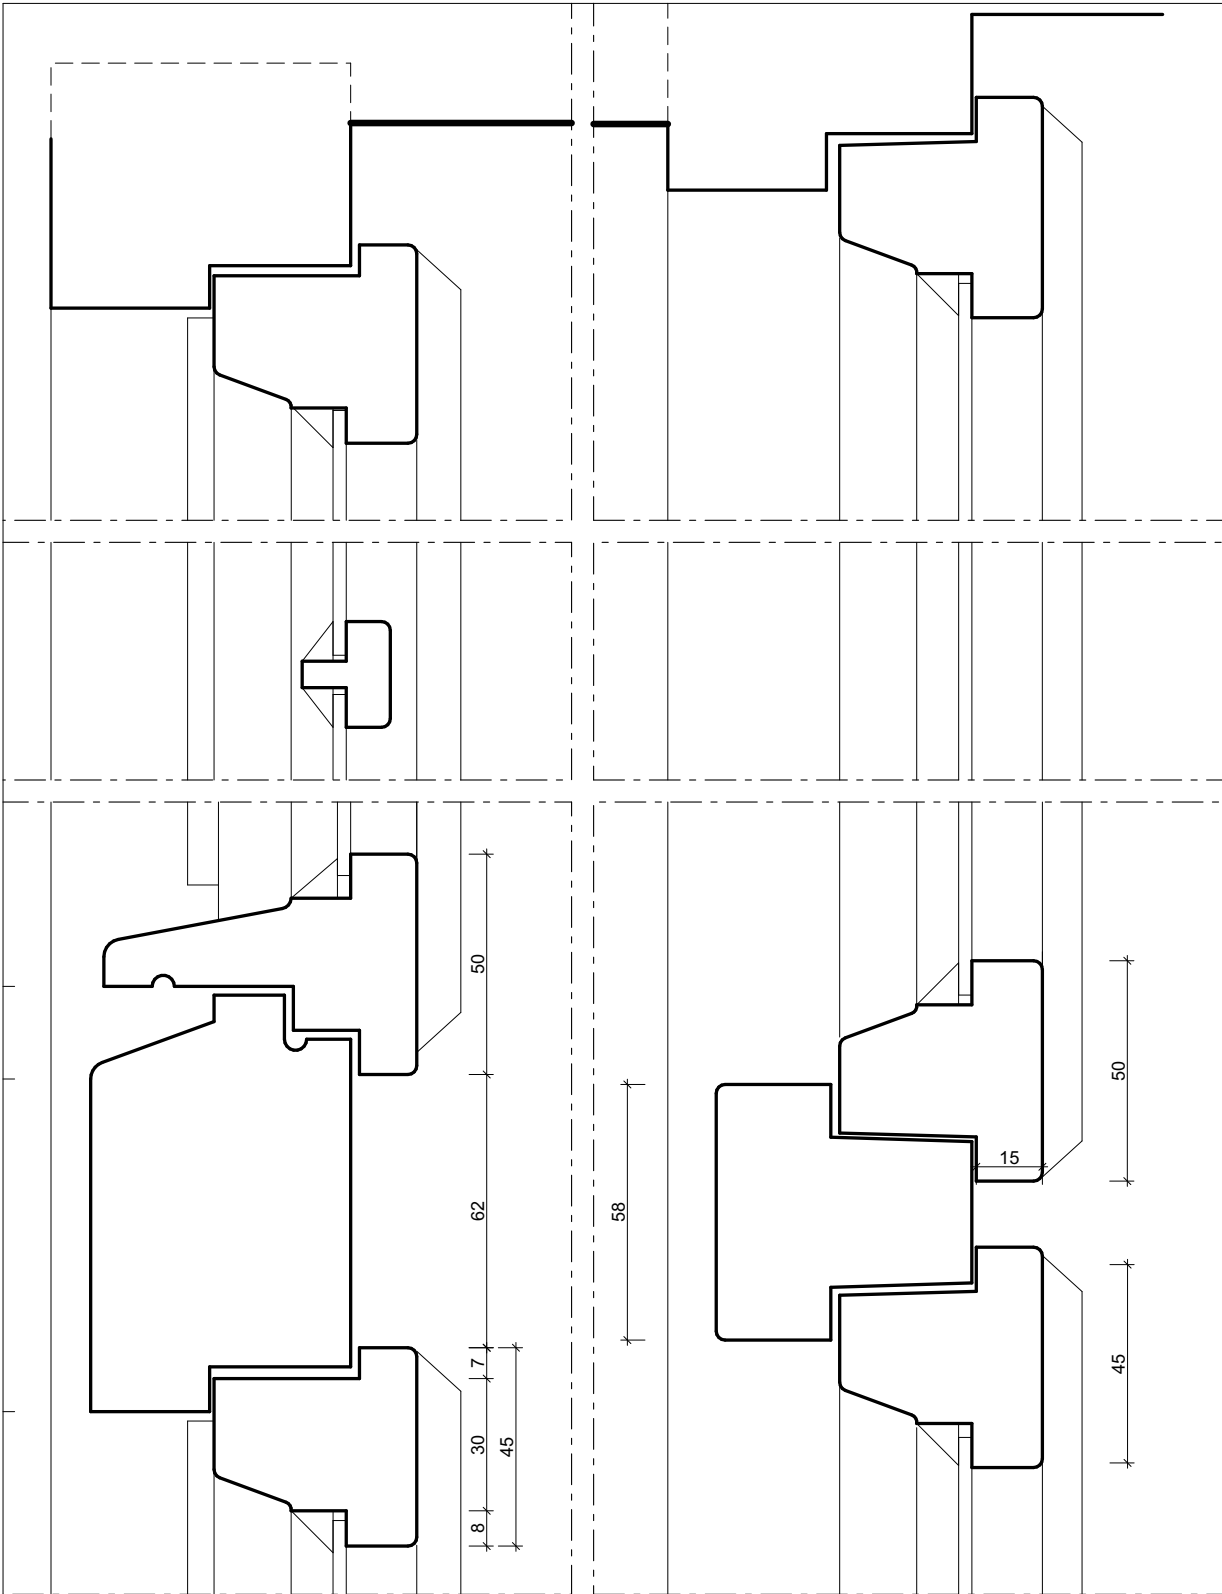
**PYSTYLEIKKAUS 1/1 (YLÄOSA)**

IKKUNATYYPPI **t.1.2**  
PYSTYLEIKKAUS 1:1  
mitattu ikkuna: **i.111c**

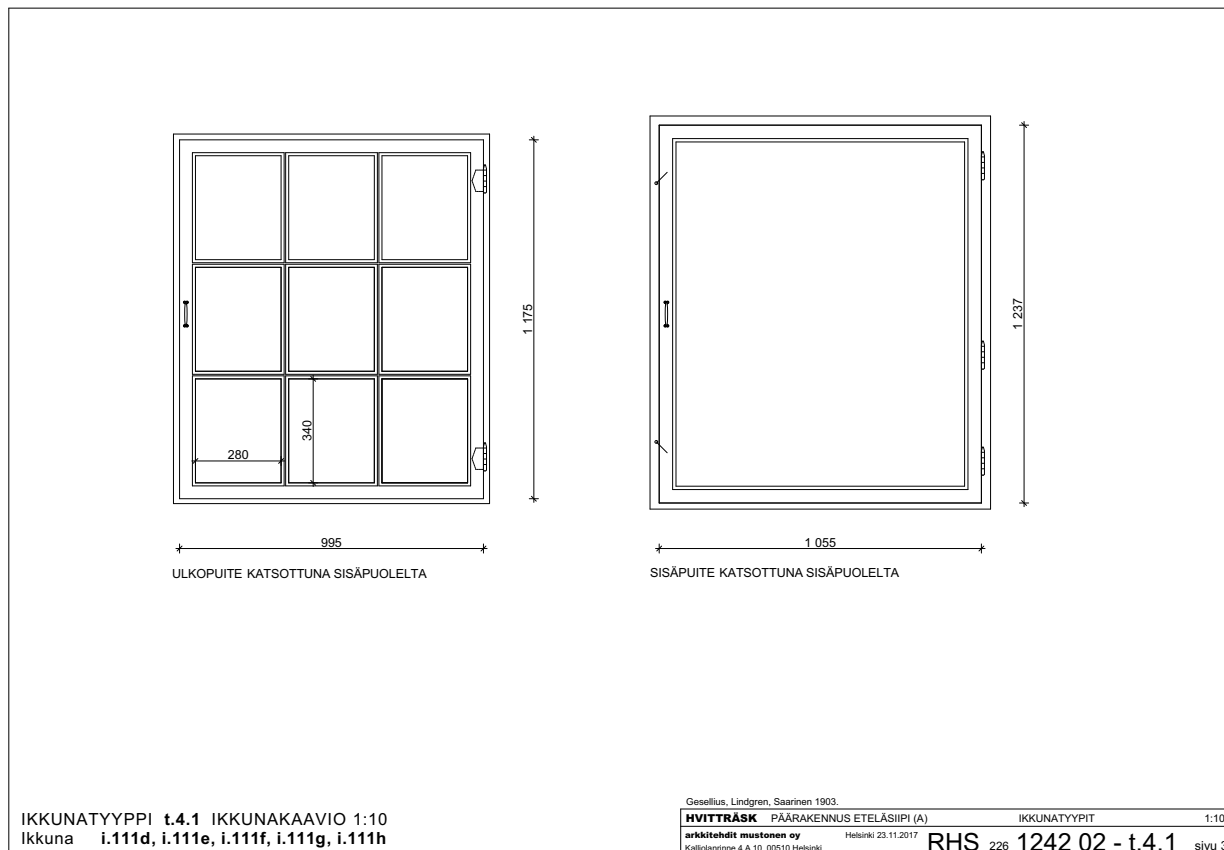
#### IKKUNAKAAVIO 1/10

Takkanurkkauksen ikkunoiden vuonna 2025 korjatut sisäpuitteet edustavat ikkunatyyppiä t.4.1.
