# Säätytalon peruskorjaus 2023–2025

## Julkisivujen restaurointi 1/2

# Julkisivujen restaurointi

Rakennusentisöintiliike Ukri Oy

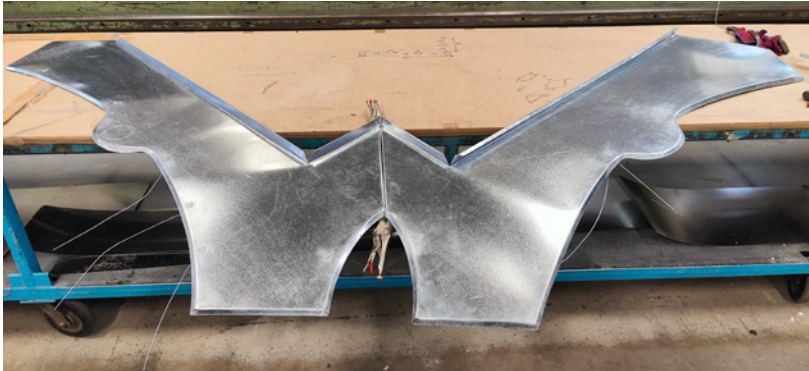
Nurkkakapiteelin uusi vesipelti verstaalla.

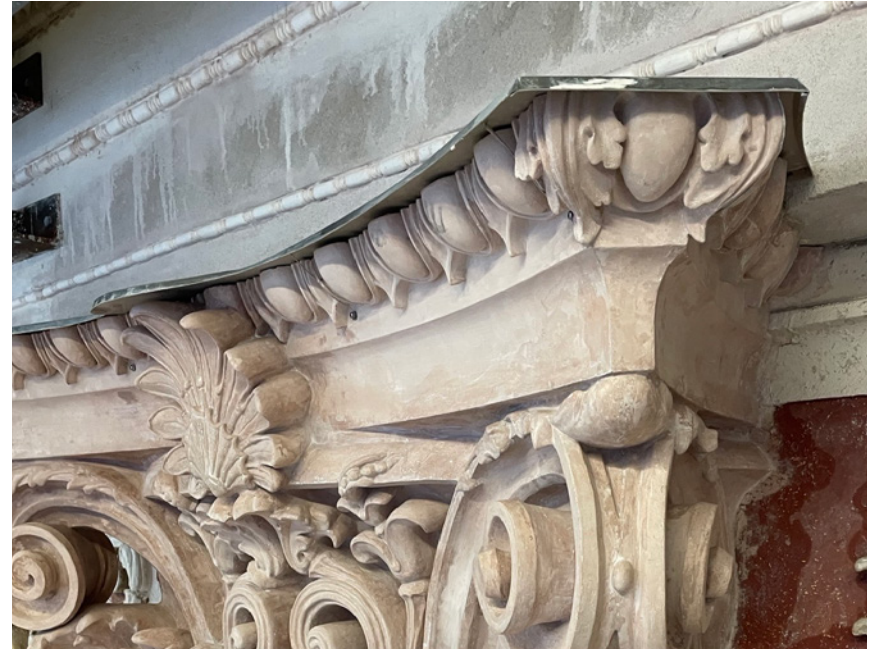
Kapiteelin uuden vesipellin keskikaarroke suojaa kipsikoristetta.

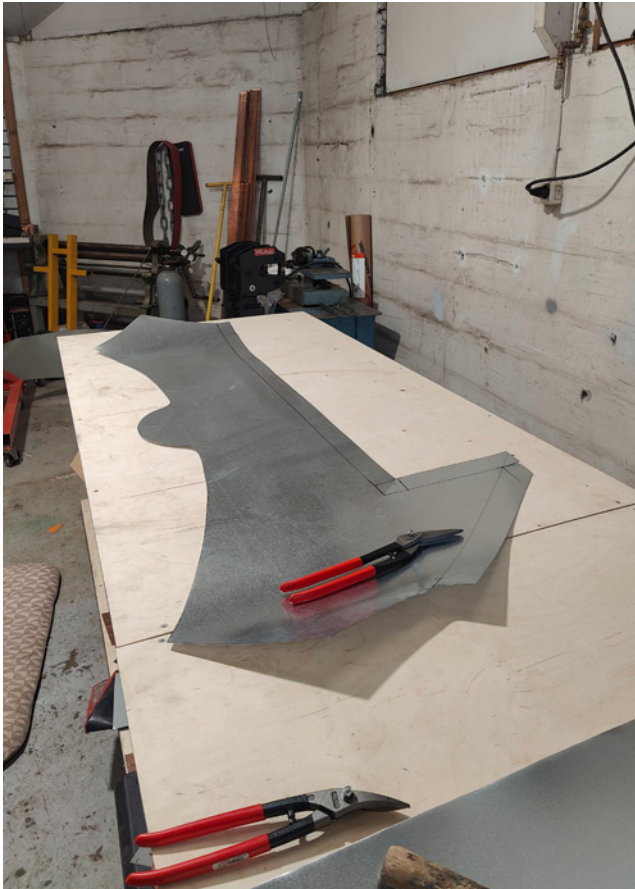
Kapiteelin vesipellin aihio verstaalla.

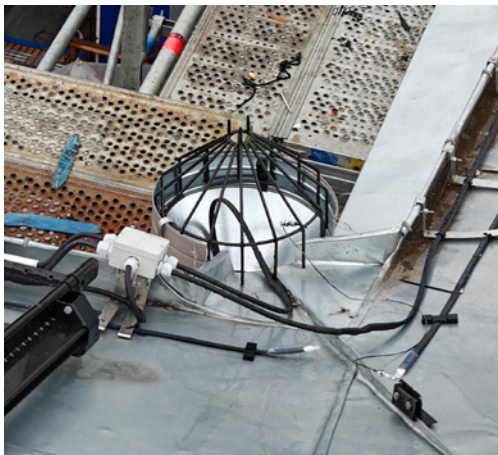
*Syöksytorven suppiloon on asennettu lintueste.*

Syöksytorvien suppilot uusittiin ja niiden detaljiikkaa tarkennettiin. Suppilot ovat aiemmin olleet useasti tukossa linnunpesien vuoksi. Nyt niihin toteutettiin lintuesteet, jotka saa tarvittaessa nostettua suppiloista pois.

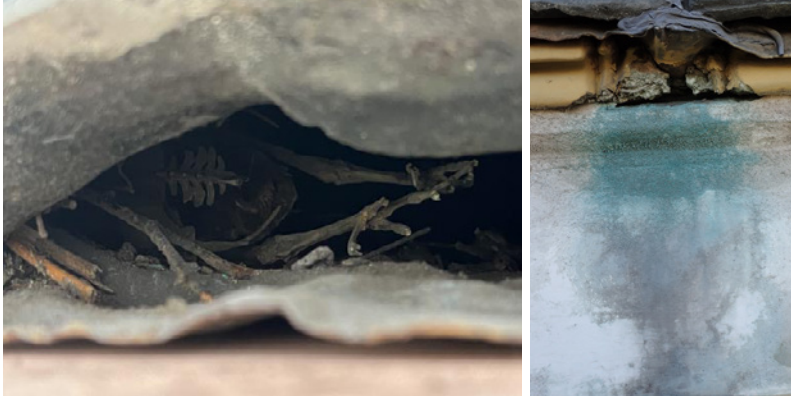
*Patsaan sisään on mennyt lintuja, jotka eivät pääse pois. Patsas vuotaa ja valuttaa useista kohdin pistemäisesti vettä alapuoliseen rakenteseen.*

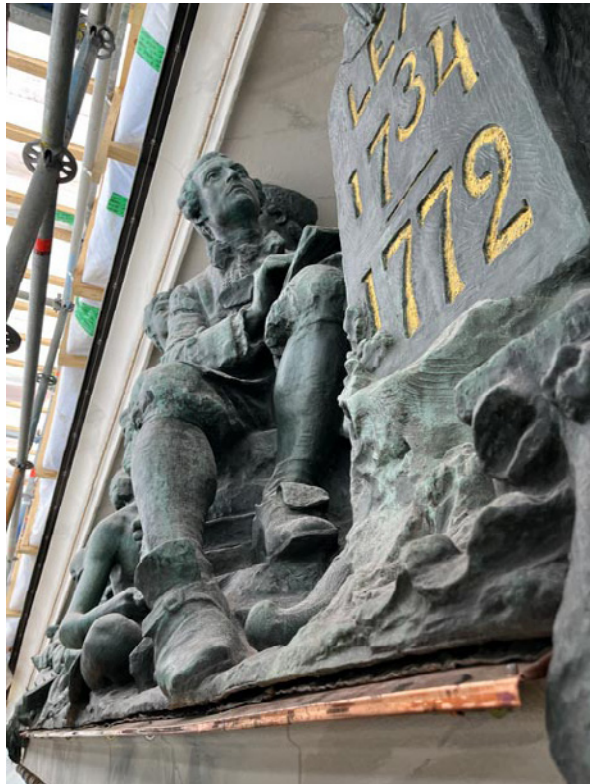
*Uusi vesipelti ohjaa vettä hieman ulommaksi rakenteista.*

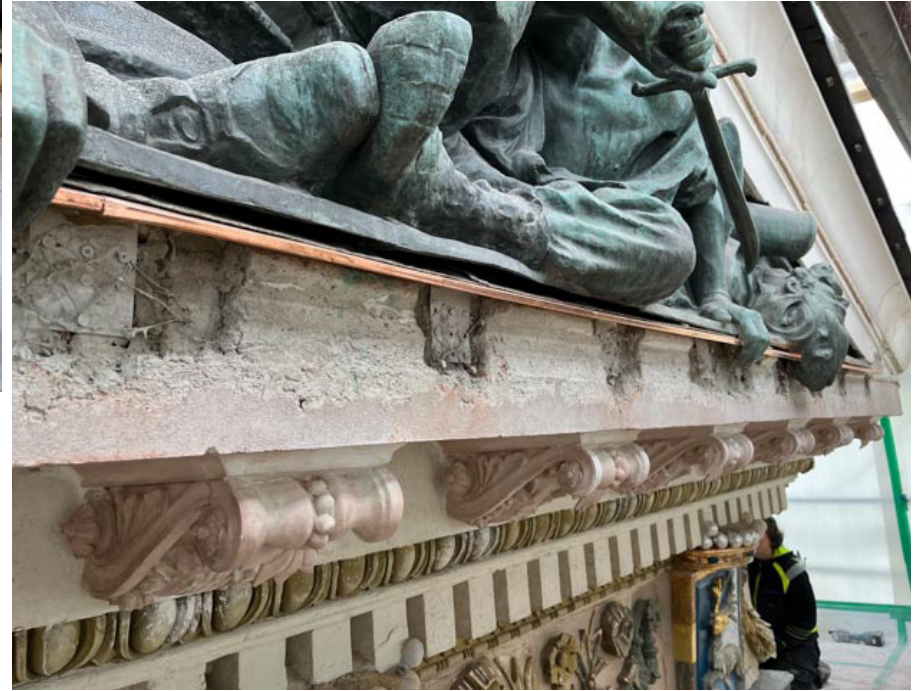
*Vesipelti kiinnitettiin räystäslistan muuraukseen rst-raudoilla.*

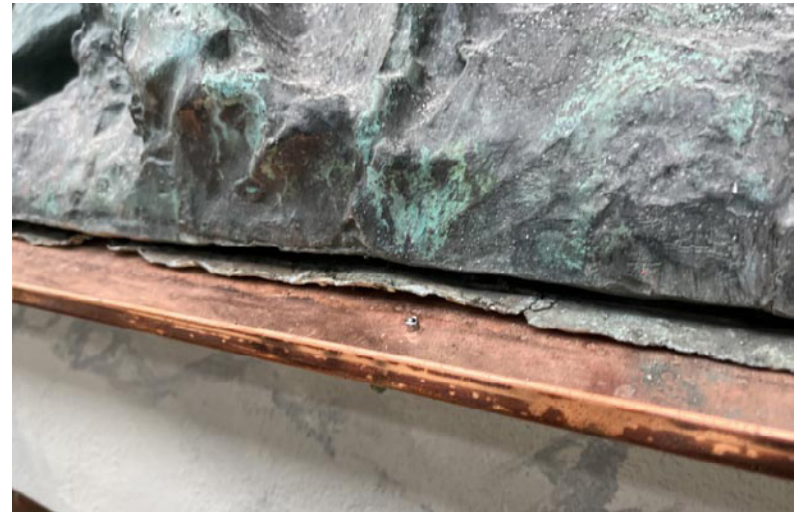
*Uusi kuparipelti asennettiin mahdollisimman syväälle alkuperäisen lyijypellin alle. Sivun kaikki kuvat: Kati Winterhalter.*

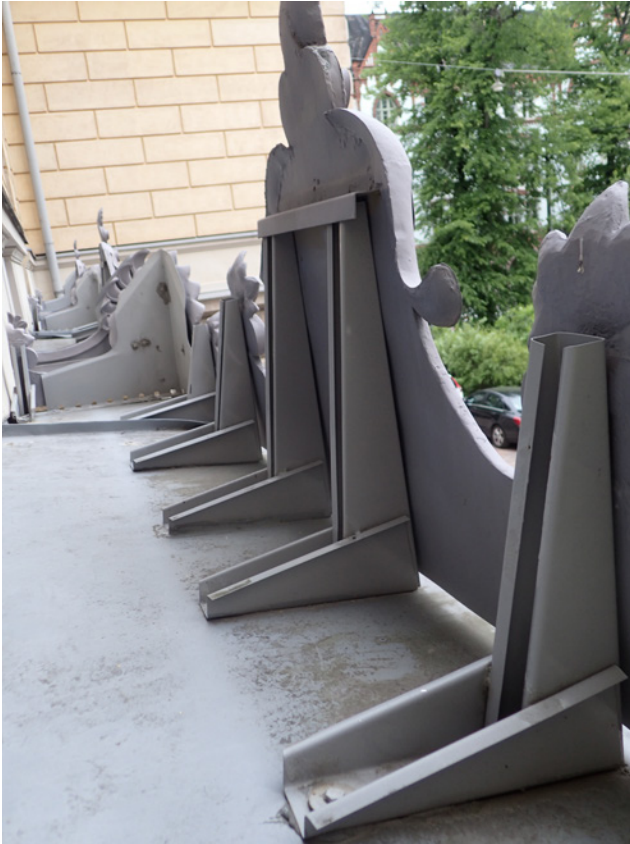
*Takapihan ovien sikkikoristeet oli edellisellä kerralla kiinnitetty lukuisista kohdista pellin läpi. Tästä syystä katokset olivat vuotaneet pahasti. Kuva vanhoista kiinnikkeistä otettu ennen purkutyötä.*

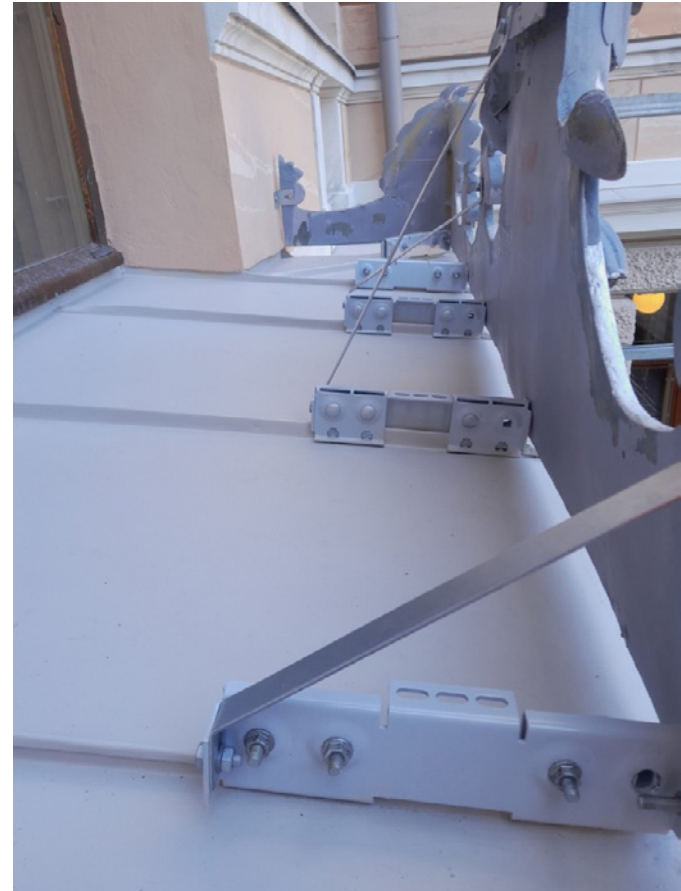
*Uudet kiinnikkeet on asennettu kiinni rivisaumoihin.*

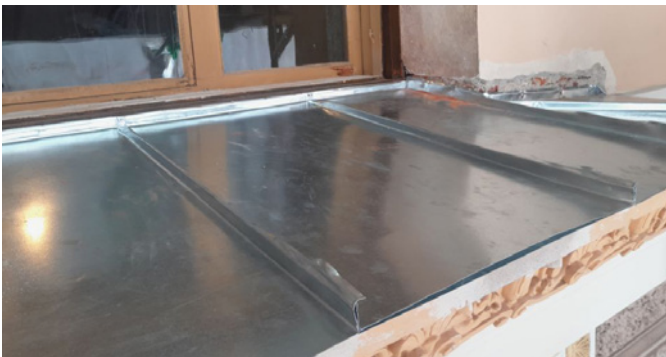
*Katoksen uuden pellin alle lisättiin huopa.*

*Koristeen alla on rako, jotta taakse patoutuisi mahdollisimman vähän lunta ja jäätä.*

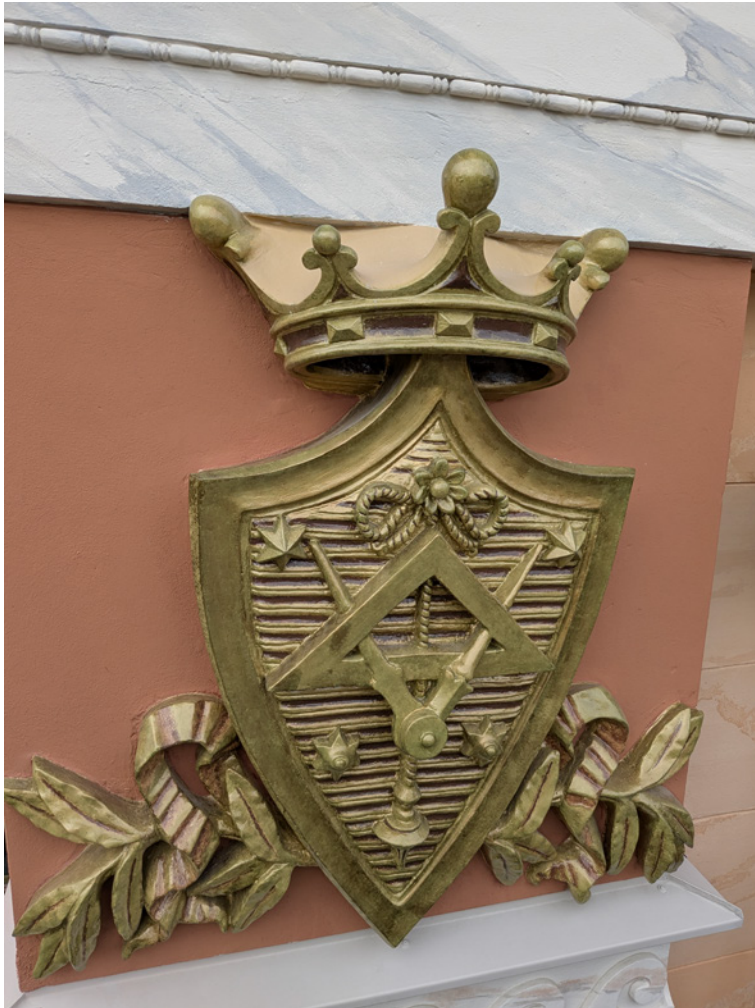
Kruunun yläpinta on täysin säälle alttiina.

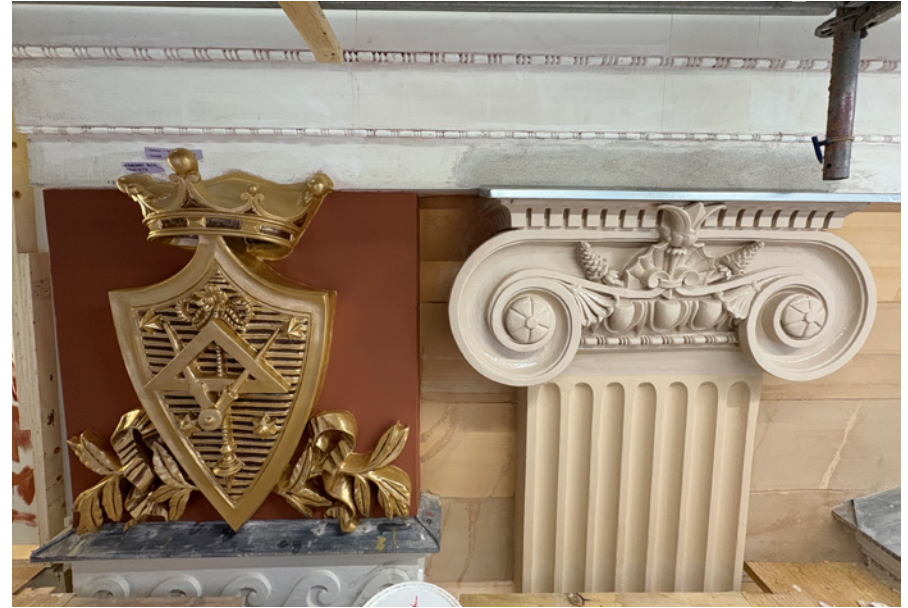
Ammattikuntavaakunan ja joonialaisen kapiteelin uudet vesipellit.  
Joonialaiseen kapiteeliin asennettiin myös lyijypellit ulkoreunoille.

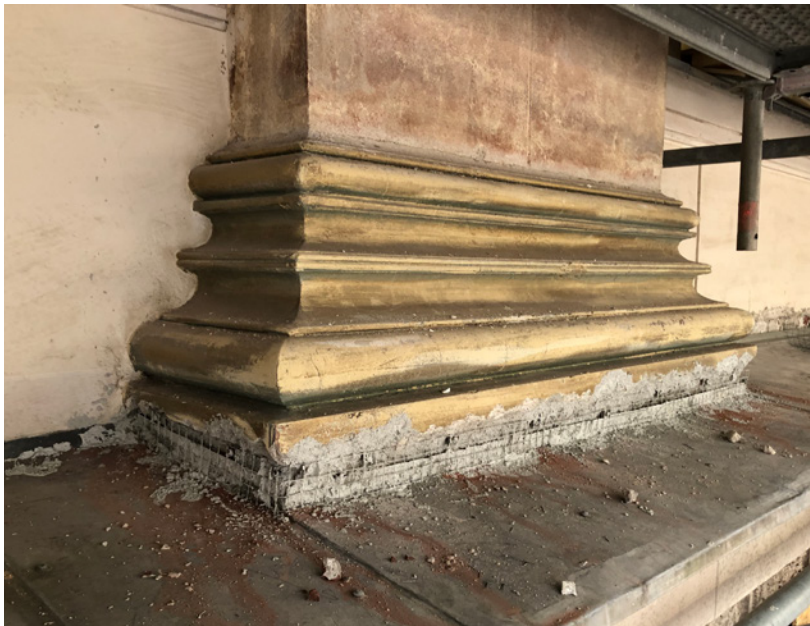
*Pintaan on asennettu verkko ja sitä ennen on lyöty kynsirappaus.*

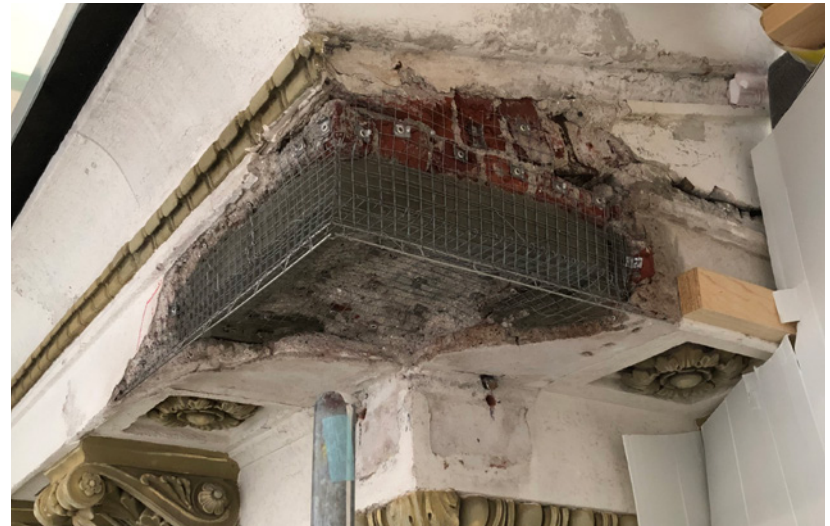
Rauditus on verkotettu huolellisesti ja alareunaan on lisätty 3mm rst-tanko tukemaan listan profiilia.

Räystään ohutta reunaa vahvistettiin 2mm rosteritangoilla ja verkolla. Rappaus oli haasteellista kasvattaa pienellä tartunta-alalla. Jos verkko ei mahtunut, käytettiin rst-ruuveja ja rst-lankaa tukemaan rappausa.

Nurkissa (myös konsolien alla muualla) ratahiskot puhdistettiin ruosteesta ja käsiteltiin StoCrete –korroosionsuojalaastilla. Nurkissa ei ollut oikein muuta kuin ratahiskoa, joten se verkotettiin rosteritankojen varaan.

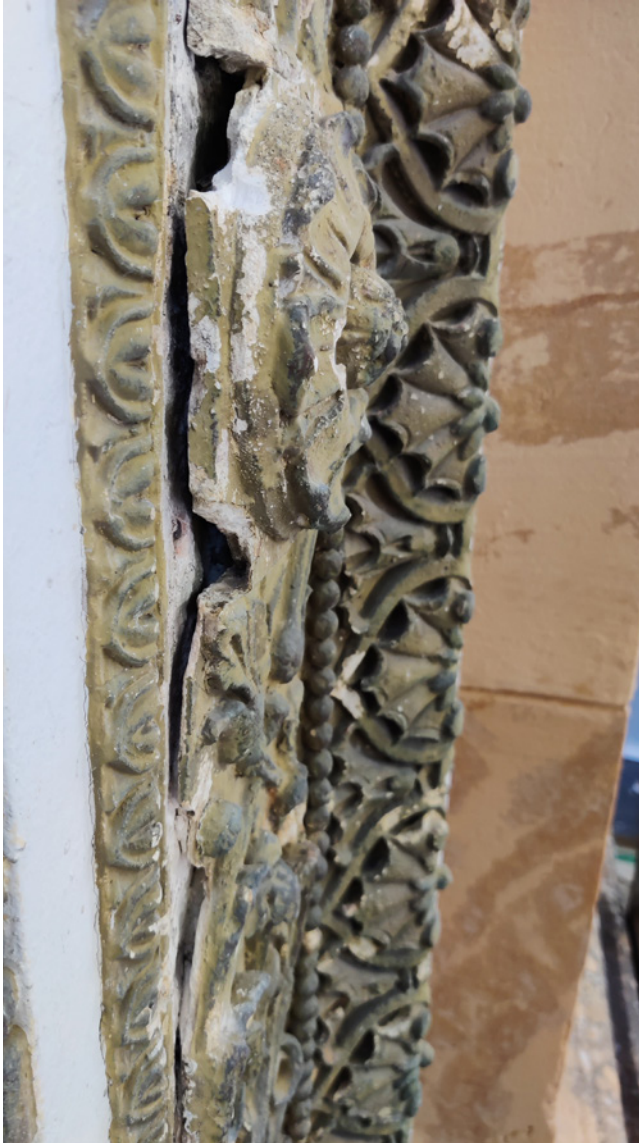
*Pääoven todennäköisesti alkuperäinen kipsikoriste on hyvin ohut ja materiaaliltaan pehmeää kipsiä.*

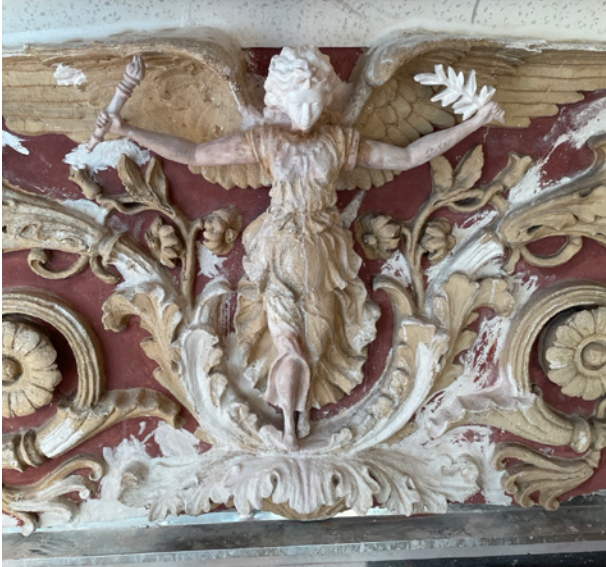
*Hengettäriä korjattiin paljon. Lisäksi useimpiin uusittiin, käsiä, jalka ja pää.*

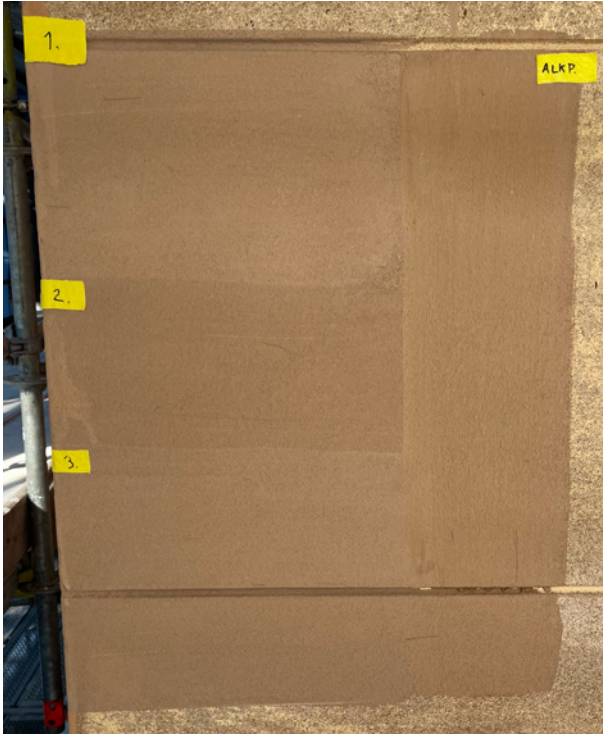
*Maalierien sävyä kokeiltuna suoraan seinäpinnalle. Oikeassa reunassa alkuperäinen maalisävy.*

Kalkkimaalia tilattiin suuria määriä, ja erien sävytyksessä oli haasteita. Maavärien pigmentit eivät aina toimi samalla tavalla, vaikka erä ja suhteet olisivat kunnossa.

Tästä johtuen maalierissä oli suuriakin eroavaisuuksia. Jokainen tilattu maalierä testattiin suoraan rapatulle seinäpinnalle ja verrattiin sävymalliin. Maaleja jatkosävytettiin, kunnes ne vastasivat täysin alkuperäistä maalierää. Näin pystyttiin pitämään värisävyjen laatu tasaisena.

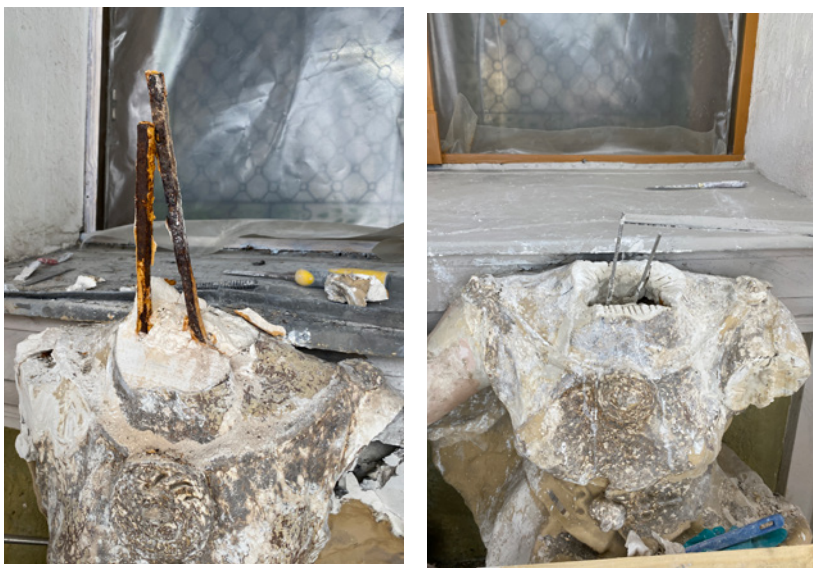
Päässä ei ollut suurempia paikkauksia raudoituksen aiheuttamien halkeamien täyttöjä lukuunottamatta. Ruostuneiden rautojen aiheuttamat halkeamat kulkivat pään keskeltä oikean korvan takaa vasemman korvan yli kaulan alaosaan. Vasen korva on korjattu kipsistä rakentamalla. Toinen halkeama on vasemmalla niskan puolella. Kasvojen alueella ja kaulalla oli punaruskean maalin alla ohut kipsikerros.

*Luxin pään oli halkaissut moneen osaan pahoin ruostuneet raudat. Uudet raudat asennettuna. Rintakehän sisällä on puinen tukikehikko.*

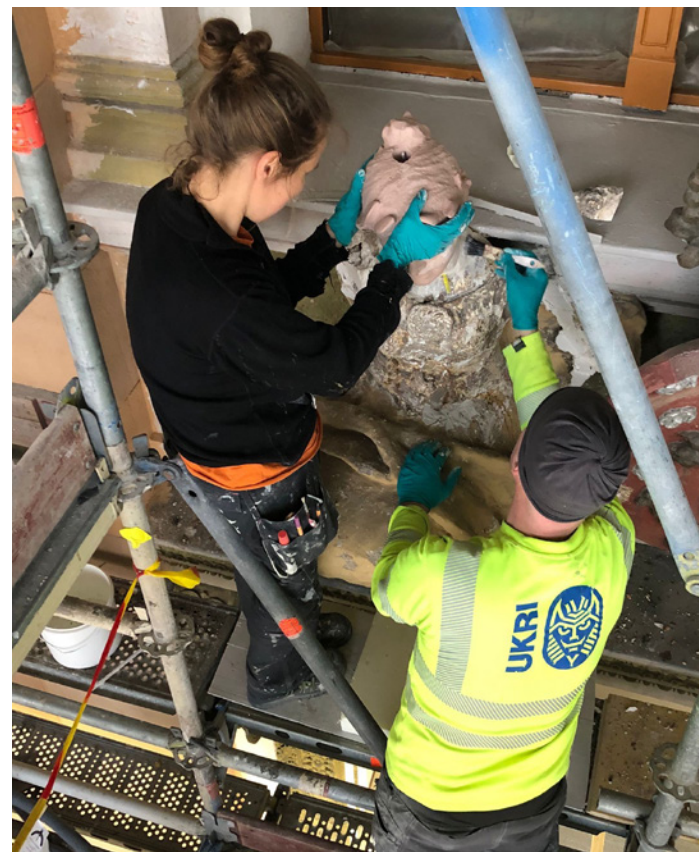
*Luxille asennetaan uusi pää, joka on mitoitettu tarkasti alkuperäiseen asentoonsa. Työssä Anni Hassi ja Simo Ripatti.*

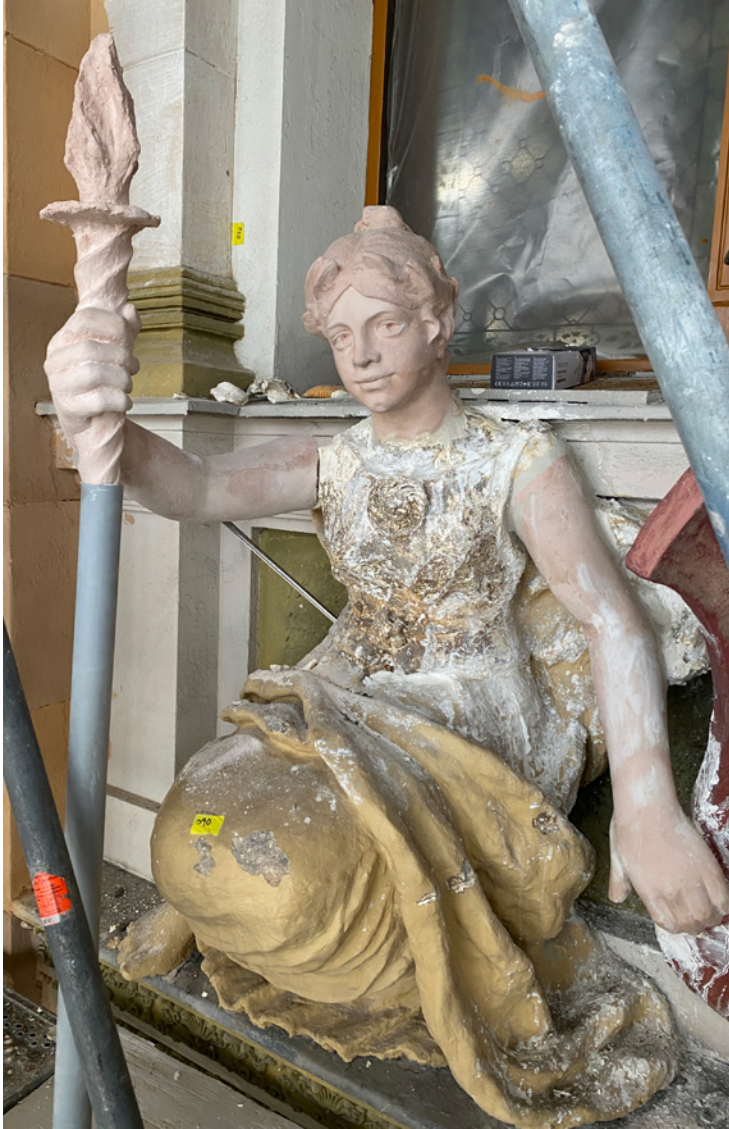
*Soihtukäden asennus oli raudoituksineen haastava. Valuaukon ympärille asetettiin savesta kaulus, jotta kipsi saatiin ohjattua sisään ja valumaan oikeaan paikkaan.*

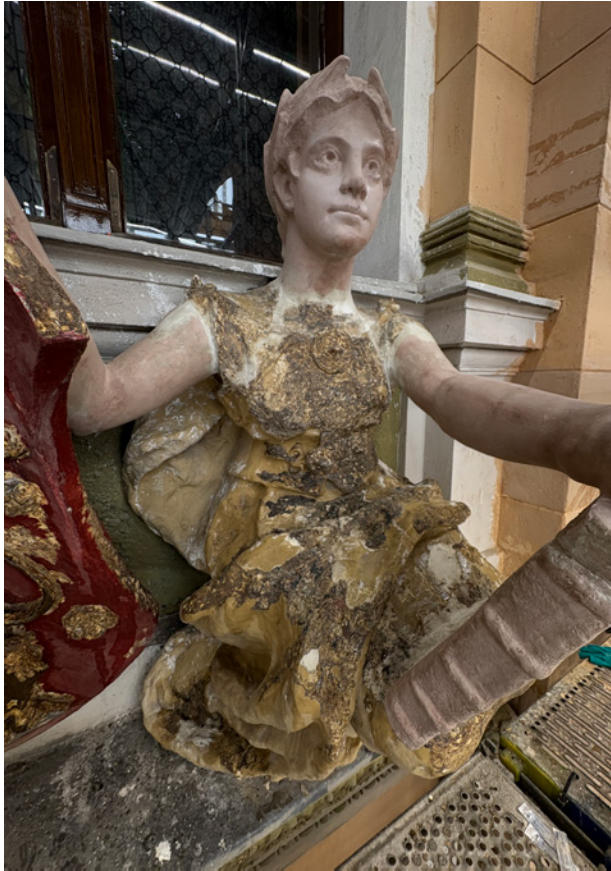
*Lexistä on poistettu irtonaiset maalipinnat.*

Kun patsaiden uudet osat oli palautettu takaisin, poistettiin patsaskokonaisuuden muilta alueilta alustasta irronneet myöhäisemmät maalipinnat.

Kaikkea ei lähdetty poistamaan, mutta paksut ja helposti irtoavat pinnat poistettiin. Näin saatiin patsaaseen alkuperäisiä muotoja esille. Maalipintoja irroitettiin skalpellin ja puukon avulla. Maalipintojen irroituksessa pyrittiin työskentelemään hyvin varovasti, jotta patsaiden pehmeät kipsipinnat eivät vaurioitu. Joidenkin maalipintojen alle oli muodostunut mustaa likaa, joka poistettiin uusien maalipintojen alta.
