# Säätytalon peruskorjaus 2023–2025

Sisätilojen konservointityöt:

3. kerros

kuustie&sorri oy

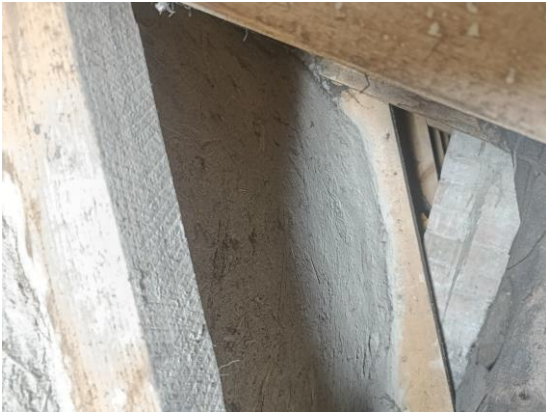
Holkkakaaren runkorakenteessa on kiinni vaakalaudoitus, jonka molemmin puolin on rappaus. Rappauspinnoissa on näkyvissä tikutusta. Sisäpuolen nykyinen kipsikasetointi ja rosetit on kiinnitetty rakenteeseen uraruuveilla. Kasetoinnin kahdeksankulmioiden uloimmat kehyslistat ja pienten rosettien kehykset ovat kiinteä, valetuista elementeistä koostuva kokonaisuus. Kahdeksankulmioiden sisemmät kehyslistat on kiinnitetty kipsillä, muutamien listojen kiinnitystä on vahvistettu ruuveilla. Rosettien kiinnitystä on vahvistettu myöhemmin ristipääruuveilla.

*Kuvissa näkyy ulkopuolen holkkakaaren runkorakenne ja rakenteen väliin tehty rappaus.*

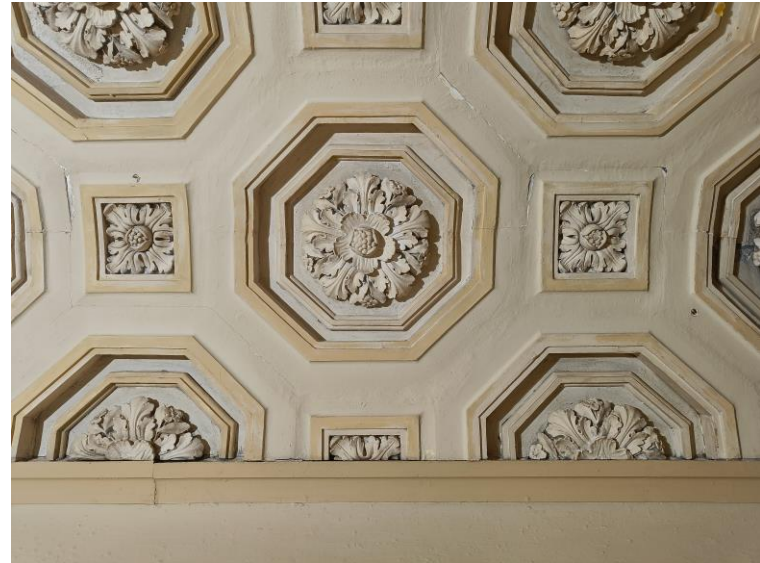
*Taustapinnassa kasetointien saumojen halkeilua.*

Kasetoinnin taustan liikkuvat ja vaurioituneet halkeamat avattiin ja tasoitettiin täyttö- ja hienotasoitteelle (LG ja LF). Yli 3mm leveät halkeamat vahvistettiin japaninpaperilla (18g).

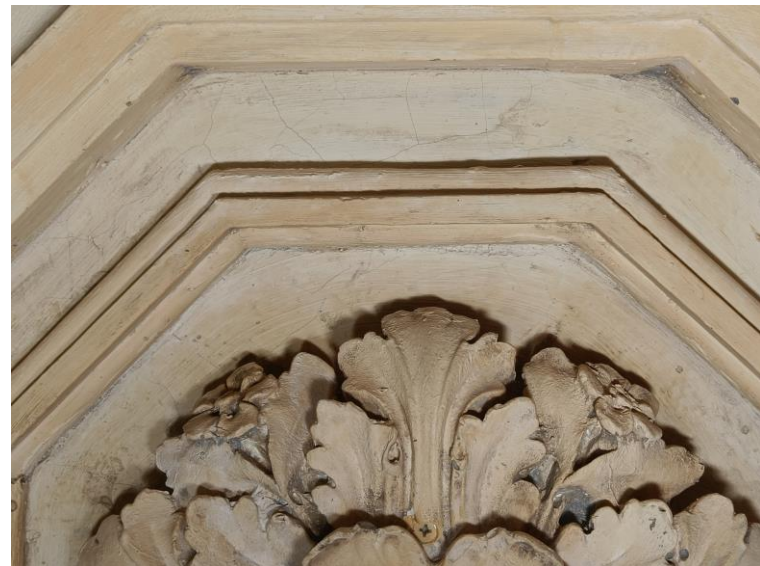
*Rosettien kiinnityksen vahvistuksessa on käytetty myös ristipääruuveja.*

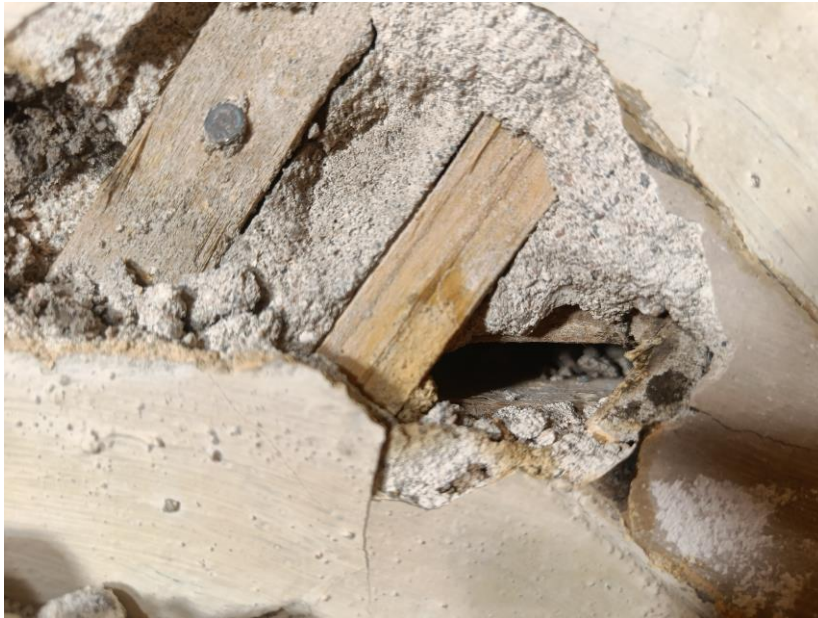
*Kuvassa rappauksen tikutusta ja kiinnitysnaula sekä rappauskerroksen alla olevaa laudoitusta, lautojen välissä on noin 10 mm rako.*

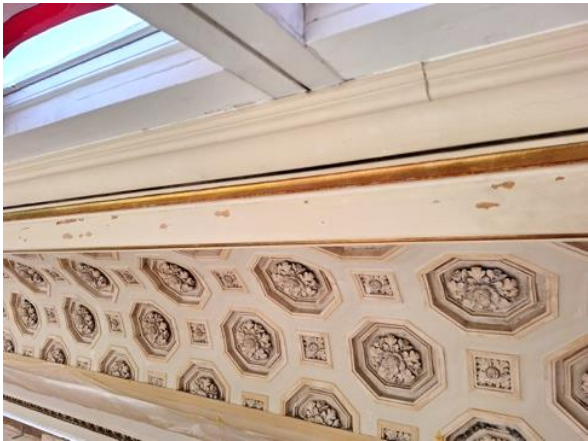
Maalipinnat olivat pääosin hyväkuntoisia lukuun ottamatta ylälistan kaarevaa profiilia. Palkiston sisäsivulla oli jonkin verran maali-irtoamaa. Maali-irtoamaa oli erityisesti palkin kaarevassa ylälistassa, jossa maalikerrosten alla on vuoden 1891 koristemaalauks.

*Listojen irti olleet maalikerrokset irtosivat puupinnalle asti.*

Holkan ylälistassa maali-irtoamat kiinnitettiin sampiliimalla, alla olevien maalikerrosten säilyttämiseksi. Palkin yksivärisillä alueilla irtoavat maalikerrokset poistettiin mekaanisesti katkoterä- tai kirurginveitsellä. Pääosin maalikerrokset lähtivät puupinnalta asti. Vauriokohtia ei kitattu. Vaurioalueiden retusointi päätettiin tehdä suoraa puupinnalle aiempien korjausten tapaan sekä uusien materiaalikerrosten välttämiseksi. Pahvitetun palkin alapinnan repeämät kiinnitettiin japaninpaperilla ja retusointiin akryylituubiväreillä ympäröivän pinnan mukaan.

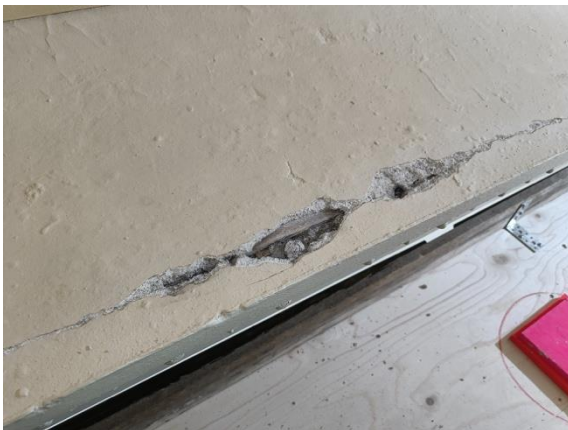
Pohjois- ja länsisivuilla etureunassa oli pitkittäissuuntaisiin halkeamiin rajautuvat heiluvat alueet, joita on pohjoissivulla osittain vahvistettu kankaalla aiemmin. Länsisivulla koko lipan etureuna on kangastettu aiemmin.

*Pohjoisseinällä, pitkittäisen halkeaman kohdalla, lipan etureuna liikkui painettaessa. Halkeamat sijaitsivat pääosin etureunan muotolistan ja lipan kaarta muodostavan tikkurappauksen saumakohdissa.*

Halkeamat avattiin ja irtoava aines poistettiin. Halkeamien kohdalla heikosti kiinniolevia, heiluvia rappausrakenteita lujitettiin injektoimalla kipsilaastilla. Isommat vaurioalueet täytettiin kipsilaastilla ja pienemmät vauriot täyttötasoitteella. Materiaalierot vahvistettiin injektointialueilla pintavahvistuskankaalla tasoitustyön yhteydessä.

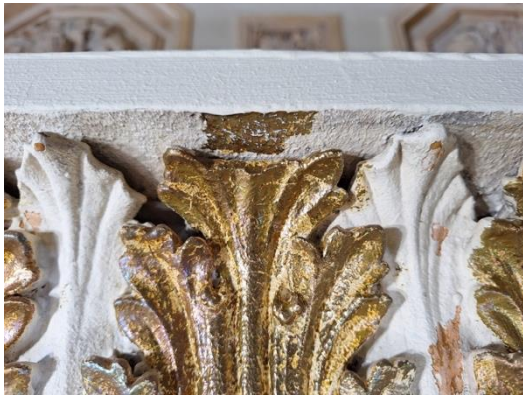
Korniisin akantuslehti- ja vinolehtilistan öljymaalipinnat hilseilivät kauttaaltaan. Akantuslehtilistassa oli joitakin puuttuvia lehden kärkiä. Eniten kärkivaurioita oli länsireunan lehtikoristeissa, jossa yläpuolella olevassa lipassa oli pitkittäissuunnassa halkeama. Muilla sivuilla oli yksittäisiä pienempiä puutoksia. Aiemmin irronneita kärkiä on korjattu maalausretusoinnilla.

*Lehden kärjen puutealue on korjattu maalaamalla.*

Korniisin akantuslehtilistan lehtikärkien puutteet täydennettiin kipsillä paikan päällä muotoillen. Ennen kipsin lisäämistä alustaa karhennettiin, jonka jälkeen pinta kostutettiin vedellä. Mallikipsi lisättiin vaurioalueelle ja muotoiltiin ympäröivän pinnan mukaan.

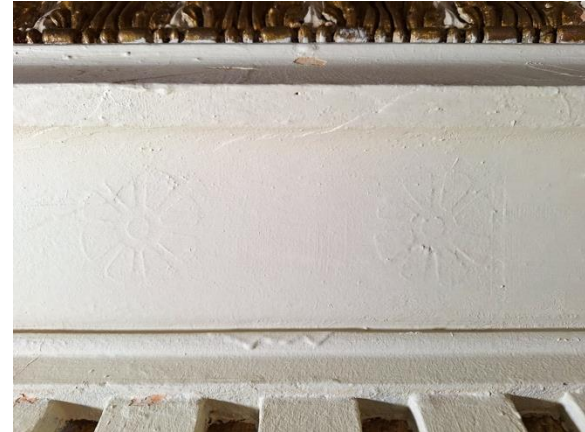
*Korniisin alapinnassa (kaakkoiskulma) näkyy kohokuviona alkuperäistä, kukka-aiheista koristemaalauستا. Alueella ei ole pintavahvistuskangasta.*

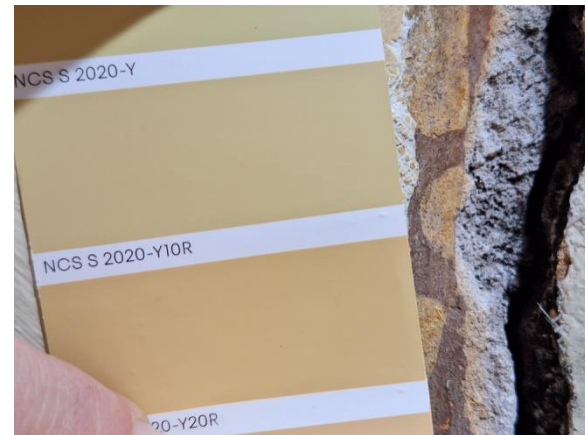
Pinnat olivat varsin ehjiä lukuun ottamatta joitakin yksittäisiä maali-irtoama alueita. Korniisin alapinnassa itäsivulla ja kulmissa sekä friisialueen alareunassa ja palkiston alapinnalla pohjoissivulla kangas oli osittain irti muutamilla alueilla alustasta. Vaurioalueilla alla oleva rappaus oli pehmeää ja hiekkaantunut.

*Koilliskulmassa alapinnan pintavahvistuskangas oli irti pohjasta. Irtoavien kerrosten poiston yhteydessä esiin tuli alkuperäistä liimamaalilla maalattua kukka-aiheista koristemaalauستا.*

Friisialueella esiin tulleet liimamaalipinnat ja korniisin koilliskulman alapinnan liimamaalauskoristelu suojattiin japaninpaperilla ennen retusointia. Japaninpaperi kiinnitettiin selluloosaliisterillä. Vaurioalueiden paikkamaalaus ja retusointi toteutettiin vesiohenteisella öljymaalilla.

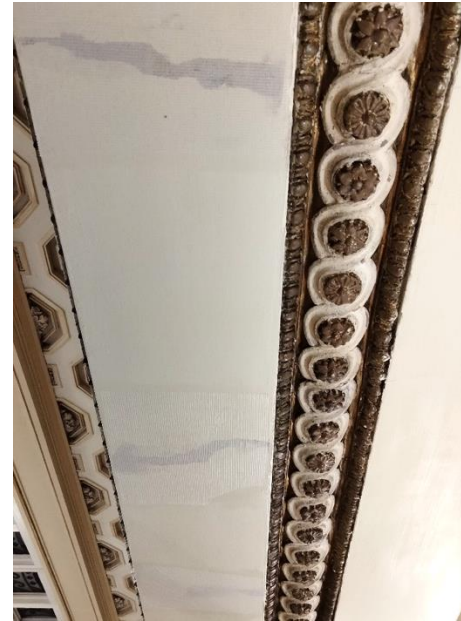
*Palkiston alapinta on kangastettu aikaisemmin. Kuvassa pohjoisseinän kangasvauriot avattu, tasoitettu ja vauriokohdat kangastettu uudelleen.*

Irti olevat kankaat poistettiin ja kangaspuutokset täydennettiin ennen tasoitus- ja maalaustöitä. Halkeamat ja vauriot laasti- ja tasoitekerroksissa täytettiin ja tasoitettiin ennen paikkamaalausta.

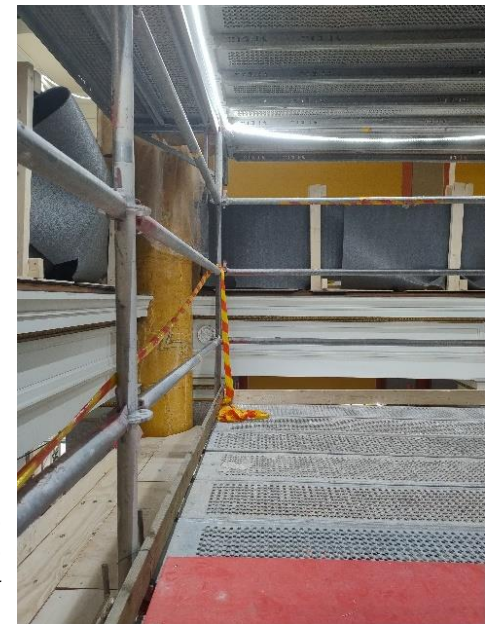
*Kuvassa palkiston luoteiskulman restaurointimaalaustyöt ovat valmiit.*

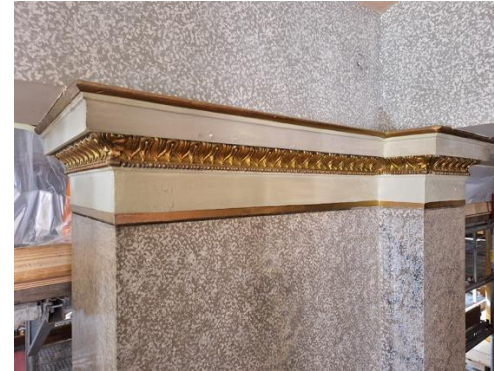
*Kapiteelien vauriot olivat pääosin yksittäisiä maali-irtoama-alueita, liasta ja aiemmista korjauksista johtuvia kirjavia sävyypintoja. Maalikerrokset irtosivat laastipinnalle asti. Kuvassa kapiteeli ennen toimenpiteitä.*

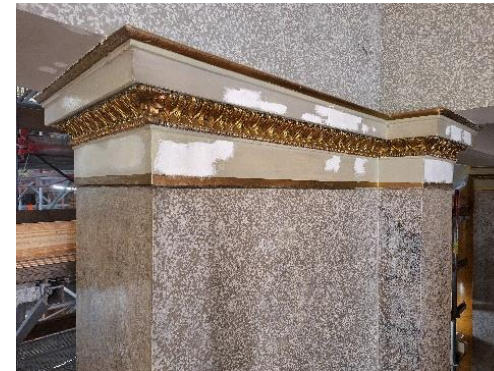
*Irtoava aines poistettu ja vaurioalueet tasoitettu.*

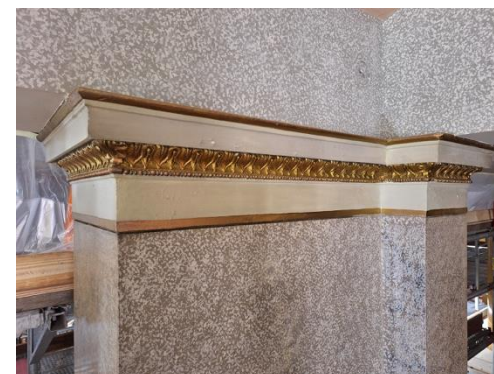
*Retusointi tehtiin vesiohenteisella öljymaalilla ympäröivän pinnan mukaan. Kuvassa kapiteeli valmiina.*

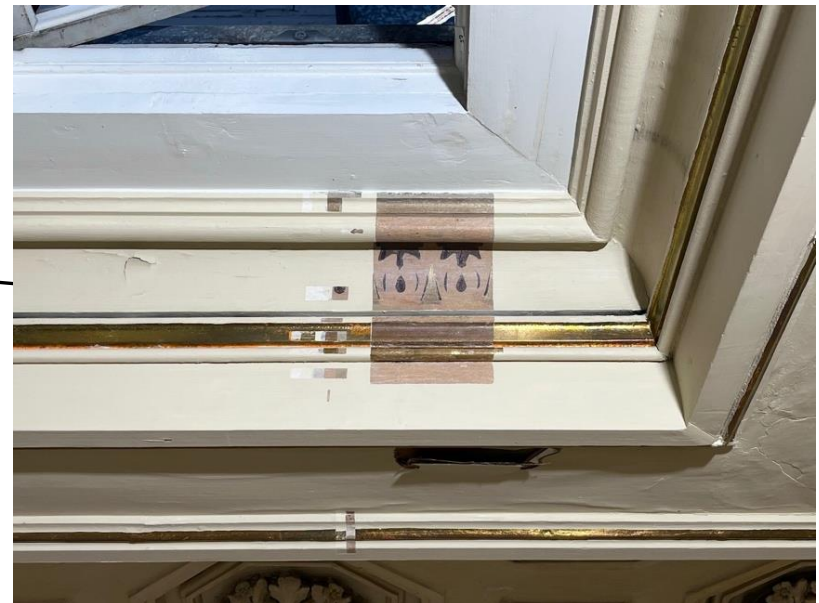
Lähikuva yläpalkiston alueesta. Koristemaalaus sijaitsee kaarevan listan alueella, jossa maalit ovat irronneet pohjastaan laajasti.

Värinkiinnityksessä testattiin ensin MFK liimaa, joka liimasi irtoamat kyllä hyvin, mutta jätti pintaan kiiltoa. Lisäksi MFK:n nestemäisyys nosti pohjassa olevaa kellertävää ja jauhoontunutta kittiä maalikerrosten pintaan. Värinkiinnitykseen testattiin myös 10 % sampiliimaa. Sampiliima kiinnitti irtoamat hyvin ja kuivui kohtalaisen nopeasti. Sampiliima ei nostanut kittiä ylimenneen liiman mukana pintaan ja tästä syystä irtoamat päädyttiin kiinnittämään 10 % sampiliimalla. Erillistä alkoholilisäystä ei tarvittu kulkeutumisen parantamiseksi.

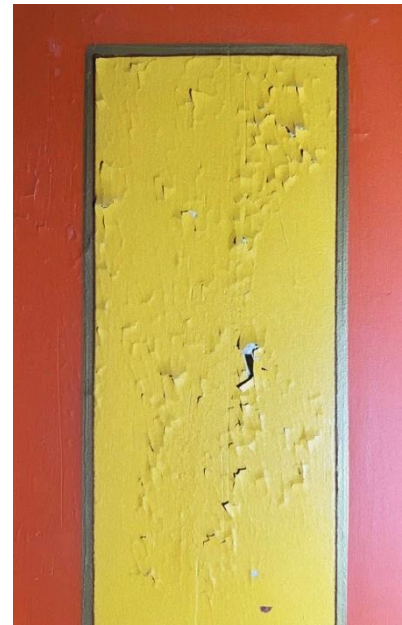
Seinät on maalattu öljymaalilla, hakkurityönä. Hakkurin jälki on terävää ja kaunista. 1900-luvun alun seinäpinnoilla irtoavaa maalia oli lähinnä länsiseinällä (papistin salin puoleinen seinä). Tällä seinällä irtoamaa oli runsaasti, irtoamat olivat paikoitellen isoja kielekkeitä. Eteläseinän yhdessä kentässä oli melko paljon irtoamaa, kaikkialla muualla irtoamat olivat yksittäisiä, pienehköjä irtoamia.

Kuva 1a. Länsiseinän vasemmanpuoleinen kapea seinäkenttä. Kentän yläosassa oli runsaasti isoa irtoamaa.

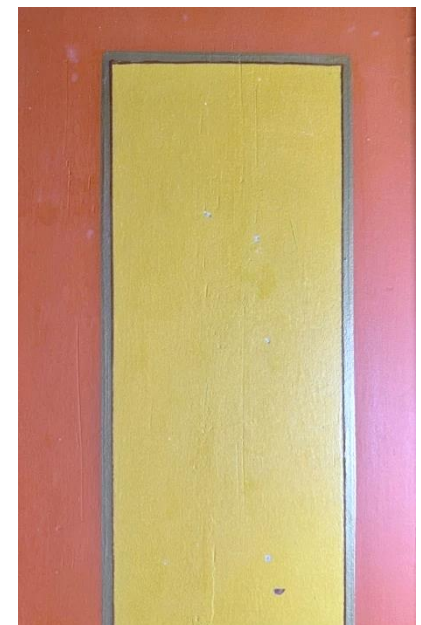
Kuva 1b. Maali-irtoamat kiinnittyivät hyvin alustaansa.

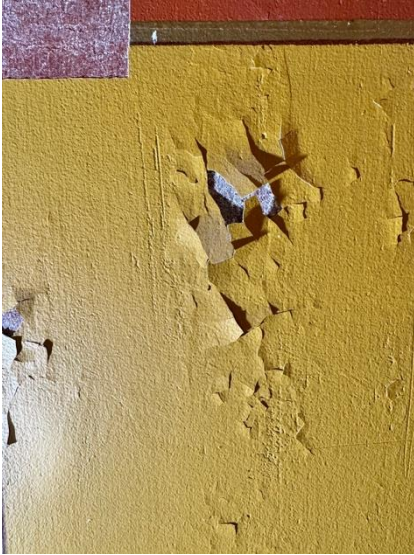
Kuva 2a länsiseinä. Isoja, kielekemäisiä maali-irtoamia ennen toimenpiteitä.

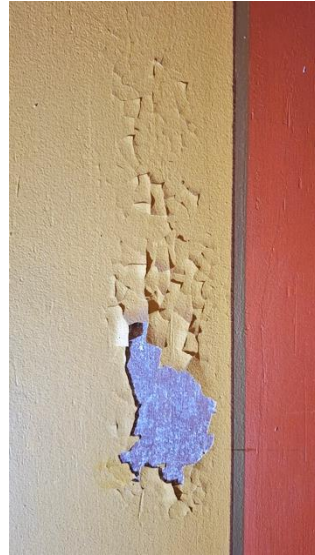
Kuva 3a. Runsaasti maali-irtoamaa eteläseinällä.

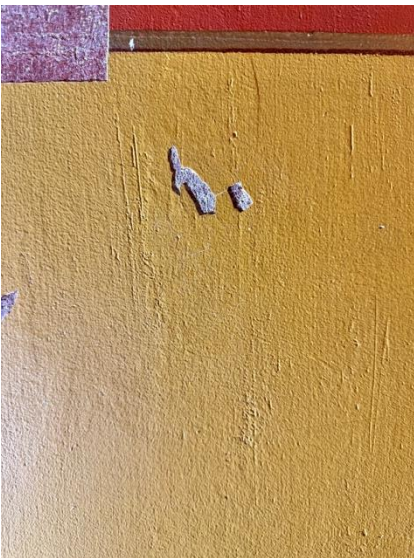
Kuva 2b. Irtoamat kiinnitetty. Osa irtoamista oli pudonnut jo ennen kiinnitystä.

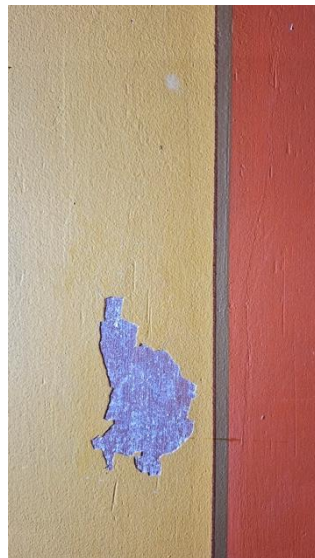
Kuva 3b. Maalinkiinnityksen jälkeen. Maalia oli pudonnut laajasti jo ennen kiinnitystä.

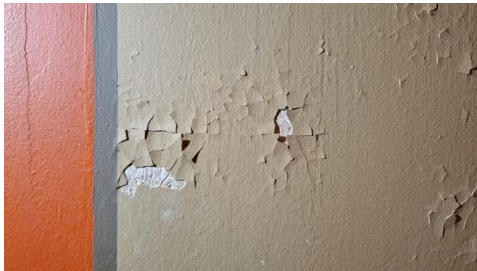
*Kuva 5a. Länsiseinällä harmaan pilasterin alueella maali-irtoamaa, joka oli ulospäin käpristynyt.*

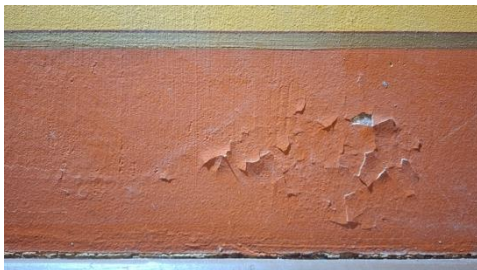
*Kuva 6a. Punaisen kehyksen alueella maali-irtoamaa pohjoisseinällä.*

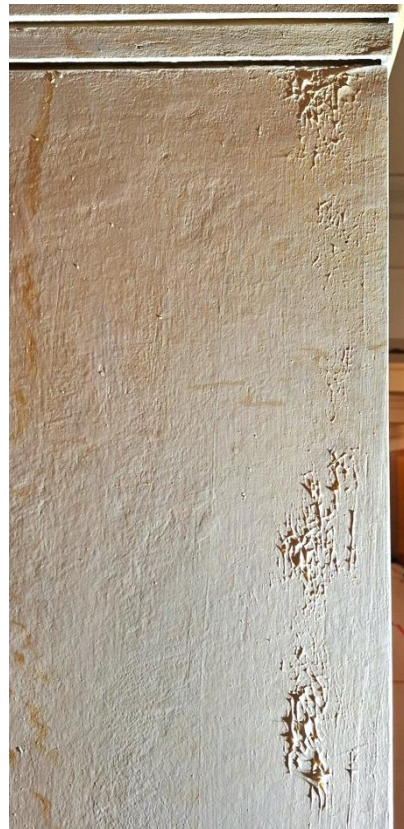
Käytävän itäpäädyssä olevien, keltaiseksi maalattujen pylväiden ja pilastereiden maalipinnoissa paikoitellen irtoavaa maalia. Irtoamaa oli jokaisessa pylväässä ja pilasterissa. Kiinnitys tehtiin MFK-liimalla ja lämpölusikalla. Maali-irtoama oli ohutta ja helppoa kiinnittää.

*Pylvään tiheää ja paikoitellen esiintyvää maali-irtoamaa ennen toimenpiteitä. Kuvalla ei ole numeroa, sillä pylvään sivu ei näy projektiokuvissa.*

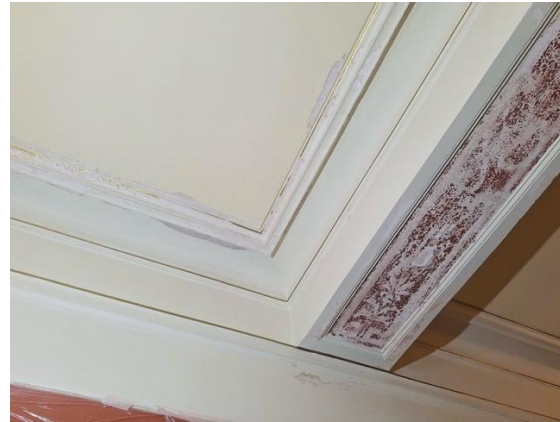
Kuva 7b. Katon ja listojen irtoava maali poistettu.

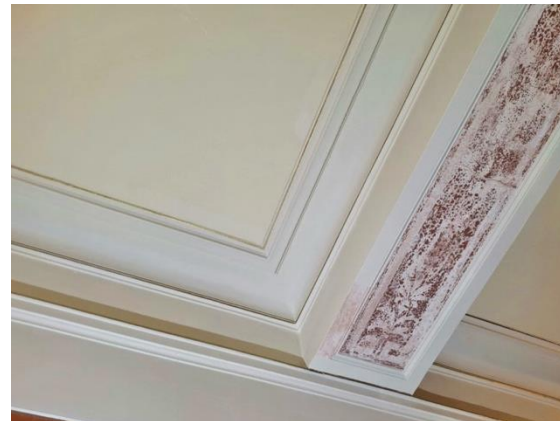
Kuva 7c. Katon ja listojen paikkamaalaus valmis.

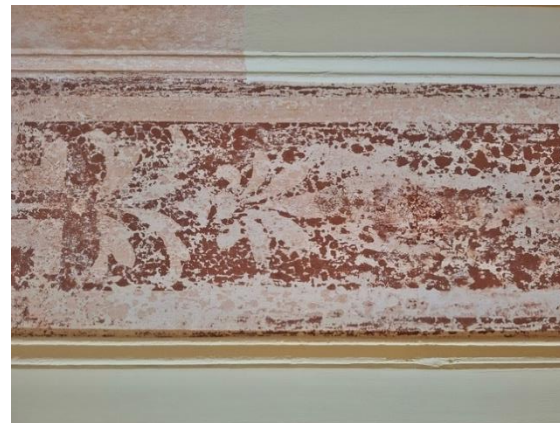
Kuva 7d. Irtoavien kerrosten poiston yhteydessä esille tullut, palkin pohjassa oleva koristemaalalaus. Koriste on alkuperäistä, vuoden 1891 pintaa ja toteutettu liimamaalilla.

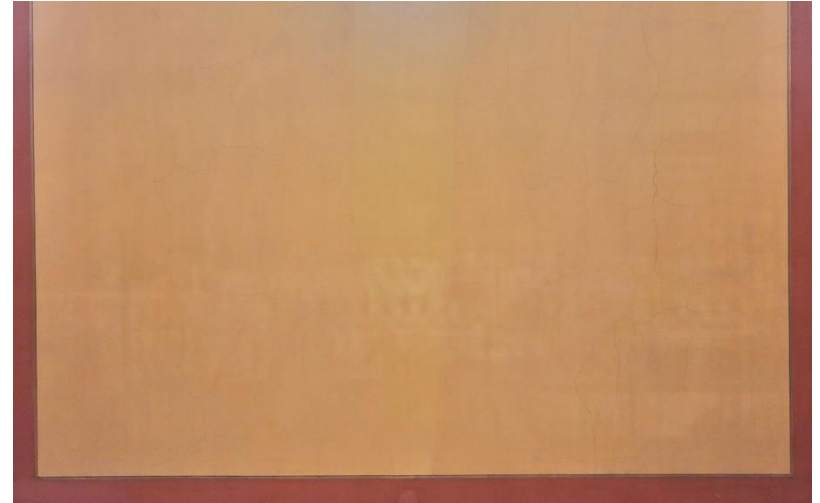
*Kuva 10d. Paikkamaalausalue valmiina.*

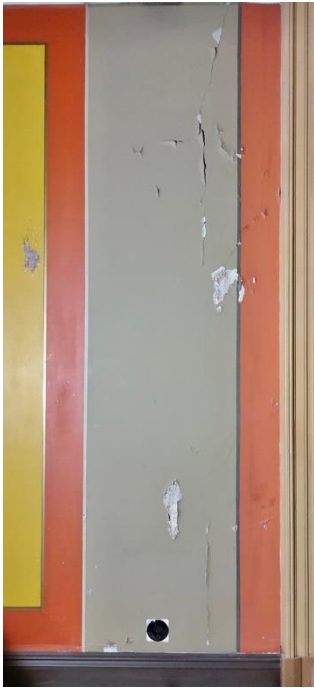
Kuva 11a. Eteläseinän länsipäädyn pilasterissa oli paljon irtoavia maali- ja tasoitekerroksia. Pilasteri on maalattu 1990-luvun peruskorjauksessa. Maalikerrokset olivat kovia ja taipumattomia.

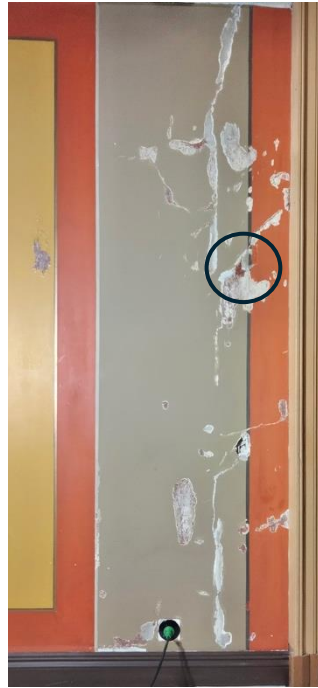
Kuva 11b. Pilasterin oikeassa reunassa sekä punaisen kehyksen alueella oli syvä ja liikkuva halkeama, jonka alueella laasti oli hyvin pehmeää ja hiekkautunutta. Irtoavien kerrosten poiston yhteydessä esiin tuli pieni alue vuoden 1904 maalikerrosta, jossa oli sekä pilasterin että seinäkentän maalia ja niiden välinen viiva (kuvassa ympyröity).

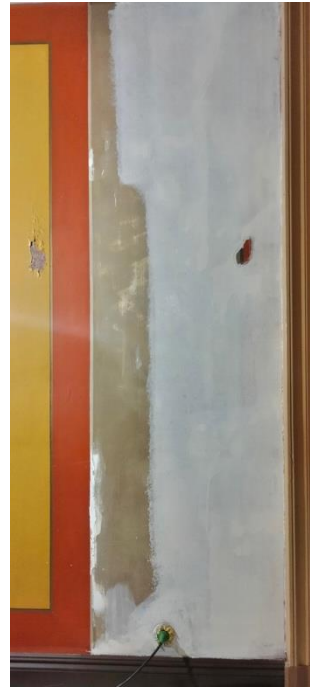
Kuva 11c. Oikeassa reunassa olevan halkeaman ja pehmeän laastin vuoksi alue vahvistettiin pintavahvistuskankaalla.

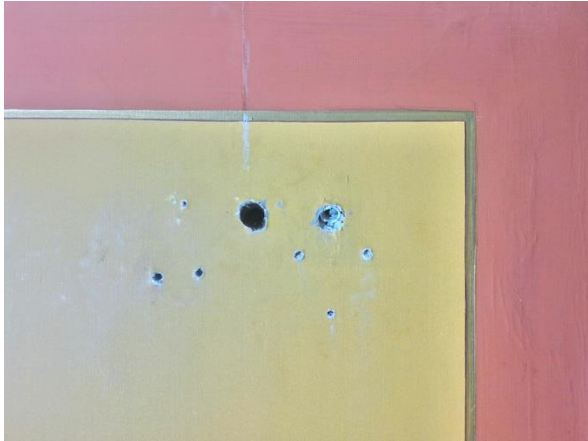
Kuva 12a. Poran reiät seinässä täytettiin ensin kipsilaastilla, tasoitettiin LF ja Snickeri A. Kuva eteläseinällä (itäpääty).

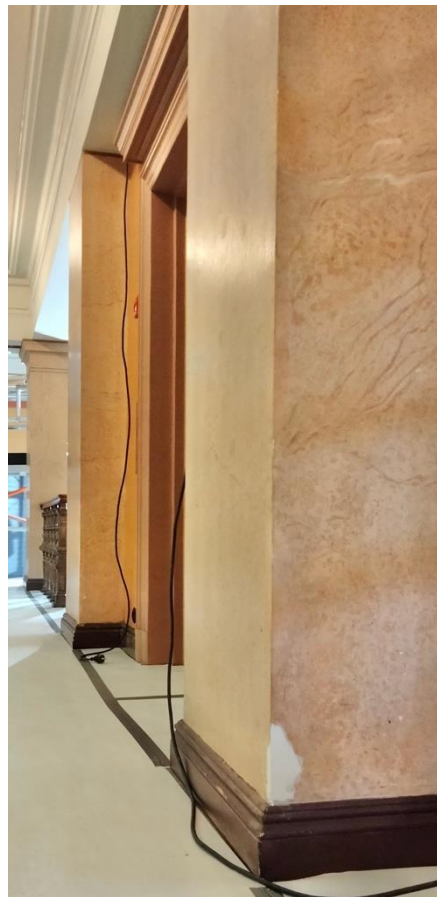
*Kuva 15a. Syvä kolhu keltaisessa pilasterin  
ulkonurkkauksessa.*

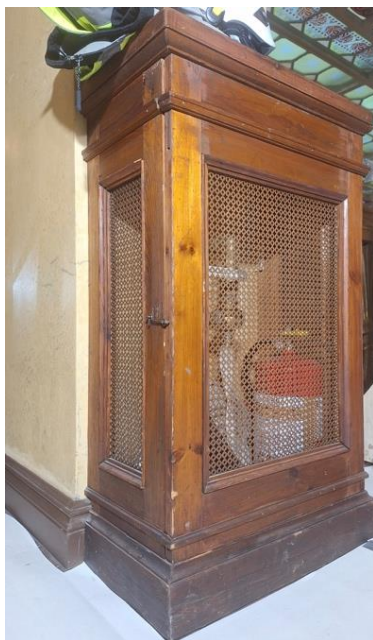
Palokaapeissa oli joitakin pieniä kolhuja ja naarmuja. Vauriot retusoiitiin akryylituubiväreillä.

*Palokaapin pienet vauriot ennen toimenpiteitä.*

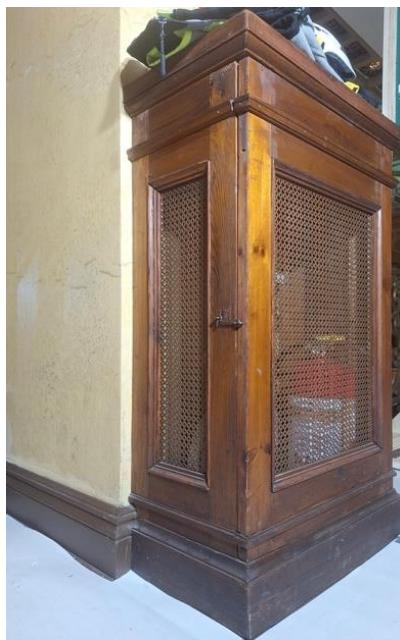
*Palokaapin vauriot retusoituna.*

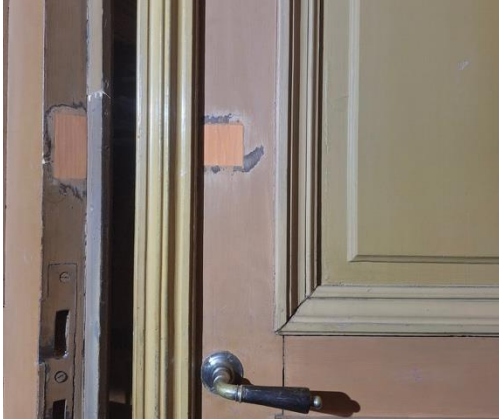
Parvelle 330,  
porvariston salin  
itäpäähän johtava ovi.  
Oven lukitukset on  
vaihdettu ja vanhaan  
lukkoreikään asennettu  
puupaikka.

Puupaikka  
pohjamaalattu ja  
tasoitettu Snickeri A -  
silotteella.

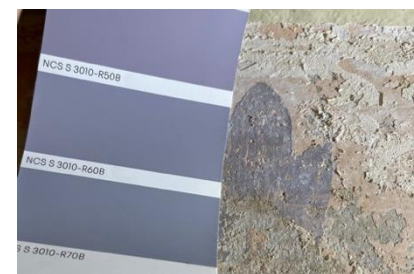
Vesivaurioalueen vihreä palmetti 3010-R60B. Palmetin sävyt vaikuttivat hyvin erilaisilta, mutta sävymuutos tulkittiin johtuvan vesivauriosta.

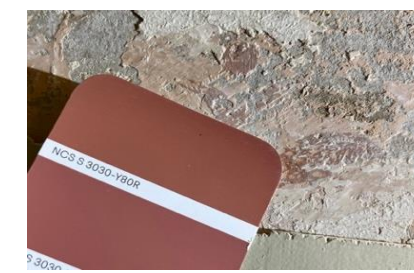
Vesivaurioalueen punainen palmetti NCS S 3030-Y80R. Sävyt ovat oletettavasti olleet samat, mutta vesivaurioalueen pinta on kovin huonokuntoinen.

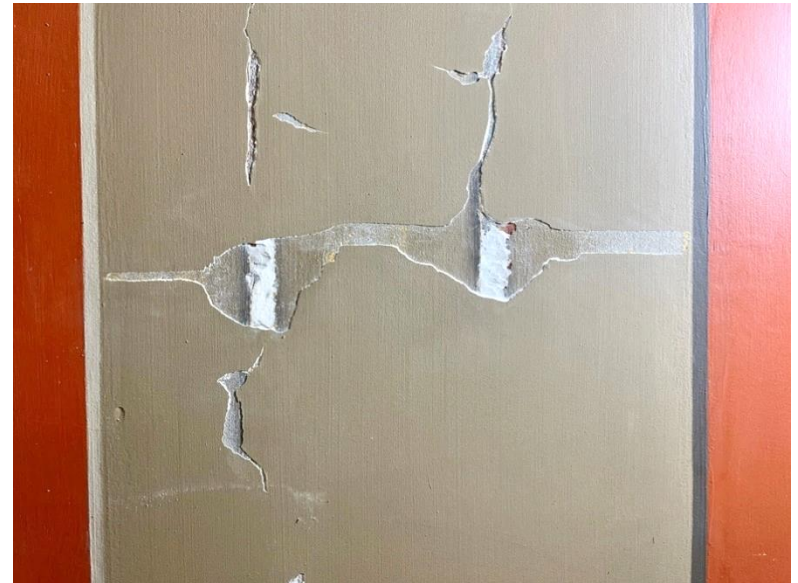
Eteläseinän harmaiden pilastereiden pohjatöiden yhteydessä esille tuli mustia viivoja, joita ensin epäiltiin jonkinlaisen koristeeseen kuuluviksi viivoiksi. Viivat osoittautuivat kuitenkin vanhojen, jo aiemmin poistettujen sähköjohtojen ympärille kertyneeksi liaksi.

Kuva 18. Muutamasta maalatusta pilasterista löytyi eteläseinältä pohjatöiden yhteydessä vanhojen sähköjohtojen paikkoja.

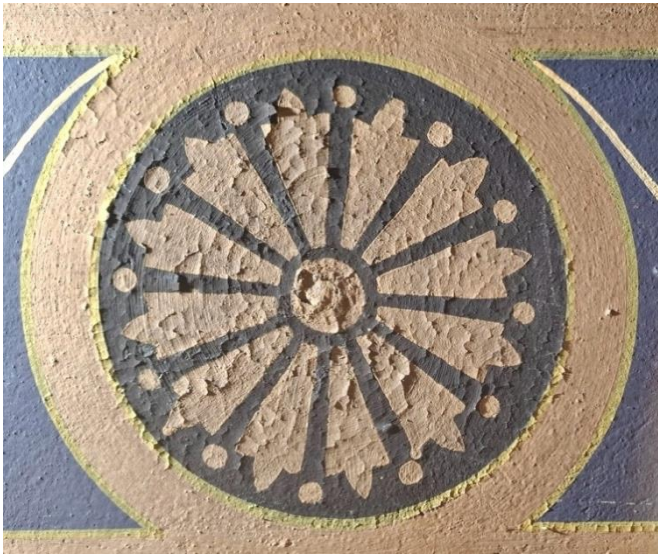
Kuva 2a. Koristeessa paljon irtoavaa maalia.

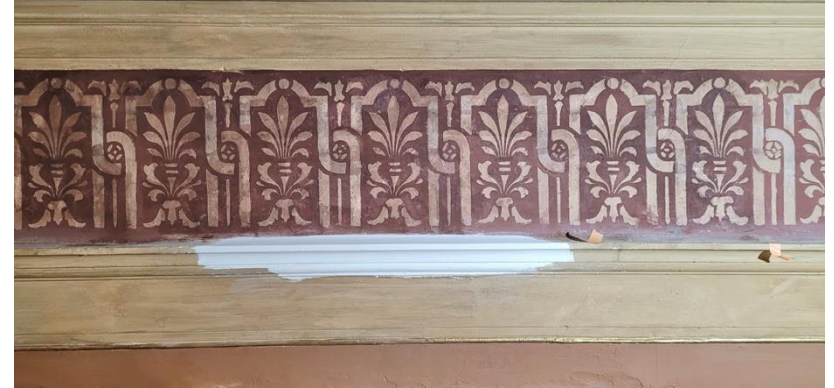
Kuva 5a. Friisin alalistan reunan kolhu täytettiin pääurakoitsijan toimesta kipsilaastilla. Kuvassa vaurio tasoitettu ja pohjamaalattu tartuntapohjamaalilla.

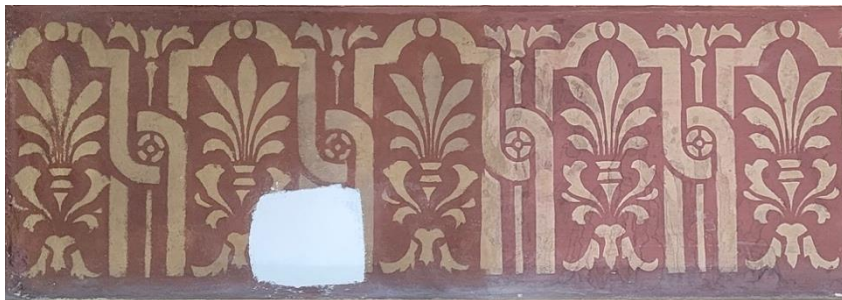
Kuva 6b. Porausreiän täytön kipsilaastilla teki pääurakoitsija. Kuvassa alue tasoitettu ja pohjamaalattu tartuntapohjamaalilla.

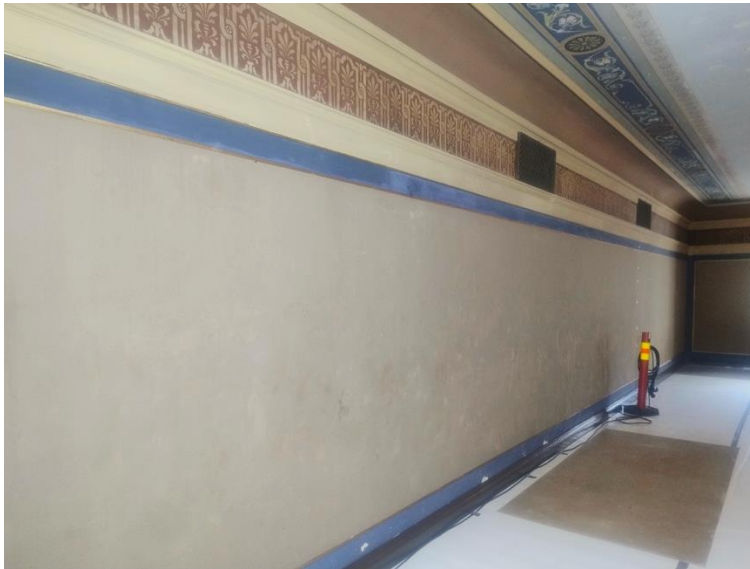
*Kuva itäseinästä ennen toimenpiteitä. Seinä on kovin kulunut ja osa maalista on pyyhkiytynyt pois.*

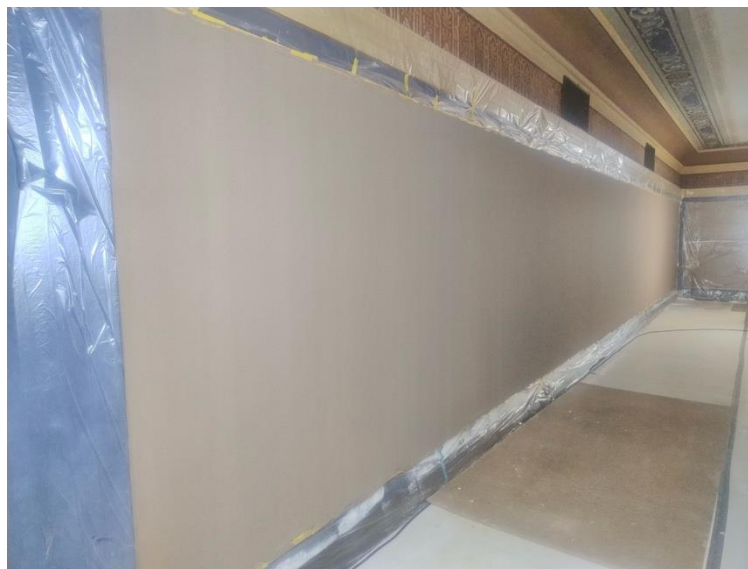
*Itäseinä pohja- ja välimaalattu.*

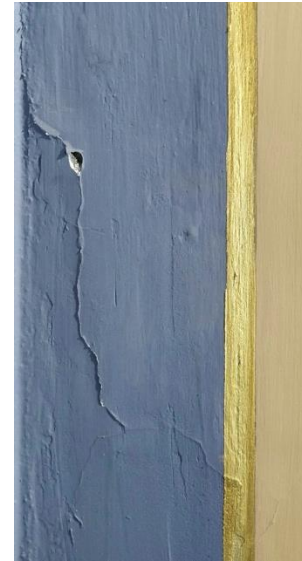
Kuva 8a. Pohjoisseinän sinisessä kehysosassa oli ulospäin pullottava halkeama.

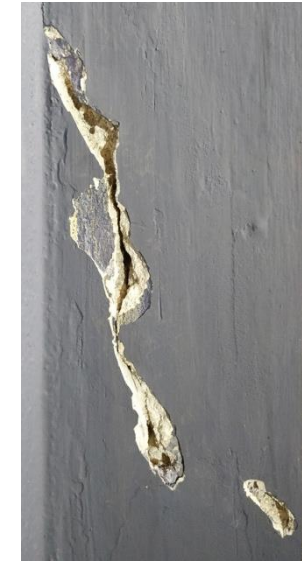
Kuva 8b. Halkeamasta poistettiin irtoava aines ja esiin tuli melko syvä onkalo.

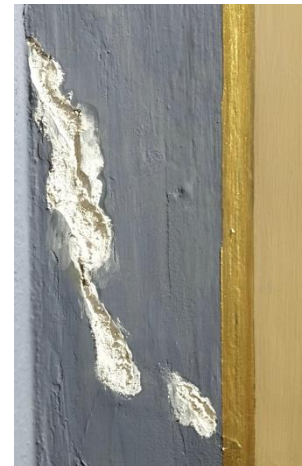
Kuva 8c. Halkeama täytettiin kipsilaastilla ja tasoitettiin LG ja LF tasoitteilla.

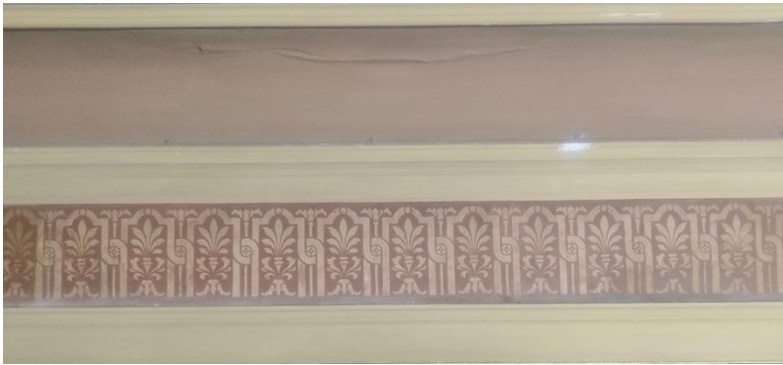
Länsiseinän holkassa oli 1990-luvun peruskorjauksen aikainen pahvi tai muu vahvike irronnut. Irtoama-alue avattiin, irtoava aines imuroitiin ja pahvi liimattiin takaisin paikalleen 100 % HV498-liimalla. Holkan alueella pohjois- ja itäseinustalla liimattiin myös muutama pienempi avautunut pahvin reuna. Kattolistoissa ja holkassa oli useita puutoksia, jotka täydennettiin kipsilaastilla ja tasoitettiin hienotasoitteella ympäröivän pinnan tasoon. Retusoinnit isompiin vaurioihin tehtiin liimamaalilla ja pienempiin PanPastelleilla ja pastelliliiduilla.

Kuva 9a. 1990-luvun peruskorjauksessa holkaan lisätty vahvike oli irronnut pohjastaan.

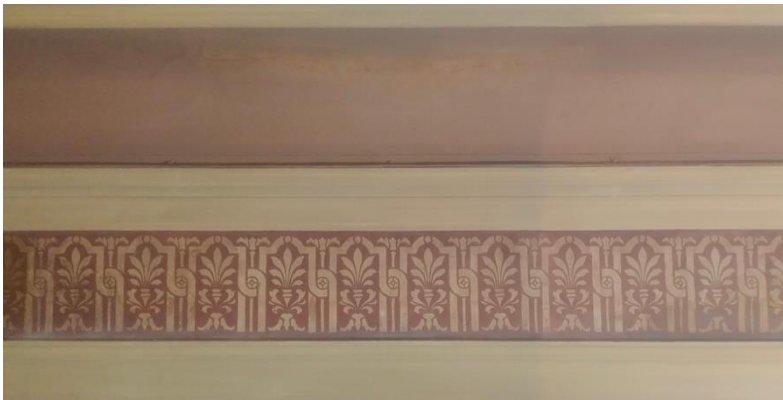
Kuva 9b. Kuvassa holkan vaurio kunnostettu.

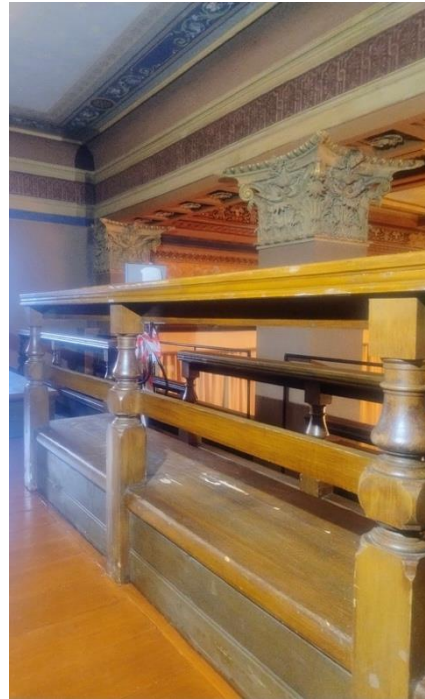
Penkkien ja kaiteiden pienet vauriot ennen retusointia.

Parvien puiset kiinteät ootratut penkit ja kaiteet puhdistettiin nihkeällä liinalla. Pienet vauriot retusointiin öljytuubivärein.

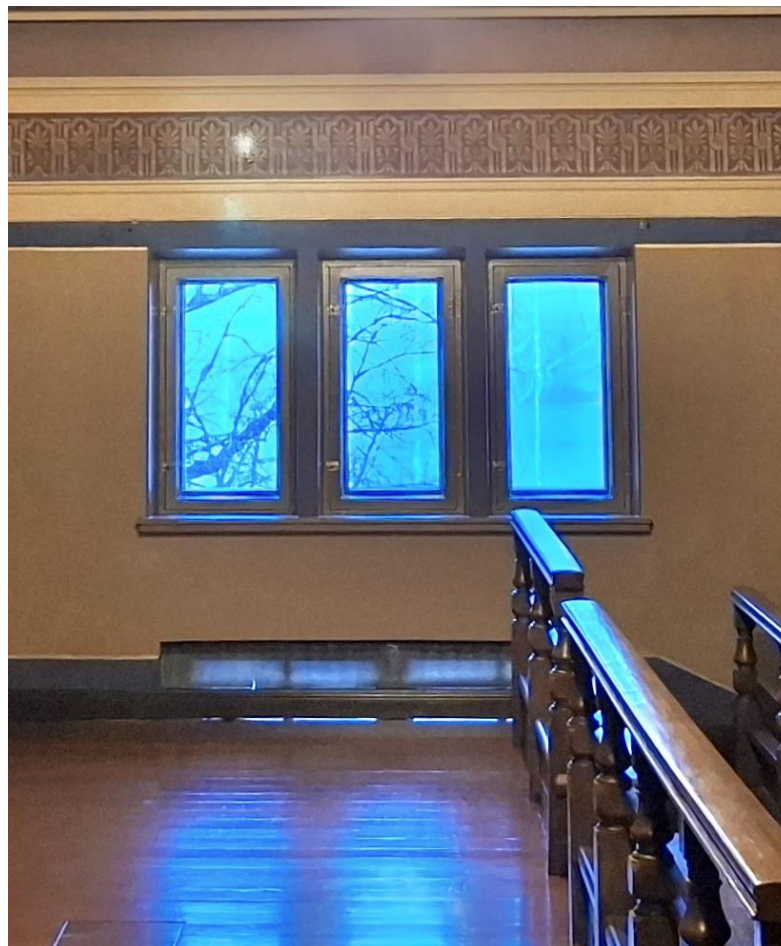
Parven 324 eteläseinällä sijaitsevat ikkunat.

Parven ikkunasmyygeissä on tummanruskea öljymaalipinta, joka hilseili suurina alueina. Irtoavien kerrosten poiston yhteydessä alimman maalikerroksen lähimmäksi sävyksi määritettiin NCS S 6010-Y30R, mikä vastaa melko hyvin nykyisen pinnan lähintä sävyä NCS S 6010-Y50R/7020-Y40R.

*Ikkunasmyygin maalit olivat 1990-luvun peruskorjauksen ajalta. Pohjatöiden yhteydessä alta tuli esille vanhempi, hakkurilla toteutettu öljymaali. Lähin sävykoodi NCS S 6010-Y30R.*

Irtoavat kerrokset poistettiin ja liikkuvat halkeamat avattiin. Esiin tuulleet vanhat pinnat sekä hiekkautuneet ja murenevat rappauspinnat pohjustettiin ohennetulla pellavaöljymaalilla ennen tasoitus- ja maalaustöitä. Vaurioalueet tasoitettiin nykyisen pinnan tasoon täyttö- ja -hienotasoitteella.

Maalattavat pinnat hiottiin ennen pohjamaalausta. Pohjamaalauksen jälkeen pinnat viimeisteltiin silotteella ja alueet ositeltiin ennen välimaalausta. Välimaalauksen jälkeen pinnat maalattiin Saxotol pellavaöljymaalilla. Pystysmyygit maalattiin uudelleen, hyväkuntoista yläsmyygiä ei. Ikkunapenkin pienet vauriot retusoititiin öljytuubiväreillä.

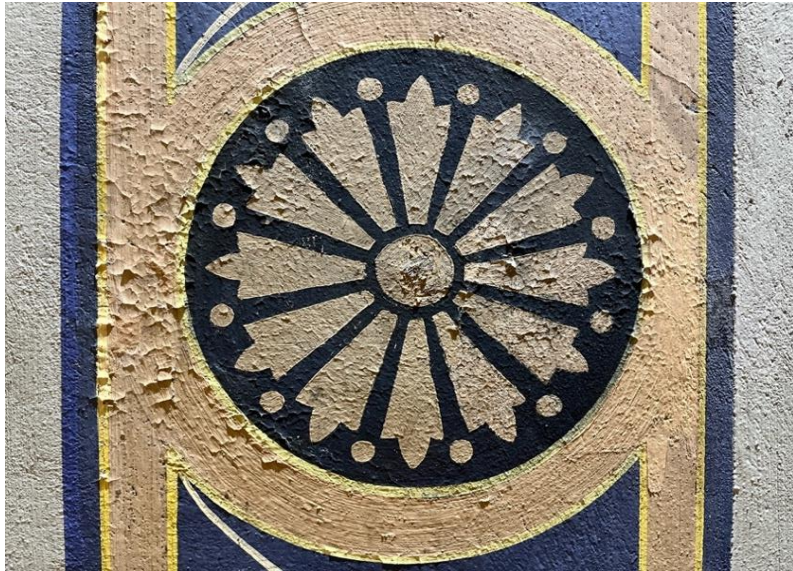
Kuva 3a. Irtoavaa maalia katon liimamaalilla maalatussa koristeessa.

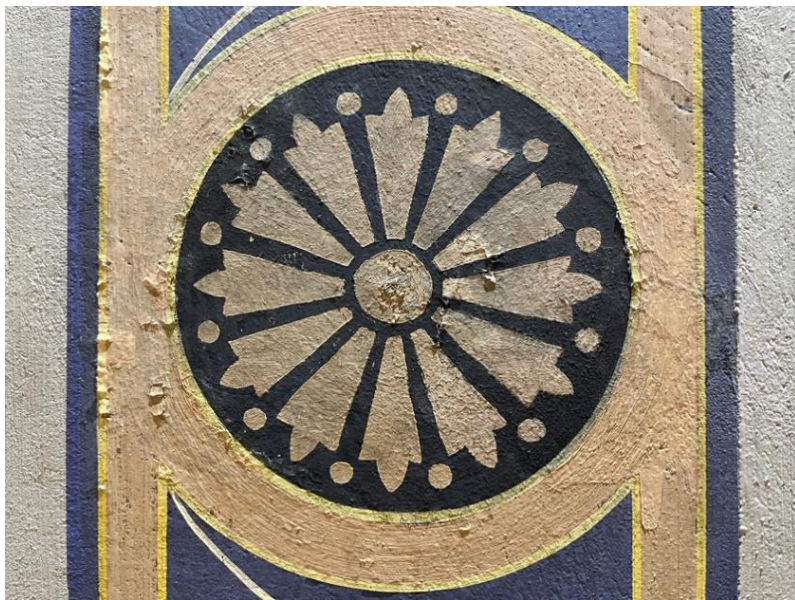
Kuva 3b. Katon koristeen irtoamat osittain kiinnitetty.

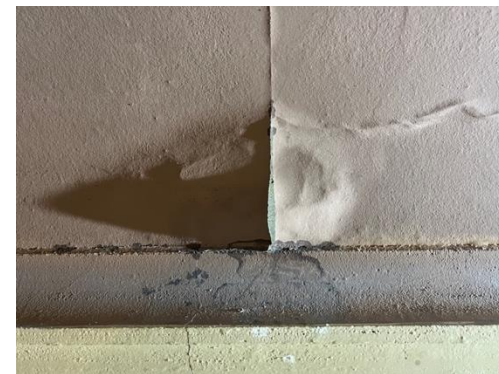
Kuva 11a. Holkkaan liimattu pahvinen vahvike on irronnut saumakohdasta ja pullistunut.

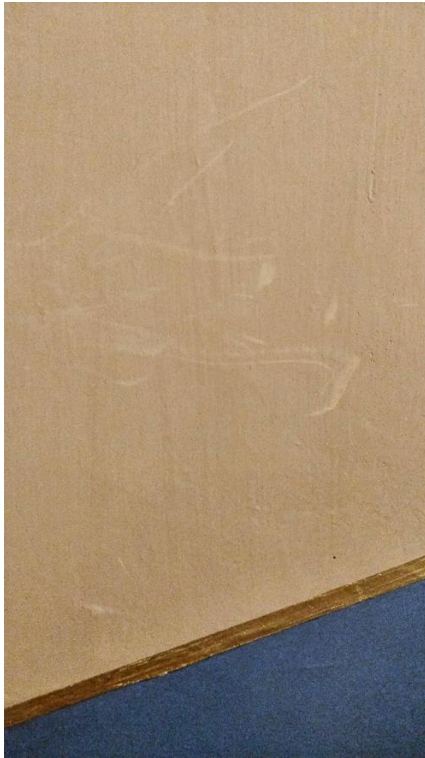
Kuva 12a. Eteläseinä on edellisen 1990-luvun peruskorjauksen aikaista liimamaalipintaa. Kuvassa seinäpinnan nuhjaantumista.

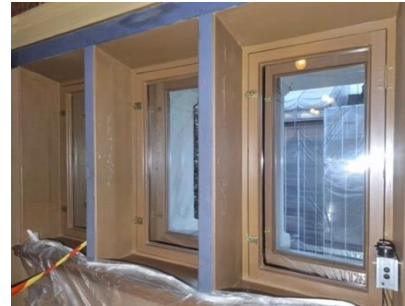
*Parven ikkunasmyygeissä oli paljon irtoavaa maali- ja kittikerroksia. Kuva ennen toimenpiteitä.*

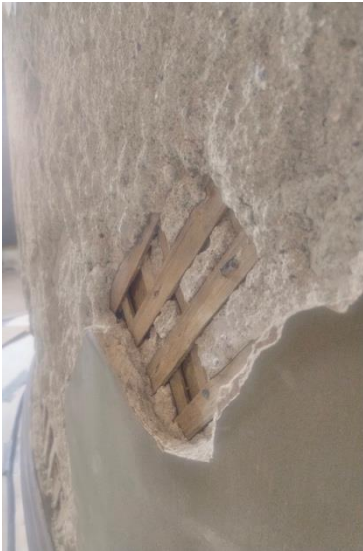
*Kaarevan seinän laastivaurio, jossa tikkurappaus tullut esille.*

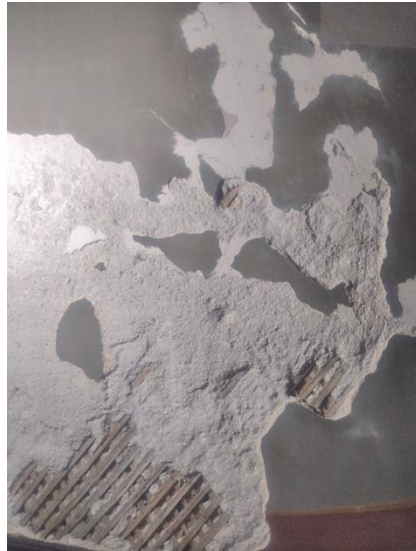
*Esimerkkikuva kaarevan seinän laajasta, esiintulleesta tikkurappauksesta.*

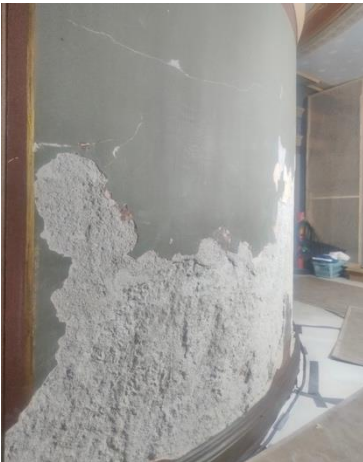
*Kuvassa kaarevan seinän laaja laastivaurio. Laasti oli mureneva ja jauhoinen.*

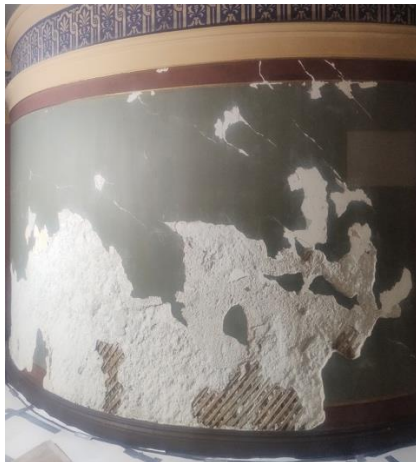
*Yleiskuva koko kaarevan seinän laastivaurioista.*

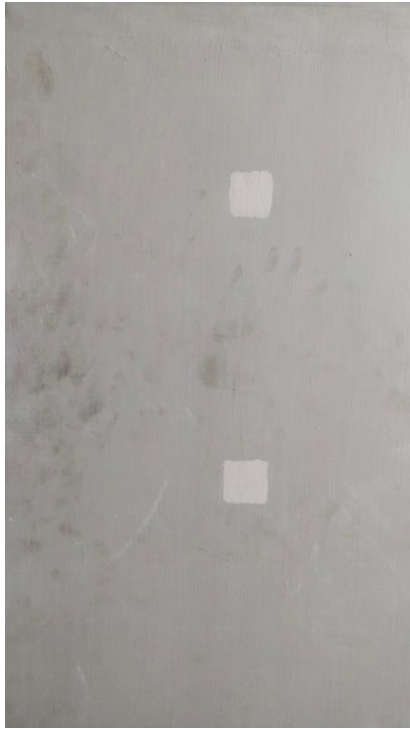
*Kuva 7a. Pilarin yläosassa tummia kädenjälkiä ja vaaleita maalipaikkoja.*

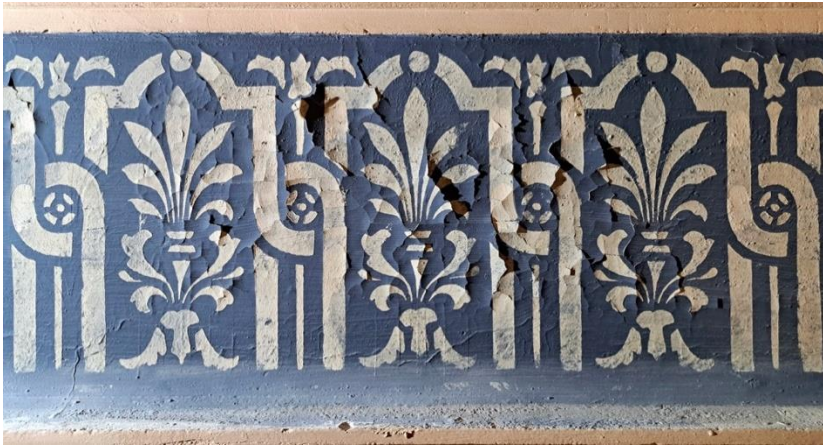
Kuva 4a. Länsiseinän friisissä oli runsaasti isoa irtoamaa. Kuva ennen toimenpiteitä.

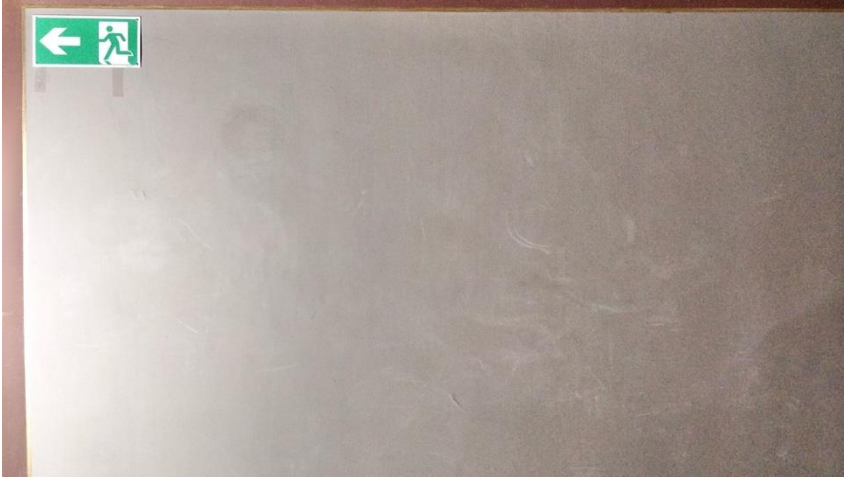
Kuva 6 a. Eteläseinän 1990-luvun peruskorjauksen aikainen, selluloosaliisteripohjainen liimamaali oli hyvin kulunut ja nuhjaantunut.

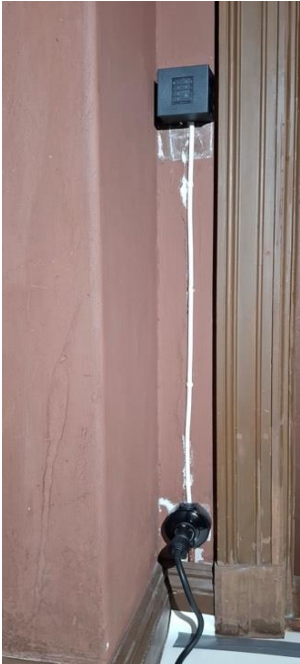
Kuva 9a. Kuvassa eteläseinällä uusi sähköasennus.
