# Säätytalon peruskorjaus 2023–2025

## Sisätilojen restaurointi

Restart Oy: Parvikattojen  
vauriokartoitus ja  
kiinnitystoimenpiteet

# Sisätilojen restaurointi 7/7

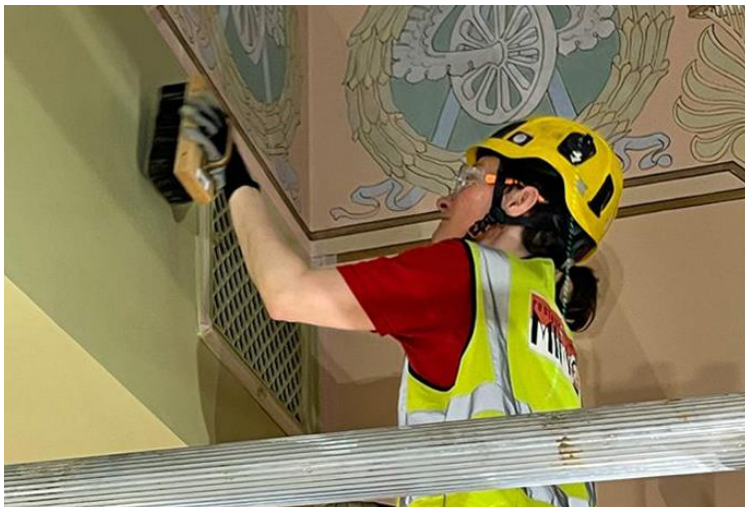
Kokoustilan 108 seinäpinnan hakkurointia.

Maalaus levitetään seinäpinnalle huoparissalla ja tasoitetaan kevyesti yli. Tämän jälkeen pinnan annetaan hiukan kuivahtaa ennen varsinaista hakkurointia. Maalipinnan hakkurointi suoritetaan hakkuriharjalla kevyesti töppäämällä maalipintaa ja harjan suuntaa vaihtelemalla. Hakkurointi irrottaa samalla osan pintamaalista, jolloin pohjakerroksen sävyt tulevat kauniin kuultavasti esiin.

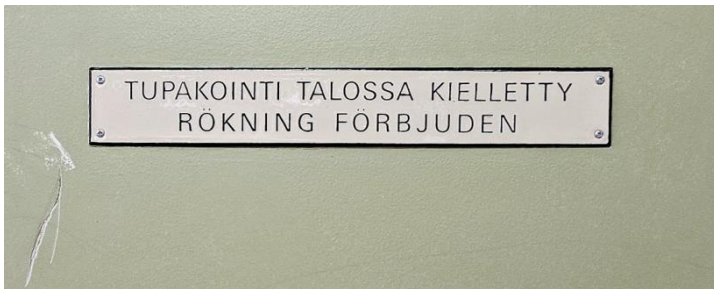
*Valvomon seinässä oleva vanha tupakointi kielletty kyltti.*

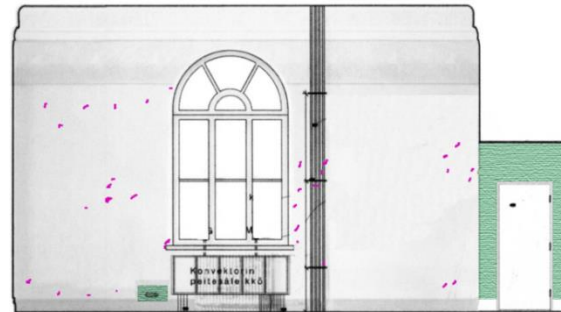
itäseinä

Valvomon seinäpinnoilla oli irtoavia tai irtoamassa olevia maalikerroksia vaihtelevasti. Pois siirrettyjen kaapistojen takana sekä valvomon sisäänkäynnin yläpuolella irtoamia oli melko runsaasti. Seinäpintoja oli paikoin uudelleen maalattu edellisen peruskorjauksen jälkeen: seinien sävyissä oli jonkin verran eroja ja uudempien maalausten pintajälki oli jätetty rissapintaiseksi. Hiushalkeamia oli vähän. Jalkalistoissa esiintyi irtonaisia maalikerroksia ja maaliroiskeita.

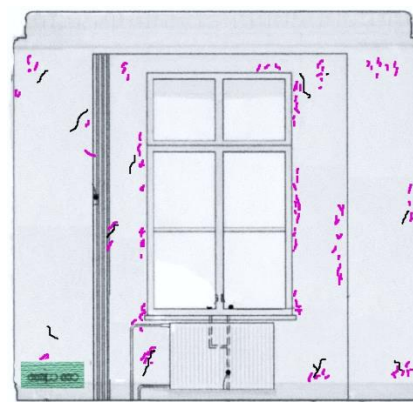
itäseinä

Toimiston seinäpinnoilla oli kohtalaisesti irtoavia tai irtoamassa olevia maalikerroksia. Myös halkeamia ja hienoja hiushalkeamia havaittiin etenkin pohjoisella ikkunapäätseinällä. Maalikerrokset irtosivat ennen kaikkea heikon alustan takia: vanhan 1891 tehdyn liimamaalin ja sen pintaan maalatun öljymaalikerroksen välinen pohjustekerros oli heikko. Pintamaalikerros oli tehty hakkurointimenetelmällä ja sen alla oli tasoite-/ pohjamaalikerros.

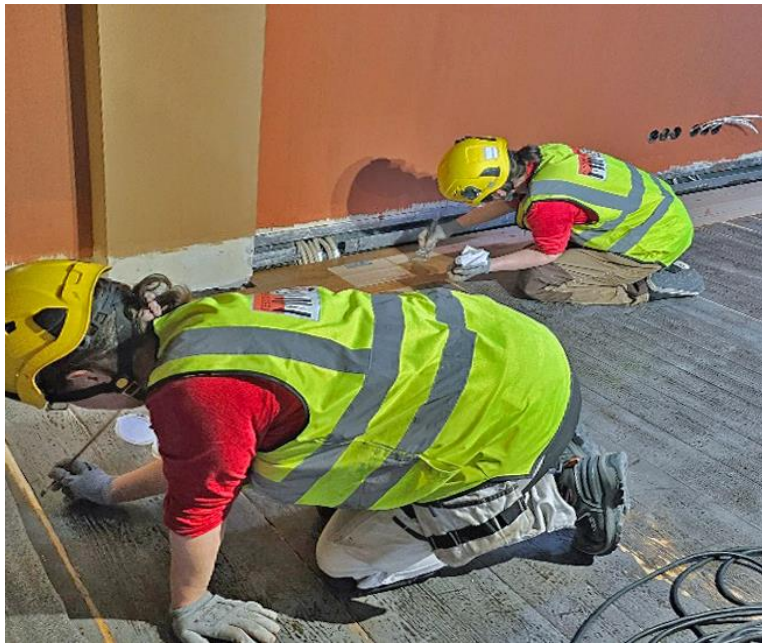
*Tiedotustilan lattian paikkalaseerausta.*

Uusittujen lattialankkulautojen kiinnitysruuvien kannat puutapitettiin ja kitattiin kemiallisella puulla. Lattioiden induktiosilmukoiden asennusuriin liimattiin kapeat puurimat liimamassalla (Ukri Oy). Liimamassa osoittautui kuitenkin joustavaksi ja lattialautojen turpoamisen myötä liimamassaa tursusi pintaan vaikuttaen lasuurin ja lakkakerrosten pysyvyyteen. Massaa poistettiin pinnoilta ja rakoja kitattiin kemiallisella puulla. Kitatut puurimat sekä uusitut lattialaudat pohjamaalattiin Otex pohjamaalilla ja lasuuripohjat, jalkalistat sekä lattipaikkauskohdat Ovika lattiamaalilla.

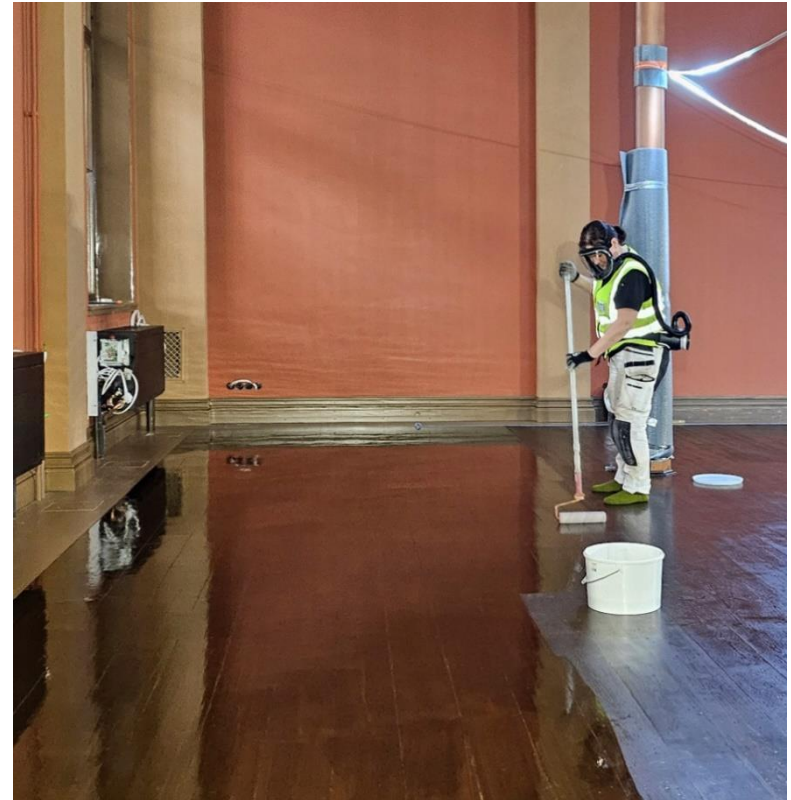
*Tiedotustilan lattian lakkaustyöt käynnissä.*

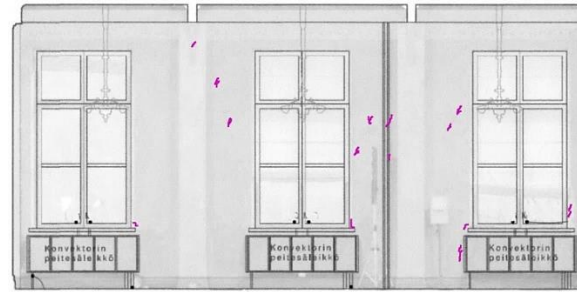
pohjoisseinä

Tiedotustilan seinien ja pilastereiden päällimmäisin maalikerros oli temperamaalia. Seinäpintojen sävy oli vuosien saatossa tummunut ja yleisvaikutelma oli hienoisen nuhjaantunut. Maalikerrosten irtoamia ja halkeamia esiintyi runsaimmin itä- ja länsiseinien alaosissa. Muutoin irtoamia oli vain paikoitellen. Pilastereiden osalta maali-irtoamia ja halkeamia oli vähän.

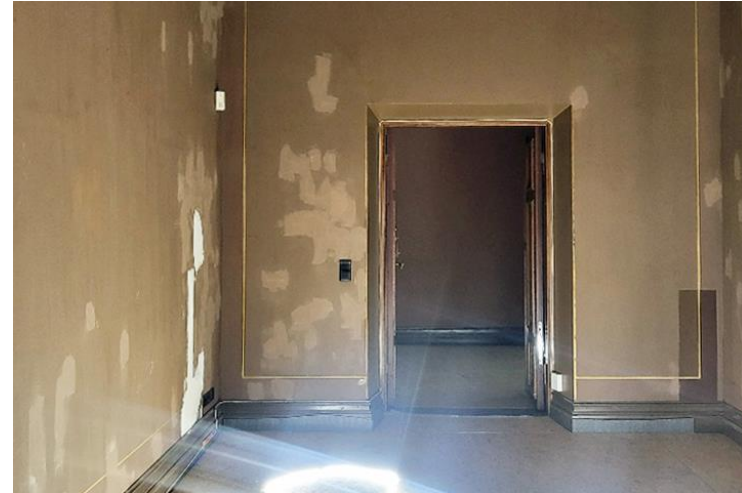
Seinien pintamaalina oli sideaineensa menettänyt liimamaali. Pinnat olivat hyvin jauhomaisia ja tahraavia. Halkeamia ja irtonaisia maalikerroksia oli kohtalaisesti. Hiushalkeamat olivat kiinteitä ja niitä oli melko runsaasti. Ikkuna- ja ovismyygeissä havaittiin jonkin verran halkeamia.

*Seinien vanhat liimamaalit pesty ja seiä paikkapohjamaalattu.*

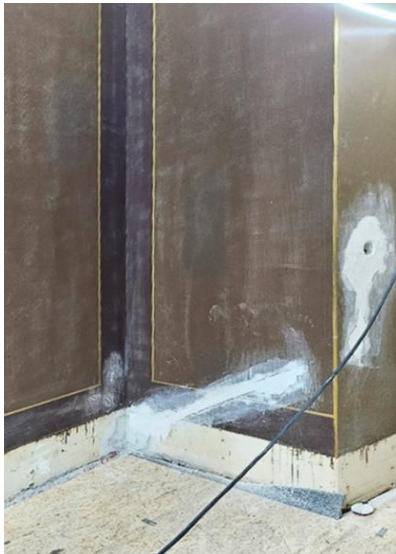
*Saneerauskiipsilaastilla täytettyjä roiloja.*

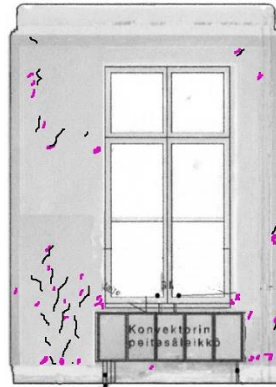
pohjoisseinä

Kokoustilan seinäpinnat, lukuun ottamatta ikkunapäätyseinää, oli huoltomaalattu öljymaalilla. Päätyseinän liimamaali oli pölyävää ja irtonaista. Halkeamia ja irtonaisia maalikerroksia oli vain paikoitellen ja hiushalkeamia vain ikkunapäätyseinällä. Smyygit olivat melko hyvässä kunnossa.

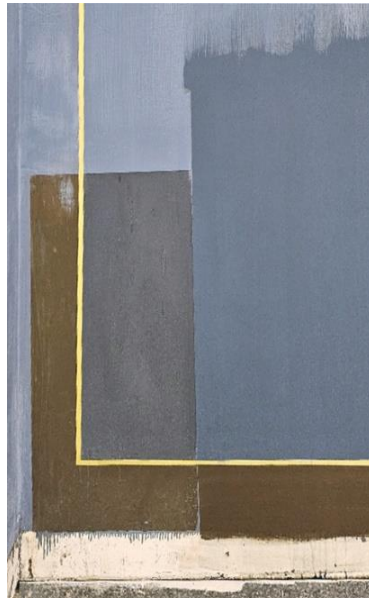
Vanha liimamaali ja uusi liimamaali.

Pintamaalausta varten valmistettiin luuliimapohjainen liimamaali Helmi luuliimasta. Maaliresepti löytyy osiosta Liimamaalimaalaus.

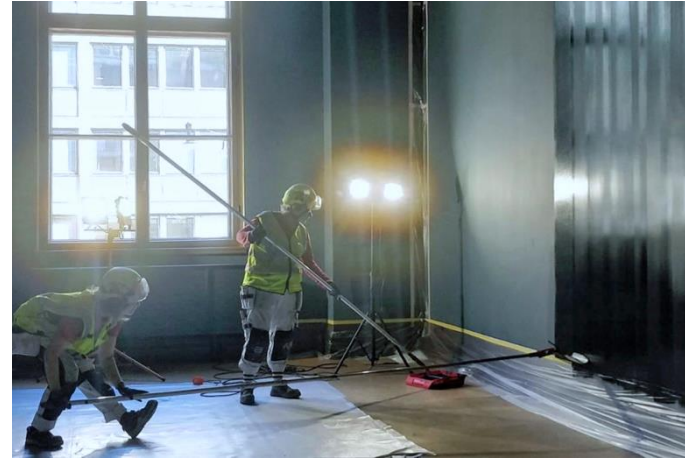
Kokoustilan 106 liimamaalimaalaus käynnissä. KK

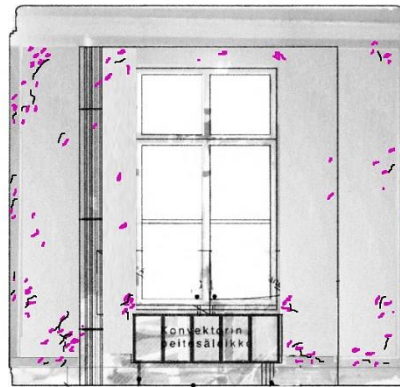
pohjoisseinä

Tummansinisellä liimamaalimaalilla maalatut seinäpinnat olivat pölyävää pigmenttiä, joka tarttui sormiin ja vaatteisiin jo pienestäkin kosketuksesta. Maalikerrokset irtosivat myös helposti liimamaalikerroksen alla olevasta tasoitekerroksesta. Oletettavasti pohjamaalikerros oli tarttunut heikosti tasoitekerroksen pintaan. Hiushalkeamia oli runsaasti kaikilla seinäpinnoilla. Ikkuna ja ovismyygeissä oli vain vähän kiinni olevia halkeamia.

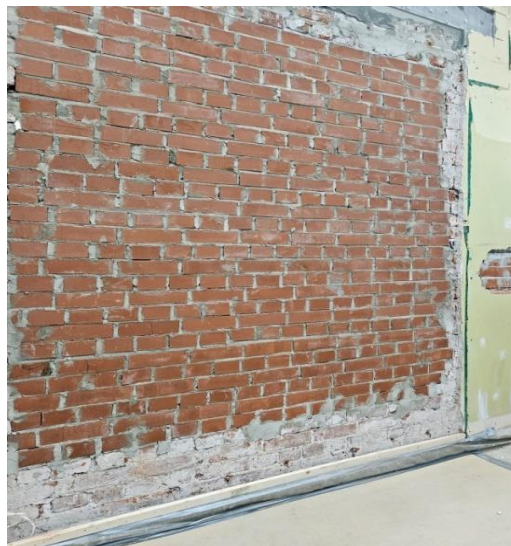
*Kanaaliaukon tiilimuuraus.*

Seinäpintojen sekä ovi- ja ikkunasmyygien pohjatyöt tehtiin noudattaen pohjatyöohjeita. Ilmastointikanaalit avattiin asennustöitä varten: tiilimuuraukset kyseisiltä kohdin piikattiin auki (kts vauriokartoitus). Lisäksi seinäpinnoille ja ovismyygiin tehtiin roilotuksia sähköläpivientejä varten.

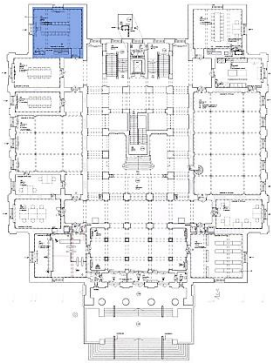
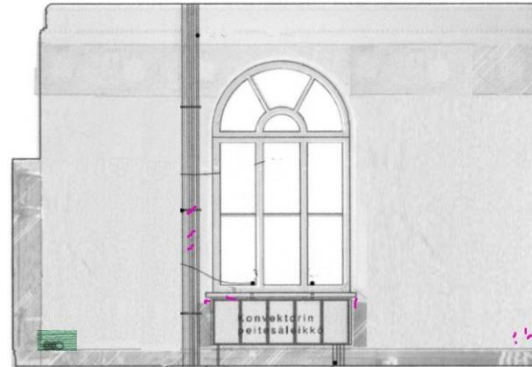
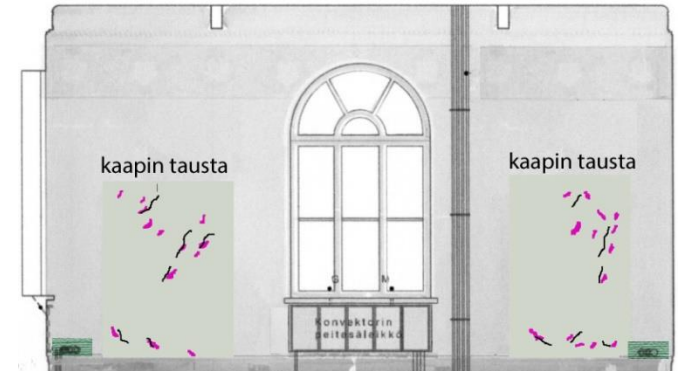
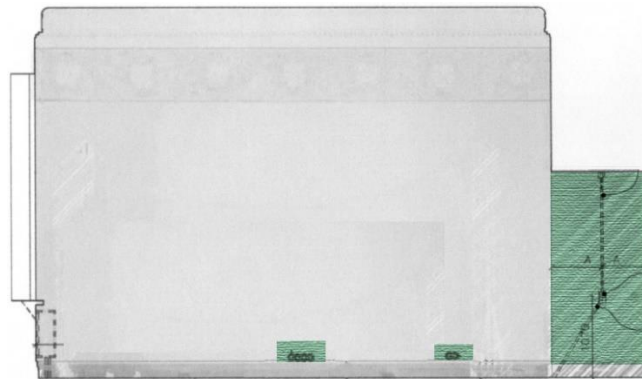
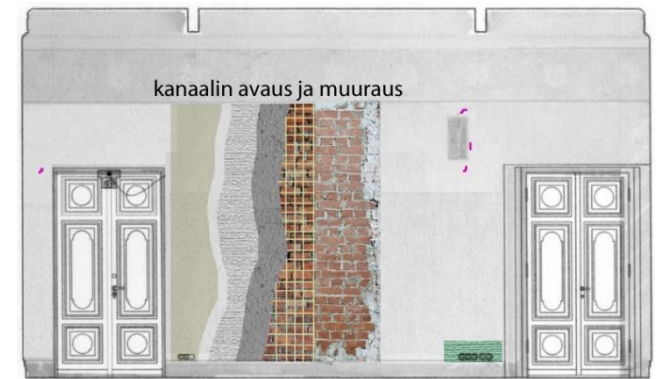
# Vauriokartoitus 107 kokoustila

Kokoustila oli huoltomaalattu aiemman peruskorjauksen jälkeen Lin pellavaöljymaalilla. Pinta oli hakkuroitu, mutta jälki ei vastannut peruskorjauksen aikaista hakkurointia. Seinäpinnoilla oli vähän vaurioita: suurimmat vaurioalueet esiintyivät pois siirrettyjen kaapistojen takana. Ikkuna- ja ovismyygit oli käsitelty seinäpintojen tavoin hakkuroimalla.

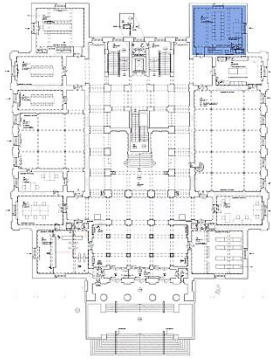
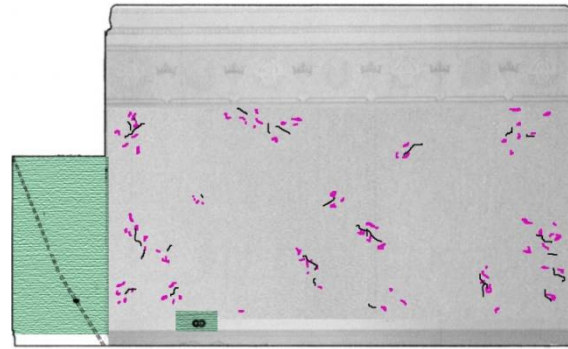
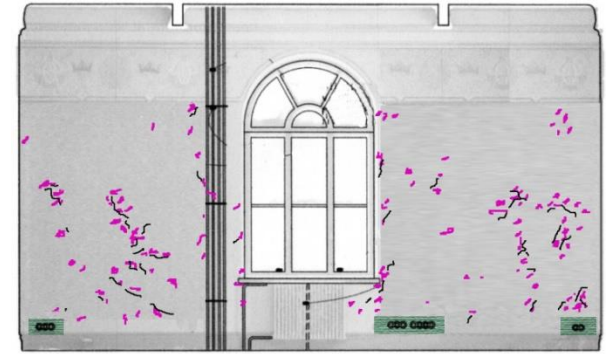
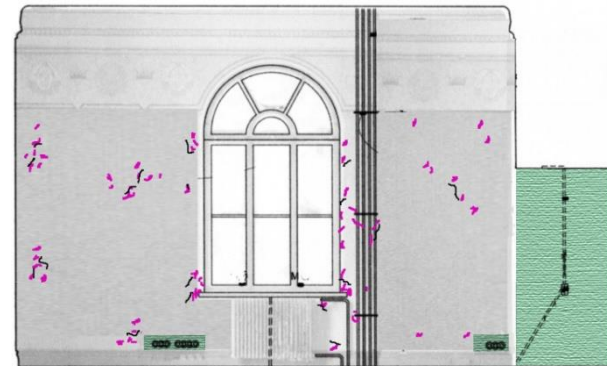
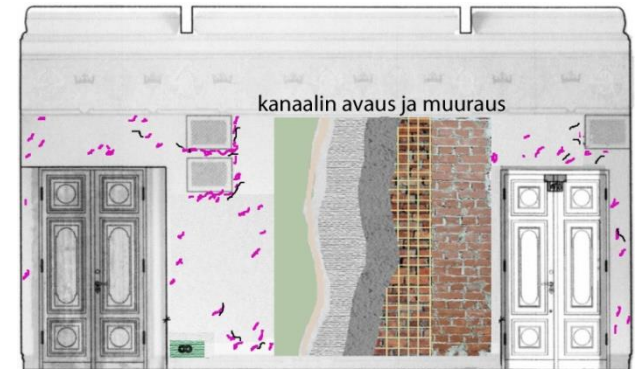
# Vauriokartoitus 108 kokoustila

Seinäpinnoilla oli melko runsaasti irtoavia maalikerroksia ja halkeamia. Myös ikkunasmyygien maali lohkeili ja maalausjälki oli epätasaisen karhea. Öljymaalatut jalkalistat maaliroiskeiden täplittämät.

Seinäpintojen sekä ovi- ja ikkunasmyygien pohjatyöt tehtiin noudattaen pohjatyöohjeita. Ilmanvaihtokanavat avattiin ja tiilimuuraukset kyseisiltä kohdin piikattiin auki (kts vauriokartoitus).

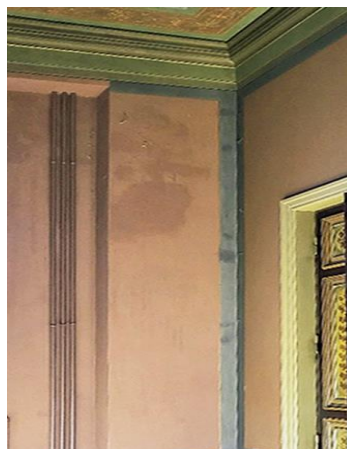
Tarjoilukeittiön oikean ikkunanurkkauksen seinäpinnoille oli valunut aiemmin patteriputkistojen kautta glykolia ylemmän kerroksen apukeittiöstä. Pintoja oli korjattu myöhemmin, mutta glykolin rasvaisuudesta johtuen pintakerrokset olivat jääneet vaille kiinnittymistä. Maalikerrokset hilseilivät ja lohkeilivat suurinakin palasina alustastaan. Myös muilla seinäpinnoilla havaittiin runsaasti maalikerrosten hilseilyä ja halkeamia.

Glykolivaluman jättämiä rasvajälkiä.

Seinäpintojen sekä ovi- ja ikkunasmyygien pohjatyöt tehtiin noudattaen pohjatyöohjeita. Glykolivalumat seinäpinnalta poistettiin ja pinta kangastettiin vaurioiden uusiutumisen ehkäisemiseksi. Tarjoilukeittiöön tehtiin useita roilotuksia ja tiilimuurauksia. Avatut aukot tiilimuurattiin umpeen: sähkökaapin takainen muuraus vahvistettiin vielä teräsvekolalla. Muuraukset rapattiin KS 65/35/100 laastilla. Rappauspinta tasoitettiin LG tasoitteella ennen pinnanvahvistuskangasta, joka kiinnitettiin pintaan LF tasoitteella. Pistorasioiden ja sähköläpivientien roilokohdat täytettiin kipsisaneerauslaastilla ennen pinnanvahvistuskangasta ja tasoitekerroksia. Kaikki pinnat hiottiin kevyesti yli ennen varsinaista pohjamaalauksia. Pohjamaalaus tehtiin Toplin aqva pohjamaalilla ja pintamaalaus Toplin Satiini aqva pinta-/pohjamaalin seoksella tasoitepinnalle.

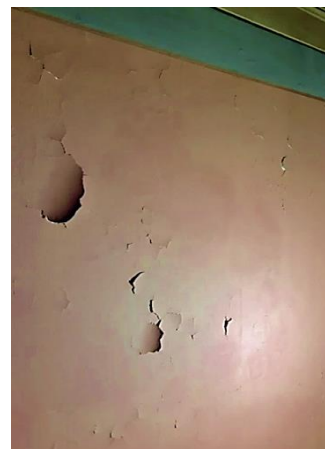
Glykolivalumanirrottamia maalikerroksia.

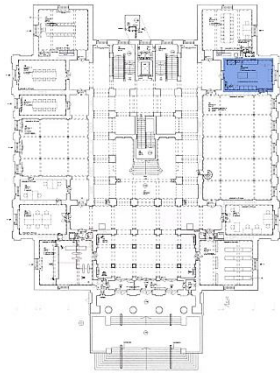
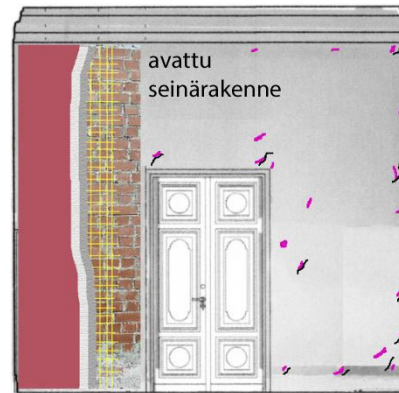
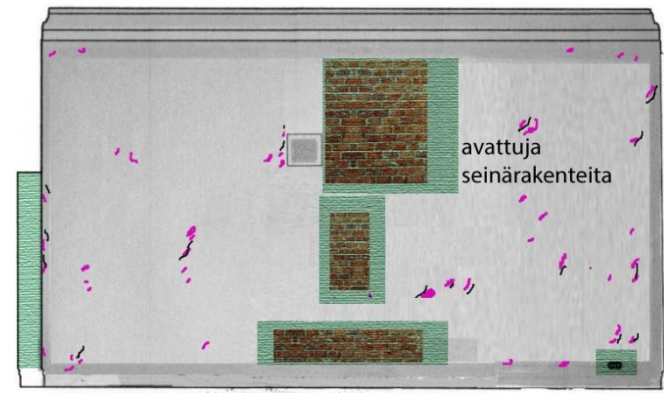
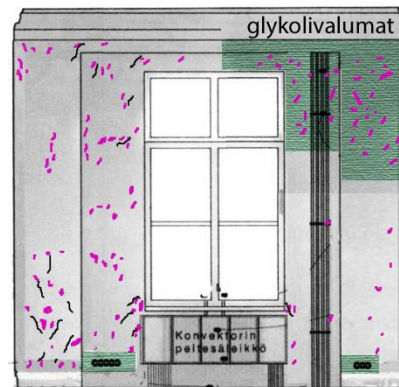
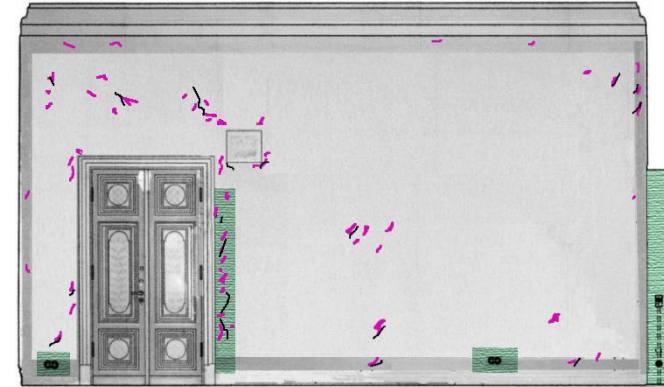
# Vauriokartoitus 109 tarjoilukeittiö

Ikkuna- ja ovismyygit olivat hyväkuntoiset muutamia halkeamia lukuun ottamatta. Ovismyygiin sivut kangastettiin roilotusten vuoksi.

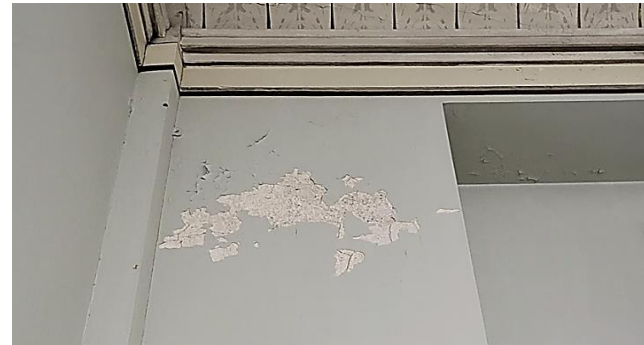
Seinäpinnoilla oli runsaasti irtoavia maalikerroksia ja halkeamia sekä krakeloituneita maalikerroksia. Vain länsiseinä oli vaurioista vapaa: tämä seinä oli kangastettu ja maalattu uudelleen jossakin vaiheessa. Ikkuna- ja ovismyygit sen sijaan olivat kohtalaisen hyväkuntoiset.

*Eteläseinän rappauspinnalle asti kuoriutuvia maalikerroksia.*

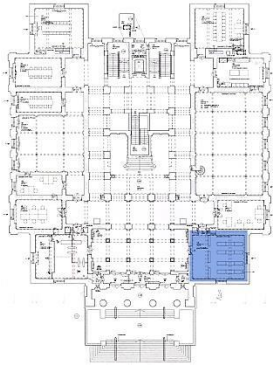
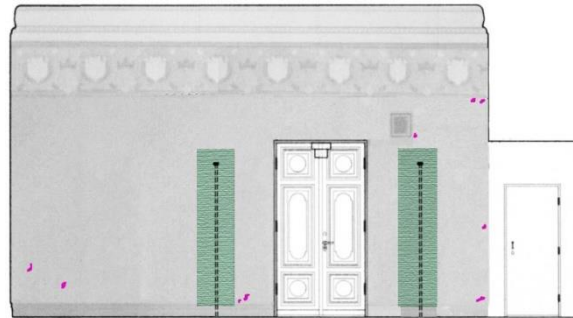
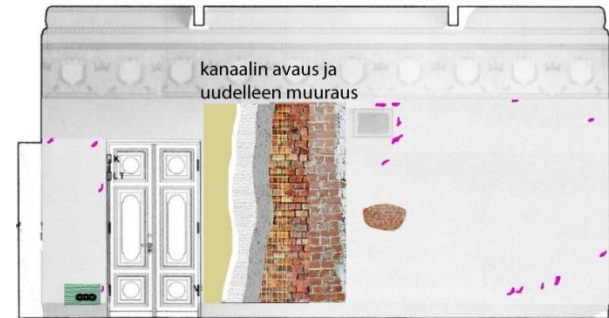
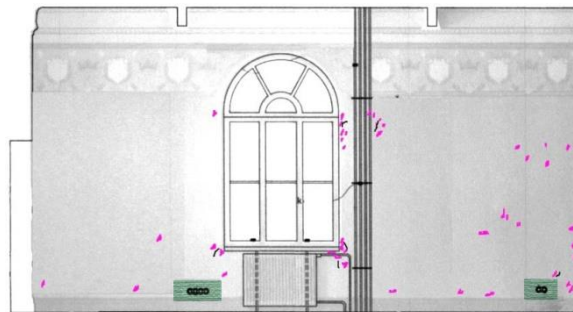
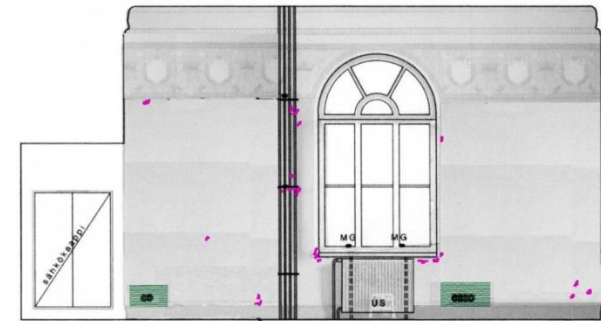
# Vauriokartoitus 112 vaatehuone

Vaatehuoneen seinäpinnat oli uusintamaalattu edellisen peruskorjauksen jälkeen. Pinnat olivat kohtuullisen hyväkuntoiset: halkeamia ja maali-irtoamia siellä täällä. Myös ikkuna- ja ovismyygit olivat hyväkuntoiset.

Seinäpintojen sekä ovi- ja ikkunasmyygien pohjatyöt tehtiin noudattaen pohjatyöohjeita. Ilmanvaihtokanavat avattiin ja tiilimuuraukset kyseisiltä kohdin piikattiin auki (kts vauriokartoitus).

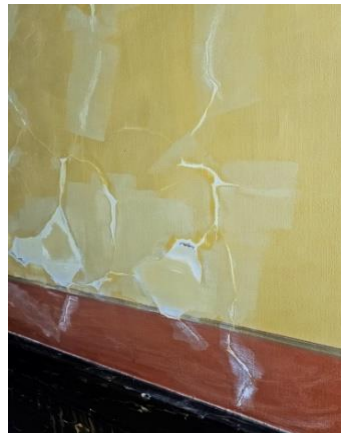
*Halkeamien kittauksia ja pohjustuksia.*

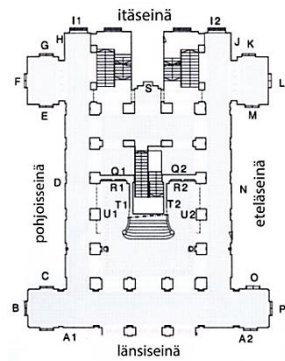
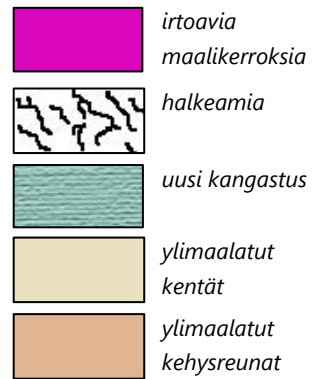
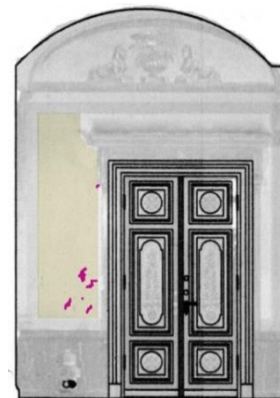
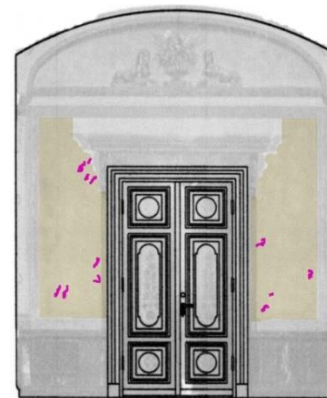
# Vauriokartoitus 117 porrashalli 1 krs

Porrashallin seinäkenttien maalipinnat lohkeilivat ja irtonaisia maalikerroksia oli paikoitellen runsaasti. Osa seinäpinnoista oli kuitenkin säilynyt hyvin ja niille seinäpinnoille ei tämän peruskorjauksen yhteydessä tehty mitään. Myös halkeamia ja etenkin hienoja hiushalkeamia esiintyi lähes kaikilla seinäpinnoilla. Kenttiä oli myös paikoitellen paikkamaalattu edellisen peruskorjauksen jälkeen. Ensimmäisen kerroksen alapaneelit olivat marmorointijäljitelmiä, jotka kuuluivat konservointiurakkaan.

Seinäpintojen yläpaneelit olivat maalattu aiemmin metylaanipohjaisella liimamaalilla. Sideaineen hajoamisen myötä liimamaalin pigmentit olivat jauhoisen irtonaisia. Alapaneelit oli maalattu alkydimaalilla. Seinäpinnoilla oli paikoitellen runsaasti maalikerrosten irtoamia sekä halkeamia. Kiinteitä hiushalkeamia esiintyi kaikilla seinäpinnoilla.

Seinäpintojen sekä ovi- ja ikkunasmyygien pohjatyöt tehtiin noudattaen pohjatyöohjeita. Ilmastointikanaalien avatut alueet muurattiin umpeen ja pinnat tasoitettiin ja kangastettiin (kts vauriokartoitus). Yläpaneelit pohjamaalattiin Toplin aqua pohjamaalilla ja pinnat liimamaalilla. Alapaneelien osalta vauriokohdat paikkapohjamaalattiin Otex pohjamaalilla ja pinnat maalattiin Futura 15 alkydimaalilla sivellintyönä. Mustansinisissä kehyksissä käytettiin Ottosson matta öljymaalia. Kultapronssi rajauksia vahvistettiin ja osin myös uusittiin. Kulmien sabloonakoristeet uusittiin kaikki.

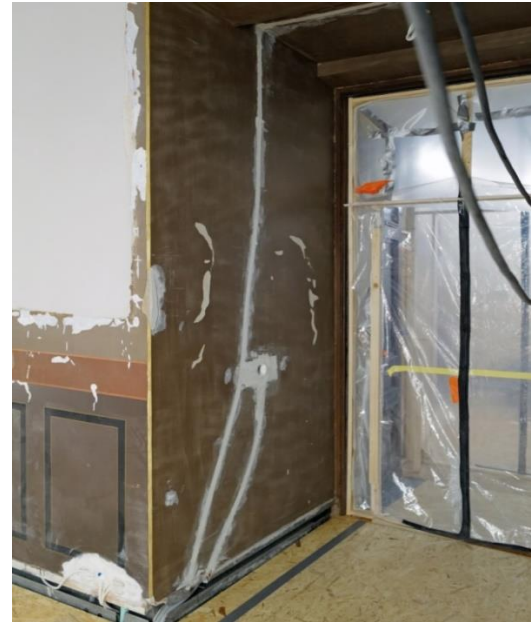
*Ovismyygin kitattuja sähköroiloja.*

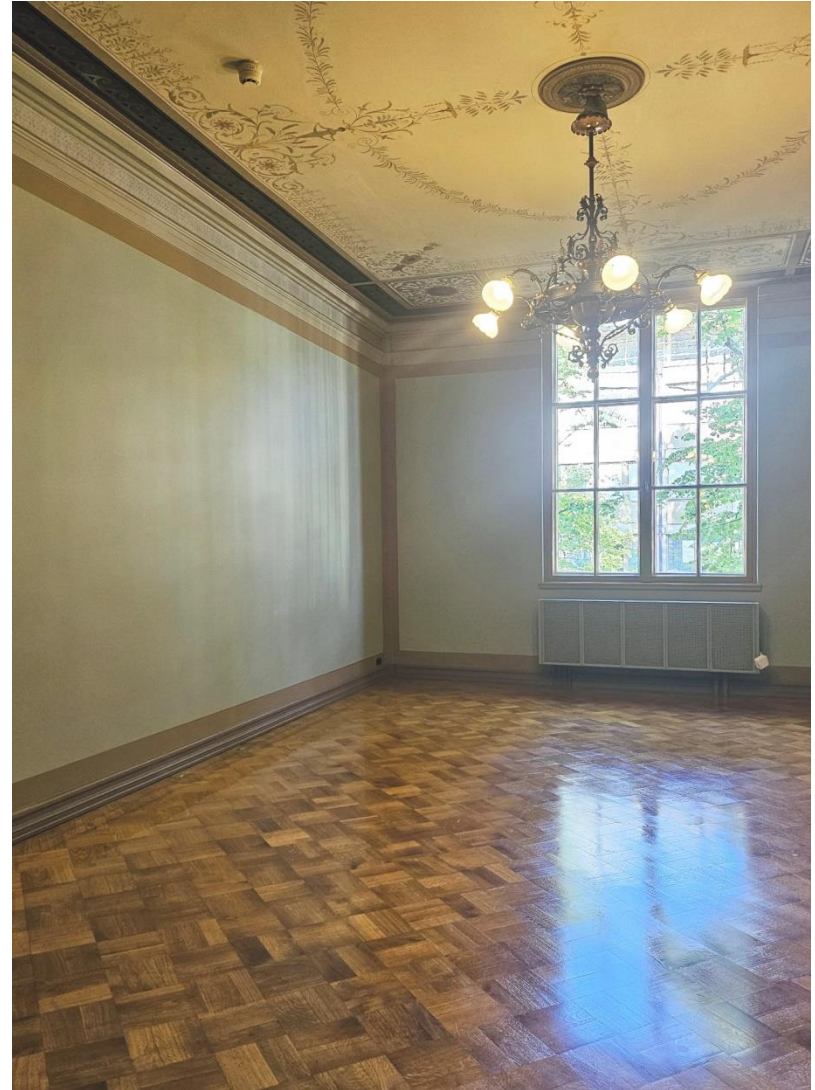
Kokoustilan seinäpintojen hakkuriöljymaalauus oli melko hyvässä kunnossa. Pinnat olivat kuitenkin likaiset ja kehysreunoissa maali-irtoamia ja halkeamia. Roilotuksia tehtiin sekä ovismyygeihin että sähköpistorasioiden ympärille.

*Kokoustila 214 valmis.*

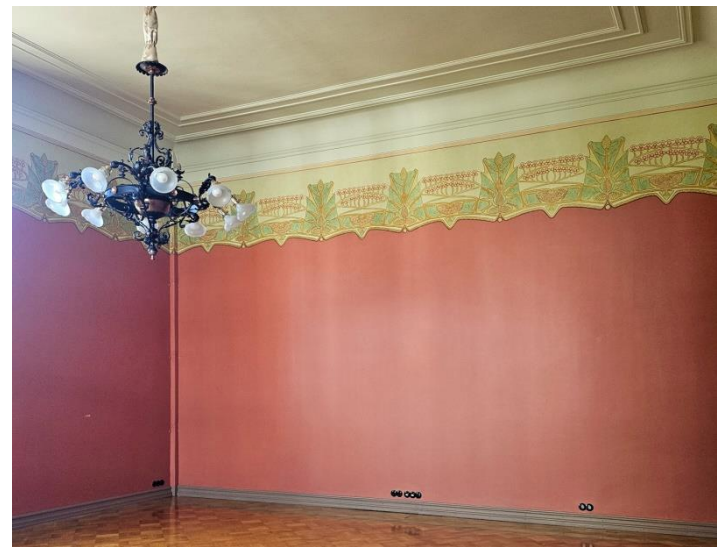
Hakkuriöljymaalatut seinät olivat mattapintaiset ja yleisilmeeltään siistit. Maalikerrosten lohkeamia ja halkeamia oli etenkin ulkopäätyseinämällä. Ilmastointien asennuskanaalit avattiin ja tiilimuuraukset kyseisiltä kohdin piikattiin auki (kts vauriokartoitus).

*Kokoustila 217 valmiiksi maalattuna.*

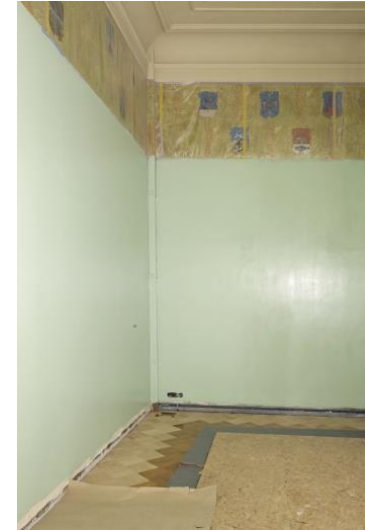
*Tila pohjamaalattuna.*

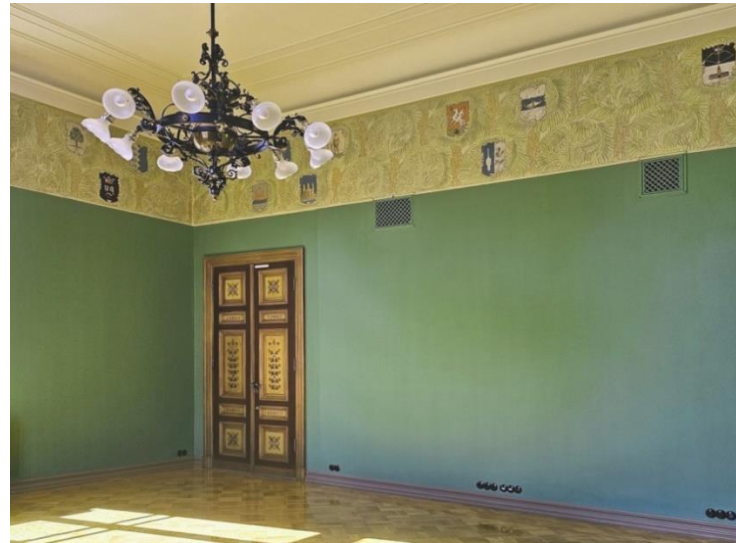
Seinäpinnat oli jossakin vaiheessa ylimaalattu öljymaalilla ja jätetty rissapintaiseksi (muistuttamaan hakkuripintaa). Yleisilmeeltään seinät vaikuttivat ensin melko hyväkuntoisilta. Tarkempi katselmus kuitenkin osoitti, että seinillä oli halkeamia ja irtoamassa olevia maalikerroksia kohtalaisen paljon. Myös ikkunasmyygeissä oli maali-irtoamia ja maalijälki rönttyinen. Lisäksi ilmastointikanavien kanaalit jouduttiin piikkaamaan auki ja suuri osa seinästä muuraamaan uudelleen.

*Kokoustila 218 valmiiksi maalattuna.*

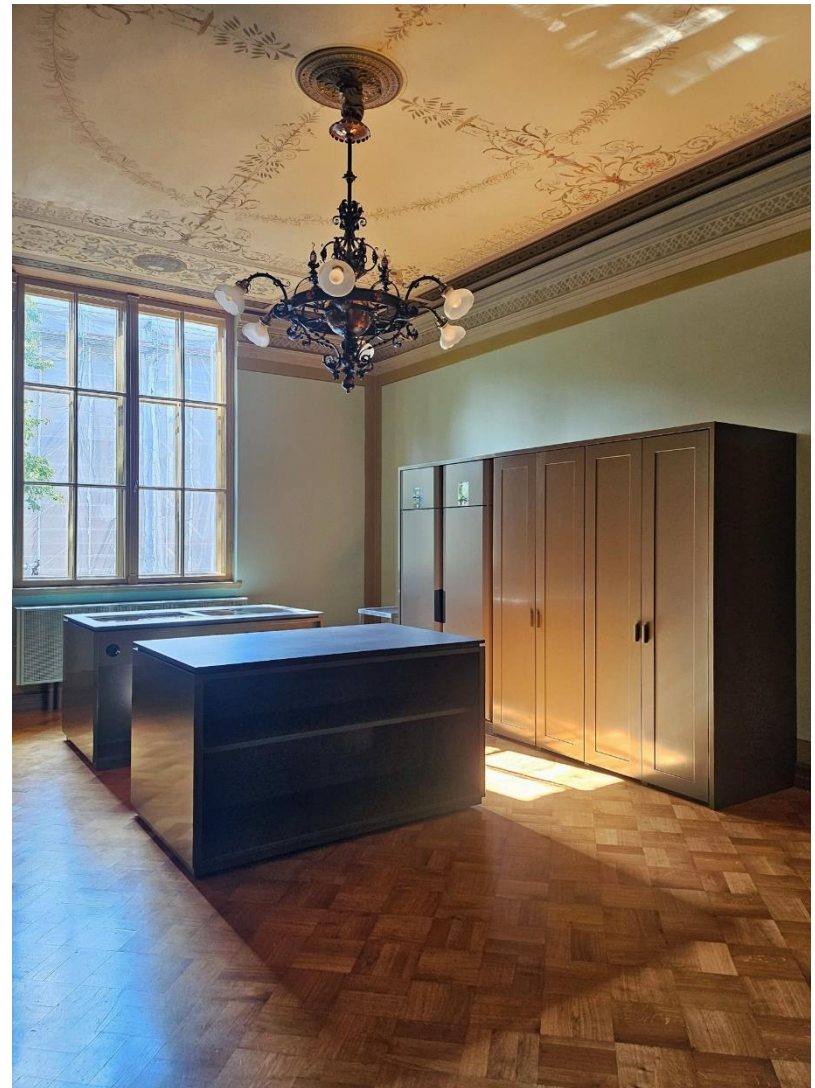
Tarjoilukeittiön hakkuripintaiset seinäpinnat olivat melko siistit, mutta piikkaustöiden johdosta tasoitettavia ja ylimaalattavia kohtia oli useita. Ovismyygissä oli jonkin verran halkeamia ja kolhuja.

*Tarjoilukeittiö valmis.*

Seinien uudelleenmuuratut alueet tasoitettiin ja kangastettiin. Halkeamat avattiin ja irtoavat maalikerrokset poistettiin ja paikka-alueet kitattiin seinän tasoon. Seinät pohjamaalattiin Uulan sisäöljymaalilla rissaten ja tasoittaen kevyesti. Seinäkenttien pinnat maalattiin Ottossonin matta öljymaalilla rissaten ja kevyesti hakkuroiden. Kehysreunat paikkamaalattiin matalla öljymaalilla sivellintyönä. Kultarajauksia fiksattiin ja puuttuvat kohdat rajattiin uudelleen. Ovismyygin roilokohdat kangastettiin ja pinnat tasoitettiin. Ovismyygit pohja- ja pintamaalattiin Saxotolin pellavaöljymaalilla sivellintyönä. Jalkalistat hiottiin ja maalattiin Uulan liuotinohenteisella lattiamaalilla.

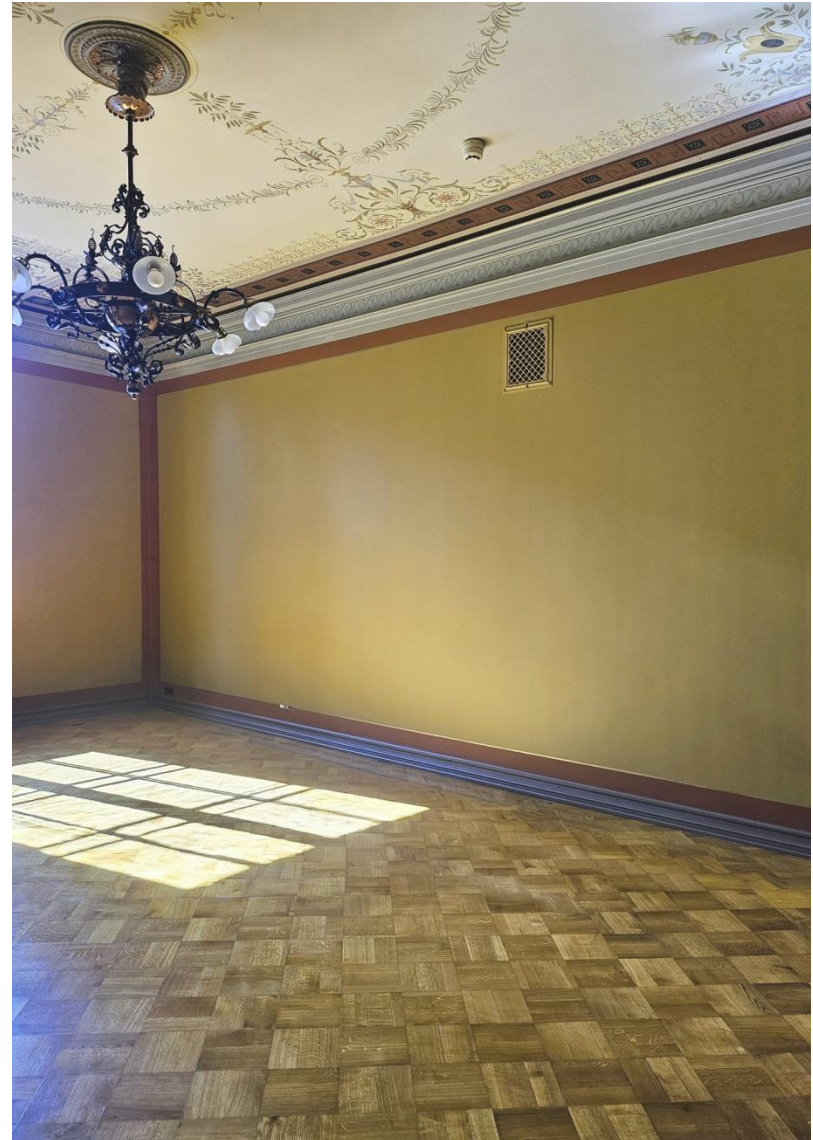
Kokoustila 221 valmis.

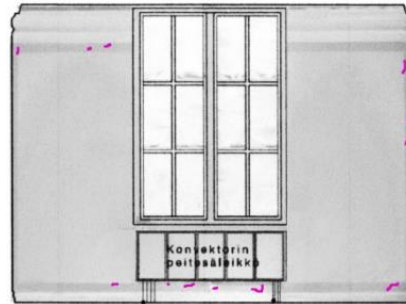
eteläseinä

halkeamia

uusi pinnanvahvistus

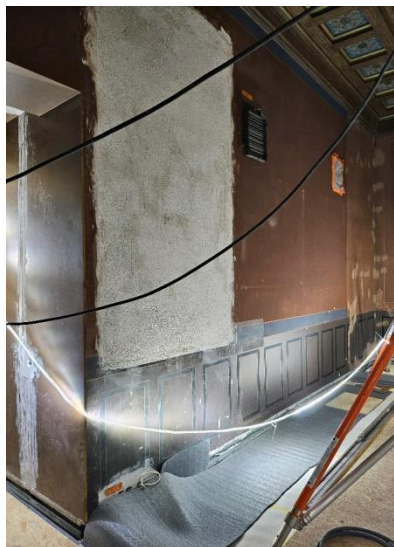
Seinäpintojen yläpaneelit oli maalattu aiemmin metytaanipohjaisella liimamaalilla. Sideaineen hajoamisen myötä liimamaali oli jauhoista ja pölisevää. Alapaneelien maalina oli käytetty alkydimaalia. Pinnoilla oli paikoitellen runsaasti maalikerrosten irtoamia sekä halkeamia. Myös kiinteitä hiushalkeamia esiintyi etenkin ulkopintaishallin seinillä.

*Kanaaliavaus rapattuna.*

Työtavoissa noudatettiin vastaavia työohjeita kuin kokoustilassa 213.

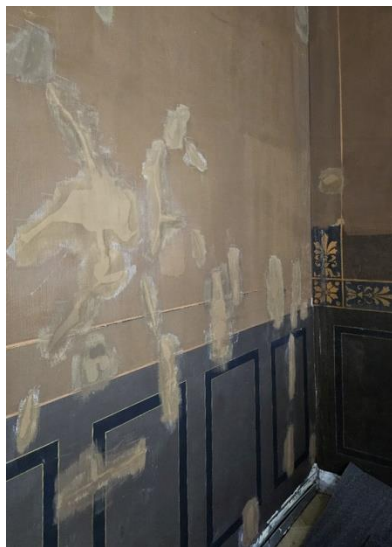
*Paikattua seinäpintaa.*

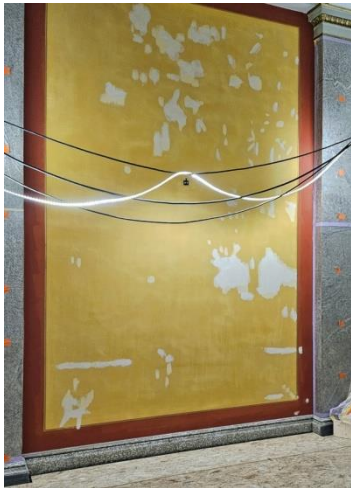
Porrashallin toisen kerroksen seinäkenttien maalipinnat lohkeilivat ja halkeamiakin esiintyi paikoitellen melko runsaasti. Kaikki seinäkentät jouduttiin ylimaalaamaan lukuun ottamatta saleihin 215, 220 ja 223 ovien ympäröiviä kenttiä. Myös kapeita hiushalkeamia esiintyi lähes kaikilla seinäpinnoilla.

*Porrashallin paikattuja maali-irtoamia ja halkeamia*

Seinäpintojen pohjatyöt tehtiin pohjatyöohjeiden mukaisesti. Ennen pintamaalausta ylimaalattavien seinäosuuksien pinnat hiottiin kauttaaltaan yli ja pohjamaalattiin Uulan sisäöljymaalilla kahteen kertaan tasoitepinnalle.

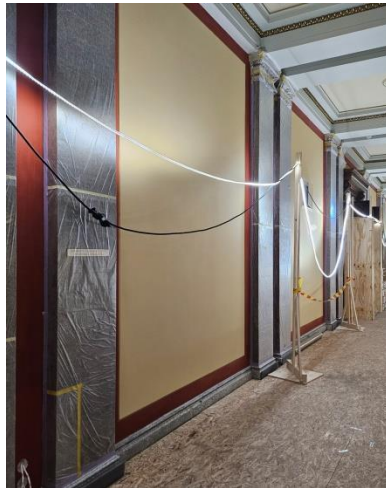
*Kentät pohjamaalattu.*

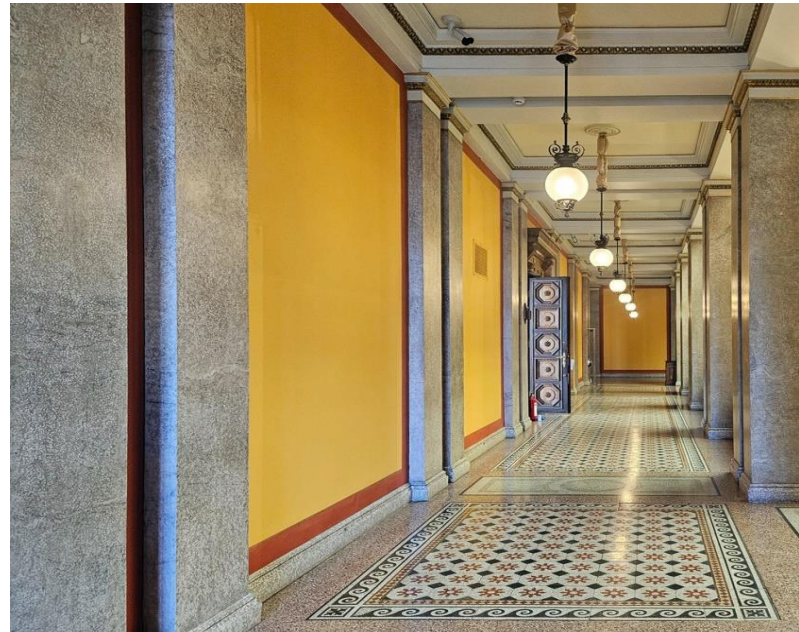
*Toisen kerroksen porrashalli valmis.*

Pintamaalaus suoritettiin kenttien osalta hakkurimaalauksena ja kehysreunat matalla öljymaalilla sivellinpinnalle.

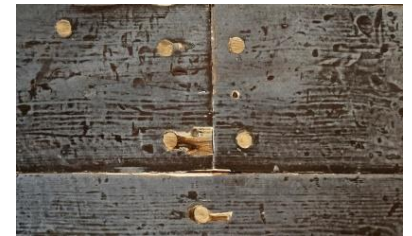
*Ruuvikiinnitysten puutapitukset.*

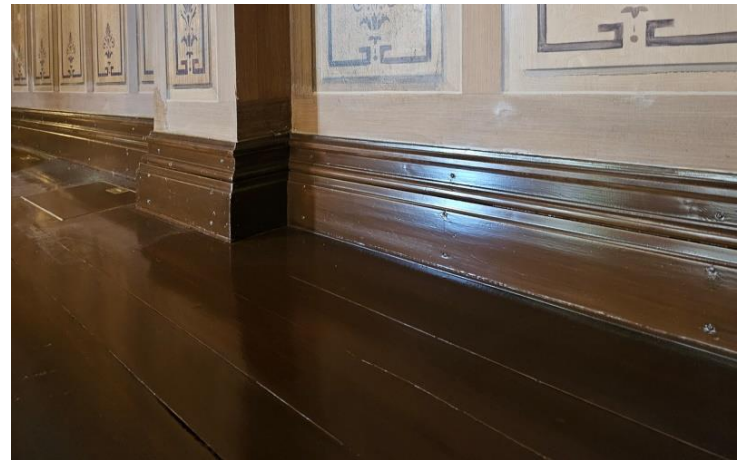
*Ruokasalin lattia ja jalkalistat laseerattuna ja lakattuna.*

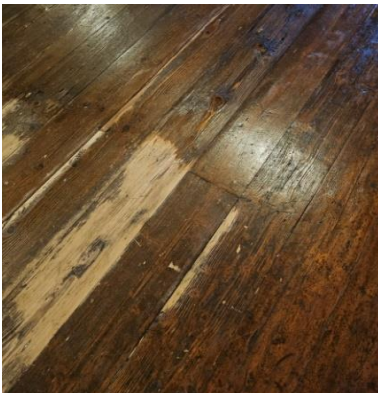
*Lattian kulunutta pintaa.*

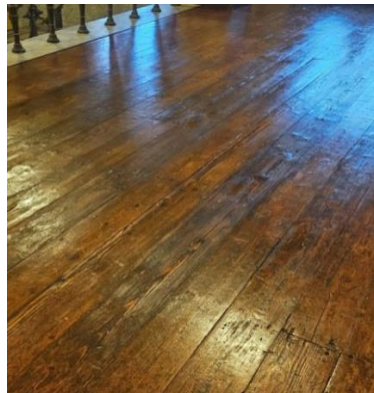
*Lattia valmiiksi laseerattuna.*

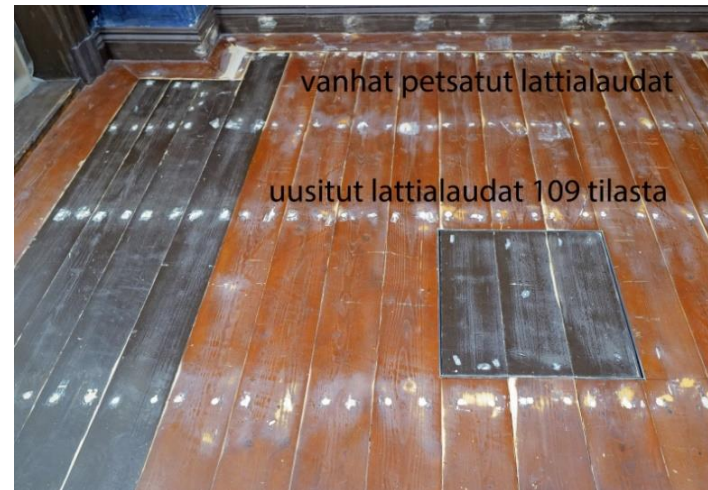
*Lattiakorjauksia ennen uusinta laseerausta.*

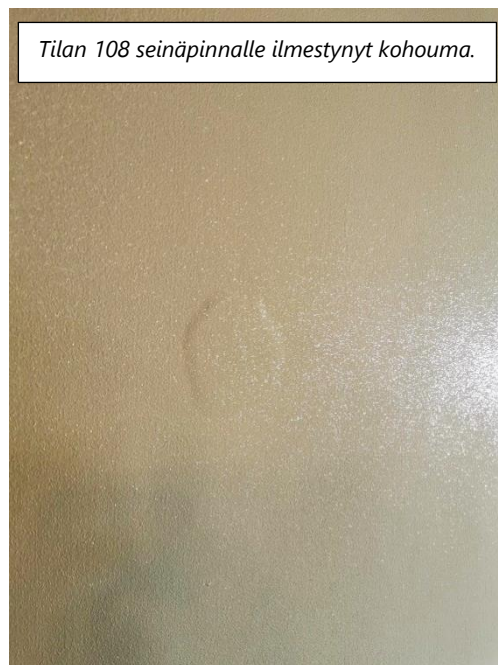
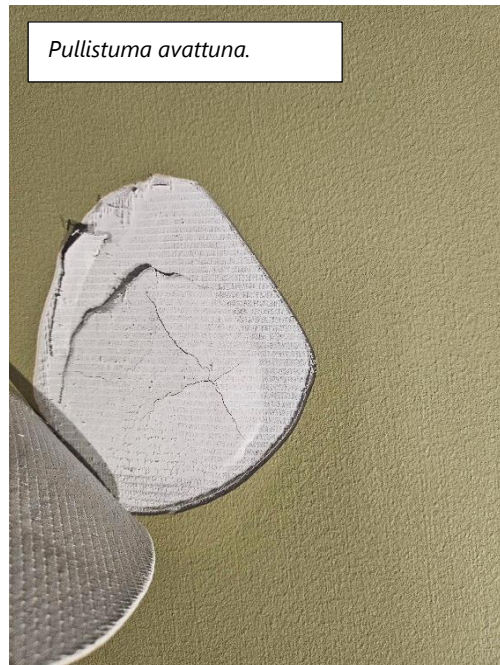
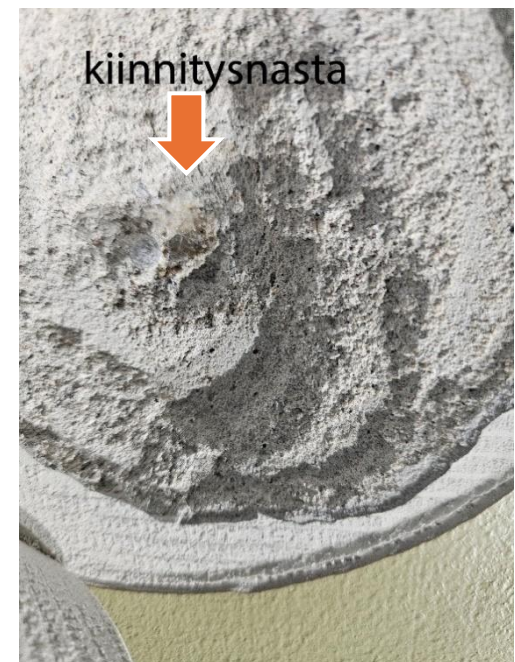
Seinäpinnoilla esiintyvät pullistumat avataan ja irtonaiset kerrokset poistetaan. Nastan kiinnitysympäristö puhdistetaan ja pinnat tasoitetaan. Hakkurimaalattujen seinäpintojen paikkamaalaus jättää paikkauskohdan liiksi näkyville, joten seinäpinta joudutaan maalaamaan uudelleen pohjamaalausta myöten.

*Kiinnitysnastan ympäristö rappauslaastissa.*

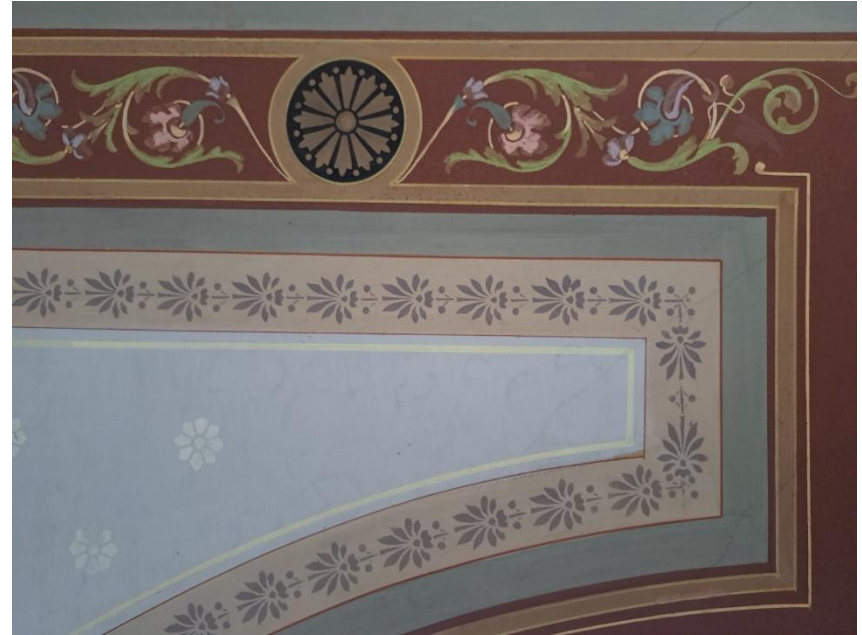
Kuva 12 Yleiskuva katosta sisäänkäynnin kohdalta

Parven 329 katon rappauspinnassa on paljon aiempia injektioituontoja, jotka sijoittuvat rykelmittäin pääosin halkeamiin ja niiden läheisyyteen. Useassa halkeamissa kulkee injektointeja lähes koko matkaltaan. Pääosin tuennat ovat pitäneet ja halkeamat tuntuvat stabiileilta, eikä niissä havaittu merkittäviä tasoeroja kanttien väleissä. Suurin osa heikosti kiinni merkityistä kohdista sijaitsee halkeamien ja vanhojen tuentojen väleissä tai läheisyydessä, samoilla alueilla. Muutamaa kohtaa lukuun ottamatta onttoja, heikosti kiinni olevia kohtia on melko tasaisesti koko katon alalla.

Injektiotuentojen retusointien lisäksi katossa on myös muutamia hieman laajempia paikkamaalauksia, halkaisijoiltaan enimmillään 30 cm kokoisia. Lisäksi taaimmaisen lampun kohdalla on ilmeisesti vesivaurion aiheuttama tummentuma maalipinnassa.

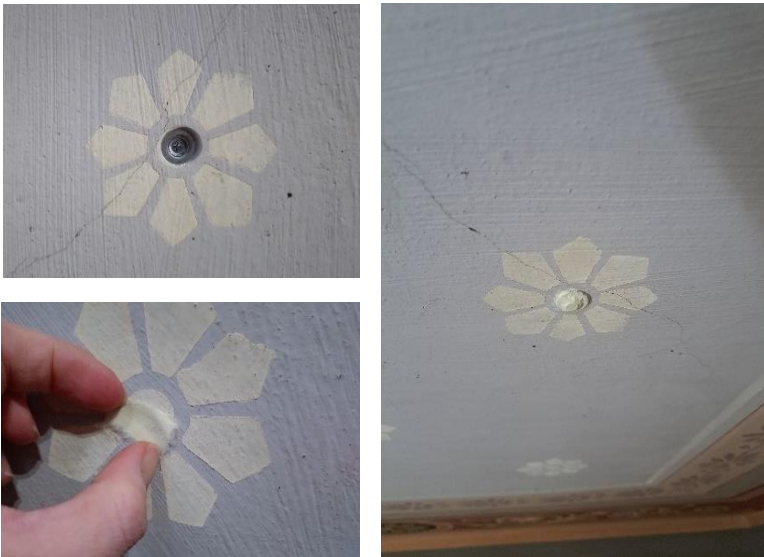
Kuva 15 Ruuvaus ja paperointi kukan keskiössä

Kiinnitysmallissa kukkakuvion keskelle porattiin esiporausreikä pintarappauksen ja tikutuksen ohi. Ohuella puisella mittatikulla kokeiltiin missä syvyydessä saavutetaan kiinteän aluslaudoituksen vastus. Laudoitus kulkee tikutuksen yllä kahdessa tasossa, pitkittäis- ja poikittaislinjoissa. Kiinnitysruihin pituus valittiin osumakohtien mukaisesti. Kiinnityksessä käytettiin 60–100 mm pitkiä sinkittyjä litteäkupuruuveja 18–20 mm halkaisijan aluslevyn kanssa. Ruuvien viimeinen kiristys tehtiin käsivaraisesti, hyvin maltillisesti niin että aluslevy jäi juuri pintavastustuksen tasoon.

Kiinnitysten jälkeen ruuvikantojen päälle liisteröitiin paperointipaikat. Koristeaiheen tai taustan mukaisesti vesivärein sävytetystä japaninpaperista leikattiin soikion muotoiset palat, jotka liisteröitiin ohuelti ja asemoitiin peittämään ruuvit aluslevyineen. Paperoinnit paineltiin varovasti paikalleen pientä spatulaa ja pumpuli- ja puutikkuja apuna käyttäen, välttämällä liisterin osumista maalipintaan. Tavoitteena oli, että pääsääntöisesti alapuolelta pääsalien tasolta tarkasteltuna ruuvikiinnitykset eivät näkyvästi häiritse kattojen yleisilmettä.

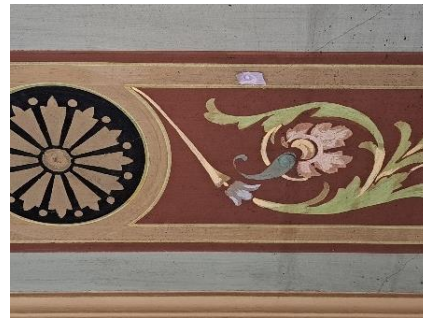
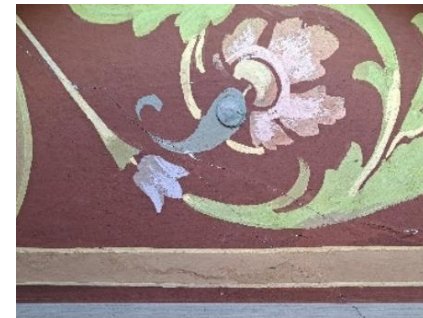
Kuva 19 Friisin koristeaiheeseen lisätty kiinnitysruuvi

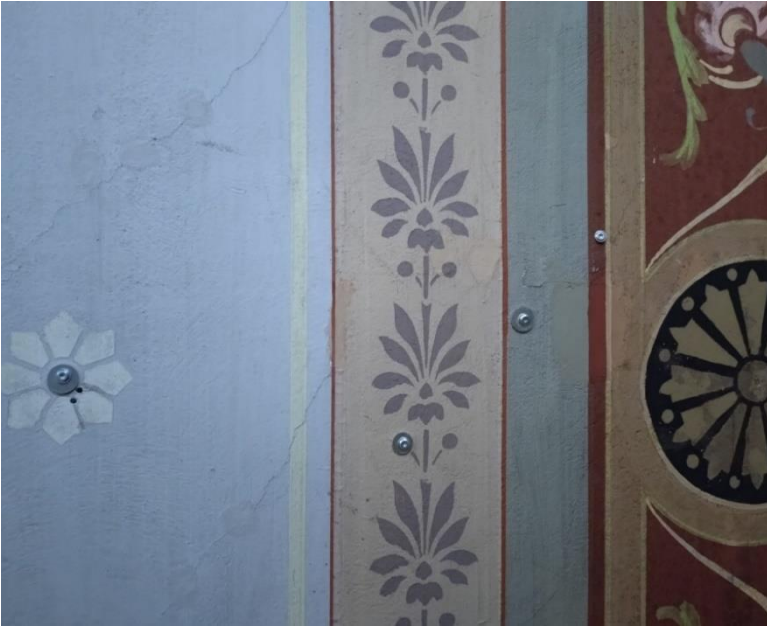
Kuva 20 Lähikuva ruuvikiinnityksistä

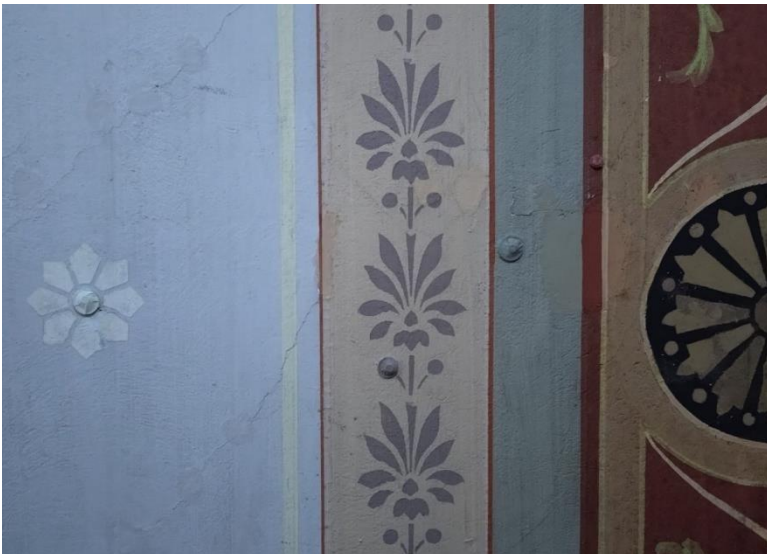
Kuva 21 Saman kohdan ruuvaukset paperoituina
