# Säätytalon peruskorjaus 2023–2025

## Sisätilojen restaurointi

Restart Oy: Parvikattojen  
vauriokartoitus ja  
kiinnitystoimenpiteet

# Sisätilojen restaurointi 7/7

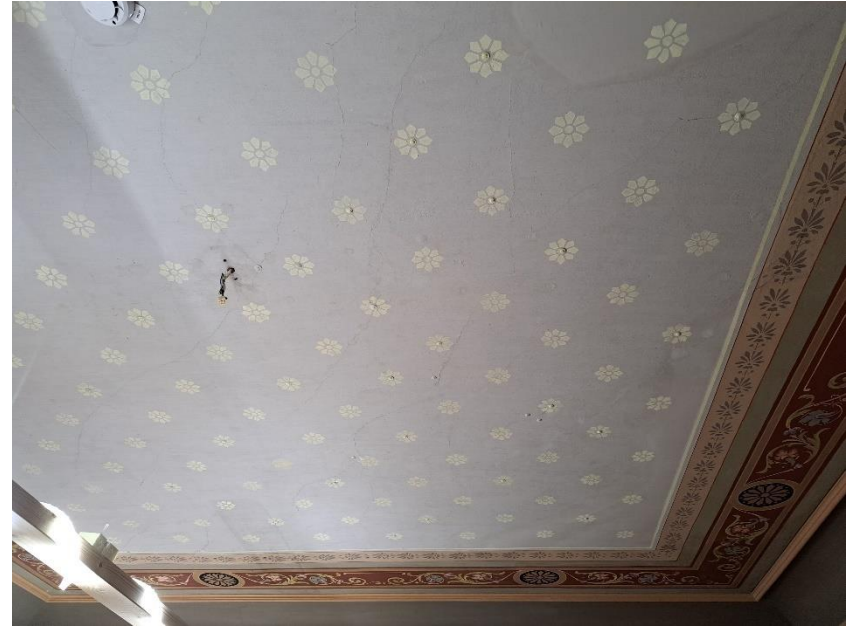
Kuva 22 Yleiskuva katosta kiinnitysten jälkeen

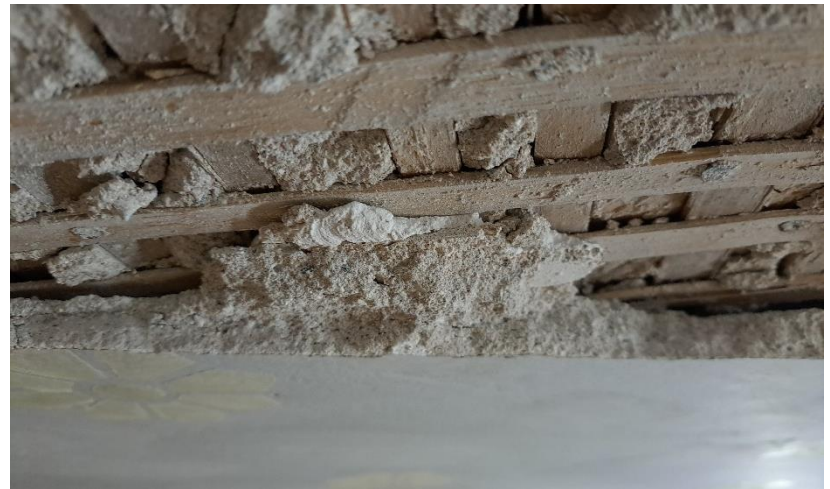
Pudonneen laastialueen kohdalla voi nähdä selkeästi tikkurapatun katon rakenteen. Ristikkäisen rimoituksen väleihin on jäänyt pohjalaastipaakkuja pintalaastikerroksen pudottua erillisenä laattana. Reunassa näkyy, miten vanha kipsituenta on työntänyt pintalaastikerroksen ulommas tikutuksesta; pintakerroslaatta on sitä ympäröivältä alueelta täysin irrallaan.

Kuva 27 Reunaan jäänyt injektointituenta

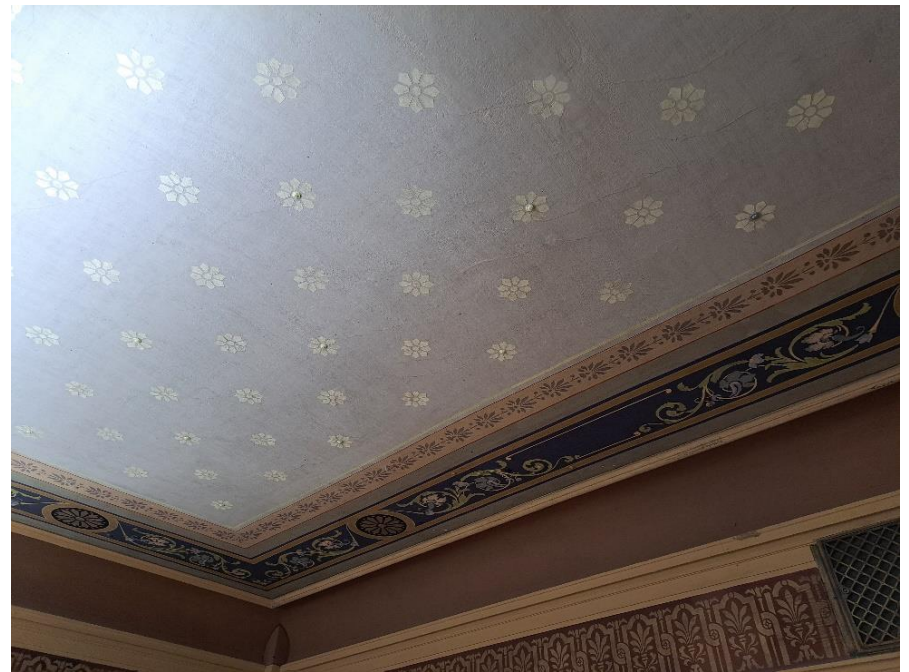
Kuva 35 Yleiskuva kiinnitysten jälkeen

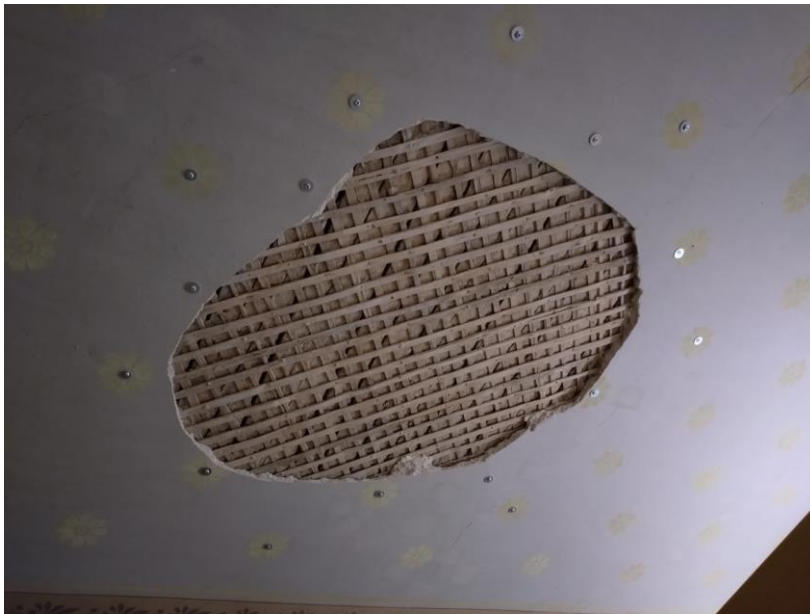
Kuva 36 Puhdistetusta alueesta näkee selkeästi aluslaudoituksen

Ennen aloitusta toimitettiin ehdotus käytettävistä materiaaleista ja työtavoista. Paikkauksen reuna-alueille oli jo sovittu käytettävän injektointikiinnitystä ja tiheämpää ruuvikiinnitysväliä. Ruuvien esiporausrei'istä injektointiin ledan-saviseosta maltillisii määriä, ja korjaus aloitettiin vasta, kun reunat oli hyväksyttävästi saatu kiinnitettyä niin, että ne tuntuivat kiinteiltä ja stabiileilta.

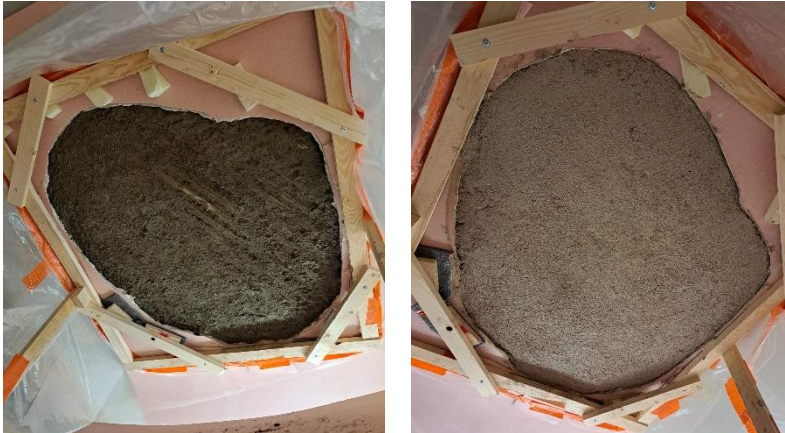
Kuva 37 Savirappaus

Tehdään kaksi kerrosta savirappausta, kummatkin kerrokset noin 10–15 mm paksuisina. Rappaus tehdään pienellä rappauskauhalla painaen irtonaisesta kalkkilaastista puhdistettuun tikutukseen. Koko tikutus peitetään savilaastilla. Tikutukseen asennetaan pieniä 3 × 50 mm:n ruuveja rappauksen tartuntaan. Kannat jätetään noin 10 mm ulos tikutuksesta. Savirappauksen pinta jätetään mahdollisimman karkeaksi, jotta kalkkirappaukselle jää hyvä tartuntapinta.

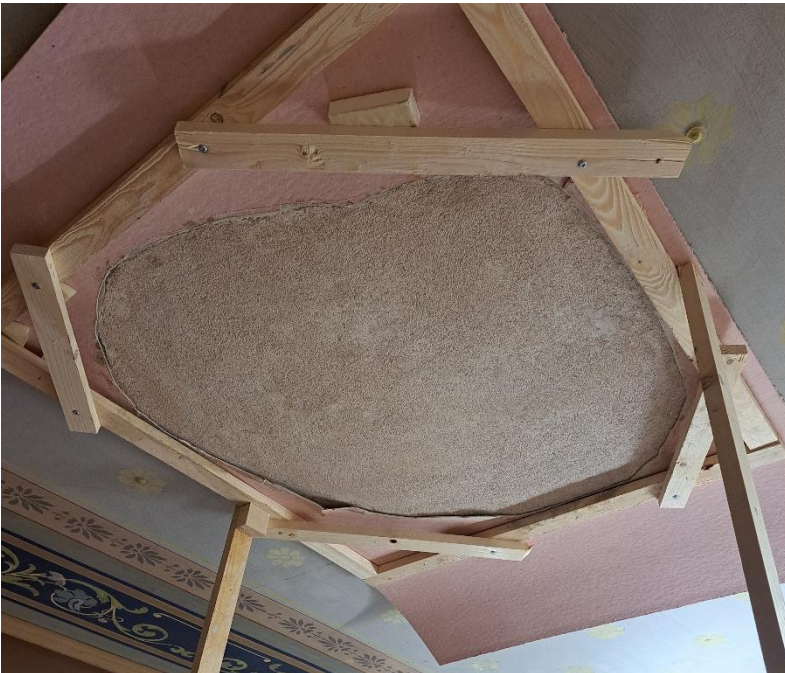
Kuva 38 Pintarappaus

Viimeisen pintarappauksen työstöjälki ei vastannut viereisen katon tasoa, vaan pinta jäi varsinkin reuna-alueilta röpelöiseksi ja pinta aavistuksen koholle muuhun kattopintaan nähden. Pintaa yritettiin rassata viereisten kohtien tasoon, mutta pintatekstuuria ei saatu tällä menetelmällä yhtä sileäksi katon muuhun pintaan verrattuna. Paikka-alue päädyttiin siloittamaan kertaalleen Finputs hienokalkkilaastilla, jolla se saatiin vastaamaan muun katon sileämpää pintaa. Siloitettu laastipaikka pohjustettiin tartuntapohjamaalilla.

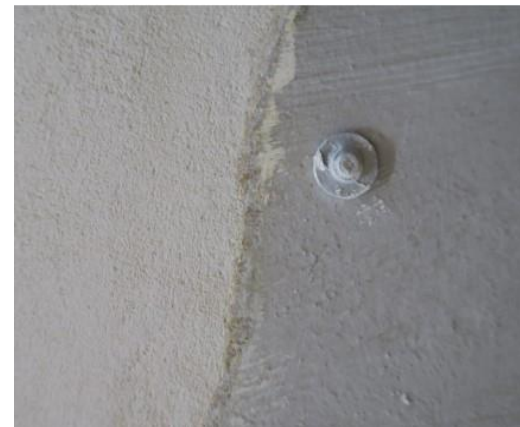
Kuva 39 Rajapinta siloitetun paikkarappauksen ja vanhan pinnan välillä

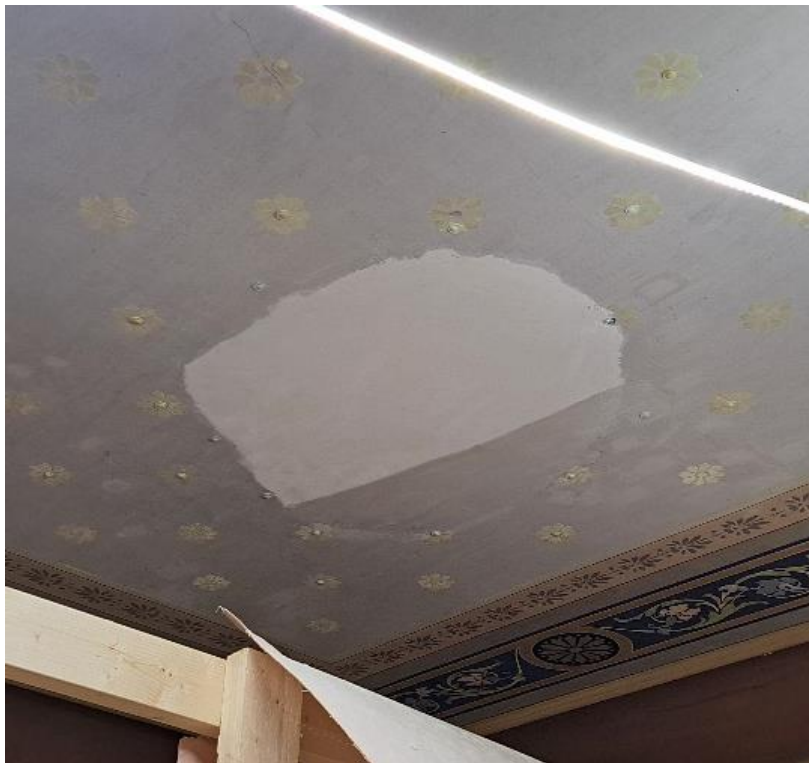
Kuva 41 Koemaalaus

Useiden mallipalojen ja muutaman kattoon tehdyn koemaalauksen jälkeen löytyi sopiva sävy- sekä maalikoostumus, jolla paikkamaalaus toteutettiin. Muun katon taustassa olevaa kirjavuutta lisättiin paikka-alueelle kuivapastelleilla. Samoin paikkamaalauksen reunoja häivytettiin tasaisemmiksi. Lopullinen paikkamaalaus erottuu katosta samoin kuin aiemmat injektiotuentojen retusoinnit ja vanhemmat paikkamaalauksetkin.

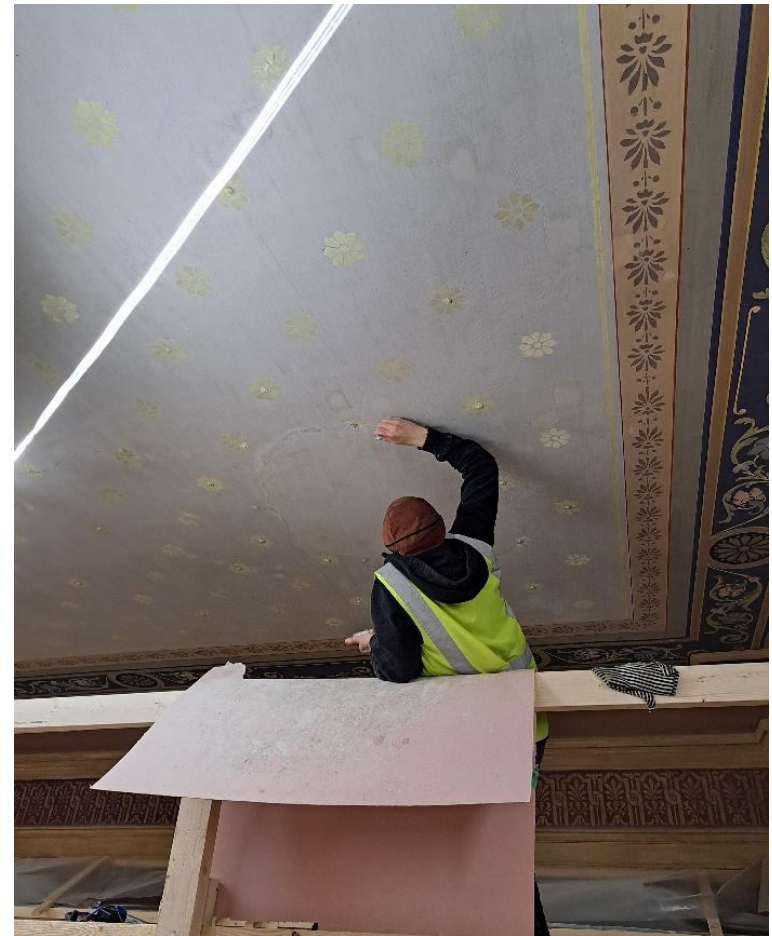
Kuva 42 Valmiiksi maalatun paikan pintaviimeistely

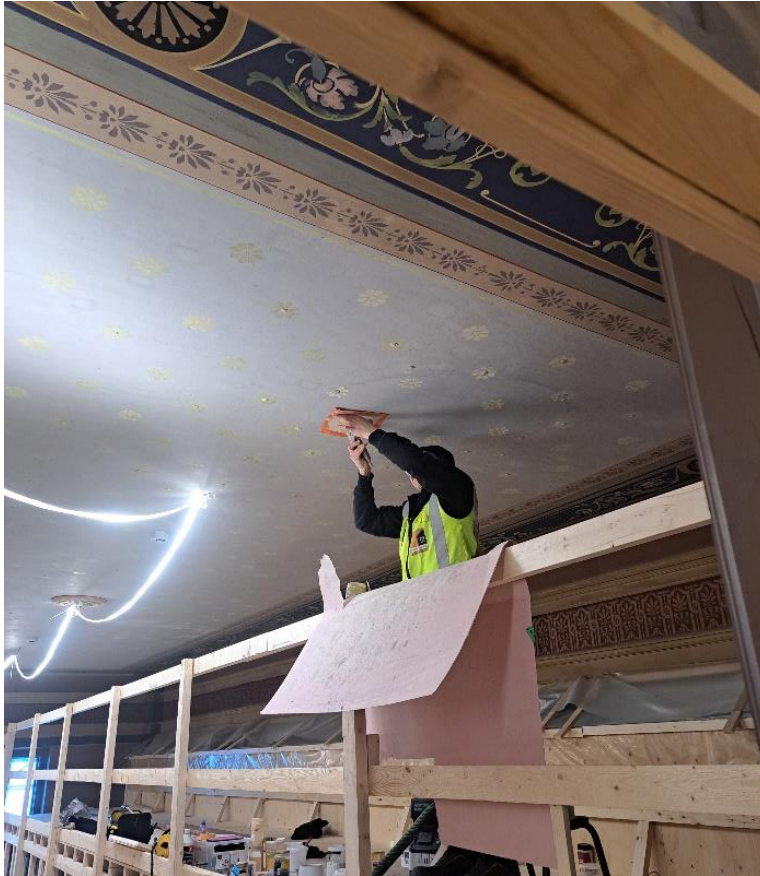
Kuva 43 Koristekuviodien maalaus sabluunan läpi

Viimeisenä paikkamaalausalueelle toisinnettiin katon keltaiset koristekukka-aiheet. Ne asemoitiin samaan linjaan ja maalattiin leikattujen sabluunoiden läpi. Osa paikkaa ympäröivistä koristekukista olivat huomattavan tummemman sävyisiä, osa kirkkaampia ja oletettavasti jo ennestään korjailtuja. Sävy valittiin puhtaimmilta vaikuttaneiden kukkien mukaan. Myös koristekukkien sävyä tasattiin hieman pastellein.

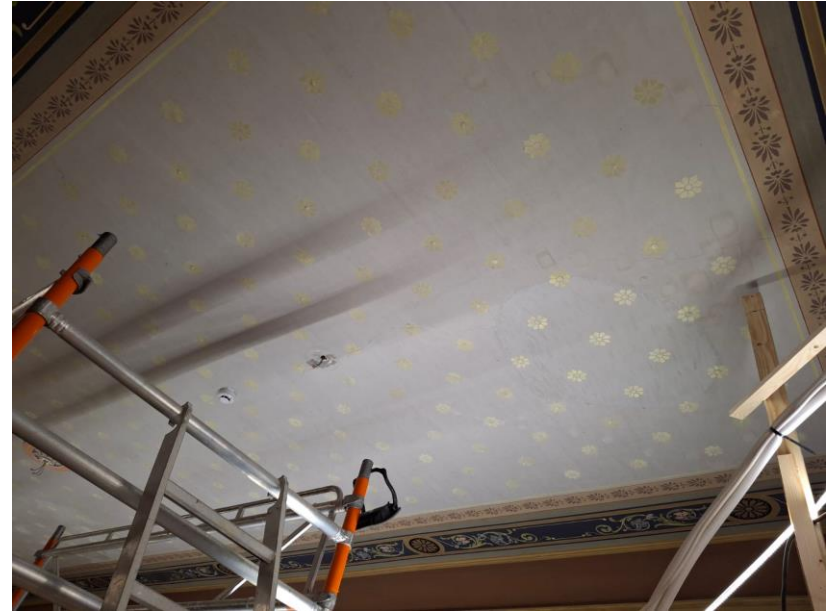
Kuva 44 Yleiskuva lopputuloksesta

Vaikka paikkamaalaus on lähemmällä tarkastelulla erottuva, sen toteutus salli alkuperäisen kattopinnan säilyttämisen pääosin, ja katon yleisilme on ehjä ja yhtenäinen. Tilan lopullinen valaistus myös osaltaan vaikuttaa siihen miten paikkamaalaus tulee näyttäytymään, varsinkin kun tilan kattoa tarkastellaan useimmiten alhaalta toisen kerroksen pääsalin tasosta.

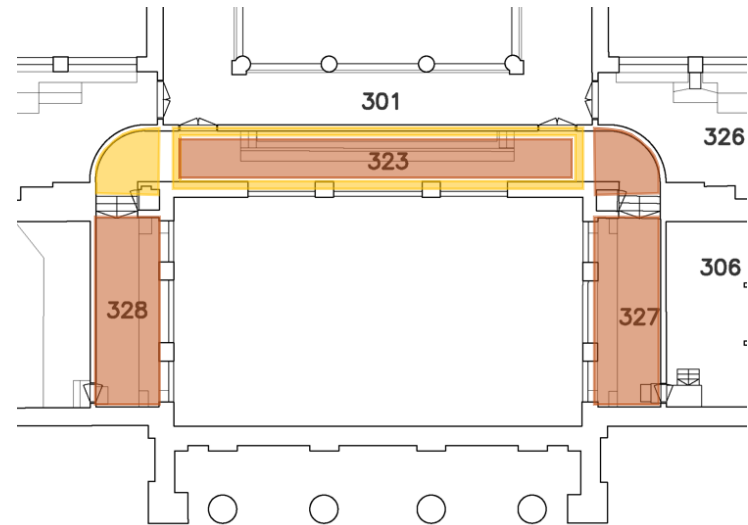
Kuva 45 Papiston salin katseluparvet. Punaiset alueet kokonaan uudelleenmaalatut edellisessä peruskorjauksessa, keltaisella vanhemmat esiin otot.

Selostus selittää eroavaisuudet parvikattojen kunnossa verrattuna salien 215 ja 220 parvien kattoihin. Pintavahvistetut ja uudelleen maalatut katot tuntuvat erittäin kiinteiltä ja stabiileilta, eivätkä vaadi sen osalta toimenpiteitä. Varsinaisia korjausta vaativia vaurioita olivat tilan 328 katsomonpuoleisen takanurkan vesivaurio ja sivuparven 323 maali-irtoilut. Tilan 327 osalta ei havaittu vaurioita, eikä sille tehty toimenpiteitä.

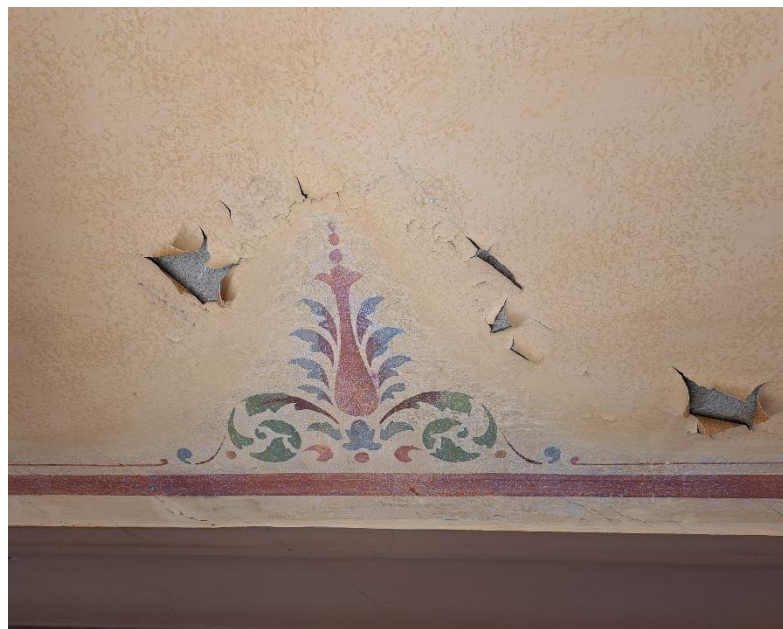
Keskikaton korjausmaalattu pinta halkeili osittain rajusti, paikoin roikkuvina laattoina. Käytetystä maalityypistä ei ollut varmuutta. Reunoilla kiertävät esiin otetut koristeaiheet ja niiden tausta ovat säilyneet siistinä eivätkä vaadi toimenpiteitä. Keskikaton maalivaurion kohtia on myös paikkamaalattu melko räikeästi erottuvalla korjausmaalilla.

Kuva 47 Maali-irtoamaa reunan koristeaiheen ympärillä

Irtoavat ja heikosti kiinni olevat maalilaastikantit pudotettiin katosta ja kanttien reunat ohennettiin kirurginveitsellä. Paikkakohdat puhdistettiin ja silotettiin muun pinnan tasoon LF-hienotasoitteella.

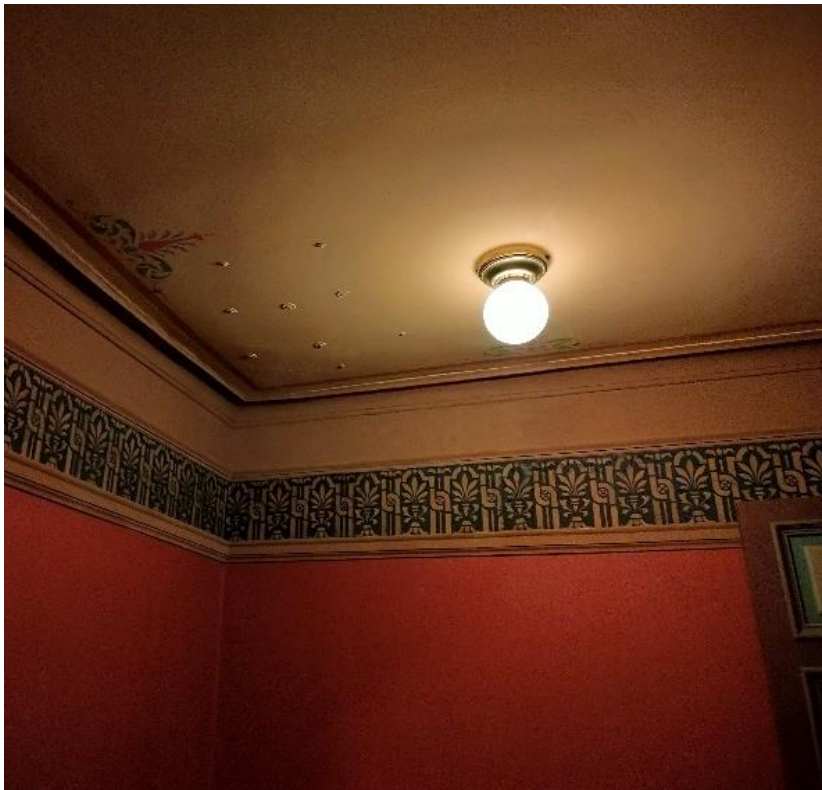
*Kuva 53 Nurkka retusointien jälkeen. Kuvaaja Ilpo Heikkinen*

Pinnasta puhdistettiin kaikki irtoavat maali- ja kidekertymät. Alue pintavahvistettiin japaninpaperilla, ja paikkamaalattiin taustan ruskeaan sävyyn sävytetyllä liimamaalilla. Alapuolisen friisin alue retusointiin kuivapastellein.

Pintaan jätetyt kiinnitysruuvit aluslevyineen paperoitiin katon sävyyn. Yksivärisestä pinnasta ne erottuvat melko selkeästi, mutta yleisvaikutelma on ehjä, eikä nurkkakohta ole suorassa näkölinjassa alasalin tasosta katseltuna.

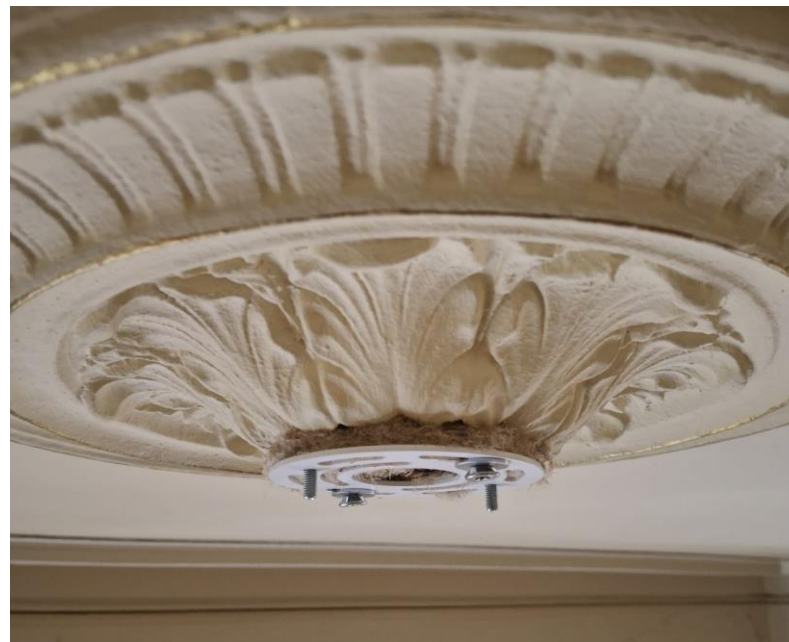
Kuva 55 Pellavaeristenauhasta leikattu tiiviste aluslevyn ja rosetin välissä.

Roseteista ja kattopinnasta poistettiin vanhojen lampunkantojen kiinnityspultit. Aluslevyjen läpi merkittiin uudet kiinnityskohdat, ja porattiin esireiät. Ruuvien pituus valittiin niin että ne kiinnittyivät varmasti tiukasti aluslaudoitukseen. Loppukiristys tehtiin käsivaraisesti, niin että aluslevy pysyi vakaasti paikoillaan, kuitenkin varoen ettei kattopinnoille tai roseteille aiheudu liiallista rasitusvastusta.

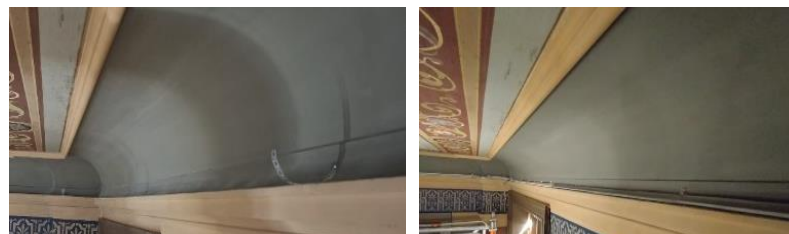
Kuva 56 Kaapelijohtojen kiinnitys

Tiloihin 324 ja 330 oli lisätty uusia kaapelointeja. Kaapelijohtojen läpivienti asemoitui seinän yläosan holkkalistan kohdalle, ja ne tulivat kulkemaan holkkalistassa pintakiinnitteisinä. Kiinnitys toteutettiin 30cm välein asennetun metallisen reikänuhan kanssa. Johdot muotoiltiin sen avulla kulkemaan kuperan holkkalistan alareunassa. Johtorivi kiinnityksineen paperoitiin makulatuuritapettisuikaleilla, jotka maalattiin liimamaalilla sopimaan taustan sävyyn.

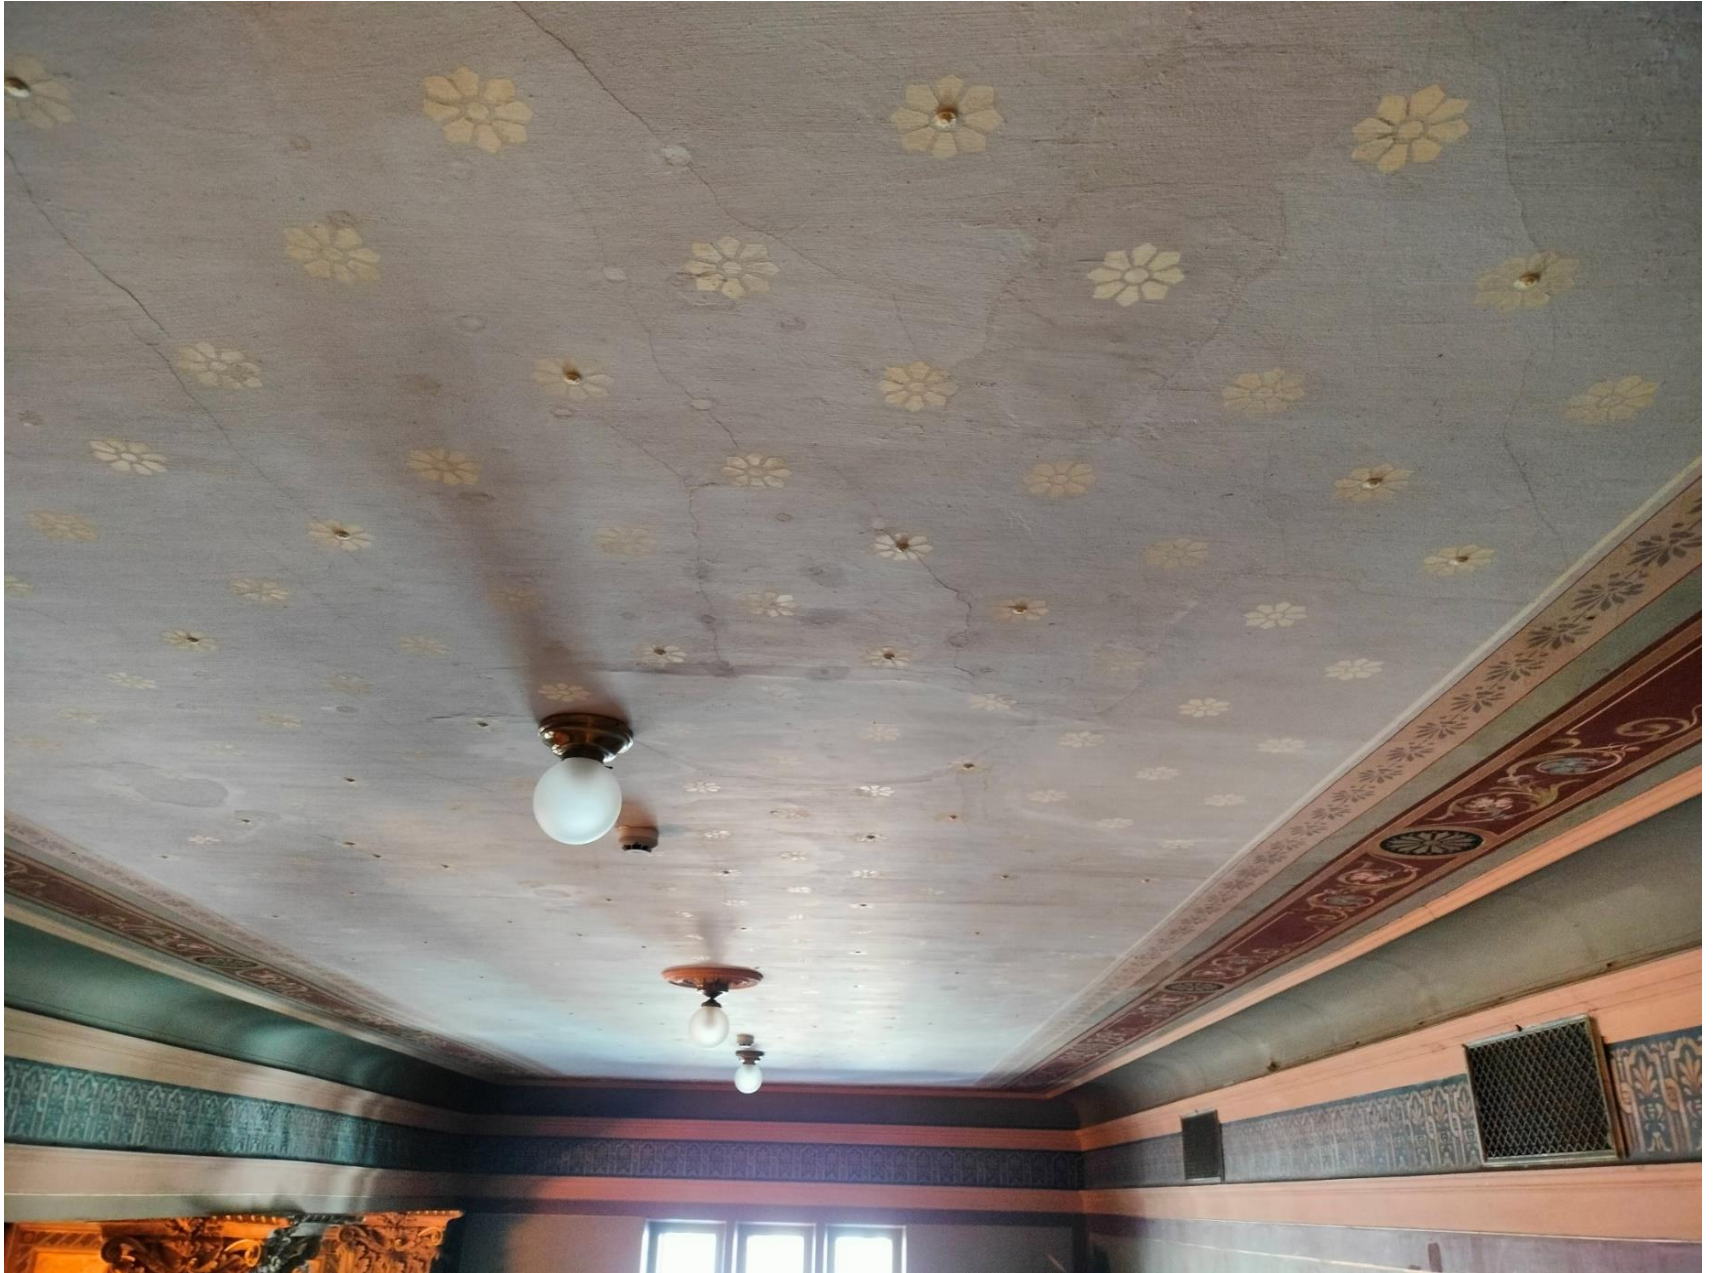
Kuva 56 Tilan 330 parvikatto kiinnitystoimenpiteiden jälkeen. Valaisimet on asennettu paikoilleen, ja oikean holkkalistan alareunassa kulkevat kaapeloinnit paperoitu. Etualan ruuvikiinnitykset ovat kirkaassa sivuvalossa helposti erotettavissa, mutta mitä kauempaa kattoa tarkastellaan, sitä huomaamattomampia kiinnitykset ovat. Kuvaaja Ilpo Heikkinen
