# Säätytalon peruskorjaus 2023-2025

Sisätilojen konservointityöt:

1. kerros

## 2 Säätytalon peruskorjaus 2023–2025

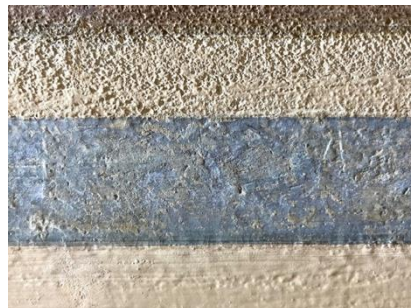
Kuva 3b. Maali-irtoamat kiinnityksen jälkeen.

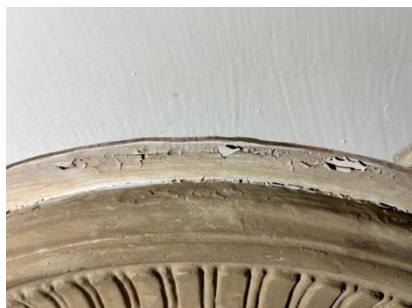
Kuva 4a. Rosetin reunassa on maali-irtoamaa.

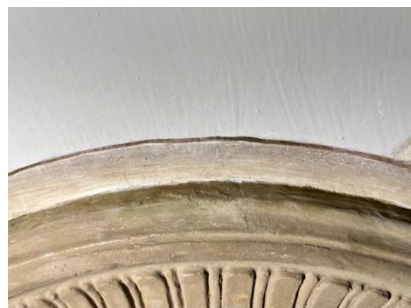
Kuva 4b. Rosetin reunan maali-irtoamat kiinnityksen jälkeen.

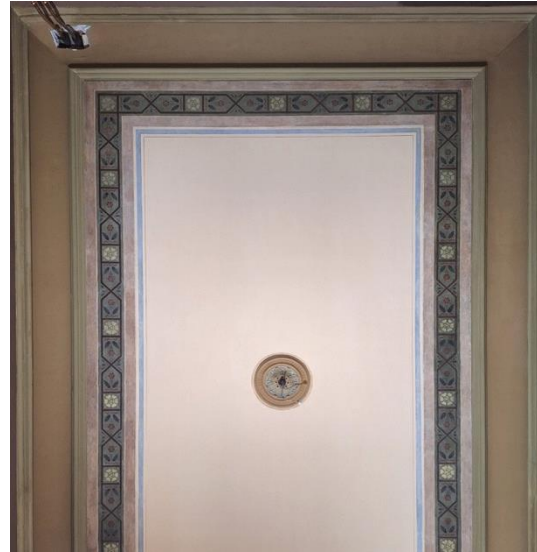
*Kuva 7b. Kuvassa katto valmiina ikkunan puoleiselta katon alueelta toimenpiteiden jälkeen. Katon liimamaalatun koristefriisin maali-irtoamat on liimattu ja profiililistat kunnostettu.*

Keskikatoissa esiintyville hiushalkeamille ei ollut tarpeen tehdä toimenpiteitä. Vain yksi halkeama avattiin noin 30 cm pituiselta alueelta oven puoleiselta seinustalta. Halkeamasta ja profiililistoista poistettiin irtoava aines. Hiekkaantuneet ja murenevat rappauspinnat pohjustettiin vesiohenteisella tartuntapohjamaalilla ennen tasoitus- ja maalaustöitä. Vaurioalueet tasoitettiin nykyisen pinnan tasoon täyttö- ja hienotasoitteella, pohjamaalattiin tartuntapohjamaalilla sekä retusoitin itse tehdyllä liimamaalilla.

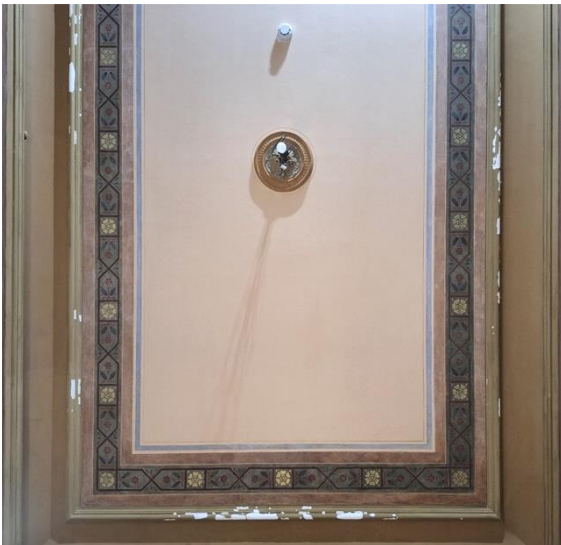
*Kuva 8a. Listoista poistettu irtoava aines. Kuva näyttää irtoamien laajuuden ovien puoleiselta katon alueelta.*

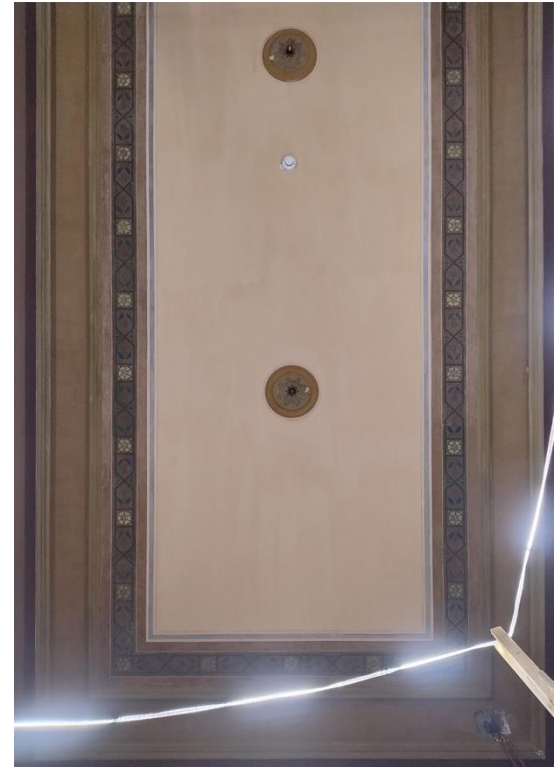
Kuva 4d. Valmis liimamaalattu katto työmaavalaistuksessa.

Halkeamien täytön jälkeen keskikaton vanha liimamaali pestiin pois uusien maalikerrosten pysyvyyden takaamiseksi. Keskikaton päädyt pohjustettiin tartuntapohjamaalilla, ja kangastettiin lasikuitukankaalla. Kangastetut alueet ylitasoitettiin hienotasoitteella ja tasoitukset maalattiin hionnan jälkeen tartuntapohjamaalilla. Kangastetut alueet on merkitty kattoprojektioon.

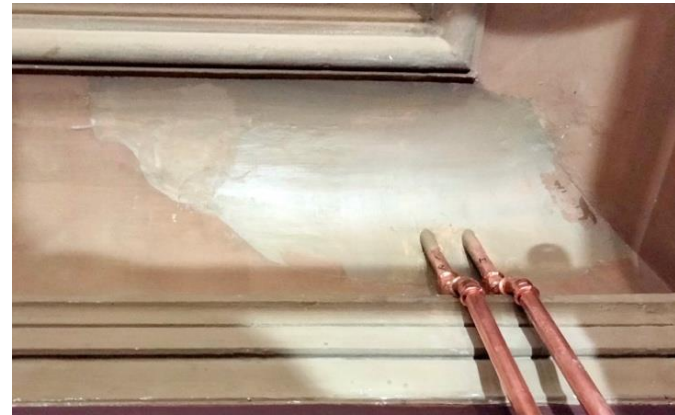
Kuva 5c. Korjausalue maalattu sävytetyllä pohjamaalilla.

Koko vaurioalue pohjustettiin sävytetyllä Otexilla ja pintamaaliksi valmistettiin selluloosaliisteripohjainen liimamaali.

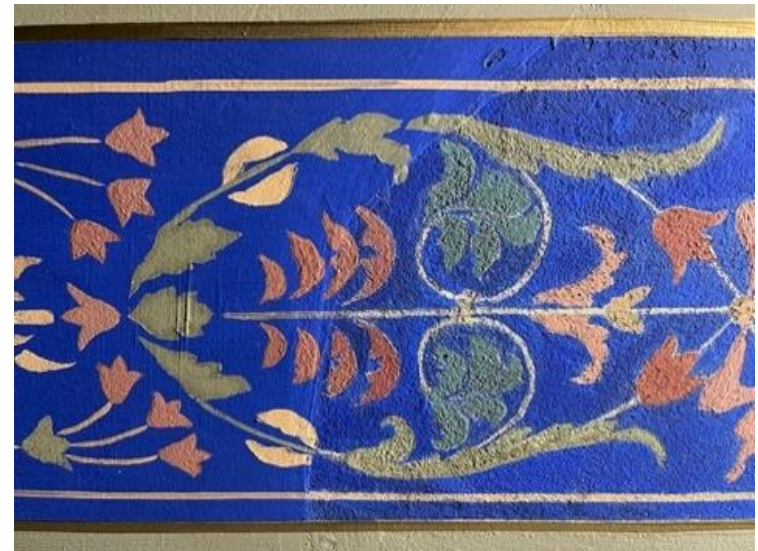
*Kuva 2. Edellisen peruskorjauksen aikaisen rekonstruktiomaalauksen ja vanhan esiinotetun koristekuvion rajakohta.*

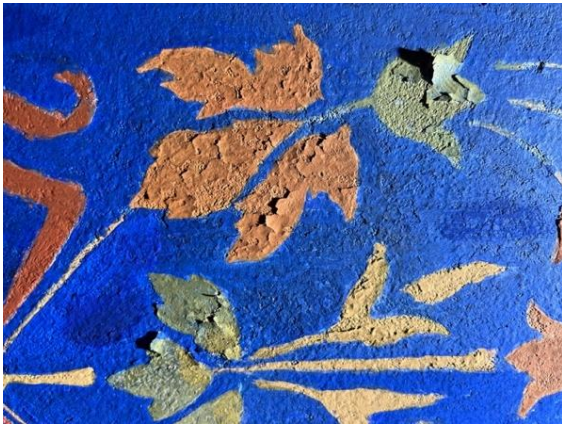
Kuva 3a. Liimamaalilla maalatussa koristeessa on maali-irtoamaa.

Koko katto kuivapuhdistettiin kauttaaltaan vuohenkarvasiveltimellä ja imurilla. Alkuperäisillä koristemaalatuilla pinnoilla oli hieman irtavaa maalia, joka kiinnitettiin Aquazol 200 (5 % alkoholi) -liimalla. Liima tummensi hieman alkuperäistä liimamaalipintaa. Tummentumia retusoiitiin kevyesti PanPastell-liiduilla.

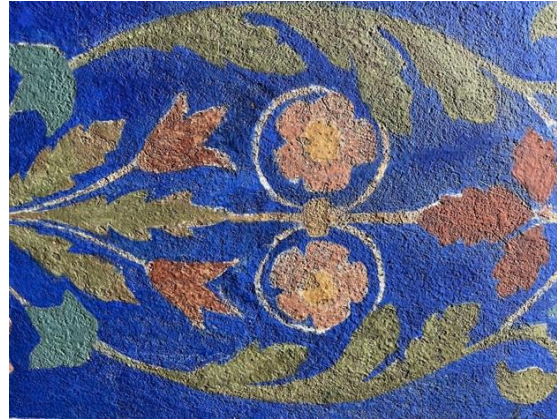
Katon reunojen alkuperäistä koristemaalattua pintaa (1. kerrostuma, 1891) oli enää vain vähän jäljellä. Kohdat on merkitty kattoprojektioon. Näitä alkuperäisiä liimamaalipintoja oli edellisen peruskorjauksen yhteydessä retusoitu voimakkaasti. Alkuperäinen pinta oli hyvin ohut, jolloin aiemmat retusoinnit oli tehty suoraan rappauspinnalle. Kohtia ei siis ollut kitattu ennen retusointia.

Kuva 4. Yksityiskohtakuva vanhasta koristemaalauspinnasta. Pintaa on retusoitu paljon peruskorjauksen aikana. Retusoinnit on tehty suoraan rappauksen päälle.

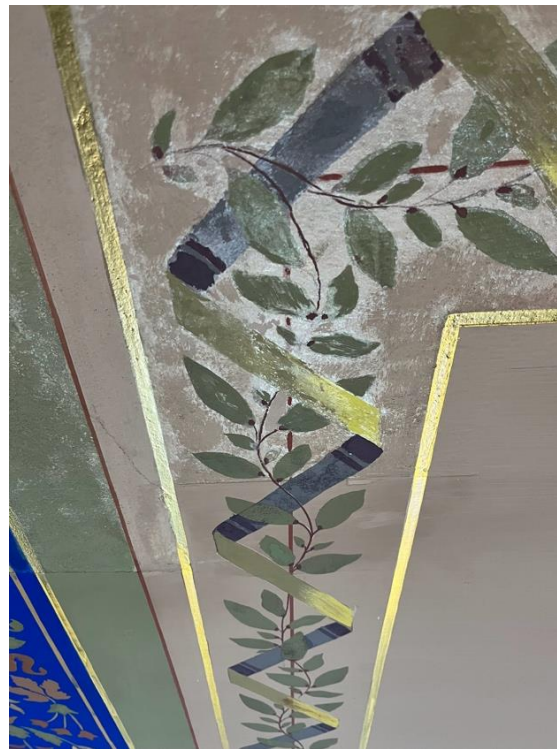
Kuva 5. Edellisen peruskorjauksen aikaisen ja vanhan koristemaalauksen rajakohta.

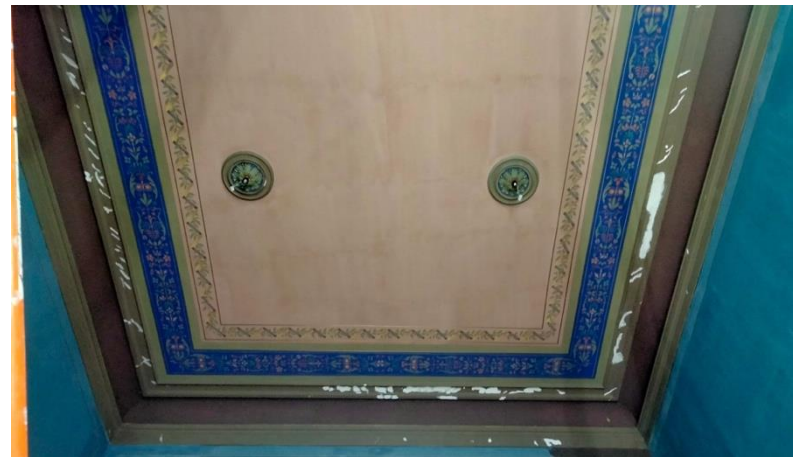
Kuva 8. Listoista poistettu heikosti kiinni oleva aines ikkunan puoleiselta alueelta. Poiston laajuus näkyy vaaleina alueina.

Kittialueet pohjustettiin Otex-tartuntapohjamaalilla. Vaurioiden laajuuden vuoksi kiinnitettiin koko listan tasaiselle alueelle lasikuitukangas. Kankaan kiinnitys toteutettiin Otexilla. Pintavahvistuskangas kitattiin kertaalleen yli LF hienotasoitteella ja pohjamaalattiin ruskeaksi sävytetyllä Otexilla.

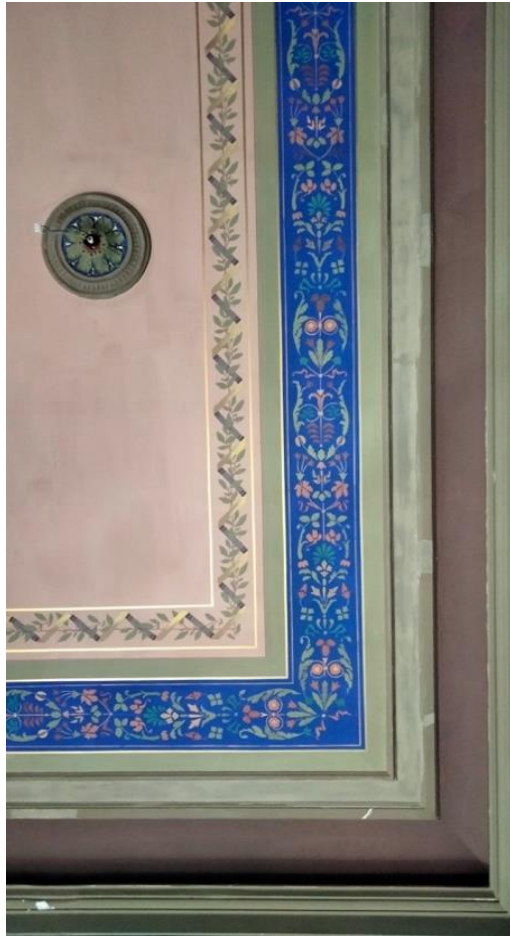
Kuva 9a. Katon puoleisen profiililistan tasainen alue on kangastettu, kitattu ja pohjamaalattu.

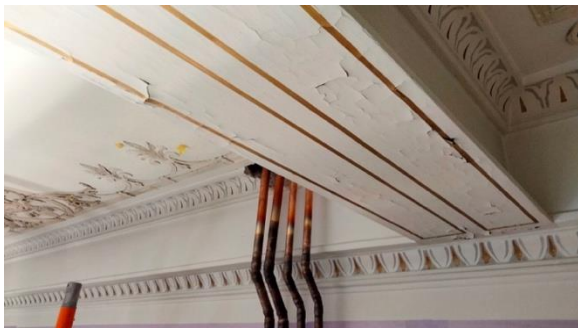
Yksiväriset kattopalkit olivat sivuiltaan hyväkuntoiset, muutamia maali-irtoamia oli paikoitellen. Palkkien alapinnoilla oli melko paljon irtoavia kitti- ja maalikerroksia. Kerrokset olivat tosinpaikoin hyvin paksuja. Alapinnoilta poistettiin kaikki irtoavat kerrokset. Esille tulleet rautapinnat pohjustettiin Ferrex -ruosteenestomaalilla. Irtoavan aineksen poiston yhteydessä esille tuli paikoitellen kiiltävää maalia, joka pohjustettiin Otex- tartuntapohjamaalilla. Pintojen vaurioalueet tasoitettiin Alltek LG ja LF hiekkatasoiteilla, pohjamaalaus Uulan Sisäpohjamaalilla (sävy NCS S 1502-Y, jatkosävytys työmaalla) ja pintamaalaus Sisustusmaalilla. Palkkien alapintojen kultaviivat toteutettiin Le Tonkinois -öljylakalla, jota sävytettiin kultajauhepigmenteillä ja öljytuubiväreillä.

Kuva 2. Palkin alapinnan irtoavia kitti- ja maalikerroksia.

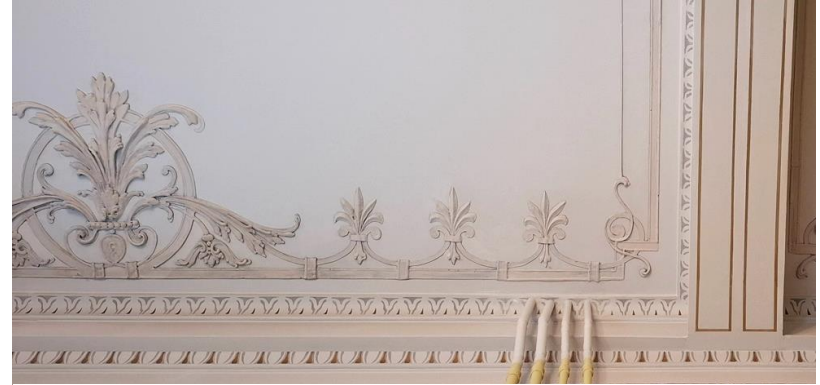
Kuva 4. Katto, koristeet, palkin pohjat ja uusien putkien läpiviennit valmiina.

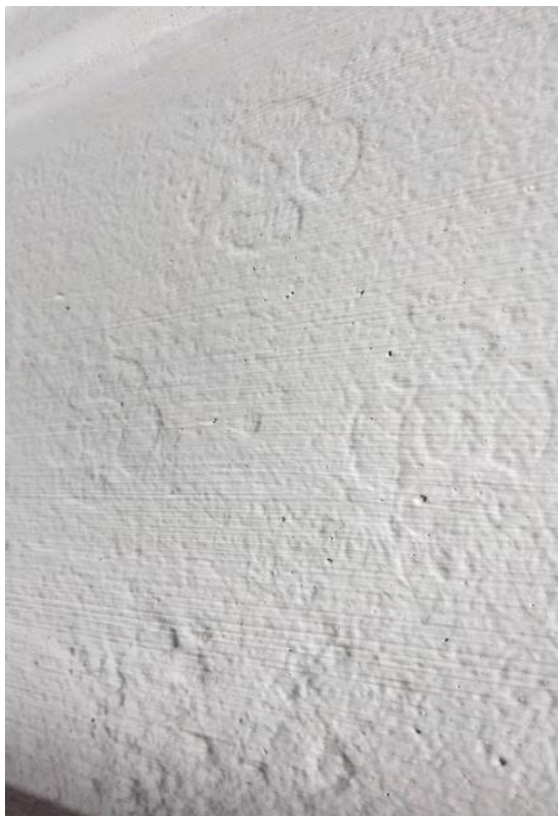
Kuva 6. Kattopalkkien kyljissä erottuu paikoitellen nykyisen maalin alta kohokuvioina alkuperäistä koristemaalausta. Aiheena pienet kukkasat.

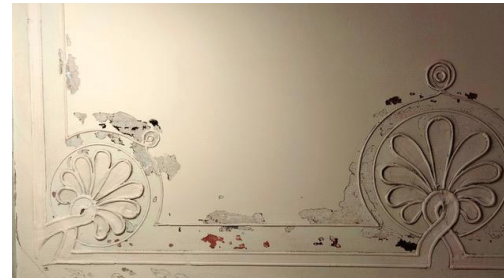
Kattokentät on vahvistettu pintavahvistuskankaalla 1990-luvun peruskorjauksessa. Kattopinnat olivat siistit. Irtoavaa maalia oli ainoastaan pursotekoristeiden vierellä, johon pintavahvistuskangas ei ylettynyt. Eniten vaurioita oli eteläseinällä. Vauriokohtien maalaus suoritettiin Uulan Sisustusmaalilla, joka sävytettiin työmaalla vanhaan pintaan sopivaksi.

Kuva 1a. Koristeiden reunoilla ja myös niiden keskellä oli irtoavaa maalia. Kuvassa irtoava maaliaines poistettu.

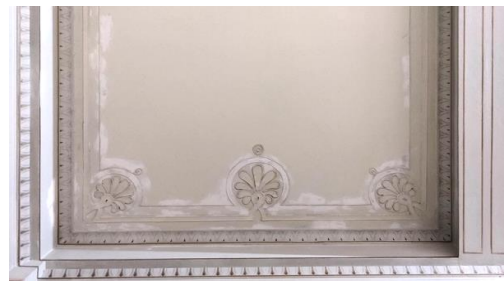
Kuva 1b. Vauriokohdat tasoitettiin Alltek LG ja LF hiekkatasoiteella.

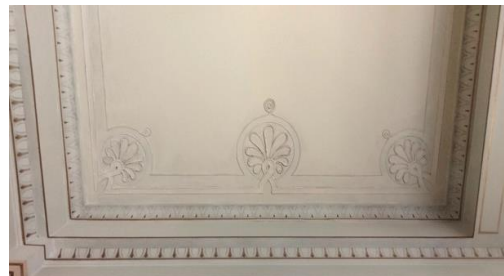
Kuva 1c. Vauriokohdat retusoituina. Pohjamaalaus Uulan Sisäpohjamaalilla ja pintamaalaus Uulan Sisustusmaalilla.

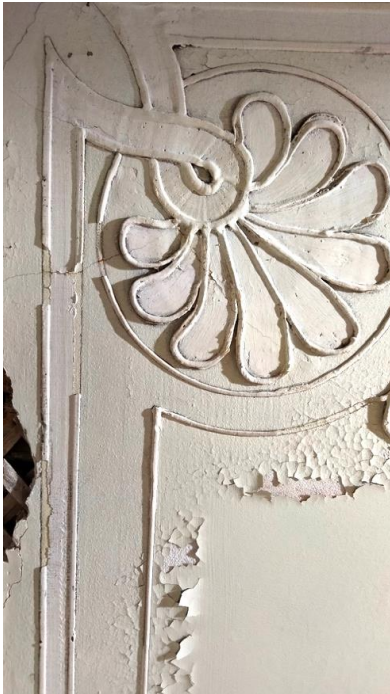
Koristeissa oli jonkin verran vaurioita. Lehväkoristeet sekä kapeat kipsilistat olivat paikoitellen irti pohjastaan, joten ne kiinnitettiin HV 498-liimalla (50%). Heikosti pohjassaan kiinni olevia kipsilistoja oli noin 80% katon listoista. Kipsilistoissa oli myös puuttuvia alueita. Puutealueet täydennettiin mallikipsillä, ja kiinnityksen parantamiseksi kipsiin lisättiin noin 10 % HV 498-liimaa.

Kuva 2a. Kapeissa kipsilistoissa näkyy puutteita sekä irtoavaa maalia koristeiden reunoilla, johon keskikaton pintavahvistuskangas ei ylety.

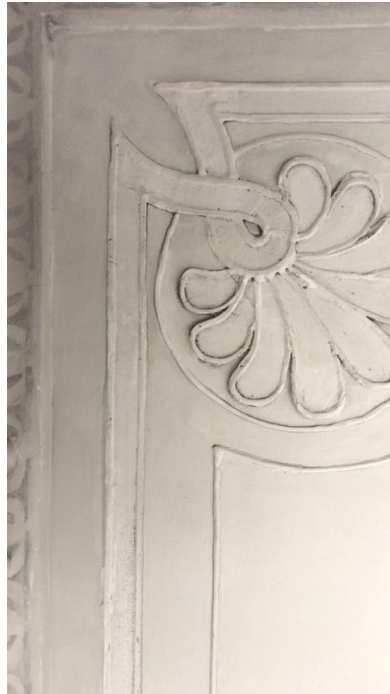
Kuva 2b. Viereisen kuvan vauriot korjattuina.

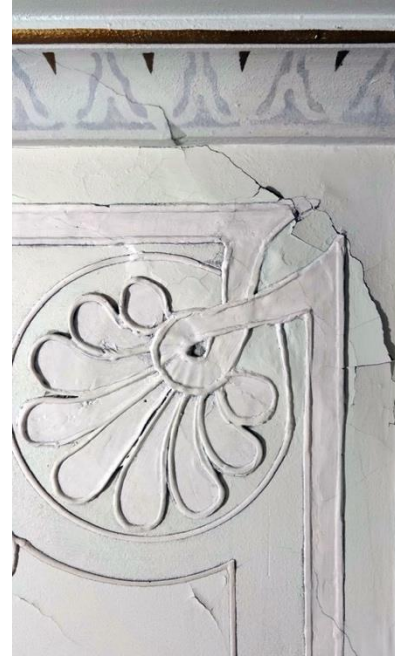
Kuva 3a. Katon etelä-itäkulmassa oli laasti pullahtanut hieman ulos. Vauriokohtaa vahvistettiin injektoimalla alueelle kipsilaastia.

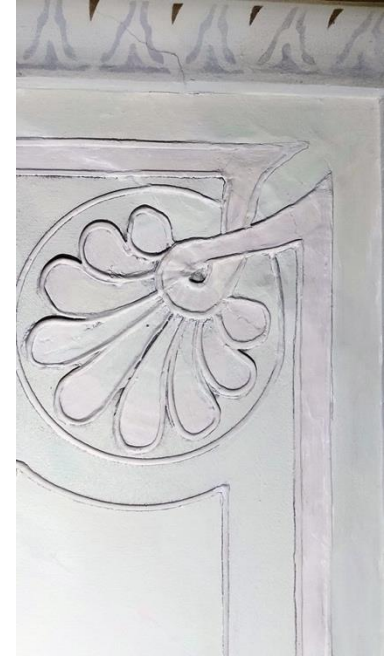
Kuva 3b. Vaurioalue injektoitu ja retusoitu.

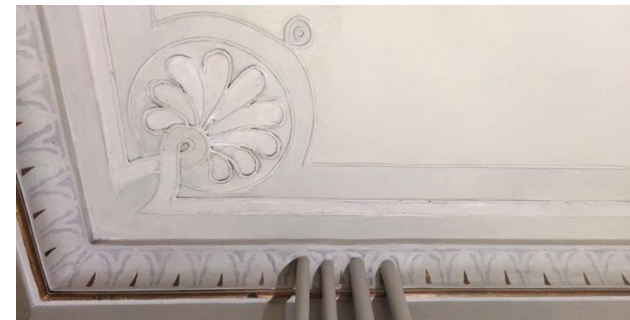
Kuva 4. Valmista kattopintaa. Uusien patteriputkien läpiviennit retusoiitiin samalla tavoin kuin muukin kattopinta.

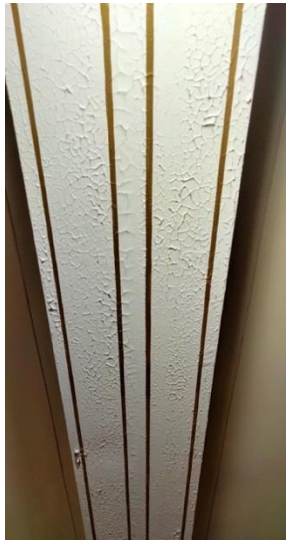
Kattopalkkien yksiväriset kyljet olivat hyväkuntoiset. Kattopalkkien alapinnoilla oli paljon paksuja maali- ja kittikerrosten irtoamaa, joten katsottiin parhaaksi tehdä alapinnat kokonaan uudelleen.

Kuva 5a. Kattopalkkien alapintojen maali- ja kittikerrokset olivat kauttaaltaan irti tai heikosti pohjassaan kiinni.

Kaikki irtoava aines poistettiin. Esille tulleet rautapinnat pohjustettiin Ferrex-ruosteenestomaalilla. Pintojen vaurioalueet tasoitettiin Alltek LG ja LF hiekkatasotteilla, pohjamaalaus Uulan Sisäpohjamaalilla ja pintamaalaus Sisustusmaalilla, maalit sävytettiin työmaalla. Palkkien alapintojen kultaviivat toteutettiin Le Tonkinois -öljylakalla, jota sävytettiin kultajauhepigmenteillä ja öljytuubiväreillä.

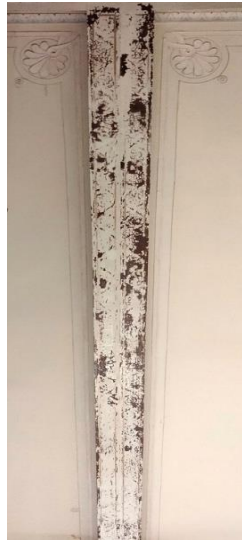
Kuva 5b. Kaikki irtoava aines poistettiin.

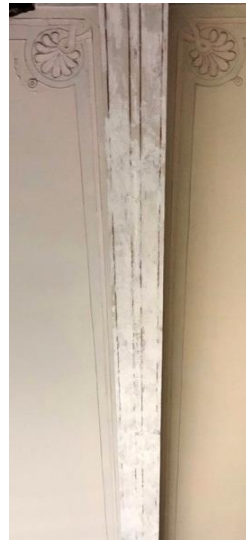
Kuva 5c. Tasoitettu kattopalkin alapinta.

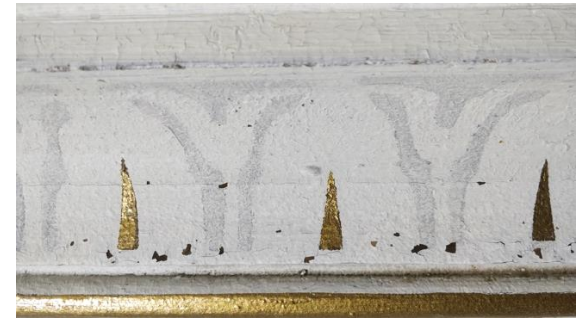
Palkin yläreunan ja seinän kapeissa listoissa on sabloonoilla ja öljymaaleilla toteutetut ornamentit. Ornamenteissa oli jonkin verran irtoavaa maalia, irtoamat kiinnitettiin MFK-liimalla, samoin kuin palkkien kylkien muutamat maali-irtoamat. Ornamentin yläpuolella olevassa kapeassa kantissa oli runsaasti irtoavia kerroksia. Irtoamat poistettiin ja pohja- ja maalaustyöt tehtiin kuten kattopalkeissa.

Kuva 6a. Kapeassa ornamentissa oli irtoavaa maalia ja puutosalueita.

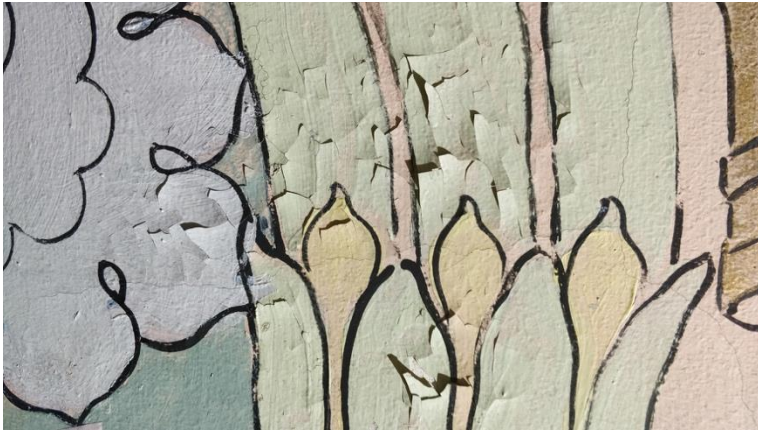
Seinän öljymaalilla maalattu friisi on vuoden 1904 pintaa. 1990-luvun peruskorjauksessa sitä oli korjattu ja retusoitu. Friisissä esiintyi irtoavaa maalia lähes joka seinällä. Irtoamaa ei ollut kauttaaltaan koko friisissä, vaan alueittain. Irtoamat kiinnitettiin MFK-liimalla. Maalikerros oli ohut ja joustava ja kiinnitys sujui helposti.

Kuva 7a. Esimerkkikuva friisin irtoavasta maalista. Kuvassa irtoama-alue, vieressä siistää ja ehjää pintaa.

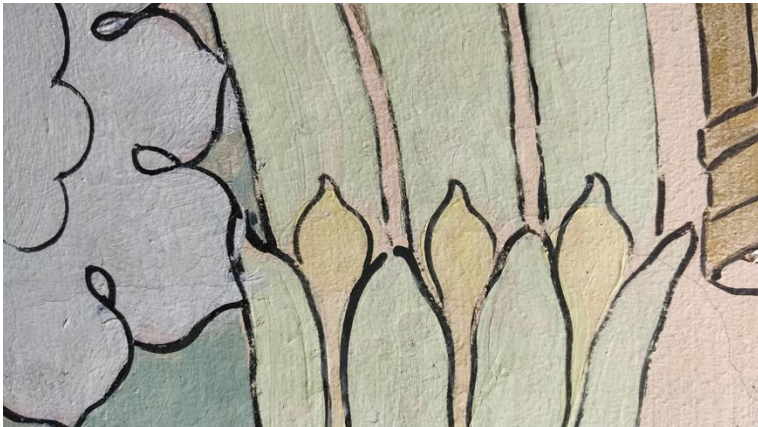
Kuva 7b. Irtoavat maalikerrokset kiinnitetty MFK-liimalla.

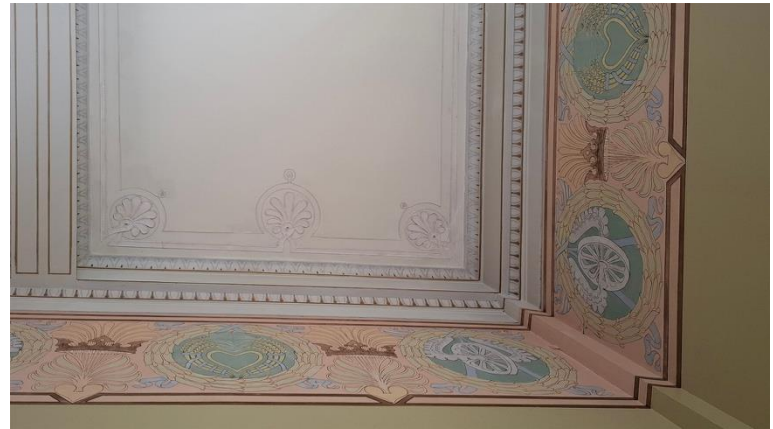
Kuva 9. Kuva valmiista friisistä ja kattopinnasta.

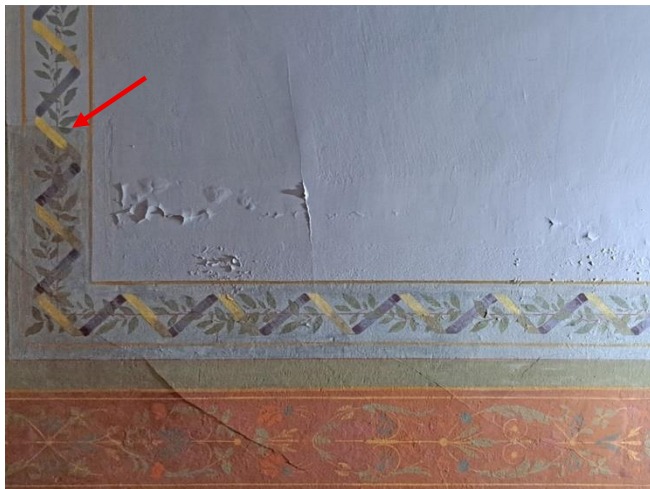
Kuva 2a. Kuvassa katon koristemaalaus on peruskorjauksen aikainen esiinotto, joka on muuta pintaa hiukan syvemmällä. Vanhan ja uuden pinnan raja on merkitty kuvaan nuolella. Esiinottoalueella sekä peruskorjauksen aikana metyylliselluloosalla maalatulla keskikaton liimamaalipinnalla on maali-irtoamaa.

Koristemaalauksen esiinotetulla alueella kiinnityksessä käytettiin Aquazol 200 5 % Sinolissa, joka myös aiheutti hiukan tummentumia. Aquazolin liimausteho riitti kiinnittämään vain ohuempia liimamaalikerroksia. Katon ruskeat profiililistat sekä seinän yläosan vihreät osat kiinnitettiin MFK:lla.

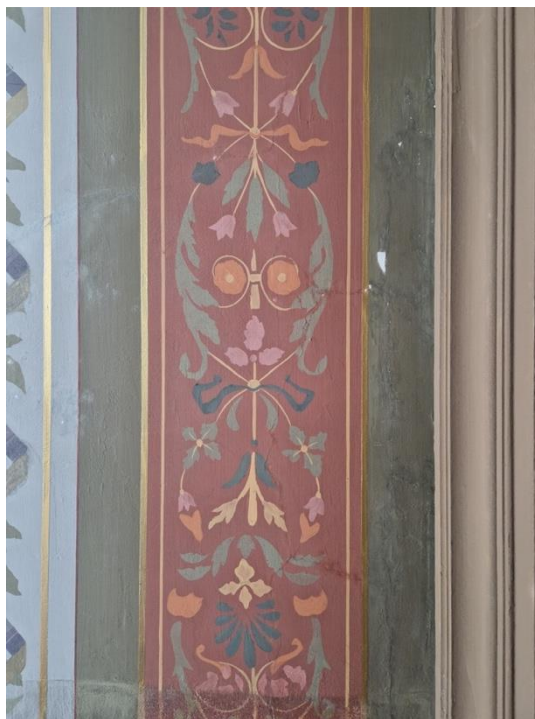
Kuva 3b. Kuvassa maali-irtoamat kiinnitetty takaisin alustansa. Liimana MFK.

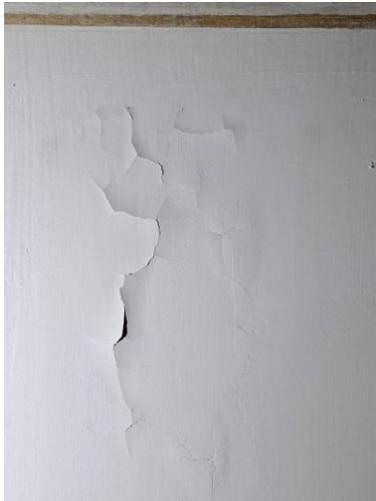
Vaaleansinisen keskikaton liimamaali oli herkkä liimausjäljille. Alueella, jossa esiintyi maali-irtoamaa, oli sininen sävy hiukan toinen ja pinta hiukan muuta pintaa paksumpi, jotka vihjasivat peruskorjauksen jälkeiseen paikkakorjaukseen.

Kuva 4a. Vaaleansinisen keskikaton maali-irtoamat ennen kiinnitystä.

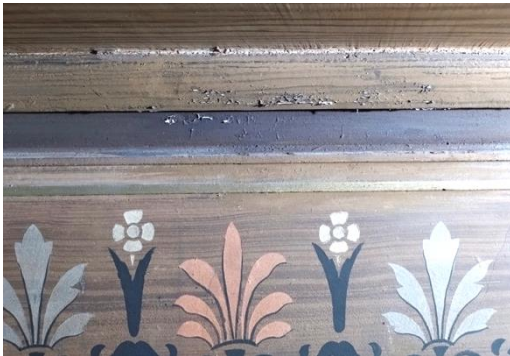
Friisin liimamaali hilseili vain paikoitellen, ja vauriot keskittyivät pääasiassa mustien koristekuvioiden kohdalle. Liimamaalin kiinnitykseen käytettiin Aquazol 500 (5 %, vedessä). Pienet puutoskohdat retusointiin pastelliliiduilla ja PanPastelleilla.

Kuva 2a. Irtoavaa maalia friisin alueella.

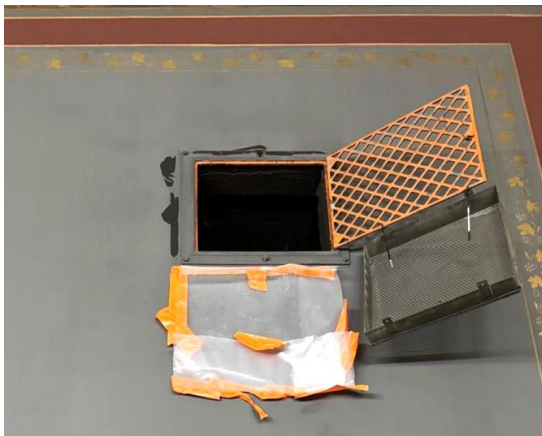
Kuva 4. Suojamuovit poistettiin asentajan toimesta.

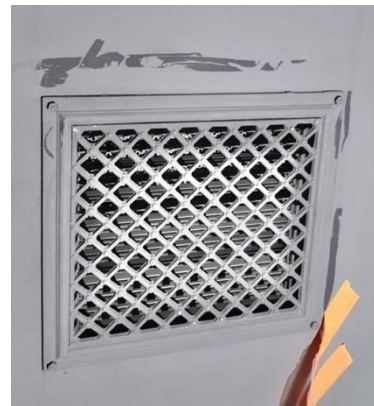
Kuva 6a. Kuvassa osa teipeistä poistettu, osa vielä kiinni seinässä.

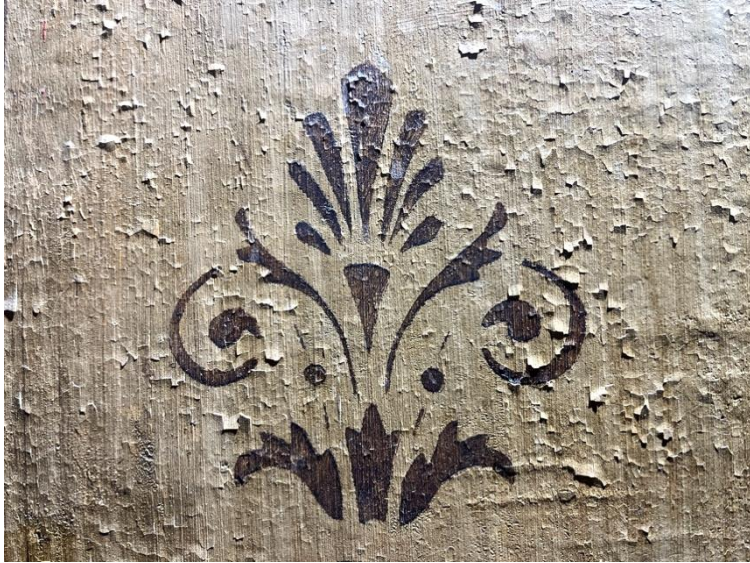
*Kuva 8a. Irtoavaa maalia koristeessa ja peilissä.*

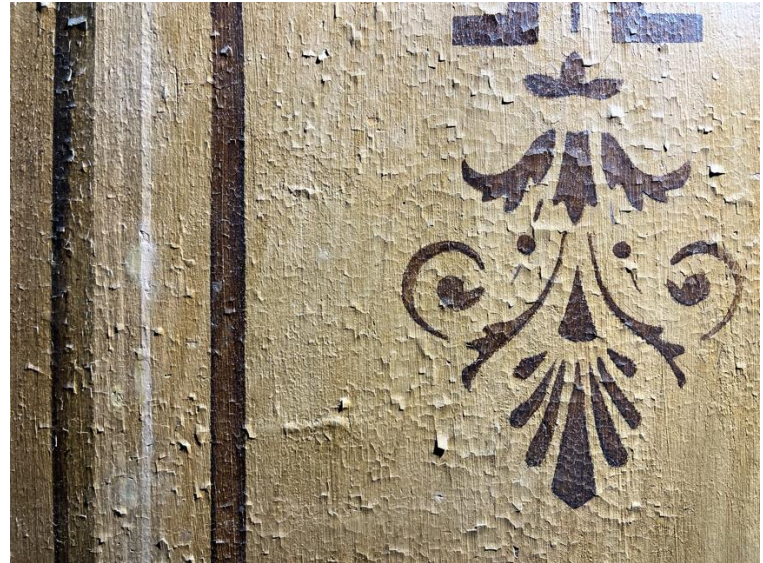
*Kuva 9a. Maali-irtoamaa oli paikoitellen runsaasti.*

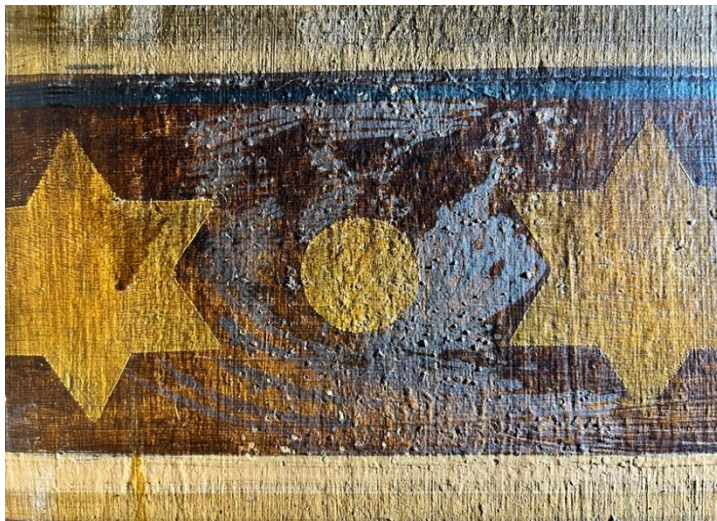
Kuva 14. Paneelin yläreunan koristeen maali- tai lakkapinnassa oli paikoitellen pientä kuplamaista irtoamaa sekä sävy muutoksia.

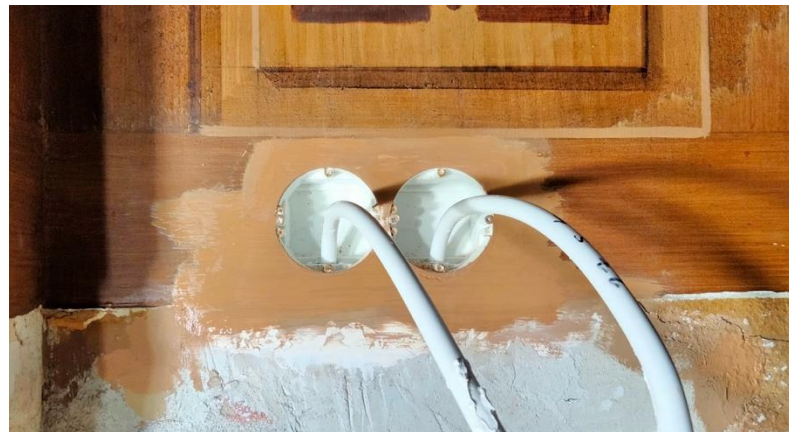
Kuva 16b. Vaurioalue pohjamaalattu.

Roilojen ja sähkörasioiden paikkojen isot täytöt tehtiin pääurakoitsijan toimesta. Laastipinnat pohjamaalattiin, tasoitettiin LG- ja LF-tasoitteilla sekä Snickeri A-silotteella. Alueet välimaalattiin sävytetyllä tartuntapohjamaalilla ja ootrattiin vanhaan pintaan sulautuviksi. Oottraukset tehtiin öljytuubiväreillä, maalinesteenä Painting Medium (Talens).

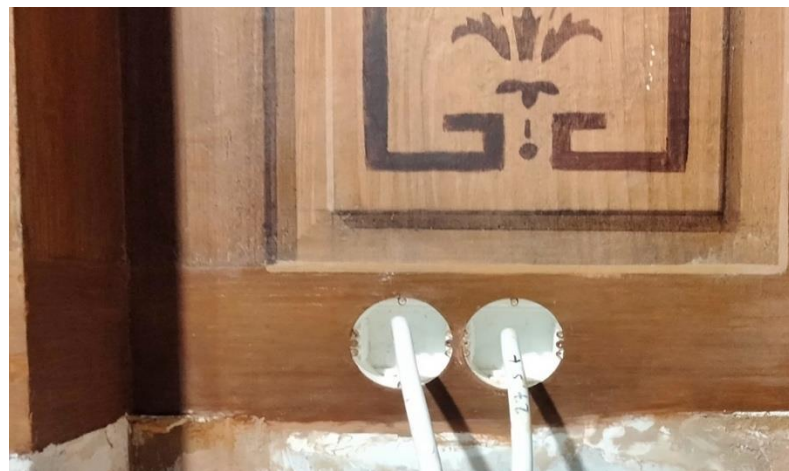
Kuva 16c. Vaurioalueen oottraus valmiina.

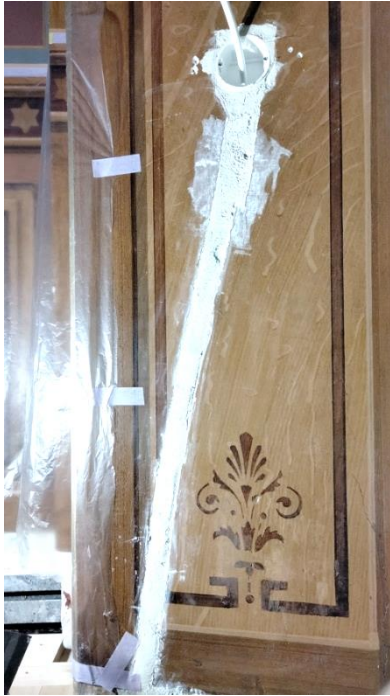
*Kuva 17a. Kuvassa itäseinän pohjoisen puoleinen oviaukko. Smyygin laastitöyttö tehtiin pääurakoitsijan toimesta. Ylimääräiset laastit vanhalta pinnalta puhdistettiin (kuvassa jo roilon reunat osittain puhdistettu).*

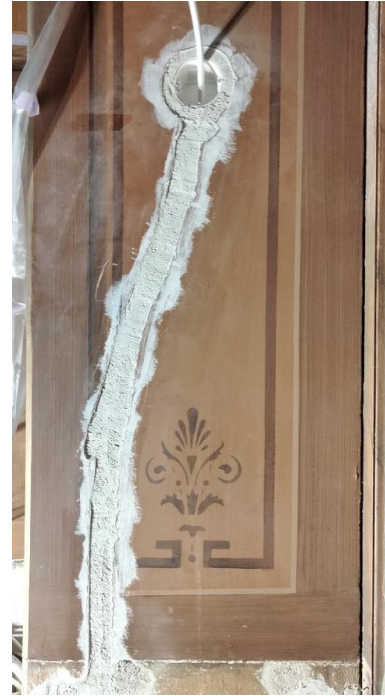
*Kuva 18a. Kuvassa itäseinän eteläpuoleinen oviaukko. Laastityöt tehty.*

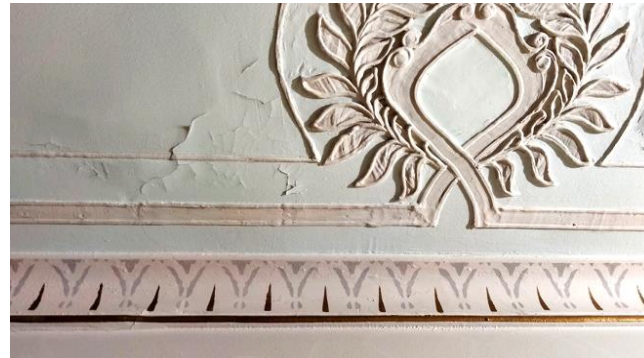
Kattokentät on vahvistettu pintavahvistuskankaalla 1990-luvun peruskorjauksessa. Kattopinnat siistiti. Irtoavaa maalia oli ainoastaan pursotekoristeiden vierellä, johon pintavahvistuskangas ei yllä. Eniten vaurioita oli eteläseinällä. Vauriokohtien maalaus suoritettiin Uulan Sisustusmaalilla, joka sävytettiin työmaalla vanhaan pintaan sopivaksi.

Kuva 1a. Reuna-alueiden irti olevia maali- ja kittikerroksia.

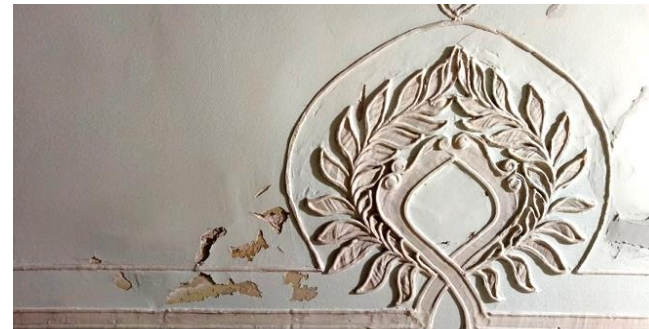
Kuva 1b. Irtonainen aines poistettu. Paikoitellen esille tuli kiiltävää tai jauhoista maali- tai kittipintaa. Nämä alueet pohjustettiin tartuntapohjamaalilla ennen tasoitusta.

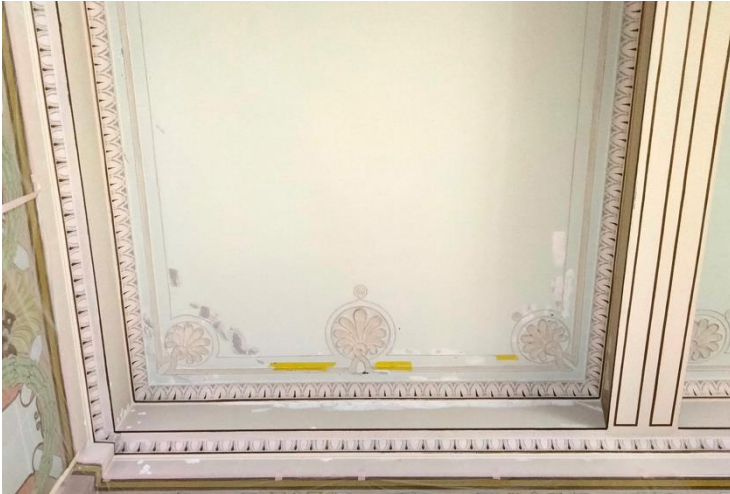
Kuva 2. Reuna-alueiden vauriot tasoitettu.

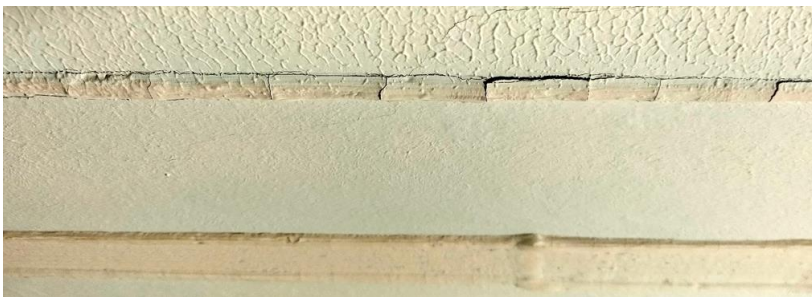
Kuva 3. Kesimerkkikuva kapeiden kipsilistojen vaurioista. Kipsilistat kiinnitettiin HV 498-liimalla.

Koristeissa oli jonkin verran vaurioita. Lehväkoristeet sekä kapeat kipsilistat olivat paikoitellen irti pohjastaan, ne kiinnitettiin ohentamattomalla HV 498-liimalla. Sekä lehväkoristeissa että kipsilistoissa oli myös puuttuvia alueita. Puutealueet täydennettiin mallikipsillä, ja kiinnityksen parantamiseksi kipsiin lisättiin noin 10 % HV 498-liimaa.

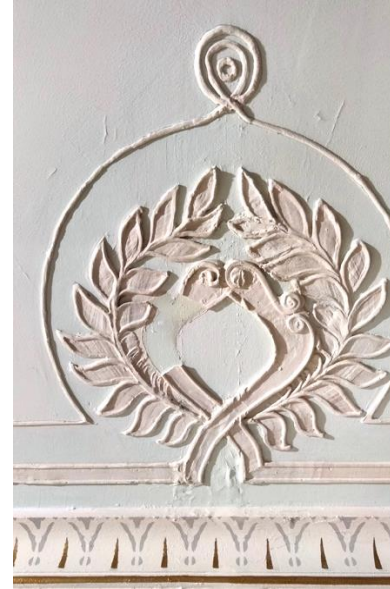
Kuva 4a. Lehväkoristeen puuttuva alue.

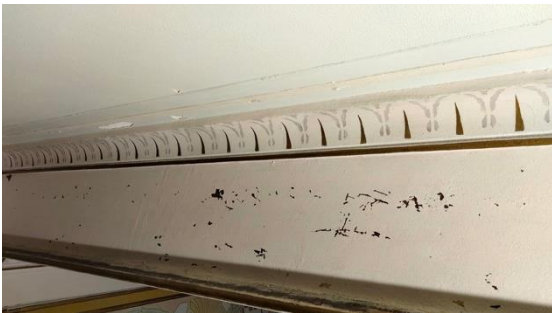
Kattopalkkien yksivärisissä kyljissä oli paljon yksittäisiä maali- ja kittikerrosten irtoamia. Yksittäisiä irtoamia oli kuitenkin kauttaaltaan läpi palkkien kylkien, joten ne maalattiin kokonaan yli. Kaikki irtoava aines poistettiin. Esille tulleet rautapinnat pohjustettiin Ferrex -ruosteenestomaalilla. Pintojen vaurioalueet tasoitettiin Alltek LG ja LF hiekkatasoiteilla, pohjamaalaus Uulan Sisäpohjamaalilla ja pintamaalaus Sisustusmaalilla, maalit sävytettiin työmaalla. Palkkien alapinnat olivat hyvässä kunnossa, muutamat pienet irtoamat poistettiin ja vauriokohdat retusoitiin. Materiaaleina käytettiin samoja kuin palkkien kyljissä. Palkin yläreunan ja seinän kapeissa listoissa on sabloonoilla ja öljymaaleilla toteutetut ornamentit. Ornamenteissa näkyy 1990-luvun korjaukset ”puhtaampana” kuin vanha pinta.

Kuva 5. Palkkien kylkien maali-irtoamaa.

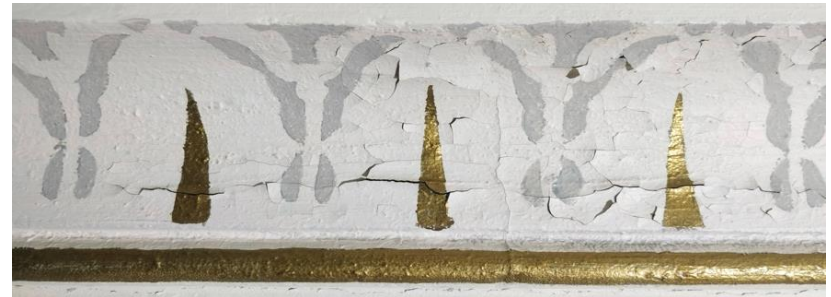
Kuva 6a. Listoissa oli paikoitellen runsaasti irtoavaa maalia.

Ornamenteissa oli jonkin verran irtoavaa maalia. Maali irtosi paikoitellen voimakkaasti ja irtoamien alle sai helposti imeytettyä liimaa. irtoamat kiinnitettiin MFK-liimalla, samoin kuin palkkien kylkien muutamat maali-irtoamat. Ornamentin yläpuolella olevassa kapeassa kantissa oli runsaasti irtoavia kerroksia. Irtoamat poistettiin ja retusoitiin samalla tavoin kuin palkkien alapinnat. Uudet patteriputkien läpiviennit kulkevat kapean listan läpi. Uusi pinta retusoitiin vanhan pinnan mukaisesti.

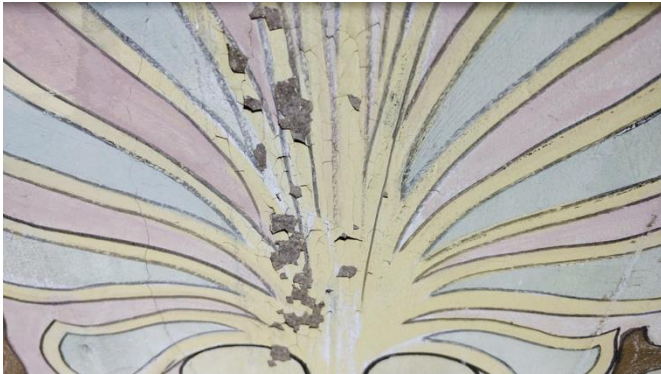
Seinän öljymaalilla maalattu friisi on vuoden 1904 pintaa. 1990-luvun peruskorjauksessa sitä on korjattu ja retusoitu. Friisissä esiintyi irtoavaa maalia lähes joka seinällä. Irtoamaa ei ollut kauttaaltaan koko friisissä, vaan pienehköinä ryhminä paikoitellen. Irtoamat kiinnitettiin MFK-liimalla. Maalikerros oli ohut ja joustava ja kiinnitys sujui helposti. Puutealueiden retusoinnit tehtiin akryylituubiväreillä.

Kuva 8a. Kuvassa friisin irtoavaa maalia, jotka kiinnitettiin MFK-liimalla.

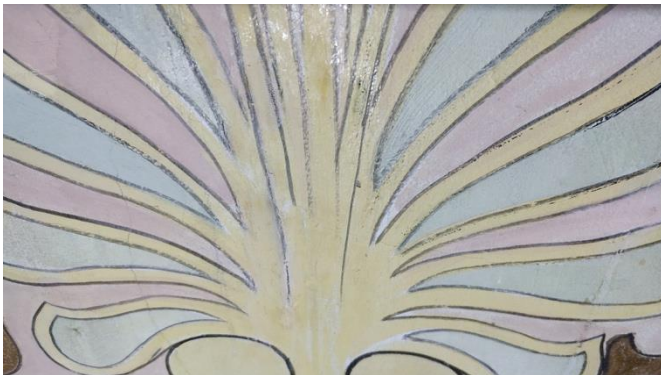
Kuva 8b. Irtoava maali kiinnitetty ja puutosalueet retusoitu.

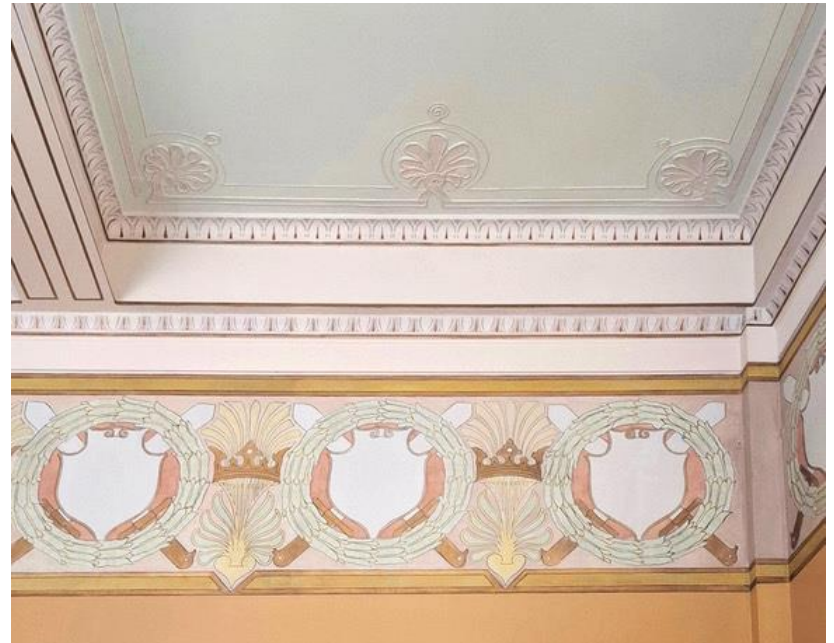
Kuva 9. Kattopinnat, palkit ja seinäfriisi valmiina.

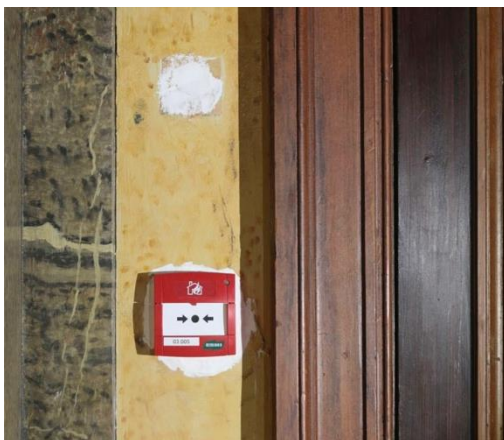
*Keltaisen marmoroidun seinäpinnan vauriot tasoitettu.*

Marmoroituihin pintoihin asennustoissa syntyneet reiät ja syvät kolot täytettiin ensin kipsilaastilla. Vauriokohdat tasoitettiin LF-tasotteella, kiiltävissä pilastereissa paikkakohdat silotettiin vielä Snickeri A-silotteella ja retusointiin akryylituubiväreillä. Pilastereissa ohenteena Talensin kiiltävä maalineste, seinäpinnoilla himmeä.

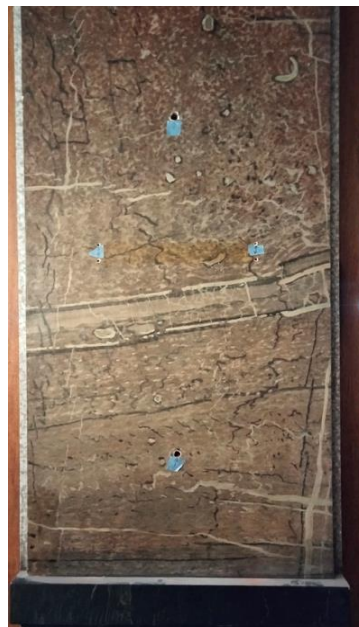
*Vanhan portin / lasiseinän poiston yhteydessä marmoroituun pilasteriin jäi reikiä. Reiät ovat kuvassa sinisten teippien kohdalla*

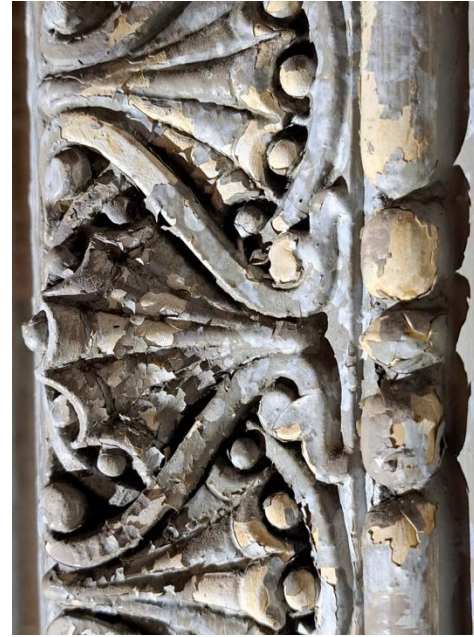
Kiinnitys ulottui noin 2.5 metrin korkeuteen tikkailla ja pukilla työskennellen. Pahimmat irtoamat olivat kipsisessä osassa, sen sileillä pinnoilla ja erityisesti monimuotoisessa koristeessa. Koristeen kiinnittäminen oli haastavaa, sillä maali hilseili paikoin kauttaaltaan, ja irtoamat kulkeutuivat herkästi paikaltaan pelkän liiman vaikutuksesta. Osin irtoamat olivat kuorena kaarevien muotojen pinnalla, ja niiden tasainen, yhtäaikainen painaminen alustaansa oli haasteellista. Kiinnitykseen käytettiin MFK-liimaa, jonka etu oli hyvä kulkeutuvuus irronneen maalikuoren alla ja nopea kuivuminen sekä pienempi kiilto verrattuna HV-liimaan. Puutoskohdat, jotka olivat paljaalla kipsipinnalla, retusoiitiin hyvin ohennetulla valmiiksi pohjan mukaan sävytetyllä Otex Akva -maalilla, jota oli käytetty tilan yläosan retusoinnissa. Puutealueiden retusoinnit tehtiin akryylituubiväreillä. Myös aikaisemmin kiinnitettyjen ovien kehyslistat ja kipsiosat retusoiitiin.

*Kipsisen koristelistan irtoavaa maalia ja puutosalueita ennen toimenpiteitä.*

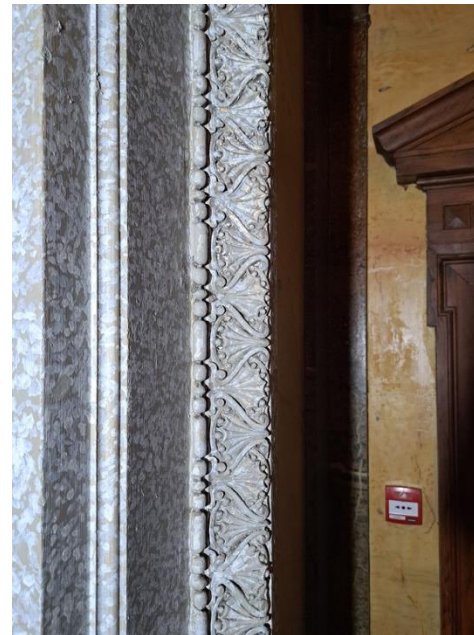
*Irtoavan maalin kiinnitys ja retusoinnit toteutettiin noin 2,5 m:n korkeuteen.*

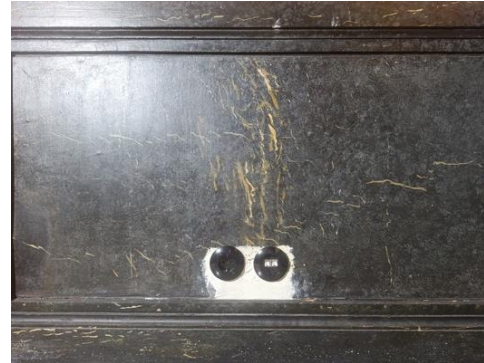
*Vauriokohdan uusi rappauspinta on tasoitettu kertaalleen.*

Paneelit puhdistettiin veteen kostutetulla nihkeällä kuituliinalla pyyhkimällä. Paneelien rappausvauriot ja sähkörasioiden rappaustäytöt täydennettiin täyttötasotteella ja pinta viimeisteltiin nykyisen pinnan tasoon hienotasotteella. Paikka-alueet pohjustettiin sävytetyllä alkydipohjaisella tartuntapohjamaalilla. Paikkamaalaukset tehtiin nykyisen pinnan mukaan öljytuubiväreillä, joissa käytettiin maalinesteinä valkaistun pellavaöljyn ja tärpätin seosta. Kolhujen ja naarmujen retusointi tehtiin akryylituubiväreillä. Vanhoja erottuvia retusointeja ei korjattu. Paneelien maalipinta on paikoitellen jokseenkin kirjava ja elävä, mutta paneelien kiiltoa

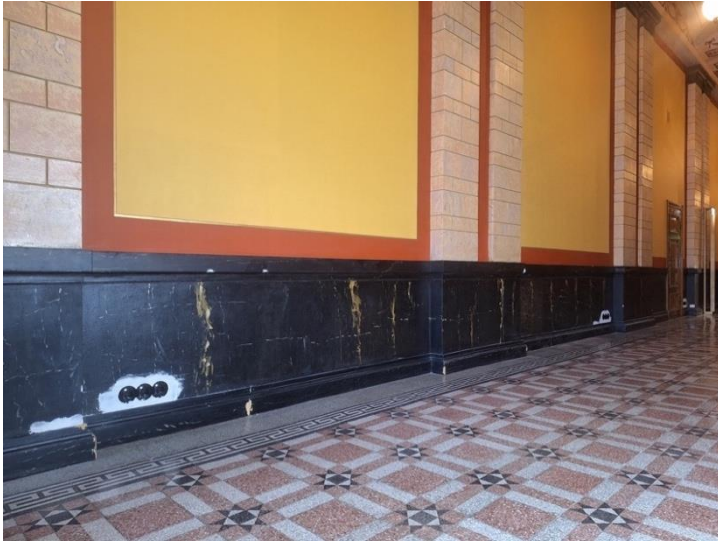
*Paneelien ja jalkalistojen vauriot tasoitettu.*

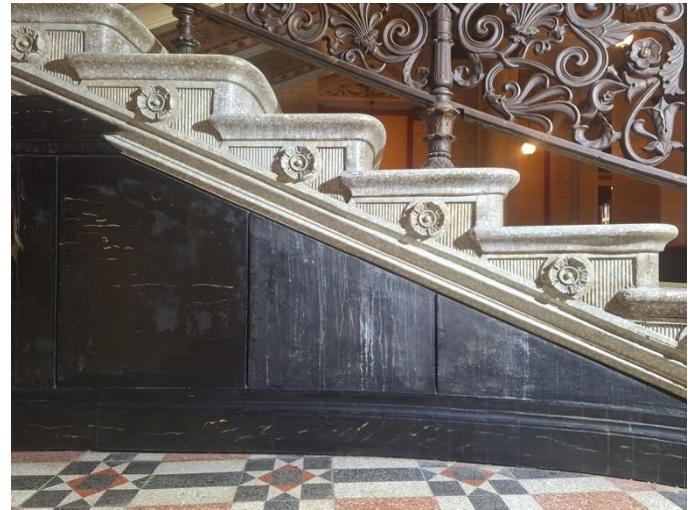
*Pääportaan sivun mustan marmoroinnin päälle oli ilmeisesti lattian vahan poiston yhteydessä valunut pesuvettä.*

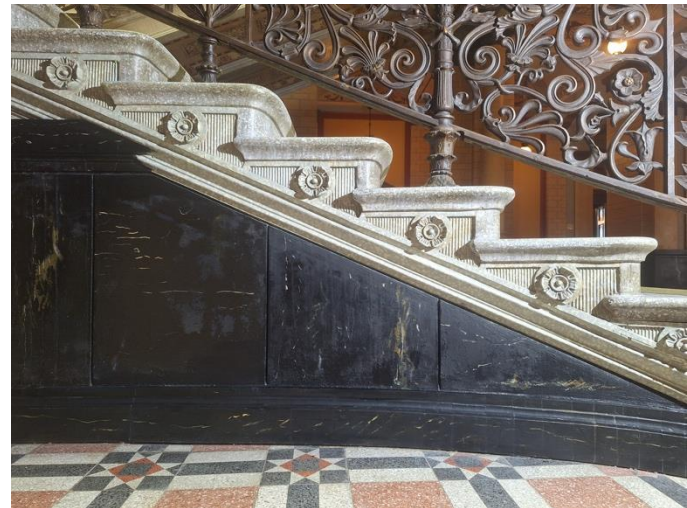
*Pinta puhdistettiin ja elvytettiin Sax Hoitoöljyllä. Sama käsittely tehtiin eteläkäytävän itäpäädyn portaan sivun seinämälle.*

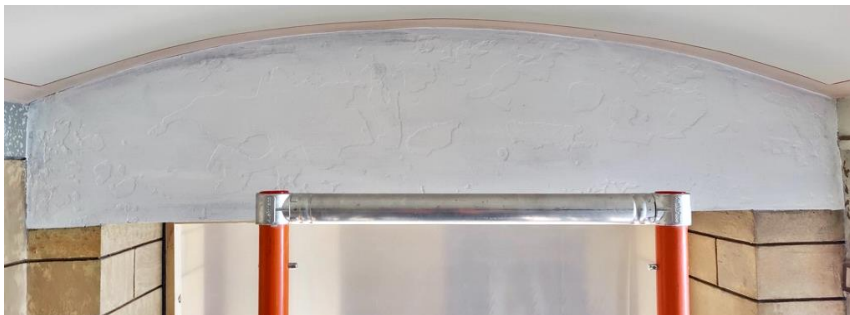
*Palkin irtoavat maali- ja kittikerrokset poistettu ja pinta pohjamaalattu.*

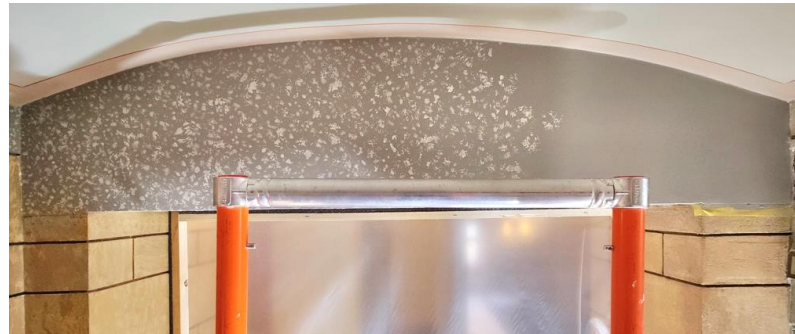
*Koko alue on pintamaalattu harmaalla, vanhaan pintaan sopivalla sävyllä, maalina Futura Aqua. Töpötysmaalaus vaalean harmaalla sävyllä käynnissä.*

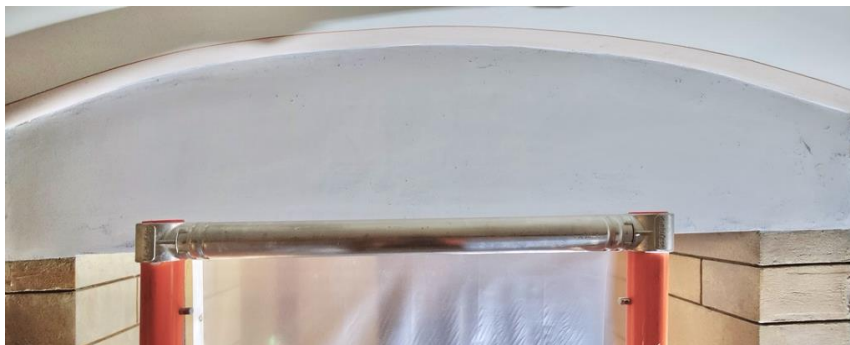
*Kuvassa koko palkin sivu on tasoitettu.*

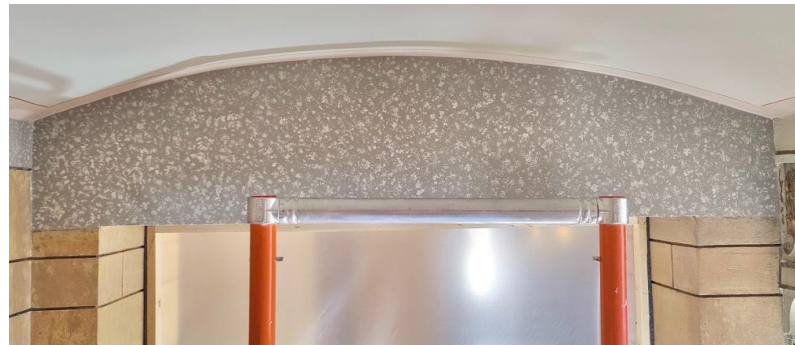
*Palkin maalaustyöt valmiina.*
