# Säätytalon peruskorjaus 2023-2025

Sisätilojen konservointityöt:

1. kerros

## 2 Säätytalon peruskorjaus 2023–2025

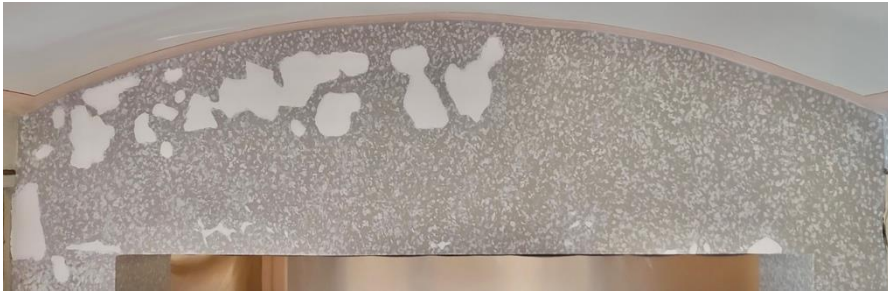
*Hissin puoleisen oviaukon yläpalkin maali-irtoamat poistettu, vaurioalueet tasoitettu ja pohjamaalattu.*

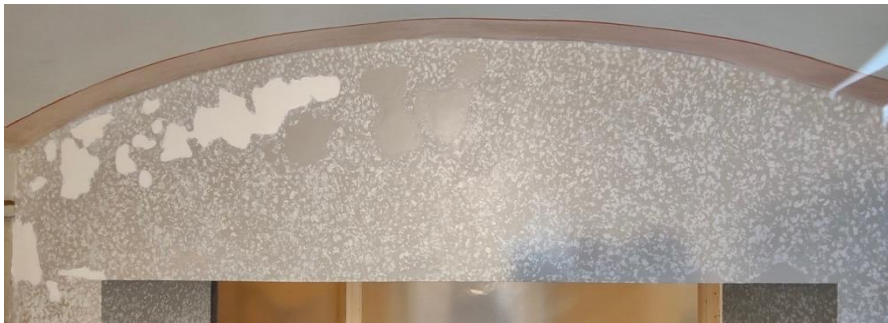
*Kittipaikkojen pintamaalaus käynnissä.*

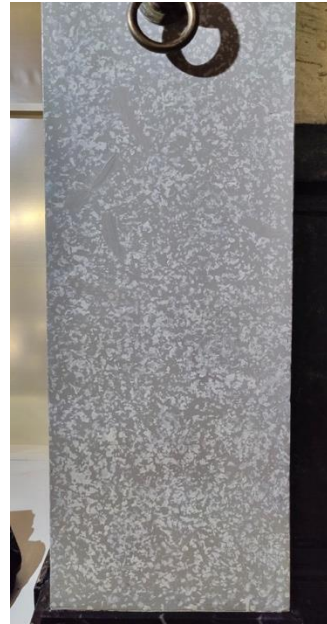
*Kuva ylhäällä vasemmalla:  
Pilasterin kittipaikat  
pintamaalattu.*

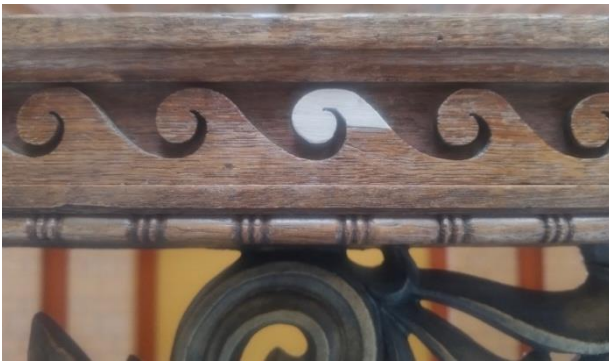
*Puukorjaus ennen pintakäsittelyä.*

Käsijohteessa on yhteensä 37 täydennettyä tammesta tehtyä puukorjausta. Uudet tammiset puupaikat retusoitiin taiteilijaöljyvärein ja käsiteltiin öljylakalla. Öljylakka suojaa uudet puupaikat sekä syventää niiden värisävyä. Puukaiteen yleisilme siistittiin poistamalla häiritsevät tahrat ja retusoimalla naarmut ja kolhut öljytuubivärein.

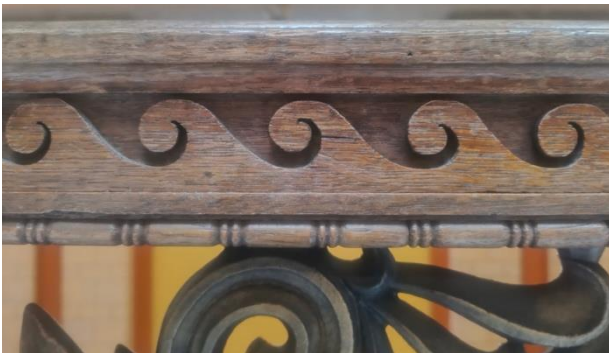
*Puukorjaus laserattu vanhan pinnan sävyyn ja lakattu öljylakalla.*

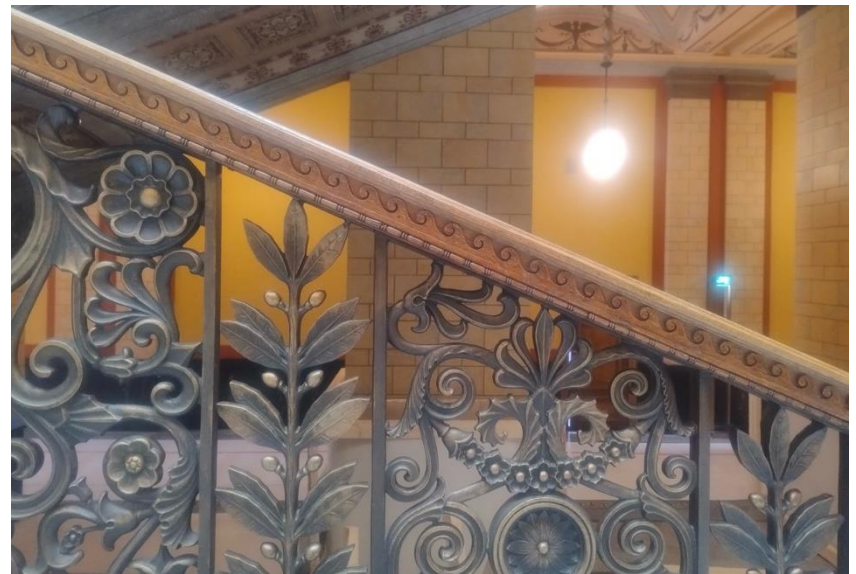
*Puukorjaukset laserattu ja lakattu.*

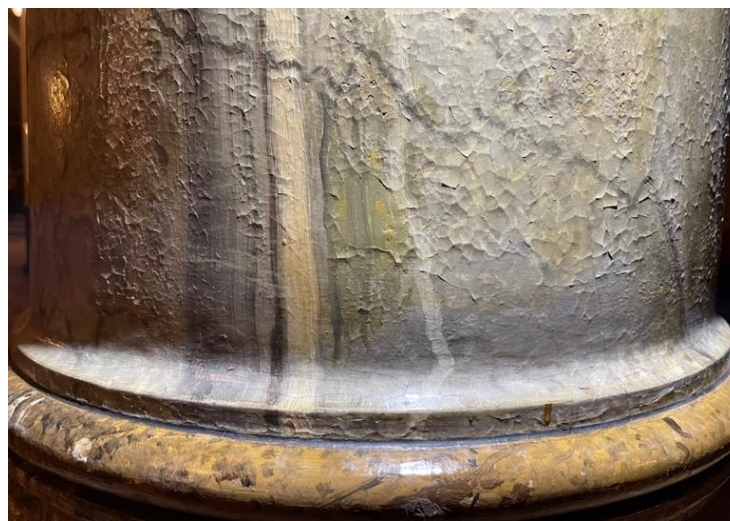
Kuva 2. Pylvään varren irtoavaa maalia sivuvalolla kuvattuna. Pylväs 116-6hL.

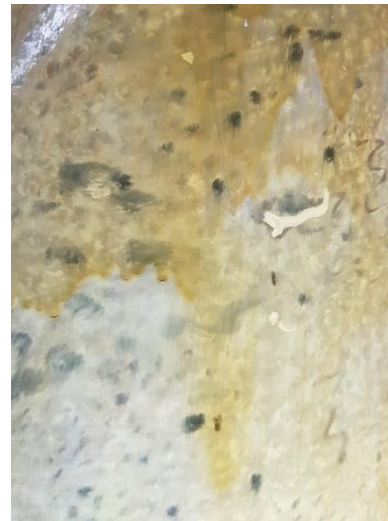
Kuva 3. Myöhemmin lisätyn, paksun ja kellastuneen lakkakerroksen valumia. Pylväs 116-6hE.

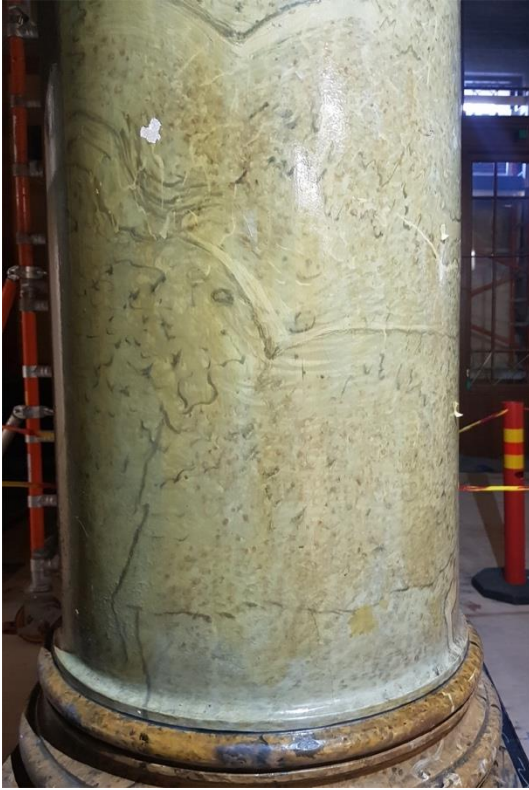
Kuva 5a. Kuva ennen sellakan ohentamista. Pylvään varressa erottuu selvästi epätasainen kellastunut sellakka. Sellakan paksuus määrää keltaisuuden asteen; mitä paksummin on sellakkaa, sitä keltaisempi alue. Pylväs 6hl.

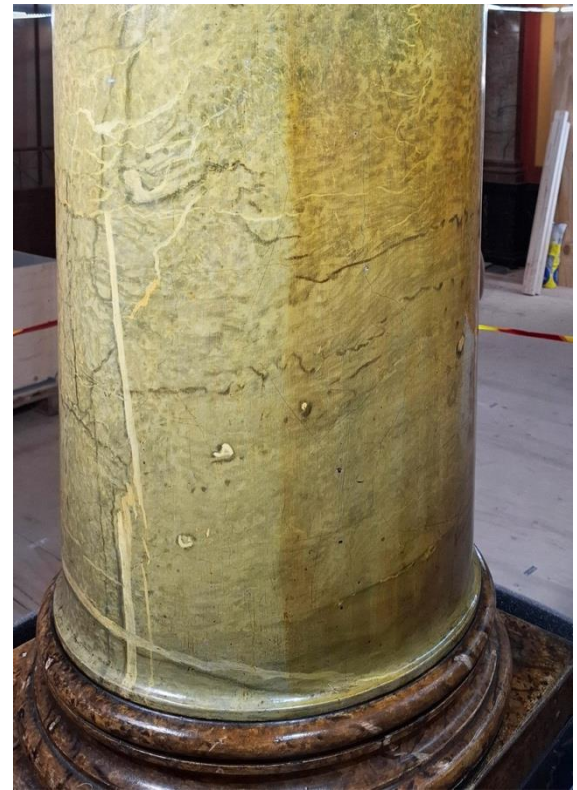
Kuva 6. Sellakan ohentamisen rajakohta. Vaikka pintaan jätettiin vanhaa sellakkaa, ero keltaisuudessa on huomattava. Pylväs 6fE.

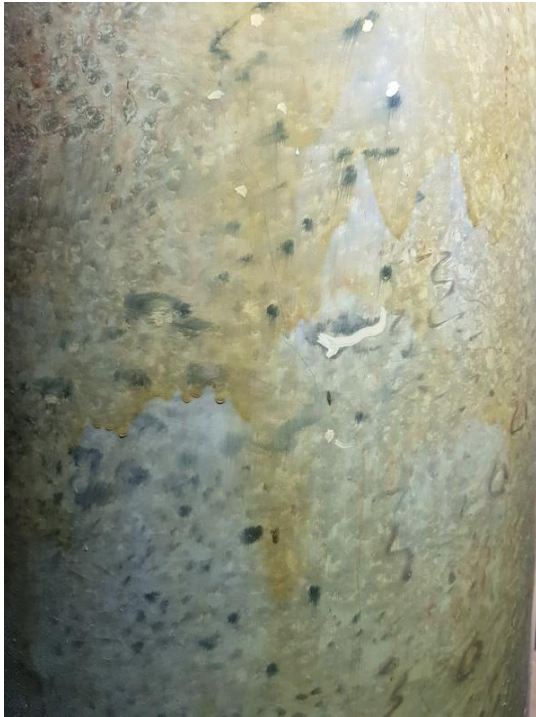
Kuva 7a. Pylvään varressa oli huomattavia sellakkavalumia ja alueita, joissa sellakkaa oli hyvin ohuesti. Pylväs 6hE.

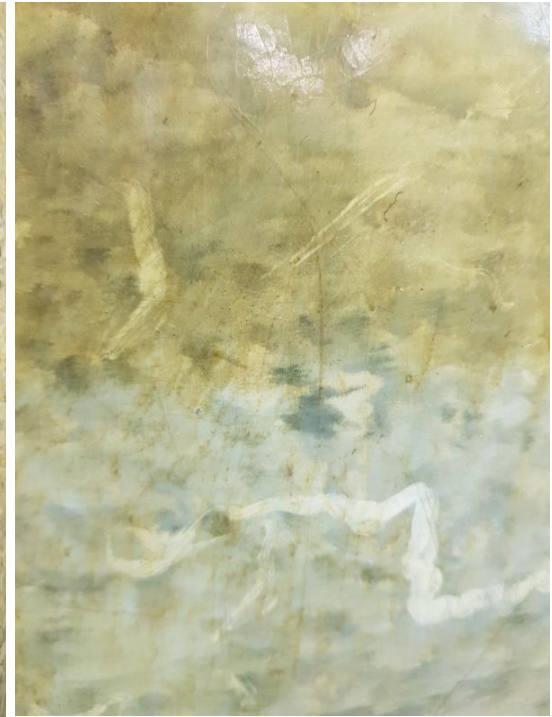
Kuva 8. Lähikuva pylvään pinnasta. Sellakkakerrosten välissä esiintyi tahmea käsittelykerros. Kyseessä on mahdollisesti kiillontasauksena käytetty vernissa tai vastaava. Tahmea kerros poistettiin sellakkakerroksen ohentamisen yhteydessä. Pinnasta oli kuitenkin hankalampi saada tasainen, sillä kerros siirtyi helpommin kuin tarttui puhdistustolloon. Pylväs 6gP.

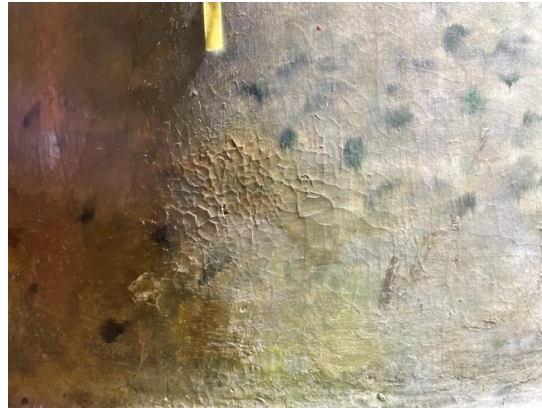
Kuva 9a. Kuvassa irtoavaa maalia vanhan retusoinnin alueella. Pylväs 5eP.

Maalinkiinnitys toteutettiin 10 % sampiliimalla ilman alkoholilisäystä. Lämmintä sampiliimaa siveltiin kiinnitettävälle alueelle siveltimellä. Liiman kulkeutumista irtoamien alle houkuteltiin ristikkäin sivelyllä, paineluilla ja vastakarvaan hankaamalla. Liiman kulkeutumista autettiin vielä kiinnitettävää aluetta lämmittämällä lämpölusikalla hyvin kevyesti painaen lämpöä kestävä kalvon läpi. Lämmittäessä liima liikkuu kalvon alla ja lusikalla liimaa pystyi vielä ohjailemaan halkeamien alle.

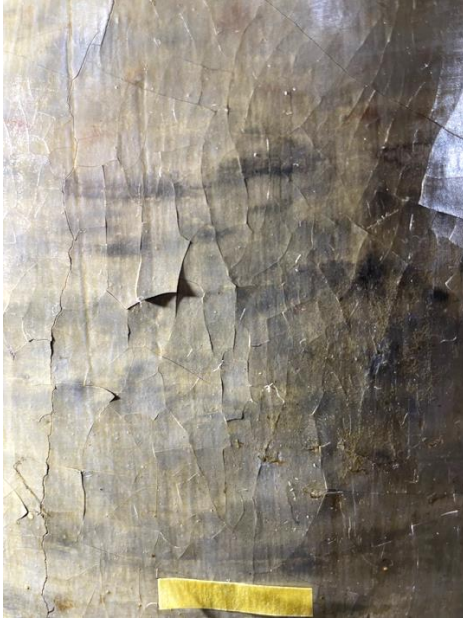
*Kuva 10a. Pylväässä oli paikoitellen paksuja, taipumattomia maalikerroksia. Pylväs 5hl.*

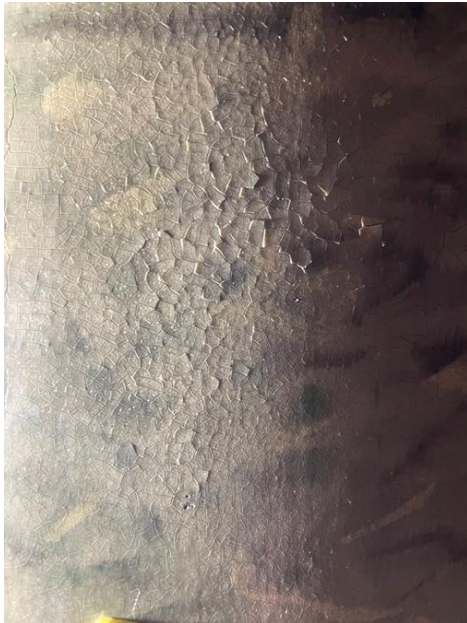
*Kuva 12a. Pylvään varren pinnassa kattavaa, melko tasaista maali-irtoamaa. Kuva ennen kiinnitystä. Pylväs 5gP*

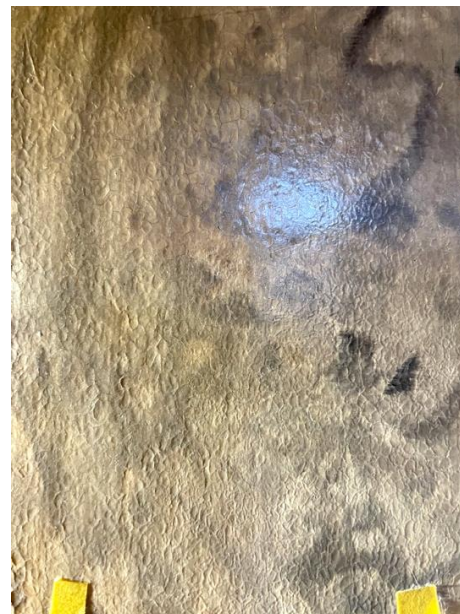
*Kuva 14b. Kuva maalinkiinnityksen jälkeen. Kun irtoava maali on kiinnitetty takaisin alustaansa, pinnan kiilto tulee esille. Pilastereissa on sellakka ja ainakin paikoitellen päälle on levitetty jokin vahakerros.*

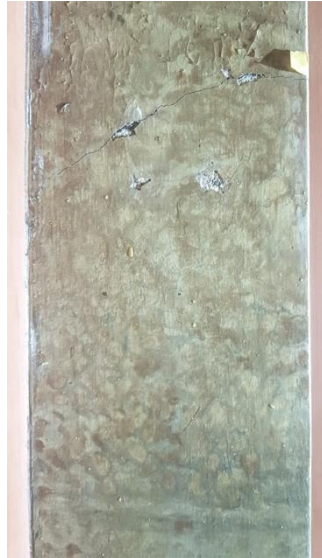
*Kuva 15a ja b.  
Kuvat ennen ja  
jälkeen  
kiinnityksen.  
Irtoamat olivat  
suuria, ohuita ja  
ulospäin  
kaareutuvia.  
Muutamasta  
kohdasta ohuet  
maalilastut olivat  
ehtineet pudota  
ennen kiinnitystä.  
Pilasteri 116-4dP.*

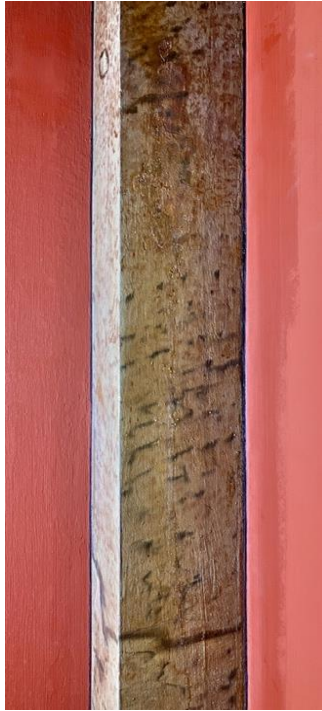
*Kuva 16 a ja b.  
Kuvat ennen ja  
jälkeen  
kiinnityksen. Tässä  
pilasterissa  
irtoamaa oli  
paljon. Pilasteri  
117-8jl.*

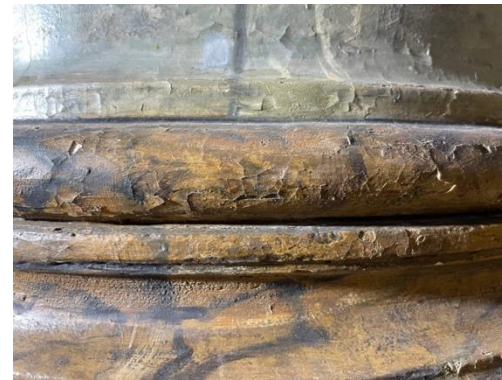
*Kuva 17a. Jalustan irtoan  
ennen kiinnitystä. Pylväs  
116-5eL.*

Jalustojen kiinnitys aloitettiin Lascauxin MFK:lla, mutta liimausvoima ei vaikuttanut riittävältä. Tästä syystä kiinnitykseen otettiin mukaan Lascauxin HV 498 (50%). Toisaalla jalustan maali-irtoamien alle HV ei imeytynyt edes alkoholin avustuksella. Tämä jalustojen käyttäytymiserojen vuoksi päädyttiin valitsemaan liima sen mukaan, mikä vaikutti sopivimmalta kunkin jalustan osalta. Käyttäytymiseroa voidaan arvuutella jalustojen eri-ikäisillä ja erilaisilla korjaushistorioilla, joita ei juurikaan tunneta. Jalustojen pinnassa on kuitenkin havaittavissa paljon korjattuja alueita. Maalinkiinnitykset eriliimoilla on merkitty pylväskohtaisiin projektiokuvaan värimerkinnöin.

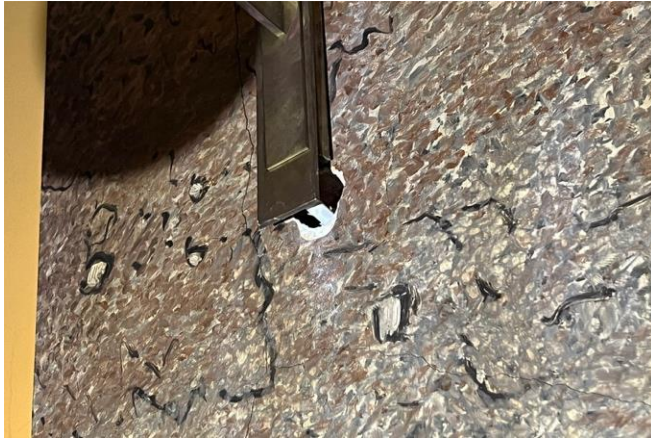
Kuva 23a. Valaisimen peitinlevy ei peitä sähköjohtojen tuloreikää. Pilasteri 116-6i.

Reiät paikattiin kipsilaastilla ja LF-tasotteella. Retusointimaalaukset suoritettiin akryylituubiväreillä vanhaan pintaan sopiviksi. Lopuksi retusointialueelle siveltiin kerros sellakka, jotta retusoiden alueen kiilto olisi yhdenmukainen pilasterin kanssa.

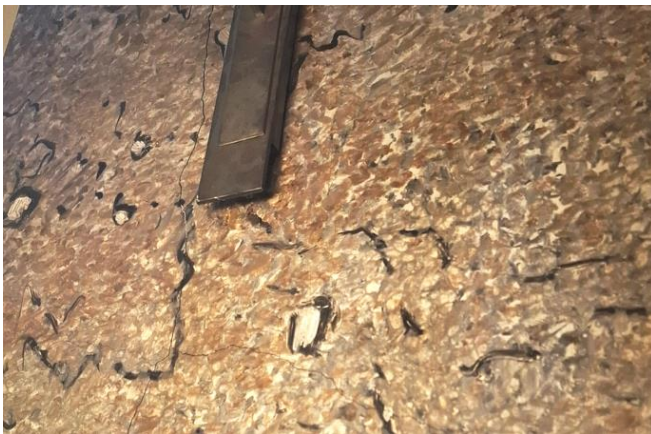
Kuva 23b. Sähköjohtojen tuloreikä kitattuna ja retusoituna.

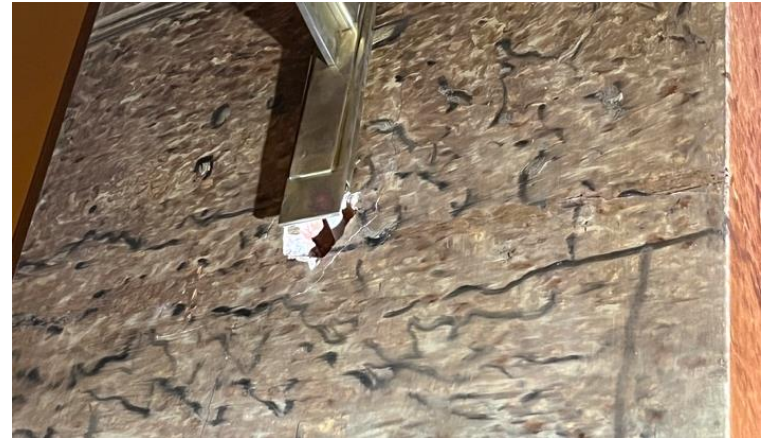
Kuva 24a. Valaisimen peitinlevy ei peitä sähköjohtojen tuloreikää. Pilasteri 116-5d.

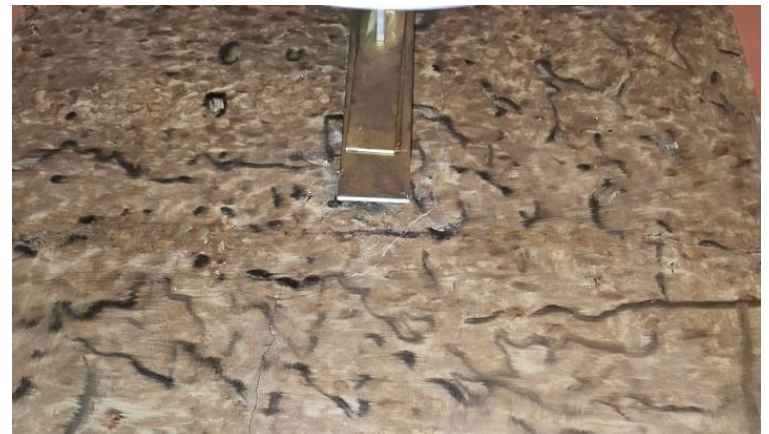
Kuva 24b. Sähköjohtojen tuloreikä kitattuna ja retusoituna.

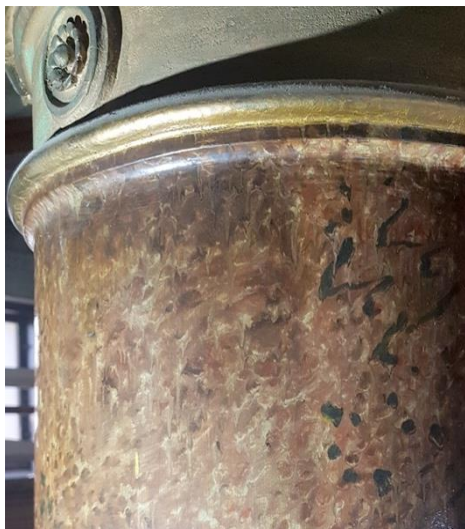
Kuva 18. Yläosan oikea puoli on puhdistettu ennen sellakan ohennusta. Kaikkien pylväiden yläosat olivat tumman lian peitossa. Pylväs 116-5hE.

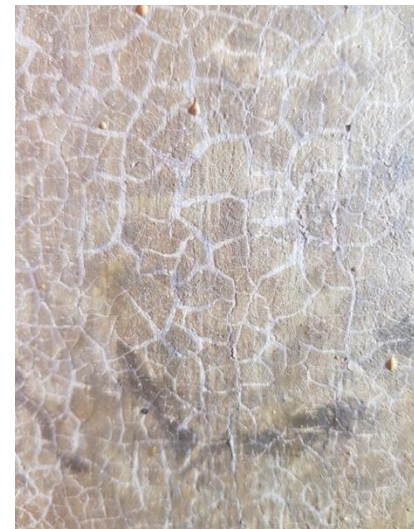
Kuva 21. Kuroutunutta pintaa. Pilasteri 116-7iE.

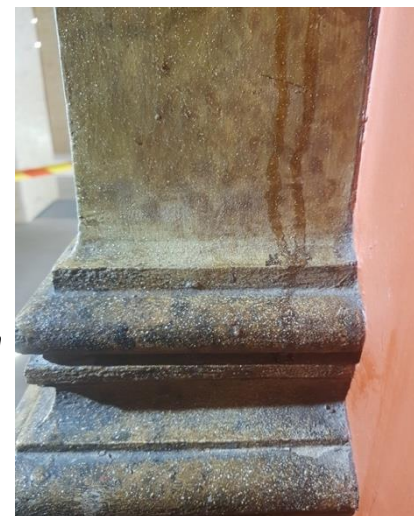
Kuva 22. Jalustassa ja pilasterin alaosassa oli koholla olevaa maalipisaroiden roiskeita, sekä tummana erottuva sellakkavaluma. Pilasteri 116-4eE.

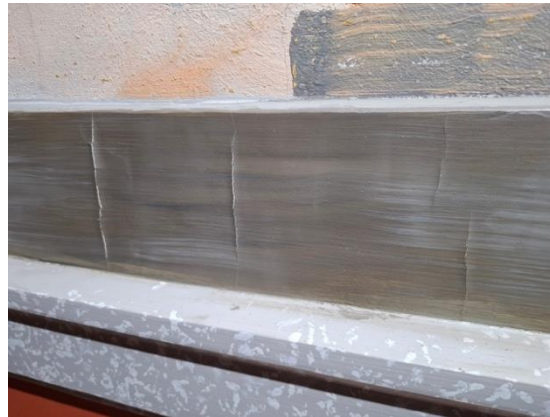
*Kuva 4a. 1990-luvun peruskorjauksessa tehdyn alalistan pystyhalkeamia. Maali oli kovaa ja hankala kiinnittää. Lunetti 11.*

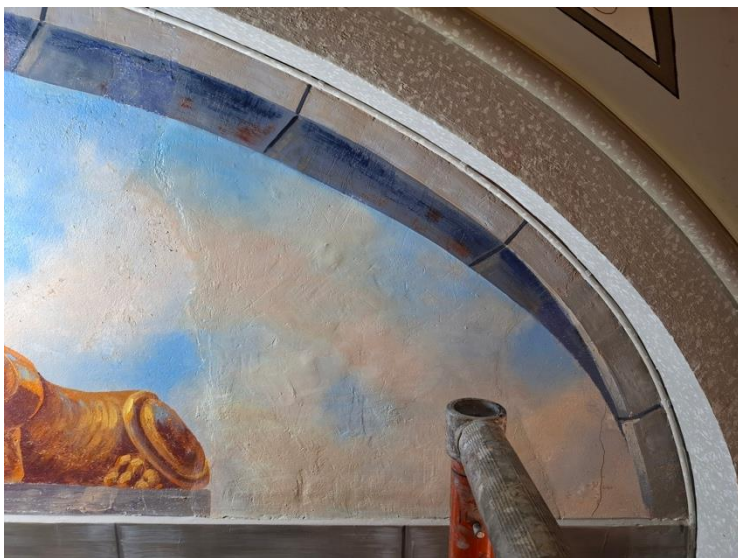
Kuva 6. Taivastaustan oikealla reunalla on oletettavasti 1990-luvun peruskorjauksen aikainen laastipaikkaus. Lunetti 11.

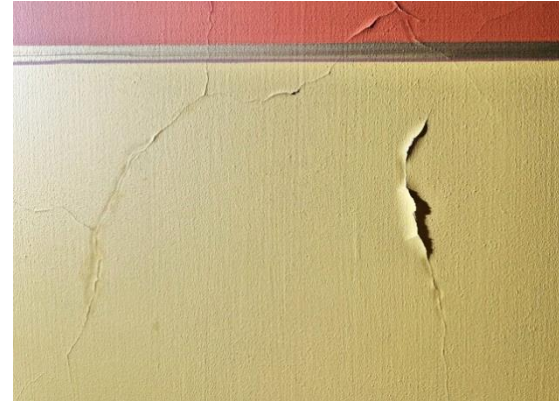
Liimakarttoja tarkeasteltaessa todettiin, että vuoden 2014 kiinnitykset ovat pysyneet hyvin, mutta uusia irtoamia oli syntynyt. Vanhat kiinnitykset olivat tummentuneet tai tummuneet jo kiinnityksen yhteydessä. Vuonna 2025 irtoavan maalin kiinnitys tehtiin edelleen HV 498 (50 %). HV-liimaruiskuun lisättiin tilkka alkoholia kulkeutumisen parantamiseksi. Paikoitellen käytettiin MFK-liimaa, lähinnä ohuissa halkeamissa, joihin HV ei imeytynyt.

*Kuva 8a. Kuvassa vasemmalla näkyy vanha kiinnitys, joka on pysynyt kiinni. Lisäksi on syntynyt uusia irtoamia.*

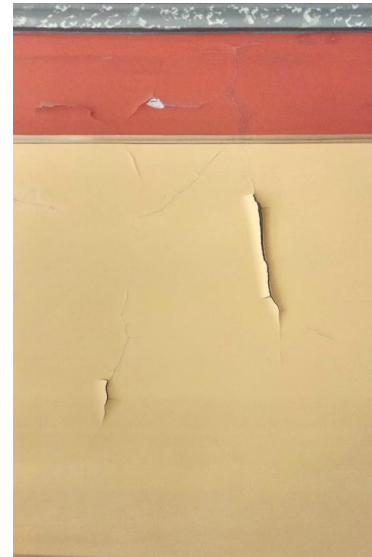
Pohjoisseinän itäpuolen seinäkentän yläosa oli kaikista huonoimmassa kunnossa. Tämä kenttä valittiin testikentäksi vähän raskaammalle työtavalle, koska oli epäilystä siitä, että kiinnitykset eivät kestä. Kyseessä on kuitenkin etenevä vaurio. Tehtiin testialue, jossa kaikki irtoavat maalikerrokset vaakunamaalauksen yläpuolelta poistettiin. Samalla selvitettiin alla olevia maalikerroksia.

Ilmeni, että vuonna 2014 tehdyt kiinnitykset ovat pitäneet varsin hyvin, nykyiset irtoamat ovat syntyneet eri kohtiin. Irtoavat kerrokset koostuivat 1990-luvun peruskorjauksessa tehdystä kerrokokonaisuudesta, johon kuului tasoite, pohjamaali ja pintamaali. Tartunta 1900-luvun maalikerrokseen vaihteli, nykyinen pinta oli helposti poistettavissa. Irtoamakohdat paikallistuivat laastissa olevien halkeamien ympärille. Tämän kentän irtoamat olivat 1900-luvun alussa maalatun, ”ylemmän vaakunan” alueella. Kun 1990-luvun peruskorjauksessa nämä vaakunakentät maalattiin yli ja lunettikentät otettiin esille, niin pohjatyöt on tehty ilman pohjamaalia ja tartunta vanhaan pintaan on huono.

*Yksityiskohtakuva irtoavista maali- ja kittikerroksista.*

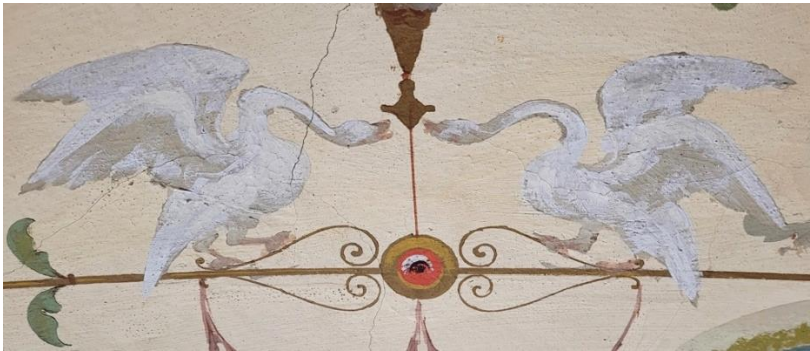
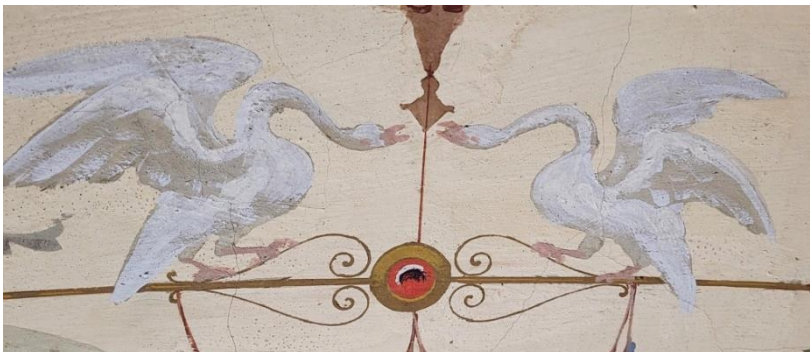
Kuva 25a. Tilan 116 katossa oli kahden joutsenparin kohdalla krakeloitunutta maalia. Kiinnitys tehtiin HV 498-liimalla (5%).

Kuva 25b. Krakeloitunut maali kiinnityksen jälkeen.

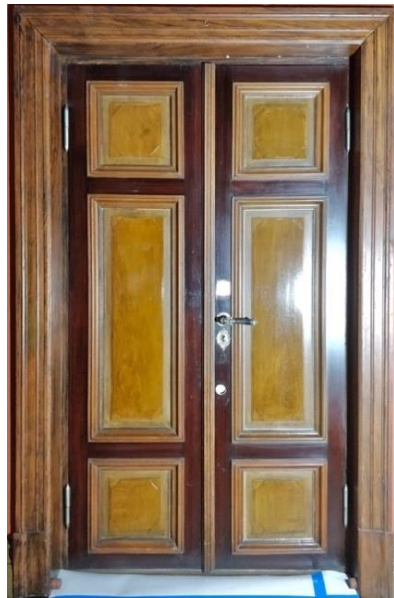
*Ovi D116, kuvattu huoneesta päin. Ovien peileissä ei koristemaalausta. Lukitusmuutoksista aiheutunut puupaikka ovenkahvan ylä- ja alapuolella.*

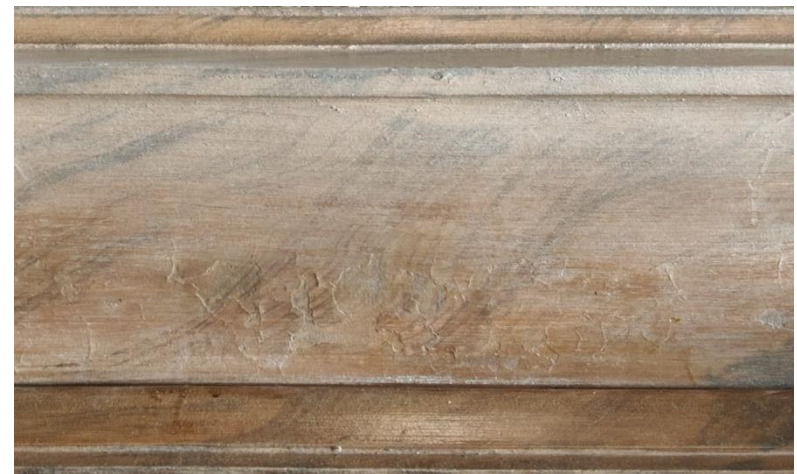
*Ovi D204. Irtoavat maalit kiinnitetty ja pinta puhdistettu.*

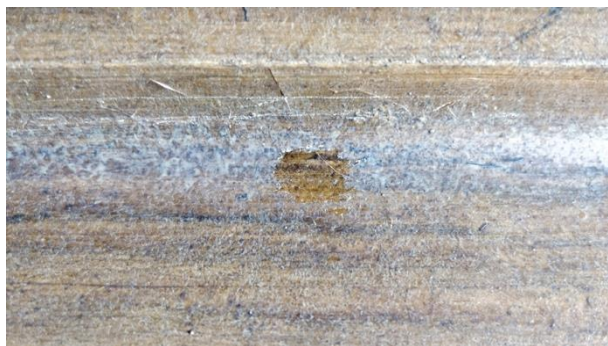
Ovi D219. Kuva pääpalkin lakasta ja sen poistosta. Kuvassa keskellä lakkaa poistettu mekaanisesti.

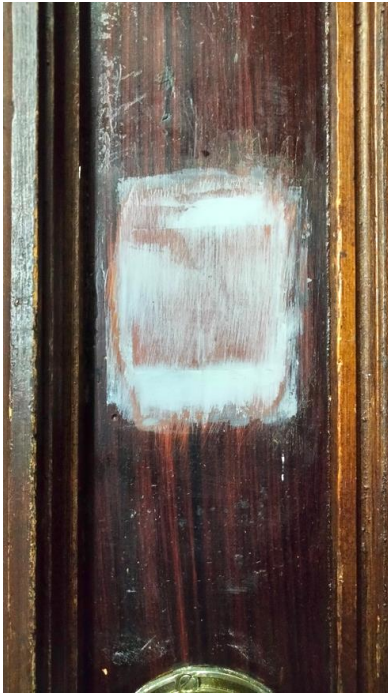
*Oven vanhan lukkokohdan puukorjaus kitattu.*

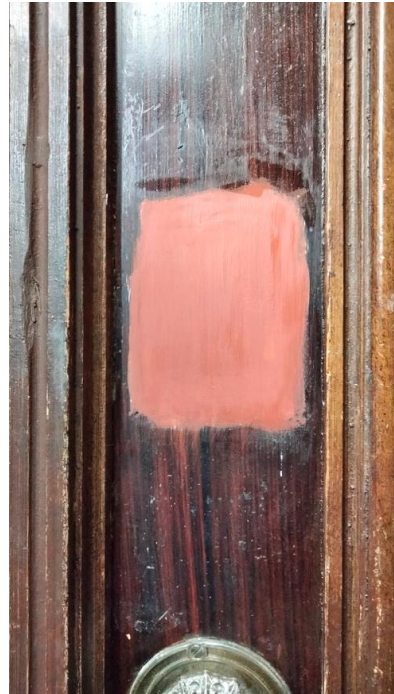
*Puukorjaus pohjamaalattu kahteen kertaan oranssinsävyisellä tartuntapohjamaalilla. Vanhan ootratun pinnan alta kuultaa saman sävyinen, vanha pohjamaali.*

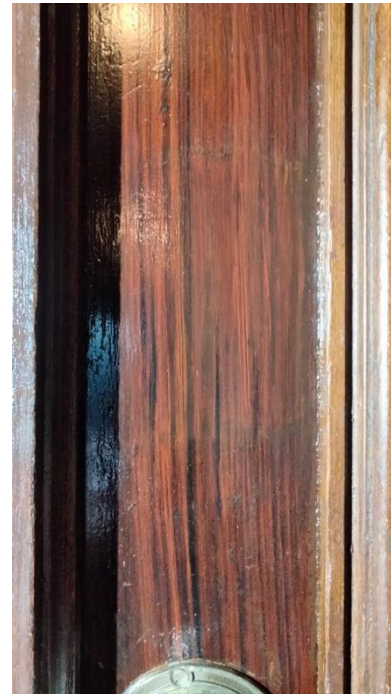
*Puukorjausalue ootratu vanhaan pintaan sopivaksi.*

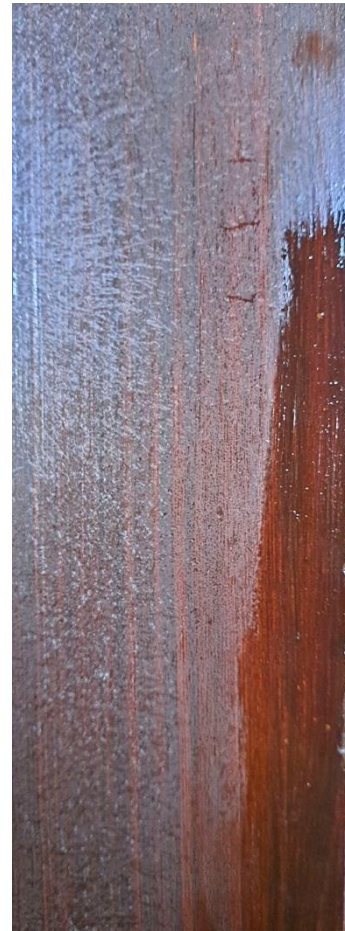
*Ovi D225. Kuvan vasemmalla puolella oletettavasti 1990-luvun pintakäsittely reagoi öljylakan kanssa ja aiheuttaa krakelointia ja hylkimistä. Nämä alueet pohjustettiin Helo-lakalla öljylakan kiillontasaamiseksi.*

Nämä alueet lakattiin ohennetulla Helo-lakalla (40), jolla varmistettiin öljylakan tasainen tarttuvuus ja sävyjen kirkkaus. Tasauksen jälkeen pinnat lakattiin himmennetyllä öljylakalla.

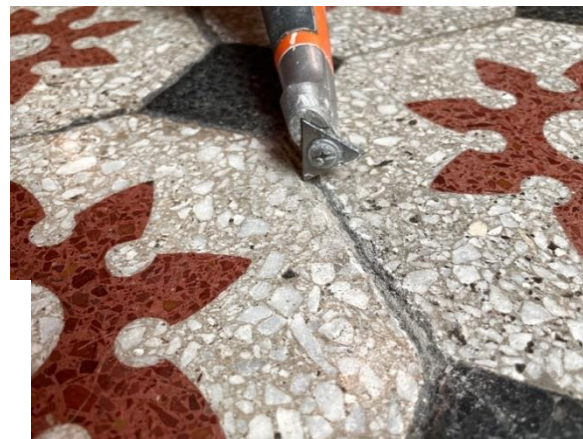
*Vaurioituneet saumat avattiin pienen maalikaapimen kulmalla.*

Korjattavat saumat avattiin maalikaapimella ja alueet puhdistettiin huolellisesti. Avatut ja puhdistetut saumat ja halkeamat täytettiin oikean sävyiseksi sävytetyllä kivikitillä ja kitin kuivuttua käsiteltiin suoja-aineella kahteen kertaan.

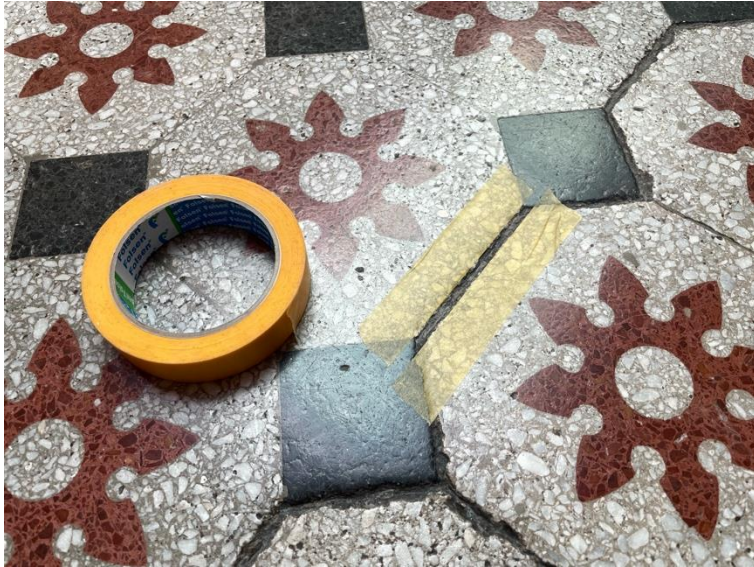
*Mosaiikkibetonin reunat suojattiin teipillä ennen sauman täyttöä.*

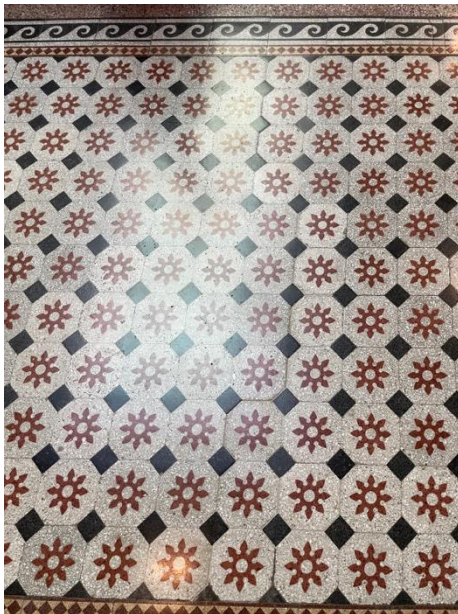
*Lattian vauriot korjattu.*

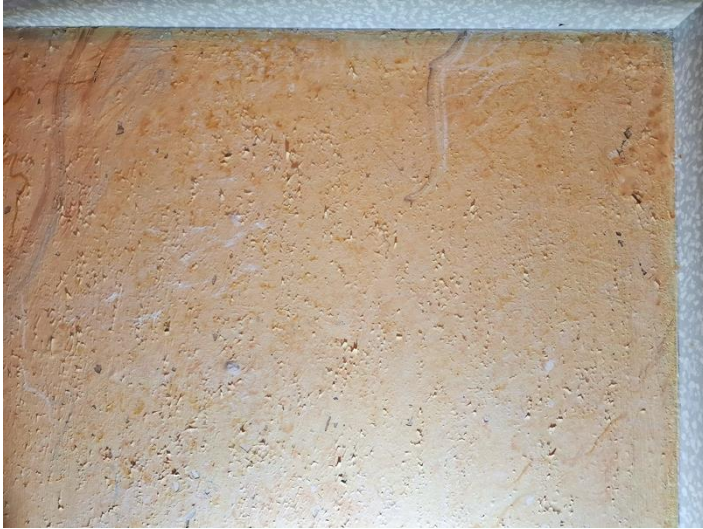
*Kuva 3a. Tasanteella olevassa peilikentässä oli runsaasti irtoavaa maalia. Seinäprojektio 9, tasanne.*

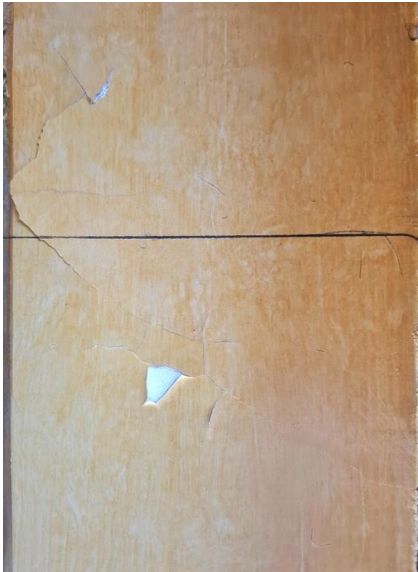
*Kuva 4a. Kuvassa paksua irtoamaa, paikoitellen rappaukseen asti. Maalipuutosalueen kohdalla maalipinta irti laajalta alueelta pussimaisesti.*

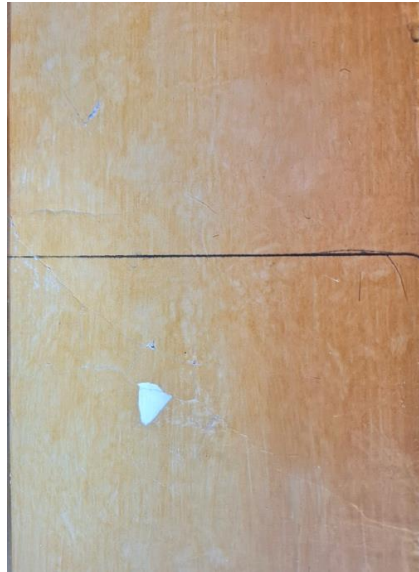
*Kuva 4b. Alue kiinnitetty. Seinäprojektio 8.*

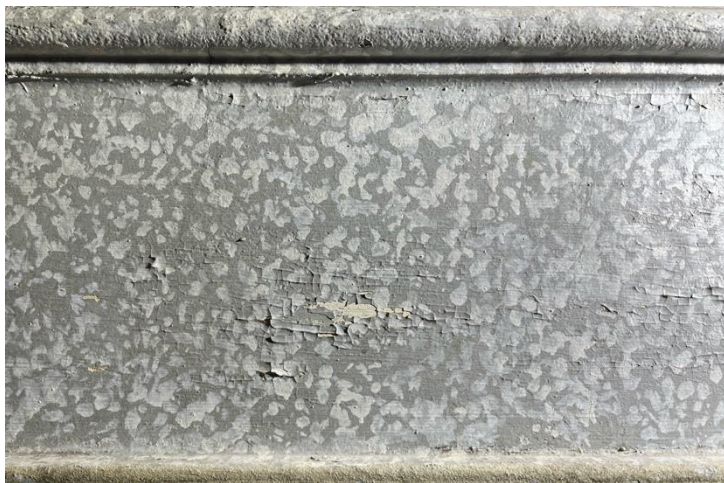
*Hilseilevää maalia portaan kyljen alueella.*

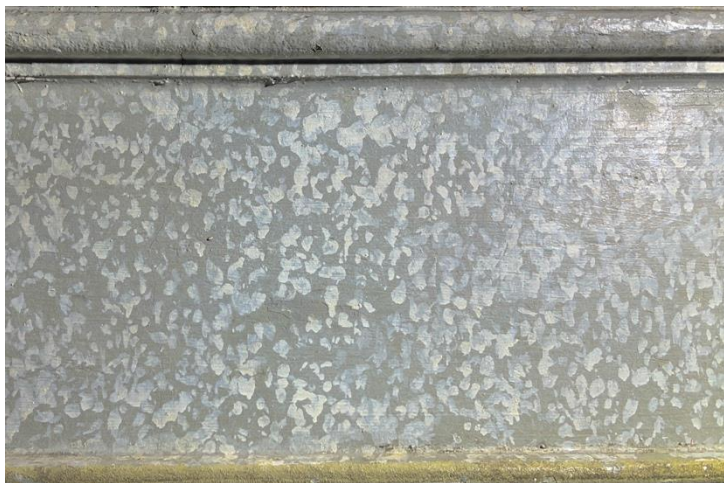
*Hilseilevä maali kiinnitetty.*

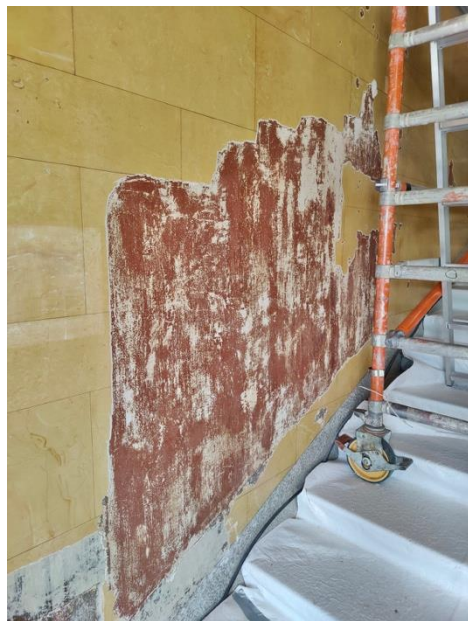
*Aluksi oli tarkoitus poistaa kaikki maalikerrokset liimamaalin päältä, jotta saadaan varmasti kestävä lopputulos. Maalikerrokset olivat suurimmalta osin niin tiukasti pohjassaan kiinni, että päädyttiin poistamaan vain selkeästi irti olevat kerrokset. Kuvassa aloitettu poistamaan skrappaamalla kaikki maalikerrokset.*

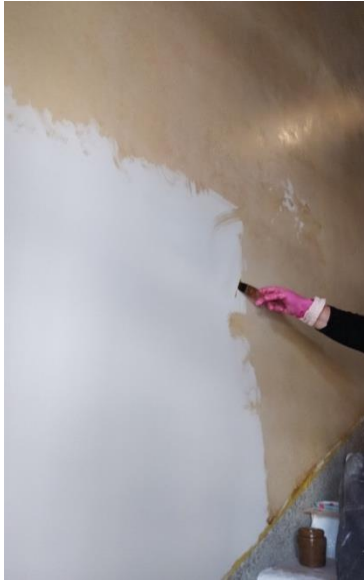
*Seinän ensimmäinen laseeraus käynnissä. Laseerausnesteinä käytettiin valkaistua pellavaöljyä, joka sävytettiin öljytuubiväreillä.*

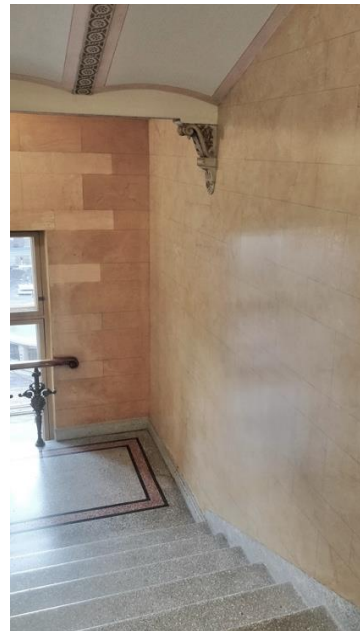
*Alatasanteella näkyy vanhempaa korjausmaalausta.*

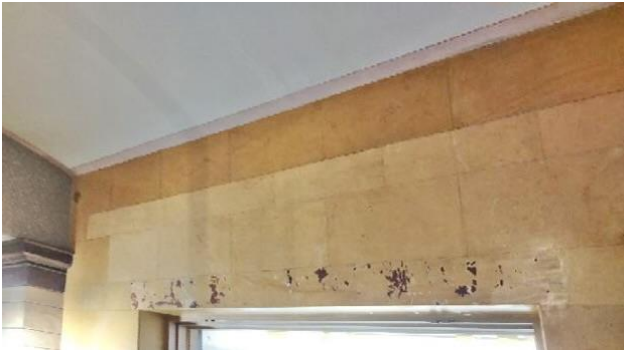
Kuva 6a. Ikkunan yläpuolisen palkin irtoava maali poistettu. Seinäprojektio 8.

Palkin alueelta irtoavat kerrokset poistettiin ja vaurioalueet pohjamaalattiin. Vaurioalueet tasoitettiin LF-tasoitteella ja välimaalattiin tartuntapohjamaalilla. Marmorointikuvio paikkamaalauskohtiin tehtiin öljytuubiväreillä, maalinesteenä valkaistu pellavaöljy, tärpähti ja sikkatiivi.

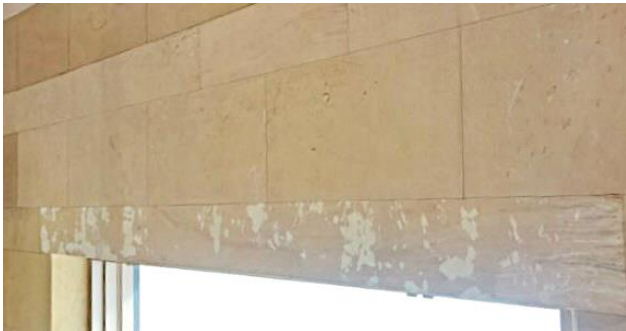
Kuva 6b. Ikkunana yläpuolisen palkin poistoalueet tasoitettu.

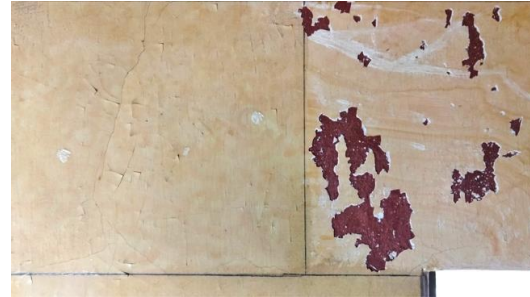
Kuva 6c. Kuvan oikealta puolelta irtoavat maalikerrokset poistettu.

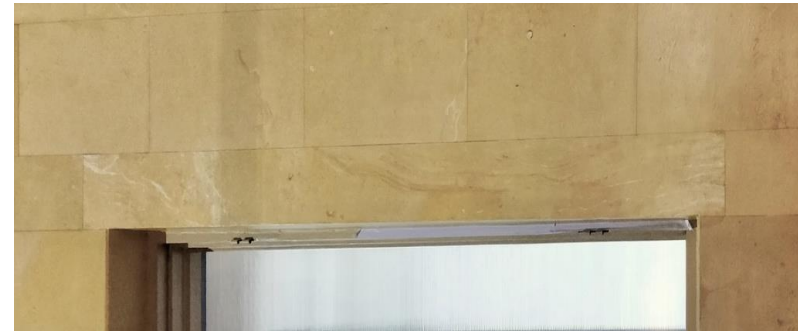
Kuva 6e. Ikkunan yläpuolisen palkin vauriot retusoitu.

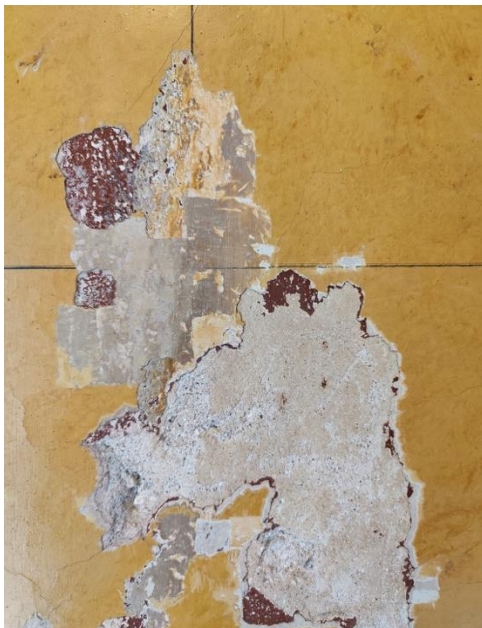
*Paikoitellen maalit irtosivat laastia myöten. Alueen reunamilla näkyy vanhempia maalikerroksia. Kellertävä maali on ehkä aikaisempaa, keltaista marmorointia.*

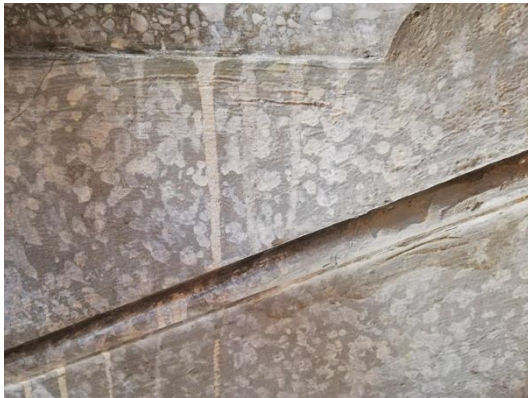
*Lähikuva portaan kyljen valumista. Valumat olivat paikoitellen paksuja ja niitä poistettiin sekä mekaanisesti että liuottimilla. Kuvilla ei ole kuvanumerointia, sillä kuvat eivät näy projektiokuvissa.*

Valumajäljet puhdistettiin ja isommat vauriot retusoitiin vanhaan pintaan sävytetyllä, puolihimmeällä Futura Aqua -maalilla. Pienemmät vauriot retusoitiin akryylituubiväreillä.

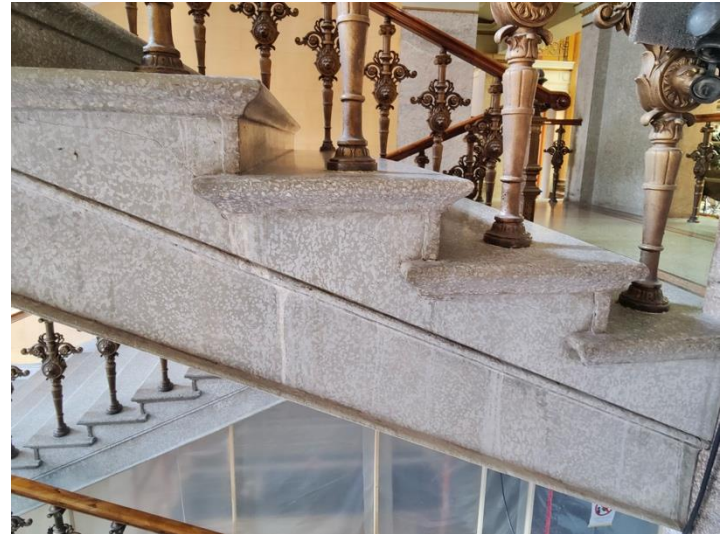
*Valumajälkiä portaan kyljessä. Vahanpoistoaine on poistanut myös paikoitellen maalikerroksia.*

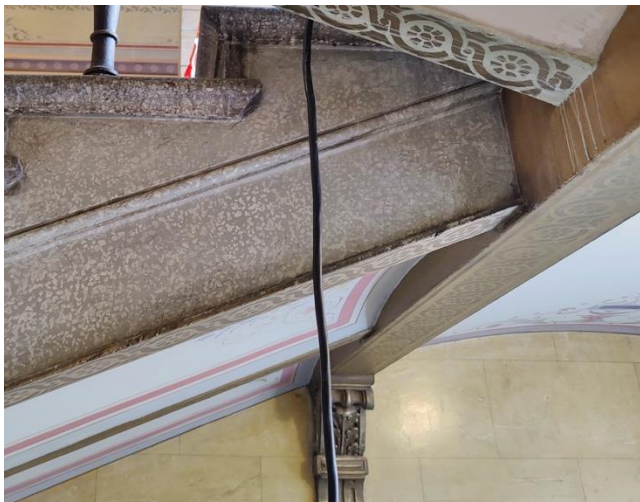
*Valumajäljet retusoitu portaan kyljestä. Valumat ovat sotkeneet myös seinäpintaa.*

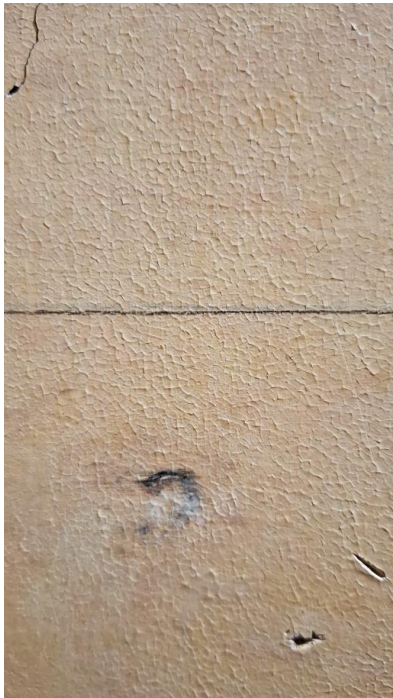
*Kuva 1a. Irtoavaa maalia seinäpinnalla ennen toimenpiteitä. Seinä 5.*

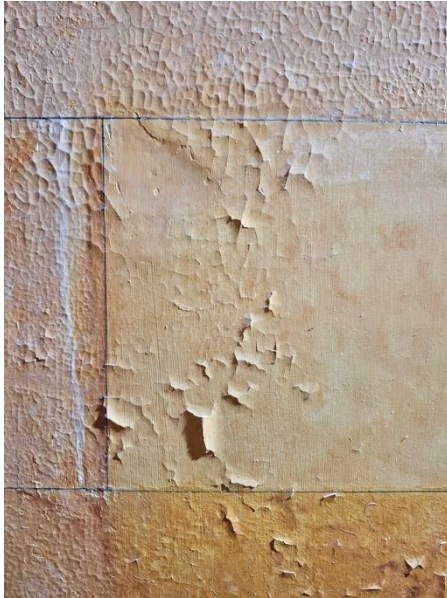
*Kuva 2a. Seinän irtoavaa maalia. Vaalean kellertävä alue on 1990-luvun peruskorjauksen aikaista pintaa. Irtoamaa ei ole aikaisemmin ollut tällä pinnalla. Seinä 12.*

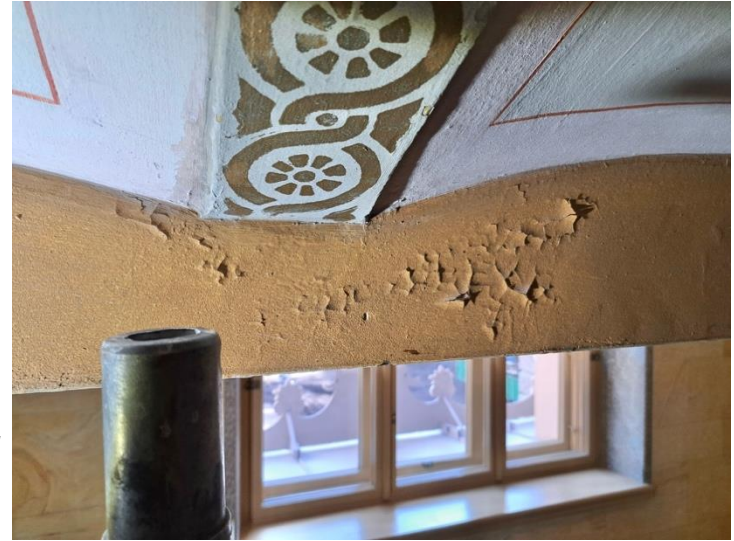
*Irtoavaa maalia kattopalkin sivustassa. Kuva ei näy seinäprojektioissa, seinien 7 ja 8 välinen kattopalkki.*

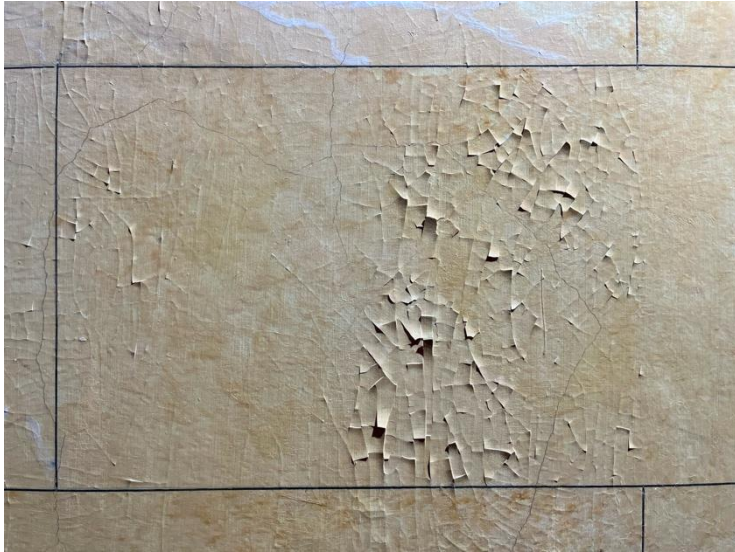
*Kuva 5a. Alueella vähän ehjää pintaa, sekä isoa ja pientä irtoamaa. Seinä 16.*

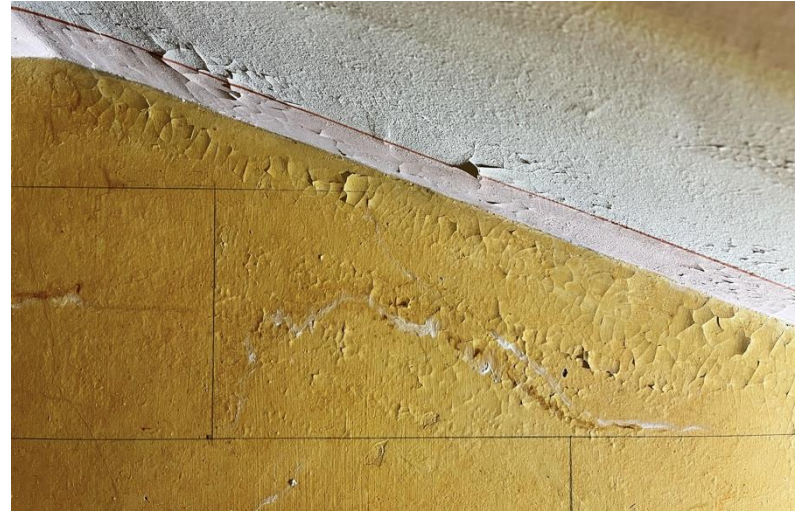
Kuva 9a. Seinä ja syöksyn katon rajassa paljon isoa irtoamaa. Katon irtoamat olivat paikkamaalauskohtassa. Seinä 16.

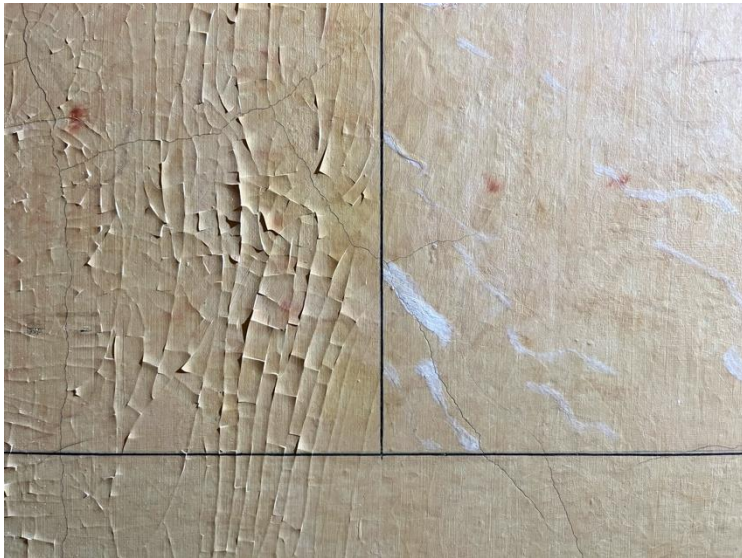
Kuva 8. Kuvassa pitkänomaista, paksua irtoamaa. Kuvan oikea puoli kiinnitetty. Seinä 16.

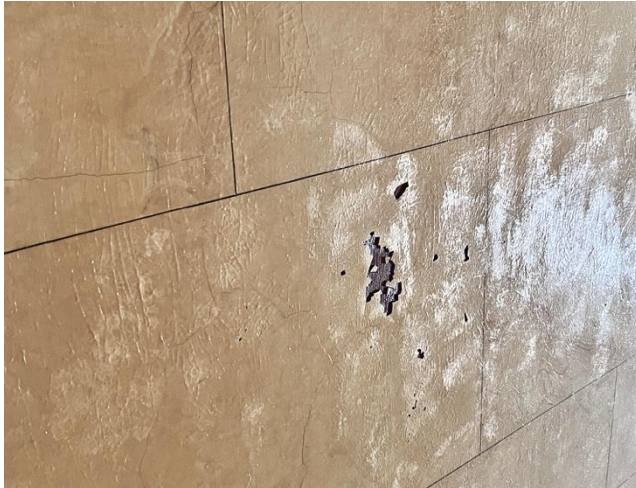
*Kuva 10a. Kesällä 2025 seinän maalit kiinnitettiin toisen urakoitsijan toimesta. Pintaan oli jäänyt mattapintaisia kiinnitysjälkiä, jotka näkyivät hyvin sekä sivu- että suorassa valossa. Seinä 16 eli ylimmän syöksyn seinä.*

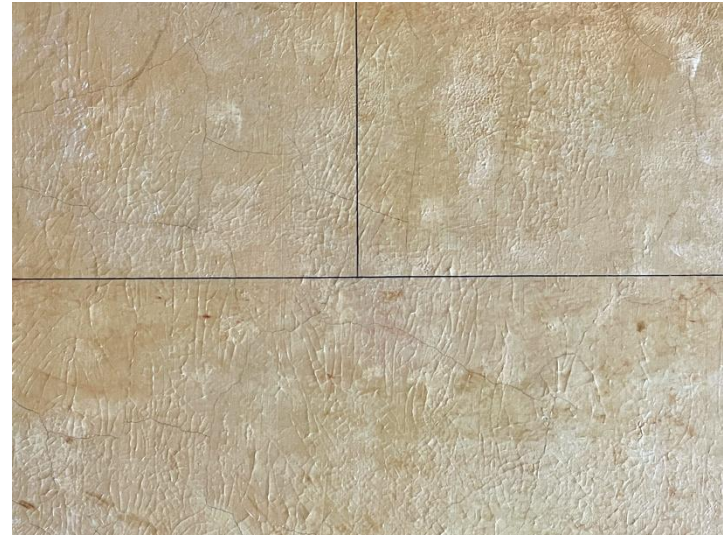
*Kuva 11a. Kuvassa näkyvät vaaleat läikät ovat kiinnitysjälkiä. Maalit ovat kuitenkin irti. Seinä 16.*

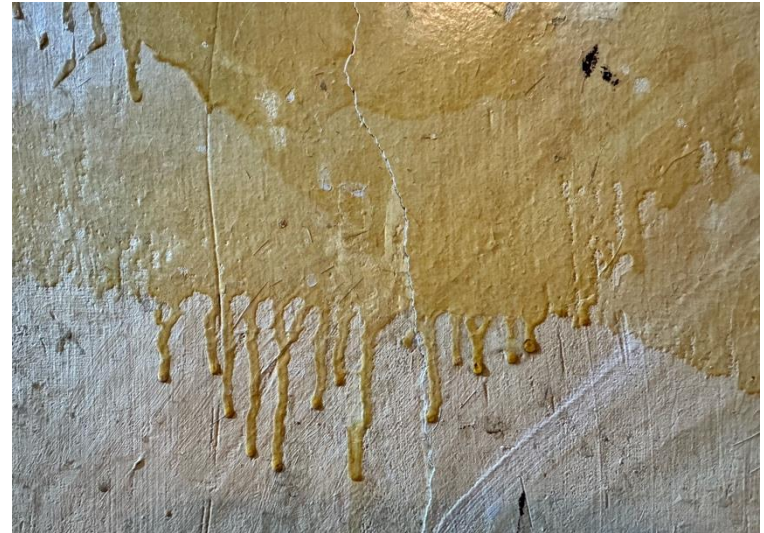
Kuva 12b. Yksityiskohtakuva edellisestä kuvasta. Tällä alueella seinän alareunassa ei ole lakkaa ollenkaan tai kerros on hyvin ohut. Kuvassa näkyy vaalea marmoroitu maalipinta.
