# Säätytalon peruskorjaus 2023-2025

Sisätilojen konservointityöt:

1. kerros

## 2 Säätytalon peruskorjaus 2023–2025

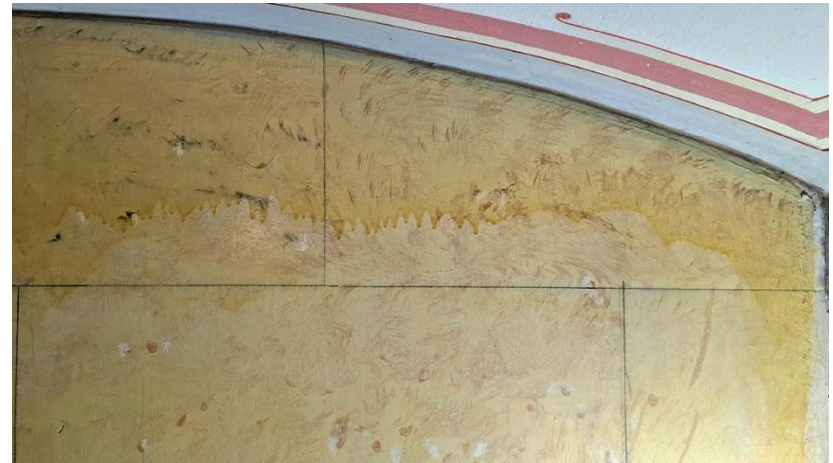
Kuva 13. Lakkavalumia seinän yläreunassa. Seinä 4.

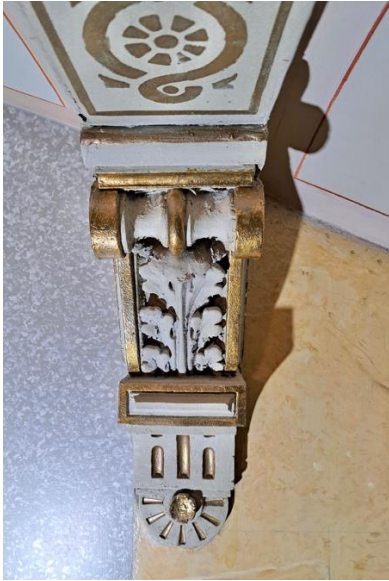
*Kuva 14a. Porrashuoneen syöksyjen ja tasanteiden rajassa on koristeelliset, öljymaalilla maalatut konsolit. Konsolien maalipinnat irtoilivat paikoitellen voimakkaasti. Seinä 8.*

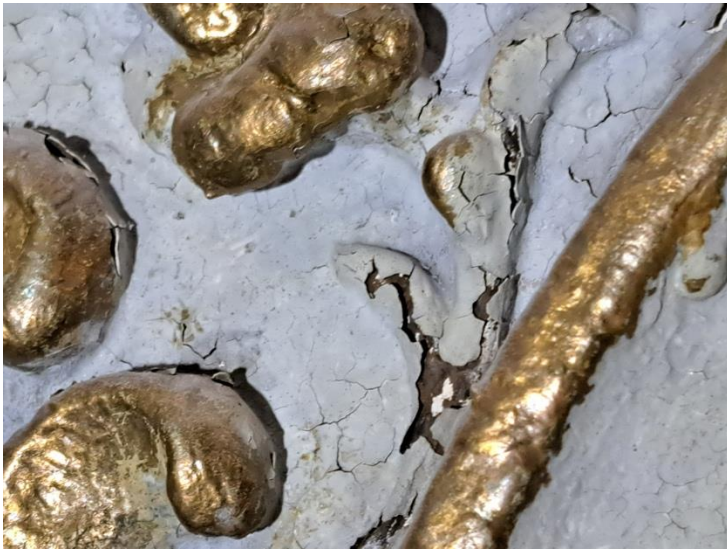
*Kuva 14b. Yksityiskohta irtoavasta maalista.*

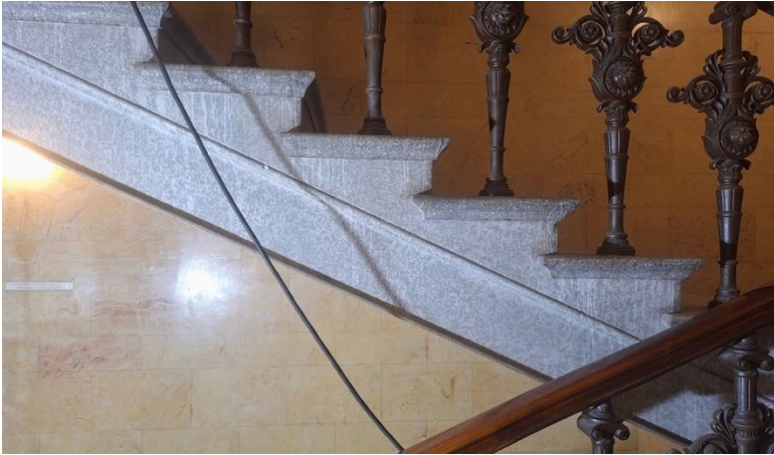
*Valumajälkiä portaan kyljessä. Seinän 6 porrasaskelmien kyljet.*
