# PIONEERIRYKMENTTI KEURUU

Rakennushistoriaselvitys

Työ 2014-03

Arkkitehtitoimisto Hannu Puurunen Oy

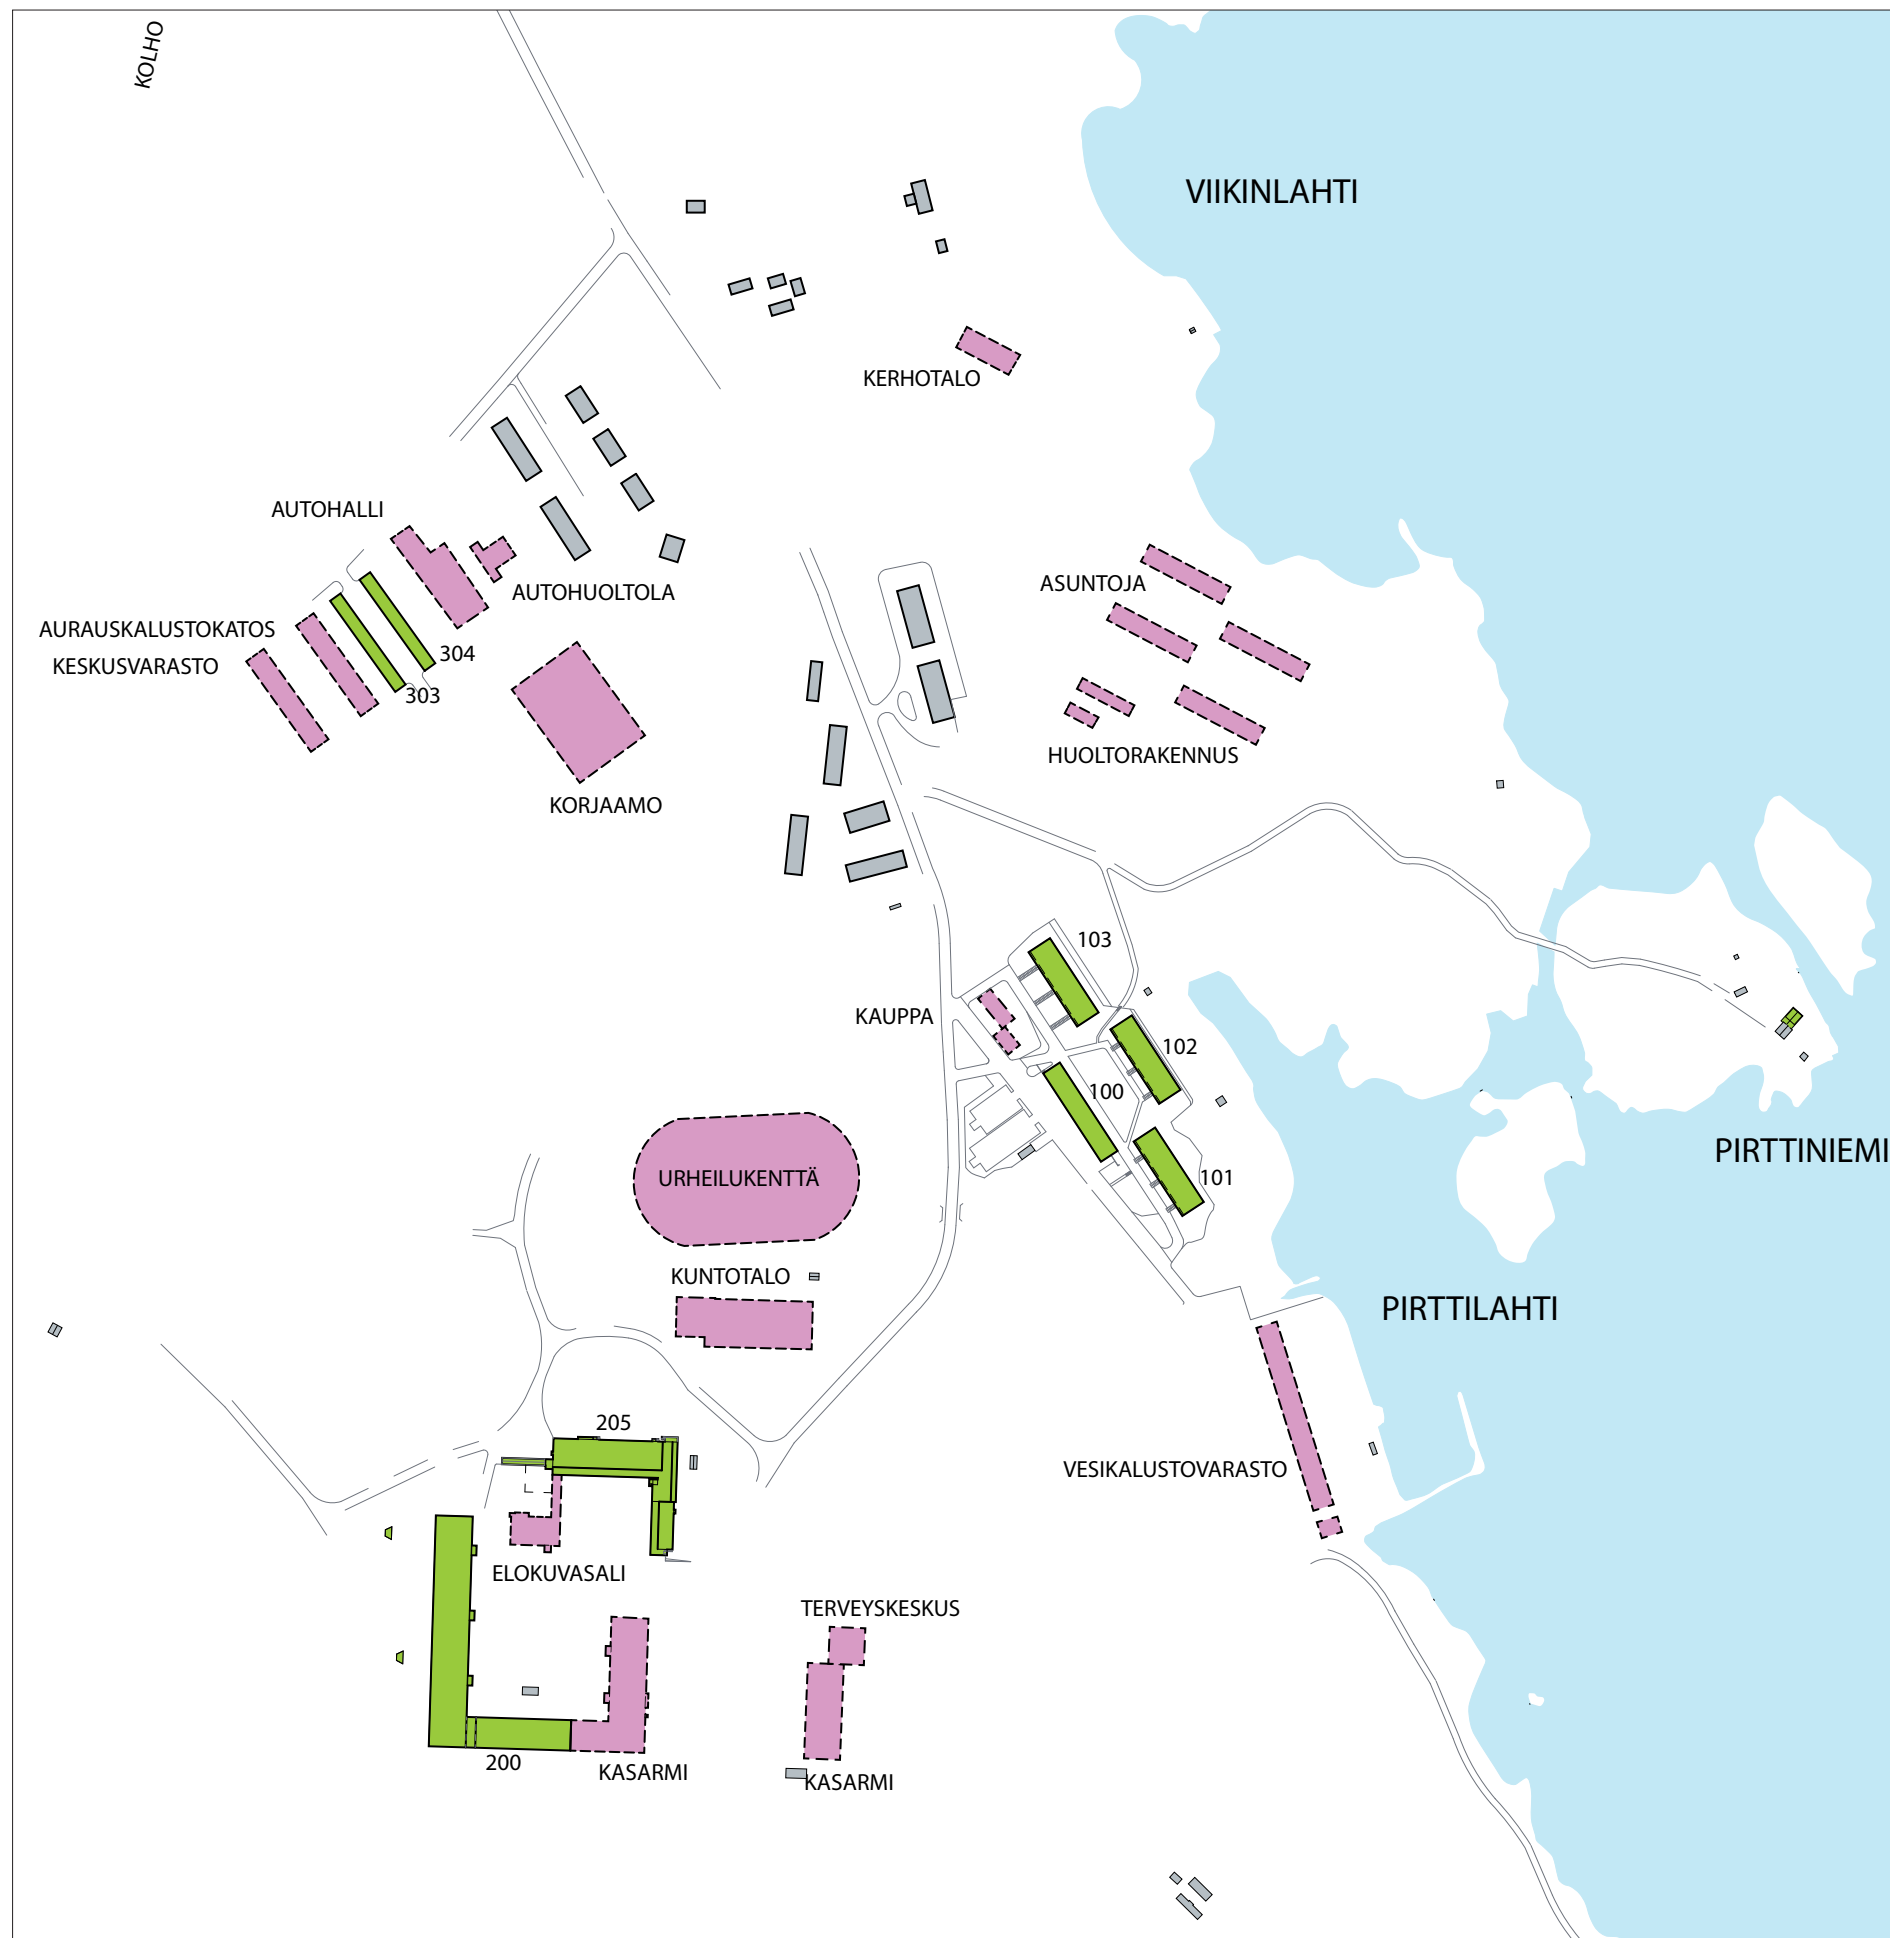
Karttapohjana on käytetty nykyistä, Senaatti-kiinteistöjen toimittamaa asemapiirrosta. Piirrokseen on merkitty asemakaavassa vuodelta 1970 olleet rakennukset. Vihreällä värillä on merkitty ne varuskunnan rakennukset, jotka olivat valmiina vuonna 1970 ja punaisella värillä ne rakennukset, jotka ovat olleet suunnitelmassa sillä hetkellä. Harmaalla värillä ovat alueella olleet vanhat maantilarakennukset ja rakennusaikaiset parakit.

- Alueen vanha rakennuskanta ja parakit
- Varuskunnan valmistuneet rakennukset
- Suunnitteilla olleet rakennukset

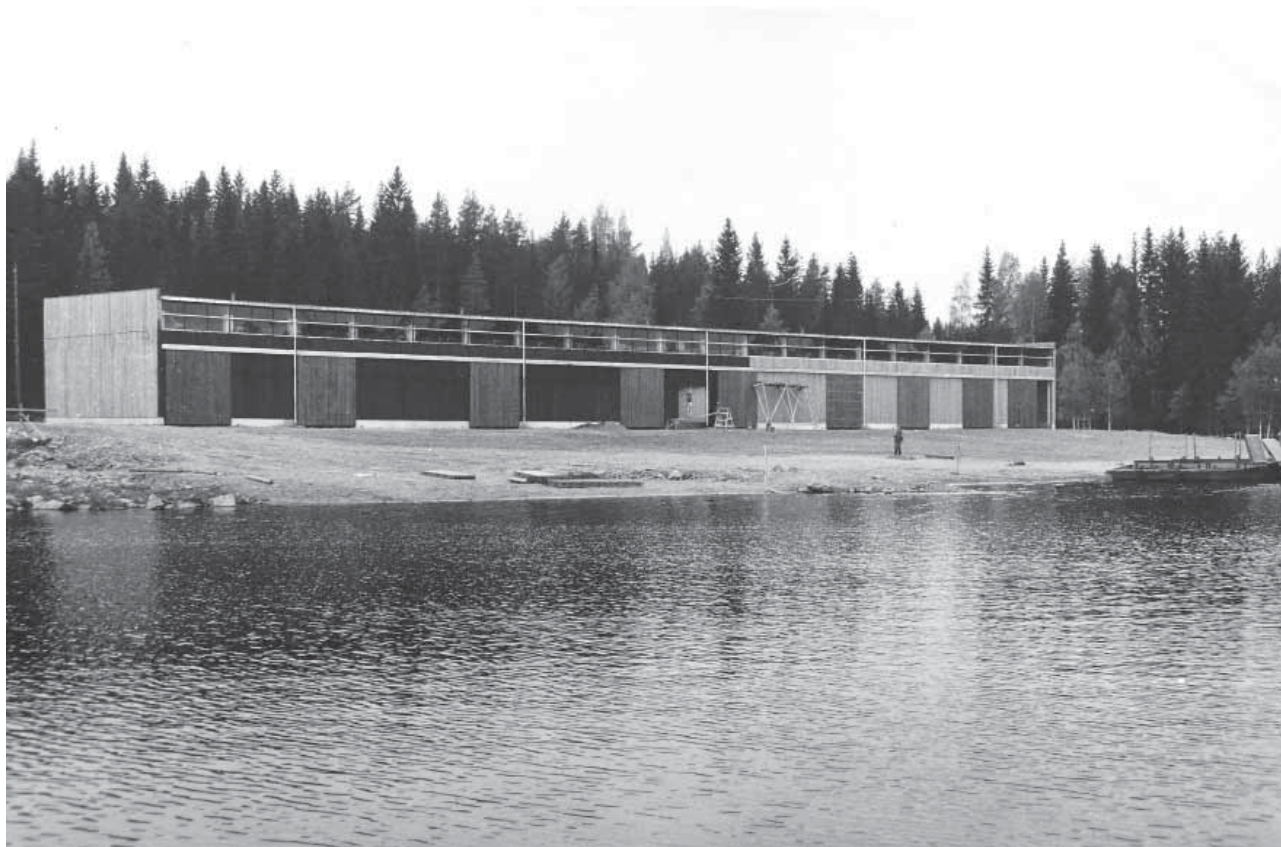
*Vesistökalustovarasto valmistui vuonna 1970. Kuva: Puolustusvoimat.*

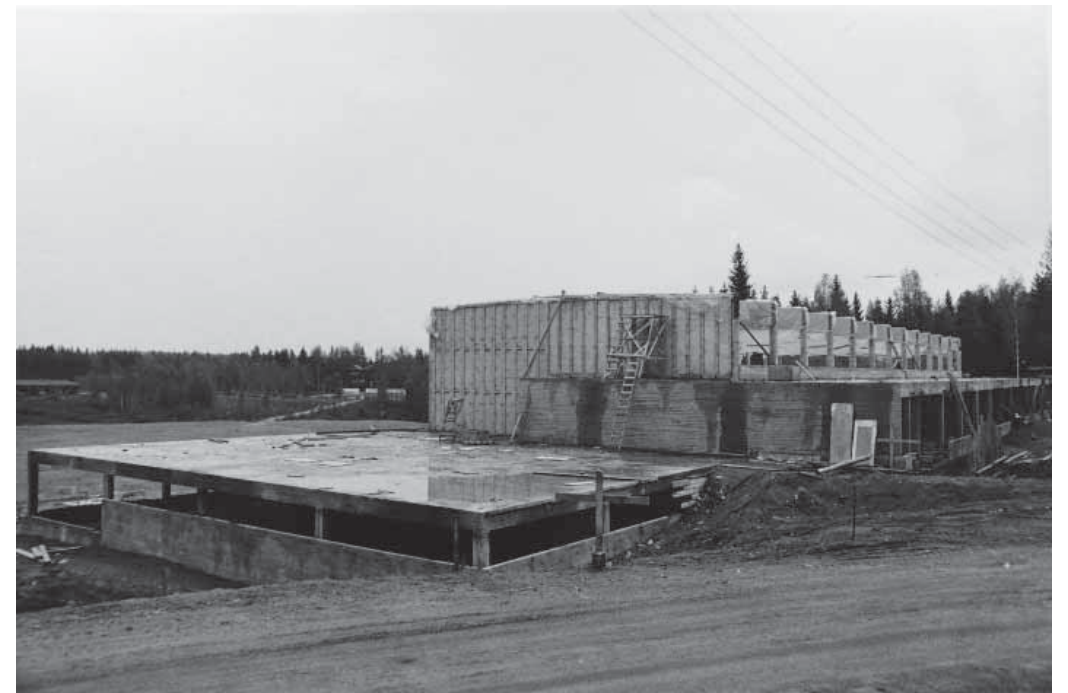
*Kuntotalo rakennusvaiheessa vuonna 1971. Kuva: Puolustusvoimat.*

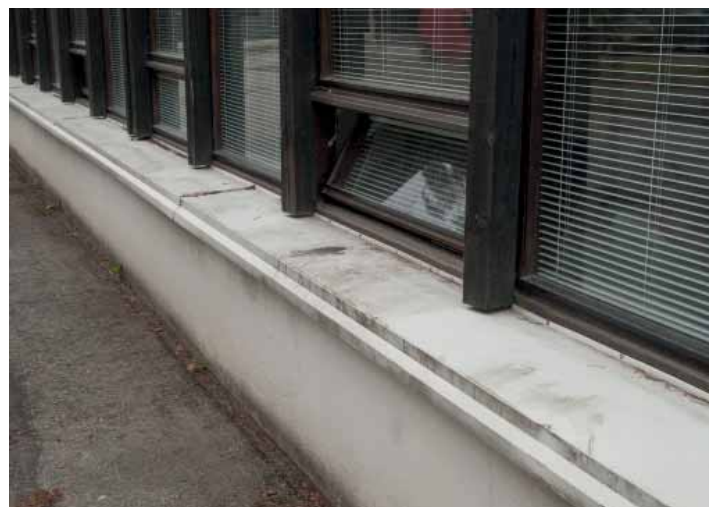
*Ikkunanauhat liittyvät sisäkulmassa toisiinsa (Kasarmi 1).*

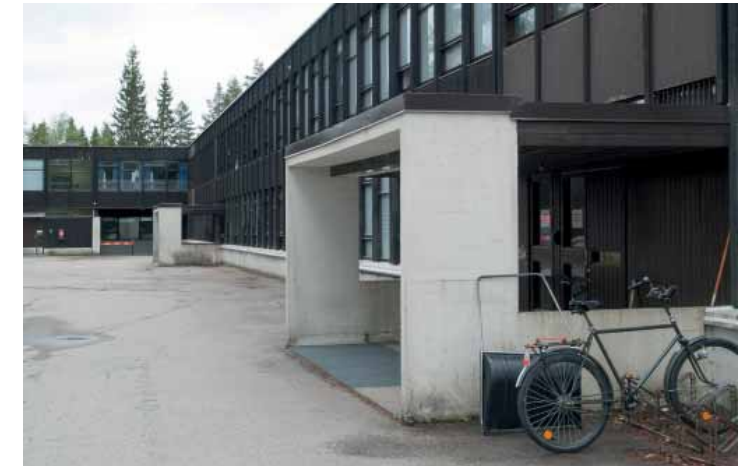
*Betoniset, valkoiseksi maalatut sisäänkäyntikatokset nousevat julkisivuista esille omina veistoksellisina muotoinaan.*

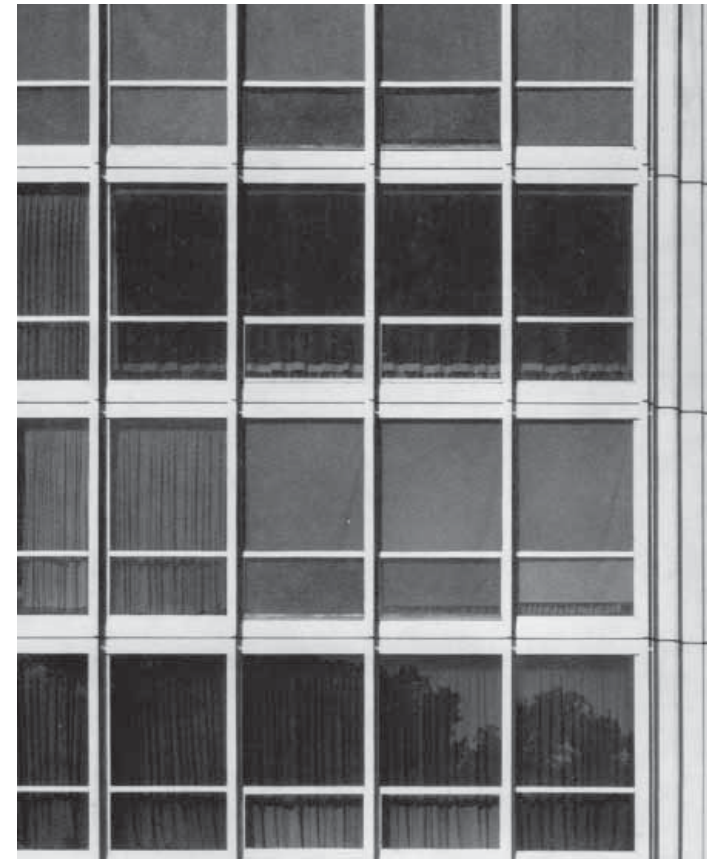
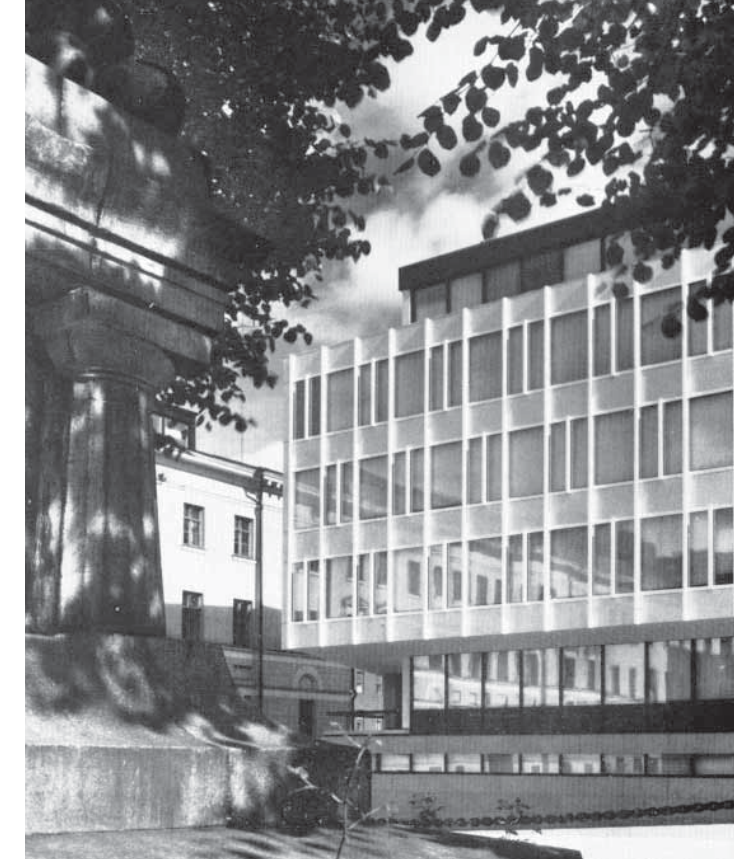
*Suomalaisten osapiirustus kasarmin julkisivusta (24.3.1964). Alla toteutunutta julkisivua.*

*Leveämmän parillisen ruoteen (pilasterin) vieressä olevien ikkunoiden korkeuden ja leveyden suhde on suunnilleen kultaisen leikkauksen mukainen. Keskimmäiset ikkunat ovat hieman leveämpiä.*

Suomalaisten kehittämä ruodesysteemi vaihtelee eri rakennuksissa: samassa julkisivussa voi olla sekä yksittäisiä ruoteita että ruodepareja (Kasarmit 1 ja 2; Ruokala), jossakin puolestaan on tiuha kaksoisruoteistus tai jopa neljä rinnakkaista ruodetta (Esikunta). Myös ruoteiden poikkileikkausmitat vaihtelevat: vanhimmissa ruoteet ovat vahvempia (Kasarmeissa 100x100 mm), uudemmissa taas selvästi hoikempia (50x100 mm tai jopa pienempiä).

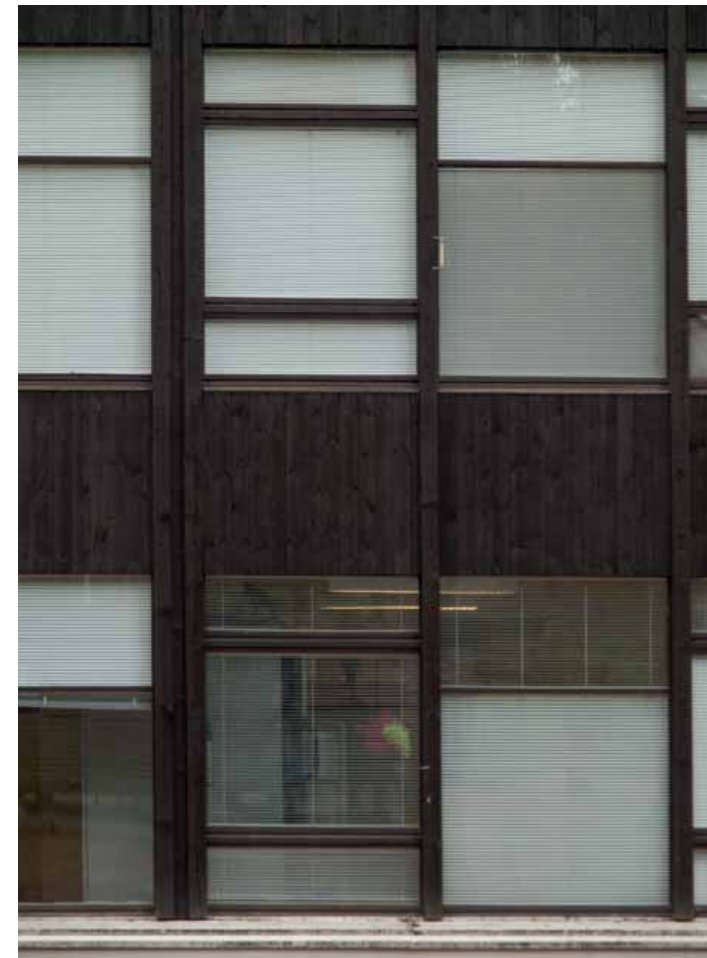
*Yllä vasemmalla valokuva Mies van der Rohe suunnittelema verho- eli curtain wall -julkisivusta (Commonwealth Promenade Apartments, Chicago 1953-56; kuva kirjasta Blaser 1965; kuvaa rajattu).*

*Suomessa selkein kansainvälisiä esikuvia mukaleva kohde on Kaartin kasarmin toimistorakennus (Revell ja Castren 1959; kuva yllä, Arkkitehti 2/1960).*

*Keuruun kasarmien ikkunoissa jako-osien erilaiset leveydet antavat osaltaan rytmiä julkisivuille. Kolmiosaisissa ikkunoissa kaikki puitteet ovat avattavissa ja siksi jako-osat paksumpia. Kaksiosainen ikkuna avautuu yhtenä suurena puitteena, siksi siinä on vain kapea jakopiena.*

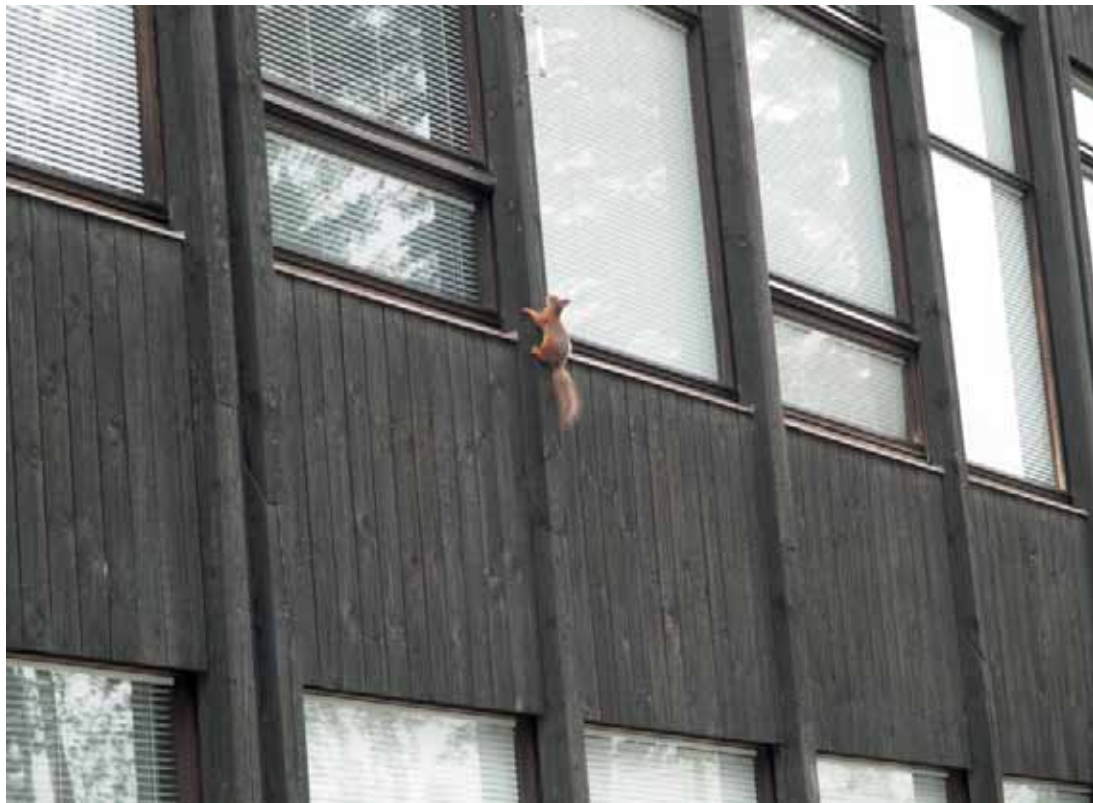
*Kasarmeissa julkisivuja jäsentävät pystyruoteet ovat kooltaan 110x100 mm. Ikkunoiden välillä on yksi ruode ja pilarilinjoiden kohdalla on ruodepari.*

*Esikunnan ja ruokalan julkisivuissa ruoteet ovat kasarmeja kapeammat (50x100 mm) ja ne rytmittyvät toisin: toisen kerroksen suurten ikkunoitten välissä on kaksi ruodeparia, mutta ensimmäisessä kerroksessa ja rakennuksen itäisivulla (kuva oikealla) ikkuna- ja ruodejako on tiheä.*

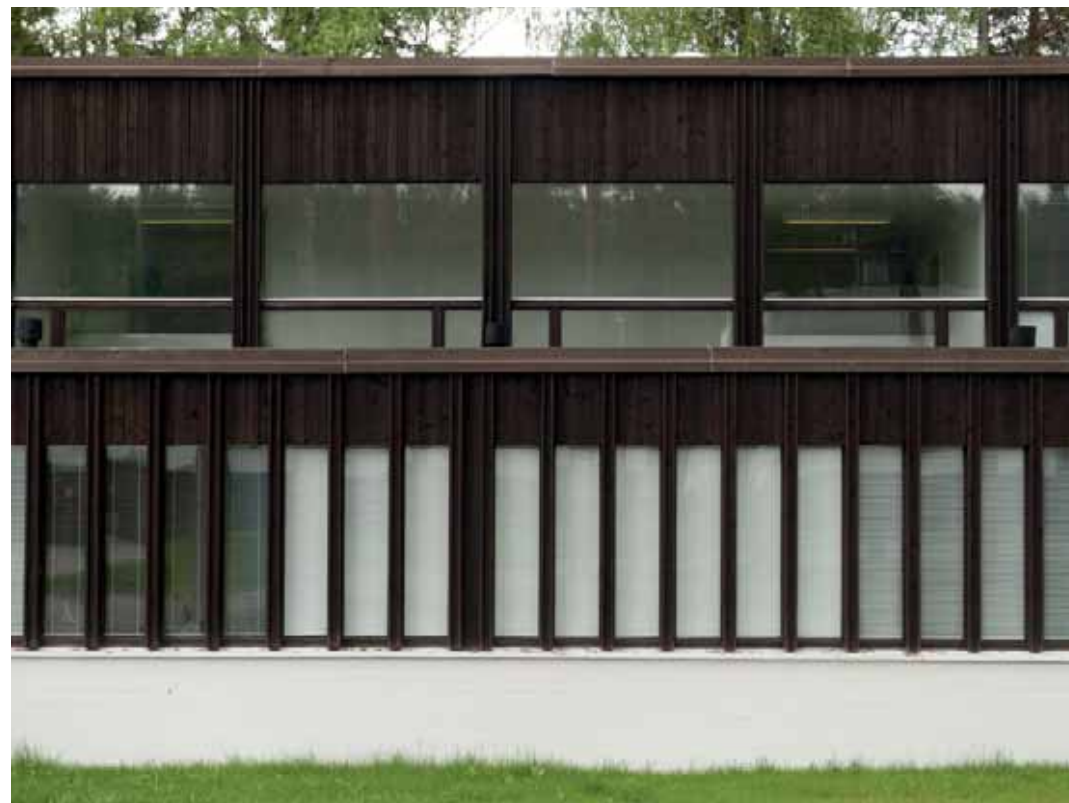
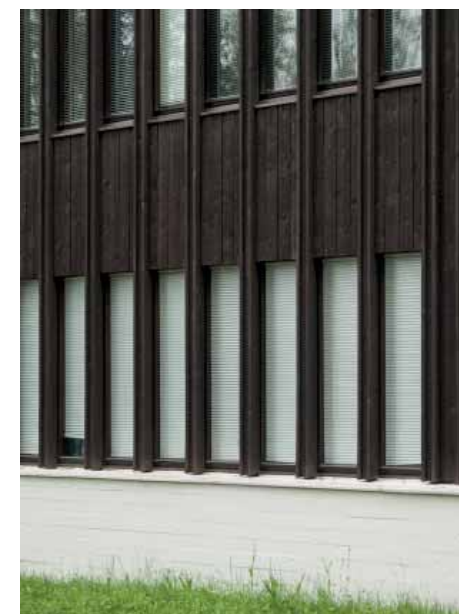
*Ruokalan seinän umpinaista pystylaidoitusta rytmittävät neljän ruoteen ryhmät. Pystyaiheiden ohella joissakin kohdissa on käytetty myös vaakasuuntaisia puuritiilöitä kuten kuvassa vasemmalla teknisen tilan seinässä.*

*1990-luvun rakennuksissa puuverhous korvautui profiloitulla ja sileällä pellillä. Ruoteet julkisivua jäsentävänä aiheena ovat jääneet kokonaan pois.*

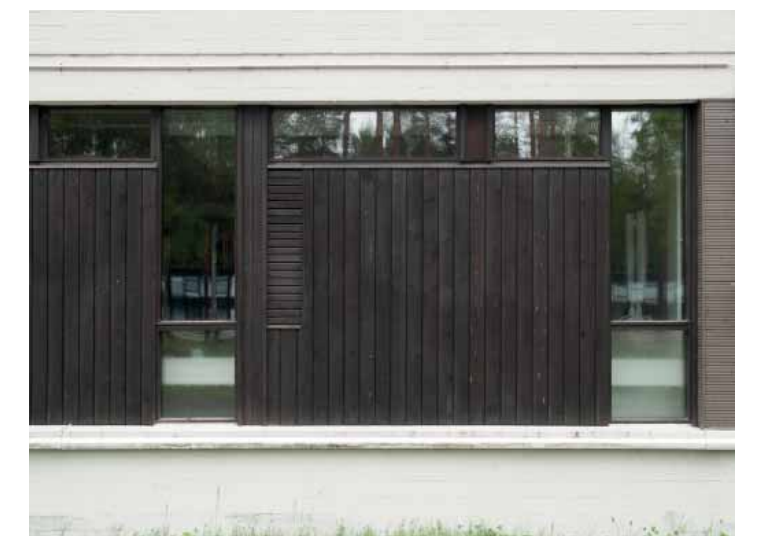
*Vuonna 1972 valmistuneessa Kuntotalossa ruoteet ovat vielä edellisiä sirompia. Ikkunoiden välissä on kaksi ruodetta, pilarien kohdalla kaksi ruodeparia.*

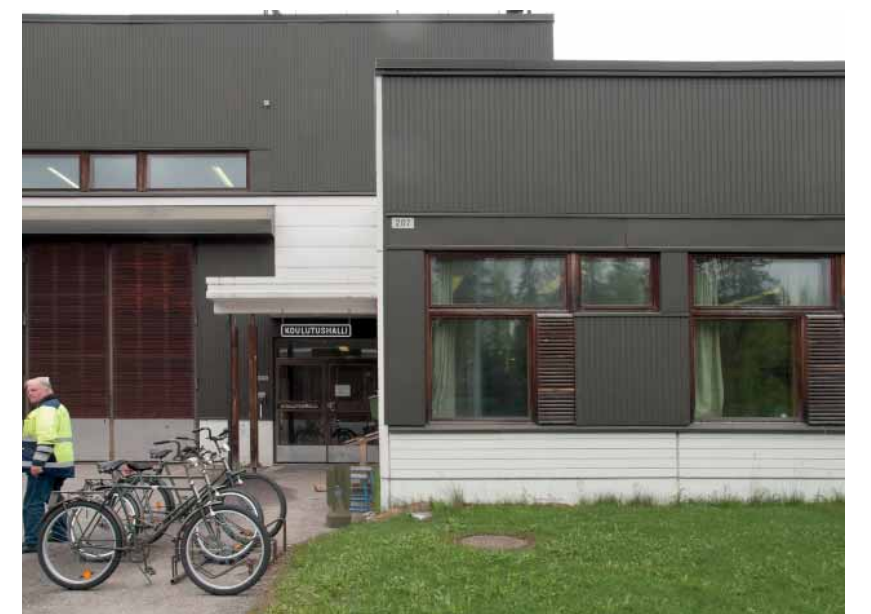
*Vuonna 1977 valmistuneessa Poliklinikassa ikkunat on rytmitetty toisin, koska nauhaikkunat eivät soveltuneet klinikan tilankäyttöön. Myös lautaverhouksen jäsentely on erilainen. Tuuletusluukun vieressä on ruodepari.*

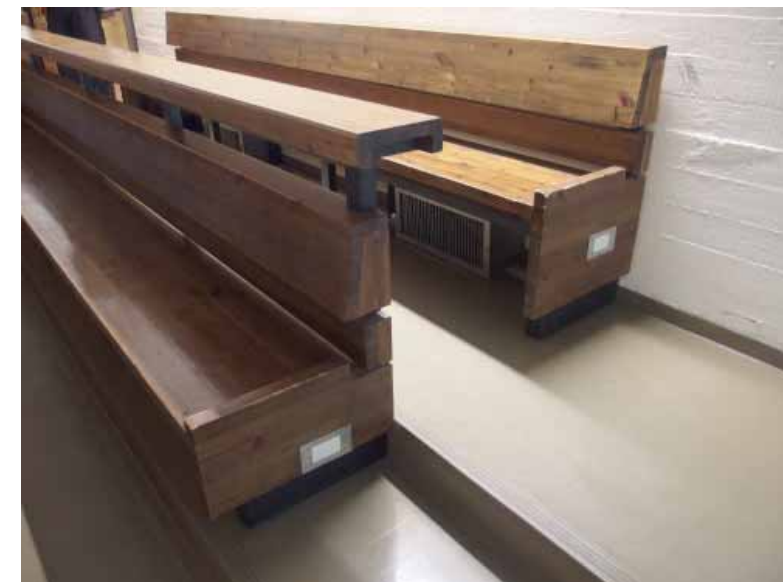
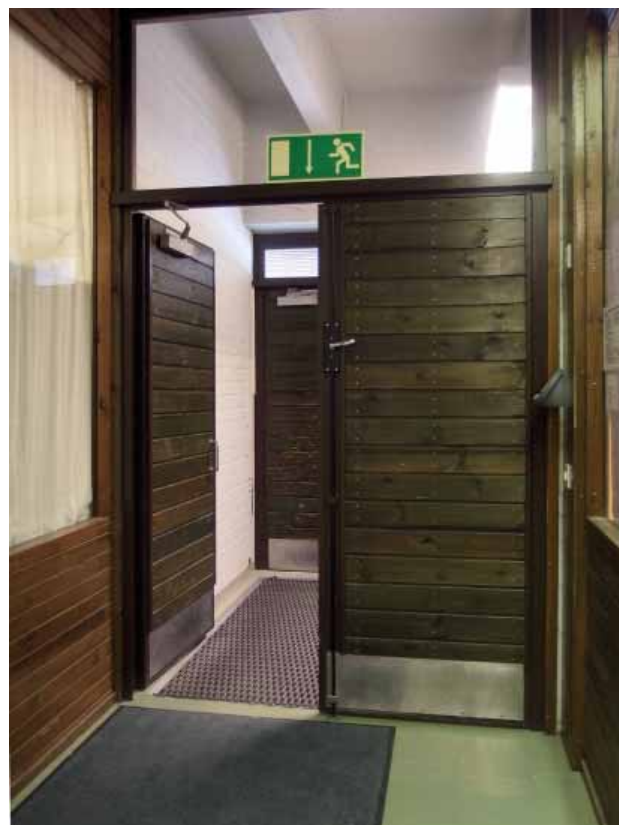
Elokuvaluokassa (1973) toistuvat samat perusmateriaalit kuin muuallakin: karkeat, valkoiseksi maalatut betonipinnat, Finnflex-lattiat. Sisäkatoissa on laadukkaampi höylätty ja petsilakattu paneeli. Yläkuvassa katsomon on massiivisia, petsilakattuja mäntypenkkejä.

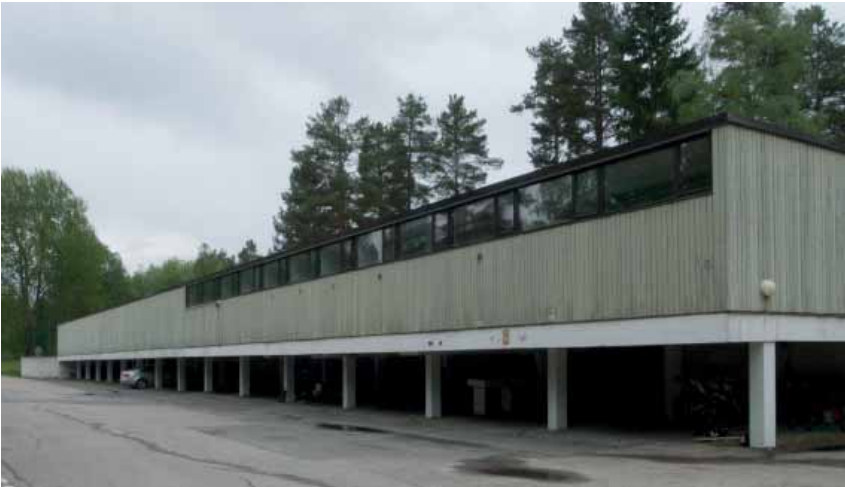
Huoltorakennus etelästä: rakennuksen alakerta toimii autokatoksena. Ylempää kerrosta kannattava valkeaksi maalattu betonirakenne pilareineen toimii vahvana arkkitehtonisena aiheena.

Arkkitehtuurin luonnehdinta  
Pitkän suorakaiteen muotoinen rakennus on sijoitettu rinteeseen siten, että sauna- ym. huoltotilat ovat ylemmällä, kerrostalojen oleskelupihan tasolla ja autojen säilytys rakennuksen avoimessa alustilassa, joka on asfaltoidun piha-alueen tasolla. Rakennuksen eteläpäädyssä sen jatkona on betoninen tukimuuri.

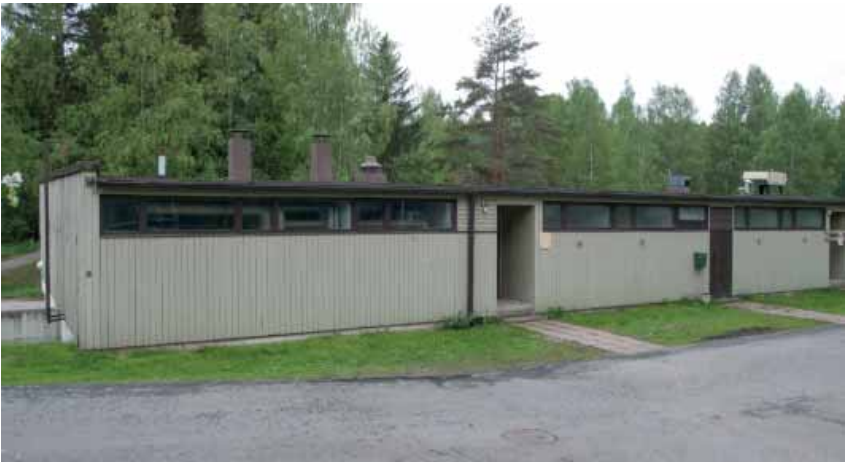
Huoltorakennus kerrostalojen edustalta nähtynä.

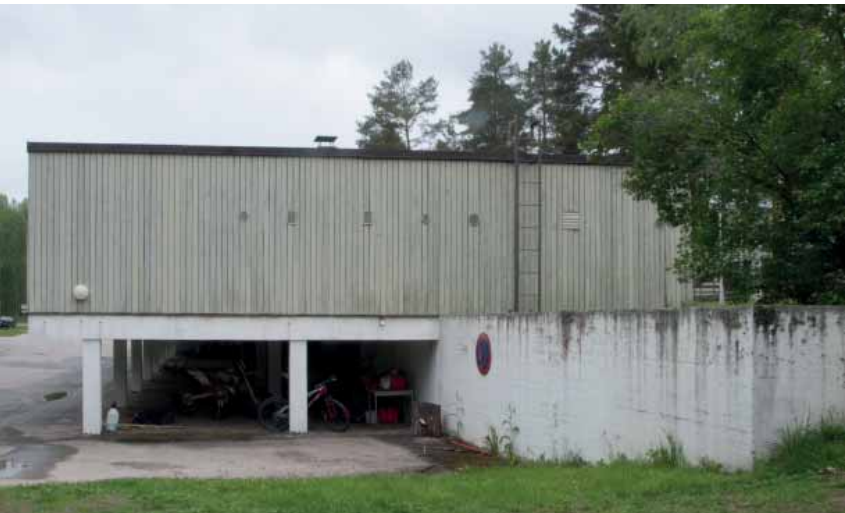
Alla rakennuksen eteläpääty ja tukimuuri.

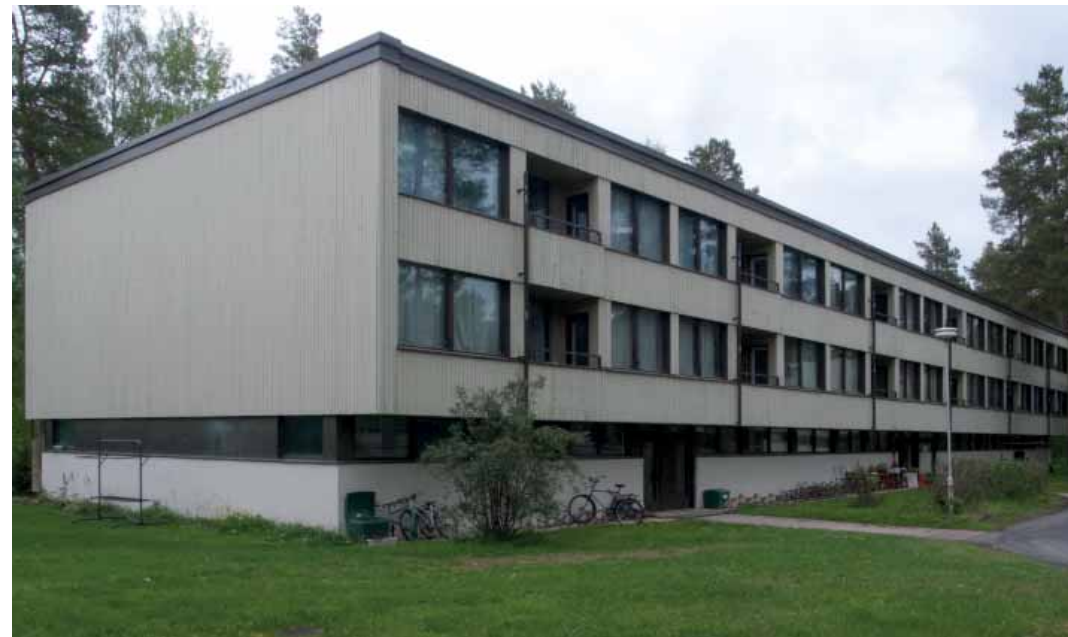
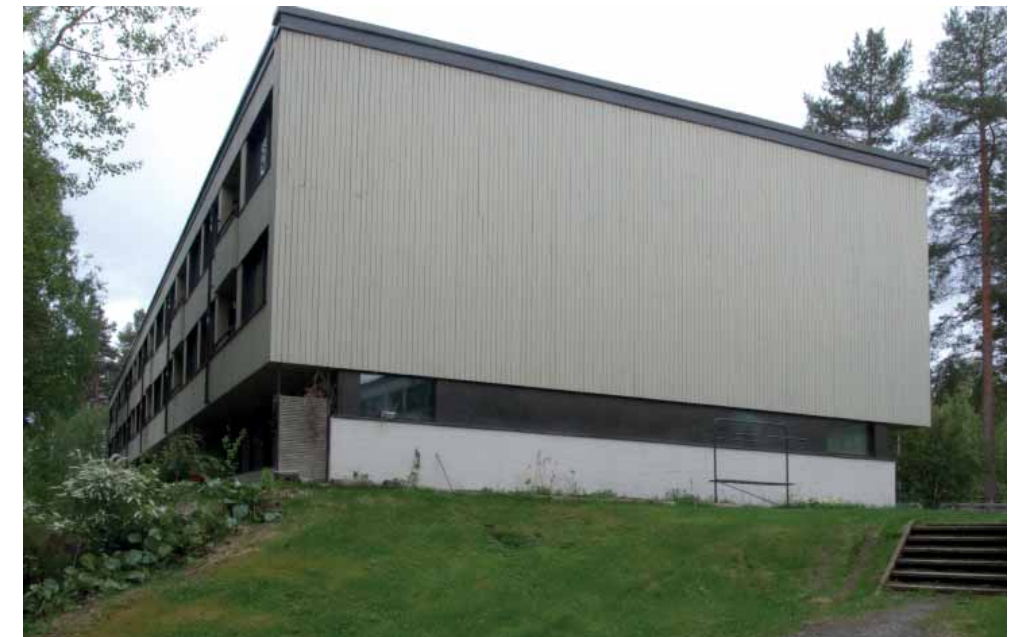
*Kerrostalot ovat hahmoltaan pitkänomaisia, tasakattoisia suorakaiteita. Ensimmäisen kerroksen sisäänveto keventää rakennusten ilmettä. Julkisivujen lautaverhouksen väri on muutettu tumman ruskeasta vaalean vihertäväksi. Oikealla olevassa kuvassa rakennukset valmistuttuaan 1960-luvun lopulla.*

Rakennusten perusmuoto on pitkänomainen suorakaide. Kolmikerroksisten talojen alin kerros on pitkillä sivuilla noin metrin verran sisäänvedetty (runkosyvyys alakerrassa noin 14 m, ylemmissä noin 16 m). Sisäänveto keventää rakennusten ilmettä ja samalla muodostaa pienen suojaavan katoksen sisäänkäynneille. Talon etupuolella on ensimmäisessä kerroksessa kapea yläikkunanauha, joka antaa valoa urheiluvälinevarastoihin ja asuntojen makuuhuoneisiin, jotka on johdonmukaisesti sijoitettu tälle sivulle. Järven puoleisella sivulla on sisäänvedossa olohuoneilla ja keittiöillä samankokoiset suuret ikkunat kuin muissakin kerroksissa.

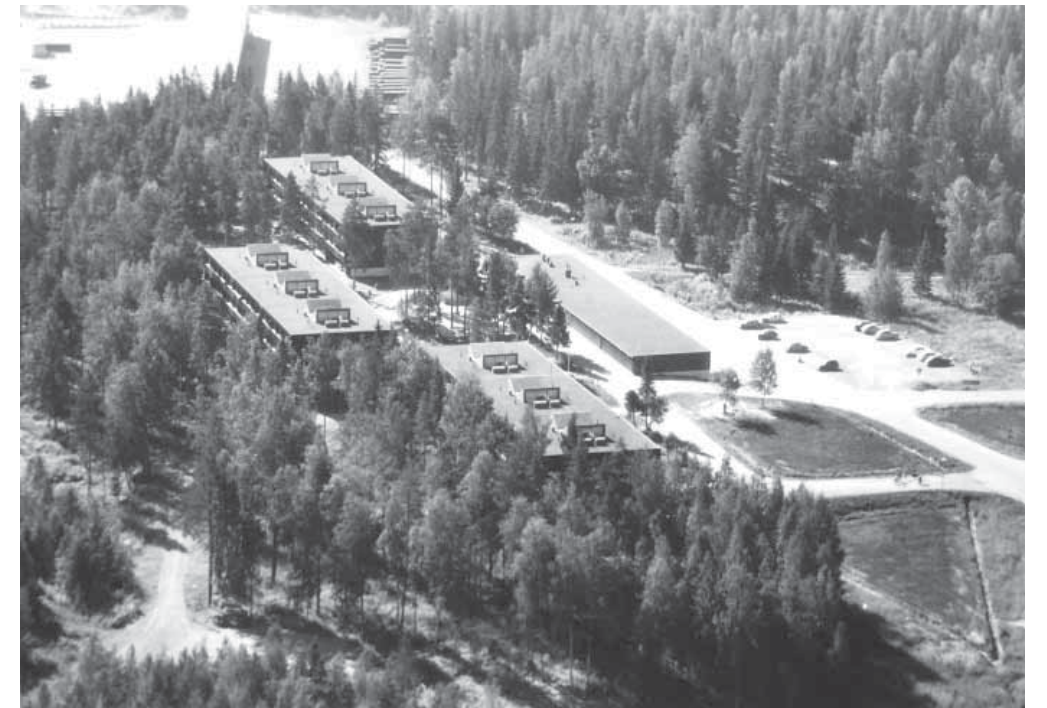
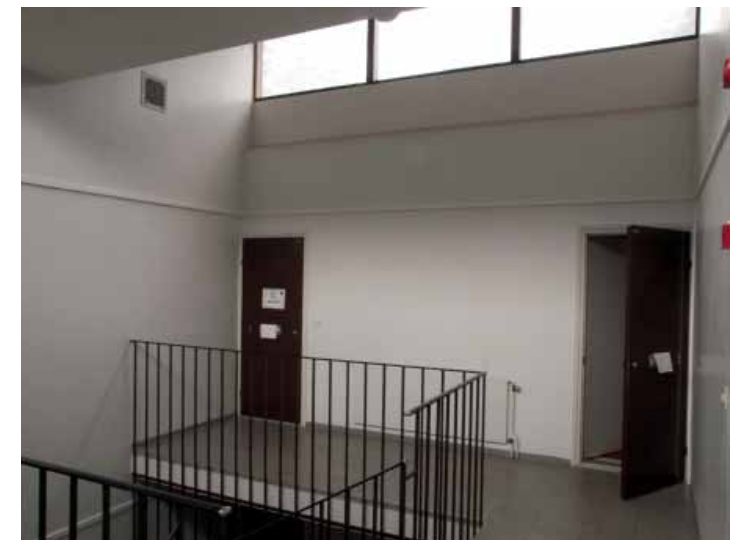
*Porrashuoneisiin tulee valoa kattolyh-  
dyistä, jotka antavat myös omaleimai-  
suutta talojen ulkonäölle. Yläkuvassa  
kerrostaloryhmä pian talojen valmistu-  
misen jälkeen.*

Timo ja Tuomo Suomalaisen arkkitehtuurissa toistuvaa aihetta, kattolyhtyjä, esiintyy myös Keuruun varuskunnan joissakin rakennuksissa. 1960-luvun kerrostalojen porraskäytäviä valaisevilla, poikkileikkaukseltaan kolmiomaisilla lyhdyillä on rooli myös talojen ulkonäössä. 1980-luvulla suunnitellun Kerhon kulmikkaat, saliin valoa antavat kattoikkunat ovat olennainen osa monimuotoisen rakennuksen arkkitehtuuria. Elokuvaluokan pohjoisjulkisivussa on puolestaan räystäslinjan yläpuolelle nouseva, harkitusti sijoitettu lyhty, joka antaa luonnonvaloa elokuvasalin etuosaan.

Porrashuoneet on sijoitettu rungon keskelle siten, että ne saavat valoa kattolyhdyistä, jotka myös antavat omaleimaisuutta talojen ulkonäölle. Kattolyhtyjen ohella ovat porrashuoneissa merkittävänä yksilöllisenä piirteenä hoikista neliöteräsputkista tehdyt hilamaiset kaiteet. Ensimmäisessä kerroksessa porrashuoneet liittyvät läpi talon me-  
neviin käytäviin, joista on ulko-ovet sekä raken-  
nuksen etu- että takapuolelle.

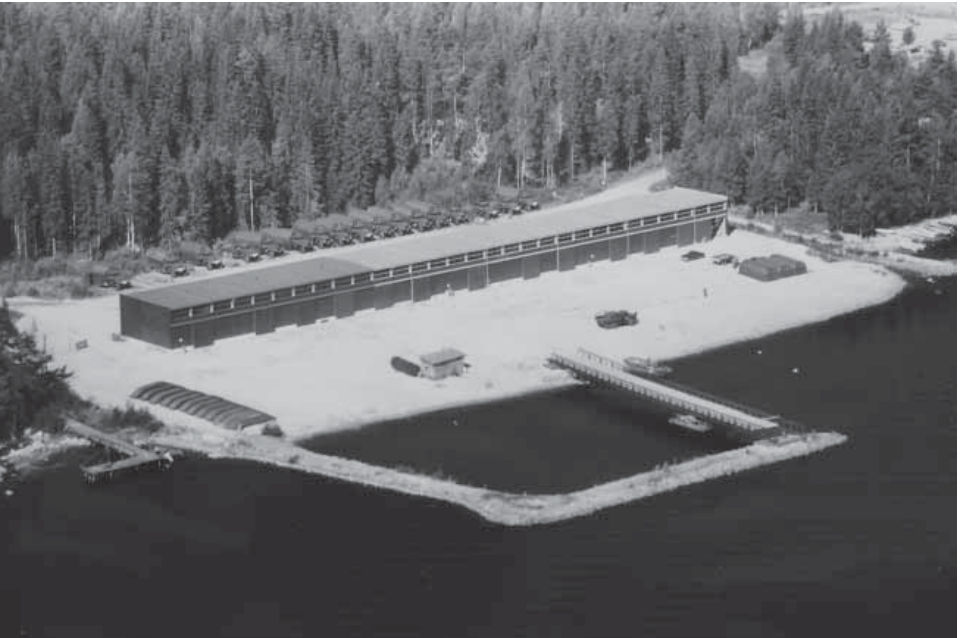
*Molemmin puolin rakennusta, sen pitkällä sivuilla on liukuovet.*

*Raskaiden tavaroiden siirtoa varten on koko rakennuksen pituudella hallinosturi, jonka kiskot yhdistyvät rakennusta pituussuunnassa sitoviin teräspalkkeihin. Palkki on tuettu betonipilarien kyljessä olevien olakkeiden varaan.*

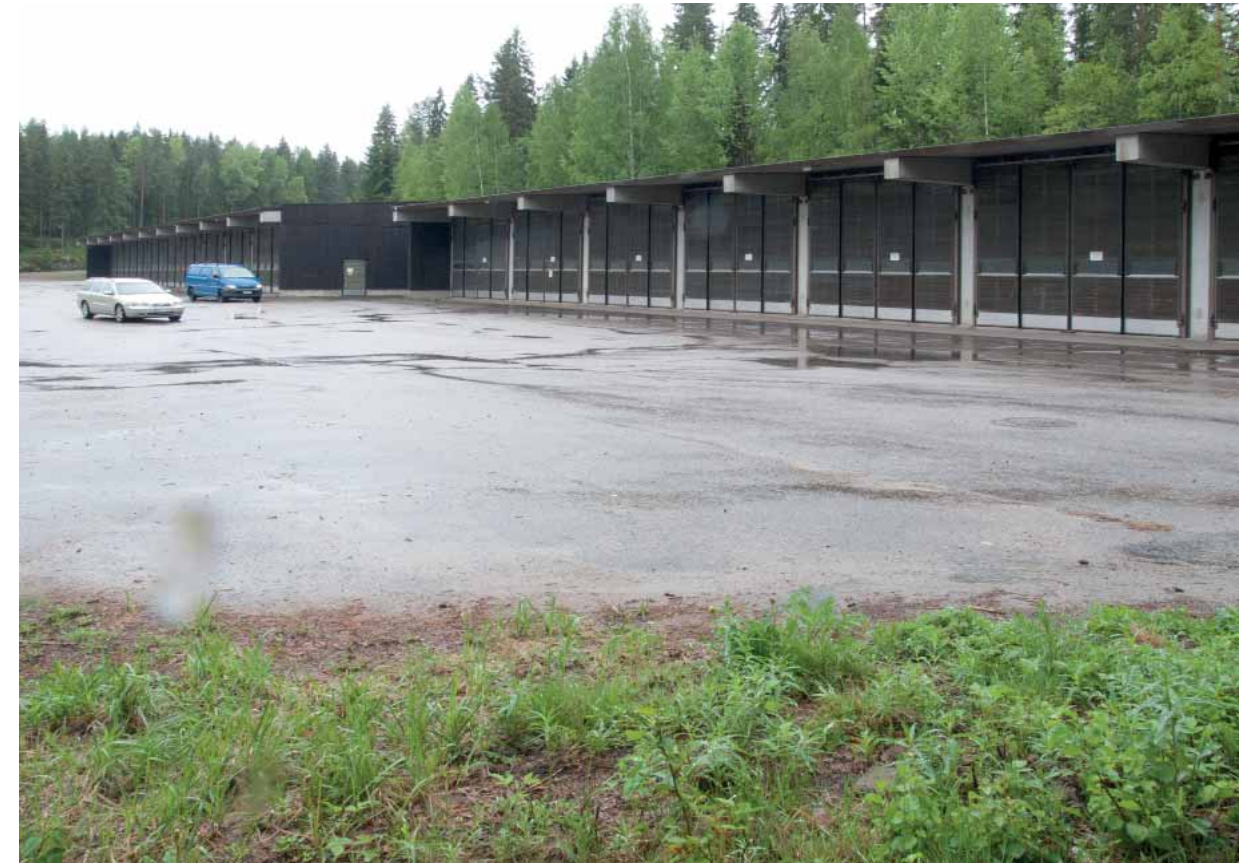
*Ponttonivarasto eli ns. ABC-halli sen ja vesikalustovaraston välissä olevan kentän puolelta. Parisataametristä rakennusta rytmittävät keskimmäisen osan ulosveto muiden rintamasta ja osien välissä ovat poukammat, joihin on sijoitettu ilmakeivaimien konehuoneet (kuva alla).*

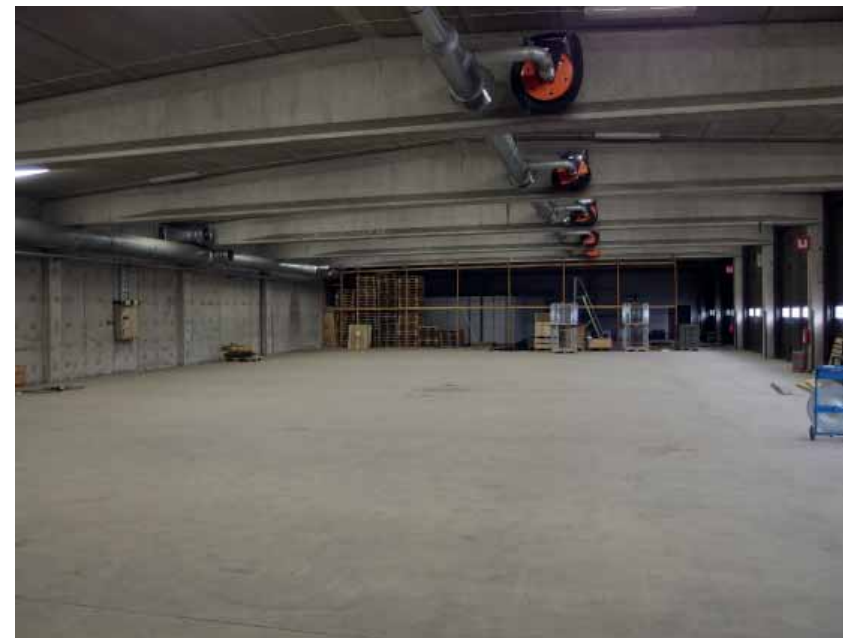
*Hallien kattorakenteet ovat aiemmista vastaavista rakennuksista poiketen kokonaan betonia: esijännitetyt betonipalkit kannattavat vesikatteen alusrakenteena olevia ontelolaattoja.*

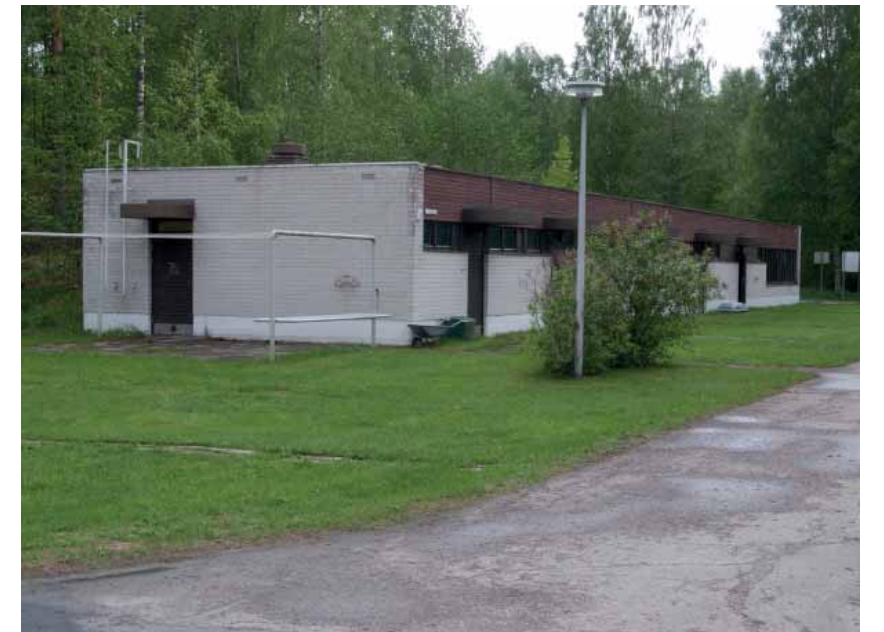
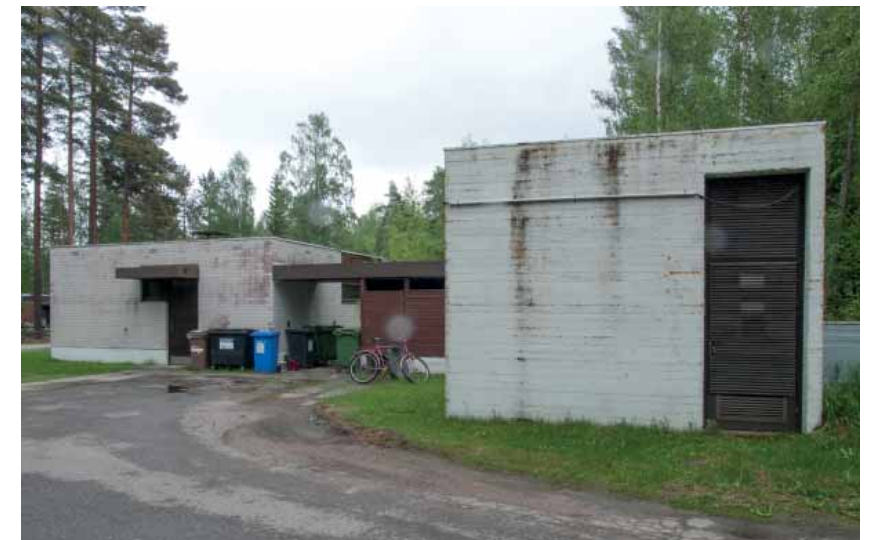
*Huoltorakennuksen kahitiilipäädyt ja muuntamon betoniseinät antavat rakennukselle kubistista hahmoa.*

*Muuntamon katolle Suomalaiset ovat piirtäneet samanlaiset vedenheittäjät kuin Elokuvaluokan katoksen pohjoisivallalla on.*

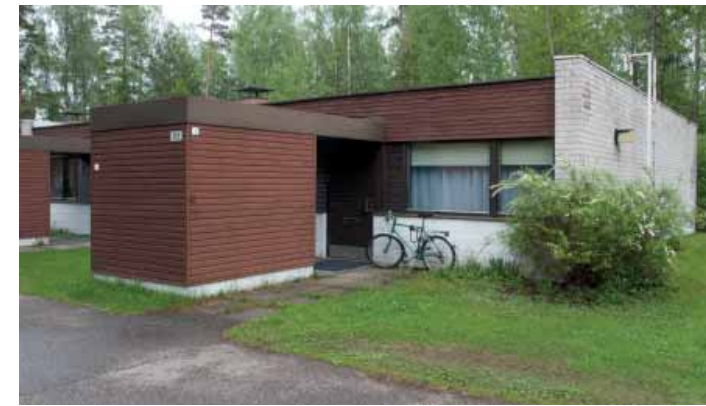
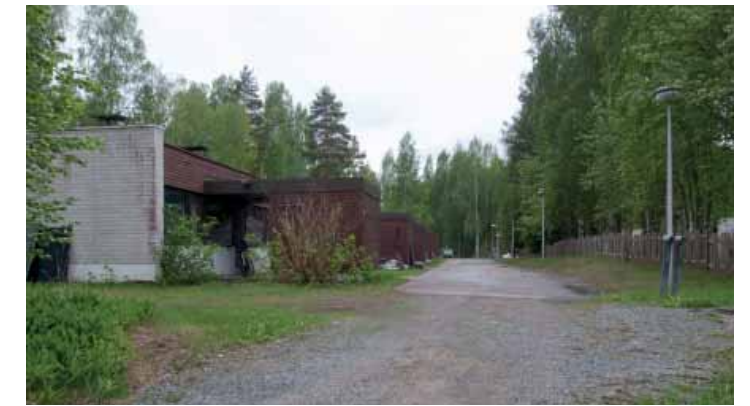
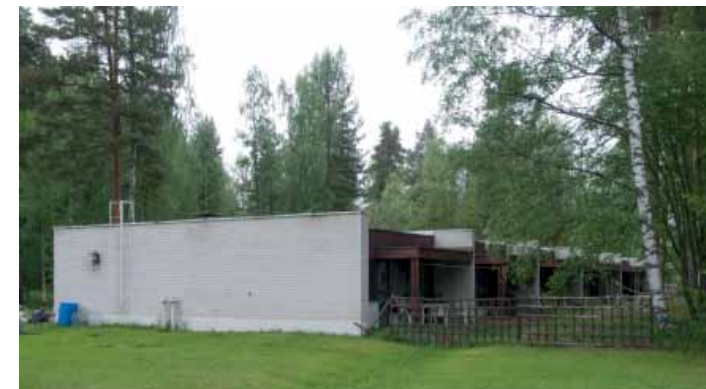
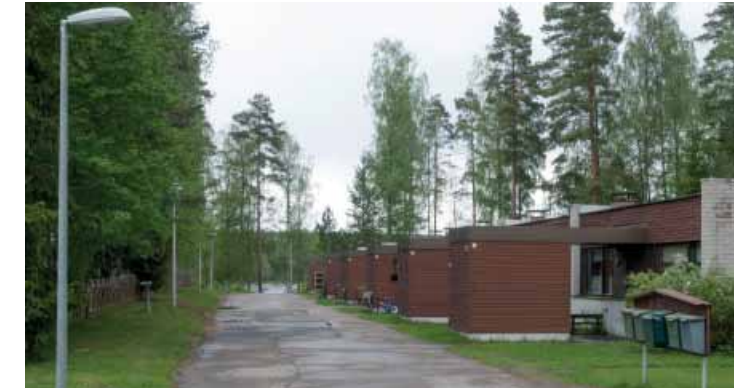
*Rivitalot ovat 1960-70-lukujen tapaan ilmeeltään hyvin matalia. Rakennukset on perustettu maanvaraisille betonilaatoille lähes ympäröivien maanpintojen tasoon. Pieni kerrokorkeus ja tasakatot vaikuttavat osaltaan rakennusten hahmoon.*
