# PIONEERIRYKMENTTI KEURUU

Rakennushistoriaselvitys

Työ 2014-03

Arkkitehtitoimisto Hannu Puurunen Oy

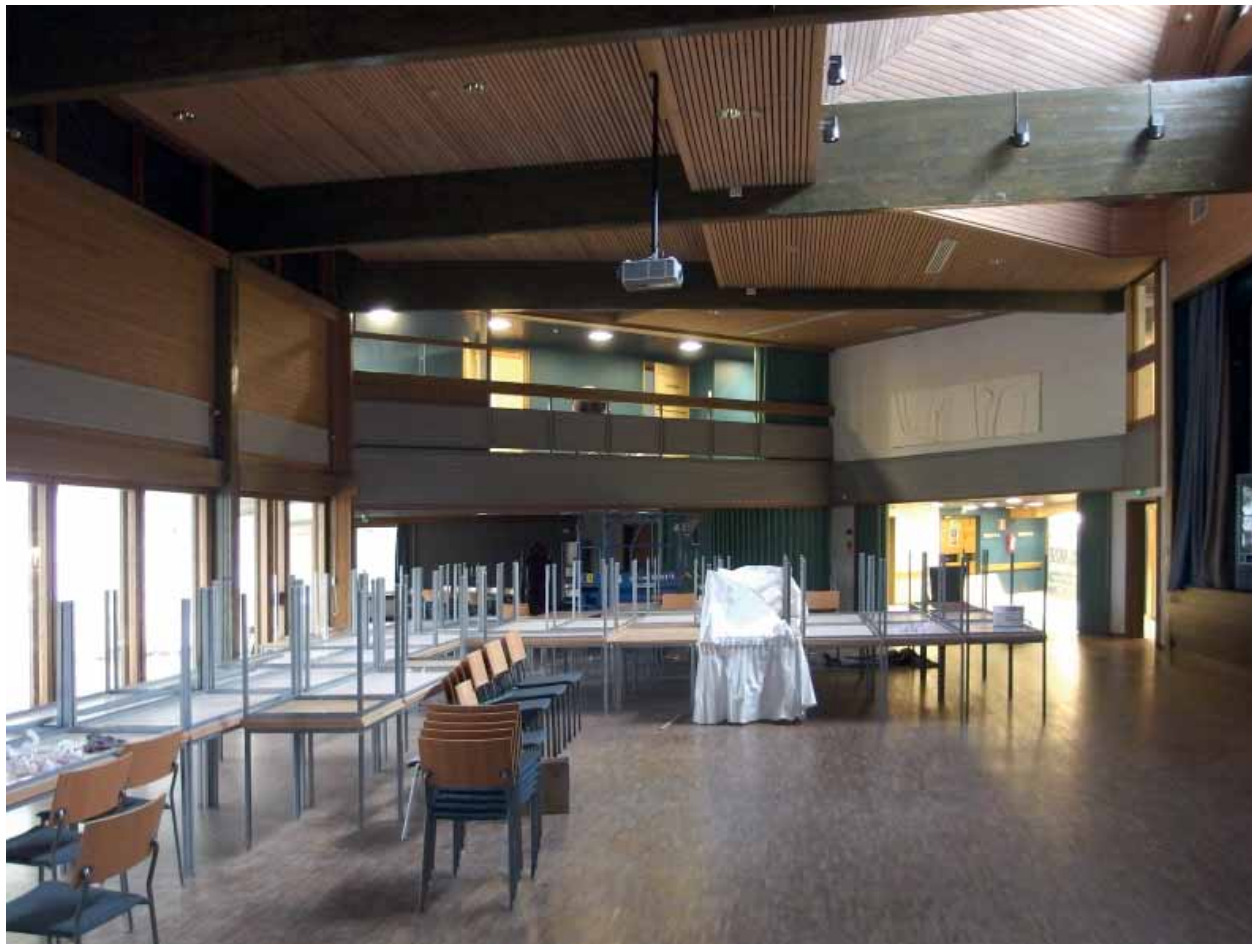
Kerhon päätila, alakerran suuri sali. Sali saa valoa järvenpuolen ikkunoiden ohella rakennuksen keskiosassa olevasta kattolyhdystä, joka samalla lisää sisätilan monimuotoisuutta.

Kerhorakennus poikkeaa muista varuskunnan rakennuksista etenkin pohjakaavansa osalta. Kerhorakennuksen päätilana on monimuotoinen suuri sali, jonka kahdelle sivulle muut tilat järjestäytyvät kahteen siipeen. Sisäänkäynti rakennukseen on toisen kerroksen tasolla olevan katoksen alta. Salista, joka ulottuu molempien kerrosten läpi, on pääsy alatasolla rannan puolella olevalle katetulle terassille. Sali saa ylävaloa keskellä rakennusten olevasta suuresta kattolyhdystä.

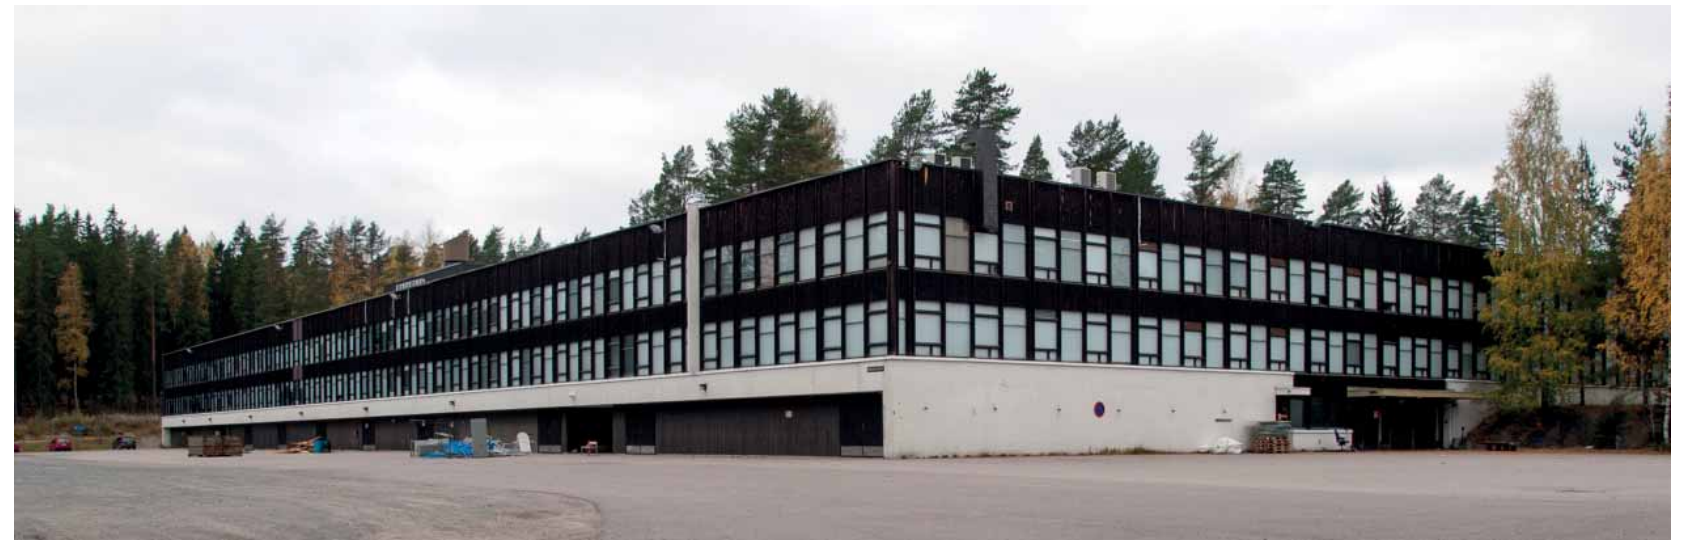
*Alapihan puolelta nähtynä kasarmirakennuksen koko tulee parhaiten esille. Rakennuksen eteläfasadin pituus on noin 135 metriä.*

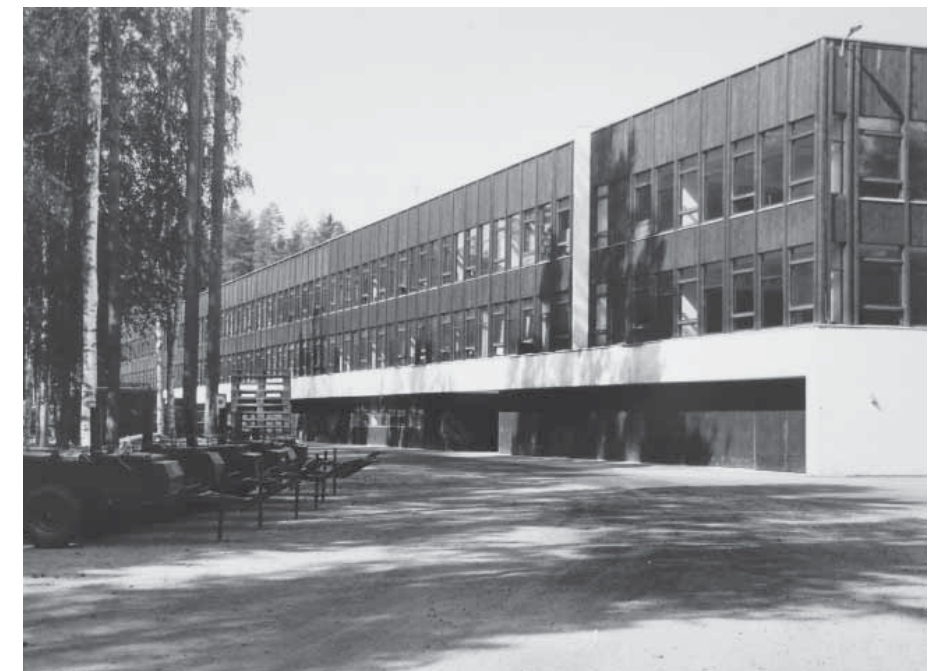
*Rakennuksen eteläsivua 1970-luvulla. Julkisivussa näkyvä valkoinen pystyosa on ensimmäisen ja toisen rakennusvaiheen saumakohta.*

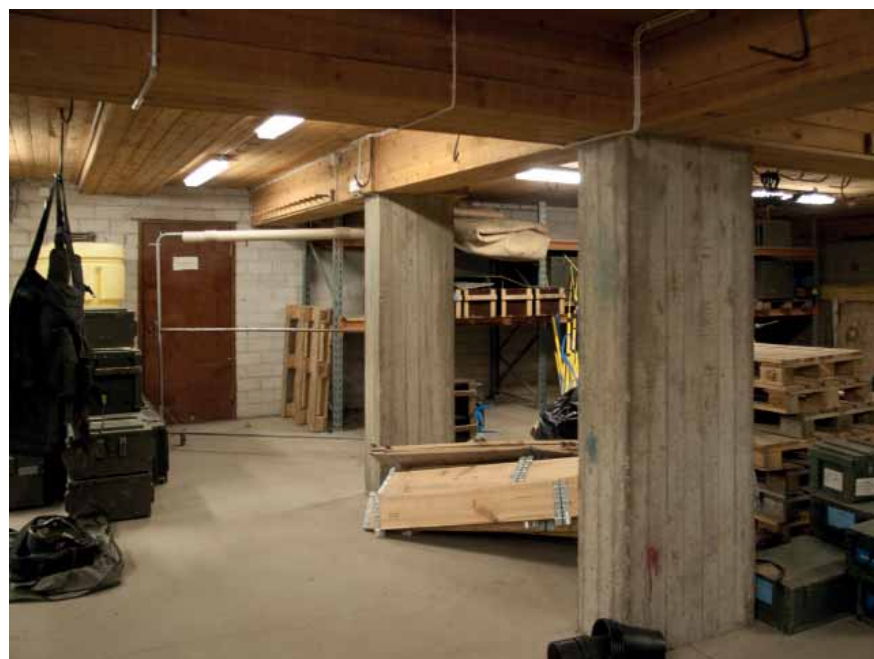
*Kellarikerroksessa on pääosin varastotiloja. Majoituspiipien alla kulkee putkistokanaali. Tässä kuvassa kasarmi 1 -rakennuksen kanaali, joka on pituudeltaan 146 metriä.*

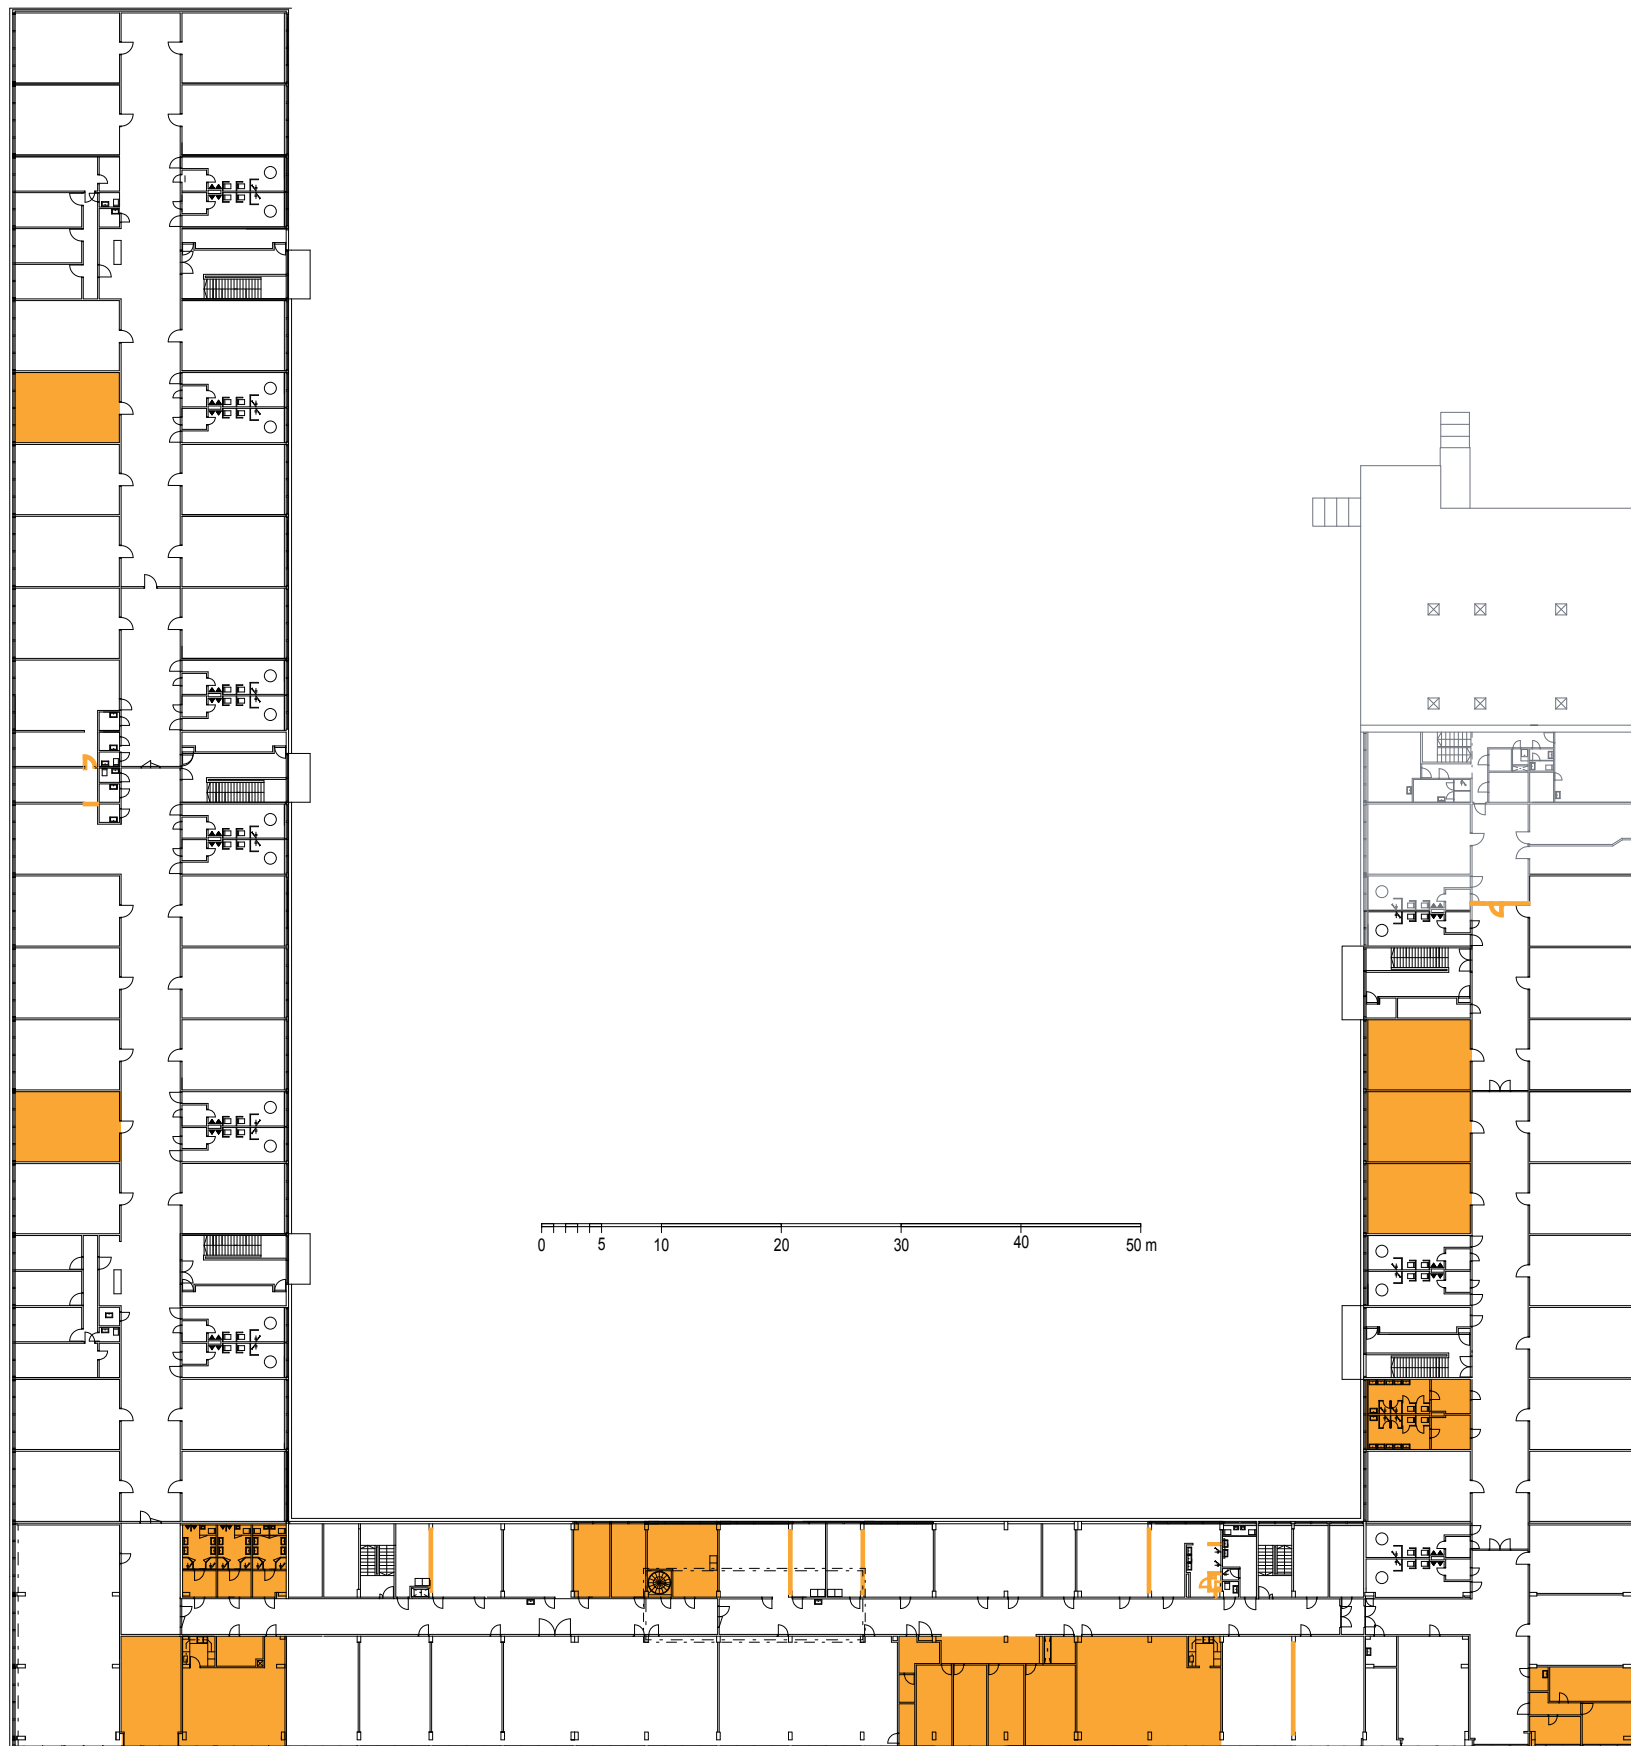
*Timo ja Tuomo Suomalaisen 17.10.1963, 2.1.1964 ja 10.4.1973 päiväämä kasarmien 2. kerroksen pohjapiirros.*

*Kasarmi 1 -rakennuksen siivessä muutama alunperin aseenkäsittelytilana ollut huone on sittemmin muutettu miehistötuvaksi. Keskiosaan on lisätty väliseiniä. Lisäksi keskiosaan on tehty kierreportaat ilmastointikonehuoneeseen, joka näkyy katkovivalla osan keskiosassa. Joitain isoja luokkia on jaettu väliseinillä toimistoiksi. Kasarmi 2 -rakennuksen siivessä miehistötupia on muutettu toimistoiksi ja yksi wc-tila on peruskorjattu.*

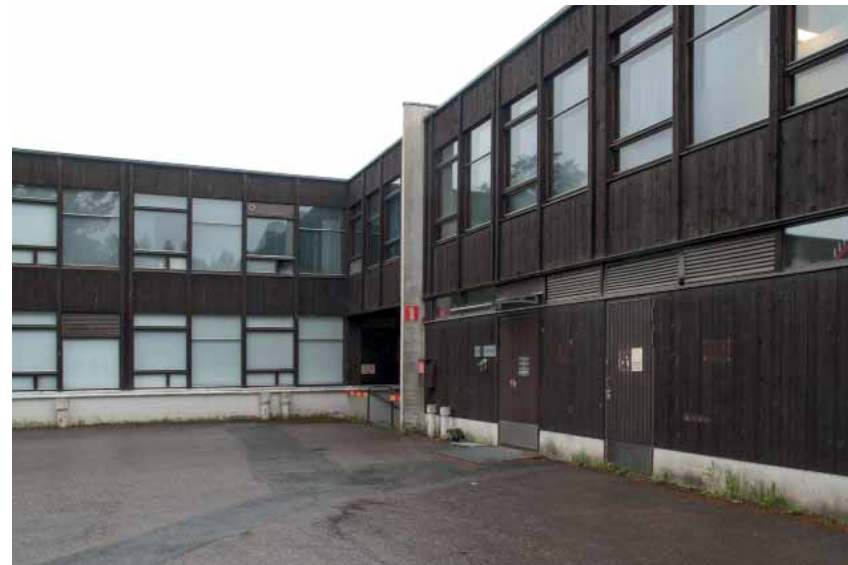
*Kasarmi 1:n ja 2:n liittymäkohta sisäpihan kaakkoiskulmassa. Julkisivussa erottuva pystyosa on ensimmäisen rakennusvaiheen pääty, joka on jätetty palomuuriksi osien välille.*

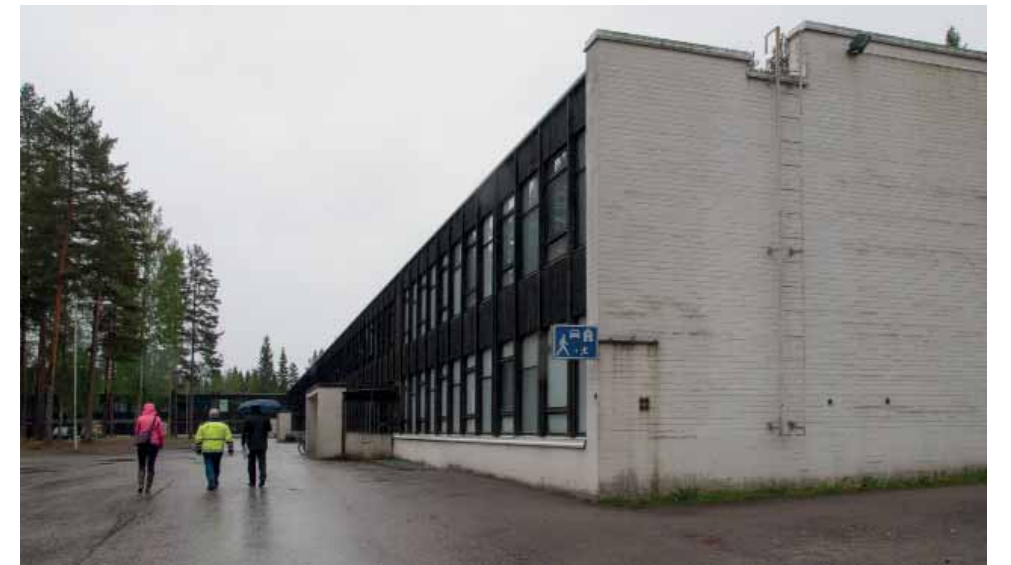
*Kasarmi 1:n pohjoispäätyä. Päädyssä näkyvä muuriaihe porrastukseen on tehty vesikaton kallistusten naamioimiseksi. Julkisivuissa rakennus vaikuttaa täysin tasakattoiselta, vaikka tosiasiassa katto on kahteen suuntaan kalteva. Vedenpoisto tapahtuu sisäisesti katossa olevan kurun kohdalta.*

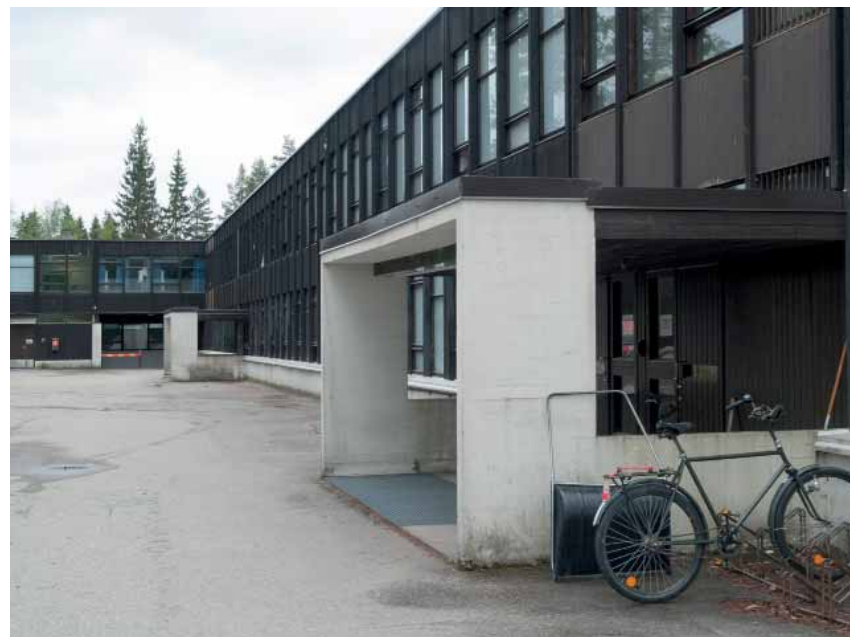
*Kasarmin betoniset sisäänkäynnit ovat arkkitehtonisesti tärkeä aihe. Valaistus on hoidettu etuosassa olevan betonirakenteen alapinnassa olevalla loistevalaisinnauhalla.*

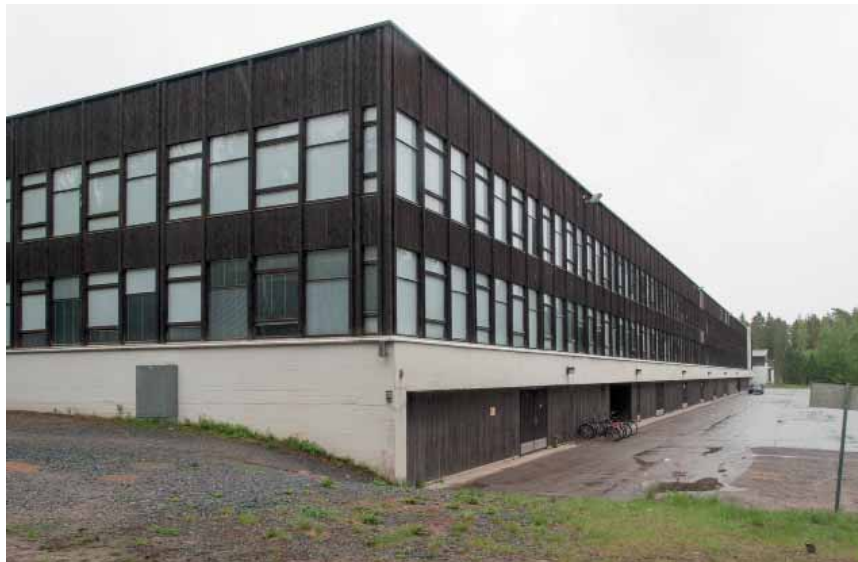
*Kasarmirakennuksen lounaiskulma, jossa ikkunanauhat jatkuvat kulman ympäri. Betonisokkeli jatkuu eteläsivulla pohjakerroksen ovia suojaavana palkkina, joka samalla on arkkitehtonisesti tärkeä aihe (vrt. esim. Elokuvaluokan katos).*

Muutoin melko samanlaisina toistuvia pitkien sivujen julkisivuja rytmittävät sisäpihan puolella betoniset sisäänkäyntikatokset. Betoninen sokkelikaista vaaleine pellityksineen ulkonee merkillepantavasti muusta julkisivupinnasta ja muodostaa siten rakennukselle myös esteettisesti jalustan. Vastaava sokkelin ulkonema on nähtävissä myös Kasarmin 2 itäisivulla. Eteläsivulla tämä jatkuu ulokkeelle tehtynä betonipalkkina, joka muodostaa koko rakennuksen pituisen katostilan kellarin ovien eteen.

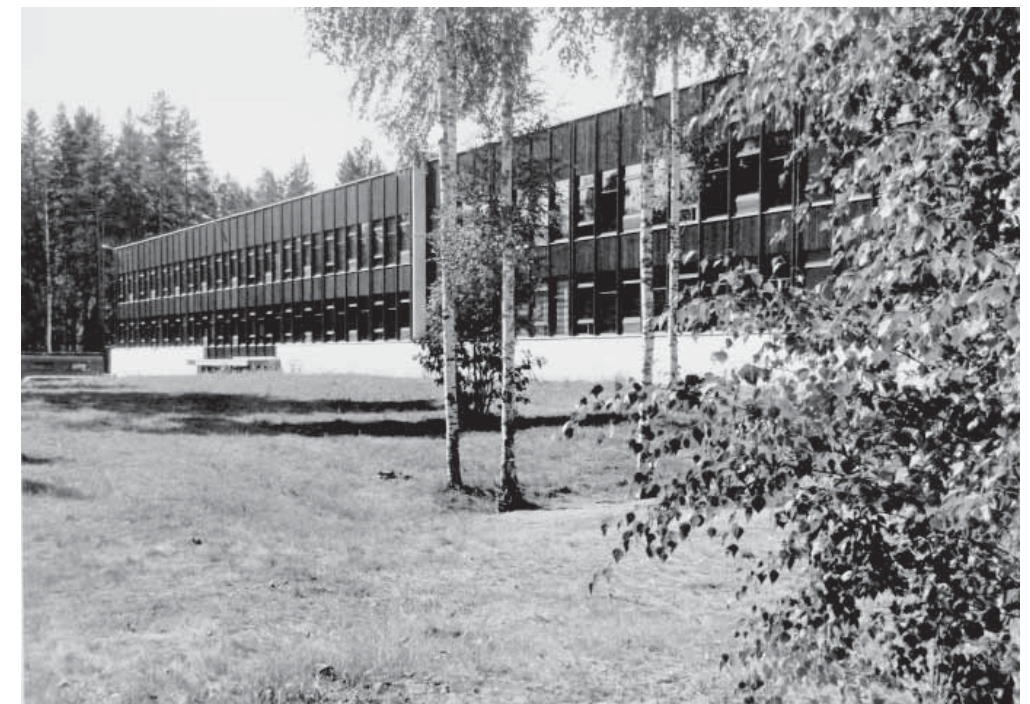
Kasarmien julkisivujen ikkunajakoa ja ruodesysteemiä. Oikeanpuoleisessa kuvassa julkisivua vasta valmistuneena vuonna 1967. Julkisivujen kaikki puuosat ovat painekyllästettyjä. Kuvaushetkellä puuosia ei ehkä vielä ollut käsitelty tummanruskeiksi. (Pioneerirykmentin kokoelmat; osa kuvasta)

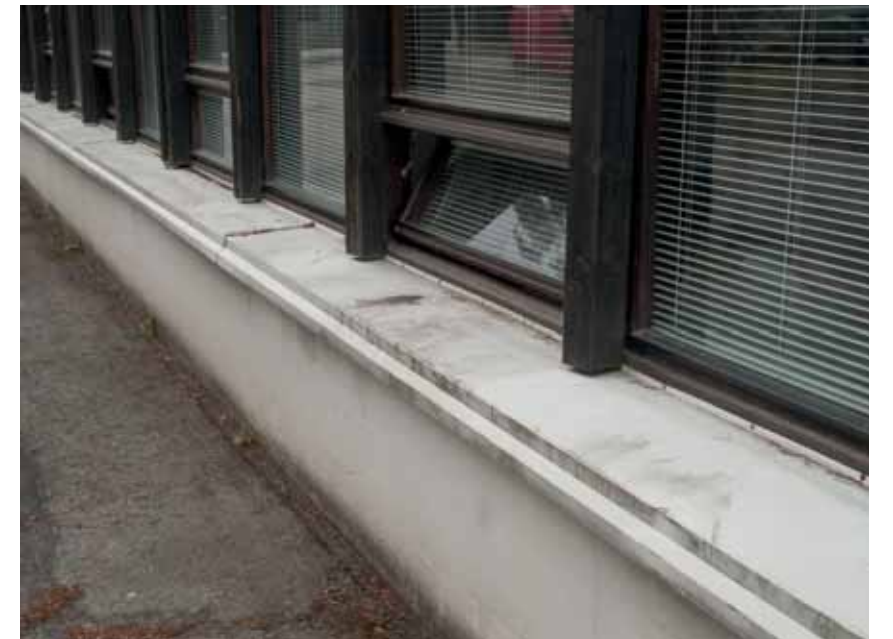
Betonisokkelit on vedetty ulos julkisivulinjasta huomiotaherättävän paljon. Varsinainen kantava runko on kuitenkin sisäpuolella, jossa ikkunoiden alapuolinen betoniseinämä yhdistyy pilarirunkoon.

Julkisivuihin on tehty vain joitakin vähäisiä muutoksia. Tässä ulko-ovelle on lisätty katos.

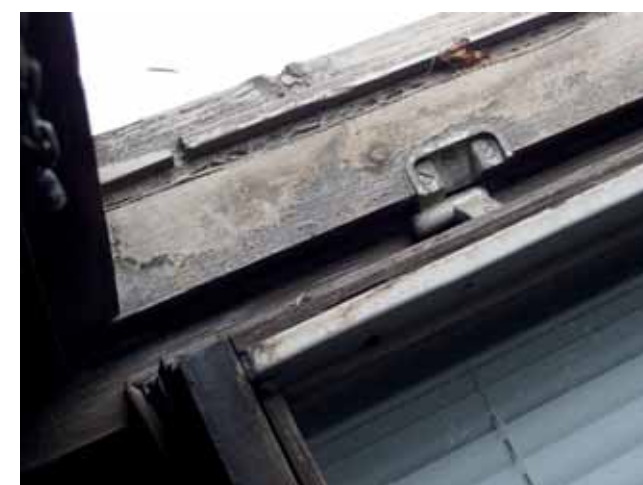
Kasarmeissa on kaksinkertaiset, sisään-päin aukeavat ikkunat.

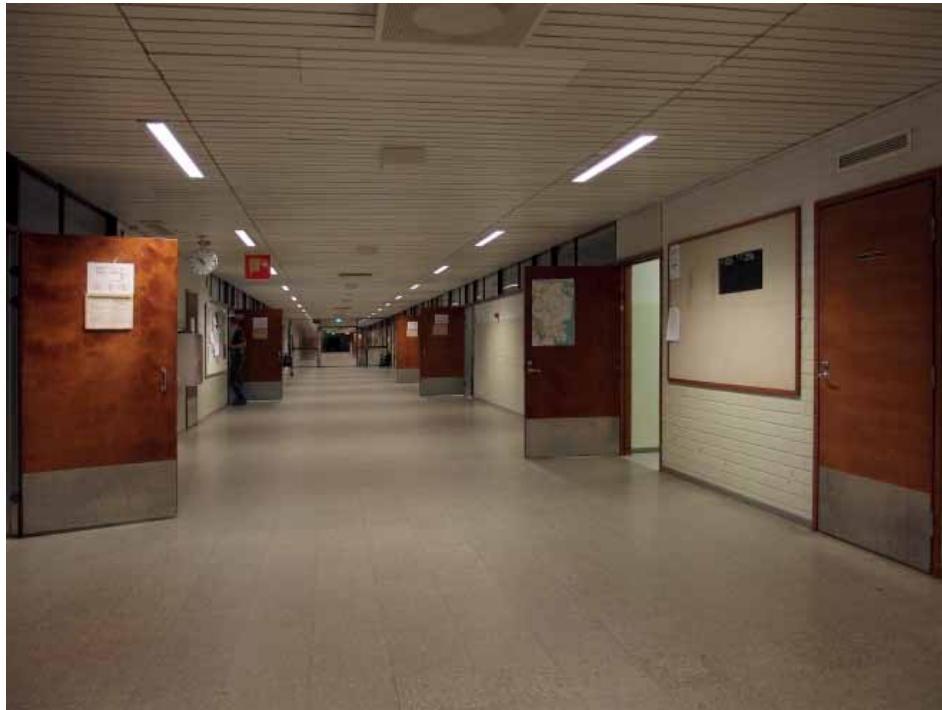
*Kasarmi 1:n pitkää käytävää. Käytävän leveys on noin 5 metriä, kun se esim. Hallin kasarmeissa samoilta ajoilta on noin 4 metriä.*

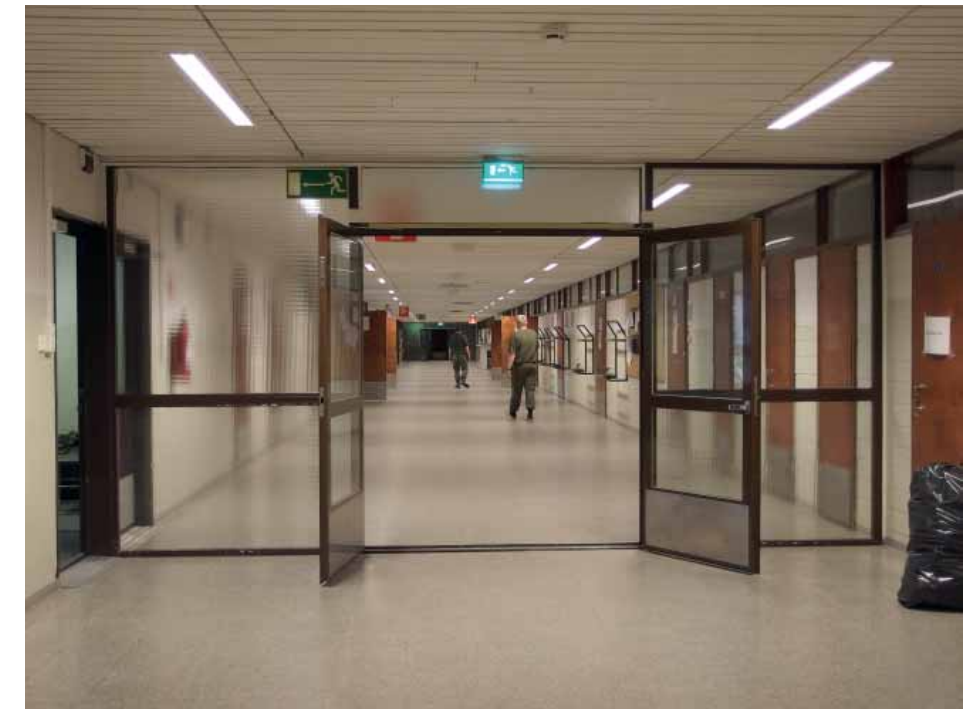
*Teräskehysiset rautalankalasiovet on lisätty myöhemmin, kun oli tarpeen jakaa kerrostaso useammaksi palo-osastoksi.*

*Portaiden materiaalit ovat karun tarkoituksenmukaisia, kuten maalattua betonia, mosaiikkibetonia ja ruostumatonta terästä.*

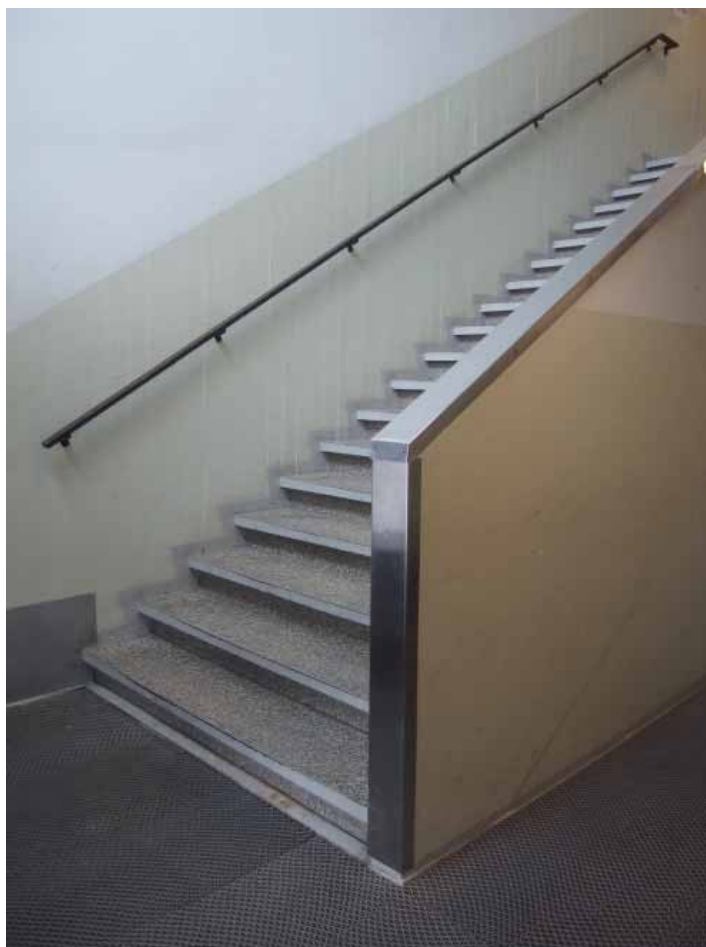
*Korkeat porrashuoneet suurine, kauniisti jaoteltuine ikkunoineen ovat arkkitehtonisesti hieno vastakohta kasarmien muutoin matalille, pitkien käytävien leimaamille sisätiloille.*

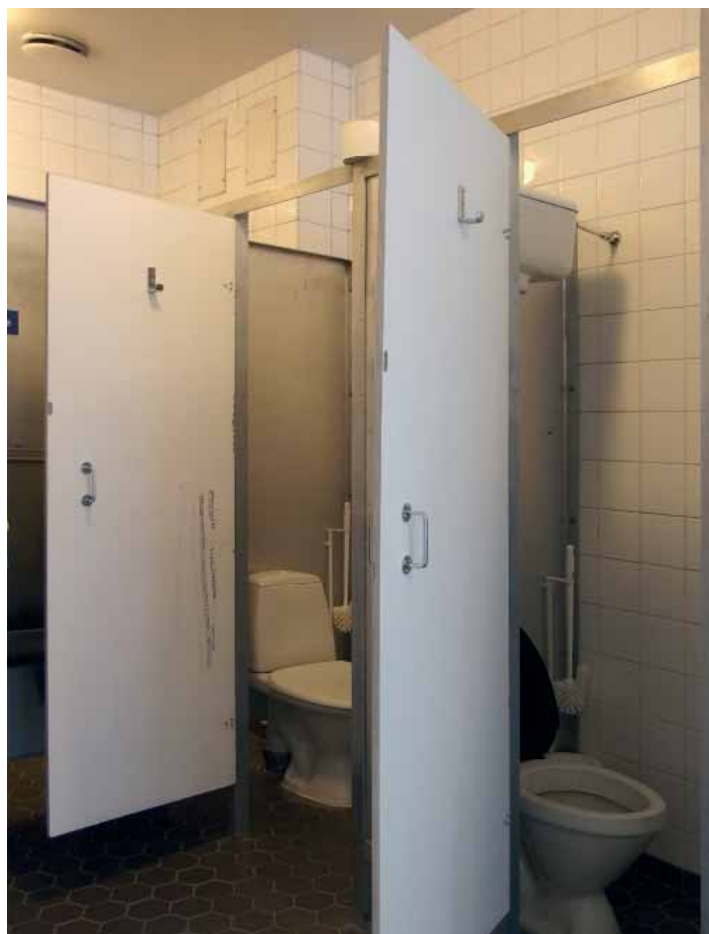
*Kasarmien wc-tilat olivat alunperin ovettomia. Ovet lisättiin 1990-luvulla.*

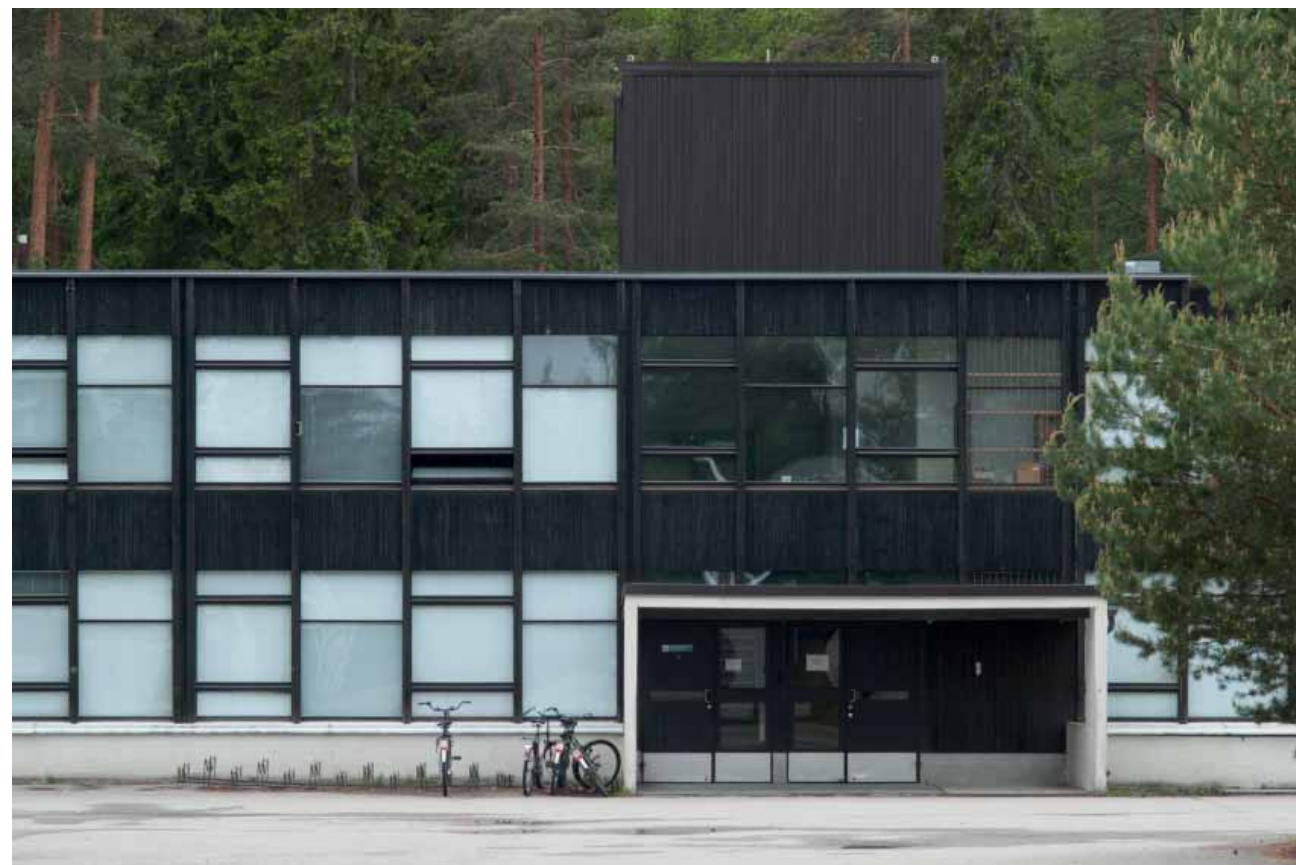
*Kasarmi 1:n ulkoasua ovat eniten muuttaneet katoille 1990-luvulla tehdyt ilmanvaih-  
tokonehuoneet.*

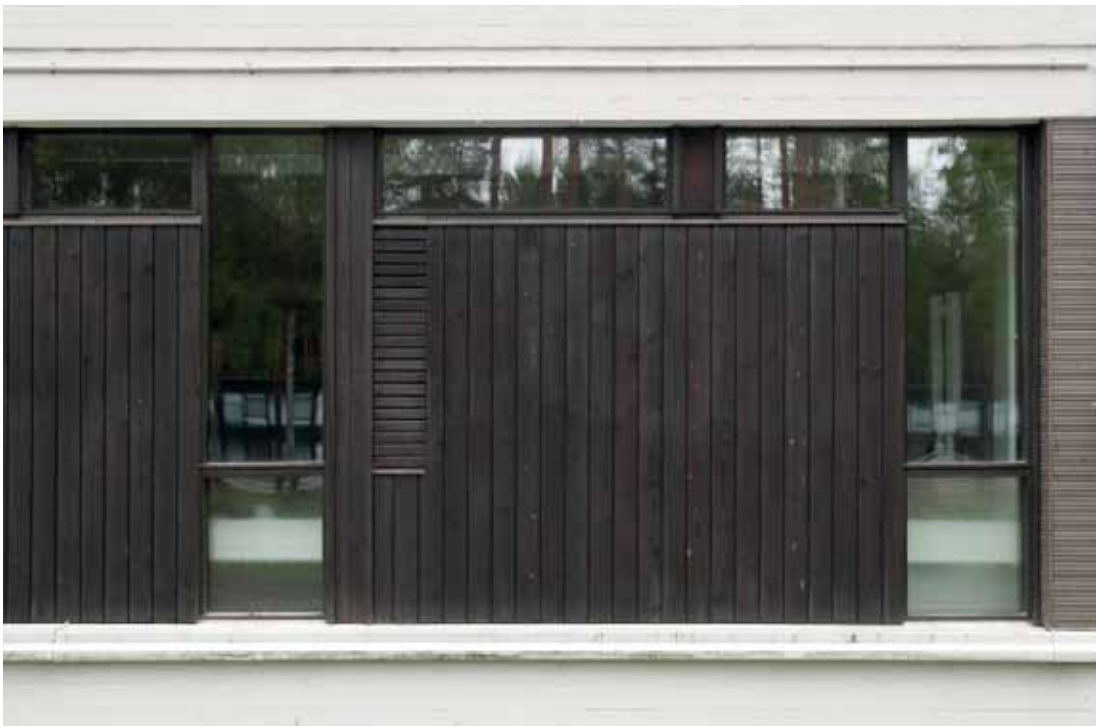
*Poliklinikan julkisivujen jäsentely on vapaampaa kuin kasarmien varhaisemmissa rakennuksissa. Ikkunoiden sijoittelu liittyy osittain myös huoneiden käyttötarkoitukseen - näkyvyyttä ulospäin on rajoitettu.*

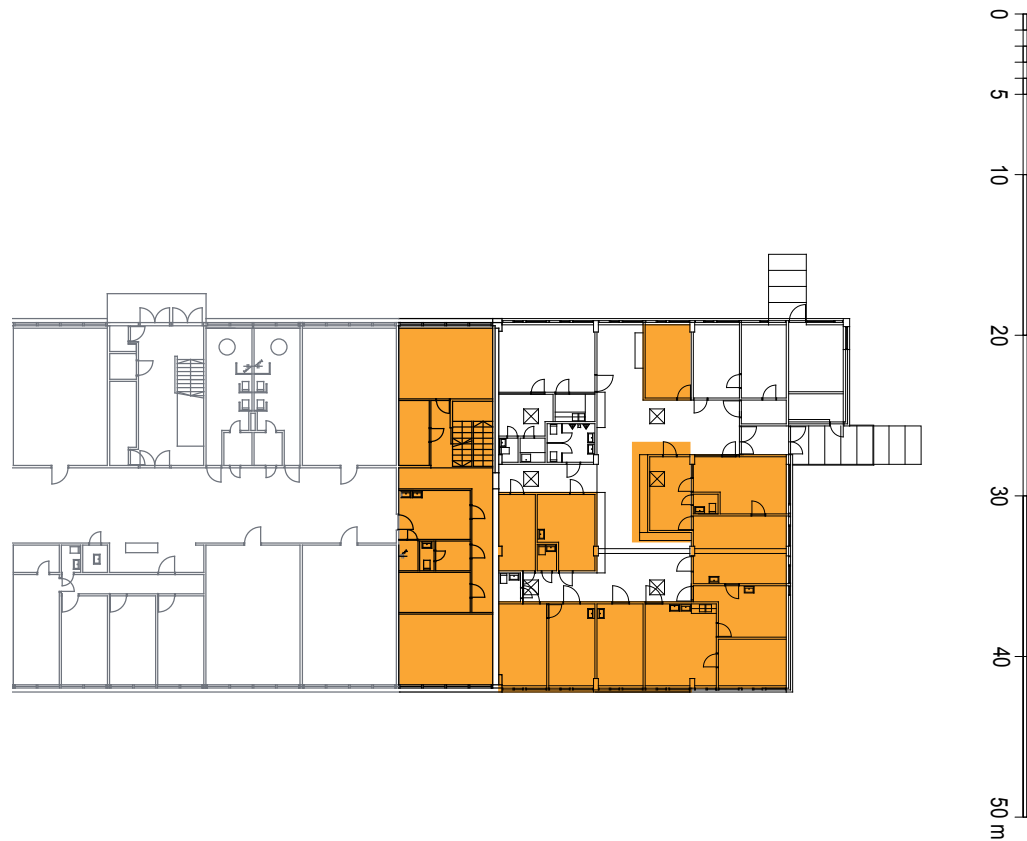
Poliklinikan 1. kerroksen nykytilapiirros. Poliklinikan tiloja on muokattu rakennuksen käyttöhistorian aikana paljon (vrt. alkuperäispiirustus alla). Lisäksi kasarmin puolelta on lohkastu kaksi miehistötupaa poliklinikan tarpeisiin. Alun perin avara aula toimi joukkotarkastustilana. Sittemmin aula on pienentynyt, koska siihen on lisätty väliseinillä kaksi huonetta. Hammaslääkärin tilat ja lämmönjakohuone ovat ainoat tilat, jotka ovat säilyttäneet alkuperäisen muotonsa ja käyttötarkoituksensa.

Kasarmi 2:n ensimmäisestä ja toisesta kerroksesta lohkaistiin 1990-luvulla tiloja poliklinikan käyttöön. Järjestelyssä rakennettiin samalla uusi porras kerrosten välille.

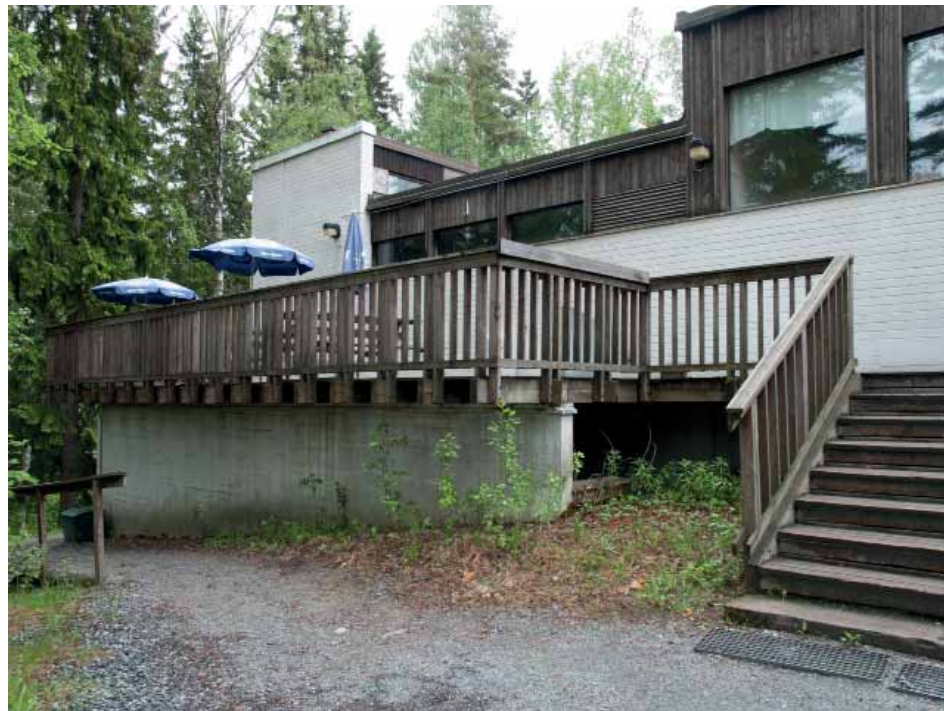
*Sotilaskodin pohjoisseinustalle vuonna 1996 tehty terassi.*

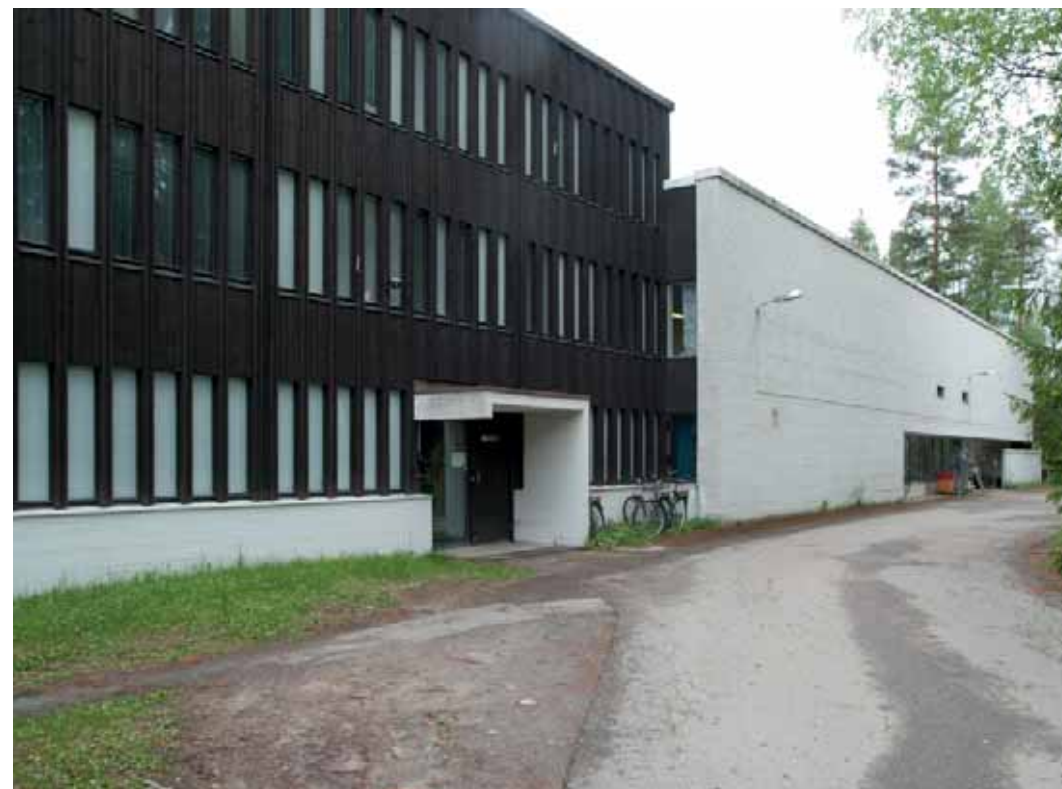
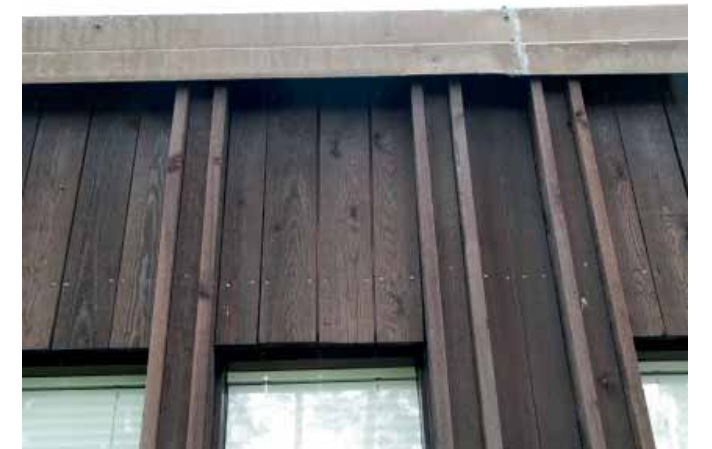
*Yllä Ruokalan julkisivua, jossa ikkunoiden välillä on yksi ruodepari ja pilarien kohdalla kaksi paria.*

*Oikealla Esikunnan itäseinää kapeine ikkunoineen ja pariruoteineen.*

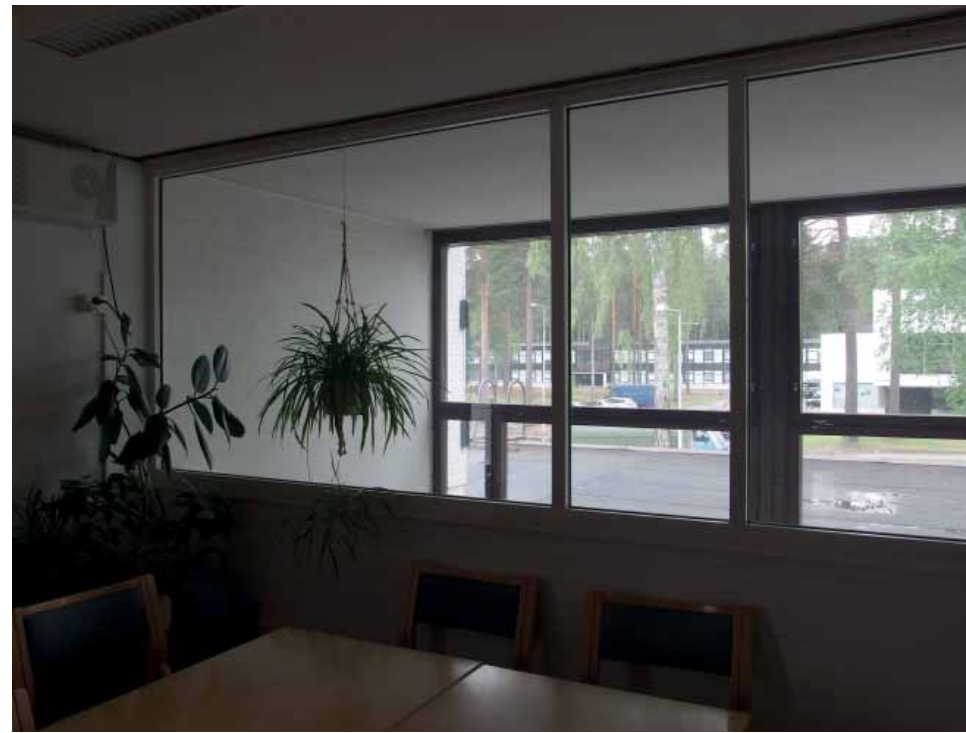
*Rakennuksen eteläpäässä valokuilu on varustettu ikkunoilla.*

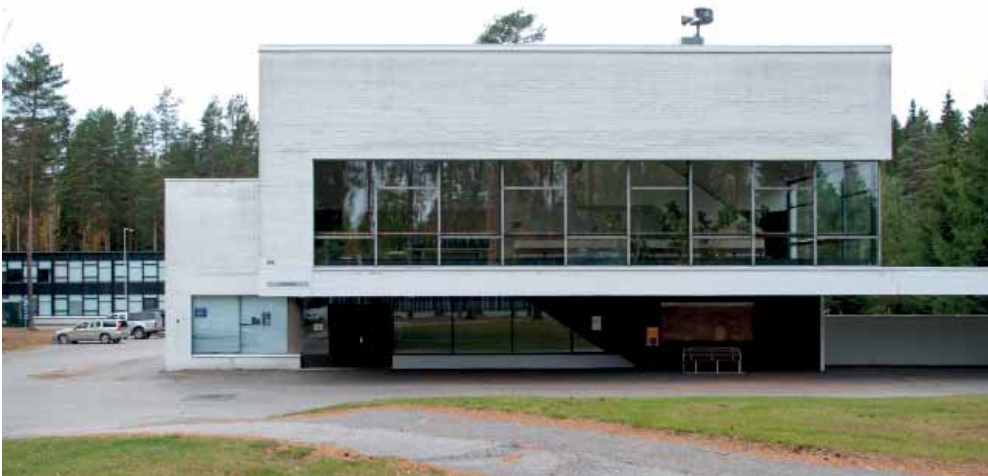
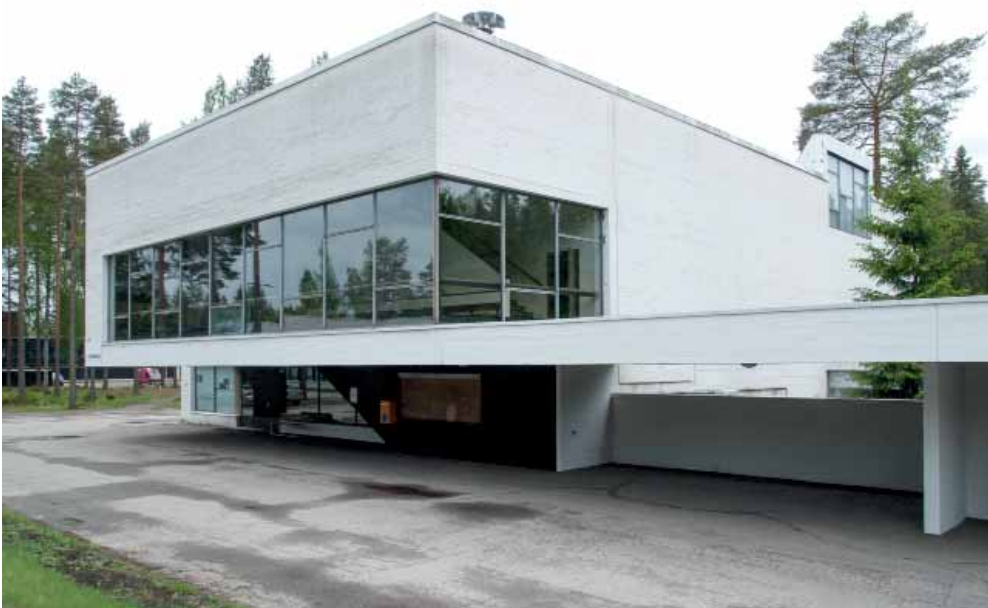
*Elokuvaluokan etelä- ja itäisivuja. Kuutiomaista rakennusmassaa keventää ensimmäisen kerroksen voimakas sisäänveto ja toisen kerroksen lämpiön suuret ikkunat. Julkisivun alaosan palkki jatkuu reunapalkkina katokselle, joka yhdistää Elokuvaluokan Ruokalarakennukseen.*

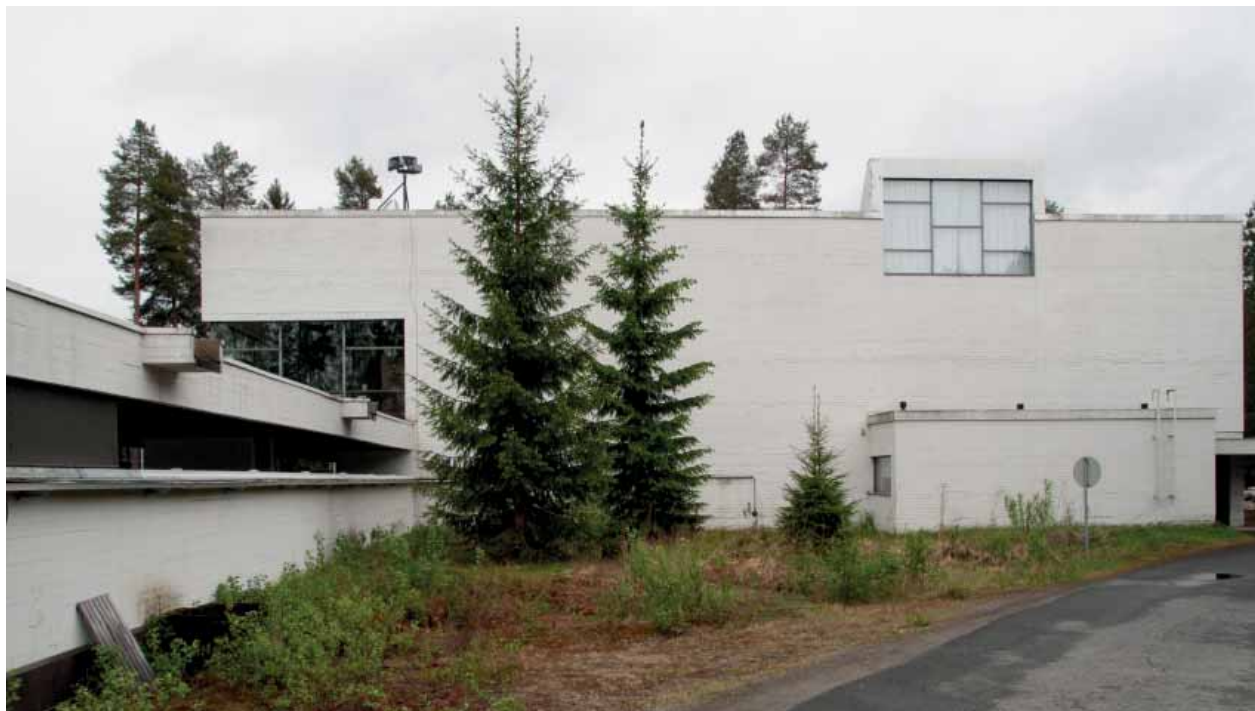
*Rakennuksen pohjoissivu. Vasemmalla Elokuvaluokan Ruokalaan yhdistävä katos, jonka suojana on betoninen muuriaihe. Huomaa katoksen vedenheittäjät.*

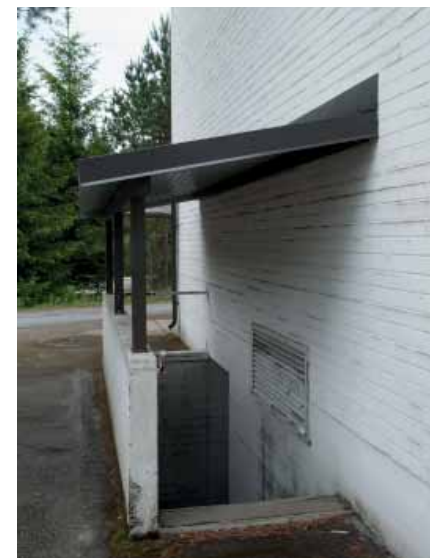
*Rakennuksen eteläpäädyssä olevan, IV-konehuoneeseen johtavan portaan suojaksi on myöhemmin lisätty katos.*

Kellarin ulkopuolisen portaan päälle on lisätty katos.

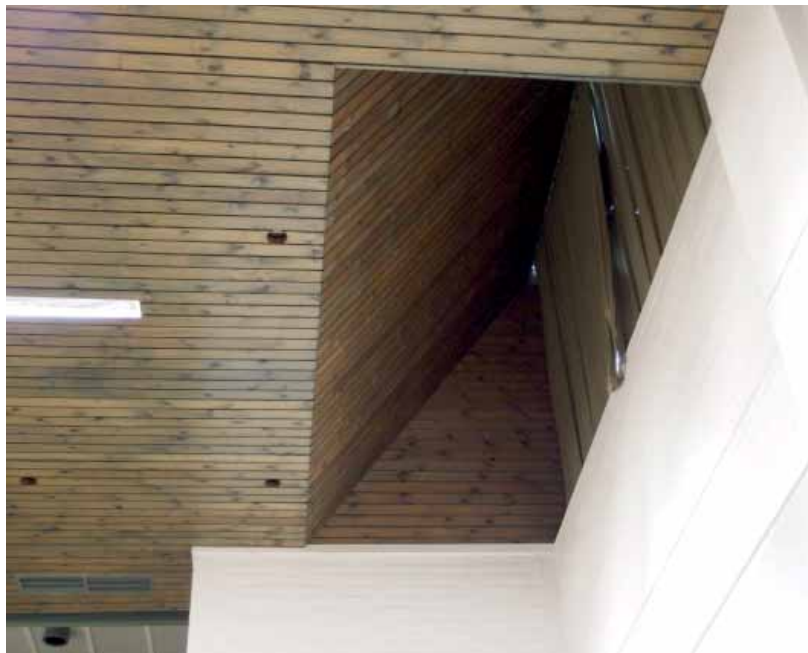
*Salin yläikkunan kuilu (ikkunan verhot suljettuina). Salin katot on verhottu höylätyllä, vihertäväksi petsilakatulla paneelilla.*
