# PIONEERIRYKMENTTI KEURUU

Rakennushistoriaselvitys

Työ 2014-03

Arkkitehtitoimisto Hannu Puurunen Oy

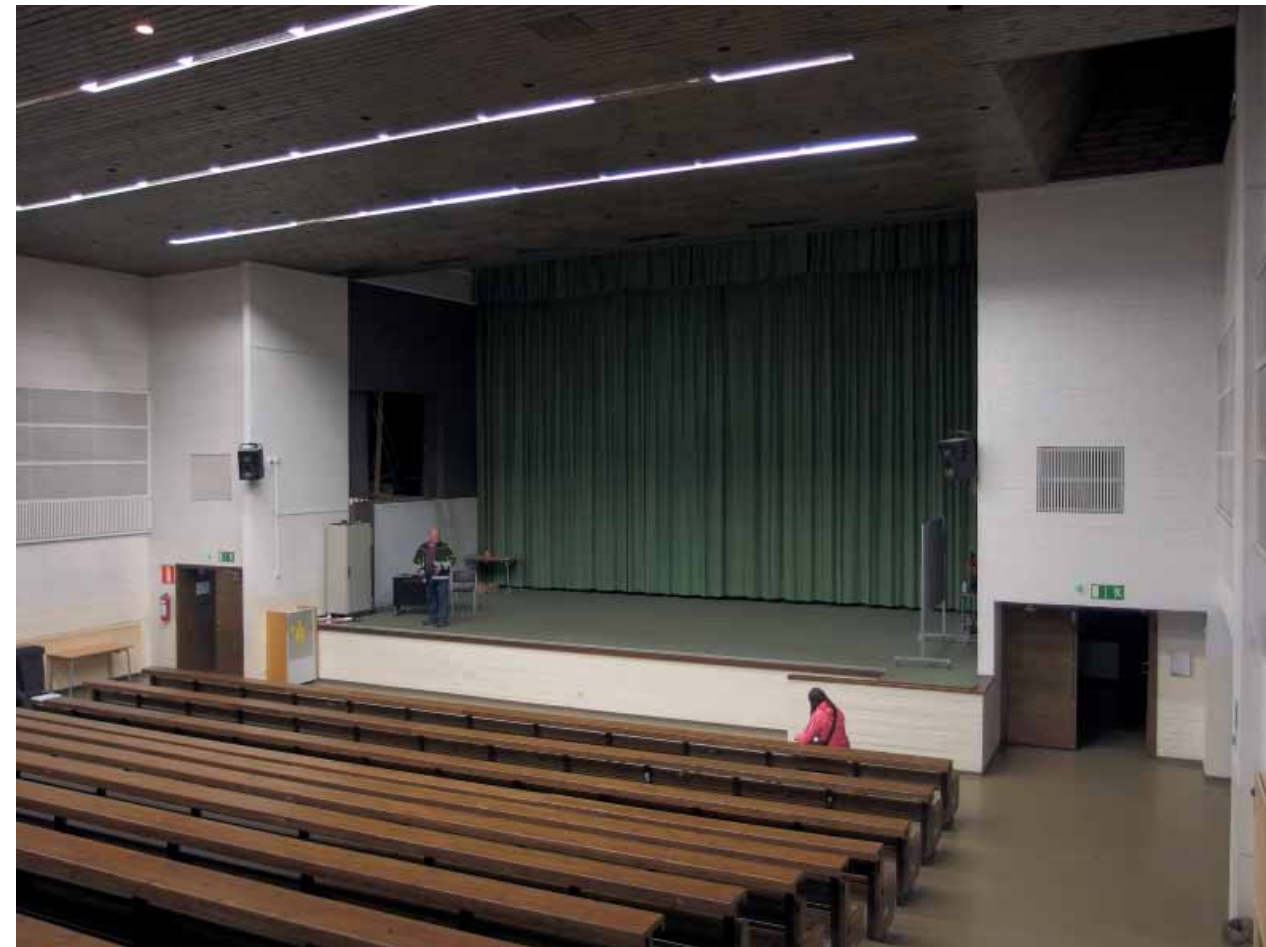
*Elokuvaluokaksi nimitetyn rakennuksen sali on monikäyttöinen. Salissa on suuri näyttämö ja salia voidaan käyttää myös auditoriona. Salin seinillä on rimoitusten suojaamat akustoivat verhousket.*

Rakennuksen sisätilat ovat säilyneet pitkälti alkuperäisinä. Suurin osa sisäseinistä on valkoiseksi maalattua raakabetonia, osittain seinät ovat valkoiseksi maalattua kalkkiahiekkatiiltä. Elokuvaluokan seinissä on akustointiverhouksia, jotka alaosaltaan on verhottu puurimoituksella. Lattiat ovat pääosin Finnflex-laattaa. Elokuvaluokan ja lämpiön sisäkattojen lautavuoraus on maalattu siniseksi sävytetyllä öljymaalilla, ensimmäisen kerroksen odotushallin sisäkatto on käsitelty samalla tavoin tumman ruskeaksi kuin ulkokatoksen katto.

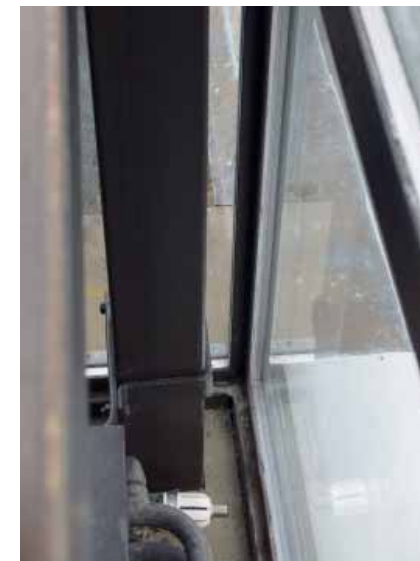
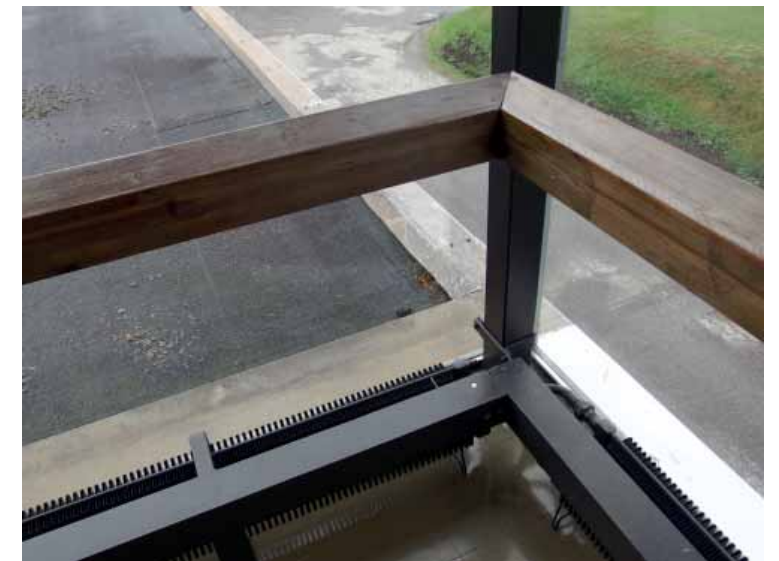
Elokuvaluukan itäsivu katoksineen ja Ruokalan leikkaus. Pääpiirustus 23.2.1965-27.8.1973 (useita muutospäiväyksiä).

Suurten lasipintojen karmirakenteet ovat muista rakennuksista poiketen terästä. Pyrkimyksenä on ollut rakenteiden visuaalinen keveys.

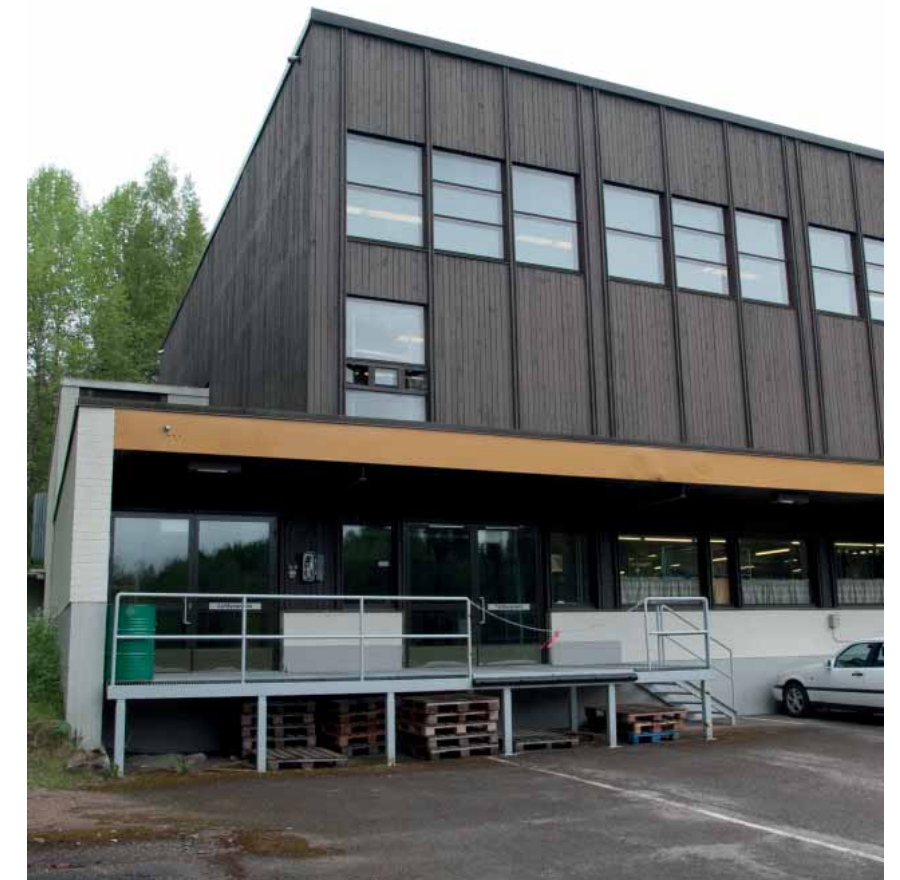
*Kuntotalon pohjoissivua, jossa on varustevalaston lastaussilta.*

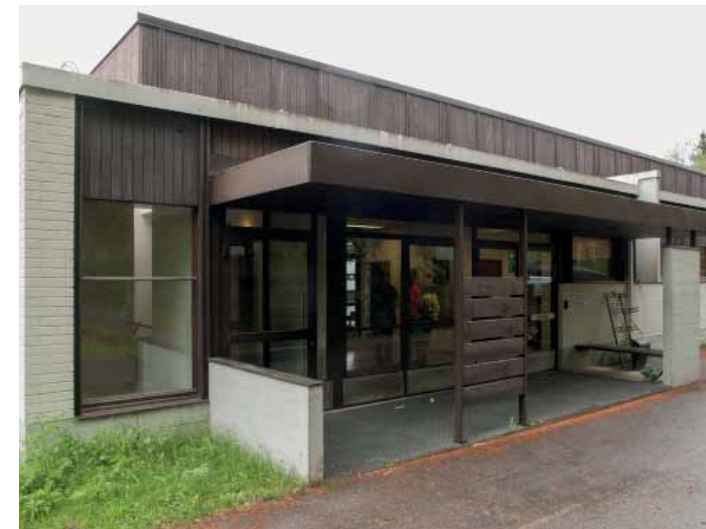
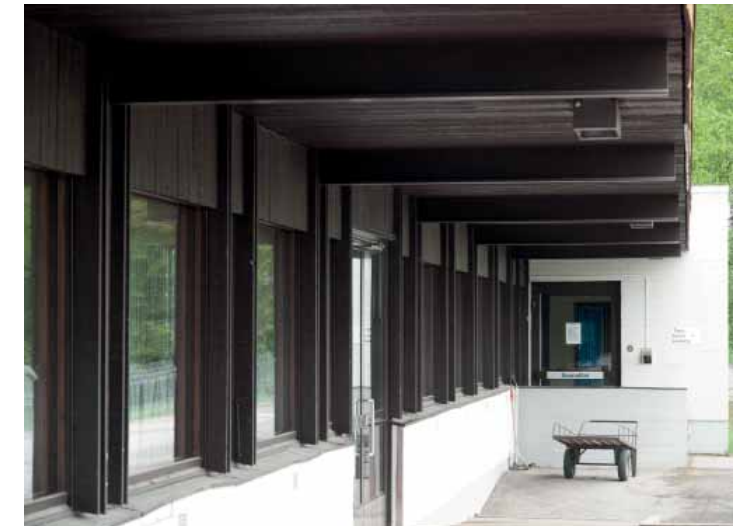
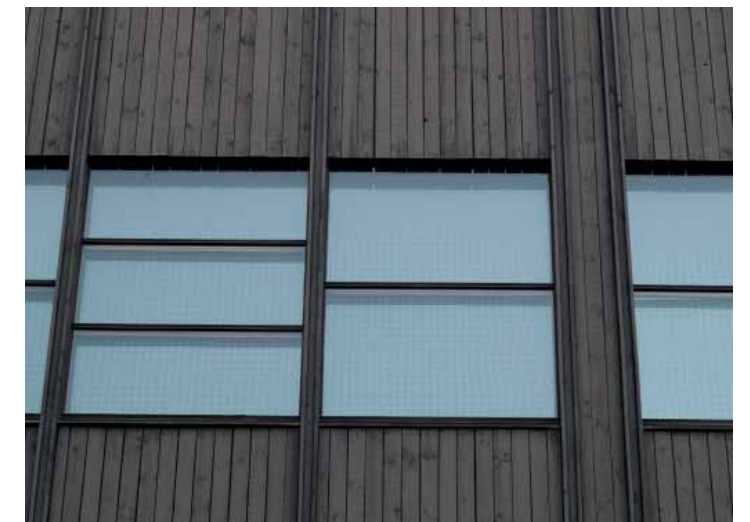
*Kuntotalon pohjoissivua, jossa puuverhousta rytmittävät ruodeparit, kuten useissa muissakin varuskunnan 1960-70-lukujen rakennuksissa.*

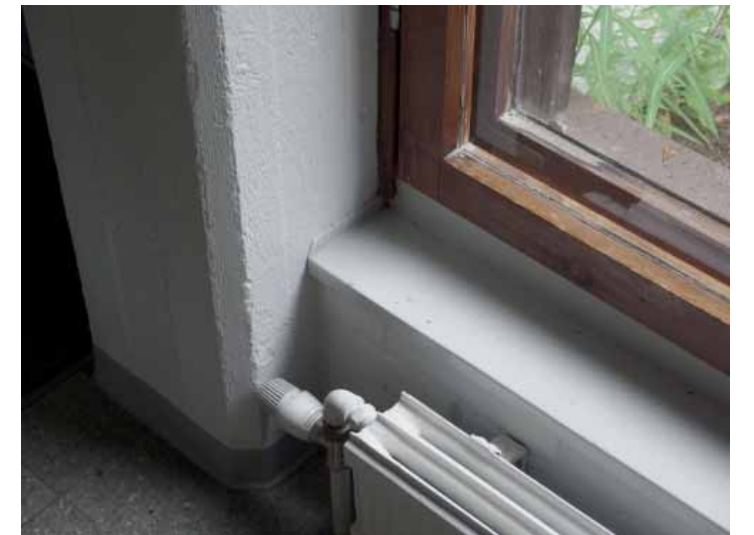
*Kuntotalon materiaaliratkaisut ja yksityiskohdat ovat samantyyppisiä kuin kasarmeissa.*

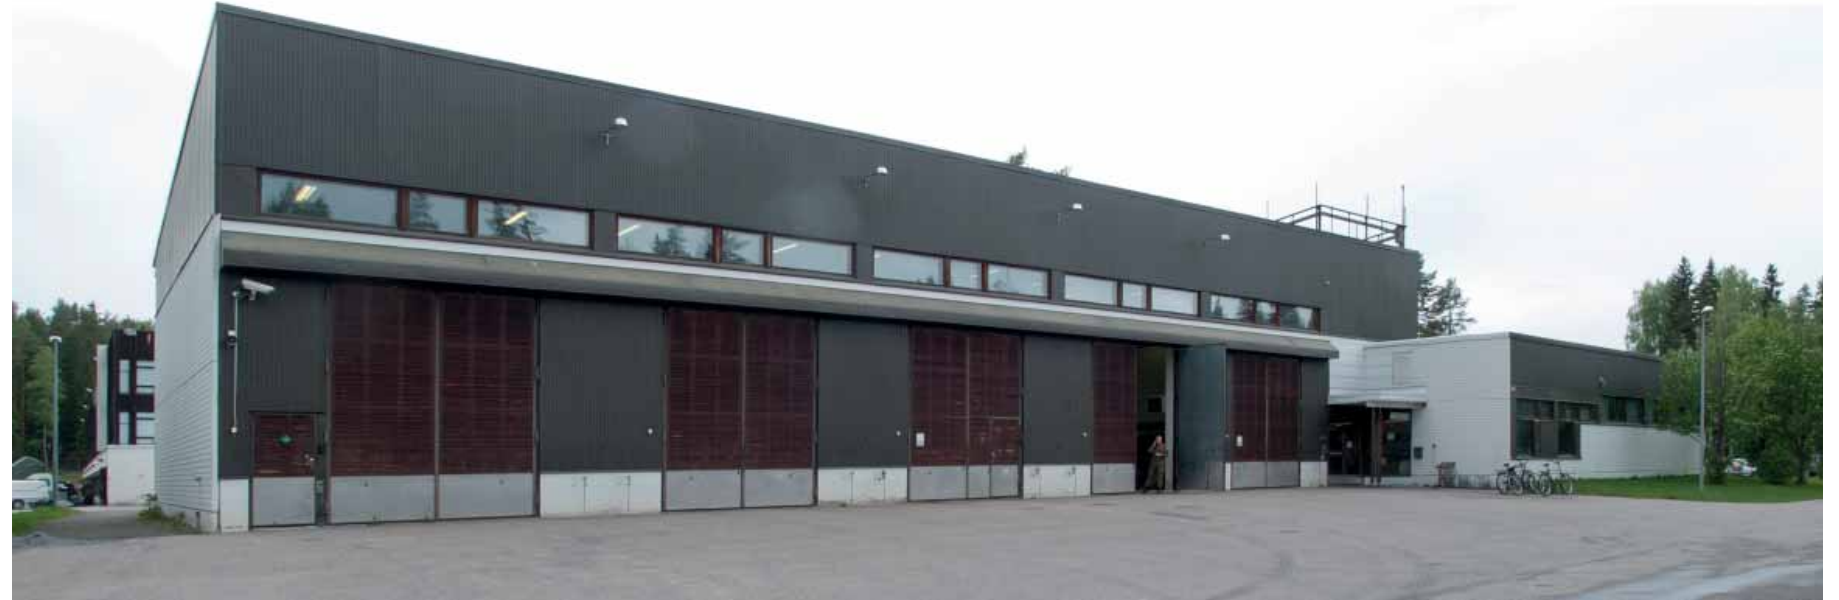
*Rakennuksen länsisivu.*

Kapea ikkunarivi kulkee rakennuksen yläosassa, hallin puolella korkeammalla ja luokkahuoneiden kohdalla matalammalla.

Julkisivuissa toistuu sama värimaailma kuin alueen aiemmissa rakennuksissa, mutta materiaalit ovat osin toiset: julkisivujen valkoiset osat ovat vaakauritettuja betonielementtejä, tummat osat ruskeaa profiilipeltiä ja tummanruskeaksi käsiteltyä pystylaudoitusta. Myös betonisokkeli on kauttaaltaan maalattu valkoiseksi.

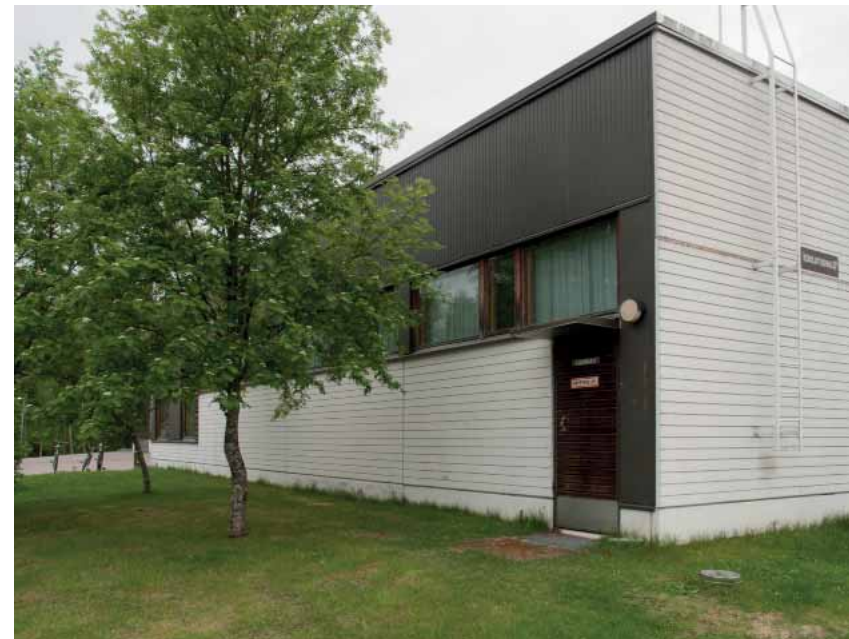
*Rakennuksen koilliskulma. Oikealla uritettua betonielementti-seinää.*

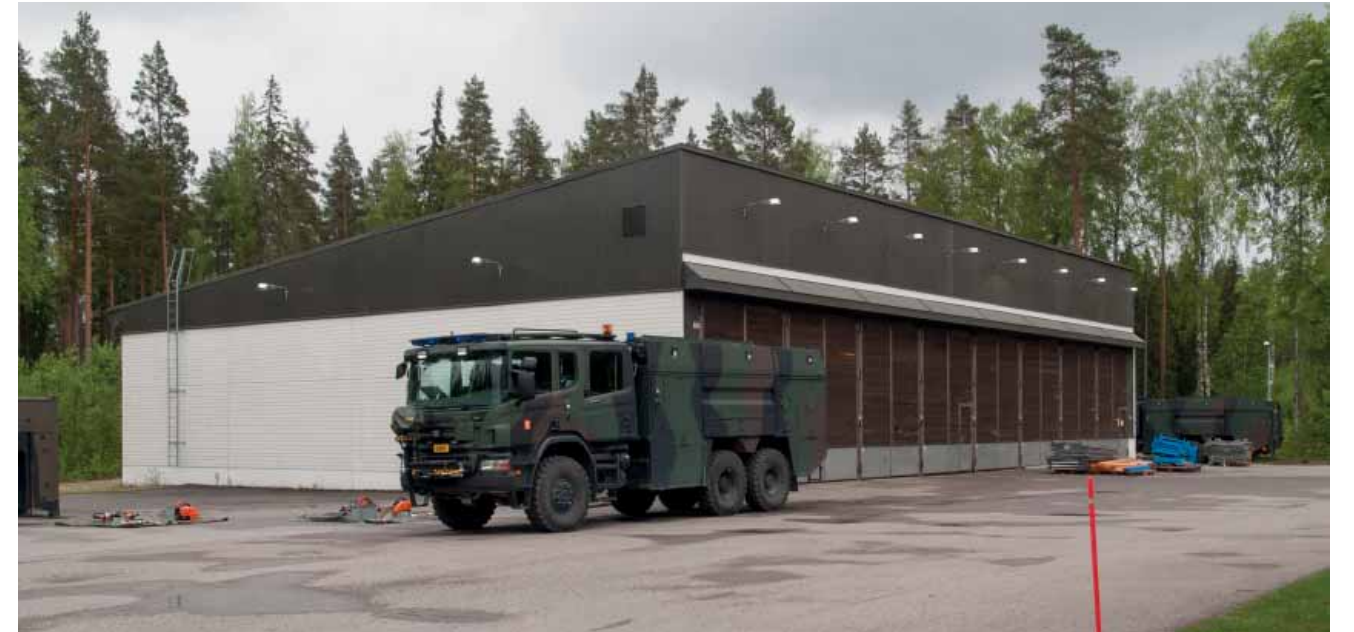
*Varastosuojan länsisivu ja PUJO-ajoneuvo.*

*Varastosuojan kaikki kantavat rakenteet ovat terästä*

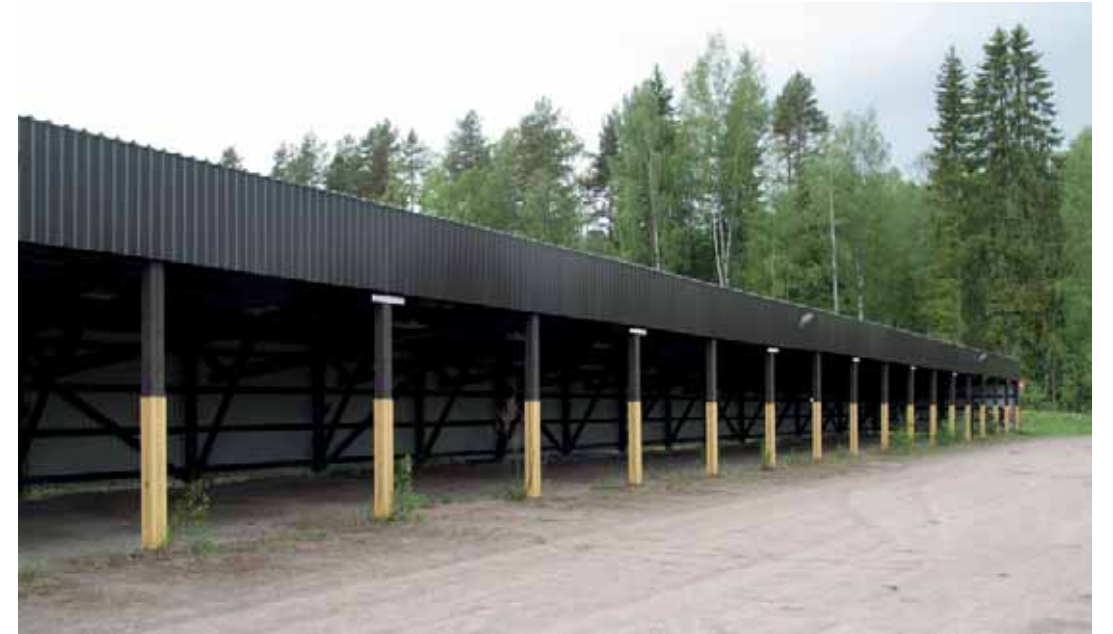
*Katokset 303 ja 304 ovat alueen varhaisimpia autosuojia. Kantavat rakenteet ovat puuta. Alunperin katteena ja verhouksena oli sinkitty aaltopelti.*

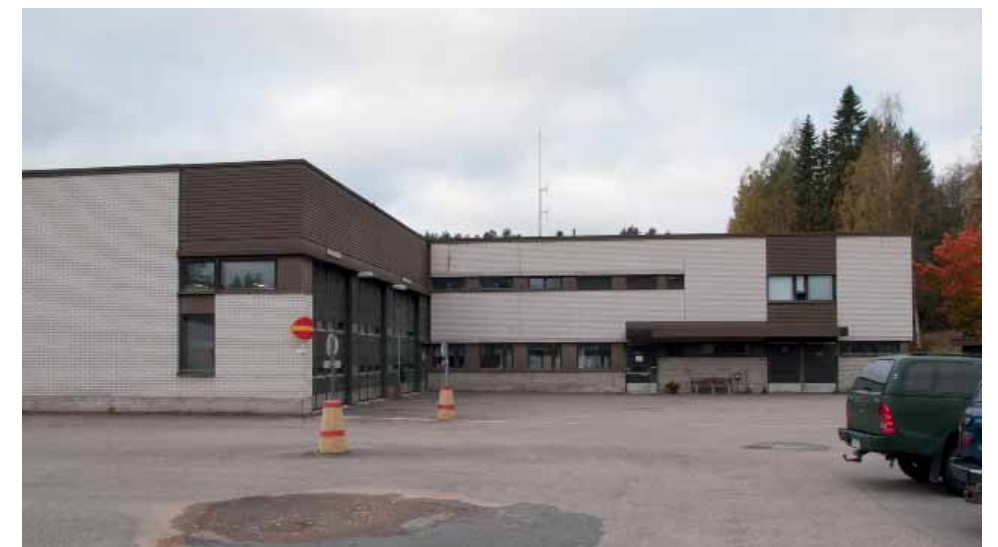
*Yllä autohallin eteläpääty, oikealla näkymä rakennuksen koilliskulmasta.*

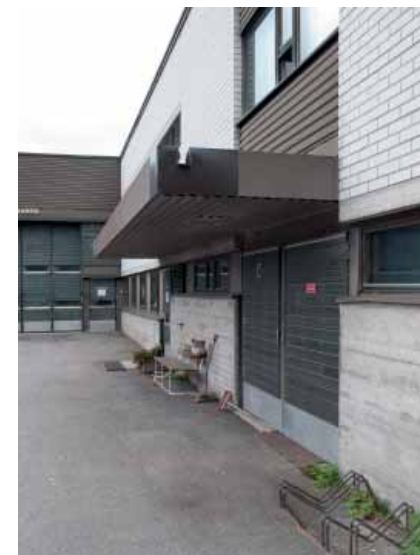
*Autohallin pohjoissiiven julkisivua katoksineen.*

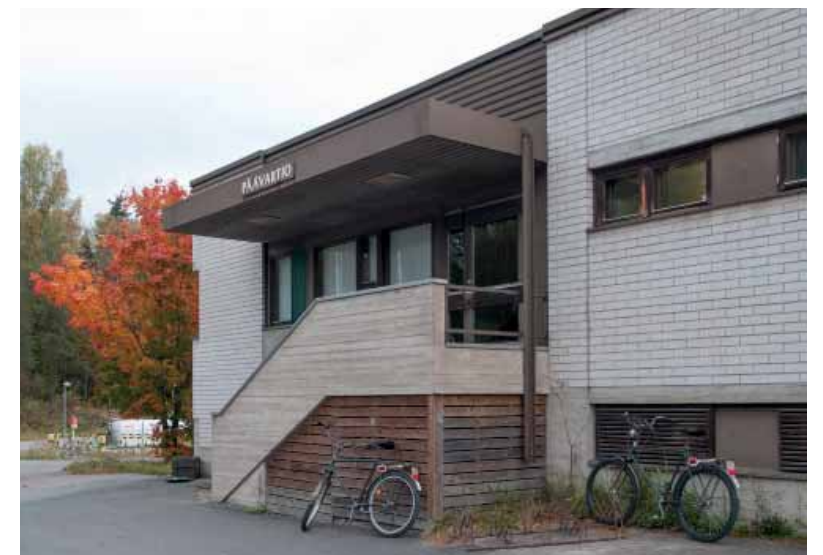
*Päävartion porras katoksineen rakennuksen länsisivulla.*

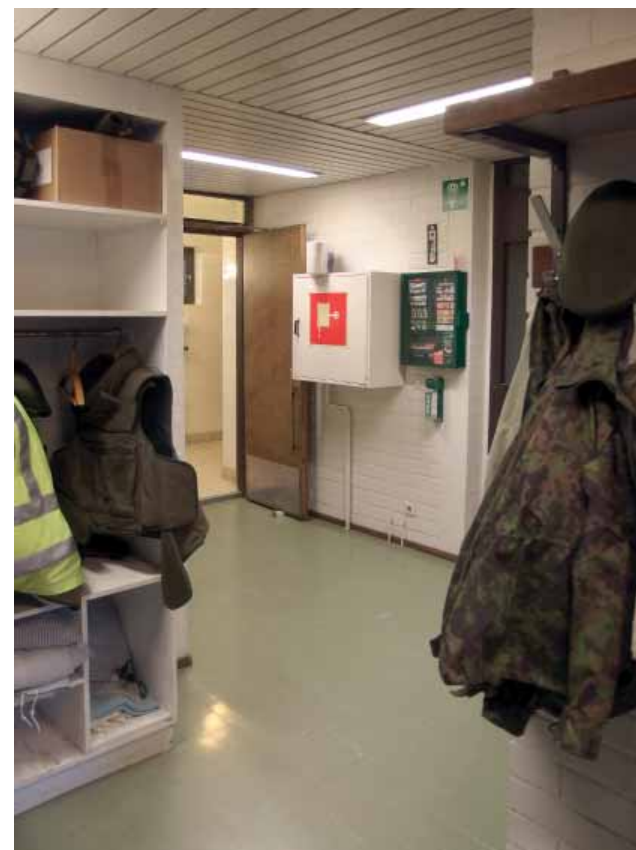
*Päävartion sisätiloja. Ovet ovat vaneripintaisia ja petsilakattuja. Lattioissa on samanlainen vihreä Finnflex-laatoitus kuin Korjaamon toimistotiloissa.*

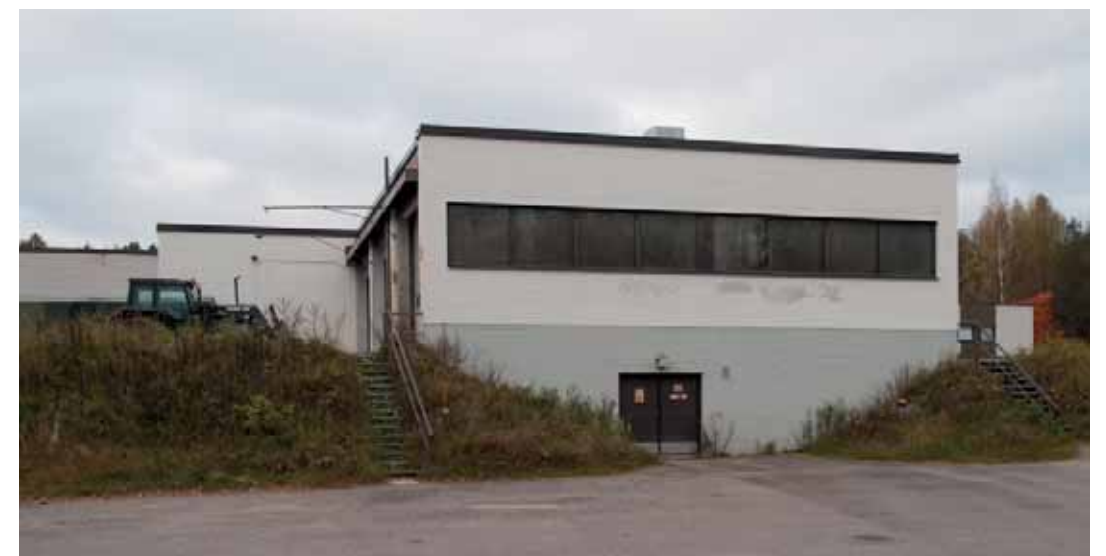
*Rakennuksen itäsivu kellarin varastotiloihin johtavine ovineen.*

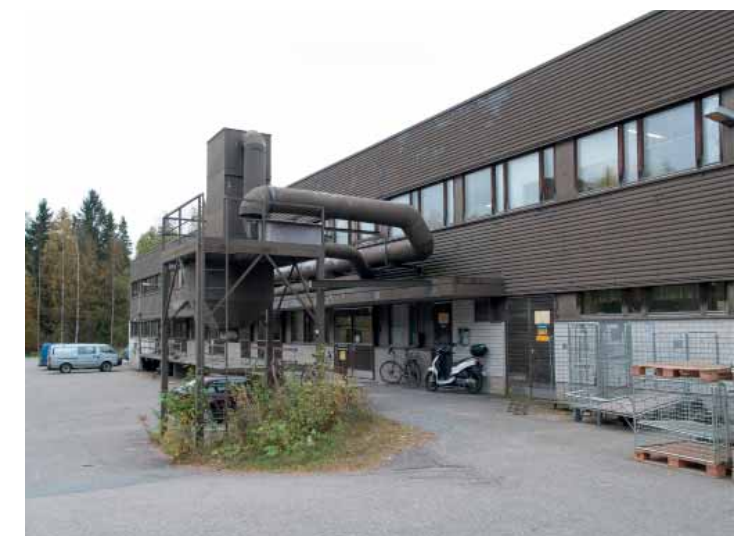
*Itäisivulla oleva purunkeräyslaitteisto.*

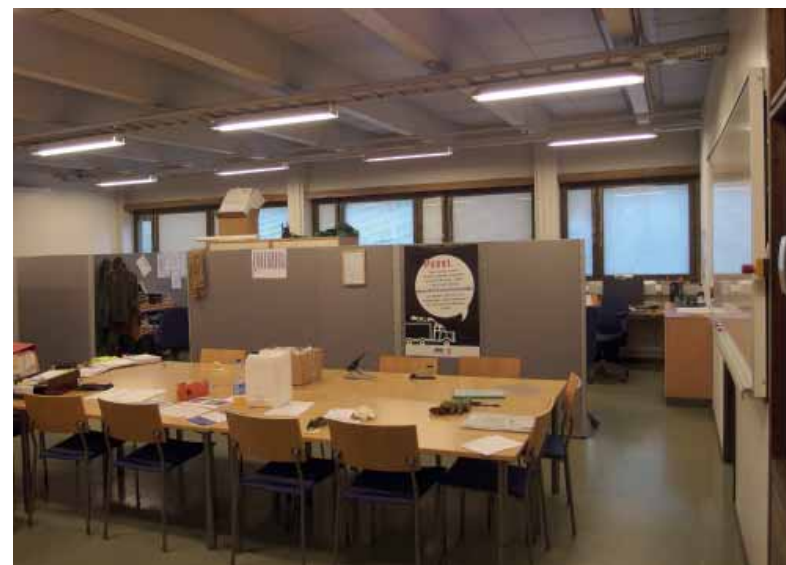
*Kokous- ja työtila.*

*Sisäövet on paneloitu ja petsilakattu vihertäväksi.  
Lattioissa on vihreät Finnflex-laatat.*

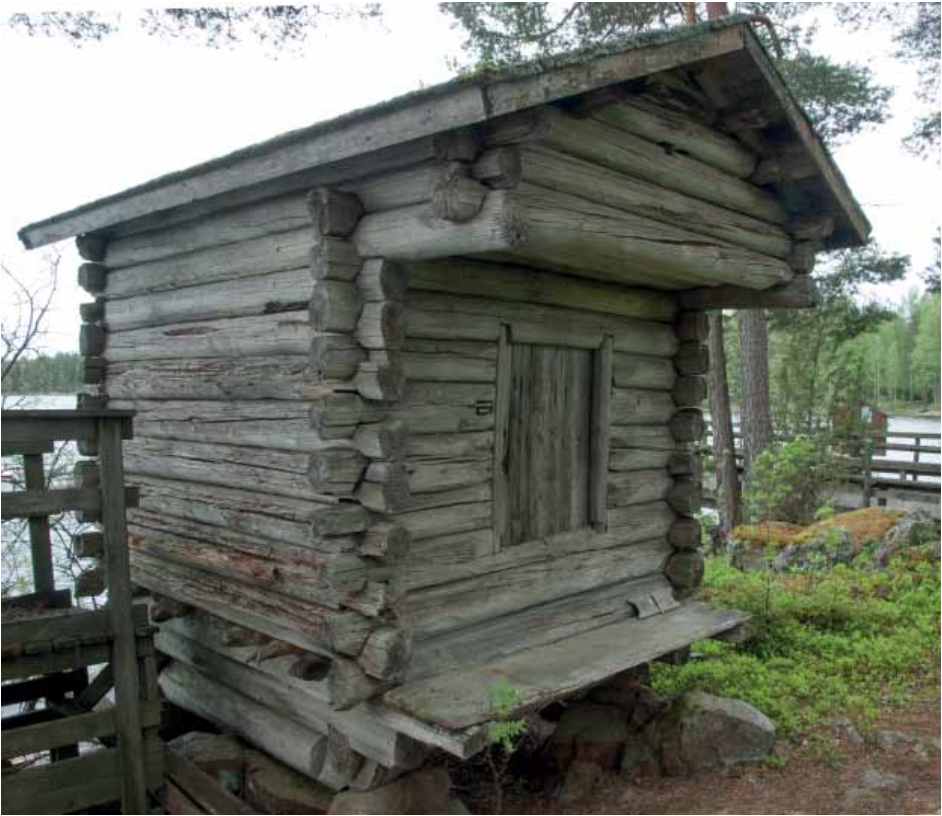
*Ruumisaittana tunnettu rakennus on vanhaa keskisuomalaista tyyppiä edustava, otsallinen ja jalallinen pikkuaitta.*

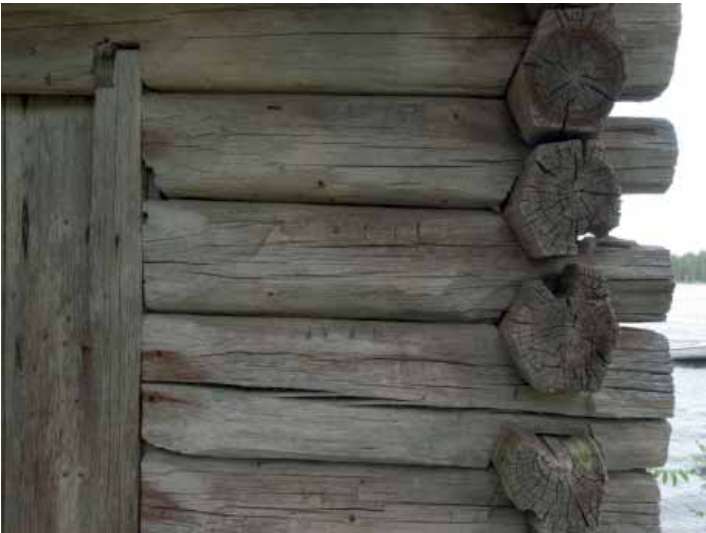
*Hirsissä näkyvät merkinnät kertovat siitä, että aitta on joskus siirretty.*

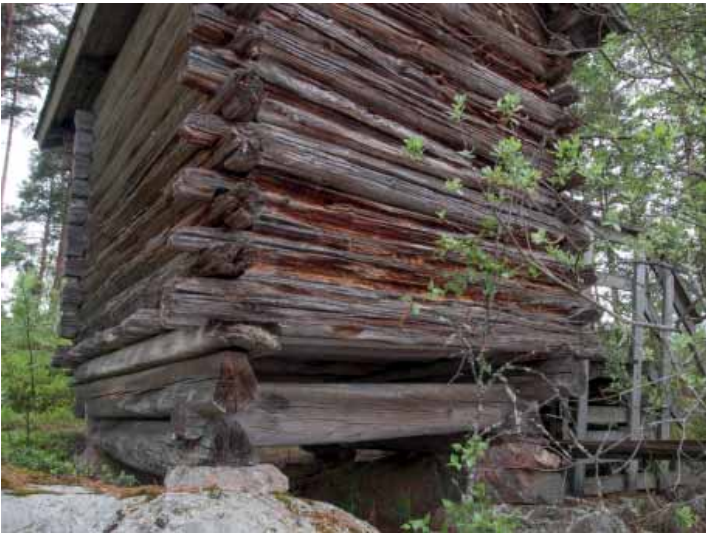
*Aitan itä- ja eteläsivut ovat erittäin huonokuntoiset.*

*Kuvassa näkyy myös aitan jalkarakenne hiirilautoineen.*

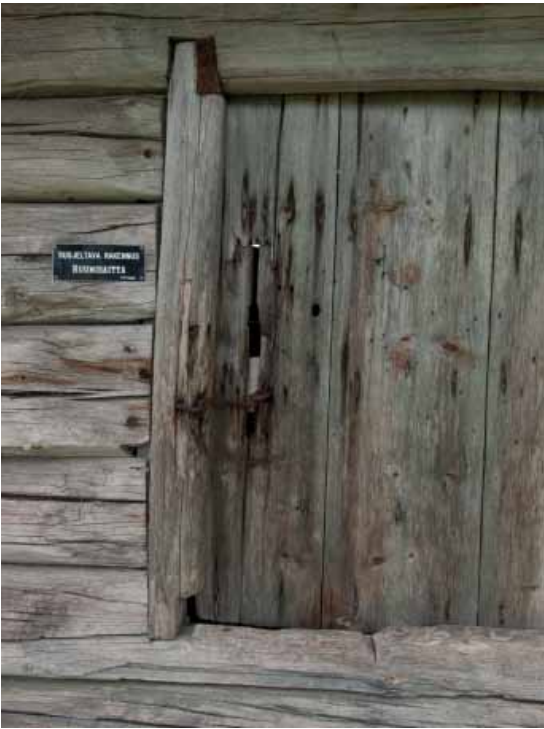
*Sisäänpäin aukeava, pihtipielinen ovi.*
