SEPÄNKATU 1, KUOPIO

Rakennushistoriaselvitys

LIITE : RAKENNUSKOHTAISET SELVITYKSET

Rakennus 1, Maakuntatalo (Pohjois-Savon liitto)

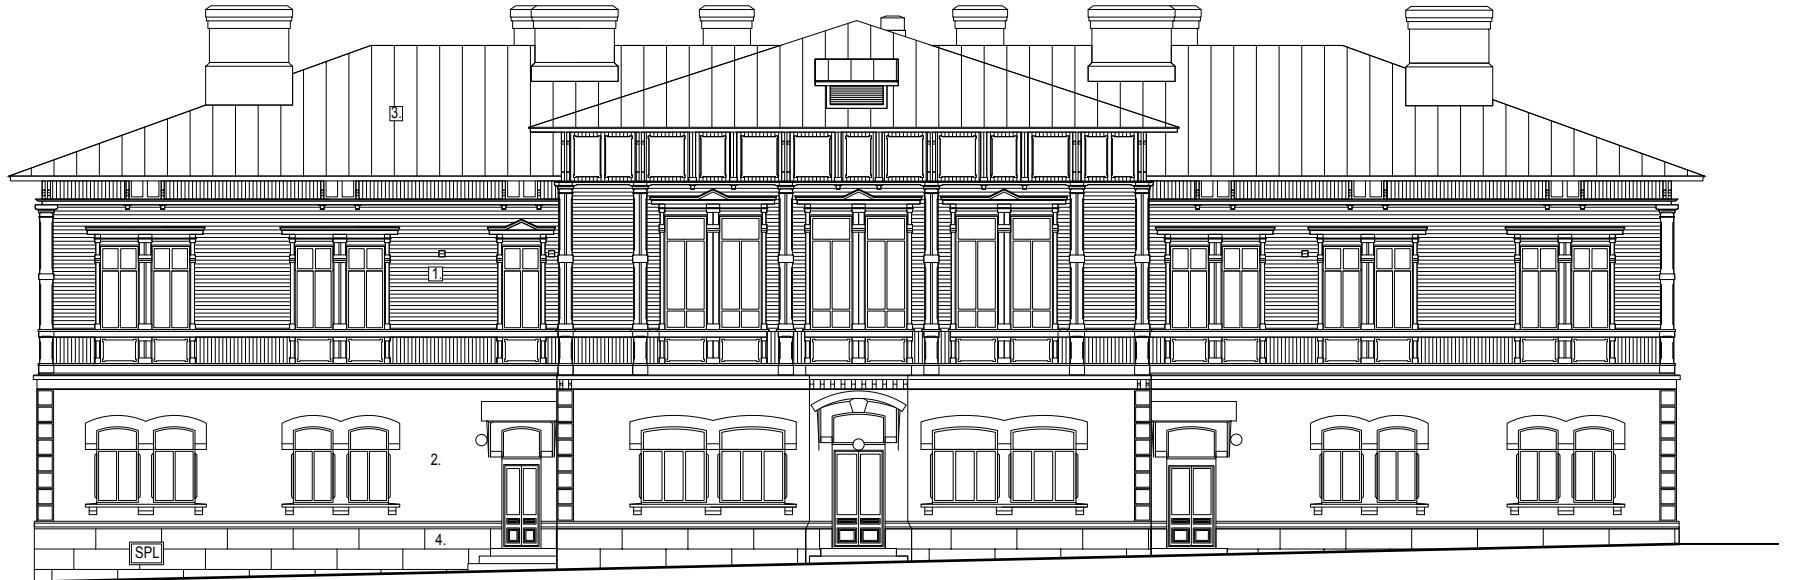
JULKISIVU PIHALLE, ITÄÄN

MATERIAALIT:

1. JULKISIVULAUDOITUS
2. RAPPAUS
3. PELTIKATE
4. KIVISOKKELI

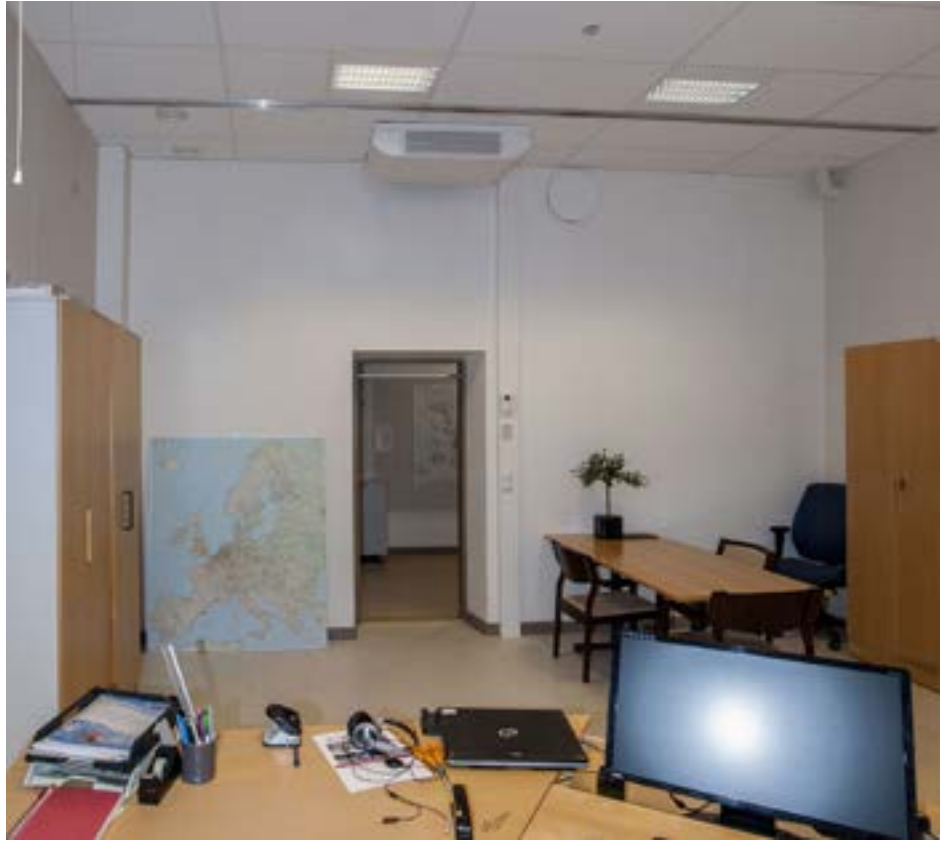
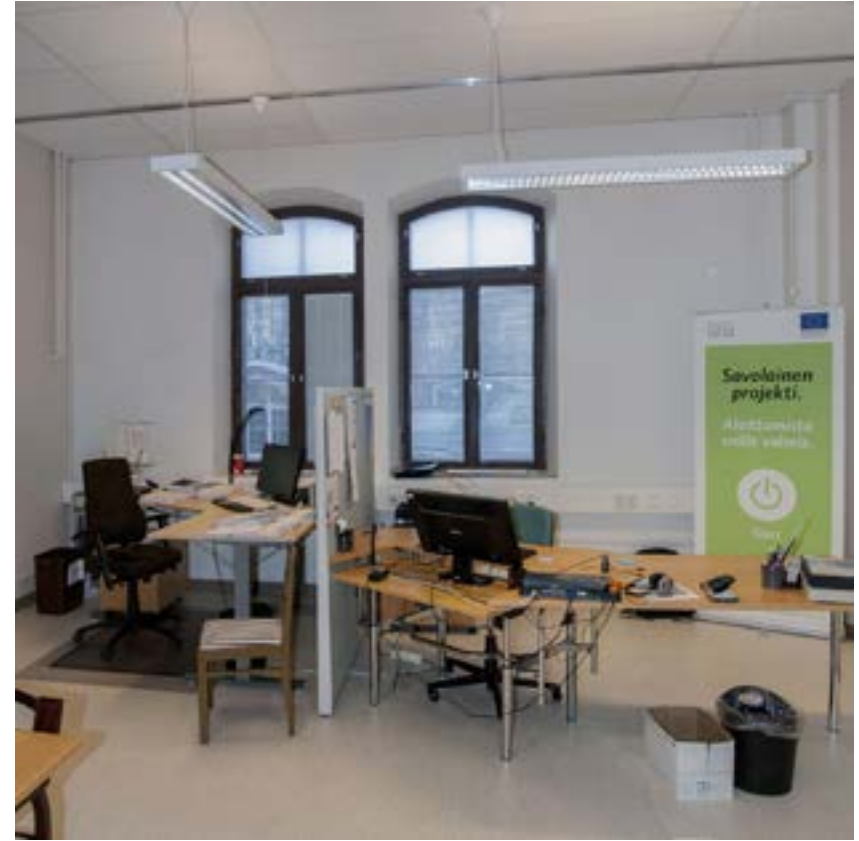
155 Toimisto

Alkuperäisestä tyttöjen makuusalista väliseinillä jaettu toimistohuone.

Alkuperäiset sisäkatot on peitetty uudella akustoivalla verhouksella.

Huoneiden nurkissa on säilyneitä hormistojen osia.

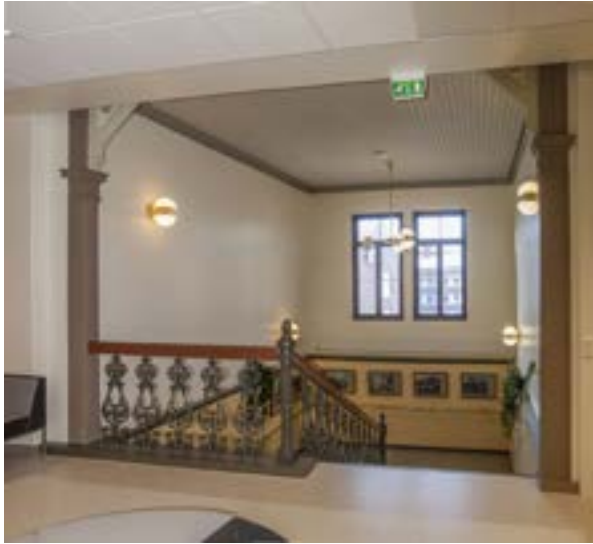
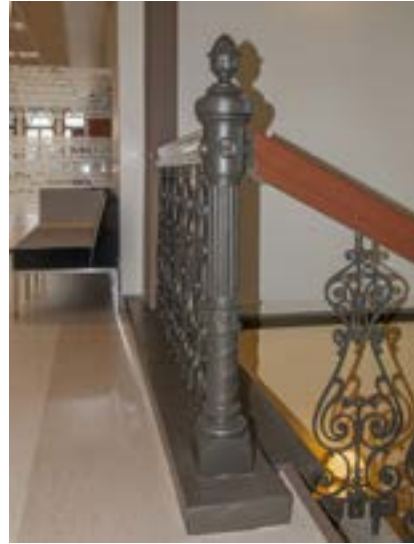
199 Portaikko 101 sisäänkäyntiaula

Portaikko ja sisäänkäyntiaulan tilat vastaavat alkuperäistä.

Tuulikaapissa ja eteisessä alkuperäiset kappi- ja ristiholvit ovat näkyvissä.

Aulassa alunperin avoimena ollut portaan alustan tila on myöhemmin erotettu väliseinällä omaksi tilakseen (tilat 104 ja 105).

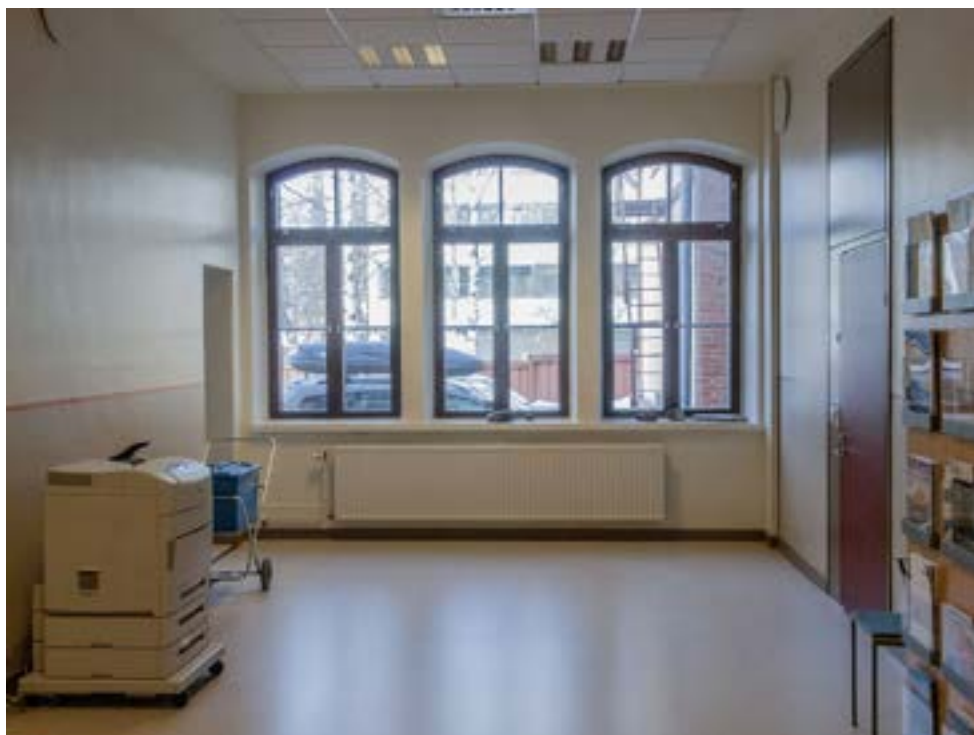
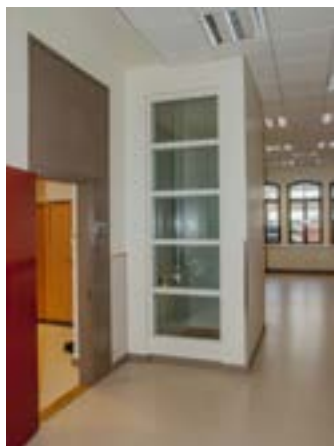
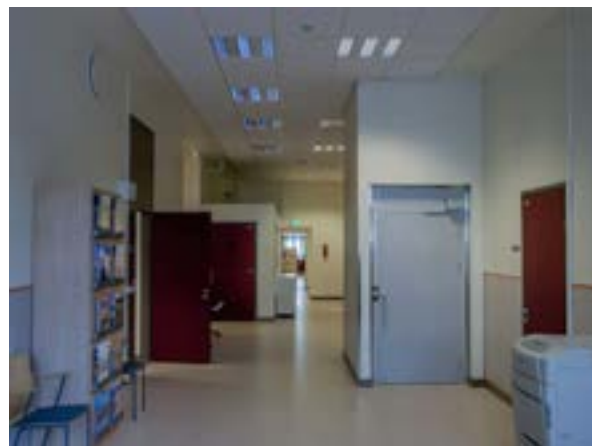
140 Käytävä

Keskikäytävä vastaa alkuperäistä tilajakoa. Väliovet ovat pääosin alkuperäisissä aukoissa. Alkuperäiset aukot ovat korkeita, ovien päällä on ollut ikkunat. Nykyiset väliovet umpiosineen ovat 1970-80 luvuilta. Käytävästä on erotettu wc-tilat 1980-luvulla. Hissi on tehty 2000-luvulla.

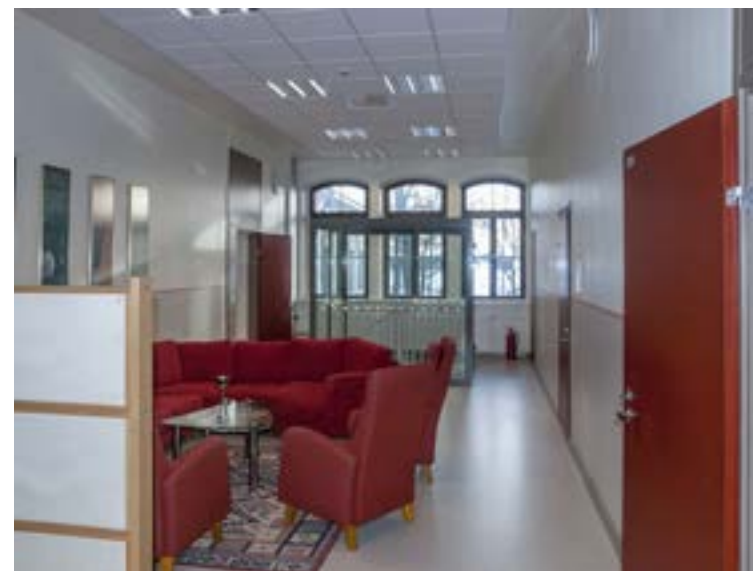
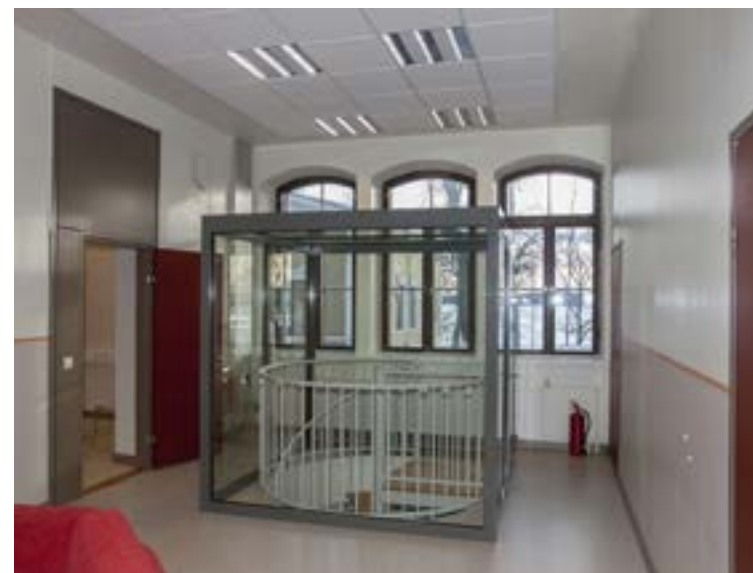
120 Käytävä

Keskikäytävä vastaa alkuperäistä kuten käytävä 140. Kierreporras kellarikerrokseen on tehty 1980-luvulla. Avoporras on erotettu nykyisellä ikkunaseinärakenteella 2010-luvulla.

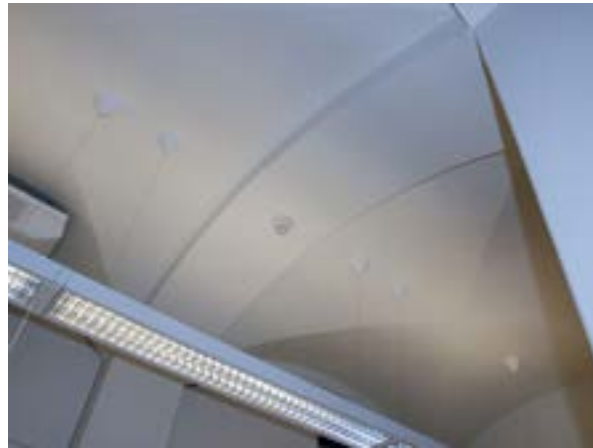
114 Toimisto

Ristiholvatut sisäkattot ovat näkyvissä.

Valaisimet ja johtohyllyt on ripustettu holvien alapuolelle.

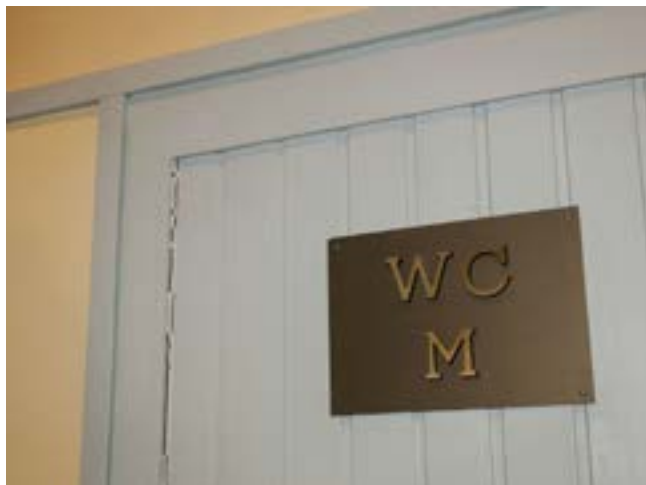
Käytävää tilaa 140 vastaan

Aputiloja keskikäytävälle

WC-tiloja varten on erotettu tilat keskikäytäviltä 1980-luvulla. Aulatilaa vastaan oleviin keskikäytävien päätyihin on tehty uudet aukot wc-oville.

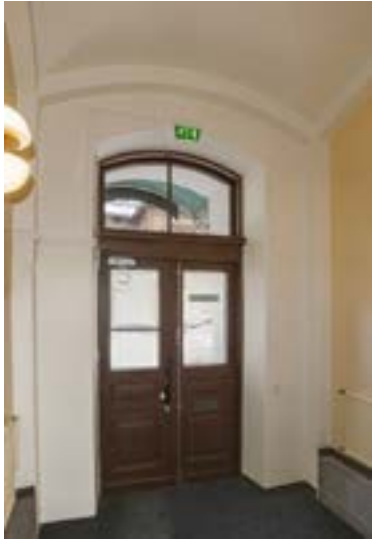
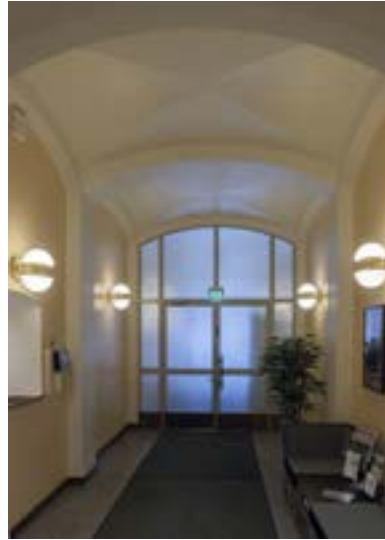
101 Eteinen

Pääsisäänkäynnissä ja eteisessä 101 alkuperäiset ristiholvatut sisäkatot ovat näkyvissä.

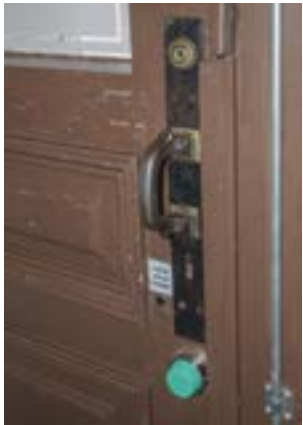
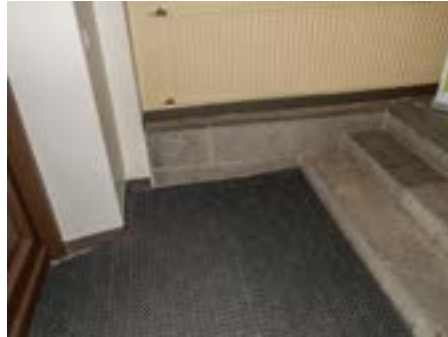
100 Tuulikaappi, pääsisäänkäynti

Ulko-ovi ikkunoineen on alkuperäinen. Myös oven saranointi ja vetimet ovat alkuperäiset, samoin muotoon höylätty jakokarmin listoitus.

Portaiden graniittiset askelmat sisäänkäynnissä ovat alkuperäiset.

Teräsrakenteinen eteisen ikkunallinen väliovi on 1990-luvulta.

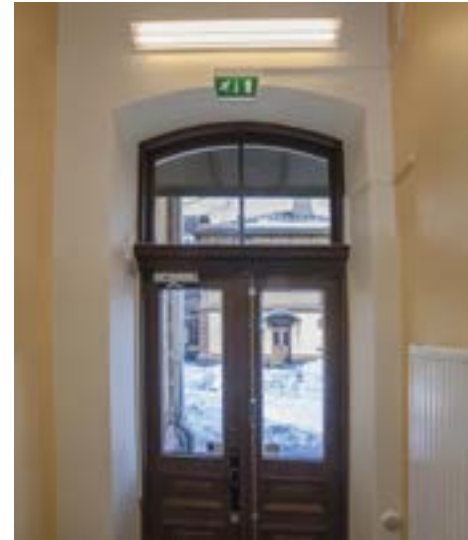
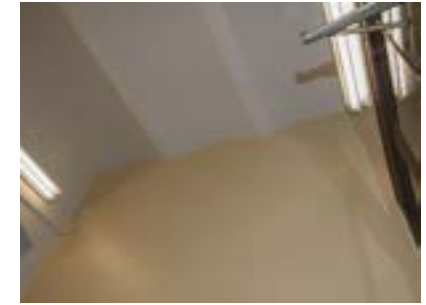
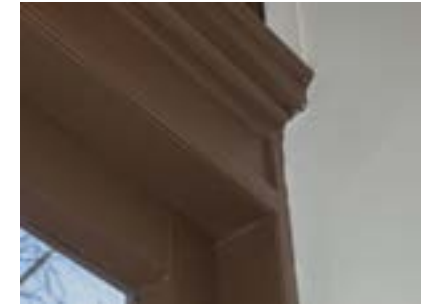
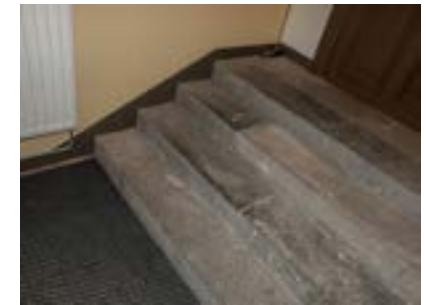
110 Tuulikaappi

Sivusisäänkäynnissä sisäkaton alkuperäiset kappaholvit ovat näkyvissä. Säilyneisyys muuten kuten tuulikaapissa 100.

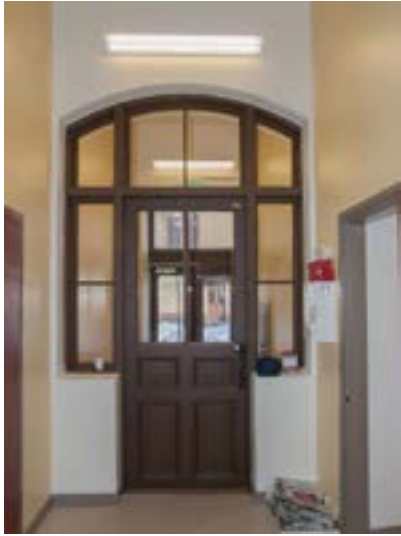
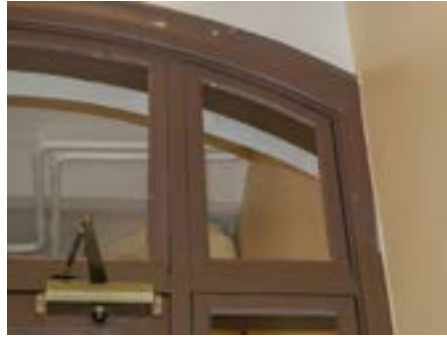
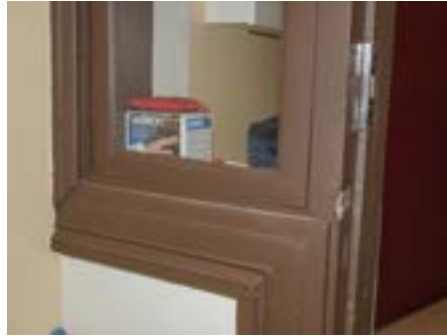
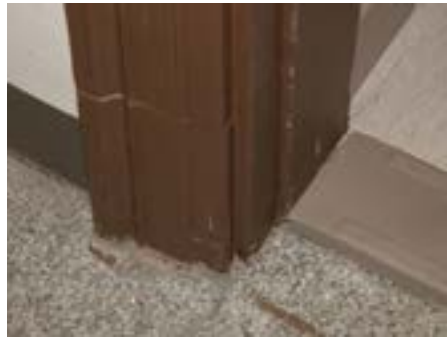
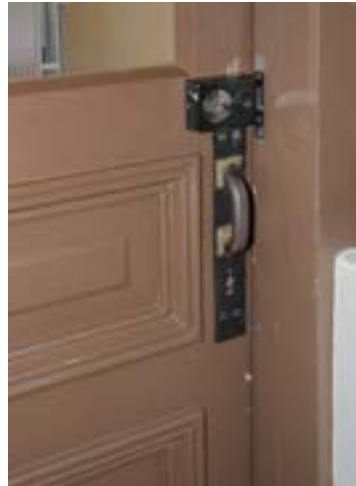
110 Tuulikaappi, väliovi eteiseen 111

Sivusäänkäynti, alkuperäinen väliovi ikkunoineen. Ikkunarakenne sisään-ulos aukeva, saranoimattomat puitteet, lasituksissa kittikiinnitys. Muotohöylätyt listoitukset.

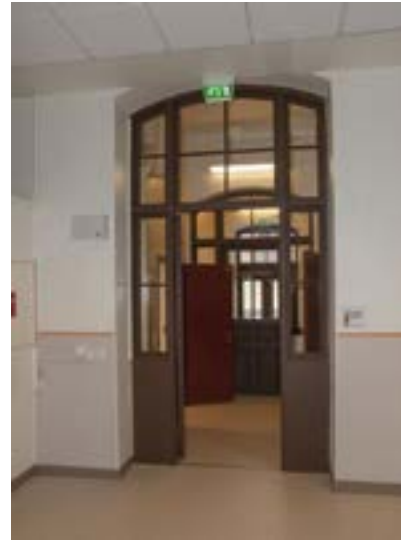
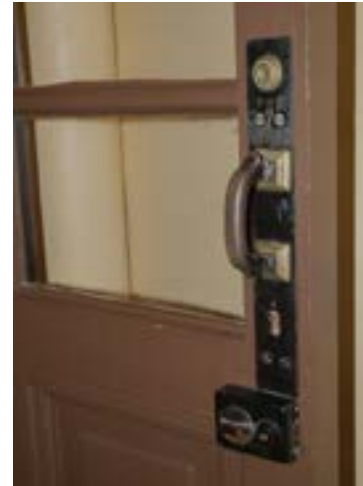
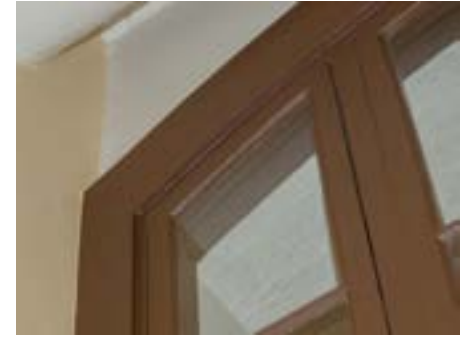
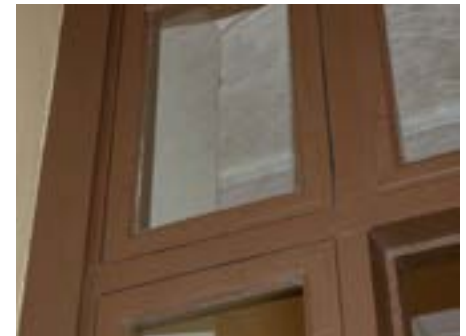
111 Eteinen, väliovi käytävään 120

Säilyneisyys kuten 110 tuulikaapin väliovessa.

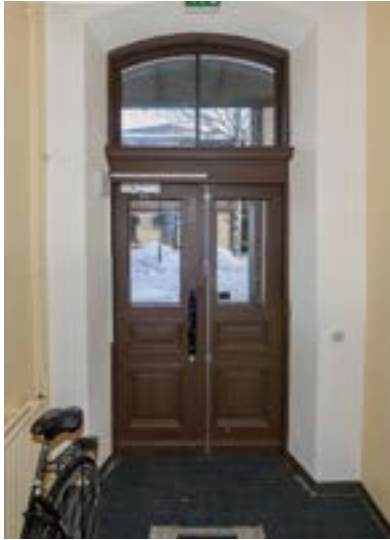
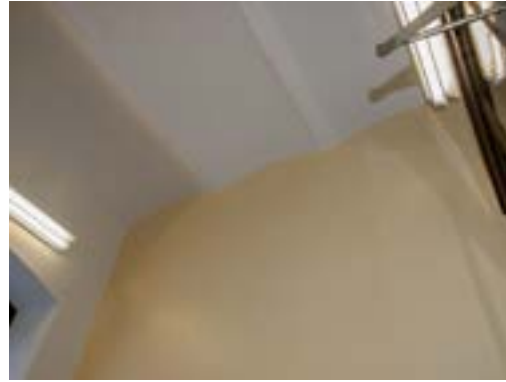
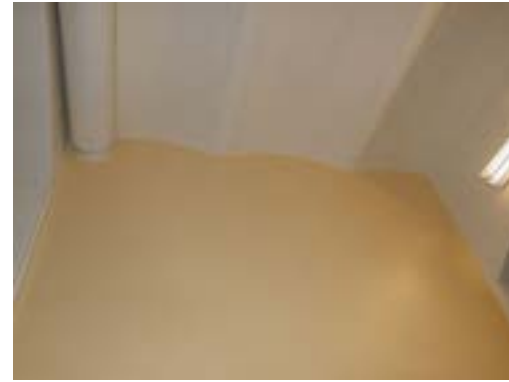
Tuulikaappi 130 ja käytävän 140 syvennys tuulikaapin edessä
Välrikatoissa kappaholvit ovat näkyvissä.

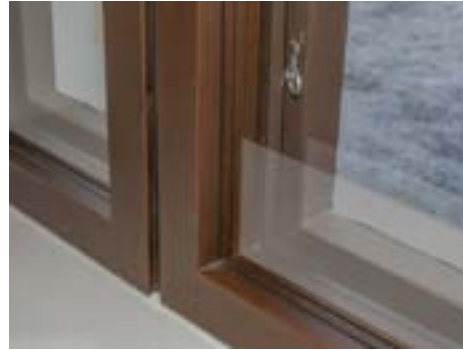
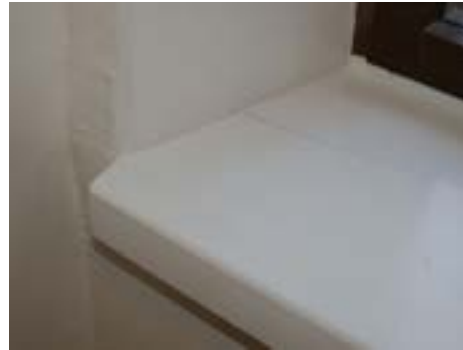
Väliovimuutoksia

Ovien aukotukset ovat pääosin alkuperäisiä. Alkuperäiset väliovet yläikkunoineen on korvattu 1990-luvulla laakaovilla ja umpinaisella levyrakenteella.

Uusi rakenne on tehty käytävän puolella seinäpinnan tasaan. Syvä smyygi jää käyttötilojen puolelle.

Aukoissa on useissa kohdin säilynyt smyygien särmiin tehdyt viisteet. Viisteet suippenevat ennen kuin kohtaavat yläsmyygin. Yläsmyygissä on suora särmä.

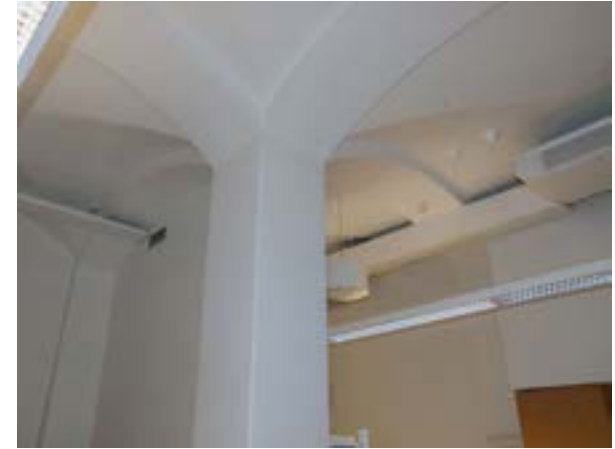
141 Toimisto

Ristihovattua sisäkattoa. IV-kanavat, johtohyllyt ja valaisimet on ripustettu holvien alapuolelle..

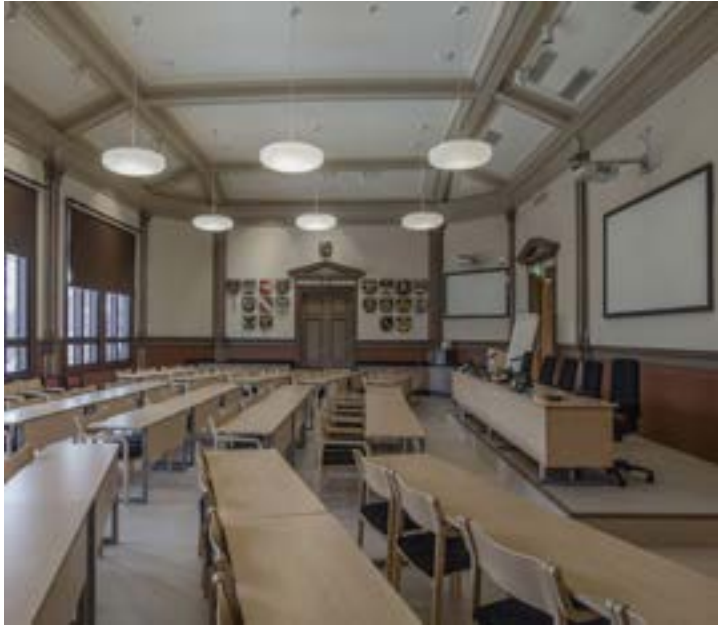
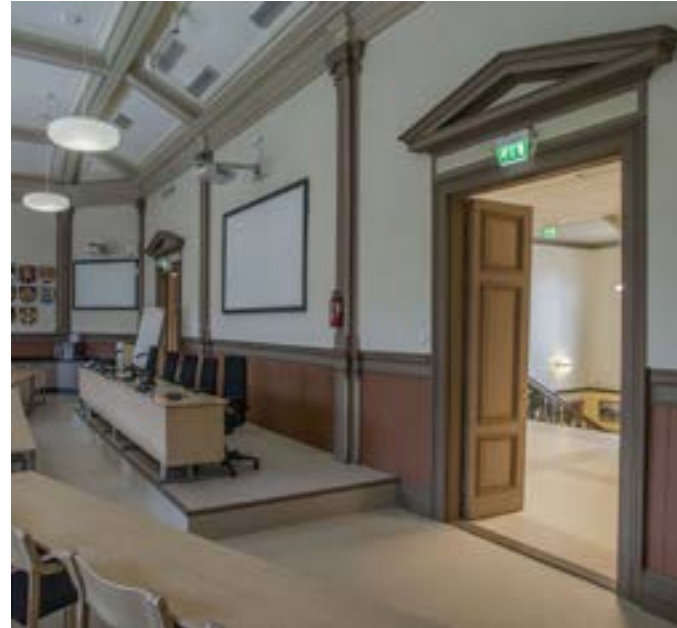
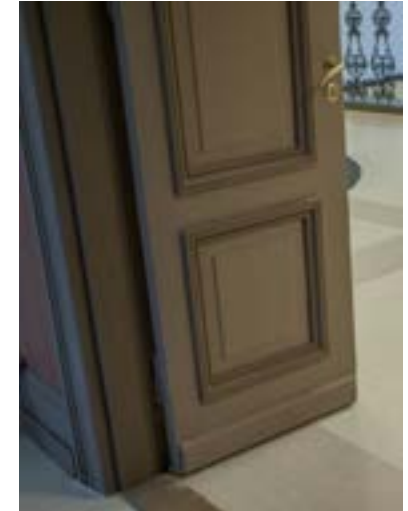
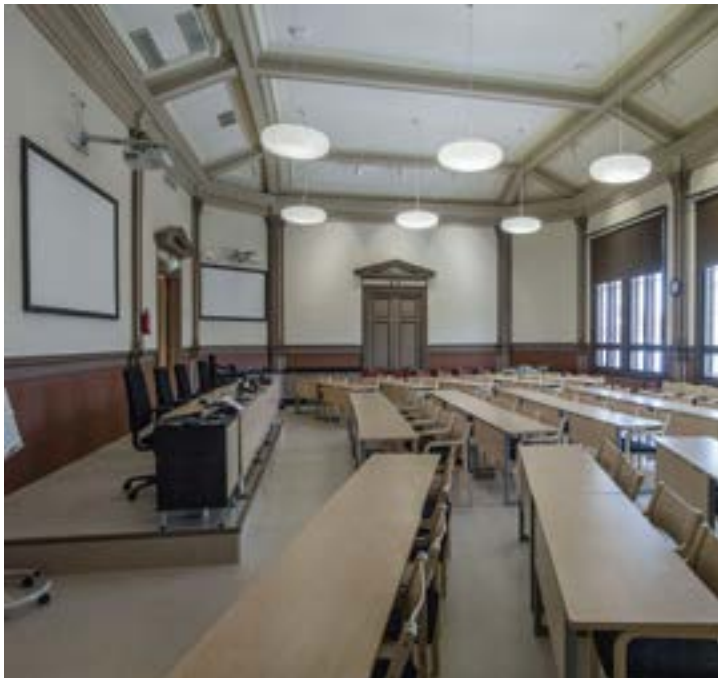
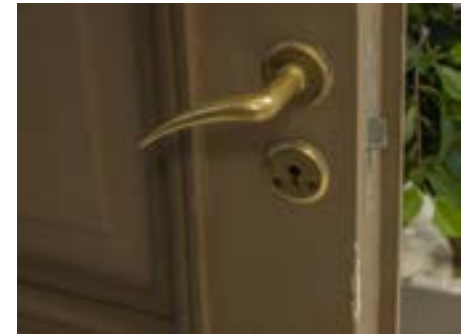
201 Maakuntasali

Alunperin juhla-, kokous-, voimistelu- ja piirustussalina ollut tila. Salissa ovat säilyneet alkuperäiset puuverhoukset, muotohöylätyt listoitukset ja väliovet (osa näistä saattaa olla myöhemmissä muutoksissa palautettuja).

Viimeisimmät talotekniset muutokset ja kalustus ovat 2010-luvulta.

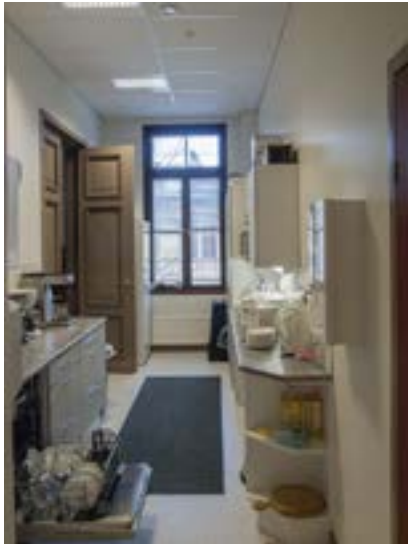
211 Taukotila

Alunperin voimistelukalujen ja vaatteiden huone.

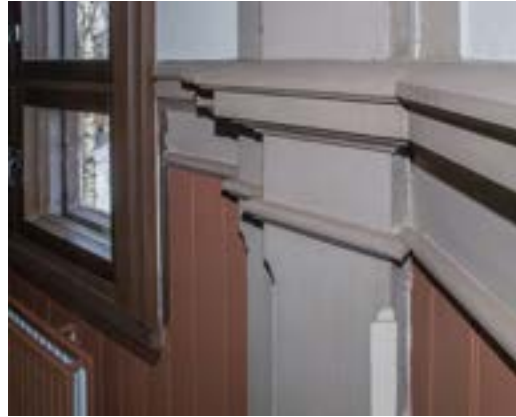
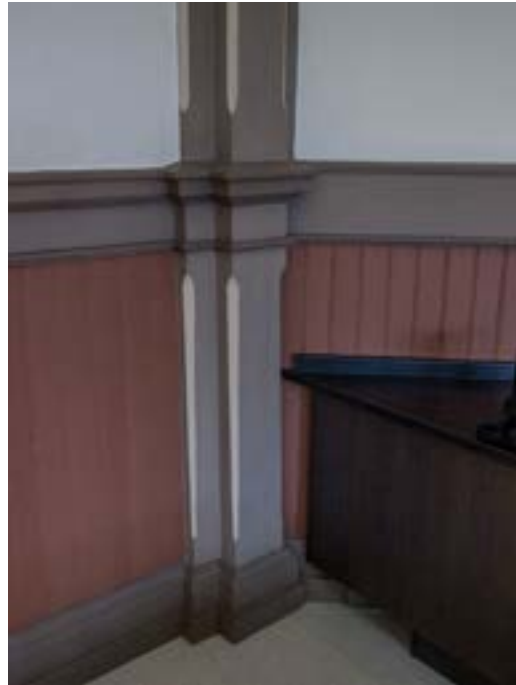
Viimeistelyjä puuverhouksia

Alkuperäisiä tai alkuperäiseen muotoon palautettuja, viimeistelyjä puuosia sisäkatossa ja seinien puolipaneloinnissa.

Listoitukset ovat muotohöllyttäjä. Pilastereilla on monimuotoiset kapiteelit.

Ilmanvaihtoa varten sisäkattoon ja seiniin on tehty kanavistojen aukkoja.

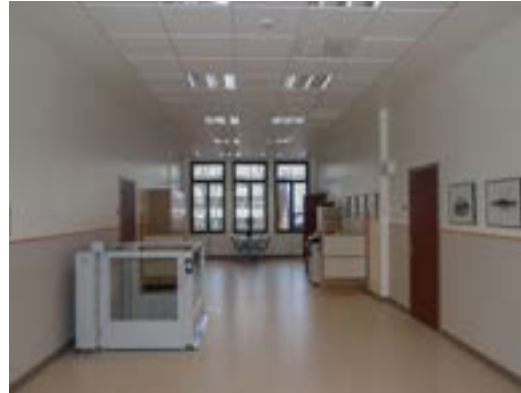
230 Käytävä

Pääty pohjoiseen. Inva-hissi on tehty 2000-luvulla.

Vuonna 2001 lisättiin invahissi kerrosten välille.

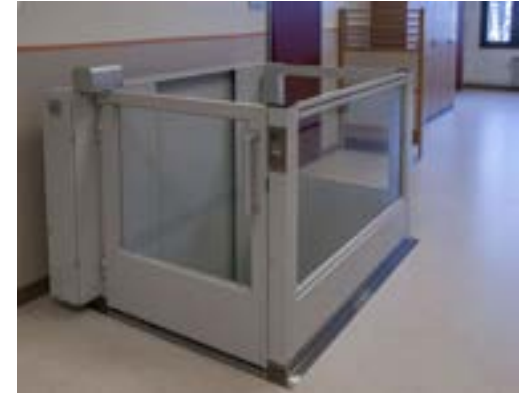
230 Käytävä

Hissin yläosa.

Käytävät

Tilajako vastaa alkuperäistä. Lasirakenteiset tilaa jakavat väliseinät on tehty 2010-luvulla.

Ovien aukot ovat pääosin alkuperäisillä paikoilla. Ovet on uusittu myöhemmin lukuunottamatta Maakuntasalin ovia.

Alkuperäisen sisäkaton peittää talotekniikkaa varten tehty ripustettu alakatto.

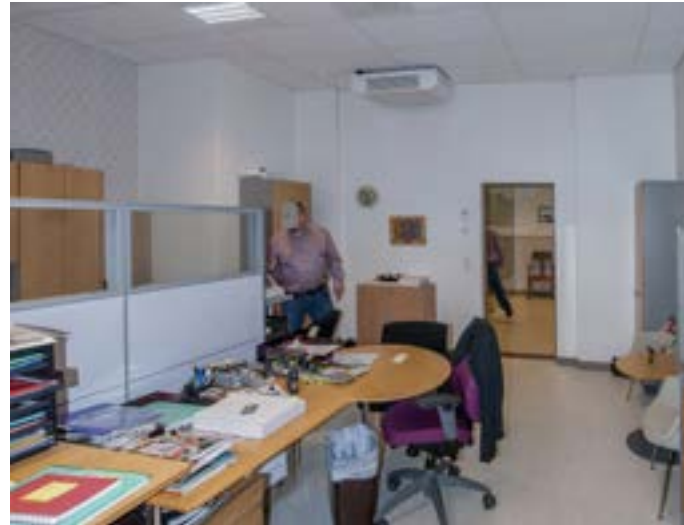
219 Toimisto
Käytävää vasten olevissa nurkissa on säilynyt alkuperäisiä hormistoja.

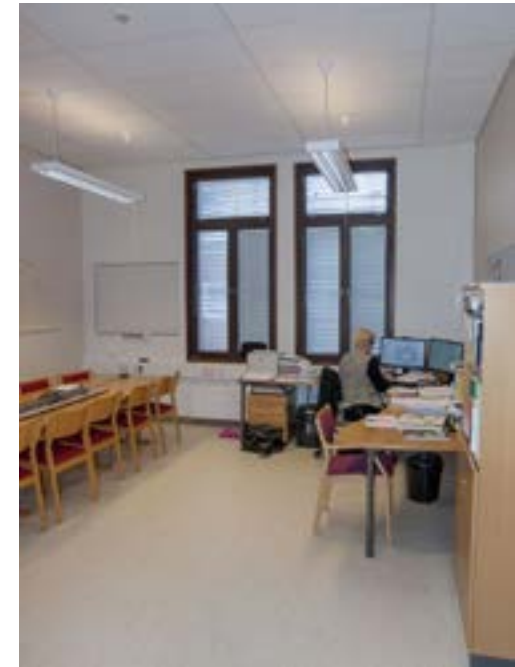
216 Toimisto

Toimistotilat yleensä

Tilajako vastaa pääosin alkuperäistä.

Ovien aukot ovat pääosin alkuperäisillä paikoilla. Ovet on uusittu myöhemmin.

Ikkunoiden ulkopuutteet ovat alkuperäiset. Sisäpuolelle on myöhemmin asennettu uudet puutteet. Alkuperäisiä pussia ikkunapenkejä on säilynyt.

Alkuperäiset sisäkatot ja seinäpinnat on peitetty uusilla verhouksilla.

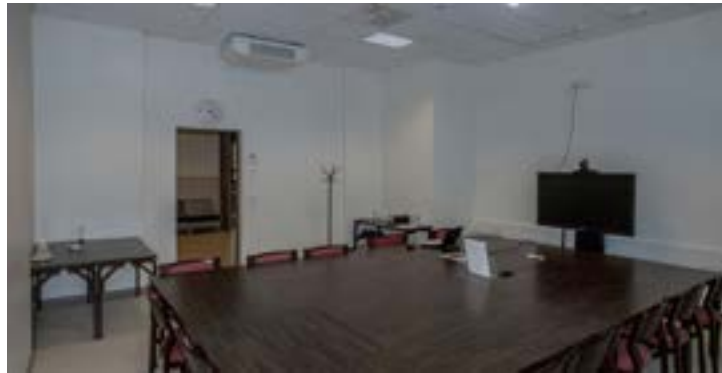
232 Kokoustila
Alkuperäinen hormi nurkassa.

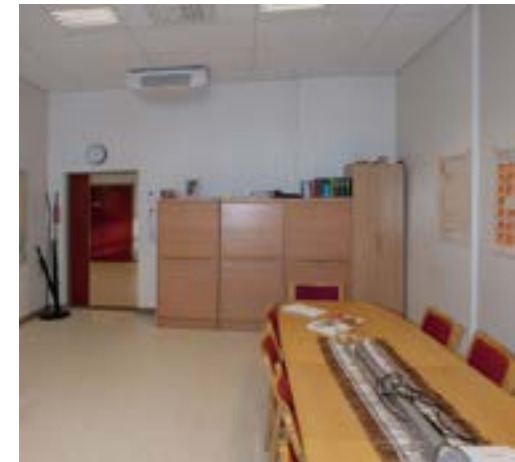
216 Toimisto
Nurkassa alkuperäinen hormi.

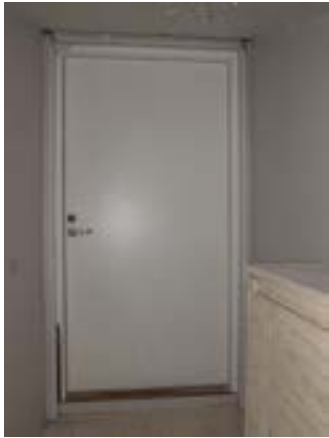
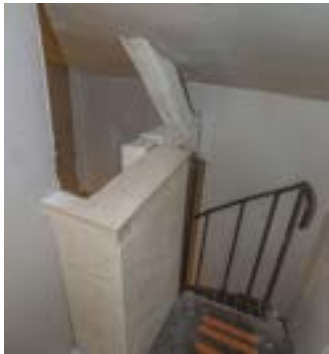
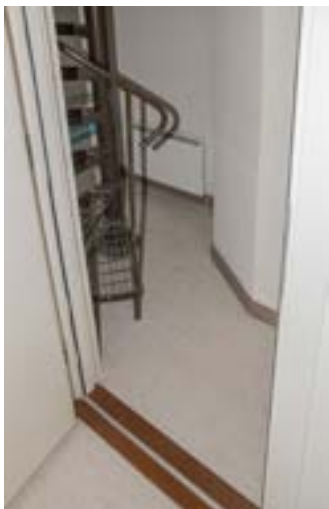
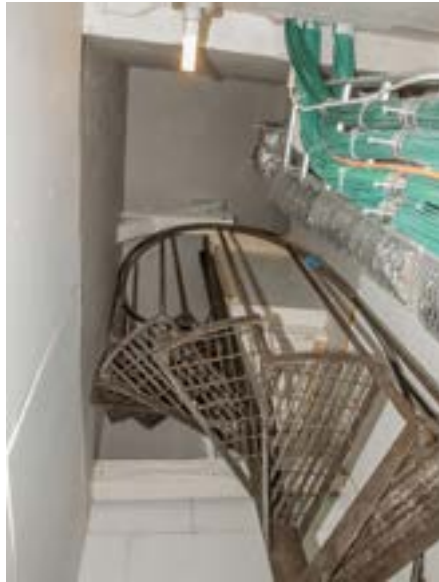
215 Porras

Alkuperäinen ullakolle johtanut portaikko purettiin 1970-luvulla. Ullakolle käyntiä varten tehtiin tilalle teräsrakenteinen kierreporras.

Tilassa 215 oleva alkuperäinen hormin/ piipun yläosa on purettu.

236 WC

2010-luvulla toteutettu wc-tilan muutostyö.

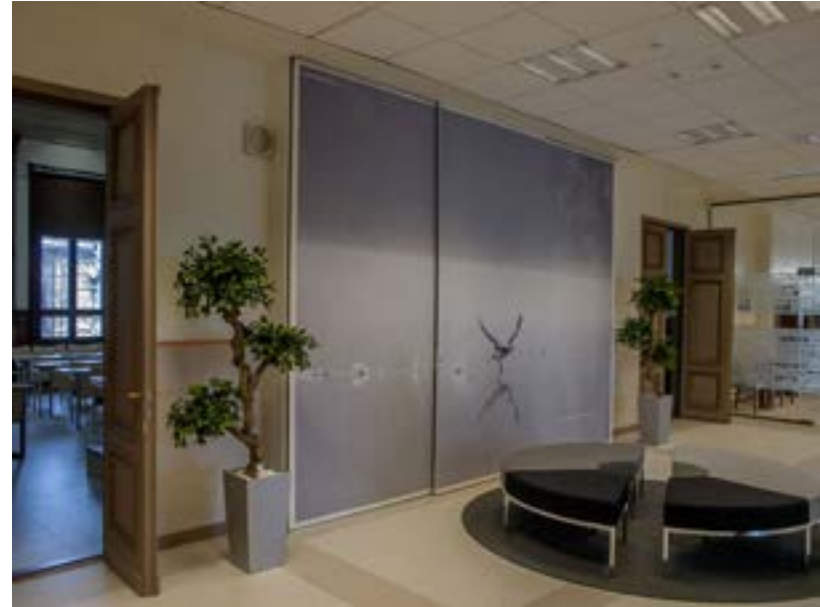
200 Aula

Liukuoviin toteutettu teos häivyttää 2010-luvulla tehdyn laitetilan teknisen luonteen.

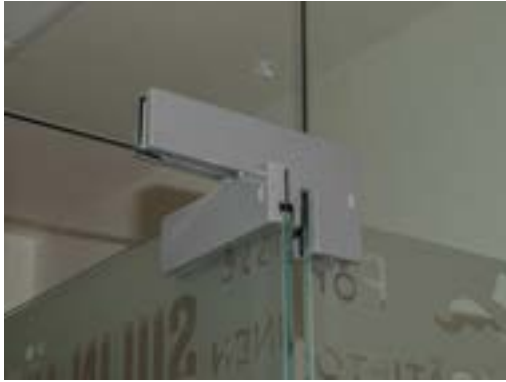
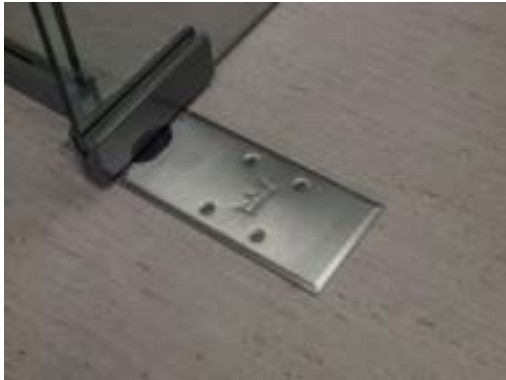
**Viimeisimmän muutostyön
detaljeja**

210 Käytävä

*Lasirakenteisen väliseinän saranoinnin yksityiskoh-
tia.*

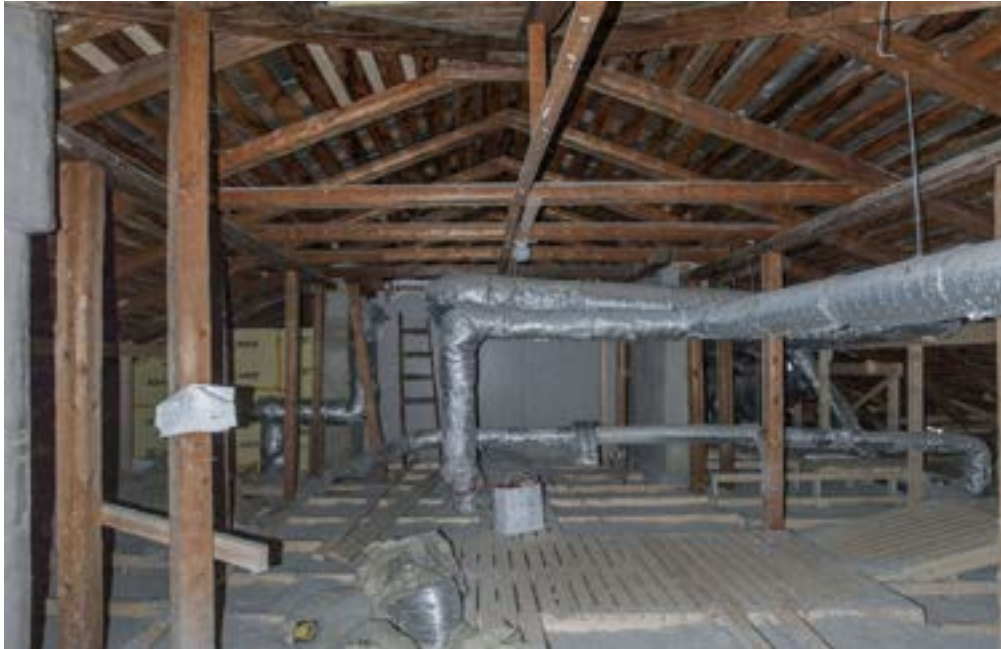
301-A

Ullakon väljin osa. Taustalla 2000-luvulla toteutettu IV-konehuoneen laajennus

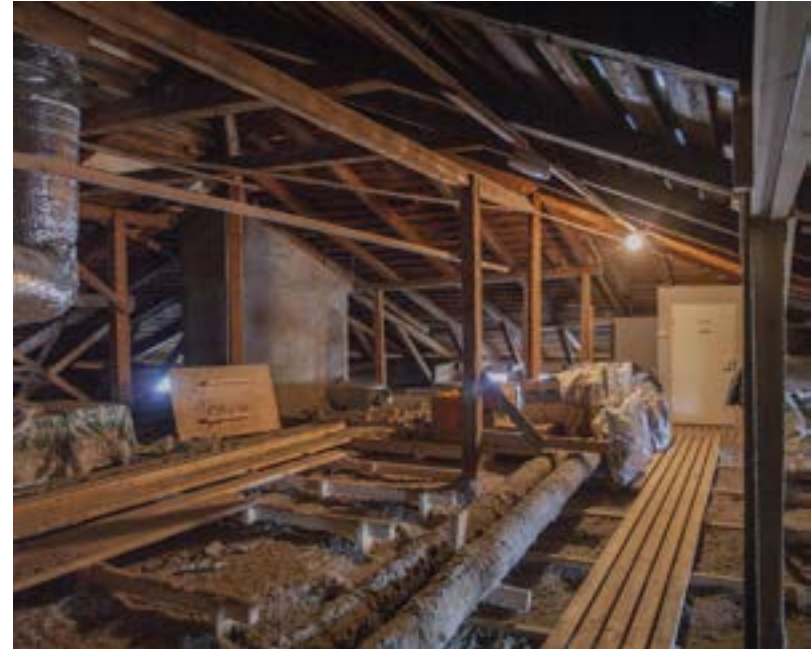
301-B

Taustalla porrashuoneeseen 303 johtava ovi.

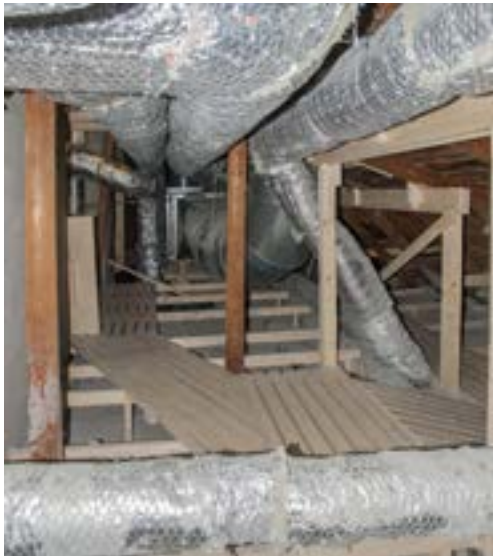
301-B

IV-kanavistoa.

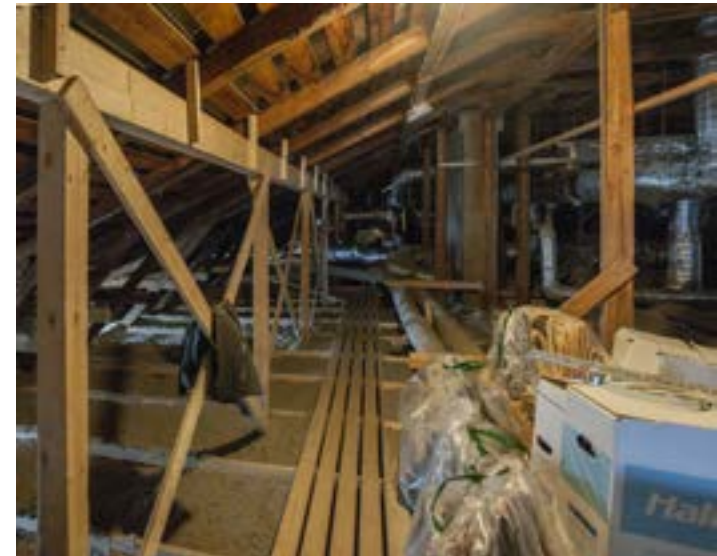
301-B

Alkuperäinen piippu IV-kanavien takana.

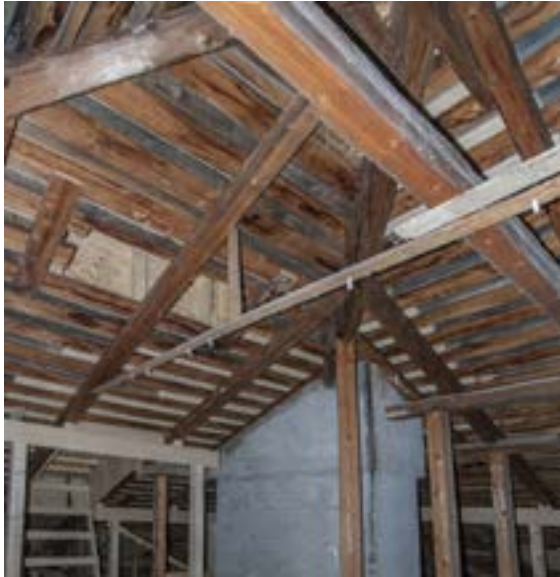
301-C

Alkuperäistä kattotuolirakennetta on vahvistettu uudella palkilla.

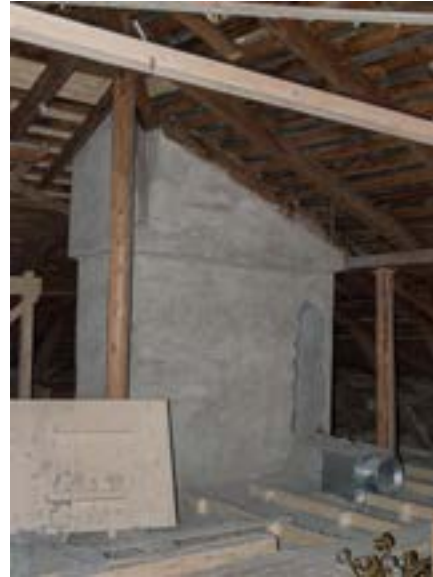
**301-A**

Alkuperäinen piippu.

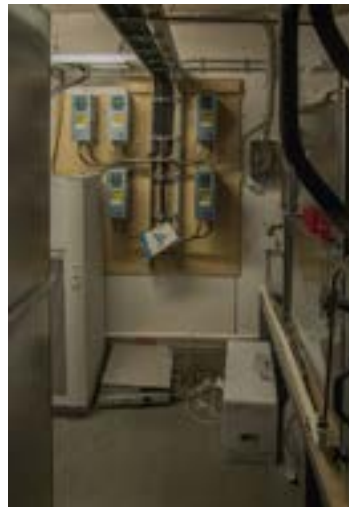
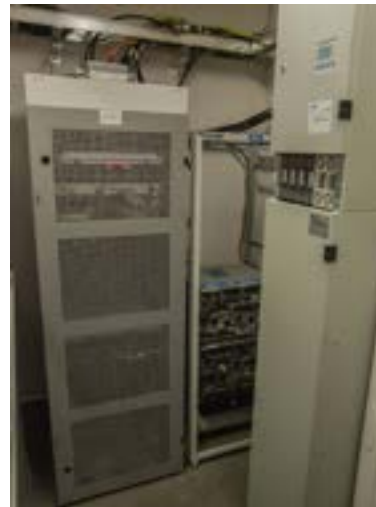
**302 IV-konehuone**

2000-luvulla tehty IV-konehuoneen laajennus. Konehuoneessa on myös muita talotekniikkaa.

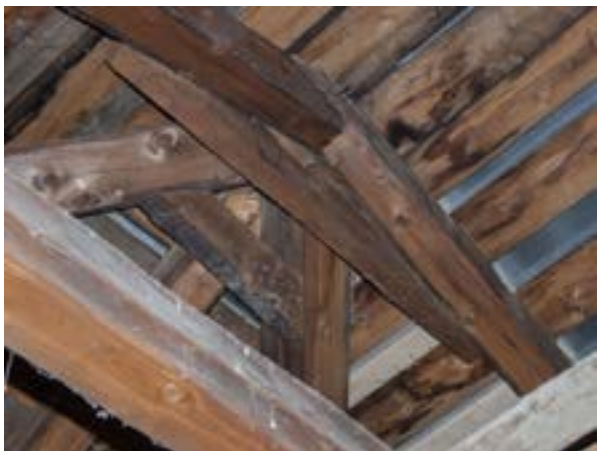
301-A

Aumatun katto-osan harjakohta.

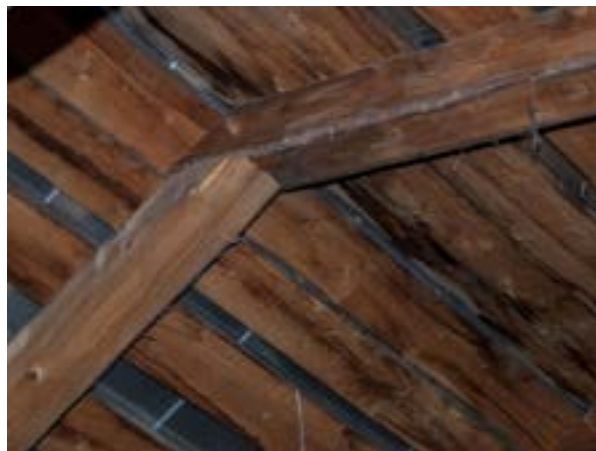
301-A

Kattotuoliliitos harjan kohdalla.

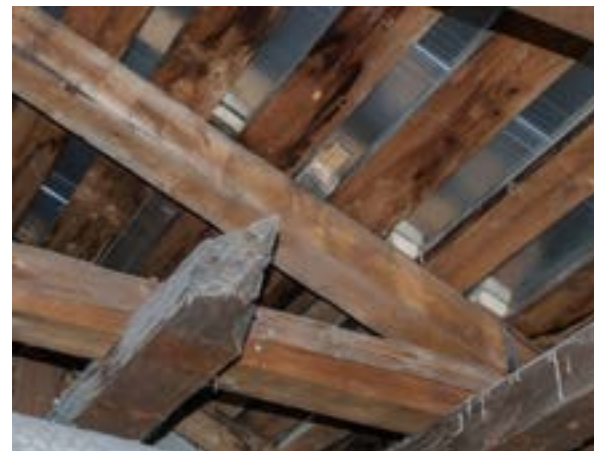
301-A

Kirveellä katkaistu pää orressa kertonee siitä, että tukit, joista parrut veistettiin, kaadettiin vielä tuolloin kirveellä.

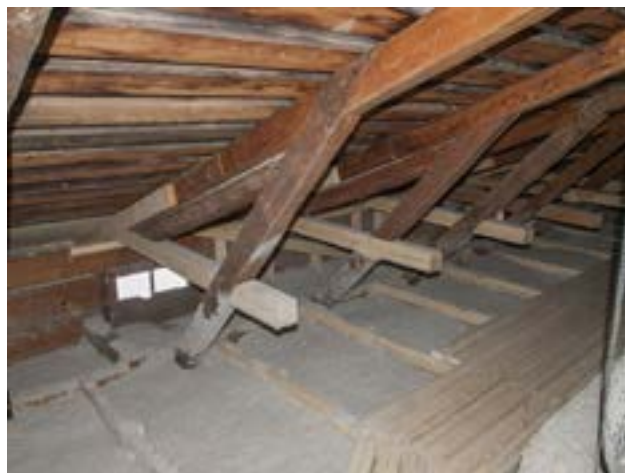
301-B

Vahvistettuja kattotuoleja.

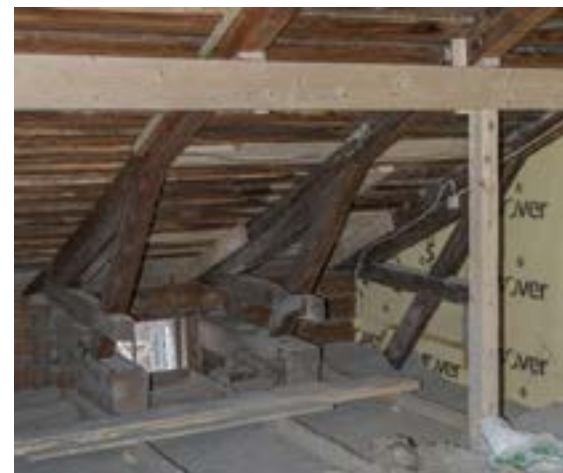
301-A

Maakuntasalin yläosaa on eristetty ullakon puolelta.

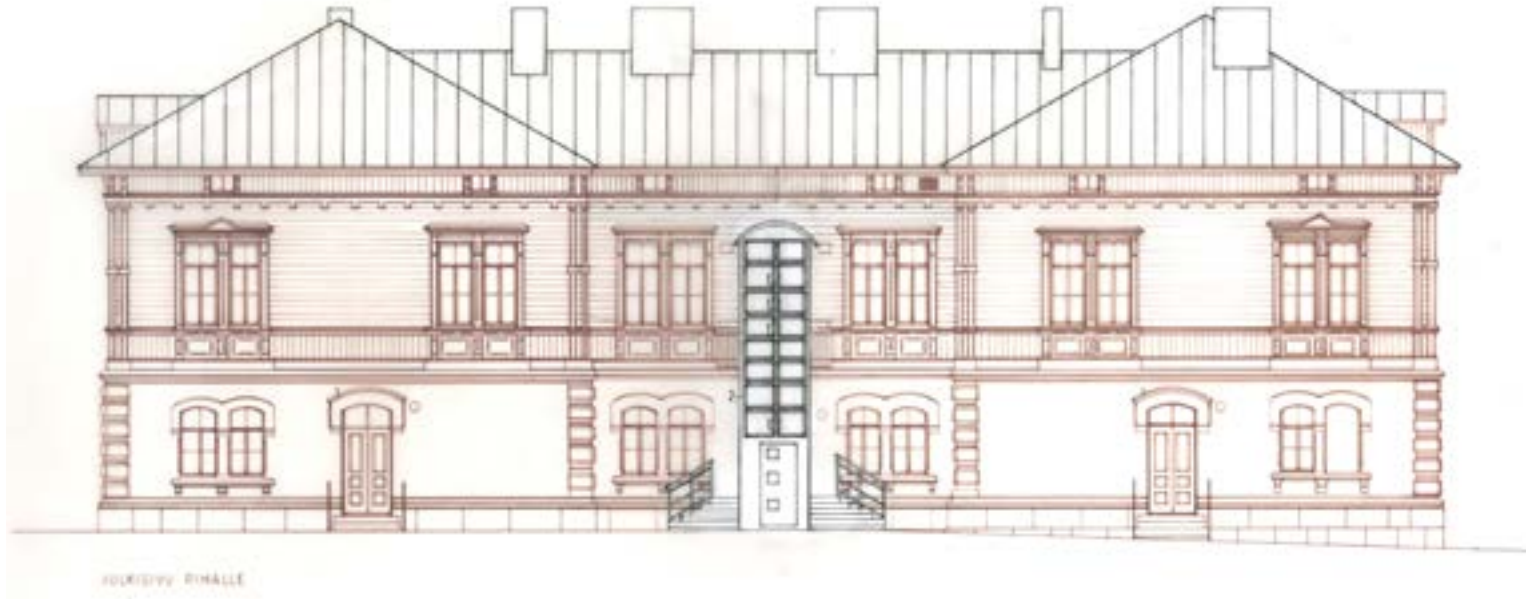
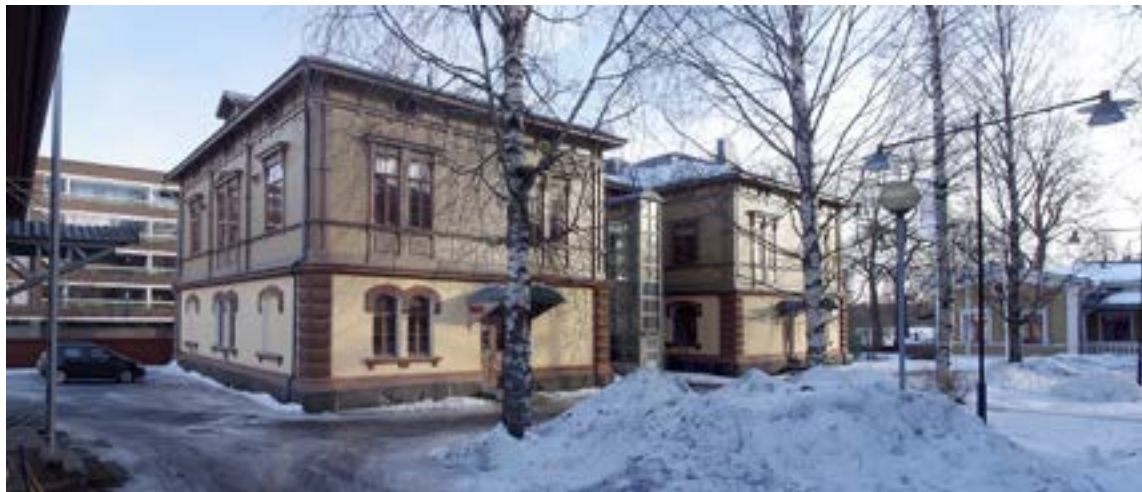
Pihasivu

Suunnitelma 1991, Restauroivat arkkitehdit Puurunen ja Tomminen

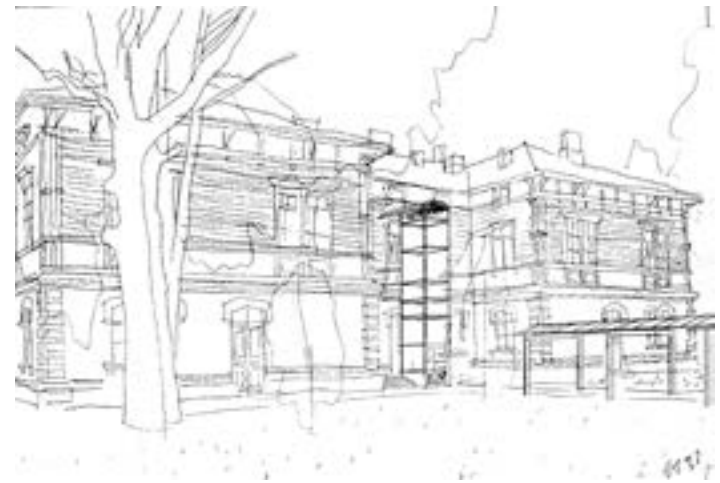
Alla: Reijo Myllysen laatima perspektiivipiirros muutoksista 1991. (Restauroivat arkkitehdit Puurunen ja Tomminen)
