SEPÄNKATU 1, KUOPIO

Rakennushistoriaselvitys

LIITE : RAKENNUSKOHTAISET SELVITYKSET

Rakennus 1, Maakuntatalo (Pohjois-Savon liitto)

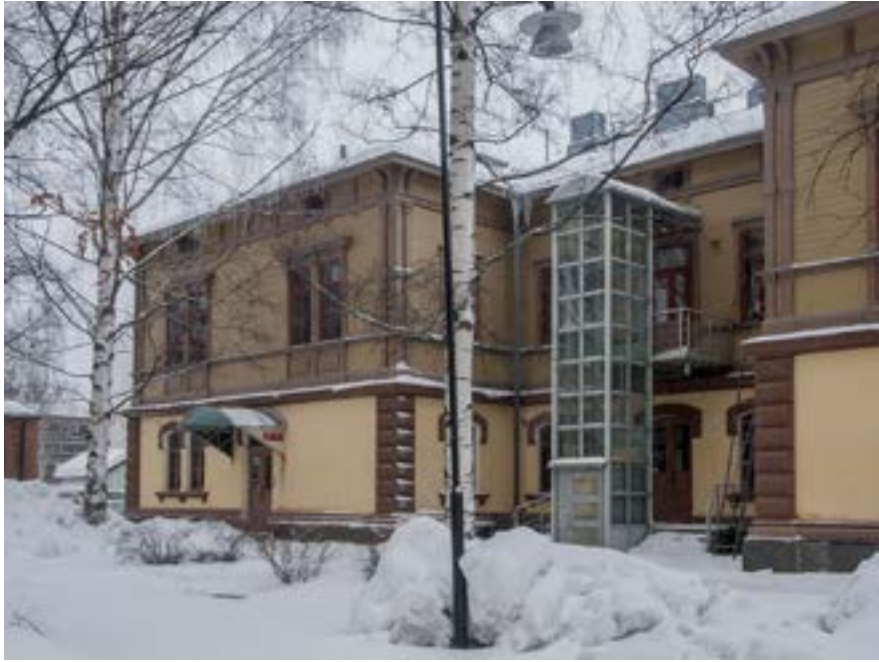
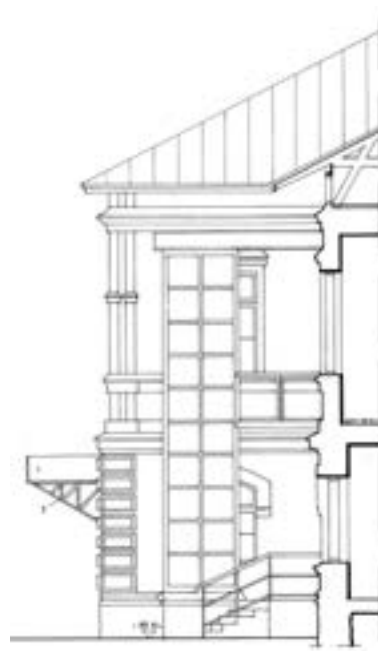
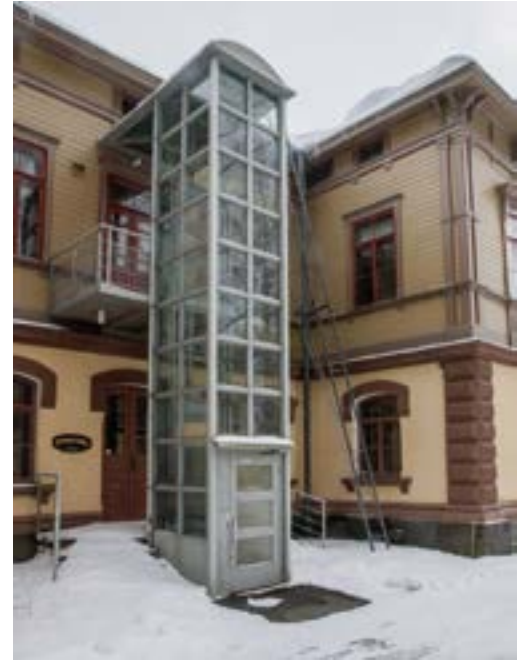
Suunnitelma 1991

Restauroivat arkkitehdit Puurunen ja Tomminen.

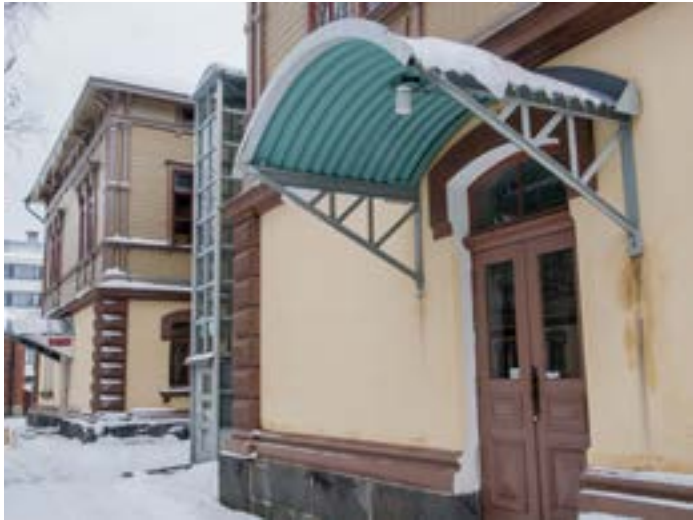
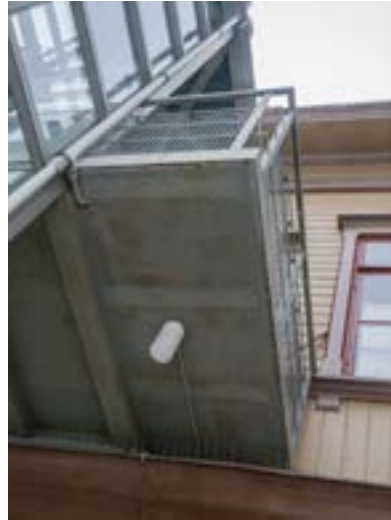
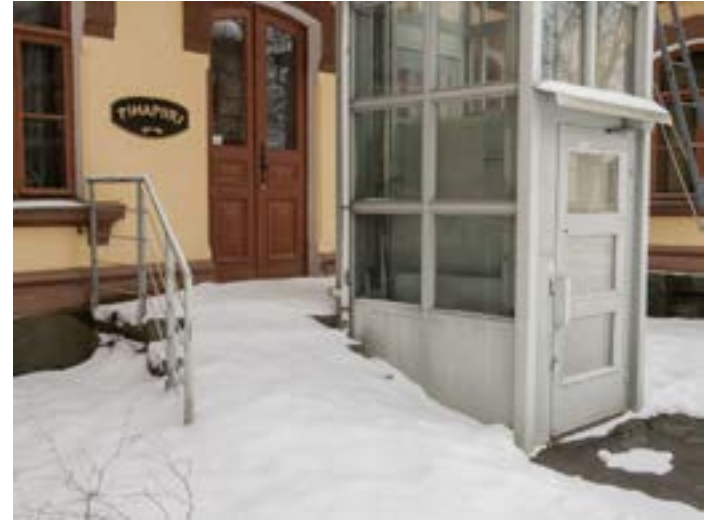
Sivu itään Snellmanin kadulle

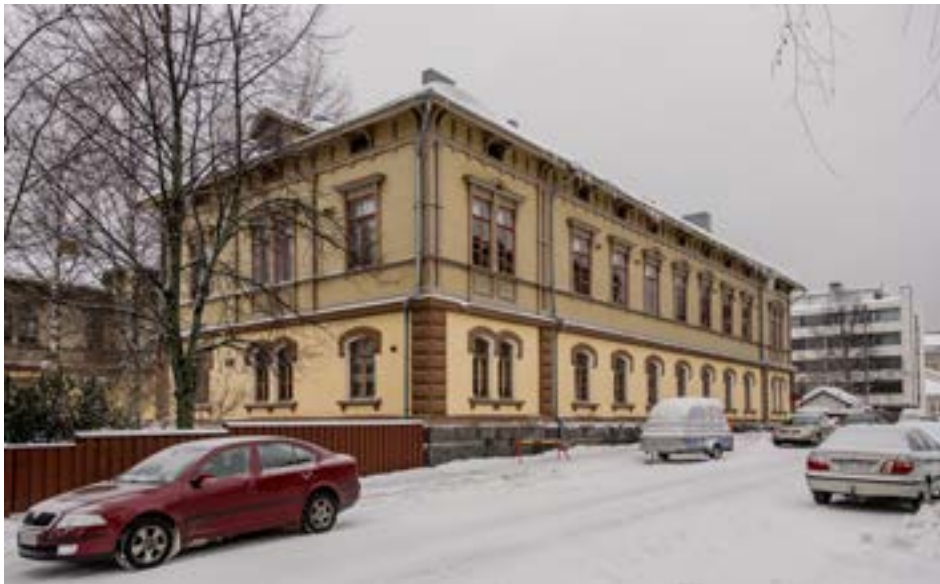
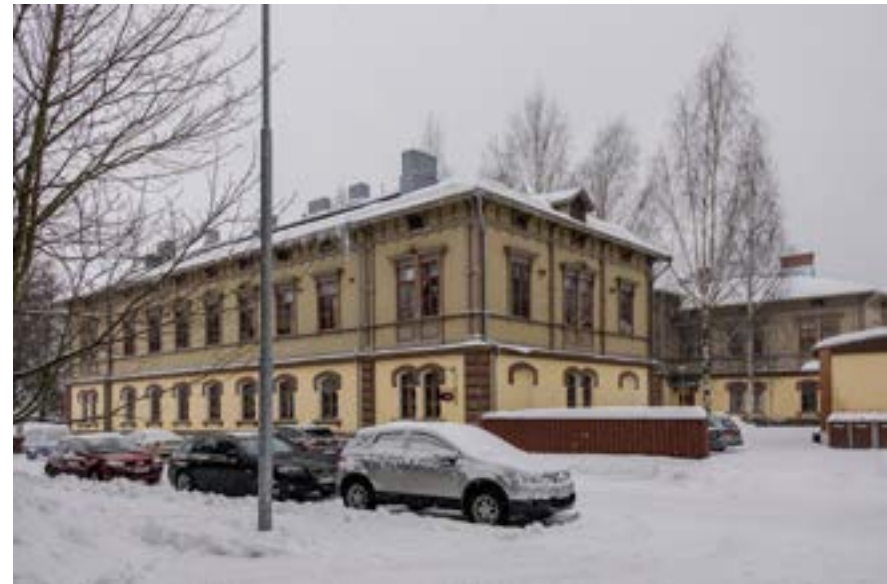
Pääty etelään

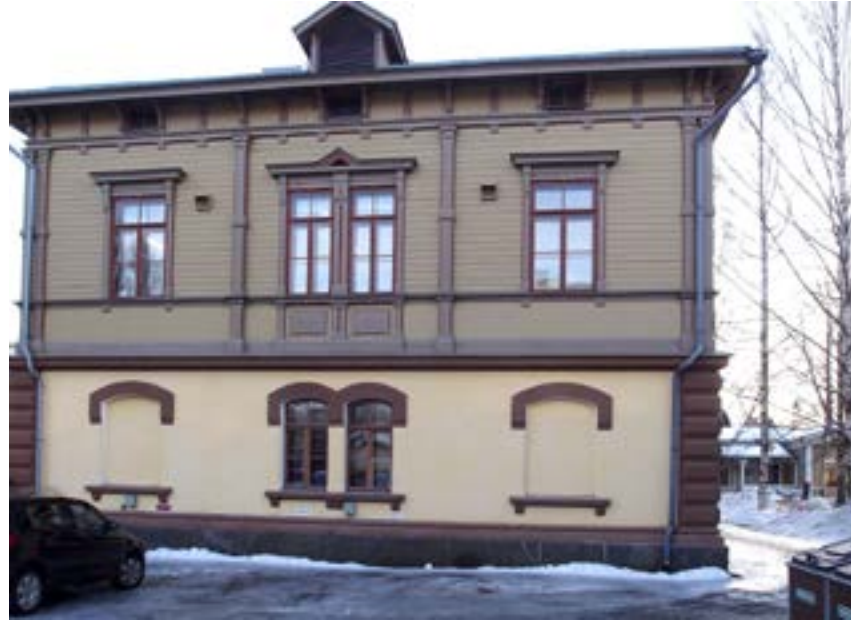
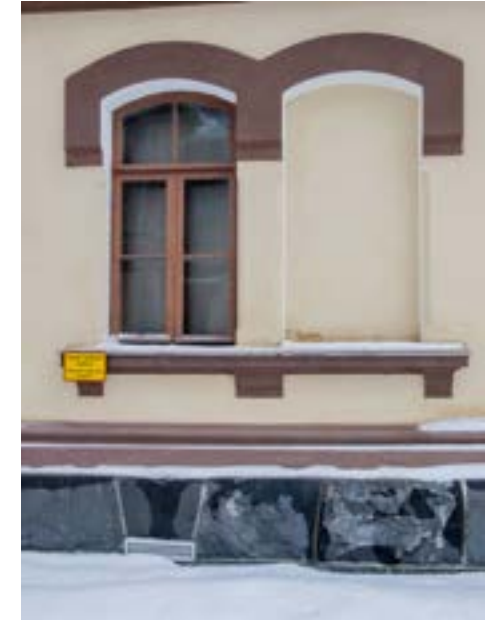
Valeikkuna länsisivulla rakennuksen lounaiskullalla.

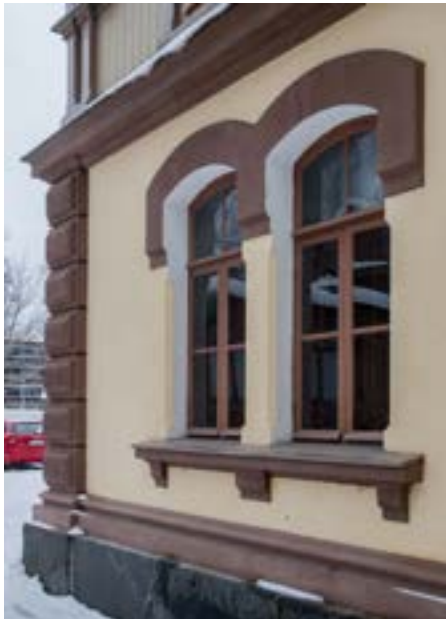
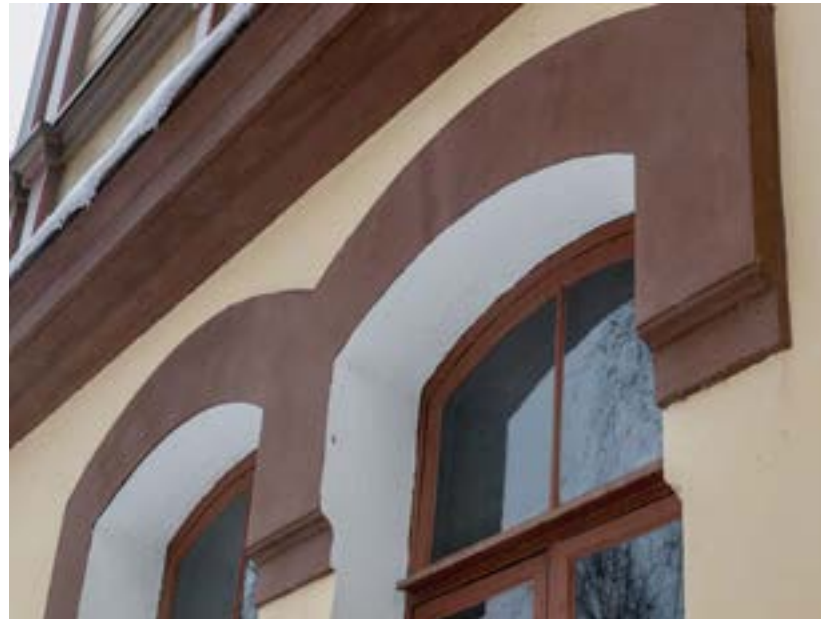
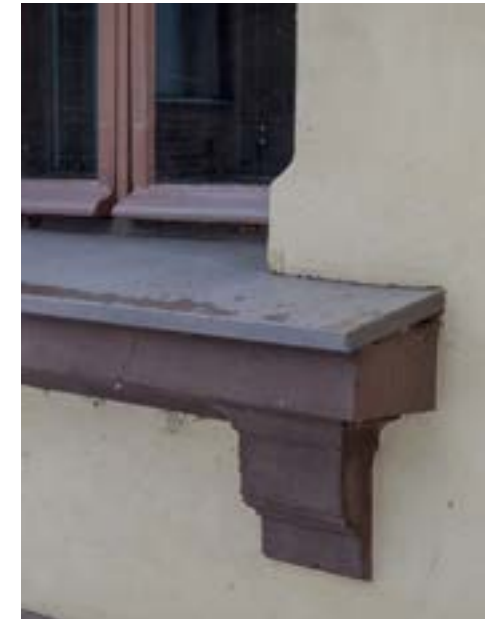
Julkisivudetaljontia

Koristeellisesti viimeistellyt puuosat ja rappaukset.

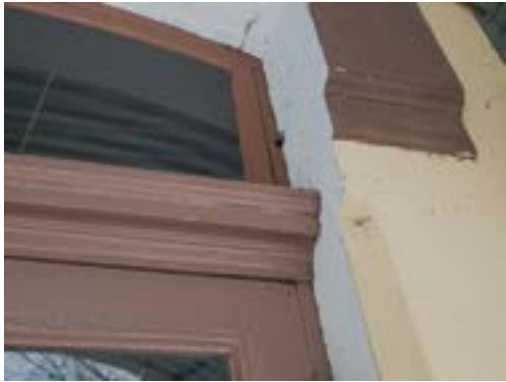
101 Tuulikaappi
Ulko-oven detajointia.

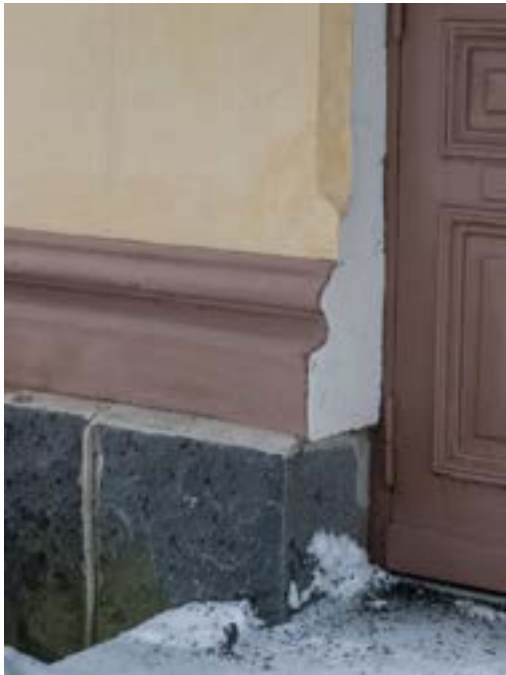
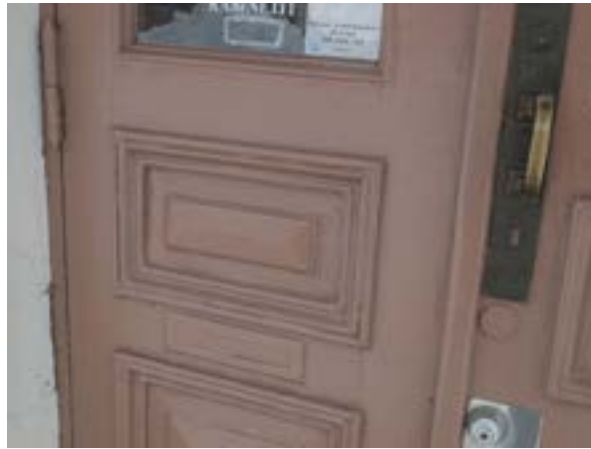
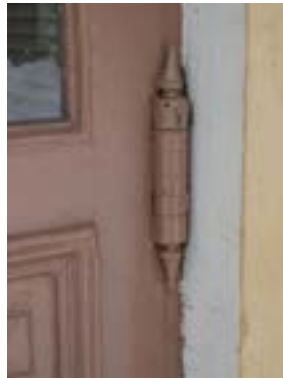
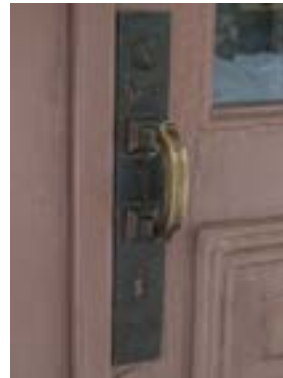
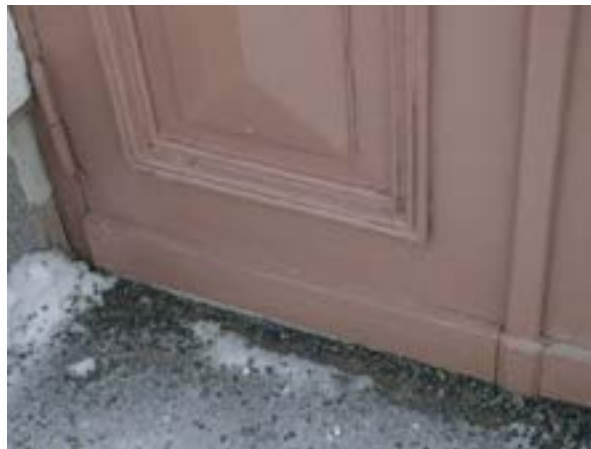
Nurkka ja räystäs
*Ulkonurkka pohjois-
päädyssä*

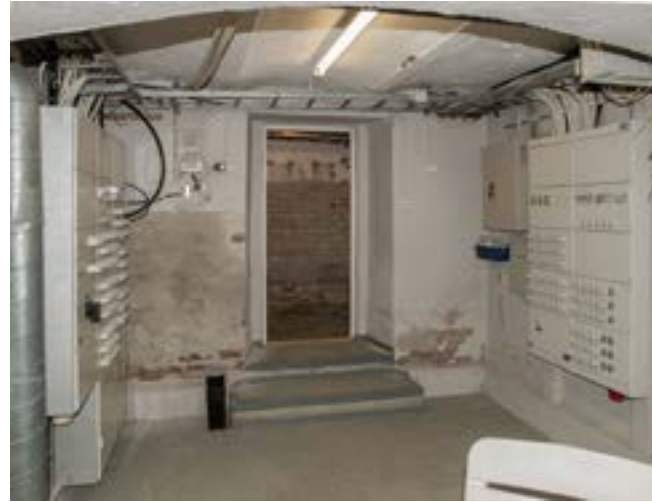
006 Sähköpääkeskus

Alunperin kellarina olleeseen tilaan on tehty sähköpääkeskus. Lattia on kaivettu alkuperäistä syvemmälle (askelmat käytävään). Kuvattu kohti käytävää.

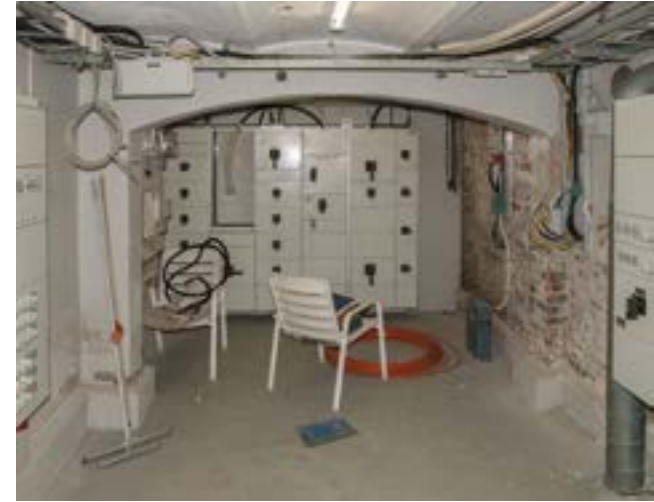
006 Sähköpääkeskus

Kesellä huonetta on tiilestä holvattu kaari, johon kappaholveja kantavat rataiskot tukeutuvat. Kuvattu kohti ulkoseinää.

Kellarin sisäkattot ovat pääosin tiilestä holvattuja, kappaholveja ja tynnyriholveja. Kellarin betonilattiat ja osa tiiliseinien rappauksista on purettu 2010-luvulla.

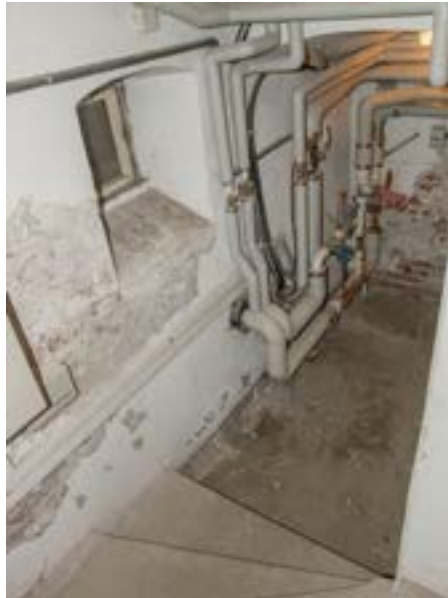
001 Porras, kellarin taso

Portaaseen on tehty putkiasennuksia. 2010-luvulla kellarin betonilattia on purettu.

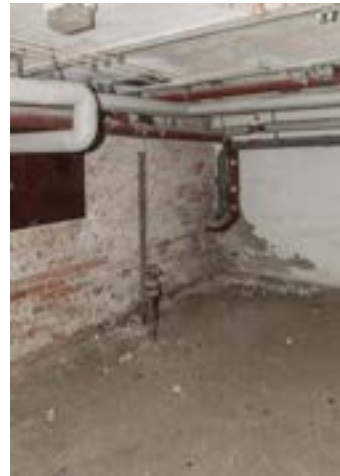
003 Varasto

Kappaholvit

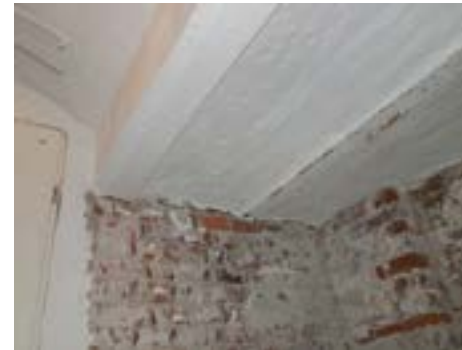
001 Kellari käytävä

Kappaholvit 1. kerroksen sisäänkäynnin portaan alla.

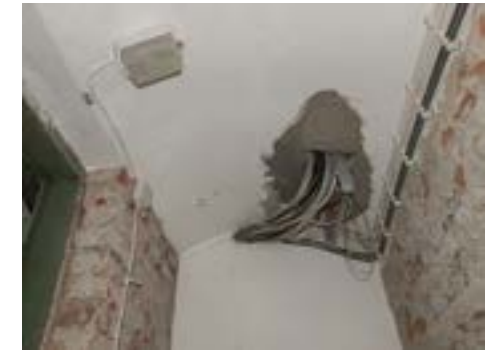
007 Varasto

Tynnyriholvi.

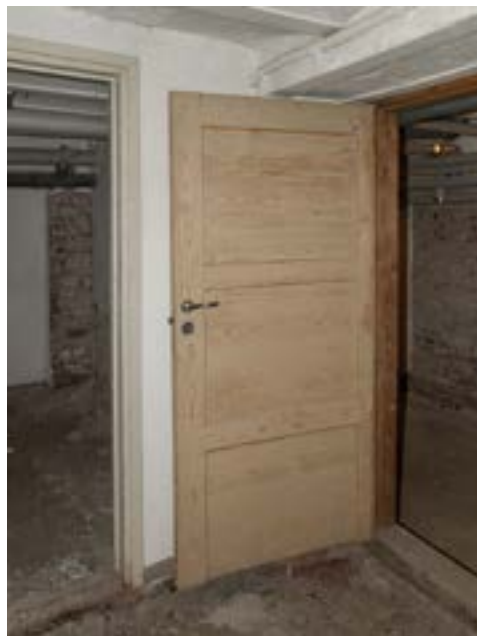
002 Varasto

Peiliovi 1950-60 luvulta. Ovi on todennäköisesti siirretty muualta. Ovilevy ja karmi on katkaistu, jotta ovi on saatu mahtumaan tälle paikalle.

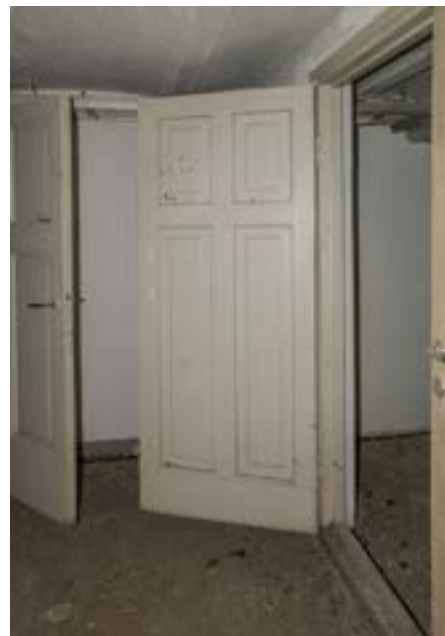
004 Varasto

Todennäköisesti alkuperäisiä peiliovia.

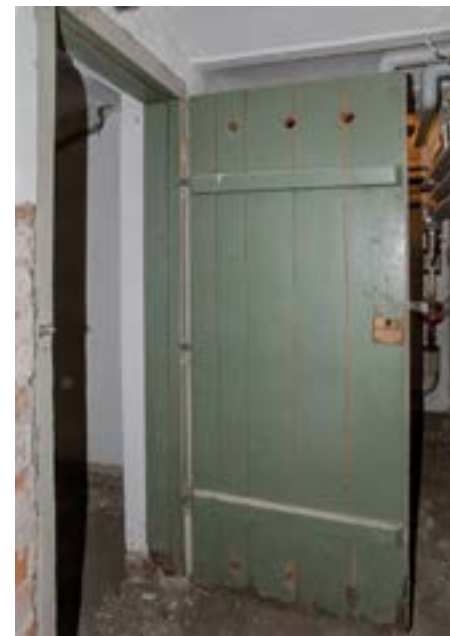
007 Varasto

Todennäköisesti alkuperäinen ovi.

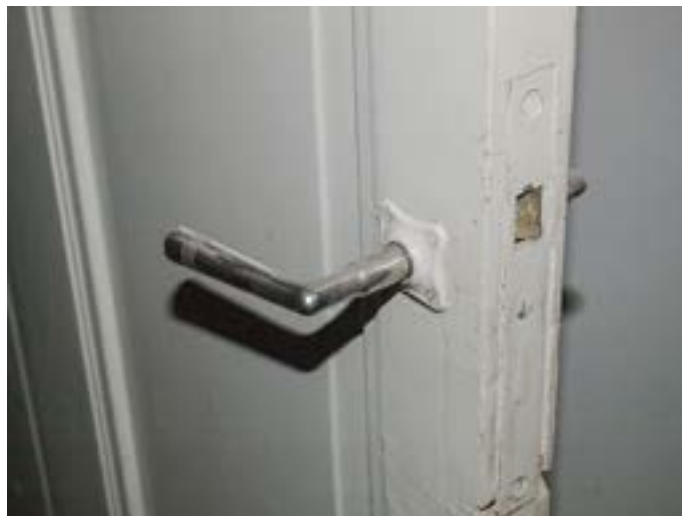
003 Varasto

Todennäköisesti alkuperäisen peilioven käyttökoko ja painikkeet.

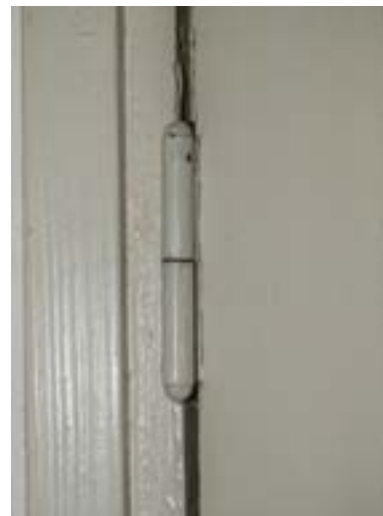
004 Varasto

Todennäköisesti alkuperäiseen peilioveen asennettu tappisarana 1950-60 luvulta.

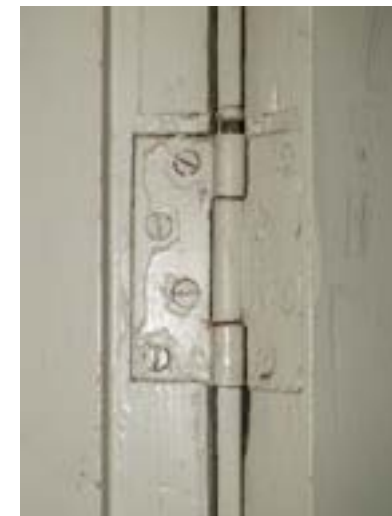
003 Varasto

Todennäköisesti alkuperäiseen oveen asennettu sokkasarana 1950-60 luvulta.

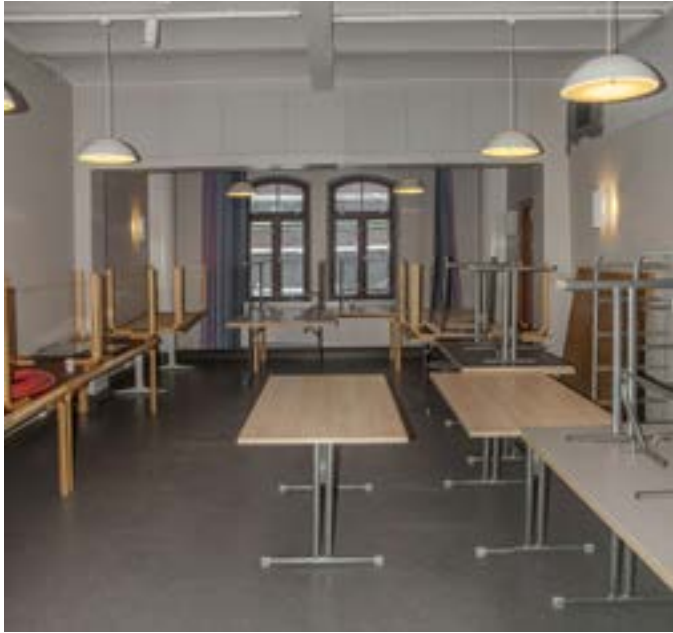
105 Kabinetti

Alunperin leipomotupa. Taustalla näkyvä leipomotuvan varastona ollut tila on yhdistetty kabinettiin 1990-luvulla.

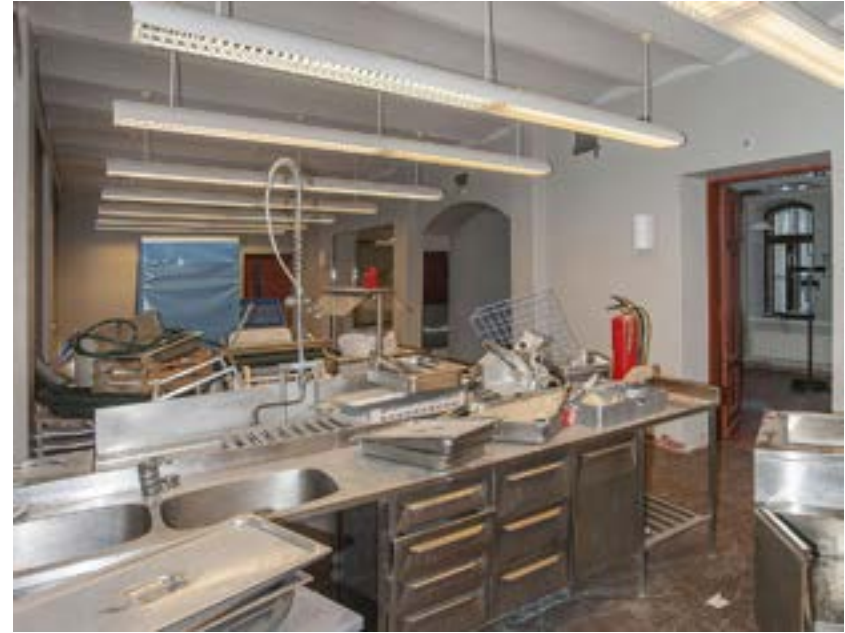
109 Ruokailutila

Alkuperäinen ruokasali. Nykyasu on 1990-luvulta. Tilaan on siirretty jakelutilasta 119 purettuja kalusteita.

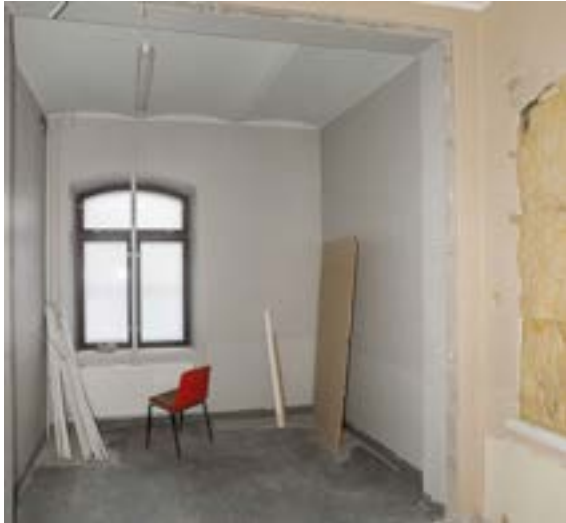
115a Kuivavarasto

Alunperin kylmäruokien säiliö

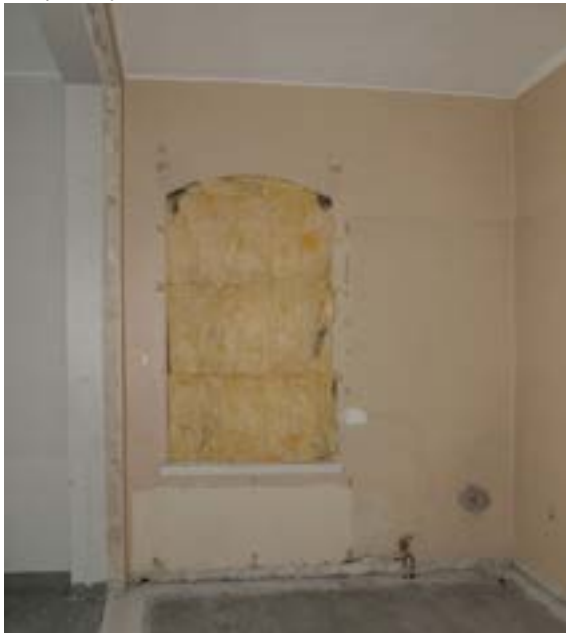
115 Keittiön etutila

Alunperin lämminruokasäiliö. Tila on muutettu 1970-luvulla ensin keittiöksi (tilat 115 ja 115a yhdistettiin) ja myöhemmin keittiön aputiloiksi. Kylmiönä olleessa tilassa oleva alkupe-räinen ikkuna on peitetty sisäpuolelta.

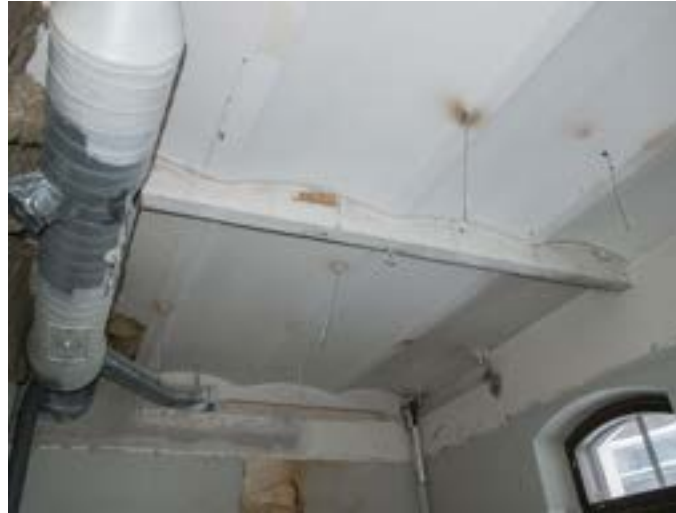
113 Keittiö

Alunperin taloushoitajan huone.

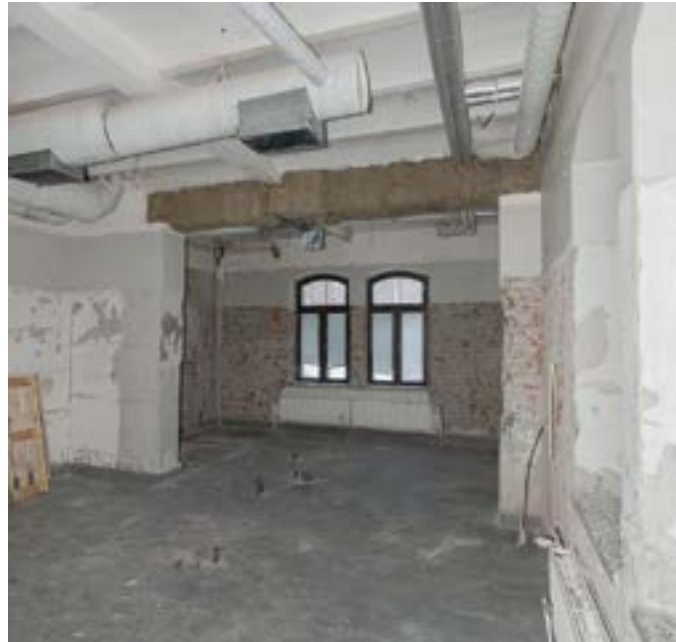
113 Keittiö

*Alunperin kyökki, taustalla oleva "taloushoitajan" huone on yhdistetty tilaan 1970-luvulla (aukossa betonipalkki).
Purkutyöt on tehty 2010-luvulla.*

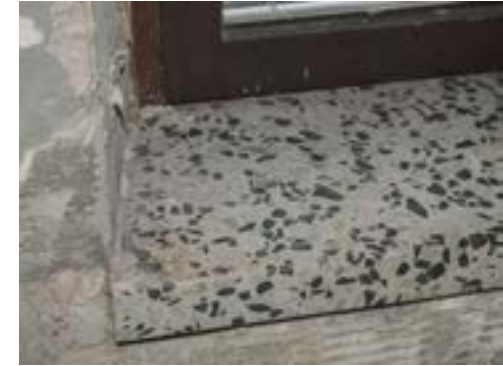
1970-luvulla tehty ikkunapenkki mosaiikkibetonia.

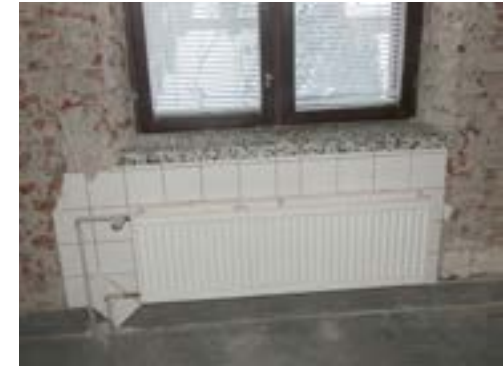
1990-luvulla tehty seinälaatoitus.

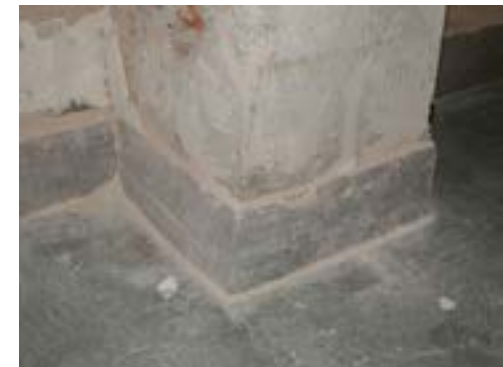
1990-luvulla tehdyssä epoksihiertomassalattiassa on ylösnosto seinille.

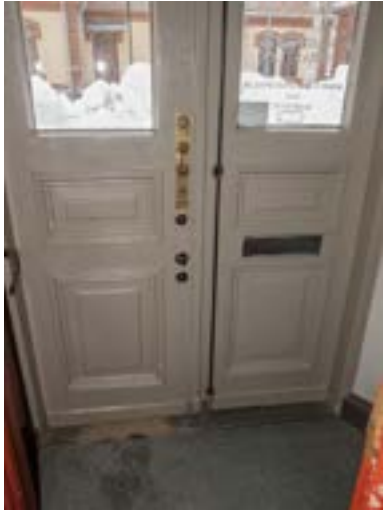
101 Tuulikaappi
Alkuperäinen ulko-ovi.

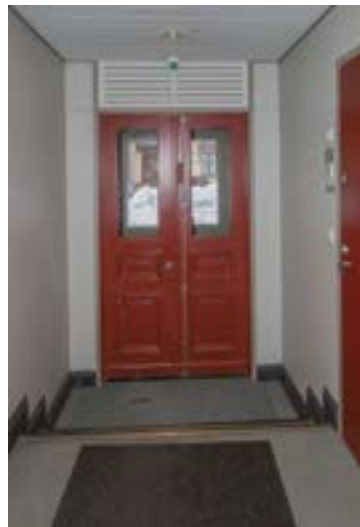
Alkuperäinen tuulikaapin ovi.

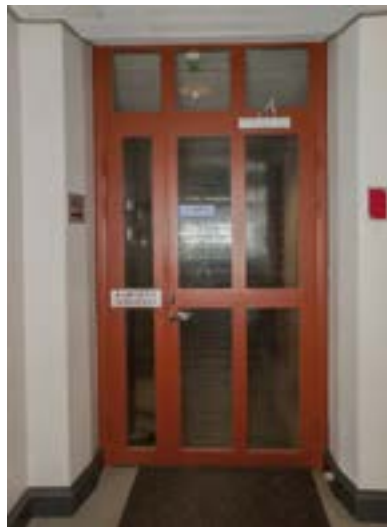
124 Porras

Käynti kabinettiin 105. Ovi 1990-luvulta.

Porras on alkuperäinen. Käynti portaaseen, alkuperäisen "säiliöksi" nimetyn tilan läpi, on muutettu nykyiseksi 1970-luvulla.

Porrashuoneen puurakenteiden levyverhous on tehty palonkestovaatimusten takia 1970-luvulla.

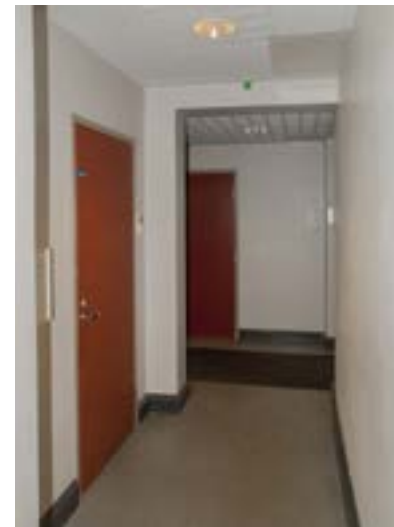
Alkuperäisen "säiliön" läpi tehty käynti eteiseen 102. Muutos tehty 1970-luvulla.

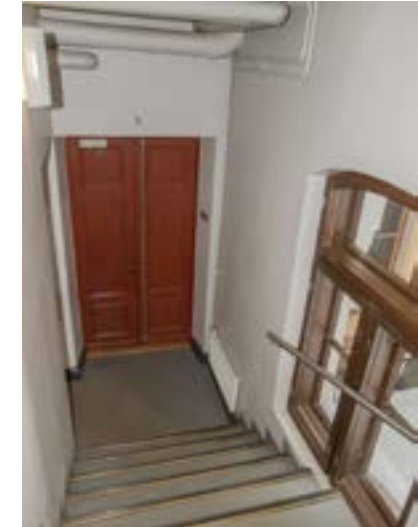
Portaaseen tultiin alunperin rakennuksen keskellä olevasta käytävästä kuvassa näkyvän oven kautta. Nykyisin käytävän paikalla on ruokailutila 108.

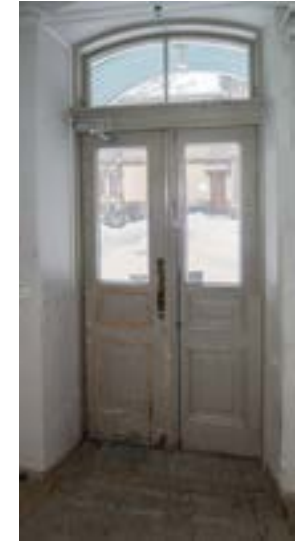
116 Tuulikaappi

Ulko-ovi ja väliovi ovat alkuperäiset. Ulko-ovessa on säilynyt alkuperäistä heloitusta.

Tuulikaapissa olevat askelma on peitetty luiskaverhouksella keittiön huoltoliikenteen takia.

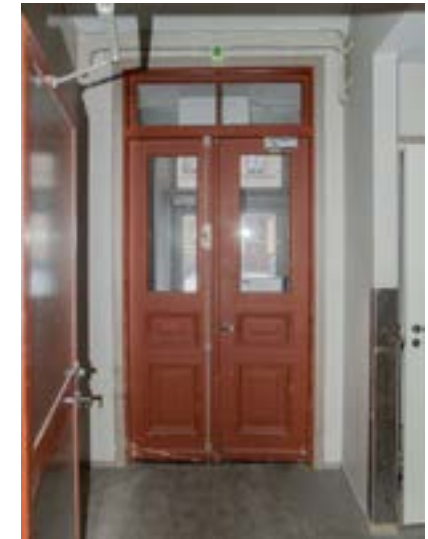
118 Porras

Porras on alkuperäinen. Käynti portaaseen, alkuperäisen "säilön" läpi, on muutettu nykyiseksi 1970-luvulla.

Porrashuoneen puurakenteiden levyverhous on tehty palonkestovaatimusten takia 1970-luvulla.

Ylätasanteen väliovi on alkuperäinen.

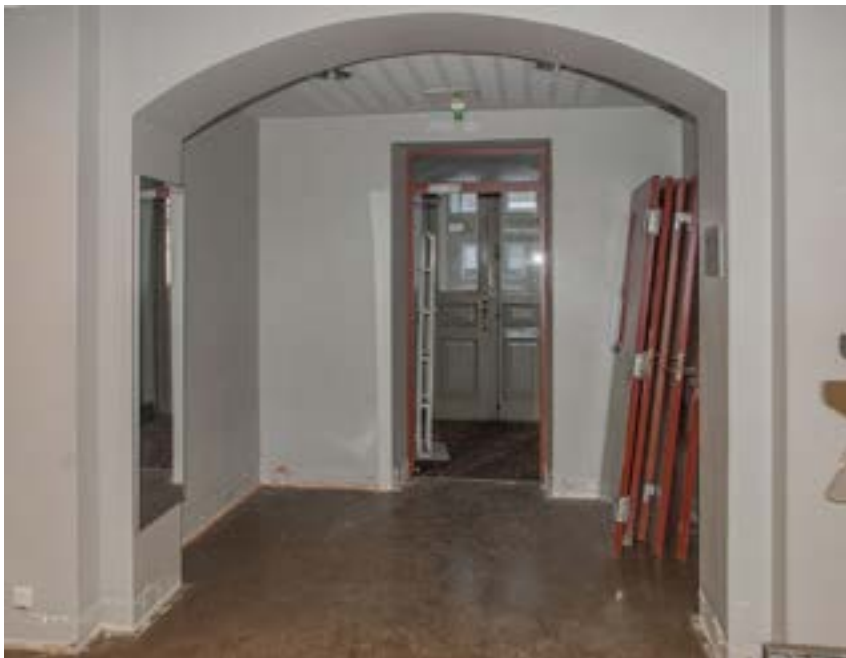
120 Tuulikaappi ja eteinen

Alkuperäinen pääsisääkäynti, ovi on alkuperäinen.

Oviaukko tuulikaapista nykyiseen eteiseen on tehty 1970-luvulla. Eteinen oli alunperin "liinasäiliö", käynti oli ruokasalin puolelta.

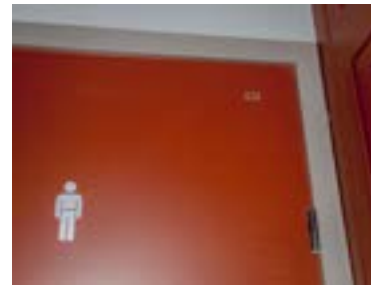
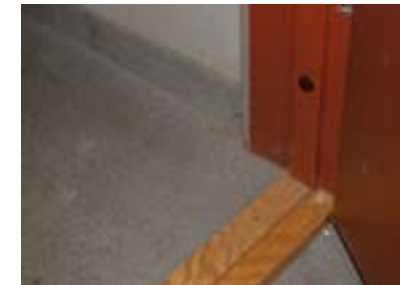
1990-luvun wc-tilat

Alunperin käytävätilana olleeseen tilaan on 1970-luvulla tehty ruokailu ja wc-tiloja. 1990-luvun muutostöissä wc-tilat on järjestetty uudelleen.
