## Senaatti-kiinteistöt

Sepänkatu 1

Versio	Lopullinen
Tarkastuspvm.	6.10.2016
Tekijät	Ramboll Finland Oy Miska Räikkönen - Rakennustekniikka Markku Sjöman - LVIA-tekniikka Marko Salmela – Sähkötekniikka ja siirtolaitteet
Tarkastaja	Kari Marjomaa
Kuvaus	Kuntokatselmusraportti

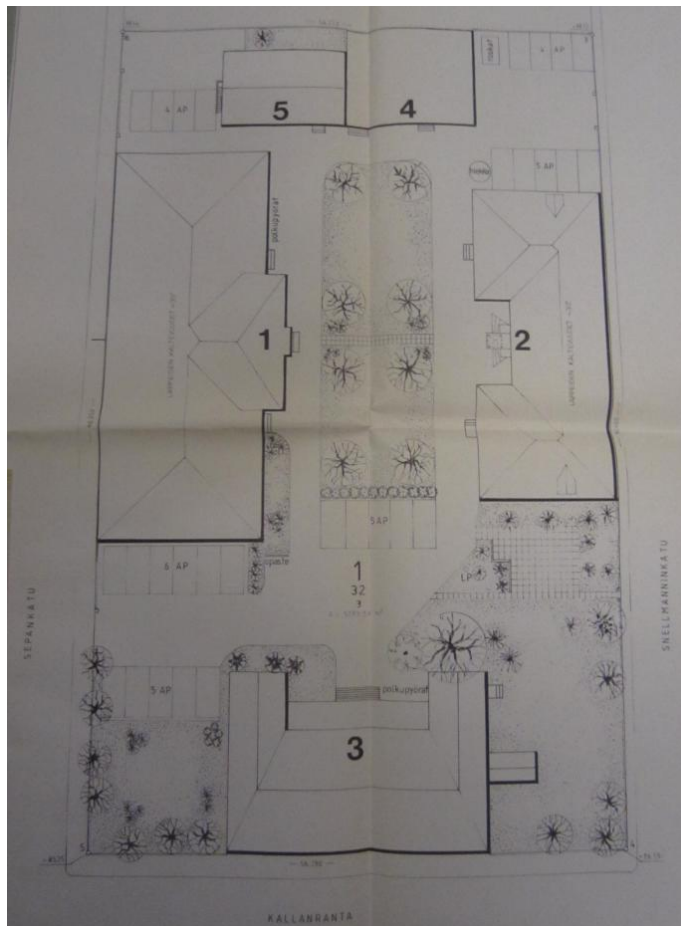
Asemapiirros ja rakennusten numerointi.

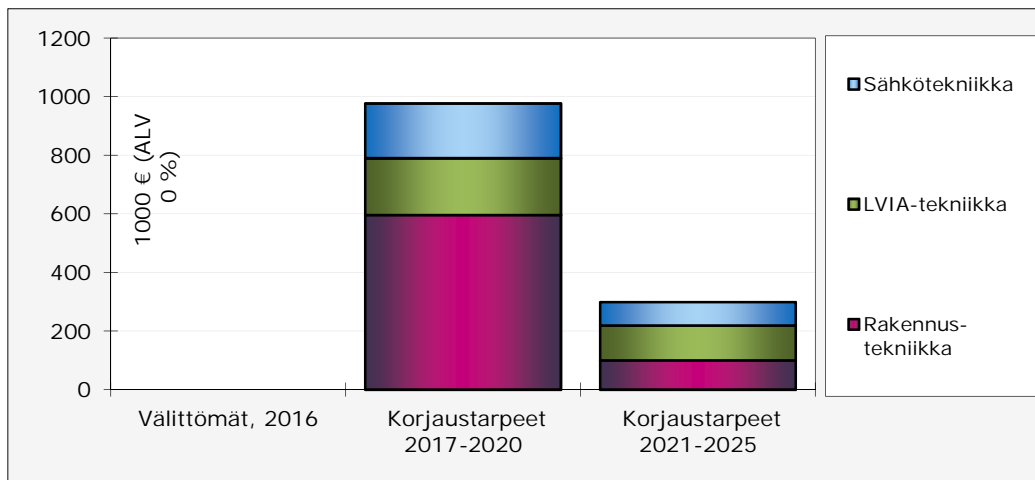
Jakautuminen tekniikanaloittain:	1000 € (ALV 0%)	
- Rakennustekniikka	696	55 %
- LVIA-tekniikka (ml. rak. automaatio)	313	25 %
- Sähkötekniikka	267	21 %

Kustannusten jakautuminen tekniikanaloittain vuosina 2016 - 2025
