Ominaispiirteiden selvitys

# Haminan varuskuntakerho

Hamina

2017

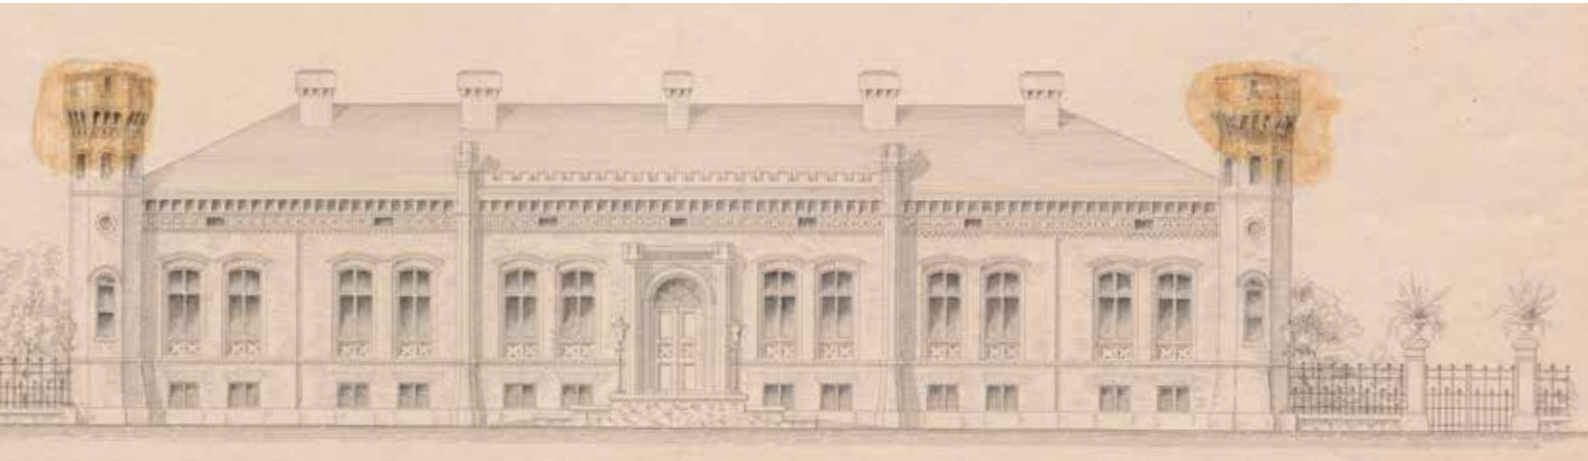
Lohrmannin joulukuussa 1859 allekirjoittama piirustus kadettikoulun johtajan asuinrakennuksen pääjulkisivusta. Kansallisarkisto.

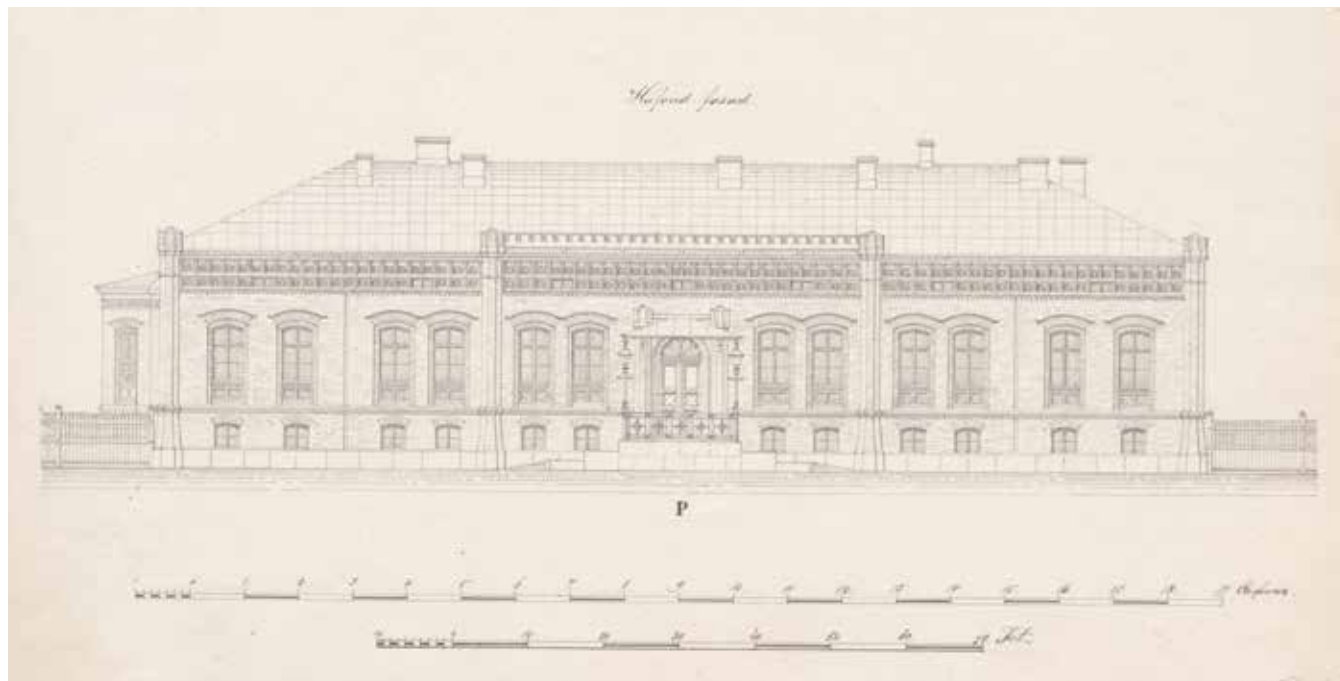
Theodor Deckerin päiväämätön piirustus kadettikoulun johtajan asuinrakennuksen pääjulkisivusta. Rakennus toteutettiin kyseisen suunnitelman mukaan. Kansallisarkisto.

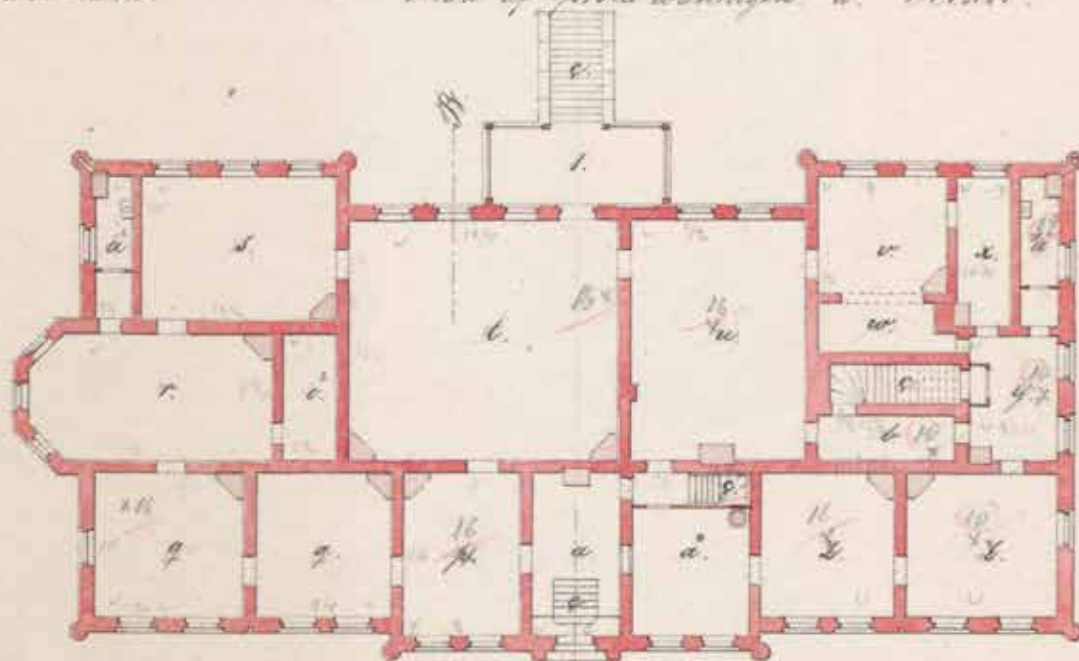
i. Rum för trädgårdsmästare. j. Tambur.  
k. Vedkällare.  
l. Domestik-rum.  
m. Reserv-rum.  
n. Kontor.  
o. Latrin-kloack.  
p. Föreläsare.  
q. Huvud-rum.  
r. Biljard sal.  
s. Termak.  
t. Salong.  
u. Matsal.  
v. Sängkammare.

Plan af första våningen w. Ålster.

s. Kabinett.  
y. Soveringsrum.  
z. Barnkammare.  
ä. Latrin.

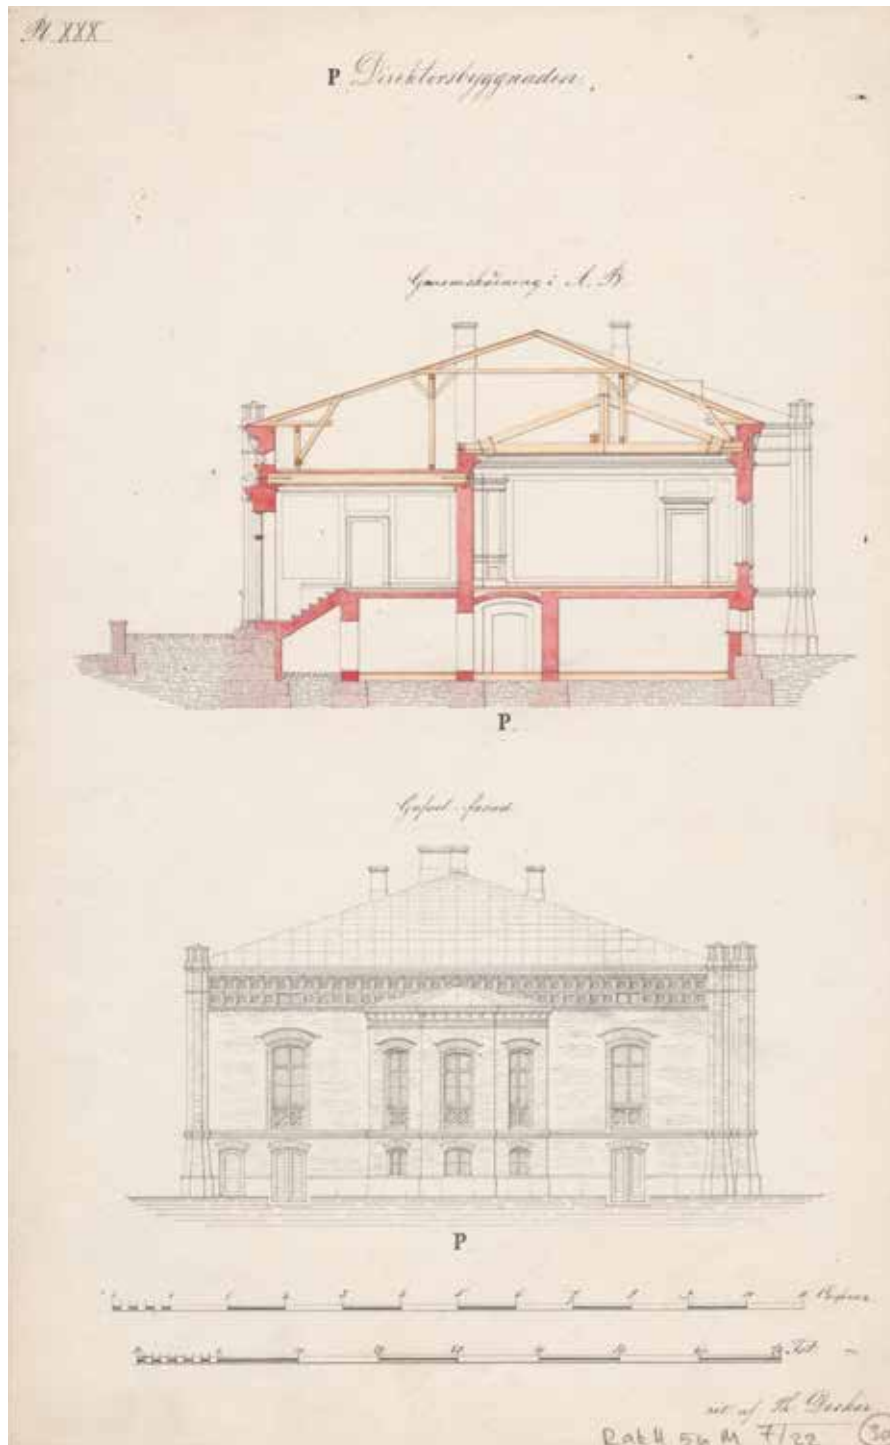
Theodor Deckerin päiväämätön piirustus kadettikoulun johtajan asuinrakennuksen kaakkoisjulkisivusta ja rakennuksen leikkaus. Kansallisarkisto.

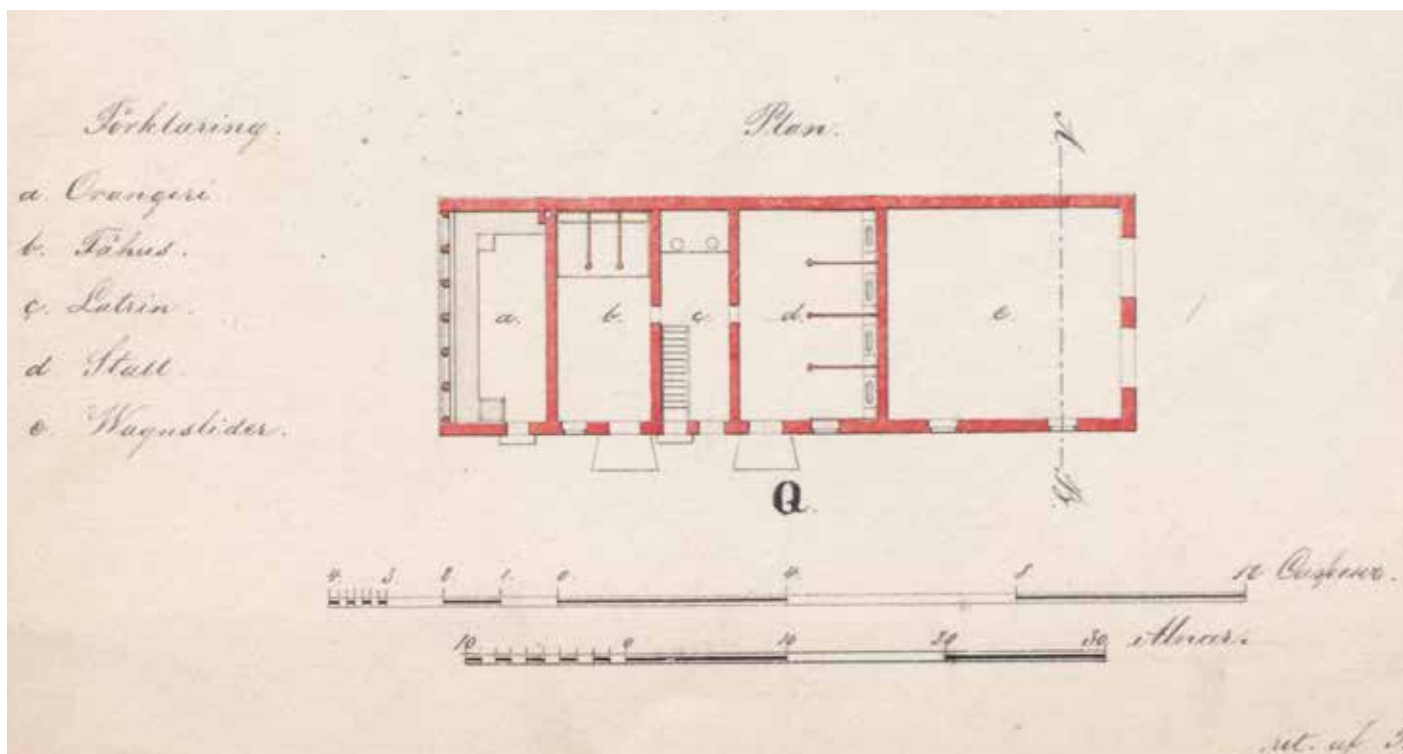
Theodor Deckerin päiväämätön piirustus kadettikoulun johtajan asuinrakennuksen yhteyteen rakennetusta talousrakennuksesta. Pohjapiirustus. Piirustusta on rajattu. Kansallisarkisto.

kanssa, noudattaen seinän pilasteri-ikkuna-jaotusta. Sisällä ikkunaseinän vierustaa kiersi istutuspenkki ja nurkassa sijaitsi lämmitysuuni. Orangerin vieressä oli kolmella karsinalla varustettu läävä ja rakennuksen keskiosissa käymälä. Piharakennuksen koillispäässä sijaitsi suuri vaunuvarasto, jonka kaksi leveää ovea sijaitsivat rakennuksen koillisjulkisivussa. Vaunuvaraston ja käymälän väliin sijoitettiin viisipilttuinen talli.

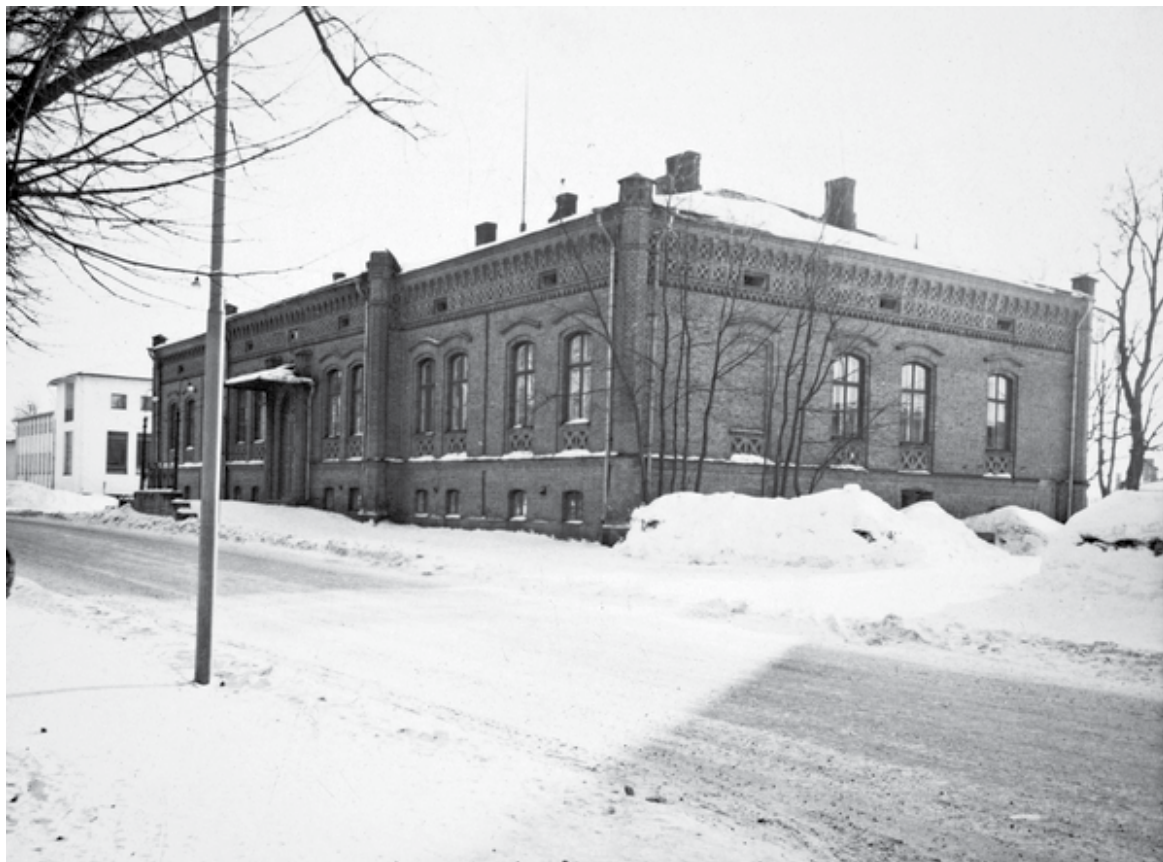
Kuva upseerikerhona toimineen rakennuksen koillis- ja luoteisjulkisivuista vuodelta 1959, jolloin siellä suoritettiin ensimmäinen peruskorjaus. Takana kadettikoulun hallintorakennuksen korvannut, vuonna 1955 valmistunut rapattu sotilaskotirakennus. Tässä vaiheessa ei pääjulkisivun keskirisaliitin ylle noussutta sahalaitakuviota enää ollut. Mikko Karjanoja, Museovirasto.

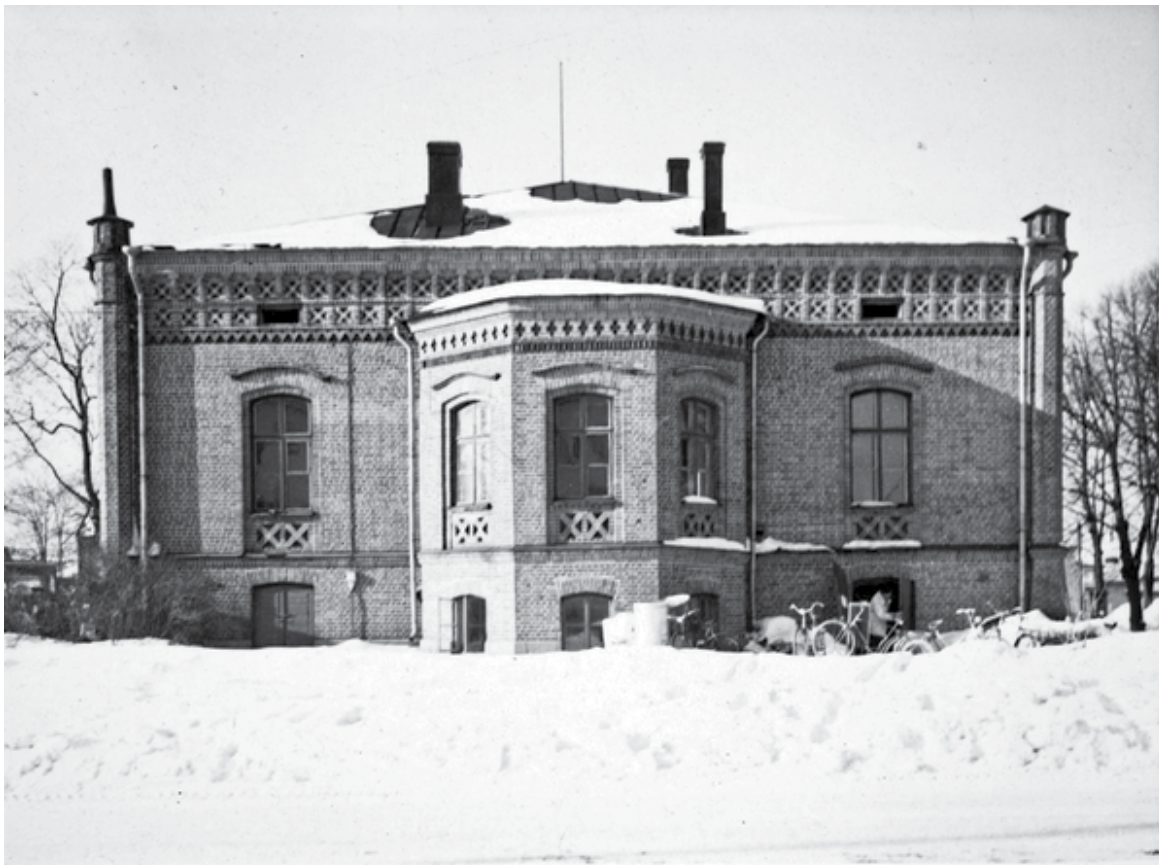
Kuva rakennuksen kaakkaisjulkisivusta vuodelta 1959. Kuvassa esiintyvät ikkunat ja ovet ovat ilmeisesti alkuperäiset, ikkunat uusittiin vuosien 1959–1960 korjaustöissä. Mikko Karjanoja, Museovirasto.

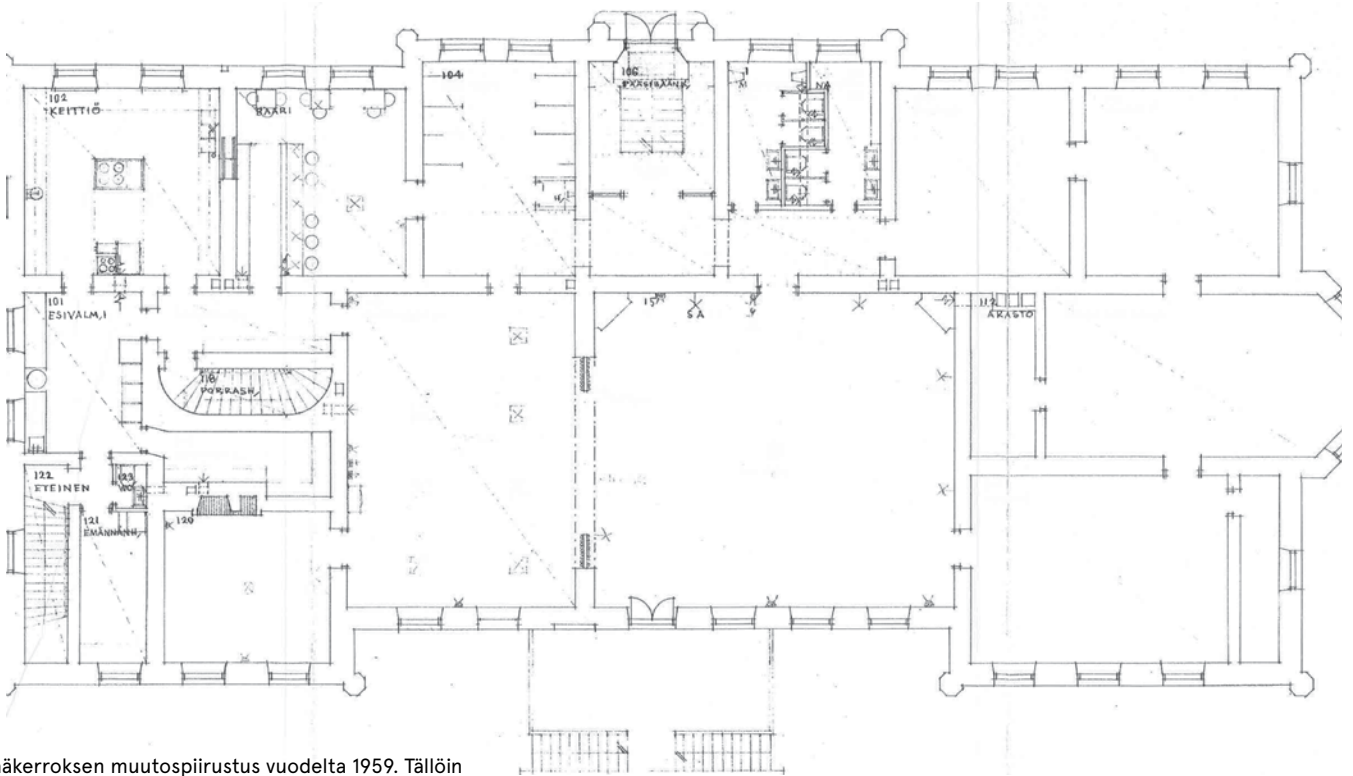
Pääkerroksen muutospirustus vuodelta 1959. Tällöin uunit purettiin salia lukuun ottamatta, alakatot laskettiin, juhla- ja ruokasalin välistä oviaukkoa levennettiin, entinen eteisaula muutettiin wc-tiloiksi ja alun perin kouluhuoneena toiminut tila tuli naulakoilla varustetuksi eteiseksi. Suurtalouskeittiö ja baari rakennettiin nykyisille paikoilleen. Senaatti-kiinteistöt.

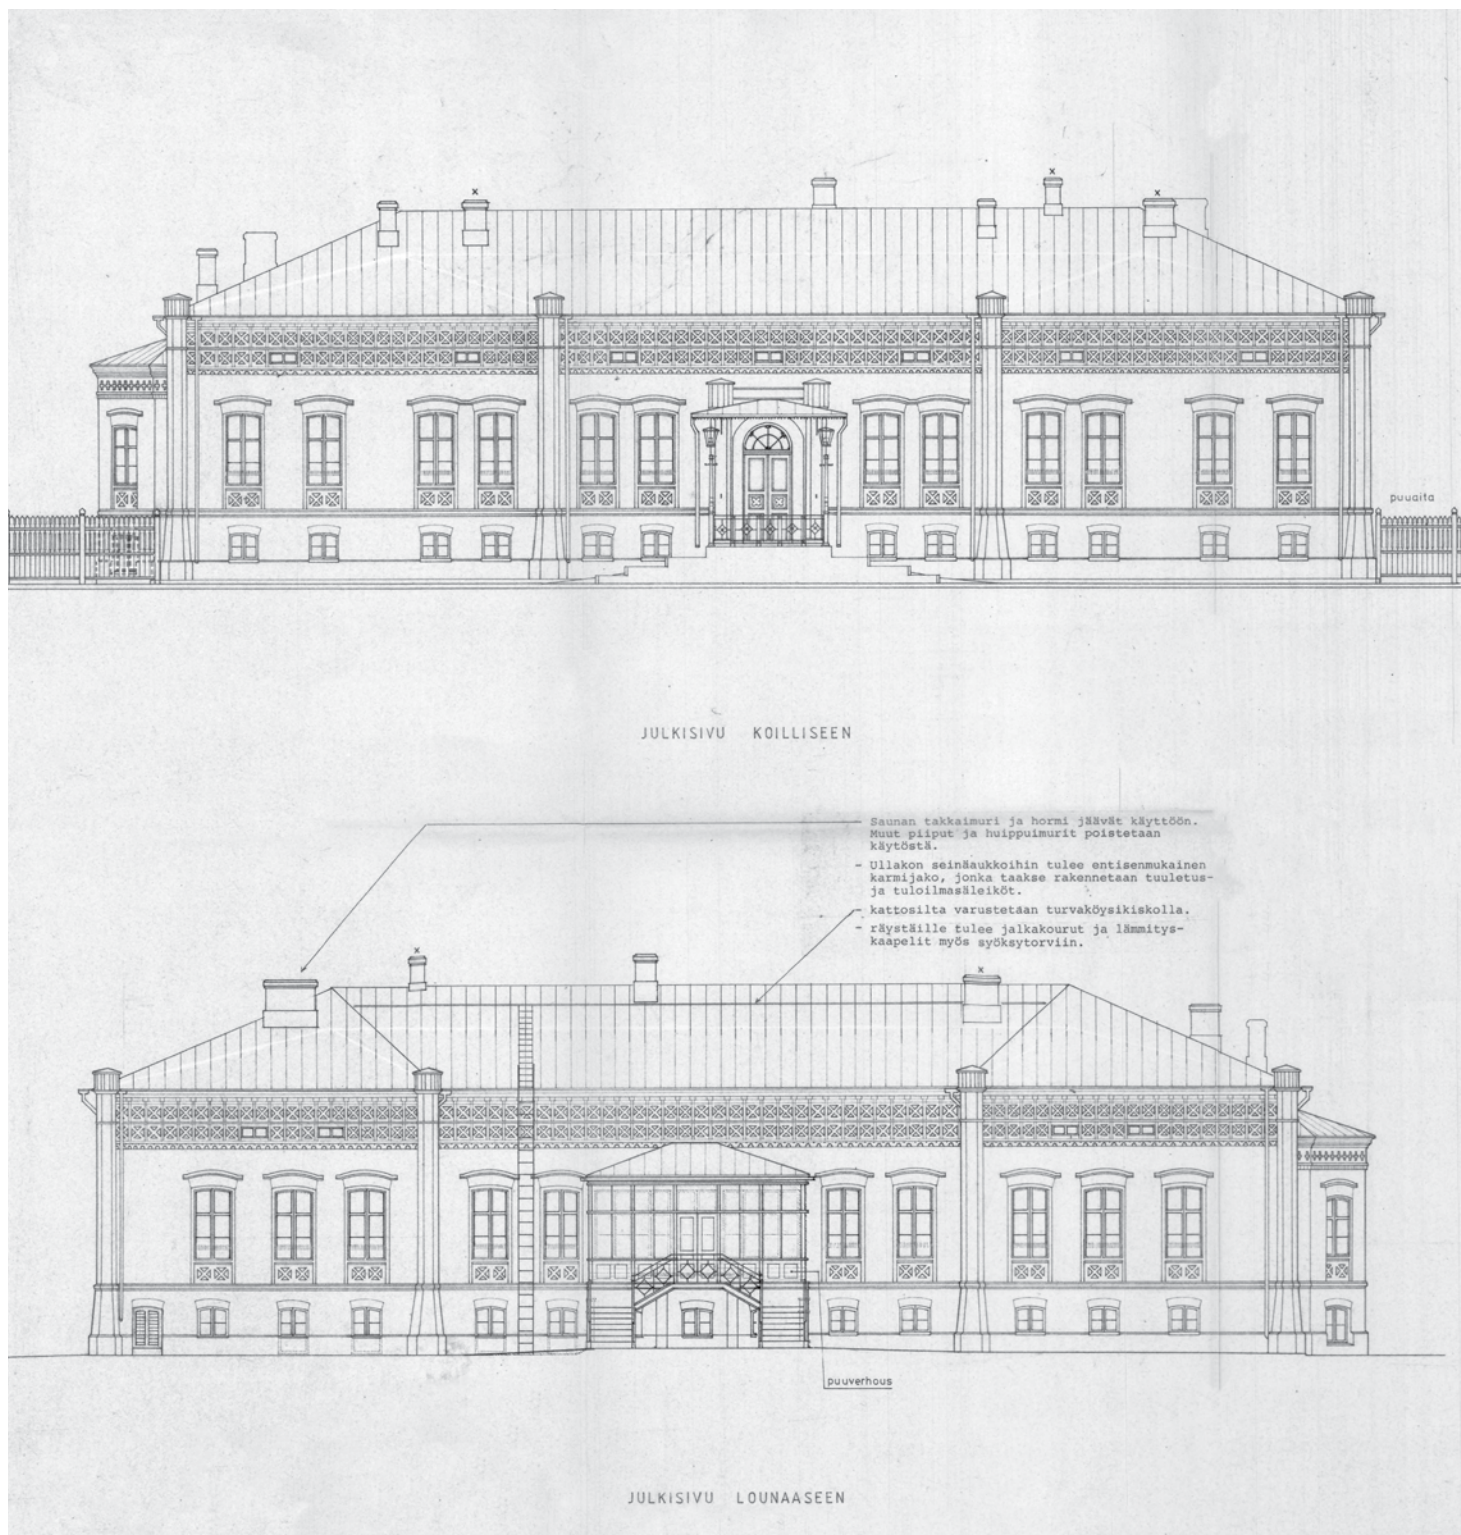
1980-luvun lopulla laadittu peruskorjaussuunnitelma julkisivuista. Yllä koillisjulkisivu, alla lounaisjulkisivu. Piirustusta on rajattu. Senaatti-kiinteistöt.

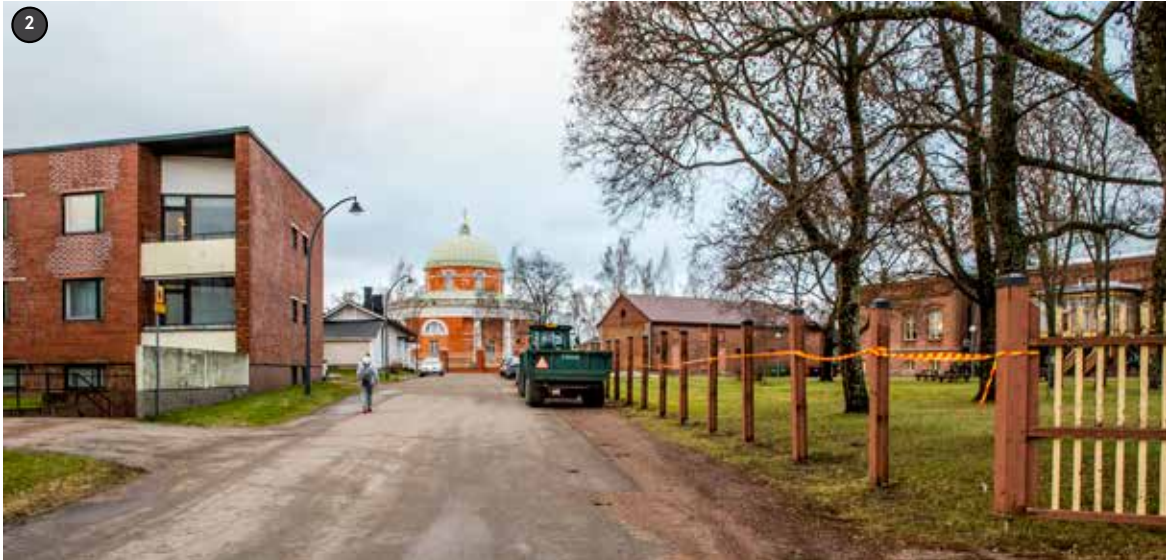
Tonttia rajaavan lauta-aidan maalipinta on rapistunut ja tontin lounaisreunan aita on pääosin purettu, vain runkona toimivat pylväät ovat jäljellä.

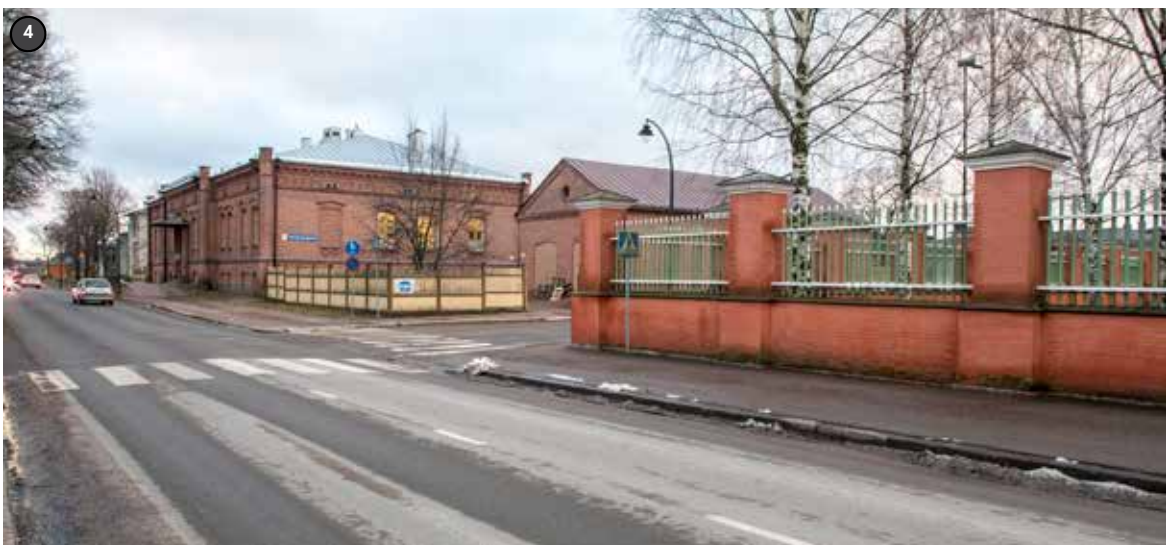
Varuskuntakerhoa ja sen pohjoispuolelle sijouttuvaa Pyhien apostolien Pietarin ja Paavalin kirkon tontteja rajaavat aidat.

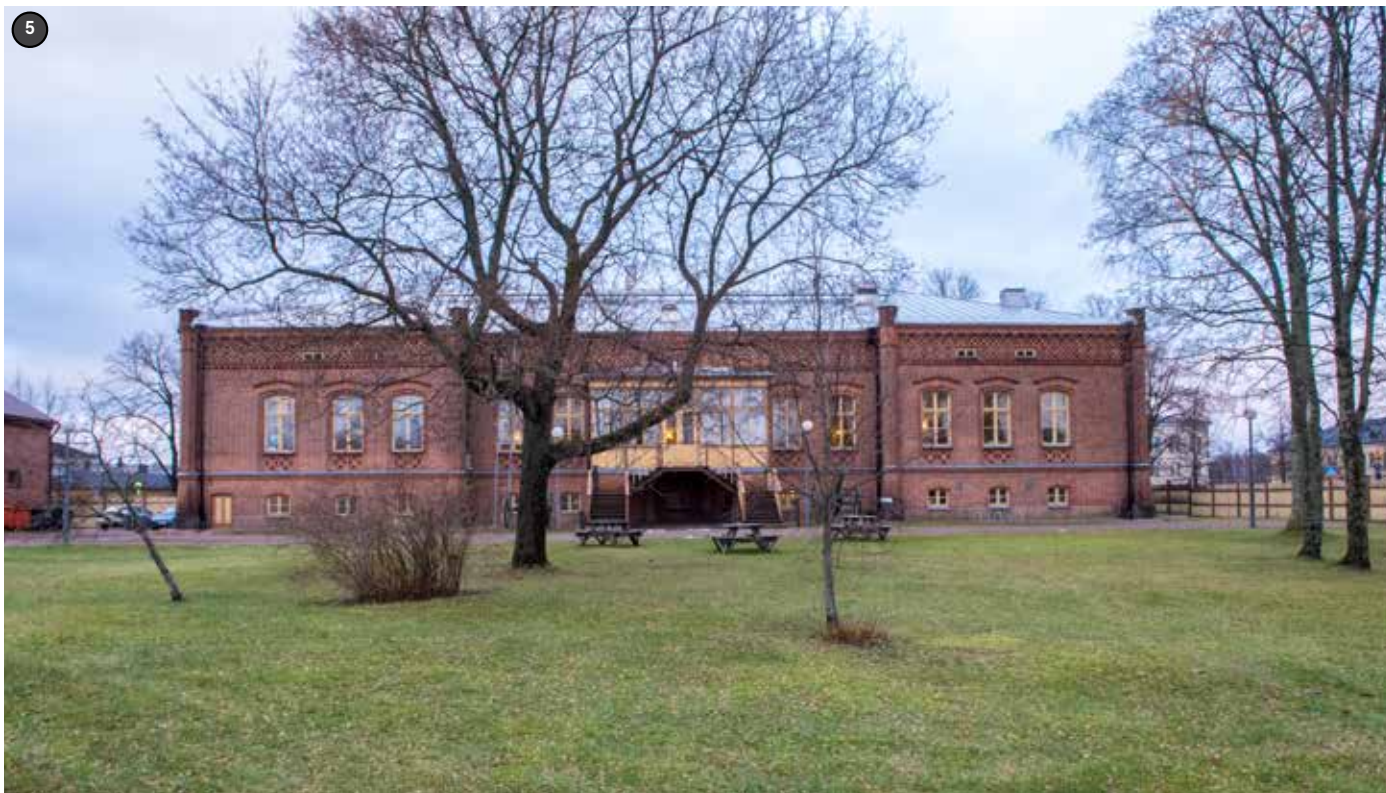
Rakennuksen lounaisjulkisivun keskellä on puurakenteinen kuisti, joka on rakennettu uudelleen 1980- ja 1990-lukujen taitteen peruskorjauksessa. Tontin takaosa on puistomainen ja sinne on kulku rakennuksen sisältä kuistin kautta salista.

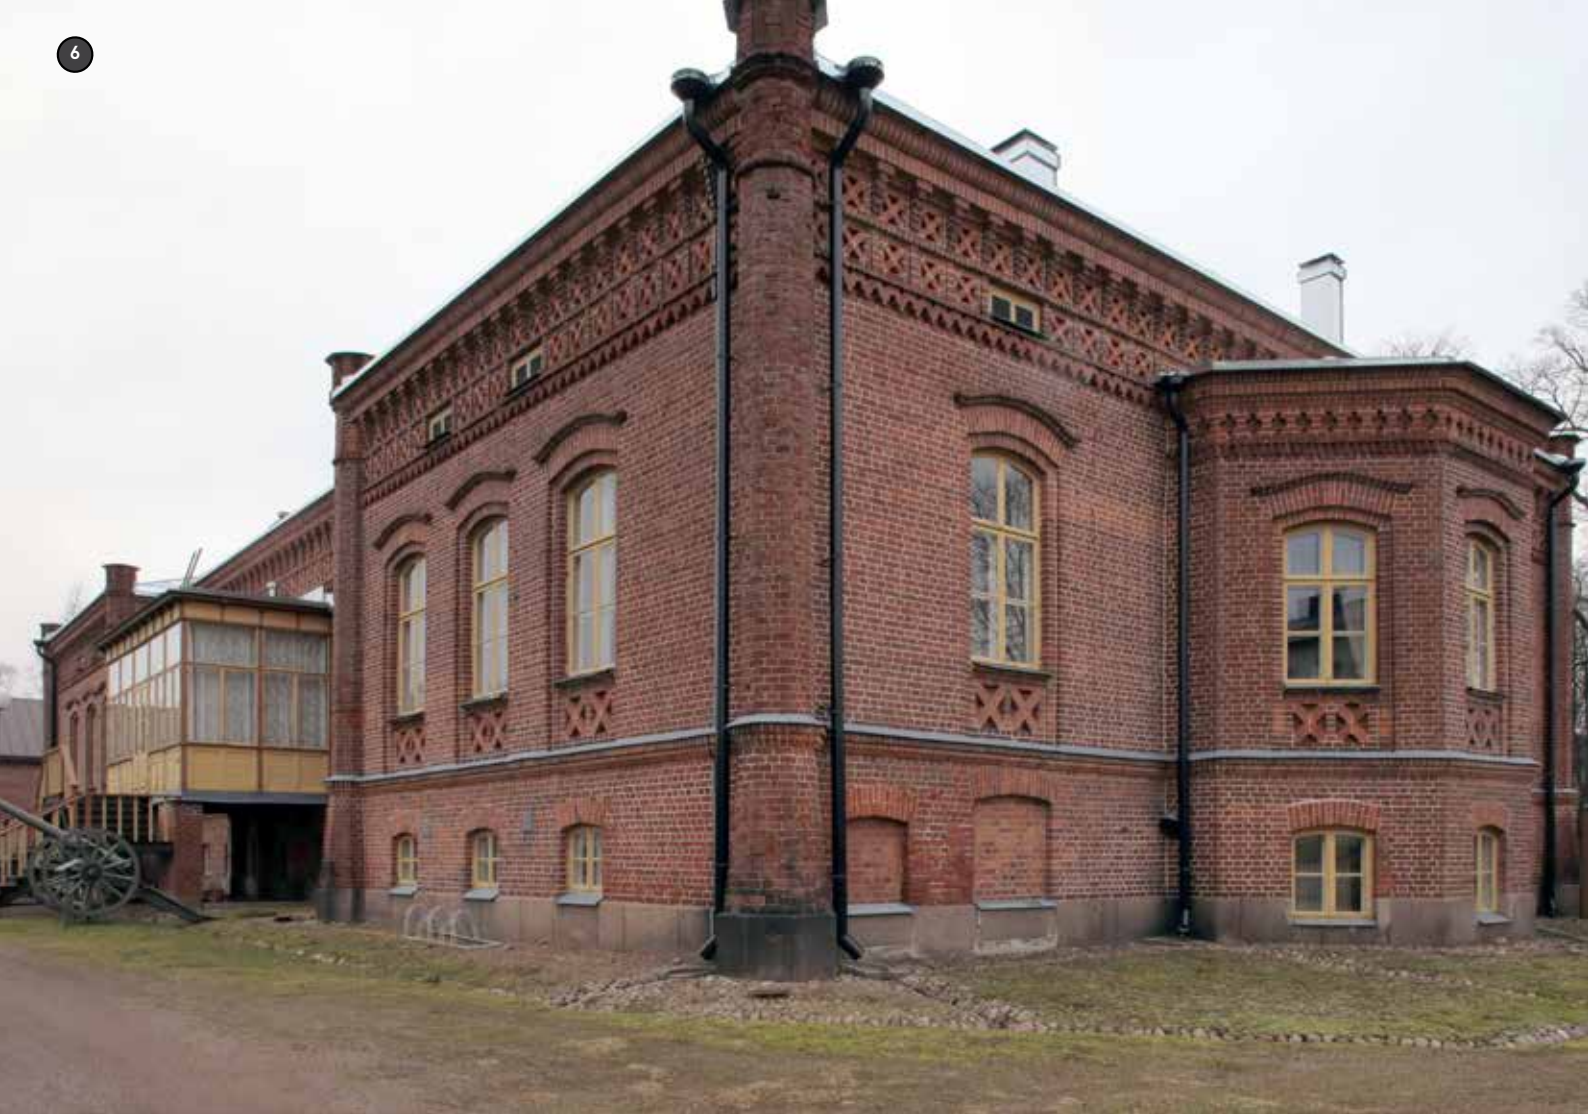
Rakennuksen eteläkulma. Kaakkoisjulkisivusta on suljettu kaksi pohjakerrokseen johtanutta ovea.

Kaakkoisjulkisivussa pohjakerroksen johtaneista kolmesta ovesta kaksi on laitettu umpeen. Edelleen käytössä olevan oven ovilehti on uusittu vanhan mallin mukaisesti. Osa ikkunoista on huonokuntoisia, puitteiden välissä on isot raot.

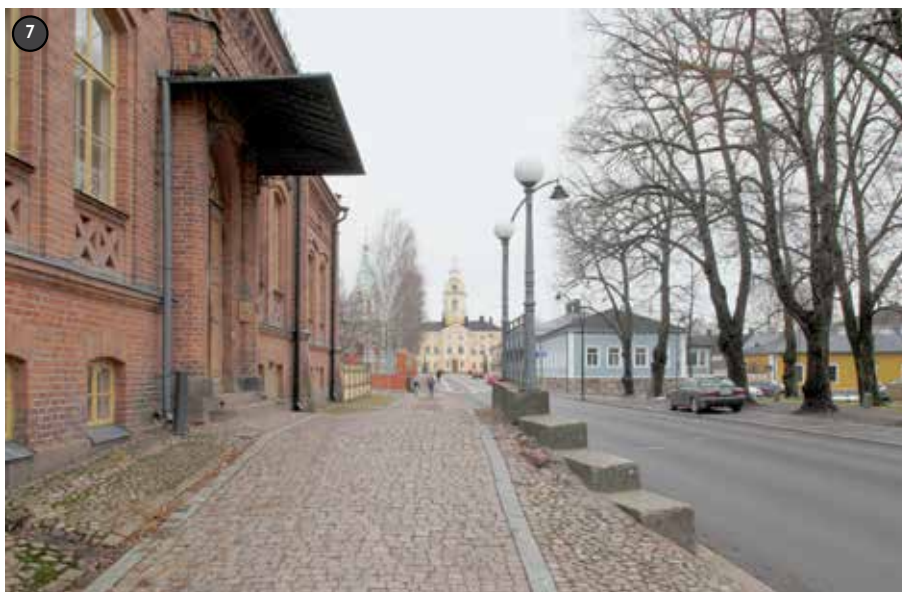
Rakennuksen pääsisäänkäynnin edustalla oleva ajoliuska on kivetty, kun muu jalkakäytävä on laatoitettu.

nupukivin, kun muu jalkakäytävä koostuu suurista betonilaatoista. Liuskan ulkoreunan muodostaa sokkelista tutut kiviharkot, joiden yllä on metallinen kaide ja sen reunoilla pylvää. Alun perin pylväiden päässä olevissa valaisimissa oli ilmeisesti kaasuväli, nyt lyhtymäisen valaisimen on korvannut pallomainen sähkövalaisin. Muilta osin kaiderakenne on alkuperäinen. Koillisjulkisivussa on myös pohjakerroksen tasalla ilmanvaihtorilöitä, jotka eivät kuulu neet alkuperäiseen suunnitteluratkaisuun.

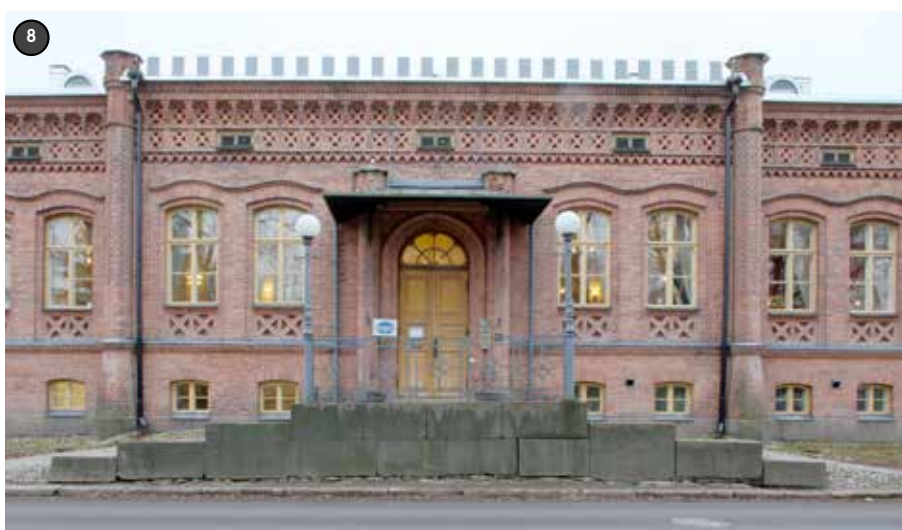
Rakennuksen pääjulkisivu on koillisjulkisivu. Keskirisaliitin ylle nousevat levyt ovat vesikaton uusimisen yhteydessä tehty rekonstruktio. Vastaavanlainen sahalaitakuvio oli rakennuksessa sen valmistuessa, mutta se poistettiin ilmeisesti 1900-luvun alussa.

Rakennuksen vesikatto on uusittu ja sitä ei ole maalattu. Vanha vesikate on jätetty vanhan alle aluskatteeksi. Samalla uusittiin syöksytorvet ja rekonstruointiin aiemmin menetetty sahalaitakuvio pääsisäänkäynnin ylle. Koneellisen ilmanvaihdon myötä katolle on tullut puolipyöreät rakenteet ilmanvaihtokonehuoneiden tarpeisiin ja muita hormoneja.

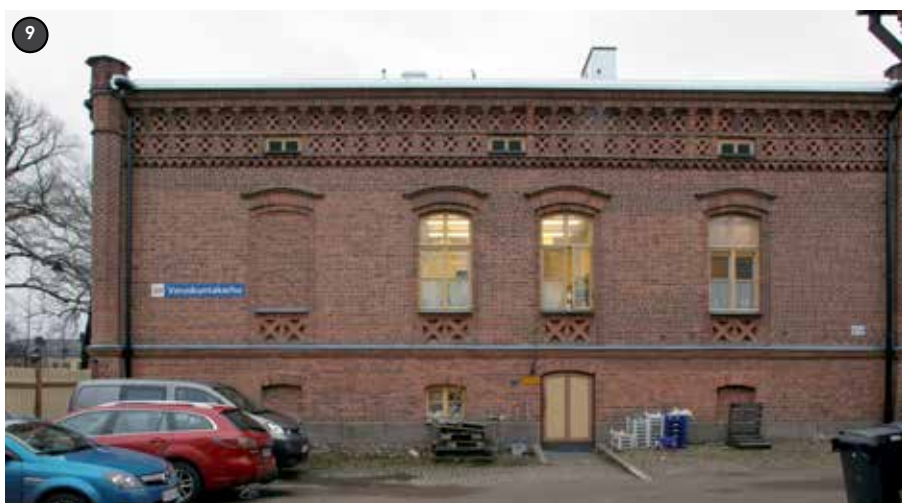
Rakennuksen koillisjulkisivusta on ummistettu yksi ikkuna pääkerroksen tasalta ja kaksi ikkunaa pohjakerroksesta.

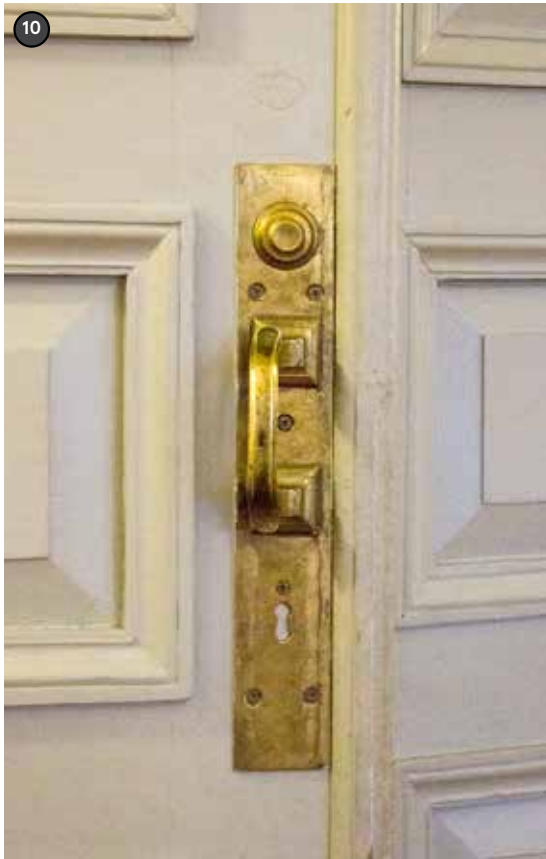
1980-luvun lopun ja 1990-luvun alun muutostöissä vanhojen ovilehtien pintaan lisättiin uudet messinkihelat.

Alkuperäiset huoneiden väliset ovet ovat kaksilehtisiä ja kolmipeilisiä. Peiliovien keskellä on kapea peili ja sen yllä ja alla pitkät peilit. Näihin alkuperäisiin ovilehtiin on 1980- ja 1990-luvun taiteen peruskorjauksessa lisätty näyttäviä messinkisiä vetimiä ja lukkoja, joihin kuuluu messinkinen peitelevy ovilehden pinnassa. Ovilehdissä on pitkähköt tylppäpäiset saranat. Uusiin oviaukkoihin on asennettu 1980- ja 1990-lukujen taitteen peruskorjauksessa uudet ovilehdet, joissa on alkuperäisen mallin mukaisesti kolme peiliä, ja niistä keskimäinen on kapein. Uudet messinkiset lukot ja painikkeet on integroitu ovilehteen sisälle eikä oven pinnassa ole messinkilevyjä. Ovissa on pienet, tylppäpäiset messinkisaranat. Pääkerroksen länsikulman huoneessa sekä ruokasalista nykyisin keittiön aputiloihin johtavassa oviaukossa on ovi, jossa on keskellä kaksi pystypeiliä ja sen ylä- ja alapuolella vaakapeilit. Kyse on 1980-luvun lopun peruskorjausta vanhemmasta ovesta, mahdollisesti alkuperäisestä, mutta rakennuksen länsiosassa se ei ainakaan ole alkuperäisellä paikalla. Muista ovista poikkeava on myös entisen ruokasalin ja sen koillispuolelle jäävän huonetilan välinen ovi. Tämä puu-lasiovi ei ole alkuperäisessä oviaukossa, vaan oven paikkaa on ilmeisesti siirretty, kun uuni on purettu ruokasalista ja nykyinen ovi ja oven paikka ovat 1950-luvulta. Samalainen ovi on entisen biljardihuoneen ja sen pohjoispuolelle sijoittuvan, nykyisin käytävätalana toimivan huoneen välisessä seinässä. Myös tätä ovenpaikkaa on siirretty uunin purkamisen jälkeen keskemälle.

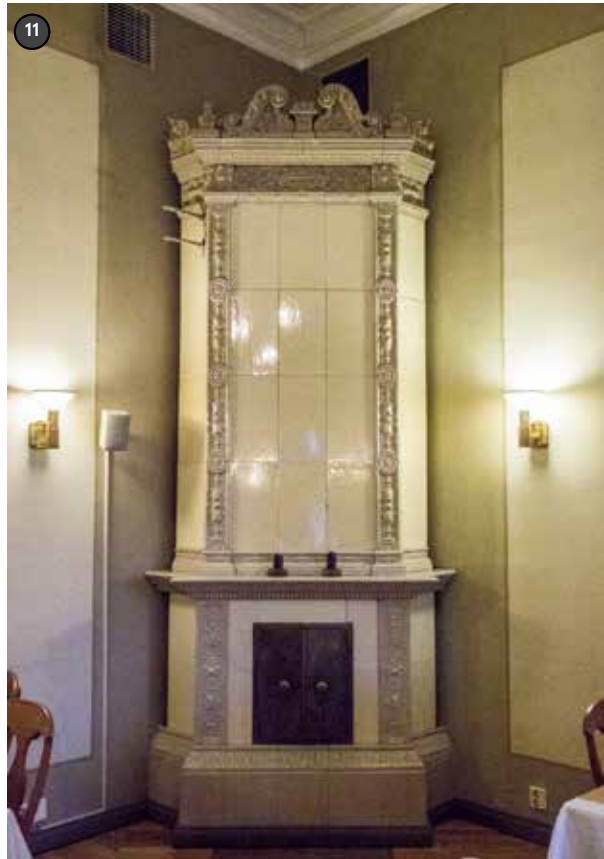
Salin kahdessa nurkassa ovat säilyneet alkuperäiset kaakeliuunit. Uunin koristelu on klassistinen. Voluuttien keskellä olevan jalus-tan päällä on ollut uurna, joka on toisesta uunista rikkoutunut.

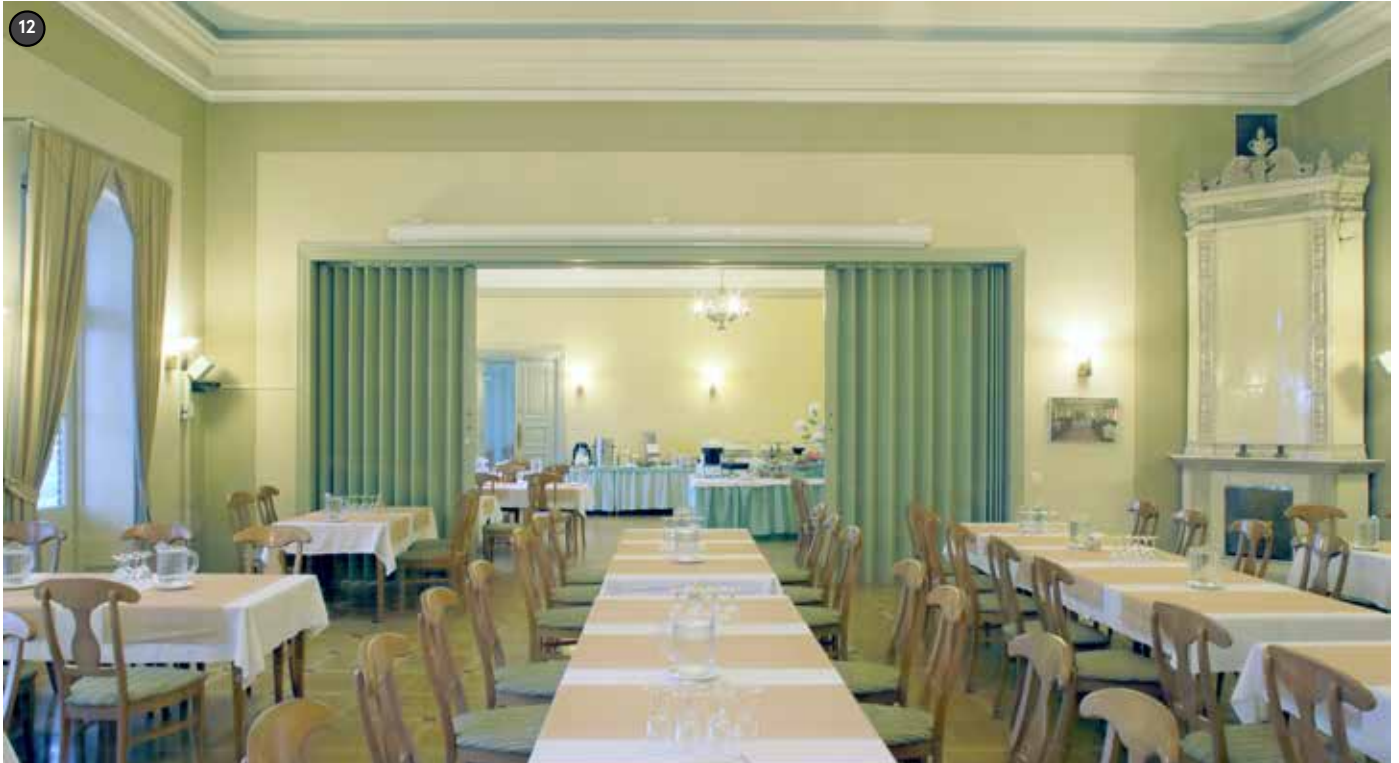
Salin ja ruokahuoneen välillä on leveä oviaukko ja siinä haitariovi. Salin nurkassa on alkuperäinen takka ja vastakkaisella puolella huonetta kulku kuistille.

huonetilojen välisissä oviaukoissa on ollut pane-lointia, mutta oviaukkojen paikkojen siirtämisen myötä paneeloinnit on vain osittain säilyneet. Salin ja ruokasalin välillä on 1980- ja 1990-lukujen taiteen peruskorjauksessa siihen suunniteltu haitariorvi. Oviaukon levennys on kuitenkin toteutettu jo 1950-luvulla.

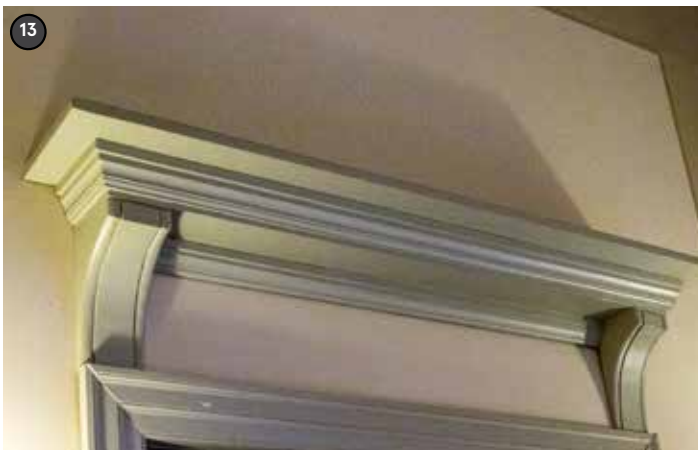
Salin puolella sisäovien yllä on konsolikoriste. Vuorilistat on uusittu.

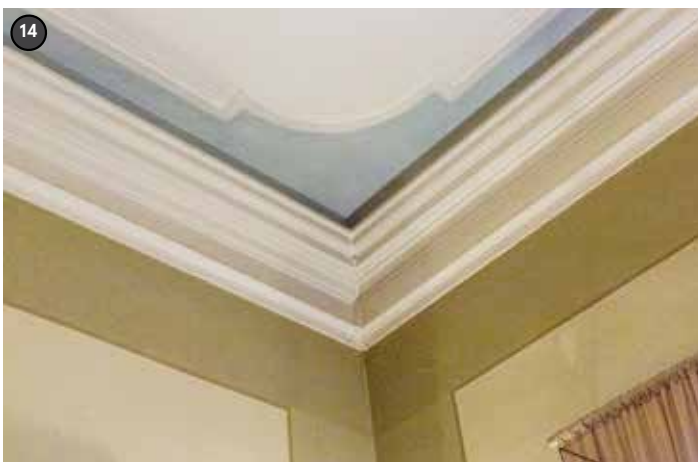
Salin katossa on leveä kattolista ja erillinen koristelista. Näiden välinen osa kattoa on maalattu siniseksi.

Huonetilojen katot on rapattu ja maalattu. Seinien yläosissa on leveä moniurteinen kattolista, joka jatkuu kattopintaan. Salissa on erityisen leveä kattolista ja katon reunoiilla on erillinen koristelista, jonka seinienpuoleinen osa kattoon on maalattu siniseksi. Katon keskiosassa on matalahko rosetti. Tämän lisäksi vain entisessä perheen makuuhuoneessa on katossa myös rosetti.

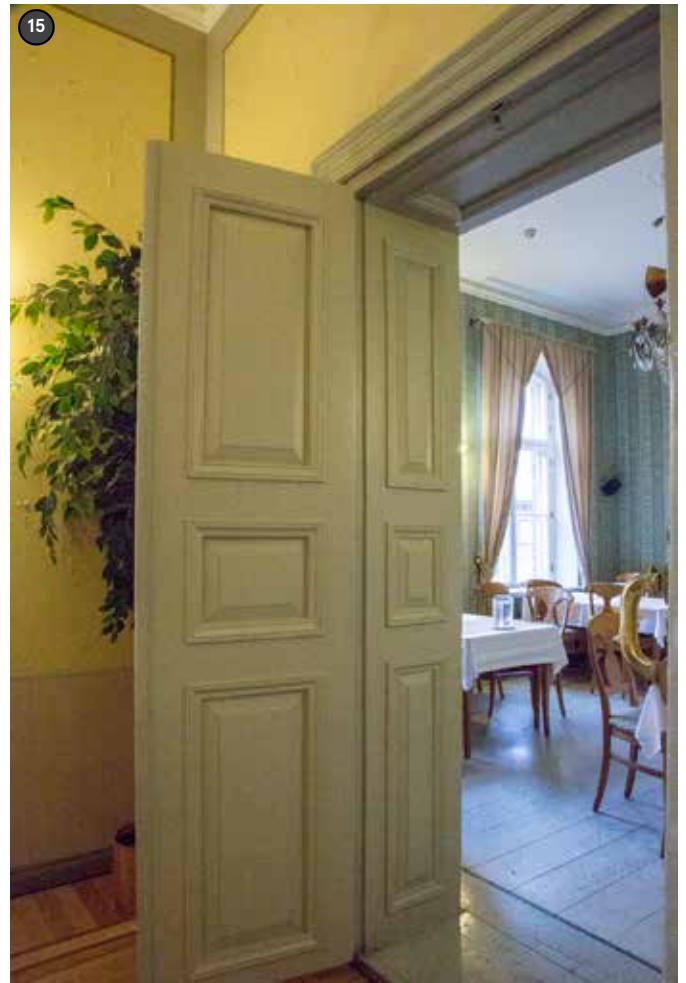
Alkuperäinen, paneloitu ovisyvenny ja alkuperäinen peiliovi ruokasalina ja makuuhuoneena toimineiden tilojen välillä.

Ovien vuorilistat on uusittu. Sen sijaan salin ja ruokahuoneeseen avautuvissa, alkuperäisellä paikalla olevissa ovisyvennyksissä on hyvin näytävä panelointi, jonka peilijaotus vastaa ovilehtien peilijakoa. Kyseisten ovien ovilehdet ovat salinpuoleisessa pinnassa väliseiniä, jolloin panelointi jää näitä päätiloja kiertävien huoneiden puolelle. Salin puolella on näiden väliovien yllä vuorilaudan kumminkin puolin konsolikoriste, joiden päällä on muotoiltu puinen lippa. Ovilehdet, vuorilaudat, konsolit ja paneloinnit ovat kaikki maalattu harmaaksi. Kahteen rakennuksen päätiloina toimineeseen saliin avautuvien ovien lisäksi myös rakennuksen koillis- ja kakkoispuolella olevien, toisiinsa kytkeytyvien

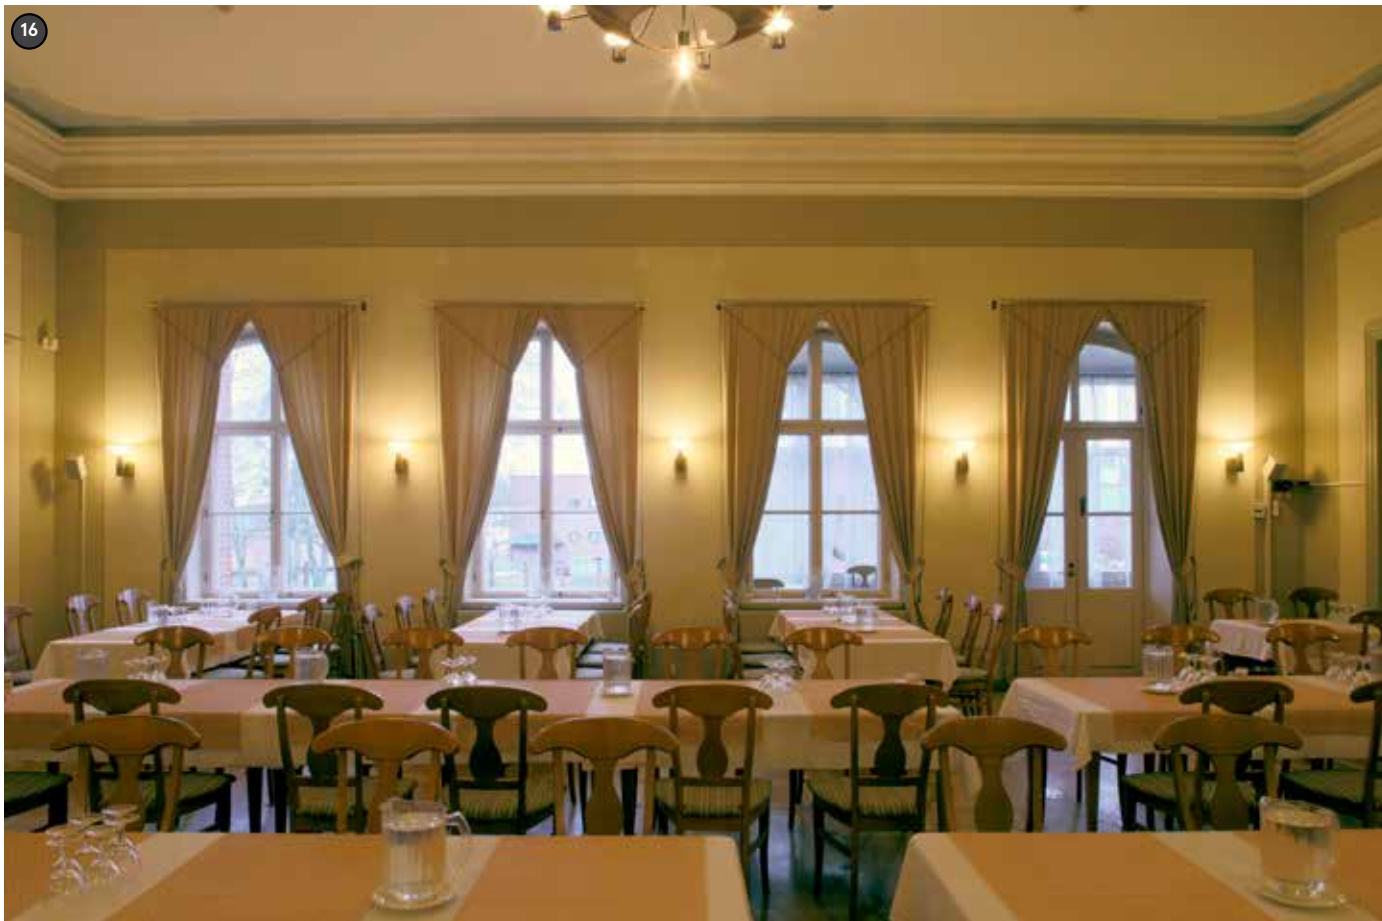
Salista avautuvat suuret ikkunat kohti tontin puistomaista takaosaa. Ikkunat on uusittu 1980- ja 1990- lukujen taitteen peruskorjauksessa ja niihin on asennettu verhot.

Pääkerroksen ikkunat ovat 1980- ja 1990-lukujen taitteessa uusittuja. Ikkuna-aukossa on vierekkäin kaksi kolmeruutuista ikkunaa, joiden puitteiden välissä ei ole pystyvälikarmia. Ikkunoiden edessä on pyöristettyreunainen, puinen, profiloitu ja ulostyön-tyvä ikkunapenkki.
