Ominaispiirteiden selvitys

# Haminan varuskuntakerho

Hamina

2017

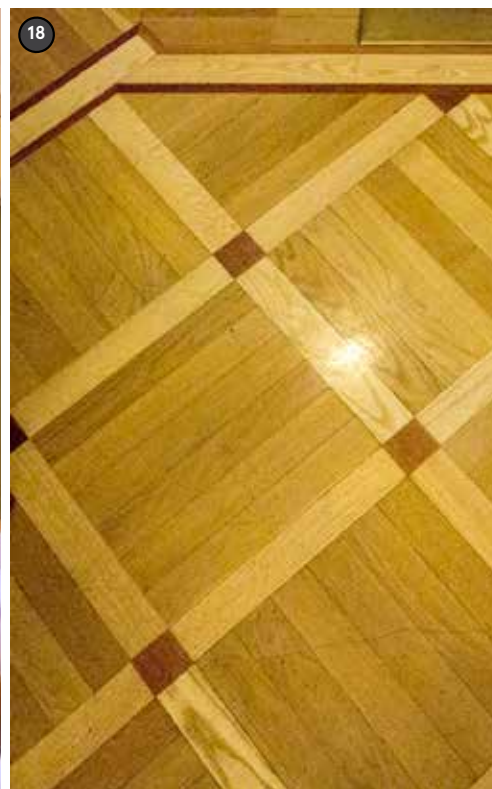
Salin muita huonetiloja koristellisempi parkllettilattia.

Huonetiloissa on ruutuihin jäsenneily, kuu-sisauvainen, lakattu tammiparketti. Jokaisessa huoneessa on tummempaa puuta oleva kapea lista lähellä seinänvierustaa. Poikkeuksen tekee pääsali, jossa on muita huoneita koristeellisempi tammipar-kettilatia. Tässä tilassa ruutuja erottelee vaaleam-paa puuta oleva lista ja listojen risteymäkohdassa on tummempaa puuta olevat välikappaleet. Salia kier-tää lähellä seiniä tummaa ja vaaleata puuta yhdis-televä nauha. Kahden alkuperäisen uunin edessä on lattiaan integroitu messinkinen kipinäsuojapelti.

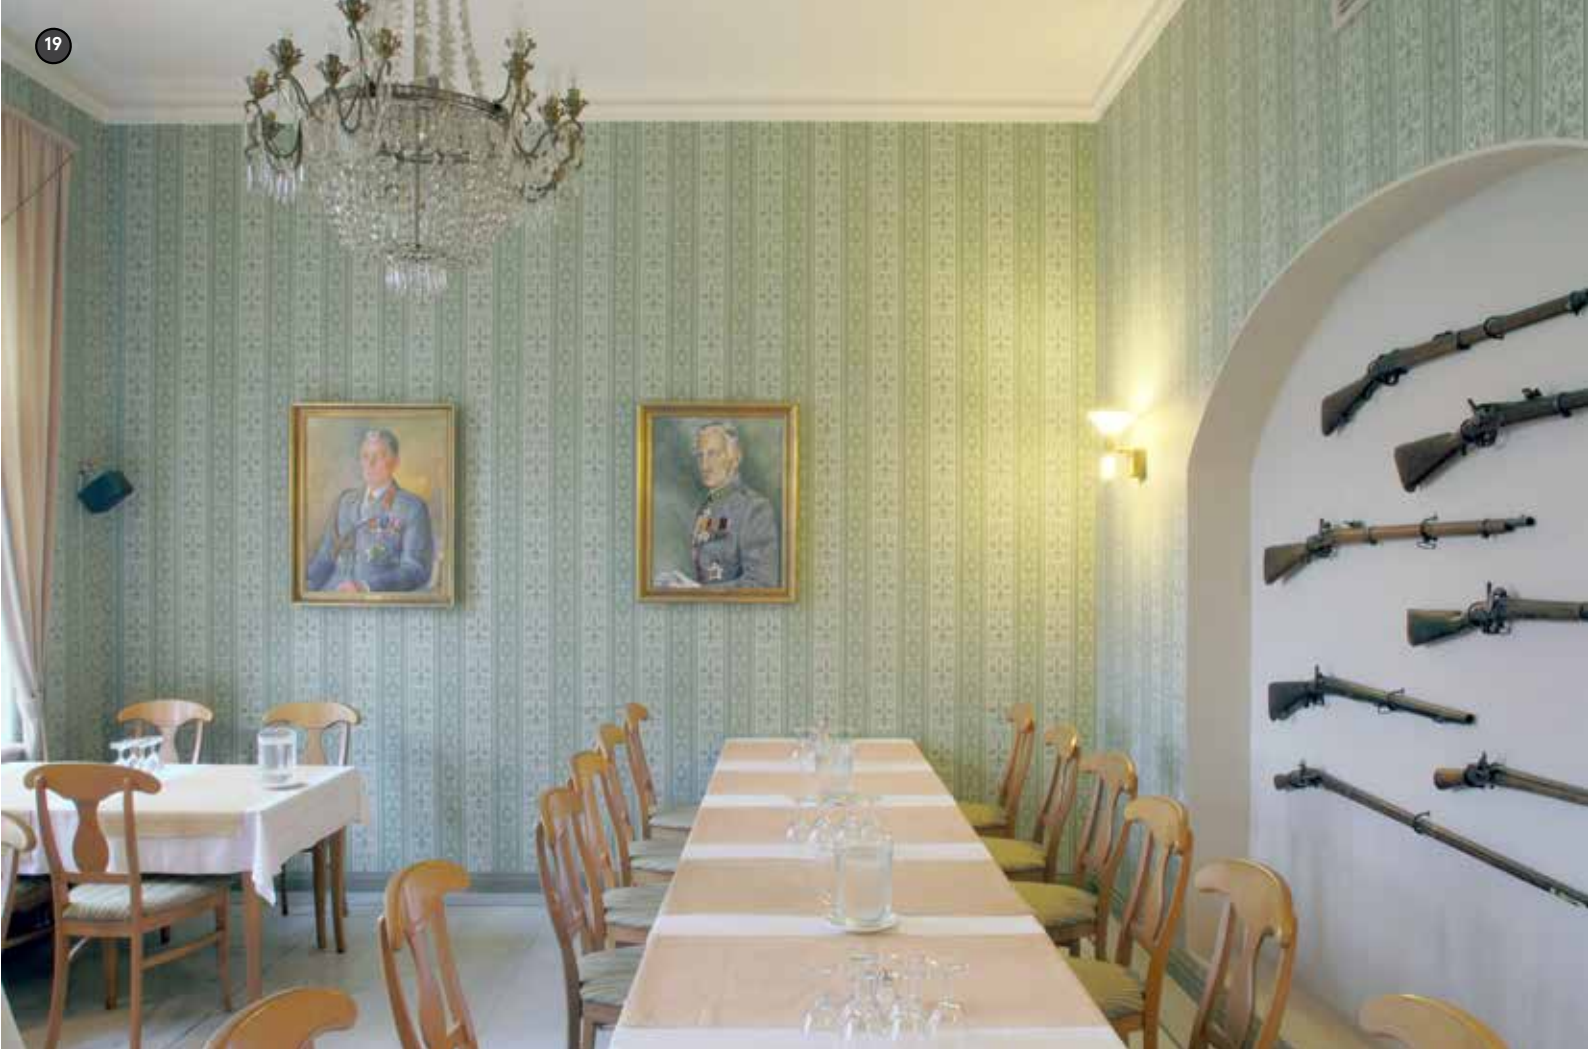
Entisessä makuuhuoneessa on muista tiloista poiketen tapetti, lautoitusta ja kristallikruunu. Kaarisivellyksen paikalla oli alun perin kaariaukko alkoviin.

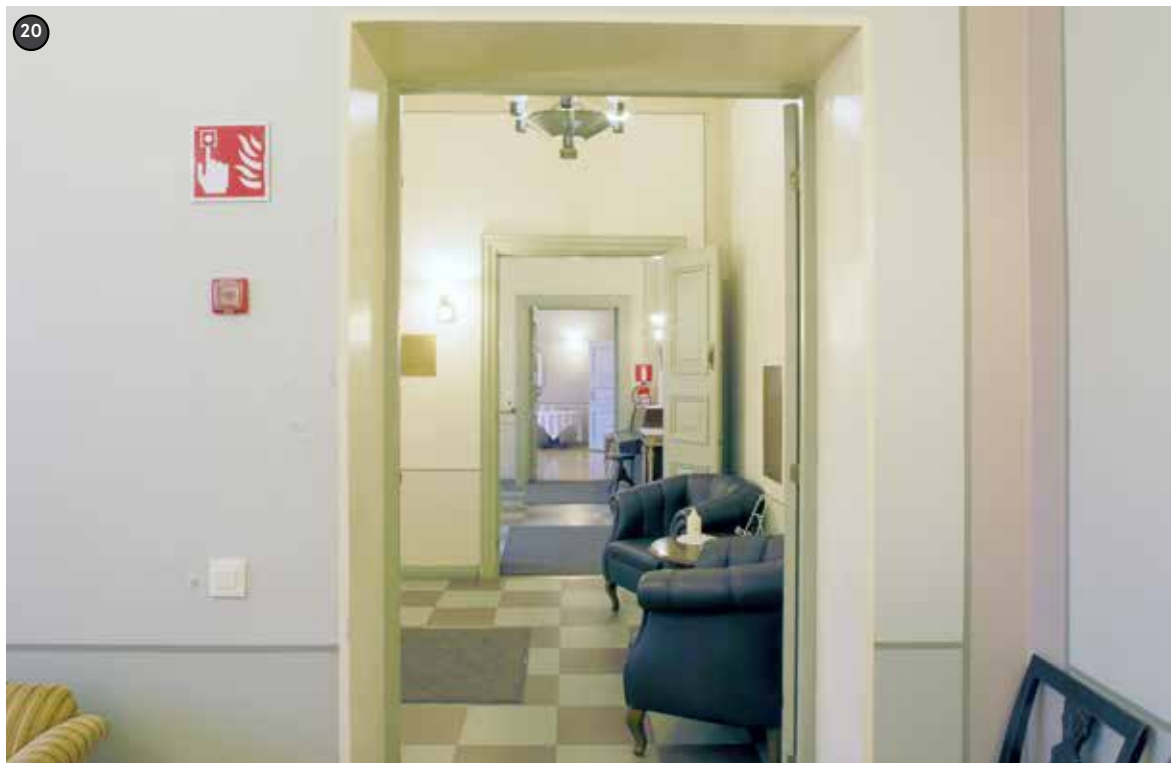
Rakennuksen koillisivun poikki muodostuva tilanäkymä ei ole alkuperäinen. Alun perin huoneiden väliset oviaukot sijaitsivat huoneiden väliseinien keskiosissa, mutta ovien paikat siirrettiin väliseinien lounaisosiin kun uunit purettiin.

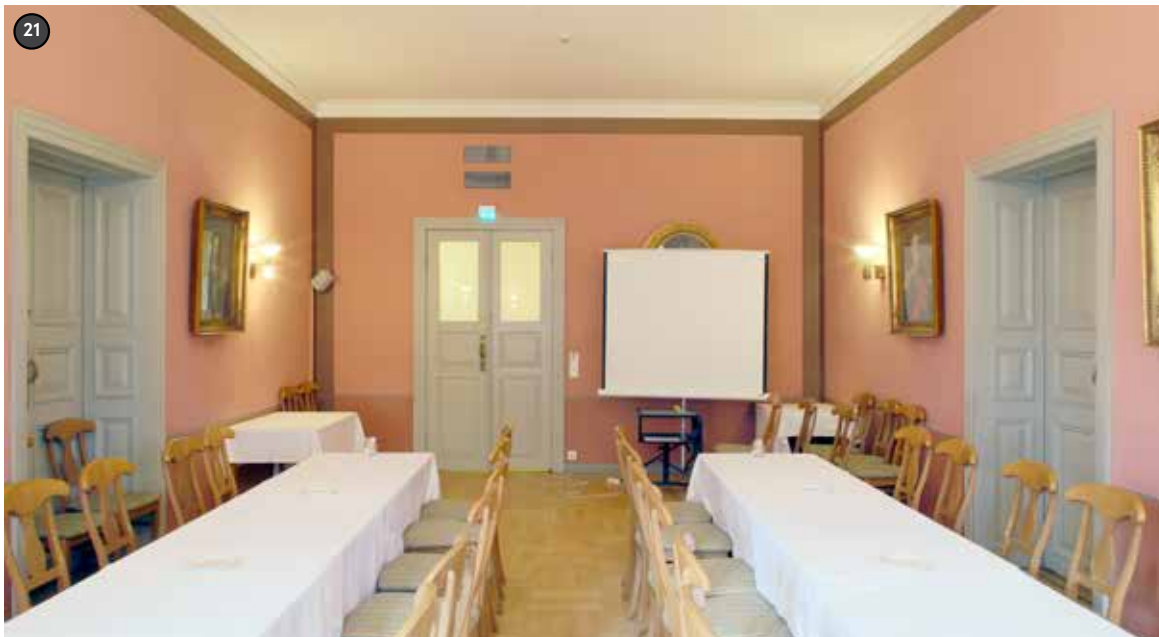
Entisen biljardisalin luoteispuolinen ovi on arviolta 1950-luvulta, koilliseen ja lounaaseen avautuvat paneloidut ovisyvennykset ja kaksilehtiset peiliovet ovat alkuperäiset.

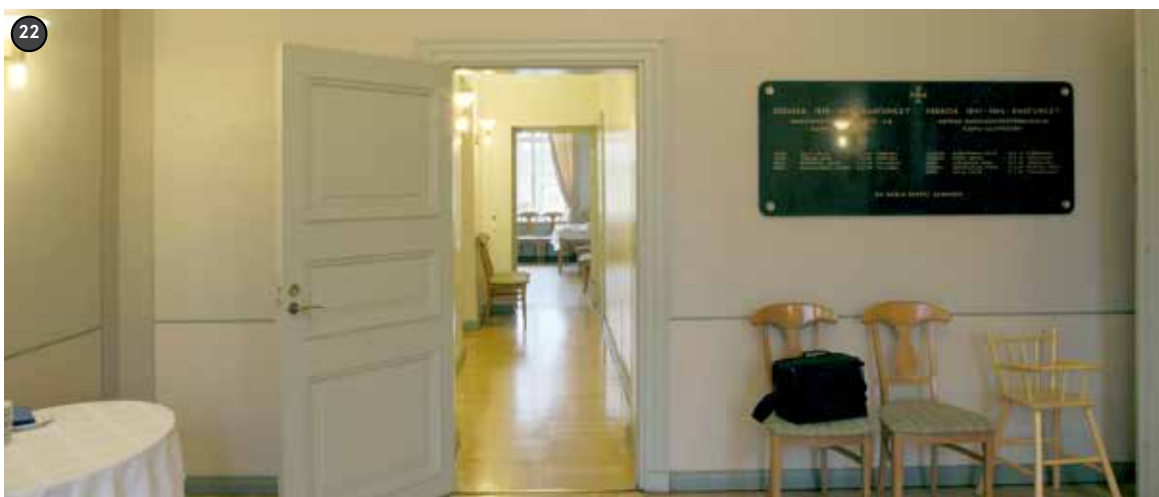
Rakennuksen kaakkoisosan poikki muodostuva tilasarja. Kaikki oviaukot ovat kuitenkin uusia, eikä tilanäkymä ole alkuperäinen.

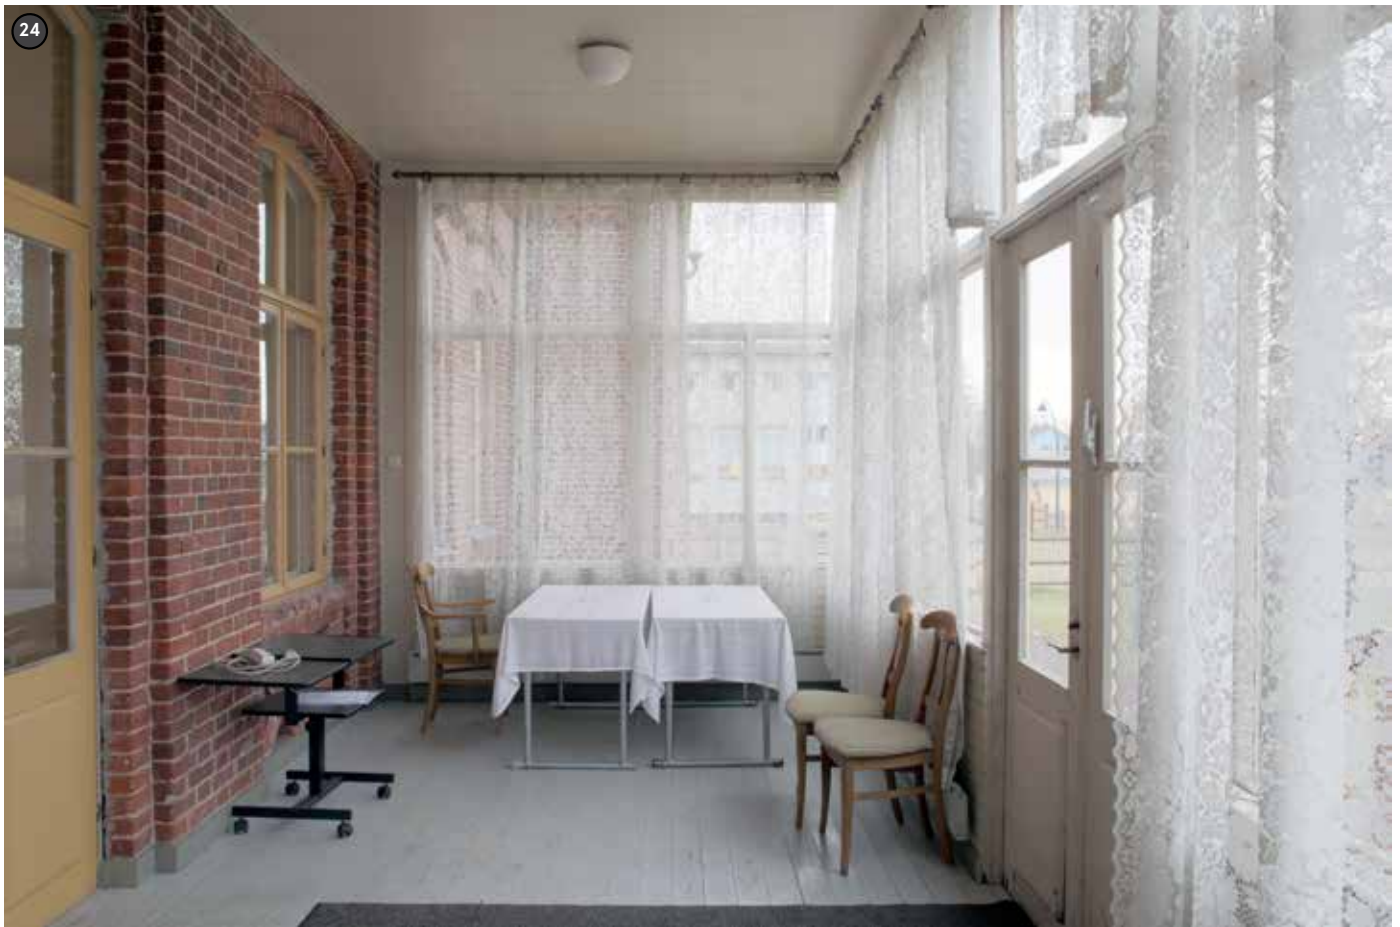
Kuistin ikkunoiden puitejako poikkeaa muusta rakennuksesta, lasipinnat ovat suurempia ja siksi rakenne ei istu luontevasti osaksi kokonaisuutta.

sen kuistin ikkunat ovat suurta lasipintaa ja eivät ainakaan osaltaan vastaa alkuperäistä tilannetta. Kuistin tukirakenteena oleva tiilimuuri on muurattu moderneista tiilistä. Kuistille johtavat kahdet portaavat, joiden painekyllästetystä laudasta tehdyt pintarakenteet vaikuttavat uusitun aivan viime aikoina. Terrassin alla on alkuperäiseen julkisivuun lisätty pohjakerroksen tasolle ritilöitä.

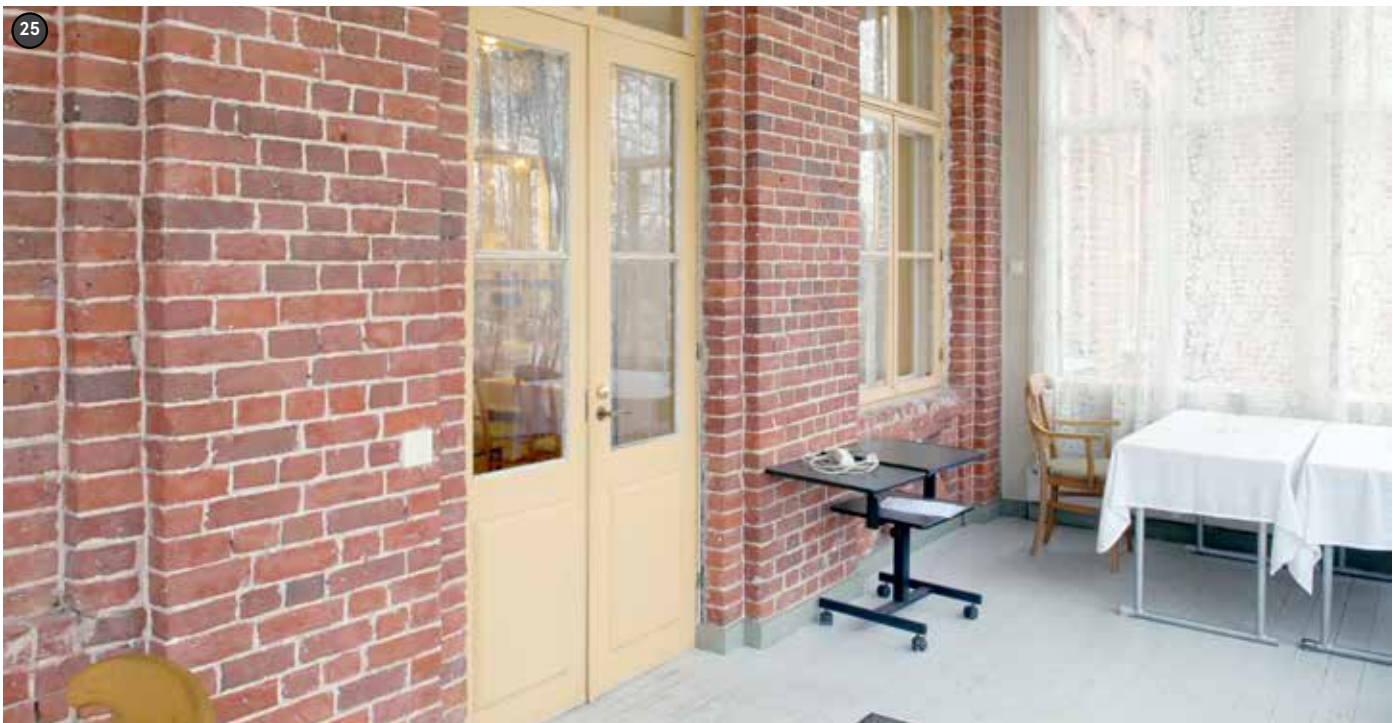
Puurakenteinen kuisti on rakennettu suoraan tiilirakennuksen ulkopintaan. Ovet ja ikkunat ovat 1980–1990-lukujen taitteesta.

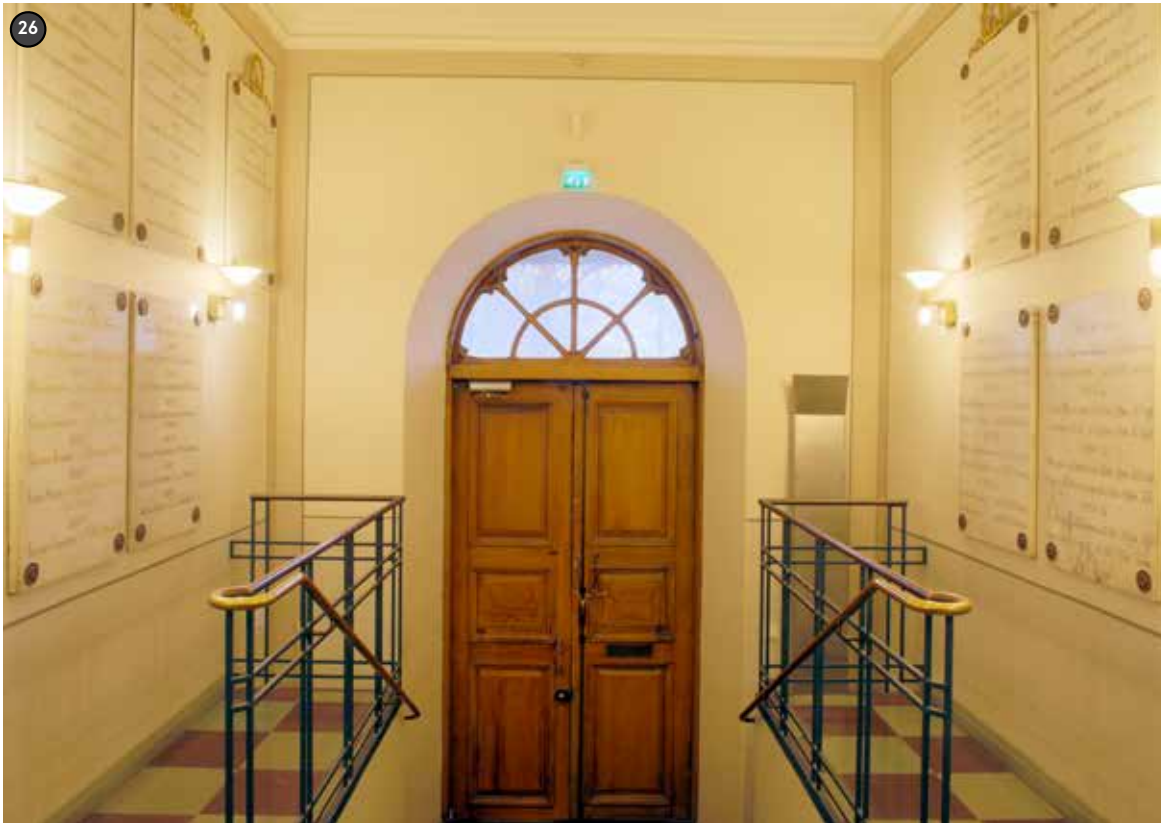
Eteistilassa on alun perinkin ollut portaat. Myös ulko-ovi ja sen yläpuolinen lunetti-ikkuna ovat alkuperäiset. Huoneen seinillä on marmorilaattoihin kaiverrettuna kadettikoulun kunkin vuosikurssin priimuksen nimi.

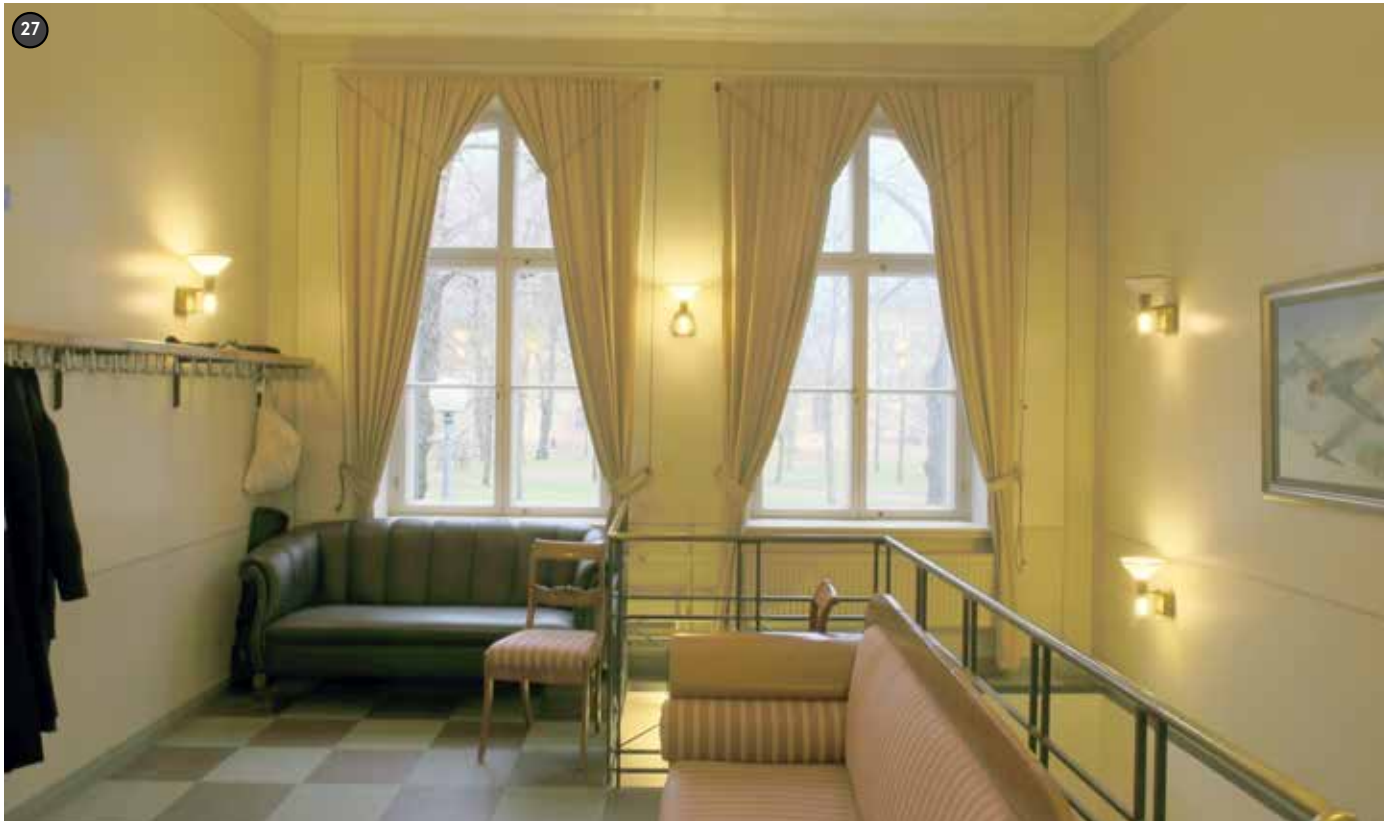
Alun perin eteisaulana toimineessa tilassa on nyt porras pohjakerrokseen. Porras, lattialaatoitus ja kiintonaulakko ovat 1980–1990-lukujen peruskorjauksen ajalta.

Pohjakerrokseen johtavan U-portaan ja sisääntuloaulan portaisiin on lisätty messinkinen käsijohde. Kaiteessa on mustat nelikulmaiset pinnat. Portaan alapäässä on betonirakenteeseen tehty aukko, joka on viittaus rakennuksen alkuperäisiin vyökaariin. Portaan yläpäässä on viimeisen peruskorjauksen yhteydessä lisätyt kiintonaulakot. Eteistilassa on seinillä marmorilaattoja, joihin on listattu kadettikoulun parhaiden oppilaiden nimet jokaiselta toimintavuodelta.

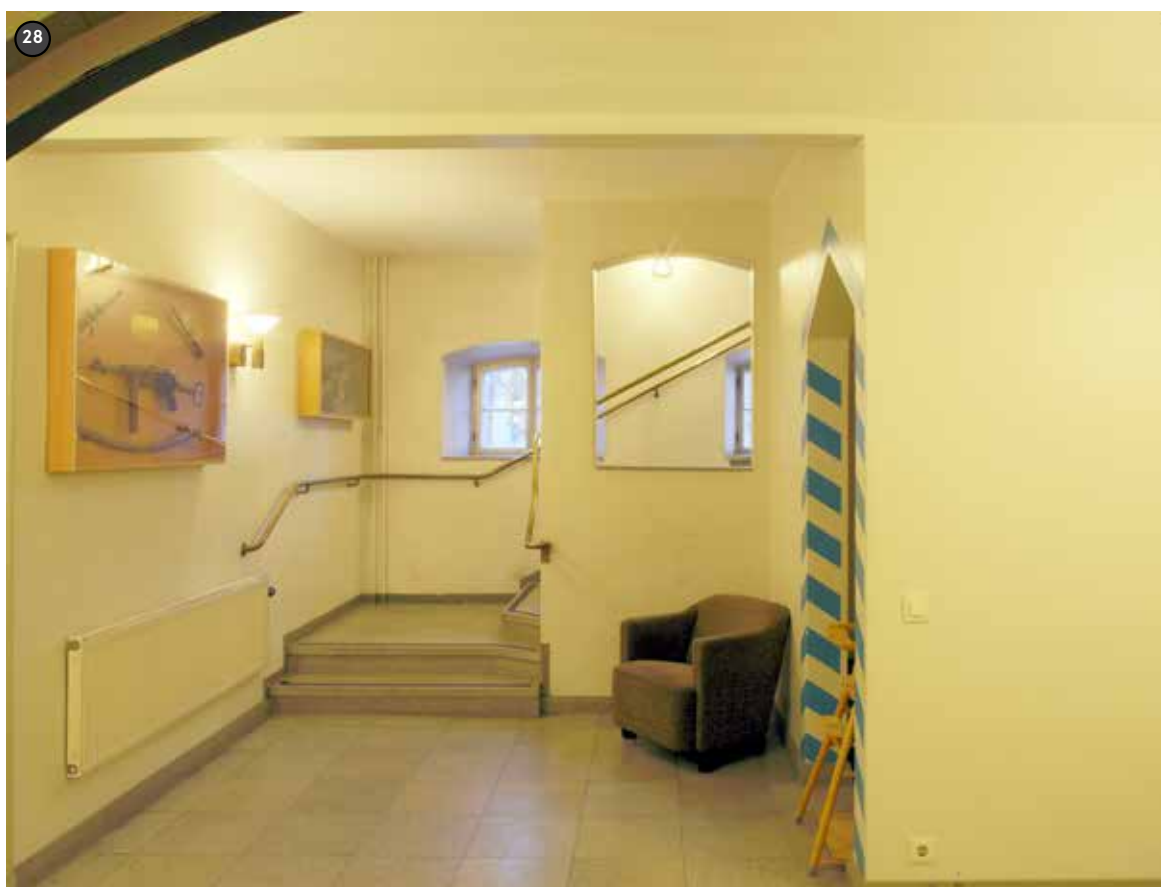
Portaan alapuolisessa tilassa on entinen, vartiokopiksi naamioitu puhelinkoppi. Kantavaan rakenteeseen on tehty aukko. Portaan alataso on jaettavissa pohjakerroksen käytävästä liukuoven avulla, joka sijaitsee kuvan ottopisteessä.

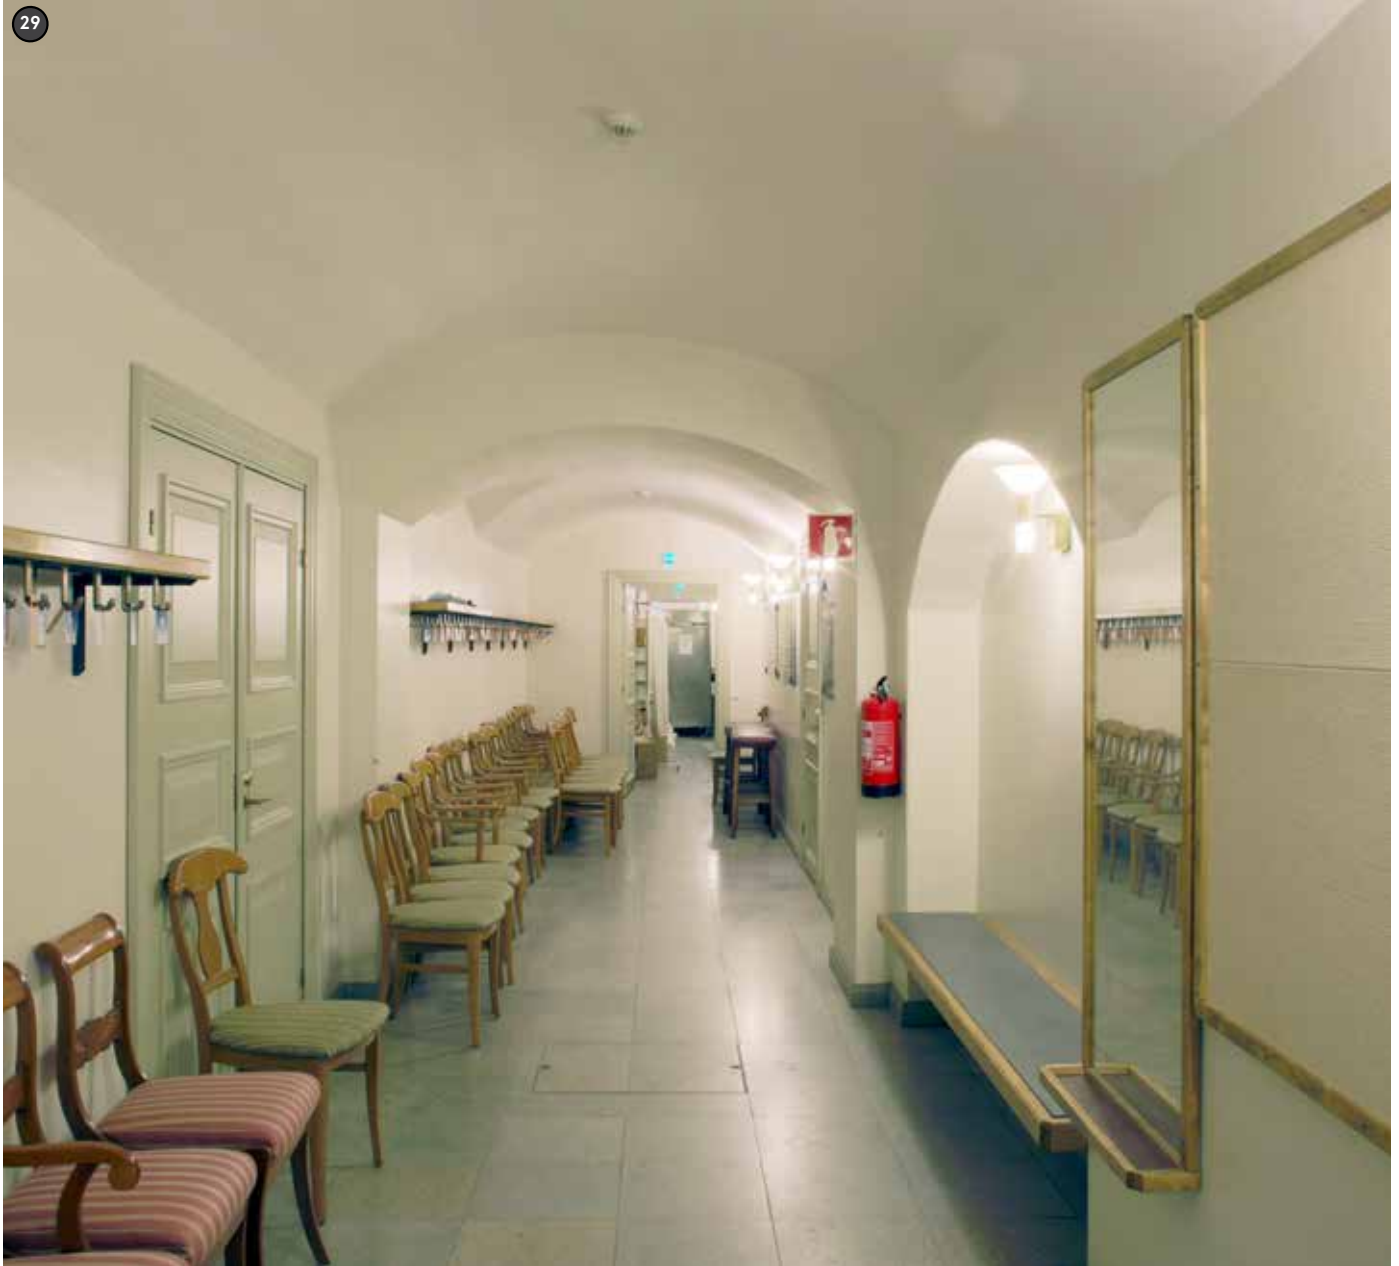
Pohjakerroksen käytävätila kuvattuna kohti luodetta.

Pohjakerroksessa on käytävä, joka yhdistää pohjakerroksen eri tiloja, ja jonka nykyinen tilahahmo on lähellä alkuperäistä. Tila on tynnyriholvattu. Rapattua ja maalattua, tynnyriholvattua kattoa jakaa vyökaarret, joita on kolme ja joista yhdessä on oviaukko. Käytävän kaakkoispään alun perin ristiholvatuissa osissa on nykyisin alaslaskettu katto. Katossa näkyy sen lounaisosissa syvennys, mikä on vanha oven paikka.

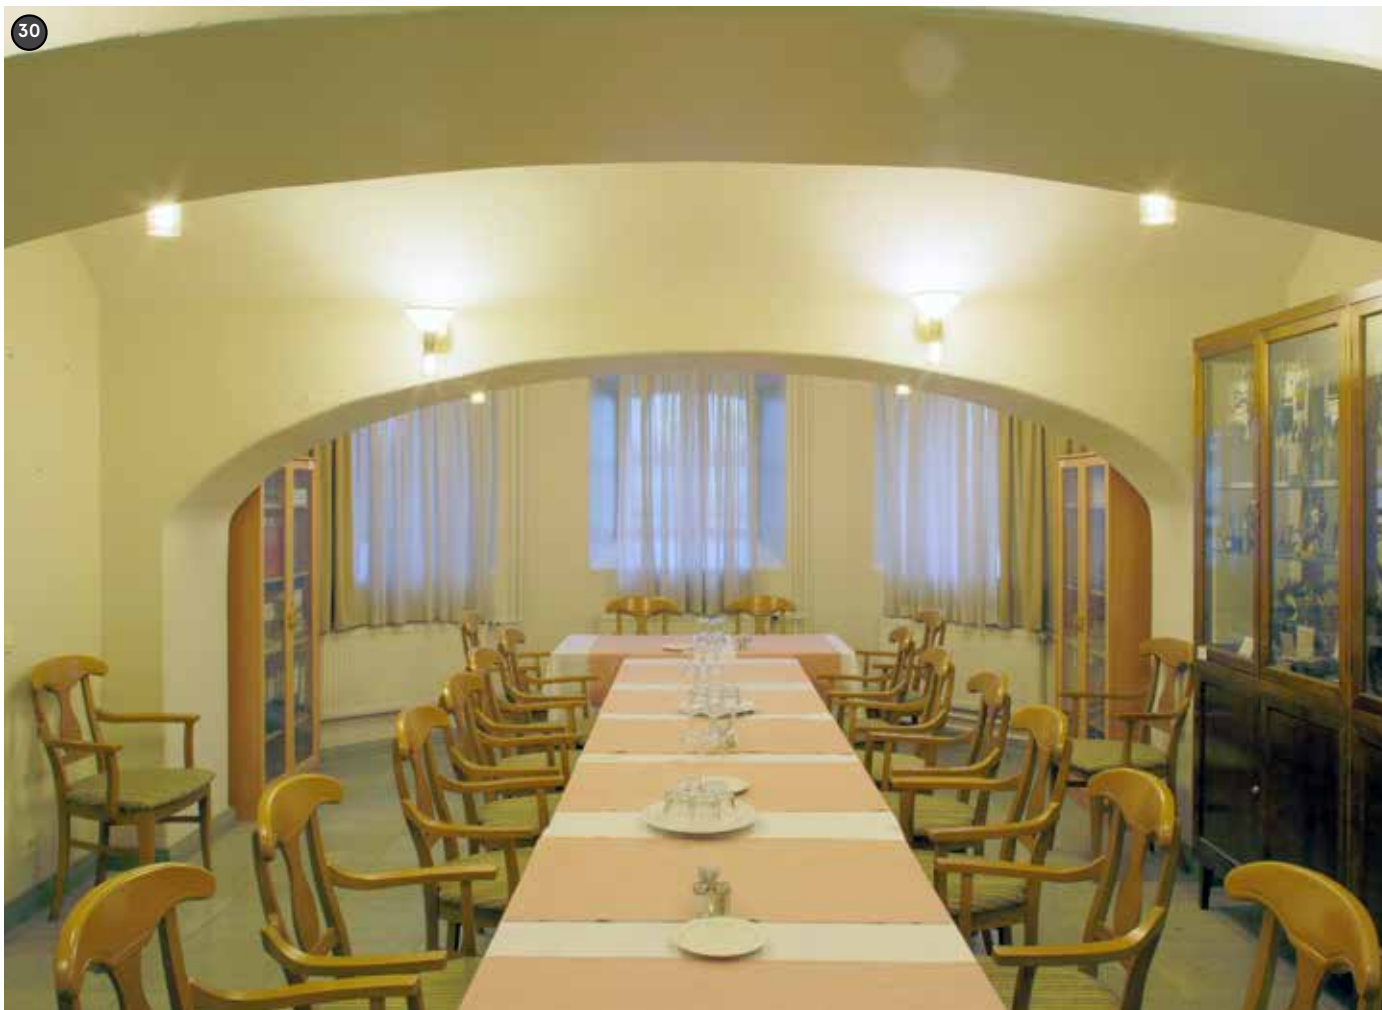
Alun perin halkovarastona olleessa tilassa on nykyisin kokoustila. Katossa erottuvat paksut vanhat vyökaarret.

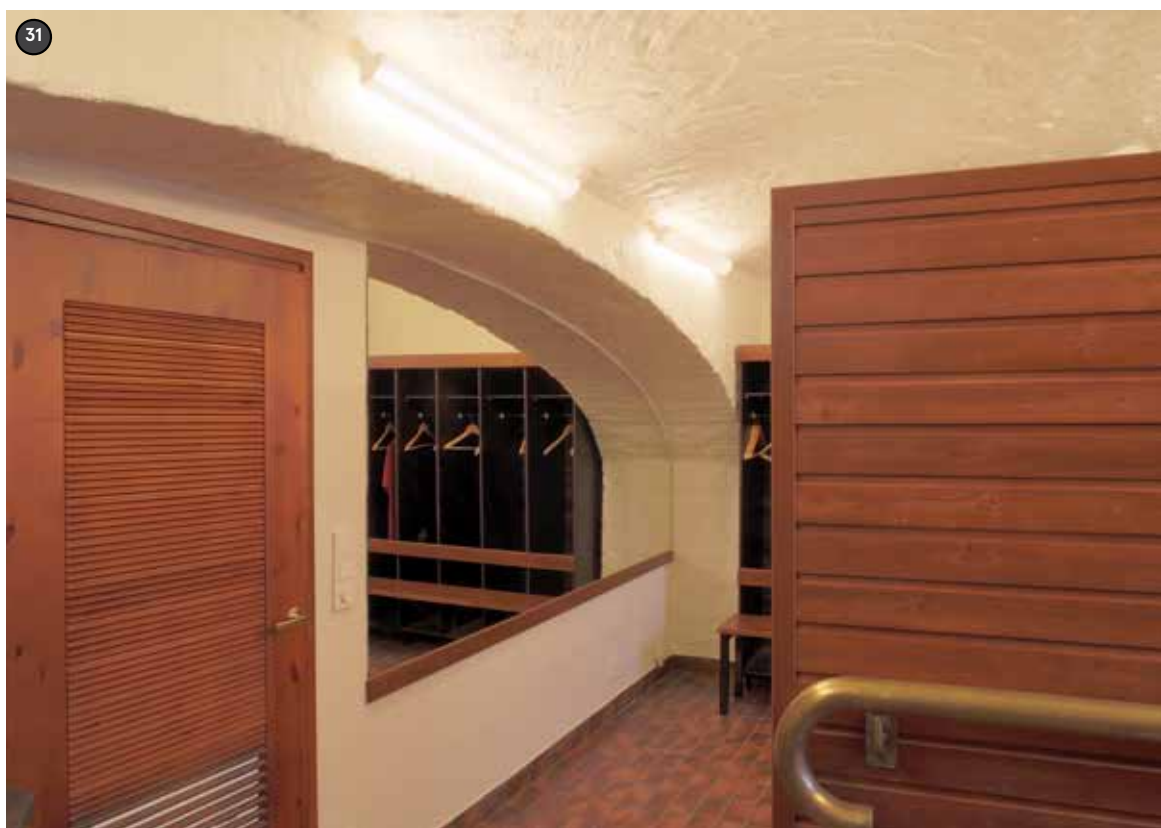
Pukuhuoneessa on takatilan tavoin slammattu ja maalattu holvikatto, roiskerapatut seinät ja tummaa laattaa oleva lattia. Kalusteet ja välioivi saunatilaan on uusittu pesuhuoneen ja saunan kalusteiden kanssa 2000-luvulla. Sen sijaan takahuoneeseen johtavassa käytävätilassa on 1950-luvun laakaovia.

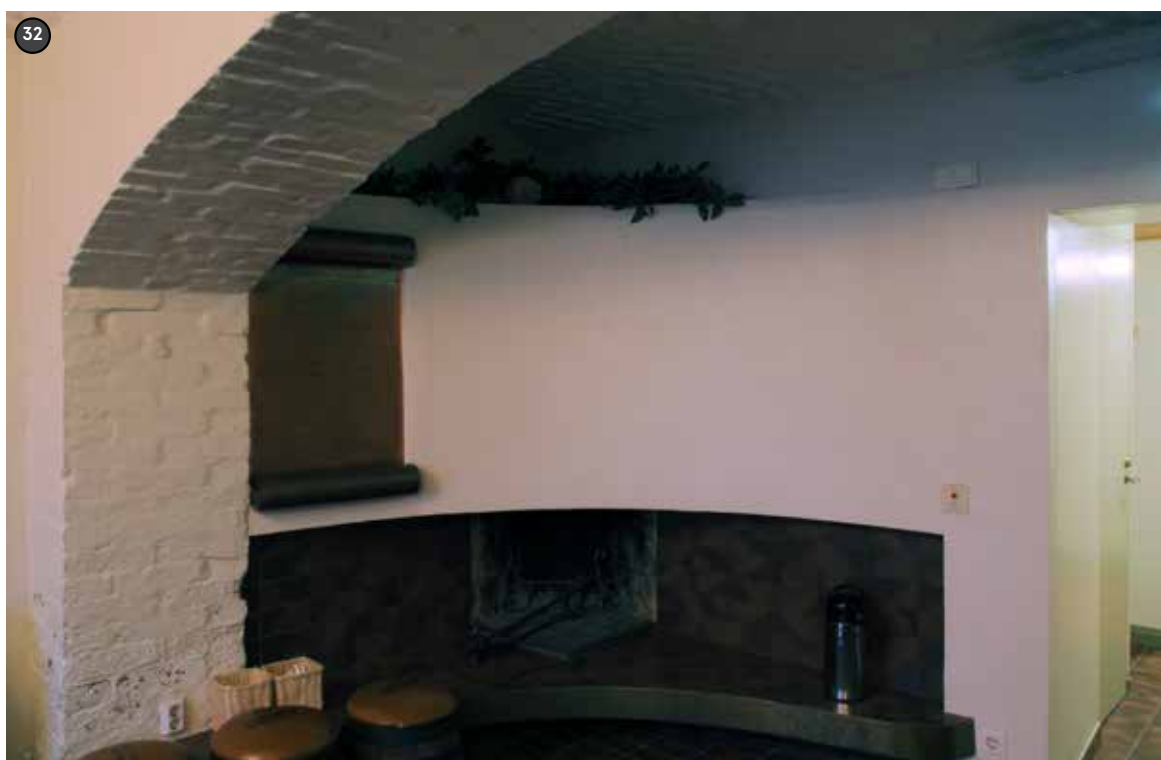
Saunaosaston takahuoneessa on 1950-luvulla muurattu takka, joka on liitetty entisen keittiön uunin hormiin. Takan tummaa laattaa on käytetty myös takahuoneen lattiassa. Takahuoneessa on esillä vanhat vyökaaret, jotka ovat katon tapaan slammattu ja maalattu. Seinät on roiskerapattu ja maalattu.

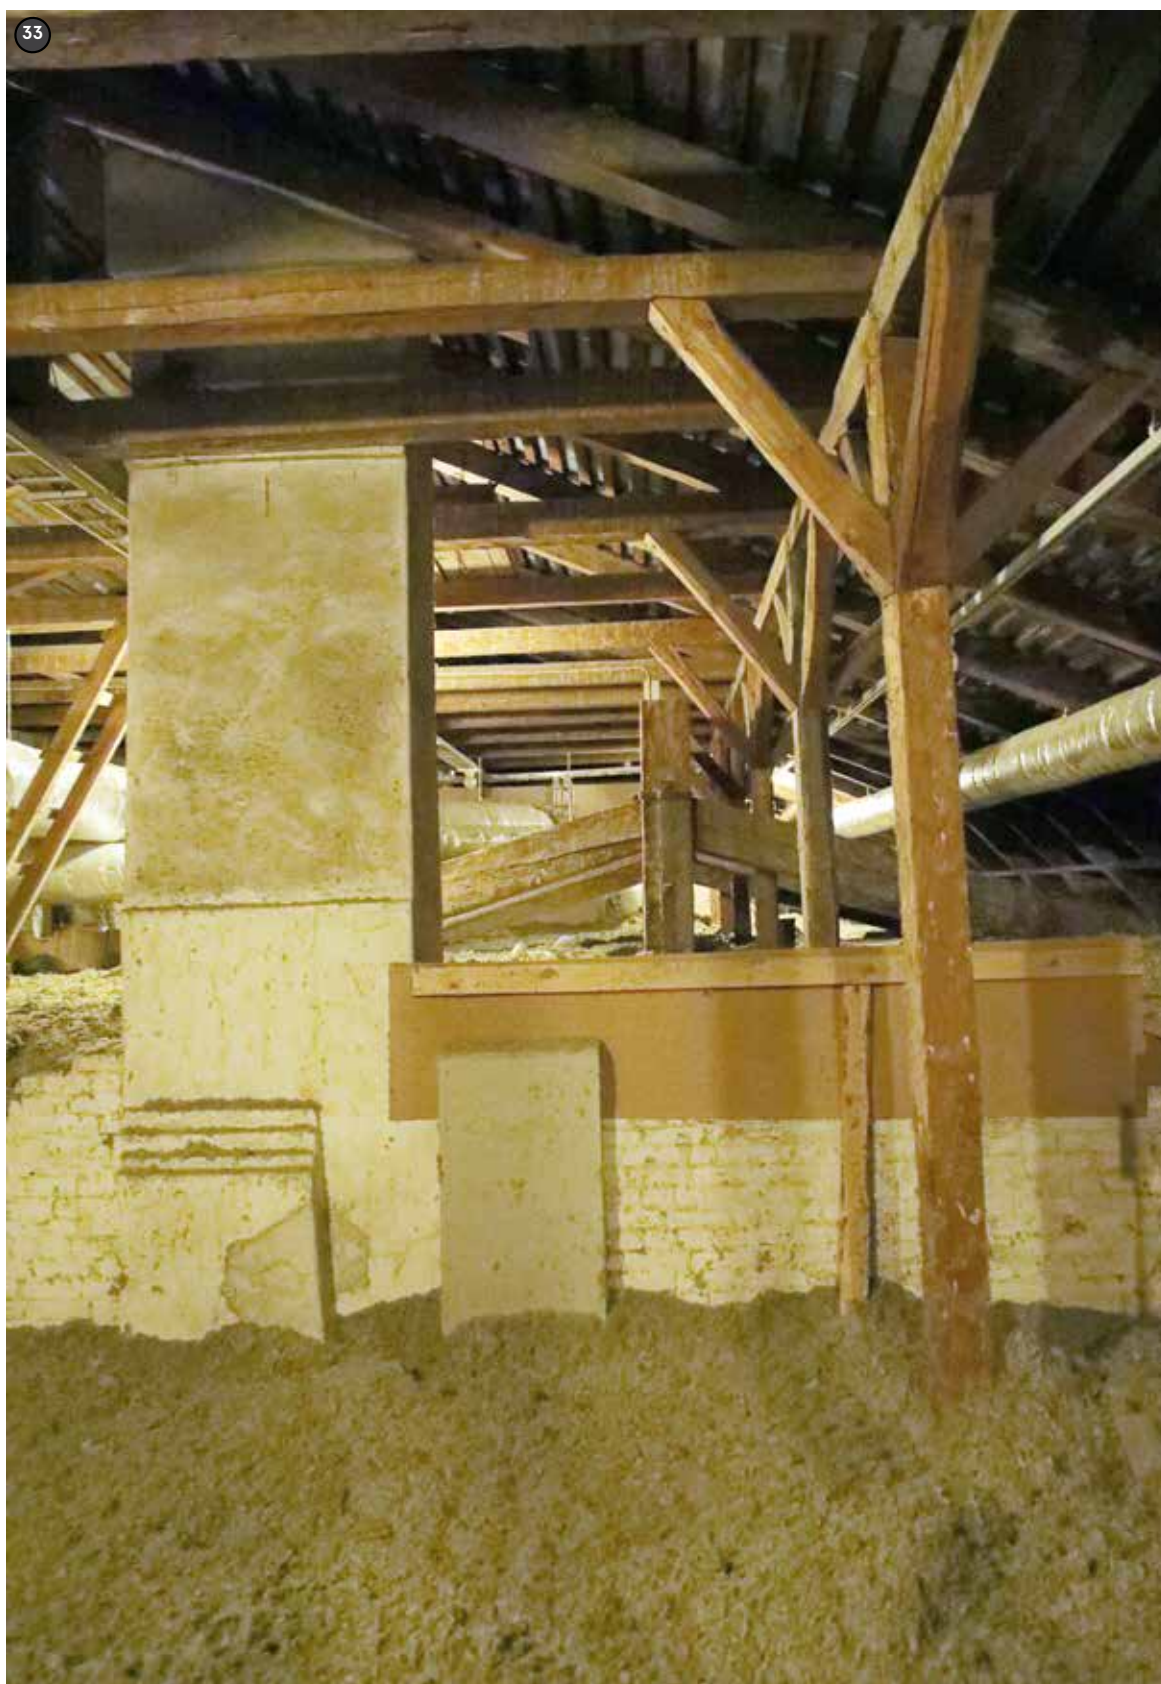
Ullakko on avointa tilaa kahta ilmanvaihtokonehuonetta lukuun ottamatta. Ullakolla ei ole varsinaista lattiaa vaan eristeiden päälle on rakennettu laudoitettuja kulkureittejä. Komeat hirsiset kattotuolit ovat hyvässä kunnossa. Huonokuntoiset kerrotaan korvatun kertopuupalkeilla 1980–1990-lukujen korjaustöissä. Kun rakennuksen katto uusittiin muutamia vuosia sitten, vanha kate jätettiin sen alle aluskatteeksi.

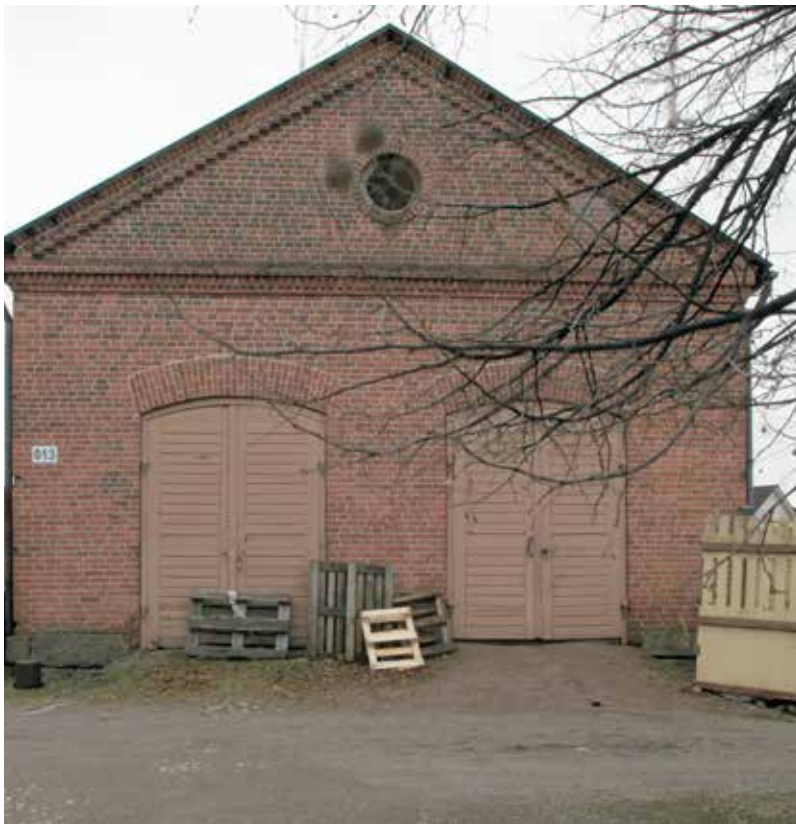
Piharakennuksen koillisjulkisivussa on kaksi kaksilehtistä ovea entiseen vaunuvarastoon ja niiden yllä pyöreä ikkuna rakennuksen ylisille.

Rakennuksen koillisjulkisivussa on katonharjan alapuolisen pyöreän ikkunan lisäksi kaksi levää talinovea. Niissä on jyrkät taotut saranat ja ovilehdet, sekä kulunut maalipinta. Oven ulkopinnassa on uusi

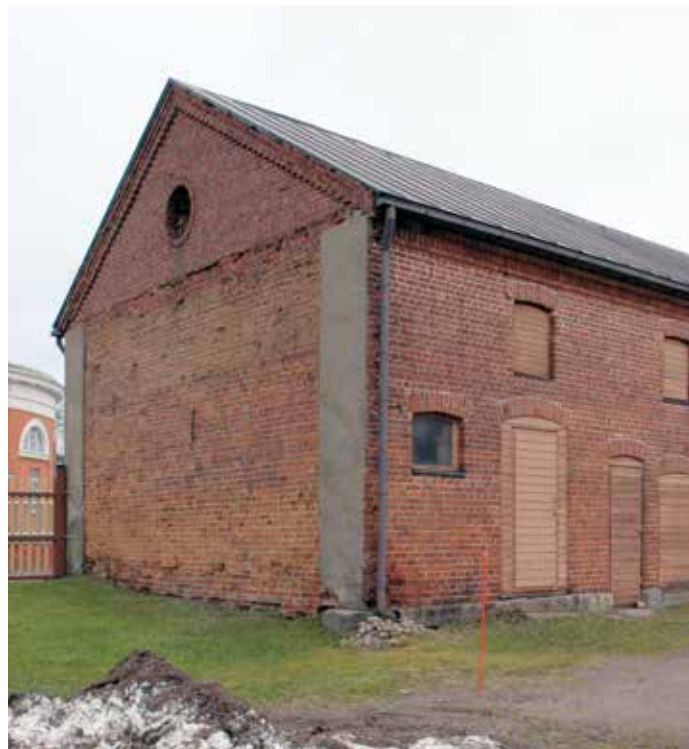
Rakennuksen lounaisjulkisivusta on purettu sinne rakennettu talvipuutarha. Purkuajankohdasta ei ole tietoa. Talvipuutarharakenne ulottui betonivahvisteisten nurkkien korkeudelle. Kaakkoisjulkisivussa olevat ovet, ikkunat ja luukut ovat alkuperäisillä paikoillaan, ovilehdet ja luukut on uusittu.

Piharakennuksen julkisivuissa huomattavin muutos suhteessa alkuperäiseen tilanteeseen on sen lounaispäässä sijainneen talvipuutarhan purkaminen. Nykytilassa kyseisessä rakennuksen päädyssä ei ole lainkaan sokkeliä, betoniset osat seinän kulmissa markkeeraavat purettujen seinänosien paikkaa. Rakennuksen muilla sivuilla on matala luonnonkivisokkeli. Tonttia rajaava aita on rakennettu kiinni luoteisjulkisivuun. Rakennuksen tiilipinnassa näkyy uudelleensaumausta. Uusi saumausta on alkuperäistä valkoisempaa ja saumat ovat säännöllisen leveitä. Joitain julkisivutiiliä on ilmeisesti vaihdettu uudelleensaumauksen yhteydessä.

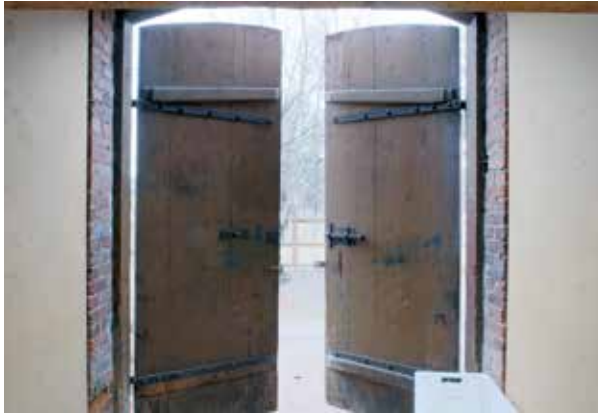
Vaunuvaraston kaksilehtisissä, korkeissa ovissa on taotut saranalehdet.

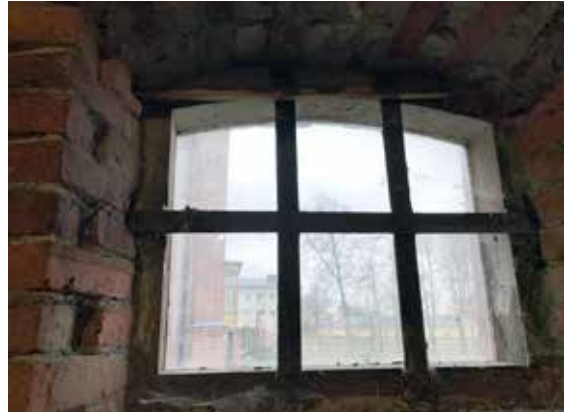
Vaunuvaraston ikkunan edessä huoneen puolella on metallinen ristikko ja yläpuitteessa nimikirjaimet. HY.

Ikkunat ovat ovilehtiä vanhempia, mutta niiden puitejako ei vastaa alkuperäisissä suunnittelupiirustuksissa esitettyä, joten ne eivät oletettavasti ole alkuperäisiä. Ikkunoiden puitteet on upotettu seinän muuraukseen. Ikkunat ovat yksilasisia ja niiden edessä on huoneen puolella metallinen suojaristikko, ulkopuolella ikkunan edessä on vesipelti. Ikkunoiden yläosat ovat kaarevat ja karmi muodostuu tältä osin pystyyn sijoitelluista tiiliskivistä. Entisessä vaunuvarastossa on ikkunan yläpuitteeseen maalattu numero 12 ja koukeroinen kirjainyhdistelmä, ilmeisesti nimikirjaimet.

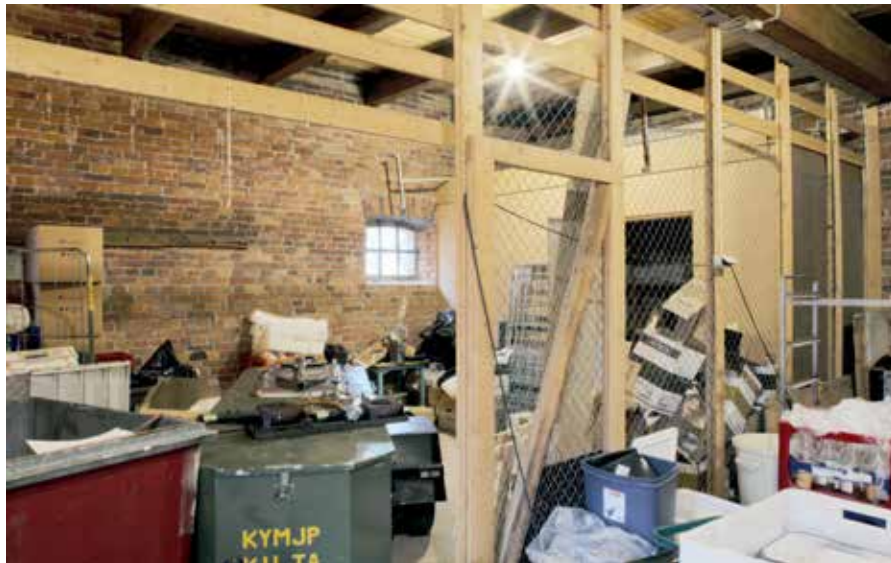
Rakennuksen koillispuolella oleva, vaunuvarastona palvellut tila on nyt jaettu kevyin väliseinän ja se toimii ravintolan varastohuoneena.

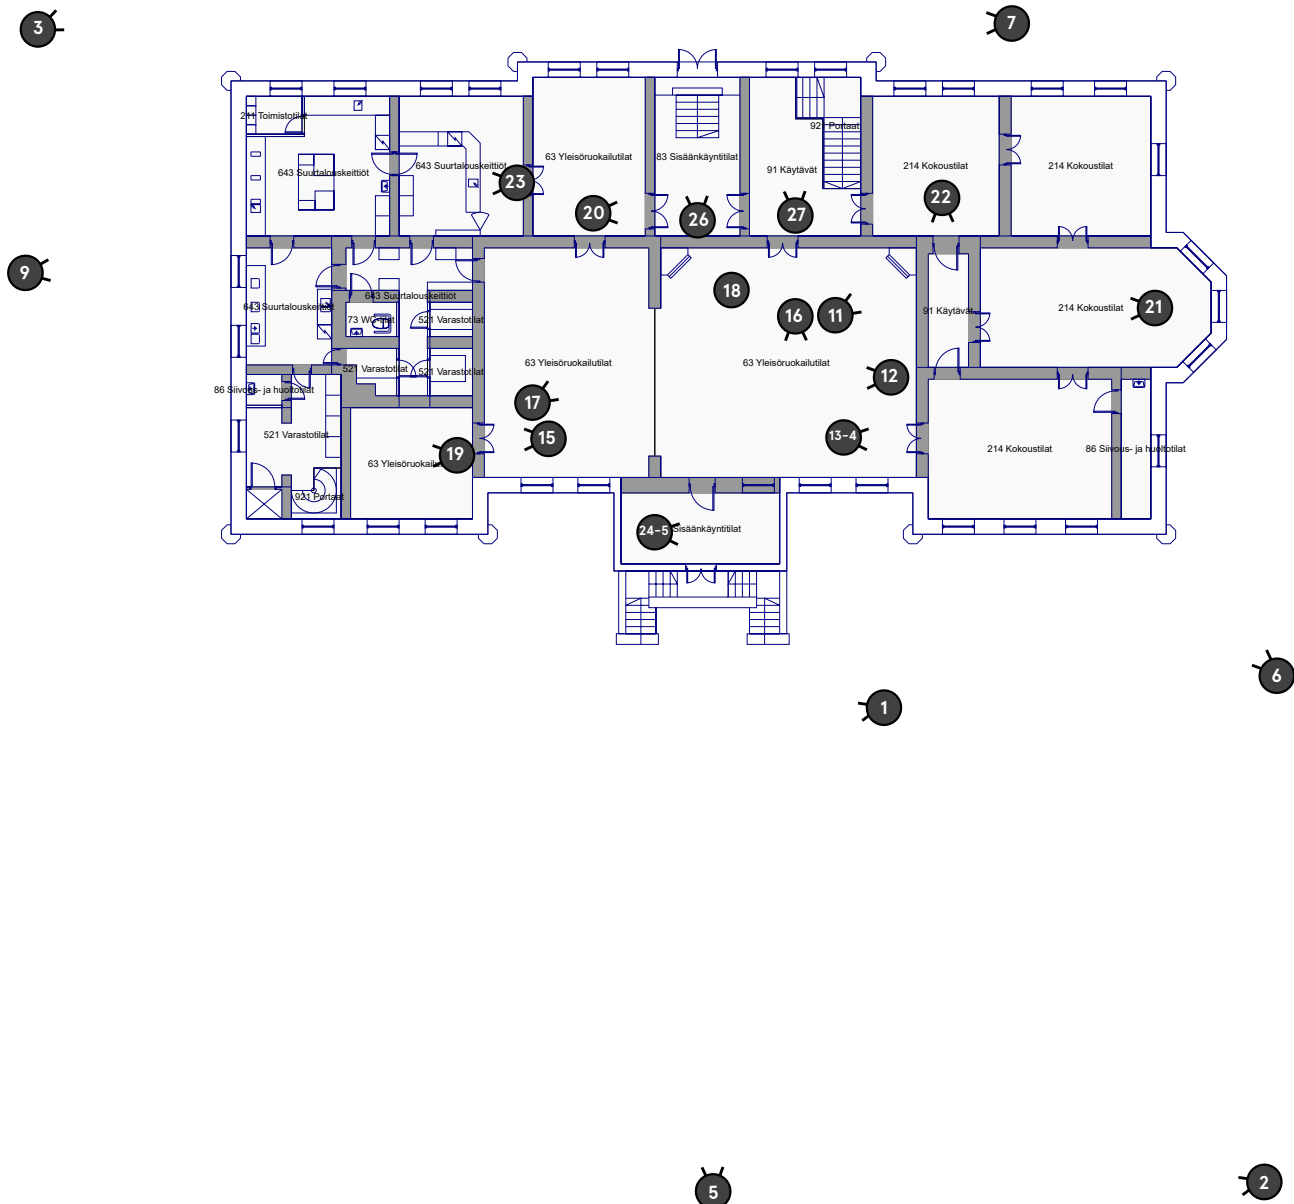
Pääkerros. Pohjapiirustukset: Senaatti-kiinteistöt 2017

## Kuvien ottopaikat
