Rakennushistoriaselvitys

# Hämeenlinnan vankila

Arkkitehtitoimisto ark-byroo Oy

Huhti-elokuu 2018. Työ on luovutettu 30.8.2018.

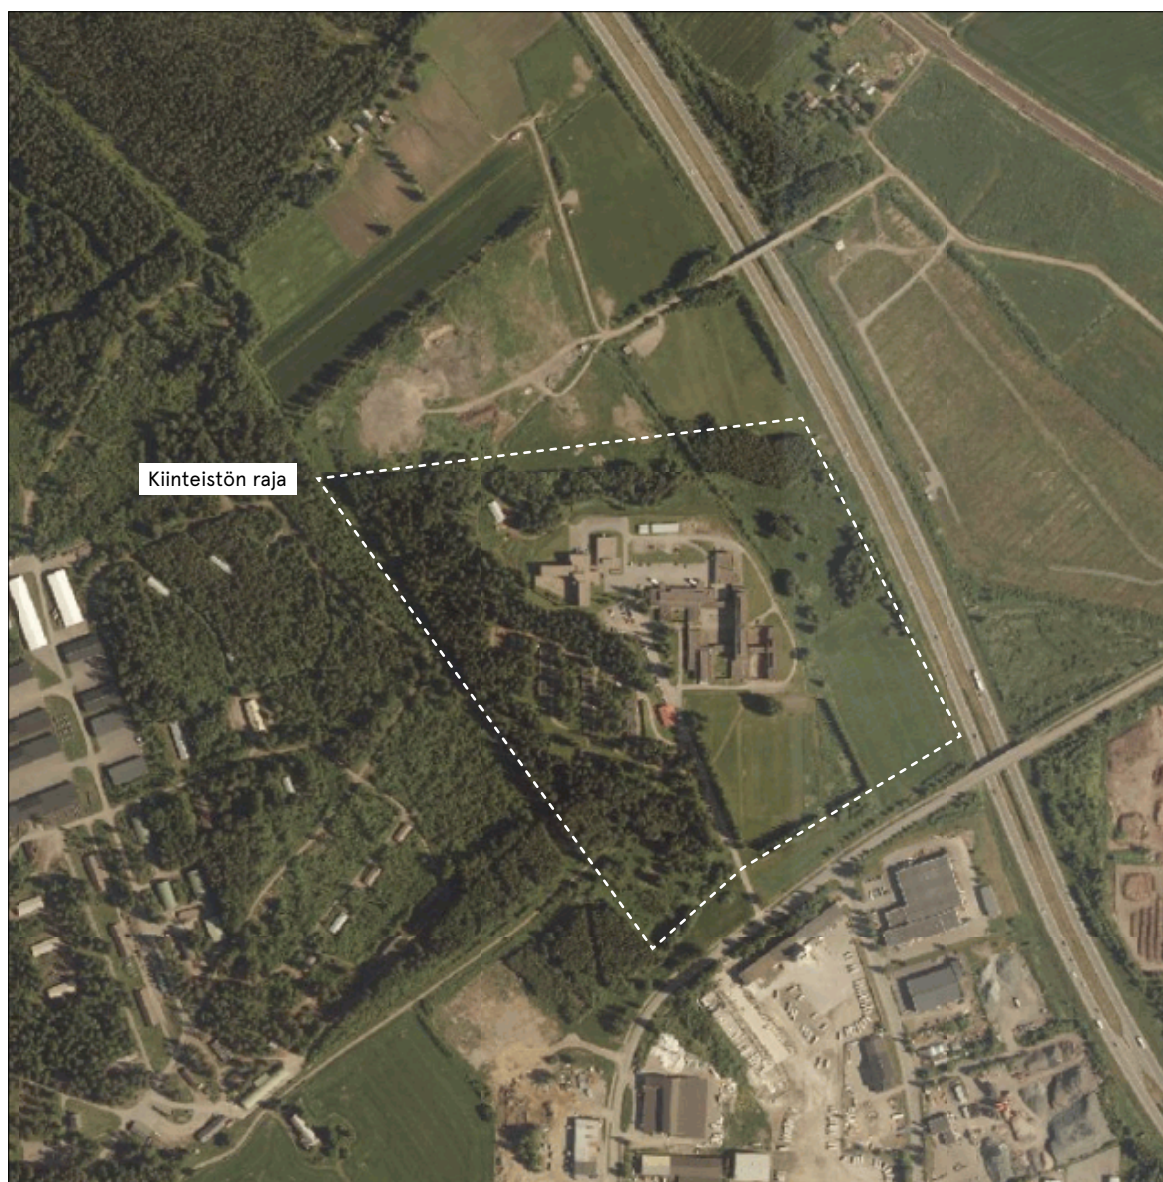
Ortoilmakuva vankila-alueesta. Vankilan länsipuolella on metsäinen puolustusvoimien alue. Myös pohjoisosistaan vankila rajautuu puolustusvoimien maa-alueisiin, joskin maasto on tältä osin avoimempaa. Lännessä kulkee Helsinki-Tampere-moottoritie ja sen takana avautuu peltoalue. Etelässä on Pikku-Parolantien toisella puolella pienteollisuutta. MML/Hämeenlinnan kaupunki.

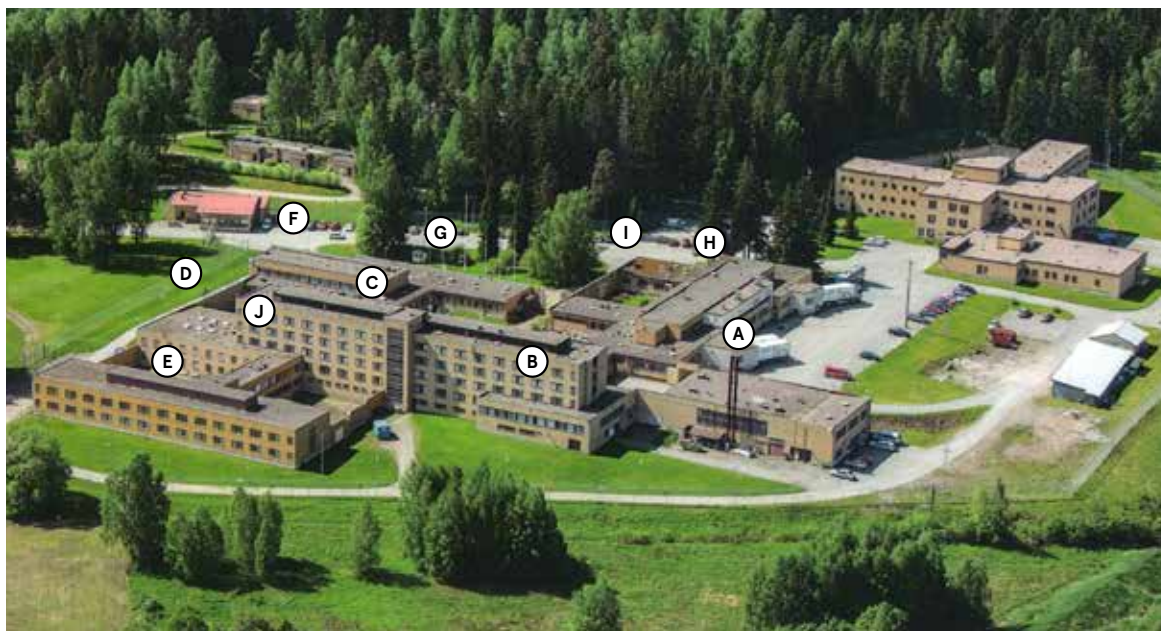
#### Vankilarakennus on jakautunut toiminnallisesti seuraaviin osiin:

- |                                                         |                             |

| (A) lämpökeskus ja paja, sittemmin myös jalkinekorjaamo | (F) kappeli ja liikuntasali |
| (B) keittiö | (G) hallintola |
| (C) sellirakennus | (H) pesula |
| (D) äiti-lapsiosasto | (I) avo-osastot |
| (E) työhuone (ompelimo) | (J) poliklinikka |

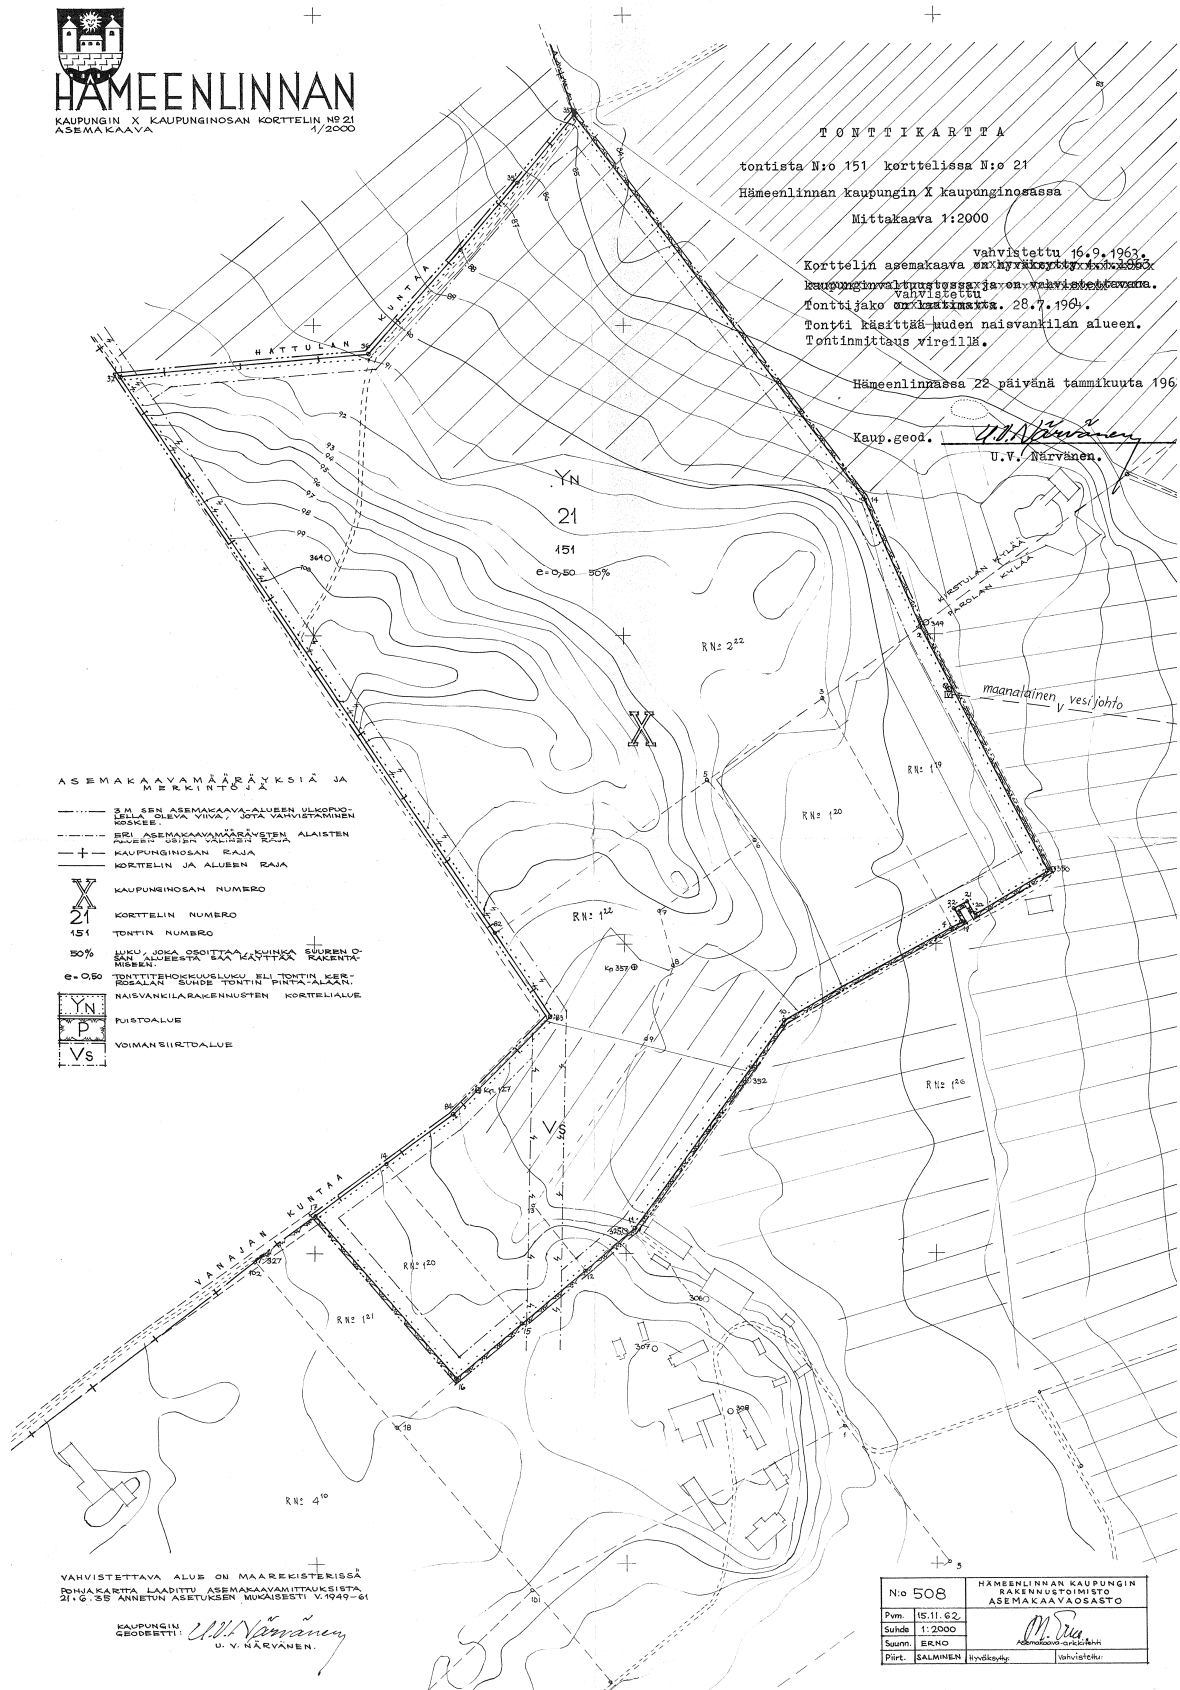
Tontin numero 151 korttelissa 21 asemakaava vahvistettiin 16.9.1963 ja tonttijako vahvistettiin 28.7.1964. Asemakaavassa tontti on merkitty naisvankilarakennusten korttelialueeksi merkinnällä YN. Tontin länsireunassa kulkee voimansiirtoalue merkinnällä VS. Merkintöjen mukaan tontin tehokkuusluku on 0,50 ja 50 % alueesta saa käyttää rakentamiseen. Vankilan arkisto.

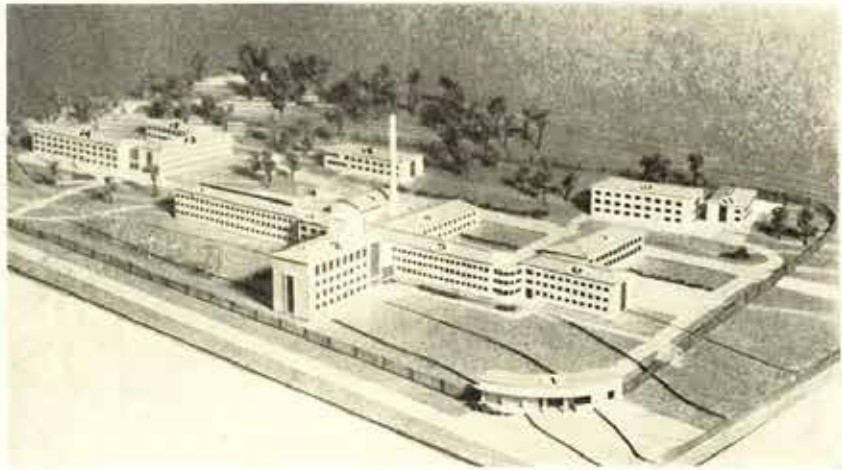
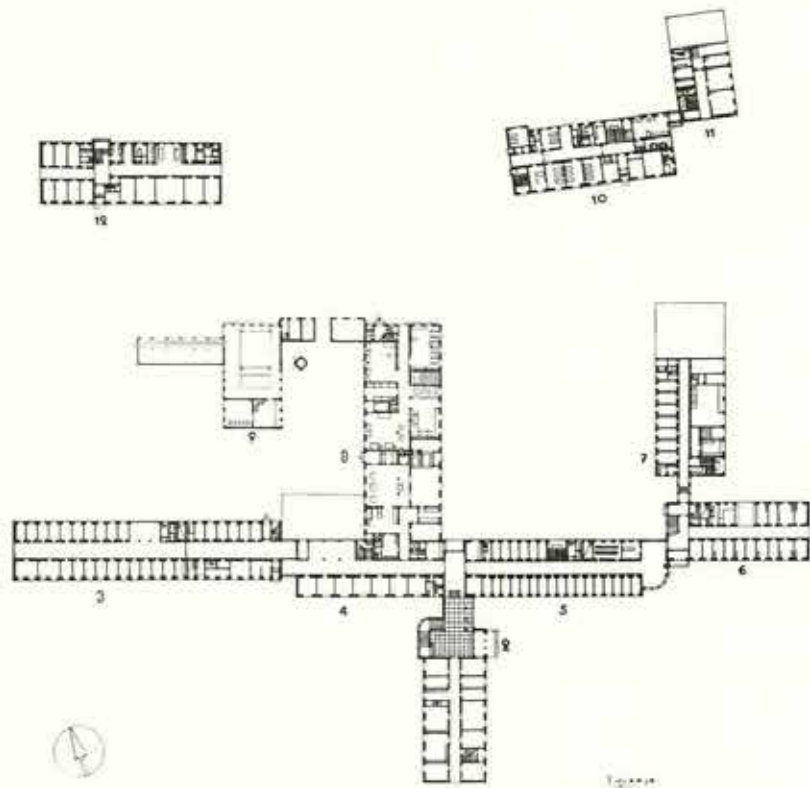
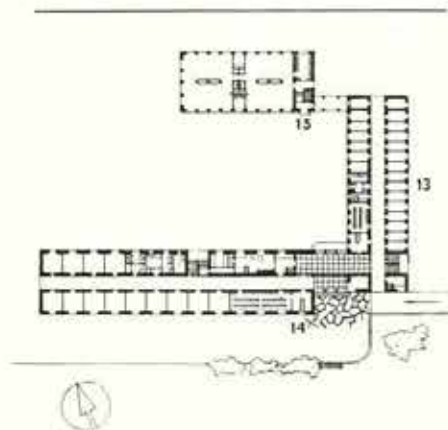
## Hämeenlinnan naisvankila.

Vankilan arkistossa säilynyt illustraatio ja pohjapiirustus koskien 1930-luvun suunnitelmia. Ojoisiin vuonna 1939 valmistunut rakennus, joka oli tarkoitettu vankilakokonaisuuden työhuonerakennukseksi, toimi sittemmin vankisairaalan rakentamiseen saakka tuberkuloosiparantolana. Muita suunnitelmien mukaisia rakennuksia ei koskaan rakennettu.

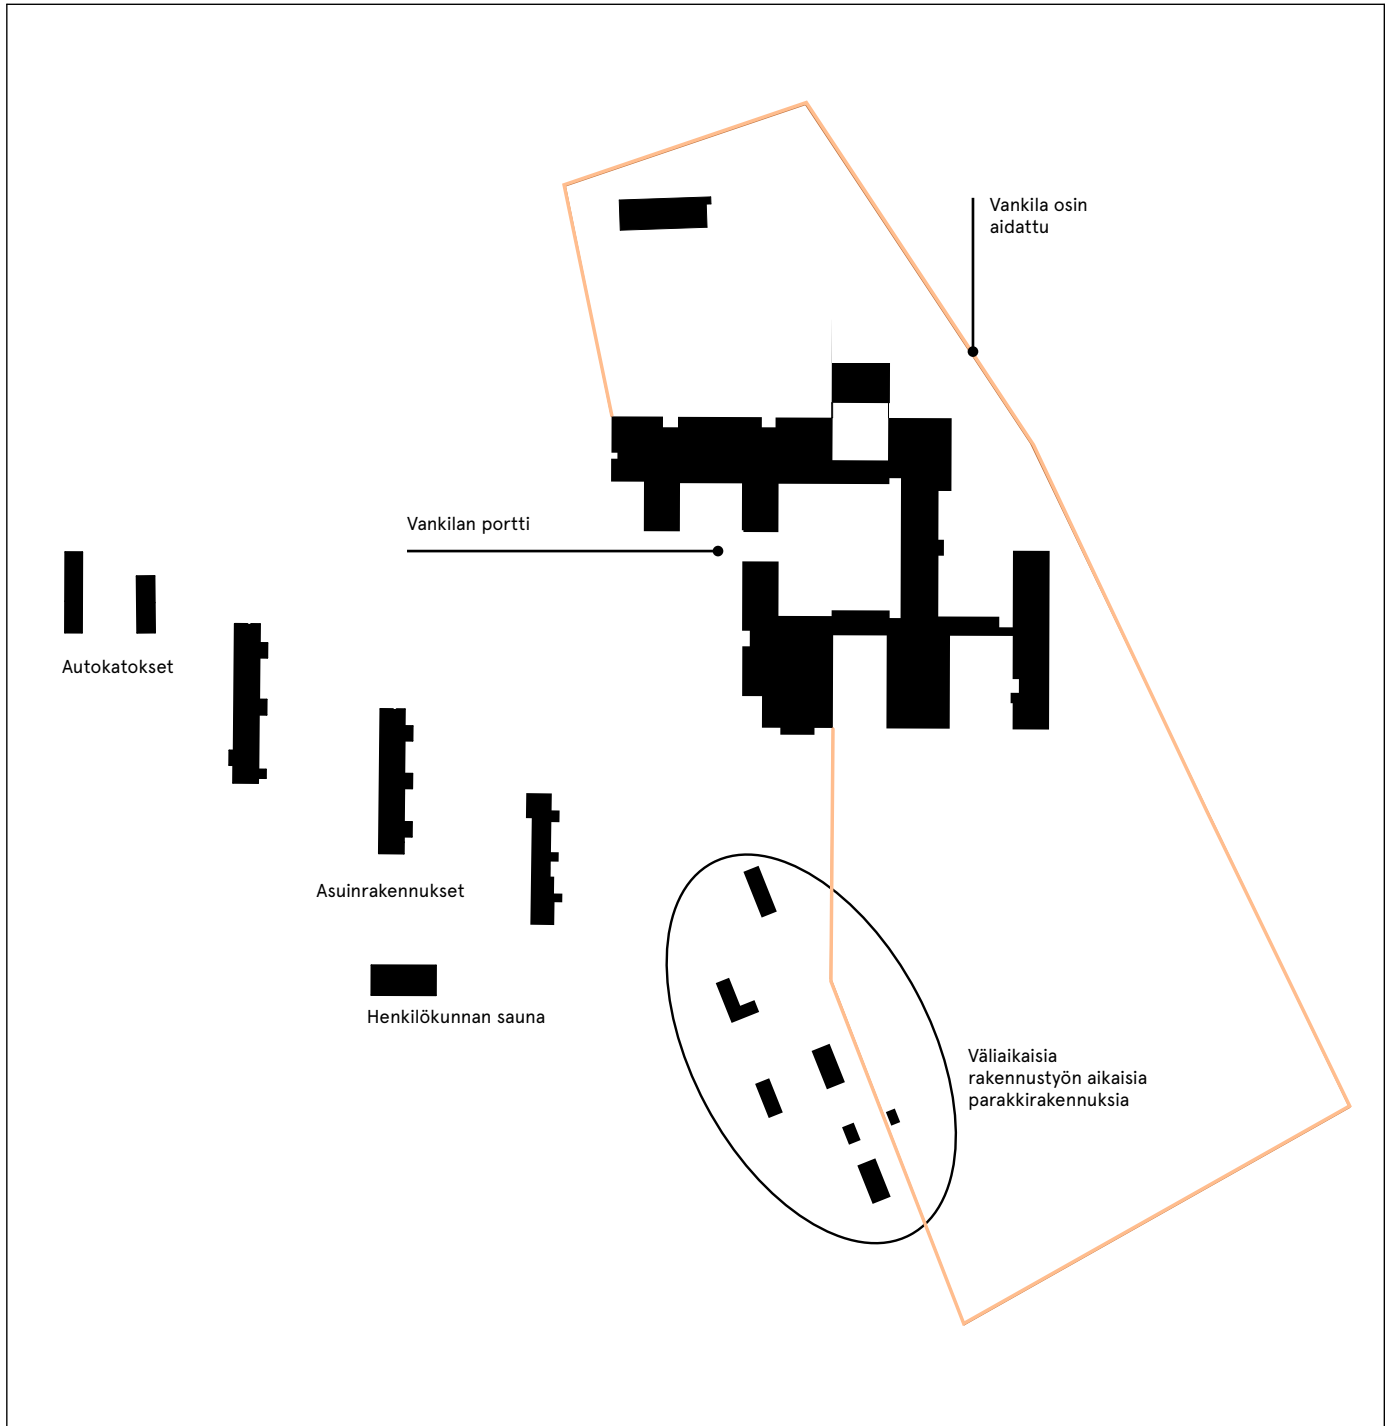
## Vankilan alue 1974

Vankila-alue vuonna 1974, kun vankila-alue oli valmistunut vaiheittain. Vankilarakennus oli otettu käyttöön vuonna 1972. Rakennuksia viimeisteltiin ja ja pihatöitä tehtiin vielä seuraavina vuosina. Samaan aikaan vankilarakennuksen kanssa rakennettiin henkilökunnalle asuinrakennuksia. Työmaata palvelleet parakit purettiin rakennusten valmistuttua.

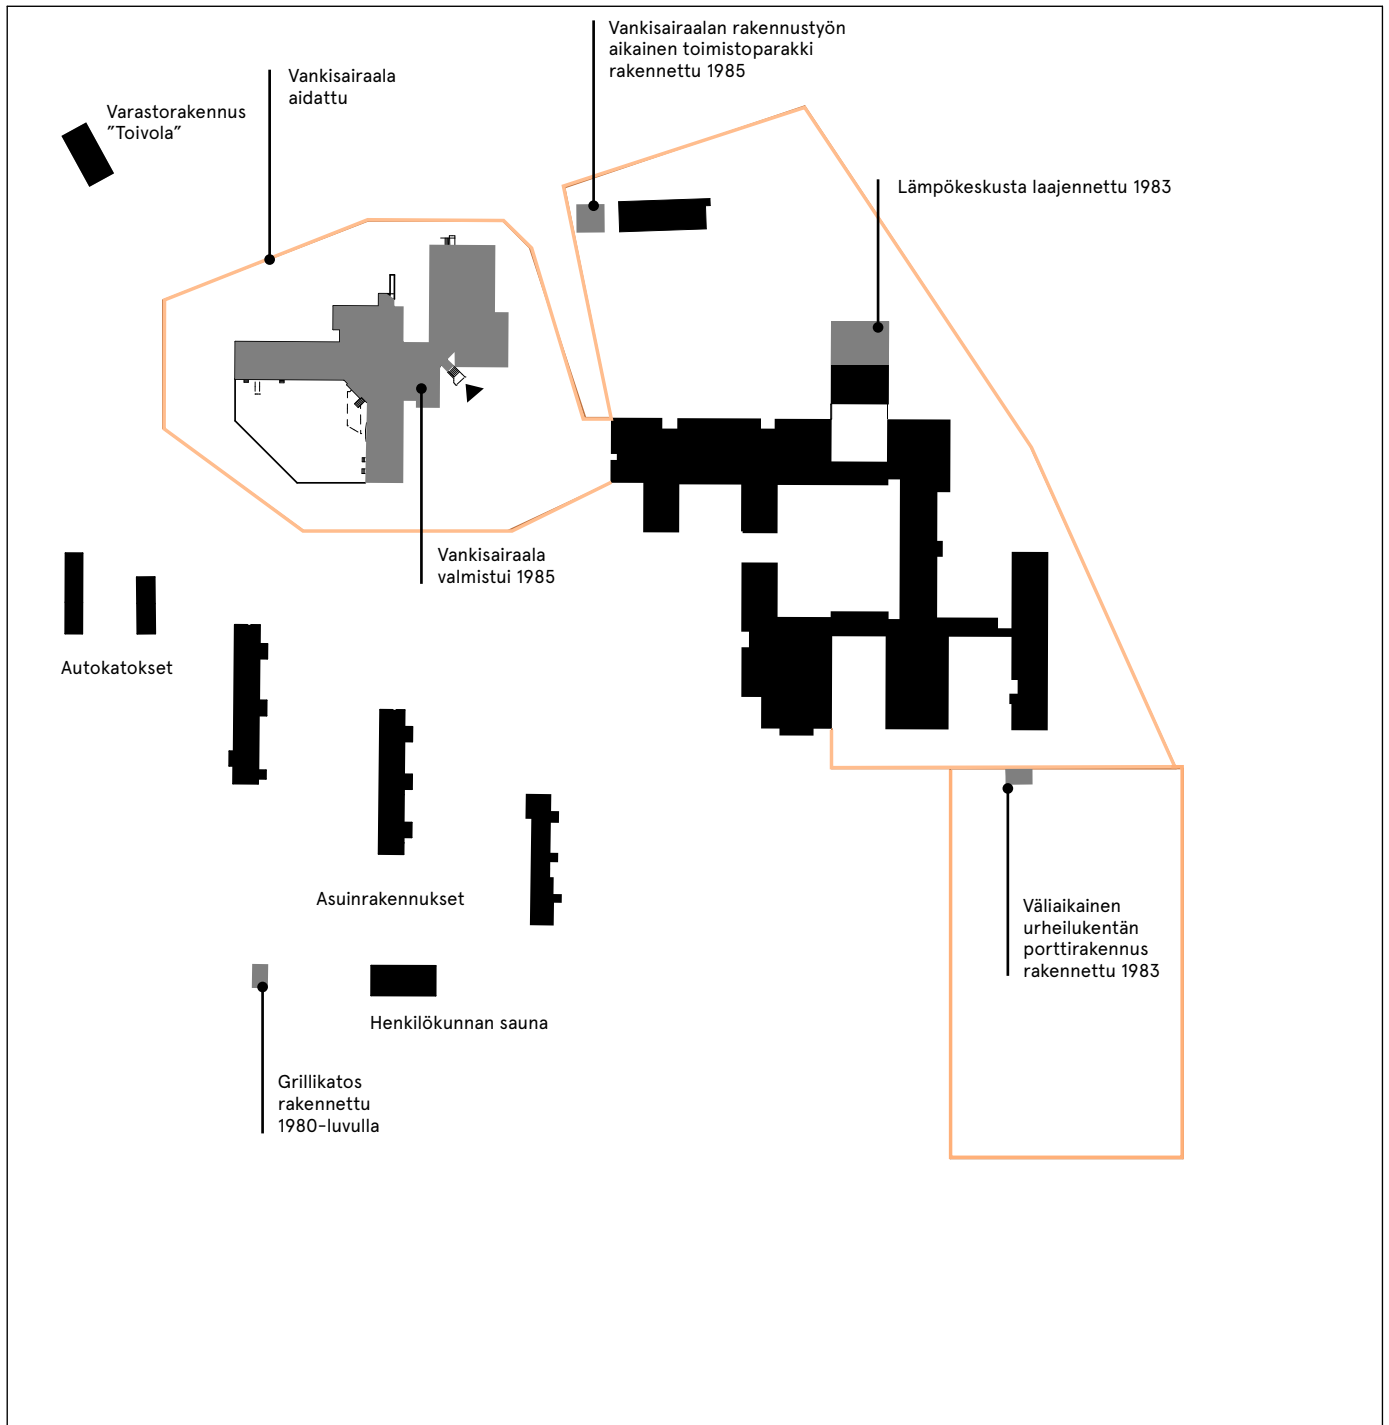
## Vankilan alue 1986

Vankila-alue vuonna 1986, kun vankisairaala aloitti toimintansa. Sekä vankila että vankisairaala olivat erikseen aidatut.

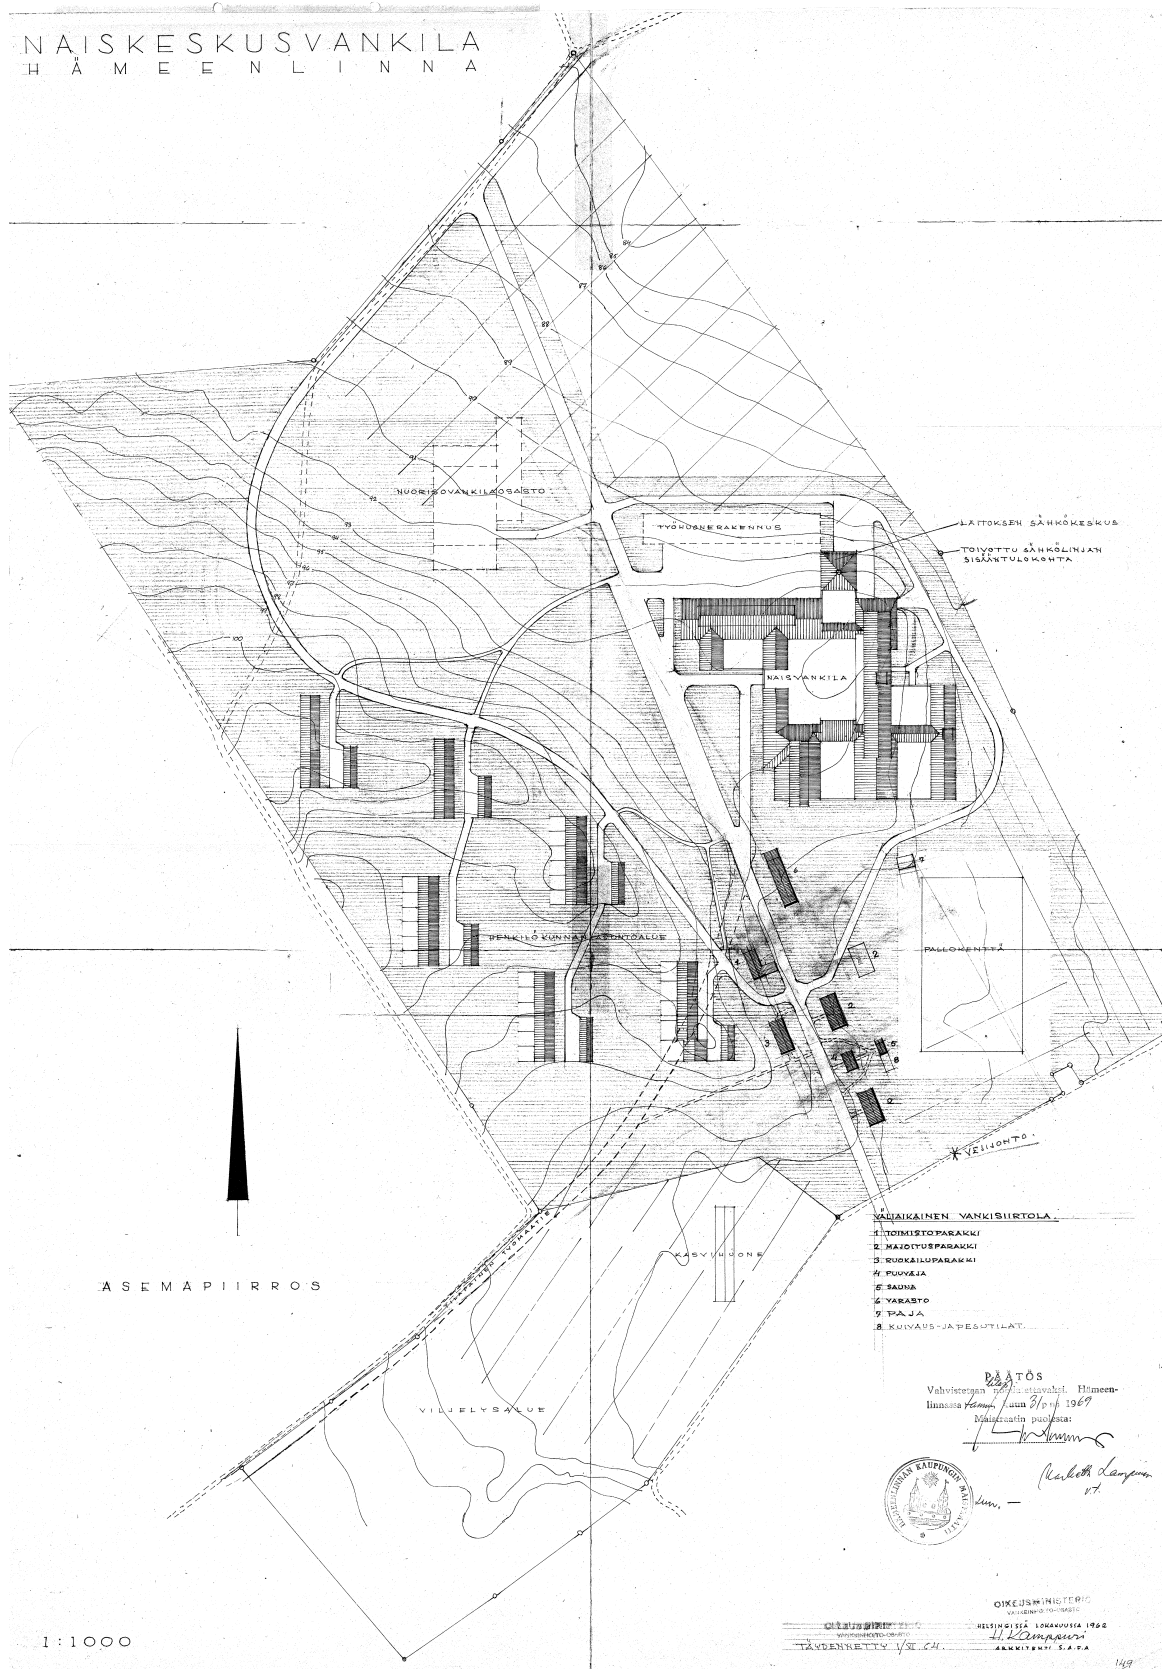
Vuodelta 1962 oleva ensimmäinen suunnitelma uuden vankilan asemakaavaksi. Alueen eteläosassa sinne johtavan tien varsille sijoittuivat väliaikaiset parakkirakennukset. Alueen itäosiin oli tarkoitus tulla toteutunutta suurempi määrä henkilökunnan asuintaloja. Vankilarakennuksestaakin oli tarkoitus tulla suurempi. Sen pohjoispuolelle suunniteltiin työhuonerakennus-osaa, ja nykyisin työhuoneena toimivaan osaan oli tarkoitus tulla sairaosasto. Vankisairaalan kohdalle on suunnitelmaan merkitty nuorisovankilaosasto. Vankilan arkkisto.

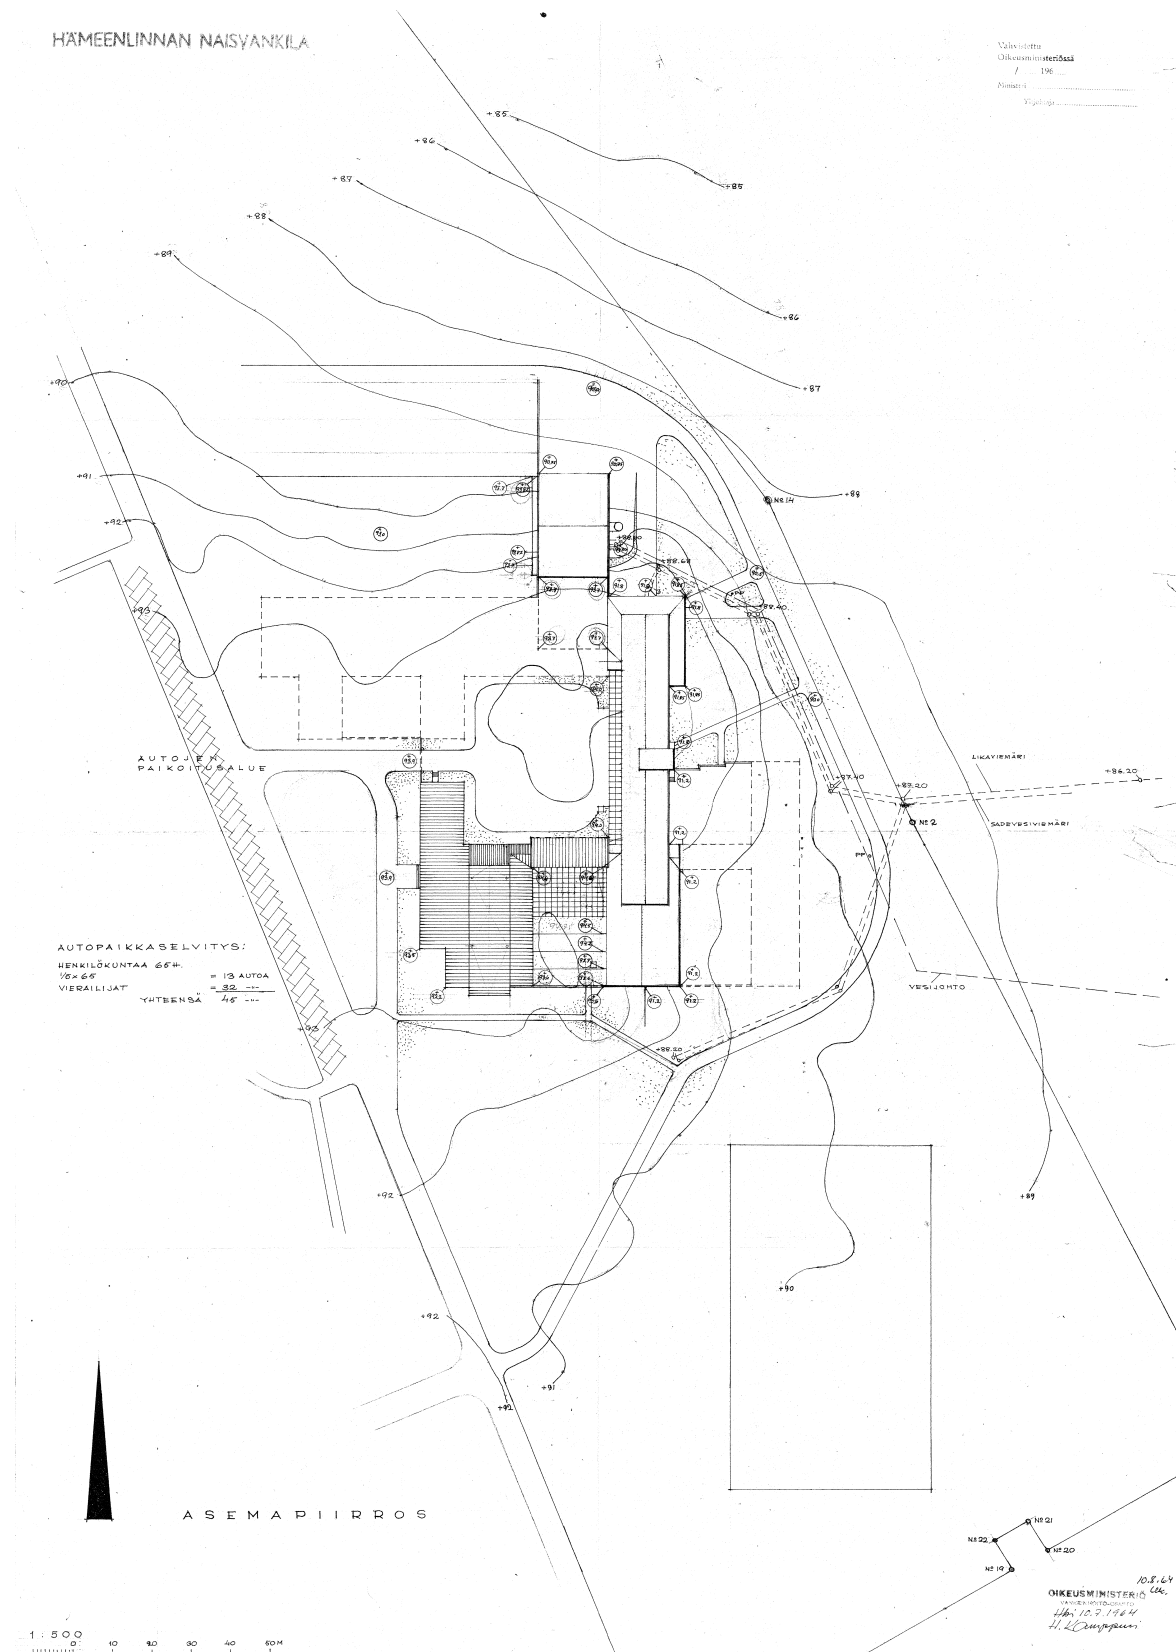
Seuraavaksi edettiin hallinto-osan rakentamiseen. Piirustus on päivätty 10.7.1964 ja sen on allekirjoittanut Henno Kampuri.

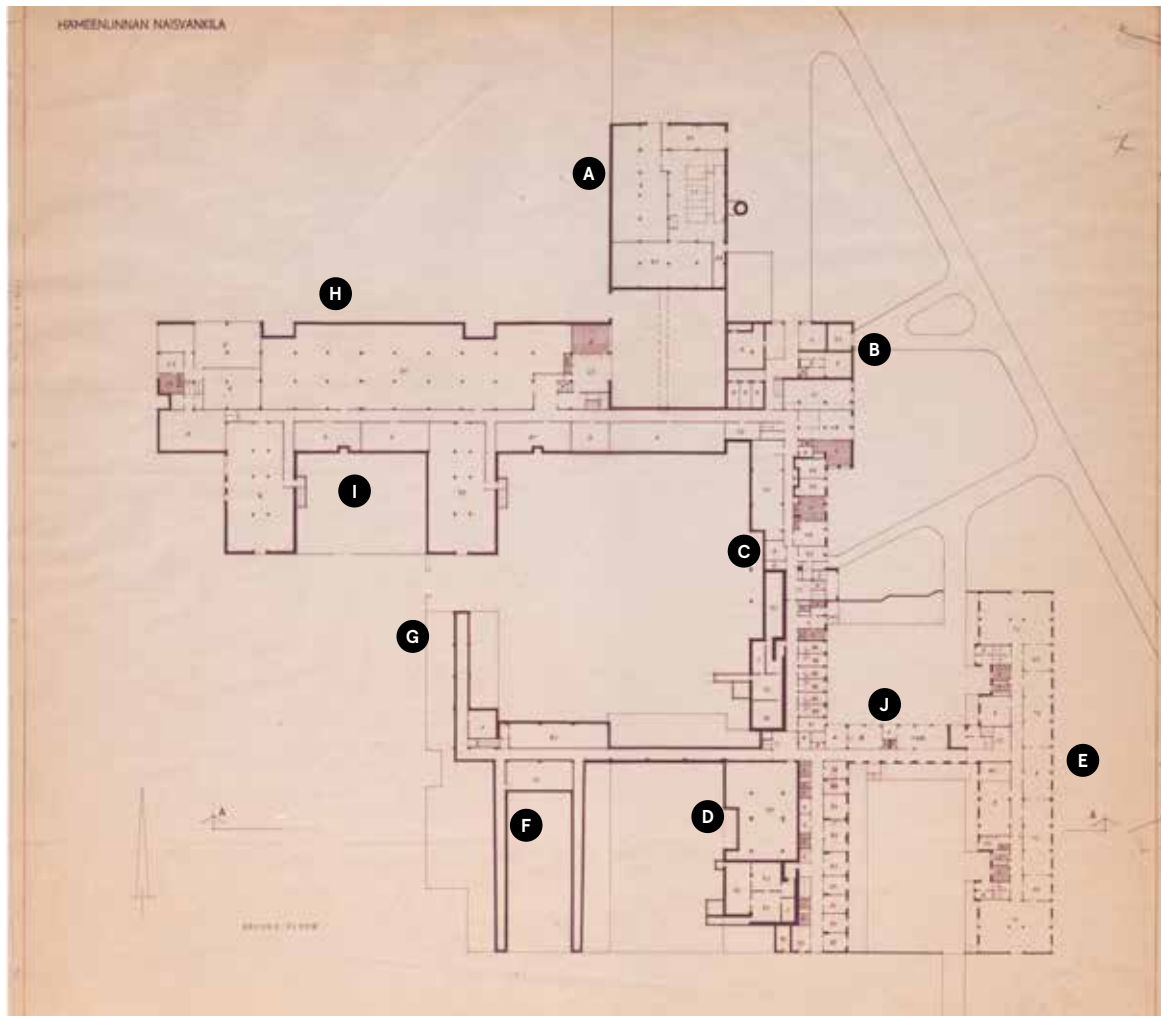
Henno Kamppurin 22.3.1971 päiväämä piirustus vankilan pohjakerroksesta, joka rakennuksen länsiosissa muodosti kellarikerroksen ja itäosissa ensimmäisen kerroksen. Piirustus kuvaa toteutunutta rakennetta.

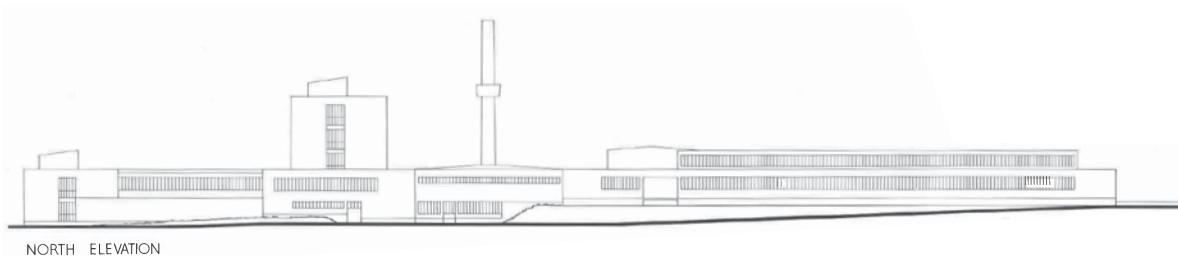
*Prison Architecture*-julkaisussa vuonna 1975 julkaistu Hämeenlinnan vankilan pohjoinen julkisivu. Piirustuksesta on havaittavissa alueen maan pinnan lasku kohti itää. *Prison Architecture* 1975, 104.

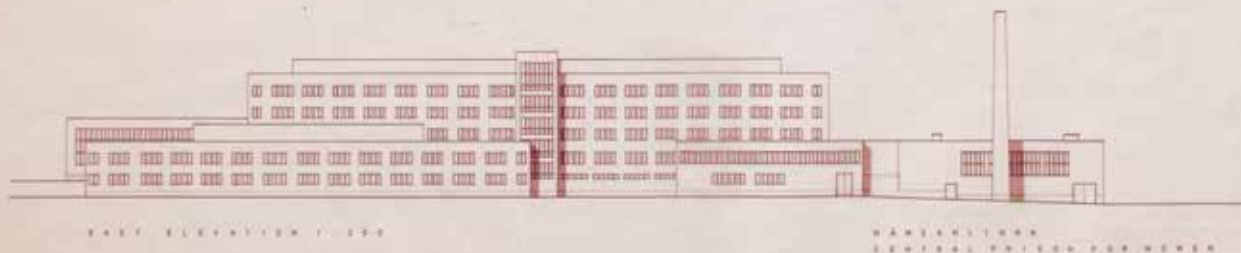
Vankilarakennuksen itäjulkisivu, joka on kokonaisuuden näyttävin. Se näkyy Pikku-Parolantieltä jo kaukaa vakilaa lähestyessä idän suunnasta. Tätä julkisivua voidaankin pitää vankilan pääjulkisivuna, joka suuntautuu ennen kaikkea ulospäin, kun taas vankila-alueella liikuttaessa se on rakennuksen takapuoli. Julkisivun keskiakselia korostaa muita korkeampi selliosan pääporras. Päiväämätön ja allekirjoittamaton piirustus. Kansallisarkisto.

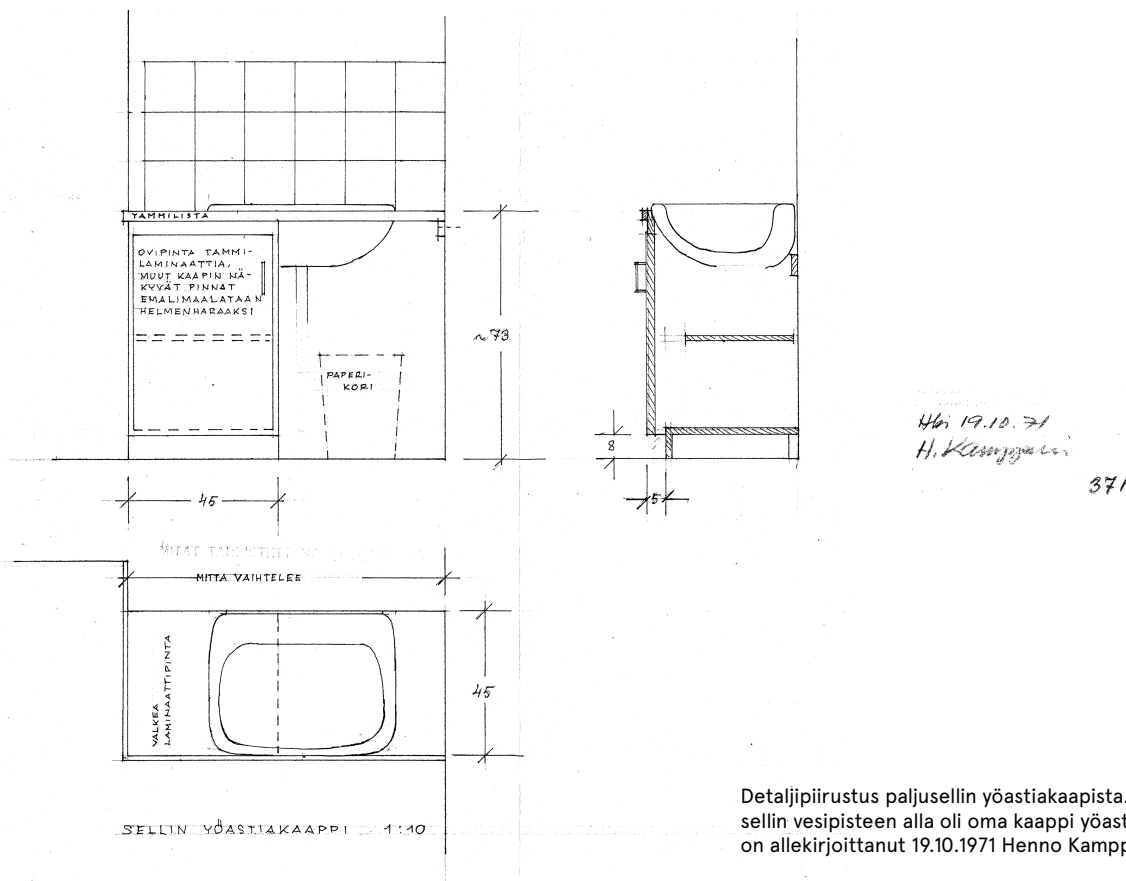
Detaljipiirustus paljusellin yöastiakaapista. Ajatus oli, että sellin vesipisteen alla oli oma kaappi yöastialle. Piirustuksen on allekirjoittanut 19.10.1971 Henno Kampuri.

Vuonna 1972 valmistuneen vankilan selleihin ei pääsääntöisesti tullut lainkaan wc-istuimia, eikä niitä ole muutamaa poikkeusta lukuun ottamatta lisätty myöhemmin. Yhä edelleen 40 selliä on niin sanottuja paljusellejä, joissa on kiinteän wc-istuimen sijaan yöastiat. Euroopan neuvoston kidutuksen vastainen komitea ja eduskunnan apulaisoikeus-asiamies ovat toistuvasti huomauttaneet Suomea paljusellien käytöstä. Tämän lisäksi vankilarakennuksessa on todettu jonkin verran kosteusvaurioita ja sisäilmaongelmia, sen talotekniikka on vanhentunut ja rakennus koetaan tehottomaksi.

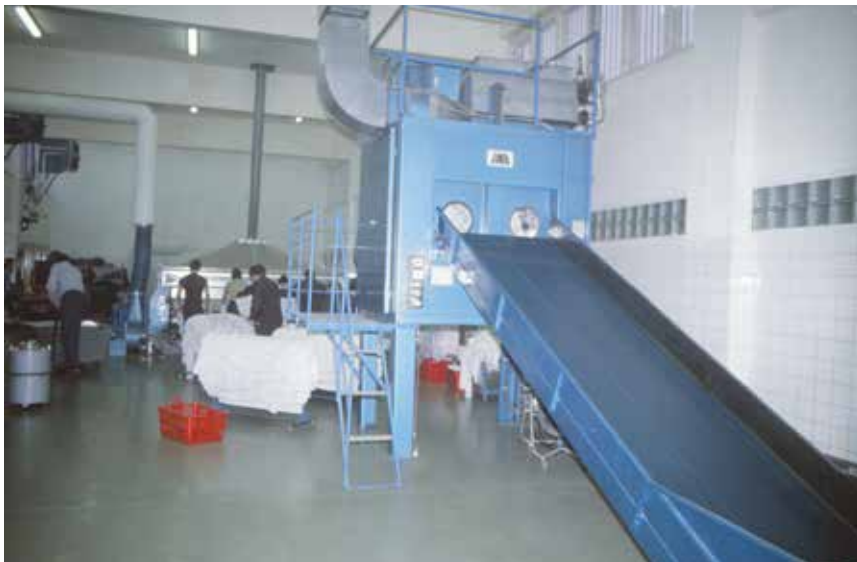
Pesula työllisti runsaasti miesvankeja. Pesula suunniteltiin alusta alkaen palvelemaan koko maan vankeja. Vankilan arkisto.

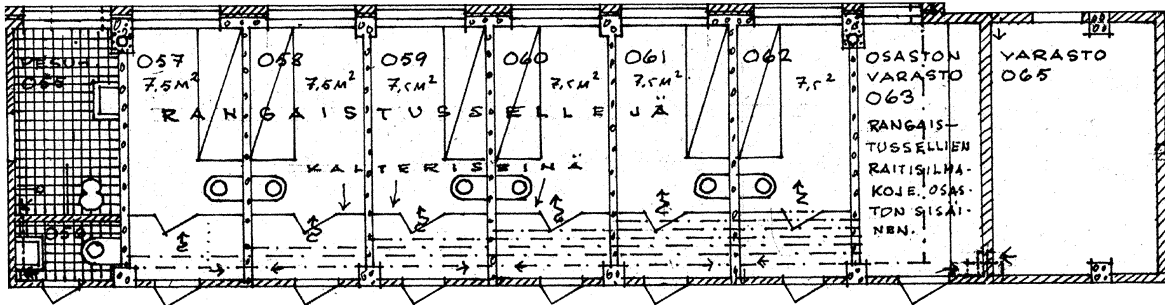
## Eristyssellit vankien majoitusosa, alin kerros

Selliosaston alimman kerroksen keskiosassa sijaitsi eristysselejä. Selleissä oli oven sisäpuolella muusta sellistä kalterein erotettu tila, josta oli muun muassa kalterien läpi luukku ruoan jakoon vangille. Selleissa oli myös wc-istuimet. Ote Henno Kamppurin piirustuksesta vuodelta 1963. Vankilan arkisto.

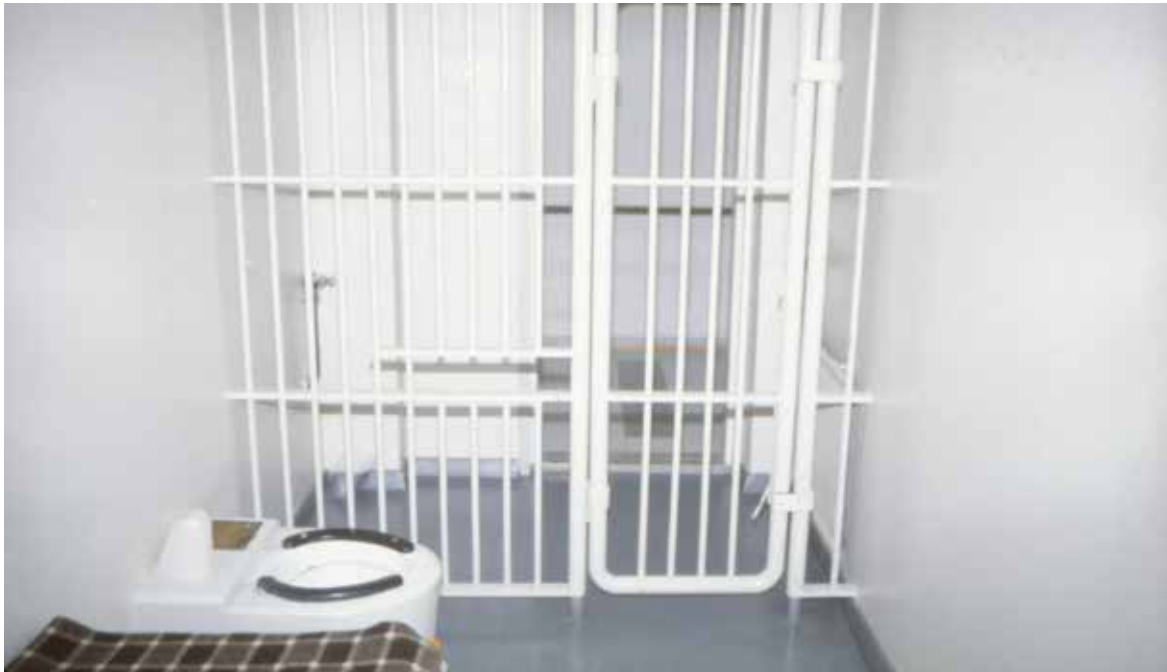
Eristysseleihin tuli myös wc-istuin. Kalteriseinässä oli luukku, josta vanki sai ruuan. Vankilan arkisto.

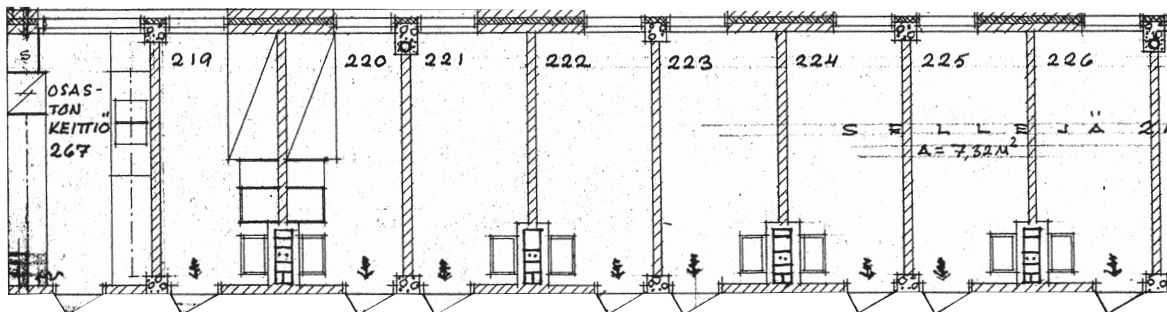
## Tyypillinen selli vankien majoitusosa, ylemmät kerrokset

Toisen kerroksen keskikäytävän kumminkin puolin oli sellejä, jotka toistuivat ylemmissä kerroksissa. Tyypillisessä sellissä oli pesuallas ja allaskaappi, mutta ei wc-istuinta. Ote Henno Kamppurin piirustuksesta vuodelta 1963. Vankilan arkisto.

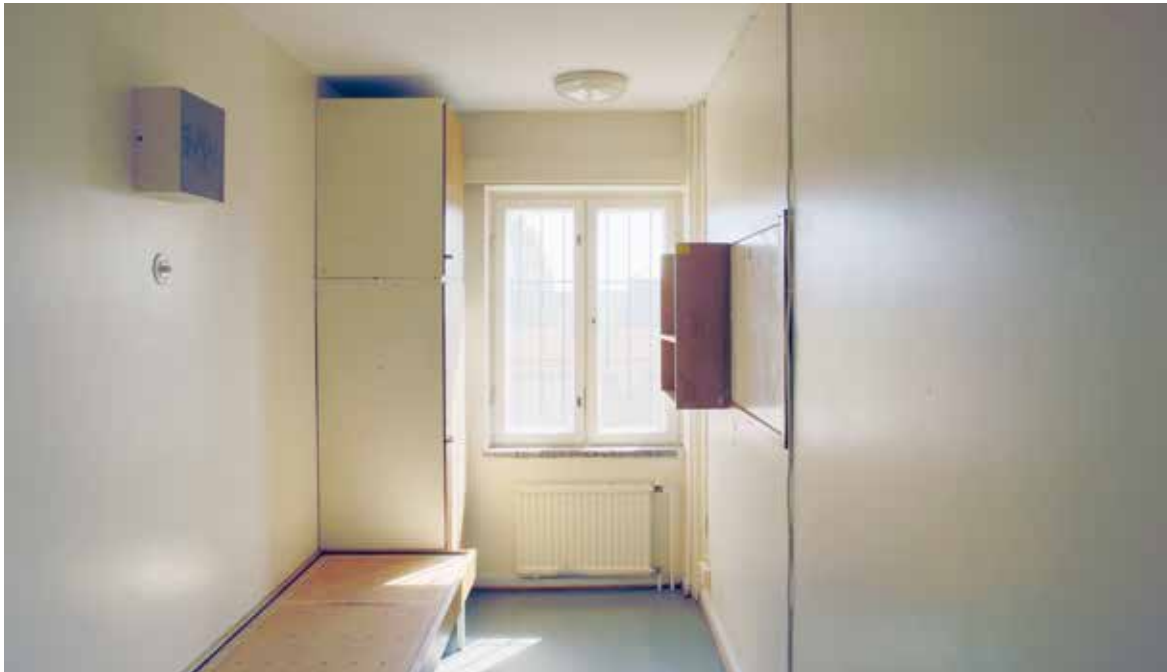
Vankisellit ovat säilyneet lähellä alkuperäistä asua. Alkuperäisiin kalusteisiin kuuluu sänky, kaappi, hylly ja muistitaulu. Kuvan ulkopuolelle jää yöastiakaappi ja vesipiste.

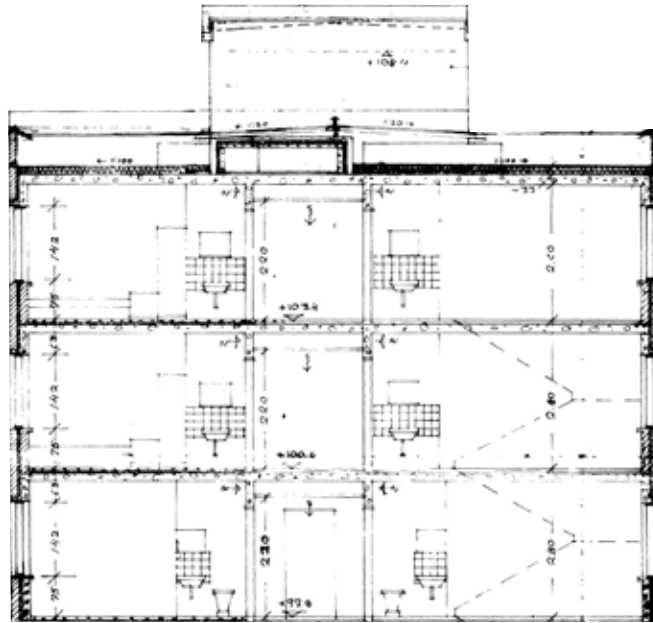
Leikkauspiirustus vankien majoitusosan kolmesta ylimmästä kerroksesta. Selliosastot olivat tämän rakennuksen osan kahdessa ylimmässä kerroksessa toisiaan vastaavia. Niiden alapuolisessa kerroksessa oli wc-istuimet rakennuksen pohjoispuoleisessa osastossa. Sellit sijoituivat keskikäytävien varsille. Piirustuksen on laatinut Mari Lahtinen ja sen on tarkastanut 15.7.1964 vankeinhoito-osaston Henno Kampuri. Vankilan arkisto.

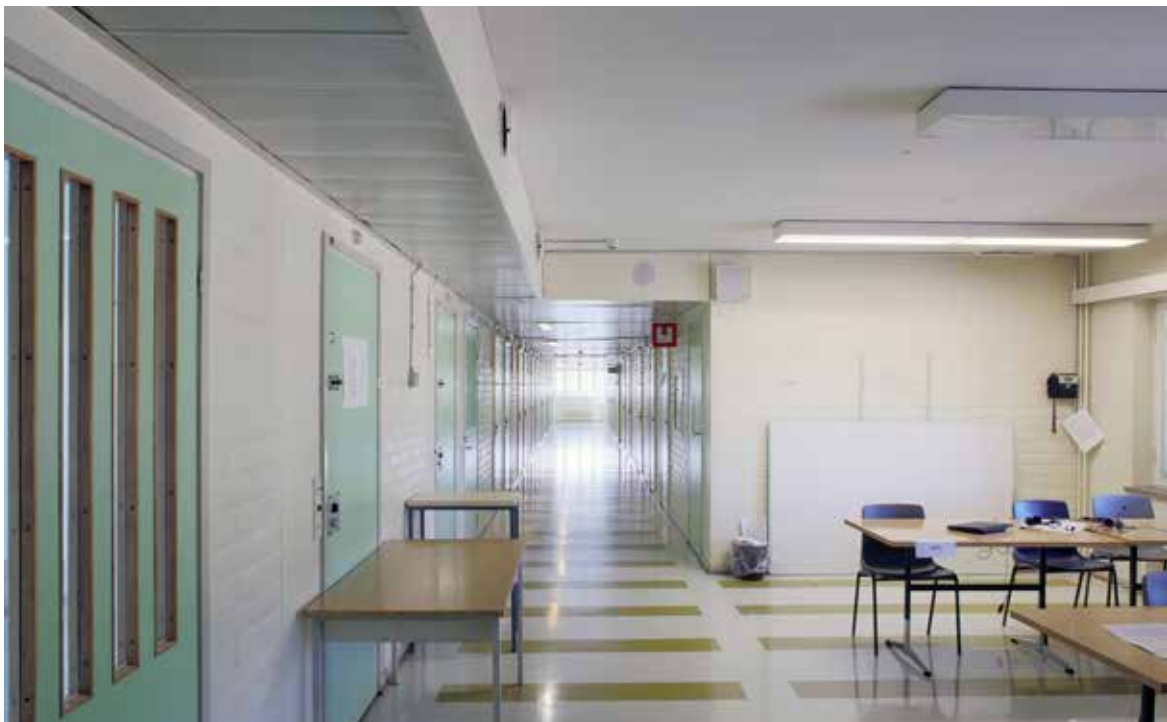
Jokainen selliosasto on samankaltainen. Sellit sijoituivat käytävän varsille ja käytävän päässä oli käytävän laajennusosana yhteistilat muun muassa ruokailuun. Osastojen välissä on kummankin osaston yhtäaikaisen valvonnan mahdollistava vartijoiden tila.

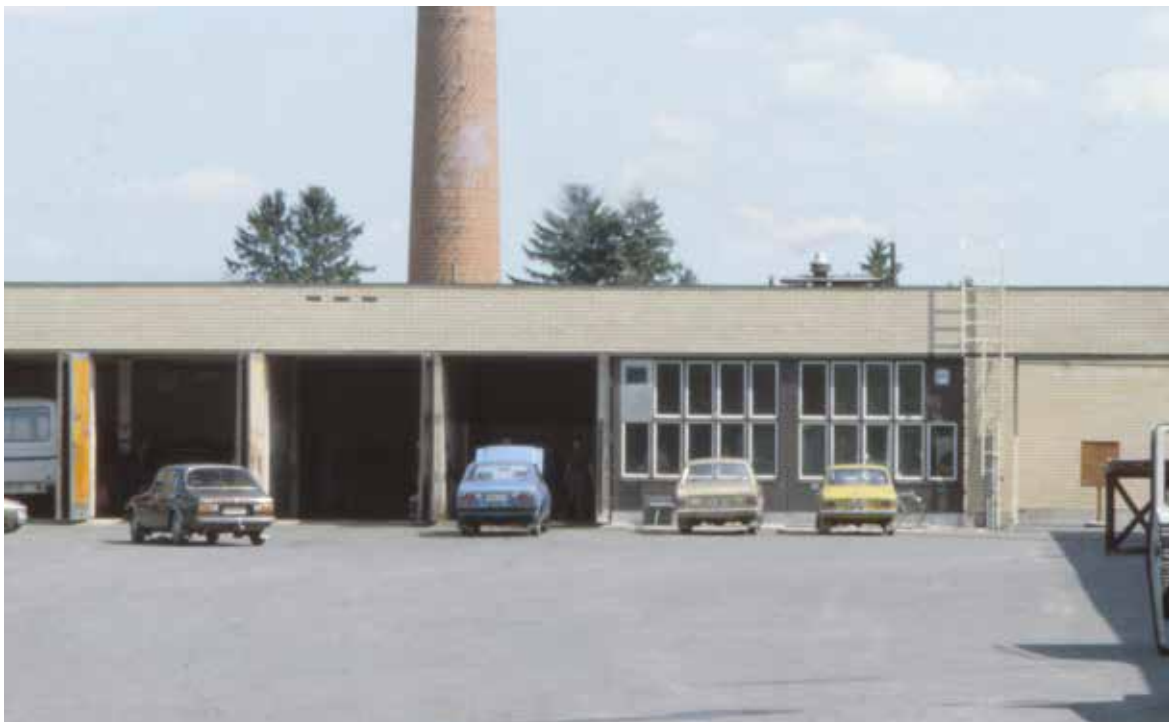
Lämpökeskus-osaan tuli myös korjauspaja, joissa tehtiin vankityönä autojen huoltoja. Vankilan arkisto.
