Rakennushistoriaselvitys

# Hämeenlinnan vankila

Arkkitehtitoimisto ark-byroo Oy

Huhti-elokuu 2018. Työ on luovutettu 30.8.2018.

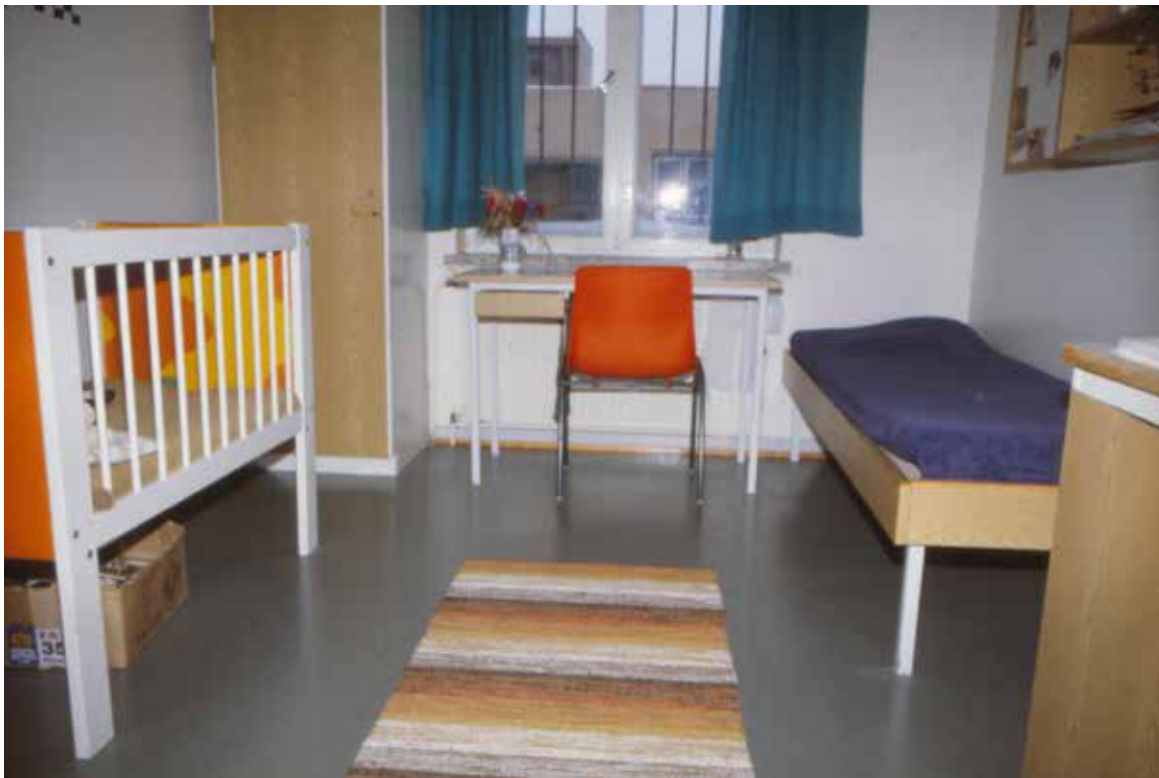
Äiti-lapsiosaston selleihin majoittui äiti pienen lapsensa kanssa, joten huoneista tehtiin tilavampia. Vankilan arkisto.

Rakennuksen eteläiseen osaan sijoitettiin äiti-lapsiosasto. Toisin kuin vanhassa Hämeen linnan vankilassa, lapset asuivat äitiensä kanssa äiti-lapsiosaston selleissä. Tällä suljetulla avo-osastolla oli oma ulkoilupiha ja muita laajemmat yhteistilat, jotka sijoittuivat kahden kesikäytävän väliseen osaan. Sellit sijaitsivat osaston itäreunalla. Äiti-lapsiosastolla oli paikkoja kymmenelle vankiäidille 1–2-vuotiaine lapsineen.<sup>46</sup> Vankiäidit saattoivat hoitaa lapsiaan muina aikoina kuin kahdeksan tunnin mittaisten velvoitetyöpäivien aikana, jolloin lapsia hoitivat hoitajat. Työvelvoite ei koskenut äitejä, joilla oli synnytyksen jälkeinen, lakisääteinen äitiysloma. Tämän siiven alempi kerros oli varattu naisvankien vastaanotto-osastolle, jossa sellit sijaitsivat kesikäytävän varrella, sen itäpuolella.

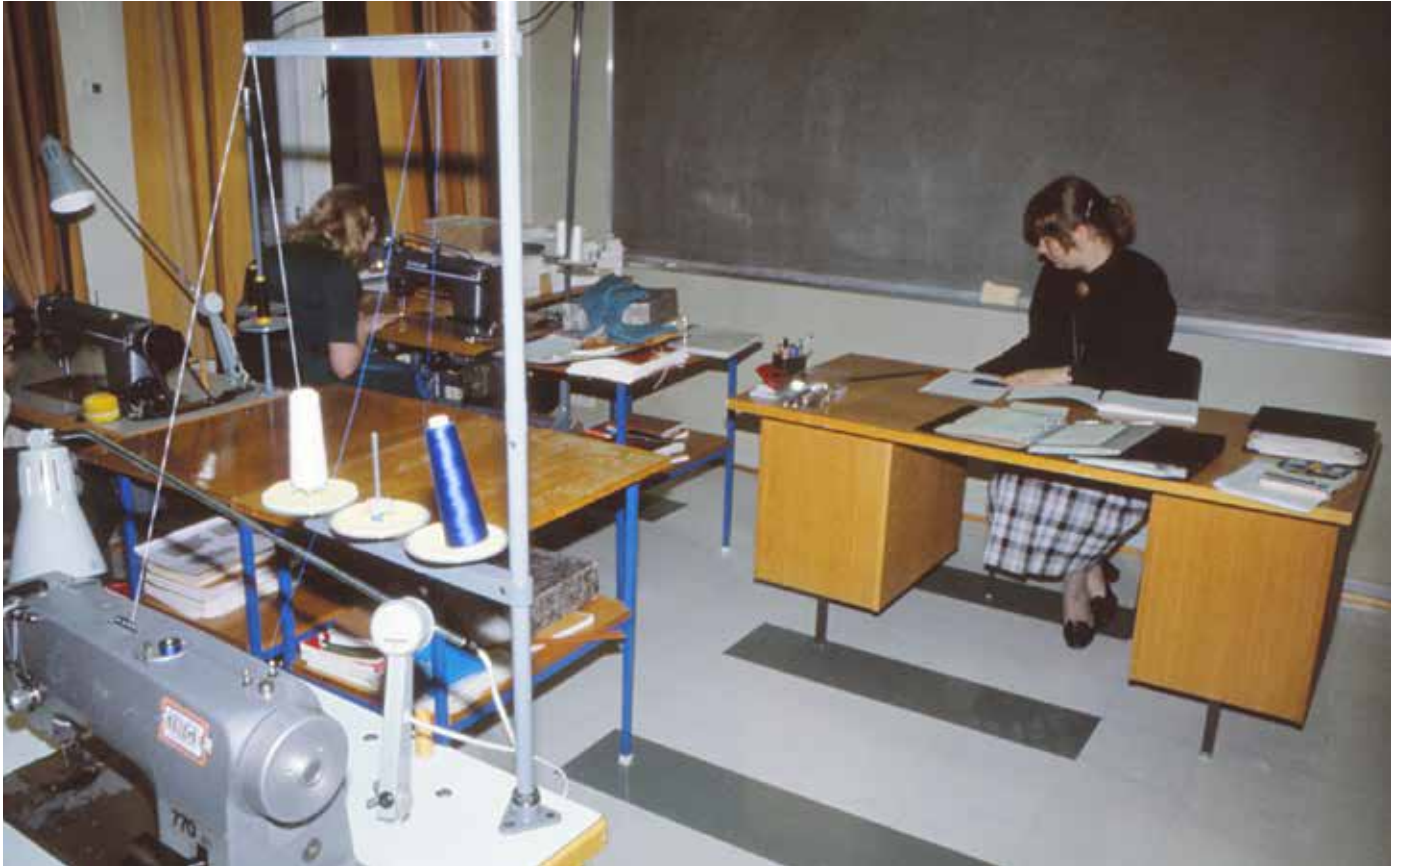
Pesulan vieressä toimi aluksi vaatekorjaamo, joka myöhemmin siirrettiin työhuoneosaan. Vankilan arkisto.

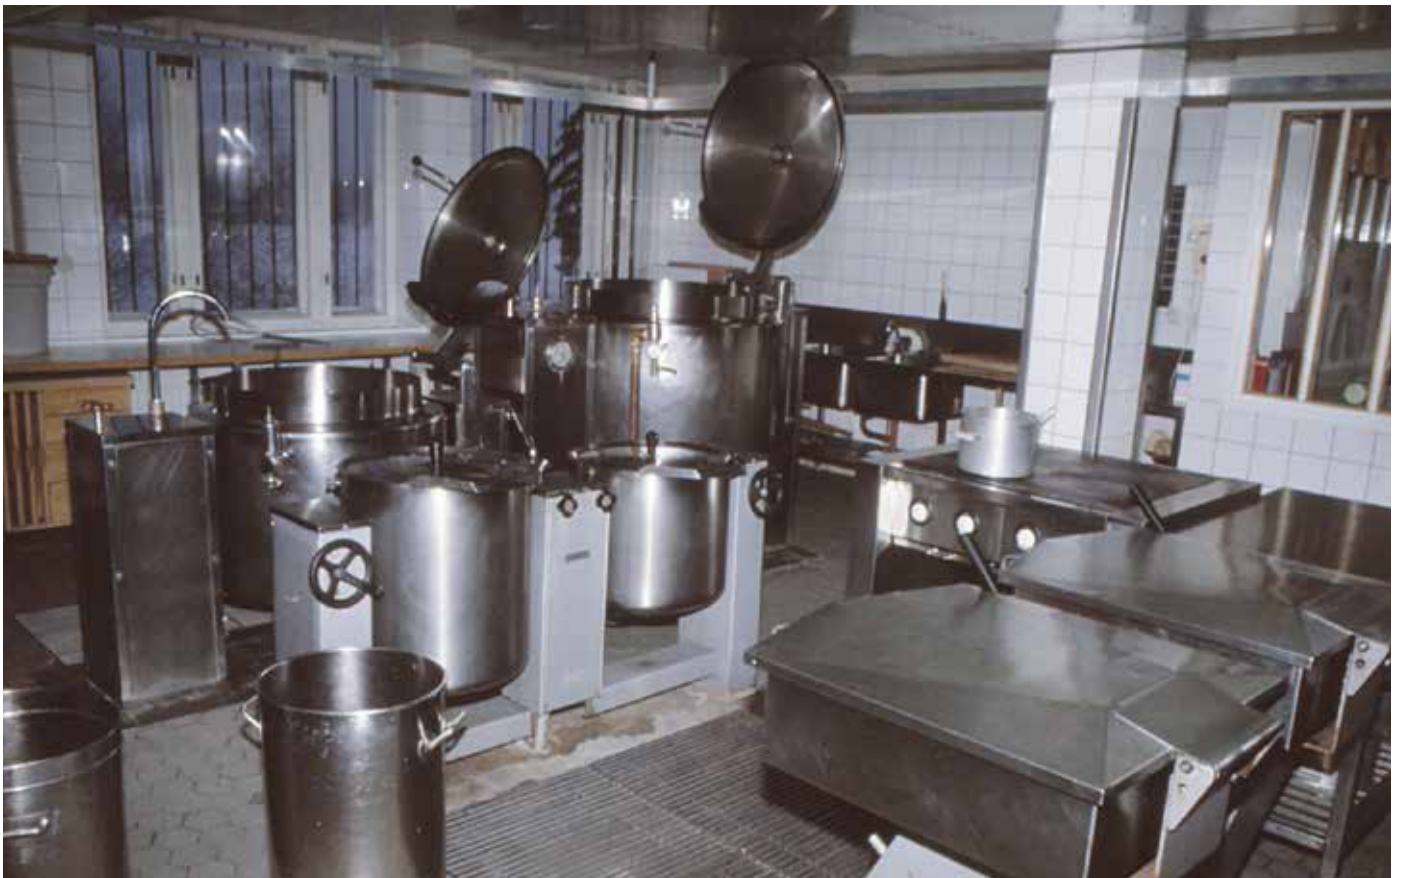
Vankilan keittiössä oli alun perin höyrypadat. Vankilan arkisto.

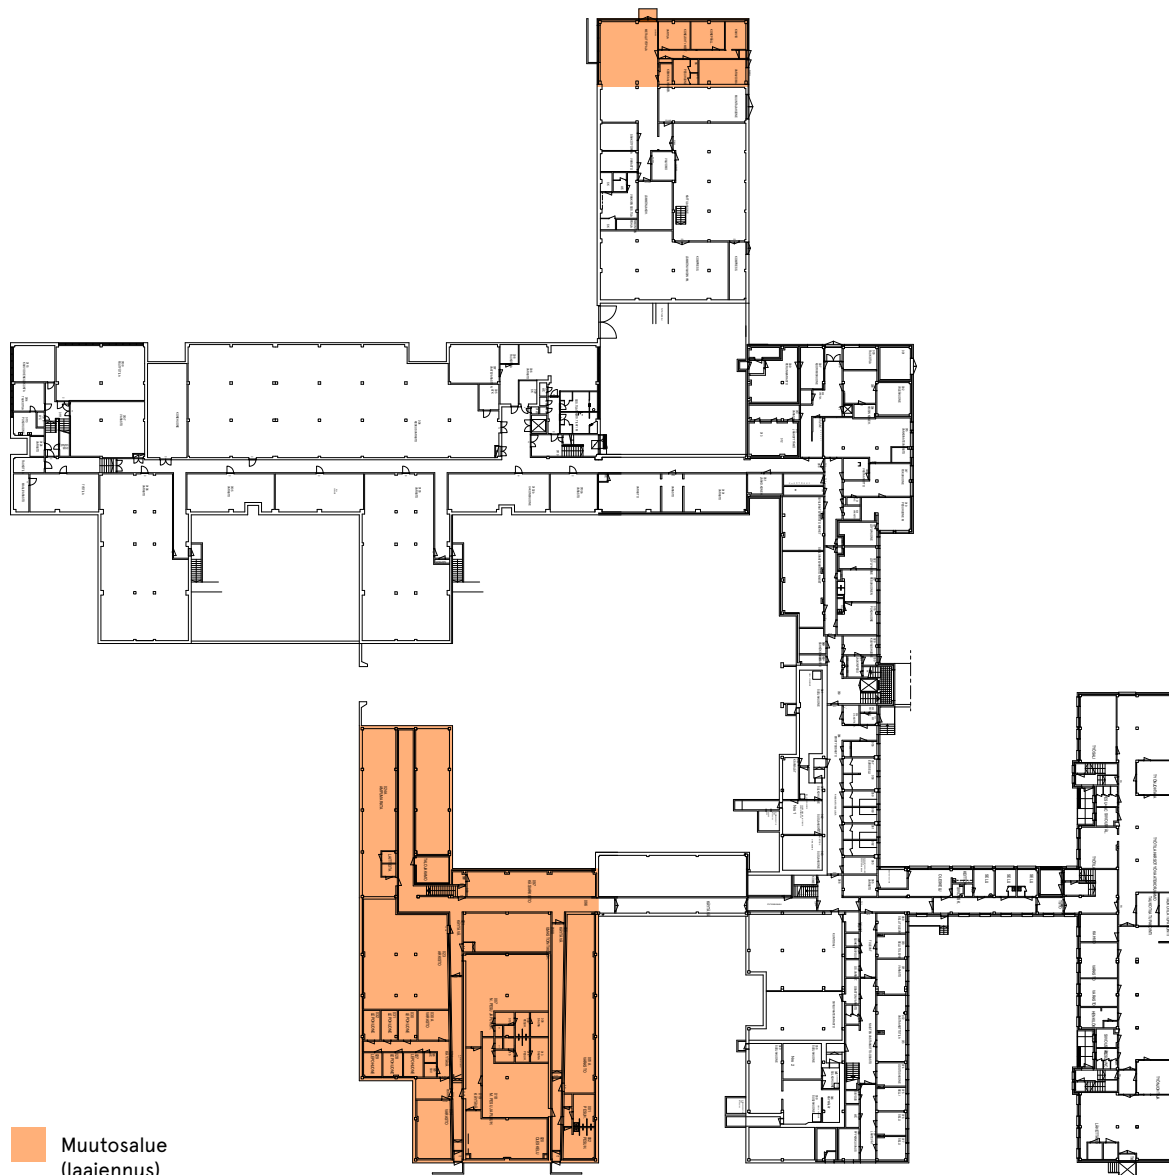
Vankilarakennuksen pohjakerroksen pohjapiirustus. Huomattavimmat muutokset 1970-luvun alun tilanteseen nähtäen koostuvat 1980-luvun laajennuksesta lämpökeskukseen ja sosiaali-tilojen louhimisesta hallinto-osan alle. Rakennussuunnittelutoimisto Hannu Elfving Oy 1998, Senaatti-kiinteistöjen arkisto.

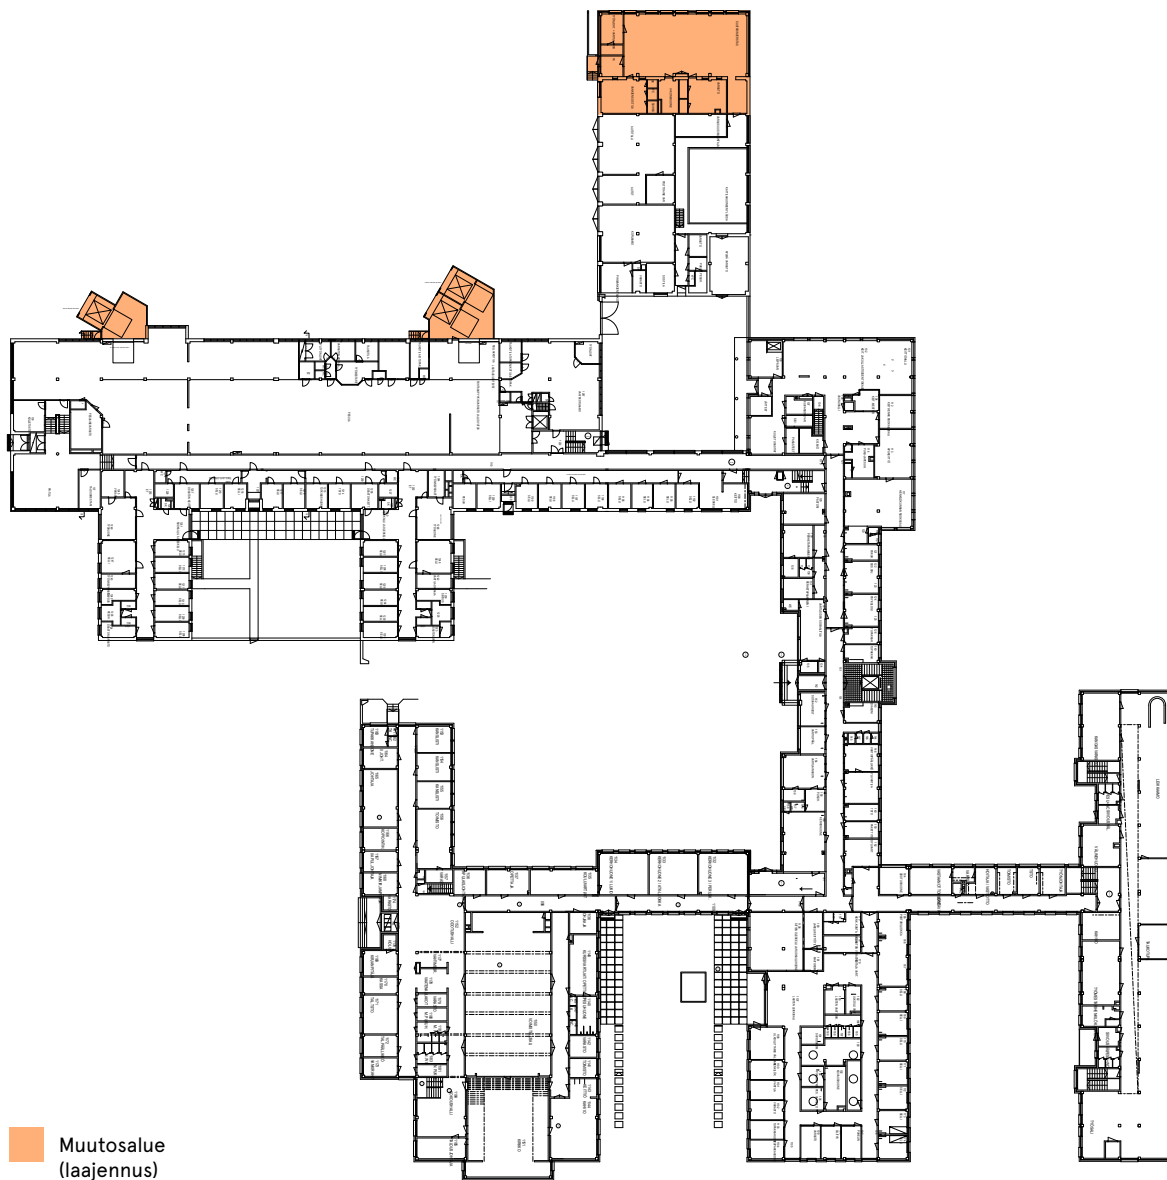
Vankilarakennuksen toisen kerroksen pohjapiirustus. Huomattavimmat muutokset 1970-luvun alun tilanteseen nähden koostuvat 1980-luvun laajennuksesta lämpökeskukseen ja 1990-luvun uudistamistyöt pesulassa, joiden seurauksena rakennukseen tuli muun muassa kaksi lastauslaituria. Rakennussuunnittelutoimisto Hannu Elfving Oy 198, Senaatti-kiinteistöjen arkisto.

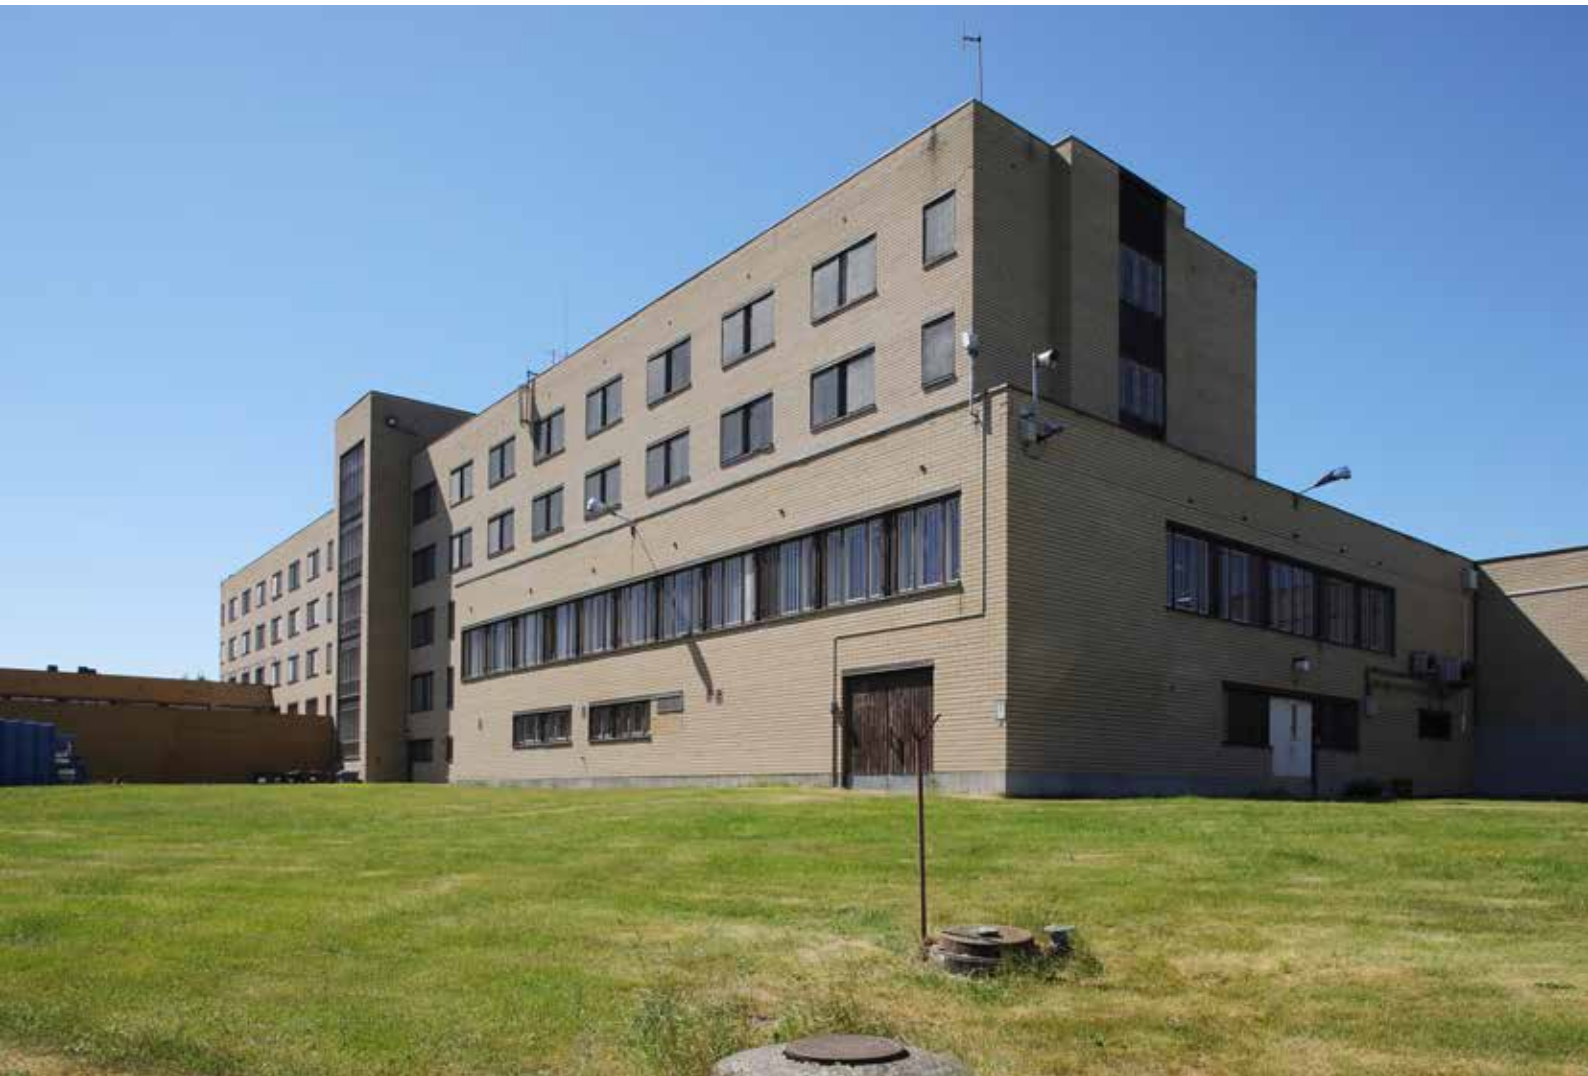
Vankilan selliosan keskellä sijaitseva pääporras nousee tornimaisena muusta julkisivusta ulommas ja korkeammalle. Se muodostaa kiintopisteen koko rakennusmassalle. Rakennuksen koillisnurkassa sijaitsee keittiöosa, jonka alla on kuvassa keskellä näkyvä, pariovin varustettu tila, joka suunnitelmissa varattiin ruumishuonekäyttöön. Tila ei kuitenkaan ole koskaan ollut kyseisessä käytössä.

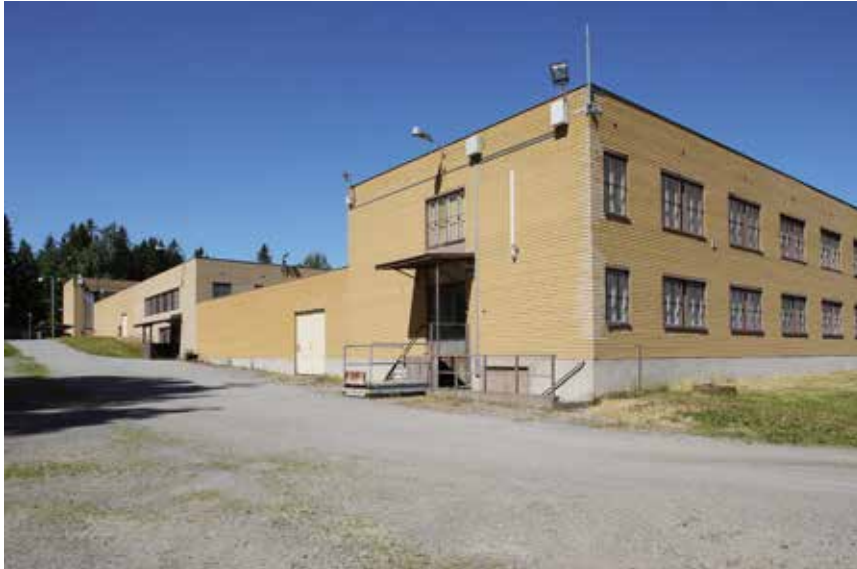
Vankila kuvattuna sen kaakkoiskulmasata. Kuvasta on havaittavissa alueen maan pinnan erot, joista johtuen rakennuksen itäisten osien taso on läntisten osien kellarikerrosten tasolla. Kuvassa edustalla oleva työhuoneosa rakennettiin viimeisenä. Sen julkisivun listoitukset ovat muista osista poiketen maalattua peltiä eikä kuparia. Rakennuksen osan päässä on kevytrakenteinen lastauslaituri.

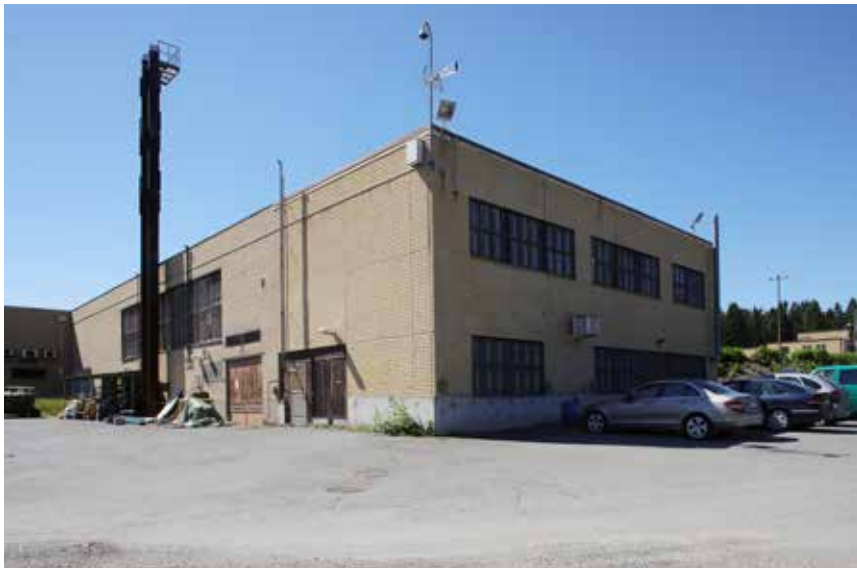
Rakennuksen pohjoispäässä on lämpökeskus, jota laajennettiin kuvan oikealla puolella näkyvällä osalla 1980-luvun alussa. Tämä laajennusosa on tyyllisesti istutettu vanhaan, mutta elementtirakenteiden saumat on erotettavissa julkisivussa. Alun perin rakennuksessa oli tiilipiippu, se korvattiin kahdella teräksisellä 1990-luvulla, kun lämpökeskuksen höyrylaitteet uusittiin pesulan peruskorjauksen yhteydessä.

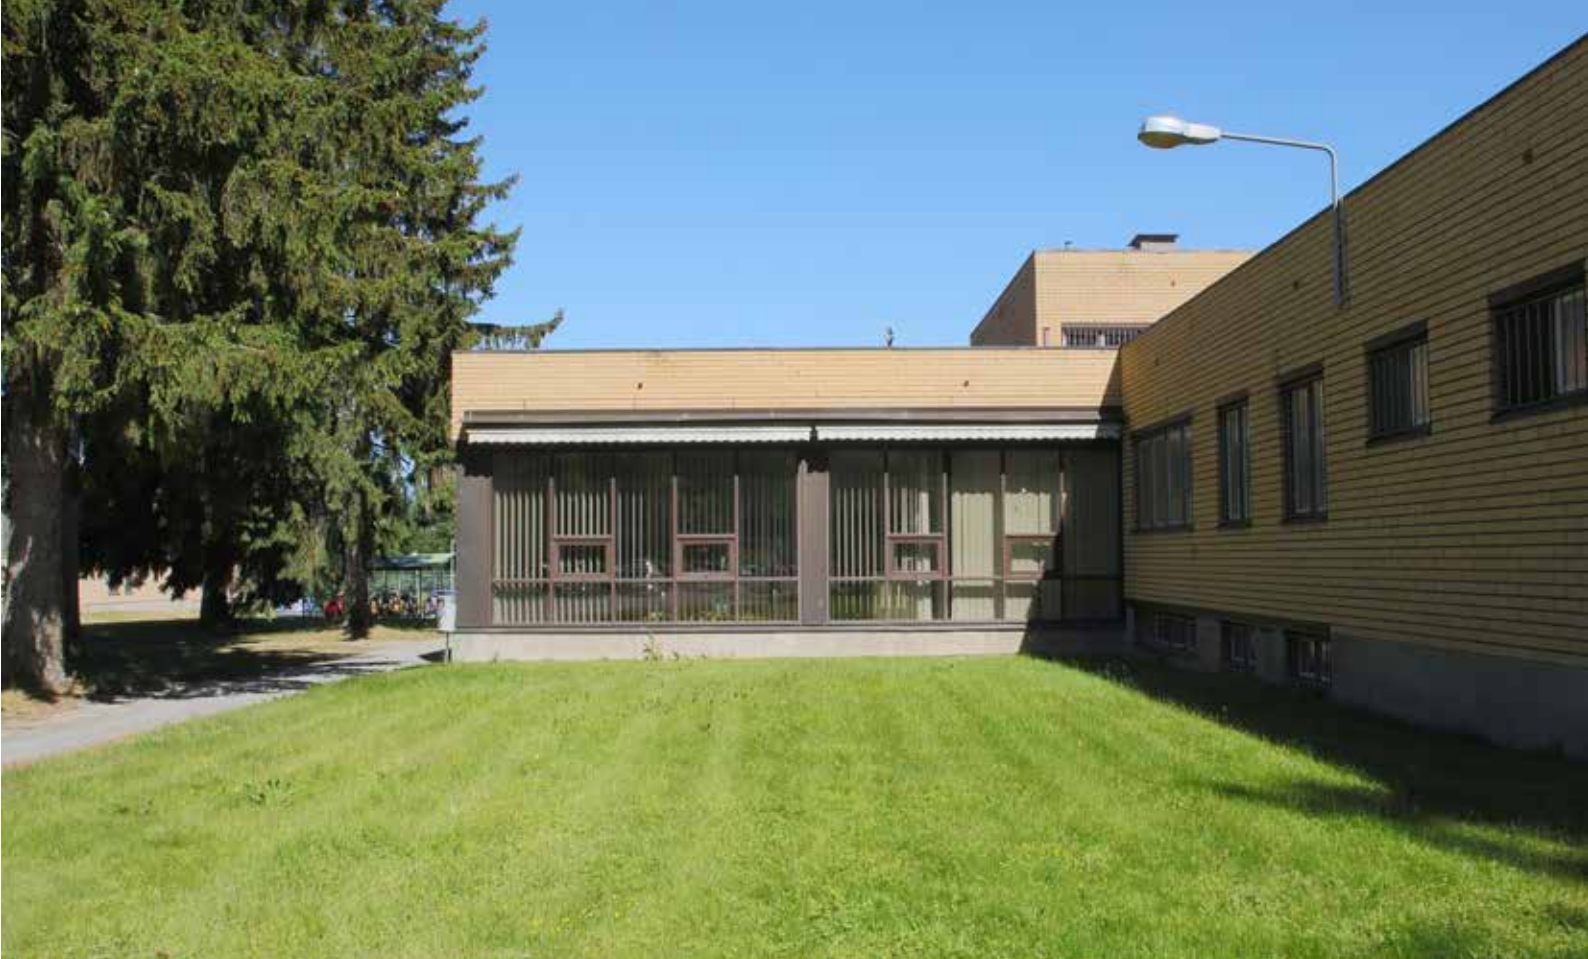
Rakennuksen luoteispäässä on muista rakennuksen osista poikkeava ikkunajäsentely. Suuressa ikkunapinnassa on metalliset puitteet ja tuuletusruutuja. Eteen on lisätty markiisi. Ikkunoiden takana oleva tila on ollut myymälä-, tapaamis- yms. tilana, jonne on ollut pääsy myös vankilan ukopuolisilla henkilöillä.

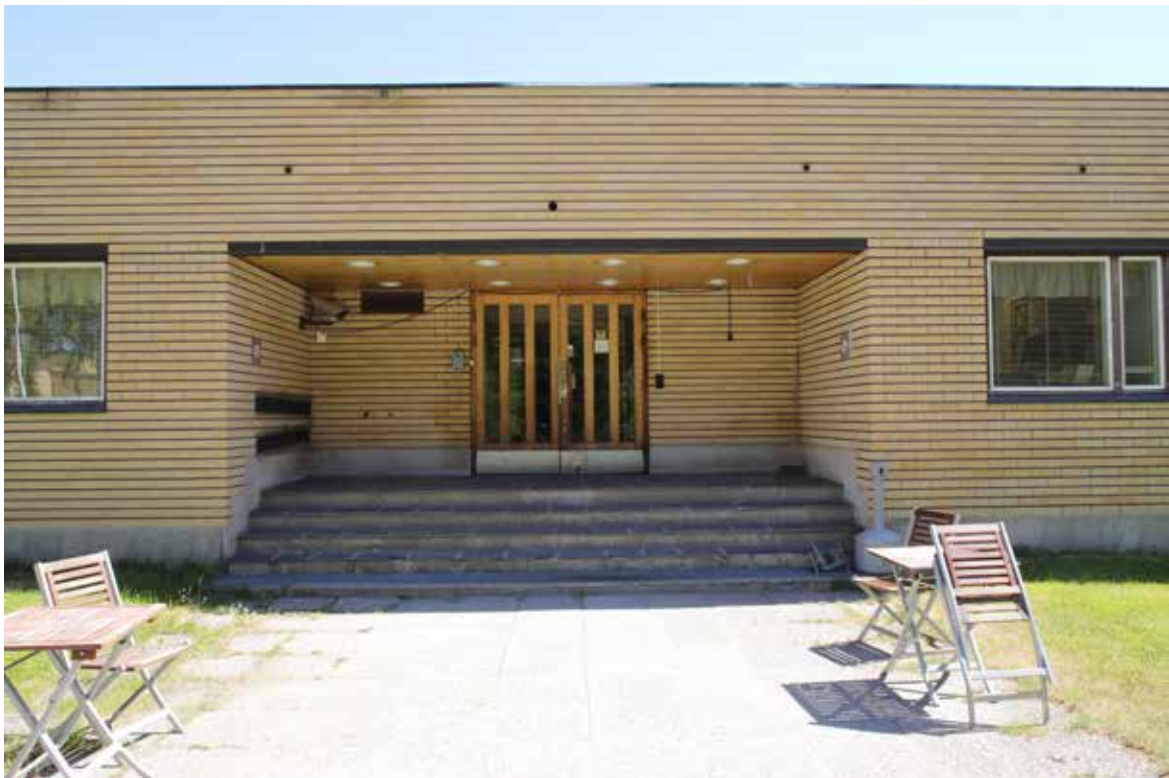
Henkilökunnan ja vierailijoiden pääsisäänkäynti on sisään vedetty. Portaat ja ylätasanne on päällystetty suorakulmaisilla liuskekilvillä, alakatto on puuta ja sinne on upotettu pyöreät metallivalaisimet. Lakatuissa kaksilehtisissä ovissa on korkeat ja kapeat lasiosat sekä rosterinen potkupelti. Osat ovat alkuperäisiä.

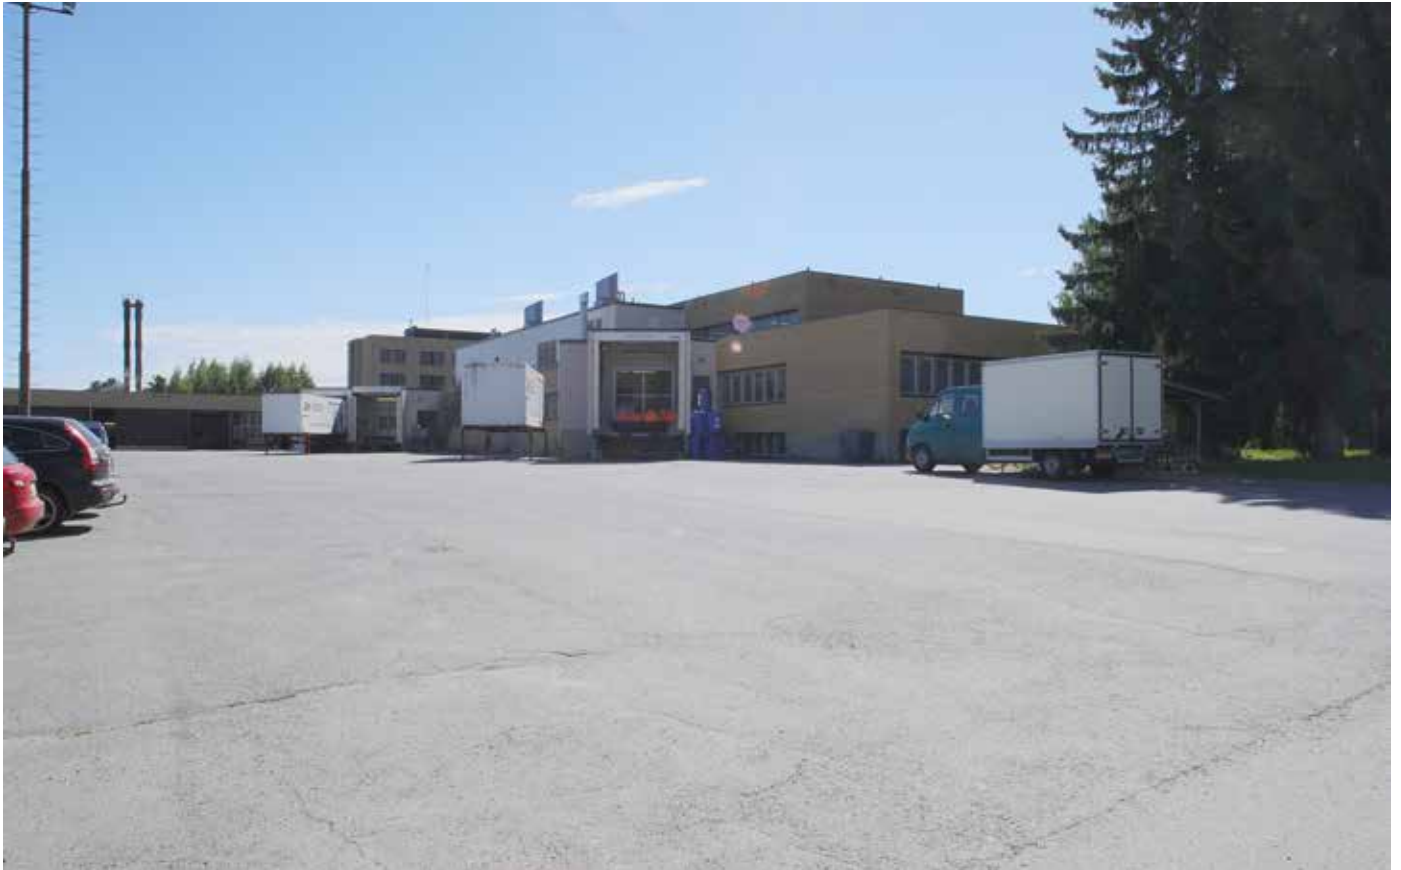
Vankilan pohjoisenpuoleinen alue on aina ollut luonteeltaan huoltopihaa. Tämä luonne on korostunut 1990-luvun pesulan muutostöiden myötä, jolloin pesulaosaan rakennettiin lastauslaiturit tulevalle ja lähtevälle pyykille.

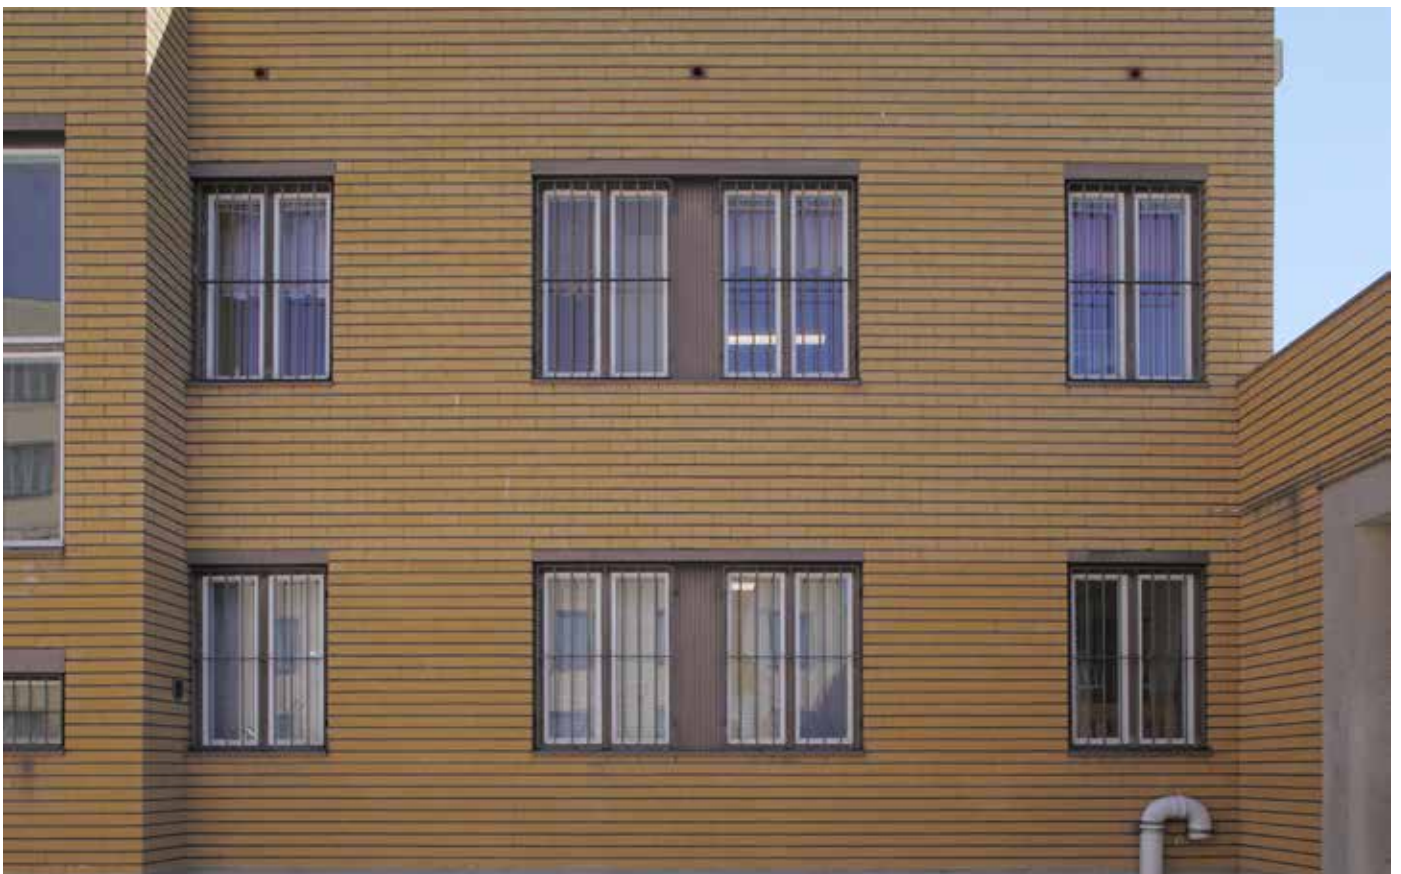
Vankilan selliosaston ikkunat on jäsennetty pareittain. Ikkunoiden puitteet ovat valkoiset ja niiden ulkopuolelle on lisätty tumman ruskeat peitelistat. Ne antavat kontrastia keltaiseen tiilipintaan. Puuikkunoiden väliset osat ovat muotoiltua peltiä.

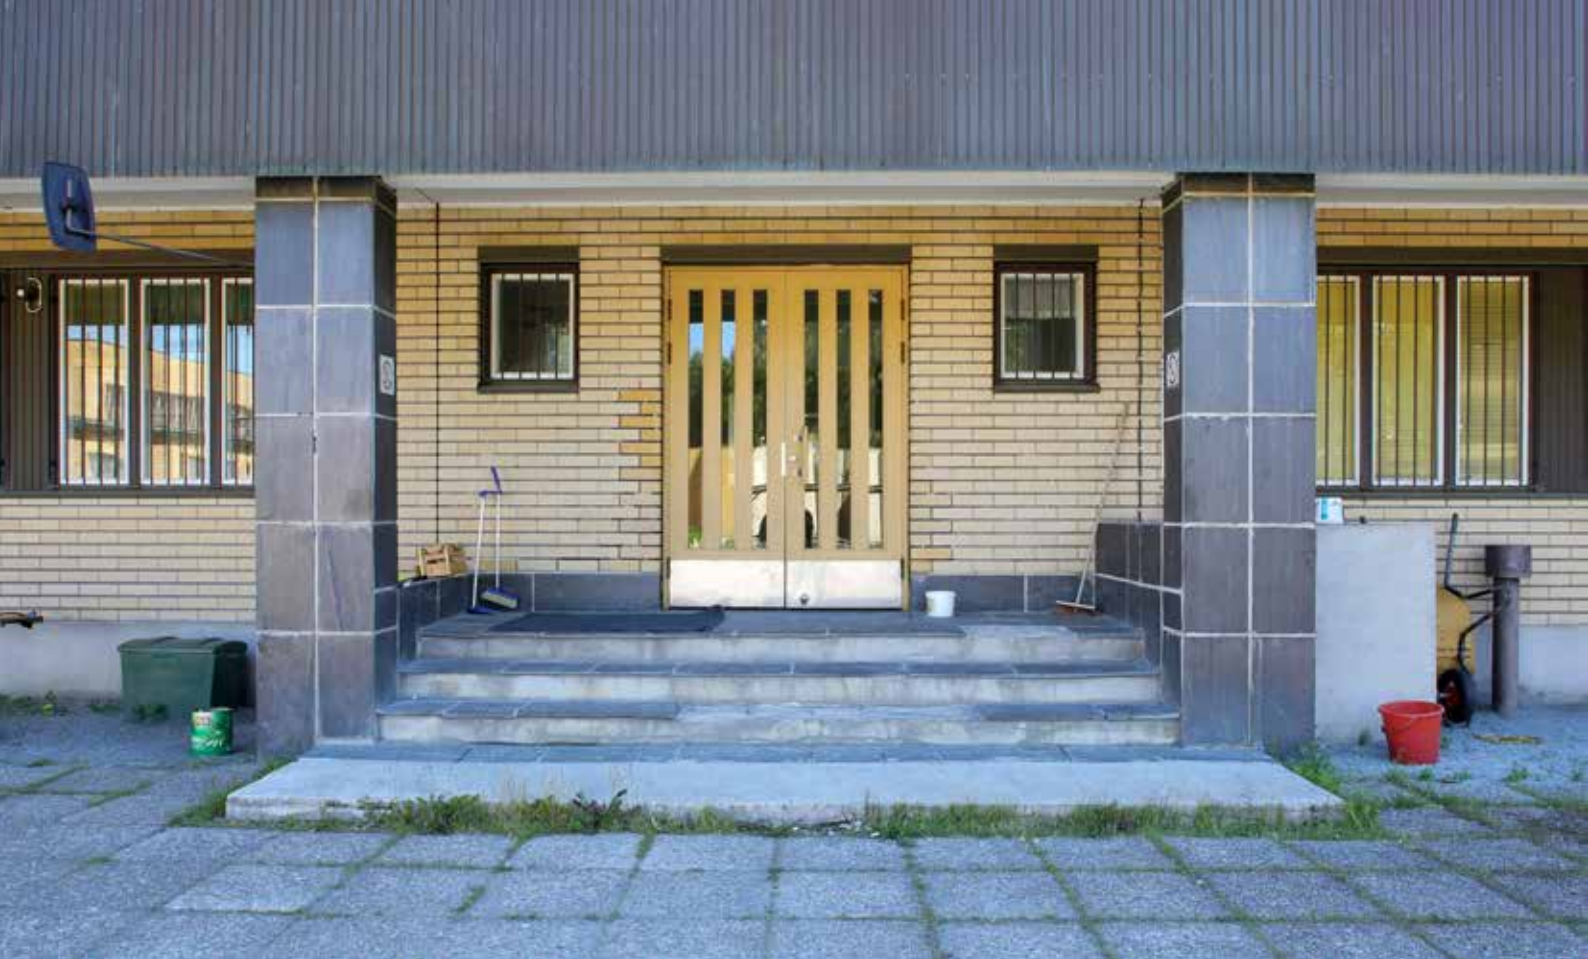
Pääpihan pääsisäänkäynnissä toistuu henkilökunnan pääsisäänkäynnistä tuttu sisennetty jäsentely, liuskekivellä päällystetyt portaat ja kaksilehtinen, kapeilla lasiosilla ja potkupellillä varustettu ovi.

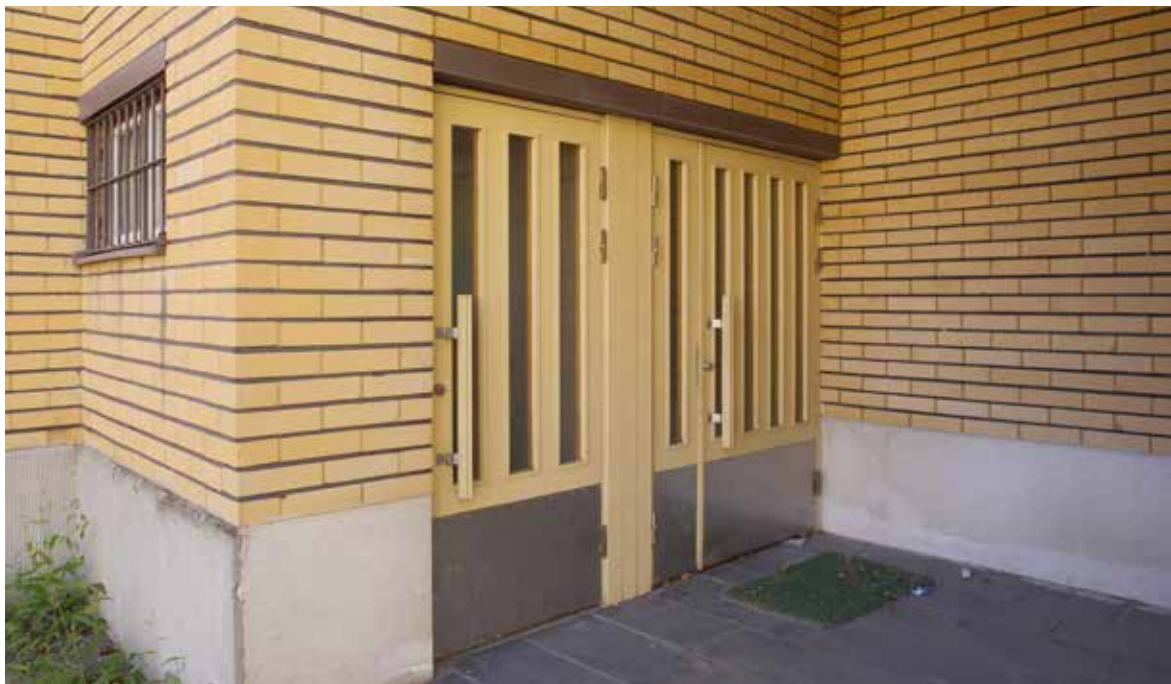
Pääpihan sivulla on myös muita sisäänkäyntejä, jotka on sijoitettu huomaamattomammin, mutta niissä toistuvat samat oviratkaisut. Tätä sisäänkäyntiä on muutettu, sen kohdalla alkuperäinen uurteinen sokkelisammus puuttuu.

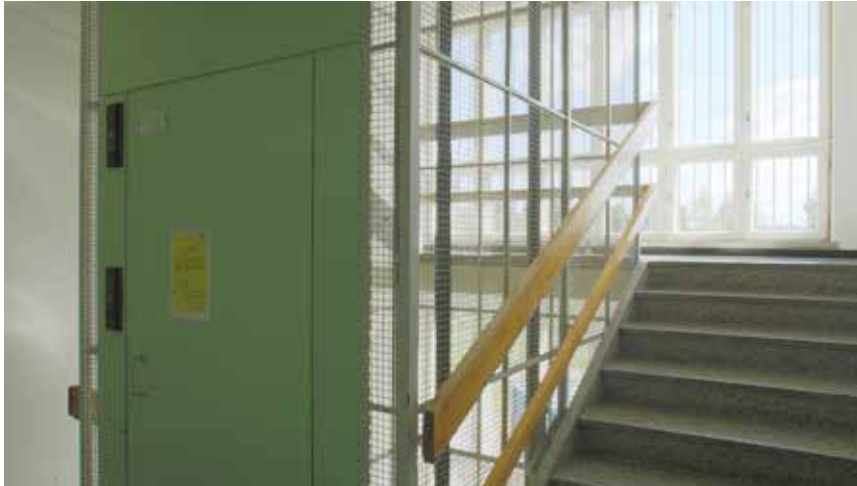
Selliosan keskellä sijaitsee itäjulkisivusta ulostyöntyvä porrashuone, jonka yksi seinä on lasipintaa ja keskellä kulkee verkkoseinäinen hissikuilu. Portaat ovat yhdellä välitasolla varustettuja, elementtirakenteisia mosaiikkiportaita.

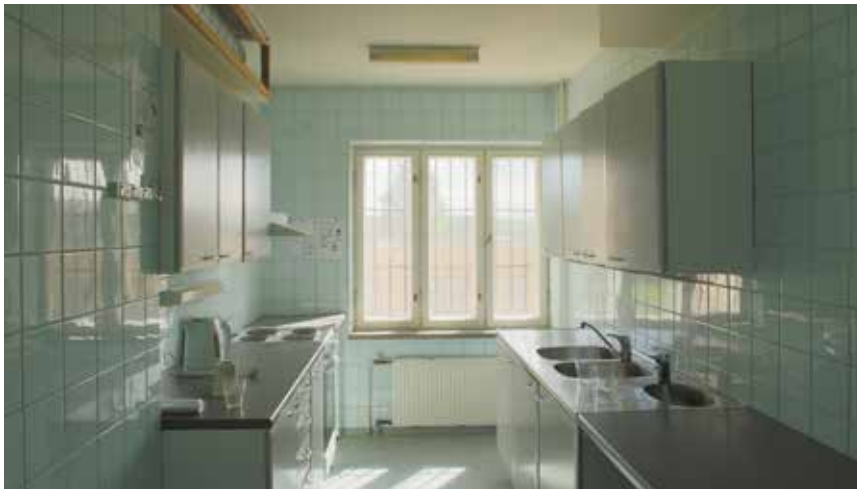
Selliosastojen yhteistilojen yhteyteen rakennettiin pienet keittiösyvennykset. Keittiösyvennysten laatoitus on alkuperäinen, kalusteet on uusittu.

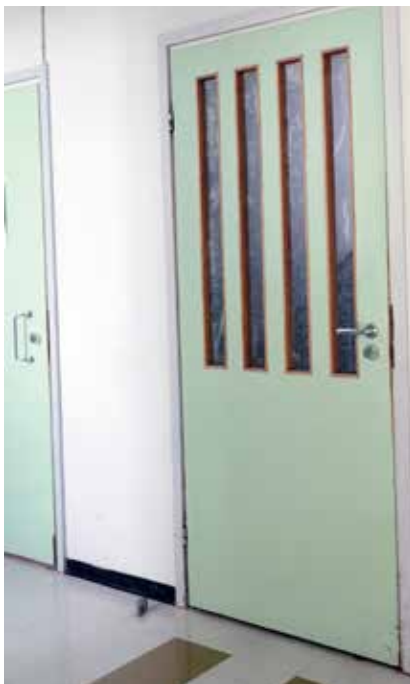
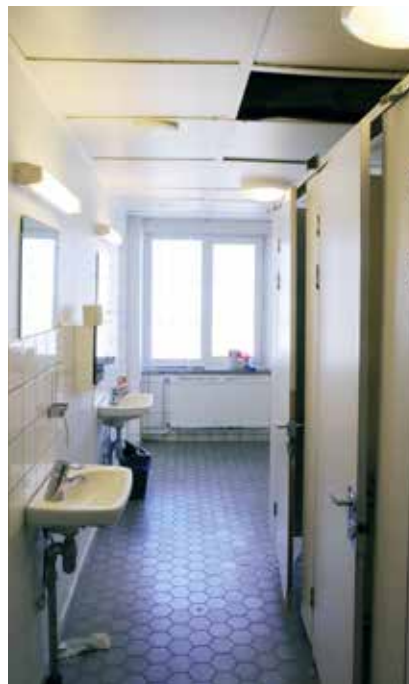
Selliosastoilla oli yhteiset pesutilat, joissa oli kuvassa etualalla näkyvien wc-koppien lisäksi koppien taakse näkymättömiin jäävät suihkut. Pesutilojen lattiat ovat alkuperäiset, vesikalusteita on uusittu.

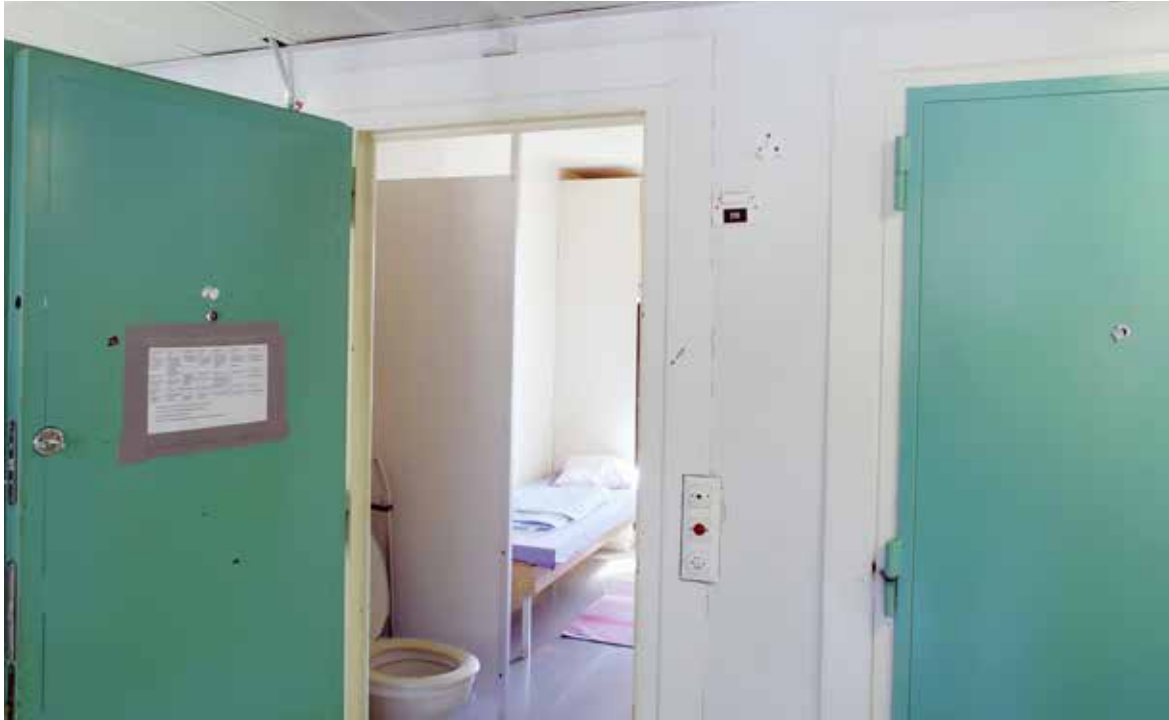
Vain toisen kerroksen pohjoisenpuoleisella osastolla on selleissä wc-istuimet. Tähän miesten kakkososastona tunnettuun osastoon piti alun perin sijouttua naispuoliset tutkintovangit. Osaston ovet ovat muista poiketen metallia, mutta ne on mahdollisesti uusittu.

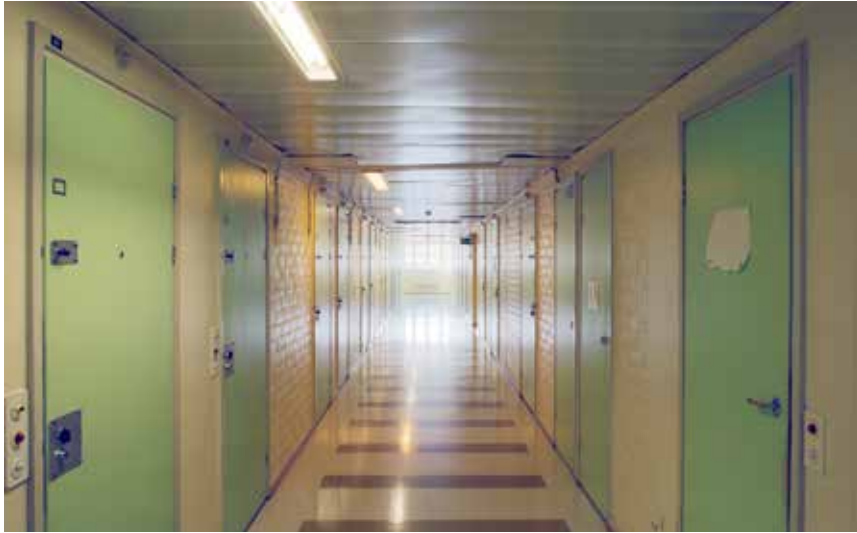
Tyypillinen selliosaston keksikäytävä koostuu vinyylilaattalattiasta eri värisin raidoin, värikkäästi maalatuista puisista sellinovista, joihin on jälkikäteen lisätty lukitusjärjestelmiä, alas lasketusta metallisälekatoista, johon on upotettu loisteputkivalaisimia, sekä valkoiseksi maalatuista, joko sileäksi rapatuista tai tiilipintaista väliseinistä.

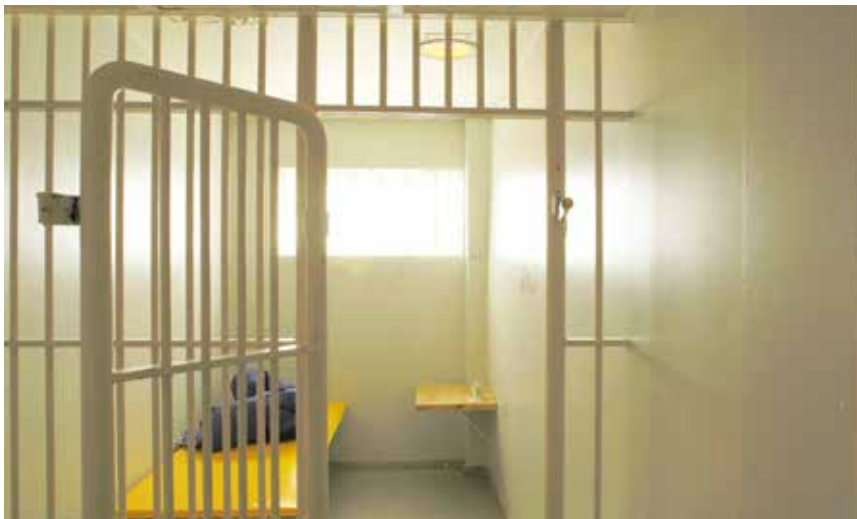
Selliosan kellarikerroksessa oli alun perin kuusi eristyssellia, joissa oli kalterien taakse erotettu tila oven sisäpuolella. Näissä selleissä oli lasitiilistä koostuva yläikkuna, makuulaveri, pöytä ja wc-istuin. pinnat, mukaan lukien jalkalista, ovat maalattua betonia. Nykyisin kaksi selliä on yhdistetty yhdeksi poistamalla väliseinä. Tässä "euroselliksi" kutsutussa tilassa on etävalvontalaitteet.

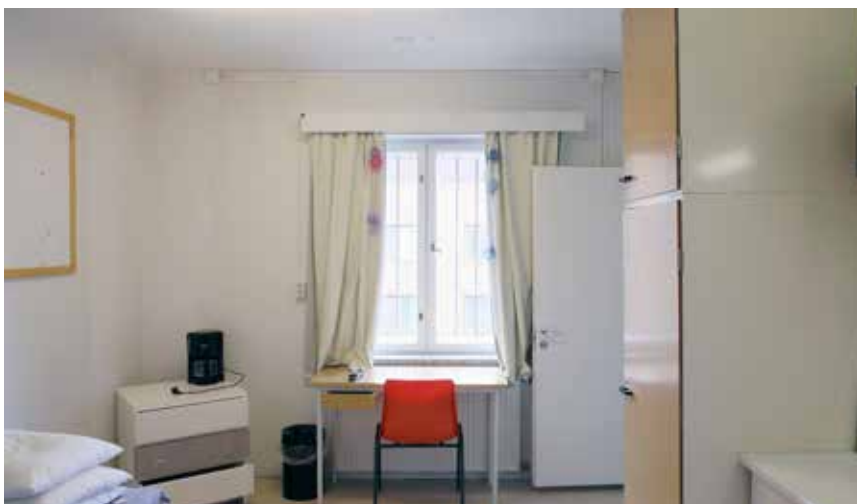
Äiti-lapsi-osaston sellit olivat muita tilavampia. Nissä oli tarkoitus majoittua äidin lisäksi lapsi. Myös nämä sellit ovat pitkälti alkuperäisessä asussa. 2000-luvun alussa kolmea selliä muutettiin siten, että yhdestä sellistä tehtiin wc- ja suihkutilat kahdelle viereiselle sellille. Äiti-lapsi - osasto lopetti toimintansa 2010, jonka jälkeen tilat ovat toimineet vapauttamisosastona.

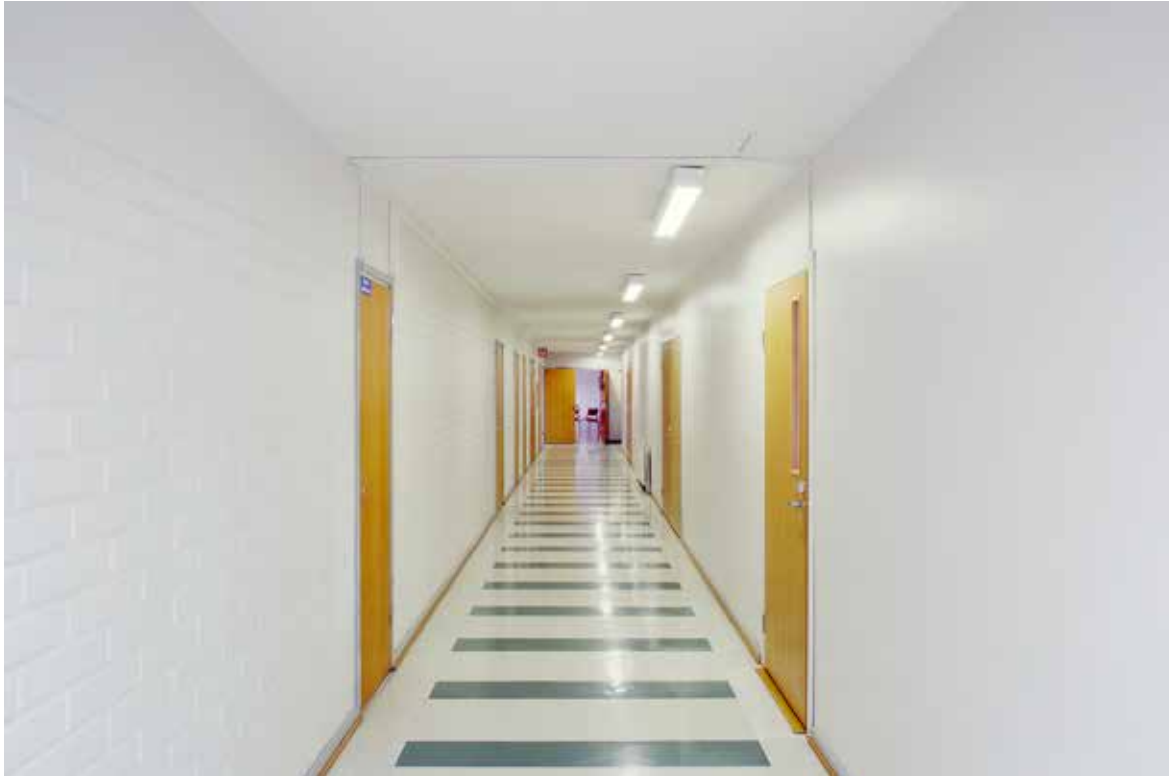
Rakennuksen hallintosiiven käytävässä, joka kulkee urheilusali-kappeli -tilan itäpuolella, on muiden rakennuksen käytävien tavoin vinyylilaatta-lattia, jossa kulkee värillisiä poikkiraitoja. Rakennuksen väliseinät ovat joko levyseiniä tai tiiliseiniä. Tilassa on poikkeuksellisesti suora rapattu kattopinta, yleensä käytävillä on alas laskettu metallikatto. Hallinto-osan väliovet ovat muista osista poiketen tammiviilu-laakaoivia. Käytävän päässä on henkilökunnan keittiö-kahvio -tila.

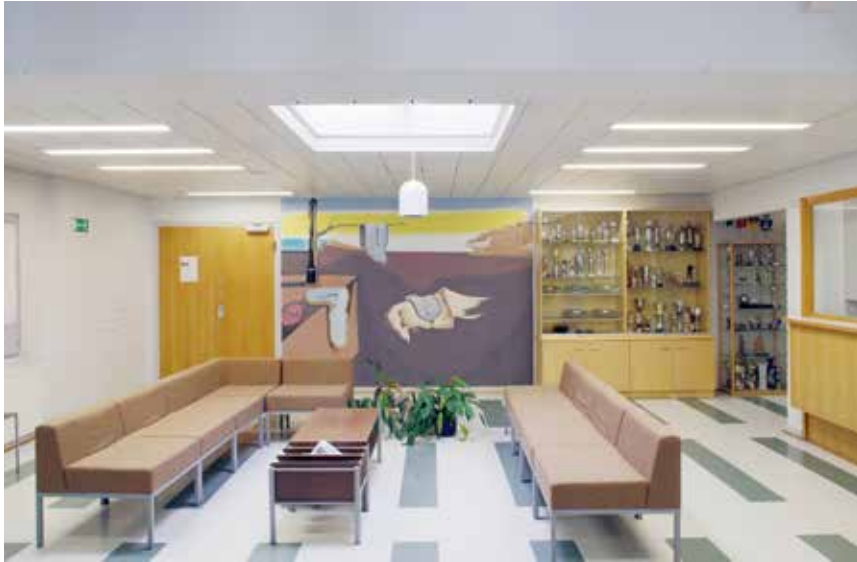
Hallinto-osan pääsisäänkäynnistä saavutaan eteisaulaan, joka toimii odostustilana. Tilaa valaisee kattoikkuna ja alakatto on päällystetty akustoevyin. Lattia on muuta rakennusta vastaavasti raidoitua vinyylilaattalattiaa. Oikalla näkyvän tiskin takana on ollut puhelin- ja postikeakus. Takaseinän maalaus on vangin tekemä.
