Rakennushistoriaselvitys

# Hämeenlinnan vankila

Arkkitehtitoimisto ark-byroo Oy

Huhti-elokuu 2018. Työ on luovutettu 30.8.2018.

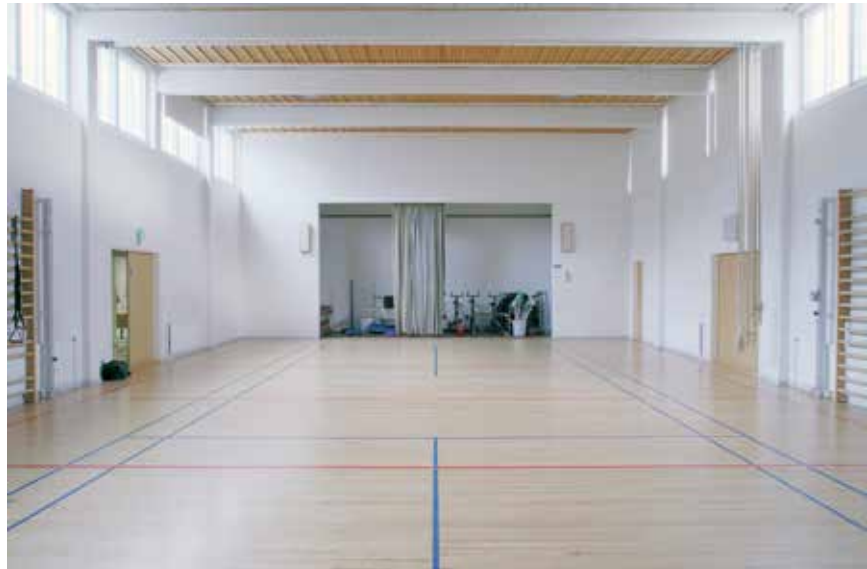
Urheilusalia valaisee kahdesta suunnasta yläikkunat. Kattorakenteessa korostuvat kantavat palkit, joiden välisessä tilassa on laudoitus. Tilan takaseinällä oli alun perin esiintymislava, joka on purettu ja sen tilalla syvennyksessä on liikuntavälinvarasto. Tila on yhdistettävissä vireiseen kappeliin.

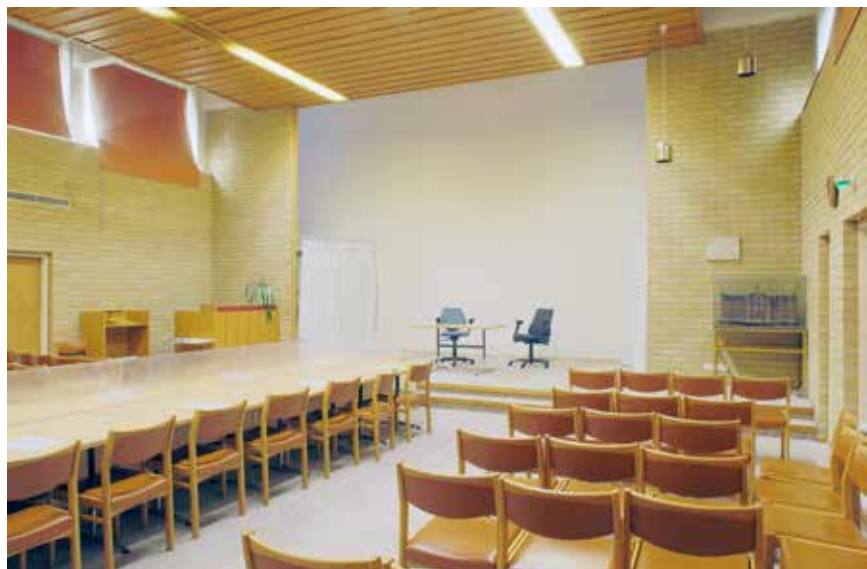
Kappelitilan erityistä luonnetta on korostettu materiaalivalinnoin. Seinät ovat huoneen sisä- ja ulkopuolella raakatiilipintaa, lattialla on kokolattiamatto, alttarin tai saarnatuolin paikkaa merkkavat messinkiset kattovalaisimet. Korkealla olevan betonisen kattopinnan alapuolella on ripustettu, puurakenteinen alakattorakenne, jossa on upotetut loisteputkivalaisimet.

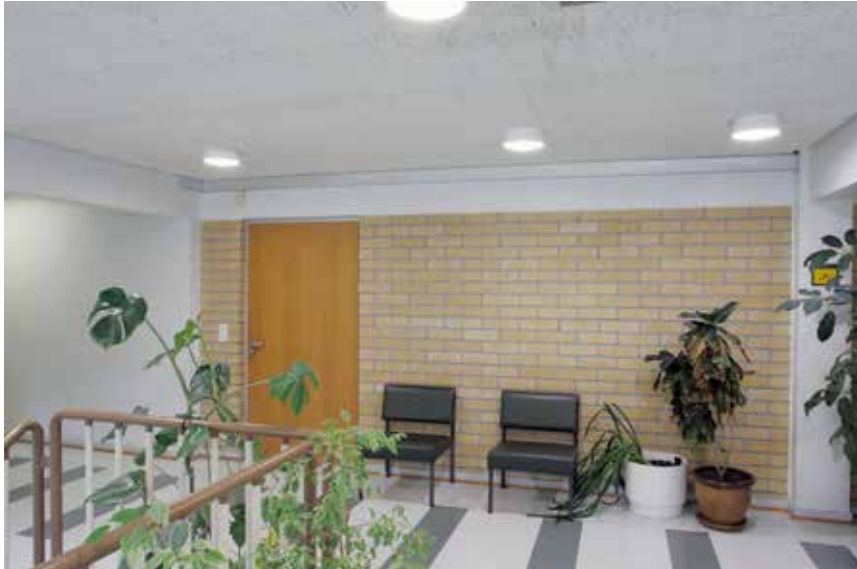
Myös kappeliosan ulkopuolella on raaka tiilipinta. Edustalla olevat portaan kaiteet ovat 1980-luvulta, kun hallinto-osan alle louhittiin sosiaali-tilat ja kappelin ulkopuolelle rakennettiin pääporras näihin tiloihin. Katossa on akustoiva sordino-laatta.

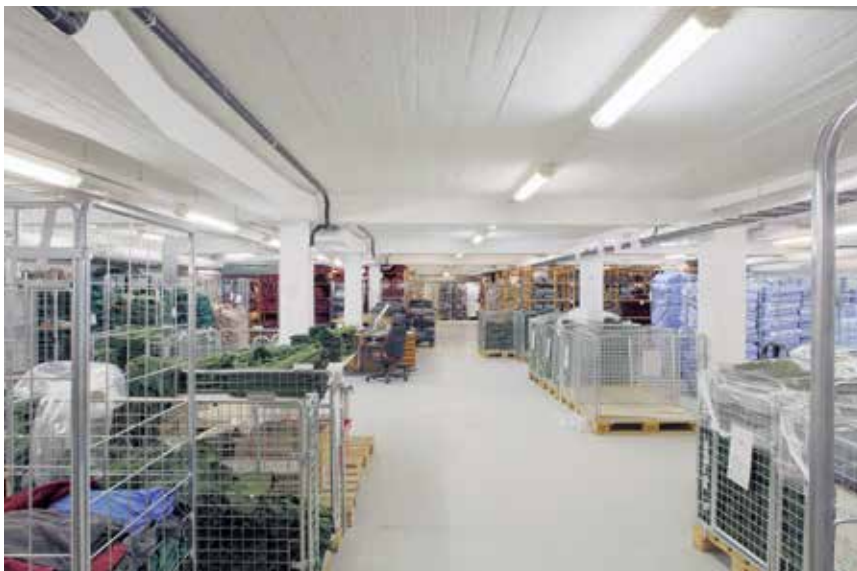
Hämeenlinnan vankilan pesulan alapuolinen kellari on yhtä suurta avonaista tilaa, jossa toimii suuri vankilatekstiilien keskusvarasto. Pinnat ovat betonia. Myös keskusvarasto siirtyy pois vankilan tiloista.

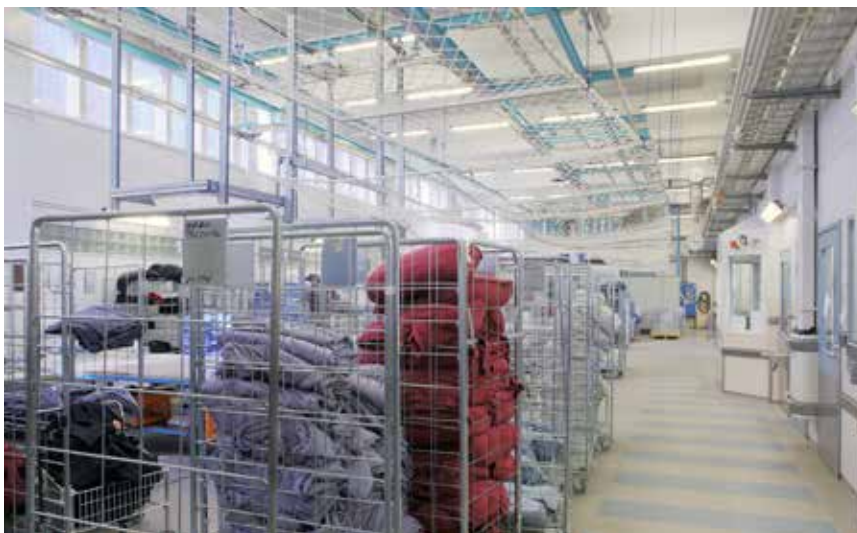
Hämeenlinnan vankilassa on, sitten toiminnan käynnistyttyä 1972, toiminut koko maan vankiloiden vaatehuollosta vaastaava pesula. Pesulan laitteisto uusittiin ja toiminnallisuutta kehitettiin vuoden 1995 muutostöissä, jolloin muun muassa kattopintaan asennettiin erilaisia nostureita ja kuljettimia, ja raskaita työvaiheita saatiin automatisoitua. Samalla pinnat uusittiin. Pesula on lopettanut toimintansa kesällä 2018.

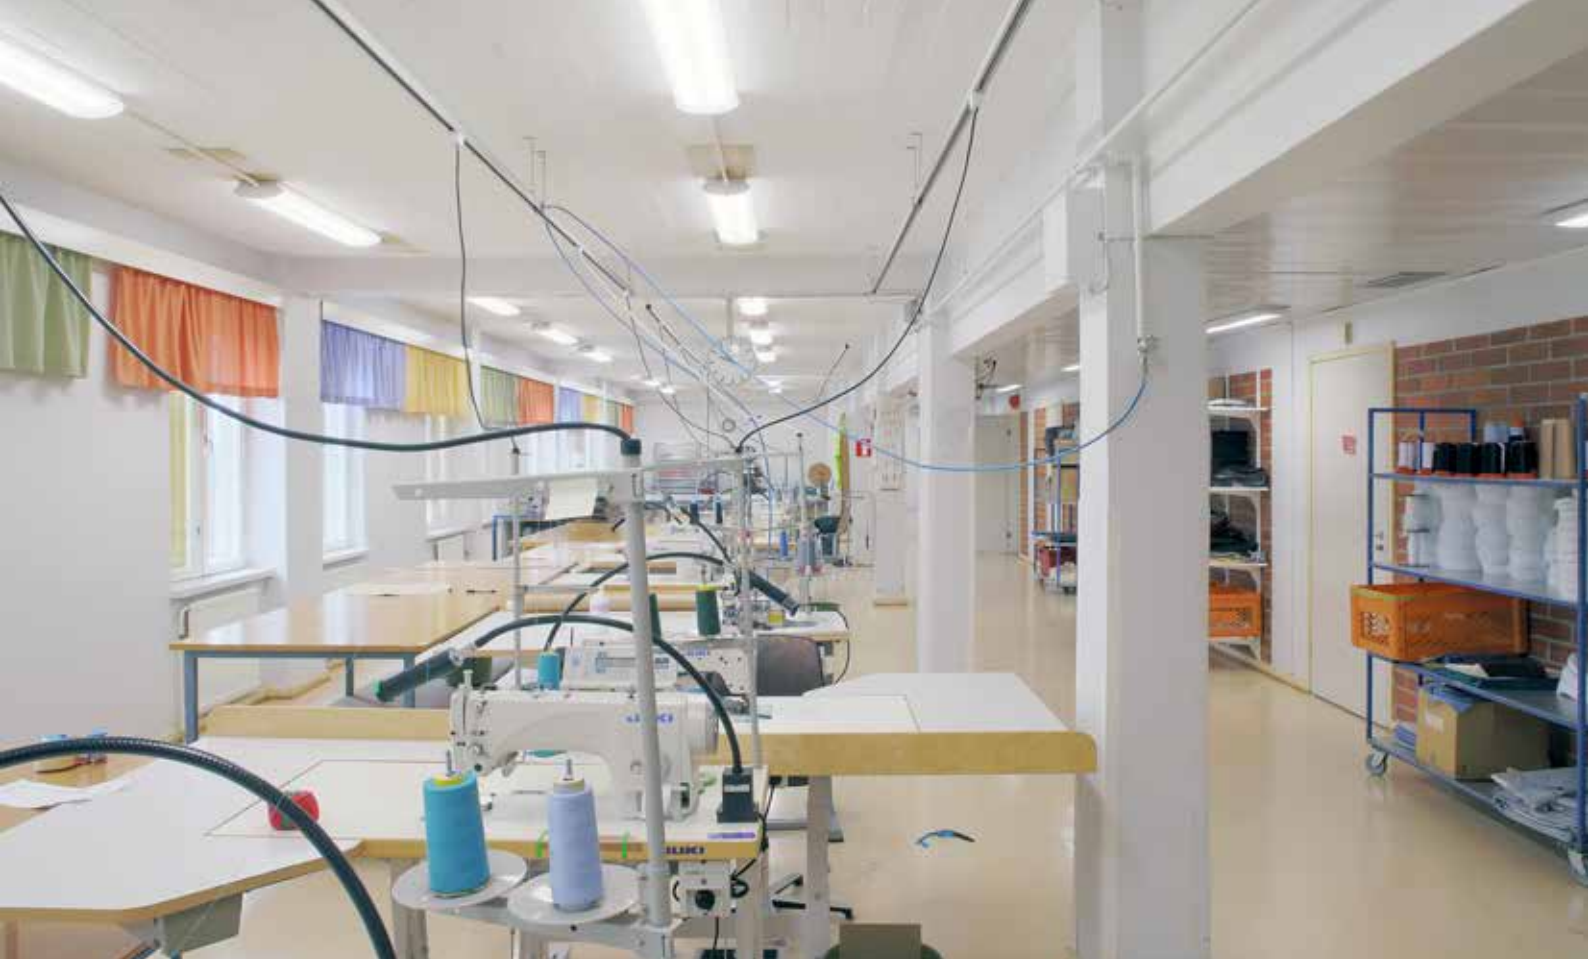
Työhuoneosan kahdessa kerroksessa tehdään tekstiilitöitä. Ensimmäisessä kerroksessa toimii vankivaatteiden vaatekorjaamo ja toisessa kerroksessa vankitekstiilien ja tilaustöiden ompelimo. Vaatekorjaus on vuonna 2018 siirtymässä Turun vankilaan. Työhuoneosa on keskikäytävän jakama kokonaisuus, jonka itäpuolella oleva osa on suurilta osin avinaista tilaa ja vaoin myös käytävään. Näitä tiloja erottavat vain kantavat palkit. Nämä hallimaiset tilat toimivat työsaleina. Länsipuolella on aputiloja ja muun muassa porrashuoneita, jotka muodostavat erillisiä huoneita. Alun perin työhuoneosan työsalit oli tarkoitus

jakaa pieniin potilashuoneisiin ja kyseisessä rakennuksen osassa oli tarkoitus toimia poliklinikka sekä neurologisia ja psyykkisiä sairauksia sairastavien vankien potilasosastot. Nykyisin työhuoneosa on muutamia seinämuutoksia lukuun ottamatta pitkälti toteutetun kaltaissessa asussa. Valaisimet ovat uudet ja lattiamateriaali on uusi kuvassa näkyvässä toisessa kerroksessa. Tässä osassa rakennusta on muista poiketen palkkien välinen osa seinää punatiiltä ja tiilipinta on jätetty esiin. Käytävän kohdalla katto on alas laskettu, alkuperäinen metallikatto.

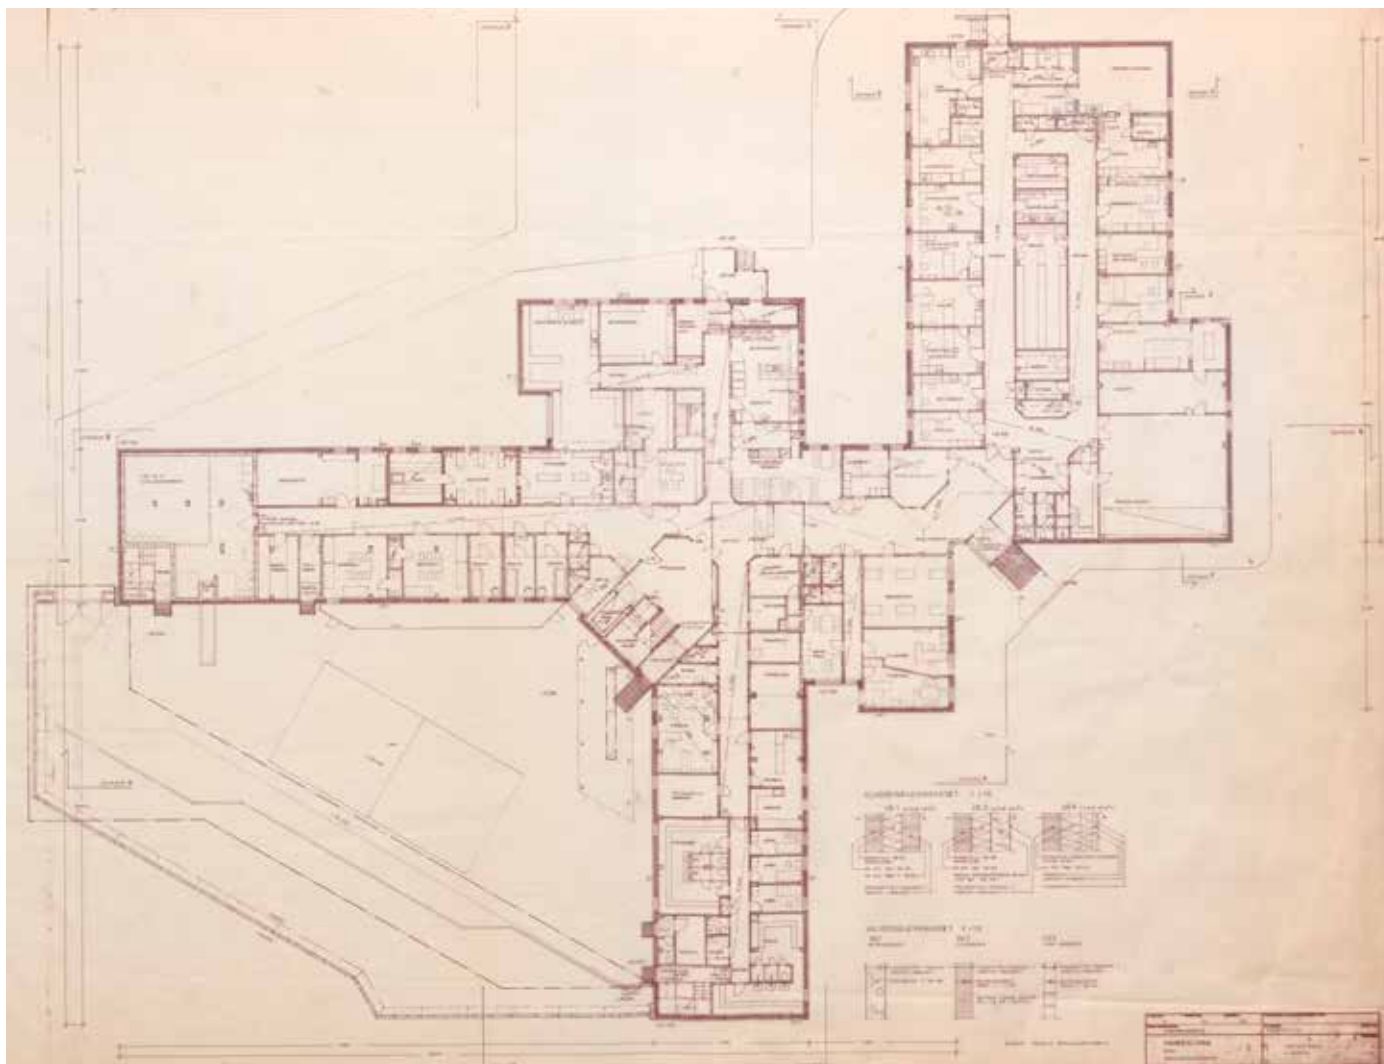
11.9.1985 Veli Paatelan päiväämä ja allekirjoittama vankisairaalan ensimmäisen kerroksen pääpiirustus. Vankilan itäinen osa oli varattu poliklinikalle, eteläinen osa henkilökunnan toimisto- ja sosiaalityötiloiksi, läntinen osa potilaiden eristys-, vastaanotto- ja saunatiloiksi, sekä pohjoinen osa ruoka- ja pyykkihuoltotiloiksi. Muuten suorakulmaiseen koordinaatistoon pohjautuvassa suunnitelmassa pääasialliset kulkureitit oli sijoitettu vinottain. Kansallisarkisto.

Ensimmäisessä kerroksessa pääsisäänkäyntiaulan vastakkaiselle puolelle tuli keskusvalvomo. Pääsisäänkäynnin oikealla puolella, itäisen sakaran pohjoisessa ulokkeessa, sijaitsi poliklinikkaosaston tutkimus- ja hoituhuoneet, toimistotilat, laboratorio-, röntgen- ja lääkevarastohuoneet, fysioterapeutin ja psykologin työhuoneet, ryhmätyöhuone ja liikuntatilat. Sisäänkäynnin vasemmalle puolelle jäivät tapaamistilat ja ylilääkärin huone, eteläiseen sakaraan sijoittuivat henkilökunnan sosiaalitilat,

kirjasto ja kanttiini. Pohjoiseen sakaraan sijoittuivat henkilökunnan ruokailutilat, jakelukeittiö, pesutupa ja vankien vastaanottotila. Läntisessä sakarassa oli vankien siviilivaatevarasto, joka samalla toimi väestönsuojana, sauna, sekä matka- ja eristyssellit.

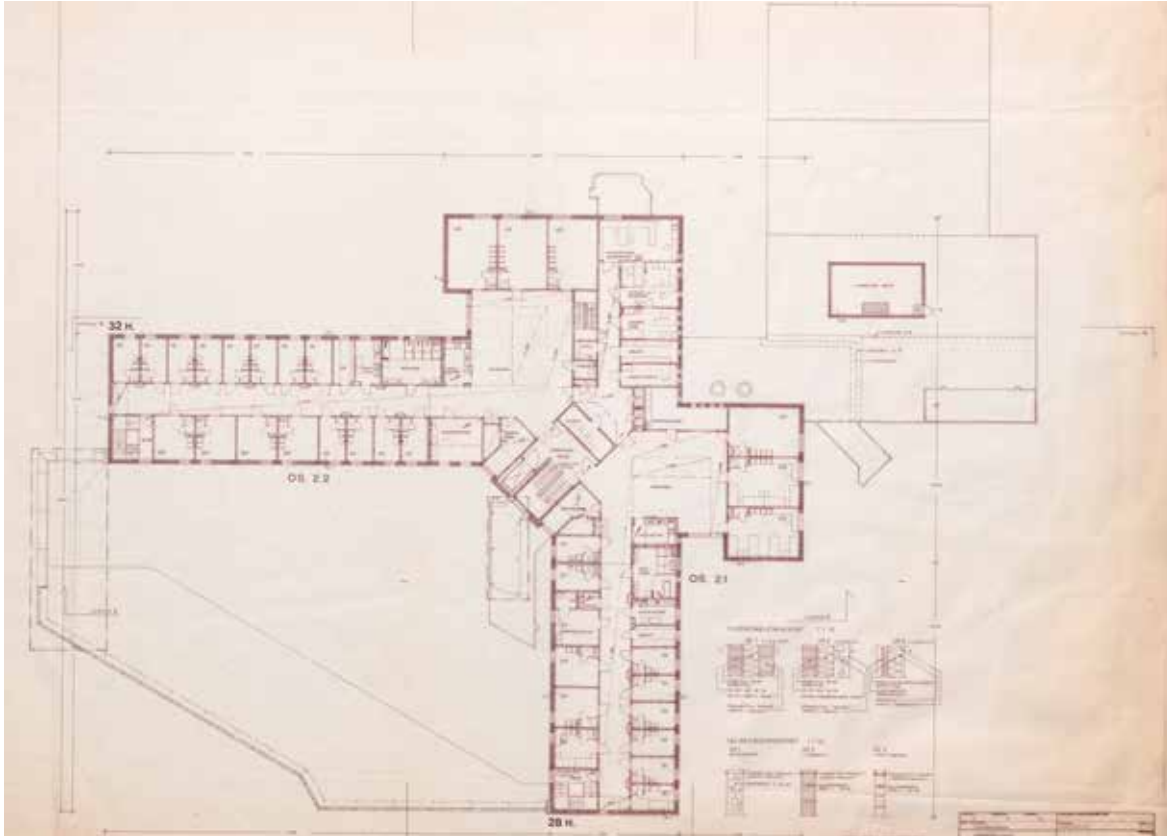
11.9.1985 Veli Paatelan päiväämä ja allekirjoittama vankisairaalan toisen kerroksen pääpiirustus. Toisen ja kolmannen kerroksen pohjakaavat ovat yhtenevät. Kuten vankilassa, myös vankisairaalaassa asunto-osastojen kerrokset oli jaettu kahden osaston kesken. Vankien huoneet olivat keskikäytävien varsilla, kerroksen päässä olivat vankien yhteistilat sekä henkilökunnan valvonta- ja vastaanottohuoneet. Kansallisarkisto.

Toiseen ja kolmanteen kerrokseen sijoittuivat potilasosastot. Niiden tilaratkaisut toteutettiin vankilasta tuttuun tapaan siten, että potilashuoneet sijoitettiin keskikäytävän varsille ja yhteistilat tulivat rakennuksen keskelle, jossa kulki myös osastojen välinen raja ja jossa sijaitsi kumpaakin osastoa palvelevat henkilökunnan tilat. Kerroksen keskelle sijoittui vartijan tarkkailutila, josta näki kummallekin osastolle. Vartijoiden tilan takana oli tilat lääkäreille, sairaanhoitajille ja tutkimuksiin. Valvomon takana olevassa tilassa on myös henkilökunnan käyttöön tarkoitettu kapea porras eri kerrosten välillä. Tutkimushuoneisiin sijoitettiin turvallisuussyistä kaksi sivuovea viereisiin tiloihin.

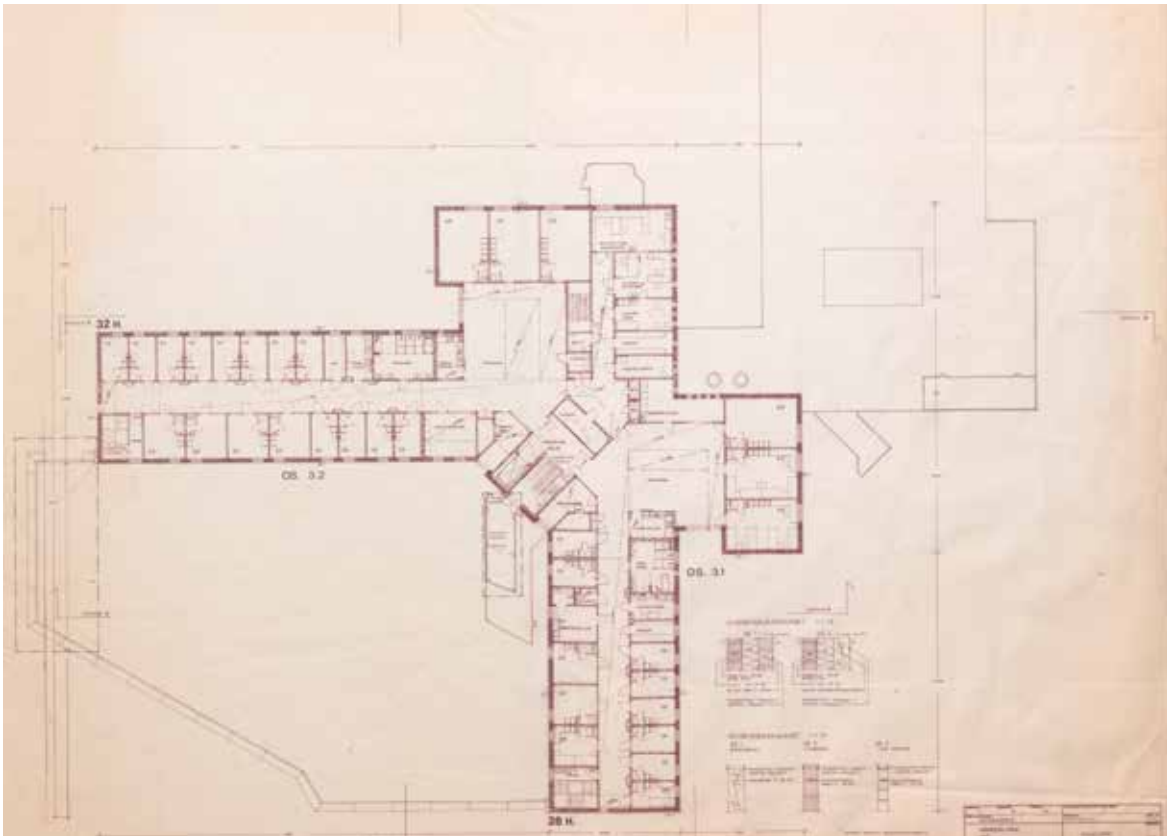
11.9.1985 Veli Paatelan päiväämä ja allekirjoittama vankisairaalan kolmannen kerroksen pääpiirustus. Kansallisarkisto.

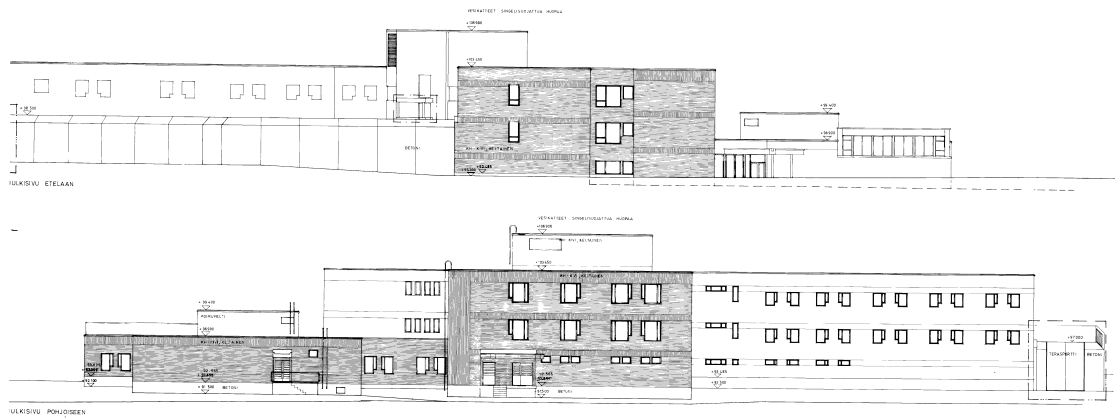
Vankisairaalan etelä- ja pohjoisjulkisivut. Veli Paatelan piirustus 11.9.1985

Rakennuksen julkisivussa käytettiin vankilan tavoin keltaisia tiiliä, joiden väliin tuli harmaa saumaus. Tiilipintaa elävöitettiin latomalla pystyyn asetettuja tiiliä nauhaksi ikkunoiden yläpuolelle ja katonrajan alle. Myös pohjoisimman rakennuksen osan kulma on ladottu pystytiilistä. Toinen julkisivua elävöittävä teema on potilashuoneiden ikkunat, jotka on vankilarakennuksen tavoin sijoitettu pareittain. Ikkunoiden tuuletusosat ovat muuta ikkunaa matalammat, jolloin ikkuna-aukoissa on porrastus. Potilashuoneiden ikkunoiden ulkopuolelle tuli sinkittyä metallia olevat kalterit. Näiden potilashuoneiden ikkunoiden lisäksi rakennukseen tuli myös suurempia ikkunapintoja, sekä kapeita pystysuuntaisia ikkunoita, jotka osaltaan elävöittävät julkisivua. Erityisesti liikuntasalin yläikkunat korostuvat nauhamaisena

rivinä. Ikkunat ovat kaksilasisia, ruskeaksi maalattuja puuikkunoita ja ne aukeavat sisään. Vankilarakennuksen tavoin vankisairaалassa ei ole räystäitä ja huopakatteen päällä on singeli. Rakennuksen keskiosiin sijoitettiin kaksi huopakaton ylle kohoaavaa, ilmastointikonehuoneen muodostamaa osaa. Näiden materiaaliksi valittiin keltaiseksi maalattu poimupelti, joka toistuu materiaalina rakennuksen metallirakenteisessa sisääntulokatoksessa, ulkoilupihan katoksessa, sekä rakennuksen pohjoispuolen huoltoa varten rakennetuissa suojissa. Sisäänkäyntiovet ovat keltaiseksi maalattuja teräslasiovia ja ulkoilupihan portti on keltainen teräsportti. Sokkelia ei slammattu ja myös ulkoilupihaa kiertävään aitaan on jätetty esiin sileä raakabetonipinta.

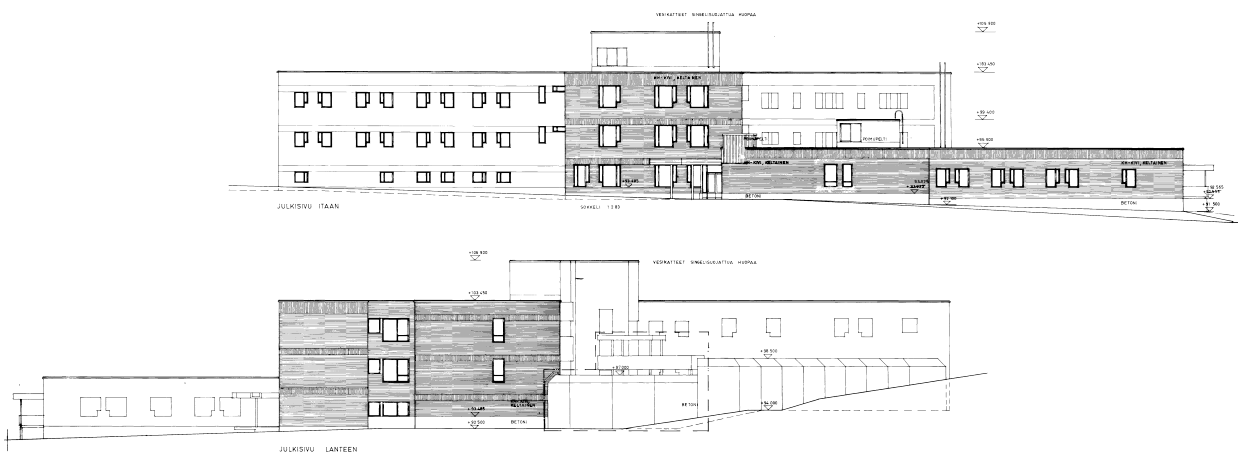
Vankisairaalan itä- ja länsijulkisivut. Veli Paatelan piirustus 11.9.1985

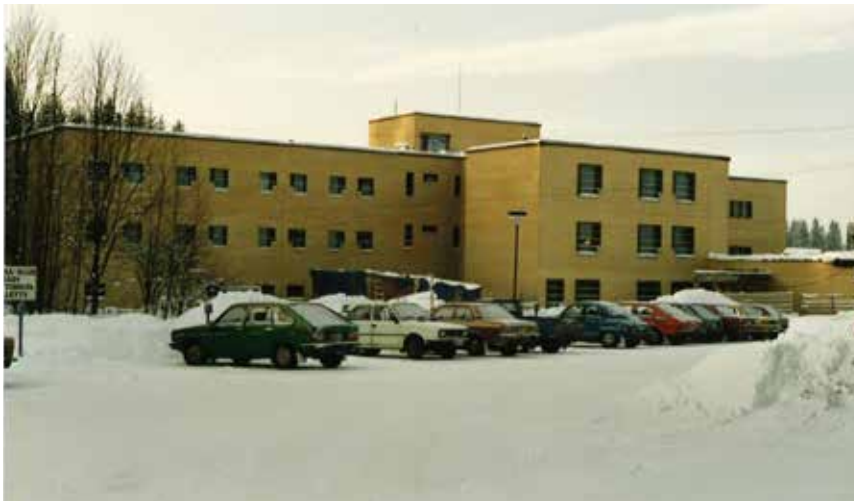
Vasta valmistunut vankisairaala vuoden 1985 lopulla tai vuoden 1986 alussa. Rakennuksen edessä on vielä rakentamisaikaisia esteitä ja suojia. Kuvaaja tuntematon. Vankilan arkisto.

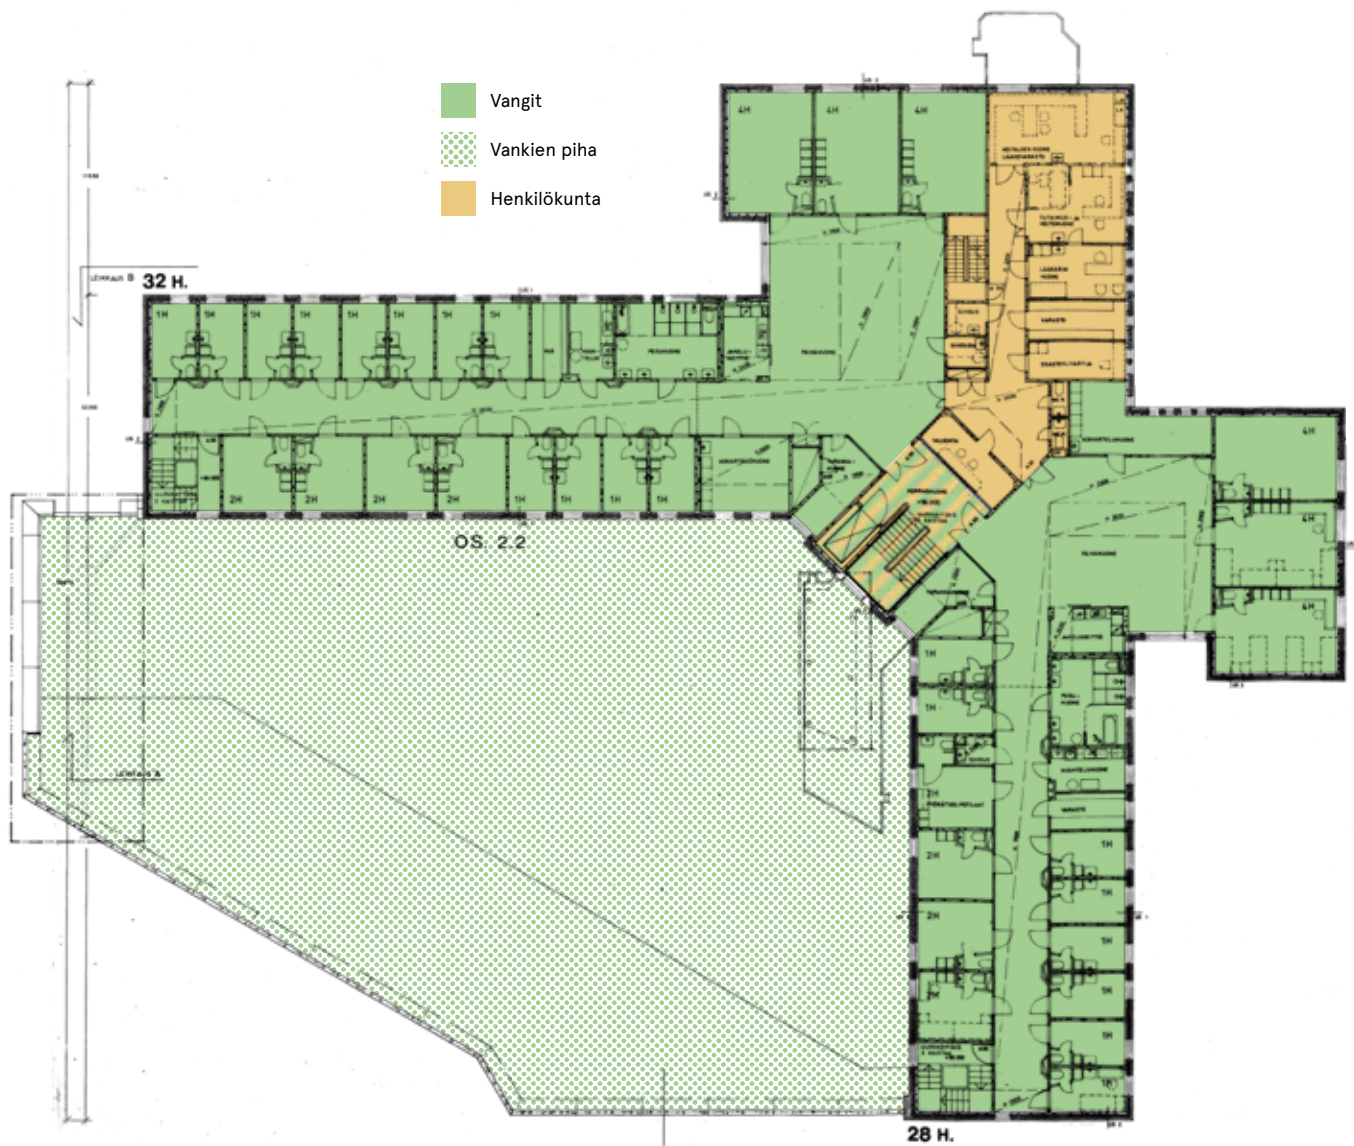
Vankilan tavoin myös vankisairaalan tilat ovat jakautuneet potilaiden ja henkilökunnan tilojen kesken. Oheinen kaavio kuvaa henkilökunnan ja potilaiden käyttämien tilojen jakautumista vankisairaalan toiminnan alkuaikoina.

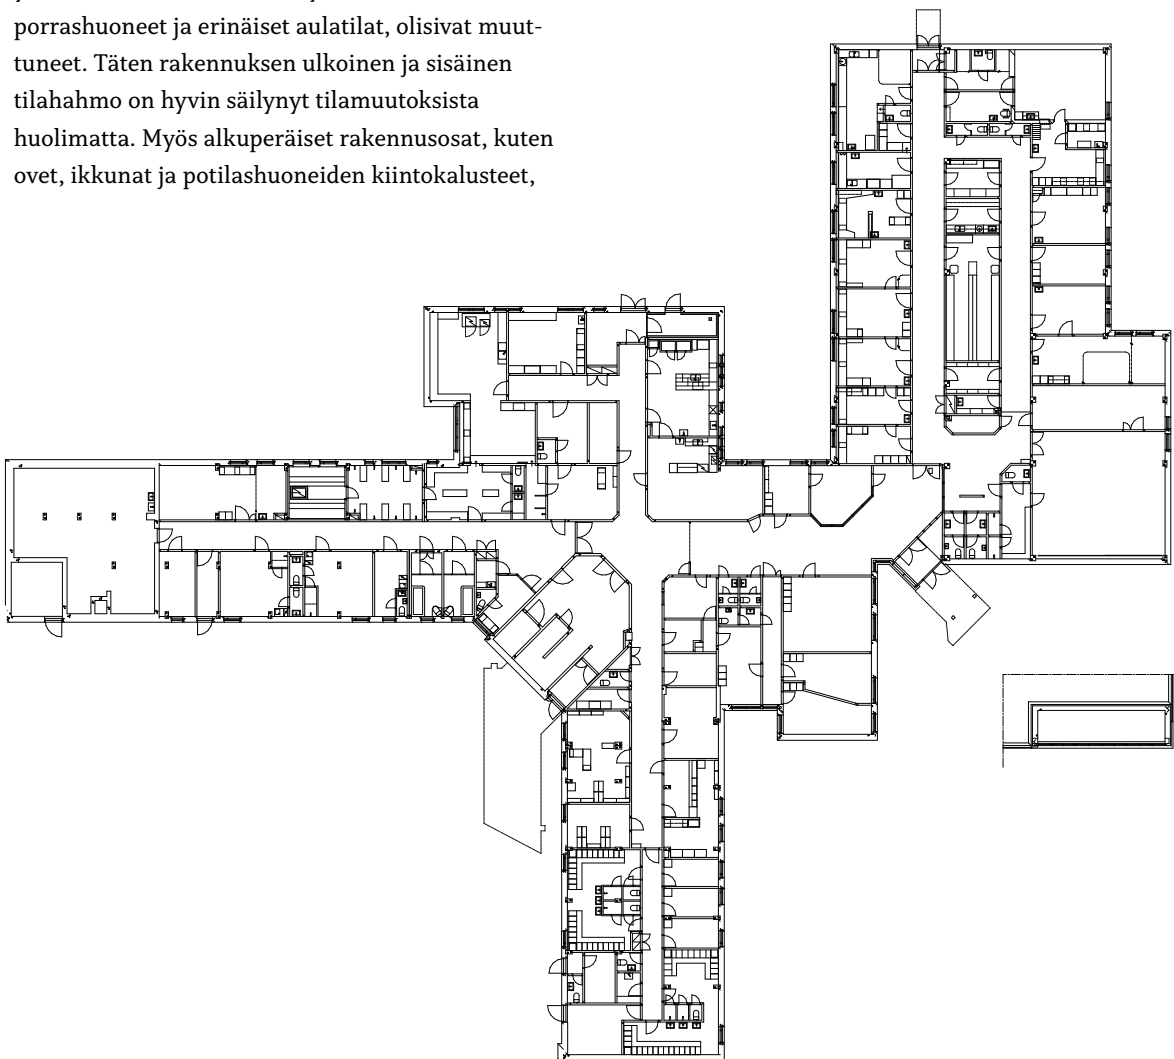
Vankisairaalan ensimmäisen kerroksen pohjapiirustus. Ensimmäisessä kerroksessa ei ole tehty huomattavia tilamuutoksia, vaikka joidenkin huoneiden käyttö on muuttunut. Rakennussuunnittelutoimisto Hannu Elfving Oy 1999, Senaatti-kiinteistöjen arkisto.

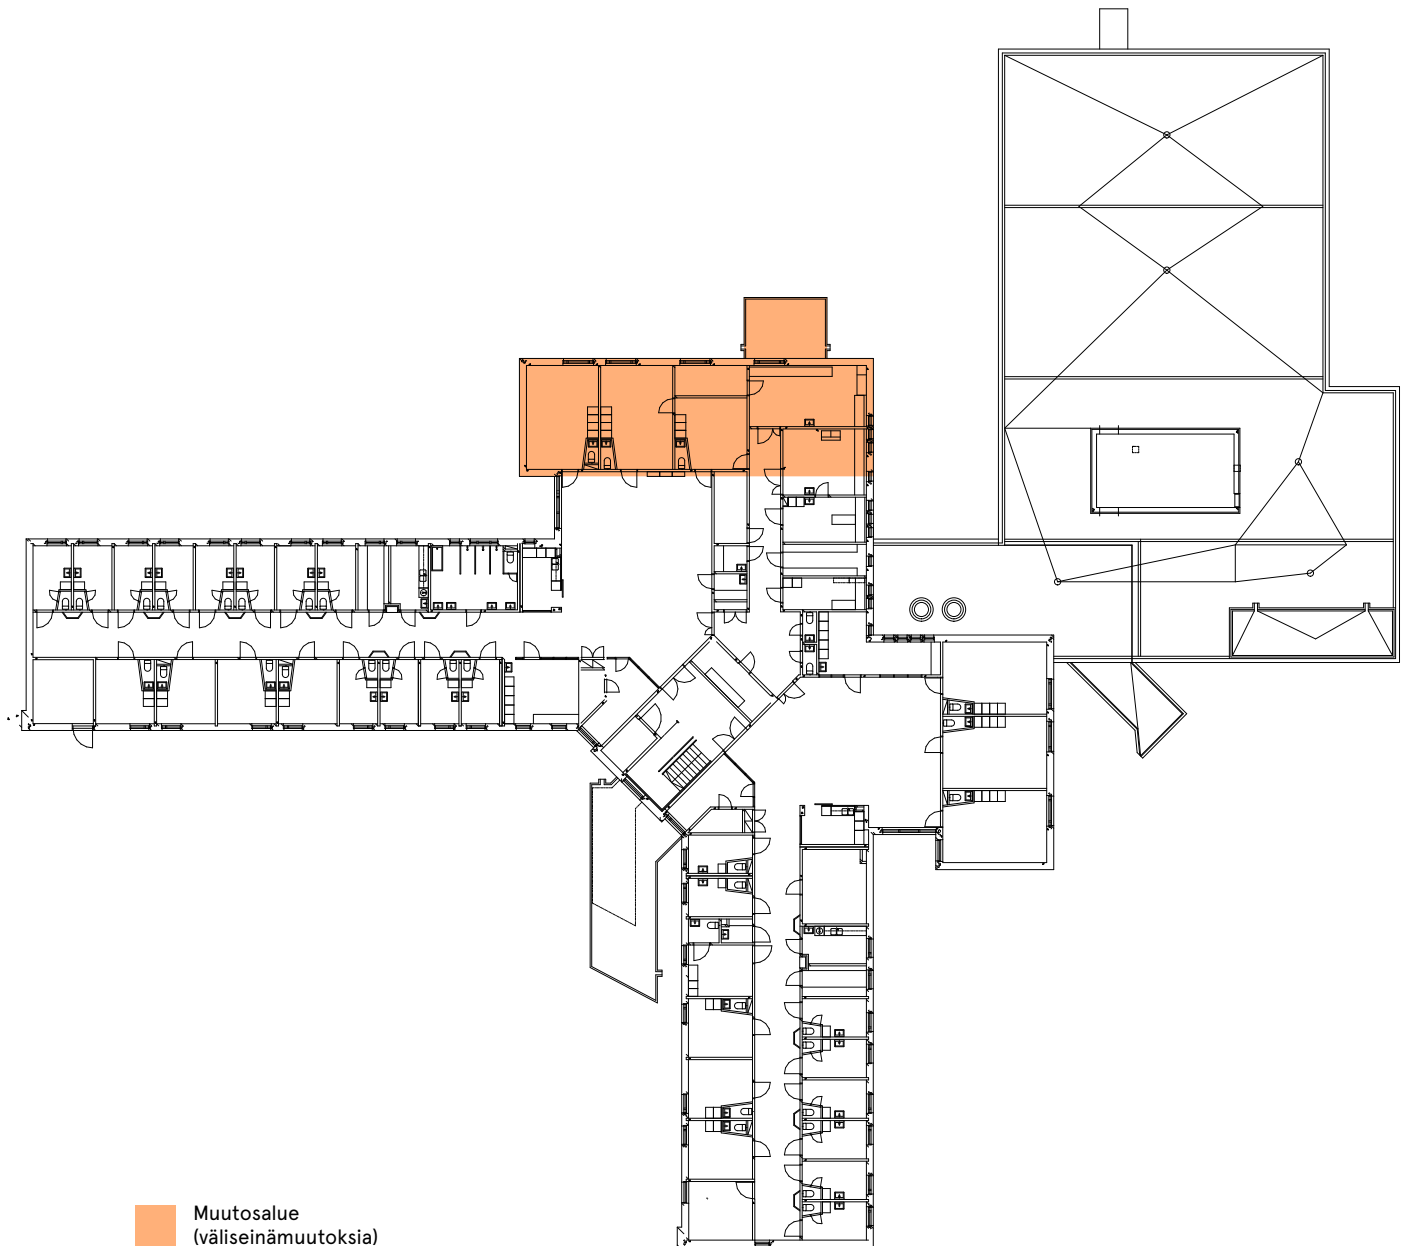
Vankisairaalan toisen kerroksen pohjapiirustus vuodelta 1999. Toisen kerroksen pohjoisosissa on sitten vuoden 1999 tehty väliseinämuutoksia, kun entisistä neljän hengen huoneista tehtiin eristehuoneet. Myös joidenkin muiden tilojen käyttö on muuttunut alkuperäisestä. Rakennussuunnittelutoimisto Hannu Elfving Oy, Senaatti-kiinteistöjen arkisto.

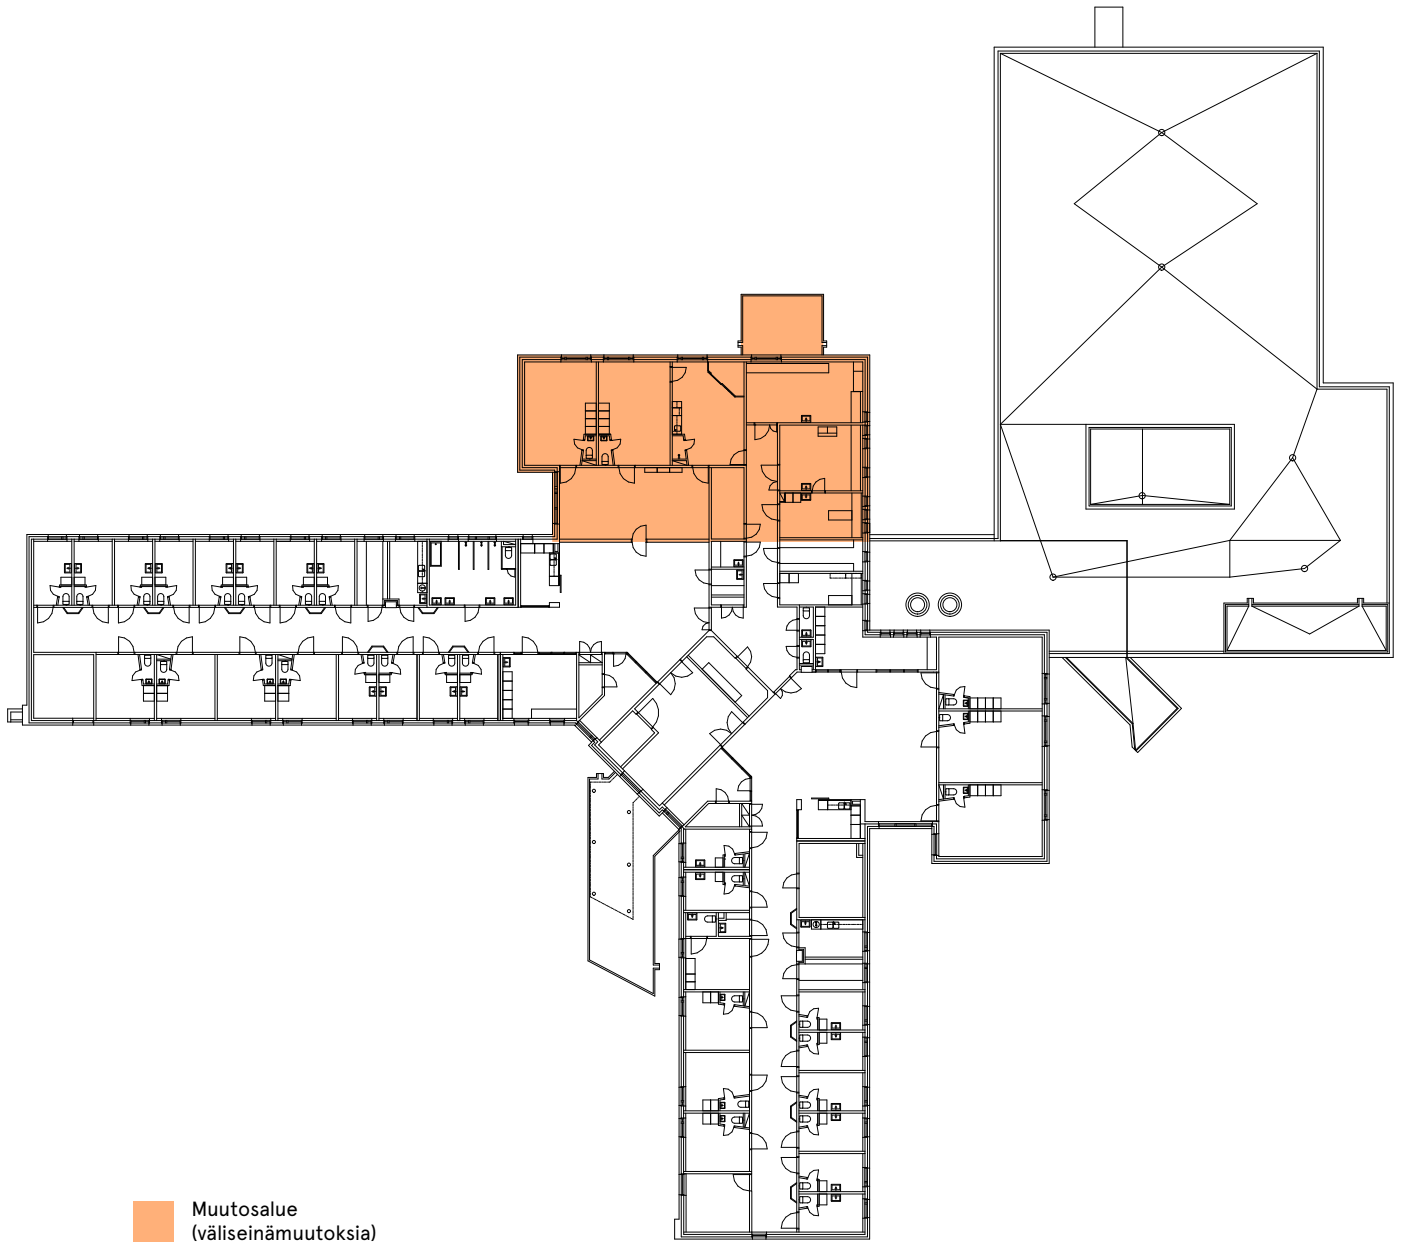
Muutosalue  
(väliseinämuutoksia)

Vankisairaalan kolmannen kerroksen pohjapiirustus vuodelta 1999. Huomattavin muutos suhteessa alkuperäiseen vuoden 1986 tilanteeseen on naistenosaston sijoittaminen kerroksen pohjoisosiin. Tämä on tarkoittanut väiseinämuutoksia. Länsi- ja eteläsiipien potilashuoneiden käyttö on muuttunut, kun osastot ovat vankilan käytössä. Rakennussuunnittelutoimisto Hannu Elfving Oy, Senaatti-kiinteistöjen arkisto.

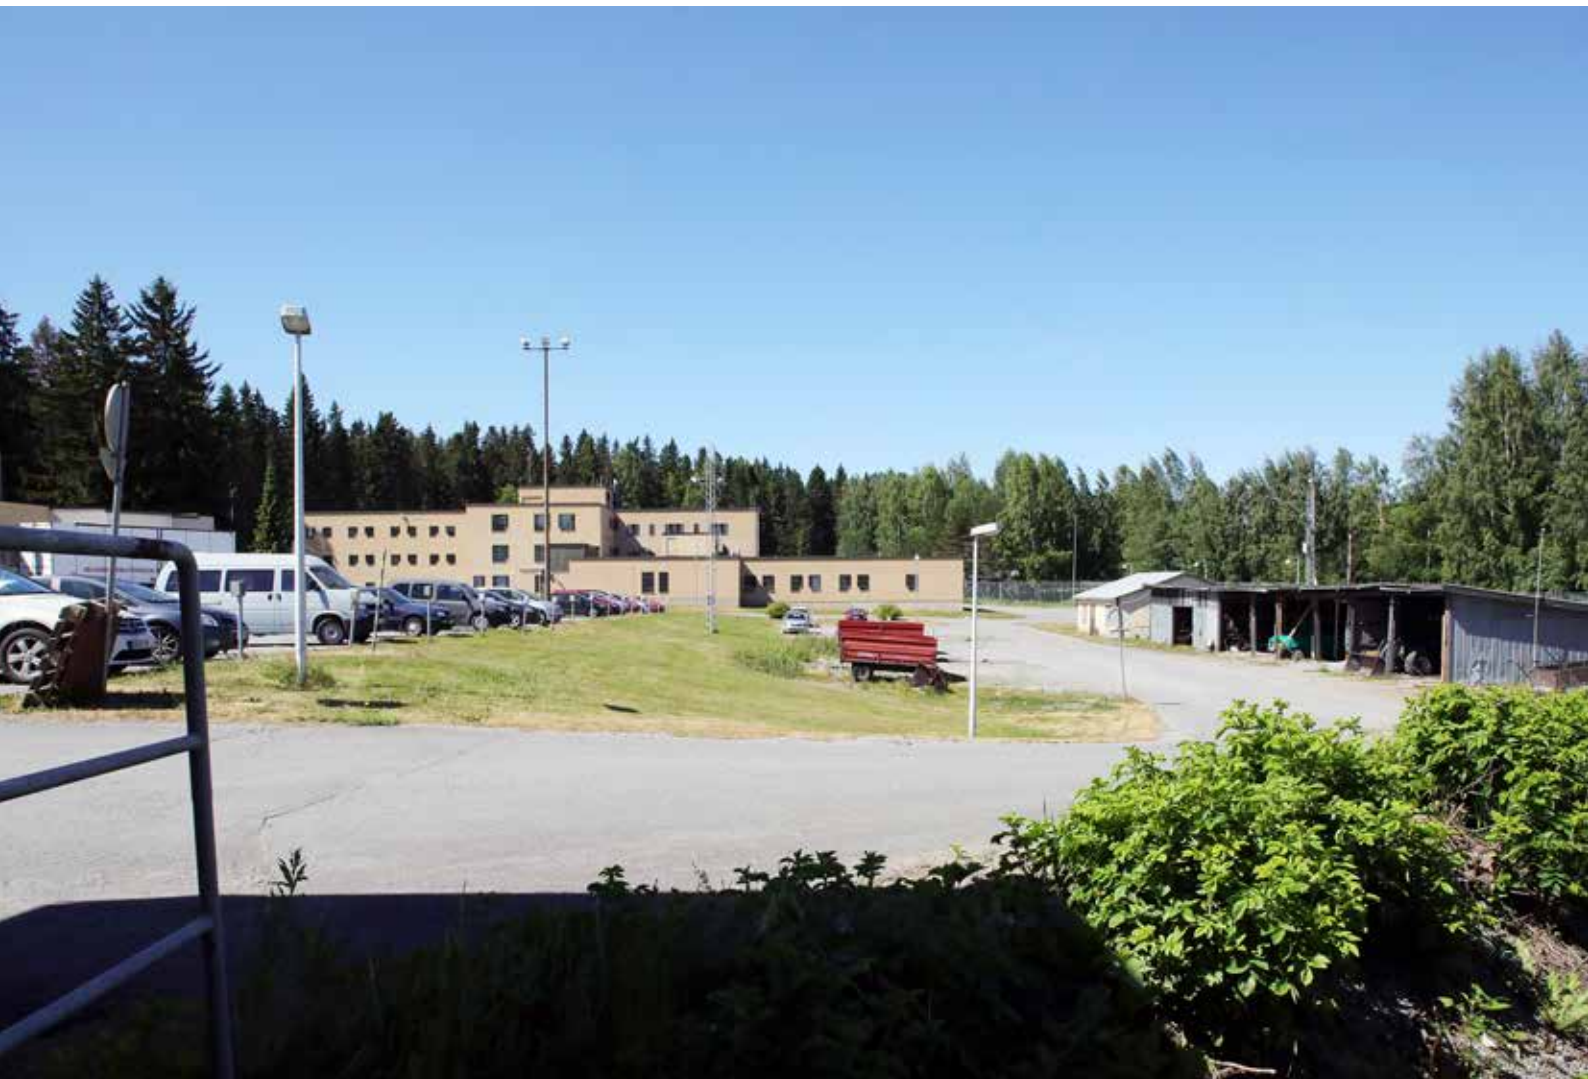
Vankisairaalan massoittelu on kaukaa katsottuna pitkälti vankilan kaltainen. Keskiosissa on korkeimmat rakennuksen osat, sivuilla matalammat. Kuva on otettu vankilan lämpökeskuksen edestä kohti länttä.

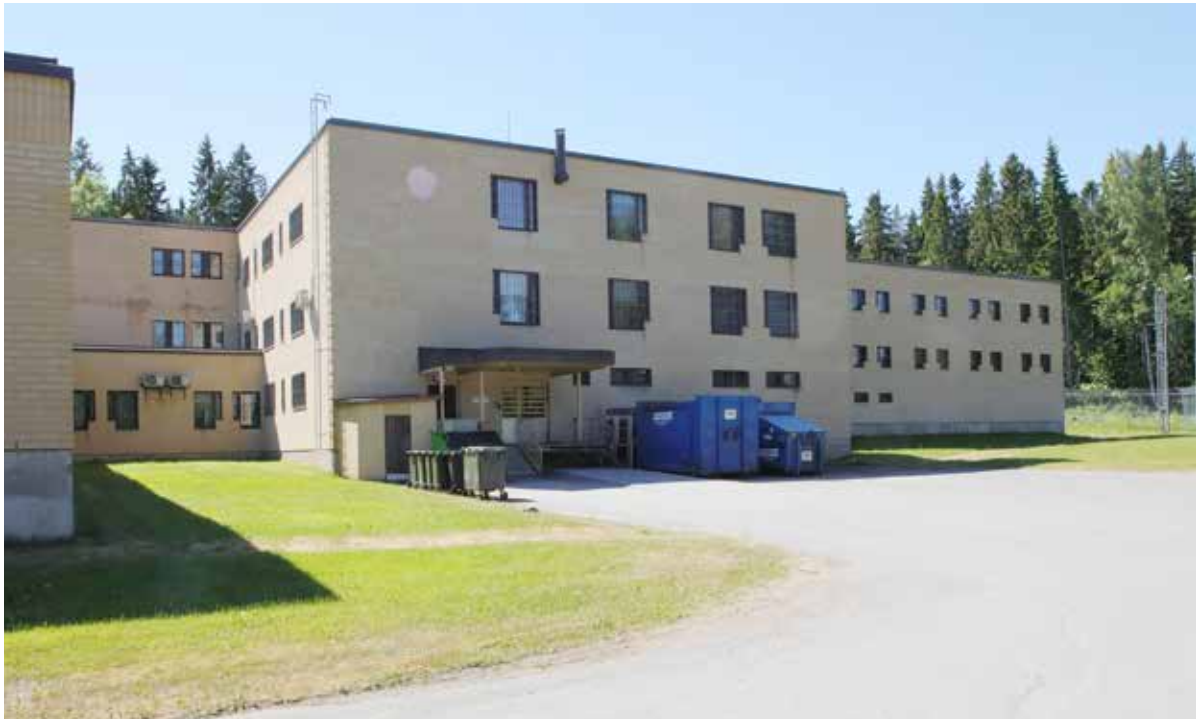
Kuten vankilassa, myös vankisairaalassa on oma huoltopiha-alueensa, joka sijoittuu rakennuksen pohjoispuolelle. Huoltopihan lastauslaiturin kantavat rakenteet ovat terästä ja pintamateriaalit maalattua peltiä. Katosrakenne on pääsisäänkäynnin katoksen kaltainen.

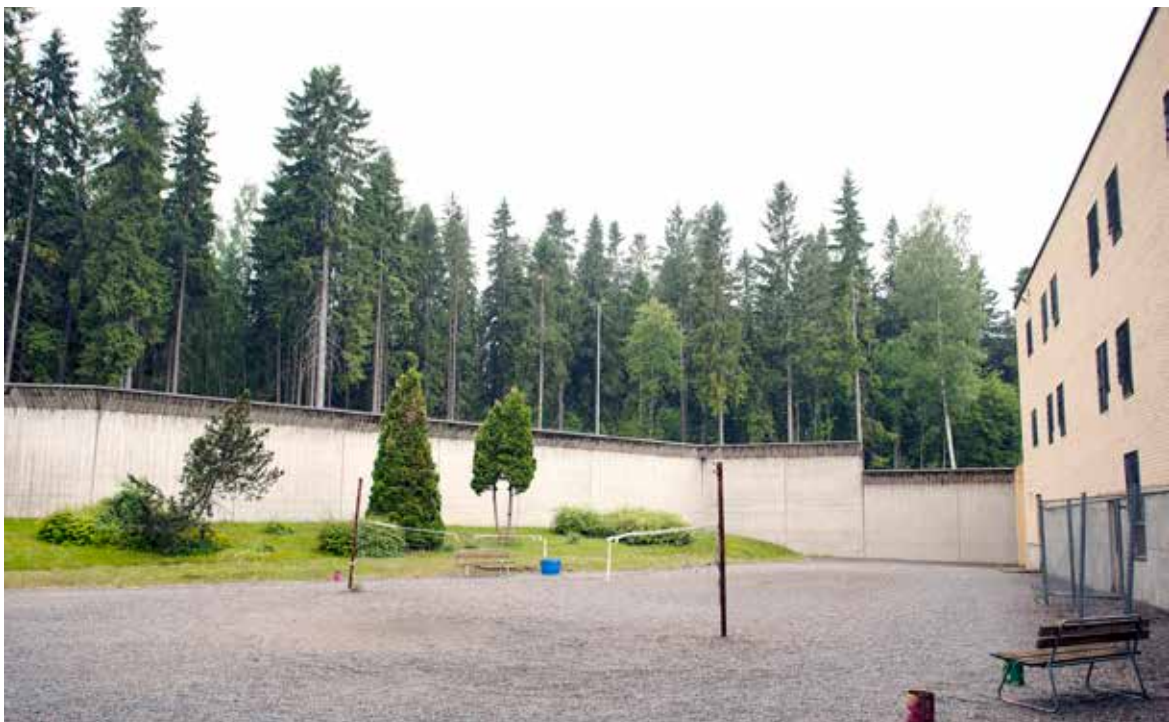
Vankisairaalan ulkolupihää ympäröi kahdelta suunnalta korkea, elementeistä tehty betonimuuri, joka luo vankilan ulkolupihaja vahvemman vaikutelman eristämisestä. Piha on sorapintainen, mikä hankaloittaa liikuntaesteisten potilaiden ulkoilua. Kuvassa oikealla oleva varkkoaita on laitettu esteeksi, jotta ulkolupihalta ei voisi suoraan huutaa tai jutella viereisiin selleihin.

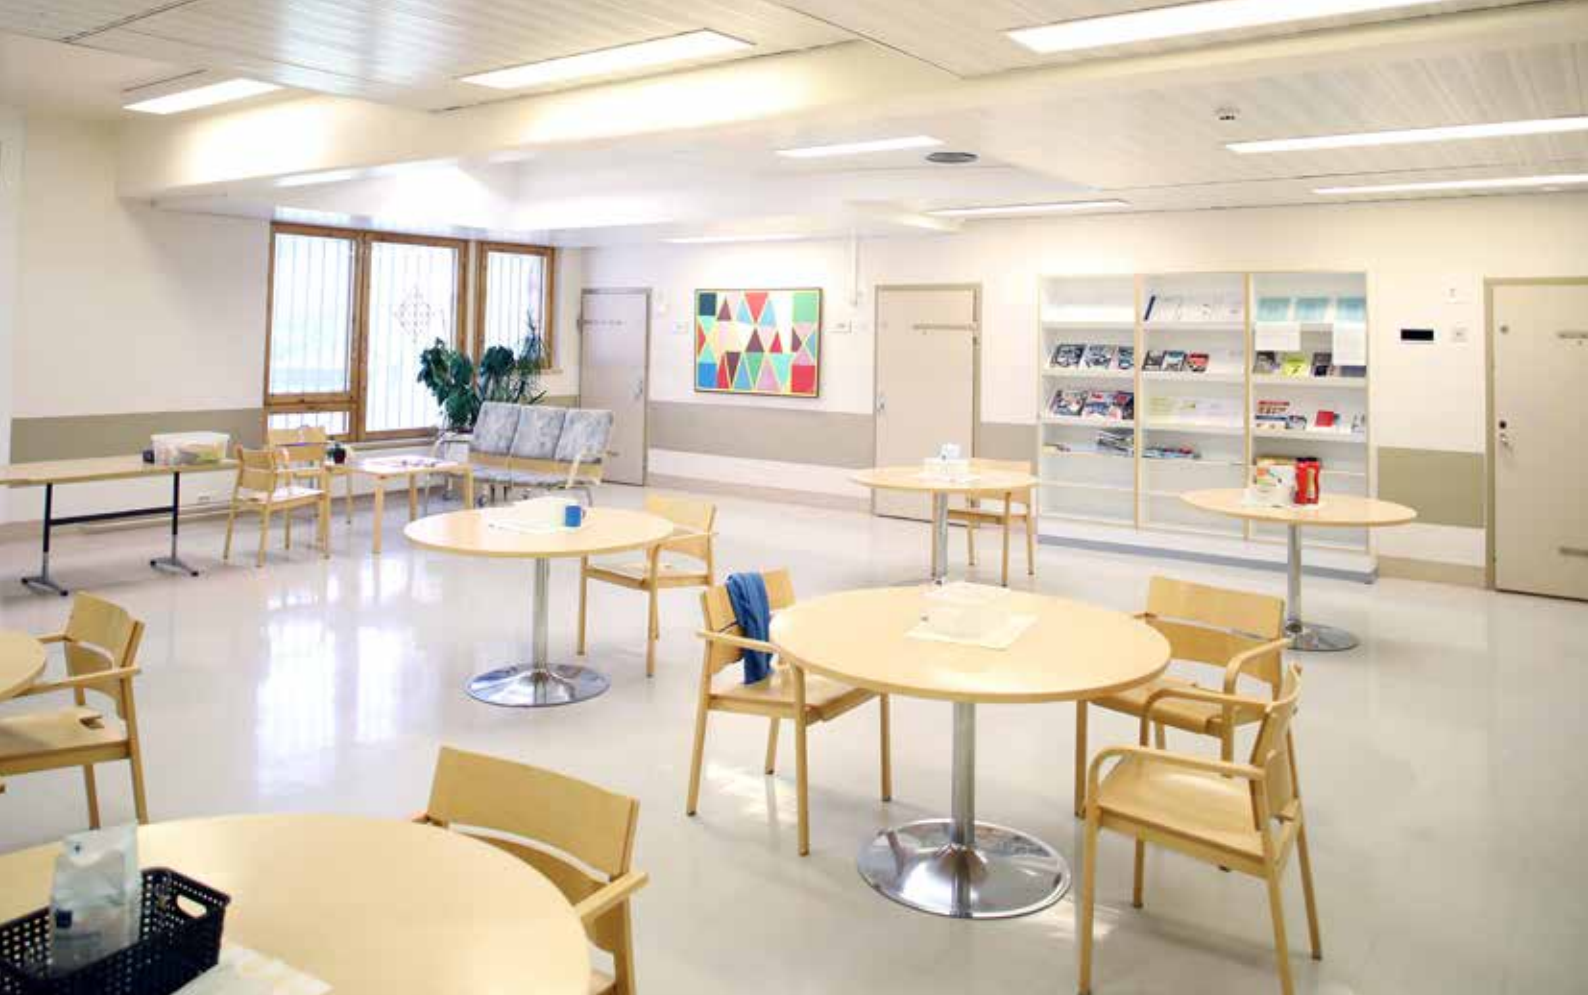
Vankisairaalan toisen kerroksen lännenpuoleisen osaston yhteistila, jota käytetään lähinnä ruokailuun. Tilan takaseinällä olevan kolmen oven takan oli alun perin neljän hengen huoneita, joista kaksi on muutettu eristeisiksi huoneiksi tarttuvien tauteja sairastaville potilaille. AS.
