Rakennushistoriaselvitys

# Hämeenlinnan vankila

Arkkitehtitoimisto ark-byroo Oy

Huhti-elokuu 2018. Työ on luovutettu 30.8.2018.

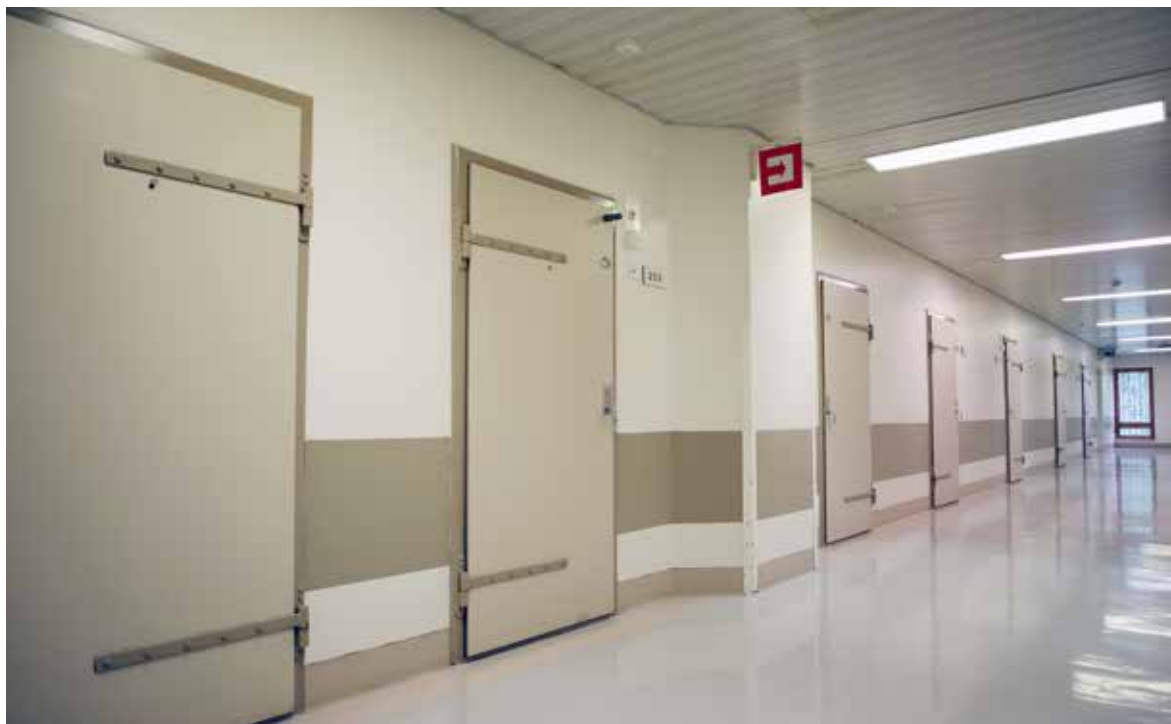
Vankisairaalan keskikäytävät ovat leveitä ja niihin valoa antaa päätyjen ikkunat. Kuten vankilassa, lattia on vinyylilaattaa ja alakatossa on metallisäleitä, joihin on upotettu loisteputkivalaisimet. Potilashuoneiden ovet ovat vankilasta poiketen metalliovia. AS.

Rakennuksen käytävät suunniteltiin läpi rakennuksen samankaltaisiksi. Alakatto tehtiin metallisäleistä ja niihin upotettiin loisteputkivalaisimet. Katon koteloidussa osassa kulkee rakennuksen tekniikka. Potilasosastojen ovet tehtiin erikoisvahvisteisiksi metallioviksi metallikynnyksin, ja seinät sekä alakatto rapattiin sileäksi. Muissa tiloissa seinät ovat maalattuja tiiliseiniä ja ovet ovat tavallisia laakaovia. Erilaisia rakennuksenosia toimitti vankilateollisuus. Muun muassa Haarakjärven varavankila toimitti teräsrakenteiset ulko- ja sisäovet, sekä

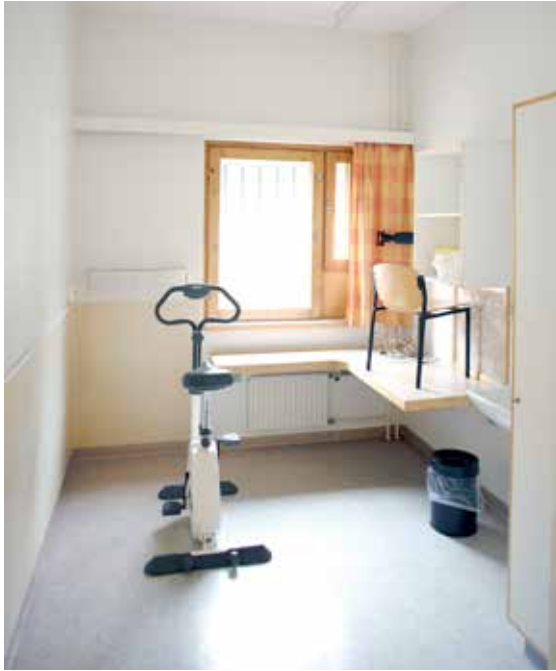
Potilashuoneen alkuperäisiin kalusteisiin kuului kiinteä pöytätaaso, avohylly, ilmoitustaulu ja kaappi. Ne vastaavat vankilan sellien varustetasoa. Poikkeuksen tekee se, että potilashuoneisiin suunniteltiin alusta alkaen erilliset wc:t. AS.

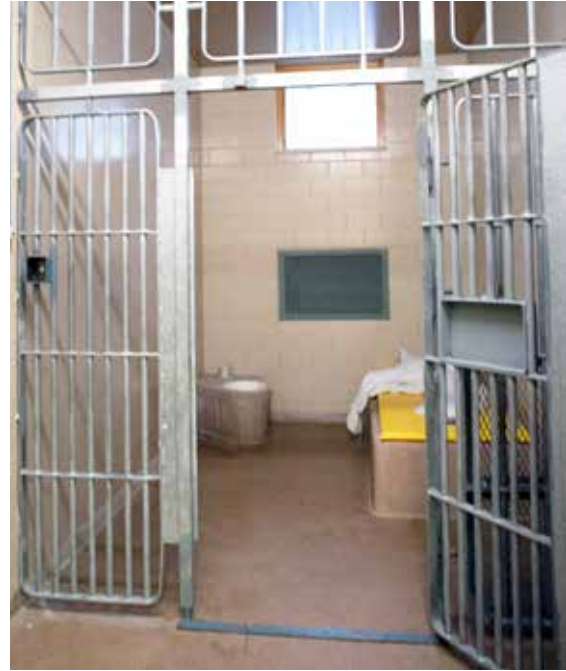
Myös vankisairaalaan tuli eristyssellit, jissa oli kalterit, laveri ja wc-pönttö. AS.

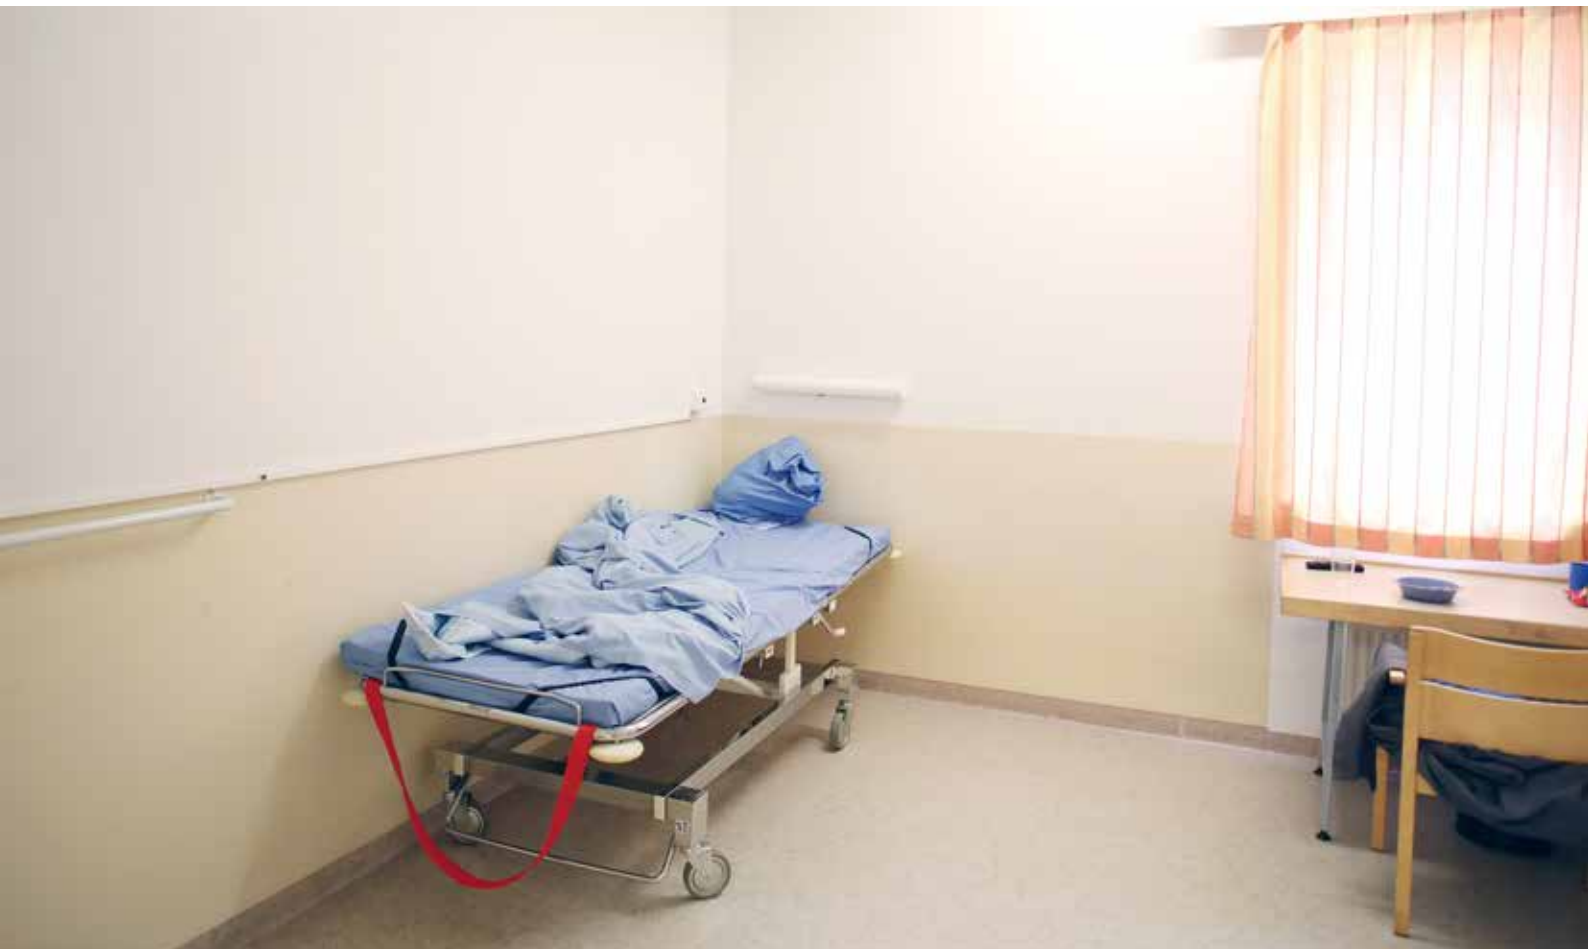
Potilashuoneet ovat vankilan tavoin yksinkertaisesti sisustettuja. Lattia ja jalkalista ovat muovimattoja, seinät on sileäksi rapattu ja maalattu. Kahden potilaan käyttöön suunnitelluissa huoneissa on nykyään vain yksi potilas. AS.

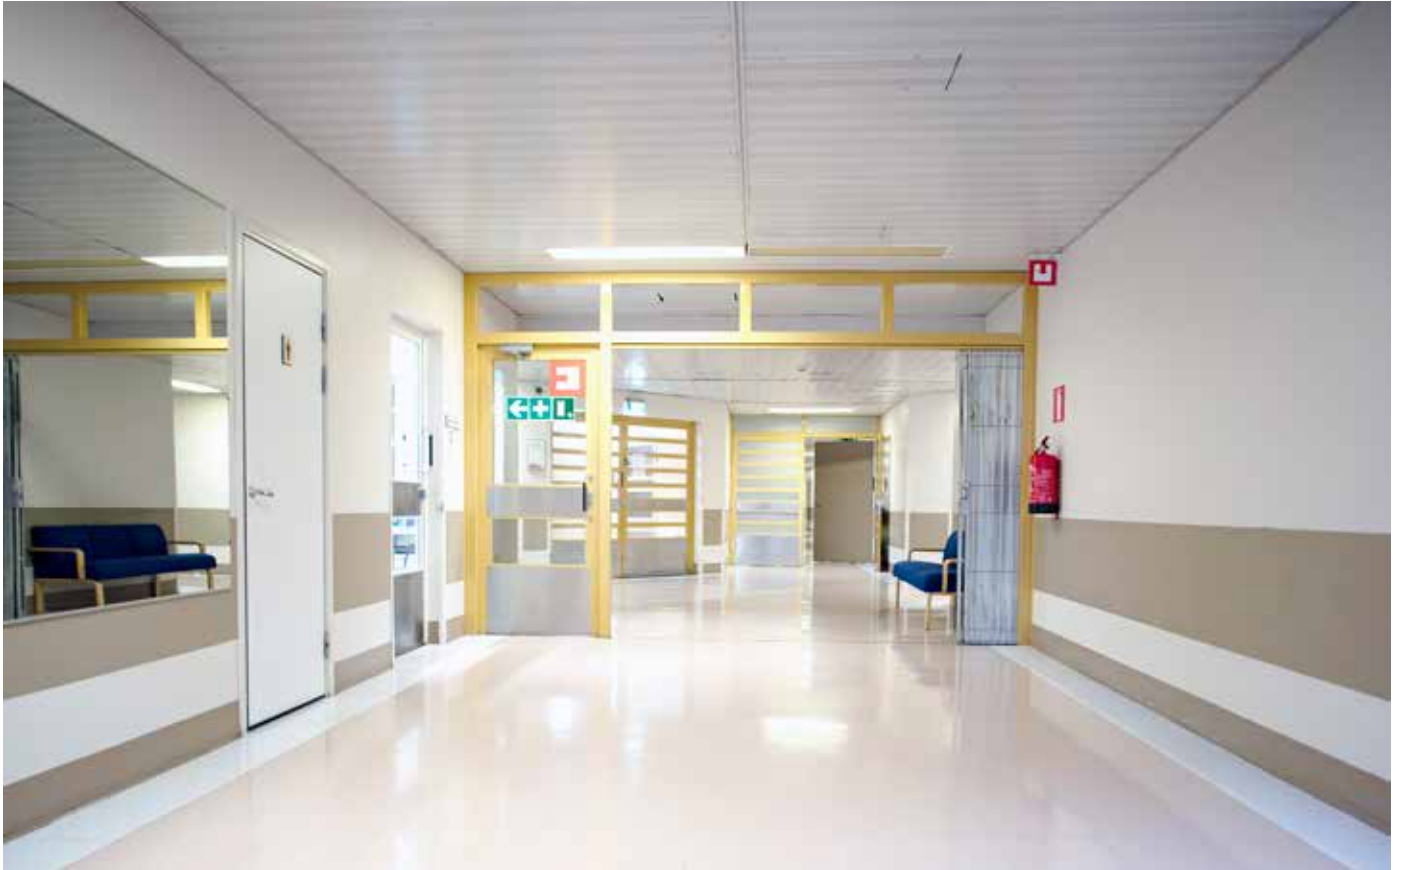
Vankisairaalassa on rautalanka-lasiseiniä, joissa on käyetetty ulkotilojen tapaan keltaista väriä metalliosissa. AS.

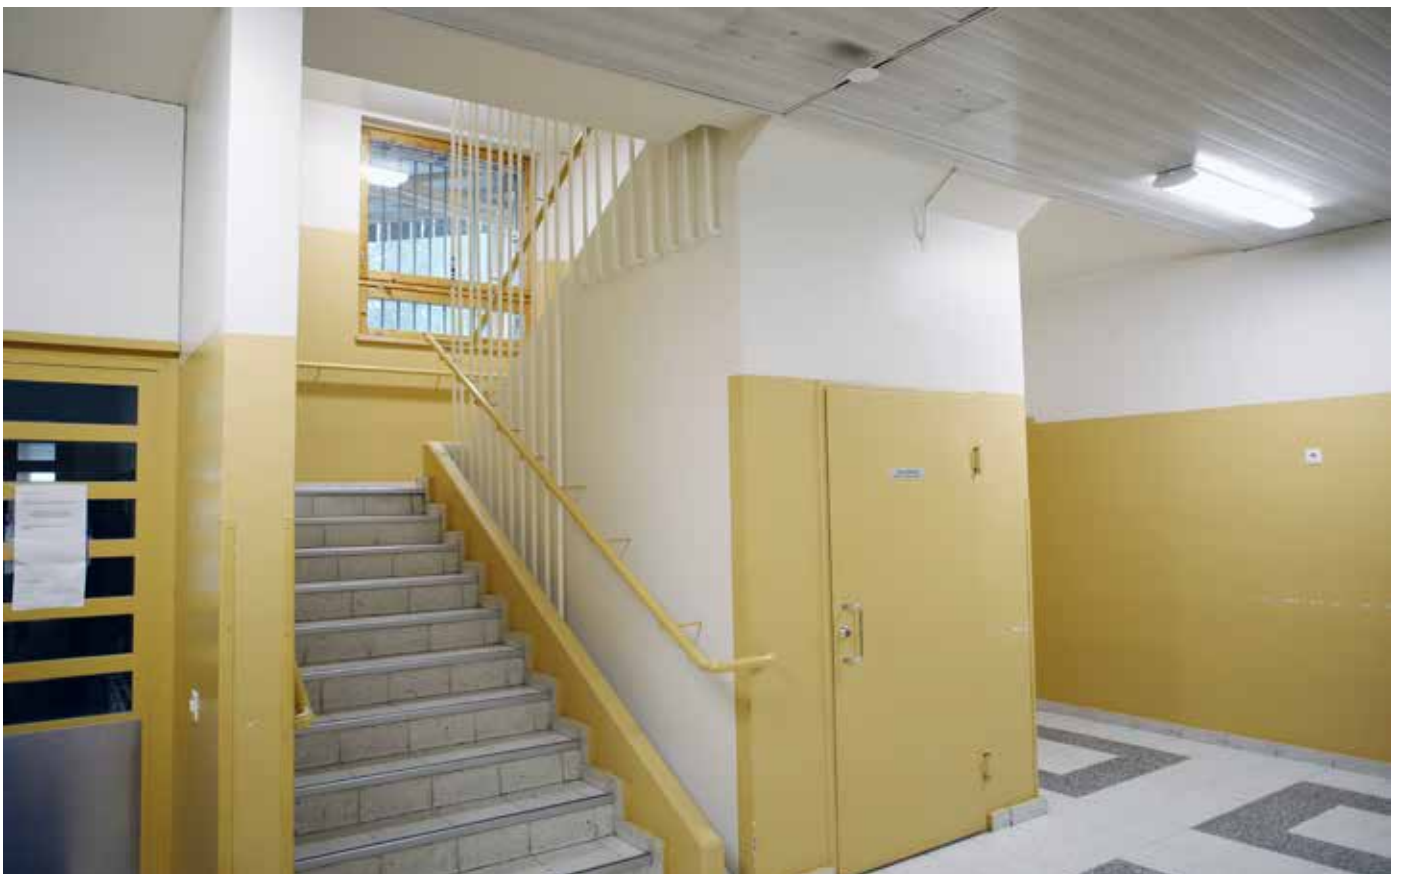
Rakennuksen lounaiskulmassa sijaitseva porrashuone kiertää umpinaista hissikuilua. Se on yhdellä lepotasolla varustettu, askelmat on päällystetty mosaikkibetonilaatoin ja myös jalkalista on mosaikkibetonilaattaa. AS.

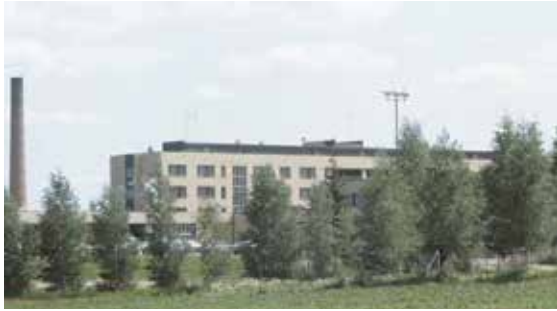
Päiväämätön, mutta ilmeisesti pian vankilan valmistumisen jälkeen otettu kuva vankilan luoteispuolelta. Vankilan ympäri kulki osittain verkkoaita, mutta umpimuuria ei ollut. Alun perin pihaa valaisivat suuret valonheittimet. Niistä on sittemmin luovuttu. Vankilan arkisto.

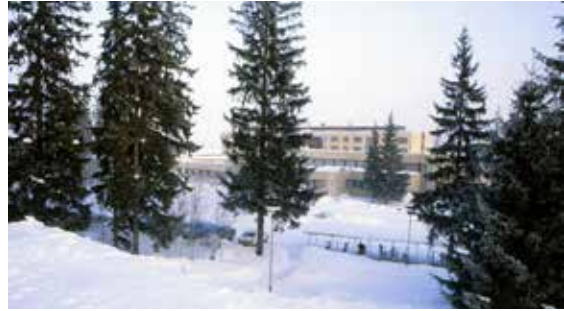
Alun perin vankilan ja henkilökunnan asuinrakennusten välissä ei ollut aitaa. Pyöreät, lautasmalliset valaisimet on vaihdettu 1980-luvulla alaspäin osoittaviin valaisimiin. Tarkka kuvausajankohta on tuntematon. Vankilan arkisto.

osaksi vankila-aluetta. Nykyisin parkkipaikat ja huoltoreitit ovat asfalttipäällysteisiä. Sekä vankilarakennuksen että vankisasiraalan ympäristössä on isoja valaisinpylväitä, joissa on alaspäin osoittava valaisin. Ne on asennettu vankisairaalan valmistumisen jälkeen, oletettavasti 1980-luvulla. Vankilan valmistumisen aikana ympäristössä oli valonheittimallisia valaisimia.

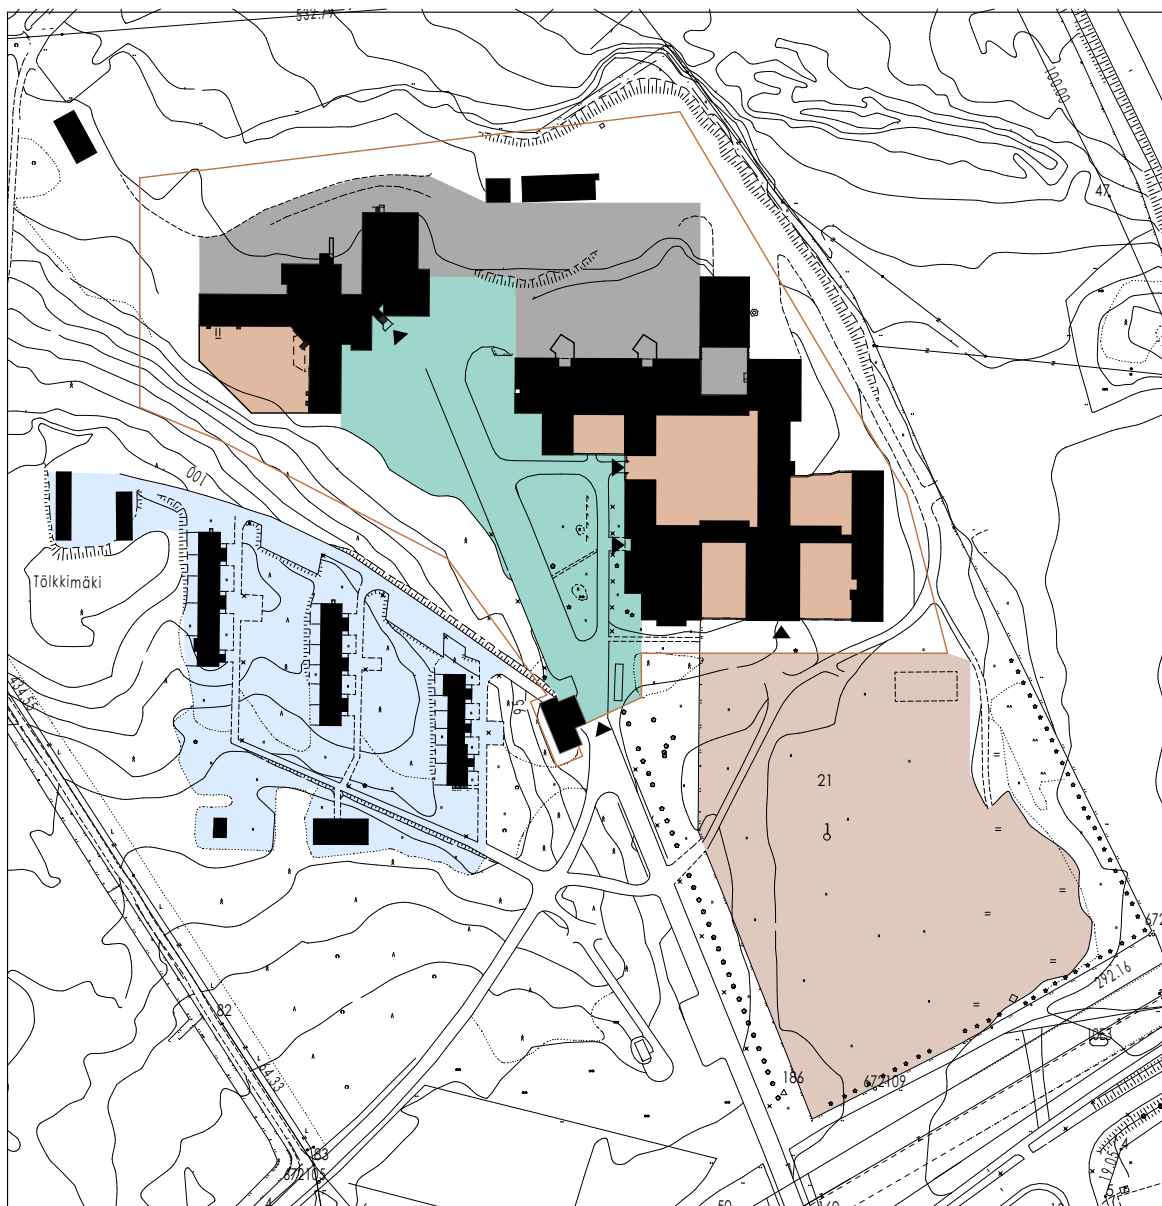
Vankila-alueen eri tyyppiset pihat

| Vankien ulkoilupaikka | Paikoitus ja kulku | Lastaus ja huolto | Urheilu | Asuinalue |

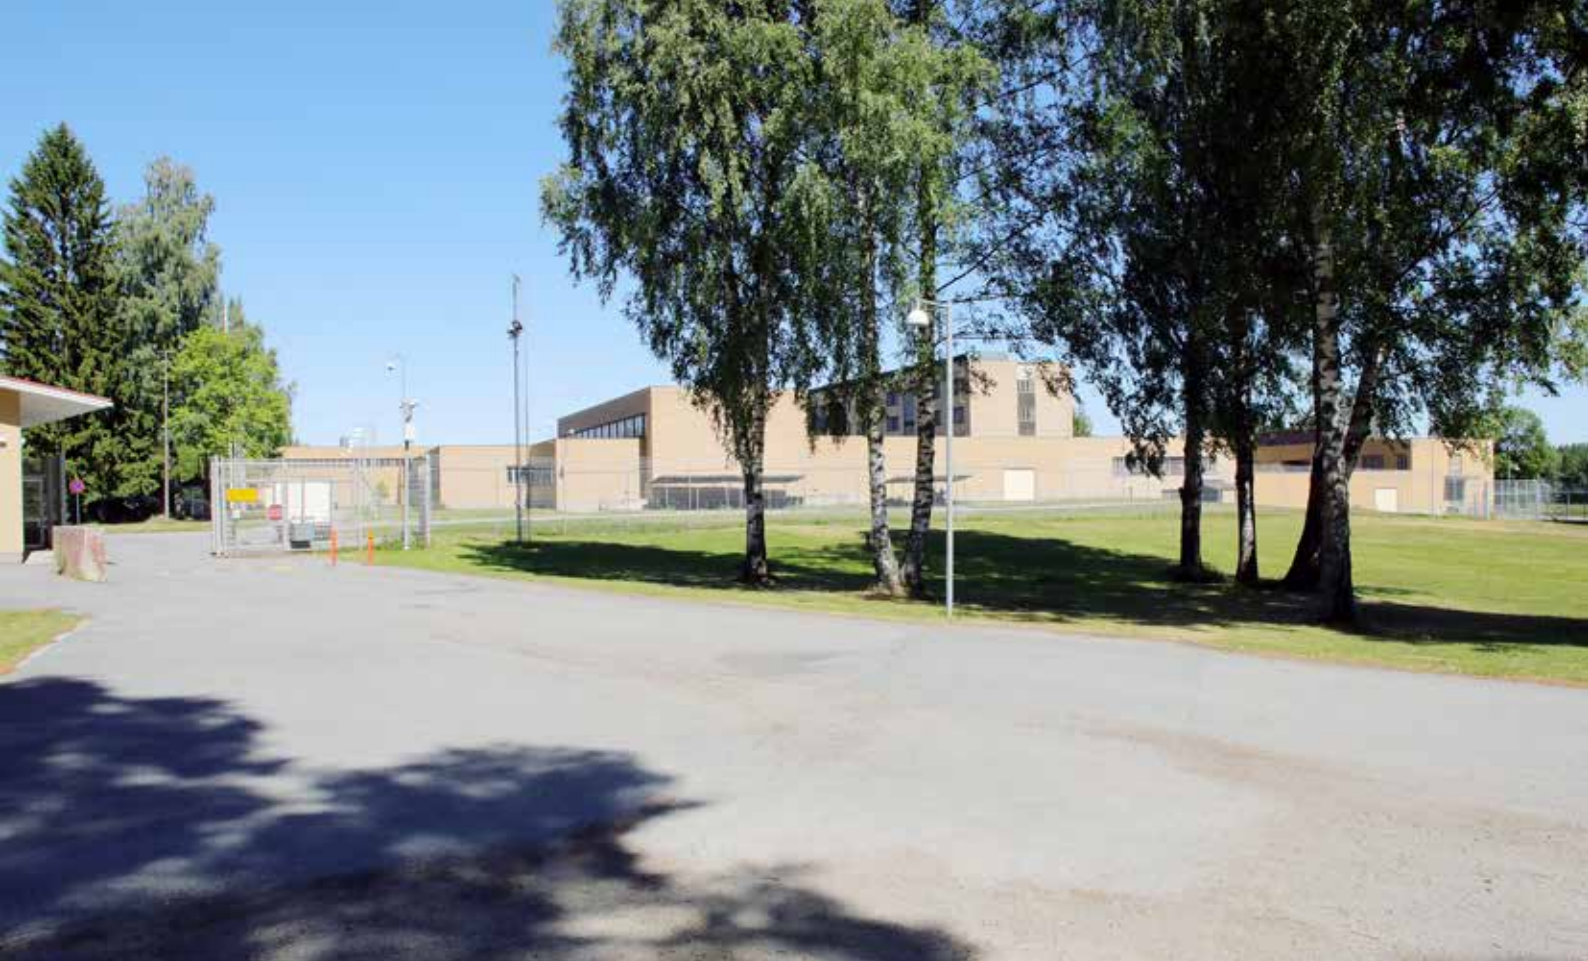
Vankilassa yhdistyvät eri korkuiset rakennusosat ja niitä yhdistävät tiilimuurit. Varsinaista ympärysmuuria ei rakennukseen tullut, nykyinen teräsverkkooita on 2000-luvulta.

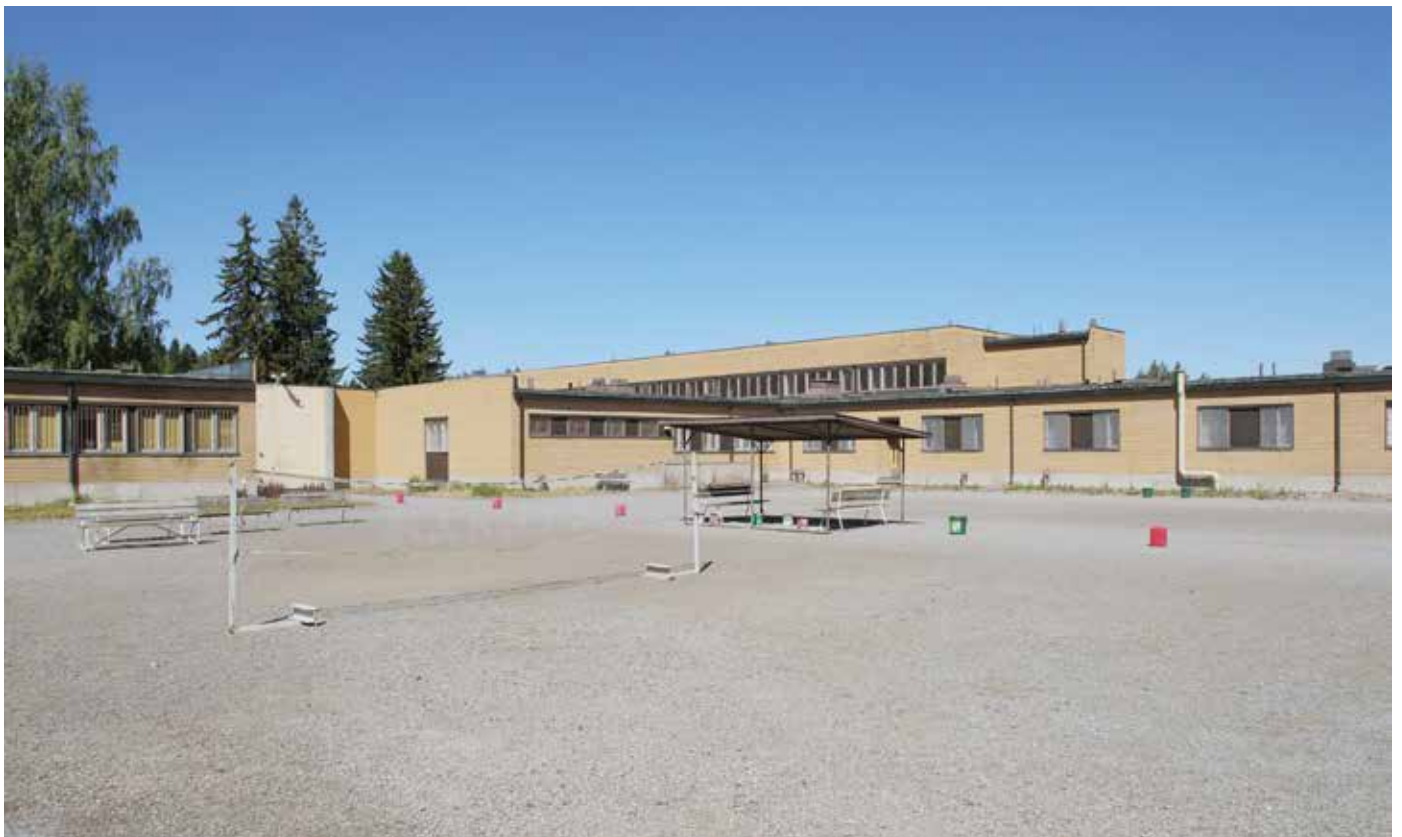
Vankilan keskuspiha, joka on vasta vuodesta 2017 ollut naisvankien käytössä. Pihan yhdellä sivulla on kuvassa vasemmalla näkyvä vaalea metalliportti, josta alun perin oli tarkoitus vankikuljetusten saapua.

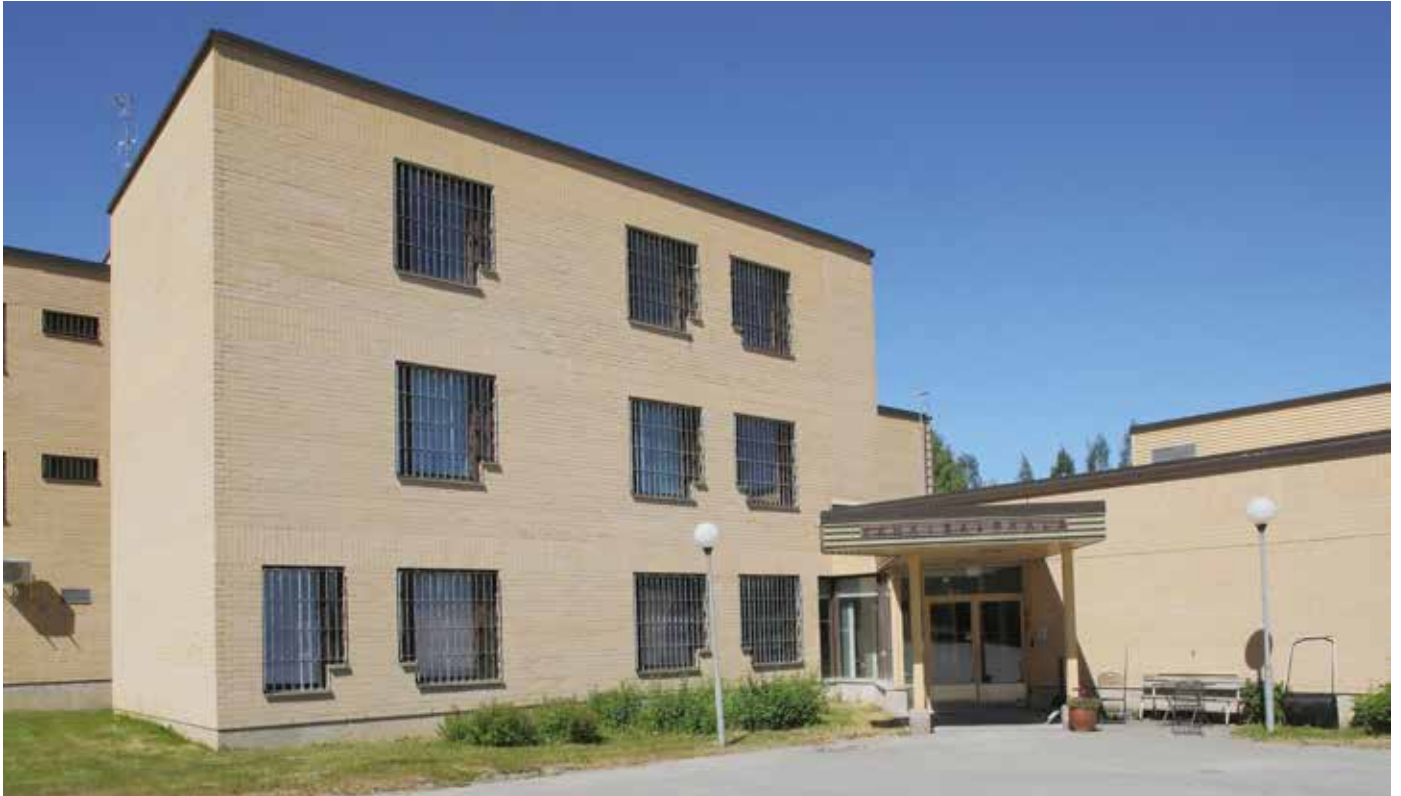
Vankisairaalan pääsisäänkäynti on rakennuksen kaakkoiskulmasta teräsrakenteisen katoksen alta. Tiilijulkisivua elävöittää pystyyn ladottujen tiilien nauhat katonreunan alla ja ikkunoiden päällä.

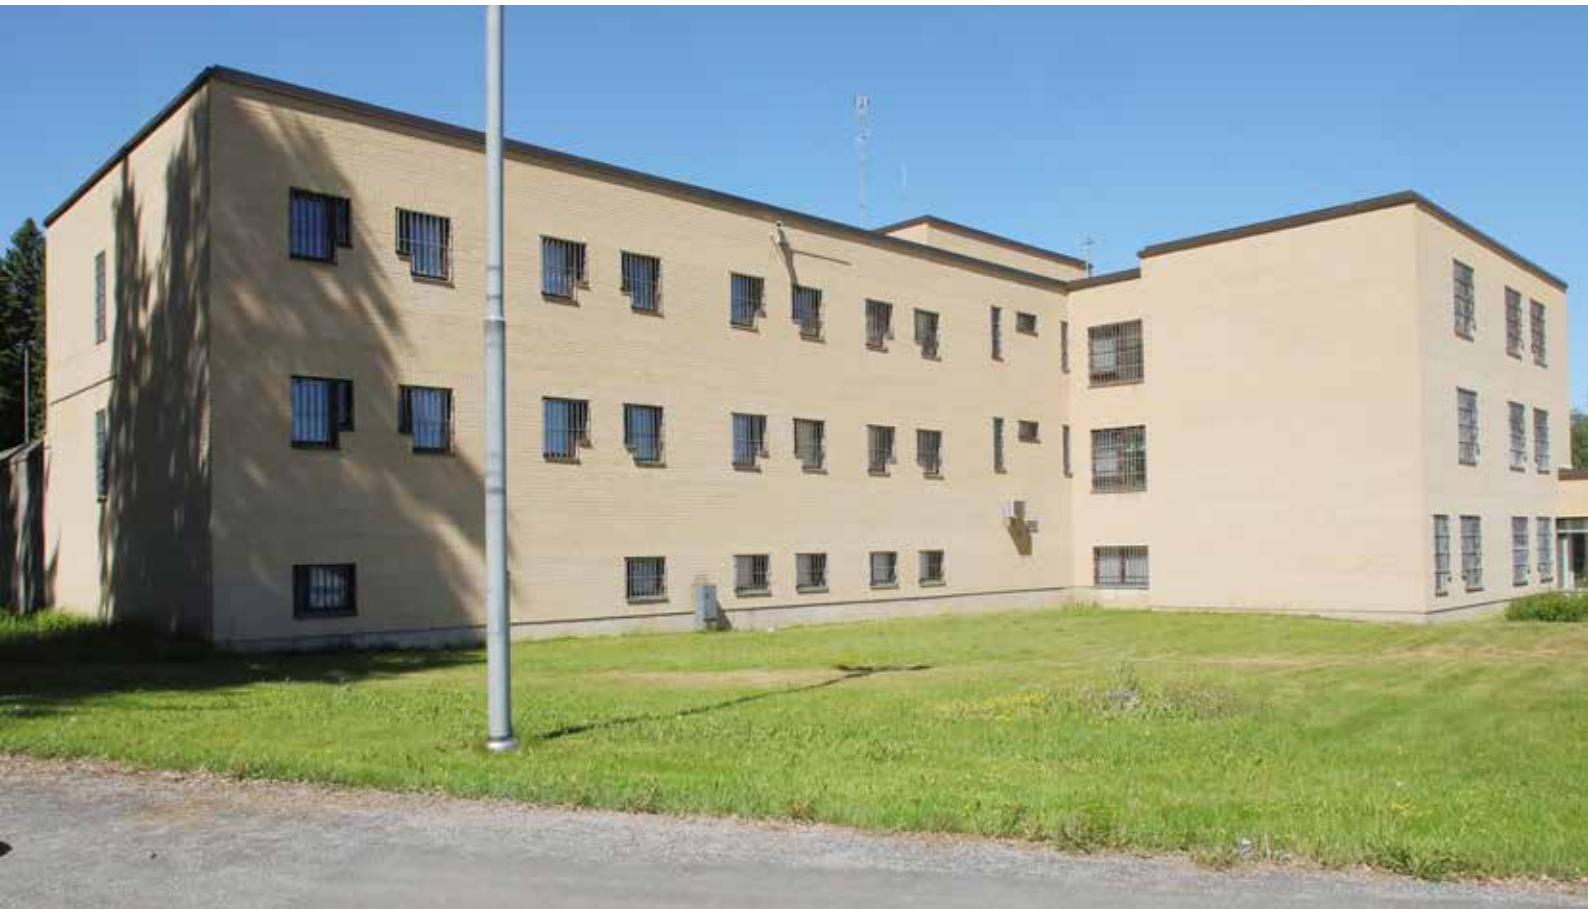
Potilashuoneiden ikkunat on sijoitettu erillisiksi aukoiksi tiilipintaan. Kahden huoneen ikkunat ovat toistensa peilikuvia ja tästä syystä muodostavat pareja. Sokkeli on matala ja siinä on raakabetonipinta.

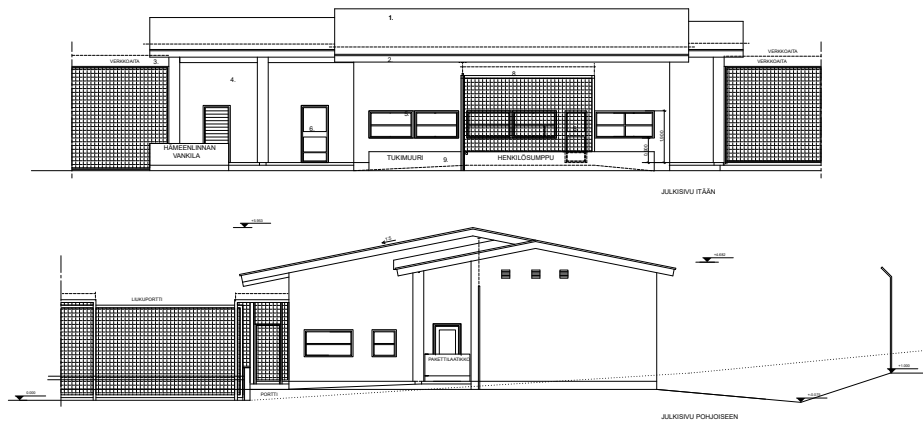
Itä- ja pohjoisjulkisivut  
vuoden 2002 arkkitehtipiirustuksessa.  
Rakennussuunnittelu-  
toimisto Hannu Elfving Oy,  
Senaatti-kiinteistöt.

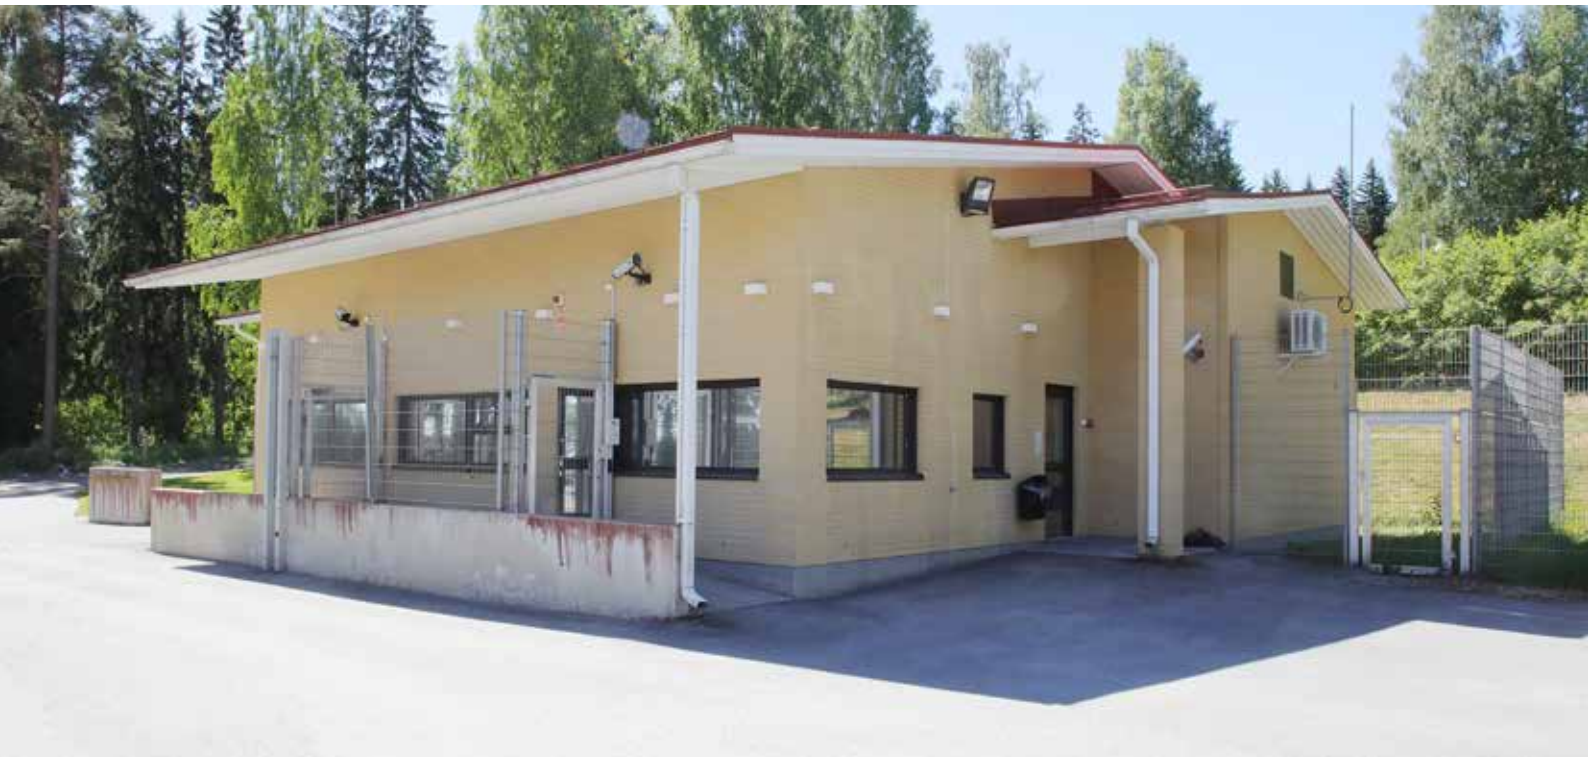
Valvomorakennus edustaa  
vankila-alueen uusinta  
rakennuskantaa. Se  
on keltatiilinen kuten  
vankilla ja vankisairaala,  
mutta rakennuksessa  
on harjakatto ja leveät  
räystäät.

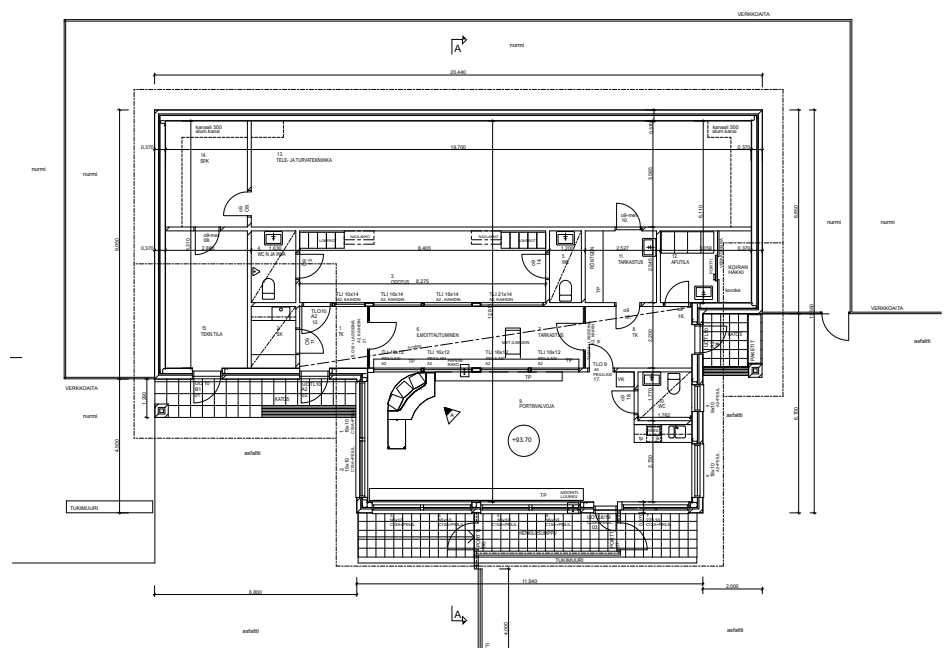
Pohjapiirustus vuoden  
2002 arkkitehti-  
piirustuksessa.  
Rakennussuunnittelu-  
toimisto Hannu Elfving Oy,  
Senaatti-kiinteistöt.

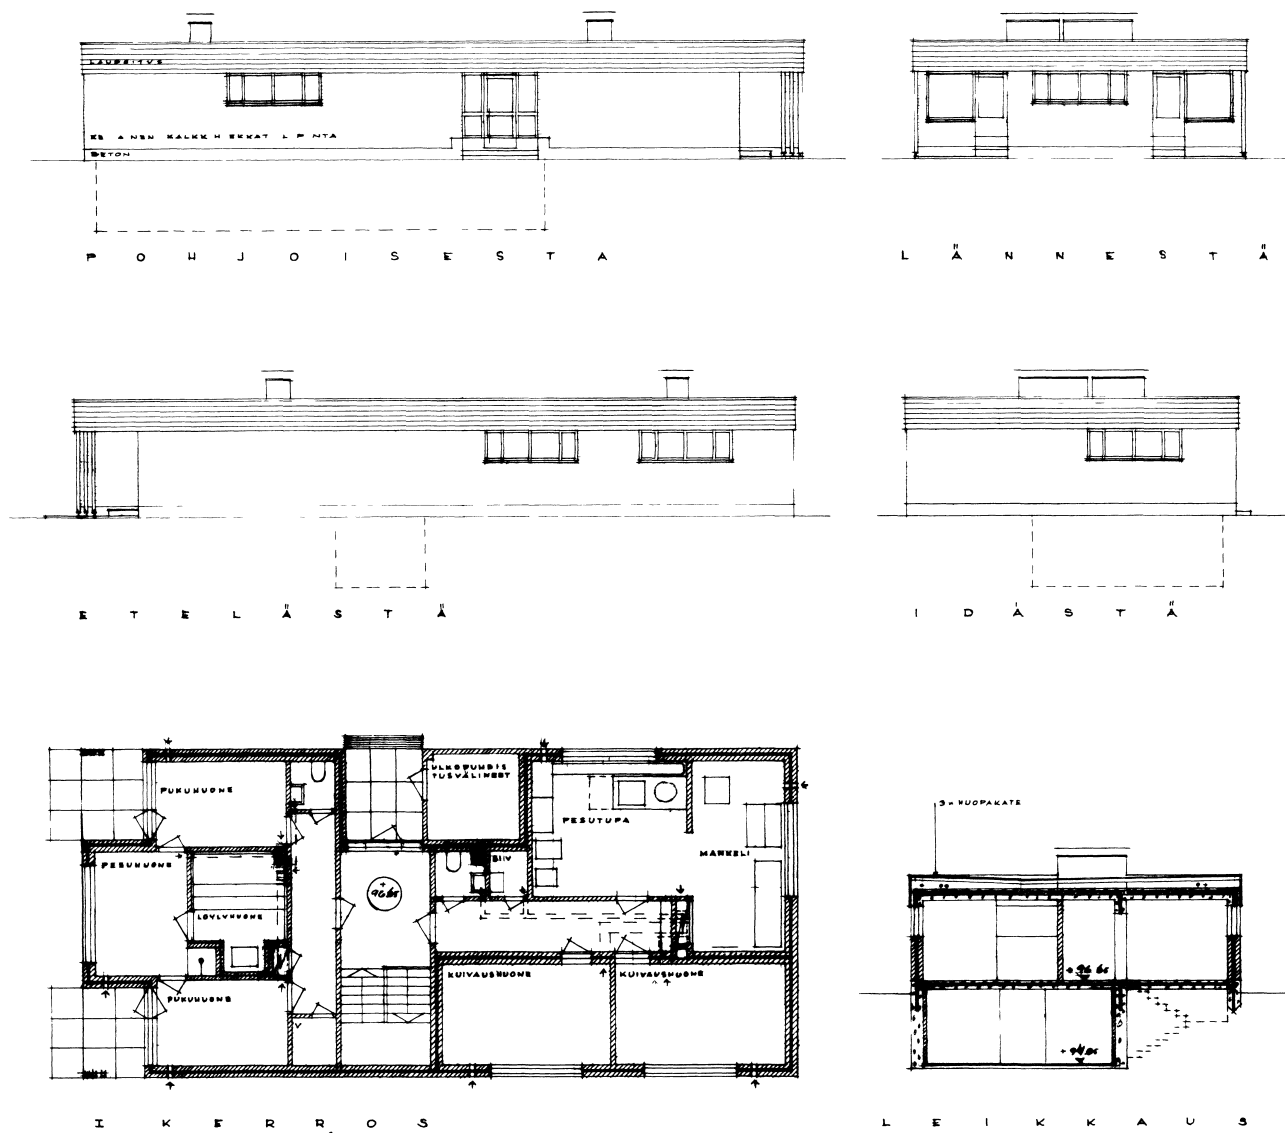
## S A U N A R A K E N N U S

Henno Kamppurin julkisivu-, pohja- ja leikkauspiirustukset vuodelta 1970. Senaatti-kiinteistöt.

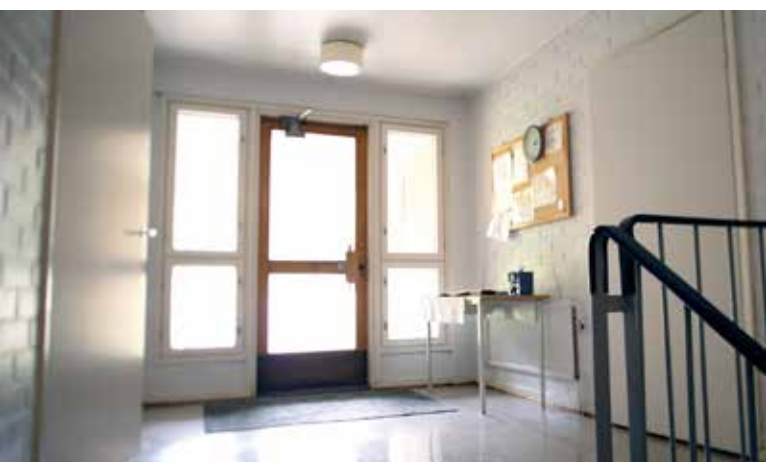
Saunan eteistila, josta johtaa eri suuntiin kulku kellaritiloihin, saunaosastolle ja pyykkitupaan. Sisäänkäyntioven kumminkin puolin on ikkunat. Pääsisäänkäynti on vankilan tavoin sisennetty. AS.

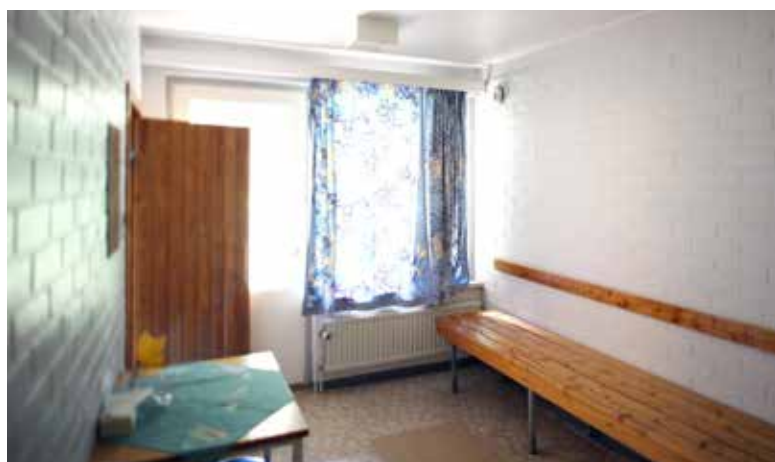
Saunaosastolla kaksi samanlaista pukuhuonetta saunapesutilan kumminkin puolin. Pukuhuoneesta on pääsy ulos vilvoitteluterassille, joka on pääsisäänkäynnin tavoin sisennetty. AS.

Länsipäädyssä on kahden pukuhuoneen vilvoitteluterassit, jossa on puu-lasiovet ja isot ikkunat. Välissä on sauna ja samanlainen ikkuna kuin muualla. Molempia terasseja rajaa kolme valkoiseksi maalattua pystypuurimaa. **Tilaratkaisut:** Rakennuksen länsipäädyssä on sauna ja kaksi pukuhuonetta. Itäpäädyssä on pesula ja kuivaushuoneet. Kellarissa on kellarikomeroita. **Sisätilat:** Seinät on rapattu ja maalattu valkoiseksi. Pesulassa on pyykkihuoltoon liittyviä koneita, kuten mankeli ja kuivausrumpu.

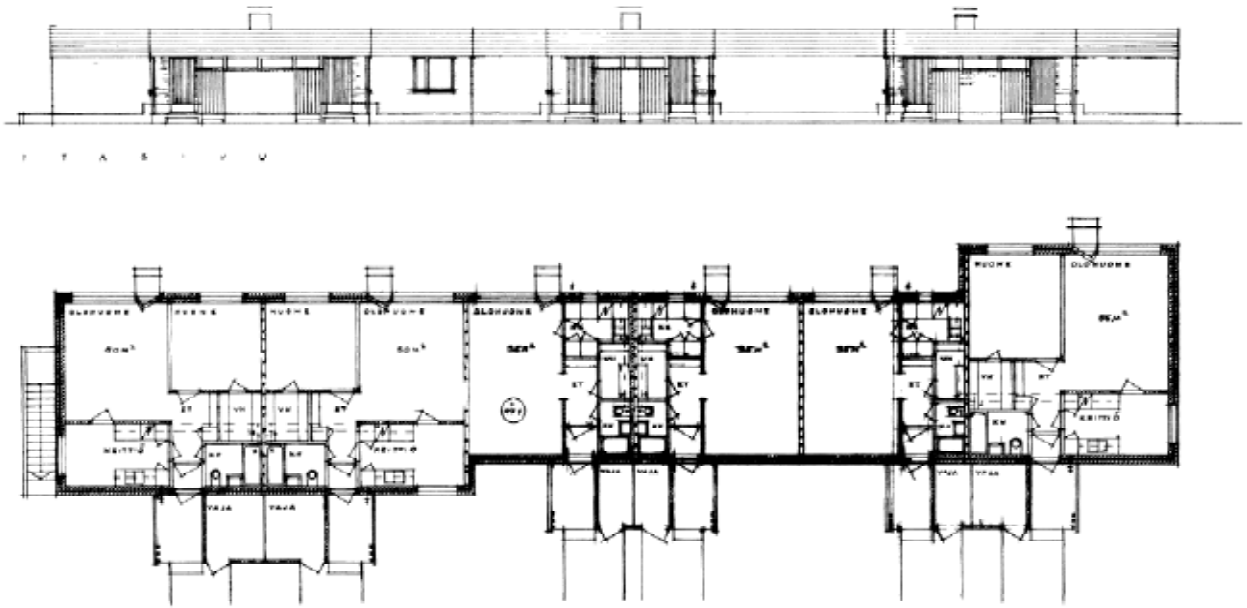
ASUINRAKENNUS NO 1

Henno Kamppurin julkisivu- ja pohjapiirustukset, jotka on päivätty 16.3.1970.

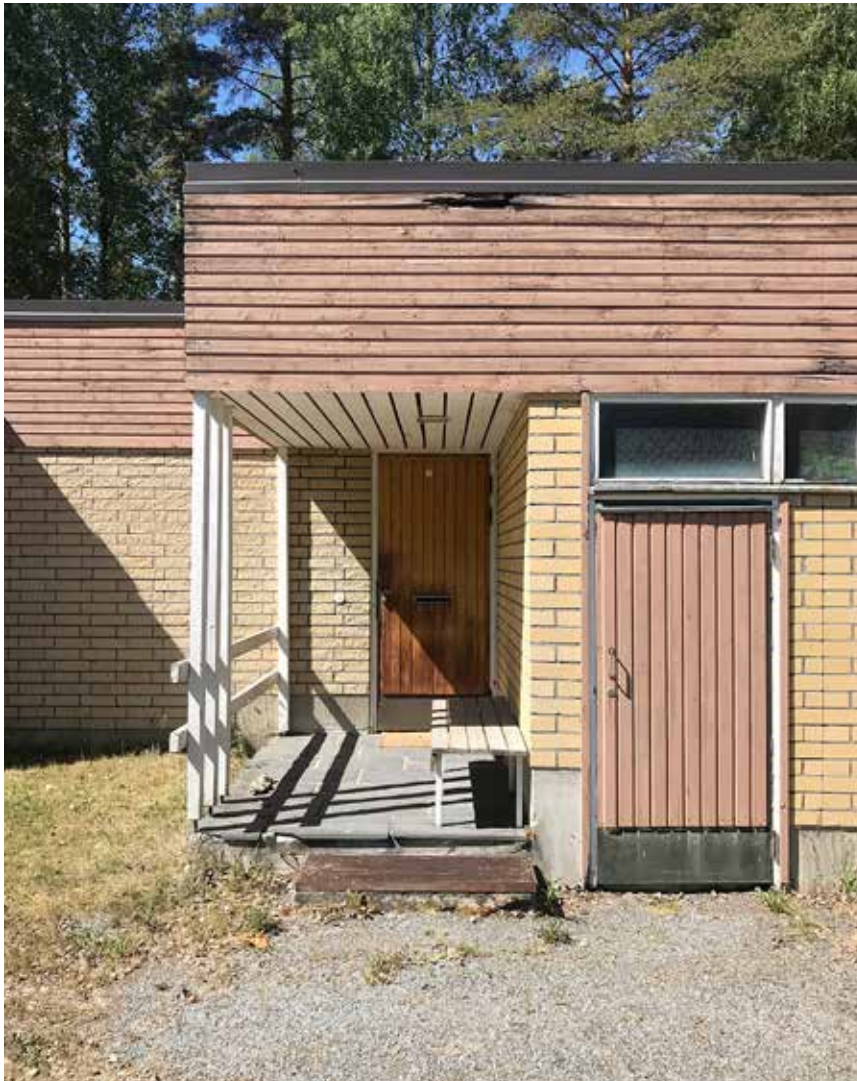
Asuntojen sisäänkäyntien edessä on katos, jonka yhdellä sivulla on muusta rakennuksesta ulos työntyvä varasto-osa. Materiaalit ja muotokieli liittävät asuinrakennukset vahvasti vankilan arkkitehtuuriin. Katoksessa on käytetty liuskekivilaattaa, ovi on lakattu ja paneloitu puuovi. Räystästä ei ole. Rakennuksen runko on röpelöpintaista tiiltä, varasto-osa sileää tiiltä.

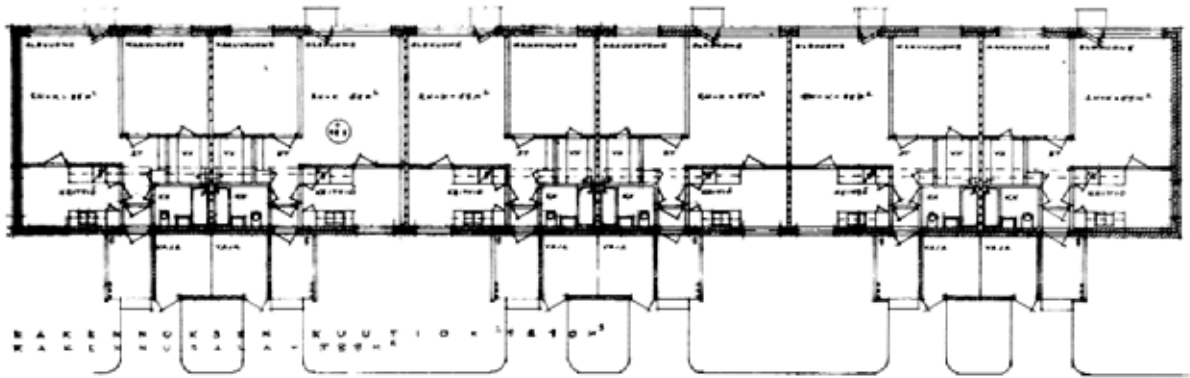
Henno Kamppurin julkisivu- ja pohjapiirustukset, jotka on päivätty 16.3.1970.

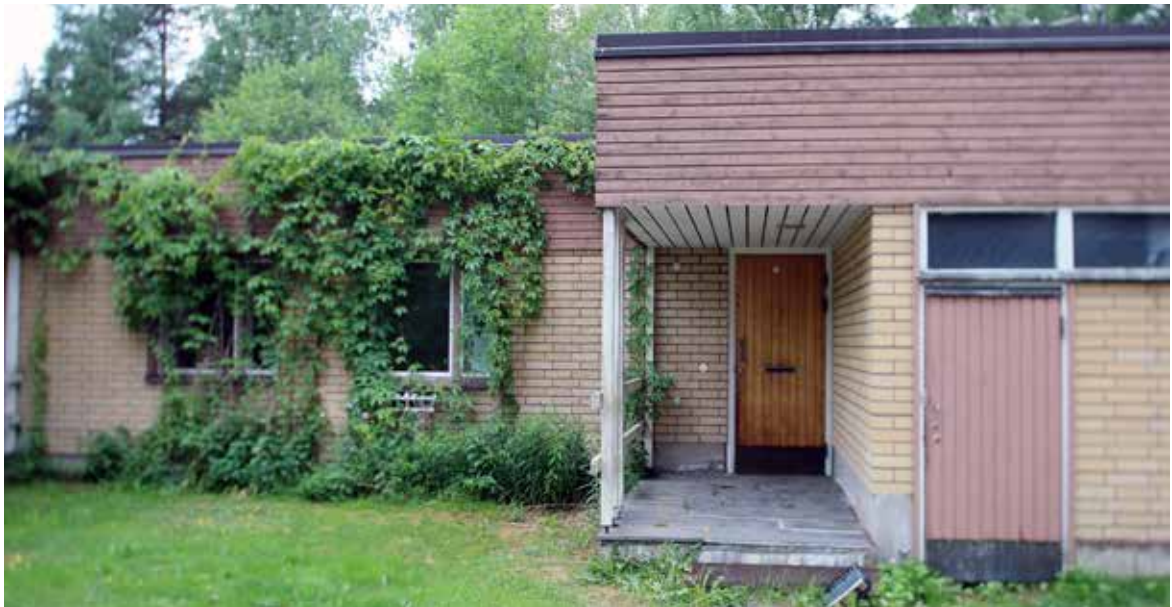
Asuinrakennus 2 on pääosin tällä hetkellä tyhjiillään. Rakennuksen kaikki huoneistot olivat kahden huoneen ja keittiön asuntoja ja toistensa kopioita. AS.

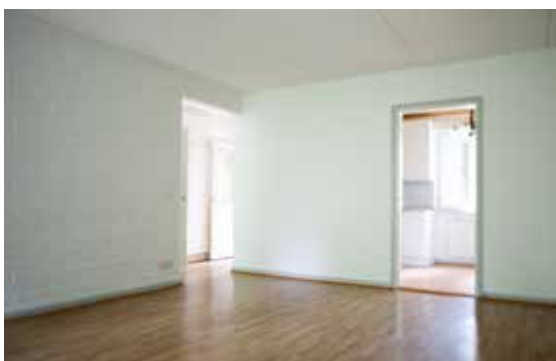
Asunnoissa on tehty pintaremontia, mutta muuten ne ovat lähellä alkuperäistä asuaan. Väliseinät ovat levy- tai tiiliseiniä. AS.

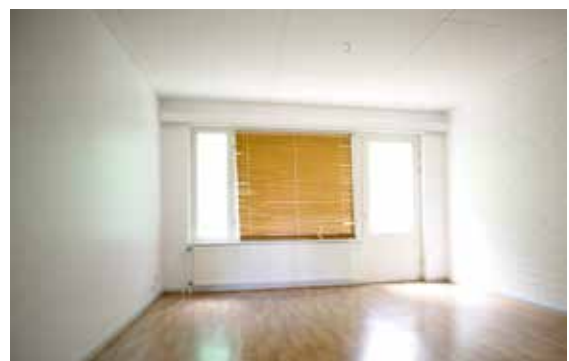
Kaikkien asuntojen suurin ikkuna on kohti takapihan puutarhaa. Ikkunan vierestä on uloskäynti takapihalle. AS.

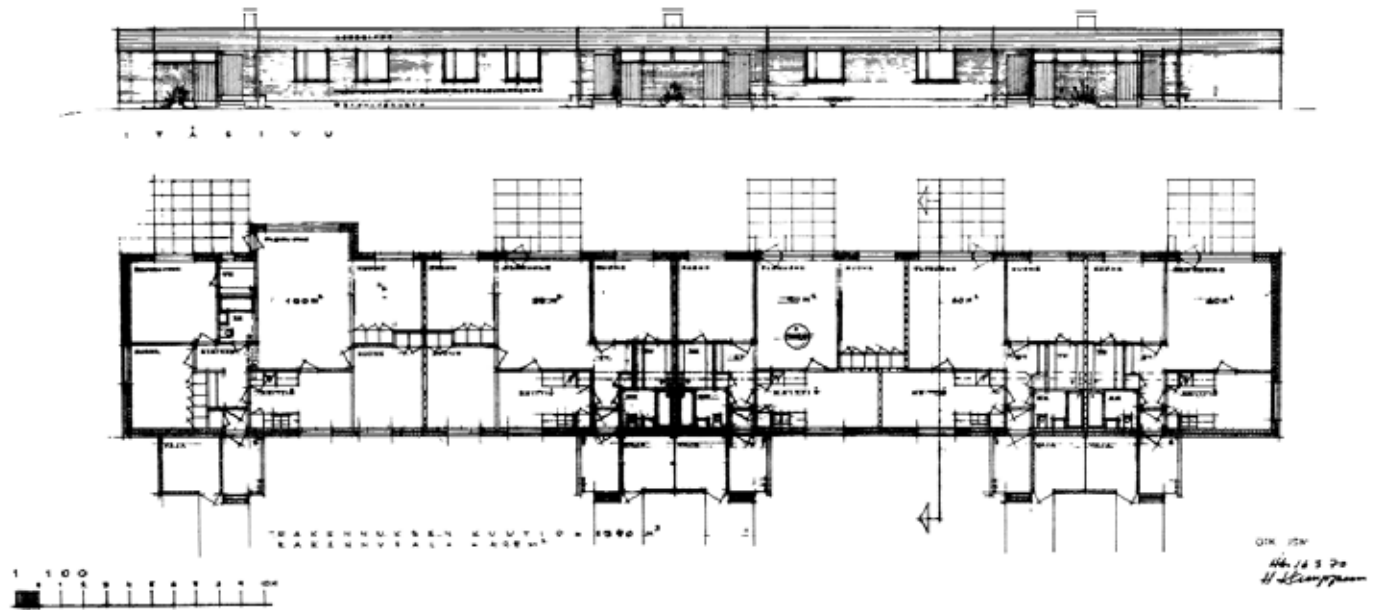
ASUINRAKENNUS N:03

Henno Kamppurin julkisivu- ja pohjapiirustukset, jotka on päivätty 16.3.1970.
